การตรวจสอบภาพถ่ายรอยแตกร้าวภายนอกอาคารคอนกรีตเสริมเหล็ก

PHOTO INSPECTION OF EXTERNAL CRACK IN REINFORCED CONCRETE BUILDING

A Thesis Submitted in Partial Fulfillment of the Requirements
for the Degree of Master of Engineering in Civil Engineering

Chulalongkorn University

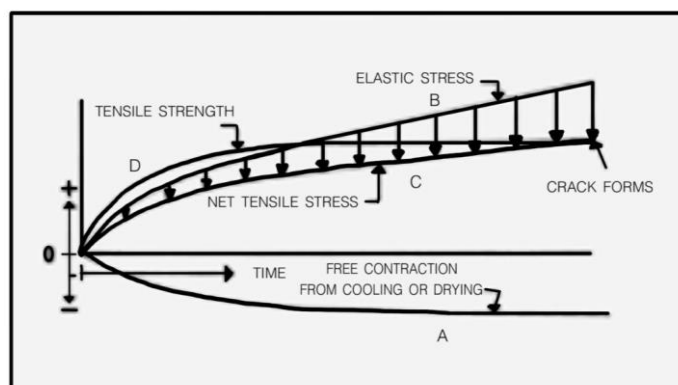
รูปที่ 2.5 กราฟแสดงความสัมพันธ์ของหน่วยแรงดึงสุทธิที่เกิดขึ้นและกำลังรับแรงของคอนกรีต [31]

จากที่กล่าวมาพอจะสรุปได้ว่าการแตกร้าวจะมากหรือน้อยขึ้นอยู่กับปัจจัยต่าง ๆ ได้แก่ การหดตัวของคอนกรีตเมื่อคอนกรีตแห้งและเย็นลง คอนกรีตถูกยึดไว้ไม่สามารถเคลื่อนตัวได้อิสระ ความยืดหยุ่นของคอนกรีต (Elasticity) ความคืบของคอนกรีต (Creep) และ กำลังรับแรงดึงของคอนกรีต (Tensile Strength)

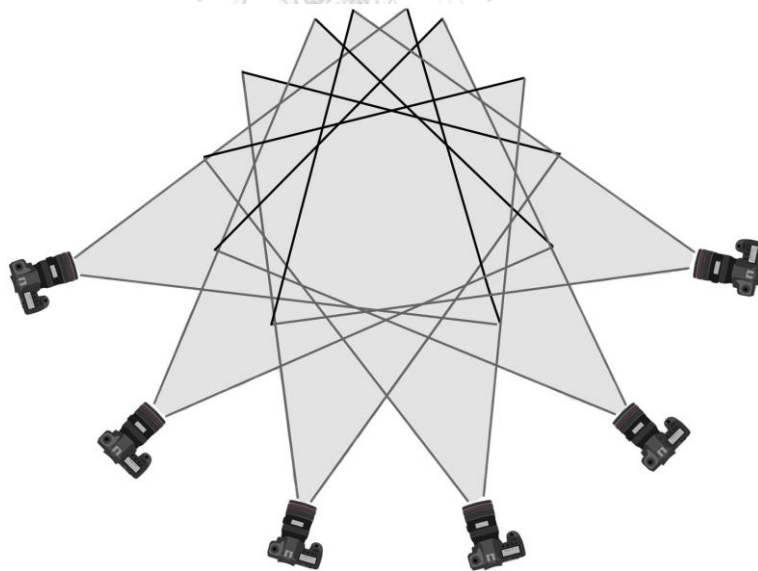
รูปที่ 2.10 การเก็บข้อมูลรอบวัตถุ [39]

1. รอบวัตถุ หมายถึง การถ่ายโดยเคลื่อนย้ายกล้องถ่ายภาพไปรอบๆวัตถุ โดยมีจุดโฟกัสที่จุดเดิม ดังรูปที่ 2.10

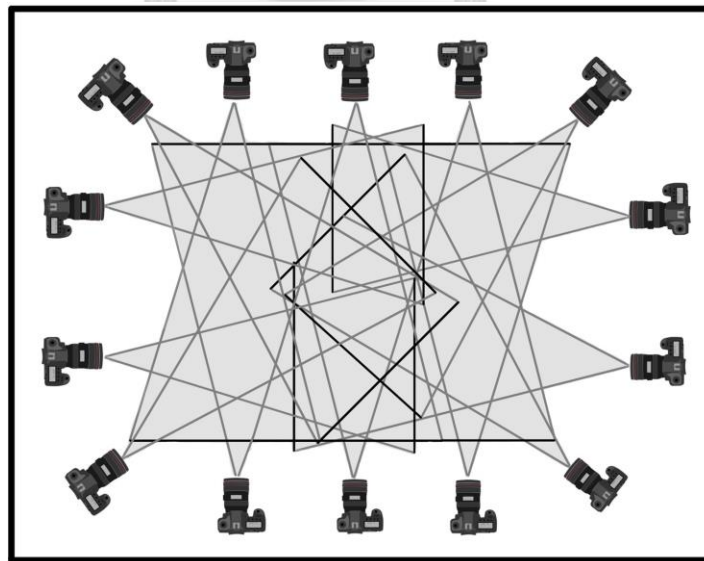
รูปที่ 2.12 การเก็บข้อมูลภายในอาคาร [39]

3. ภายในอาคาร หมายถึง การถ่ายโดยเคลื่อนย้ายกล้องถ่ายภาพรอบๆ ผนังอาคาร และหันหน้ากล้องไปบริเวณกลางอาคาร ดังรูปที่ 2.12

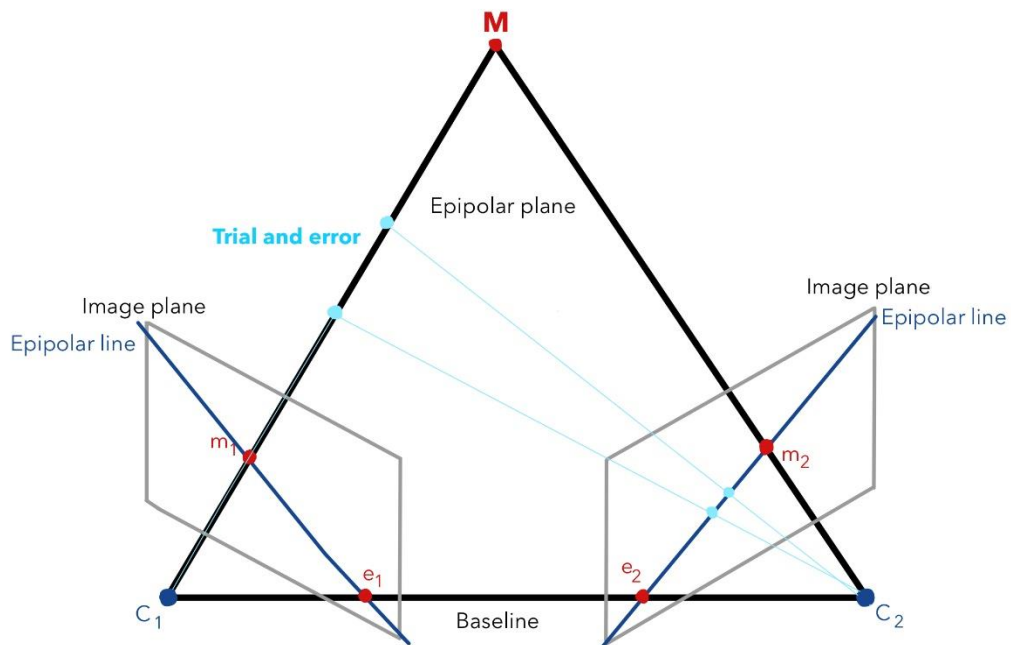
รูปที่ 2.15 หลักการเรขาคณิต Epipolar [40]

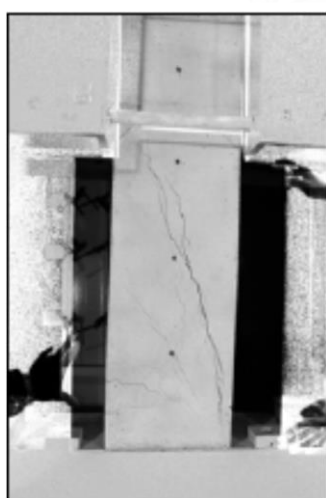
(ก) ลบแสงและเงาที่ไม่สม่ำเสมอออก (ข) เทคนิคการทำขีดแบ่ง (Thresholding Techniques)

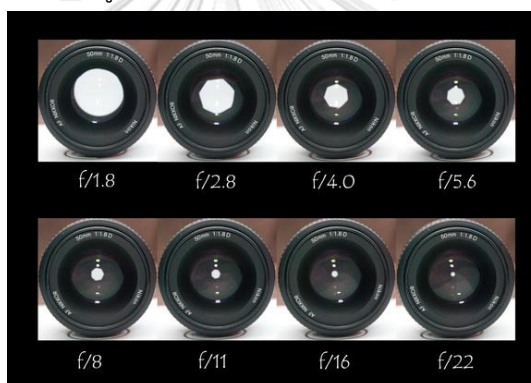
รูปที่ 3.1 รูรับแสงขนาดต่างๆ

1. รูรับแสง เลข f มาก = รูรับแสงแคบ = แสงเข้าได้น้อย = ได้ภาพชัดลึก

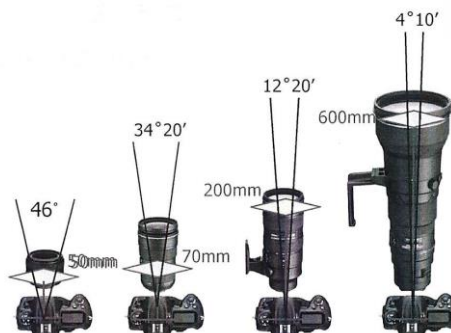
รูปที่ 3.2 ความยาวโฟกัสขนาดต่างๆ

2. ความยาวโฟกัส การเลือกใช้เลนส์มุมกว้างหรือเลนส์ที่มีระยะโฟกัสไกลกว่า (เลขมากกว่า) จะเป็นการเพิ่มความชัดลึก ในขณะที่เลนส์ซูมจะลดลง ซึ่งเหมาะกับการทดสอบครั้งนี้ ดังรูปที่ 3.2

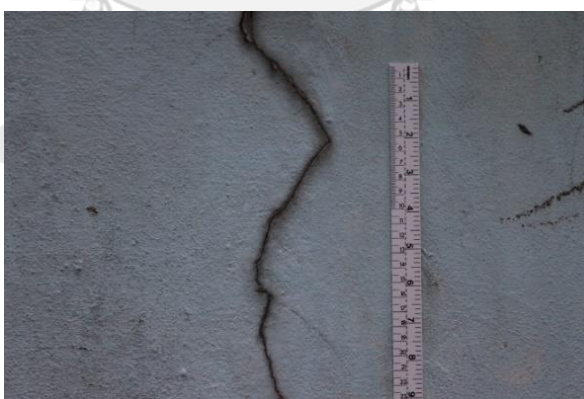
รูปที่ 3.3 การถ่ายภาพรอยแตกร้าวและวัตถุอ้างอิง

1. ในการถ่ายได้นำวัตถุที่ทราบขนาดอยู่แล้วมาเป็นตัวอ้างอิงขนาดของรอยร้าว โดยนำไปติดในระนาบเดียวกับรอยร้าว
2. ทำการถ่ายภาพรอยแตกร้าวและวัตถุอ้างอิงที่ได้นำไปติดไว้ โดยให้ทั้งสองอยู่ในรูปเดียวกัน

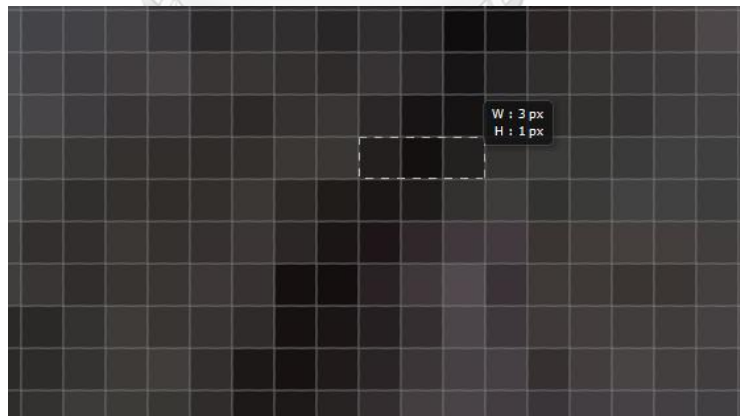
รูปที่ 3.5 การวัดขนาดของรอยแตกร้าวโดยใช้พิกเซลของภาพถ่าย

4. ปรับแต่งภาพโดยการลบแสงและเงาที่ไม่สม่ำเสมอและใช้เทคนิคการทำขีดแบ่ง (Thresholding Techniques) จากนั้นทำการใช้เครื่องมือที่ชื่อว่าตัวเลือกแบบสี่เหลี่ยม (rectangular marquee tool) วัดขนาดของวัตถุอ้างอิงโดยใช้พิกเซลของภาพถ่ายเป็นตัวกำหนดเพื่อหาขนาดรอยแตกร้าวในภาพถ่าย

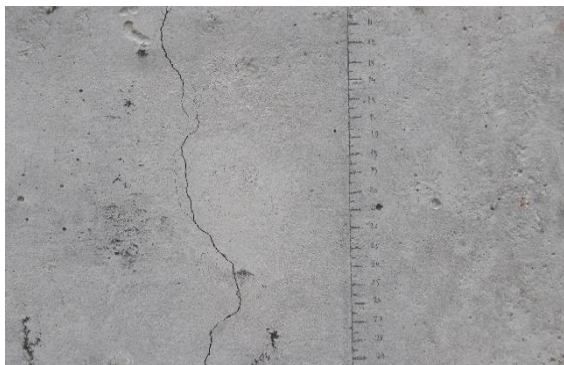
รูปที่ 3.6 ก้อนคอนกรีตที่เกิดรอยแตกกว้างและสเกลหน่วยเซนติเมตร

1. ก้อนคอนกรีตเสริมเหล็กที่เกิดรอยแตกกว้างมาเขียนสเกลหน่วยเซนติเมตรเพื่อใช้อ้างอิง

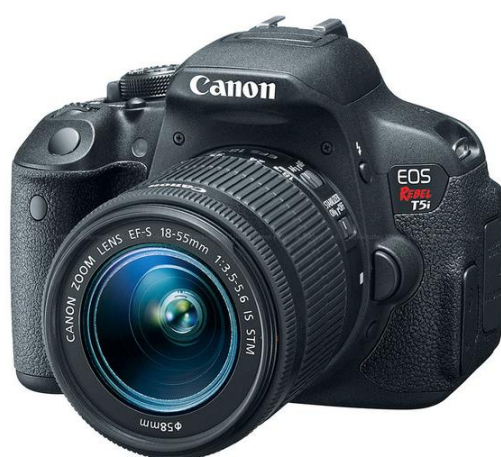
รูปที่ 3.7 กล้องถ่ายภาพดิจิทัล EOS Rebel SL1 [43]

ในงานวิจัยครั้งนี้ได้เลือกใช้กล้องถ่ายภาพดิจิทัล EOS Rebel SL1 ความยาวโฟกัสที่ 55mm แสดงในรูปที่ 3.7 เพื่อทำการบันทึกภาพรอยแตกร้าวภายนอกอาคารคอนกรีตเสริมเหล็กที่สามารถสังเกตเห็นและจุดอ้างอิงได้ บันทึกภาพในเวลากลางวันที่แสงส่องสว่างมองเห็นรอยแตกร้าวได้ชัดเจน จากนั้นนำภาพที่ได้มาหาความกว้างของรอยแตกร้าวโดยใช้เรื่องของพิกเซลภาพถ่ายมาประยุกต์ใช้ ซึ่งเป็นวิธีการเดียวกับการหาระยะการถ่ายภาพที่เหมาะสมในหัวข้อ 3.2.2

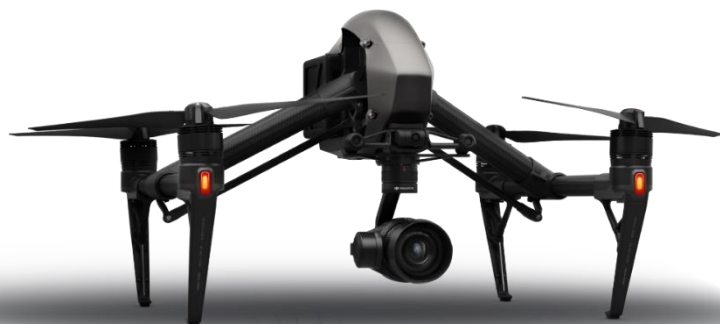
รูปที่ 3.8 โดรนรุ่น DJI Inspire 2 [44]

4. ความเร็ว 30 เมตรต่อวินาที : สามารถเร่งความเร็วไปจนถึง 80 กิโลเมตรต่อชั่วโมง ภายในเวลา 4 วินาที และมีความเร็วสูงสุดที่ 107 กิโลเมตรต่อชั่วโมง ทำให้ลดเวลาในการตรวจสอบภายนอกอาคารได้มาก

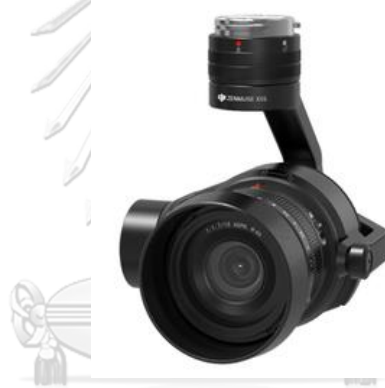
รูปที่ 3.9 ตัวกล้อง Zenmuse X5S Inspire 2 ที่ใช้กับโดรน [44]

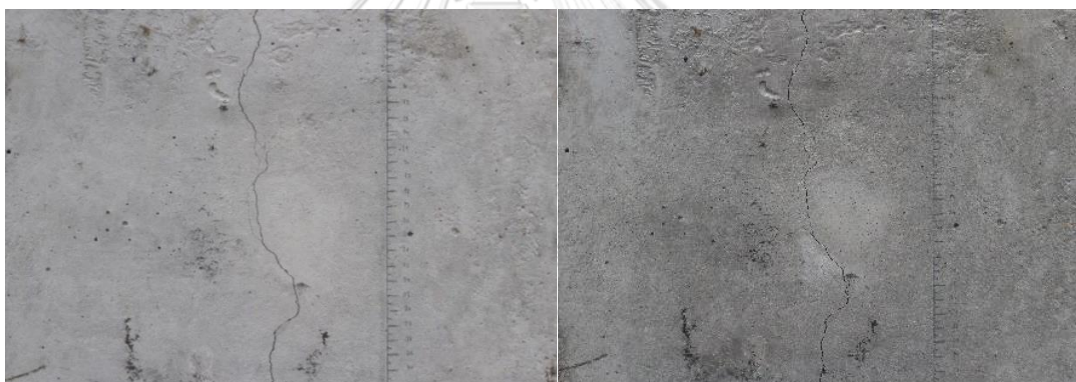
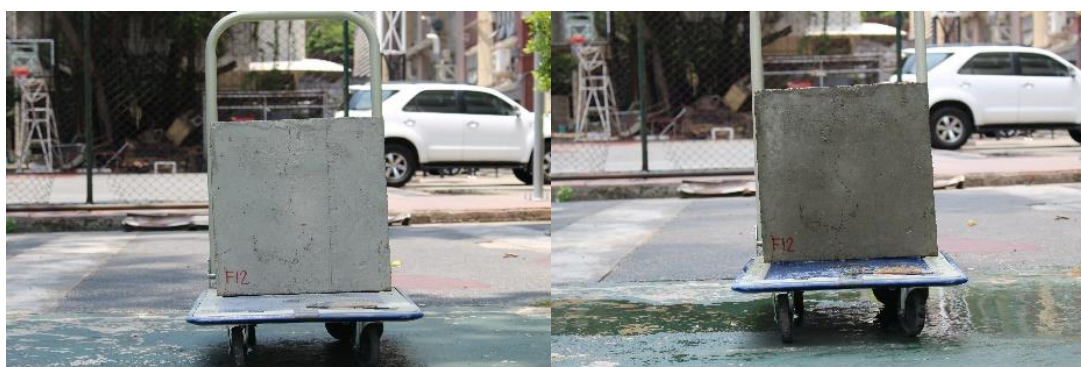
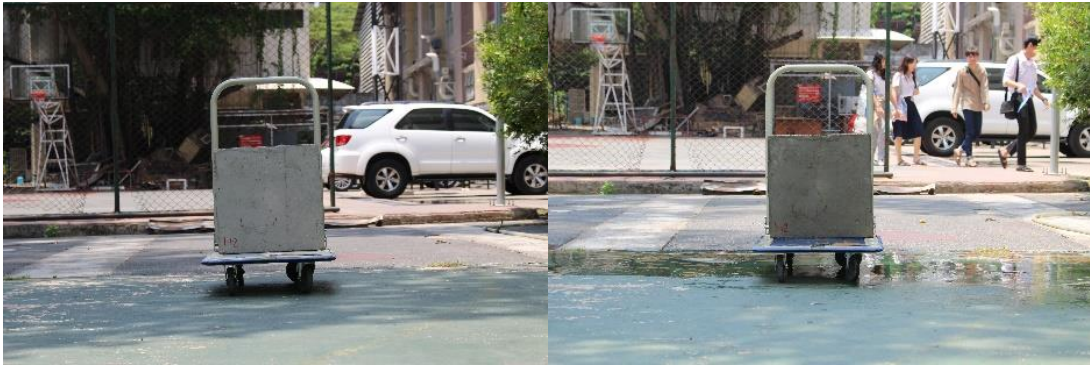
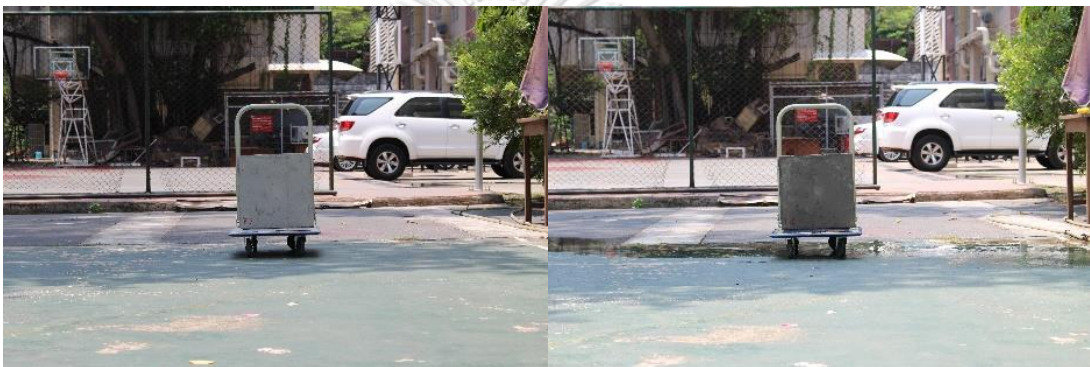
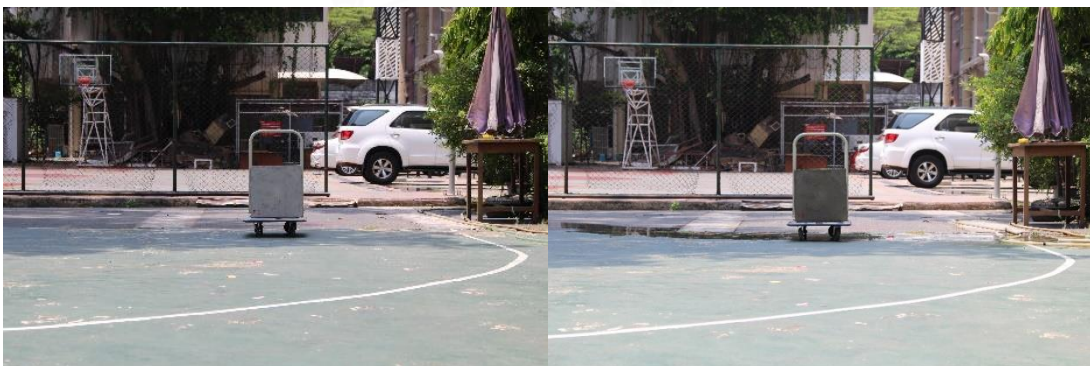
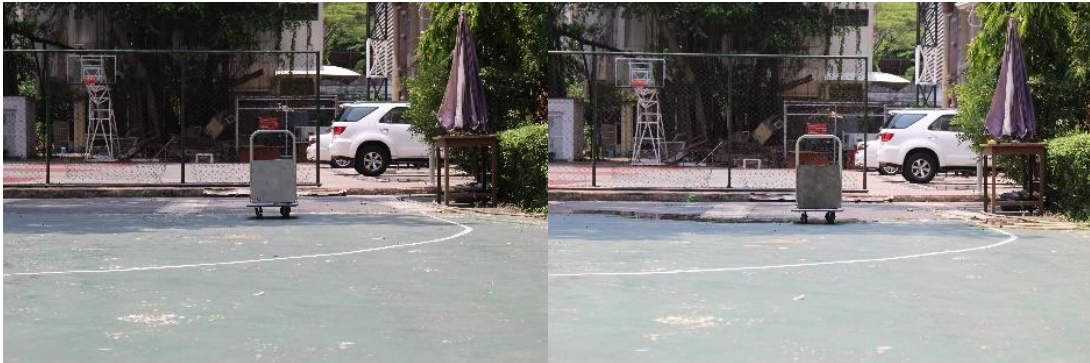
รูปที่ 4.1 ภาพถ่ายก่อนคอนกรีตเสริมเหล็กสถานะแห้งและเปียกที่ระยะ 1 เมตร

รูปที่ 4.2 ภาพถ่ายก่อนคอนกรีตเสริมเหล็กสถานะแห้งและเปียกที่ระยะ 3 เมตร

รูปที่ 4.3 ภาพถ่ายก่อนคอนกรีตเสริมเหล็กสถานะแห้งและเปียกที่ระยะ 5 เมตร

รูปที่ 4.4 ภาพถ่ายก่อนคอนกรีตเสริมเหล็กสถานะแห้งและเปียกที่ระยะ 7 เมตร

รูปที่ 4.5 ภาพถ่ายก่อนคอนกรีตเสริมเหล็กสถานะแห้งและเปียกที่ระยะ 10 เมตร

รูปที่ 4.6 ภาพถ่ายก่อนคอนกรีตเสริมเหล็กสถานะแห้งและเปียกที่ระยะ 12 เมตร

1. ก่อนคอนกรีตเสริมเหล็กที่เกิดรอยแตกร้าวมาบันทึกภาพที่ระยะการถ่ายที่ 1,3,5,7,10,12 และ 15 เมตร แสดงในรูปที่ 4.1 - 4.7

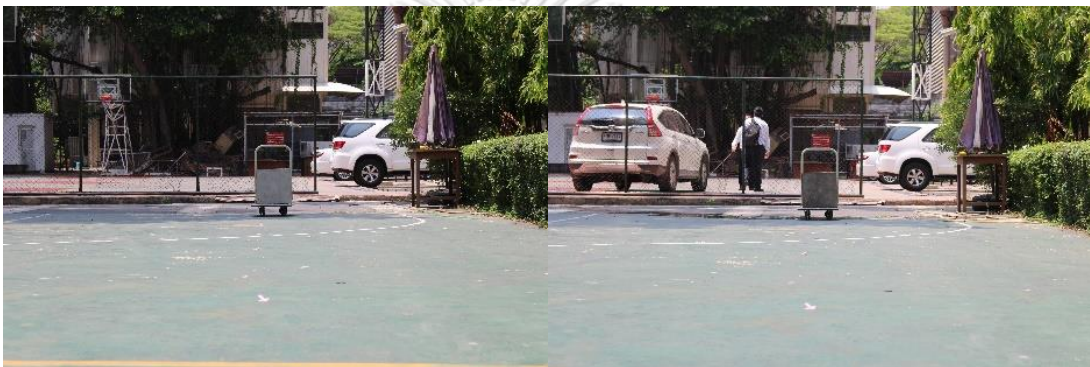
รูปที่ 4.7 ภาพถ่ายก่อนคอนกรีตเสริมเหล็กสถานะแห้งและเปียกที่ระยะ 15 เมตร

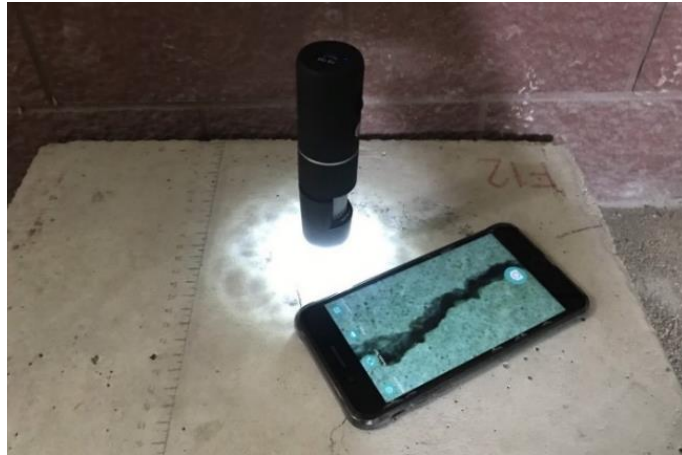
รูปที่ 4.8 การหาความกว้างของรอยร้าวที่เกิดขึ้นจริงของตัวอย่างก้อนคอนกรีตเสริมเหล็ก
ด้วยกล้องจุลทรรศน์ดิจิทัล

ทำการวัดความกว้างของรอยแตกร้าวที่เกิดขึ้นจริงด้วยกล้องจุลทรรศน์ดิจิทัล แสดงในรูปที่ 4.8 และรูปที่ 4.9 และเทียบกับสเกลไม้บรรทัดในหน่วยมิลลิเมตร โดยวัดในทิศทางตั้งฉากกับปากรอยร้าว และเลือกรอยร้าวที่มีขนาดกว้างสูงสุดเป็นจุดอ้างอิง และความกว้างของรอยแตกร้าวสูงสุดที่เกิดขึ้นจริงคือ 1.4 มิลลิเมตร แสดงในรูปที่ 4.11 เพื่อเปรียบเทียบกับภาพถ่ายรอยร้าวในระยะเวลาการถ่ายภาพต่างๆ เนื่องจากในสถานการณ์ที่ใช้งานจริงจะวัดเฉพาะรอยร้าวที่มีขนาดกว้างสูงสุดเท่านั้น

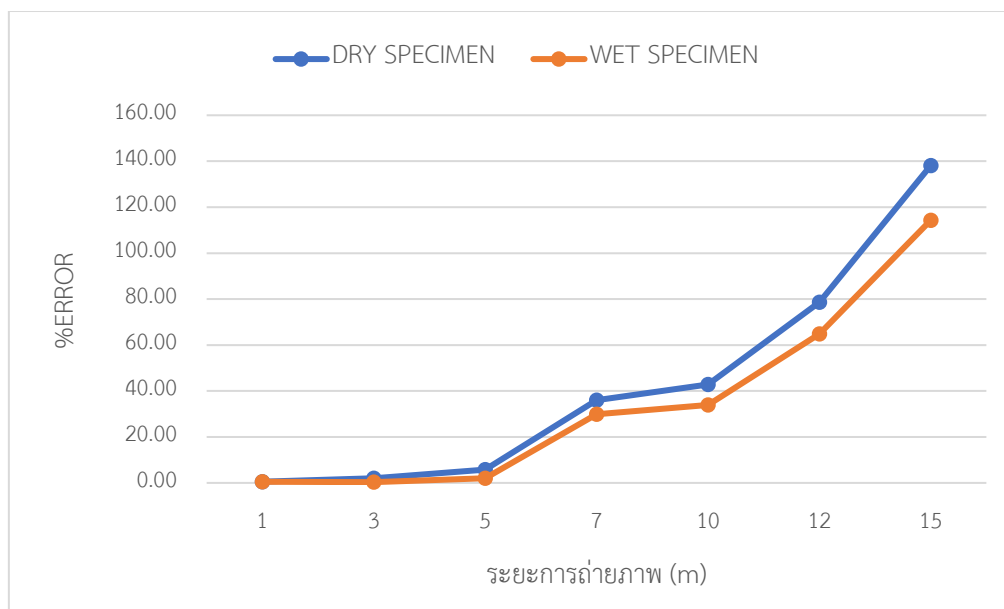
รูปที่ 4.11 ความสัมพันธ์ระหว่างเปอร์เซ็นต์ความคลาดเคลื่อนกับระยะการถ่ายภาพ

ระยะการถ่ายภาพ (m)	สถานะของคอนกรีต	pixel/1cm	pixel/1mm	ความกว้างรอยร้าว (pixel)	ความกว้างรอยร้าว (mm)	%ERROR
1	DRY	135	13.5	19	1.41	0.53
3	DRY	42	4.2	6	1.43	2.04
5	DRY	27	2.7	4	1.48	5.82
7	DRY	21	2.1	4	1.90	36.05
10	DRY	15	1.5	3	2.00	42.86
12	DRY	12	1.2	3	2.50	78.57
15	DRY	9	0.9	3	3.33	138.10
1	WET	135	13.5	19	1.41	0.53
3	WET	43	4.3	6	1.40	0.33
5	WET	28	2.8	4	1.43	2.04
7	WET	22	2.2	4	1.82	29.87
10	WET	16	1.6	3	1.88	33.93
12	WET	13	1.3	3	2.31	64.84
15	WET	10	1	3	3.00	114.29

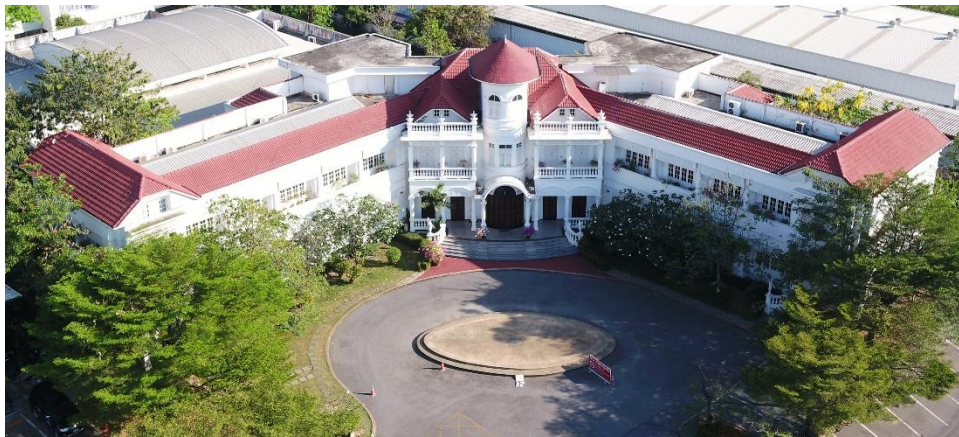
รูปที่ 4.12 อาคารคอนกรีตเสริมเหล็กตัวอย่างที่ใช้ในการทดสอบ

อาคารคอนกรีตเสริมเหล็กตัวอย่างที่ใช้ในการทดสอบเป็นอาคารของโรงเรียนนานาชาติชาร์เตอร์ ซึ่งอาคารที่ใช้ทดสอบเป็นอาคารสำนักงานที่ถูกสร้างขึ้นมานานกว่า 10 ปี แสดงในรูปที่ 4.12 และในการทดสอบพบว่า มีผนังอาคารที่เกิดรอยแตกร้าวทั้งหมด 6 ด้าน แสดงในรูปที่ 4.13

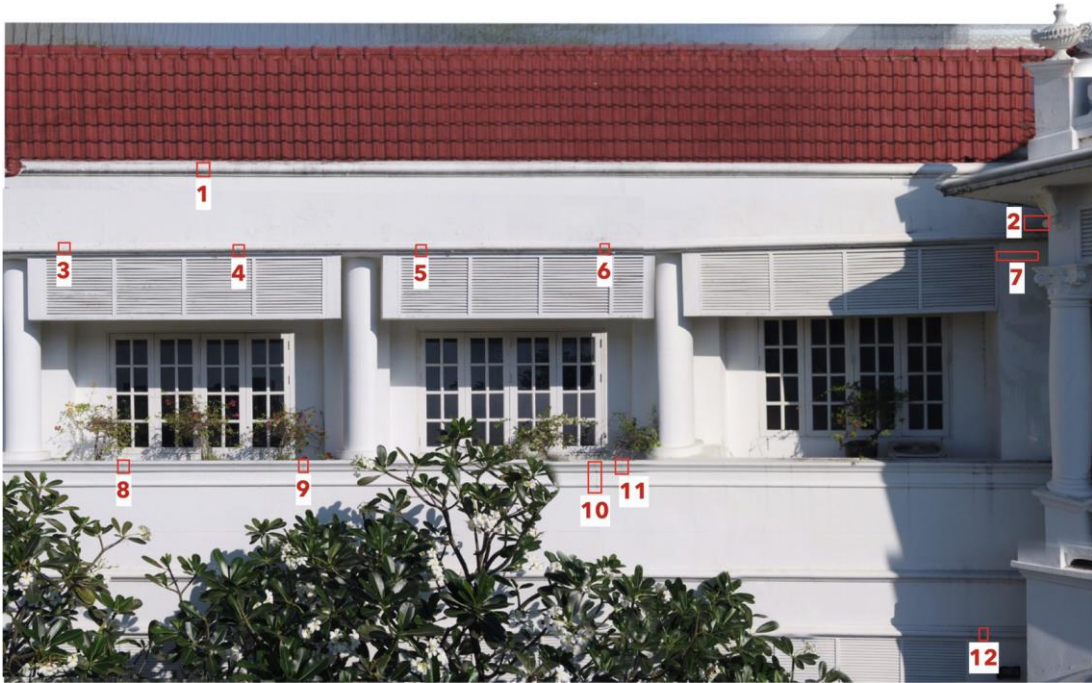
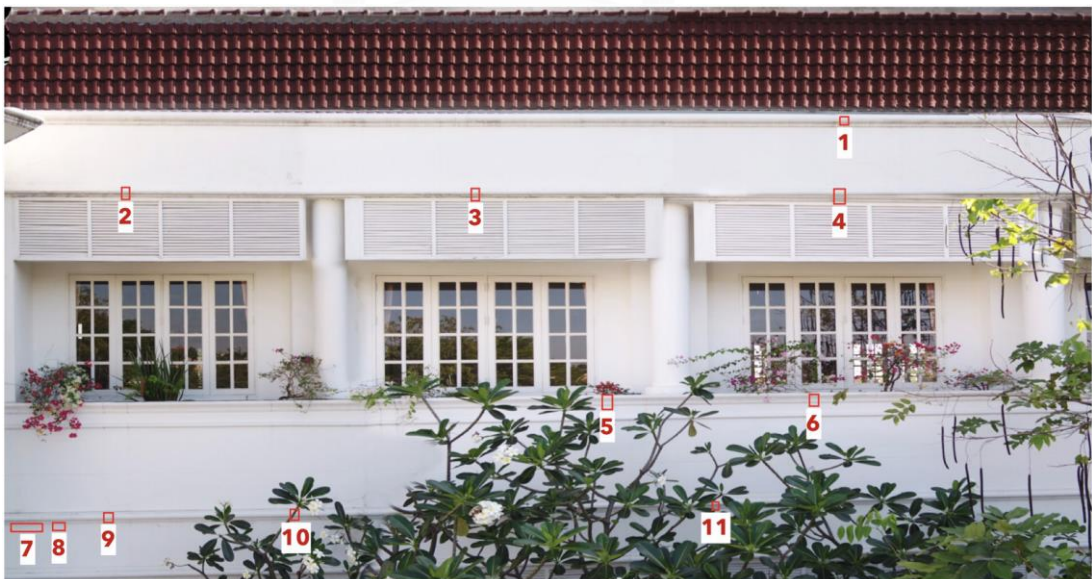
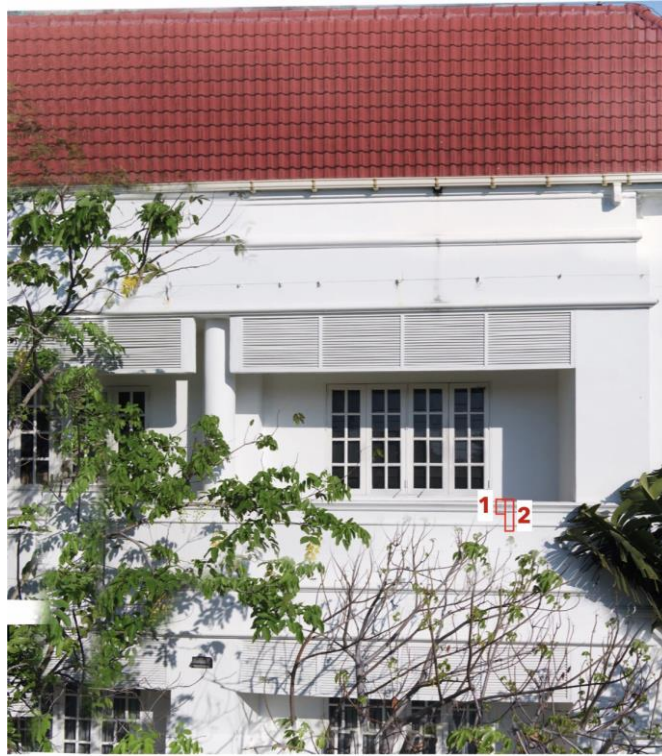
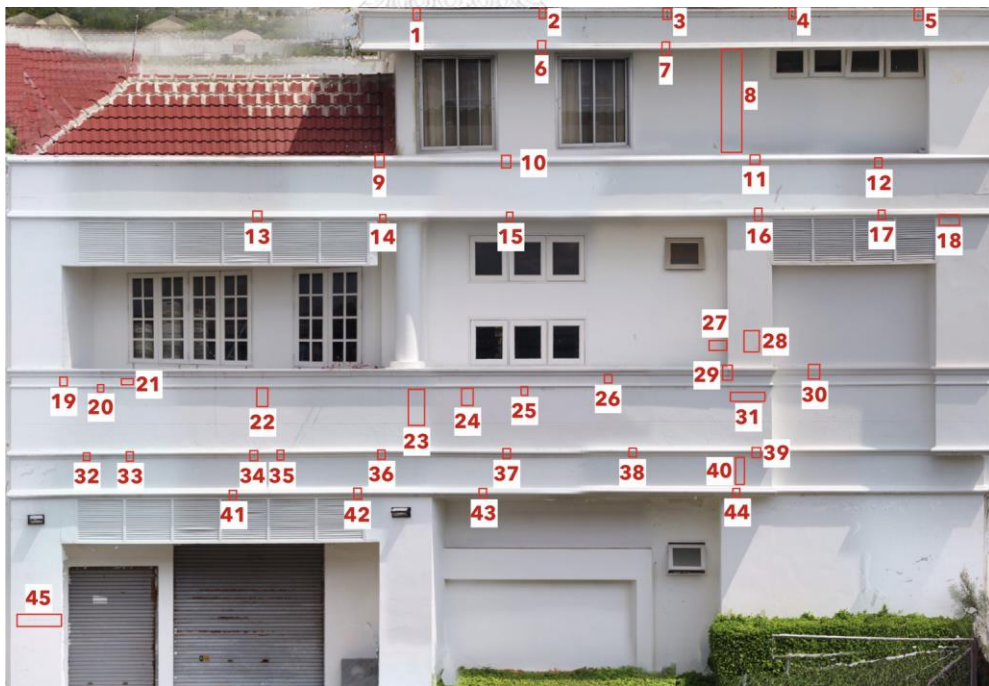
รูปที่ 4.14 ผนังอาคารที่เกิดรอยแตกร้าวด้านที่ 1

รูปที่ 4.15 ผนังอาคารที่เกิดรอยแตกร้าวด้านที่ 2

รูปที่ 4.16 ผนังอาคารที่เกิดรอยแตกร้าวด้านที่ 3

รูปที่ 4.17 ผนังอาคารที่เกิดรอยแตกร้าวด้านที่ 4

รูปที่ 4.18 ผนังอาคารที่เกิดรอยแตกร้าวด้านที่ 5

รูปที่ 4.19 ผนังอาคารที่เกิดรอยแตกร้าวด้านที่ 6

ในการทดสอบพบผนังอาคารที่เกิดรอยแตกร้าวทั้งหมด 6 ด้าน มีตำแหน่งที่ทำการหาความกว้างของรอยแตกร้าว แสดงในรูปที่ 4.14 – 4.19

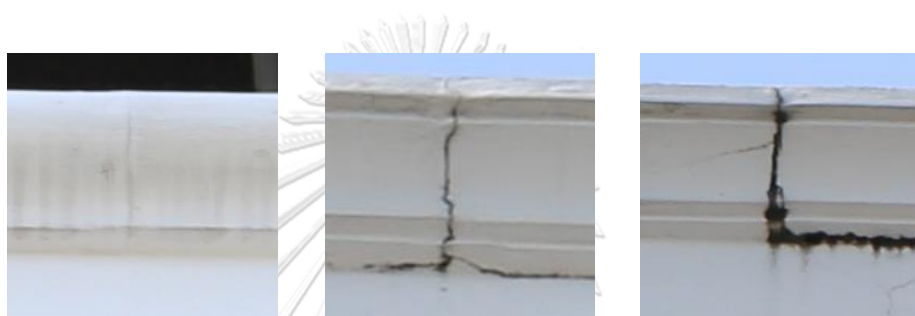
2 มิลลิเมตร มองเห็นเป็นเส้นสีดำเข้มและหนา

รูปที่ 4.20 ตัวอย่างขนาดความกว้างของรอยร้าว 0.5 1 และ 2 มิลลิเมตรที่ใช้เป็นเกณฑ์

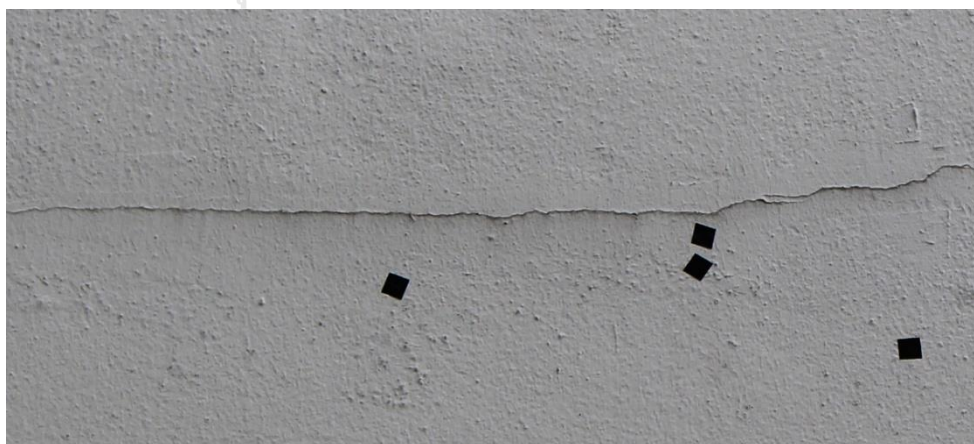
รูปที่ 4.22 ตัวอย่างการลบแสงและเงาที่ไม่สม่ำเสมอออกบนผนังอาคารด้านที่ 4 ตำแหน่งที่ 45

จากการตรวจสอบและวัดขนาดความกว้างของรอยแตกร้าวภายนอกอาคารคอนกรีตเสริมเหล็กโดยใช้กล้องถ่ายภาพ เมื่อนำภาพถ่ายรอยแตกร้าวมาปรับแต่งแสดงตัวอย่างในรูปที่ 4.22 และรูปที่ 4.23 ทำให้วัดพิทเซลรอยแตกร้าวได้ชัดเจนขึ้นแสดงตัวอย่างในรูปที่ 4.24 เทียบกับพิทเซลของจุดอ้างอิงแสดงตัวอย่างในรูปที่ 4.25 และได้ผลการตรวจสอบ ดังตารางที่ 4.3 จะเห็นได้ว่าความกว้างที่ได้จัดอยู่ในระดับความเสียหายที่น้อยมาก เล็กน้อย และปานกลางต่อโครงสร้าง และในบางตำแหน่งของรอยแตกร้าวบนผนังอาคารคอนกรีตเสริมเหล็ก ไม่สามารถประเมินความกว้างของรอยแตกร้าวได้ เนื่องจากสภาพแวดล้อมเป็นต้นไม้สูงรอบอาคาร และการตรวจสอบวิธีนี้ต้องเปรียบเทียบพิทเซลกับจุดอ้างอิง และมีหลายตำแหน่งรอยแตกร้าวของผนังอาคารไม่สามารถกำหนดจุดอ้างอิงได้

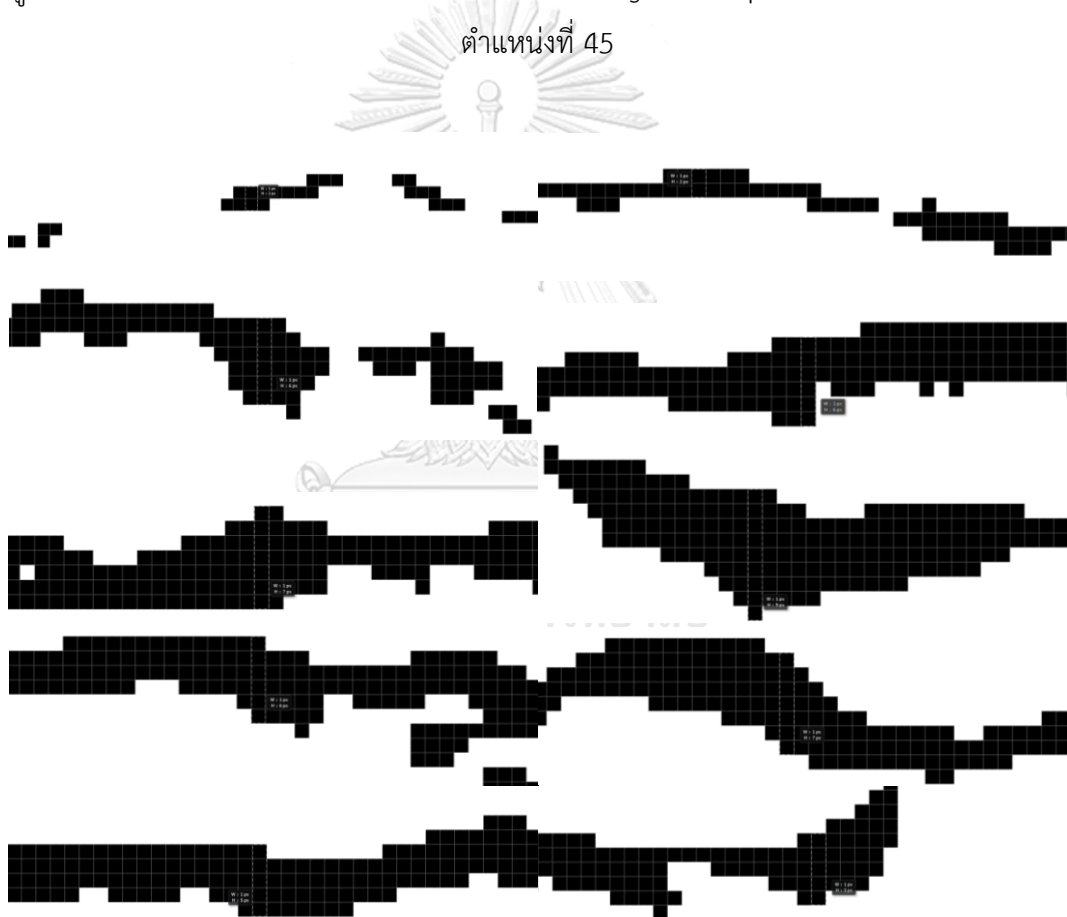
รูปที่ 4.24 ตัวอย่างการวัดพิกเซลรอยแตกกว้างทั้ง 10 จุด บนผนังอาคารด้านที่ 4 ตำแหน่งที่ 45

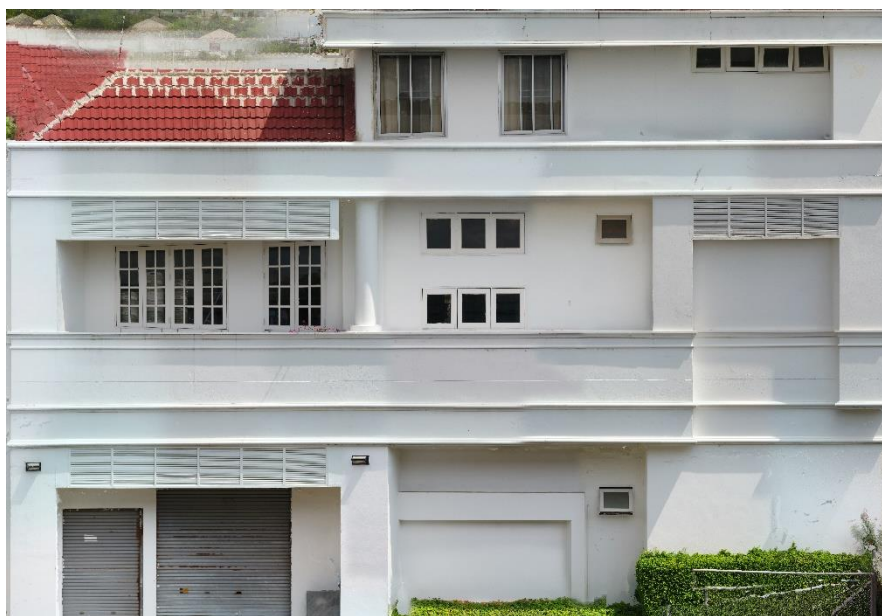
รูปที่ 4.28 ตัวอย่างผนังอาคารด้านที่ 4 ที่ได้จากการถ่ายภาพ
