บทที่ 7

แนวทางการแก้ไขปรับปรุงอาคาร

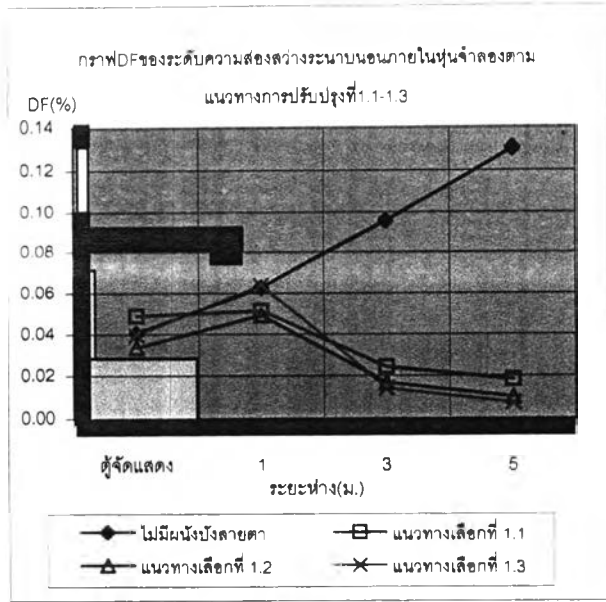
รูปที่ 7.5 ก-ค แสดงผลการตรวจสอบค่าระดับความส่องสว่างระนาบนอน ระนาบตั้งและระดับUV ภายในห้องจัดแสดง แนวทางการปรับปรุงที่ 1.1-1.3

การใช้ผนังปิดบังสายตาแนวทางเลือกที่ 1.1 มีผลทำให้ระดับความส่องสว่างระนาบนอน ระนาบตั้ง และระดับรังสีUV ที่บริเวณวัดดูมากที่สุด แต่จากรูป จะพบว่า ระดับความส่องสว่างระนาบตั้งที่ได้ มีค่า DF 0.03 และ 0.04 น้อยกว่าการไม่ใช้ผนังปิดบังสายตาซึ่งมี DF เป็น 0.04 และ 0.05 เมื่อเทียบในตำแหน่งเดียวกันและ การให้ผนังปิดบังสายตาเป็นส่วนบนเพียงนั้น ไม่ช่วยทำให้ระดับความส่องสว่างที่บริเวณวัดดูมากขึ้นแต่กลับตรงกันข้าม หากผนังมีส่วนบนที่เอียงเป็นองศาที่มาก ยิ่งทำให้ระดับความส่องสว่างน้อยลงมาก และหากพิจารณาดูที่ระดับUV บริเวณวัดดู จะพบว่า ทั้ง 3 แนวทางนั้น มีค่าใกล้เคียงกันมาก แต่จะต่างกันตรงบริเวณที่ลึกเข้าไปภายในอาคาร คือ หากผนังยังมีส่วนบนเอียง จะช่วยทำให้ระดับUVลดลงกว่าผนังตรง

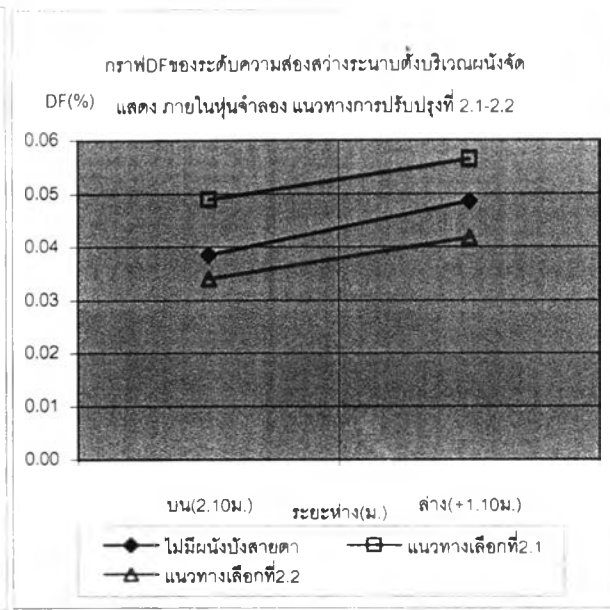
รูปที่ 7.8 ก-ค แสดงผลการตรวจสอบค่าระดับความส่องสว่างระนาบนอน ระนาบตั้งและระดับUV ภายในห้อง จำลอง แนวทางการปรับปรุงที่ 2.1-2.2

แนวทางการปรับปรุงทั้ง 2 แนวทางมีผลทำให้ระดับความส่องสว่างระนาบนอนบริเวณวัดมุกมากกว่า แต่บริเวณที่ลึกเข้าไปภายในอาคารน้อยกว่าการไม่ใช้ผนังปิดบังสายตา และระดับความส่องสว่างของแนวทางการปรับปรุงที่ 2.1 ทำให้ระดับความส่องสว่างระนาบตั้งบริเวณวัดมุกมากกว่าและระดับรังสี UV ก็น้อยกว่าการไม่ใช้ผนังปิดบังสายตาและแนวทางการปรับปรุงที่ 2.2 แสดงว่า การเอียงผนังมีผลทำให้ระดับความส่องสว่างบริเวณวัดลดลง แต่ระดับรังสี UV เพิ่มขึ้นกว่าผนังตรง และสำหรับบริเวณที่ลึกเข้าไปภายในอาคาร ทั้ง 2 แนวทางให้ผลใกล้เคียงกัน

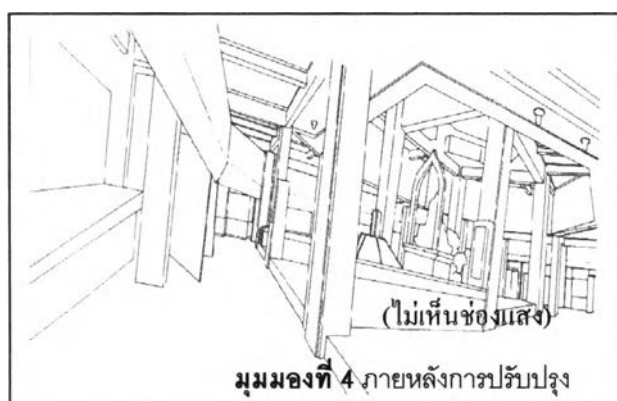
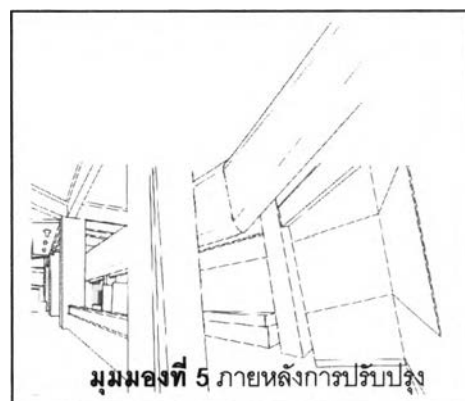
รูปที่ 7.26 ค-จ แสดงผลจากการตรวจสอบอาคารเรื่อง brightness contrast ratio ของแสงธรรมชาติ ของมุมมองที่ 3-5 หัวข้อเรื่องช่องแสงและผนังที่ติดกันภายในมุมมอง ภายหลังจากการปรับปรุงอาคาร

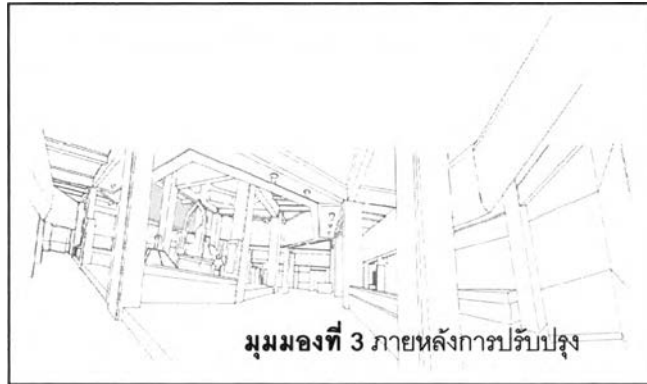
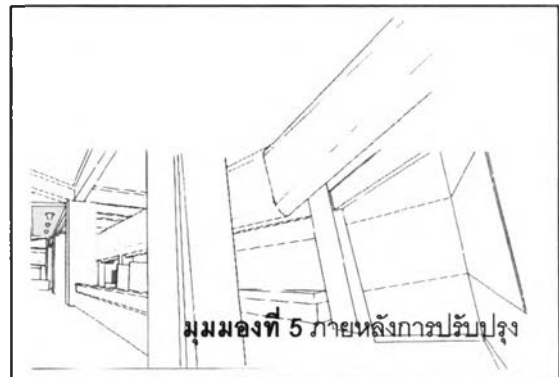
รูปที่ 7.27ก-จ แสดงผลจากการตรวจสอบอาคารเรื่อง brightness contrast ratio ของแสงธรรมชาติ ของมุมมองที่ 1-5 หัวข้อเรื่องความแตกต่างของความสว่างมากที่สุดและน้อยที่สุดภายในมุมมอง ภายหลังจากการปรับปรุงอาคาร

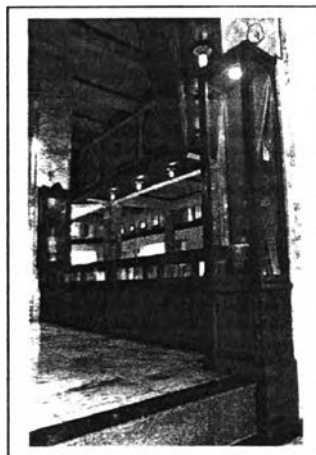
รูปที่ 7.45 ก - ค แสดงทัศนียภาพภายในส่วนจัดแสดงงาน ขณะเปิดใช้แสงประดิษฐ์
