บทที่ 5

กรณีศึกษาเพื่อเสนอแนวทางการอนุรักษ์ พื้นที่บริเวณถนนนเรศดำริห์

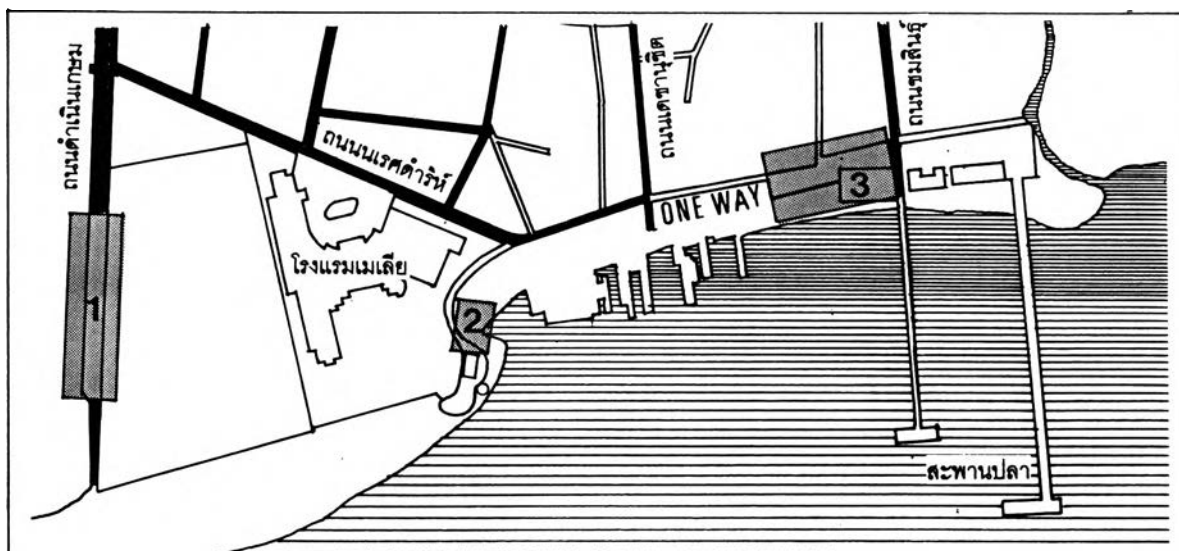
แผนที่ 5.6 แสดงเส้นทางการสัญจร ที่จอดรถและพื้นที่เปิดโล่ง

1. ที่จอดรถบริเวณ ถนนดำเนินเกษม
2. ที่จอดรถและที่โล่งบริเวณศาลเจ้าแม่ทับทิมและเจ้าพ่อสมบูรณ
3. พื้นที่เปิดโล่งบริเวณร้านอาหารจนถึงสะพานปลา

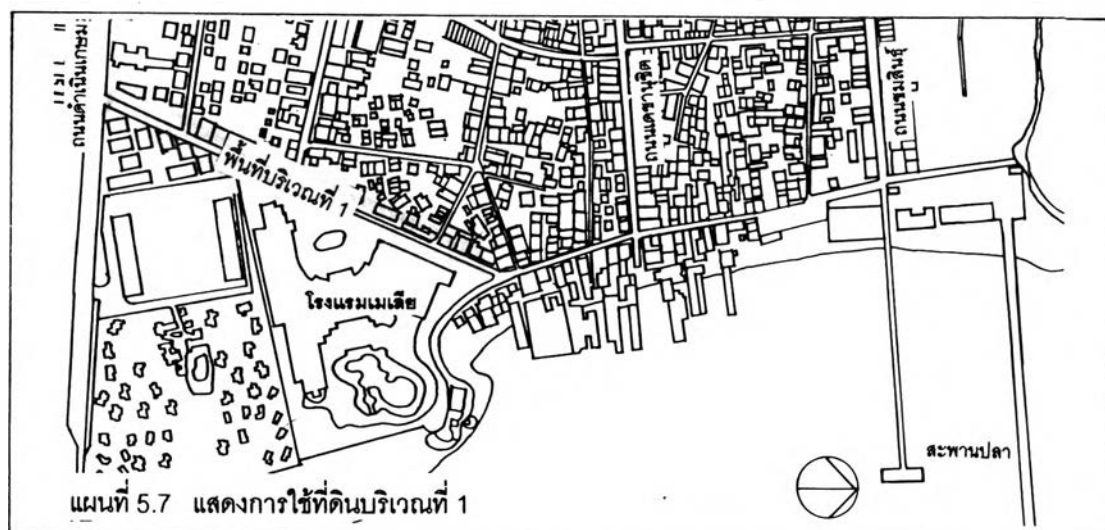
รูปที่ 5.3 ลักษณะทางกายภาพของพื้นที่บริเวณที่ 1

บริเวณส่วนนี้เป็นส่วนที่มีการเปลี่ยนแปลงทางกายภาพมากที่สุดของถนนนครดำริห์ เพราะตั้งแต่มีการเปิดหัวหินบารชาร์และการก่อสร้างโรงแรมเมเลีย หัวหินในช่วงปี พ.ศ.2530-2536 เป็นต้นมา กิจกรรมต่างๆที่เกี่ยวกับการท่องเที่ยวก็เกิดขึ้นอย่างมากมาย อาคารพักอาศัยและร้านค้าเก่าถูกดัดแปลงและสร้างขึ้นใหม่เพื่อตอบสนองกิจกรรมที่เกี่ยวกับการท่องเที่ยวอย่างเต็มที่ ซึ่งส่วนใหญ่ได้แก่ร้านอาหาร ร้านขายเสื้อผ้า ร้านขายของที่ระลึก ร้านขายเครื่องประดับ ศูนย์บริการนักท่องเที่ยว ที่แลกเงิน และที่พักแรมตั้งแต่บ้านพักไปจนถึงโรงแรมขนาด 5 ดาว ลักษณะอาคารและสถาปัตยกรรมแบบเก่าแทบไม่เหลือให้เห็น ส่วนใหญ่จะทำการปรับปรุงและต่อเติมเพื่อการพาณิชย์โดยการกั้นห้องใหม่ ติดระบบปรับอากาศ ติดป้ายหรือคัทเอทแสดงชื่อหรือกิจการที่ประกอบการ มีอาคารสูงตั้งแต่ 3 ชั้นถึง 5 ชั้น จำนวน 4 หลังไม่นับรวมโรงแรมเมเลีย ซึ่งเป็นโรงแรมขนาดใหญ่มีความสูงประมาณ 18 ชั้น ซึ่งอาคารสูงเหล่านี้ส่งผลกระทบต่อลักษณะทางกายภาพในด้านของภูมิทัศน์ของย่านชุมชนเก่าอย่างมาก การขยายตัวของกิจการต่างๆในบริเวณนี้มีความต่อเนื่องกับบริเวณถนนดำเนินเกษม ซึ่งมีกิจการที่เกี่ยวกับการท่องเที่ยวอยู่ก่อนแล้ว และในปัจจุบันได้ขยายตัวเข้าไปสู่อำเภอในบริเวณย่านพักอาศัยเก่าบริเวณถนนพูลสุข โดยมีซอยบดินทบาทเป็นทางเชื่อมต่อกิจการของทั้งสองพื้นที่ให้เข้าถึงกัน

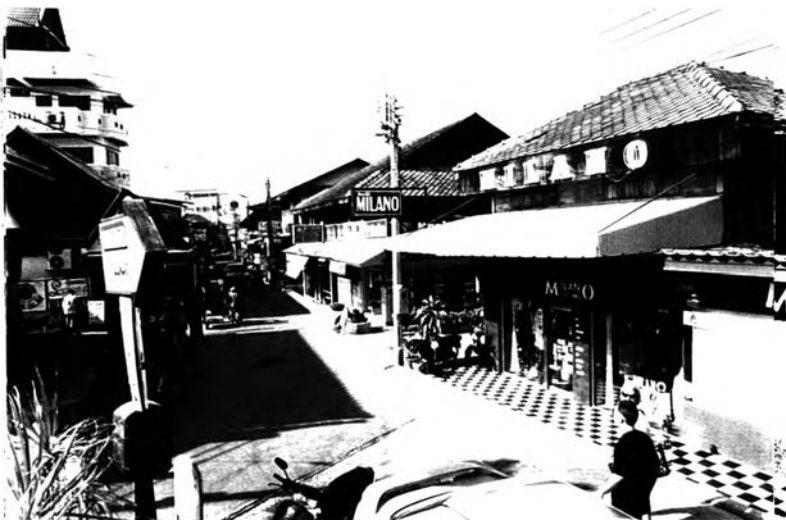
รูปที่ 5.5 ลักษณะทางกายภาพของพื้นที่บริเวณที่ 2

บริเวณส่วนนี้เป็นส่วนที่มีการเปลี่ยนแปลงทางกายภาพรองมาจากส่วนแรกที่กำลังกล่าวมาคือ มีอาคารสูง 4 ชั้นเพียงหลังเดียวบนถนนเป็นอาคารบ้านเรือนเก่าที่ดัดแปลงต่อเติมพื้นที่บริเวณชั้นล่างเพื่อประกอบกิจการต่างๆ อยู่ตลอดทั้งสองฝั่งของถนน บริเวณด้านที่ติดชายทะเลส่วนใหญ่เป็นอาคารบ้านเรือนเก่าที่ไม่ได้ปรับปรุงมากนัก เนื่องจากที่ดินบริเวณฝั่งด้านนี้ไม่มีโฉนดที่ดินเป็นของกรมเจ้าท่าทั้งหมด จึงไม่ได้มีการก่อสร้างเพิ่มเติมที่มากเหมือนอาคารทางฝั่งตรงข้ามถนน กิจการส่วนใหญ่บริเวณนี้เป็นร้านอาหารและร้านตัดเสื้อผ้า มีร้านอาหารที่สร้างยื่นออกไปบริเวณชายหาดอยู่หนึ่งร้าน คือร้านชาวลี ซึ่งจะมีที่ว่างสำหรับจอดรถอยู่ทางฝั่งตรงข้าม

บริเวณที่ต่อจากโรงแรมเมเลีย มีซอยที่เข้าไปสู่ที่บริเวณศาลเจ้าแม่ทับทิมและเจ้าพ่อสมบูรณซึ่งเป็นพื้นที่ว่างสาธารณะที่ยังคงเหลืออยู่บริเวณถนนนครราชสีมาแห่งนี้

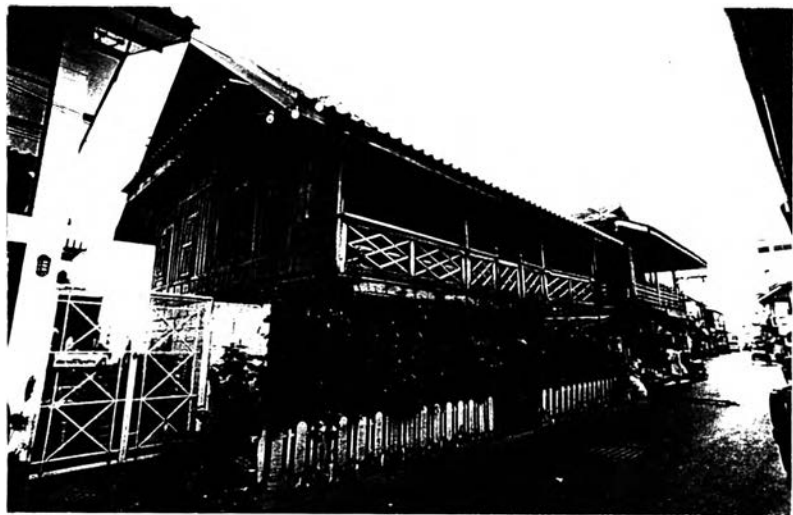
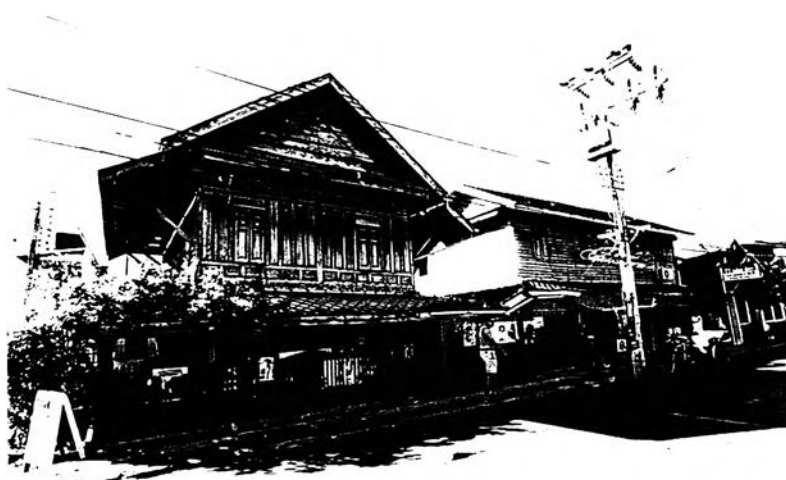
รูปที่ 5.8 ลักษณะทางกายภาพของพื้นที่บริเวณที่ 3

เป็นบริเวณย่านชุมชนเก่าของหัวหินที่ยังคงมีอาคารห้องแถวเก่าที่ใช้เป็นที่อยู่อาศัยอยู่ในปัจจุบัน มีร้านค้าตึกสูงอยู่ 3 ร้านและมีร้านอาหารริมทะเลอยู่ 2 ร้าน มีตึกสูง 4 ชั้นอยู่ 1 หลังซึ่งเป็นที่อยู่อาศัย นอกนั้นเป็นอาคารที่อยู่ออาศัยเก่าทั้งหมด บ้างหลังประกอบอาชีพขายข้าวแกงในตอนเช้าและประกอบการค้าค้าขายเล็กๆ น้อยๆ มีร้านอาหารฝรั่งเศสอยู่หนึ่งหลังที่ทำการดัดแปลงอาคารเก่ามาเป็นร้านอาหาร ซึ่งไม่ได้ทำลายรูปแบบของอาคารเดิมและยังกลมกลืนกับสภาพแวดล้อมของอาคารโดยรอบด้วย

สภาพอาคารเก่าบริเวณถนนนเรศดำริห์

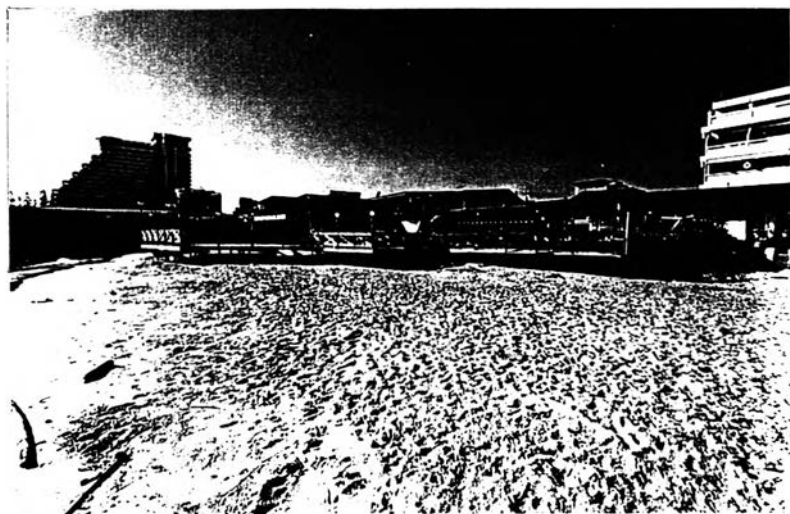
รูปที่ 5.11 ลักษณะทางกายภาพของพื้นที่บริเวณที่ 4

ถัดจากบริเวณพื้นที่ชุมชนเก่ามาจะเป็นพื้นที่เปิดโล่งตลอดไปจนถึงบริเวณสะพานปลาในส่วนของถนนนครดำริห์ติดกับถนนเดชาวุฒิต พื้นที่บริเวณนี้ส่วนใหญ่จะเป็นร้านอาหารริมทะเลทั้งหมด ซึ่งมีทั้งหมด 3 ร้าน โดยแต่ละร้านจะมีพื้นที่โล่งขนาดใหญ่บริเวณด้านหน้าร้าน และฝั่งตรงข้ามก็จะมีที่โล่งเพื่อใช้เป็นที่จอดรถของลูกค้าที่มารับประทานอาหาร มีการสร้างเพิงหรือโรงรถเพื่อใช้เป็นที่จอดรถด้วย

การสร้างร้านอาหารยื่นลงไปรุกล้ำบริเวณชายหาดนั้นได้มีกันมานานแล้ว โดยร้านอาหารบางแห่งได้ใช้บ้านของชาวประมงเก่าที่สร้างยื่นลงไปในทะเลตัดแปลงเป็นร้านอาหาร หรือบุงแห่งทำการก่อสร้างใหม่โดยยื่นลงไปชายหาด ทำให้ไม่สามารถใช้พื้นที่บริเวณชายหาดซึ่งเป็นที่สาธารณะได้และยังมีปัญหาขยะและน้ำเสียที่ทิ้งมาจากร้านอาหารเหล่านี้ลงทะเลอีกด้วย

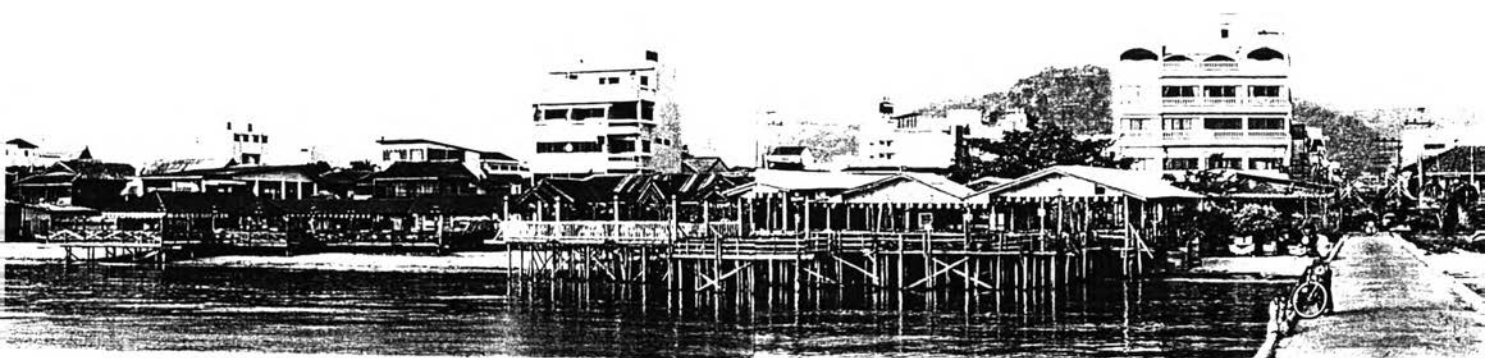
ร้านอาหารที่สร้างรูก้ำพื้นที่บริเวณชายหาด

พื้นที่โล่งสำหรับจอดรถของร้านอาหาร

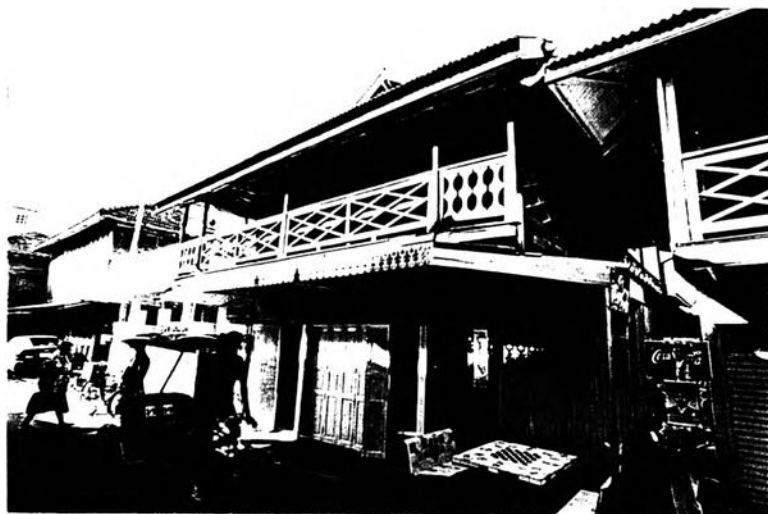
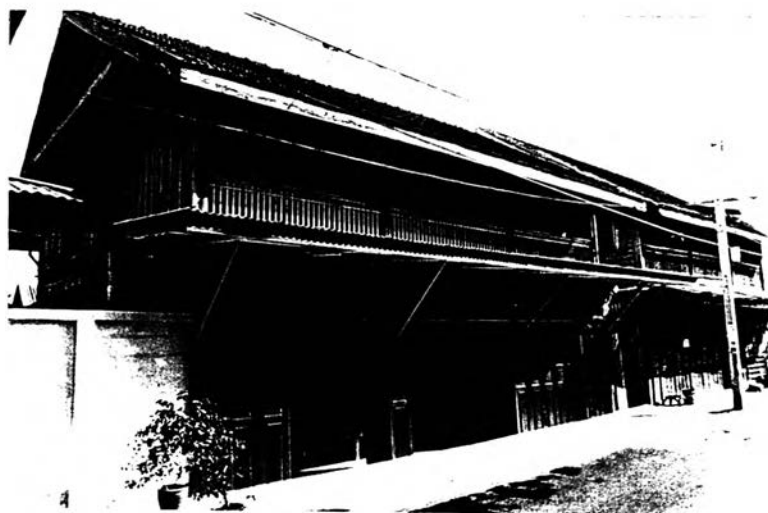
รูปที่ 5.14 ลักษณะทางสถาปัตยกรรมของอาคารเก่า บริเวณชุมชนเก่าหัวหิน

อาคารเก่าบริเวณริมถนน นเรศดำริห์ คาดว่าได้เริ่มมีการก่อสร้างตั้งแต่ประมาณช่วงปี พ.ศ.2460 เป็นต้นมา ซึ่งเป็นช่วงที่หัวหินได้พัฒนาเป็นสถานที่พักตากอากาศที่มีความเจริญเทียบเท่ากรุงเทพมหานคร ต่อมาในช่วงปี พ.ศ.2489 ได้มีการตัดถนนนเรศดำริห์ ที่สร้างขึ้นพร้อมๆกันกับถนนอีก 3 สาย คือ ถนนแนบเคหาสน์ ถนนเดชาอนุชิต และ ถนนชมสินธุ์ ซึ่งอาคารบ้านเรือนเก่าที่ยังเหลืออยู่ในปัจจุบันคาดว่าส่วนใหญ่จะสร้างขึ้นในช่วงเวลานี้ (พ.ศ. 2460-2503) โดยอาคารส่วนใหญ่จะเป็นอาคารหลังเดี่ยวที่อยู่ติดๆกัน บริเวณด้านหน้าอาคารชั้นล่างจะเป็นที่สำหรับขายของ ซึ่งเปิดโล่งตลอดช่วงเสา ส่วนที่อยู่อาศัยจะอยู่ในชั้นที่สอง จากการสำรวจพบว่ามีจำนวนอาคารเก่าเหลืออยู่ประมาณ 20 หลัง บนถนนนเรศดำริห์ และยังสามารถพบได้บริเวณ ถนนดำเนินเกษม ถนนเดชาอนุชิต และถนนชมสินธุ์ ส่วนอาคารบ้านเรือนเก่านั้นจากการสำรวจพบว่า จะกระจายตัวอยู่บริเวณด้านหลังของอาคารเก่าที่สร้างขึ้นริมถนนสายต่างๆดังที่กล่าวมา ซึ่งในปัจจุบันยังคงมีเหลืออยู่มากบริเวณถนนนเรศดำริห์ ติดกับ ถนนเดชาอนุชิตและถนนพูลสุข

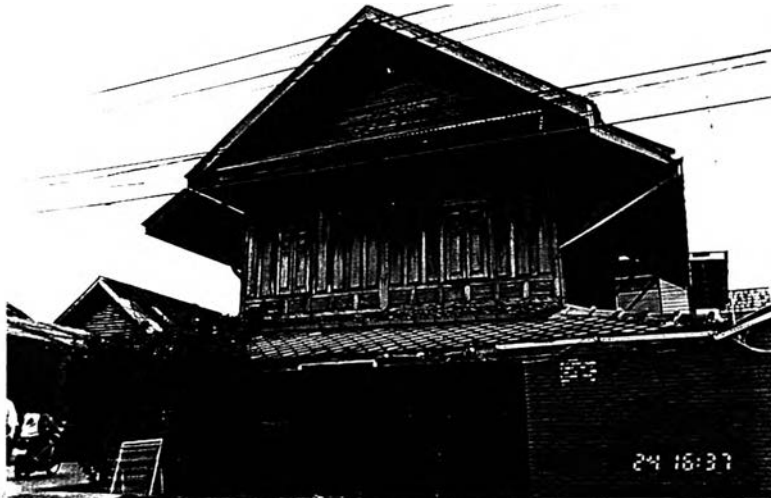
รูปที่ 5.20 ลักษณะหลังคาของอาคารเก่า บริเวณถนนนเรศดำริห์

มีทั้งหลังคาจั่ว หลังคาปั้นหย่า และหลังคาปีกนก โดยมีองศาหลังคาประมาณ 30 องศา ถ้าเป็นหลังคาจั่วจะหันด้านชายคาเข้าสู่ถนน เพื่อให้ชายคาบังแดดฝนในส่วนระเบียงที่ยื่นออกมาจากผนัง และจะมีเสาลอยขึ้นไปรับส่วนของหลังคา ในส่วนของด้านสกัด สำหรับอาคารที่เป็นหลังคาจั่ว จะมีปีกนกหรือกันสาดยื่นออกมาบริเวณจั่วเพื่อใช้กันแดดฝน วัสดุคลุมหลังคาจะเป็นกระเบื้องซีเมนต์รูปขนมเปียกปูน แต่ปัจจุบันเปลี่ยนเป็นกระเบื้องลอนและกระเบื้องลูกฟูกเกือบหมดแล้ว

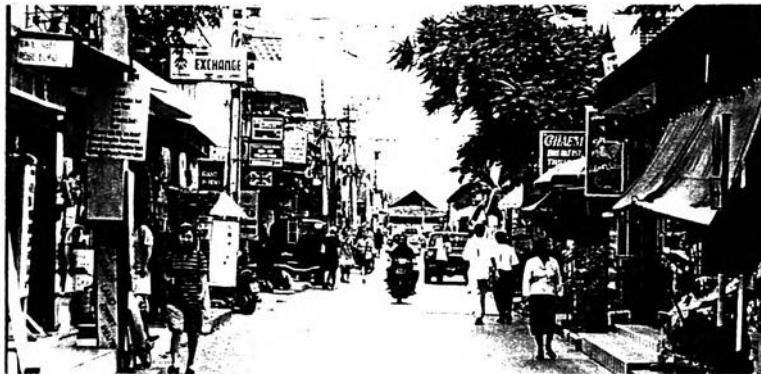
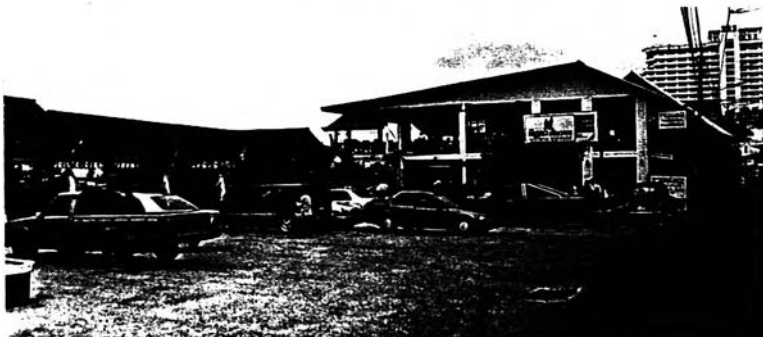
รูปที่ 5.23 ปัญหาของกิจกรรมการใช้ที่ดิน บริเวณถนนเรศดำริห์

จากการสำรวจพบว่าบริเวณถนนเรศดำริห์ทางตอนใต้ บริเวณตั้งแต่จุดตัดกับถนนดำเนินเกษมจนถึง จุดตัดกับถนนเดชาอนุชิต มีการใช้ที่ดินเพื่อการพาณิชย์กรรมและการท่องเที่ยวที่หนาแน่น เป็นแหล่งจับจ่ายซื้อของ ของนักท่องเที่ยวโดยเฉพาะนักท่องเที่ยวต่างชาติ และมีกิจการเกี่ยวกับร้านอาหาร บาร์และร้านขายสินค้า เปิด บริการทั้งกลางวันและกลางคืนอยู่ริมสองฝั่งของถนน โดยเฉพาะตอนกลางคืนจะมีบรรยากาศที่คึกคักรื่นส่ว่าง ไลอวเต็มไปด้วยนักท่องเที่ยวที่มารับประทานอาหาร และเดินจับจ่ายซื้อของจนล้นออกไปใช้พื้นที่ผิวการจราจร เนื่องจากไม่มีบริเวณทางเท้าให้คนเดินและถนนเรศดำริห์เป็นถนนแคบที่ให้รถเข้ามาวิ่งสวนทางกันได้ ทำให้เกิด ปัญหาจราจรติดขัดและเป็นอันตรายแก่คนที่สัญจรไปมาบนถนน

ส่วนในบริเวณทางตอนเหนือของถนนเรศดำริห์ ตั้งแต่ถนนเดชาอนุชิตต่อเนื่องไปจนถึงบริเวณสะพาน ปลูกกิจกรรมต่างๆยังไม่มากเท่ากับบริเวณแรกเนื่องจากบริเวณนี้ยังเป็นย่านพักอาศัยเก่าของชุมชน และร้านค้า ต่างๆก็ไม่ได้เปิดบริการตอนกลางคืน มีเพียงร้านขายอาหารริมทะเลเท่านั้นที่เปิดบริการ ซึ่งใช้พื้นที่เฉพาะบริเวณ ริมทะเล ทำให้บรรยากาศบริเวณถนนเรศดำริห์จึงดูเงียบและไม่คึกคักรื่นเริงเท่าบริเวณแรก

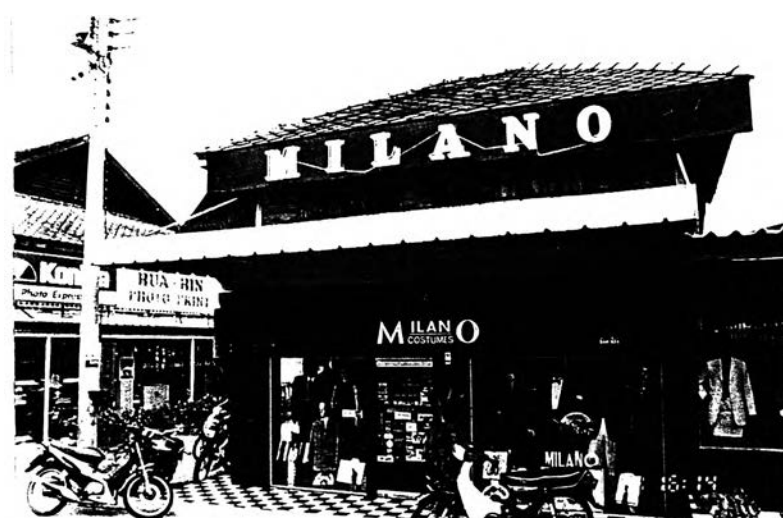
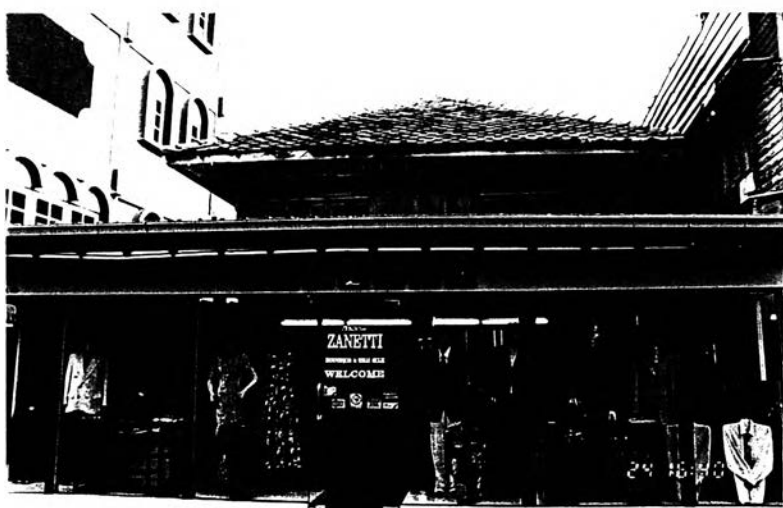
รูปที่ 5.23 ปัญหาอาคาร บริเวณถนนเรศดำริห์

อาคารบ้านพักอาศัยของชุมชนหัวหินบริเวณถนนเรศดำริห์ ที่เป็นบ้านและห้องแถวเก่ายังปรากฏให้เห็นอยู่บ้าง แต่ส่วนใหญ่ได้มีการต่อเติมดัดแปลงอาคาร โดยการต่อเติมพื้นที่หน้าร้านบริเวณชั้นล่างเป็นที่โชว์ขายสินค้า การเพิ่มส่วนกันสาดที่เป็นผ้าใบหรือสังกะสี และใช้โครงสร้างใหม่หุ้มทับอาคารเก่า เพื่อทำเป็นป้ายโฆษณาบริเวณชั้นสอง รวมถึงการประดับตกแต่งโดยใช้องค์ประกอบต่างๆ เช่น การใส่ไม้แกะสลักบริเวณชายคาหรือระเบียง ทำให้เกิดความไม่เป็นระเบียบเรียบร้อยในด้านของความกลมกลืนและสอดคล้องกับรูปแบบของอาคารเก่าและภาพรวมของพื้นที่ ซึ่งสามารถเห็นการต่อเติมอาคารเก่าได้ทั่วไปในชุมชนหัวหินนอกจากบริเวณถนนเรศดำริห์ เช่น บริเวณถนนดำเนินเกษม และถนนเดชานูชิต เป็นต้น

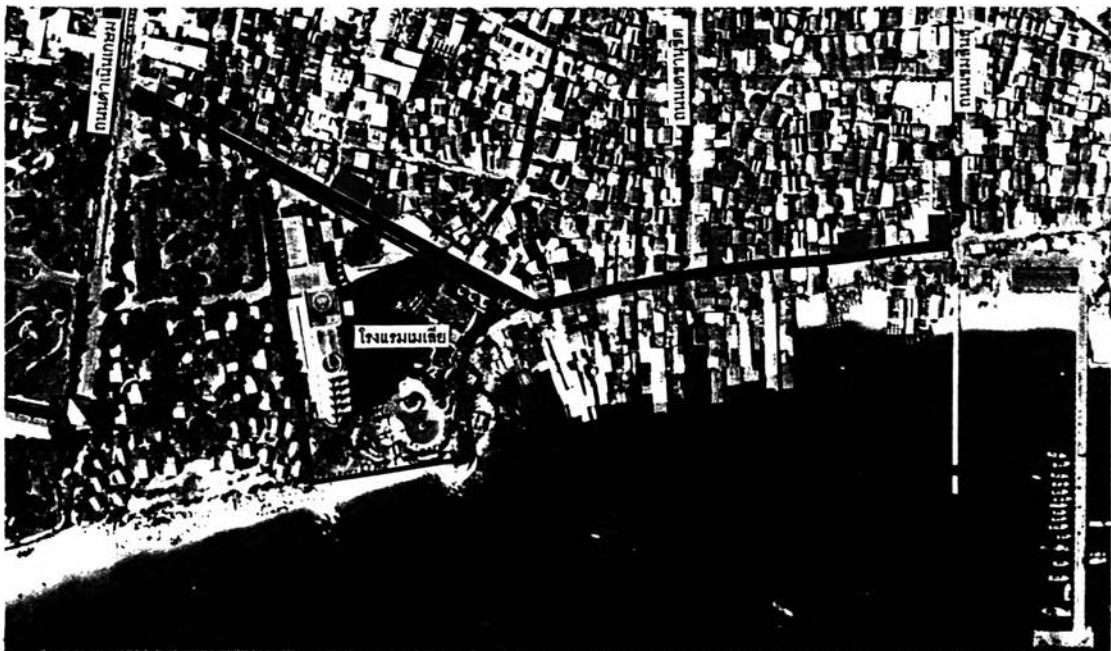
แผนที่ 5.13 แสดงตำแหน่งอาคารสูง บริเวณถนนนเรศดำริห์

การก่อสร้างอาคารใหม่ที่สูงเกิน 2 ชั้น จะมีอยู่มากบริเวณถนนนเรศดำริห์ทางตอนใต้ ตั้งแต่บริเวณหัวหินบารชาจนถึงถนนเดชาอนุชิต โดยมีจำนวน 4 หลัง ที่มีลักษณะเป็นอาคารสูง 3 ถึง 5 ชั้น โดยมีการก่อสร้างก่อนที่จะมีการกำหนดกฎหมาย ซึ่งส่วนใหญ่ประกอบกิจการเกี่ยวกับ ร้านอาหาร ร้านตัดเสื้อ ร้านขายของที่ระลึก ร้านขายเครื่องประดับและเครื่องหนัง โรงแรมขนาดเล็ก ตลอดจนร้านอาหารและบาร์ที่เปิดเฉพาะตอนกลางวัน ตั้งแต่ 5 โมงเย็นเป็นต้นไป

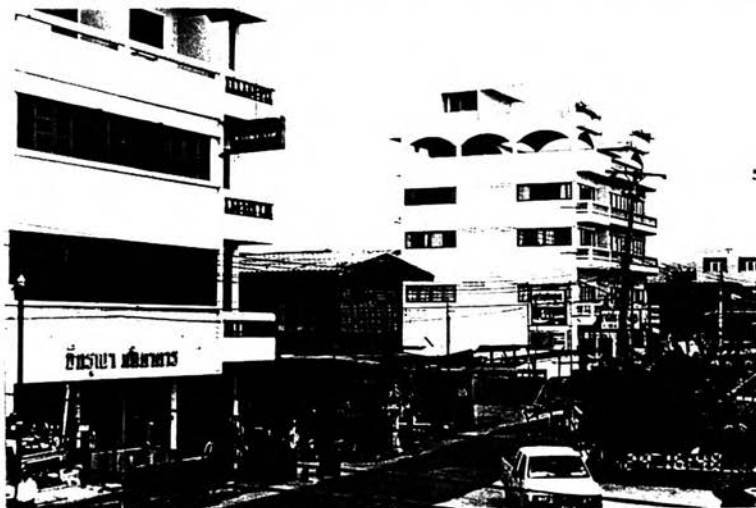
อาคารสูงบริเวณถนนนเรศดำริห์ ช่วงพื้นที่เปิดโล่งถึงสะพานปลา

อาคารที่ก่อสร้างใหม่เหล่านี้ไม่ได้คำนึงถึงความสอดคล้องและกลมกลืนกับสภาพแวดล้อมโดยรวม ทั้งในเรื่องรูปแบบ สัดส่วนความสูงของอาคาร ซึ่งลักษณะของอาคารที่มีความสูงตั้งแต่3-5ชั้นจะมีรูปแบบและลักษณะเหมือนตึกแถวโดยทั่วไป ส่วนโรงแรมเมเลีย นั้นนอกจากขนาดและความสูงของอาคารที่มากเกินไป รูปแบบอาคารก็มีลักษณะที่ไม่ได้คำนึงถึงสภาพแวดล้อมและรูปแบบอาคารประเภทเดียวกันในพื้นที่ เช่นโรงแรมรถไฟหัวหินซึ่งมีรูปแบบและการก่อสร้างอาคาร ให้มีความกลมกลืนกับสภาพแวดล้อมของโดยไม่ทำให้ทัศนียภาพของชุมชนโดยรวมเสียไป

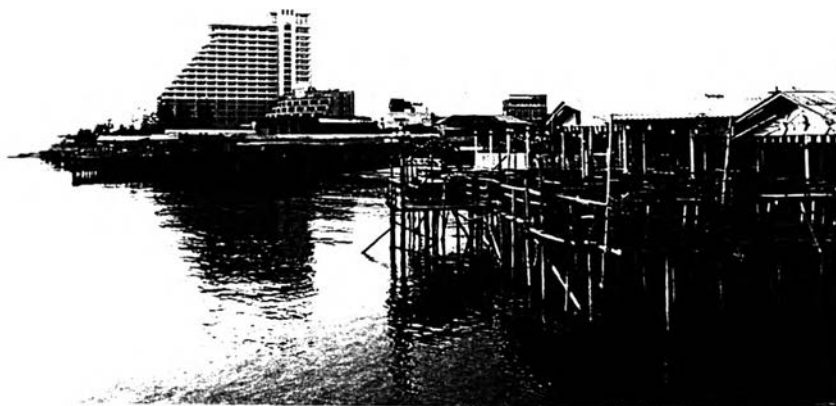
รูปที่ 5.24 ร้านอาหารที่ต่อเติมรูก้ำบริเวณพื้นที่ชายหาด

ส่วนพื้นที่ทางด้านตะวันออกด้านที่ติดชายทะเล ตลอดแนวถนนนครดำริห์ มีการต่อเติมและปรับปรุงร้านขายอาหารริมทะเลโดยทำการต่อเติมรูก้ำลงไปในชายหาดสาธารณะ ก่อให้เกิดปัญหาทางสภาพแวดล้อมและปัญหาทัศนียภาพแก่ชายหาดในบริเวณนี้ ทำให้ไม่สามารถใช้ประโยชน์ในการท่องเที่ยวและพักผ่อนตากอากาศได้ในปัจจุบัน

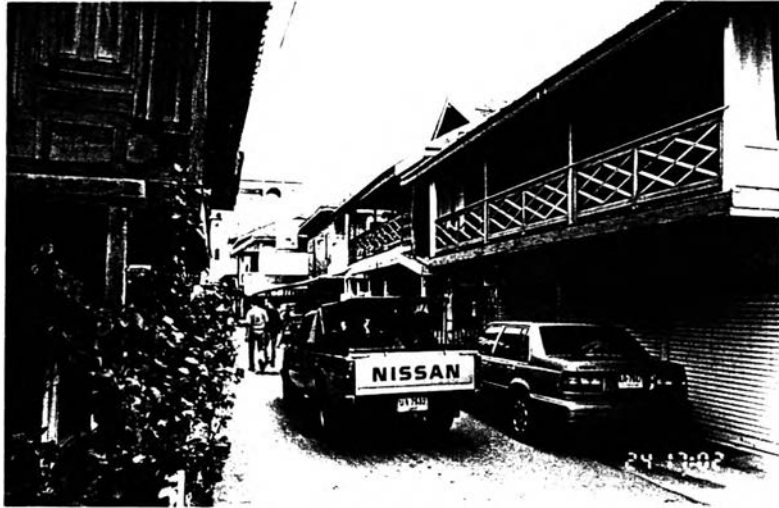
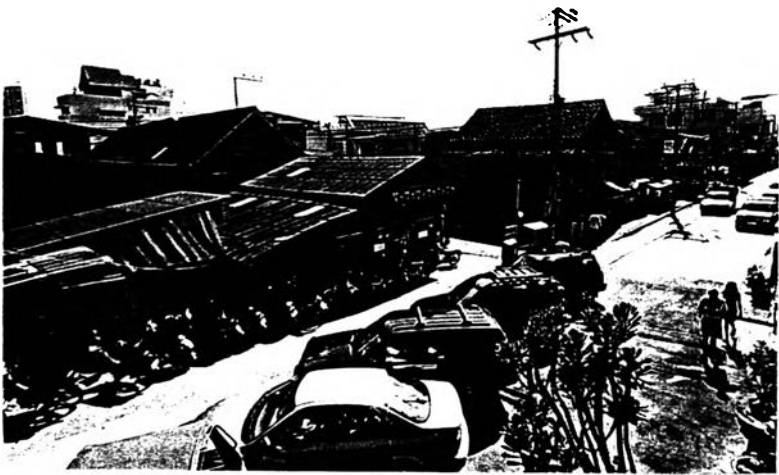
รูปที่ 5.25 ปัญหาการจราจรและที่จอดรถ บริเวณถนนนเรศดำริห์

เนื่องจากถนนนเรศดำริห์เป็นถนนที่ค่อนข้างแคบจึงไม่สามารถจอดรถบริเวณถนนได้ ที่จอดรถสาธารณะจะอยู่บริเวณถนนสายอื่นที่ต่อเนื่องกับถนนนเรศดำริห์ ได้แก่ ถนนชมสินธุ์ ถนนเดชาอนุชิต และถนนดำเนินเกษมซึ่งจะมีที่จอดรถที่มีบริเวณกว้าง อยู่หน้าหัวหินบาร์ซาร์และโรงแรมรถไฟ ส่วนที่จอดรถบริเวณพื้นที่ถนนนเรศดำริห์มีเพียงบริเวณหน้าศาลเจ้าพ่อเจ้าแม่ และบริเวณที่โล่งว่างของร้านอาหารทะเลเท่านั้น

แม้ว่าปัจจุบันทางเทศบาลได้ทำการปรับปรุงถนนและทางเท้าบริเวณซอยทางเข้าย่านพักอาศัยโดยทำเป็นพื้นคอนกรีตอย่างดีแล้ว แต่ก็ยังมีบางช่วงที่ยังเป็นหลุมเป็นบ่ออยู่ โดยเฉพาะถนนถนนนเรศดำริห์ที่มีรถยนต์สัญจรไปมาตลอดทั้งวันทำให้เกิดความเสียหายกับสภาพถนนและฝาท่อระบายน้ำซึ่งอยู่บนพื้นผิวจราจร ประกอบกับอาคารบ้านเรือนที่อยู่ริมถนนมีการต่อเติมพื้นที่หน้าอาคารซึ่งอยู่ติดกับถนนเพื่อที่จะประกอบกิจการต่างๆ และการจอดรถบนช่องทางจราจร ทำให้พื้นที่ของถนนไม่สามารถขยายได้และบางส่วนได้ล้ำเข้ามาในบริเวณพื้นผิวจราจรซึ่งเป็นปัญหากับผู้สัญจรไปมาและการเดินทางในบริเวณถนนสายนี้

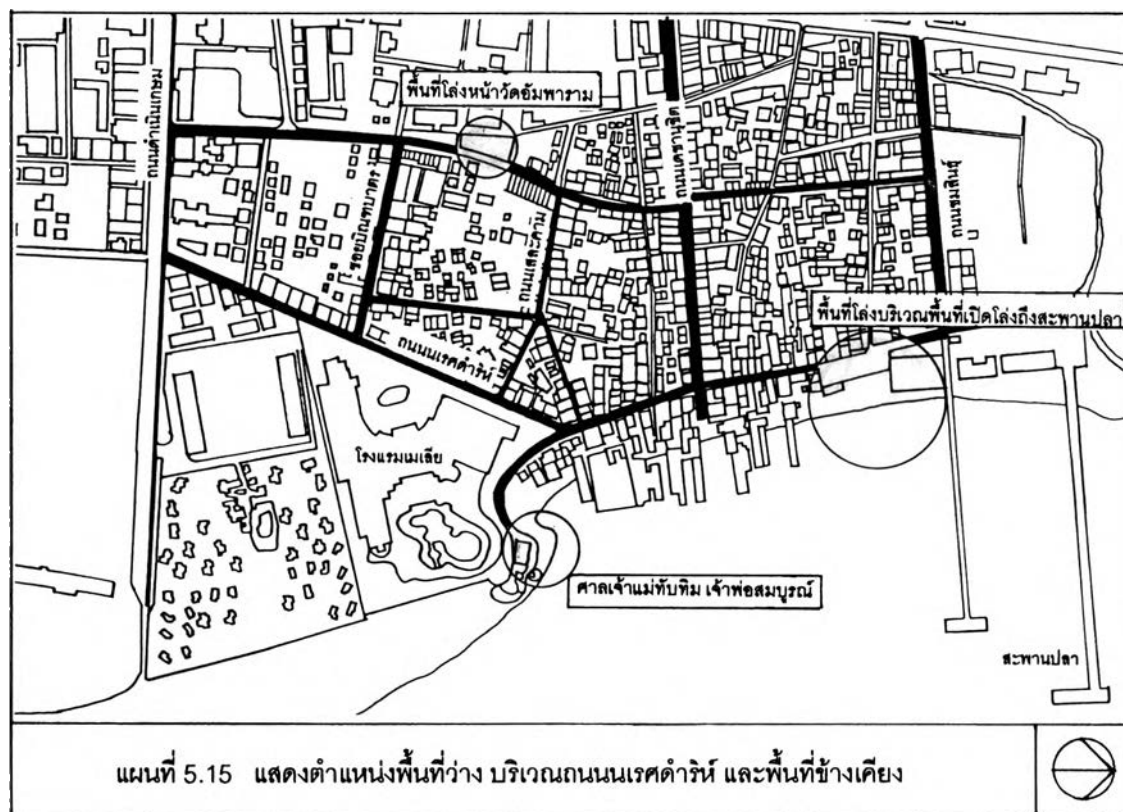
แผนที่ 5.15 แสดงตำแหน่งพื้นที่ว่าง บริเวณถนนนเรศดำริห์ และพื้นที่ข้างเคียง

จากการเปลี่ยนแปลงทางกายภาพที่เกิดขึ้นในปัจจุบัน นอกจากอาคารพักอาศัยเก่าจะถูกรื้อและเปลี่ยนเป็นอาคารแบบใหม่ที่สนองกิจการทางการท่องเที่ยวแล้ว พื้นที่ว่างซึ่งแต่เดิมอาจเป็นบริเวณของบ้านหรือที่ว่างสาธารณะก็ถูกจับจองและสร้างเป็นอาคารสมัยใหม่เพื่อทำกิจการต่างๆ ส่วนที่ว่างที่เหลือในปัจจุบันส่วนใหญ่จะเป็นของร้านอาหารริมทะเล ที่จะต้องมีที่สำหรับจอดรถยนต์เพื่อให้บริการแก่ลูกค้าที่มีใช้บริการ ซึ่งจะมีรถมาจอดตั้งแต่ตอนบ่ายเป็นต้นไป ส่วนเวลาอื่นนั้นก็ไม่ได้ใช้ทำประโยชน์อะไร ซึ่งพื้นที่ว่างเหล่านี้บางส่วนเป็นการรื้อบ้านพักอาศัยออกเพื่อทำเป็นลานจอดรถ

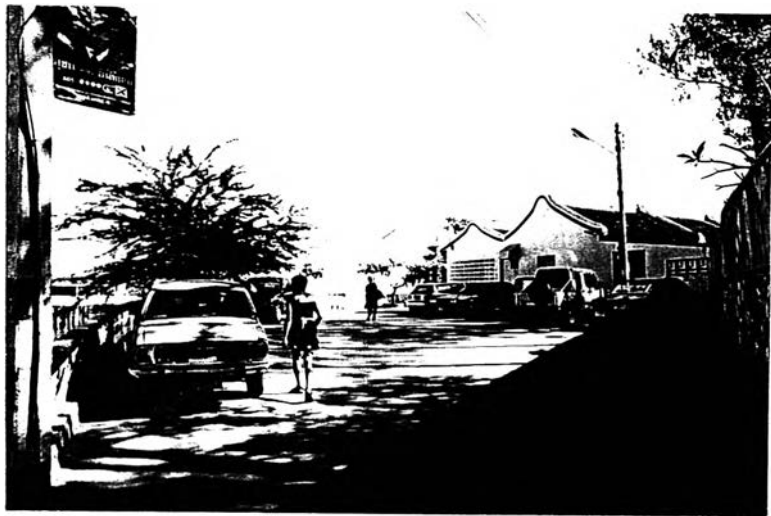
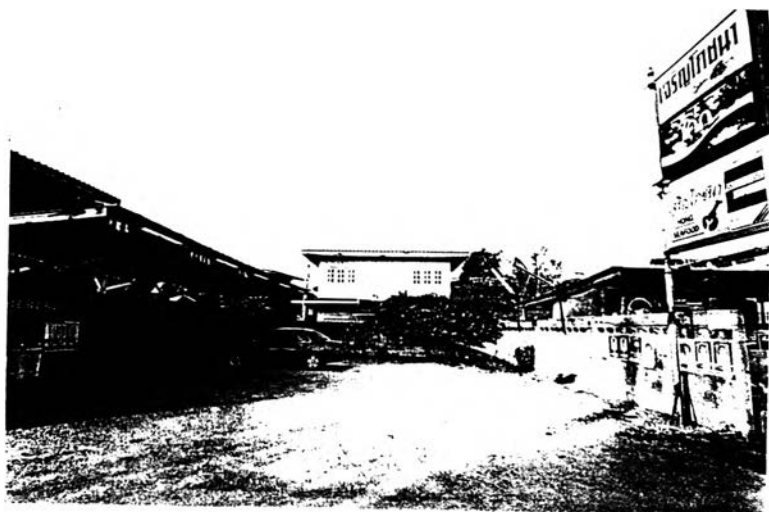
รูปที่ 5.26 ปัญหาการใช้ที่ว่าง บริเวณถนนเรศดำริห์

เห็นและไม่มีป้ายหรือสัญลักษณ์บอกทาง ทำให้พื้นที่ว่างบริเวณนี้จึงไม่ค่อยมีคนรู้จักและเข้ามาพักผ่อนเท่าที่ควร นอกจากคนในพื้นที่หรือคนที่ต้องการมาสักการะบูชาศาลเจ้า

พื้นที่ว่างบริเวณหน้าศาลเจ้า

พื้นที่ว่างบริเวณที่จอดรถของร้านอาหาร

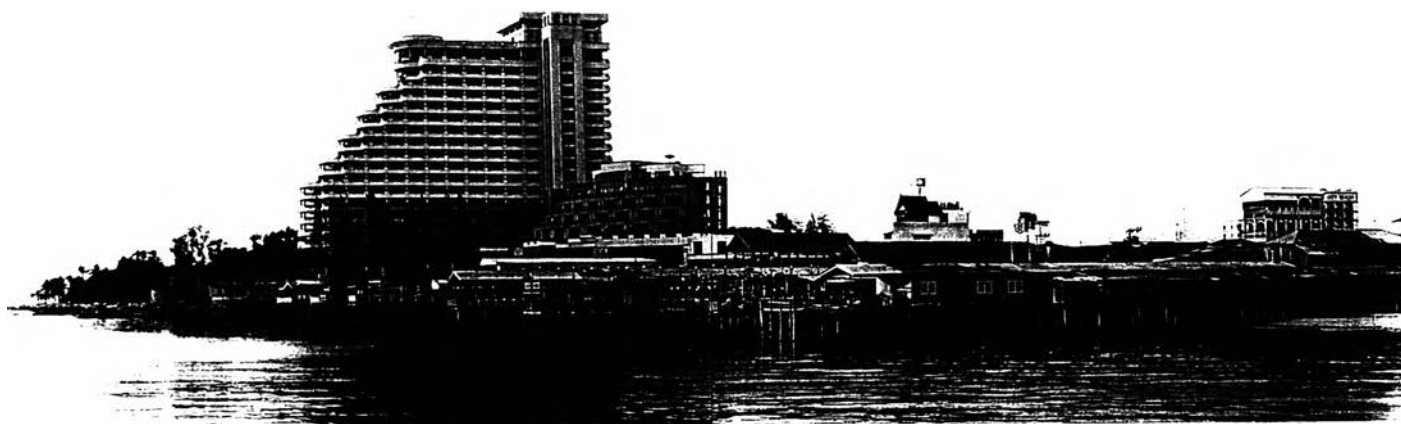
รูปที่ 5.27 ทัศนียภาพโดยรวมของพื้นที่ศึกษา มองจากสะพานปลา

สภาพภูมิทัศน์โดยรวมของพื้นที่บริเวณถนนนครดำริห์ในปัจจุบันเปลี่ยนแปลงไปจากอดีตมาก โดยสังเกตจากการเปลี่ยนแปลงทางกายภาพโดยเฉพาะการก่อสร้างอาคารสูงที่เกิดขึ้นในพื้นที่ ซึ่งเป็นการทำลายภูมิทัศน์ของย่านชุมชนเก่าแห่งนี้ โดยเฉพาะเส้นขอบของชุมชน และการสร้างอาคารยื่นออกไปในทะเลและชายหาด เพื่อทำเป็นร้านอาหารและที่พักแก่นักท่องเที่ยววนนอกจากเป็นการรुकล้ำที่สาธารณะแล้ว สิ่งก่อสร้างเหล่านี้ยังทำลายสภาพแวดล้อมบริเวณชายหาดให้เสื่อมโทรมลงและเกิดทัศนียภาพที่ไม่น่าดู

จากการสำรวจภายในพื้นที่บริเวณถนนนครดำริห์ตลอดเส้นทาง พบว่าสภาพภูมิทัศน์ตั้งแต่บริเวณสะพานปลาจนถึงซอยทางเข้าศาลเจ้าแม่ทับทิมและเจ้าพ่อสมบูรณียังไม่มีปัญหามากเท่ากับบริเวณโรงแรมเมเลียจนไปสุดที่บริเวณจุดติดกับถนนดำเนินเกษม ที่มีอาคารสร้างโรงแรมขนาดใหญ่และอาคารสูงและมีพื้นที่เปิดโล่งของโรงแรมทางด้านหน้า ทำให้ลักษณะและบรรยากาศของถนนนครดำริห์ที่เป็นถนนแคบนั้นหายไป ส่วนบริเวณทางด้านเหนือของถนนนครดำริห์ ซึ่งแม้ว่าจะมีอาคารสูงอยู่บ้างแต่ลักษณะของถนนที่ยังแคบเหมือนเดิมทำให้การมองเห็นอาคารนั้นจะสังเกตเห็นประมาณ 2 ชั้นแรก ประกอบกับอาคารร้านค้าเก่าที่ตั้งอยู่ทั้งบริเวณทั้งสองฝั่งของถนนยังคงมีสภาพไม่ต่างไปจากอดีต มีเพียงการต่อเติมหรือตกแต่งอาคารให้เข้ากับยุคสมัยเท่านั้น ยังไม่ถึงขั้นที่รื้อและสร้างใหม่เหมือนอาคารส่วนใหญ่บริเวณโรงแรมเมเลีย ทำให้พื้นที่บริเวณนี้ยังคงมีบรรยากาศเก่าที่เป็นเอกลักษณ์ของย่านชุมชนเก่าหลงเหลืออยู่ และเป็นพื้นที่ที่ต่อเนื่องกับย่านพักอาศัยเก่าทางด้านตะวันตกของถนนนครดำริห์ซึ่งยังมีสภาพของชุมชนและบรรยากาศแบบเก่าเหลืออยู่ด้วย

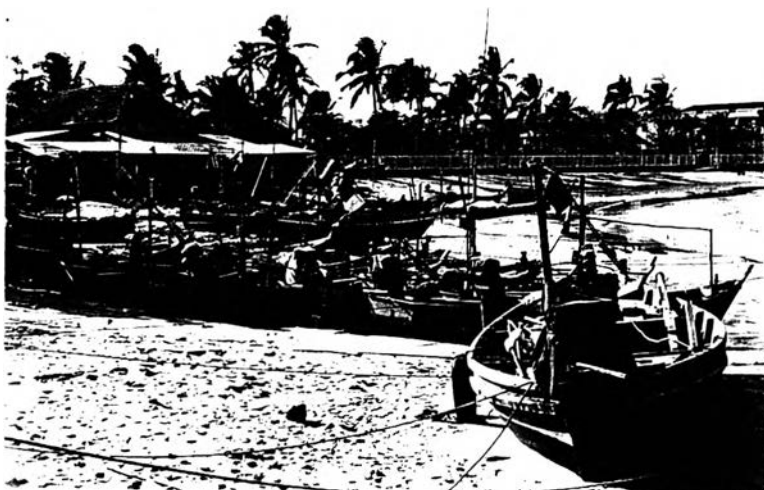
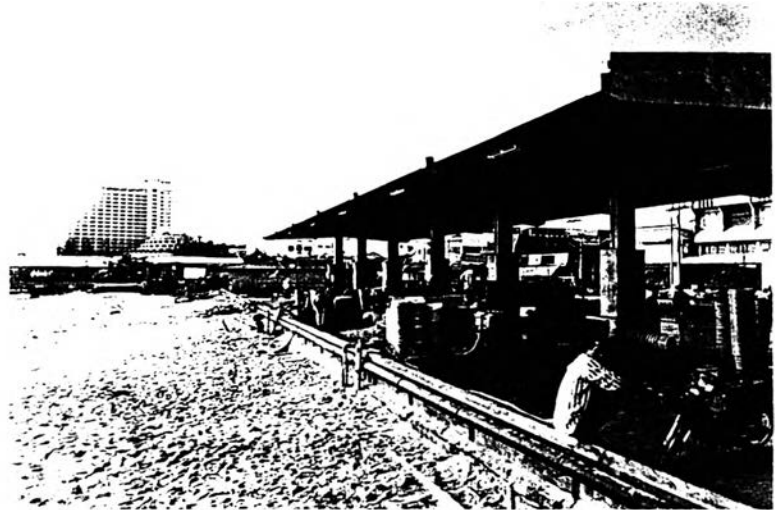
รูปที่ 5.28 ปัญหาสาธารณูปโภคและสาธารณูปการ

บริเวณถนนนครดำริห์เป็นพื้นที่ที่รองรับกิจกรรมการท่องเที่ยวในอัตราที่สูง ทำให้มีการปลูกสร้างอาคารเพิ่มขึ้นเป็นจำนวนมาก แต่ระบบสาธารณูปโภคที่รองรับไม่ทันต่อการเจริญเติบโตของพื้นที่ และไม่มีแผนการระบายน้ำของเมืองที่ดีพออย่างต่อเนื่อง ทำให้มีปล่องน้ำทิ้งลงทะเลโดยไม่ผ่านการบำบัด โดยเฉพาะบริเวณชุมชนสมอเรียง ตั้งแต่องค์การสะพานปลาถึงจรดเขตโรงแรมเมเลีย ผลที่ตามมาคือการทำลายสภาพแวดล้อมของแหล่งท่องเที่ยวบริเวณชายหาดให้เสื่อมโทรมลงและเกิดทัศนียภาพที่ไม่น่าดู

การติดตั้งไฟฟ้าสาธารณะในพื้นที่ให้มีความสว่างที่เพียงพอก็เป็นสิ่งจำเป็นที่จะเพิ่มความปลอดภัยในชีวิตและทรัพย์สินของประชาชนและนักท่องเที่ยวในการสัญจรไปมาในเวลากลางคืนโดยเฉพาะย่านชุมชนเก่าบริเวณถนนนครดำริห์ ที่มีตรอกและซอกซอยต่างๆอยู่มากซึ่งในปัจจุบันยังไม่เพียงพอและทั่วถึง และความไม่เรียบร้อยของการติดตั้งสายไฟก็มีส่วนที่ทำให้เกิดทัศนียภาพที่ไม่น่าดูและอาจก่อให้เกิดอันตรายขึ้นด้วย

การเก็บขยะมูลฝอยบริเวณถนนนครดำรินั้น ทางเทศบาลก็ได้มีการเก็บกวาดวันละ 2-3 เที่ยวต่อวัน แต่เนื่องจากเป็นย่านการท่องเที่ยวที่หนาแน่น ทำให้มีขยะค่อนข้างมากกว่าปกติ ซึ่งทางเทศบาลเองสามารถเก็บขยะได้ประมาณ 60% ของจำนวนขยะทั้งหมด ประกอบกับขาดความร่วมมือจากประชาชนและนักท่องเที่ยวในการช่วยกันรักษาความสะอาด ทำให้เกิดความสกปรกของพื้นที่ทั้งบริเวณที่รองรับขยะ ตามถนนและชายหาด

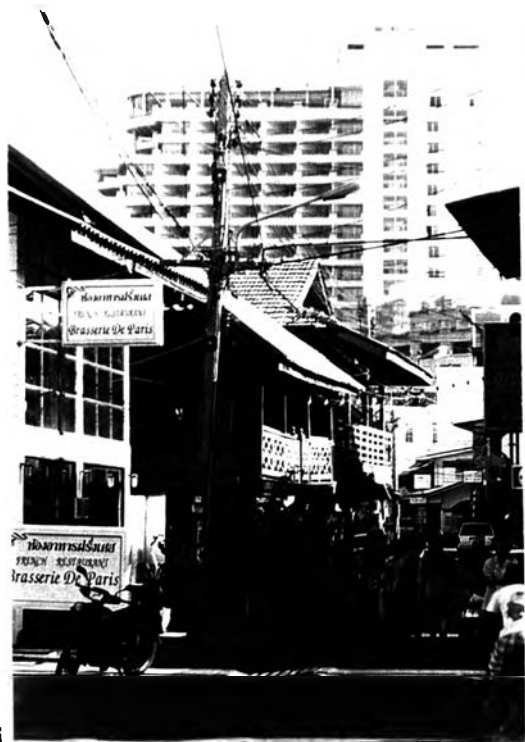
สภาพพื้นที่บริเวณถนนนเรศดำริห์ในปัจจุบัน
แสดงให้เห็นถึงอาคารเก่าในพื้นที่และอาคารขนาดใหญ่ที่สร้างขึ้นมาใหม่

เนื่องจากการเปลี่ยนแปลงลักษณะทางกายภาพอย่างรวดเร็วของพื้นที่บริเวณนี้ในช่วง 10 ปีที่ผ่านมา เพื่อให้สามารถรองรับการท่องเที่ยวที่เติบโตขึ้นอย่างรวดเร็วได้อย่างเพียงพอ ทำให้ลักษณะภาพรวมของชุมชนบริเวณถนนนเรศดำริห์ที่เป็นเอกลักษณ์หายไปบางส่วน แต่ก็ยังมีพื้นที่ที่ยังคงมีบรรยากาศและลักษณะของสถาปัตยกรรมของอาคารเก่าหลงเหลืออยู่บ้างบนพื้นที่ถนนสายนี้ ที่สมควรรับดำเนินการในการเก็บรักษาและอนุรักษ์อาคารเก่าและภาพรวมของชุมชนหัวหินบริเวณถนนนเรศดำริห์ให้คงอยู่ต่อไป
