### บทที่ 3

#### ข้อมูลทั่วไปเกี่ยวกับอาคารตัวอย่าง

## 1. ข้อมูลทั่วไปของอาคารตัวอย่าง

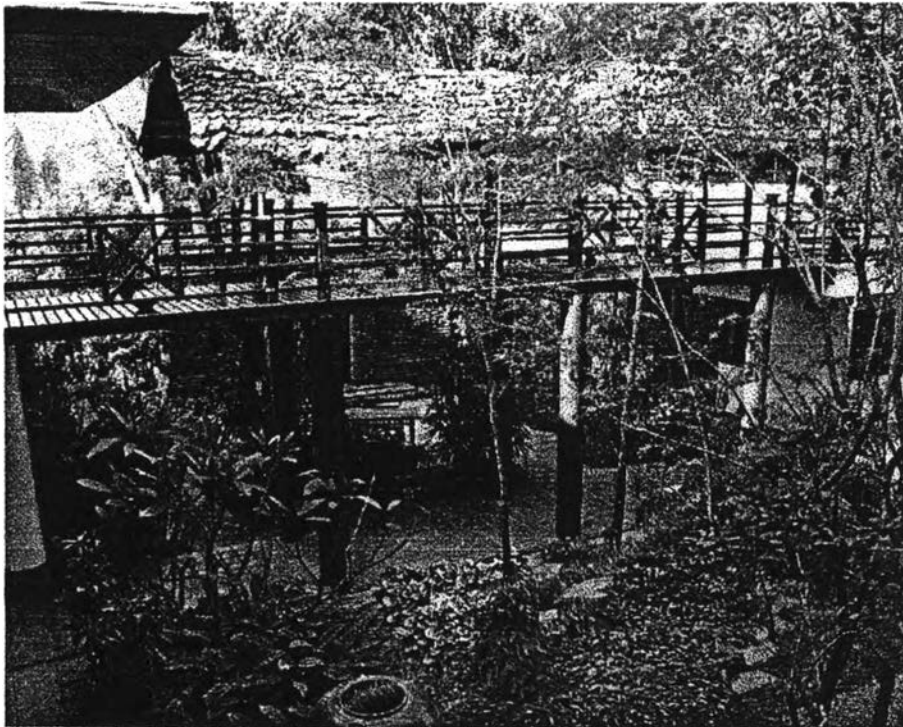
รูปที่ 3.21 บ้านบนถนนฟ้าฮ่าม จังหวัดเชียงใหม่  
การเชื่อมต่อของกลุ่มอาคาร ด้วยทางเชื่อม

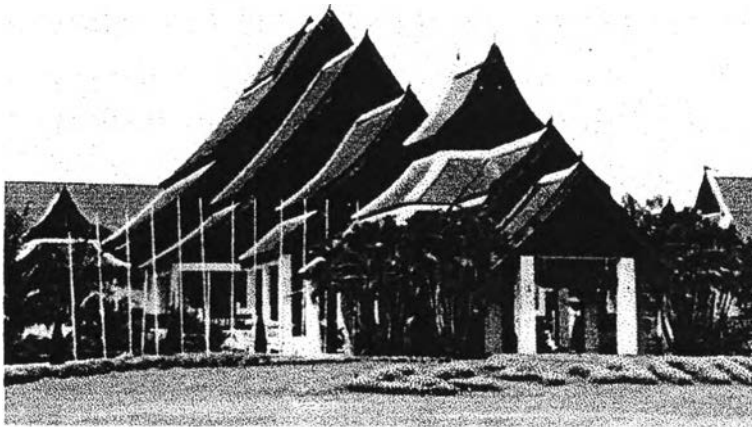
รูปที่ 3.24 โรงแรมริมกก รีสอร์ท จังหวัดเชียงราย  
บริเวณโถงทางเข้าอาคาร ที่มีการซ้อนชั้นของหลังคา

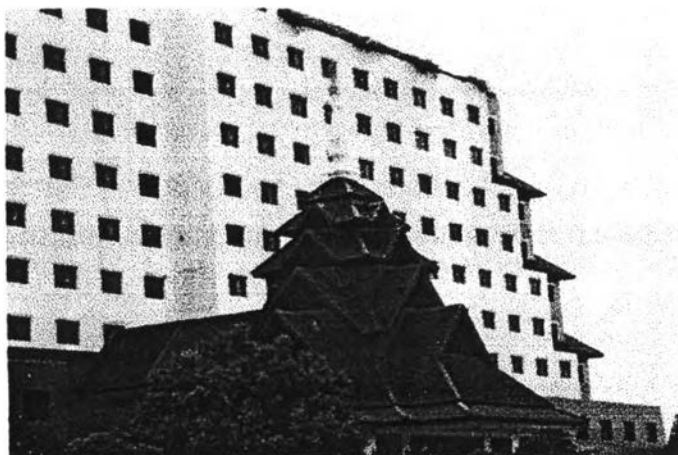
รูปที่ 3.28 โรงแรมลิตเติ้ลดิก  
จังหวัดเชียงราย  
ซุ้มทางเข้าอาคารที่มียอดคล้าย  
สถาปัตยกรรมไทยใหญ่-พม่า

เป็นอาคารสูง ลักษณะเป็นอาคารคล้ายโรงแรมทั่วไป วางเป็นแนวยาว มีการลดหลั่นของรูปทรง ที่ด้านติดถนน และการเจาะช่องหน้าต่างเป็นรูปสี่เหลี่ยมจัตุรัสขนาดเล็กเต็มอาคาร มีการใช้หลังคาคลุมที่ส่วนยอดอาคาร ทำให้มีลักษณะคล้ายปราสาทริเบต ซึ่งเป็นแนวคิดในการออกแบบ มีการใช้ซุ้มทางเข้าโปร่งและมียอดลดหลั่น ซ้อนชั้นแบบสถาปัตยกรรมไทยใหญ่-พม่า ซึ่งเป็นส่วนที่ต้องทำการศึกษาในครั้งนี้

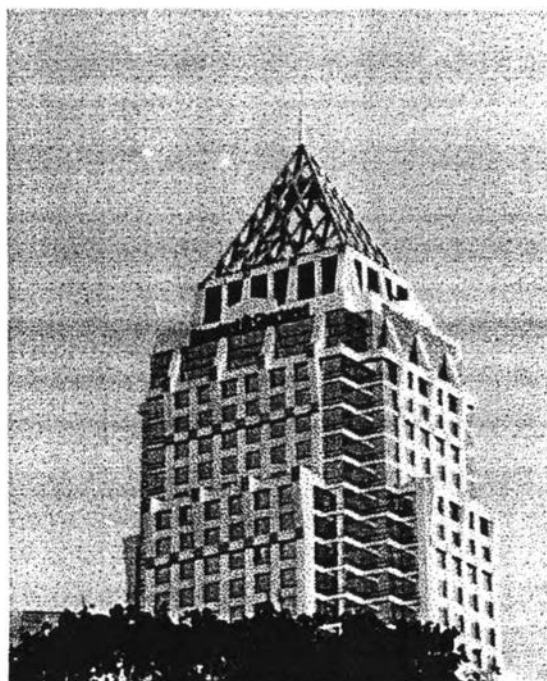
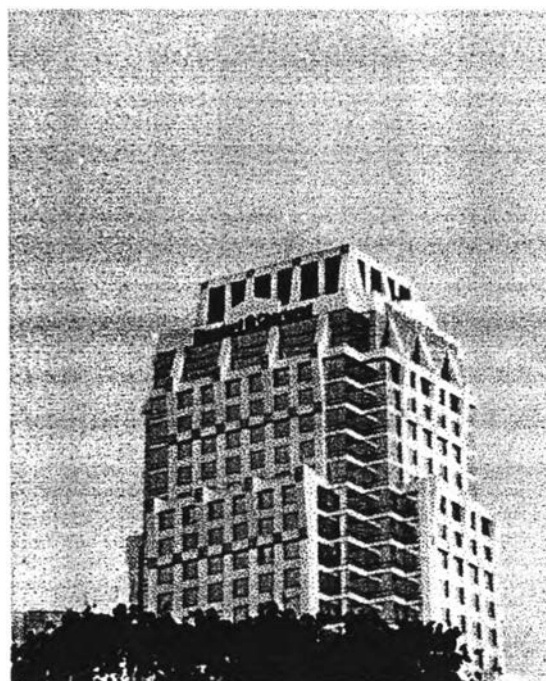
อาคารตัวอย่างในประเด็นการวิจัยในเรื่องเครื่องยอดอาคารนี้ ได้แก่ อาคารอับดุลราฮิม กรุงเทพฯ ซึ่งเป็นอาคารสำนักงานให้เสา สูง และมียอดอาคาร รูปทรงปิรามิด สีทอง นำมาทำการจำลองรูปแบบโดยทำการลบยอดอาคาร ดังกล่าวออกไปเพื่อทำการเปรียบเทียบความเป็นลักษณะไทยระหว่างอาคารมียอด กับอาคารไม่มียอด ดังภาพ

รูปที่ 3.37 อาคารอับดุลราฮิม  
แบบมียอด

รูปที่ 3.38 อาคารอับดุลราฮิม  
แบบไม่มียอด

จากการจำลองรูปแบบจะเห็นได้ว่า รูปภาพที่นำมาทำการจำลองรูปแบบ ถูกควบคุมสภาพแวดล้อม ภายภาพในส่วนอื่น ๆ นอกเหนือจากเกณฑ์ในการวิจัย ในที่นี้ คือ เครื่องยอดอาคาร จากลักษณะยอดของอาคาร อับดุลราฮิม ซึ่งนำมาเป็นประเด็นการวิจัย เพื่อเปรียบเทียบระหว่างการมียอดอาคาร กับการไม่มียอดอาคาร สำหรับการเปรียบเทียบหาค่าความเป็นลักษณะไทย ของงานสถาปัตยกรรมไทยสมัยใหม่ ด้านรูปทรงและที่ว่าง ทำให้รูปภาพอาคารที่ทำการจำลองรูปแบบแล้ว ไม่มียอด โดยส่วนบนสุดของอาคาร เป็นยอดตัดตรงเรียบ และโล่ง แบบอาคารสมัยใหม่ทั่ว ๆ ไป

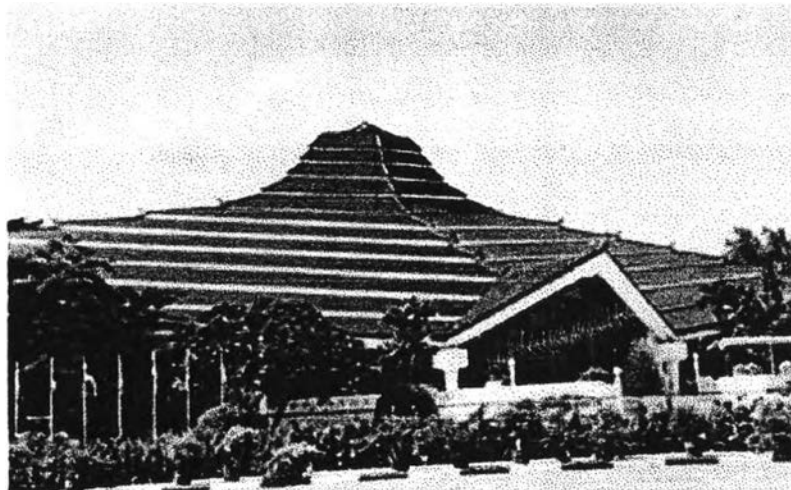
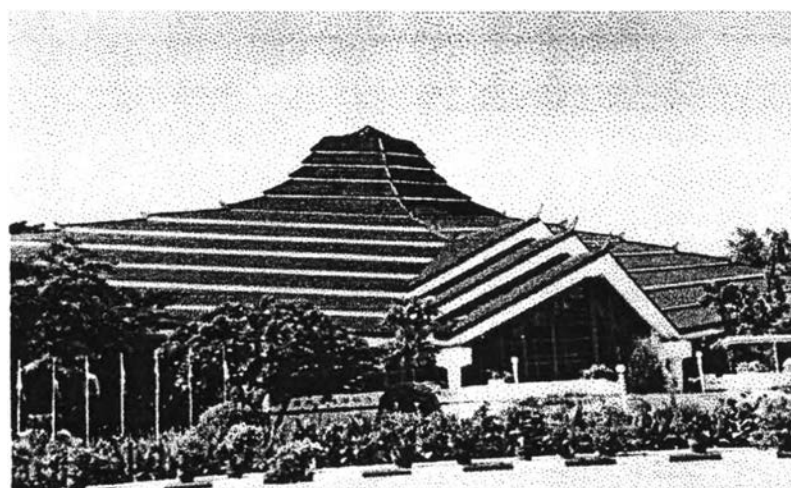
อาคารตัวอย่างในประเด็นการวิจัยในเรื่องการซ้อนชั้นของหลังคานี้ ได้แก่ โรงแรมสยาม อินเตอร์คอนติเนนตัล กรุงเทพฯ ซึ่งเป็นอาคารส่วนโถงต้อนรับ ห้องอาหารและห้องจัดเลี้ยง ซึ่งลักษณะอาคารที่ตรงกับประเด็นการวิจัยนี้อยู่ที่มุขทางเข้าหลัก ที่เป็นหลังจั่วยื่นออก ไม่มีการซ้อนชั้น นำมาทำการจำลองรูปแบบโดยทำการเพิ่มชั้นของหลังคาในส่วนมุขทางเข้าเพิ่มเข้าไปจำนวน 2 ชั้น การเพิ่มจำนวนชั้นของหลังคา ดังกล่าวทำการเปรียบเทียบความเป็นลักษณะไทยระหว่างหลังคาที่ไม่ซ้อนชั้น กับหลังคาที่มีการซ้อนชั้น ดังภาพ

รูปที่ 3.39 โรงแรมสยามอินเตอร์คอนติเนนตัล  
มุขทางเข้าหลักเป็นหลังคาชั้นเดียว

รูปที่ 3.40 โรงแรมสยามอินเตอร์คอนติเนนตัล  
มุขทางเข้าหลักเป็นหลังคา ซ้อน 3 ชั้น

จากการจำลองรูปแบบจะเห็นได้ว่า รูปภาพที่นำมาทำการจำลองรูปแบบ ถูกควบคุมสภาพแวดล้อมกายภาพในส่วนอื่น ๆ นอกเหนือจากเกณฑ์ในการวิจัย ในที่นี้ คือ การซ้อนชั้นของหลังคา ซึ่งการจำลองรูปแบบเปลี่ยนแปลงลักษณะทางกายภาพเฉพาะการซ้อนชั้นหลังคาเท่านั้น สี วัสดุ และองค์ประกอบอื่น ๆ ไม่ได้มี

การเปลี่ยนแปลงไปจากที่เป็นอยู่ เพื่อการเปรียบเทียบระหว่าง การซ้อนชั้นของหลังคา และการไม่ซ้อนชั้นของหลังคา สำหรับการเปรียบเทียบหาค่าความเป็นลักษณะไทย ในสถาปัตยกรรมไทยสมัยใหม่ ด้านรูปทรงและที่ว่าง

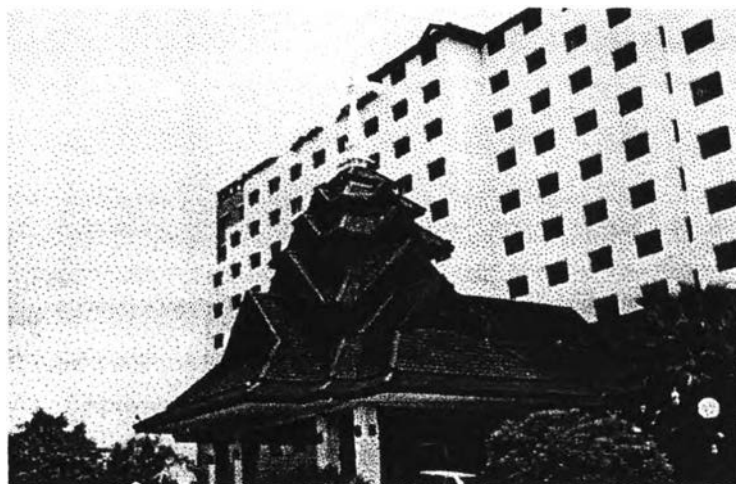
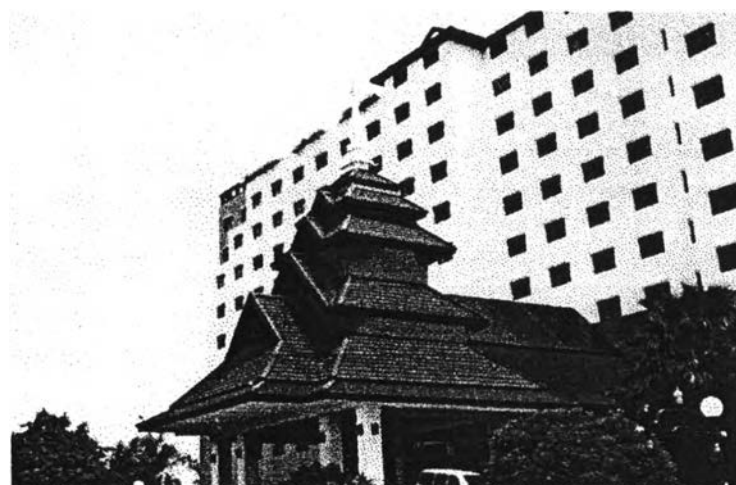
อาคารตัวอย่างในประเด็นการวิจัยในการมีเอกลักษณ์พื้นถิ่น (หลังคาไขว้) นี้ ได้แก่ โรงแรมลิตเติลดีดัก เชียงราย ซึ่งเป็นชุมด่านหน้าอาคารส่วนโถงต้อนรับ ที่หลังคาคลุมเป็นยอดสูงแบบลักษณะของหลังคาไขว้ที่เป็นเอกลักษณ์อย่างหนึ่งของสถาปัตยกรรมทางภาคเหนือ ซึ่งที่ตรงกับประเด็นการวิจัย หลังคาไขว้เป็นหลังคาลักษณะเป็นหลังคาซ้อนชั้น จำนวนหลายชั้น มีคอสองสูง และหน้าบันทั้ง 4 ด้าน คล้ายหลังคาแบบจตุรมุข การจำลองรูปแบบ ทำโดยการตัดหน้าบันของหลังคาด้านหนึ่งออกทั้งหมด ให้มีลักษณะเป็นหลังคาซ้อนชั้น มีคอสองสูง คล้ายหลังคาในสถาปัตยกรรมจีนหรือบานลี้ ลักษณะการจำลองรูปแบบและอาคารตัวอย่างดังภาพ

รูปที่ 3.41 โรงแรมลิตเติลดีดัก จังหวัดเชียงราย

ชุมทางเข้ามียอดเป็นหลังคาไขว้

รูปที่ 3.42 โรงแรมลิตเติลดีดัก จังหวัดเชียงราย

ชุมทางเข้ามียอดคล้ายหลังคาแบบจีนหรือบานลี้

จากการจำลองรูปแบบจะเห็นได้ว่า รูปถ่ายที่นำมาทำการจำลองรูปแบบ ถูกควบคุมสภาพแวดล้อมกายภาพในส่วนอื่น ๆ นอกเหนือจากเกณฑ์ในการวิจัย ในที่นี้ คือ เอกลักษณ์พื้นถิ่น (หลังคาไขว้) ซึ่งการจำลองรูปแบบเปลี่ยนแปลงลักษณะทางกายภาพเฉพาะที่เกี่ยวกับหลังคาไขว้เท่านั้น สี วัสดุ และองค์ประกอบอื่น ๆ ไม่ได้มีการเปลี่ยนแปลงไปจากที่เป็นอยู่ เพื่อการเปรียบเทียบระหว่าง การมีหลังคาไขว้ และการไม่มีหลังคาไขว้ สำหรับการเปรียบเทียบหาค่าความเป็นลักษณะไทย ในสถาปัตยกรรมไทยสมัยใหม่ ด้านรูปทรงและที่ว่าง

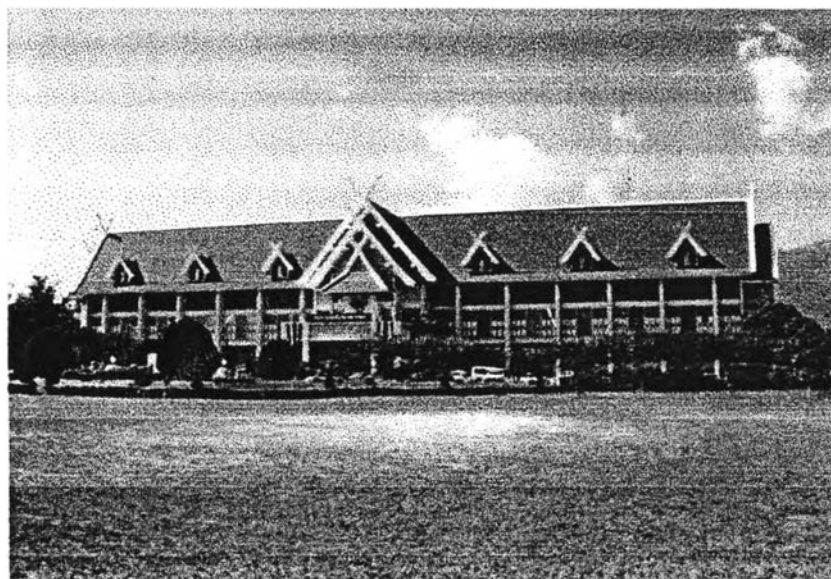
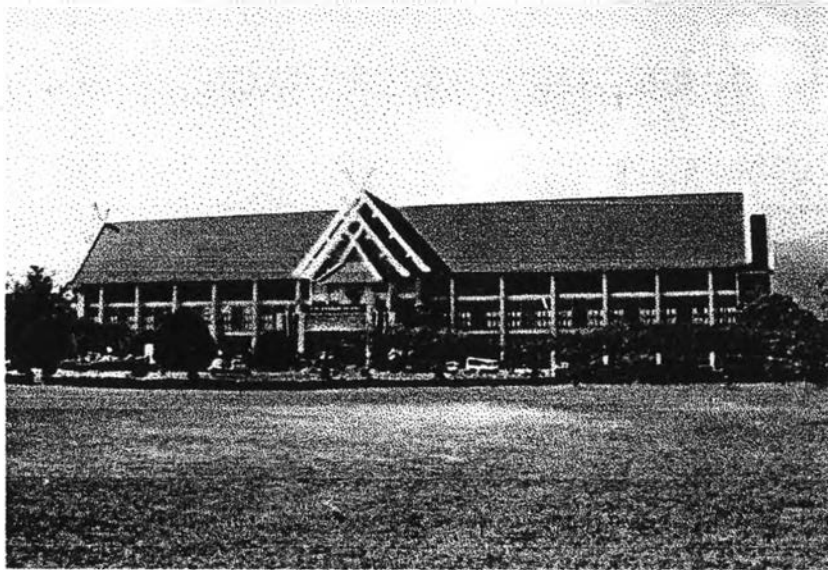
อาคารตัวอย่างในประเด็นการวิจัยในเรื่องการมีมุขหรือมุขหน้าต่าง (Domer) บนหลังคา นี้ ได้แก่ อาคารศาลากลางจังหวัดเชียงใหม่ ซึ่งเป็นมุขหน้าต่างที่มีองค์ประกอบแบบสถาปัตยกรรมไทย มีกาแลทียอดจั่วทุกมุข ติดตั้งอยู่บนหลังคาผืนใหญ่ของอาคาร ด้านละ 3 มุข ซึ่งที่ตรงกับประเด็นการวิจัย มุขหน้าต่างหรือ Domer บนหลังคานั้นในการจำลองรูปแบบ จะถูกลบออกให้เกิดผืนหลังคาโล่ง ๆ เป็นผืนใหญ่ ซึ่งได้ลักษณะการจำลองรูปแบบและอาคารตัวอย่างดังภาพ

รูปที่ 3.43 ศาลากลางจังหวัดเชียงใหม่  
มีมุขหน้าต่างบนหลังคามังละ 3 มุข

รูปที่ 3.44 ศาลากลางจังหวัดเชียงใหม่  
หลังจากจำลองรูปแบบ ได้หลังคาผืนใหญ่ไม่มีซุ้มหน้าต่างบนหลังคา

จากการจำลองรูปแบบจะเห็นได้ว่า รูปภาพที่นำมาทำการจำลองรูปแบบ ถูกควบคุมสภาพแวดล้อมกายภาพในส่วนอื่น ๆ นอกเหนือจากเกณฑ์ในการวิจัย ในที่นี้ คือ มุขหรือซุ้มหน้าต่างบนหลังคา (Dormer) ซึ่งการจำลองรูปแบบเปลี่ยนแปลงลักษณะทางกายภาพเฉพาะที่เกี่ยวข้องกับซุ้มหน้าต่างบนหลังคาเท่านั้น สี วัสดุ และองค์ประกอบอื่น ๆ ไม่ได้มีการเปลี่ยนแปลงไปจากที่เป็นอยู่ เพื่อการเปรียบเทียบระหว่าง การมีซุ้มหน้าต่างบนหลังคา และการไม่มีซุ้มหน้าต่างบนหลังคา สำหรับการเปรียบเทียบหาค่าความเป็นลักษณะไทย ในสถาปัตยกรรมไทยสมัยใหม่ ด้านรูปทรงและที่ว่าง

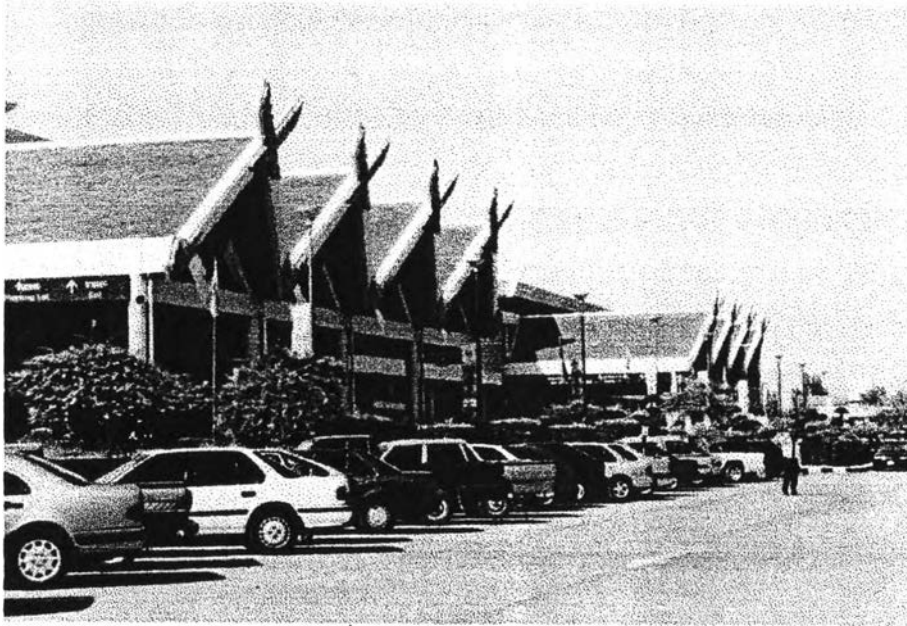
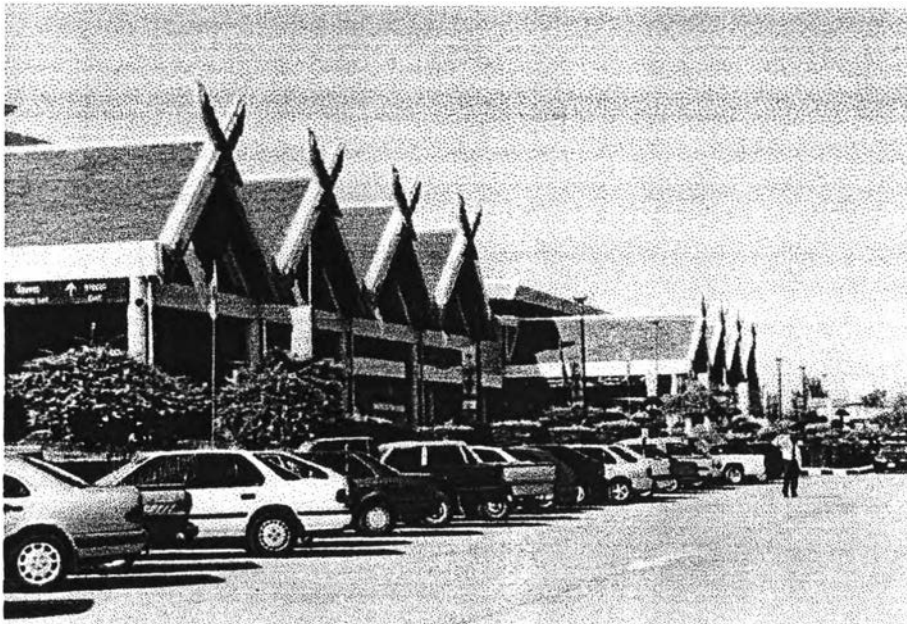
อาคารตัวอย่างในประเด็นการวิจัยในเรื่องการยื่นออก (ชะโงก) ของโอราน้ำจ้ว นี้ ได้แก่ อาคารท่าอากาศยานจังหวัดเชียงใหม่ ซึ่งเป็นหลังคาส่วนที่คลุมโถงทางเข้าหลักที่มีการยื่นออกของโอราน้ำจ้ว ที่มียอดจ้วเป็นกาแล ซึ่งที่ตรงกับประเด็นการวิจัย สำหรับการยื่นออกของโอราน้ำจ้วนั้นในการจำลองรูปแบบ จะถูกหดเข้าไปเป็นแบบจ้วโดยทั่วไปคือไม่มีการยื่นออก แต่ยังคงมีลักษณะของจ้วคงเดิมทั้งขนาดและกาแลที่ยอดจ้ว ซึ่งได้ลักษณะการจำลองรูปแบบและอาคารตัวอย่างดังภาพ

รูปที่ 3.45 ท่าอากาศยานเชียงใหม่  
ลักษณะจั่วของโดงทางเข้า มีการยื่นไขวราหน้าจั่วออกมา

รูปที่ 3.46 ท่าอากาศยานเชียงใหม่  
จั่วของโดงทางเข้า ตั้งตรงไม่ยื่น

จากการจำลองรูปแบบจะเห็นได้ว่า รูปภาพที่นำมาทำการจำลองรูปแบบ ถูกควบคุมสภาพแวดล้อมกายภาพในส่วนอื่น ๆ นอกเหนือจากเกณฑ์ในการวิจัย ในที่นี้ คือ การยื่นออก (ชะโงก) ของไขวราหน้าจั่ว ซึ่งการจำลองรูปแบบเปลี่ยนแปลงลักษณะทางกายภาพเฉพาะที่เกี่ยวกับการยื่นออกของไขวราหน้าจั่วเท่านั้น สี วัสดุ และองค์ประกอบอื่น ๆ ไม่ได้มีการเปลี่ยนแปลงไปจากที่เป็นอยู่ เพื่อการเปรียบเทียบระหว่าง การยื่นออกของ

ไซร่าหน้าจั่ว และการไม่ยื่นออกของไซร่าหน้าจั่ว สำหรับการเปรียบเทียบหาค่าความเป็นลักษณะไทย ในสถาปัตยกรรมไทยสมัยใหม่ ด้านรูปทรงและที่ว่าง

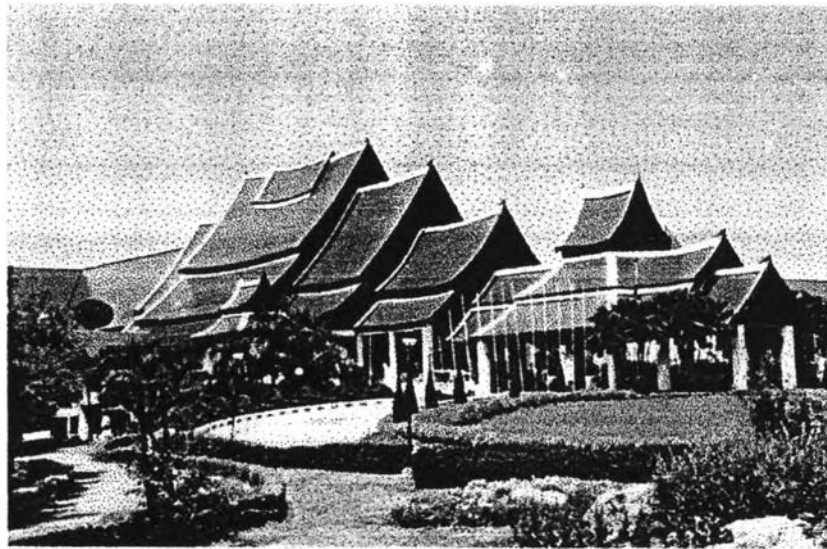
อาคารตัวอย่างในประเด็นการวิจัยในเรื่องการอ่านแบบท้องเรือสำเภารองสันหลังคาไทย นี้ ได้แก่ โรงแรมริมกก รีสอร์ท จังหวัดเชียงราย ซึ่งเป็นหลังคาส่วนใหญ่ที่คลุมโถงต้อนรับด้านหน้าอาคาร ที่มีลักษณะเป็นหลังคาจั่วมีการซ้อนและลดชั้นมีคอสอง และเป็นแบบสันหลังคาตรง ซึ่งตรงกับประเด็นการวิจัย สำหรับการเปรียบเทียบในการจำลองรูปแบบ สันหลังคาทุกส่วนจะถูกปรับให้เป็นแบบอ่าน แต่ยังคงสภาพแวดล้อมอื่น ๆ คงเดิมทั้งวัสดุ รูปแบบของอาคาร สี หรือส่วนประกอบอื่น ๆ ซึ่งได้ลักษณะการจำลองรูปแบบและอาคารตัวอย่างดังภาพ

รูปที่ 3.51 โรงแรมริมกก รีสอร์ท เชียงราย  
หลังคาจั่วแบบสันตรง

รูปที่ 3.52 โรงแรมริมกก รีสอร์ท เชียงราย  
หลังคาจั่วแบบสันแฉ่น คล้ายท้องเรือสำเภา

จากการจำลองรูปแบบจะเห็นได้ว่า รูปภาพที่นำมาทำการจำลองรูปแบบ ถูกควบคุมสภาพแวดล้อมกายภาพในส่วนอื่น ๆ นอกเหนือจากเกณฑ์ในการวิจัย ในที่นี้ คือ การออกแบบท้องเรือสำเภาของสันหลังคา ซึ่งการจำลองรูปแบบเปลี่ยนแปลงลักษณะทางกายภาพเฉพาะที่เกี่ยวกับการแ่นของสันหลังคาเท่านั้น สี วัสดุ และองค์ประกอบอื่น ๆ ไม่ได้มีการเปลี่ยนแปลงไปจากที่เป็นอยู่ เพื่อการเปรียบเทียบระหว่าง การมีสันหลังคาตรง และการมีสันหลังคาแ่น สำหรับการเปรียบเทียบหาค่าความเป็นลักษณะไทย ในสถาปัตยกรรมไทยสมัยใหม่ ด้านรูปทรงและที่ว่าง

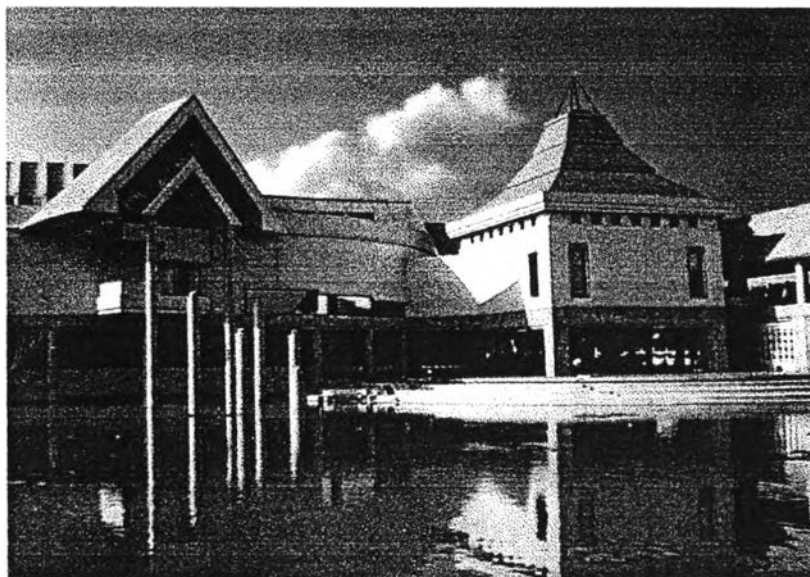
อาคารตัวอย่างในประเด็นการวิจัยในเรื่องน้ำกับสถาปัตยกรรมไทย นี้ ได้แก่ ศูนย์ศึกษาประวัติ ศาสตร์อยุธยา จังหวัดพระนครศรีอยุธยา ซึ่งมีการขุดสระน้ำขนาดใหญ่ไว้ชิดอาคารด้านลานนิทรรศการ และมี การใช้สะพานในการข้ามสระนั้นเพื่อเข้าอาคารด้วย ซึ่งตรงกับประเด็นการวิจัย สำหรับสระน้ำที่อยู่ชิดอาคารนั้น ในการจำลองรูปแบบ จะถูกปรับให้เป็นสนามหญ้าแทน แต่ยังคงสภาพแวดล้อมอื่น ๆ คงเดิมทั้งวัสดุ รูปแบบของ อาคาร สี หรือส่วนประกอบอื่น ๆ ซึ่งได้ลักษณะการจำลองรูปแบบและอาคารตัวอย่างดังภาพ

รูปที่ 3.61 ศูนย์ศึกษาประวัติศาสตร์อยุธยา  
มีสระน้ำขนาดใหญ่อยู่ชิดอาคาร

รูปที่ 3.62 ศูนย์ศึกษาประวัติศาสตร์อยุธยา  
เปลี่ยนเป็นสนามหญ้าขนาดใหญ่แทนสระน้ำ
