## บทที่ 4

### สภาพทั่วไป และรายละเอียดของโครงการ

## 2. ลักษณะทางกายภาพของโครงการ

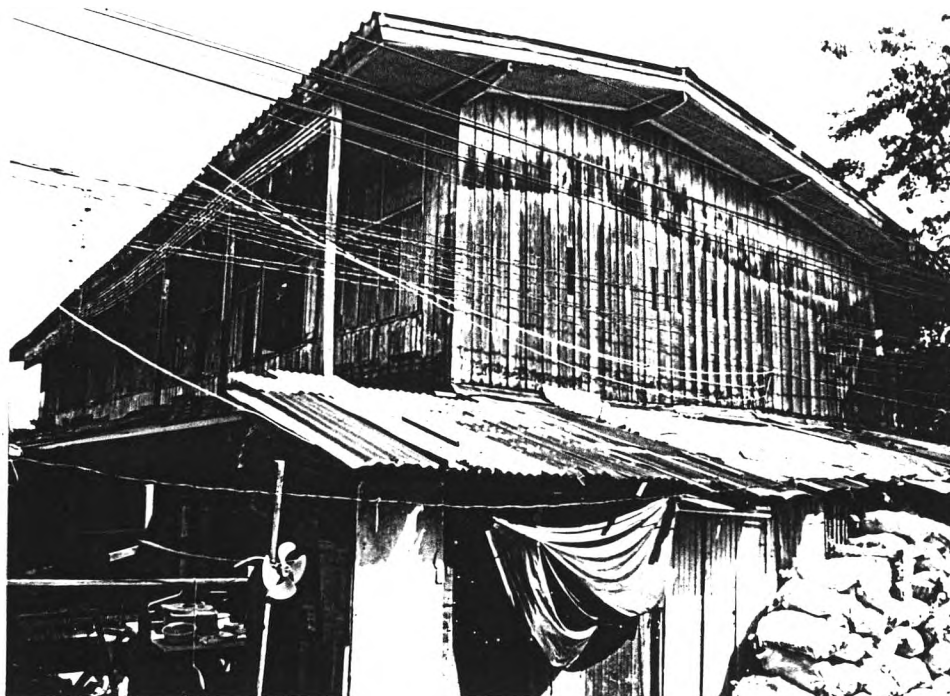
ภาพที่ 16 แสดงลักษณะภายนอกของอาคารพักผู้ป่วย แบบอาคารไม้ 2 ชั้น

ได้แก่อาคารที่เรียกว่า 5,7,8 จำนวน 3 หลัง เป็นอาคารไม้ 2 ชั้น ขนาดกว้าง 8.00 เมตร ยาว 30.00 เมตร (โดยประมาณ) ดั้งมีรายละเอียดที่ตั้งในแผนผังที่ 2 (ดูภาพที่ 16) สภาพการใช้ภายในอาคารมีการแบ่งออกเป็นห้องพักย่อยๆโดยผู้ป่วยเอง ทั้งชั้นล่างและชั้นบน มีขนาดพื้นที่ห้องละประมาณ 6-30 ตารางเมตร

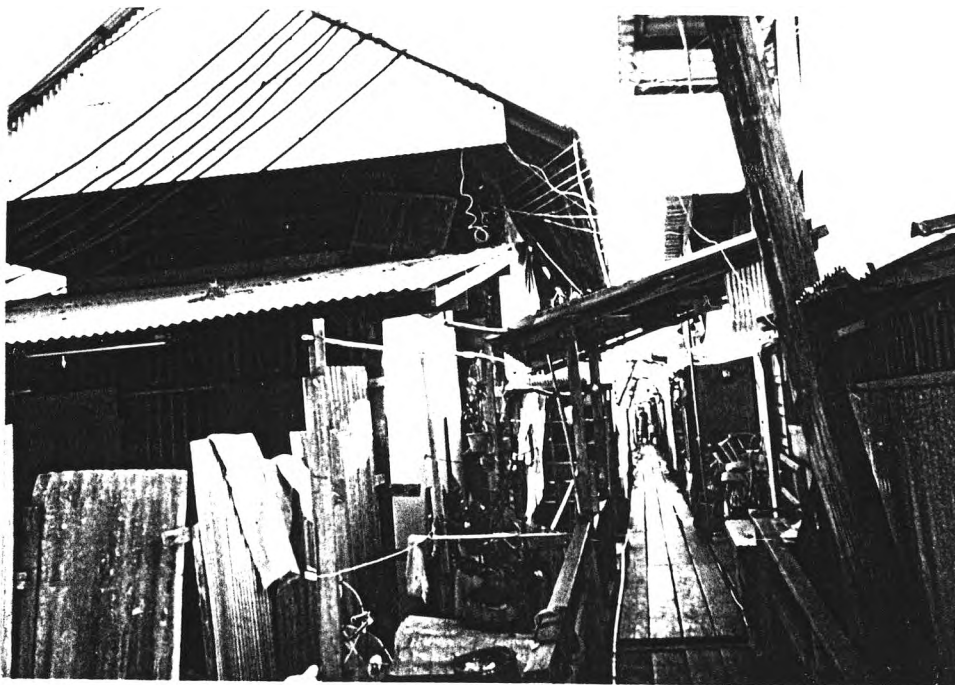
ภาพที่ 19 แสดงอาคาร 17 ซึ่งมีลักษณะเป็นอาคารเรือนแถวไม้ชั้นเดียวใต้ถุนสูง

ได้แก่ อาคารบ้านพักผู้ป่วย 17 ดังแสดงในแผนผังที่ 2 จำนวน 3 อาคาร เป็นอาคารเรือนแถวไม้ชั้นเดียว ยกใต้ถุนสูงจากระดับพื้นทางเดินด้านหน้าอาคารประมาณ 1.20 เมตร (ดูภาพที่ 19) ประกอบด้วยห้องพักย่อยๆ โดยมีขนาดพื้นที่ห้องละประมาณ 20 ตารางเมตร (ไม่รวมพื้นที่ระเบียงด้านหน้าห้องพัก)

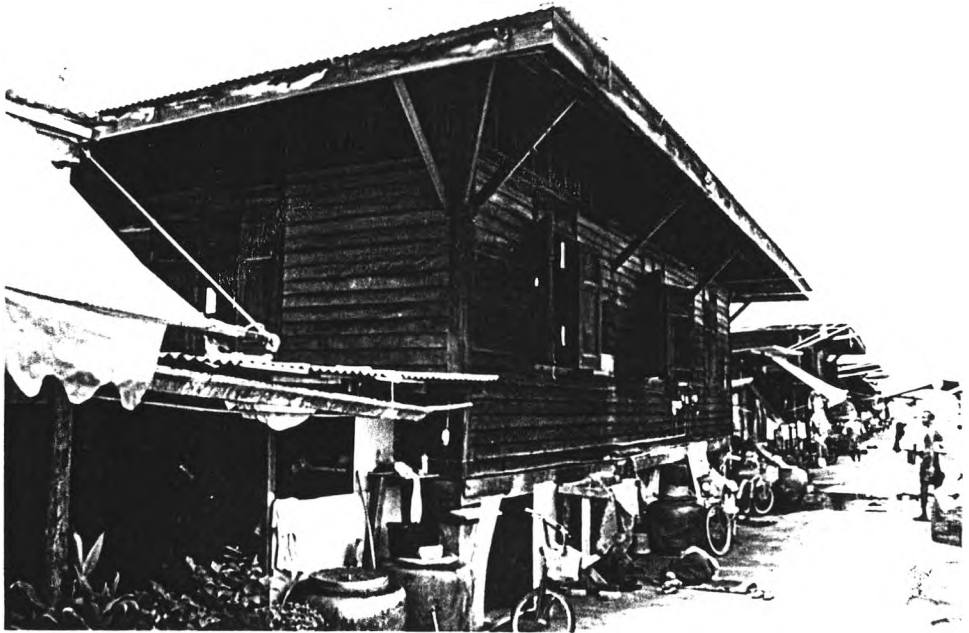
ภาพที่ 20 แสดงอาคารพักผู้ป่วยที่ 18 ซึ่งมีลักษณะเป็นอาคารบ้านเดี่ยว ใต้ถุนสูง

ได้แก่ อาคารบ้านพักผู้ป่วย 16,18 ดังแสดงในแผนผังที่ 2 จำนวน 21 หลัง เป็นบ้านเดี่ยวไม้ชั้นเดียว ยกใต้ถุนสูงจากระดับพื้นทางเดินด้านหน้าอาคารประมาณ 1.20 เมตร อาคารมีขนาดกว้าง 7.00 เมตร ยาว 9.00 เมตร โดยประมาณ (ดูภาพที่ 20-21) ภายในอาคารแต่ละหลังแบ่งออกเป็นห้องพักหลังละ 3 ห้อง มีขนาดพื้นที่ห้องละประมาณ 12-18 ตารางเมตร

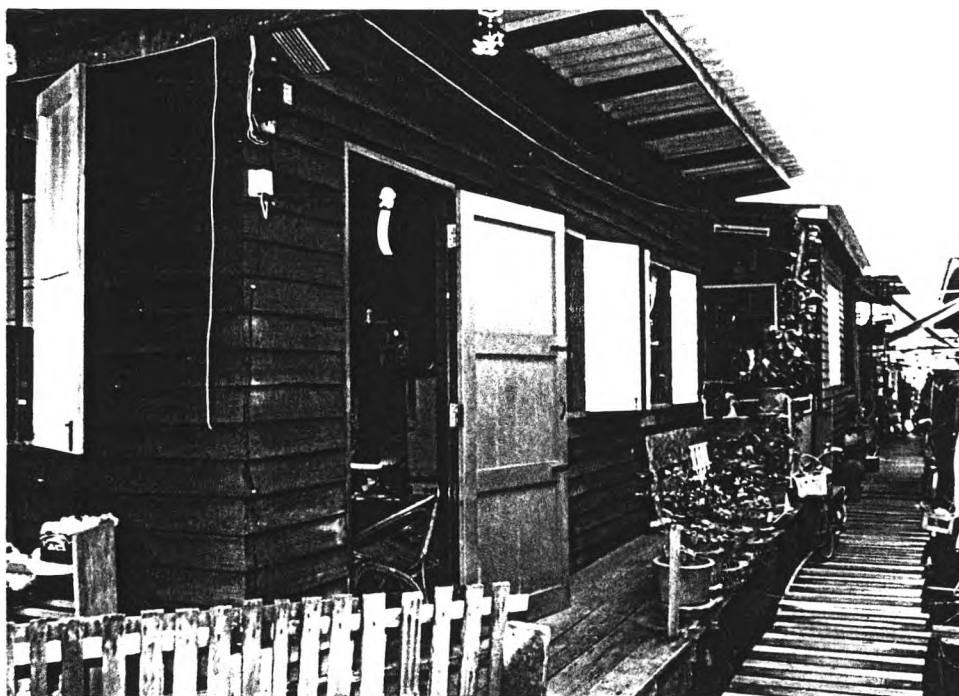
ภาพที่ 23 แสดงลักษณะของอาคารที่พักผู้ป่วยประเภทที่ผู้ป่วยดำเนินการสร้างเอง

ได้แก่อาคารบ้านพักที่ผู้ป่วยดำเนินการปลูกสร้างหรือต่อเติมเอง บนพื้นที่ว่างทั่วไปในสถานสงเคราะห์ จากการสำรวจพบว่าพื้นที่ว่างระหว่างอาคารเกือบทั้งหมดถูกจับจองทำการปลูกสร้างจนเต็มหมด ทั้งส่วนที่ได้รับอนุญาตจากเจ้าหน้าที่ผู้ปกครองสถานสงเคราะห์ ตามระเบียบฯ และส่วนที่ลักลอบทำการปลูกสร้างหรือต่อเติมเอง ลักษณะการปลูกสร้างทั้งหมดก่อสร้างด้วยไม้ หลังคามุงสังกะสี/กระเบื้อง มีลักษณะเป็นอาคารชั้นเดียว (ดูภาพที่ 23-24)

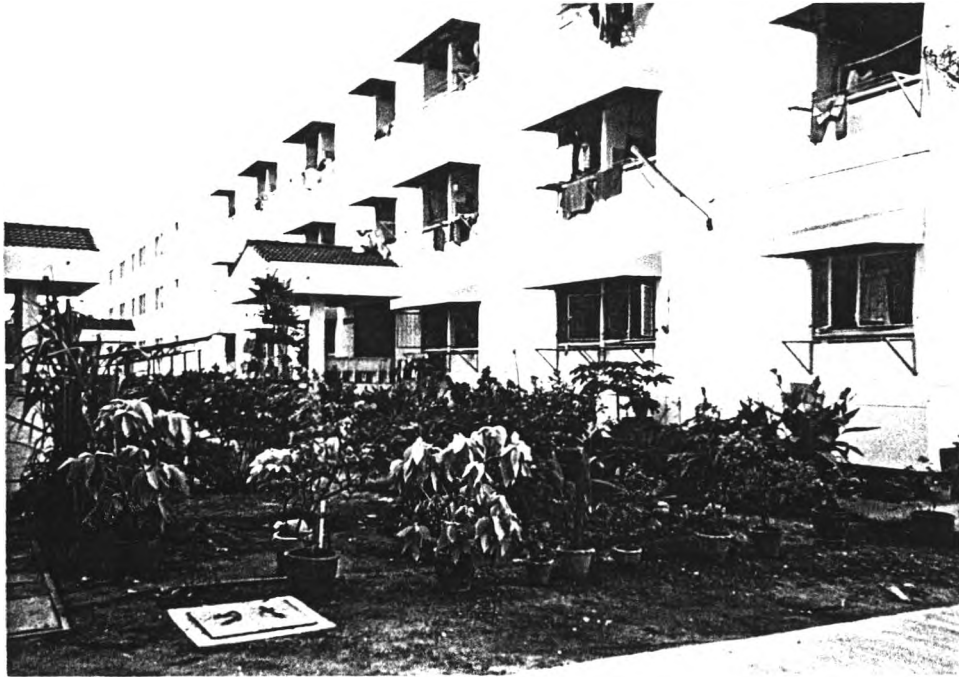
ภาพที่ 25 แสดงรูปทรงของอาคารแฟลต 3 ชั้น  
ที่มา ; แผนแม่บทการพัฒนาโรงพยาบาลพระประแดง

ดังที่ได้กล่าวไว้ในเบื้องต้นแล้วว่าอาคารที่โรงพยาบาลพระประแดง ได้ทำการจัดสร้างขึ้น เพื่อใช้ในการปรับปรุงสถานสงเคราะห์และฟื้นฟูผู้ป่วยโรคเรื้อรังนี้ เป็นอาคารในทางสูง ขนาด 3 ชั้น พื้นชั้นล่างยกสูงจากพื้นดินทั่วไป 1.00 เมตร แต่ละชั้นมีความสูงวัดจากพื้นถึงพื้นอีกชั้นหนึ่ง เท่ากับ 3.50 เมตร รวมความสูงของอาคารทั้งหมด 12.00 เมตร (ดูภาพที่ 25)

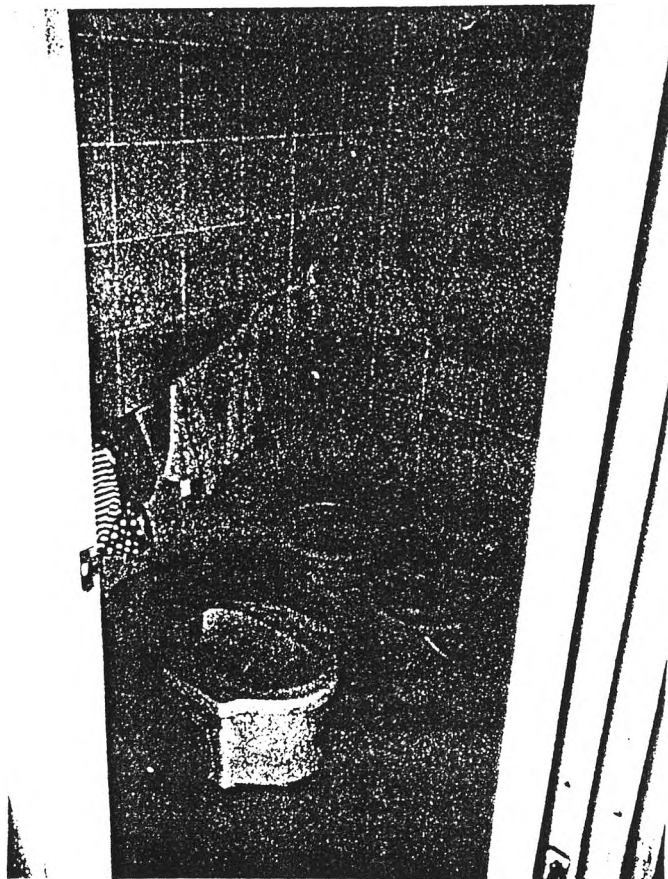
ภาพที่ 26 แสดงลักษณะภายในห้องน้ำ บนแฟลต 3 ชั้น

4.5.6 สุขภัณฑ์และอุปกรณ์ภายในห้องน้ำ จากการสำรวจการเลือกใช้ อุปกรณ์ดังกล่าว สามารถอธิบายได้ดังต่อไปนี้ (ดูภาพที่ 26)

4.5.6.1 โถส้วม เป็นชนิดนั่งสูง (นั่งยอง)

4.5.6.2 ฝักบัวอาบน้ำ เป็นชนิดฝักบัวก้านแข็ง ติดตั้งสูงจากพื้นห้องน้ำประมาณ 1.80 เมตร พร้อมอุปกรณ์วาล์วปิด-เปิดน้ำ ชนิดบิด หัวกลม ติดตั้งสูงจากพื้น 0.80 เมตร

4.5.6.3 อุปกรณ์วาล์วปิด-เปิดน้ำ เป็นชนิดบิด หัวกลม
