#### บทที่ 4

### ผลกระทบของการพัฒนาต่อการใช้ทรัพยากรธรรมชาติและสิ่งแวดล้อม ในอำเภอปากพนัง

**แนวทางการพัฒนาพื้นที่ชายฝั่งทะเลอำเภอปากพนัง จังหวัดนครศรีธรรมราช**

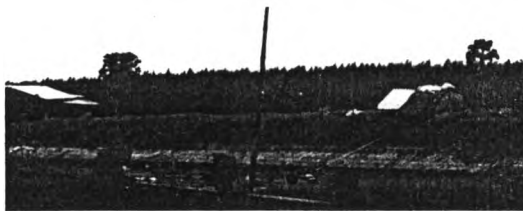
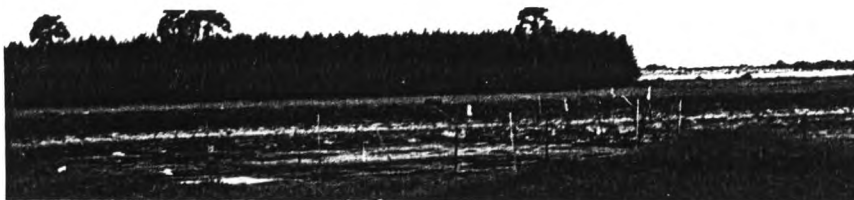
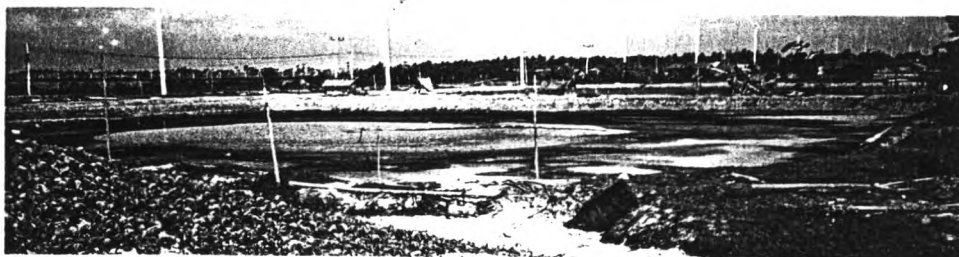
รูปที่ 4.7

พื้นที่ที่มีการทำนาทุ่งเป็นเวลานานทำให้สภาพดินเปลี่ยนแปลงจนถึงขั้นสูญเสียศักยภาพที่จะนำมาใช้ประโยชน์ในด้านอื่นได้ เนื่องจากดินในบ่อทุ่งมีลักษณะเป็นดินแข็ง มีความเค็มสูง มีสารโลหะและสารพิษปะปนอยู่จนเสื่อมสภาพ เมื่อเกิดปัญหาไม่สามารถทำนาทุ่งได้ ทำให้เกษตรกรต้องปล่อยที่ดินทิ้งร้างไว้โดยเปล่าประโยชน์ ทั้งนี้เพราะไม่สามารถนำมาใช้ประโยชน์ต่าง ๆ ให้ได้ผลดีเท่าที่ควร

การสูญเสียพื้นที่เกษตรกรรม  
จากการทำนาทุ่ง บริเวณ  
ทางหลวงแผ่นดินหมายเลข 4013
