ผลการศึกษابัจจัยทางกายภาพ

ผลการศึกษาปัจจัยทางชีวภาพ

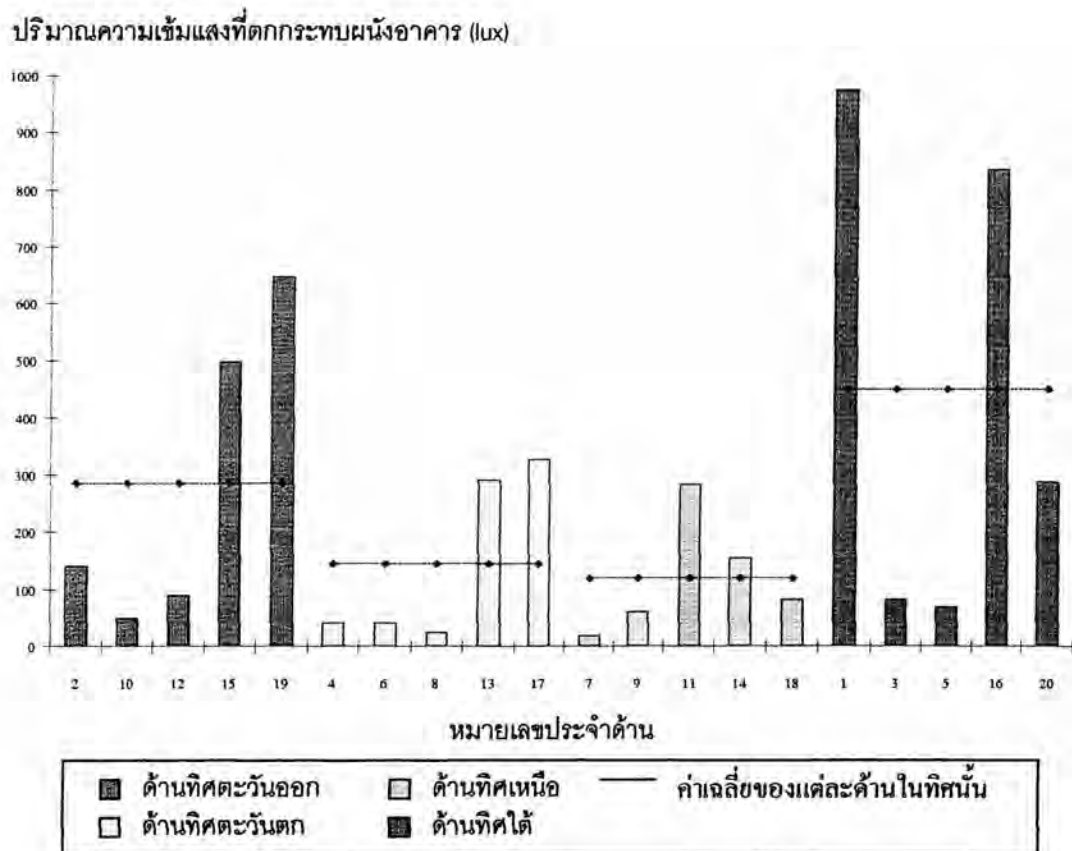
รูปที่ 4-5 ปริมาณความเข้มแสงที่ตกกระทบผนังอาคารในช่วงเช้า

จากรูปที่ 4-5 และ รูปที่ 4-6 พบว่าทั้งในช่วงเช้าและช่วงบ่ายด้านทิศใต้เป็นด้านที่มีปริมาณความเข้มแสงที่ตกกระทบผนังอาคารเฉลี่ยสูงที่สุด และสำหรับด้านที่มีค่าปริมาณความเข้มแสงที่ตกกระทบผนังอาคารต่ำที่สุดทั้งในช่วงเช้าและช่วงบ่ายคือด้านทิศเหนือ ดังนั้นจะพบว่าด้านทิศเหนือเป็นด้านที่มีแสงตกกระทบผนังอาคารน้อยที่สุด และด้านทิศใต้เป็นด้านที่มีแสงตกกระทบผนังอาคารมากที่สุด ทั้งนี้สำหรับค่าสูงสุดของปริมาณความเข้มแสงที่ตกกระทบผนังอาคารที่ตรวจวัดได้ในช่วงเช้านั้นเท่ากับ 3,590 lux ส่วนค่าสูงสุดของปริมาณความเข้มแสงที่ตกกระทบผนังอาคารที่ตรวจวัดได้ในช่วงบ่ายนั้นเท่ากับ 3,550 lux และสำหรับค่าต่ำสุดของปริมาณความเข้มแสงที่ตกกระทบผนังอาคารที่ตรวจวัดได้ในช่วงเช้าและช่วงบ่ายนั้นเท่ากับ 2 และ 1 lux ตามลำดับ

สำหรับกราฟแสดงค่าเฉลี่ยของปริมาณความเข้มแสงที่ตกกระทบผนังอาคารด้านต่าง ๆ ในการตรวจวัดช่วงเช้า และการตรวจวัดในช่วงบ่ายปรากฏอยู่ในรูปที่ 4-5 และ รูปที่ 4-6

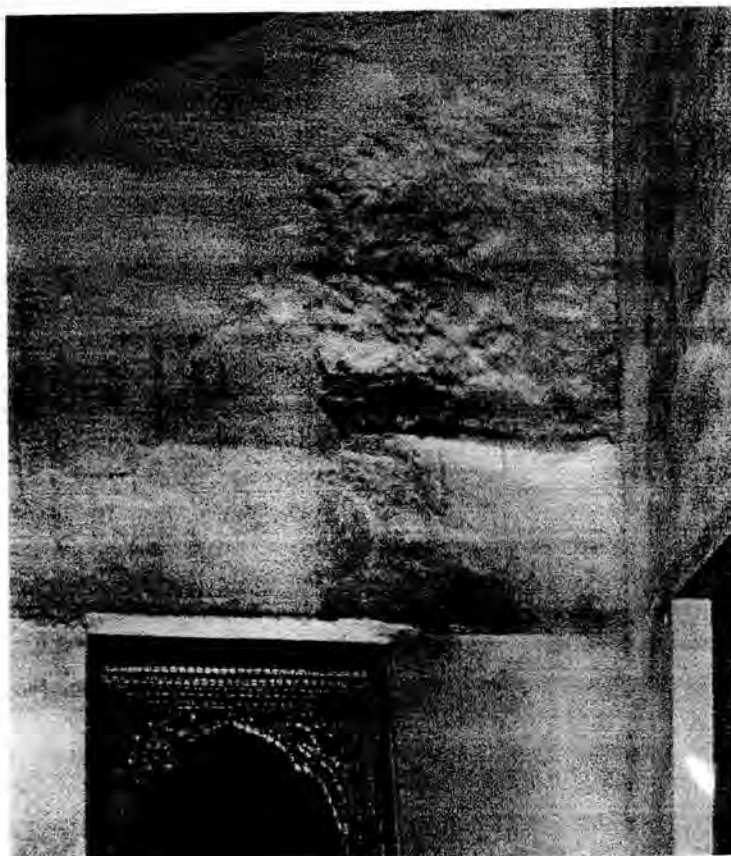
อย่างไรก็ตามเมื่อพิจารณาค่ามาตรฐานปริมาณฝุ่นละอองในอากาศของกรมควบคุมมลพิษ (2538) ซึ่งกำหนดไว้ไม่ให้มีความเข้มข้นของฝุ่นละอองในสิ่งแวดล้อมเกินจากระดับ 330 ไมโครกรัมต่อลูกบาศก์เมตรแล้ว จะพบว่าความเข้มข้นของฝุ่นละอองในอากาศในแนวของทิศลมหลักในบริเวณหมู่พระวิหารนั้นมีค่าต่ำกว่าค่ามาตรฐานปริมาณฝุ่นละอองในอากาศ แต่มาตรฐานดังกล่าวนี้เป็นมาตรฐานฝุ่นละอองในอากาศในสิ่งแวดล้อมที่อาจเป็นอันตรายกับมนุษย์ แม้ว่าความเข้มข้นของฝุ่นที่วัดได้จะมีค่าต่ำกว่าค่ามาตรฐานฝุ่นละอองในอากาศดังกล่าว ก็ไม่อาจสรุปได้ว่าฝุ่นละอองในอากาศนั้นจะไม่ก่อให้เกิดการเสื่อมสภาพแก่หมู่พระวิหาร ซึ่งการเกิดเพียงคราบสกปรกจากฝุ่นนั้นก็ถือได้ว่าเป็นการทำให้เสื่อมสภาพแล้ว ดังปรากฏในรูปที่ 4-9

รูปที่ 4-9 คราบสกปรกที่เกิดจากฝุ่นละอองในอากาศถ่ายจากผนังอาคารด้านทิศใต้ของมุขเด็จด้านตะวันตก

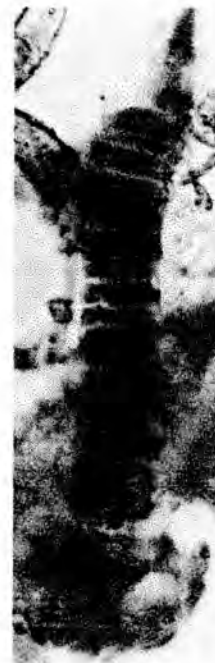
X 400

Lyngbya sp.

รูปที่ 4-10 สาหร่ายสีเขียวแกมน้ำเงิน (Division Cyanophyta) ที่พบเจริญอยู่บนผนังอาคารหมู่พระวิมาน

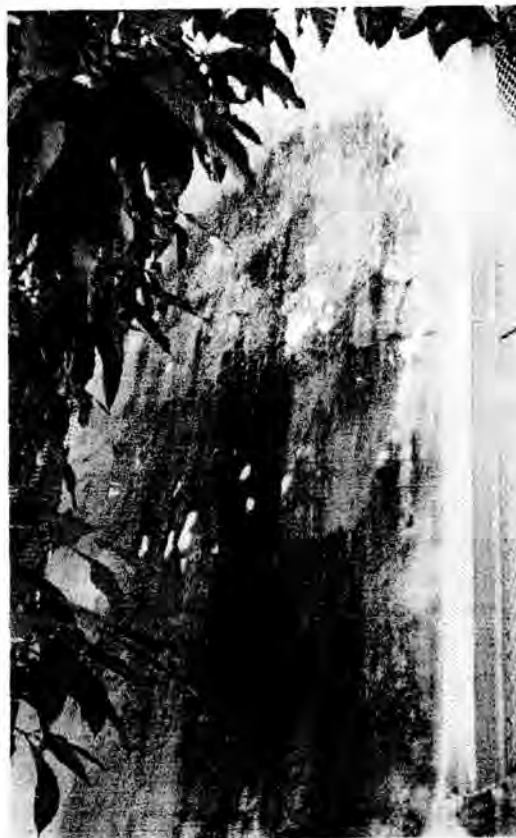
สำหรับในแง่ของการทำให้เกิดการเสื่อมสภาพแล้ว Saiz-Jimenez (1994) พบว่าสาหร่ายสามารถทำให้พื้นผิวของวัสดุก่อสร้างเกิดการเสื่อมสภาพได้อย่างช้า ๆ เนื่องจากสาหร่ายเป็นตัวเร่งให้เกิดการขยายและหดตัวของวัสดุก่อสร้างเนื่องจากความชื้น และนอกจากนี้สาหร่ายบางชนิดโดยเฉพาะสาหร่ายสีเขียวแกมน้ำเงินยังมีเมือกที่มีสารบางชนิดซึ่งสามารถย่อยสลายวัสดุก่อสร้างอย่างช้า ๆ ได้อีกด้วย

อย่างไรก็ตามคราบของสาหร่ายที่ขึ้นบนผนังอาคารนั้น สามารถถือเป็นการเสื่อมสภาพได้อย่างหนึ่ง เนื่องจากคราบของสาหร่ายทำให้เกิดความสกปรก เช่นเดียวกับมูลนกและมูลค้างคาว ดังปรากฏในรูปที่ 4-14

รูปที่ 4-14 คราบของสาหร่ายบนผนังอาคารภายในสวนกลางอาคาร

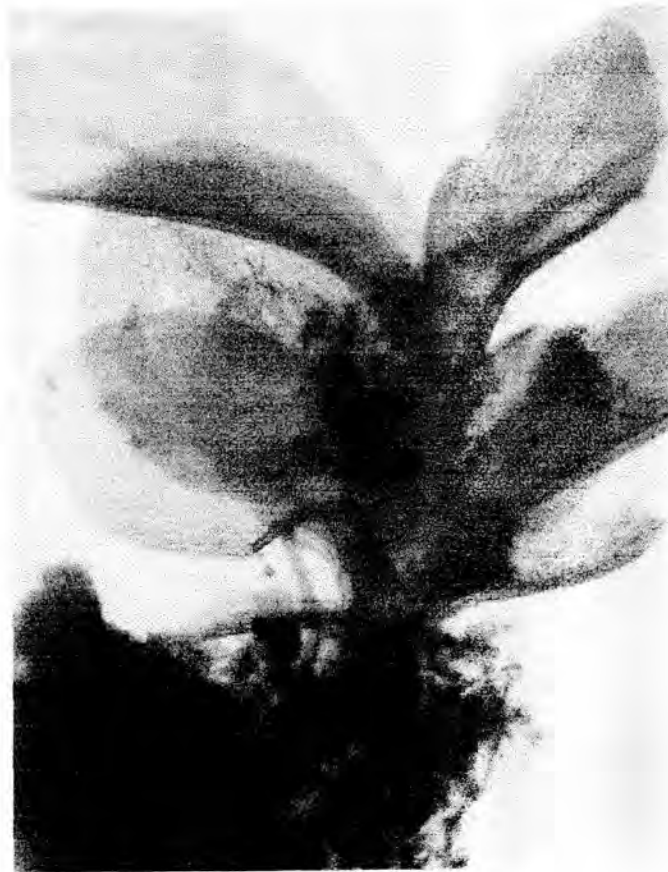
สำหรับสิ่งมีชีวิตอื่น ๆ ที่อยู่ในอาณาจักรพืชที่พบเจริญอยู่บนผนังอาคารของหมู่พระวิหารนั้น ได้แก่ มอสส์ ดังปรากฏในรูปที่ 4-15 เฟิร์น 2 ชนิดดังปรากฏในรูปที่ 4-16 และพืชชั้นสูง 2 ชนิด ได้แก่ โพธิ์ (*Ficus religiosa*) และไทร (*F. retusa*) ดังปรากฏในรูปที่ 4-17

รูปที่ 4-15 มอสส์ที่พบเจริญอยู่บนผนังอาคารของหมู่พระวิหาร

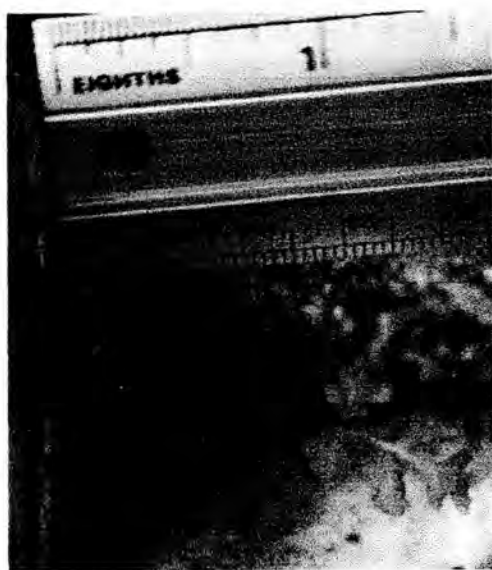
รูปที่ 4-16 เฝริน 2 ชนิดที่พบเจริญอยู่ในรอยแยกของผนังอาคารหมู่พระวิมาน

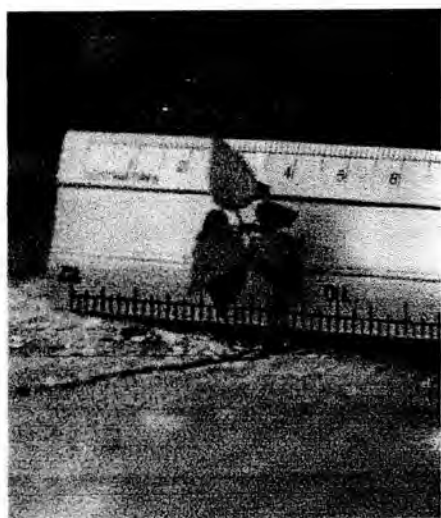
รูปที่ 4-17 ฟิซชั้นสูงที่พบเจริญอยู่ในรอยแยกของผนังอาคารหมู่พระวิมาน

ก. โฟธิ์ (*Ficus religiosa*)

ข. ไทโร (*F. retusa*)

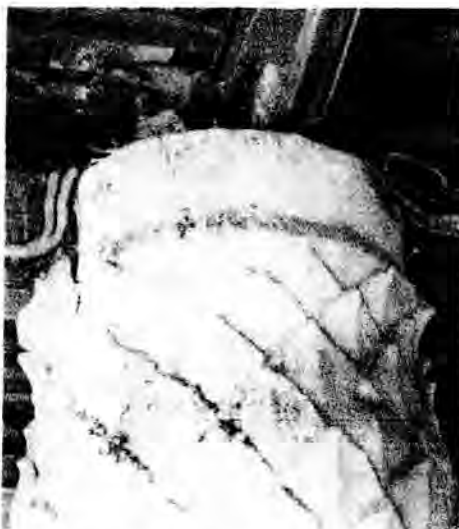
รูปที่ 4-18 นกพิราบที่พบทำรังอยู่บนหัวเสาในหมู่พระวิมานพิพิธภัณฑสถานแห่งชาติ พระนคร

ซึ่งจะพบนกพิราบเหล่านี้ อาศัยเกาะหรือบางครั้งอาจทำรังอยู่บนหัวเสาที่รองรับชายคา ช่องหน้าต่าง คานรองรับชายคา หน้าบัน คอสอง และบนหลังคา ซึ่งจากการนับจำนวนประชากรของนกพิราบที่อาศัยอยู่ในบริเวณหมู่พระวิมาน ด้วยวิธีนับทั้งหมด (total count) พบว่าจำนวนประชากรของนกพิราบสูงสุดที่นับได้เท่ากับ 339 ตัว และน้อยที่สุดที่เคยนับได้คือ 86 ตัว ทั้งนี้การตรวจนับนกพิราบนี้กระทำภายหลังจากที่มีการจับนกพิราบในบริเวณท้องสนามหลวงไปปล่อยที่จังหวัดเชียงใหม่ตามที่ได้เสนอรายละเอียดไว้ในตอนตรวจเอกสารแล้ว และจำนวนประชากรของนกพิราบจากค่าเฉลี่ยที่ได้จากการตรวจนับ 28 ครั้ง พบว่ามีค่าประมาณ 173 ตัว ซึ่งสำหรับจำนวนนกพิราบที่นับได้ในแต่ละครั้งปรากฏอยู่ในรูปที่ 4-19 แล้ว

จากการศึกษาเกี่ยวกับนกพิราบบริเวณหมู่พระวิมานนั้น พบว่า นกพิราบในบริเวณดังกล่าวเป็นนกพิราบป่า (Rock Pigeon: *Columba livia*) ดังปรากฏในรูปที่ 4-18

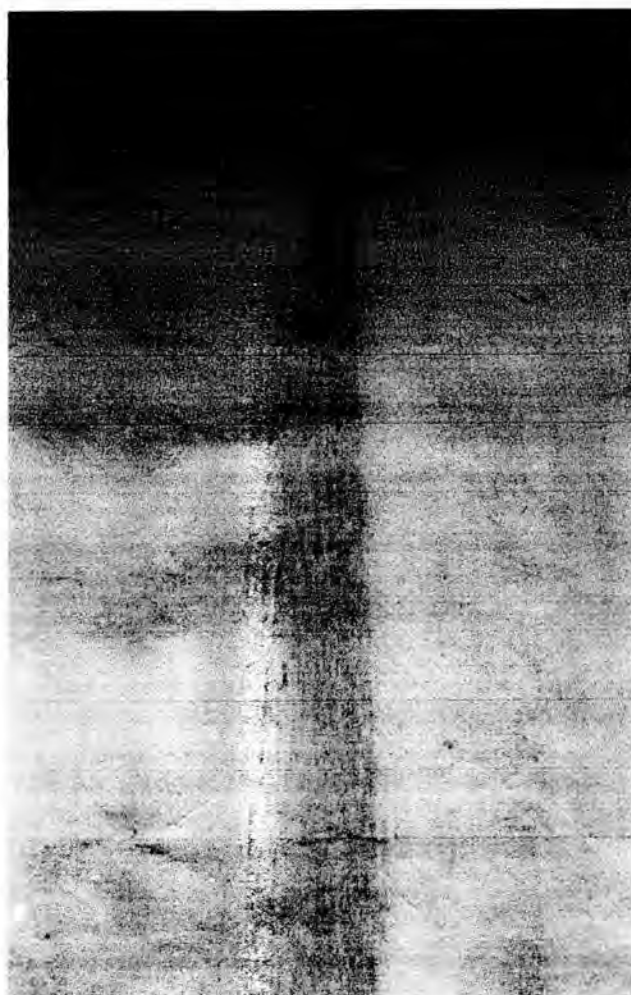
ในเรื่องของการทำให้เกิดการเสื่อมสภาพโดยนกพิราบนั้น พบว่านกพิราบมักทำให้กระเบื้องหลังคาเกิดความไม่เป็นระเบียบและอาจตกลงมาแตกได้ดังปรากฏอยู่ในรูปที่ 4-20 และมูลของนกพิราบยังก่อให้เกิดคราบสกปรกบนผนังอาคารดังปรากฏในรูปที่ 4-21 ซึ่งคราบสกปรกนี้ยังส่งเสริมให้เกิดการเจริญของจุลินทรีย์อีกด้วย

รูปที่ 4-21 คราบสกปรกจากมูลนกพิราบที่เประอะเนื่อนผนังอาคารห่มุพระวิมาน

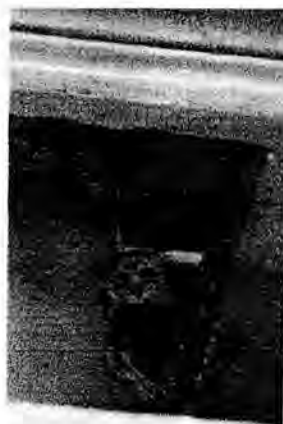
รูปที่ 4-22 นกแสก (Barn Owl: *Tyto alba*) ซึ่งพบเกาะอยู่บนคอสองของหลังคาด้านทิศตะวันตกของพระที่นั่งอุดรภิมุขเป็นครั้งคราว

สำหรับนกชนิดอื่น ๆ ที่พบในห่มุพระวิมานนั้น ได้แก่ นกแสก (Barn Owl: *Tyto alba*) ซึ่งพบเกาะอยู่บนคอสองของหลังคาด้านทิศตะวันตกของพระที่นั่งอุดรภิมุขเป็นครั้งคราว ดัง

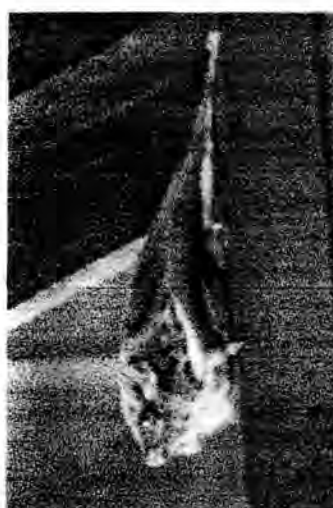
รูปที่ 4-27 ค้างคาวปีกถุงเคราดำ (Black-bearded Tomb Bat: *Taphozous melanopogon*) ที่พบในหมู่พระวิมาน ซึ่งค้างคาวปีกถุงเคราดำนี้เป็นค้างคาวกินแมลงชนิดเดียวกับที่ Boonsong Lekagul (1982) เคยรายงานการค้นพบค้างคาวดังกล่าวในบริเวณอาคารศาลฎีกา ดังที่ได้กล่าวไว้ในตอนตรวจเอกสารแล้ว ซึ่งค้างคาวชนิดดังกล่าวจะอาศัยเกาะอยู่บริเวณใต้หลังคาของพระที่นั่งพระองค์ต่าง ๆ และบริเวณใต้ชายคา ด้านทิศตะวันตกของพระที่นั่งปัจฉิมภาณุมาภิมุข รอบมุขเด็จด้านตะวันตก ด้านทิศตะวันตก

จากการศึกษาค้างคาวที่อาศัยอยู่ในบริเวณหมู่พระวิมานนั้น จากการศึกษาดตัวอย่างซากค้างคาวที่เก็บได้จำนวน 4 ตัวอย่างและค้างคาวมีชีวิตจำนวน 1 ตัวอย่าง พบว่า ค้างคาวที่อาศัยอยู่ที่หมู่พระวิมานเป็นค้างคาวปีกถุงเคราดำ (Black-bearded Tomb Bat: *Taphozous melanopogon*) ดังปรากฏอยู่ในรูปที่ 4-27

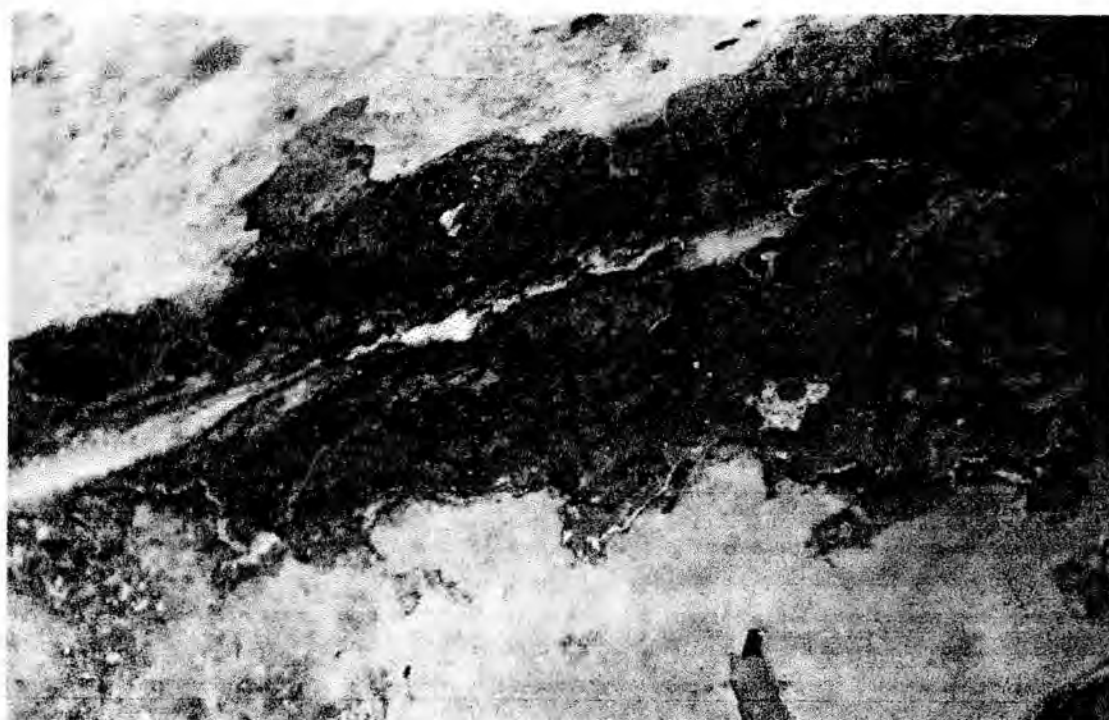
สำหรับค่าความเป็นกรดเป็นเบสหรือค่าพีเอชของมูลค้ำดาวนั้น พบว่าจากการสุ่มตัวอย่างมูลค้ำดาวสดจำนวน 20 ตัวอย่าง และมูลแห้งจำนวน 20 ตัวอย่าง แล้วนำมาทดสอบด้วยน้ำยาทดสอบค่าพีเอช พบว่า มูลค้ำดาวทั้งสดและแห้งมีค่าพีเอชอยู่ในช่วง 6.4 ถึง 7.6 โดยมูลค้ำดาวส่วนใหญ่มีค่าพีเอชประมาณ 7.0 และนอกจากนี้ยังพบว่าค่าพีเอชของมูลค้ำดาวอาจขึ้นกับเวลาที่ค้ำดาวถ่ายมูลด้วย ทั้งนี้เนื่องจากการสุ่มตัวอย่างในช่วงเย็นพบว่า ตัวอย่างมูลค้ำดาวบางตัวอย่างมีค่าพีเอชอยู่ในระดับ 3.6 ถึง 4.5 ซึ่งควรจะต้องมีการศึกษาโดยละเอียดต่อไป ส่วนสิ่งขับถ่ายที่เป็นของเหลวของค้ำดาวนั้น จากการเก็บตัวอย่างสิ่งขับถ่ายที่เป็นของเหลวของค้ำดาว 20 ตัวอย่างมาทดสอบด้วยน้ำยาทดสอบค่าพีเอช พบว่าค่าพีเอชของสิ่งขับถ่ายที่เป็นของเหลวของค้ำดาวอยู่ในช่วง 5.5 ถึง 5.8 โดยมีค่าเฉลี่ยประมาณ 5.65 ดังนั้นจะเห็นได้ว่ามูลค้ำดาวและสิ่งขับถ่ายที่เป็นของเหลวนั้นมีฤทธิ์เป็นกรดอ่อน ๆ จนถึงมีฤทธิ์เป็นกลาง ซึ่งการที่สิ่งขับถ่ายจากค้ำดาวมีฤทธิ์เป็นกรดอ่อน ๆ นั้น อาจทำให้เกิดความเสียหายแก่ผนังอาคารที่เป็นปูนฉาบได้ และจากการสำรวจผนังอาคารบริเวณที่มีค้ำดาวเกาะอยู่ค่อนข้างมากนั้น พบว่ามีร่องรอยของการสึกกร่อนของฐานเชิงอาคาร ดังปรากฏในรูปที่ 4-32 ทั้งนี้เนื่องจากอาคารหมู่พระวิมานเป็นอาคารที่มีผนังอาคารที่มีความลาดเอียงโดยมีส่วนยอดของอาคารเอียงเข้าหากัน ดังนั้นบริเวณฐานเชิงอาคารจึงเป็นส่วนที่จะได้รับผลกระทบจากสิ่งขับถ่ายจากค้ำดาวได้อย่างเต็มที่ จึงอาจ

รูปที่ 4-31 ร่องรอยความเสียหายที่มีความเป็นไปได้ว่าจะเกิดจากมูลค้างคาวบริเวณด้านทิศเหนือของ มุขเด็จด้านตะวันตก

กล่าวได้ว่าร่องรอยความเสียหายดังกล่าวมีความเป็นไปได้มากที่จะเกิดขึ้นจากสิ่งขับถ่ายจาก ค้างคาว ซึ่งควรที่จะมีการศึกษาโดยละเอียดต่อไป.
