บทที่ 5

เสนอแนะการพัฒนารูปแบบการตั้งถิ่นฐานเพื่อรักษาเอกลักษณ์ของชุมชน

วิทยานิพนธ์ : รูปแบบการตั้งถิ่นฐานบ้านเรือนของชุมชนมอญบ้านบางกระดี กรุงเทพมหานคร

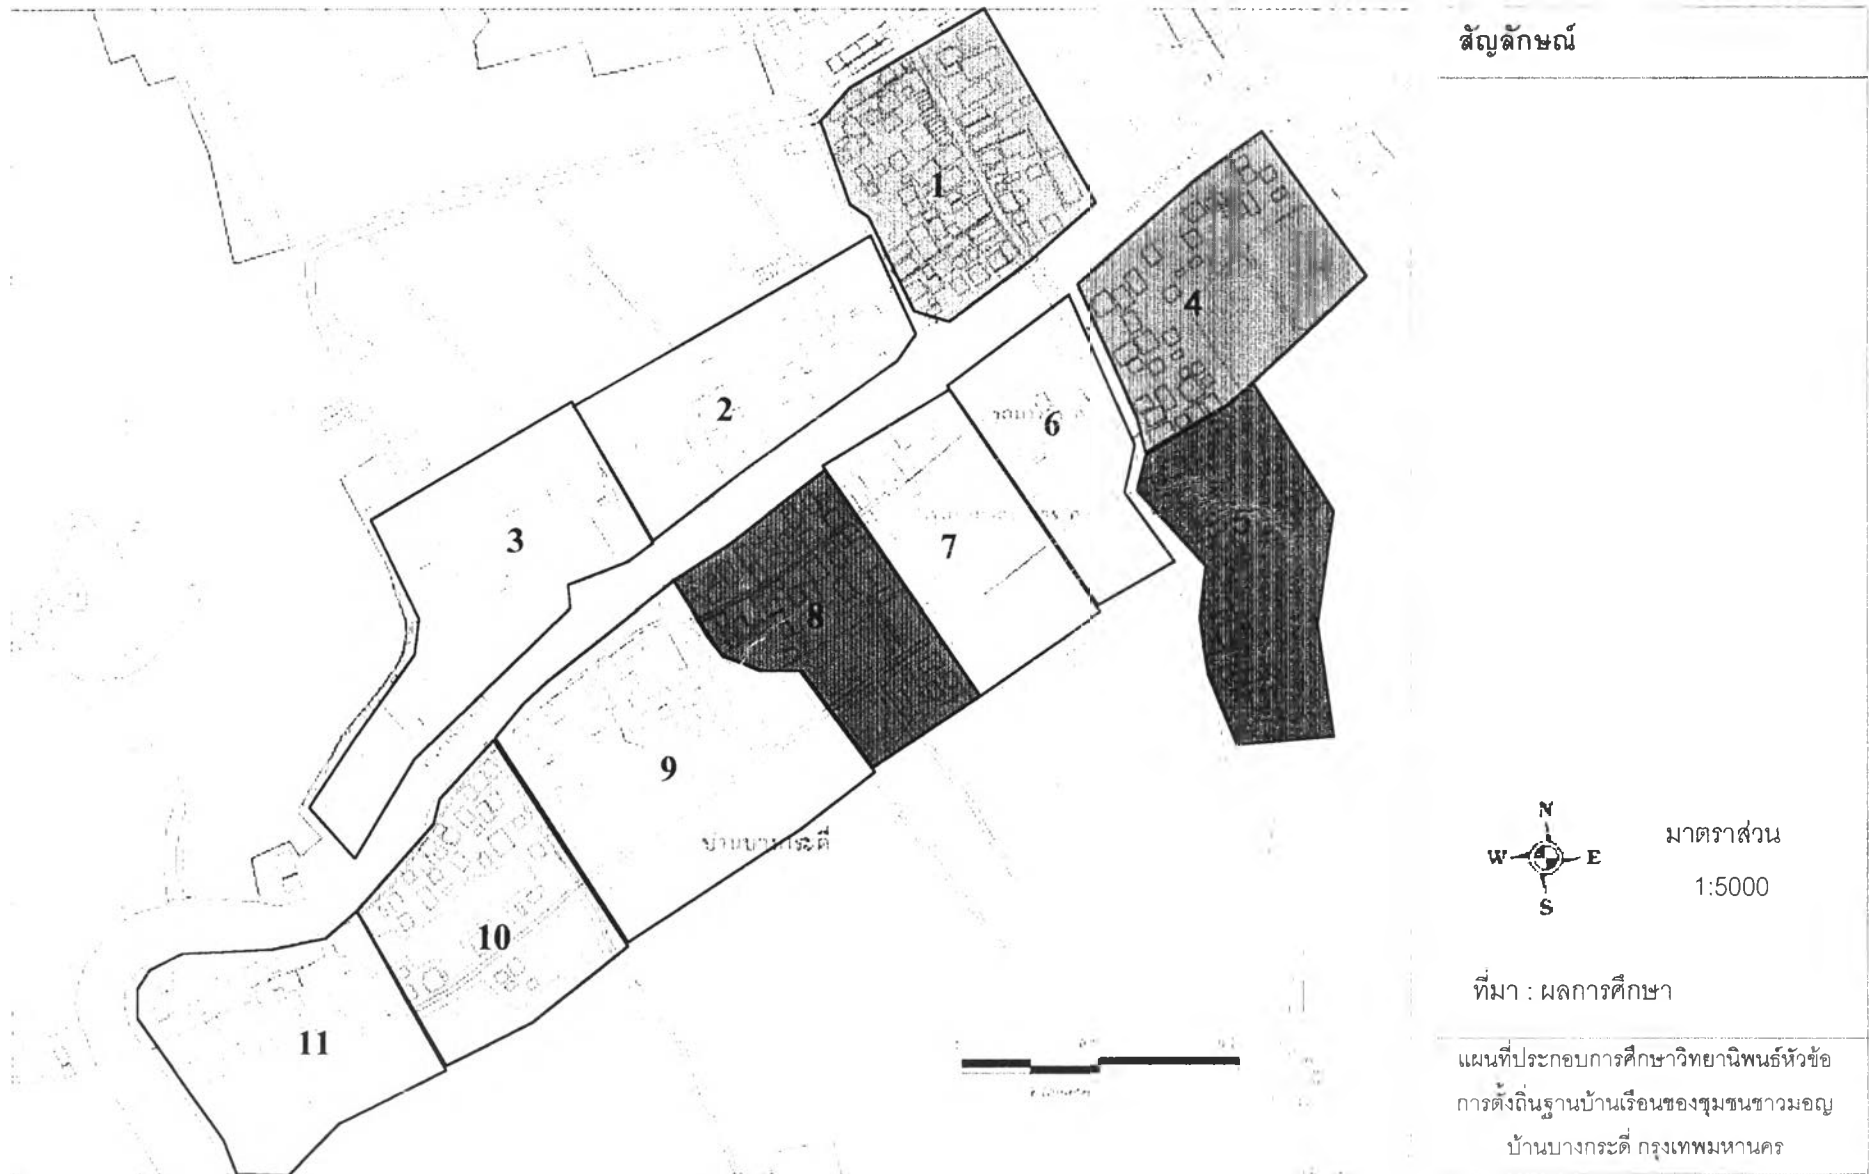
แผนที่ 5.1. การแบ่งเขตย่อยของพื้นที่ศึกษา

ซึ่งทำให้สามารถแบ่งพื้นที่ศึกษาออกเป็น 11 พื้นที่ย่อย (ดูแผนที่ 5.1) ได้แก่

พื้นที่ 1 พื้นที่แรกสุดจากการเข้าถึงชุมชนด้วยการสัญจรทางบก เนื่องจากอยู่ติดถนนบางกระบือโดยตรงจึงเป็นที่ตั้งของกิจกรรมการค้าขายต่างๆ ที่รองรับการใช้แรงงานจากคนภายในชุมชน และตอบรับกับการมีอยู่ของวัดที่เป็นศูนย์กลางในการประกอบกิจกรรมทางสังคมของชุมชน มีลักษณะส่วนใหญ่เป็นตึกแถวแต่มีเรือนไทยสร้างแทรกอยู่บ้าง เนื่องจากง่ายต่อการเข้าถึงจึงได้รับอิทธิพลจากปัจจัยภายนอกมากกว่าส่วนอื่นๆ ของชุมชน

พื้นที่ 2 ตั้งอยู่ในหมู่ที่ 2 เป็นพื้นที่เพื่อการพักอาศัยเกือบทั้งหมด อาคารส่วนใหญ่เป็นเรือนไม้ที่หลังคาลาดต่ำ แต่ก็มีกลุ่มเรือนริมน้ำบางกลุ่มที่เป็นเรือนไทยภาคกลางพื้นถิ่นที่มีคุณค่า เนื่องจากในทิศเหนือของชุมชนที่เป็นทิศที่มีการรुक้าของการพัฒนาจากภายนอกชุมชน ที่ทำให้เกิดโรงงานอุตสาหกรรมขึ้นไม่ไกลจากพื้นที่ ร่วมกับการมีอยู่ของอาคารอพาร์ทเมนต์คอนกรีตสูง 4 ชั้นทำให้เกิดภาพลักษณะที่ขัดแย้งขึ้นในหมู่บ้าน

พื้นที่ 3 ตั้งอยู่ในหมู่ที่ 2 เช่นเดียวกัน เป็นที่ตั้งของอาคารเรือนไทยภาคกลางพื้นถิ่นที่มีความสวยงามหลายหลัง แต่เนื่องจากเป็นพื้นที่ที่พัฒนาขึ้นภายหลังจึงเกิดอาคารที่มีรูปแบบขัดแย้งกันขึ้นในพื้นที่ด้วย เช่นเกิดอาคารหอพักคอนกรีต ในบริเวณท้ายหมู่บ้าน และที่ส่งผลกระทบกับสภาพแวดล้อมของชุมชนมากที่สุดได้แก่ โครงการหมู่บ้านจัดสรรขนาดกลางที่เข้ามาปลูกสร้างติดกับขอบเขตของชุมชน

พื้นที่ 4 ตั้งอยู่ในหมู่ 8 ทางทิศตะวันออกของชุมชนติดกับวัดที่เป็นศูนย์กลางของชุมชน เนื่องจากมีคลองบางกระบือวางอยู่ทำให้การพัฒนาที่ดินในบริเวณนี้ ไม่ขยายตัวมากนัก แต่อย่างไรก็ดีการตัดถนนคอนกรีตด้านข้างหมู่บ้านข้ามคลองสนามชัยทางทิศตะวันออกของชุมชนที่อาจทำให้เกิดความเปลี่ยนแปลงขึ้น สิ่งปลูกสร้างในพื้นที่นี้ส่วนใหญ่เป็นเรือนพักอาศัยที่คงรูปแบบเรือนไทยเครื่องสับเอาไว้ โดยเป็นแบบอย่างการวางผังที่สะท้อนแนวคิดเกี่ยวกับลำดับคักข์ของโครงสร้างครอบครัวเอาไว้อย่างครบถ้วน

พื้นที่ 5 ตั้งอยู่ทางฝั่งตะวันออกของคลองบางกระบืออยู่ใต้พื้นที่ 4 มีทางสัญจรเฉพาะของพื้นที่เป็นทางดินการเข้าถึงทำได้ไม่สะดวกและการอยู่ทางทิศใต้ทำให้ไม่ได้รับอิทธิพลจากปัจจัยภายนอกชุมชน อาคารที่ปลูกสร้างเกือบทั้งหมด เป็นเรือนไม้พักอาศัยแต่เนื่องจากเป็นพื้นที่เพิ่งเกิดการขยายตัวของสิ่งปลูกสร้างทำให้อาคารมีลักษณะเป็นแบบร่วมสมัยปะปนอยู่

พื้นที่ 6 เป็นที่ตั้งของวัดบางกระบือซึ่งเป็นศูนย์กลางทางศาสนาและวัฒนธรรมของชุมชน จึงเกิดกิจกรรมทางด้านการบริการต่างๆขึ้นโดยรอบ อาคารแบ่งตามลักษณะทางกายภาพออกเป็น 2 ลักษณะได้แก่อาคารไม้ซึ่งเป็นกฎในเขตสังฆาวาสที่มีรูปแบบเป็นเรือนหมู่มีหลังคาคลุมในส่วนที่เป็นชานรวมของเรือน และ อาคารคอนกรีตที่ปลูกสร้างขึ้นใหม่ภายหลังการบูรณะซึ่งได้แก่ส่วนที่เป็น ศาลาอเนกประสงค์ และศาลาการเสวยญ วัดถือว่าสถานที่ที่มีคุณค่าจากทั้งองค์ประกอบทางสถาปัตยกรรมที่แสดงออกถึงเอกลักษณ์แบบมอญ และ กิจกรรมทางวัฒนธรรมที่อาศัยวัดเป็นฉากที่สอดคล้องสวยงาม

พื้นที่ 7 เป็นที่ตั้งของโรงเรียนวัดบางกระบือเป็นเป็นศูนย์กลางของกิจกรรมการศึกษาที่ทำให้เกิดการรวมตัวของเยาวชนภายในชุมชน และ กิจกรรมการค้าที่เกิดขึ้นเพื่อตอบรับกำลังซื้อในพื้นที่ อาคารเรียนคอนกรีตสูง 3-4 ชั้นรูปแบบอาคารราชการที่มีรูปลักษณะไม่สอดคล้องกับชุมชนนัก นอกจากอาคารเรียนแล้วพื้นที่ยังกินบริเวณถึงอาคารพักอาศัยบางส่วนด้วย ที่โดยมากเป็นอาคารไม้ร่วมสมัยที่มีกิจกรรมการค้าและบริการแทรกสอดอยู่

พื้นที่ 8 อยู่ถัดเข้ามาจากพื้นที่สาธารณะที่เป็นศูนย์กลางชุมชนและการเข้าถึงจากบุคคลภายนอก อาคารส่วนใหญ่จึงเรือนพักอาศัยที่คงรูปแบบดั้งเดิมเอาไว้อย่างครบถ้วนทั้งรูปแบบและคติความเชื่อ มีการปลูกสร้างอาคารขึ้นใหม่ในพื้นที่บ้างแต่ไม่มากนัก ภูมิทัศน์ภายในบริเวณที่มีสายน้ำเป็นองค์ประกอบทำให้พื้นที่มีความร่มรื่น

พื้นที่ 9 เช่นเดียวกับพื้นที่ที่ 8 ที่เป็นกลุ่มเรือนพื้นบ้านที่ยังรักษาเอกลักษณ์ทางสถาปัตยกรรมแบบพื้นถิ่นเอาไว้ได้ การอยู่ลึกเข้ามาด้านในชุมชนทำให้เข้าถึงได้ลำบากกว่าแต่ก็ได้รับผลกระทบจากปัจจัยภายนอกชุมชนน้อยมาก มีภูมิทัศน์โดยรอบที่สวยงาม ร่มรื่น และยังคงกิจกรรมทางเศรษฐกิจแบบดั้งเดิมให้เห็นกัน เช่นการนั่งเย็บจากใต้ถุนบ้าน หรือ วิถีชีวิตเรียบง่ายของคนชนบท

พื้นที่ 10 จัดเป็นกลุ่มพื้นที่ที่ได้รับอิทธิพลจากปัจจัยภายนอกน้อยมาก พื้นที่ซึ่งรักษาสภาพทางกายภาพ และ รูปแบบการดำเนินชีวิตเอาไว้ได้ ทางสัญจรที่อยู่ติดกับคลองทำให้เกิดภาพทิวทัศน์ที่สวยงาม พบเรือนเครื่องฉลุกระจายอยู่บ้านในพื้นที่

พื้นที่ 11 จัดเป็นพื้นที่ที่อยู่ลึกที่สุดของชุมชน ห่างออกมาจากศูนย์กลางชุมชน แต่ยังสามารถเข้าถึงได้ด้วยการเดิน มีเรือนเครื่องฉลุให้พบเห็นได้หลายหลัง รวมถึงอาคารเรือนไทยภาคกลางด้วย แต่เนื่องจากเป็นพื้นที่ที่ได้รับการพัฒนาขึ้นภายหลังทำให้เกิดสิ่งปลูกสร้างใหม่ที่ไม่ได้ใช้วัสดุธรรมชาติ แต่ยังไม่เกิดภาพของความแปลกแยกในพื้นที่เนื่องจากอาคารส่วนใหญ่เป็นอาคารพักอาศัยขนาดเล็ก นอกจากนี้จะพบเห็นกิจกรรมทางเศรษฐกิจแบบดั้งเดิมของชุมชนแล้ว ยังเป็นที่ตั้งของศาลเจ้าแม่หัวละหาน ซึ่งเป็นที่เคารพศรัทธาและ เป็นสถานที่เกิดกิจกรรมทางวัฒนธรรม

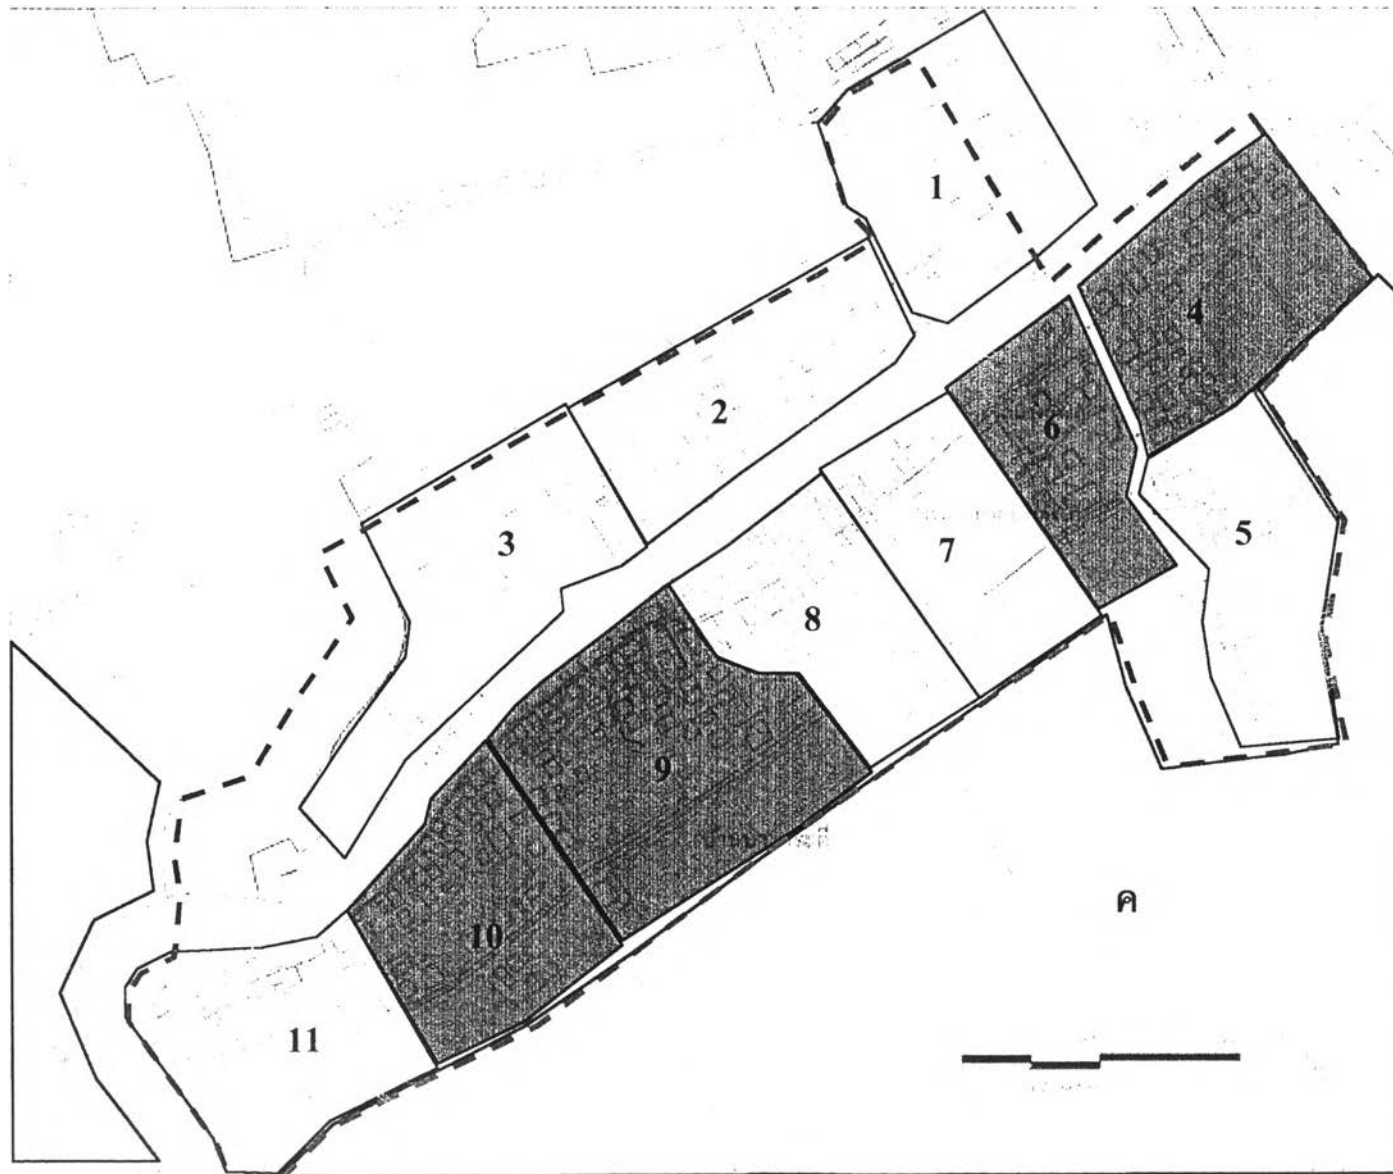
แผนที่ 5.2. แสดงการแบ่งกลุ่มพื้นที่พัฒนา

4 6 9 ศักยภาพสูง
-

5 8 11 ศักยภาพปานกลาง
-

1 2 3 7 ศักยภาพต่ำ
-

ขอบเขตพื้นที่ชุมชน
-

พื้นที่รองรับการขยายตัว
-

พื้นที่อนุรักษ์เพื่อ

จากตารางแสดงศักยภาพในการพัฒนาของพื้นที่ พื้นที่ที่มีศักยภาพในการพัฒนาสูง ได้แก่ พื้นที่หมายเลข 4 6 9 และ 10 โดยมีคะแนนระหว่าง 5-8 พื้นที่ที่มีศักยภาพในการพัฒนาปานกลาง ได้แก่พื้นที่หมายเลข 5 8 และ 11 โดยมีคะแนนอยู่ระหว่าง 1-4 และพื้นที่ที่มีศักยภาพในการพัฒนาต่ำได้แก่พื้นที่หมายเลข 1 2 3 และ 7 โดยมีคะแนนอยู่ระหว่าง 0 ถึง -2

พื้นที่ที่มีศักยภาพในการพัฒนาสูง ได้แก่พื้นที่บริเวณวัดทั้งหมด และพื้นที่หมายเลข 9 ซึ่งเป็นรอยต่อระหว่างหมู่ 8 และ 9 พื้นที่บริเวณวัดเป็นพื้นที่ที่ต้องปรับปรุงเรื่องความสะอาดและความเป็นระเบียบเรียบร้อยของหาบเร่แผงลอย ส่วนพื้นที่หมายเลข 4 และ 9 เนื่องจากเป็นพื้นที่ที่มีคุณค่าสูง จึงมีความเหมาะสมจะพัฒนาเป็นจุดท่องเที่ยว และเป็นพื้นที่ที่ไม่ต้องใช้งบประมาณในการปรับปรุงพื้นที่มาก โดยควรเฝ้าระวังการเปลี่ยนแปลงสิ่งก่อสร้างในบริเวณนี้เป็นพิเศษปรับปรุงทางเดินรถออกซอยให้มีความชัดเจน และให้คนในชุมชนร่วมมือกันทำหน้าบ้านให้สวยงามรวมทั้งปรับปรุงรูปแบบบ้านเรือนในบางส่วนให้มีความกลมกลืนกัน รวมทั้งเพิ่มสิ่งอำนวยความสะดวกเช่น บ้ายบอทาง ไฟทางเดิน พื้นที่ในชุมชน หมายเลข 9 และ หมายเลข 10 มีความเหมาะสมจะสร้างสถานที่สำหรับรองรับกิจกรรมเพื่อส่งเสริมวัฒนธรรมของชุมชน นอกจากนี้พื้นที่บริเวณวัดควรจะปรับปรุงด้านภูมิทัศน์ให้มีความร่มรื่นมากยิ่งขึ้น

พื้นที่ที่มีศักยภาพปานกลาง เป็นพื้นที่ฝั่งใต้ของคลองสนามชัยได้แก่ พื้นที่หมายเลข 5 8 และ 11 พื้นที่ที่ 5 เป็นพื้นที่ที่เกิดจากการขยายตัวของชุมชนเพื่อการอยู่อาศัยในช่วงหลัง และเนื่องจากไม่ได้รับอิทธิพลจากภายนอกเนื่องจากมีการเข้าถึงไม่สะดวกนักทำให้พื้นที่ดังกล่าวยังคงคุณค่าในระดับกลาง พื้นที่ดังกล่าวยังมีพื้นที่สำหรับสิ่งปลูกสร้างในอนาคตดังนั้นจึงระวังการขยายตัวของสิ่งปลูกสร้างอย่างใกล้ชิด โดยขอความร่วมมือให้สร้างบ้านเรือนให้กลมกลืนกับบ้านเรือนส่วนใหญ่ นอกจากนี้ยังต้องสร้าง และปรับปรุงโครงข่ายทางเดินในบริเวณที่ขาดทางสัญจรและมีทางเดินแบบชั่วคราวโดยให้บ้านเรือนได้รับความสะดวกในการเดินทางเข้าออกด้วย

พื้นที่ที่มีศักยภาพต่ำ ได้แก่พื้นที่หมายเลข 1 2 3 และ 7 เป็นพื้นที่ที่อยู่ฝั่งเหนือคลองทั้งหมด พื้นที่โรงเรียนและพื้นที่บางส่วนของหมู่ 8 พื้นที่ดังกล่าวมีปัญหาการปะปนของสิ่งก่อสร้างบ้านเรือนที่อยู่ใกล้โรงเรียนจะปรับเปลี่ยนให้สามารถเข้าปะปนจะพื้นที่ด้านล่าง กล่าวคือเป็น

สำหรับพื้นที่ที่กำหนดให้มีการควบคุมความสูงและรูปแบบอาคารได้แก่ขอบเขตพื้นที่ชุมชนทั้งหมดทั้งนี้เพื่อความคงไว้ซึ่งความเป็นเอกภาพของชุมชนโดยรวม

พื้นที่ที่เสนอแนะให้เป็นพื้นที่ในการรองรับการขยายตัวของชุมชนได้แก่ ที่ดินทางทิศเหนือของชุมชนในหมู่ที่ 2 เนื่องจากเป็นด้านที่มีความเชื่อมโยงกับกิจกรรมโดยรอบมากกว่าพื้นที่อื่นและอยู่ห่างจากพื้นที่ที่เสนอแนะให้มีการอนุรักษ์ที่อยู่ทางทิศใต้

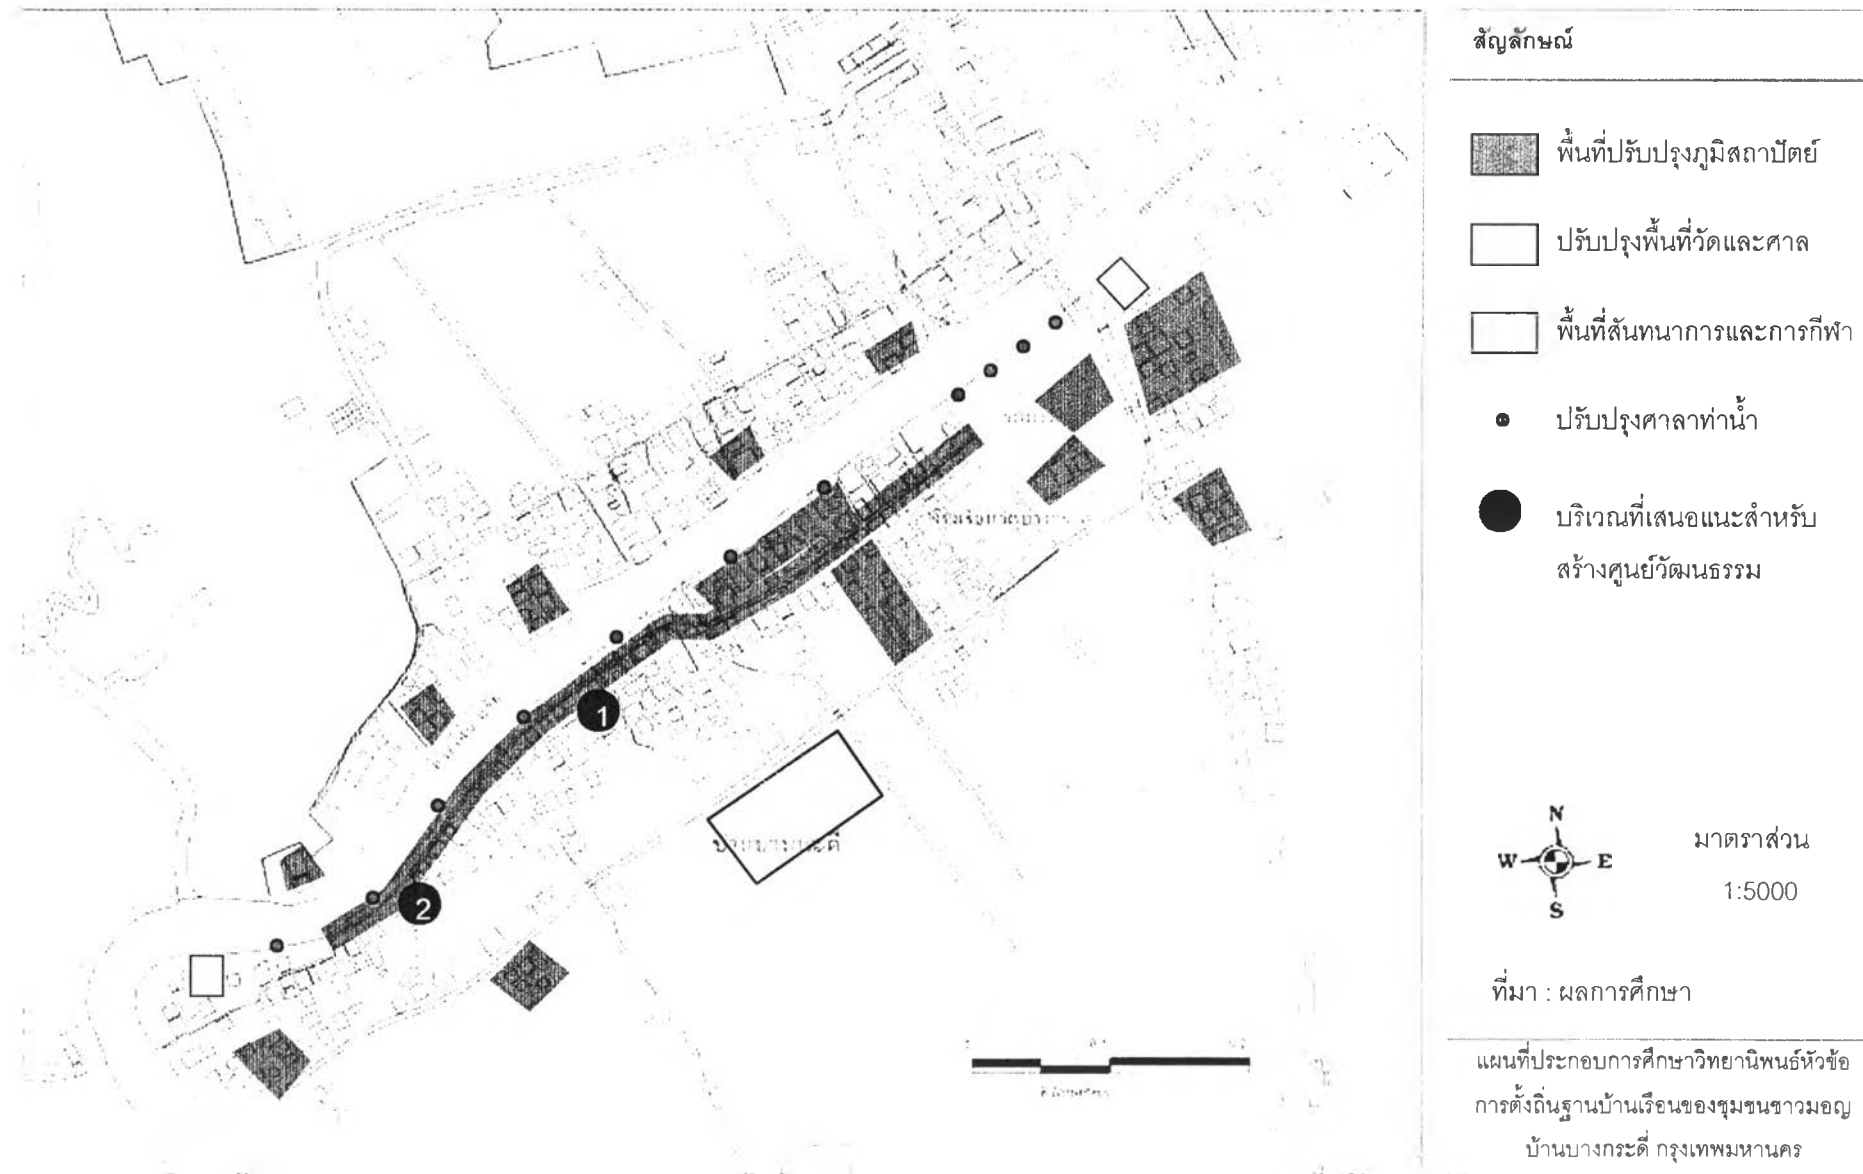
แผนที่ 5.3. แนวทางการพัฒนาภูมิทัศน์และสิ่งแวดล้อม

3.7.1 พัฒนาพื้นที่บริเวณด้านข้างของทางสัญจรหลักของหมู่ 8 กับหมู่ 9 และ พื้นที่เว้นว่างที่มีกระจายอยู่ในชุมชนโดยเฉพาะในบริเวณที่มีสิ่งปลูกสร้างที่มีคุณค่าสวยงามซึ่งอาจส่งเสริมให้จัดเป็นสวนที่แสดงออกถึงภูมิปัญญาพื้นถิ่นไม่ว่าจะเป็นเรื่องของพรรณไม้ หรือพืชสมุนไพร พร้อมทั้งจัดวาง ไฟฟ้าแสงสว่าง ถังขยะ แก้วน้ำ ที่มีรูปลักษณะสอดคล้องกับพื้นที่ ให้อยู่ในตำแหน่งที่เหมาะสม และ ทิวถึง ให้เกิดความสวยงามและ สามารถใช้งานได้จริงโดยการ

3.7.2 ให้มีการปรับปรุงศาลาริมน้ำตามเส้นทางเดินสายหลักของหมู่บ้าน ในลักษณะของอาคารทรงไทยภาคกลาง ที่อาจเป็นทั้งรูปแบบของเรือนเครื่องผูก และเครื่องลับ ให้สอดคล้องกับรูปลักษณะทางสถาปัตยกรรมของพื้นที่ ดังเช่นที่พบเห็นอยู่บ้างแล้วในหมู่ที่ 8 และหมู่ที่ 9 โดยมีวัตถุประสงค์ให้ใช้เป็นที่นั่งเล่น พบปะสังสรรค์ ของคนในชุมชน และ ยังเป็นที่นั่งพักสำหรับผู้มาเยี่ยมเยือนตามที่ระบุไว้ในแผนที่ 8.2 เนื่องจากจากการศึกษาพบว่าชุมชนยังขาดพื้นที่กลางที่ใช้ในการประกอบกิจกรรมร่วมกัน รวมทั้งพื้นที่ริมน้ำที่ว่างอยู่ในหลายพื้นที่ที่ยังขาดการพัฒนาทั้งที่มีสภาพแวดล้อมที่สวยงามและร่มรื่น

3.7.3 ปรับปรุงพื้นที่วัดให้สะอาดร่มรื่น เนื่องจากแม้ปัจจุบันวัดจะเป็นศูนย์รวมในการปฏิบัติกิจกรรมทางศาสนา และประเพณีต่างๆ แต่หากไม่ใช้วันสำคัญวัด กลับดูแยกห่างออกจากคนในชุมชน อาจเนื่องเพราะลักษณะทางกายภาพของวัดที่มีการบูรณะจากอาคารไม้แบบเดิมเป็นอาคารคอนกรีตขนาดใหญ่ ซึ่งแม้จะวิจิตรสวยงาม แต่ก็ดูขาดความอ่อนโยนและไม่เป็นมิตรเท่าที่ควร การปรับปรุงพื้นที่และลักษณะทางกายภาพของวัด ทำได้โดยให้มีการ

จัดการด้านความสะอาดของพื้นที่สาธารณะภายในวัด จัดหาที่ทิ้งขยะ จำกัดพื้นที่ของสุนัขจรจัดที่อยู่อาศัยในวัด ปรับพื้นที่คอนกรีตที่ดูแข็งในบางส่วน ให้เป็นพื้นหญ้าหรือสวนหย่อมที่ให้ความสดชื่น ปลูกไม้ยืนต้นและไม้พุ่มแทรกไว้ภายในวัดเพื่อให้เกิดร่มเงา

3.7.4 พัฒนาพื้นที่บริเวณศาลเจ้าให้มีที่ว่างสำหรับประกอบกิจกรรมที่เกี่ยวข้องกับความเชื่อหรือกิจกรรมทางวัฒนธรรมได้ เนื่องจากในปัจจุบัน แม้ทั้งศาลเจ้าพ่อบางกระบือและ ศาลเจ้าแม่หัวละหาน ที่มีอยู่ในหมู่บ้านจะเป็นสิ่งศักดิ์สิทธิ์ที่ชาวบ้านให้ความเคารพนับถือและ เดินทางมาสักการะตามโอกาสสำคัญต่างๆ แต่จากสภาพพื้นที่ที่จำกัดและขาดความสะอาด เนื่องจากตั้งอยู่ในที่ส่วนบุคคลห่างไกลจากการเข้าถึง ทำให้พื้นที่ต่างๆ เหล่านี้อาจลดความสำคัญลงตามเวลาที่เปลี่ยนไป การพัฒนาพื้นที่บริเวณศาลเจ้า ไม่ได้มุ่งให้เกิดความเชื่อองมงายในเรื่องไสยศาสตร์ หรือสิ่งเหนือธรรมชาติ แต่เป็นความพยายามในการอนุรักษ์ กิจกรรมที่เป็นมรดกของชุมชนซึ่งส่วนหนึ่งเป็นคุณค่าทางสังคม ที่ก่อให้เกิดการรวมกลุ่มหรือความเคารพต่อจารีตของชุมชน พร้อมกับการเป็นคุณค่าทางด้านศิลปวัฒนธรรมที่หาชมได้ยากในปัจจุบัน การพัฒนาพื้นที่ให้สวยงามและมีลักษณะสอดคล้องกับกิจกรรม ไม่ว่าจะเป็นการรำมอญหรือรำผี จะทำให้เกิดเวทีและฉากที่กลมกลืนกันและขับเน้นให้กิจกรรมเหล่านั้น เพิ่มคุณค่าขึ้น

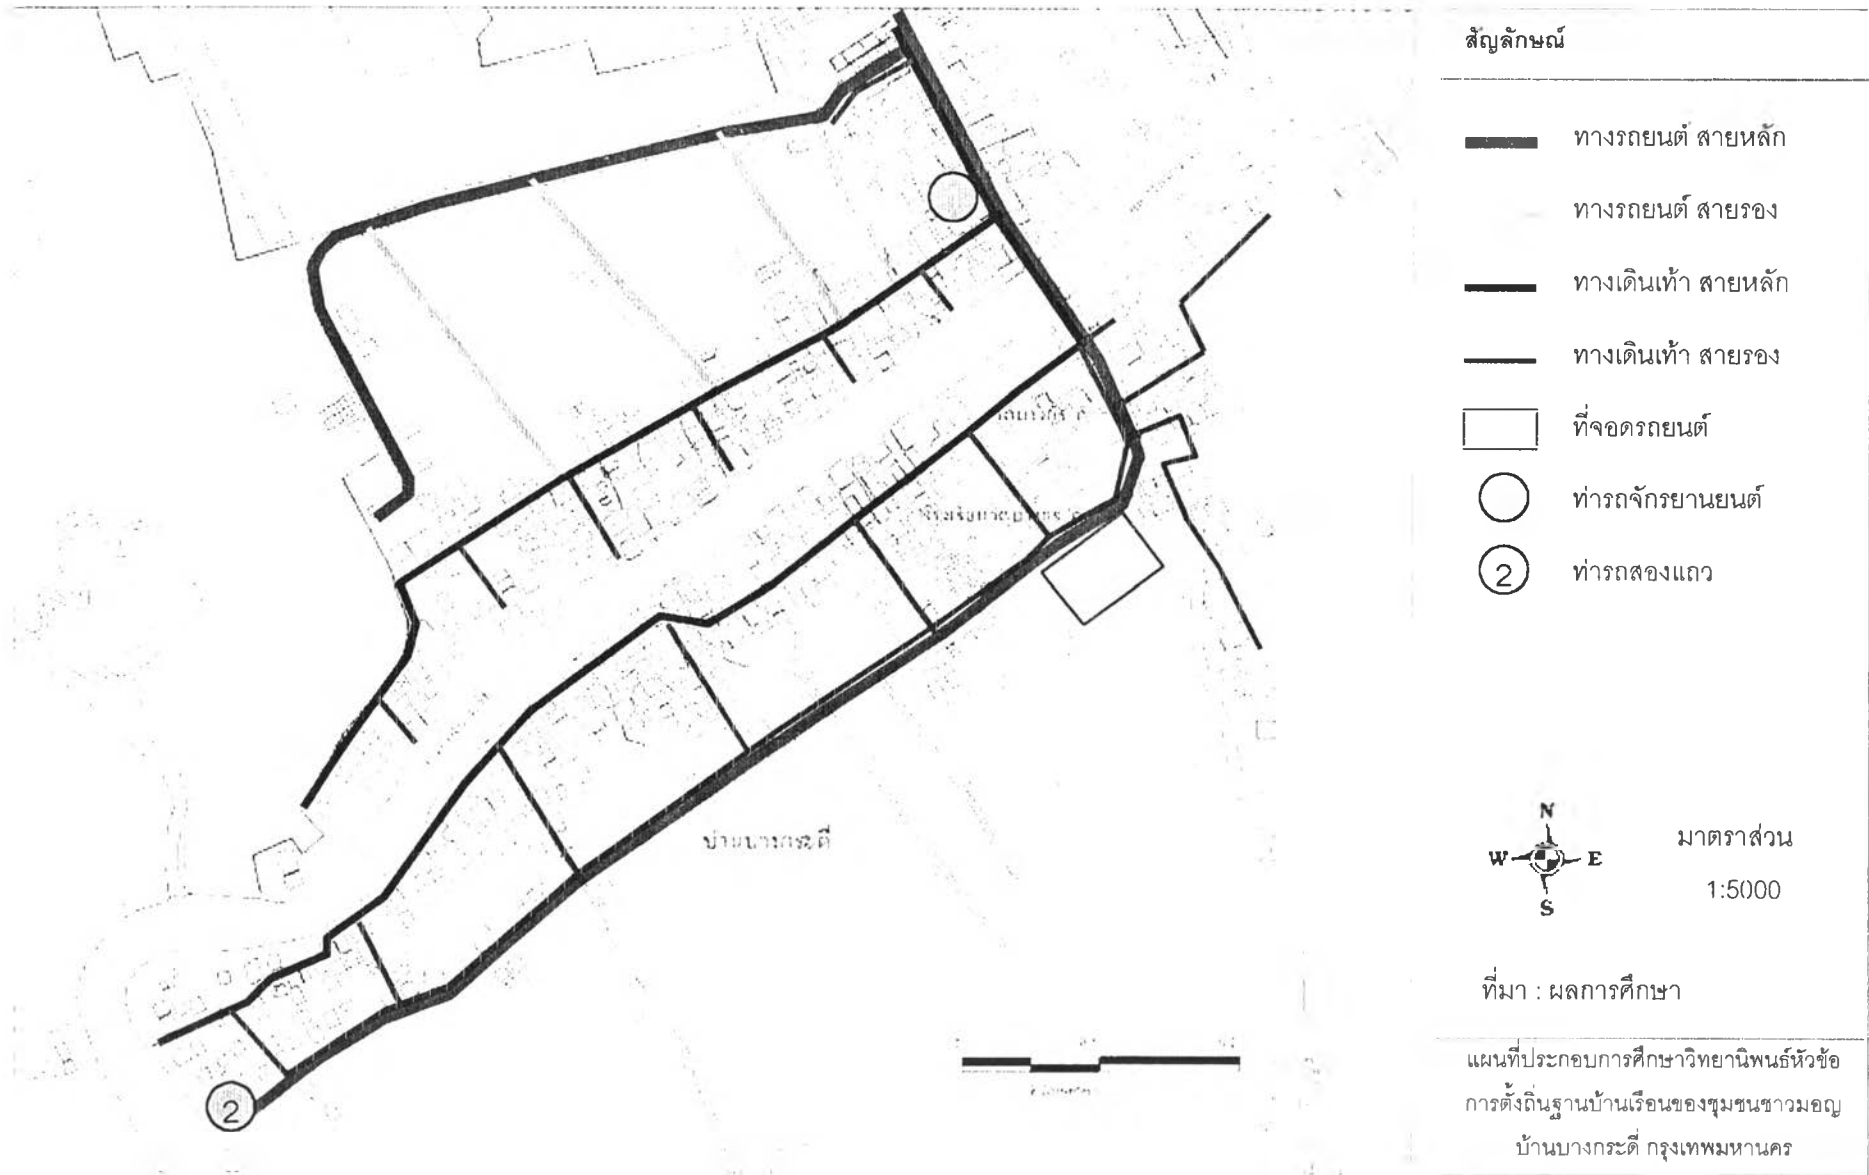
แผนที่ 5.4. แนวทางการพัฒนาโครงข่ายเส้นทางสัญจร

การพัฒนาโครงข่ายทางสัญจรในชุมชนนอกจากจะทำให้ชุมชนน่าอยู่ และได้รับความสะดวกในการเดินทางไปมาหาสู่กันชุมชนบางส่วนที่มีการเข้าถึงลำบากแล้ว โครงข่ายทางสัญจรยังสามารถช่วยชี้นำการขยายตัวของชุมชนอีกทางหนึ่ง ทั้งนี้อาจประสานงานไปยังฝ่ายโยธาสำนักงานเขตกรุงเทพมหานครให้เข้ามาเป็นผู้จัดหาดูแล

3.8.1 ปรับปรุงทางเดินเท้าให้มีสภาพสวยงามและใช้งานได้สะดวกยิ่งขึ้น เนื่องจากการเดินเท้าเป็นรูปแบบการสัญจรหลักของหมู่บ้านที่มีปริมาณการใช้งานสูง เหมาะสมกับขนาดของชุมชน เส้นทางเดินเท้าในปัจจุบันโดยเฉพาะในหมู่ที่ 8 และ 9 ก็มีความสวยงามร่มรื่นเพราะวางตัวขนานไปกับแนวคลองสนามชัยและขนานด้วยเรือนพักอาศัยพื้นถิ่นที่เรียงรายเป็นกันเอง การปรับปรุงทำโดยการวางโครงข่ายทางเดินเท้าให้เชื่อมโยงเข้าด้วยกันอย่างครอบคลุมทั่วถึงในทุกพื้นที่ของชุมชน ปรับปรุงทางเดินที่มาจากไม้เดิมให้เป็นทางเดินที่สร้างจากวัสดุที่คงทนถาวรขึ้น และมีขนาดความกว้างที่ได้มาตรฐานปรับสภาพผิวถนนให้ได้ระดับ และ เพิ่มเติม ไฟฟ้าแสงสว่าง และ ไฟฟ้าทางเดิน เพื่อให้เกิดความปลอดภัย นอกจากนี้ขอยที่เล็กและแคบที่มีไว้

3.8.4 จากการที่ชุมชนเปลี่ยนรูปแบบการเดินทางจากทางน้ำมาเป็นทางบกประกอบกับการเลิกใช้น้ำในคลองในการอาบ ต้ม และกินทำให้การตั้งบ้านเรือนอยู่ริมน้ำลดความสำคัญลงไป ทำให้ละเลยการดูแลความสะอาดคลองดังนั้นควรจัดกิจกรรมให้ชาวบ้านตระหนักถึงการรักษาความสะอาดของคลองเพื่อความน่าอยู่ของชุมชน ซึ่งหมายรวมไปถึงความสะอาดในพื้นที่อื่นๆของชุมชนด้วย
