แนวทางการปรับสภาพแวดล้อมสำหรับผู้สูงอายุในชุมชนพหุวัฒนธรรมระหว่างการแพร่ระบาดของ
โควิด-19 กรณีศึกษา ชุมชนรอบศาสนสถานย่านกุฎีจีน เขตคลองสาน กรุงเทพมหานคร

COMMUNITY ENVIROMENT IMPROVEMENT FOR ELDERLY IN
MULTICULTURAL COMMUNITY DURING COVID-19 EPIDEMIC CASE STUDY OF
KUDI CHIN COMMUNITY, KLONGSAN AREA, BANGKOK.

A Thesis Submitted in Partial Fulfillment of the Requirements
for the Degree of Master of Housing Development in Housing and Real Estate

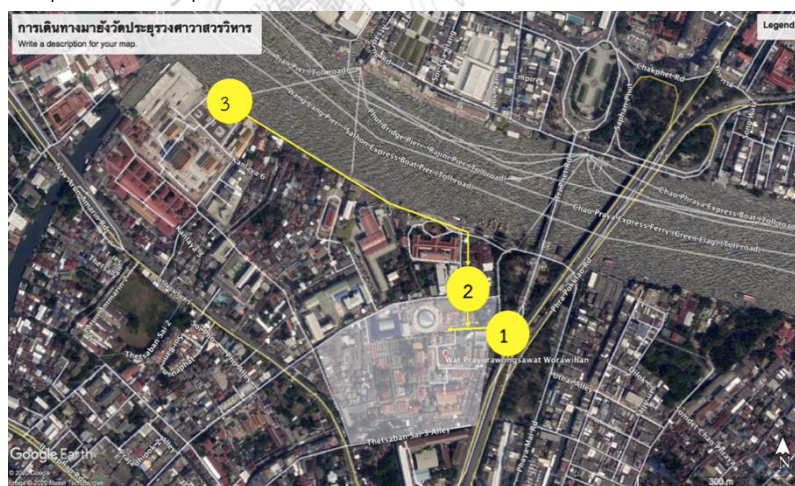
ภาพที่ 16 ภาพแสดงเส้นทางการเดินทางเข้าสู่วัดประยูรฯ

การเข้าสู่ชุมชนสามารถเดินทางโดยรถยนต์(1)รถโดยสารสาธารณะ สาย 21,529,7ก,8,82,85 เรือ และการเดินเท้า จากถนนประชาธิปไตย และถนนเทศบาลสาย 1 หรือใช้บริการเรือข้ามฟากมาลงที่ท่าวัดอรุณและเดินสะพานเลียบบ้านน้ำเจ้าพระยาประมาณ 500 เมตร (2,3)ก็สามารถเข้าถึงพื้นที่ชุมชนได้ ที่อยู่อาศัยค่อนข้างตั้งอยู่ชิดกันทำให้ทางเดินถูกนำโดยรั้วบ้านของสมาชิกในชุมชนสามารถเดินทะลุซอยภายในชุมชนได้

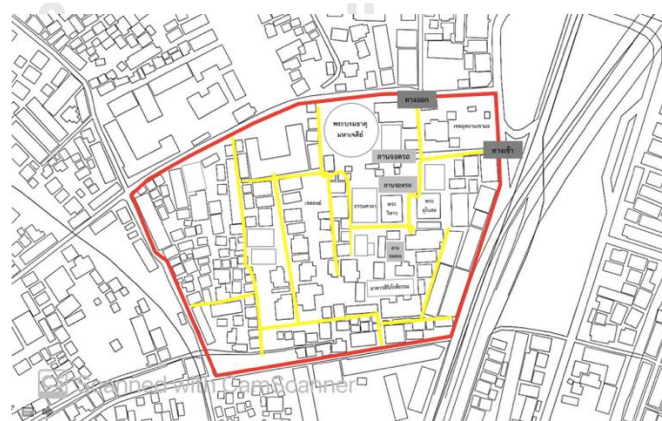
ภาพที่ 18 ผังแสดงลานจอดรถและทางเข้า-ออกบริเวณวัดประยูรวงศาวาสวรวิหาร

ลานจอดรถ บริเวณหน้าพระวิหารซึ่งอยู่ตรงข้ามพระเมรุและบริเวณลานโถงหน้าอาคารสิริภักดีธรรมสามารถจอดรถได้โดยประมาณ 50 คันซึ่งยังไม่มีลานจอดรถสำหรับผู้พิการหรือทุพพลภาพ และคนชรา

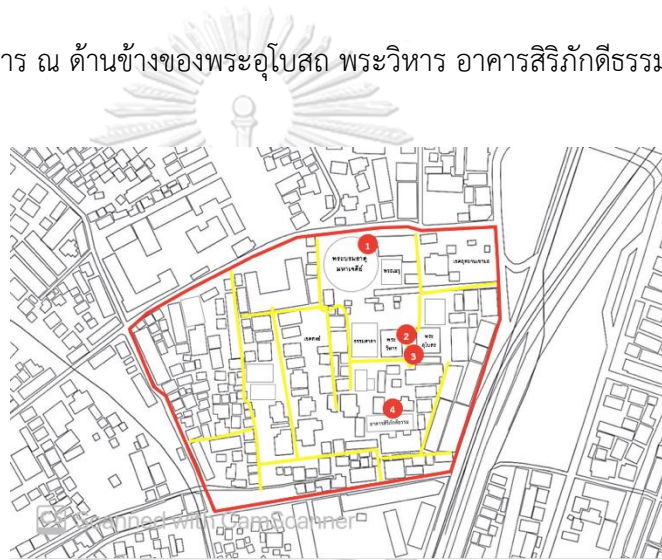
ภาพที่ 22 ผังแสดงตำแหน่งทางลาดภายในวัดประยูรวงศาวาส

ทางลาด มีบริการ ณ ด้านข้างของพระอุโบสถ พระวิหาร อาคารสิริรักดิธรรมและบริเวณพระมหาเจดีย์
