รูปแบบทางกายภาพที่พัทอาศัยชั่วคราวสำเร็จรูปแบบถอดประกอบสำหรับพนักงานหน่วยงาน  
ก่อสร้าง และคนงานก่อสร้าง : กรณีศึกษาที่พัทอาศัยชั่วคราวสำเร็จรูปบริษัท อิตาเลียนไทยดีเวล็อป  
เมนต์ จำกัด (มหาชน)

THE PHYSICAL FORMAT OF PREFABRICATED KNOCKDOWN TEMPORARY HOUSING FOR  
STAFF IN CONSTRUCTION SITES AND CONSTRUCTION WORKERS : A CASE STUDY OF  
ITALIAN-THAI DEVELOPMENT PUBLIC COMPANY LIMITED

A Thesis Submitted in Partial Fulfillment of the Requirements  
for the Degree of Master of Housing Development in Housing and Real Estate  
Development

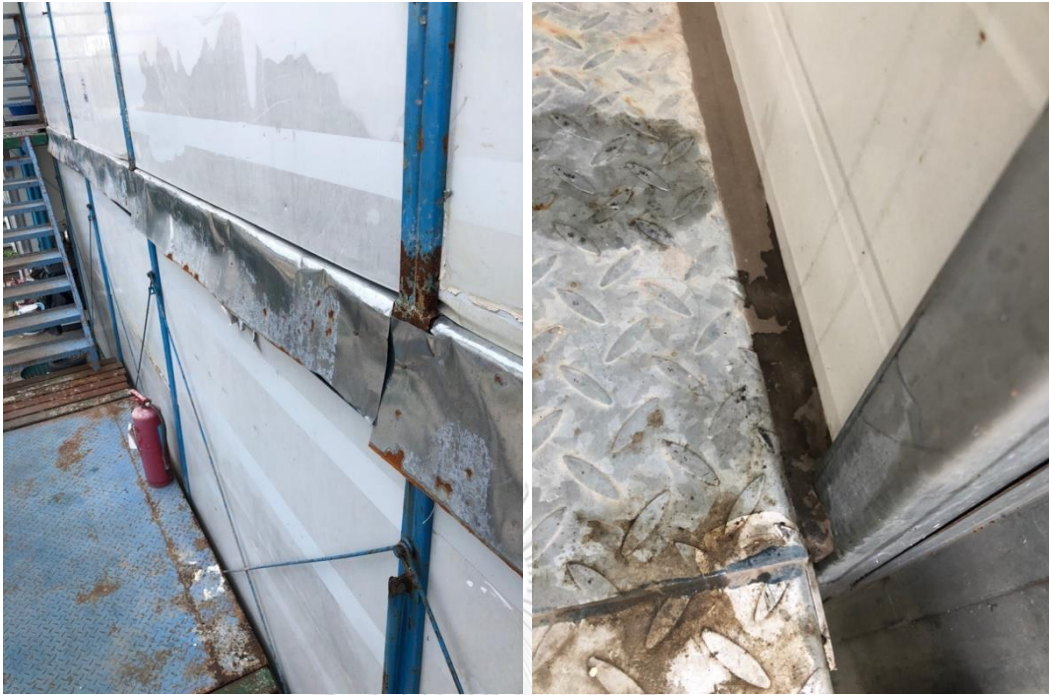
ภาพที่ 5.60 แสดงตัวอย่างบริเวณรอยต่อแผ่นผนังที่น้ำรั่ว

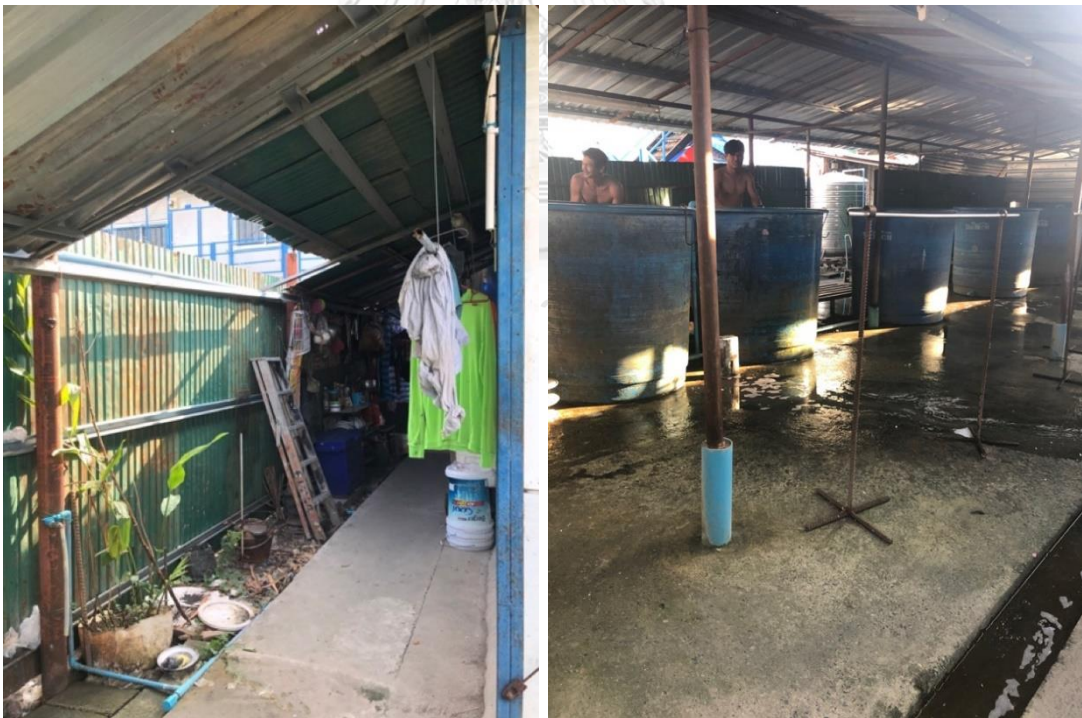
ภาพที่ 5.61 แสดงตัวอย่างผู้พักอาศัยทำกันสาดหน้าห้องพัก

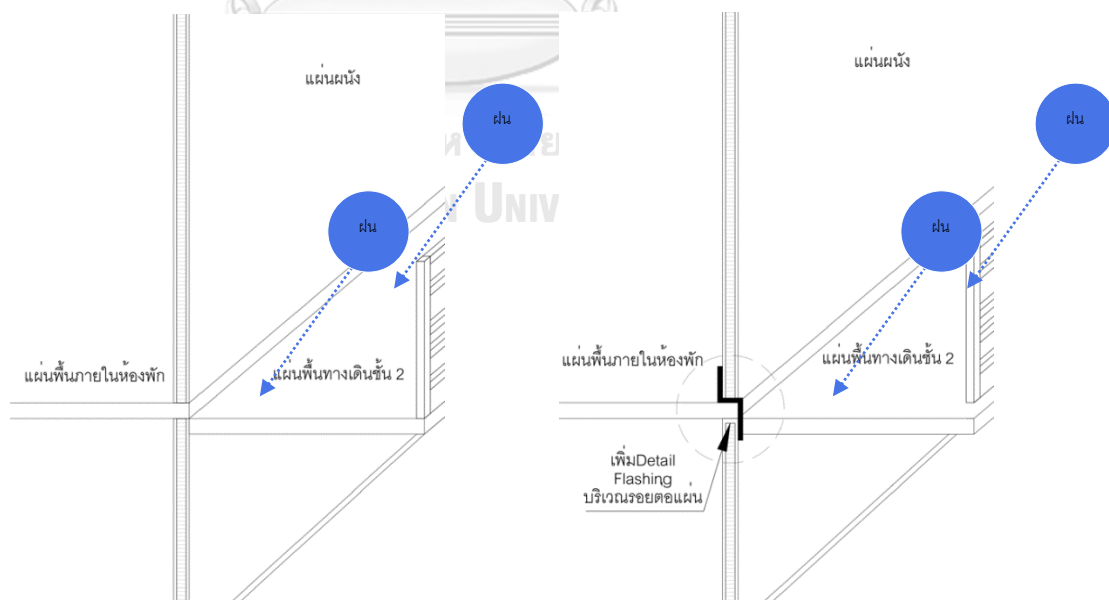
ภาพที่ 6.4 แสดงปัญหาการติดตั้งปัจจุบัน (ซ้าย)

ภาพที่ 6.5 แสดงการแก้ปัญหา (ขวา)

1.4 ปัญหาน้ำรั่วเกิดจากการตัดแปลงระบบสำเร็จรูป จากพื้นที่เดิมแล้วย้ายมาติดตั้งพื้นที่ใหม่ นอกจากควรทำในข้อ 1.2 และ 1.3 ผู้บริหารโครงการแนะนำว่าควรแก้ไขในเรื่องของการออกแบบโดยเน้นบริเวณข้อต่อดังแสดงภาพที่ 6.4 และ 6.5

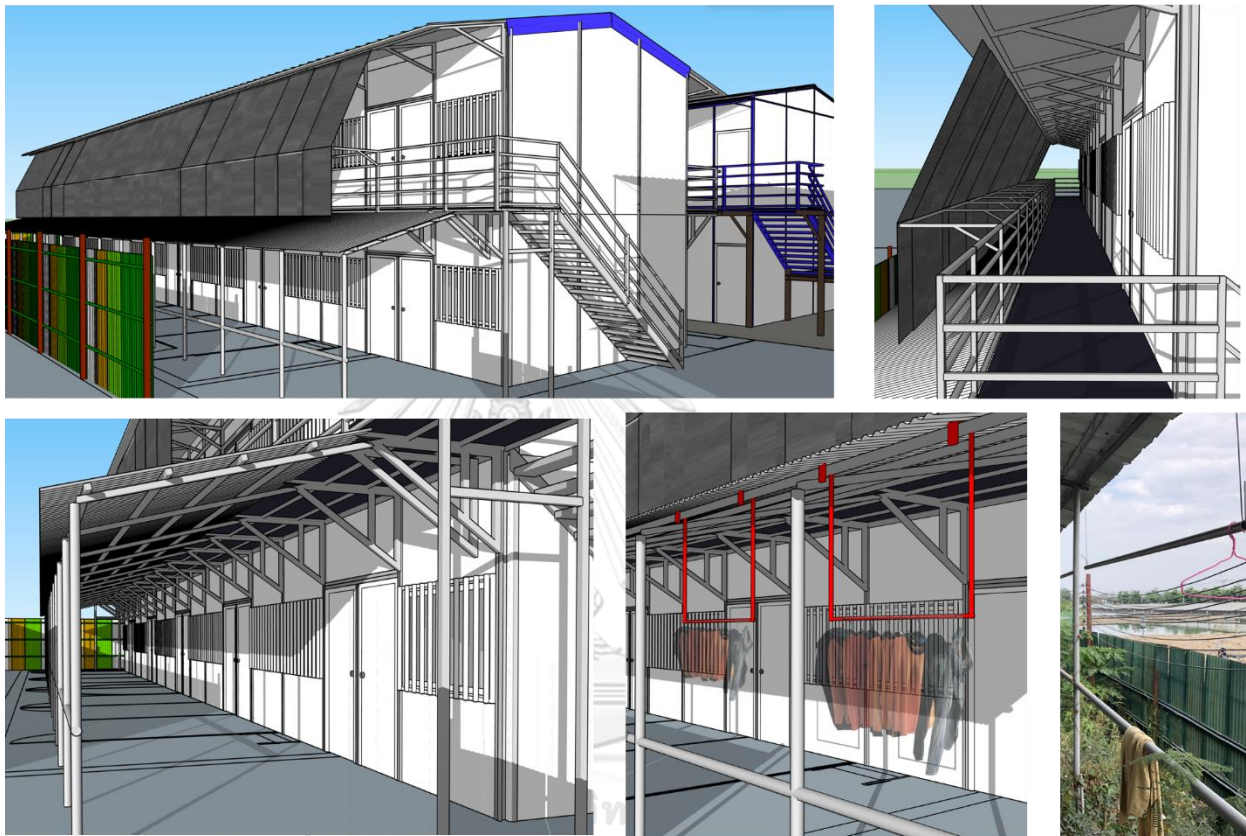
ภาพที่ 6.13 แสดงการติดตั้งกันสาด และราวตากผ้าด้วยวิธีแขวน

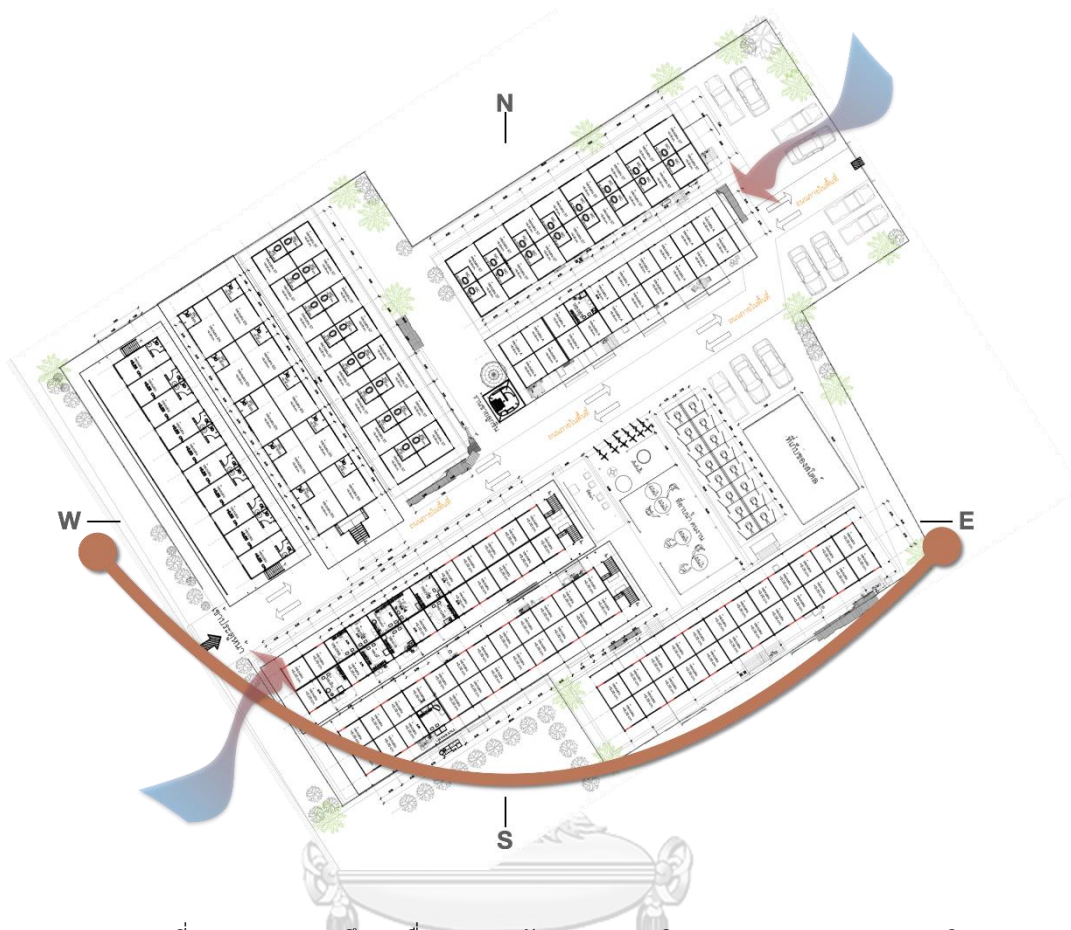
ภาพที่ 6.14 แสดงการศึกษาเรื่องการวางผังอาคาร และทิศทางผลกระทบจากธรรมชาติ

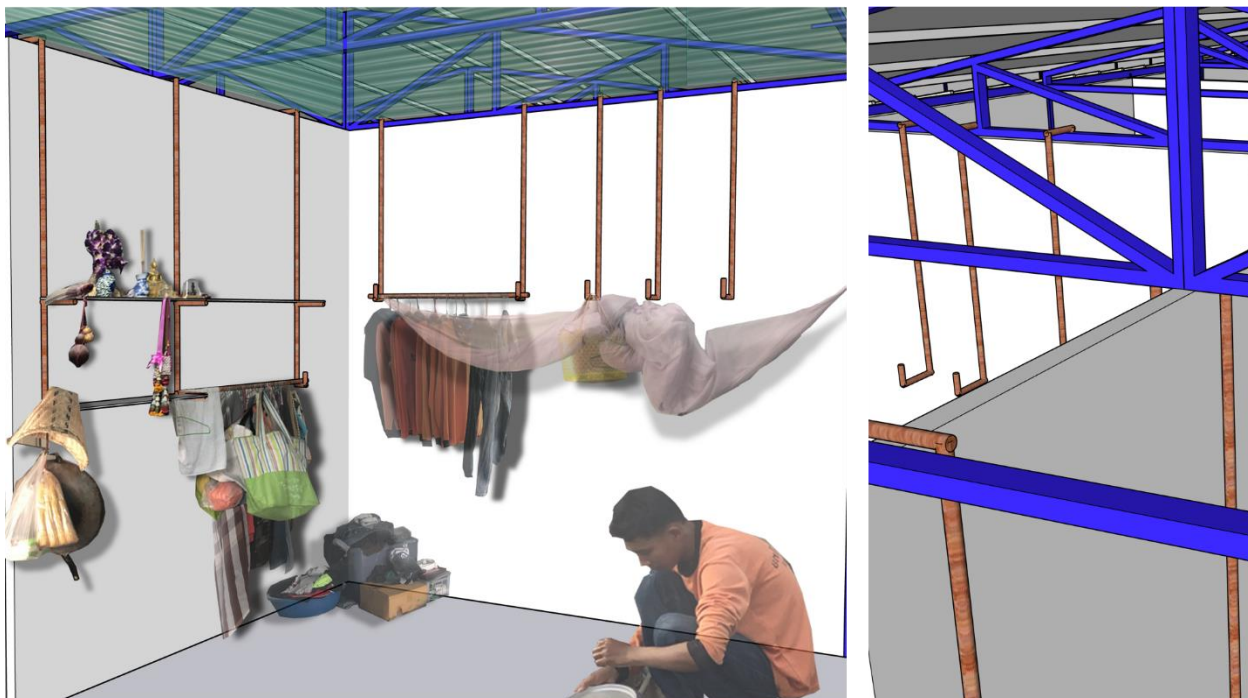
ภาพที่ 6.16 แสดงการต่อเติมในแนวตั้งเพื่อเพิ่มพื้นที่ใช้สอยภายในห้องพักด้วยวิธีแขวน แขนงวิธีการเจาะ และเชื่อม
