การลดของเสียจากข้อบกพร่องประเภทครีปและรอยในกระบวนการขึ้นรูปฝาครอบถังน้ำมัน

วิทยานิพนธ์นี้เป็นส่วนหนึ่งของการศึกษาตามหลักสูตรปริญญาวิศวกรรมศาสตรมหาบัณฑิต

สาขาวิชาวิศวกรรมอุตสาหกรรม ภาควิชาวิศวกรรมอุตสาหกรรม

Defective Reduction from Burrs and Marks in Metal Sheet Forming Process of Oil Pan

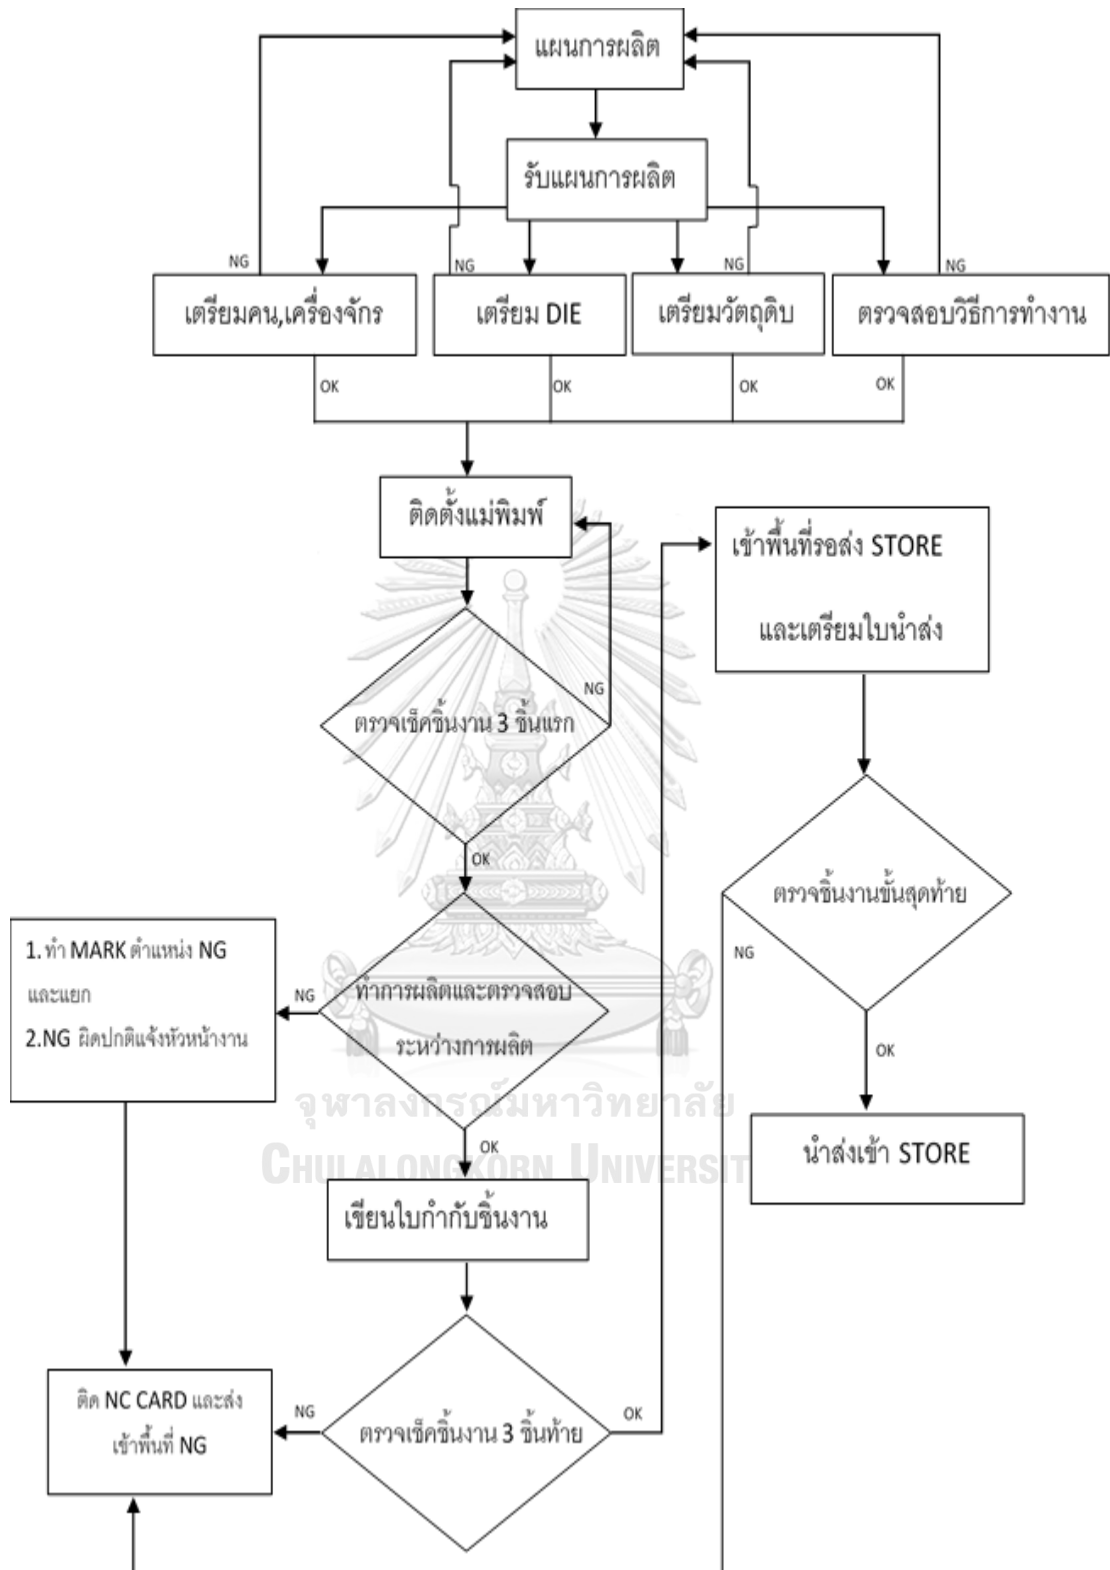
รูปที่ 1.1 กระบวนการผลิตในสายการผลิต C

โรงงานผลิต (ปั๊มชิ้นส่วน) ที่ศึกษาตั้งอยู่ที่จังหวัดสมุทรปราการ โดยจะศึกษาเฉพาะสายการผลิตชิ้นส่วนในสายการผลิต C เท่านั้น อันเนื่องมาจากข้อจำกัดของทางโรงงาน คือ สายการผลิต A และ B เป็นสายการผลิตชิ้นส่วนขนาดใหญ่จำเป็นต้องใช้ระยะเวลาในการดำเนินการและเงินลงทุนในการทดลองค่อนข้างสูง ส่วนสายการผลิต C ล่าง เป็นสายการผลิตชิ้นส่วนขนาดเล็กผลิตภัณฑ์มีการทดลองขึ้นรูปเพื่อปรับเปลี่ยนอยู่เสมอ ดังนั้นสายการผลิต C จึงเป็นสายการผลิตที่จะทำการศึกษาในงานวิจัยนี้ ซึ่งแสดงกระบวนการผลิตในสายการผลิต C ในรูปที่ 1.1

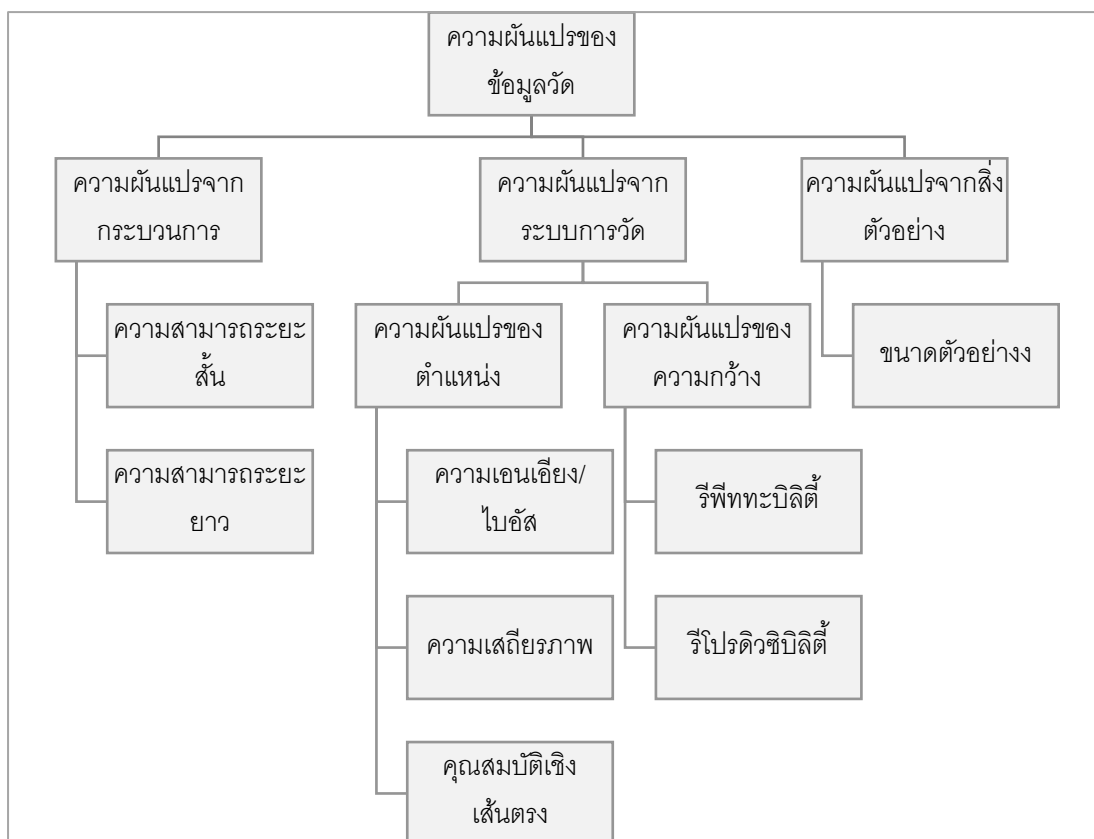
รูปที่ 2.2 องค์ประกอบของความผันแปรของระบบการวัด

- รีพีทเทบิลิตี้ (Repeatability) คือ ความผันแปรของค่าวัดจากระบบการวัดภายในเงื่อนไขเดียวกันโดยใช้พนักงาน เครื่องมือวัดและชิ้นงานวัดเดียวกันทำการวัดซ้ำ ซึ่งโดยทั่วไปมักจะมีสาเหตุจากเครื่องมือวัด (Equipment Variation : EV)

- รีโพรดูซิบิลิตี้ (Reproducibility) คือ ค่าความผันแปรของค่าวัดจากระบบการวัดระหว่างเงื่อนไขของการวัดโดยใช้เครื่องมือวัดและชิ้นงานวัดเดียวกัน สิ่งที่แตกต่างคือพนักงาน ซึ่งโดยทั่วไปมักจะมีสาเหตุมาจากพนักงานวัด (Appraiser Variation : AV)

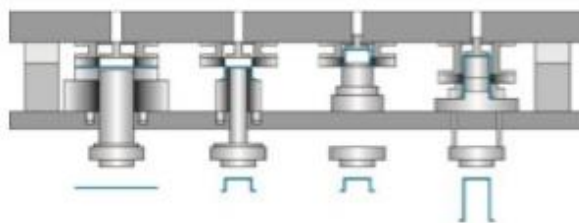
รูปที่ 2.8 แม่พิมพ์ส่งผ่าน

4. แม่พิมพ์ส่งผ่านหรือแม่พิมพ์แบบชิ้นงานเคลื่อน (Transfer Die) หมายถึง ชุดแม่พิมพ์ที่มีมากกว่าหนึ่งสถานีการทำงาน การส่งผ่านชิ้นงานจะใช้กลไกภายนอกทำการเคลื่อนย้าย คือ กลไกของก้านโยก (lever) หรือลูกเบี้ยว (cam) ที่สร้างขึ้นหรือติดตั้งบนเครื่อง แสดงดังในรูปที่ 2.8

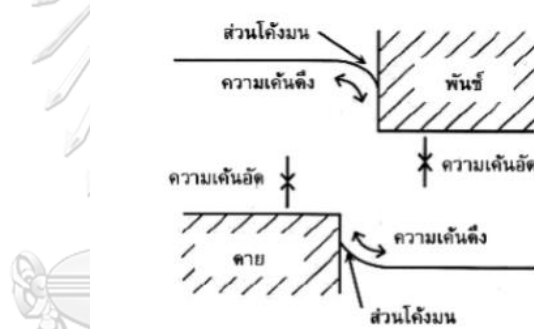
รูปที่ 2.9 ความเค้นในการขึ้นรูปโลหะ

โดยที่	τ	= ค่าความเค้นเฉือน	หน่วยเป็น N/mm ² หรือ GPa
	S	= แรงเฉือน	หน่วยเป็น N
	A	= พื้นที่หน้าตัดที่ขนานกับแรงกระทำ	หน่วยเป็น mm ²

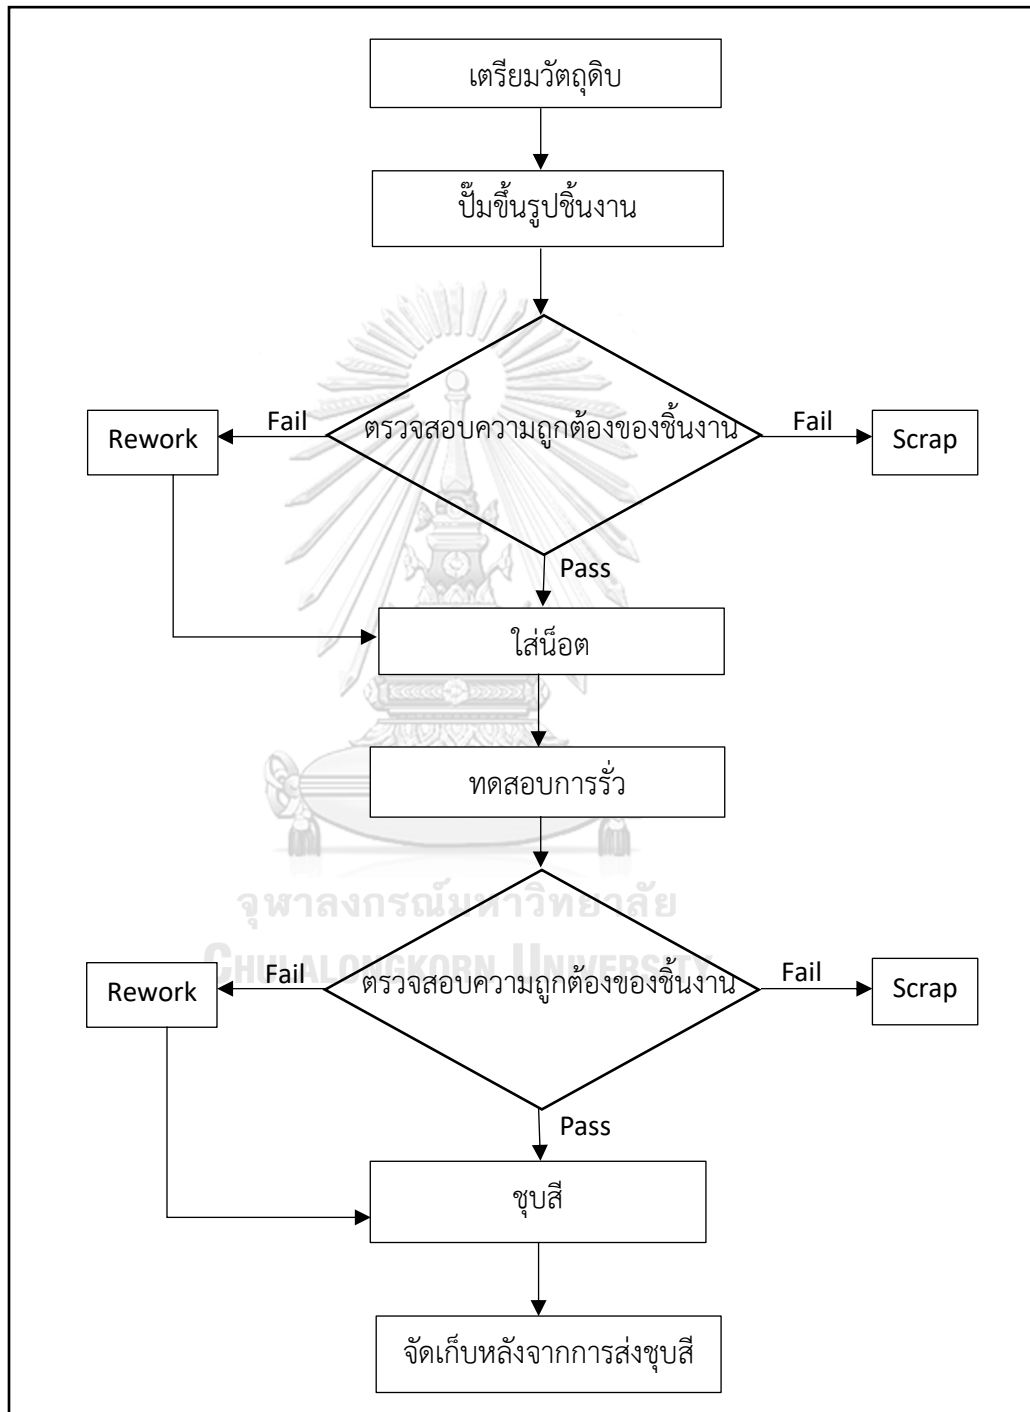
รูปที่ 3.1 กระบวนการผลิตฝาครอบถังน้ำมัน

งานวิจัยนี้ศึกษากระบวนการผลิตฝาครอบถังน้ำมัน ซึ่งเป็นกระบวนการผลิตเริ่มต้นของสายการประกอบถังน้ำมันเครื่องยนต์ โดยการผลิตมีกระบวนการดังนี้

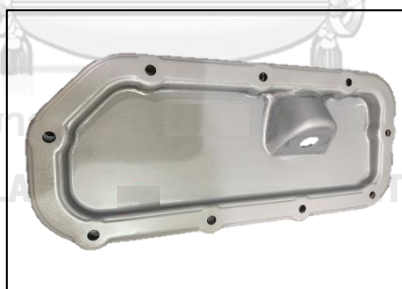
รูปที่ 3.2 ฝาครอบถังน้ำมัน

ในกระบวนการผลิตชิ้นส่วนจากการขึ้นรูปโลหะแผ่นด้วยวิธีปั๊ม มีการตรวจสอบคุณภาพของผลิตภัณฑ์ออกเป็น 2 ประเภท ได้แก่ คุณสมบัติเชิงปริมาณ (Quantitative variable) คือ ความสูงครีป และคุณสมบัติเชิงคุณภาพ (Attribute variable) เช่น รอยบนชิ้นงาน, บุบ, เสียรูป และแตก

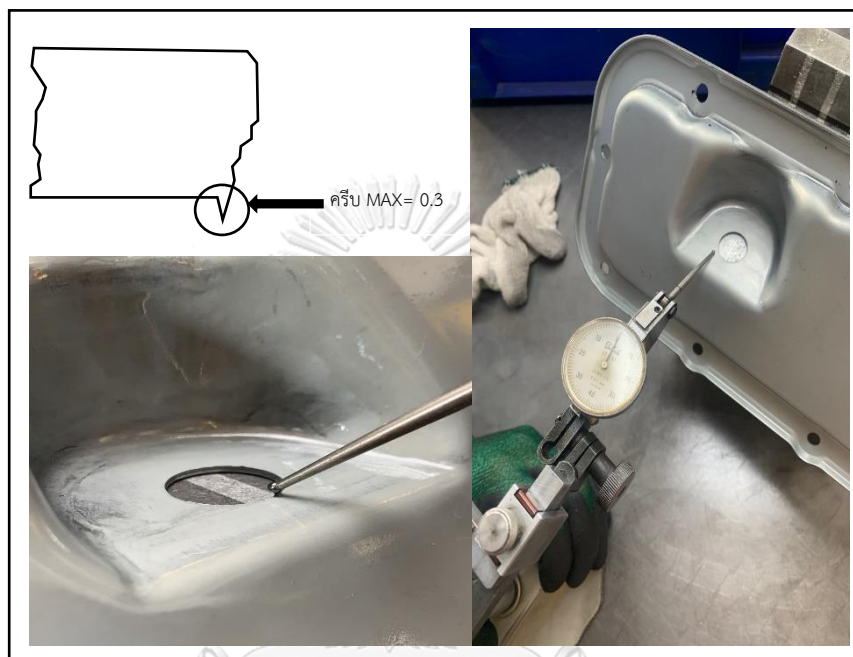
รูปที่ 3.3 การวัดค่าความสูงครีบ

1. ครีบ คือ การตัดเฉือนของแม่พิมพ์ที่ไม่สมบูรณ์ทำให้เกิดครีบ ที่บริเวณขอบของรูชิ้นงาน เป็นการตรวจสอบลักษณะข้อบกพร่อง โดยใช้เครื่องมือวัด โดยมีค่าควบคุมกำหนดไว้ คือ ความสูงครีบได้ไม่เกิน 0.3 มิลลิเมตร ในการตรวจสอบปัจจุบันทำการสุ่มตรวจสอบ 3-3 ชิ้น (หน้า-กลาง-ท้าย) ต่อขนาดการผลิต 5,000 ชิ้น โดยใช้เครื่องมือวัด คือ เวอร์เนียไฮเกจ แสดงดังรูปที่ 3.3

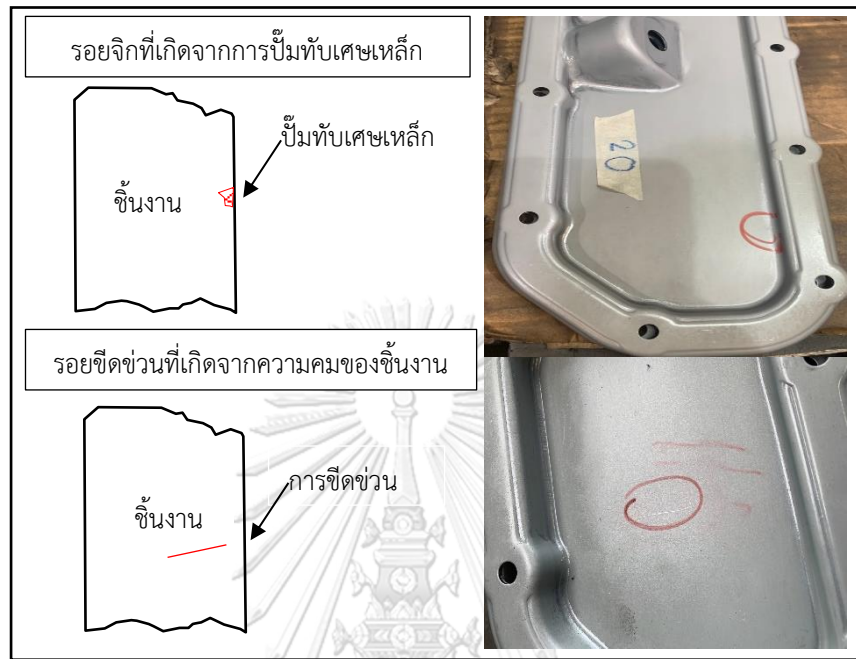
รูปที่ 3.4 การตรวจสอบรอยบนตัวชิ้นงาน

บริเวณหน้าชิ้นงานและบริเวณรอบตัวชิ้นงาน เกิดจากขอบของตัวชิ้นงานอื่นที่มีความคมมาสัมผัส ซึ่งเกิดขึ้นหลังจากผ่านกระบวนการตัดเฉือน จะแสดงลักษณะของรอยในรูปที่ 3.4

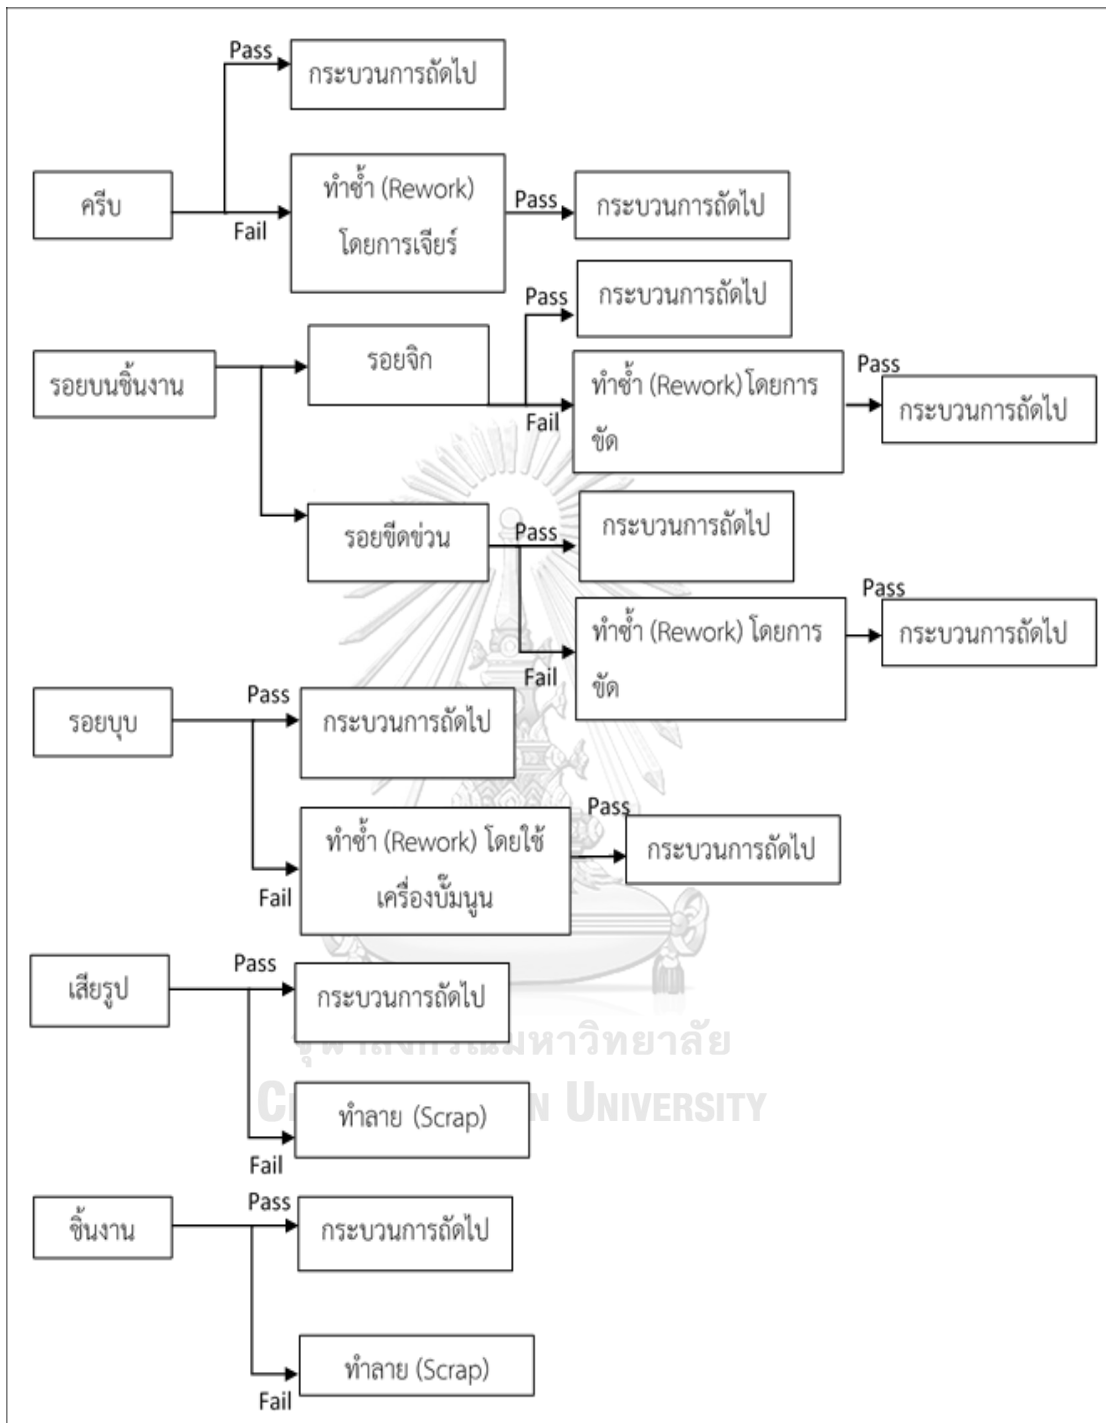
ซึ่งข้อบกพร่องที่เกิดขึ้นในกระบวนการแบ่งออกเป็น 2 ประเภท ได้แก่ ของเสียที่นำไปทำซ้ำ และสามารถกลับมาใช้งานต่อได้หรือเรียกว่า Rework และของเสียที่ไม่สามารถนำกลับมาใช้ใหม่ และต้องทำลายหรือเรียกว่า Scrap โดยรูปที่ 3.5 จะแสดงแผนภาพกระบวนการทำซ้ำหรือทิ้งชิ้นงานในกระบวนการผลิตฝาครอบถังน้ำมัน

รูปที่ 3.5 แผนภาพข้อบกพร่องและวิธีการแก้ไขในกระบวนการผลิตฝาครอบถังน้ำมัน
 จากรูปที่ 3.5 แสดงวิธีการแก้ไขโดยวิธีการทำซ้ำ หรือทิ้งชิ้นงานของการเกิดข้อบกพร่องแต่
 ละประเภทในกระบวนการผลิตฝาครอบถังน้ำมัน โดยแบ่งออกเป็น 2 กรณี คือ ชิ้นงานที่สามารถแก้ไข

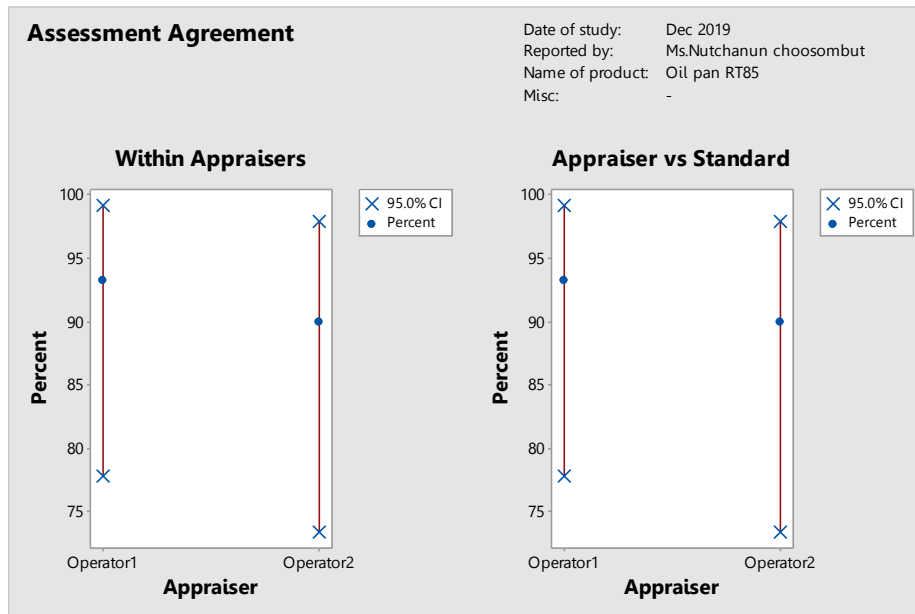
รูปที่ 4.2 ผลการวิเคราะห์ระบบการวัดของข้อบกพร่องประเภทรอย

Only one or two distinct values in assessments and standards. Kendall's coefficients not computed.

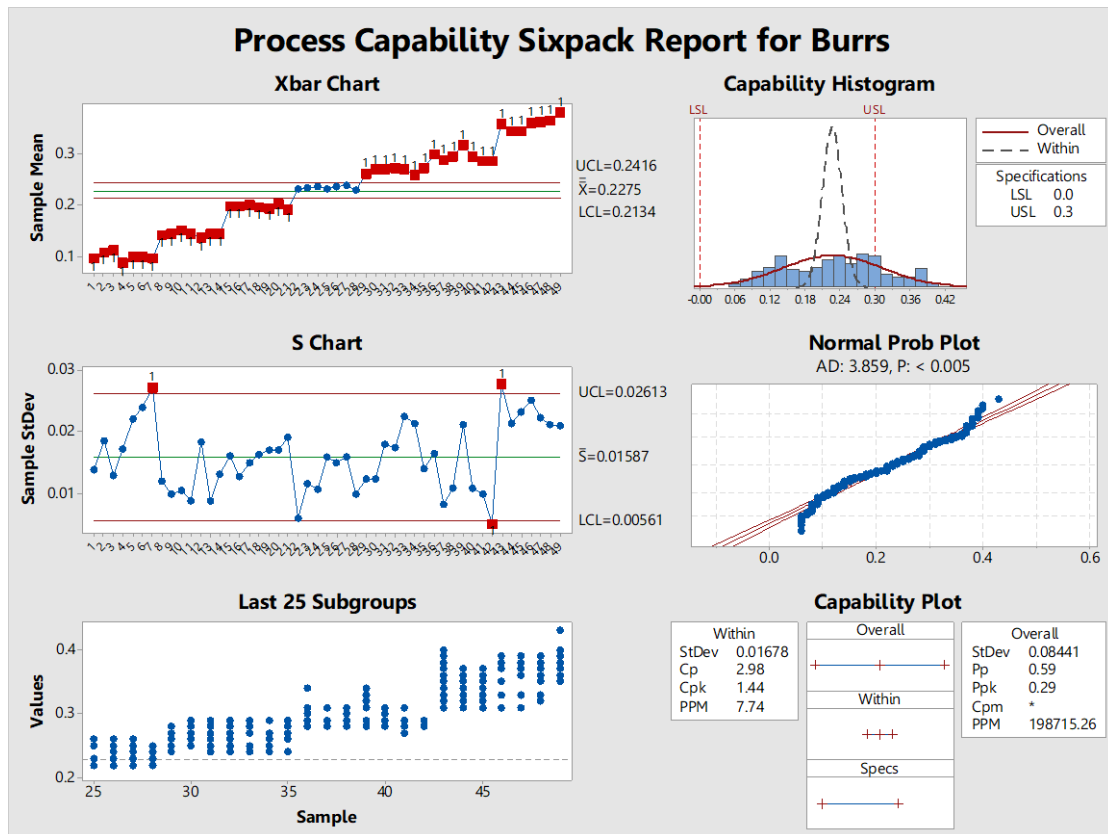
รูปที่ 4.3 ผลการวิเคราะห์ความสามารถของกระบวนการในข้อบกพร่องประเภทครีบ

นำข้อมูลจากตารางที่ 4.8 ซึ่งเป็นค่าความสูงครีบของชิ้นงานฝาครอบถังน้ำมันไปวิเคราะห์ความสามารถของกระบวนการ โดยวิเคราะห์ด้วยโปรแกรม Minitab ได้ผลลัพธ์ ดังนี้

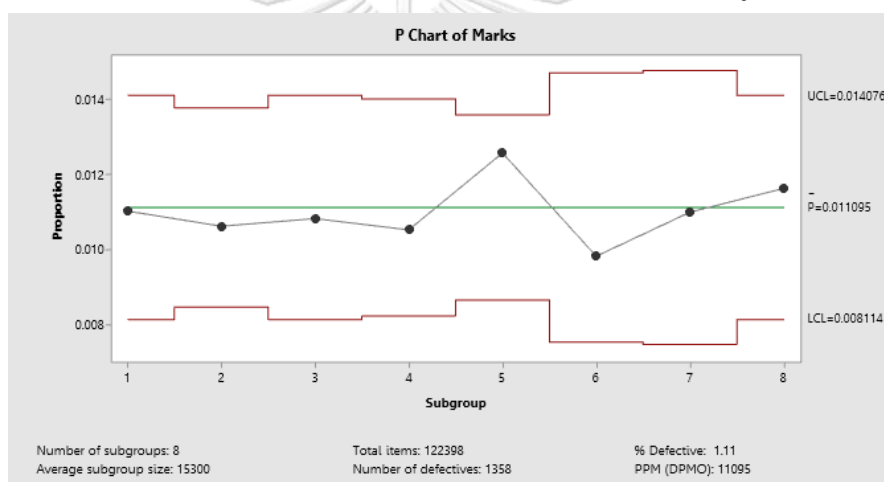
รูปที่ 4.4 การวิเคราะห์ความสามารถของกระบวนการข้อบกพร่องประเภทรอย

จากตารางที่ 4.9 จะเห็นได้ว่าข้อมูลมีขนาด Lot Size ในแต่ละเดือนไม่เท่ากัน โดยนำข้อมูลมาวิเคราะห์ P chart ด้วย โปรแกรม Minitab จะได้ Control chart ดังรูปที่ 4.4

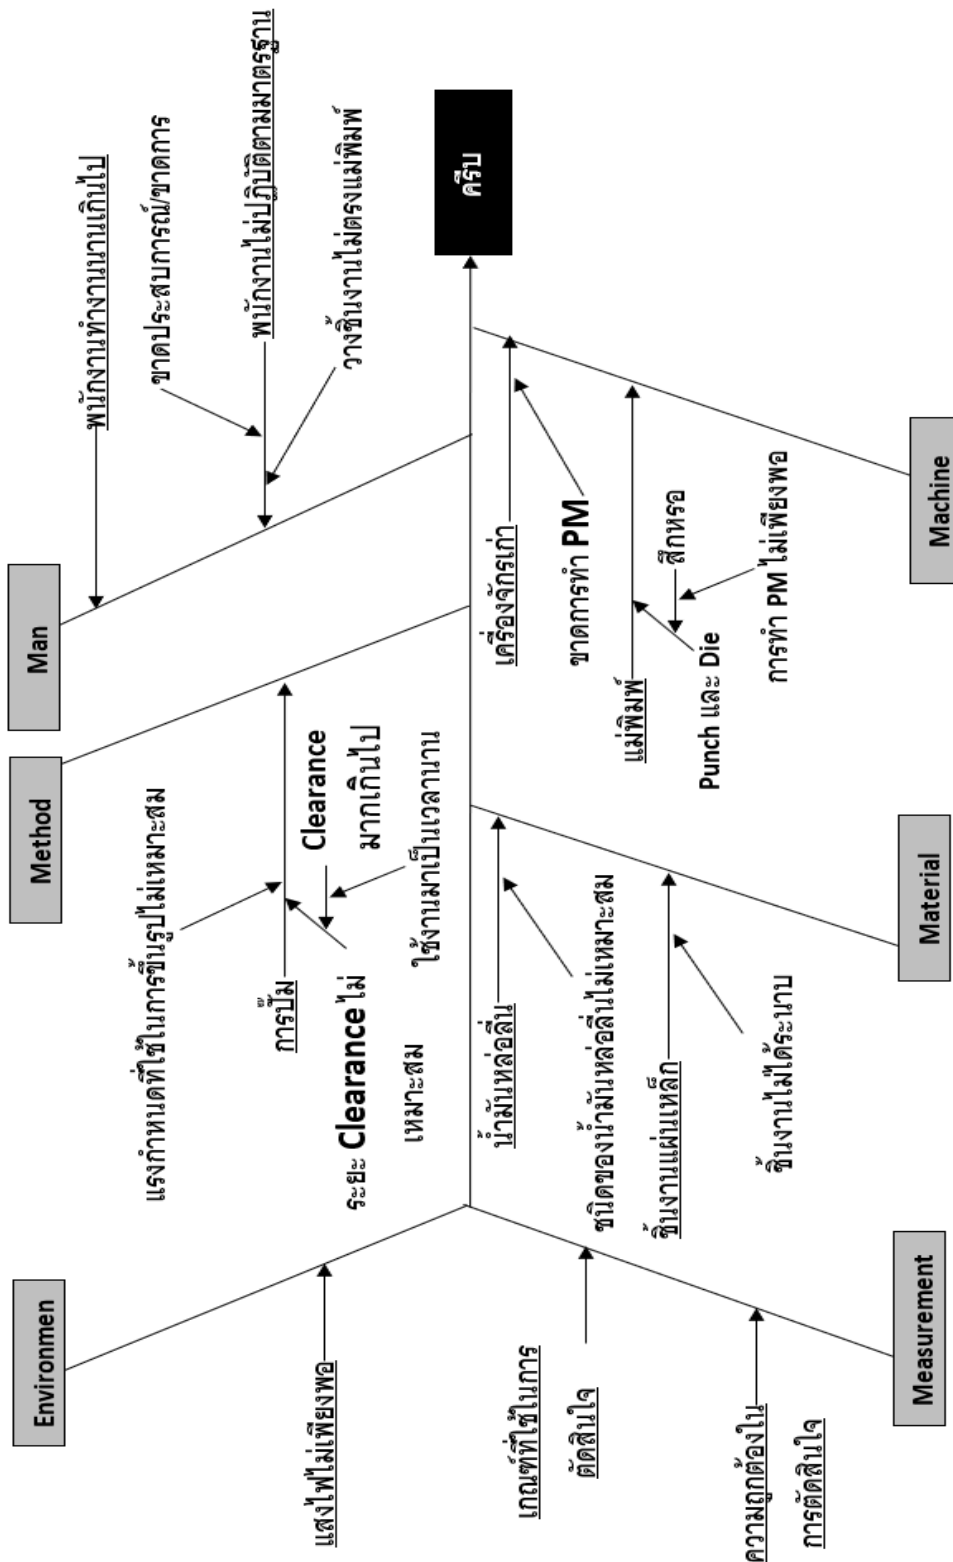
รูปที่ 4.5 แผนภาพเหตุและผลของของเสียจากข้อบกพร่องประเภทกริป

ในการระดมสมองเพื่อวิเคราะห์หาสาเหตุที่ทำให้เกิดของเสียจากข้อบกพร่องประเภทความครีปได้ใช้แผนผังเหตุและผล (Cause and Effect Diagram) และใช้หลักการ 5M 1E เป็นหัวข้อหลักในการวิเคราะห์ โดยมีรายละเอียดดังรูปที่ 4.5

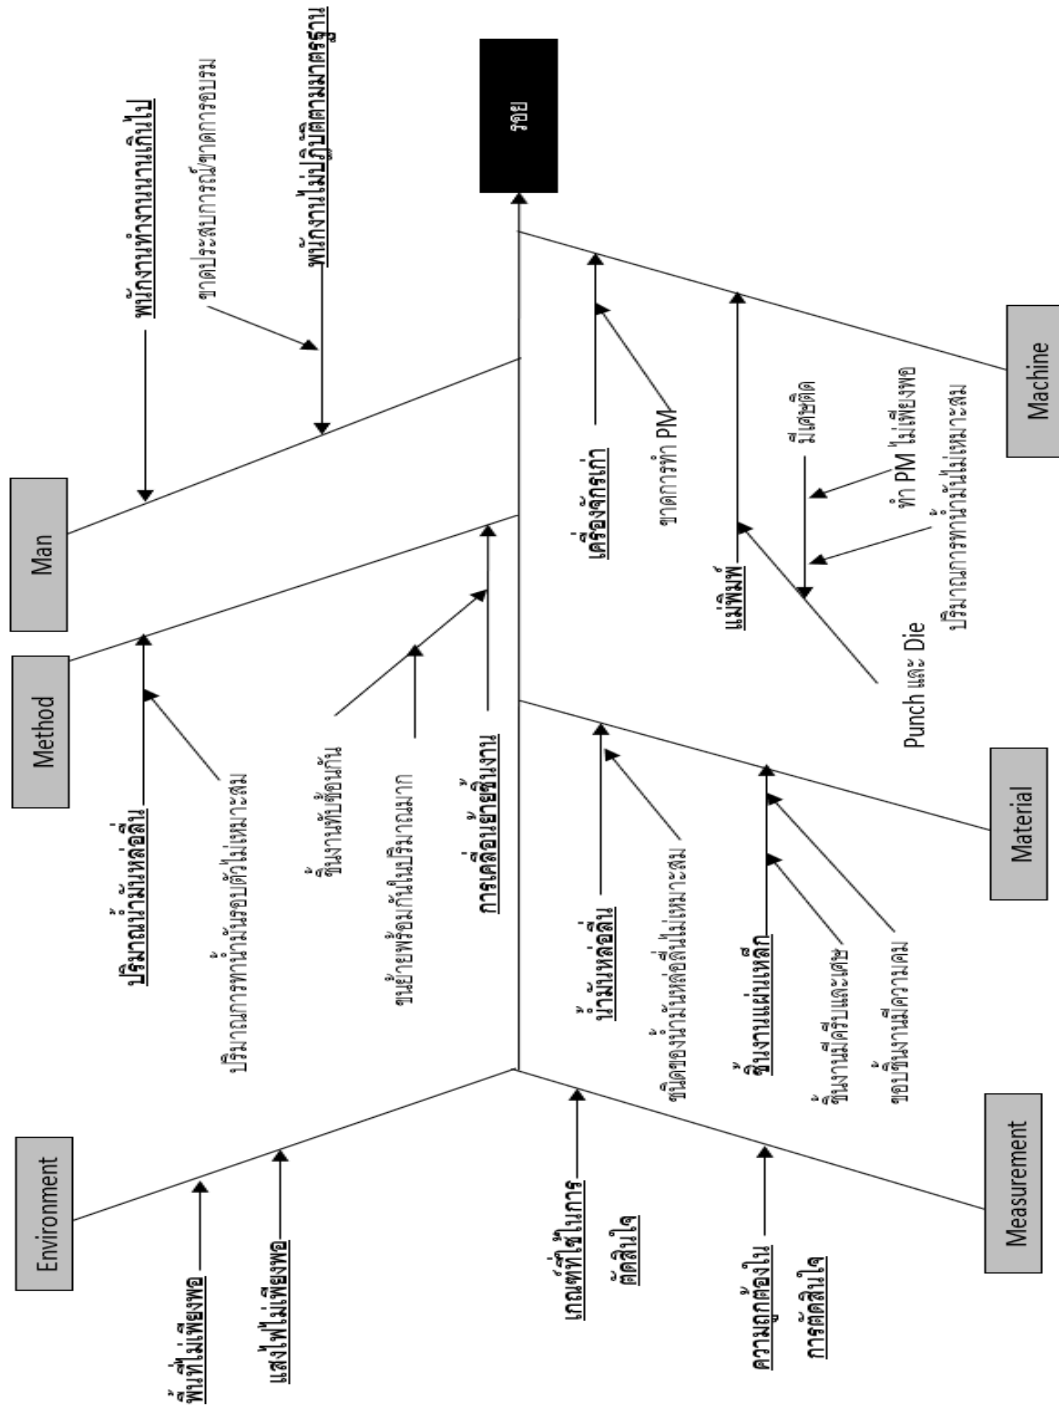
รูปที่ 4.6 แผนภาพเหตุและผลของของเสียจากข้อบกพร่องประเภทรอย

ในการระดมสมองเพื่อวิเคราะห์หาสาเหตุที่ทำให้เกิดของเสียจากข้อบกพร่องประเภทรอยโดยใช้หลักการเช่นเดียวกับการวิเคราะห์ข้อบกพร่องประเภทครีบ โดยมีรายละเอียดดังรูปที่ 4.6

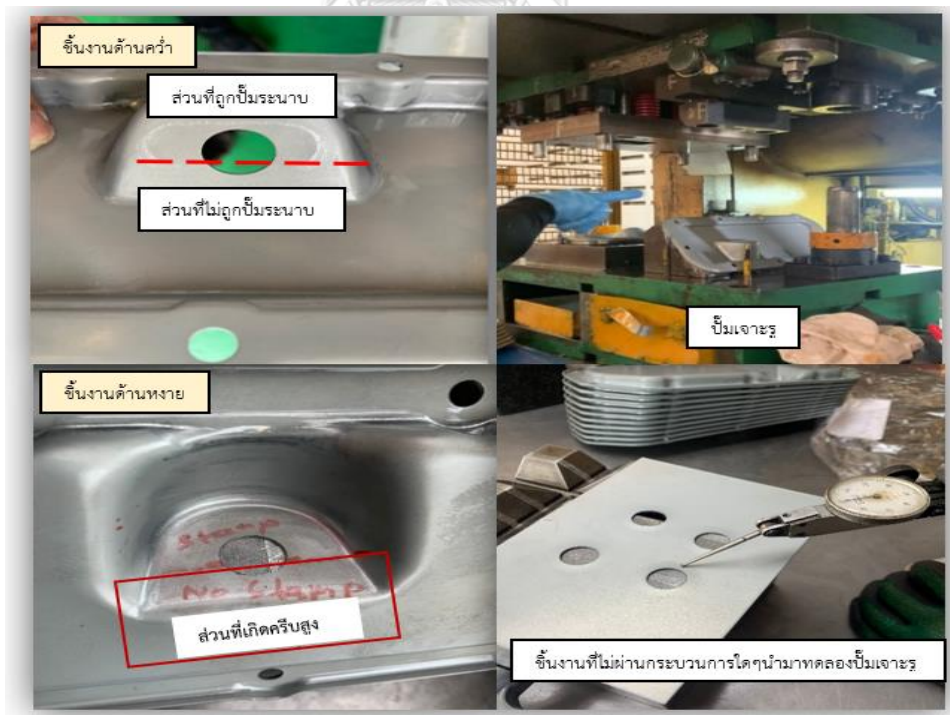
รูปที่ 4.9 ชิ้นงานการขึ้นรูปที่เกี่ยวข้องกับระยะระนาบ

การวางชิ้นงานไม่ตรงตำแหน่งในแม่พิมพ์ หรือวางไม่ชนรางบังคับจะทำให้เกิดครีบสูงขึ้น ถ้า เทียบกับการวางชิ้นงานชนรางบังคับในช่วงอายุการใช้งานที่ใกล้เคียงกัน ซึ่งจะทำให้เกิดการซ่อมบำรุง แต่งตัดก่อนเวลา ในการทำงานปัจจุบันไม่เคยตรวจวัดเรื่องระนาบของชิ้นงานเพียงแต่พยายามจะ ปรับแก้ไขที่ตัวเครื่องปั๊มเท่านั้น โดยเมื่อระดมความคิดและทำการทดลองเบื้องต้น พบว่าปัจจัยนำเข้านี้ส่งผลกระทบต่อการทำงานทำให้เกิดครีบ ได้ทำการทดลอง คือ นำชิ้นงานที่มีระนาบเรียบไม่ผ่าน กระบวนการใดๆ มีคุณสมบัติเดียวกัน ทำการทดลองปั๊มเจาะรูที่ช่วงสโตรกใกล้เคียงกันสภาพแวดล้อม เดียวกันและเครื่องจักรเดียวกัน พบว่าชิ้นระนาบเรียบมีความสูงครีบที่ต่ำกว่าชิ้นงานปัจจุบัน แสดงใน รูปที่ 4.9 ในงานวิจัยนี้จึงเลือกนำปัจจัยนำเข้านี้คือระนาบไปศึกษาต่อ

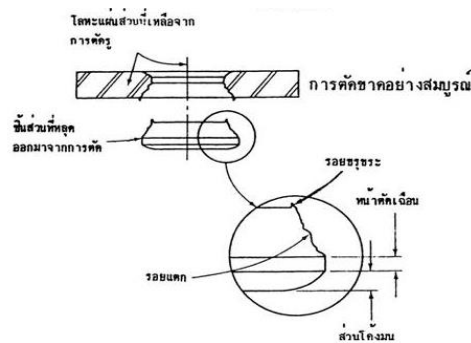
รูปที่ 4.10 ลักษณะคุณภาพขอบตัดชิ้นงาน

- ก.) ส่วนที่เกิดโค้งมน จะเกิดขึ้นเมื่อแท่งพินซ์กดชิ้นงานให้ไหลตัวลงไปในช่วงว่างของพินซ์และตาย
- ข.) ส่วนหน้าตัดเฉือน เป็นส่วนที่เกิดขึ้นหลังจากแท่งพินซ์ถูกกดกินลึกลงไปเนื้อของโลหะระยะหนึ่งแล้วเกิดการตัดเฉือนชิ้นงานในแนวตั้ง ทำให้เกิดการขีดถูระหว่างขอบคมตัดของพินซ์และเนื้อของโลหะที่ถูกตัด
- ค.) ส่วนที่เกิดรอยแตก เป็นส่วนที่เกิดขึ้นหลังจากมีการตัดเฉือนของพินซ์บนแผ่นชิ้นงาน แรงที่ใช้บนแท่งพินซ์จะทำให้เกิดความเค้นดึงสูงกว่าความแข็งแรงสูงสุดของโลหะนั้นจึงทำให้เกิดการแตกขึ้น การแตกจะเกิดขึ้นในลักษณะถูกดึงขาด โดยขอบคมตัดของพินซ์และตายก็จะเกิดรอยแตกขึ้นโดยเมื่อขอบคมตัดทั้งสองมาบรรจบกันทำให้เกิดแรงต้านทานของชิ้นงาน ถักรอยแตกไม่บรรจบกันที่ตำแหน่งพอเหมาะจะทำให้ผิวหน้าเฉือนไม่สวย จะเกิดส่วนโค้งมนและส่วนขรุขระขึ้น
- ง.) ส่วนที่เกิดรอยขรุขระหรือครีปที่ผิวหน้าแผ่นชิ้นงาน ส่วนนี้เกิดจากขอบคมตัดที่แท่งพินซ์และแท่งตายที่เอื้อในลักษณะการสึกหรอด้านข้าง ถ้าขอบคมตัดที่เอื้อมากจะเกิดรอยขรุขระสูง

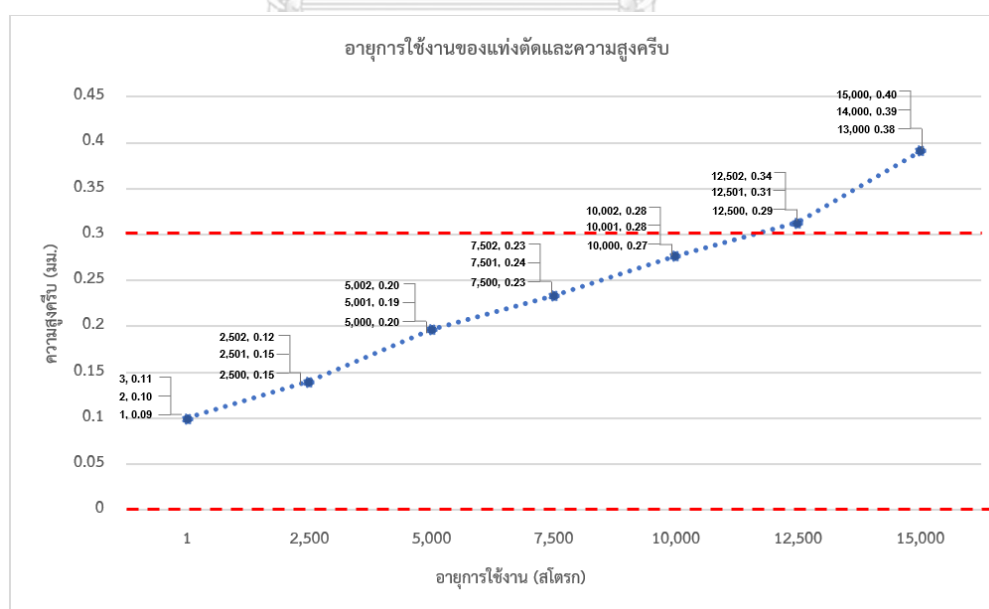
รูปที่ 4.11 ความสัมพันธ์ระหว่างอายุการใช้งานของแท่งตัดและความสูงครีบบน

ช่วงสโตรกที่	ความสูงครีบบน (มม.)		
	ชิ้นงานที่ 1	ชิ้นงานที่ 2	ชิ้นงานที่ 3
1	0.09	0.10	0.11
2,500	0.15	0.15	0.12
5,000	0.20	0.19	0.20
7,500	0.23	0.24	0.23
10,000	0.27	0.28	0.28
12,500	0.29	0.31	0.34
15,000	0.38	0.39	0.40

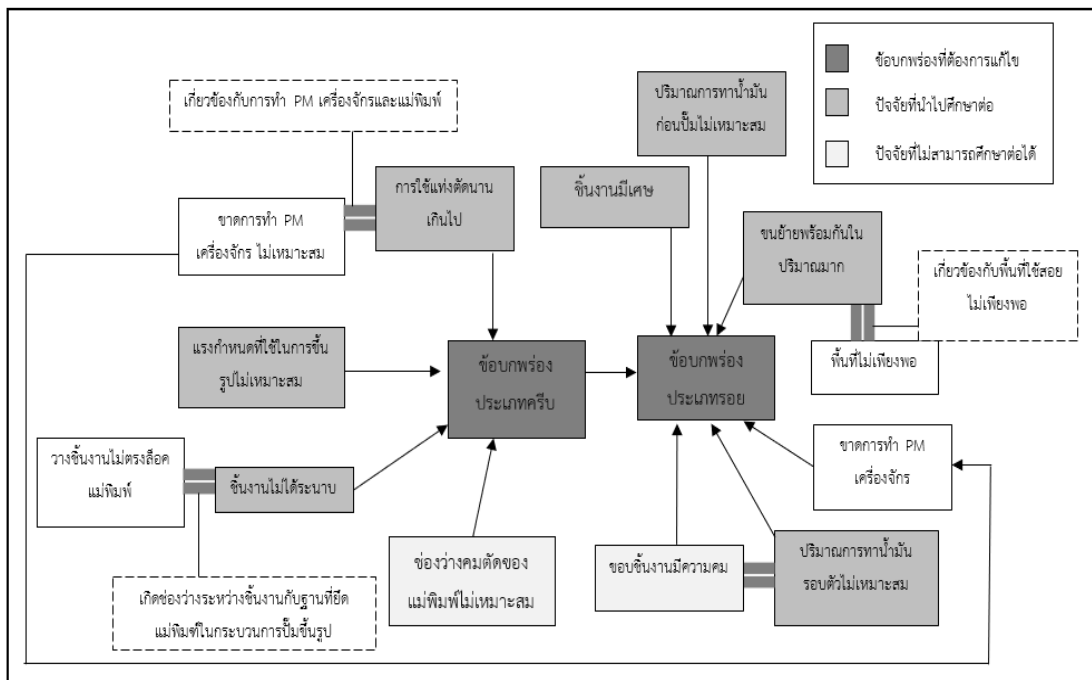
รูปที่ 4.13 ภาพแสดงความสัมพันธ์ของปัจจัยนำเข้าและข้อบกพร่องที่เกิดขึ้นระหว่างกระบวนการ

จากที่ได้กล่าวมาพบว่าปัจจัยที่เกี่ยวข้องกับการเกิดของเสียจากข้อบกพร่องประเภทรอย เกิดจากปัจจัยคือครีปของชิ้นงาน ซึ่งผู้วิจัยจะศึกษาผลกระทบของปัจจัยโดยละเอียดต่อ โดยทำการวิเคราะห์ความเชื่อมโยงของสาเหตุ และผลที่ทำให้เกิดของเสียจากข้อบกพร่องประเภทครีป และรอย แสดงดังรูปที่ 4.13

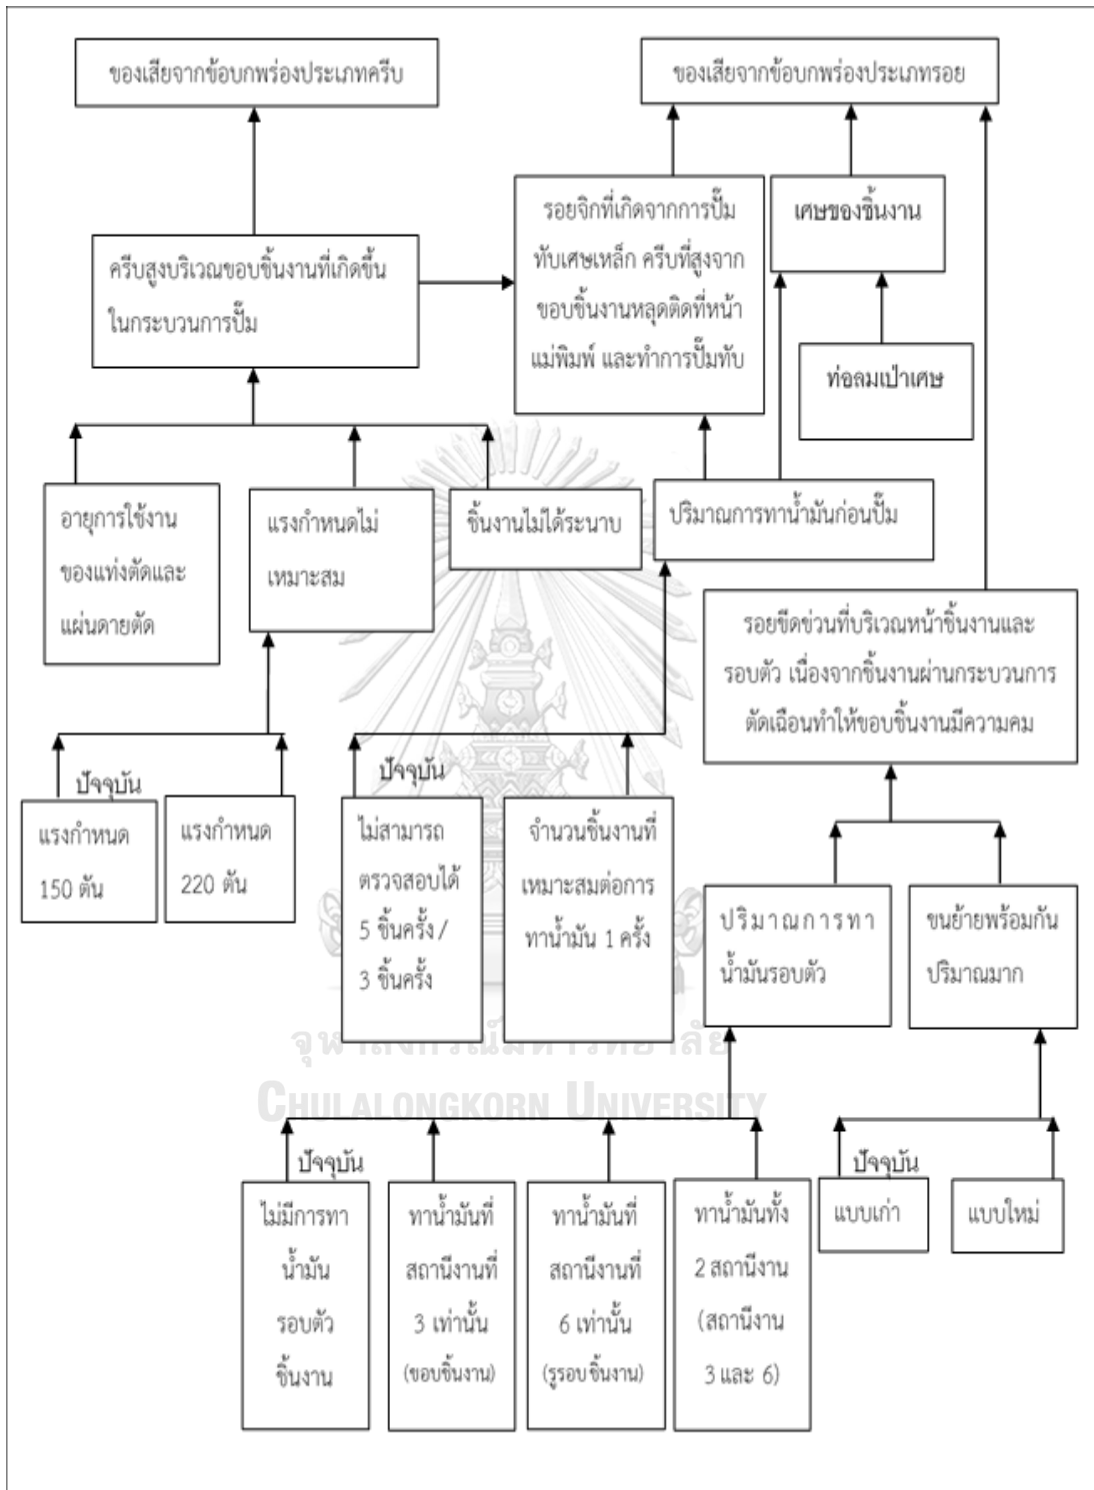
รูปที่ 5.1 แผนภาพความเชื่อมโยงของปัจจัยข้อบกพร่องประเภทครีบกและข้อบกพร่องประเภทรอย

โดยการศึกษาปัจจัยนำเข้าที่ส่งผลต่อการเกิดข้อบกพร่องในกระบวนการผลิตผาคกรอบถึงน้ำมันเริ่มต้นจากการศึกษาความมีนัยสำคัญของการใช้ระนาบแบบใหม่ ศึกษาความมีนัยสำคัญของปัจจัยเรื่องอายุการใช้งานของแท่งตัดและแผ่นด้ายตัดที่ส่งผลต่อค่าเฉลี่ยความสูงครีบริบที่ช่วงสโตรกแตกต่างกัน ศึกษาแรงกำหนดที่เหมาะสมในการขึ้นรูปชิ้นงานและความมีนัยสำคัญของปัจจัยเรื่องแรงกำหนดที่ส่งผลต่อค่าเฉลี่ยความสูงครีบริบที่เครื่องป้อนตัดเจาะที่ใช้แรงกำหนดขนาดที่แตกต่างกัน ศึกษาความมีนัยสำคัญของการใช้การขนย้ายแบบใหม่ที่ส่งผลต่อสัดส่วนของจำนวนชิ้นงานที่เกิดรอยในกระบวนการผลิต ศึกษาความมีนัยสำคัญเรื่องความถี่ในการทาน้ำมันที่ตัวชิ้นงานและพื้นที่ก่อนการป้อน โดยเริ่มต้นจากการศึกษาหาจำนวนชิ้นงานที่เหมาะสมต่อการทาน้ำมัน 1 ครั้งก่อน จากนั้นนำความถี่ในการทาน้ำมันที่เหมาะสมไปศึกษาหาความมีนัยสำคัญต่อไป ศึกษาความมีนัยสำคัญเรื่องความถี่ในการทาน้ำมันรอบตัวชิ้นงาน โดยเริ่มต้นจากการศึกษาหาสถานีงานที่เหมาะสมกับการทาน้ำมันรอบตัวชิ้นงานก่อน จากนั้นนำสถานีงานที่เหมาะสมในการทาน้ำมันรอบตัวชิ้นงานไปศึกษาหาความมีนัยสำคัญต่อไป และศึกษาความมีนัยสำคัญของการใช้ท่อลมเป่าเศษที่ส่งผลต่อสัดส่วนของจำนวนชิ้นงานที่เกิดรอยในกระบวนการผลิต โดยความสอดคล้องของปัจจัยที่ทำให้เกิดของเสียจากข้อบกพร่องประเภทครีบริบและรอย ในรูปที่ 5.1 เป็นภาพแสดงความสัมพันธ์ระหว่างข้อบกพร่องประเภทครีบริบและรอย ในภาพแสดงทางเลือกของแนวทางการแก้ไขในการปรับปรุงข้อบกพร่องประเภทต่าง ๆ และปัจจัยที่ส่งผลต่อการเกิดข้อบกพร่องประเภทนั้น ๆ ประกอบด้วยข้อบกพร่องประเภทครีบริบและข้อบกพร่องประเภทรอย คือ รอยจิกและรอยขีดข่วน

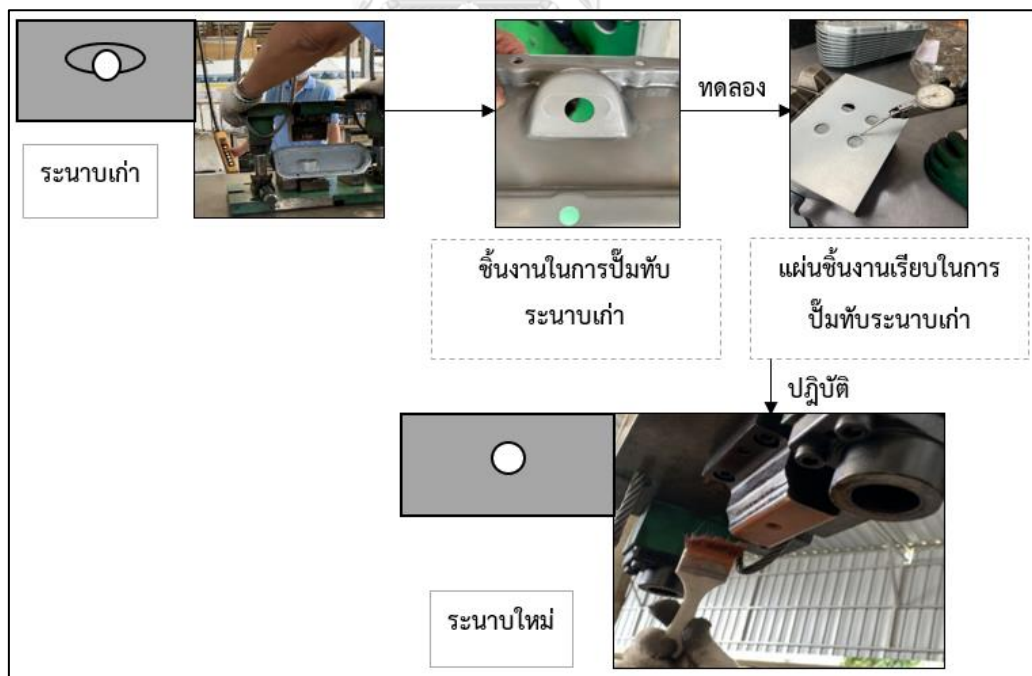
รูปที่ 5.2 ขั้นตอนในการทดลองเรื่องระนาบ

การทำงานปัจจุบันไม่เคยตรวจวัดเรื่องระนาบของชิ้นงานเพียงแต่พยายามจะปรับแก้ไขที่ตัวเครื่องปั๊มเท่านั้น โดยเมื่อทำการทดลองเบื้องต้น พบว่าปัจจัยนำเข้าที่ส่งผลกระทบต่อการทำให้เกิดครีบ ดังนั้นผู้วิจัยจึงได้ทำการทดลอง โดยนำชิ้นงานที่มีระนาบเรียบไม่ผ่านกระบวนการใด ๆ และมีคุณสมบัติเดียวกัน ทำการทดลองปั๊มเจาะรูในช่วงสโตรกใกล้เคียงกันสภาพแวดล้อมเดียวกันและเครื่องจักรเดียวกัน พบว่าชิ้นระนาบเรียบมีความสูงครีบที่ต่ำกว่าชิ้นงานปัจจุบันที่มีระนาบไม่เรียบอันเกิดจากการถูกปั๊มโดยพันธที่มีระนาบไม่เรียบ โดยผู้วิจัยจึงได้ปรับปรุงระนาบของชิ้นงาน โดยปรับปรุงพันธให้มีระนาบที่เรียบสามารถปั๊มระนาบครอบคลุมพื้นที่ของรูที่จะถูกเจาะก่อนที่จะนำเข้าสู่กระบวนการปั๊มเจาะรู เพื่อไม่ให้ชิ้นงานเกิดการมีความสูงระนาบที่ไม่เท่ากัน ซึ่งเป็นสาเหตุของการเกิดครีบสูง ผู้วิจัยได้เก็บข้อมูลความสูงครีบจากการปั๊มด้วยระนาบของพันธแบบเก่าและแบบใหม่ จากการทดลองตามขั้นตอนในรูปที่ 5.2 ได้ผลการทดลอง ดังแสดงในตารางที่ 5.2

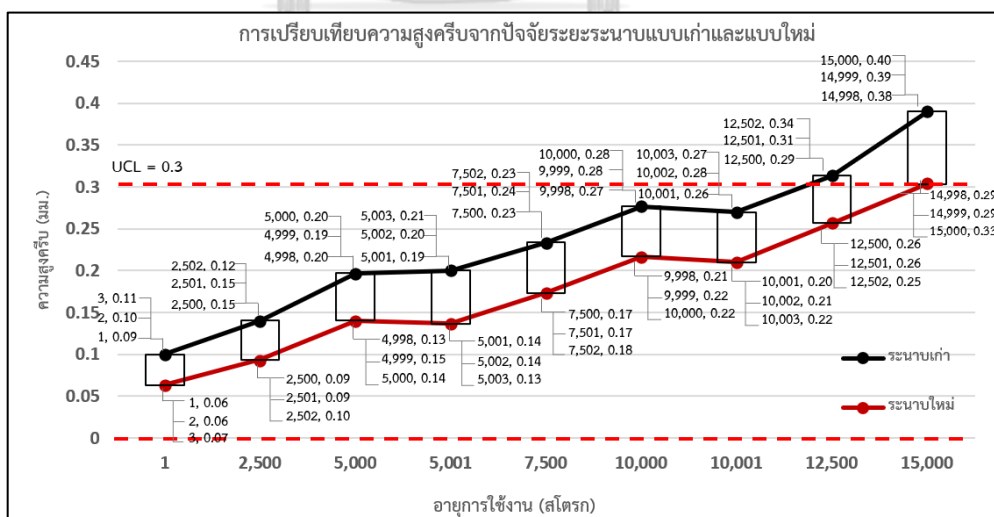
รูปที่ 5.3 การเปรียบเทียบความสูงครีบกของระยะระนาบแบบเก่าและแบบใหม่

จากตารางที่ 5.2 เป็นตารางความสูงครีบกจากปัจจัยระยะระนาบเก่าและระยะระนาบใหม่โดยจะแสดงความสัมพันธ์ในรูปที่ 5.3 พบว่า เมื่อใช้ระนาบแบบเก่าความสูงครีบกมีค่าสูงกว่าขีดจำกัดควบคุมบน ในช่วงสโตรกที่ 12,500 แต่เมื่อใช้ระนาบใหม่ ความสูงครีบกมีค่าสูงกว่าขีดจำกัดควบคุมบน ในช่วงสโตรกที่ 15,000 ซึ่งเห็นได้ว่าเมื่อหากเปลี่ยนแปลงระนาบใหม่ส่งผลให้ความสูงครีบกมีค่าที่ต่ำกว่าเมื่อใช้ระนาบแบบเก่าในช่วงสโตรกเดียวกัน

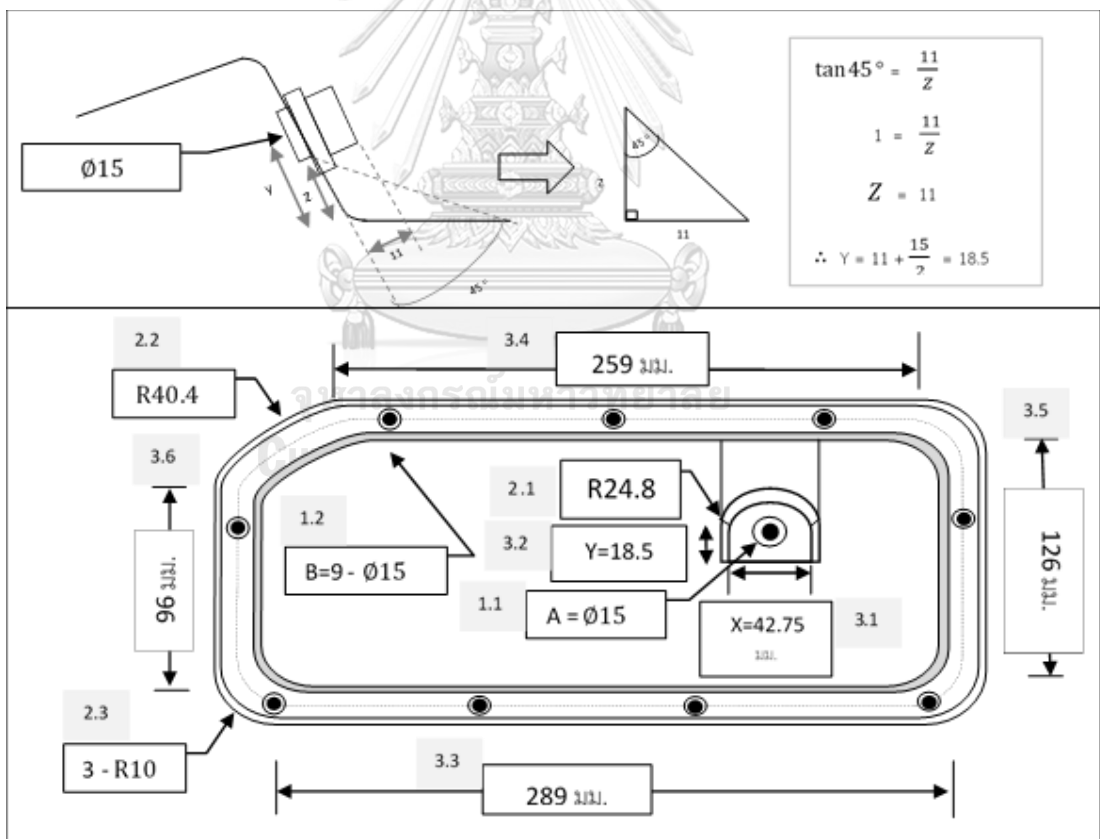
รูปที่ 5.4 ขนาดของฝาครอบถังน้ำมัน

- โดยที่ τ = ค่าความเค้นเฉือน (นิวตัน/ตร.มม.)
- F = แรงเฉือน (นิวตัน)
- A = พื้นที่ตัด (ตร.มม.)

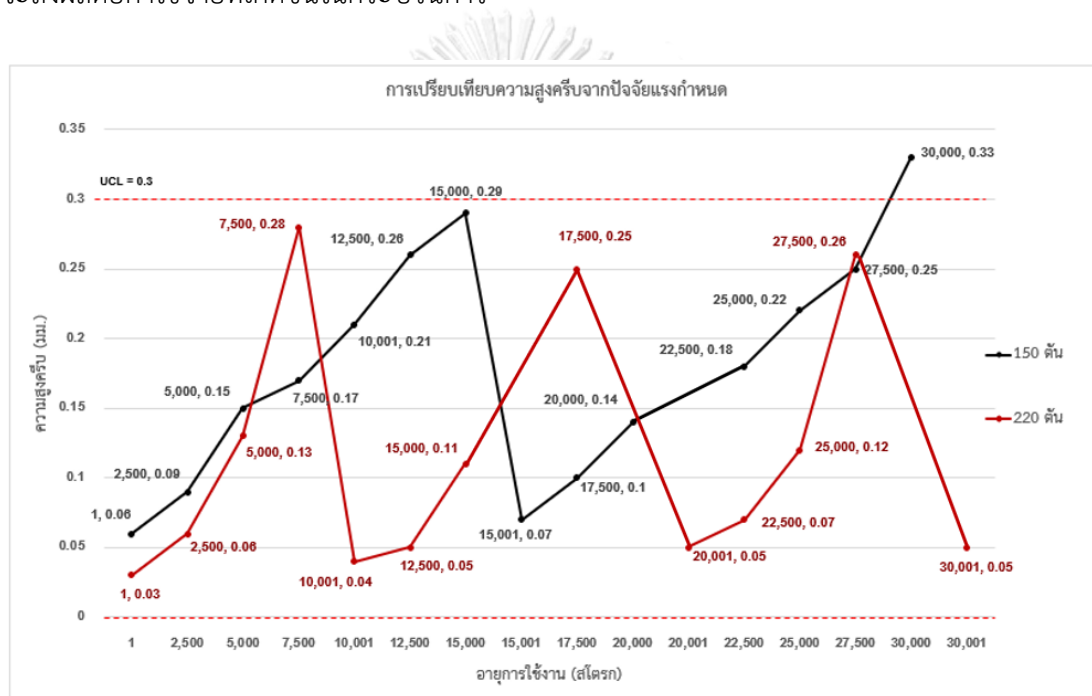
รูปที่ 5.5 การเปรียบเทียบความสูงครีบของปัจจัยแรงกำหนด

จากตารางที่ 5.7 เป็นตารางความสูงครีบจากแรงกำหนดที่ขนาด 150 และ 220 ตันโดยจะแสดงความสัมพันธ์ในรูปที่ 5.5 ซึ่งเป็นการเปรียบเทียบความสูงครีบเมื่อมีการเปลี่ยนปัจจัยแรงกำหนดในการขึ้นรูปชิ้นงาน จำนวน 30,000 สโตรก จากรูปแสดงให้เห็นว่าในการปั๊มชิ้นงานที่แรงกำหนด 150 ตันมีการเจียรระโนแห้งตัด 2 ครั้งโดยกราฟความสูงครีบจะมีแนวโน้มเพิ่มขึ้นเรื่อย ๆ และจะลดลงหลังการเจียรระโนที่ 15,000 สโตรก และการปั๊มชิ้นงานที่แรงกำหนดขนาด 220 ตัน มีการเจียรระโนแห้งตัด 3 ครั้งโดยกราฟมีทิศทางเดียวกับการใช้เครื่องปั๊มที่แรงกำหนดขนาด 150 ตันแต่จะมีกราฟที่ชันกว่า และจะลดลงหลังการเจียรระโนที่ทุก ๆ 10,000 สโตรก ซึ่งจำนวนครั้งในการเจียรระโนแห้งตัดจะส่งผลต่อค่าใช้จ่ายที่เกิดขึ้นในกระบวนการ

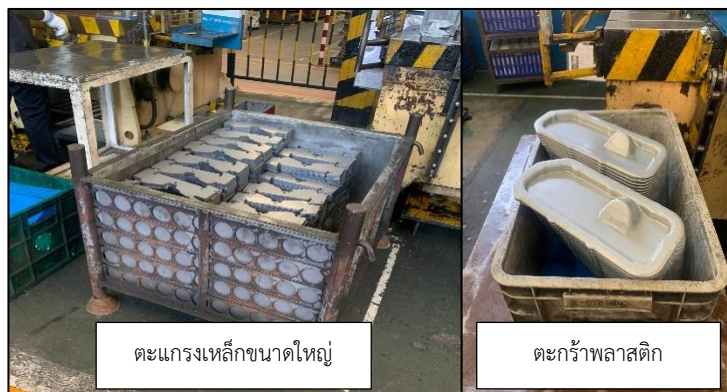
รูปที่ 5.6 อุปกรณ์ที่ใช้ในการขนย้ายสถานีงานก่อนและหลังปรับปรุง

การทำงานปัจจุบันทำการขนย้ายชิ้นงานทีละจำนวนมาก โดยใช้ตะแกรงเหล็กขนาดใหญ่ ทำให้พื้นผิวและขอบของตัวชิ้นงานสัมผัสกันเป็นจำนวนมาก ส่งผลต่อการเกิดรอยบนชิ้นงาน ผู้วิจัยจึงวิเคราะห์หาวัสดุที่ใช้ขนย้ายที่เหมาะสมโดยเปลี่ยนเป็นตะกร้าพลาสติก เนื่องจากทางโรงงานกรณีศึกษา มีวัสดุนี้อยู่แล้วโดยไม่ต้องทำการลงทุนเพิ่มเติม แสดงในรูปที่ 5.6

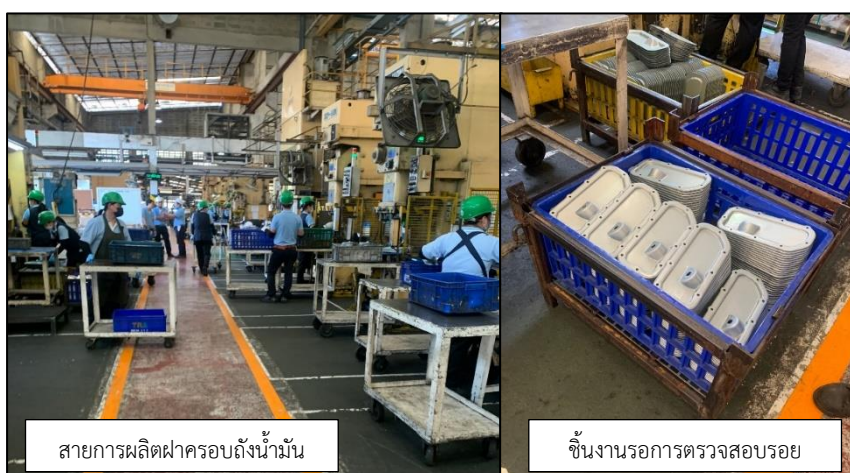
รูปที่ 5.7 อุปกรณ์ที่ใช้ในการขนย้ายสถานีงานและจุดตรวจข้อบกพร่องประเภทรอย

การออกแบบผังโรงงานเดิมมีสถานีงานในการขึ้นรูปชิ้นงานอยู่ห่างกัน จึงจำเป็นต้องทำการขนย้ายครั้งละจำนวนมาก ๆ ด้วยตะแกรงเหล็กขนาดใหญ่ แต่ปัจจุบันได้มีการปรับปรุงผังการทำงานใหม่ โดยออกแบบให้สถานีงานที่ใช้ในการผลิตฝาครอบถังน้ำมันอยู่ติดกัน เนื่องจากเป็นผลิตภัณฑ์ที่มีการขึ้นรูปมากที่สุด จึงสามารถทำการขนย้ายชิ้นงานในจำนวนน้อยลงได้ โดยในรูปที่ 5.7 แสดงการทดลองใช้ตะกร้าพลาสติกในการขนย้าย และที่จุดตรวจการตรวจสอบข้อบกพร่องประเภทรอยได้เปลี่ยนวัสดุที่ใช้เป็นตะแกรงพลาสติกเช่นเดียวกับการขนย้ายระหว่างสถานีงานเพื่อลดของเสียในกระบวนการ เมื่อใช้อุปกรณ์การขนย้ายขนาดใหญ่จะก่อให้เกิดข้อบกพร่องประเภทรอยมากกว่าตะกร้าขนาดเล็ก เนื่องจากในการใช้อุปกรณ์ขนย้ายขนาดใหญ่จะสามารถลดจำนวนชิ้นงานที่เกิดการซ้อนทับกันได้ และเมื่อเปลี่ยนวัสดุในการเคลื่อนย้ายจากโลหะเป็นพลาสติก คาดว่าจะสามารถลดแรงเสียดสีระหว่างอุปกรณ์ขนย้ายและตัวชิ้นงานได้ โดยเมื่อพื้นที่สัมผัสของวัสดุขนย้ายและตัวชิ้นงานเกิดการเสียดสีกันน้อยลงจะส่งผลทำให้ชิ้นงานเกิดข้อบกพร่องประเภทรอยน้อยลงด้วย
