การลดของเสียจากข้อบกพร่องประเภทครีปและรอยในกระบวนการขึ้นรูปฝาครอบถังน้ำมัน

วิทยานิพนธ์นี้เป็นส่วนหนึ่งของการศึกษาตามหลักสูตรปริญญาวิศวกรรมศาสตรมหาบัณฑิต

สาขาวิชาวิศวกรรมอุตสาหกรรม ภาควิชาวิศวกรรมอุตสาหกรรม

Defective Reduction from Burrs and Marks in Metal Sheet Forming Process of Oil Pan

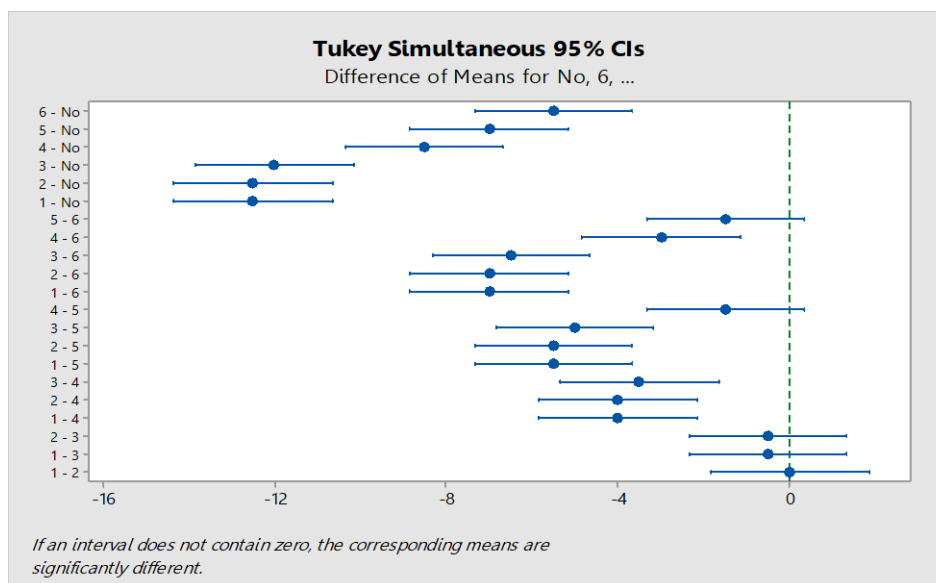
รูปที่ 5.8 กราฟเปรียบเทียบผลต่างแต่ละคู่ทางเลือกของควมถึในการทาน้ำมันก่อนการป้ม

Factor	N	Mean	Grouping
No-oil	2	17.500	A
6	2	12.00	B
5	2	10.500	B C
4	2	9.000	C
3	2	5.500	D
2	2	5.000	D
1	2	5.000	D

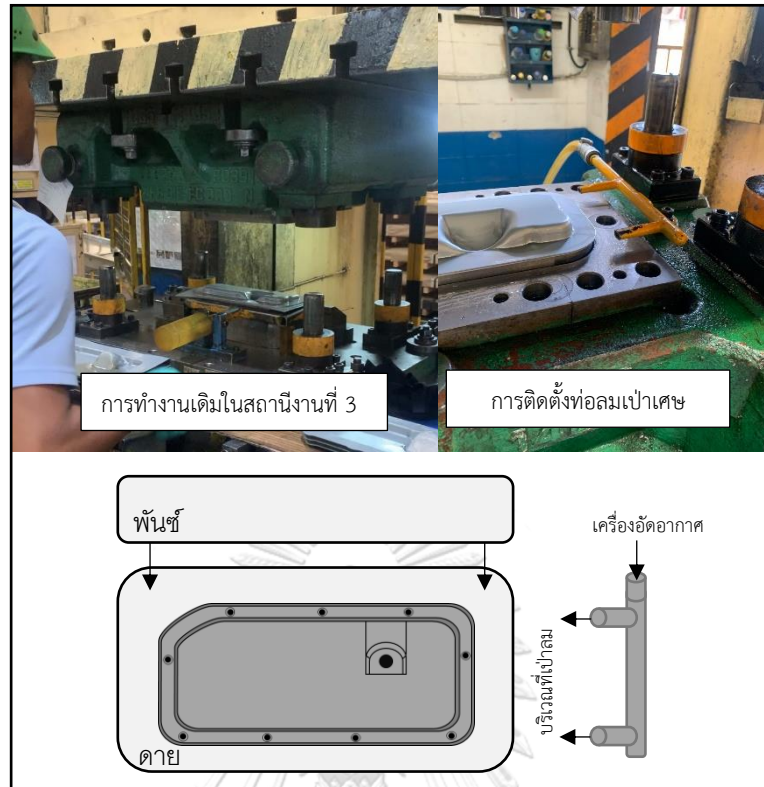
ในกระบวนการปั๊มเมื่อมีเศษชิ้นงานหลุดติดอยู่ที่ชิ้นงานหรือแม่พิมพ์ จะส่งผลให้เศษของชิ้นงานจะถูกปั๊มทับ ทำให้เกิดรอยจากการปั๊มทับในชิ้นงานถัดไปได้ โดยทางผู้วิจัยตรวจพบว่าเศษของชิ้นงานจะเกิดในกระบวนการตัดเฉือน โดยกระบวนการตัดเฉือนที่มีเศษมากที่สุด คือ สถานีงานที่ 3 ตัดขอบชิ้นงานโดยผู้วิจัยและสมาชิกจึงได้ปรับปรุงการแก้ไขเศษของชิ้นงาน โดยติดตั้งท่อลมเป่าเศษเพื่อเป่าเศษของชิ้นงานที่หลุดออกมาหลังจากผ่านกระบวนการตัดเฉือนแล้ว ซึ่งเป็นสาเหตุของการเกิดข้อบกพร่องประเภทรอย โดยการออกแบบท่อลมเป่าเศษชิ้นงาน แสดงในรูปแบบที่ 5.9

รูปที่ 5.9 การทำงานเดิมและการทำงานใหม่ที่มีการติดตั้งท่อลมเป่าเศษขึ้นงาน โดยการติดตั้งท่อลมเป่าเศษ มีรายละเอียดและสูตรการคำนวณพลังงานที่ใช้ท่อลมเป่าเศษ ดังนี้

$$Air_{leak} = CK \times (D^2) \times P \times N \quad \text{_____ (5.6)}$$

$$Air_{leak} = 0.1581 \times (6^2) \times (1.013 + 6.2) \times 2$$

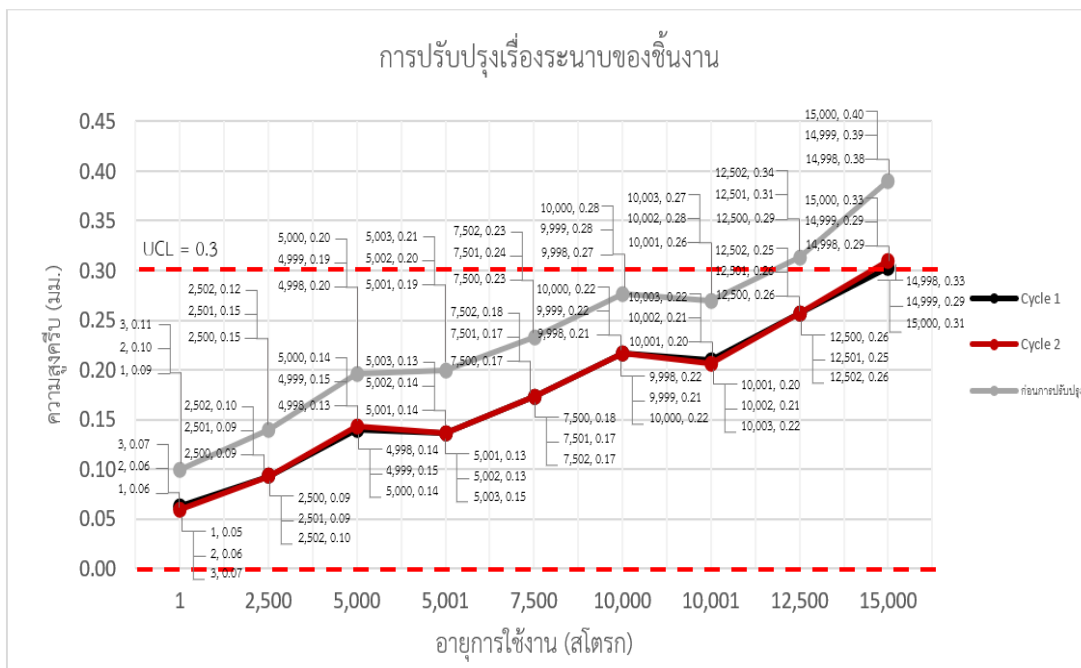
รูปที่ 6.1 ความสูงครีบบเปรียบเทียบก่อนและหลังการปรับปรุงเรื่องระนาบ

จากการเก็บข้อมูลการทดลองพบว่าเมื่อปรับปรุงเรื่องระนาบของชั้นงาน โดยใช้แรงกำหนดขนาด 150 ตัน ทำให้กราฟของความสูงของชั้นงานหลังการปั๊มชั้นงานของทั้ง 2 รอบการผลิต มีแนวโน้มไปในทิศทางเดียวกันและมีข้อมูลใกล้เคียงกันค่อนข้างมาก เนื่องจากกราฟทั้ง 2 เส้นทับแนบสนิทกัน ดังรูปที่ 6.1 แสดงว่าการปรับปรุงเรื่องระนาบนี้มีความแม่นยำ โดยความสูงครีบในกราฟช่วงสโตรกที่ 14,998 - 15,000 จะเกินขีดจำกัดข้อกำหนดบนที่ 0.3 มิลลิเมตรทั้ง 2 รอบการผลิต โดยการปรับปรุงนี้สามารถขยายระยะเวลาในการเกิดครีบสูงที่เกินขีดจำกัดข้อกำหนดบนได้ โดยจากเดิมระนาบเก่าพบชั้นงานครีบสูงในสโตรกที่ 12,500 และระนาบใหม่พบชั้นงานครีบสูงในสโตรกที่ 15,000 ทั้งนี้จำนวนสโตรกก่อนการเจียรระไนขึ้นกับแรงกำหนดในการขึ้นรูปด้วย จึงทำการศึกษาแรงกำหนดในการขึ้นรูป อายุการใช้งานของแท่งตัดและแผ่นตายต่อไป

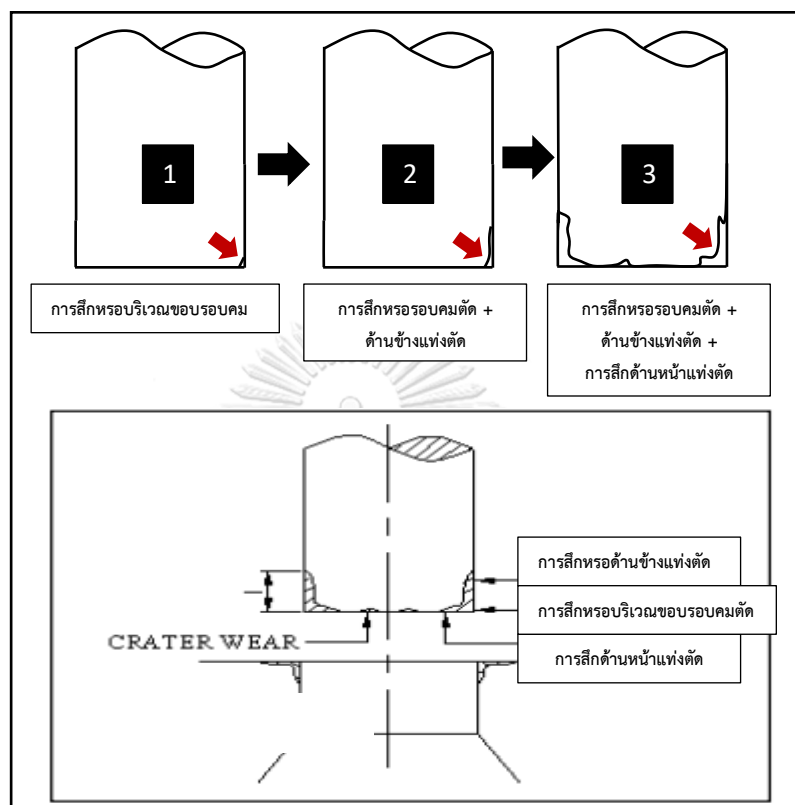
รูปที่ 6.3 การสึกหรอของแท่งตัด

จากการศึกษาเรื่องพฤติกรรมการสึกหรอของแม่พิมพ์ตัดวัสดุในงานการตัดเฉือนโลหะทั่วไป พบว่าการตัดชิ้นงานในช่วงแรกจะมีการเปลี่ยนแปลงเกิดขึ้นกับแม่พิมพ์ คือ เกิดการสึกหรอบริเวณขอบคมตัด ทำให้คุณภาพของชิ้นงานลดลงหรือเกิดครีบนในชิ้นงาน ส่งผลให้ต้องใช้แรงที่ใช้ในการตัดเฉือนชิ้นงานเพิ่มมากขึ้นเนื่องจากแม่พิมพ์เกิดการสึกหรอ และเมื่อจำนวนครั้งในการตัดเพิ่มขึ้นถึงระดับหนึ่ง การสึกหรอที่เกิดขึ้นจะเปลี่ยนรูปแบบจากการสึกหรอแบบยึดติด (Adhesive wear) และการสึกหรอแบบขูดถูหรือบริเวณขอบรอบคมตัด (Abrasive wear) เปลี่ยนเป็นการสึกหรอแบบล่า

บริเวณผิวหน้า (Fatigue Wear) ซึ่งเกิดจากการที่ผิวหน้าของแม่พิมพ์ถูกแรงกระทำซ้ำ ๆ มีงานวิจัยกล่าวว่า เมื่อมีการเพิ่มขึ้นของแรงตัดที่ใช้หลังจากที่เกิดการสึกหรอที่แท่งตัดจะส่งผลให้ความสูงครีบลดลงด้วย [20]

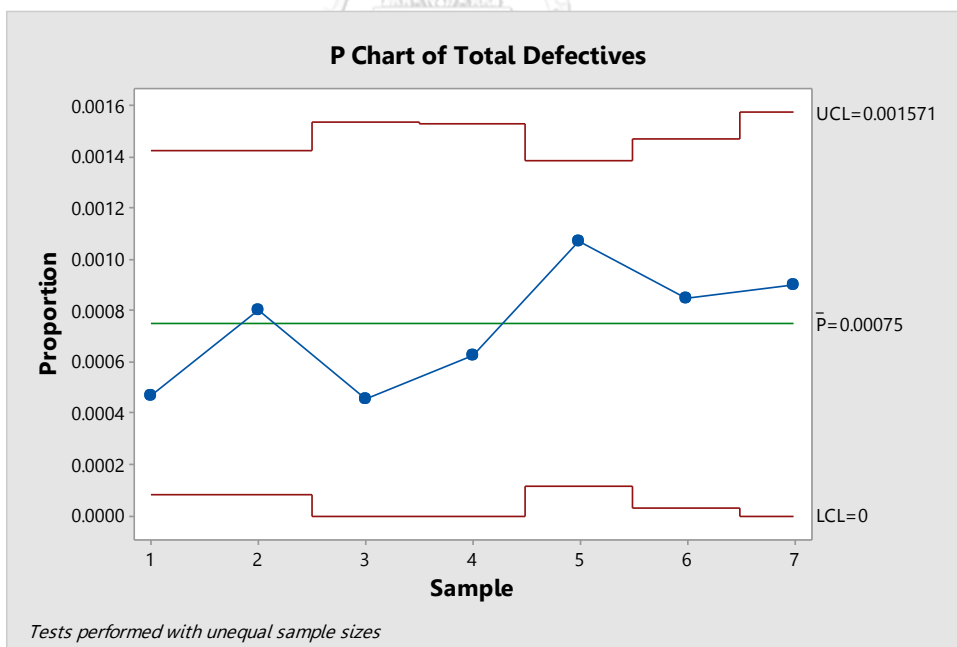
รูปที่ 7.1 แผนภูมิควบคุม p กระบวนการหลังการปรับปรุงฝาครอบถังน้ำมัน

ข้อบกพร่อง	ประเภท	พ.ย.-	ธ.ค.-	ม.ค.-	ก.พ.-	มี.ค.-	เม.ย.-	พ.ค.-	จำนวนรวม
		63	63	64	64	64	64	64	
ครีป	Rework	0	0	0	0	0	0	0	0
รอย	Rework	4	5	3	5	8	6	4	35
บุบ	Rework	1	3	0	1	4	2	2	13
ผิดรูป	Scrap	2	3	2	1	4	3	3	18
แตก	Scrap	0	1	0	0	2	0	0	3
Total Defectives (ชิ้น)		7	12	5	7	18	11	9	69
Total Output (ชิ้น)		15,000	15,000	11,000	11,187	16,813	13,000	10,000	92,000
