การเปลี่ยนแปลงทางธรณีสิ่งแวดล้อมและการกัดเซาะของแม่น้ำปิงตอนบน

CHANGE OF GEOMORPHOLOGY AND RIVER EROSION OF UPPERPING RIVER

A Project Submitted in Partial Fulfillment of the Requirements
for the Degree of Bachelor of Science Program in Geology
Department of Geology, Faculty of Science, Chulalongkorn University
Academic Year 2019

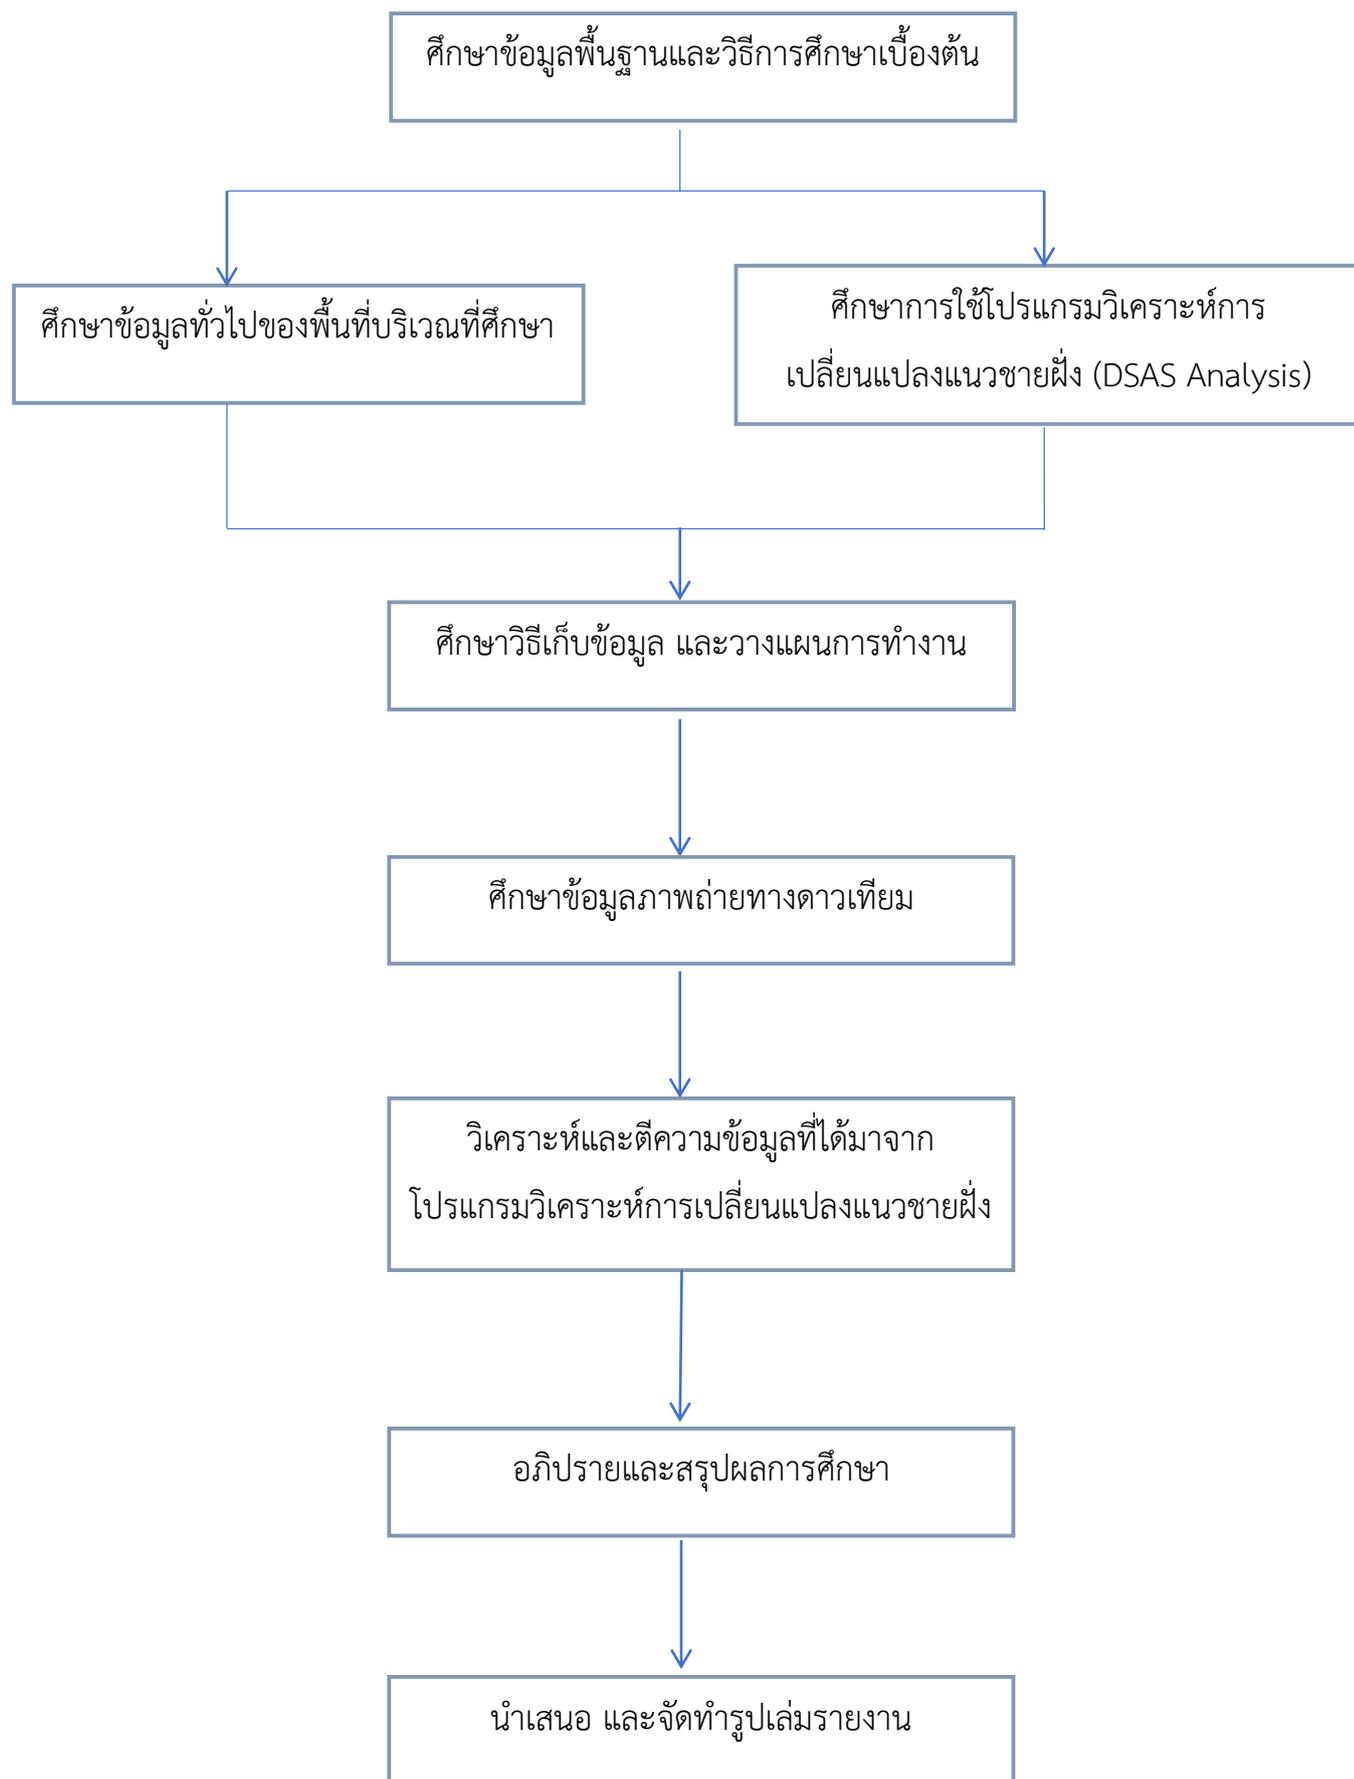
แผนภูมิ 3.1 แสดงขั้นตอนงานวิจัย

สามารถแบ่งออกเป็น 5 ขั้นตอนดังนี้

1.) ศึกษาข้อมูลพื้นฐานและวิธีการศึกษาเบื้องต้น

1.1) ศึกษางานวิจัยที่เกี่ยวข้อง รวมถึงรายงานต่างๆที่ศึกษาเกี่ยวกับอัตราการกัดเซาะและสะสมตัวของตะกอน โดยใช้ภาพถ่ายทางดาวเทียมร่วมกับโปรแกรมวิเคราะห์การเปลี่ยนแปลงแนวชายฝั่ง ทั้งบริเวณชายฝั่งและริมฝั่งแม่น้ำ

1.2) ศึกษาข้อมูลทั่วไปของพื้นที่บริเวณที่ศึกษา

1.3) ศึกษาการใช้โปรแกรมวิเคราะห์การเปลี่ยนแปลงแนวชายฝั่ง (DSAS Analysis)

2.) ศึกษาวิธีเก็บข้อมูล และวางแผนการทำงาน

3.) รวบรวมข้อมูลเทคโนโลยีสารสนเทศระยะไกล (Remote sensing) จากภาพถ่ายทางดาวเทียมใน 2 ช่วงเวลา คือ ปี 2007 และ 2017 จำนวน 32 ภาพ ตามขอบเขตของพื้นที่ที่ผู้ศึกษาจะศึกษา

4.) วิเคราะห์การเปลี่ยนแปลงของการสะสมตัว การกัดกร่อนของตะกอนริมฝั่งแม่น้ำ จากภาพถ่ายทางดาวเทียม

5.) วิเคราะห์และตีความข้อมูลที่ได้มาจากโปรแกรมวิเคราะห์การเปลี่ยนแปลงแนวชายฝั่ง

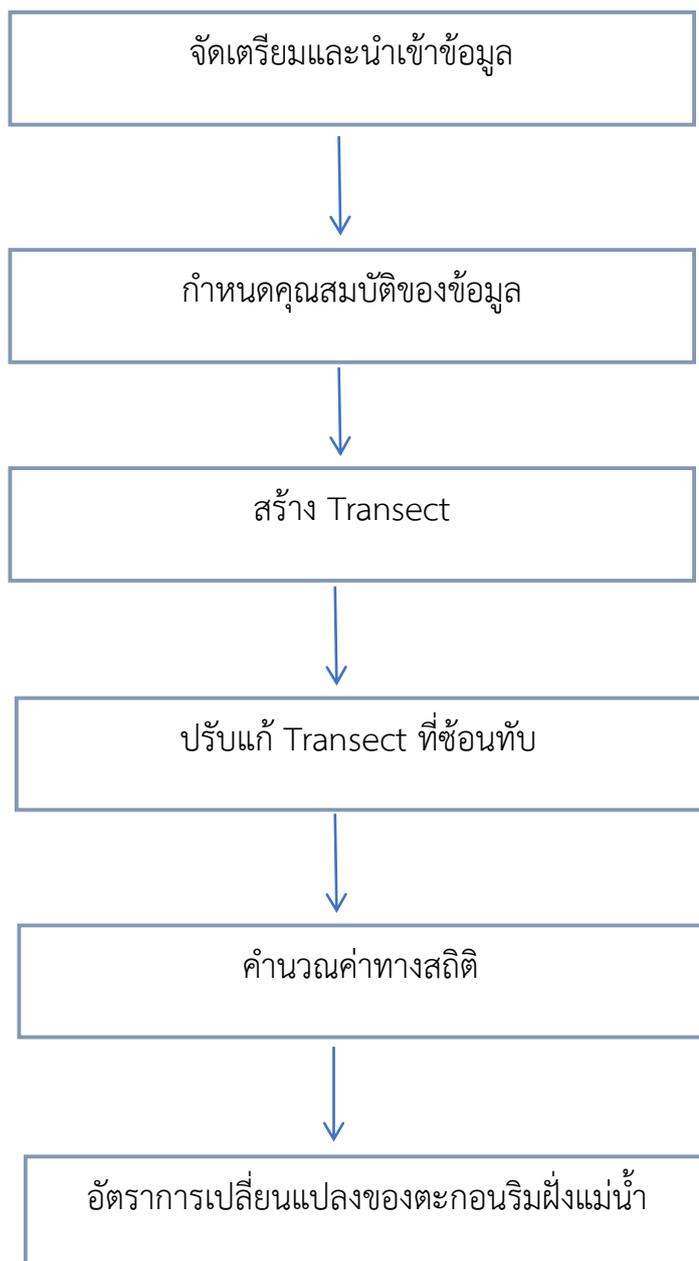
แผนภูมิที่ 3.2 ผังงานแสดงขั้นตอนการวิเคราะห์การเปลี่ยนแปลงแนวชายฝั่งด้วยโปรแกรมวิเคราะห์การเปลี่ยนแปลงแนวชายฝั่ง

1. ตรึงพิกัด (Rectifying) ภาพถ่ายทางดาวเทียมจากโปรแกรม Google Earth Pro ใช้ระบบพิกัดหมุดหลักฐานอ้างอิง WGS1984, UTM Zone 47 N

2. ลากเส้นชายฝั่งและตะกอนกลางแม่น้ำของปี 2007 และ 2017 ในจอคอมพิวเตอร์ (Digitize) ในรูปแบบ Shapefile หรือ Line Feature ในโปรแกรม ArcGis

3. ทำการ Buffer จาก Shapefile หรือ Line Feature ที่เราสร้างไว้เพื่อสร้างเส้น Baseline ซึ่งเป็นหนึ่งในส่วนสำคัญที่จะใช้ในการวิเคราะห์ในโปรแกรมวิเคราะห์การเปลี่ยนแปลงแนวชายฝั่ง DSAS

4. นำเส้น shoreline และ Baseline ซึ่งเป็นข้อมูลเส้นชายฝั่งแม่น้ำเข้าสู่ Geodatabase ของโปรแกรมวิเคราะห์การเปลี่ยนแปลงแนวชายฝั่ง Digital Shoreline Analysis System (DSAS) วิเคราะห์ต่อในโปรแกรม DSAS

5. แปลผลที่ได้จากโปรแกรมวิเคราะห์การเปลี่ยนแปลงแนวชายฝั่ง Digital Shoreline Analysis System (DSAS)

6. คำนวณค่าทางสถิติเพื่อหาอัตราการเปลี่ยนแปลงของริมฝั่งแม่น้ำปี

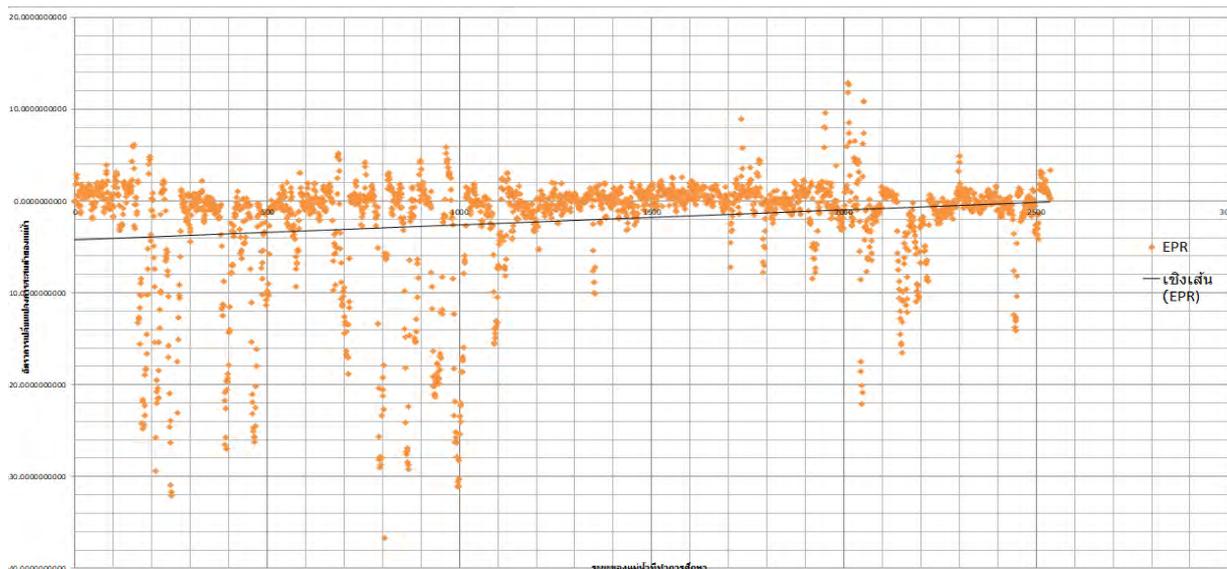
แผนภูมิ 4.1 กราฟแสดงแสดงอัตราการกัดกร่อนและการสะสมตัวของตะกอนริมฝั่งแม่น้ำปิงฝั่งซ้ายระหว่างปี 2007 และปี 2017

จากการ Digitize เส้นริมฝั่งแม่น้ำปิงฝั่งซ้ายในโปรแกรม ArcGis ทั้งหมด 2552 จุดและนำไปคำนวณอัตราการกัดกร่อนและการสะสมตัวในโปรแกรม DSAS สามารถนำมาแสดงผลในกราฟได้ดังภาพ แผนภูมิที่ 4.1 โดยถ้าค่ามากกว่า 0 คือจะมีการสะสมตะกอนบริเวณริมฝั่งแม่น้ำมากขึ้น ยิ่งค่าสูงยิ่งมีการสะสมตัวมาก และถ้าค่าน้อยกว่า 0 หรือก็คือติดลบ ยิ่งติดลบมากจะยิ่งกัดกร่อนมาก และจากกราฟ จะสามารถอ่านเทรนของกราฟออกเป็นความหมายได้ว่า ยิ่งไกลจากจุดเริ่มต้น จะยิ่งมีการสะสมตัวของตะกอนมากขึ้น เนื่องจากเส้นเทรนของกราฟคือ Upwardly Trend

โปรแกรม DSAS ถูกนำมาใช้ในการวิเคราะห์อัตราการเปลี่ยนแปลงของแนวริมฝั่งแม่น้ำปิงระหว่างปี 2007 และ 2017 โดยค่าสถิติสองค่าจากการวิเคราะห์ประกอบด้วยค่า NSM และค่า EPR โดยการวิเคราะห์ได้แยกการคำนวณเป็นสองส่วนคือ ส่วนฝั่งซ้ายและขวาของริมฝั่งแม่น้ำ ค่า NSM (ระยะห่างระหว่างแนวตลิ่งในปี 2007 และ 2017) จะถูกหารด้วย 10 เพื่อคำนวณอัตราการกัดกร่อนและการสะสมตัวของตะกอนริมฝั่งแม่น้ำต่อไป

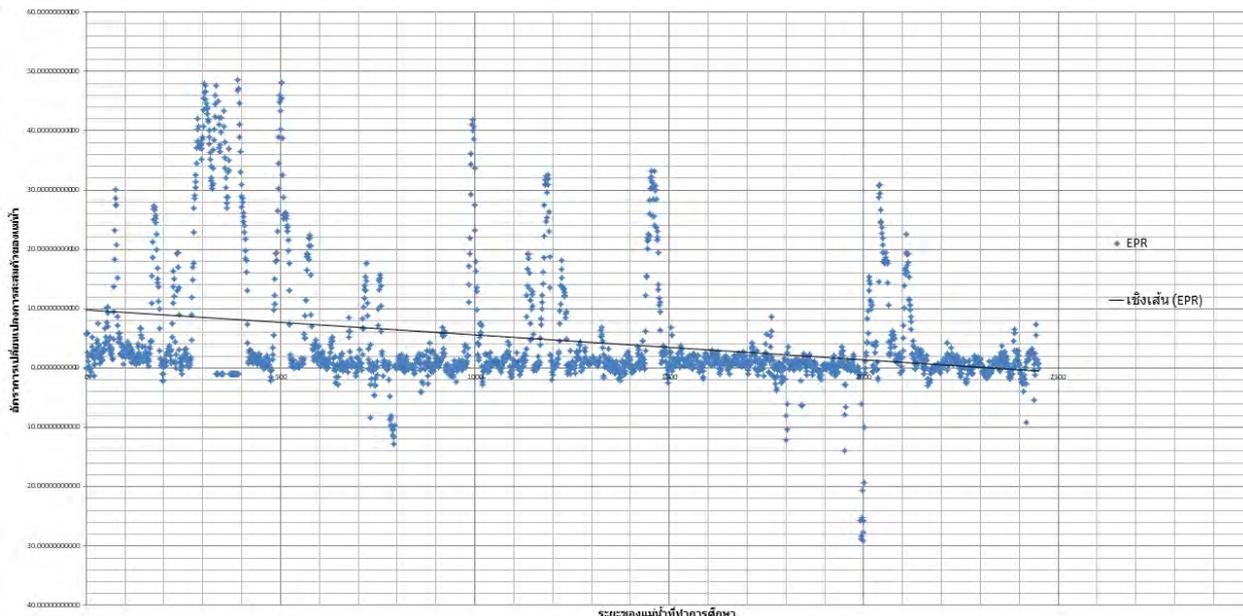
แผนภูมิ 4.2 กราฟแสดงแสดงอัตราการกัดกร่อนและการสะสมตัวของตะกอนริมฝั่งแม่น้ำปิงฝางระหว่างปี 2007 และปี 2017

ในส่วนของการ Digitize เส้นริมฝั่งแม่น้ำปิงฝางฯ ได้ทำการลากทั้งหมด 2448 จุด และผลวิเคราะห์ อัตราการกัดกร่อนและการสะสมตัวจากโปรแกรม DSAS เป็นไปดังแผนภูมิที่ 4.2 จากกราฟ จะสามารถอ่าน เทรนของกราฟออกเป็นความหมายได้ว่า ยิ่งไกลจากจุดเริ่มต้น แม่น้ำปิงฝางฯ จะมีการกัดกร่อนของตะกอน มากขึ้น เนื่องจากเส้นเทรนของกราฟคือ Dropdown Trend ซึ่งตรงกันข้ามกับเทรนของริมแม่น้ำฝางซ้าย
