แนวทางการปรับปรุง การดัดแปลง และต่อเติมตึกแถวระบบชั้นส่วนกิ่งสำเร็จรูป
: กรณีศึกษายามสแควร์ กรุงเทพฯ

GUIDELINES FOR RENOVATION AND MODIFICATION OF SEMI-PREFABRICATED ROWHOUSES
:A CASE STUDY OF SIAMSQUARE, BANGKOK

A Thesis Submitted in Partial Fulfillment of the Requirements
for the Degree of Master of Architecture in Architecture

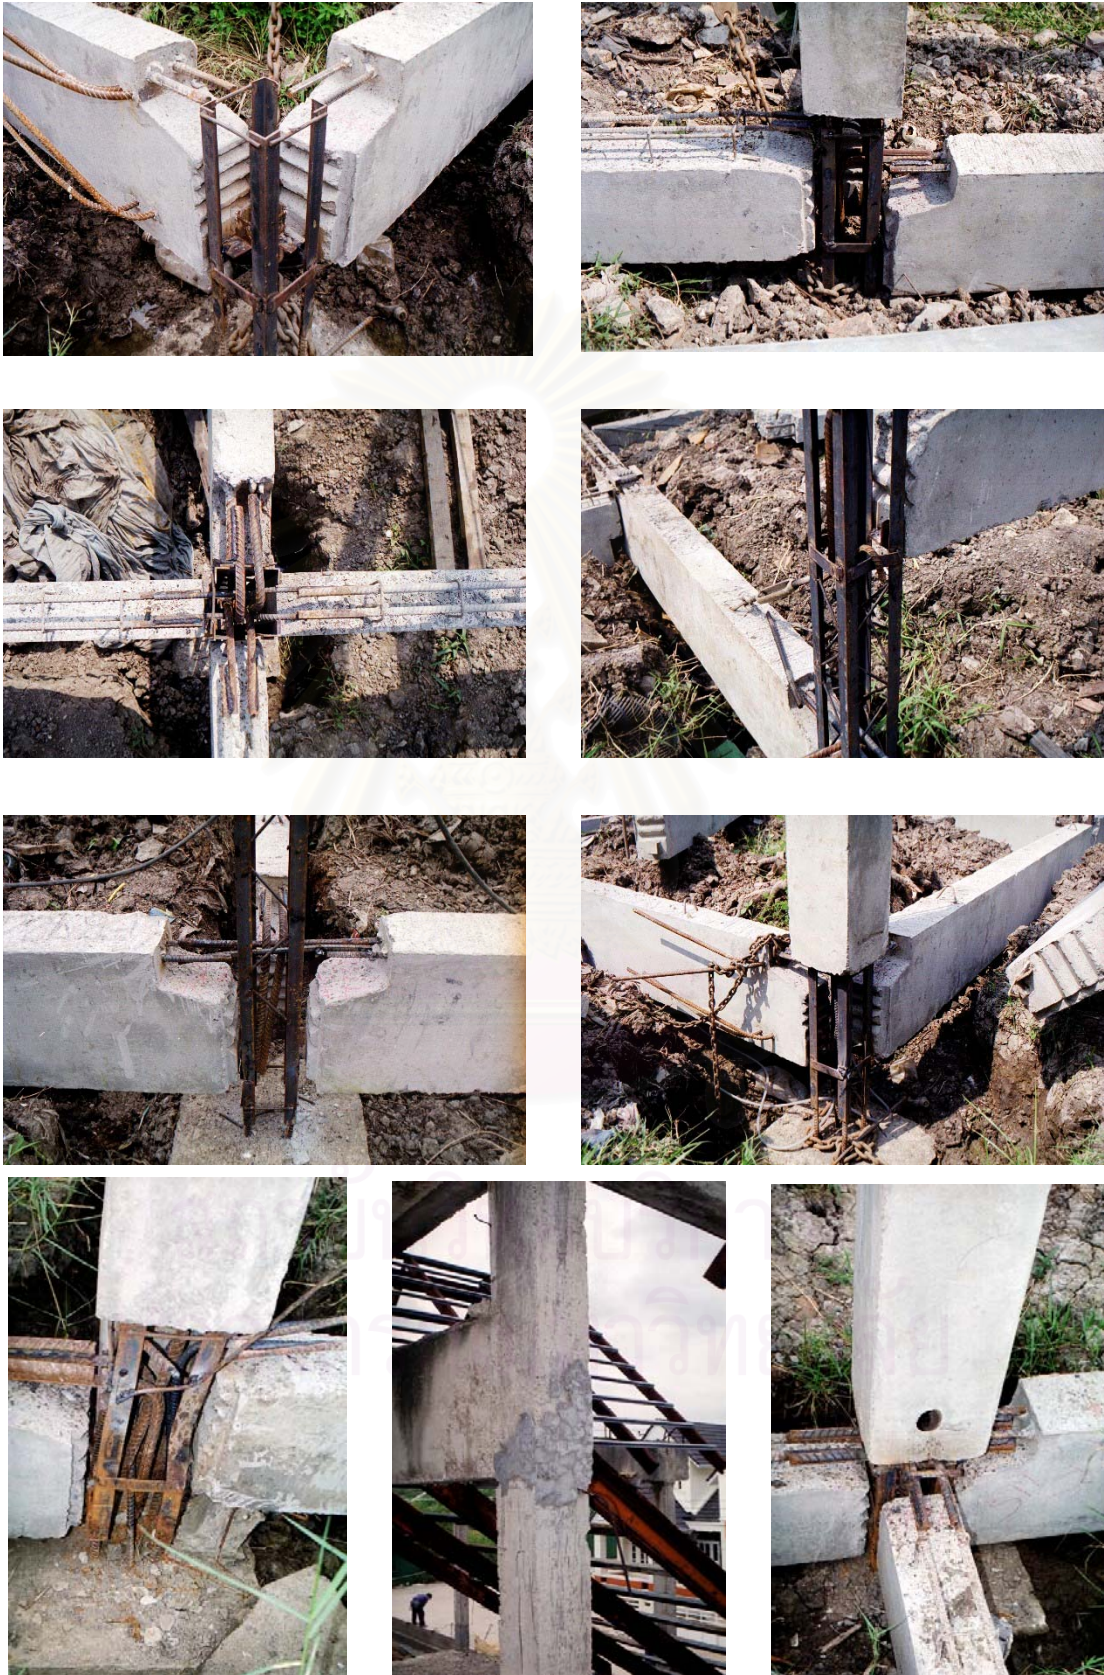
ภาพที่ 2- 15 ตัวอย่างตำแหน่งรอยต่อโครงสร้าง ฐานราก เสา คาน ของการก่อสร้างระบบซีคอน

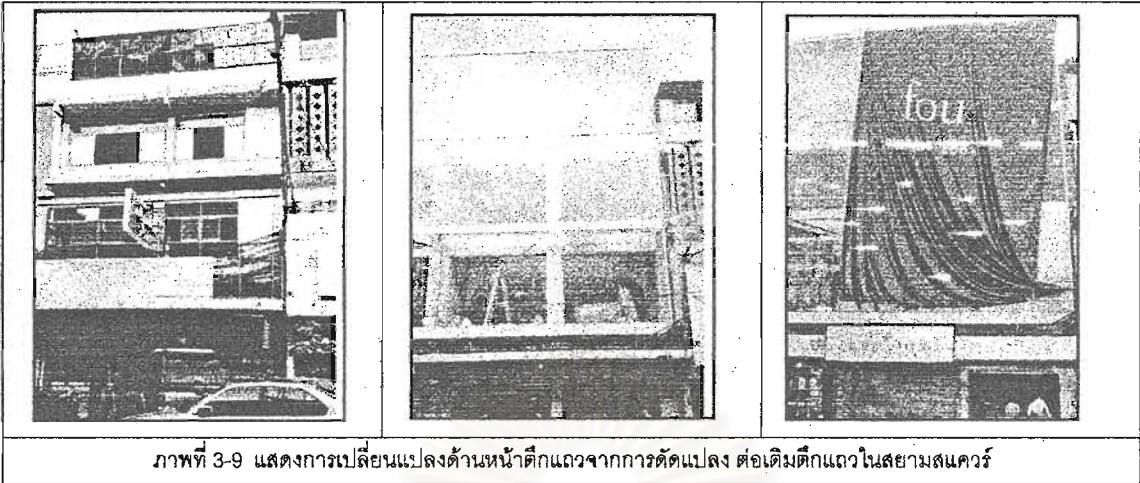
ด้านหน้าของตึกแถวสยามสแควร์มีความแตกต่างกันมาก พบว่า วัสดุที่ใช้แตกต่างกันไปเช่น กระเบื้อง หน้าต่างบานเปิด บานเปิดตาย ผนัง cladding แผ่นยิปซัม การทำป้ายโฆษณา แผงกันแดดคอนกรีต (เดิม) เป็นต้น การติดตั้งจะวางบนโครงสร้างคานและบนกันสาด มีการยึดและเสริมโครงสร้างผนังไว้กับเสา เช่นกัน

ภาพที่ 3-9 แสดงการเปลี่ยนแปลงด้านหน้าตึกแถวจากการติดแปลง ต่อเติมตึกแถวในสยามสแควร์

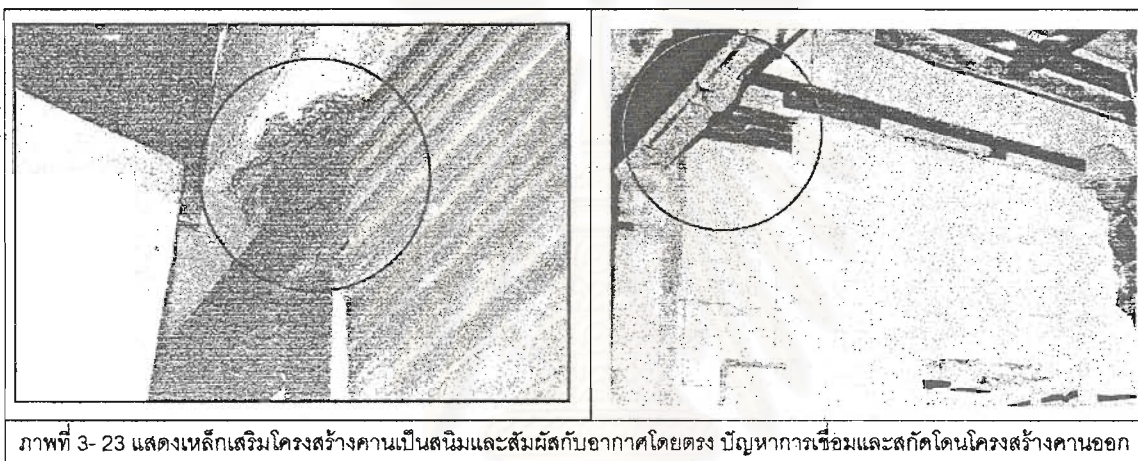
ภาพที่ 3- 23 แสดงเหล็กเสริมโครงสร้างคานเป็นสนิมและสัมผัสกับอากาศโดยตรง ปัญหาการเชื่อมและสกัดโดนโครงสร้างคานออก

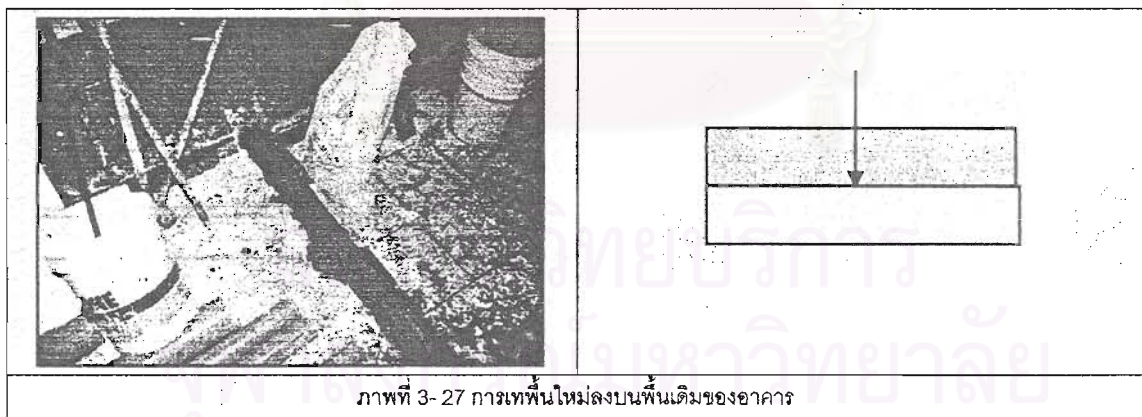
เมื่อมีการปรับปรุงชั้นล่างตึกแถว บางอาคารจะเพิ่มความสูงของพื้นโดยการเทคอนกรีตทับหน้าเพิ่มเพื่อให้เกิดระดับที่สูงกว่าพื้นทางเดินภายนอก ประกอบกับการปูวัสดุพื้นผิว บางอาคารจะเป็นการทุบพื้นที่ทิ้งแล้วถมเพิ่มแล้วทำพื้นหล่อในที่ พื้นในอาคารเกิดความสกปรก

ภาพที่ 3-27 การเทพื้นใหม่ลงบนพื้นเดิมของอาคาร

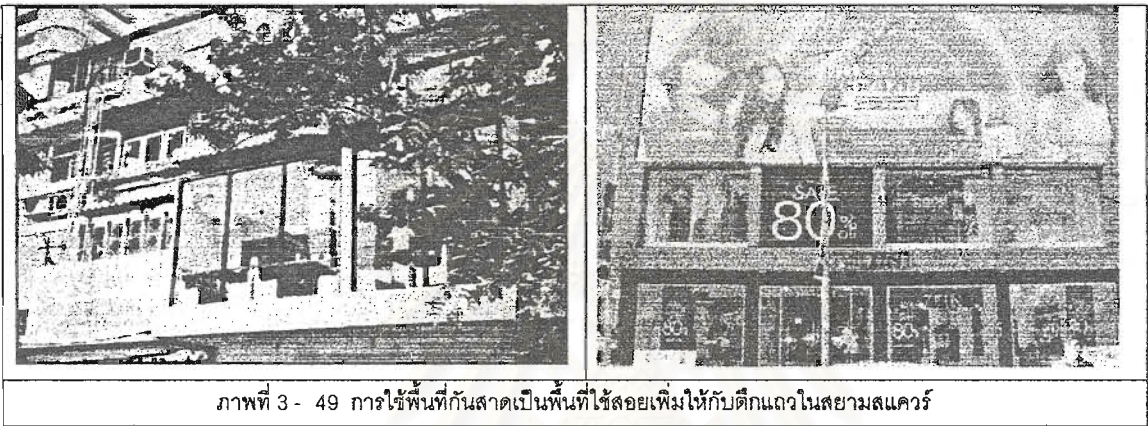
เป็นการเพิ่มพื้นที่ให้กับกิจการและประโยชน์ใช้สอยภายในอาคาร เช่น การเป็นพื้นที่ทานอาหาร ใช้งาน วางแสดงสินค้าสินค้าร้าน มีการเทพื้นทับลงบนพื้นที่กันสาด หรือการวางโครงสร้างพื้นน้ำหนักเบา ทำเป็นโครงแล้วจึงวางแผ่นพื้น และพบว่าปลายของผนังที่เป็นกระจกหรือป้ายโฆษณาจะวางอยู่บนกันสาด

ภาพที่ 3 - 49 การใช้พื้นที่กันสาดเป็นพื้นที่ใช้สอยเพิ่มให้กับตึกแถวในสยามสแควร์

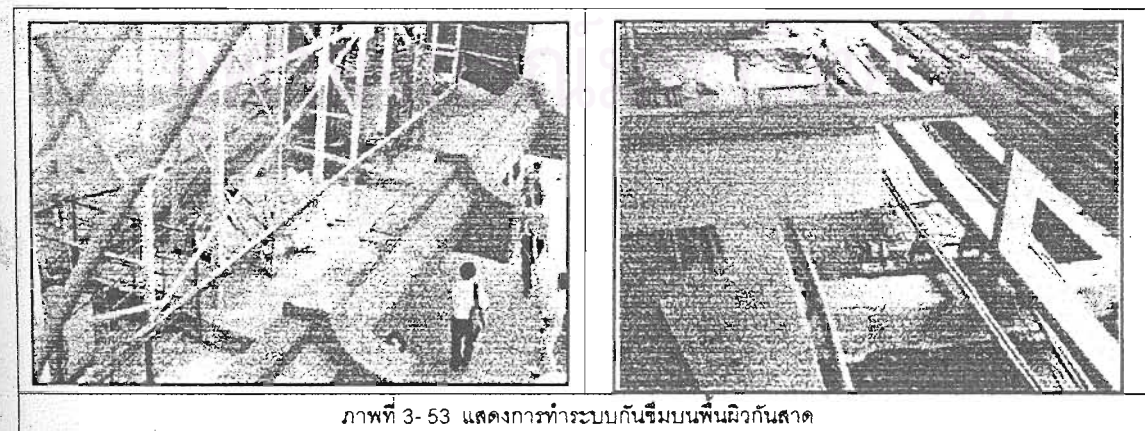
ภาพที่ 3-53 แสดงการทำระบบกันซึมบนพื้นผิวกันสาด

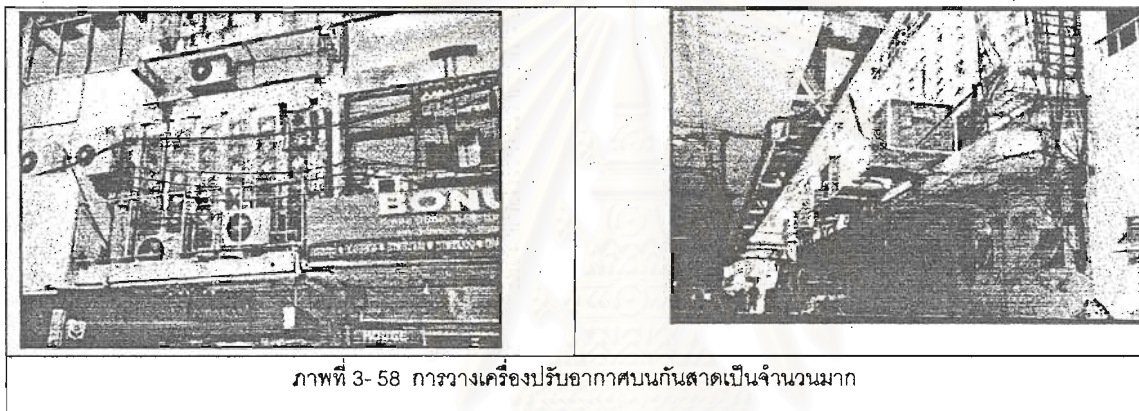
ส่วนใหญ่ปัญหาที่เกิดขึ้นจะเกี่ยวข้องกับการวางพัดลมระบายความร้อนของเครื่องปรับอากาศเป็นจำนวนมากบนกันสาด เพราะมีปริมาณการใช้เครื่องปรับอากาศแบบ split type และ wall type มากในห้องแถวคูหาหนึ่งๆ โดยแขวนไว้กับผนังอันเนื่องมาจากพื้นที่ในการวางมีจำกัด เพราะในส่วนที่เป็นกันสาดชั้นอื่นหายไป เมื่อมีการปรับปรุง Façade ด้านหน้า พร้อมกับความชื้นของน้ำที่ออกมาซึ่งอยู่บนกันสาดและไหลเข้าสู่โครงสร้างที่รอยแตกร้าวอยู่ก่อนหน้าแล้ว ทำให้เหล็กเกิดเป็นสนิมและเสียดค่าได้ การประกอบติดตั้งส่วนใหญ่ก็จะเป็นโครงเหล็ก การทำความสะอาด-ล้างก็จะกระทำบนกันสาดนั้นๆ ตำแหน่งในการวางไม่เป็นระเบียบ การวาง Condensing Unit บริเวณปลายกันสาดจำนวนมากๆ ทำให้เกิดโมเมนต์และแรงเฉือนกับตำแหน่งของรอยต่อที่ใช้ยึดและ

ภาพที่ 3-58 การวางเครื่องปรับอากาศบนกันสาดเป็นจำนวนมาก

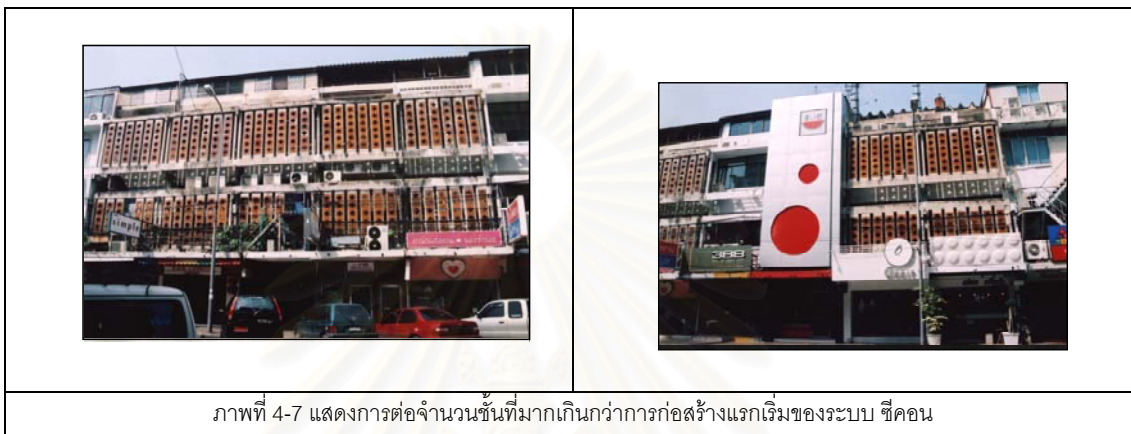
ภาพที่ 4-7 แสดงการต่อจำนวนชั้นที่มากเกินไปกว่าการก่อสร้างแรกเริ่มของระบบ ซิคอน

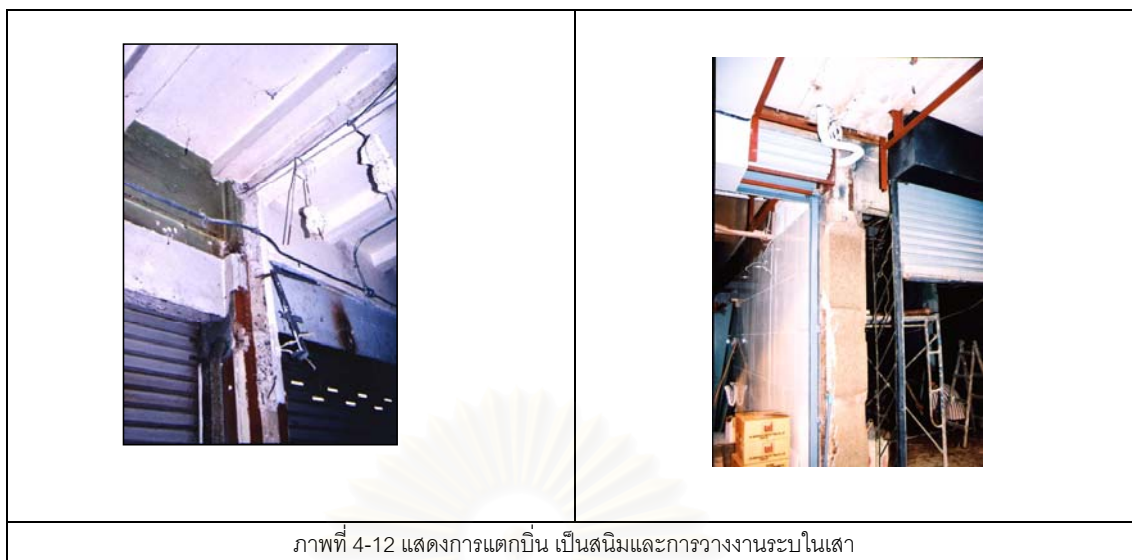
ภาพที่ 4-12 แสดงการแตกบิ่น เป็นสนิมและการวางงานระบบในเสา

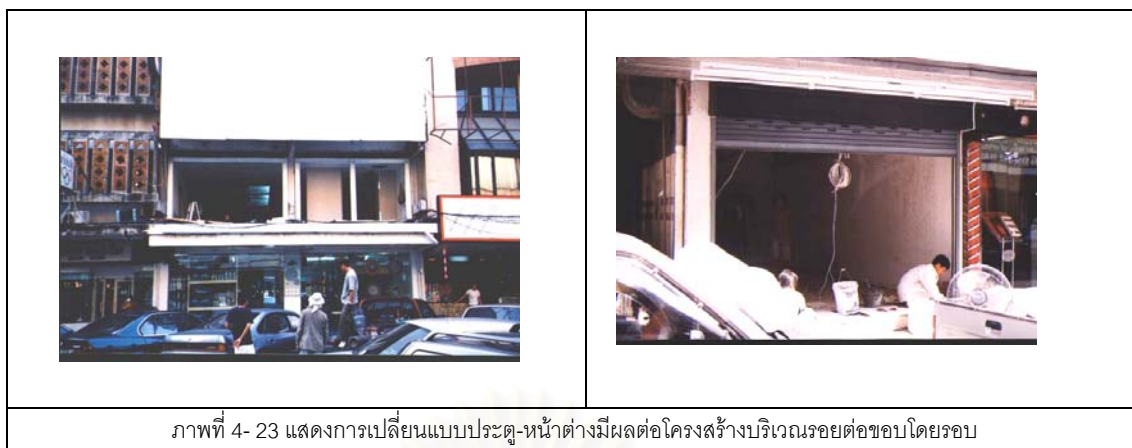
ภาพที่ 4-23 แสดงการเปลี่ยนแปลงแบบประตู-หน้าต่างมีผลต่อโครงสร้างบริเวณรอยต่อขอบโดยรอบ

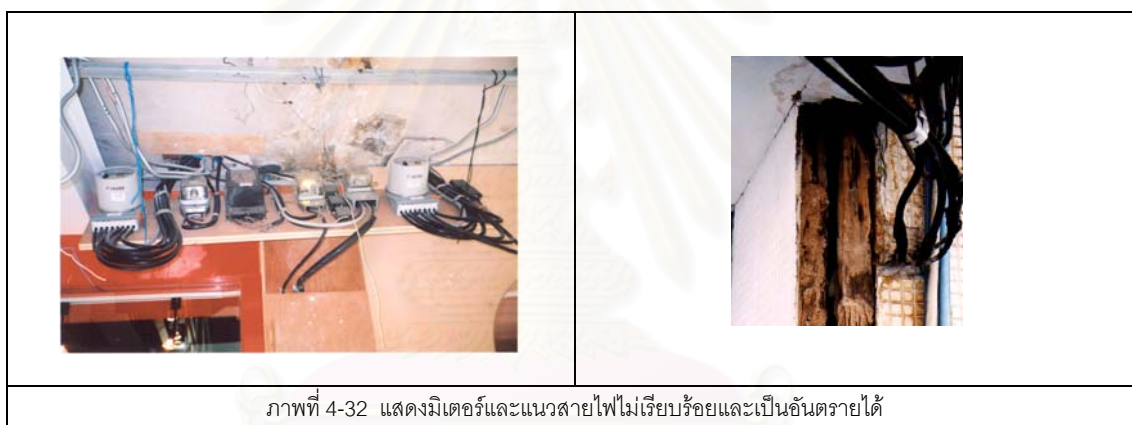
ภาพที่ 4-32 แสดงมิเตอร์และแนวสายไฟไม่เรียบร้อยและเป็นอันตรายได้

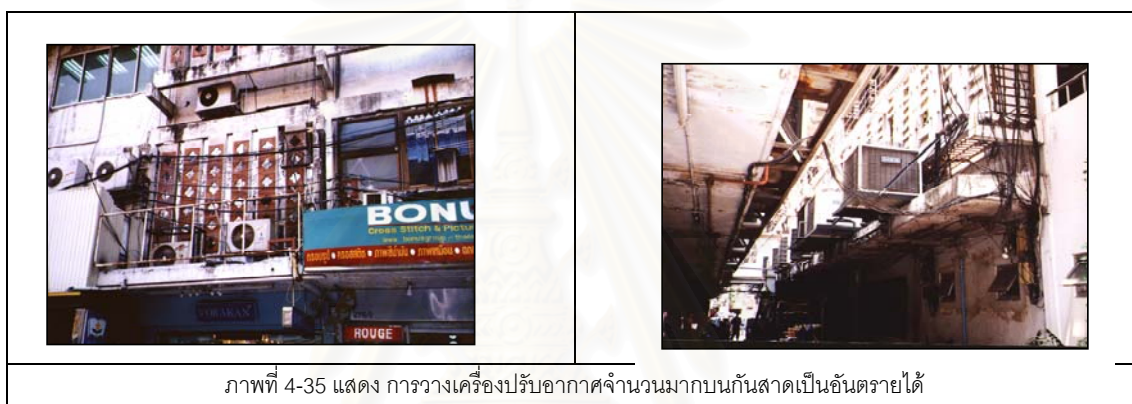
ภาพที่ 4-35 แสดง การวางเครื่องปรับอากาศจำนวนมากบนกันสาดเป็นอันตรายได้

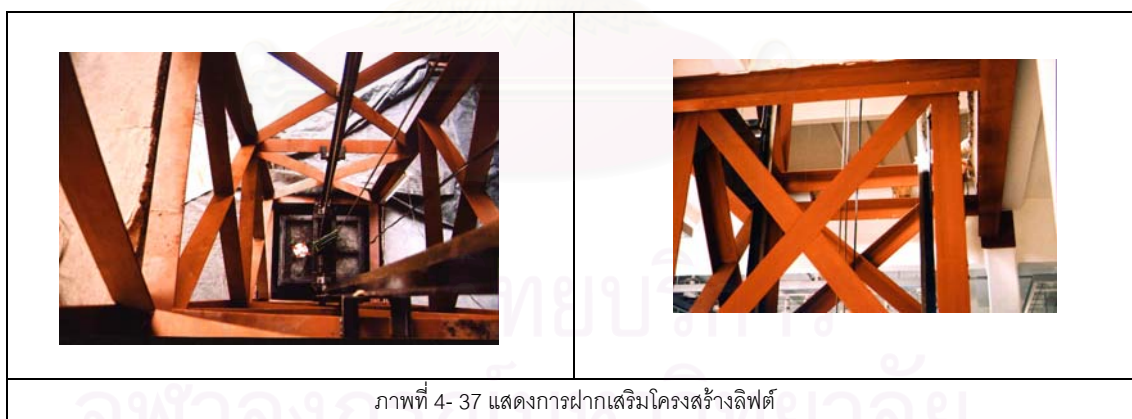
ภาพที่ 4- 37 แสดงการฝากเสริมโครงสร้างลิฟต์

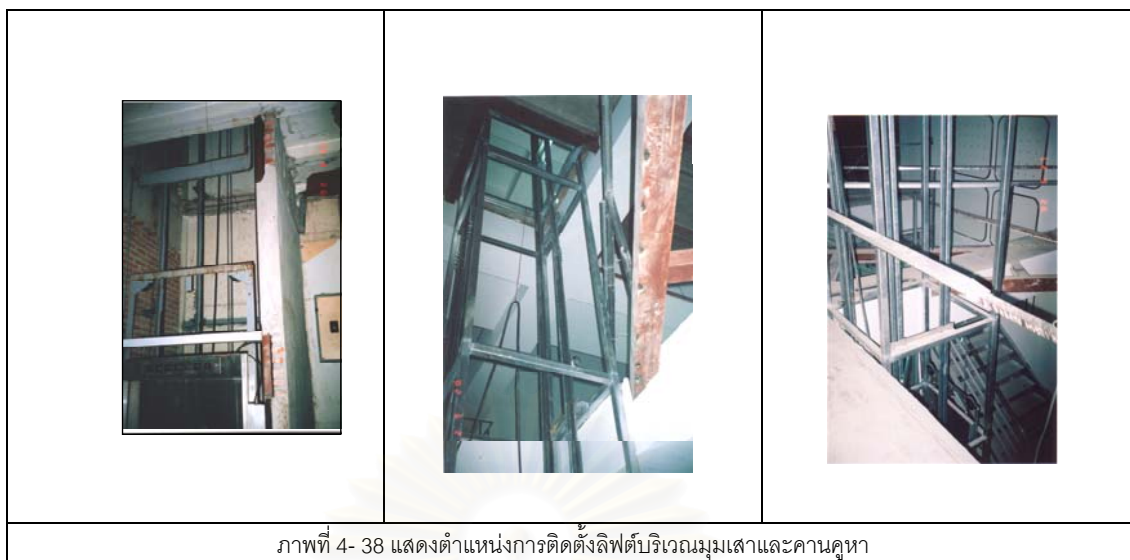
ภาพที่ 4- 38 แสดงตำแหน่งการติดตั้งลิฟต์บริเวณมุมเสาและคานคูกหา
