แนวทางการปรับปรุงย่านประตูน้ำฝั่งตะวันออก

วิทยานิพนธ์นี้เป็นส่วนหนึ่งของการศึกษาตามหลักสูตรปริญญาการวางแผนภาคและเมืองมหาบัณฑิต

THE DEVELOPMENT GUIDELINES ON THE EASTERN PRATUNAM AREA

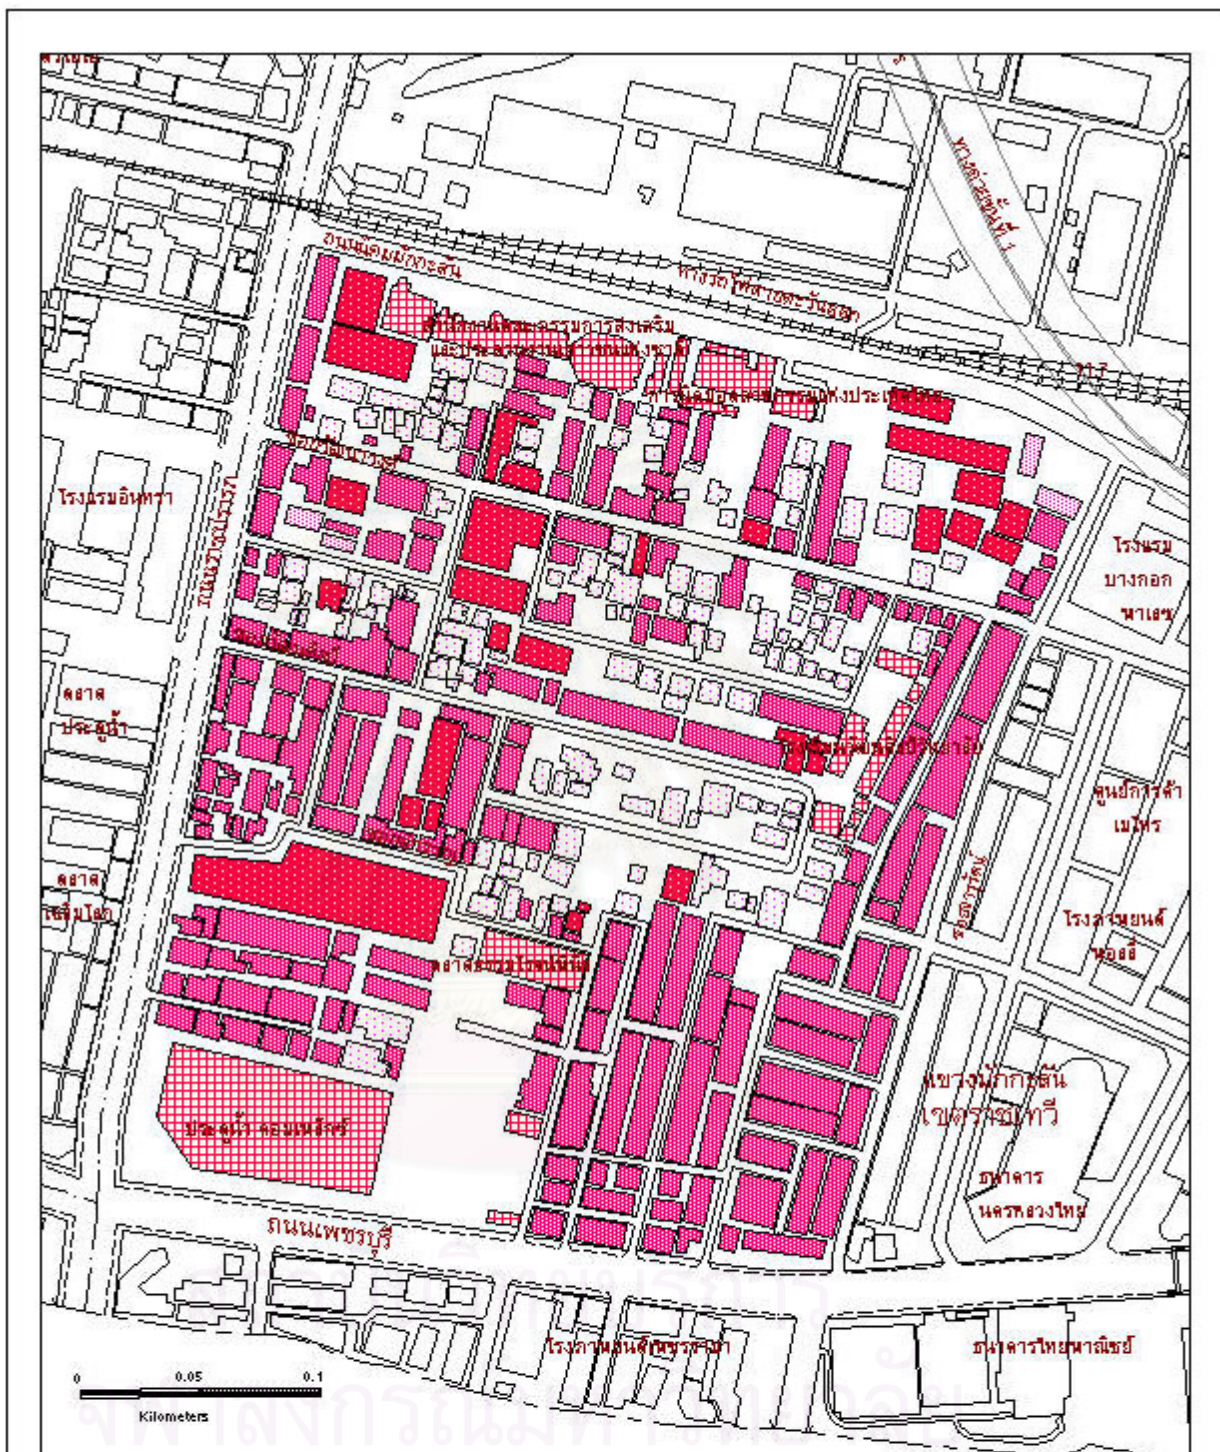
แผนที่ 4.1 แสดงประเภทของอาคารในพื้นที่ศึกษา

-   บ้านเดี่ยว
-   ทาวน์เฮ้าส์
-   ลีกร่วม, ห้องแถว
-   อาคารชุด
-   อาคารประเภทอื่นๆ

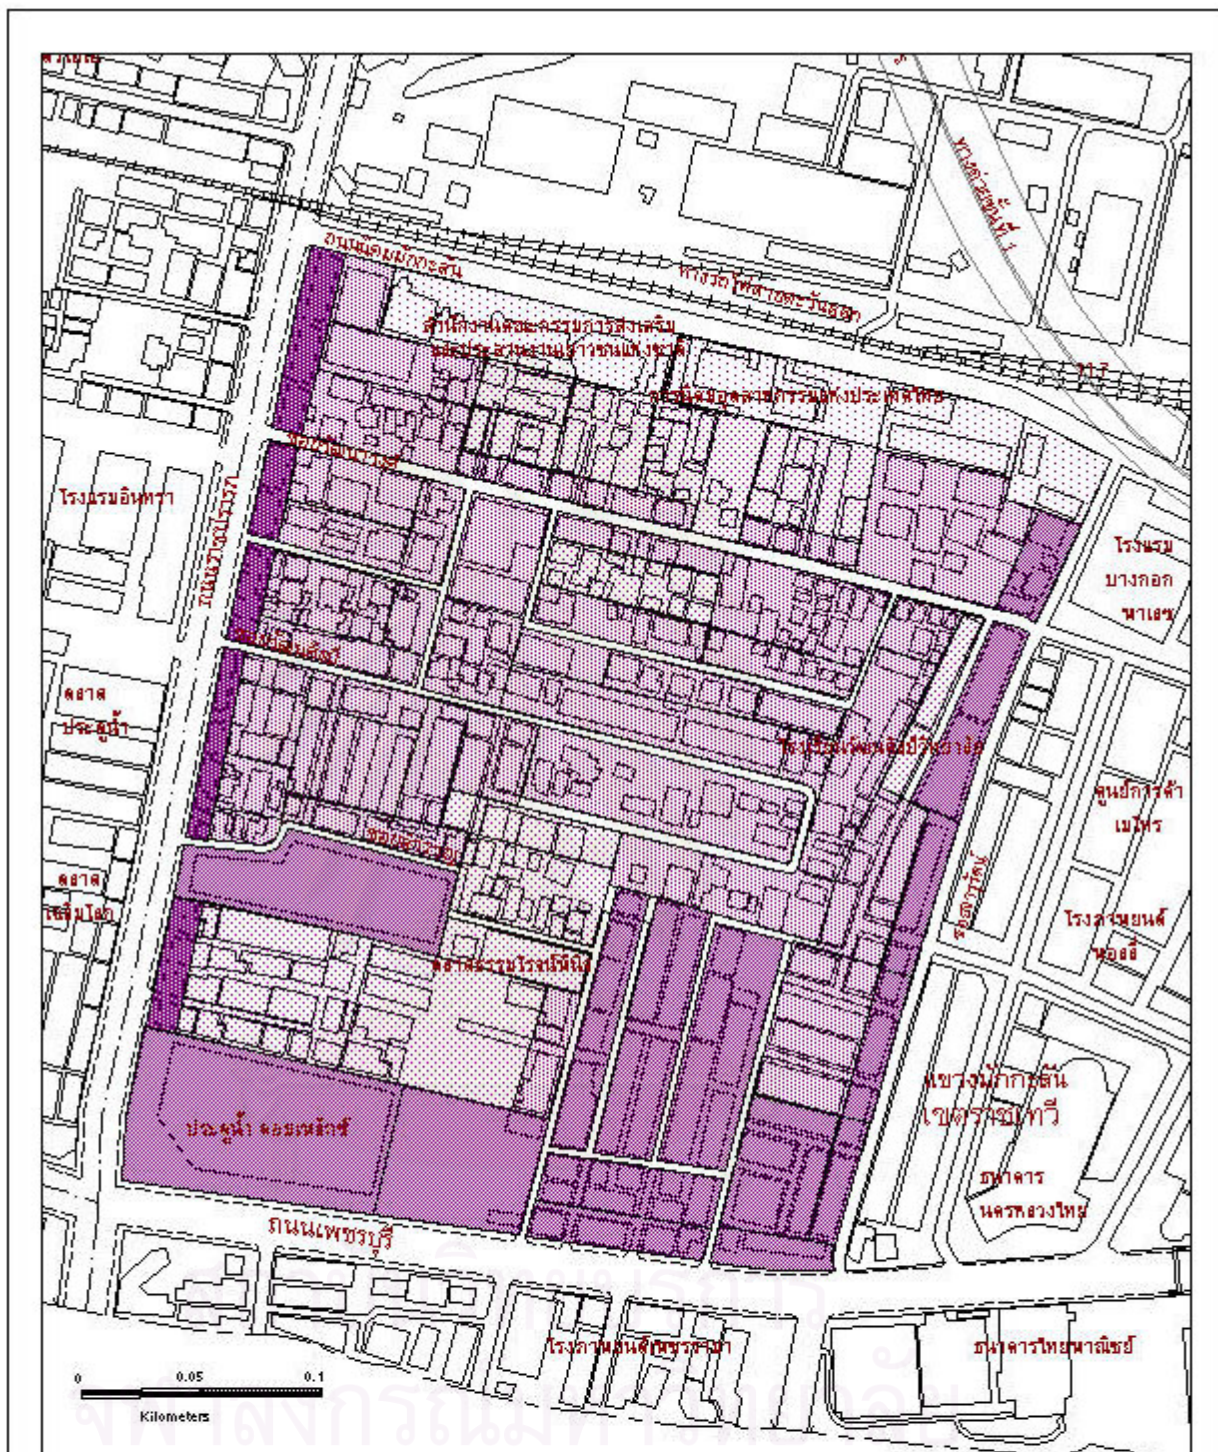
**แผนที่ 4.16 แสดงราคาที่ดินในบริเวณพื้นที่ศึกษา**

0 ถึง 50,001 บาท	(4)	<b>สัญลักษณ์</b>
	50,001 ถึง 100,001 บาท	(13)	
	100,001 ถึง 150,001 บาท	(40)	
	150,001 ถึง 200,001 บาท	(15)	
	200,001 ถึง 250,000 บาท	(5)

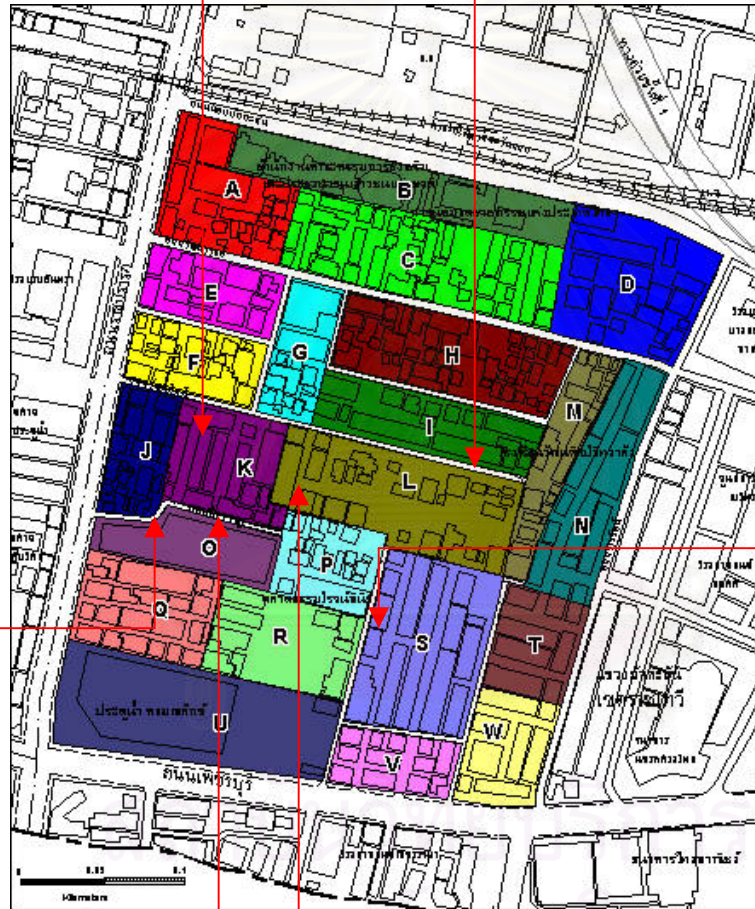
ภาพที่ 4.3 แสดงสภาพถนนในพื้นที่

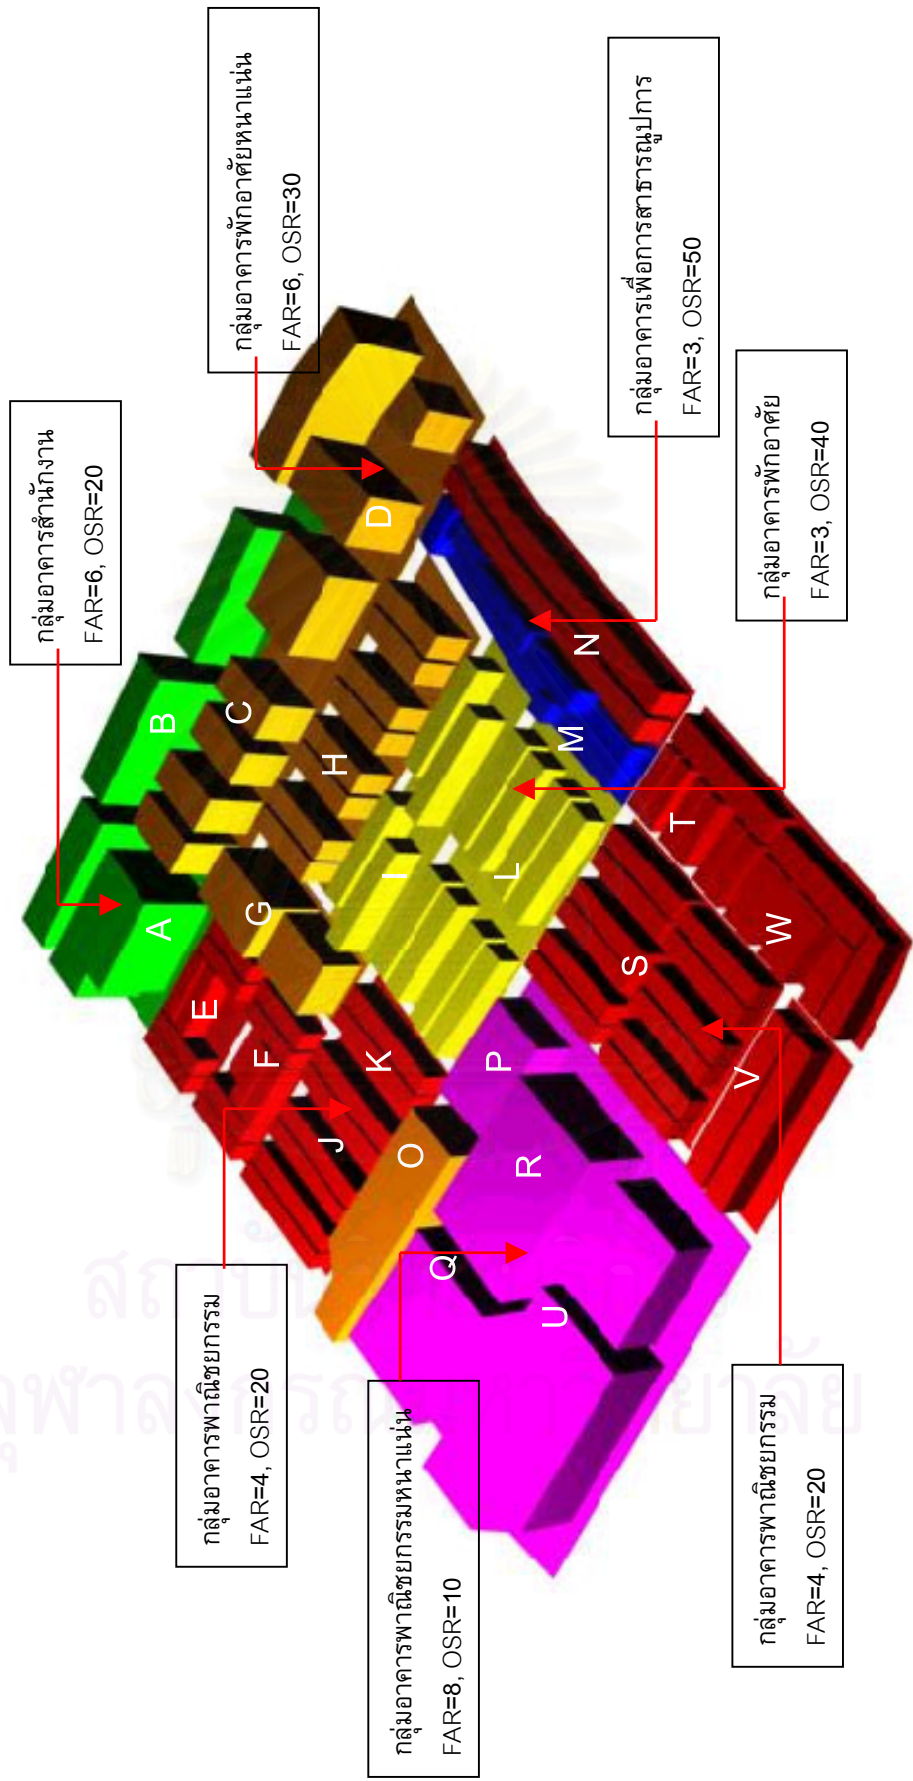
ภาพที่ 6.3 แสดงภาพร่างมวลอาคารภายหลังการพัฒนา

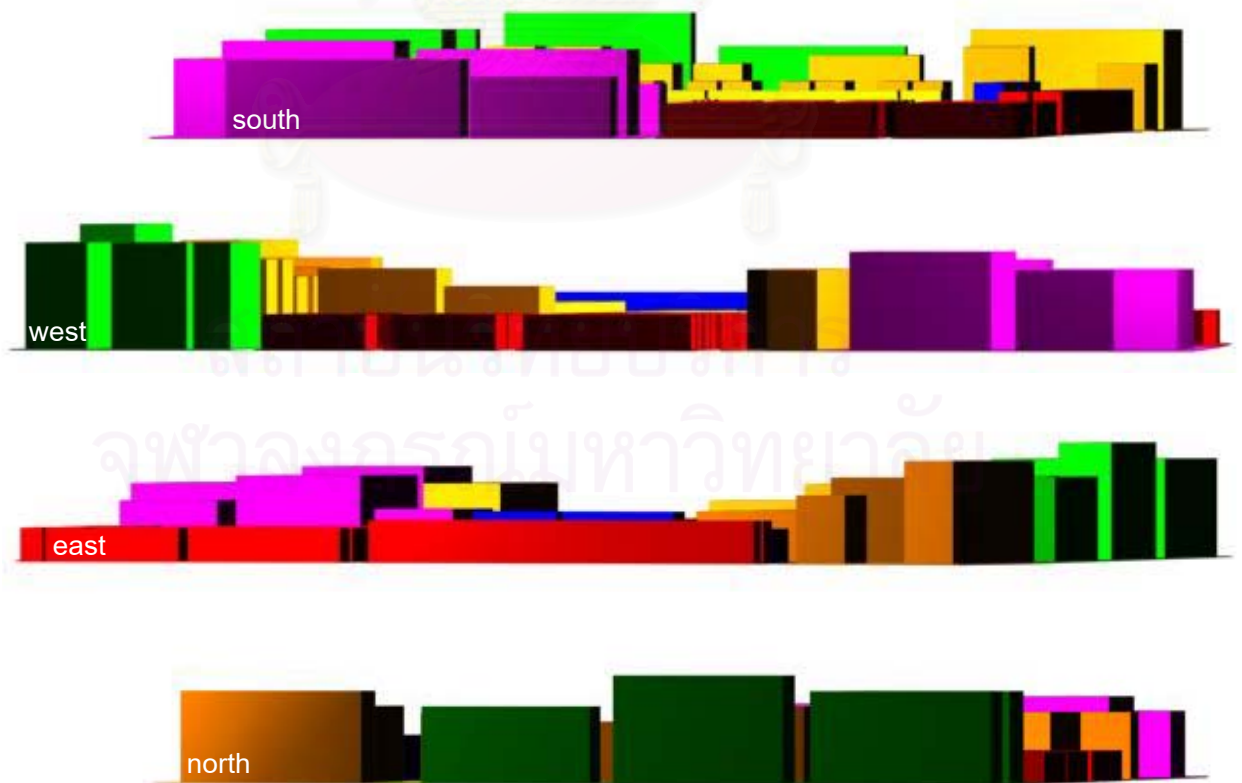
ภาพที่ 6.5 แสดงรูปด้านกลุ่มอาคารภายหลังการฟื้นฟู
