### การวิเคราะห์การประลัยของการเกิดอิเล็กโทรไมเกรชันบนหัวอ่านเขียนแมกนีโทริซิสทีฟ

การวิเคราะห์การประลัยเนื่องจากอิเล็กโทรไมเกรชันบนหัวอ่านเขียนแมกนีโทริซิสทีฟหลังการทดสอบ Accelerated Electromigration การศึกษาสาเหตุของการประลัยอันเนื่องมาจากอิเล็กโทรไมเกรชันบนหัวอ่านเขียนแมกนีโทริซิสทีฟเป็นส่วนที่สำคัญในการที่จะนำไปปรับปรุงการออกแบบเพื่อใช้ในการพัฒนาการออกแบบเพื่อหลีกเลี่ยงหรือให้เกิดอิเล็กโทรไมเกรชันช้าลงหรือยืดอายุการใช้งานของหัวอ่านเขียนแมกนีโทริซิสทีฟในรุ่นต่อไป

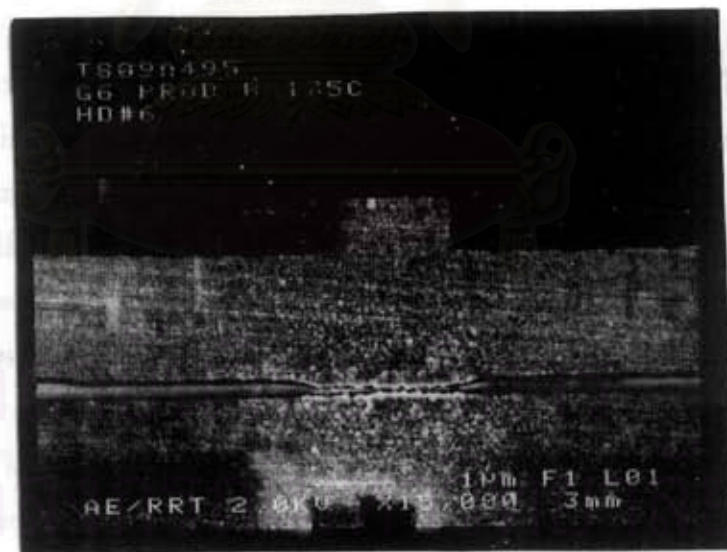
รูปที่ 6.3 แสดงภาพถ่ายบริเวณแมกนีไทริซิสที่ฟแบบ B ด้วย FE-SEM ที่กำลังขยาย 150,000 เท่า ของหัวอ่านแมกนีไทริซิสที่ฟแบบ B หลังจากผ่านการทดสอบ Accelerated Electro-Migration ที่อุณหภูมิ 175 °C และกระแสไฟฟ้าตรง 10 มิลลิแอมป์ เป็นเวลา 500 ชั่วโมง  
ที่มา : ห้องปฏิบัติการของโรงงานตัวอย่าง

จากรูปที่ 6.2 จะเห็นว่าบริเวณแมกนีไทริซิทที่ฟจะบวมและบริเวณซิดค์จะมีลักษณะคล้ายวัสดุมาเกาะบนซิดค์ที่ใกล้กับแมกนีไทริซิทที่ฟ ซึ่งจะเห็นรอยบกรร่องหรือวัสดุมาเกาะชัดยิ่งขึ้นที่บริเวณซิดค์ด้านที่ติดกับแมกนีไทริซิทที่ฟในรูปที่ 6.3

การเกิดรอยบกรร่องหรือมีวัสดุมาติดที่บริเวณซิดค์รอบแมกนีไทริซิทที่ฟ มีสองแนวทางคือกรณีแรกคือการเกิดการสึกกร่อนขึ้นเนื่องมาจากวัสดุของแมกนีไทริซิทที่ฟและซิดค์ คือ เพอซิดลอสที่เป็นส่วนผสมระหว่างนิกเกิล 82 % และ เหล็ก 18 % จากตารางที่ 6.1 นิกเกิลมีค่าศักย์ไฟฟ้ามาตรฐานที่  $25^{\circ}\text{C}$  มีค่าเท่ากับ  $-0.25$  โวลต์ ส่วนเหล็กมีค่าศักย์ไฟฟ้ามาตรฐานที่  $25^{\circ}\text{C}$  มีค่าเท่ากับ  $-0.44$  โวลต์ ดังนั้นนิกเกิลซึ่งมีศักย์ทางไฟฟ้าสูงกว่าทำตัวเป็นแคโทด (Cathode) และเหล็กซึ่งมีศักย์ทางไฟฟ้าต่ำกว่าเป็นแอโนด ทำให้เกิดคู่ความแตกต่างศักย์ ซึ่งการกัดกร่อนจะเป็นลักษณะเลือกที่จะเกิดการกัดกร่อน (Preferential corrosion) กับเหล็กมากกว่า เนื่องจากมีศักย์ไฟฟ้าต่ำกว่า อีกกรณีหนึ่งคือการเกิดออกซิเดชันของโลหะ การออกซิเดชันของโลหะคือการทำปฏิกิริยากับออกซิเจนเกิดเป็นออกไซด์ที่บนผิว ในการถูกออกไซด์นั้น ความยากง่ายต่อการถูกออกไซด์จะถูกกำหนดโดยพลังงานเสรี (Free energy) ในการเกิดออกไซด์ดังแสดงในรูปที่ 6.4 จากรูป 6.4 พลังงานเสรีในการเกิดออกไซด์ของเหล็กมีค่าต่ำกว่านิกเกิล ในกรณีนี้จึงกล่าวได้ว่า driving force ในการออกไซด์เหล็กมีค่ามากกว่า driving force ในการออกไซด์นิกเกิล ดังนั้นการเกิดออกซิเดชัน มีโอกาสเกิดขึ้นกับนิกเกิลและเหล็ก แต่เหล็กมีการเกิดออกไซด์ได้มากกว่า

รูปที่ 6.2 และ 6.3 แสดงภาพถ่ายบริเวณแมกนีโทริซิสทีฟแบบ A และ ซิดด์ ด้วย FE-SEM ที่กำลังขยาย 150,000 เท่า ของหัวอ่านแมกนีโทริซิสทีฟแบบ A และ แบบ B ตามลำดับ หลังจากผ่านการทดสอบ Accelerated Electro-Migration ที่อุณหภูมิของตู้ทำความร้อนที่ 175  $^{\circ}\text{C}$  และกระแสไฟฟ้าตรง 10 มิลลิแอมป์ เป็นเวลา 500 ชั่วโมง

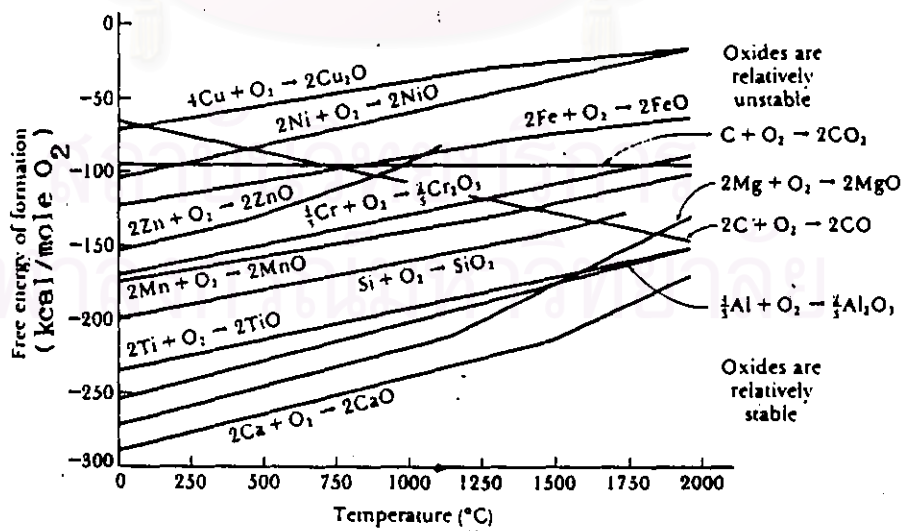
รูปที่ 6.4 แสดงค่าพลังงานเสรีในการเกิดออกไซด์บางชนิดที่เป็นฟังก์ชันกับอุณหภูมิ [ 18 ]

จากผลการวิเคราะห์ด้วย EDS พบว่าปริมาณออกซิเจนสูงชันกว่าเมื่อเปรียบเทียบองค์ประกอบของตัวอย่างที่บริเวณเดียวกัน ดังนั้นรอยบกรร่องที่บริเวณผิวของซิดค์ น่าจะเป็นกรณีที่สองคือ การเกิดออกซิเดชันของวัสดุซิดค์ และรวมถึงแมกนีไทริซิทที่ฟ เนื่องจากเป็นวัสดุชนิดเดียวกัน เนื่องจากเทคนิค EDS เป็นการวิเคราะห์องค์ประกอบทางเคมีในลักษณะเป็นธาตุ แต่ไม่สามารถวิเคราะห์ออกมามเป็นลักษณะพันธะขององค์ประกอบทางเคมี จากรูป 6.4 ได้แสดงการทำปฏิกิริยาของโลหะแต่ละชนิดกับออกซิเจน โดยนิกเกิลจะเป็น NiO และ เหล็กจะเป็น FeO ซึ่ง FeO จะมีโอกาสเกิดขึ้นได้มากกว่า เนื่องจากมีพลังงานเสรีในการเกิดออกไซด์ต่ำกว่านิกเกิล

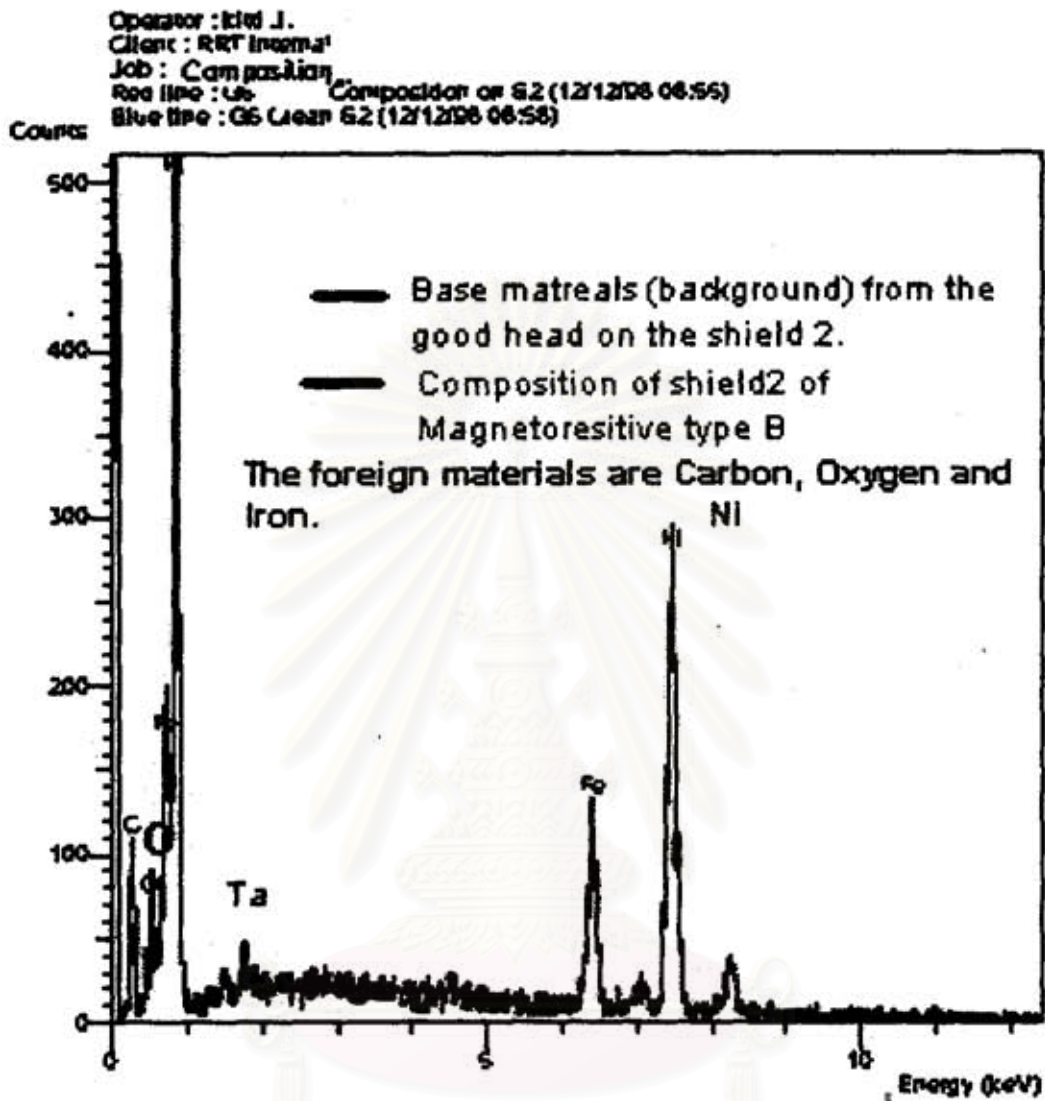
รูปที่ 6.6 แสดงไมโครกราฟ FESEM ของหัวอ่านเขียนแมกนีโทเรซิสทีฟแบบ B และสเปกตรัมของ Energy Dispersive Spectrometer บนบริเวณจุดที่ 2 พบว่ามีคาร์บอน ออกซิเจน และเหล็กเพิ่มขึ้นกว่าชิ้นงานปกติ

จากการวิเคราะห์องค์ประกอบทางเคมีของรอยบกรร่องบนแมกนีไทริซิทที่ฟทำได้ยาก เนื่องจากมีขนาดเล็กและมีความหนาเพียง  $150 \text{ \AA}$  แต่เครื่อง Energy Dispersive Spectrometer หรือ EDS เป็นการวิเคราะห์องค์ประกอบทางเคมีที่เป็นปริมาณในระดับไมครอน (microvolume) และ การเกิดรอยบกรร่องน่าจะเป็นฟิล์มบางเกาะที่ผิวบริเวณแมกนีไทริซิทที่ฟและเห็นชัดเจนที่บริเวณซิดค์ รูปที่ 6.5 และ 6.6 แสดงสเปกตรัมขององค์ประกอบทางเคมีของซิดค์และรอยบกรร่อง เมื่อทำการเปรียบเทียบสเปกตรัมของชิ้นงานดีในบริเวณเดียวกัน พบว่าออกซิเจนและเหล็กมีค่าสูงกว่าชิ้นงานปกติ

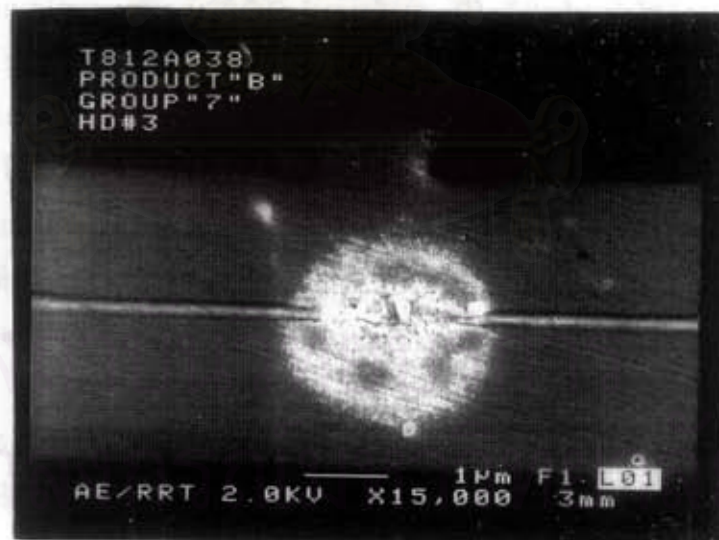
รูปที่ 6.14 แสดงภาพถ่ายบริเวณแมกนีโทริซิสทีฟของหัวอ่านเขียนแมกนีโทริซิสทีฟแบบ B ด้วย FE-SEM ที่กำลังขยาย 150,000 เท่า หลังจากผ่านการทดสอบ Accelerated Electro-Migration ที่ อุณหภูมิ 60 °C และกระแสไฟฟ้าตรง 16 มิลลิแอมป์ เป็นเวลา 428 ชั่วโมง  
ที่มา : ห้องปฏิบัติการของโรงงานตัวอย่าง

รูปที่ 6.13 และ 6.14 แสดงภาพถ่ายบริเวณแมกนีโทริซิสทิฟด้วย FE-SEM ที่กำลังขยาย 150,000 เท่า ของหัวอ่านเขียนแมกนีโทริซิสทิฟแบบ A และ แบบ B ตามลำดับ หลังจากผ่านการทดสอบ Accelerated Electro-Migration ที่อุณหภูมิ  $60^{\circ}\text{C}$  และกระแสไฟฟ้าตรง 16 มิลลิแอมป์ เป็นเวลา 428 ชั่วโมง จากรูปทั้งสองจะเห็นว่ามียอกไซด์ซึ่งเกิดจากการออกซิเดชันของเพอซัลไฟด์เกาะติดอยู่ที่บริเวณผิวของแมกนีโทริซิสทิฟและชิตด์ทั้งสองที่บริเวณรอบ ๆ แมกนีโทริซิสทิฟ เป็นรูปวงรีในรูปที่ 6.13 และเป็นรูปวงกลมในรูป 6.14 โดยมีจุดผ่านศูนย์กลางที่บริเวณตรงกลางของแมกนีโทริซิสทิฟ ซึ่งสอดคล้องกับ โมเดลการวิเคราะห์ความร้อนสำหรับหัวอ่านเขียนแมกนีโทริซิสทิฟในบทที่ 3 คือ แมกนีโทริซิสทิฟเป็นแหล่งความร้อน เมื่อกระแสไฟฟ้าตรงไหลผ่านโดยบริเวณจุดกึ่งกลางจะมีความร้อนสูงกว่าที่บริเวณขอบ การกระจายความร้อนจะแผ่ผ่านบริเวณแก๊ป (Gap) ซึ่งเป็นอลูมินา ( $\text{Al}_2\text{O}_3$ ) ผ่านไปยังชิตด์ทั้งสองซึ่งทำตัวเป็นที่ระบายความร้อน โดยมีจุดผ่านศูนย์กลางที่บริเวณตรงกลางของแมกนีโทริซิสทิฟดังรูปที่ 6.15
