แนวทางการปรับปรุงอาคารเดิม ให้เป็นไปตามกฎกระทรวงกำหนดสิ่งอำนวยความสะดวก  
ในอาคารสำหรับผู้พิการหรือทุพพลภาพ และคนชรา พ.ศ.2548  
กรณีศึกษา จุฬาลงกรณ์มหาวิทยาลัย

วิทยานิพนธ์นี้เป็นส่วนหนึ่งของการศึกษาตามหลักสูตรปริญญาสถาปัตยกรรมศาสตรมหาบัณฑิต  
สาขาวิชาสถาปัตยกรรม ภาควิชาสถาปัตยกรรมศาสตร์  
คณะสถาปัตยกรรมศาสตร์ จุฬาลงกรณ์มหาวิทยาลัย  
ปีการศึกษา 2549  
ลิขสิทธิ์ของจุฬาลงกรณ์มหาวิทยาลัย

GUIDELINES FOR BUILDING RENOVATION TO FOLLOW THE ACCESS TO PUBLIC FACILITIES  
FOR DISABLED PERSONS REGULATIONS B.E. 2548  
: A CASE STUDY OF CHULALONGKORN UNIVERSITY

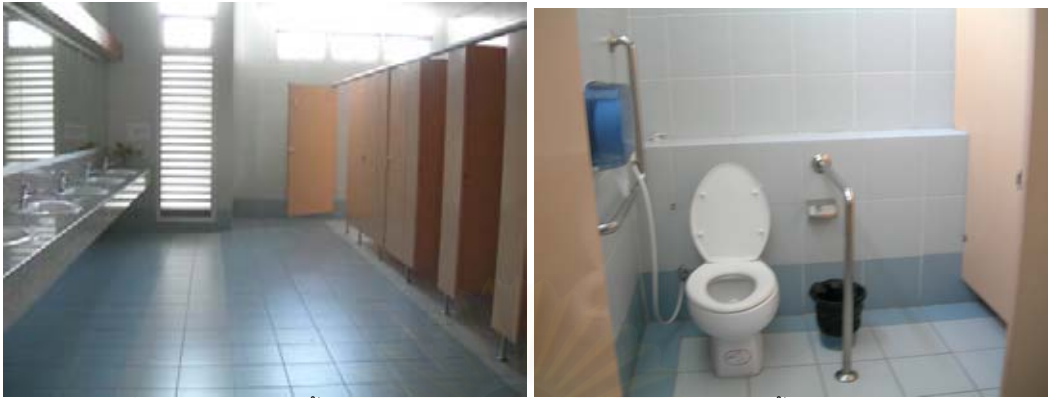
หมวดที่ 7 ห้องส้วม ได้จัดเตรียมไว้ในชั้นที่ 1 โดยมีห้องน้ำคนพิการอยู่ด้วยเพียงแต่ห้องน้ำผู้พิการดังกล่าวไม่ได้ติดสัญลักษณ์ไว้ทำให้ไม่สามารถสังเกตเห็นและอยู่ภายในสุด ของแต่ละห้องน้ำชายและหญิง

รูปที่ 4.28 การจัดห้องน้ำ-ห้องส้วมสำหรับผู้พิการในตำแหน่งท้ายห้องน้ำ-ห้องส้วมรวม

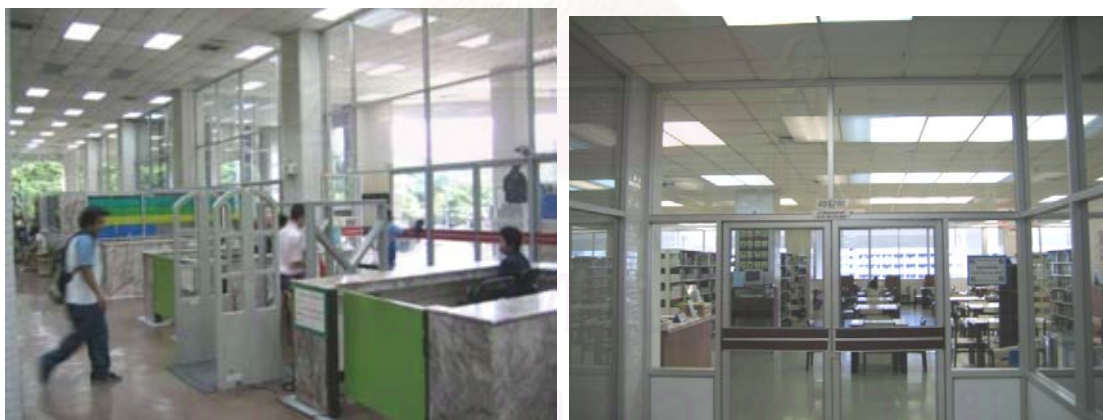
รูปที่ 4.37 ประตูภายในอาคาร

ประตูในอาคารมีความกว้างเพียงพอในส่วนทางหลัก แต่ในส่วนที่มีปัญหาและประตูห้องน้ำ ได้แก่ ประตูที่เป็นลักษณะประตูลูมิเนียมกระจกที่เปิดปิดได้ยากเป็นผลกับกลุ่มผู้พิการ ลักษณะโดยส่วนใหญ่เป็นประตูบานกระจกมีแถบมือจับ ประตูมีแถบสีทำให้เห็นได้ง่าย ส่วนประตูบริเวณห้องน้ำมีบานขนาด 0.90 ม. แต่เนื่องจากติดอุปกรณ์ยึดเพื่อให้ประตูปิดได้เองจึงอาจทำให้เปิด-ปิดได้ยาก

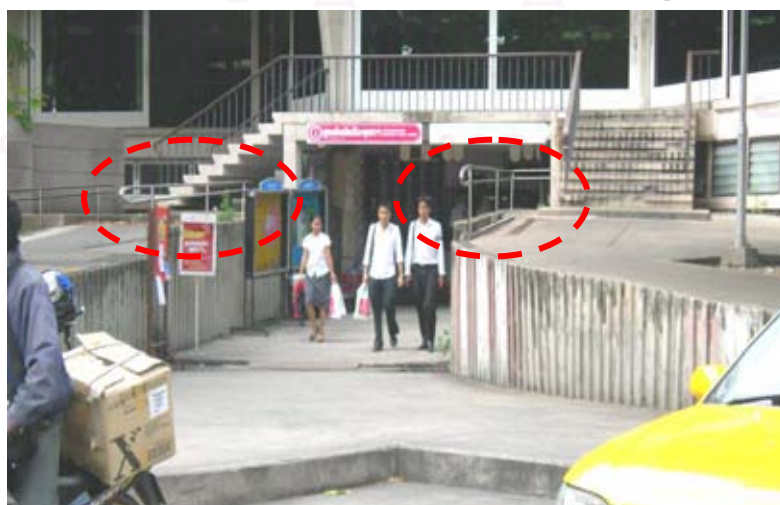
รูปที่ 4.56 แนวทางตามข้อคิดเห็น ในการปรับปรุงราวกันตกบริเวณทางขึ้นชั้นบนอาคารศาลาพระเกี้ยว

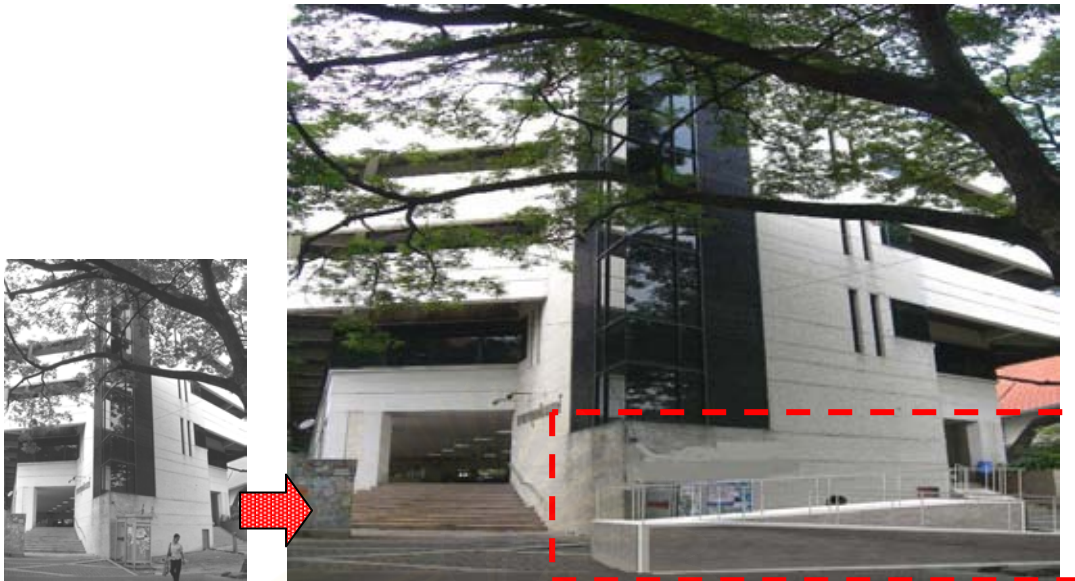
รูปที่ 4.69 ภาพแสดงแนวทางหนึ่งโดยทำทางลาดให้เข้าถึงโรงอาหารอาคารจุลจักรพงษ์

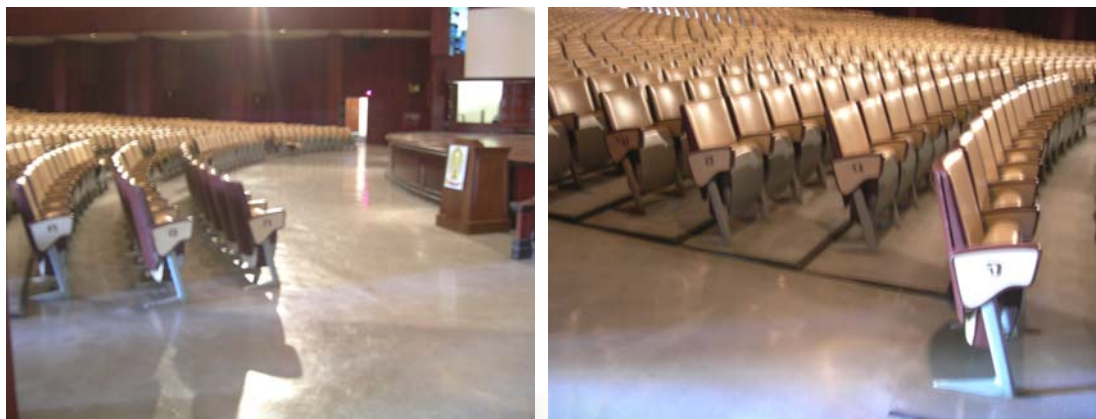
บริเวณภายในหอประชุม มีการจัดเก้าอี้เป็นแถวและมีพื้นที่เว้นว่างเป็นทางเดิน 4 ทาง ส่วนที่นั่งด้านหลังแบ่งเป็นทางเดิน 3 ทาง สำหรับทางเดินภายในส่วนหอประชุมมีลักษณะปูด้วยกระเบื้องยางผิวเรียบ ทางเดินไม่มีการยกระดับแต่มีการ ทำเป็นทางลาดจุดภายในนี้ทำให้ภายในผู้พิการทางร่างกายพิจารณาผู้ใช้เก้าอี้ล้อสามารถใช้เส้นทางในการสัญจรได้

รูปที่ 4.82 บริเวณที่นั่งบริเวณทางเข้าที่มีพื้นที่เหลือพอสำหรับจอดรถเก้าอี้ล้อได้ การจัดที่นั่งภายใน แม้ไม่ได้เว้นที่ว่างภายในแถวสำหรับเป็นที่จอดรถเก้าอี้ล้อ แต่จากการสำรวจพบมีพื้นที่ว่างสำหรับจอดรถเก้าอี้ล้อได้อยู่บริเวณทางเข้าใกล้เวทีสามารถมองเห็นด้านหน้าเวทีเช่นเดียวกับที่นั่งอื่น ๆ
