ภูมิทัศน์วัฒนธรรมของชุมชนริมน้ำบ้านหนองบัว บ้านวังหลุมพอง และบ้านปทุมทอง จังหวัดสุพรรณบุรี

วิทยานิพนธ์นี้เป็นส่วนหนึ่งของการศึกษาตามหลักสูตรปริญญาการวางแผนภาคและเมืองมหาบัณฑิต

CULTURAL LANDSCAPE OF BAN NONG BAU, BAN WANG LOOM PHONG AND
BAN PATHUMTONG COMMUNITIES, SUPANBURI PROVINCE

A Thesis Submitted in Partial Fulfillment of the Requirements
for the Degree of Master of Urban and Regional Planning Program in Community Planning
Department of Urban and Regional Planning

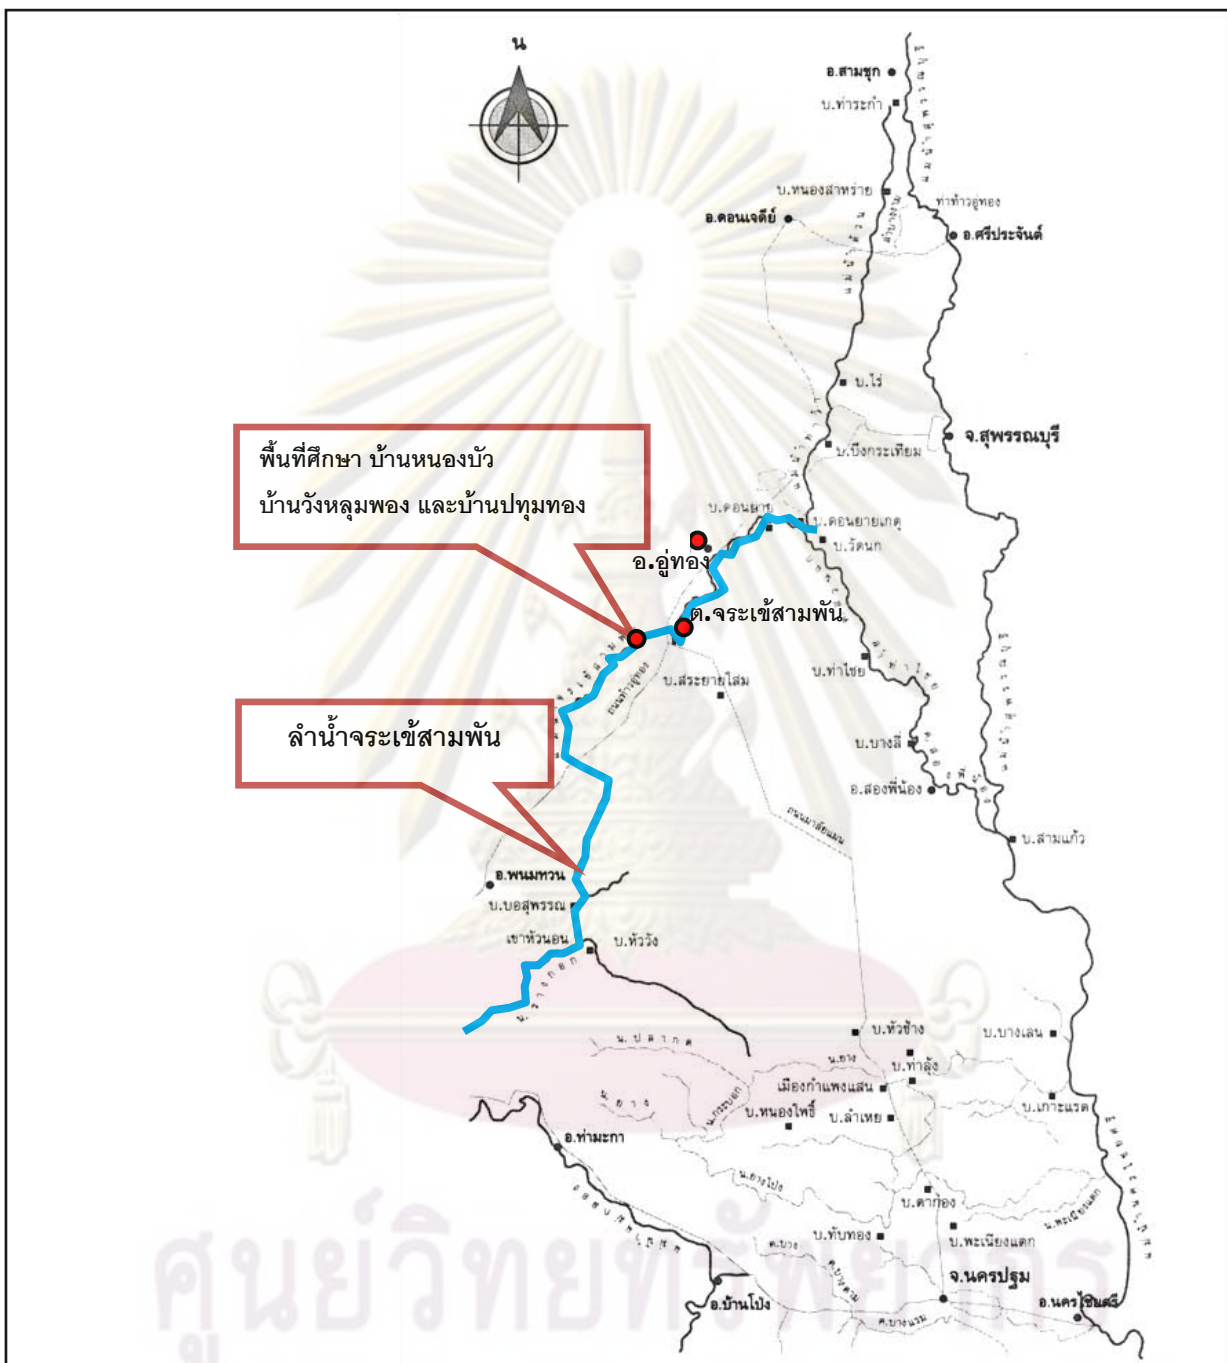
แผนที่ 5.2 แสดงลำน้ำจระเข้สามพัน แม่น้ำสุพรรณบุรี (แม่น้ำท่าจีน) และแหล่งชุมชนในเขตลำน้ำจระเข้สามพัน ที่มา: วารุณี ไอสถารมย์, 2547

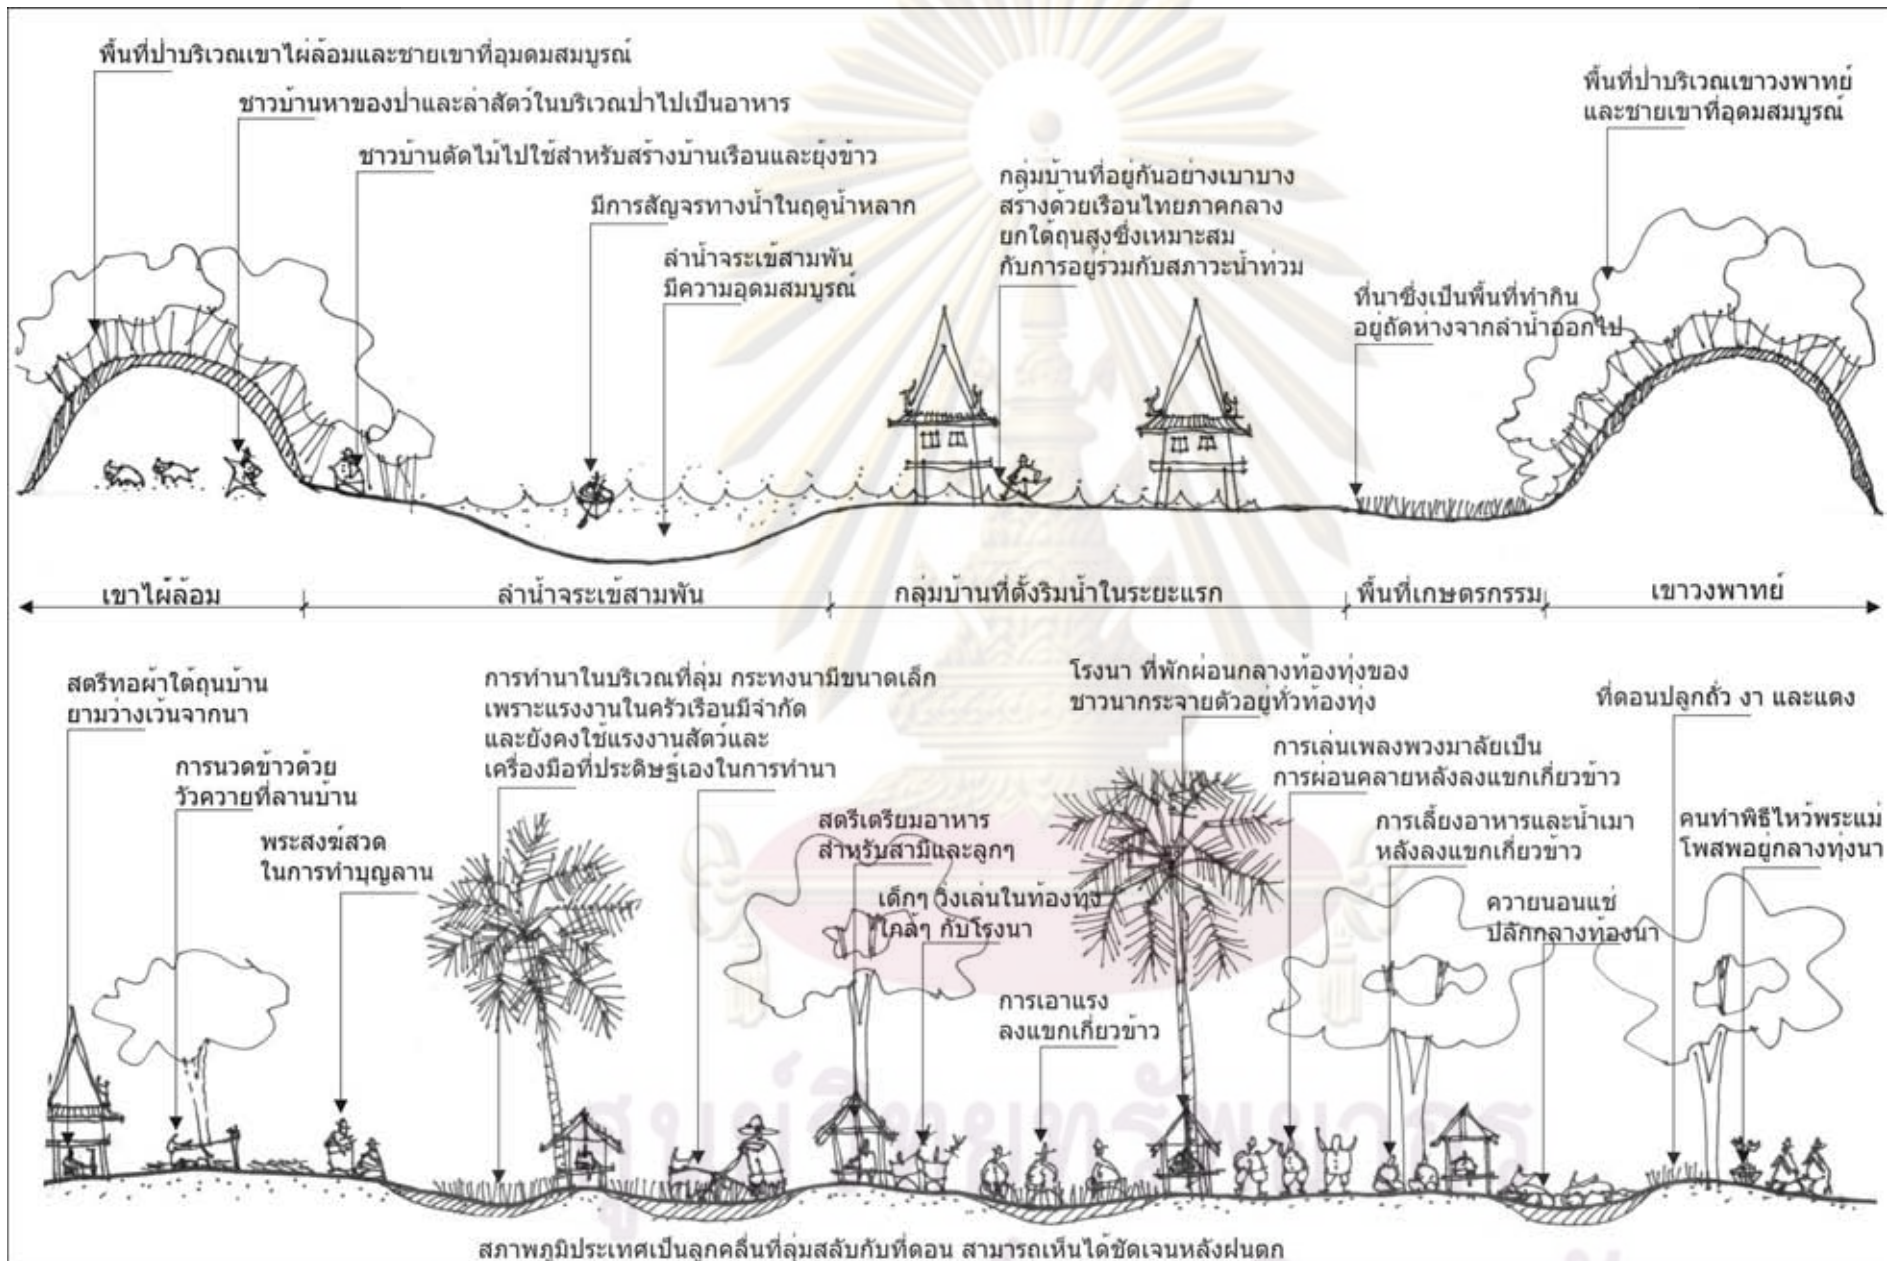
รูปภาพที่ 5.3 แสดงภาพตัดขวางแสดงความสัมพันธ์ระหว่างคนและธรรมชาติของชุมชนช่วงที่ 1

สรุปการเปลี่ยนแปลง ขององค์ประกอบใน ภูมิทัศน์วัฒนธรรมในช่วงที่ 1 คือ เกิดจากความพยายามของกลุ่มชนวนาที่ต้องการขยายพื้นที่ทำนาไปบนพื้นที่ลุ่มริมลำน้ำจะเข้สามพัน รวมไปถึงความต้องการทรัพยากรธรรมชาติเพื่อการดำรงชีวิต ได้แก่ ป่าไม้แถบบริเวณเขาไผ่ล้อม หนองบัว จนก่อให้เกิดเป็นองค์ประกอบภูมิทัศน์วัฒนธรรม ตามแผนภูมิที่ 5.1 เป็นยุคที่สภาพแวดล้อม ธรรมชาติมีอิทธิพลในการควบคุมวิถีชีวิตของมนุษย์ ส่งผลต่อสภาพแวดล้อมที่มนุษย์สร้างขึ้น อย่างมาก มนุษย์ยังยอมรับความเป็นไปตามฤดูกาลของธรรมชาติ และพยายามปรับตัวให้อยู่ร่วมกับ ธรรมชาติได้อย่างเป็นสุข

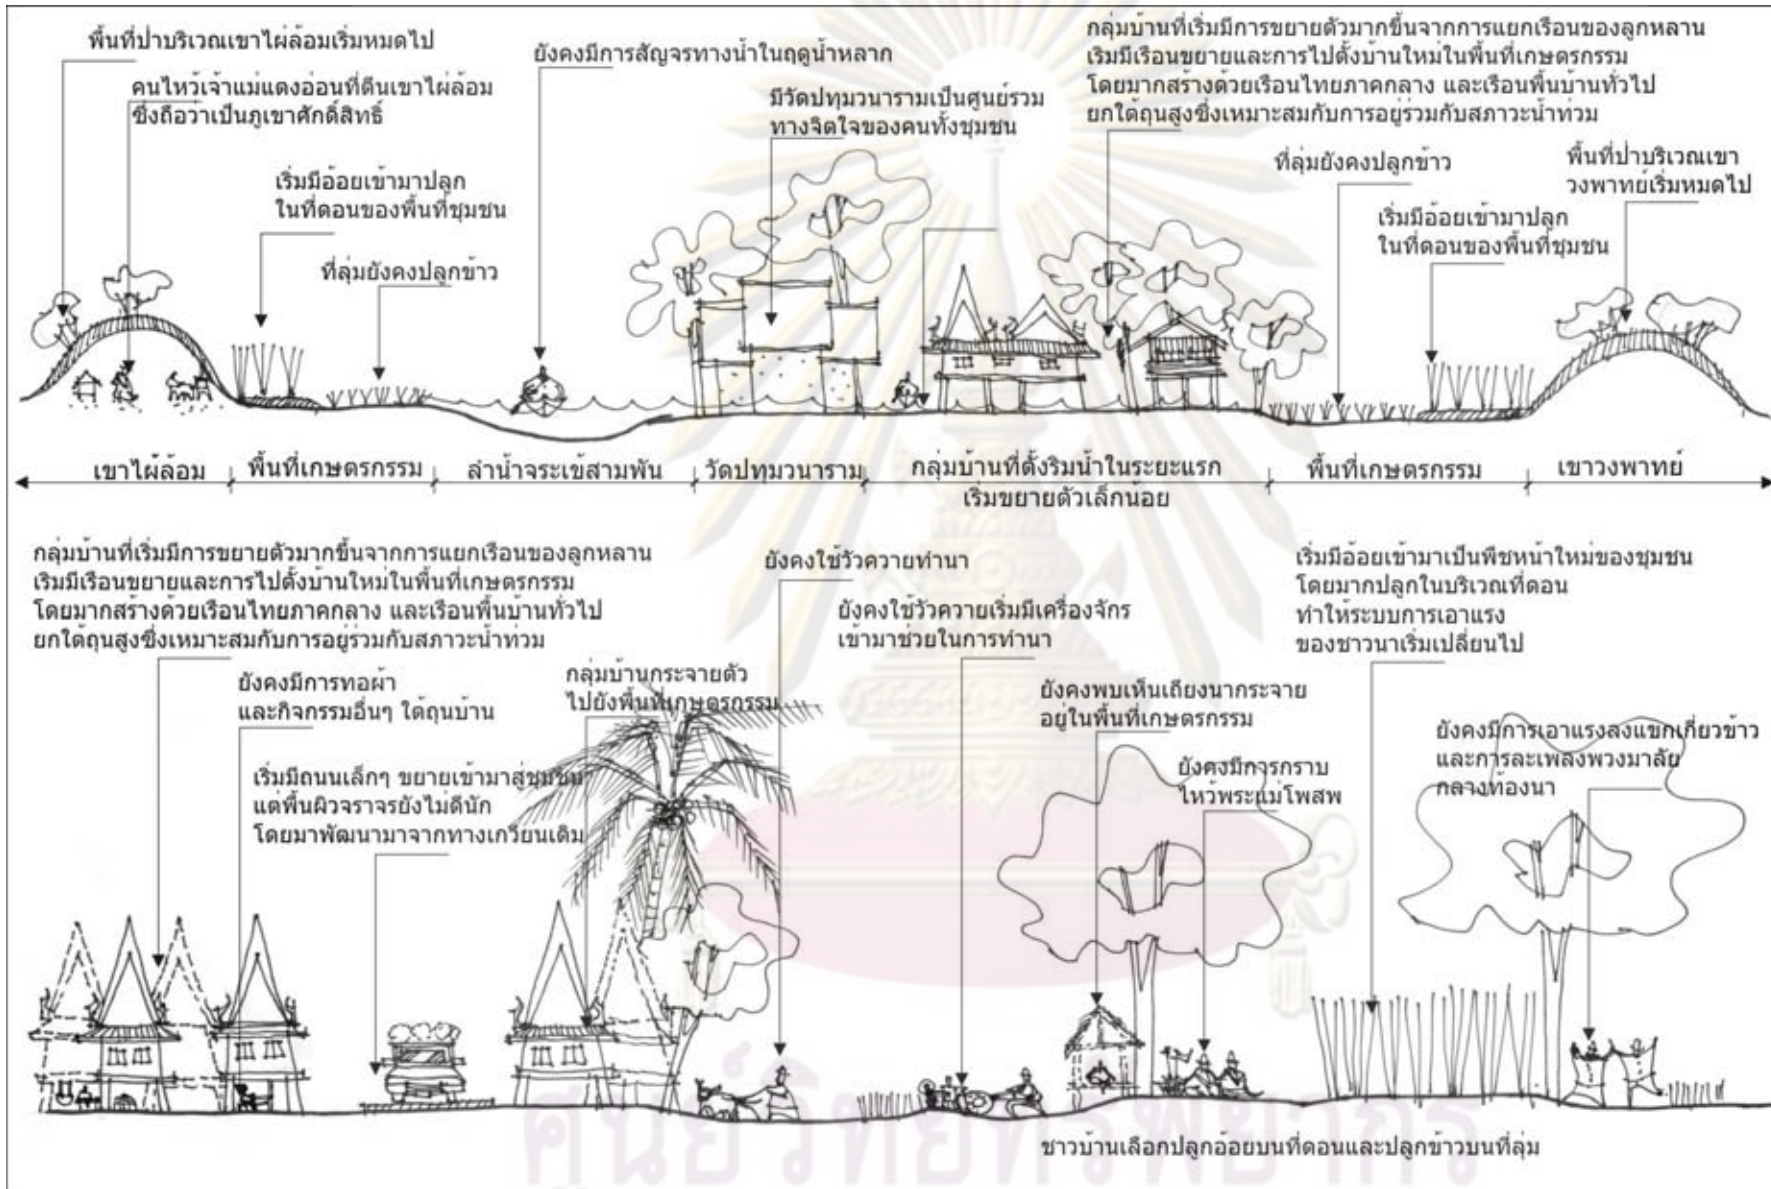
รูปภาพที่ 5.6 แสดงภาพตัดขวางแสดงความสัมพันธ์ของคนและธรรมชาติของชุมชนช่วงที่ 2

สรุปการเปลี่ยนแปลงของ องค์ประกอบในภูมิทัศน์วัฒนธรรมในช่วงที่ 2 คือ จากการตัดถนนมาลัยแมนผ่านพื้นที่ที่ไม่ไกลจากชุมชน ทำให้ชุมชนติดต่อกับโลกภายนอกได้สะดวกมากขึ้น รวมไปถึงนโยบายของภาครัฐที่สนับสนุนการปลูกอ้อย ทำให้พื้นที่นาของชุมชนเปลี่ยน ส่งผลถึงระบบทางสังคมที่เริ่มเปลี่ยนไปด้วย จนก่อให้เกิดเป็นองค์ประกอบภูมิทัศน์วัฒนธรรม ตามแผนภูมิที่ 5.2 เป็นยุคที่มนุษย์เริ่มเข้าไปปรับเปลี่ยนสภาพแวดล้อมธรรมชาติ ด้วย แรงหนุนจาก ปัจจัยภายนอกจากนโยบายรัฐ แต่ยังคงดำเนินไปภายใต้การควบคุมของสภาพแวดล้อมธรรมชาติเช่นเดิม

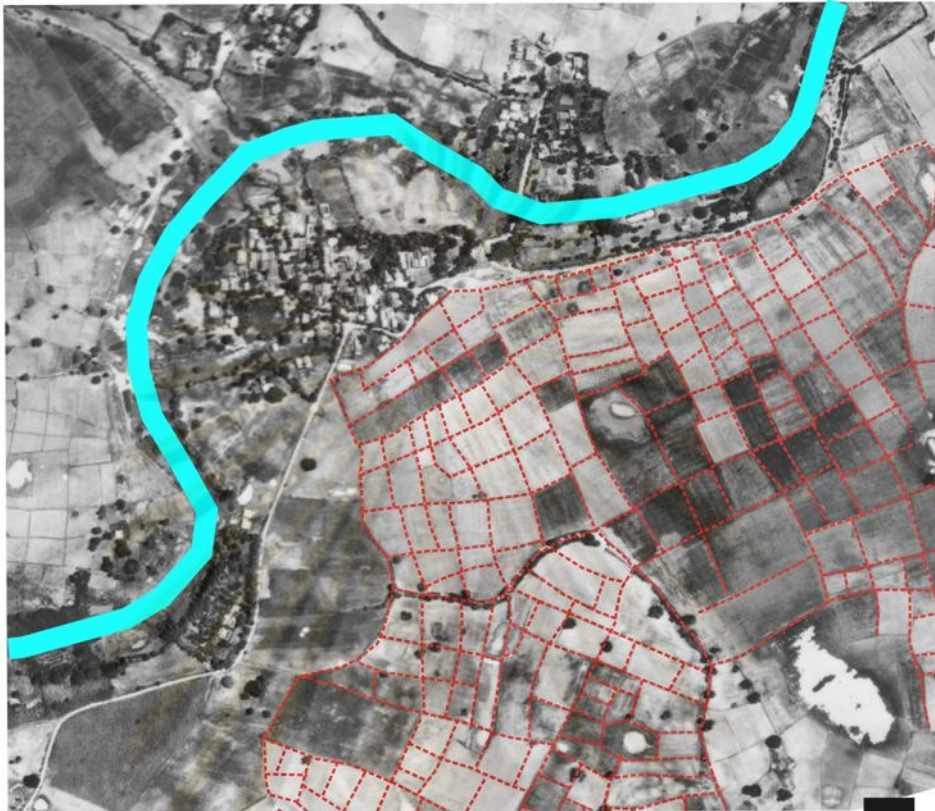
1. กระตังนามีขนาดเล็กเนื่องจากระบบเทคโนโลยีการผลิตต่ำเพราะใช้แรงงานจากคน และสัตว์ วัว ควาย กับเครื่องมือประเภทคันไถ จอบ คราด และเสียม เป็นต้น

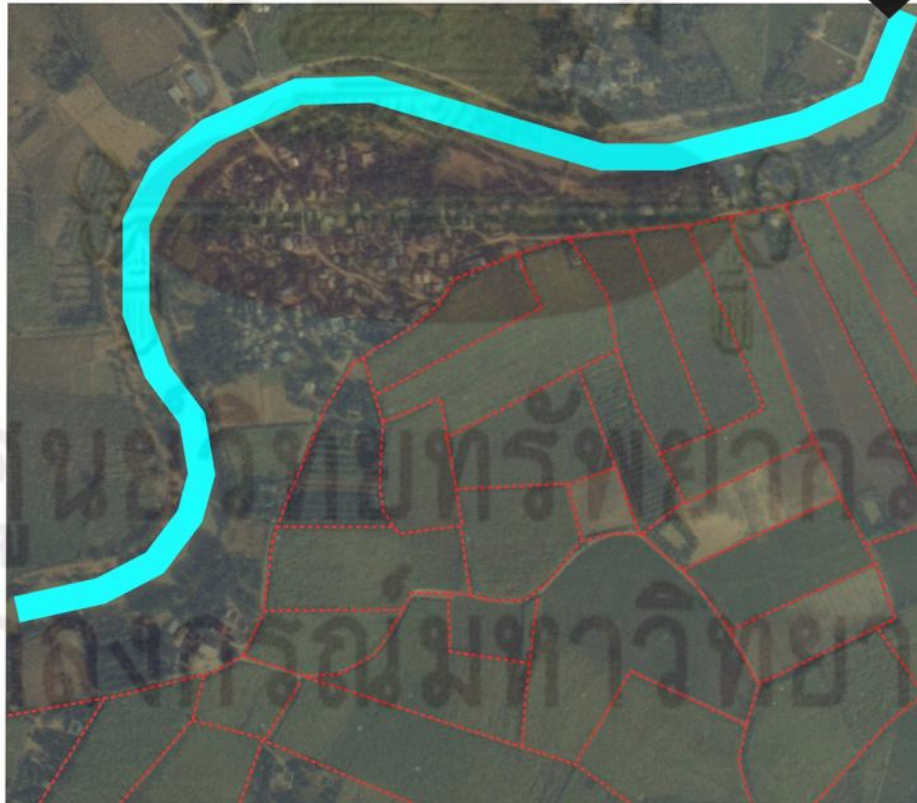
2. กระตังนาและขอบเขตไร่ มีขนาดใหญ่ขึ้น เนื่องจากเครื่องจักรสมัยใหม่ เช่น รถไถ รถเกี่ยวข้าว รถตัดอ้อย เป็นต้น ประกอบระบบชลประทานทำให้น้ำเข้าถึงที่ดินทุกแปลงโดยสะดวก

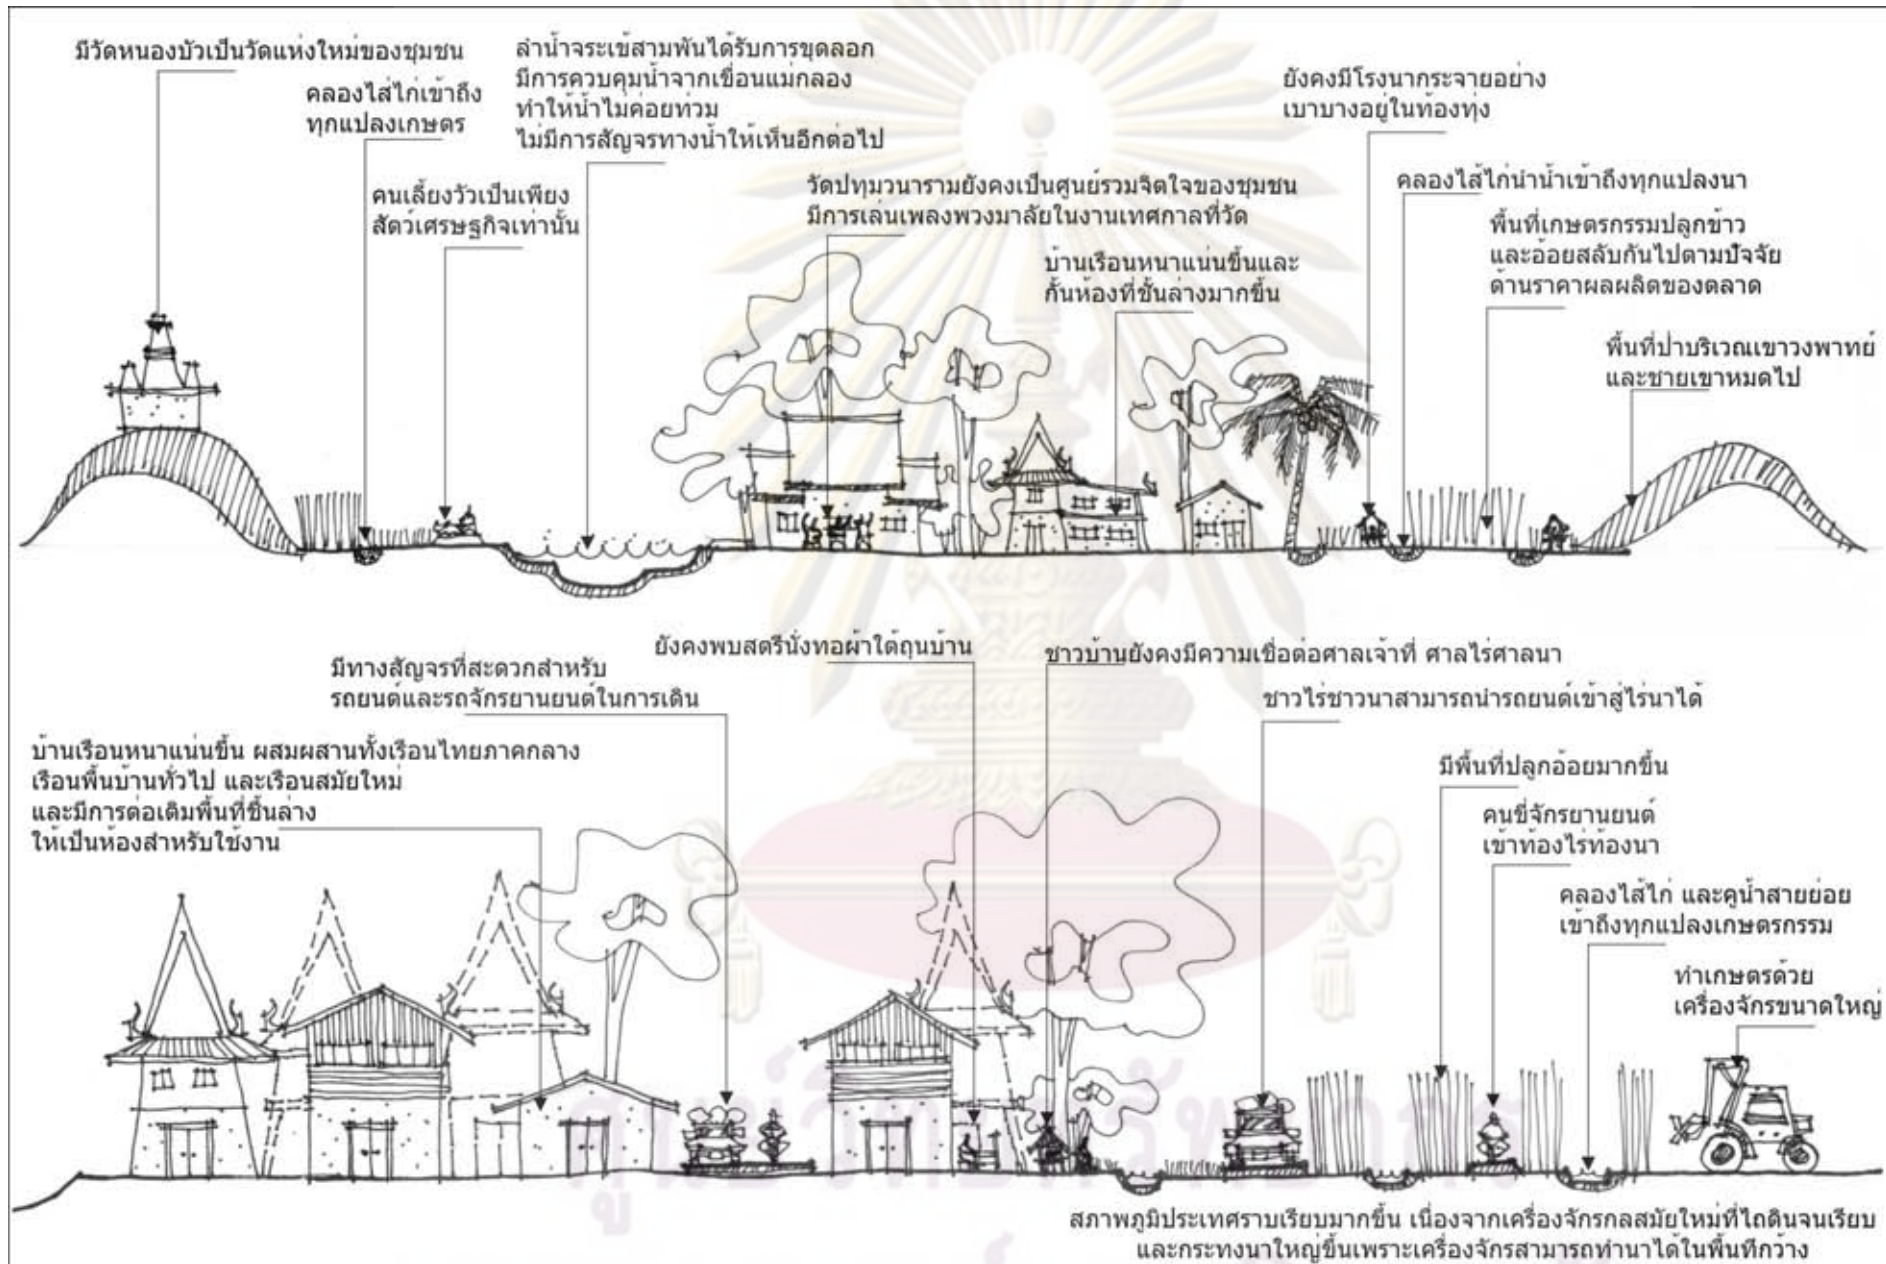
รูปภาพที่ 5.11 แสดงภาพตัดขวางแสดงความสัมพันธ์ของคนและธรรมชาติของชุมชนช่วงที่ 3

สรุปการเปลี่ยนแปลง ขององค์ประกอบในภูมิทัศน์วัฒนธรรมในช่วงที่ 3 คือ การสร้างระบบชลประทานเข้ามาในพื้นที่ ส่งผลให้รูปแบบของการทำเกษตรกรรมเปลี่ยนไป สามารถทำนาทำไร่ได้ตลอดทั้งปี คนในชุมชนมีความเป็นอยู่ที่ดีขึ้น จนก่อให้เกิดเป็นองค์ประกอบภูมิทัศน์วัฒนธรรม ตามแผนภูมิที่ 5.3 เป็นยุคที่มนุษย์เข้าไปปรับเปลี่ยนสภาพแวดล้อมธรรมชาติด้วย ระบบของเทคโนโลยีที่พัฒนาขึ้น ซึ่งปัจจัยภายนอกมาจากนโยบายของรัฐ พยายามควบคุมความเปลี่ยนแปลงตามฤดูกาลของสภาพแวดล้อมธรรมชาติเพื่อความสะดวกสบาย และเพื่อเพิ่มผลผลิตทางการเกษตร สิ่งที่มีมนุษย์สร้างขึ้นเหล่านี้ล้วนส่งผลให้สภาพแวดล้อมเกิดการเปลี่ยนแปลง และส่งผลกลับมาสู่ รูปแบบของสภาพแวดล้อมที่มนุษย์สร้างขึ้นเองด้วย แต่ถึงอย่างไรก็ดีแล้วแต่ระบบทั้งหมดก็ยังล้วนอยู่ภายใต้การควบคุมของธรรมชาติเป็นสำคัญ

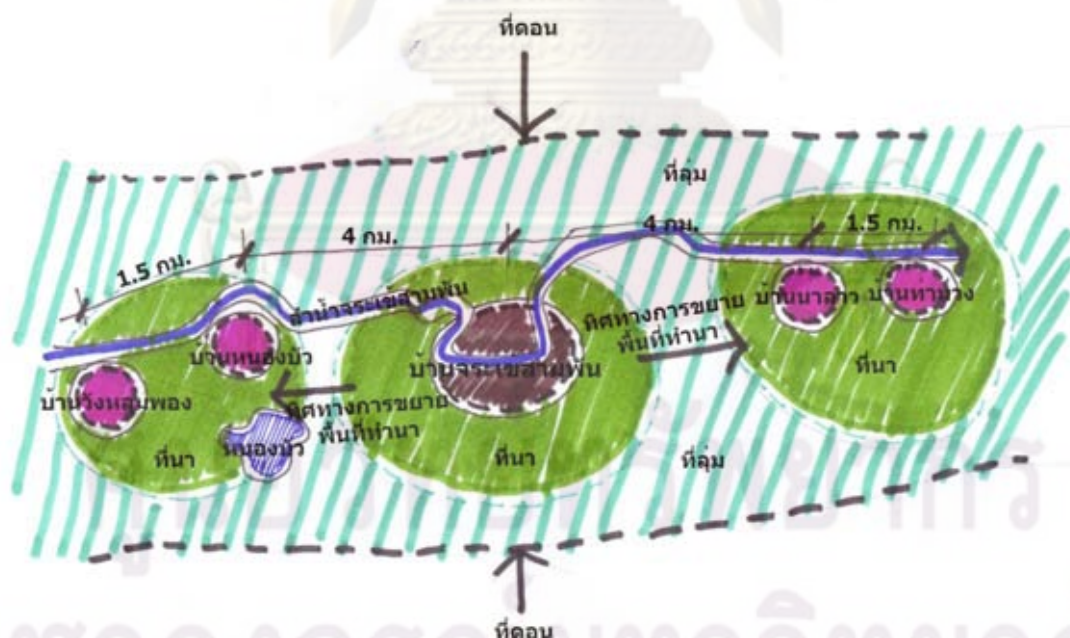
2) สันนิษฐานว่า มีกลุ่มคนมาตั้งปางเลียงวัวบริเวณค้ำน้ำบ้านหนองบัวและบ้านวังหลุมพอง เนื่องจากสภาพภูมิประเทศบริเวณกลุ่มบ้านเป็นที่ดอน ในช่วงฤดูน้ำหลากที่ไม่มากนัก บริเวณกลุ่มบ้านจะมีลักษณะเป็นเกาะน้ำไม่ท่วม ส่วนพื้นที่โดยรอบจะมีน้ำท่วมขัง

รูปภาพที่ 6.2 แสดงการวิเคราะห์ข้อสันนิษฐานในการตั้งถิ่นฐาน ข้อที่ 1

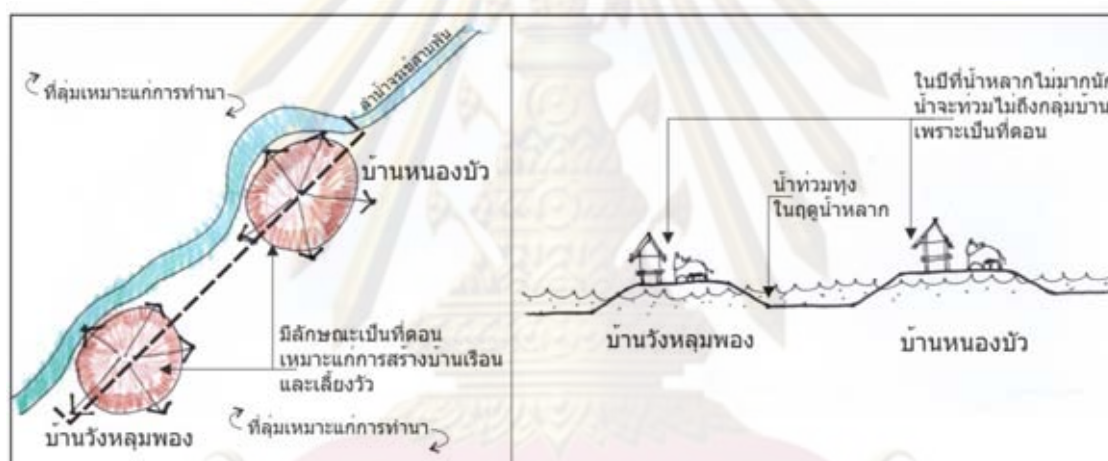
รูปภาพที่ 6.3 แสดงการวิเคราะห์ข้อสันนิษฐานในการตั้งถิ่นฐาน ข้อที่ 2

ดังนั้นจากข้อสันนิษฐานทั้ง 2 ข้อ จึงมีความเป็นไปได้ว่า บริเวณโดยรอบที่ตั้งชุมชนเป็นพื้นที่ราบ สภาพดินเหมาะแก่การปลูกข้าวซึ่งเป็นอาหารหลักที่สำคัญที่สุดต่อการดำรงชีพ ทั้งยังมีหนองบัวซึ่งเป็นบึงขนาดใหญ่มี ชังน้ำตลอดปี ถัดออกไปทางทิศตะวันออกและตะวันตก เป็นตำแหน่งของภูเขานาขนาดเล็กคือเขาไผ่ล้อมและเขาวงพาทย์ซึ่งเป็นแหล่งของทรัพยากรป่าไม้และของป่านานาชนิด คนที่อพยพมาบุกเบิกจึงเลือกตำแหน่งของบ้านหนองบัว และวังหลุมพองเป็นที่ตั้งของกลุ่มบ้าน เพราะมีลักษณะเป็นที่ดอน สามารถเลี้ยงวัวได้ในหน้าน้ำหลาก อีกทั้งเมื่อวัดระยะระหว่างบ้านจะเข้สามพันถึงบ้านหนองบัว พบว่ามีระยะประมาณ 4 กิโลเมตร ซึ่งเป็นระยะทางที่สามารถเดินทาง ด้วยเกวียนไปกลับได้ภายในหนึ่งวัน นอกจากนี้เมื่อวัดจากบ้านจะเข้สามพันไปทางทิศเหนือประมาณ 4 กิโลเมตร ก็จะพบตำแหน่งของบ้านนาลาวอีกเช่นกัน จึงสามารถ สันนิษฐาน ได้ว่า เป็นระบบของการขยายตัวเพื่อตั้งถิ่นฐานอันเกิดจากการขยายที่ทำกินของชุมชนริมน้ำในบริเวณนี้ ซึ่งในปัจจุบันชุมชนมีการตั้งถิ่นฐาน 4 รูปแบบคือ

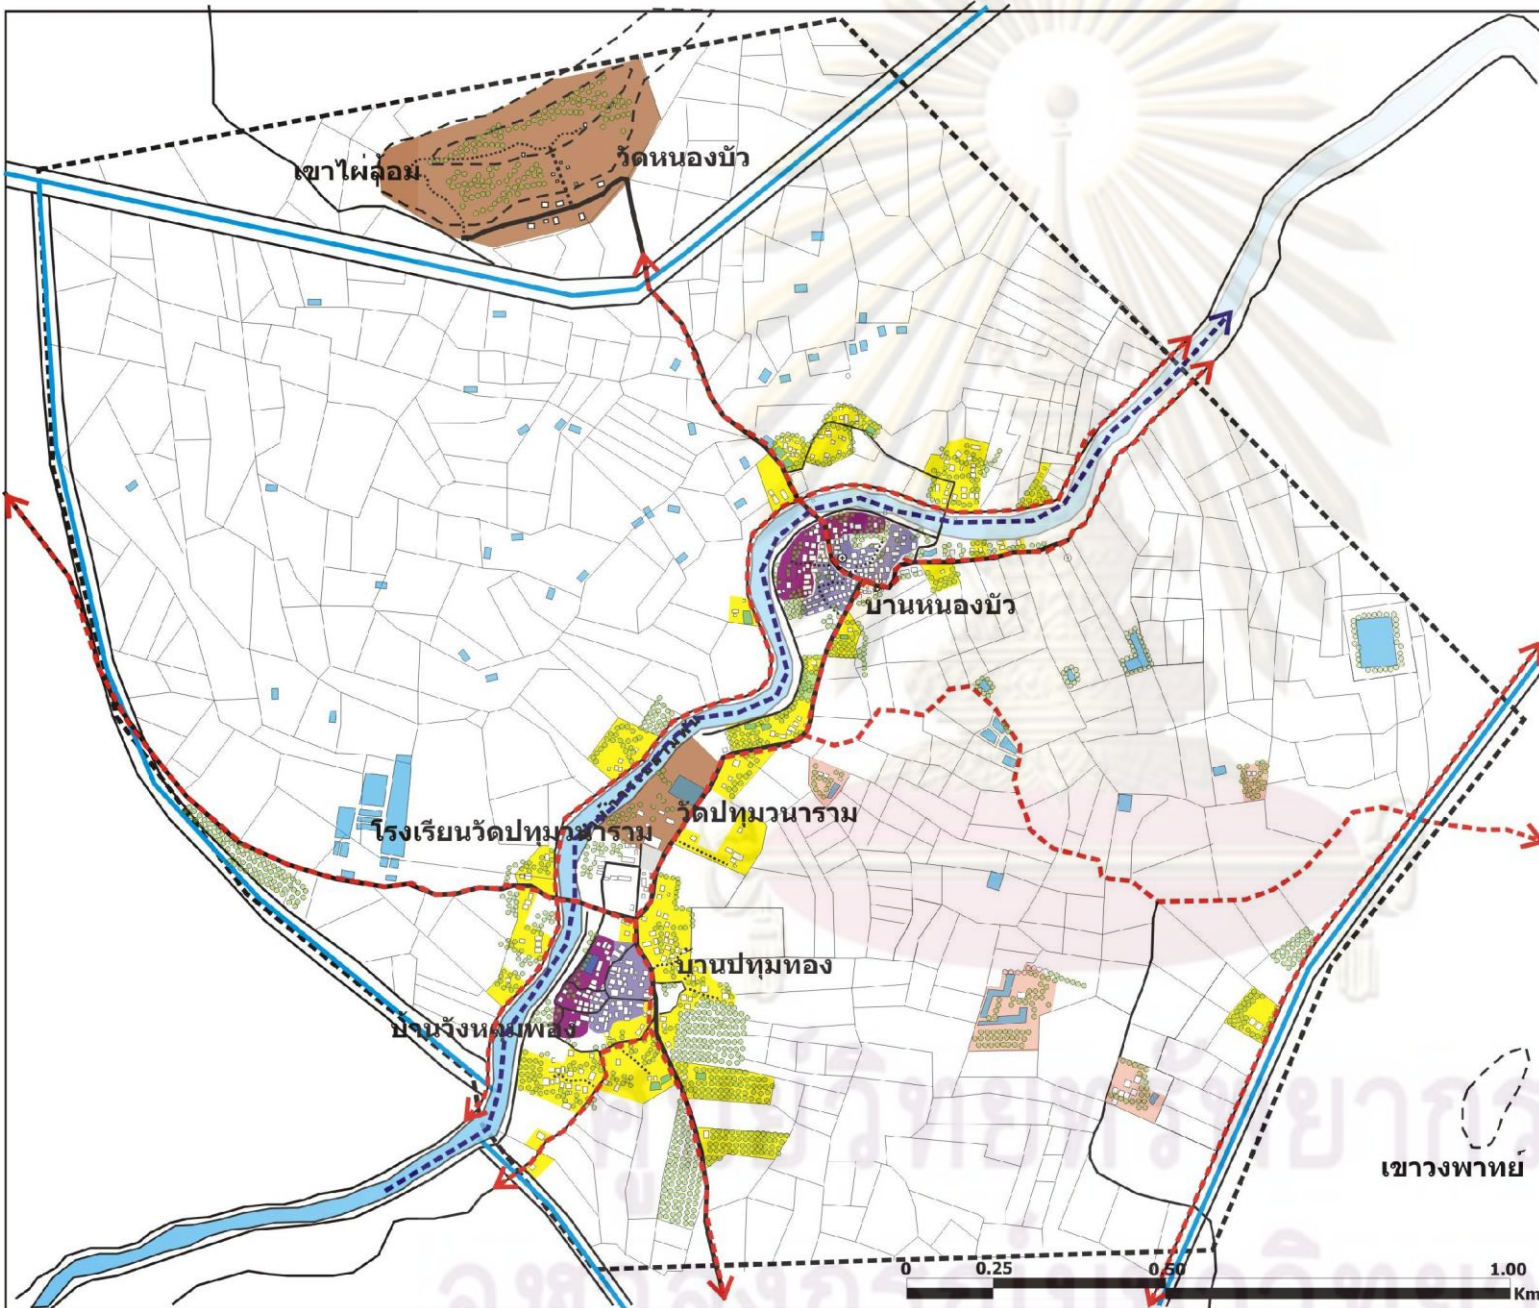
แผนที่ 6.1 แสดงการจำแนกลักษณะ
การตั้งถิ่นฐาน

1) รูปแบบการตั้งถิ่นฐานริมลำน้ำจระเข้สามพัน

ชุมชนที่เกิดขึ้นในยุคแรกจะตั้งอยู่บนพื้นที่ค้ำน้ำคดเคี้ยวที่เกาะตัวเป็นกลุ่มๆ ไปตามลำน้ำจระเข้สามพัน กลุ่มบ้านใหญ่ที่เกาะตัวอยู่ริมลำน้ำฝั่งตะวันออก คือ บ้านหนองบัว และบ้านวังหลุมพอง เป็นการตั้งถิ่นฐานที่สะท้อนถึงความสัมพันธ์ระหว่างวิถีชีวิตกับสภาพแวดล้อมธรรมชาติ

2) รูปแบบการตั้งถิ่นฐานตามเส้นทางคมนาคมที่พัฒนามาจากทางเกวียนเดิม

เป็นชุมชนที่ขยายตัวออกมาจากกลุ่มที่ตั้งอยู่ริมน้ำ เกาะกลุ่มไปตามทางเกวียนเดิม ซึ่งเป็นเส้นทางมุ่งเข้าสู่ไร่เนา จนเกิดเป็นกลุ่มบ้านหลัก สะท้อนถึงวิถีชีวิตของความเป็นชุมชนเกษตรกรรมที่พัฒนามาตั้งแต่อดีต

3) รูปแบบการตั้งถิ่นฐานตามเส้นทางคมนาคมบนพื้นที่เกษตรกรรม

ชุมชนที่เกิดในช่วงถัดมาตั้งอยู่ตามเส้นทางคมนาคมที่พัฒนามาจากทางเกวียนเช่นกัน รวมไปถึงเส้นทางเลียบคลองชลประทานที่เกิดขึ้นมาหลังจากการขุดลอกลำน้ำจระเข้สามพัน และมักมีพื้นที่เกษตรกรรมอยู่ด้านหลังหรือบริเวณโดยรอบบ้าน การตั้งถิ่นฐานรูปแบบนี้ สะท้อนถึงความเป็นชุมชนเกษตรกรรม

4) รูปแบบการตั้งถิ่นฐานกระจายตัวบนพื้นที่เกษตรกรรม

เป็นกลุ่มบ้านที่กระจายตัวไปตามพื้นที่ไร่เนา เพื่อความสะดวกในการดูแลพืชผล การตั้งถิ่นฐานรูปแบบนี้สะท้อนถึงความเป็นชุมชนเกษตรกรรมที่ตั้งอยู่บนที่ดอน

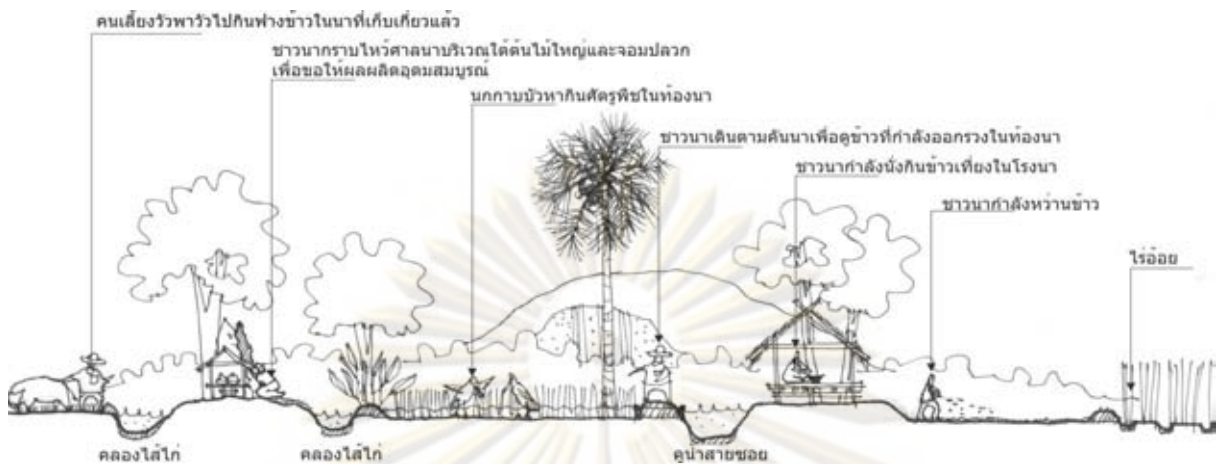
รูปภาพที่ 6.5 แสดงภาพตัดขวางแสดงภูมิทัศน์วัฒนธรรมบนพื้นที่เกษตรกรรมสะท้อนถึงวิถีชีวิตที่สัมพันธ์กับท้องไร่ท้องนา ของบ้านหนองบัว บ้านวังหลุมพอง และบ้านปทุมทอง

รูปแบบของแปลงไร่นาในบริเวณรอบๆ ชุมชนจะขึ้นอยู่กับสภาพภูมิประเทศ ซึ่งก็คือธรรมชาติที่มาเป็นตัวกำหนด โดยเกิดจากปัจจัยหลักๆ คือ สภาพความสูงต่ำ ของพื้นที่ หรือที่คนในชุมชนเรียกว่า ที่ดอนและที่ลุ่ม ทำให้ลักษณะรูปแบบของ ไร่นาที่เกิดขึ้น แตกต่างกันไป พื้นที่ดอนมักใช้เพื่อการปลูกอ้อย ส่วนพื้นที่ลุ่มมักถูกใช้เพื่อการทำนา เพราะอ้อยเป็นพืชที่ไม่ต้องการน้ำมากดังเช่นข้าว พื้นที่เหล่านี้เมื่อมองด้วยตาเปล่าจะเห็นว่าเป็นที่ราบเรียบเสมอกัน แต่สามารถสังเกตได้จากหลังฝนตก บริเวณที่ลุ่มจะปรากฏน้ำขังส่วนที่ดอนจะไม่มีน้ำขัง (แสงเพ็ญ ช่างเขียว ,สัมภาษณ์, 1 ม.ค. 52) ทำให้เกิดที่นาที่มีรูปทรงที่ไม่แน่นอน นอกจาก สภาพแวดล้อมธรรมชาติ ที่เป็นตัวกำหนดรูปร่างของที่ดินแล้ว วิธีการทำไร่นาสัมัยใหม่และระบบชลประทานก็เข้ามาเป็นตัวแปรหลัก ที่ส่งผลให้กระตังนา มีขนาดใหญ่กว่าเดิมมาก เพราะเครื่องจักรมีความสามารถในการทำนาทำได้พื้นที่มากกว่าแรงงานคนและสัตว์ ทั้งยังสามารถปรับพื้นผิวที่นาให้สม่ำเสมอตลอดแปลง ซึ่งสามารถปลูก ข้าว ได้ทันทีเมื่อมีน้ำส่งมาหล่อ อเลี้ยงทุกกระตังนาโดยผ่านคลองไส้ไก่

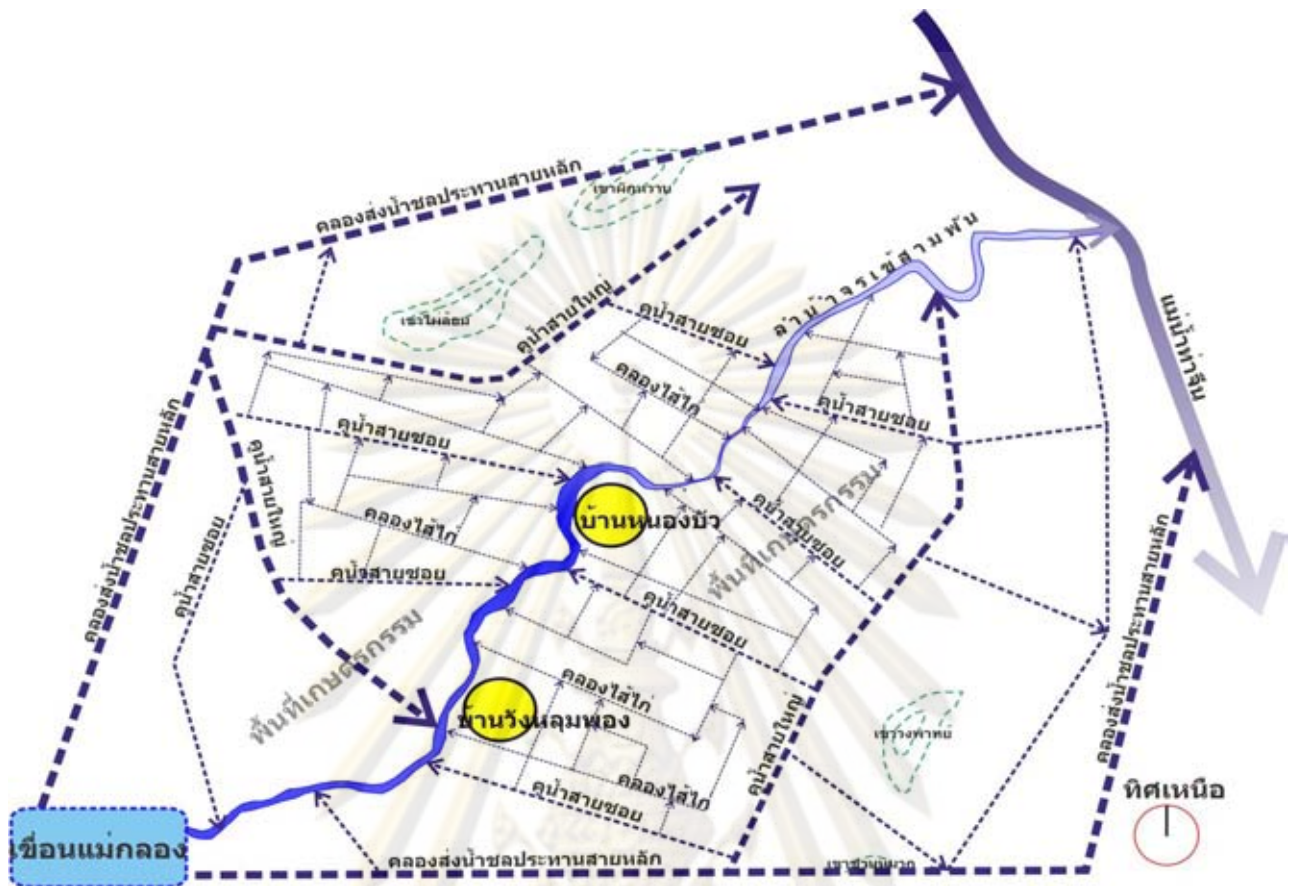
รูปภาพที่ 6.7 แสดงการวิเคราะห์ระบบน้ำของบ้านหนองบัว บ้านวังหลุมพอง และบ้านปทุมทอง

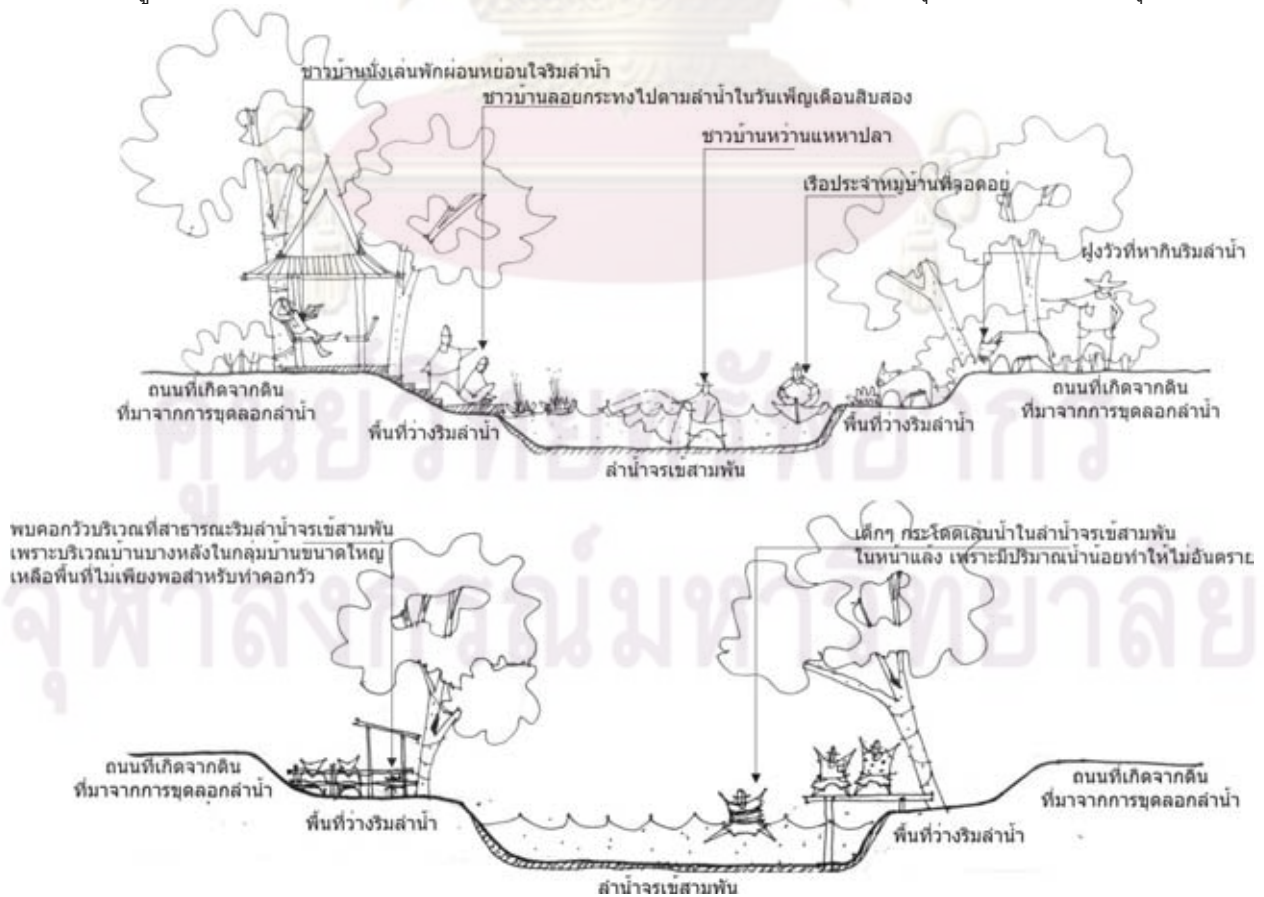
รูปภาพที่ 6.8 แสดงรูปตัดขวางแสดงภูมิทัศน์วัฒนธรรมบริเวณลำน้ำจรเข้สามพัน

ที่เกิดจากวิถีชีวิตของคนในชุมชนที่ยังสัมพันธ์กับลำน้ำ

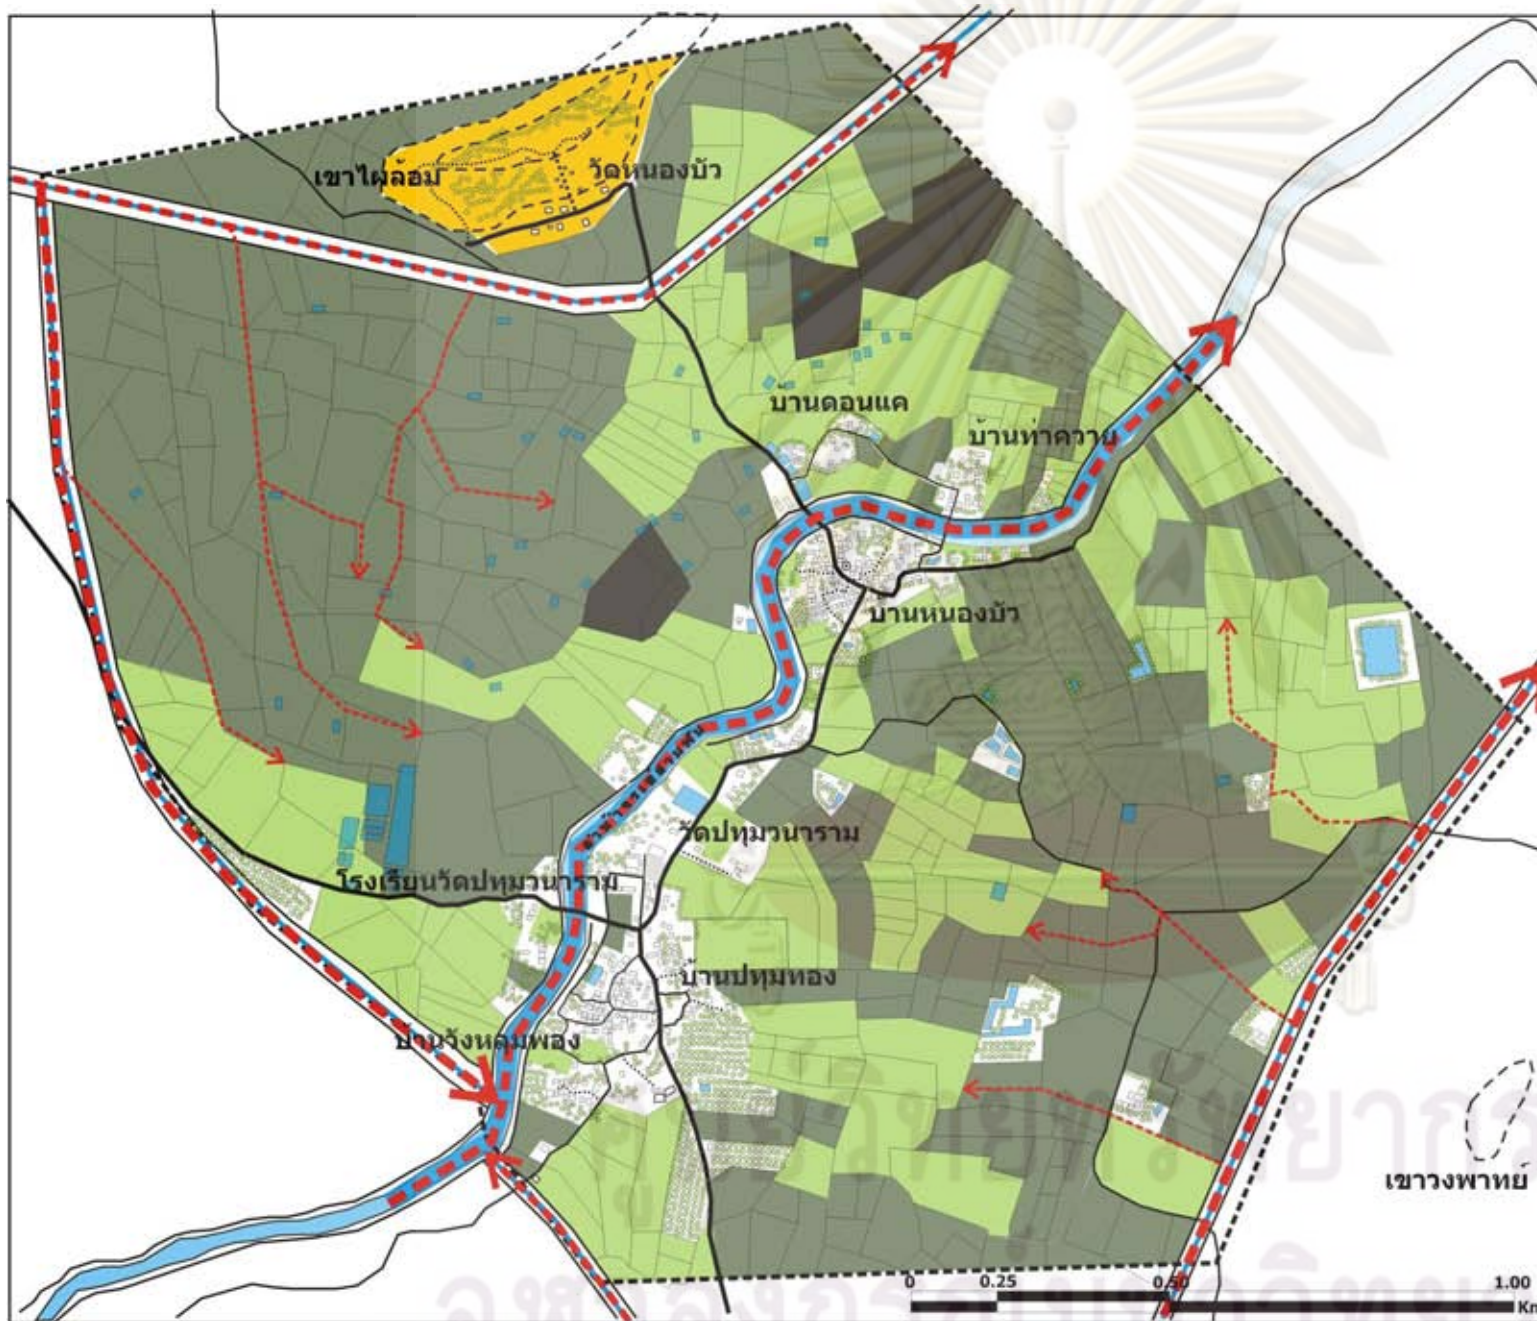
แผนที่ 6.2 แสดงการจำแนกลักษณะของพื้นที่เกษตรกรรมและระบบน้ำและองค์ประกอบทางธรรมชาติเป็นเอกลักษณ์

ในปัจจุบันนี้มีการพัฒนาระบบชลประทานผันน้ำจากเขื่อนแม่กลอง เข้าสู่พื้นที่ไร่นา และบ้านพักอาศัยเพื่อการใช้งานในชีวิตประจำวัน ระบบการใช้น้ำในพื้นที่จะเริ่มจากเขื่อนแม่กลอง ปล่อยน้ำออกมาตามคลองส่งน้ำชลประทานโครงการส่งน้ำและบำรุงรักษาสองพี่น้อง อีกโครงการหนึ่ง คือโครงการส่งน้ำและบำรุงรักษาพนมทวน จากนั้นจึงนำน้ำเข้าสู่ท้องไร่ท้องนาทุกแปลงโดยคลองไส้ไก่ ส่วนลำน้ำจะเข้สามพันนั้นเป็นคลองผันน้ำทำหน้าที่รับน้ำส่วนเกินที่เหลือใช้จากท้องไร่ท้องนาและระบายน้ำจากเขื่อนเวลาที่ระดับน้ำขึ้นสูงเนื่องจากฝนตกหนัก หรือเกษตรกรที่มีที่ดินติดกับลำน้ำก็จะสามารถใช้น้ำส่วนนี้เพื่อทำการเกษตรได้โดยตรง ในช่วงหน้าแล้งประมาณช่วงเดือนธันวาคม - มีนาคม เขื่อนมักทำการปิดน้ำทำให้บางปีชาวบ้านก็เดือดร้อนเพราะขาดแคลนน้ำเช่นกัน แต่อย่างไรก็ดีแล้วแต่ ลุงข้าม ศรีเหรา และป่าเพ็ญ ช่างเขี้ยว ได้กล่าวว่า “ชาวบ้านได้ล้มตาอำปาก ระบบเศรษฐกิจในชุมชนดีขึ้น หลังจากการมีระบบชลประทานเข้ามาสู่พื้นที่เพราะสามารถปลูกพืชได้ตลอดปี ไม่มีภาพของดินที่เคยแตกเป็นร่องในหน้าแล้ง และไม่ต้องรอให้ฝนตกตามฤดูกาลเพื่อปลูกข้าวอีกต่อไป”

ระบบที่กล่าวมาเกิดเป็นความเชื่อมโยง ระหว่าง ลำน้ำธรรมชาติและ ระบบ น้ำที่ มนุษย์สร้างขึ้น ซึ่งเป็นวิทยาการที่เหมาะสมกับการทำเกษตรกรรม ควบคุมสภาพภูมิทัศน์วัฒนธรรมของ ท้องนาท้องไร่ให้มีกิจกรรมการเกษตรได้ตลอดทั้งปี ไม่ต้องพึ่งพาฤดูกาลและน้ำฝนตามธรรมชาติเป็น หลักดังเช่นในอดีต

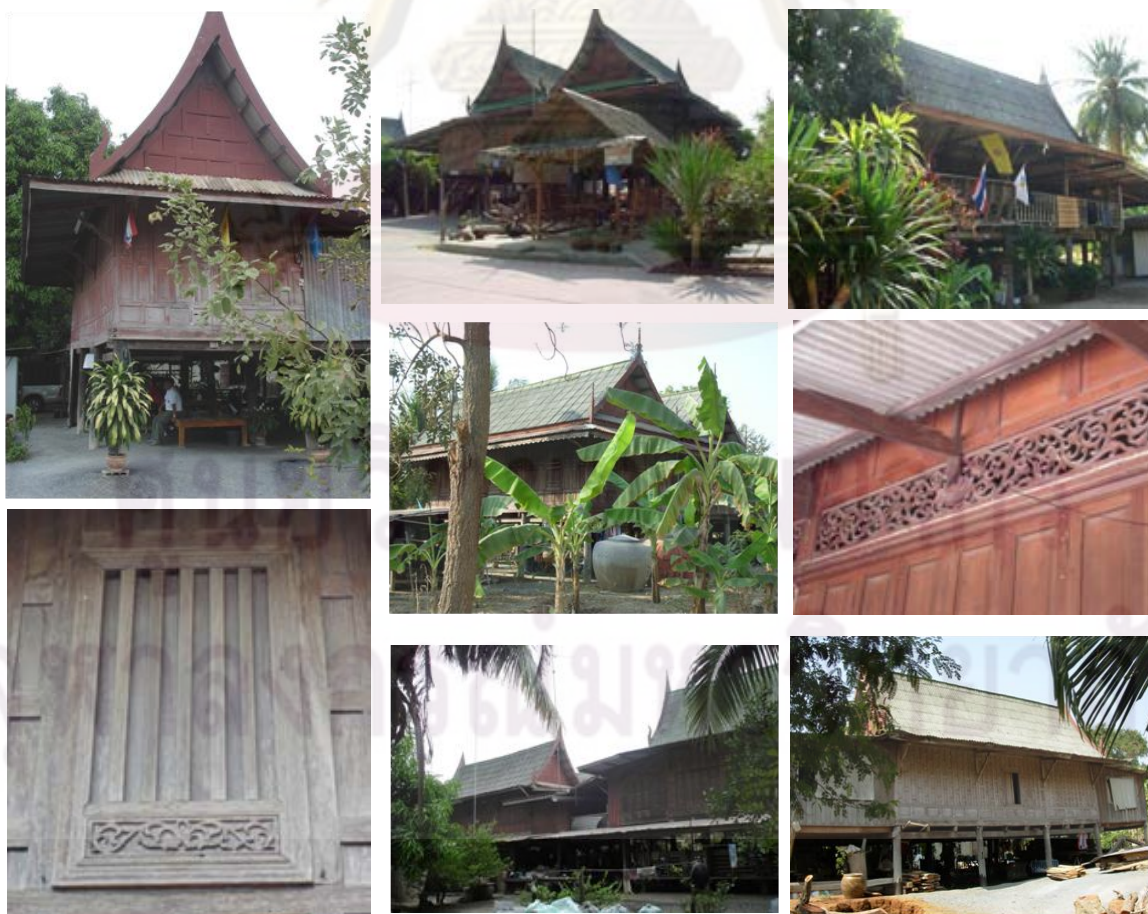
ลักษณะของเรือนไทยในบริเวณชุมชนบ้านหนองบัว บ้านวังหลุมพอง และบ้านปทุมทอง นิยมปลูกเรือนกันทั่วไปในชุมชน โดยการใช้ประโยชน์ของอาคารเป็นเรือนพักอาศัย มีทั้งเรือนครอบครัวเดี่ยวและเรือนหมู่ คือปลูกอยู่ในบริเวณเดียวกันมีหลายหลังเนื่องจากรูปแบบของครอบครัวขยาย ลักษณะเป็นเรือนไทยชั้นเดียวยกพื้นใต้ถุนสูงจากพื้นดินประมาณหนึ่งศอก เพื่อใช้เป็นที่ทำกิจกรรม สำหรับการทอผ้าฯ อดสตรีที่ว่างเว้นจากการทำนา การเลี้ยงดูแลลูกหลานของผู้สูงวัย การนอนหลับพักผ่อนยามเที่ยง รวมถึงเป็นที่เก็บเครื่องมือการเกษตร และเลี้ยงสัตว์จำพวกไก่อีกด้วยซึ่งเป็นพื้นที่ว่างที่สอดคล้องกับวิถีชีวิตเกษตร

รูปภาพที่ 6.9 แสดงรูปแบบสถาปัตยกรรมเรือนไทยภาคกลางที่สะท้อนถึงภูมิปัญญาท้องถิ่น

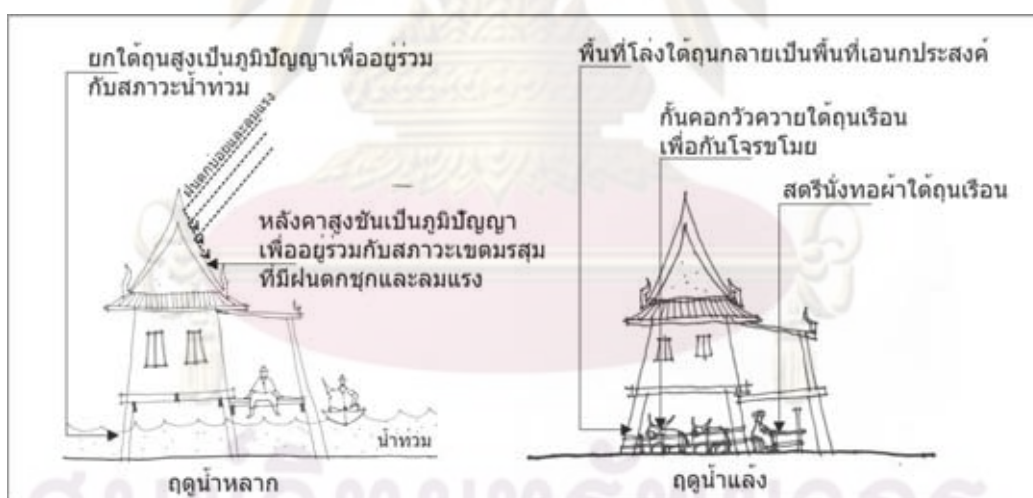
รูปภาพที่ 6.10 แสดงการวิเคราะห์รูปแบบของเรือนไทยภาคกลางที่สะท้อนถึงภูมิปัญญาที่สอดคล้องกับการอยู่ร่วมกับธรรมชาติของคนในอดีต

ด้วยลักษณะที่กล่าวมา เรือนไทยภาคกลางเป็นรูปแบบที่สะท้อนถึงพัฒนาการด้านภูมิปัญญาของมนุษย์มากที่สุด เพราะองค์ประกอบของบ้านยังคงแสดงออกถึงแนวคิดในการแก้ปัญหาเพื่อให้ที่อยู่อาศัยเหมาะสมกับสภาพแวดล้อมธรรมชาติ จะเห็นได้จากเอกลักษณ์ ของตัวบ้านที่หลังคาจั่วมีความชันสูง ก็เนื่องจากพื้นที่ภาคกลางมีฝนตกชุก และในอดีตใช้วัสดุธรรมชาติจำพวกจากสำหรับมุงหลังคา ซึ่งวัสดุประเภทนี้ต้องมุงซ้อนกันด้วยระยะถี่และหลังคาที่มีความชันสูง เพื่อป้องกันฝนไหลย้อนกลับเข้าสู่ภายในตัวบ้าน และด้วยสาเหตุจากการตั้งถิ่นฐานอยู่ริมลำน้ำจะเข้าสามพันจึงหลีกเลี่ยงจากสภาพน้ำหลากไม่ได้ บ้านเรือนในละแวกนี้จึงต้องยกพื้นใต้ถุนสูง จากที่กล่าวมาสถาปัตยกรรมเรือนไทยภาคกลาง จึงมีความโดดเด่นเป็นตัวแทนของที่พักอาศัยของชุมชนและท้องถิ่นภาคกลาง

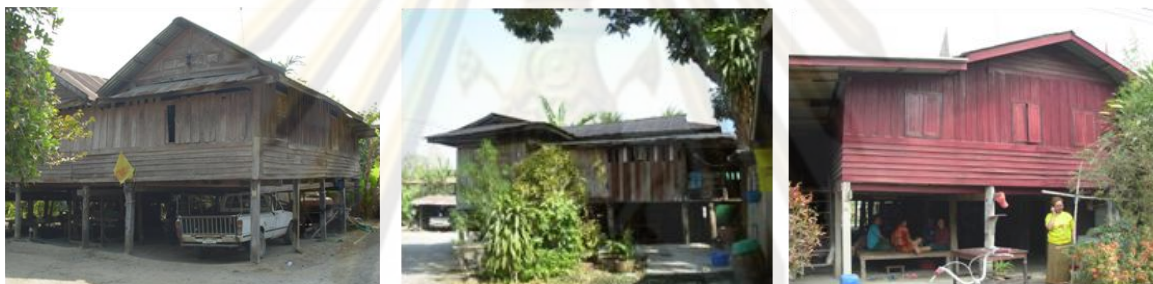
รูปภาพที่ 6.11 แสดงรูปแบบสถาปัตยกรรมของเรือนไม้พื้นบ้านทั่วไปที่สอดคล้องกับสภาพแวดล้อม

รูปแบบอาคารมีหลายลักษณะสร้างขึ้นเพื่อความสะดวกในการอยู่อาศัย โดยเป็นเรือนพักอาศัยที่เกิดขึ้นในยุคหลังถัดจากเรือนไทยภาคกลาง ซึ่งเรือนประเภทนี้มีองค์ประกอบของรูปแบบคล้ายเรือนไทย แต่มีรูปแบบของอาคารที่ปลูกสร้างเรียบง่ายกว่าซึ่งเน้นประโยชน์การใช้สอยมากกว่าความสวยงามของเรือน มีตั้งแต่เป็นเรือนหมู่ไปจนถึงเรือนเดี่ยวขนาดเล็ก ปัจจุบันพบเรือนประเภทนี้กระจายอยู่ทั่วไปภายในชุมชน ลักษณะโดยทั่วไปจะเป็นเรือนที่มีผังพื้นที่เรียบง่าย อาจสร้าง

เป็นชั้นเดียว หรือสองชั้น แต่โดยมากที่พบจะเป็นเรือนพักอาศัยชั้นเดียวยกใต้ถุนสูงเช่นเดียวกับเรือนไทยภาคกลาง ส่วนสองชั้นที่พบถ้าไม่ทำการต่อเติมชั้นล่างจากแต่เดิมที่เป็นใต้ถุนสูง ก็จะเป็นเรือนพักอาศัยที่เพิ่งทำการปลูกสร้างขึ้นมาใหม่เมื่อไม่กี่ปีที่ผ่านมา สัดส่วนรูปทรงหลังคาส่วนใหญ่เป็นหลังคาทรงจั่ว ไม่สูงมากนัก วัสดุที่ใช้ในการมุงหลังคาจากสัดส่วนที่พบโดยมากนิยมใช้กระเบื้องลอนใหญ่ รองลงมาเป็นกระเบื้องลอนเล็ก ตลอดจนวัสดุอื่นๆ ที่พบได้แก่ สังกะสี ตัวเรือนใช้ไม้จริงตีซ้อนเกร็ด บางส่วน เรือนในรูปแบบนี้สะท้อนถึงภูมิปัญญาของชุมชนน้อยกว่าเรือนไทยภาคกลาง แต่ก็สะท้อนถึงลักษณะของชุมชนชนบท เพราะสามารถพบเห็นได้ทั่วไปตามชุมชนชนบทของประเทศไทย และมีการแสดงออกถึงความสัมพันธ์กับสภาพแวดล้อมด้วยการยกใต้ถุนสูง เพื่อให้สามารถอยู่ร่วมกับสภาพน้ำท่วมของชุมชนได้
