ภูมิทัศน์วัฒนธรรมของชุมชนริมน้ำบ้านหนองบัว บ้านวังหลุมพอง และบ้านปทุมทอง จังหวัดสุพรรณบุรี

วิทยานิพนธ์นี้เป็นส่วนหนึ่งของการศึกษาตามหลักสูตรปริญญาการวางแผนภาคและเมืองมหาบัณฑิต

CULTURAL LANDSCAPE OF BAN NONG BAU, BAN WANG LOOM PHONG AND
BAN PATHUMTONG COMMUNITIES, SUPANBURI PROVINCE

A Thesis Submitted in Partial Fulfillment of the Requirements
for the Degree of Master of Urban and Regional Planning Program in Community Planning
Department of Urban and Regional Planning

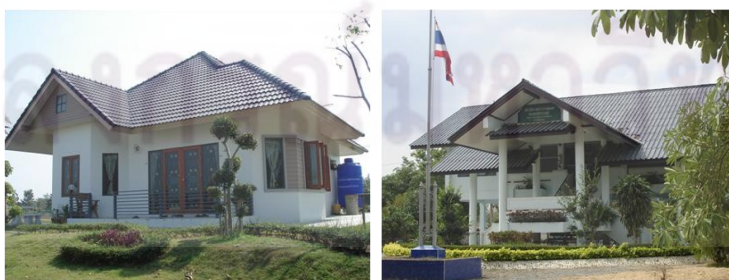
รูปภาพที่ 6.12 แสดงรูปแบบสถาปัตยกรรมของอาคารสมัยใหม่ที่ไม่สอดคล้องกับภูมิทัศน์วัฒนธรรมของชุมชน

โดยมากตั้งอยู่บริเวณริมถนนหรือพื้นที่ที่การคมนาคมเข้าถึงได้ง่าย หรือกระจายตัวแทรกอยู่ภายในบริเวณบ้านเดียวกับเรือนรุ่นเก่า เพราะเป็นเรือนที่สร้างใหม่ของลูกหลานที่ออกเรือนในยุคหลัง ที่ไม่สามารถสร้างเรือนใหม่ในรูปแบบของเรือนไทยภาคกลางได้เนื่องจากมีราคาแพง ลักษณะของอาคารมีขนาดเล็ก (1-2 ชั้น) เป็นอาคารเดี่ยว โครงสร้างเป็นคอนกรีตเสริมเหล็ก มีรูปแบบสถาปัตยกรรมแบบสมัยใหม่ ซึ่งไม่ได้สะท้อนถึงความสัมพันธ์กับสภาพแวดล้อม ภูมิปัญญา หรือเอกลักษณ์ของท้องถิ่น

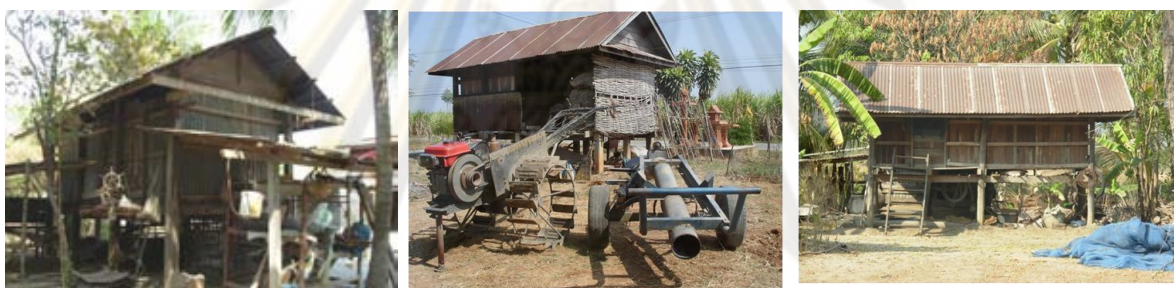
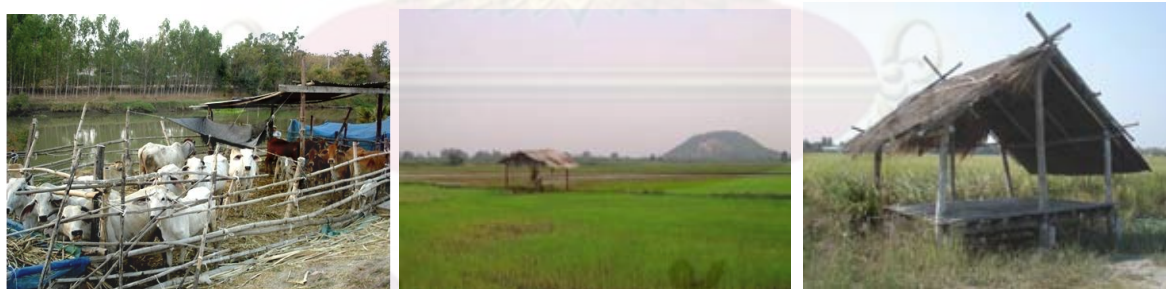
รูปภาพที่ 6.13 แสดงสถาปัตยกรรมขนาดเล็กที่สะท้อนถึงวิถีชีวิตเกษตรของชุมชน

ยุงข้าวที่แสดงออกถึงวิถีเกษตรแบบเก่า แต่ยังคงอยู่เคียงคู่กับวิถีเกษตรสมัยใหม่ ยุงข้าวที่ลานหลังบ้านยังคงใช้งานอยู่

คอกวัวบริเวณที่ว่างริมลำน้ำ

โรงนา ที่พักผ่อนท่ามกลางท้องทุ่งสะท้อนถึงวิถีชีวิตที่ยังคงสัมพันธ์กับท้องทุ่ง

ยุ้งข้าวเป็นสิ่งปลูกสร้างสื่อถึงความเป็นอยู่ของชาวนา แสดงออกถึงการทำเกษตรแบบยังชีพ ด้วยการเก็บข้าวเปลือกอันเป็นผลผลิตจากการทำนาไว้ในยุ้งเพื่อใช้กินอยู่ในครอบครัว แต่ในปัจจุบันครอบครัวชาวนาหันมาทำเกษตรเพื่อการค้าแทบจะไม่มี การเก็บข้าวไว้ที่ครัวเรือนเลย เมื่อเก็บเกี่ยวผลผลิตได้จะนำไปเปลี่ยนเป็นเงินทั้งหมดทันที หรือเก็บข้าวบางส่วนไว้ที่โรงสี บริเวณกลุ่มบ้านภายในชุมชนจึงเหลือยุ้งข้าวให้เห็นจำนวนไม่มากนักและบางยุ้งที่ยังคงอยู่ก็ไม่ได้มีหน้าที่ใช้เก็บข้าวแล้วแต่ใช้เพื่อเก็บเครื่องมือการเกษตรแทน ตำแหน่งของยุ้งข้าวที่พบมักตั้งอยู่รายรอบของขอบลานบ้านเสมอและไม่ไกลจากเรือน เพราะลานบ้านในอดีตลานบ้านเป็นที่นวดข้าว เมื่อขั้นตอนการนวดข้าวเสร็จสิ้นก็สามารถลำเลียงข้าวเปลือกขึ้นเก็บในยุ้งได้โดยสะดวก แต่ในปัจจุบัน ลานบ้านอันกว้างขวางเริ่มหมดไป เพราะถูกแทนที่ด้วยเรือนหลังใหม่ของลูกหลานที่แยกเรือนออกมาจากเรือนของพ่อแม่ ทำให้ยุ้งข้าวที่เหลืออยู่เป็นเพียงองค์ประกอบหนึ่งของบ้าน ซึ่งสะท้อนถึงการใช้พื้นที่ที่สัมพันธ์กับวิถีชีวิตของชุมชนในอดีต

ในสังคมเกษตรกรรมสัตว์เลี้ยงที่เราต้องพึ่งพาอาศัย เพื่อใช้แรงงานสำหรับ การทำเกษตรกรรมในอดีตก็คือ วัวและควาย ซึ่งนับเป็นสิ่งที่จำเป็นและมีความสำคัญต่อการดำรงชีวิตอย่างมาก แต่ปัจจุบันในชุมชนเหลือเพียงวัวที่เลี้ยงเป็นสัตว์เศรษฐกิจเท่านั้น เพราะไม่จำเป็นต้องใช้แรงงาน วัวอีกต่อไป คอกวัวที่พบในชุมชนมักแยกออกมาจากใต้ถุนเรือนแต่ก็อยู่ในระยะสายตาที่มองเห็นสะดวกเพื่อความปลอดภัย หรือหากบ้านใดมีเนื้อที่จำกัดก็จะมาสร้างคอกวัวในบริเวณที่ว่างสาธารณะริมลำน้ำ จะเข้าสามพัน โดยมากคอกวัวจะสร้างจากวัสดุต่างๆ ที่หาได้ตามท้องถิ่นคือไม้ไผ่มาล้อมเป็นคอก วัว และมีส่วนที่ตั้งเสายกเป็นหลังคาขึ้นมา มีทั้งหลังคาแบบจั่วหรือเพิงหมาแหงน โดยมากมุงด้วยสังกะสีหรือหญ้าคา บางแห่งใช้ตาข่ายคลุมอีกชั้นหนึ่งเพื่อกันยุง

จากสภาพแวดล้อมทางกายภาพที่พบภายในชุมชนจะเห็นได้ว่าหมู่บ้าน มีการรวมกลุ่มกัน และไโรน่านั้นอยู่ล้อมรอบไปไกลออกไปจากกลุ่มบ้าน เมื่อมองออกไปยังท้องทุ่งภายของชุมชน จะเห็นโรงนาของแต่ละบ้าน กระจายอยู่ทั่วไปในท้องทุ่ง ในปัจจุบันถนนหนทางจะสะดวกมากขึ้นสำหรับการไปทำนาทำไร่และสามารถไปกลับได้ภายในวันเดียว โรงนาจึงลดความสำคัญลงไปกลายเป็นเพียงที่ นั่งพักชั่วคราวเท่านั้น รูปแบบ ของโรงนาโดยทั่วไปเป็นเรือน เล็กๆ ยกใต้ถุนสูง ไม่กั้นผนัง กั้นเป็นเรือน เครื่องผูกแบบง่ายๆ ก่อสร้างได้รวดเร็ว โครงสร้างทำจากไม้ไผ่ พื้นเป็นฟากไม้ไผ่ หลังจั่วคามุงจากหรือ สังกะสีชายคายื่นยาวเพื่อกันแดดและฝน โรงนาที่กระจายตัวในพื้นที่เกษตรกรรมของชุมชน ถึงแม้จะมี จำนวนไม่มากนัก แต่ก็เป็นสถาปัตยกรรมขนาดเล็กซึ่งบ่งบอกถึงวิถีชีวิตของชาวนา ที่ยังคงผูกพันอยู่กับ ท้องนาอันกว้างขวางแห่งนี้

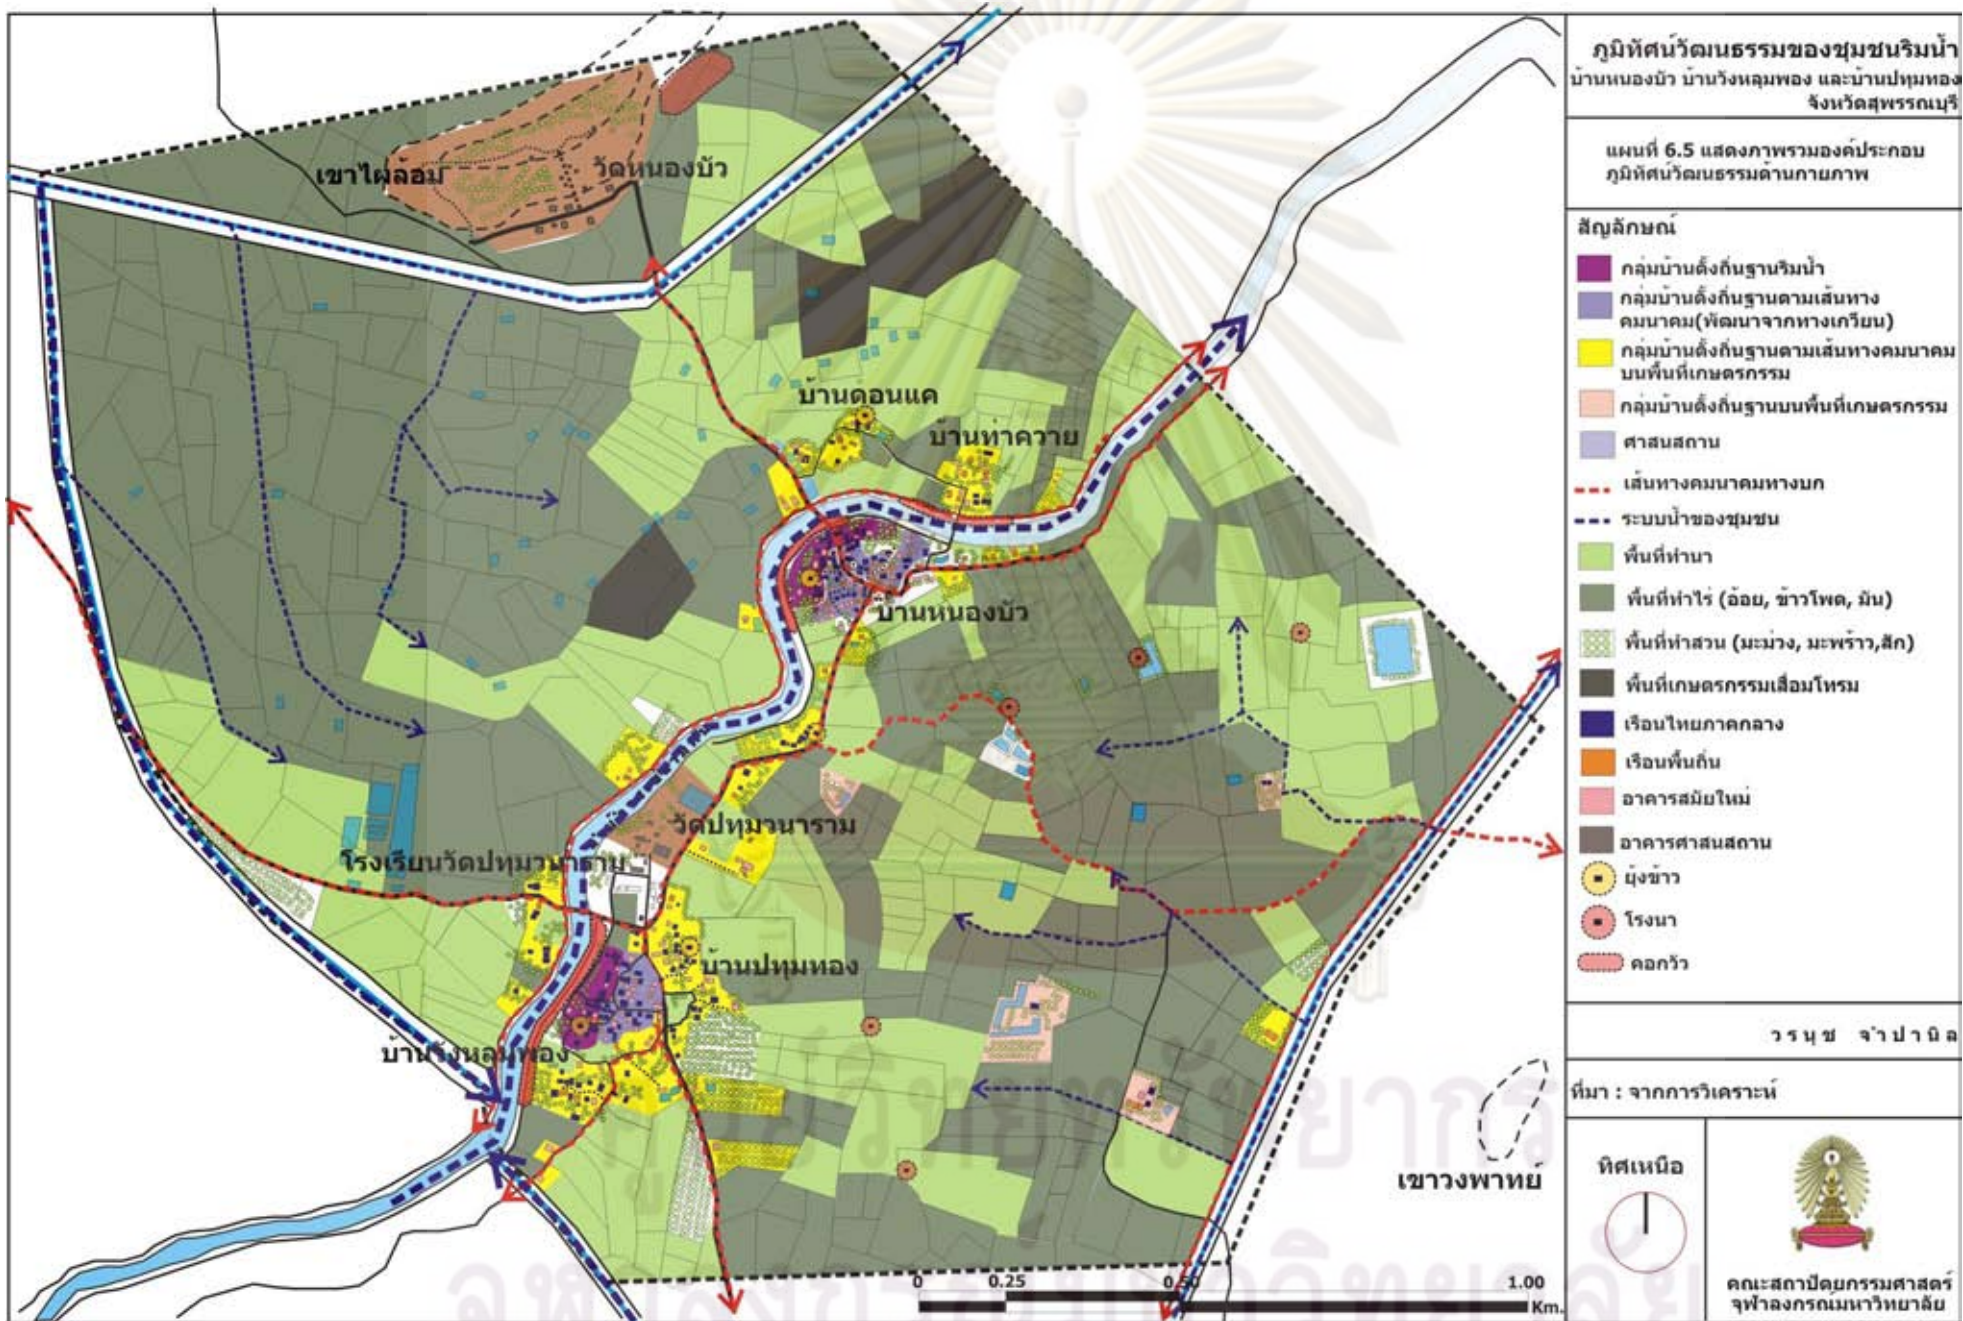
จากแผนที่ 6.5 จะเห็นได้ว่าเมื่อนำองค์ประกอบภูมิทัศน์วัฒนธรรมด้านกายภาพในแต่ละส่วนมาซ้อนทับกันแล้ว ทำให้เกิดการเห็นถึงลักษณะที่แตกต่างในแต่ละส่วนของพื้นที่ชุมชน ซึ่งบางพื้นที่แสดงออกถึงลักษณะพิเศษของชุมชนเกษตรกรรมน้ำที่ชัดเจน ในขณะที่บางพื้นที่ก็ไม่ได้แสดงออกถึงลักษณะพิเศษดังกล่าว โดยจะนำผลที่ได้นี้จะไปสู่การประเมินคุณค่าต่อไป

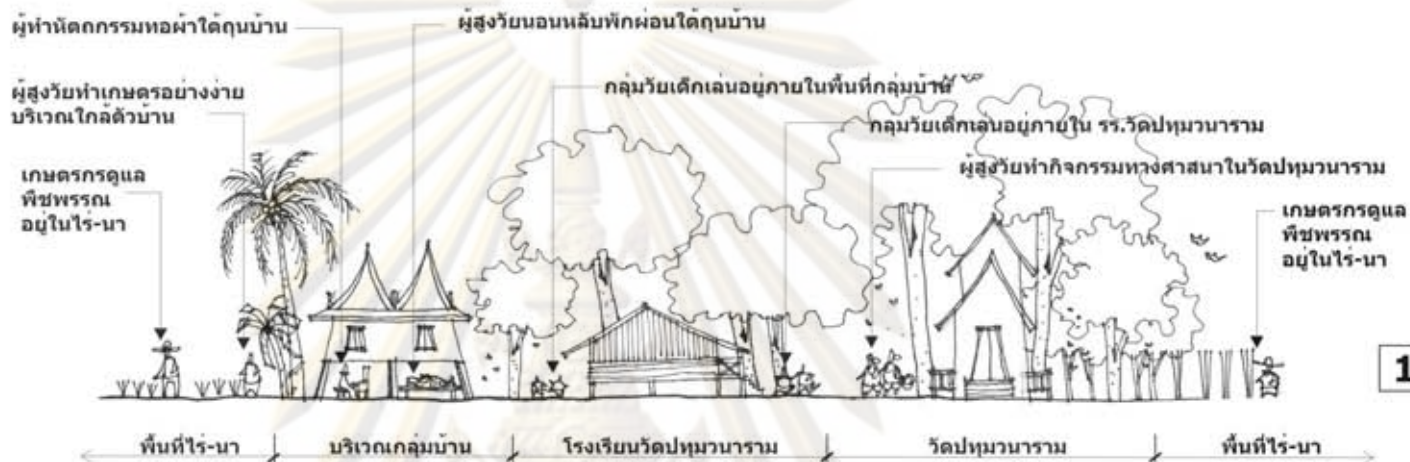
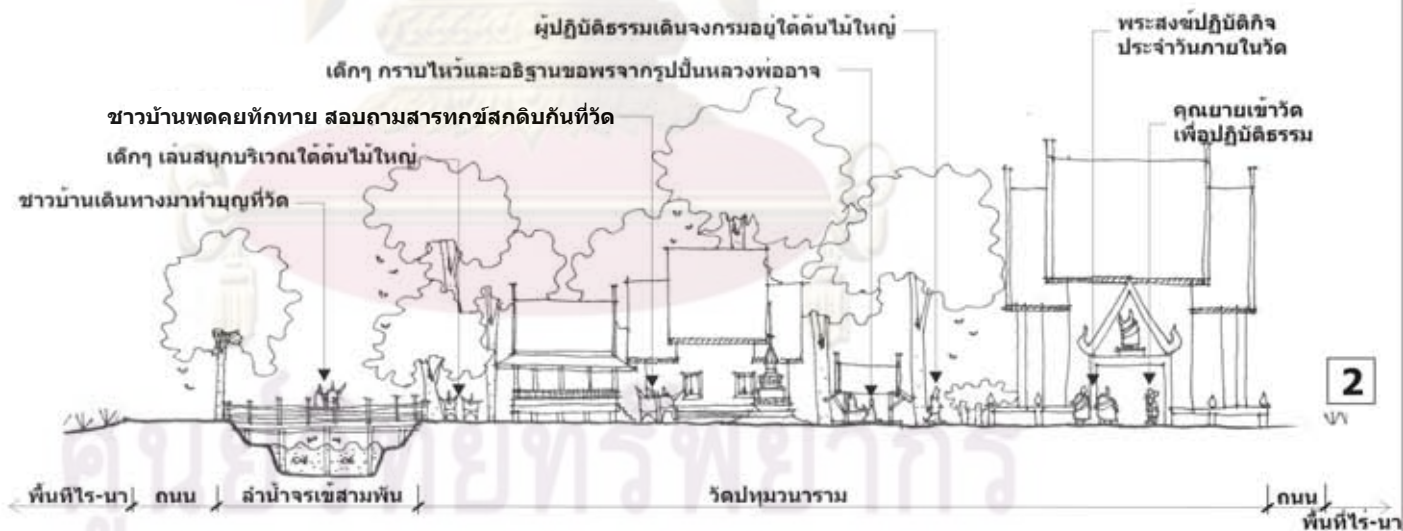
รูปภาพที่ 6.18 แสดงรูปตัดขวางแสดงกิจกรรมและการใช้พื้นที่ของกลุ่มคน

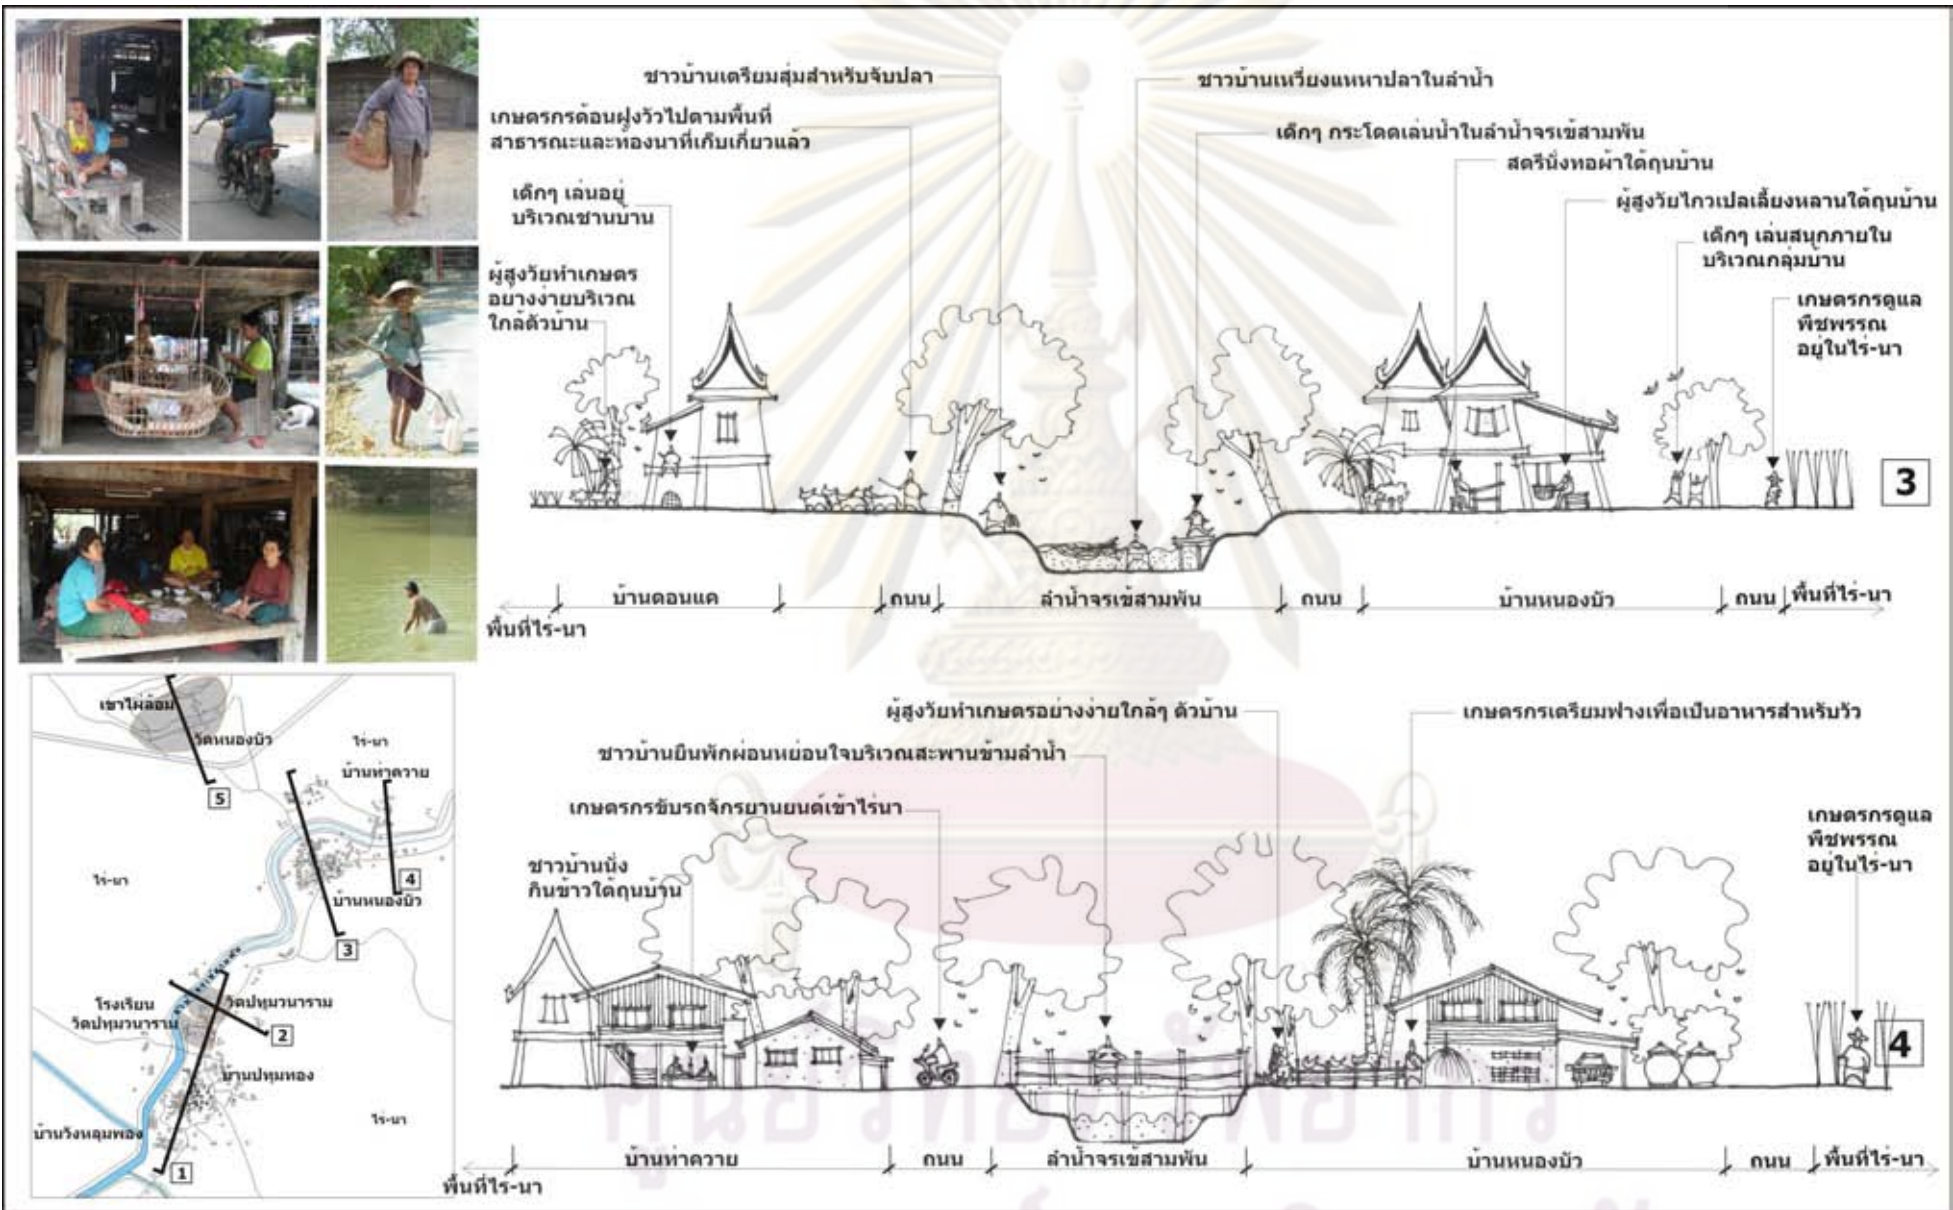
รูปภาพที่ 6.19 แสดงรูปตัดขวางแสดงกิจกรรมและการใช้พื้นที่ของกลุ่มคน (ต่อ)

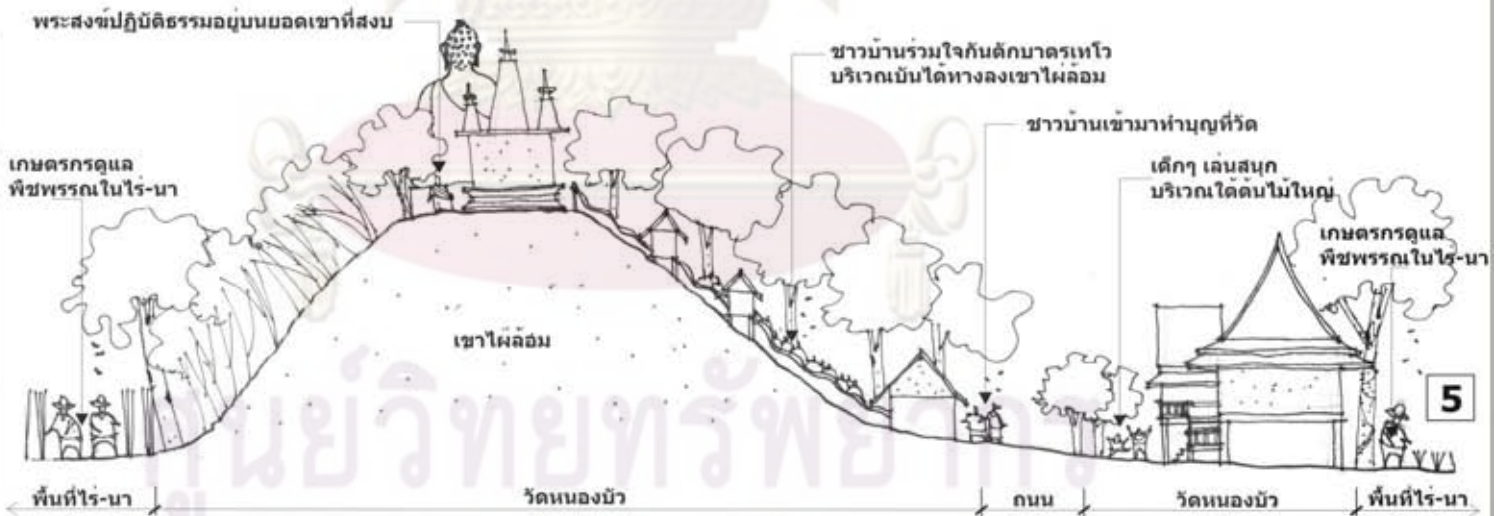
รูปภาพที่ 6.20 แสดงรูปตัดขวางแสดงกิจกรรมและการใช้พื้นที่ของกลุ่มคน (ต่อ)

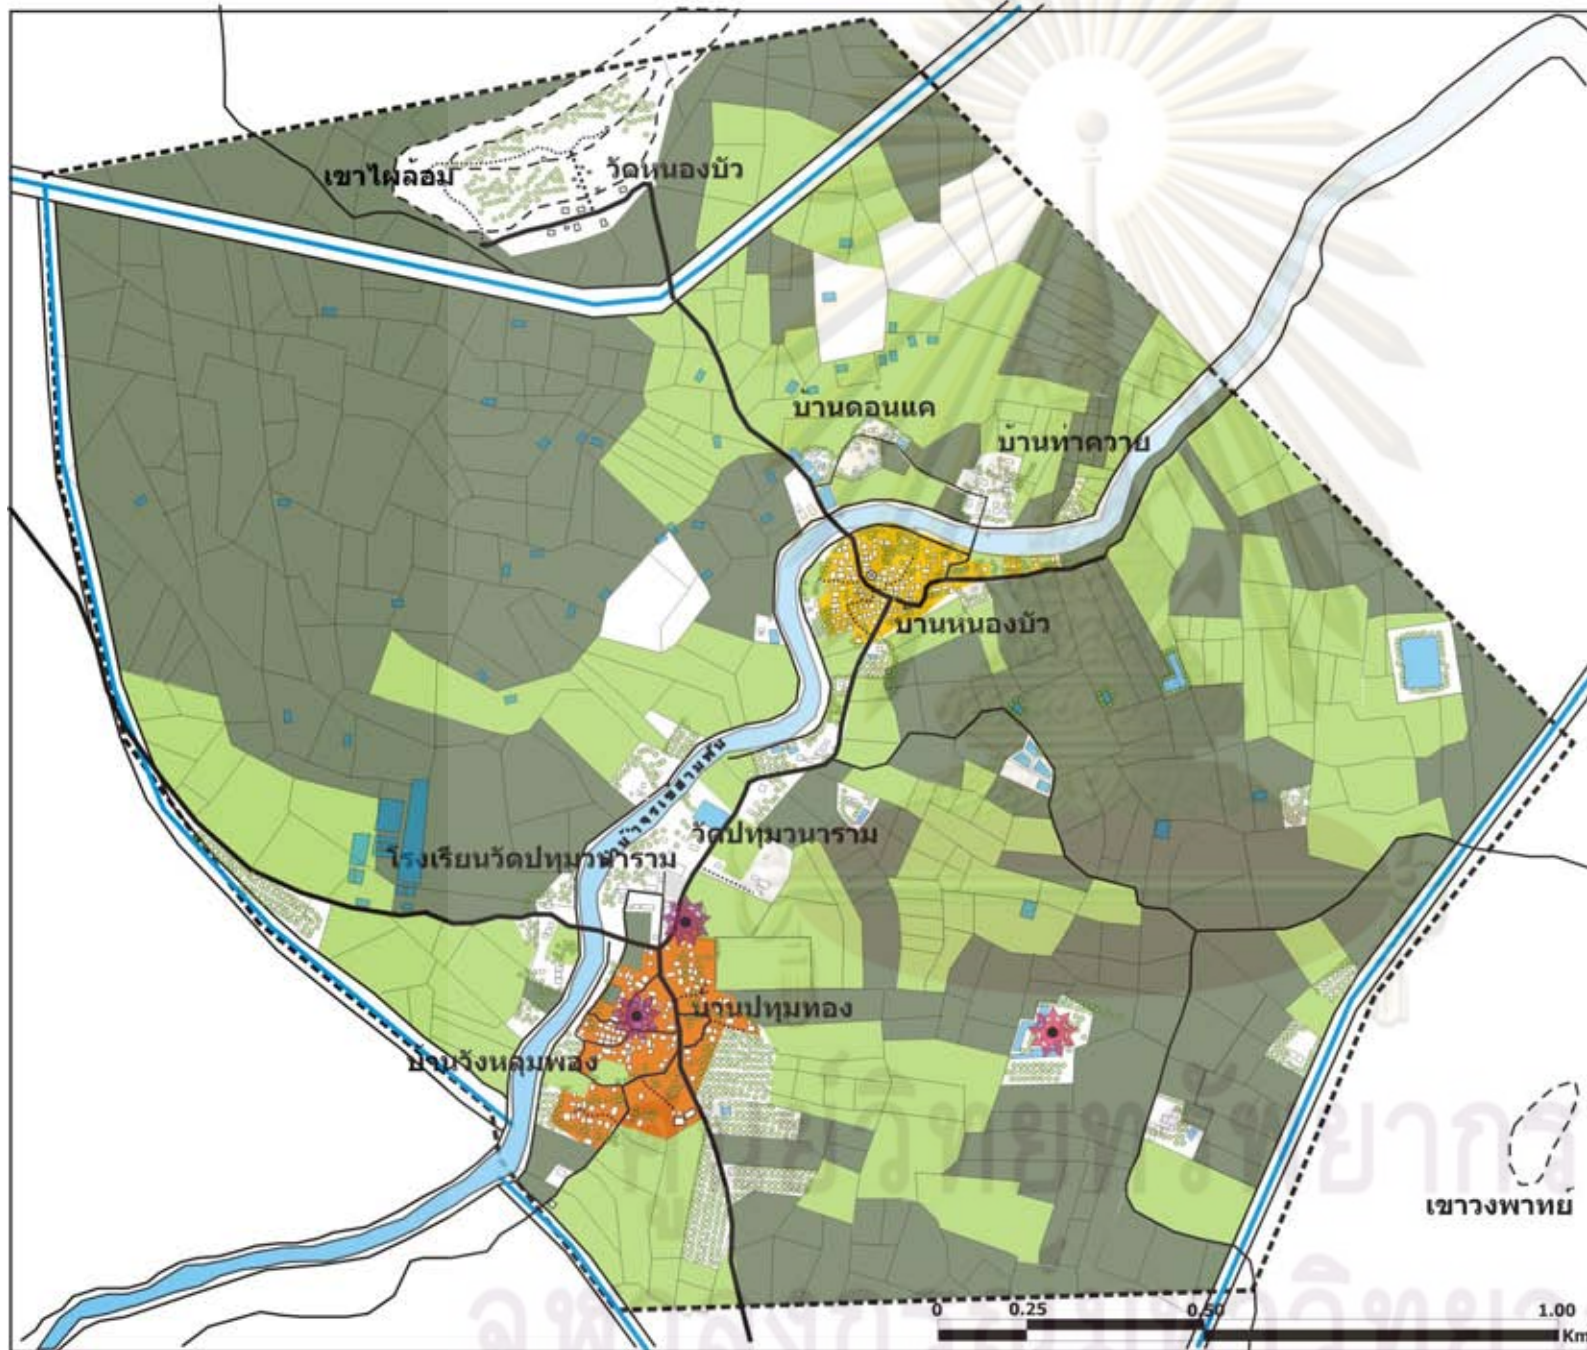
แผนที่ 6.9 แสดงพื้นที่ที่มีการประกอบ
เศรษฐกิจชุมชน

- สัญลักษณ์**
- พื้นที่ทำนา
 - พื้นที่ทำไร่ (อ้อย, ข้าวโพด, มัน)
 - พื้นที่ทำสวน (มะม่วง, มะพร้าว, สึก)
 - พื้นที่ที่มีการห่อหุ้มมาก
 - พื้นที่ที่มีการห่อหุ้มน้อย
 - ศูนย์เรียนรู้วิถีชีวิตวัฒนธรรม (หุ้สึกอศรม)
 - ศูนย์หอผ้า

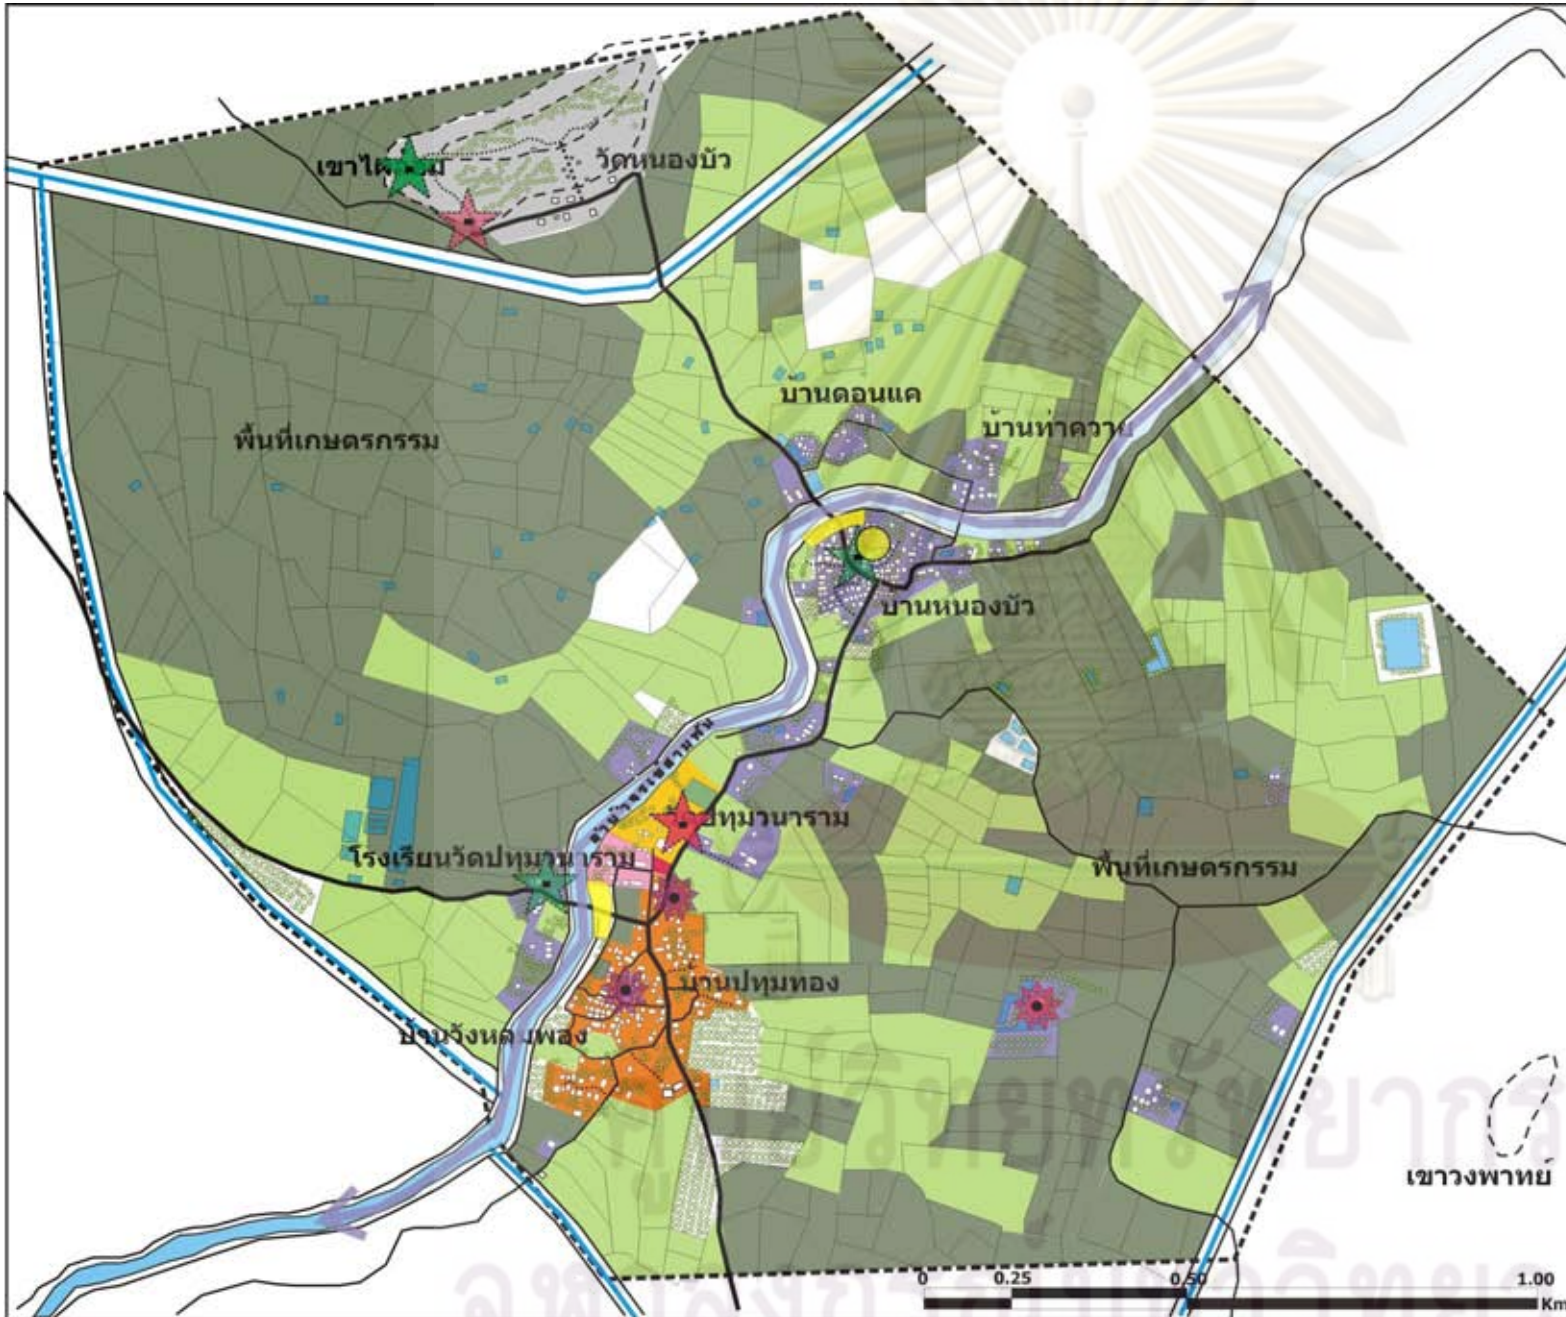
แผนที่ 6.10 แสดงภาพรวมองค์ประกอบ
ภูมิทัศน์วัฒนธรรมด้านสังคมและเศรษฐกิจ

- สัญลักษณ์**
- พื้นที่ประกอบเศรษฐกิจชุมชน (เกษตรกรรม)
 - พื้นที่ประกอบเศรษฐกิจชุมชน (เกษตรกรรม)
 - พื้นที่ประกอบเศรษฐกิจชุมชน (เกษตรกรรม)
 - พื้นที่ประกอบเศรษฐกิจชุมชน (หอผ้า)
 - ศูนย์เรียนรู้วิถีชีวิตเกษตร (หุงสีโกศรม)
 - ศูนย์หอผ้า
 - องค์ประกอบที่แสดงออกถึงความเชื่อดนตรี (ตำนาน)
 - องค์ประกอบที่แสดงออกถึงความเชื่อดนตรีชาติ
 - ศาลาพักผ่อนแห่งแรกเป็นพื้นที่ศูนย์กลางสำหรับประกอบกิจกรรมทางวัฒนธรรมและประเพณีที่สำคัญมาตั้งแต่อดีตจนถึงปัจจุบัน
 - ศาลาพักผ่อนแห่งใหม่เป็นพื้นที่ประกอบกิจกรรมทางวัฒนธรรมและประเพณี
 - พื้นที่ประกอบกิจกรรมทั่วไป
 - พื้นที่ถูกใช้จากร่วมเด็กเป็นหลัก
 - พื้นที่ถูกใช้จากทุกกลุ่มอายุ

จากแผนที่ 6.10 เมื่อนำองค์ประกอบภูมิทัศน์วัฒนธรรมด้านสังคมและเศรษฐกิจ ในแต่ละส่วนมาซ้อนทับกันแล้ว จะเห็นได้ว่าพื้นที่บริเวณวัดปทุมวนารามและเขาไผ่ล้อม มีความเข้มข้นขององค์ประกอบมากที่สุด ในขณะที่พื้นที่อื่นๆ มีความเข้มข้นขององค์ประกอบแตกต่างกันไป ซึ่งจะนำผลที่ได้นี้ไปประเมินคุณค่าต่อไป

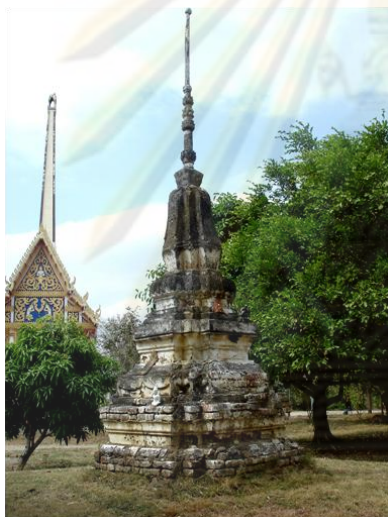
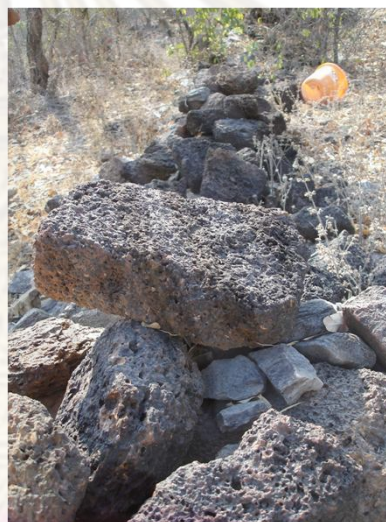
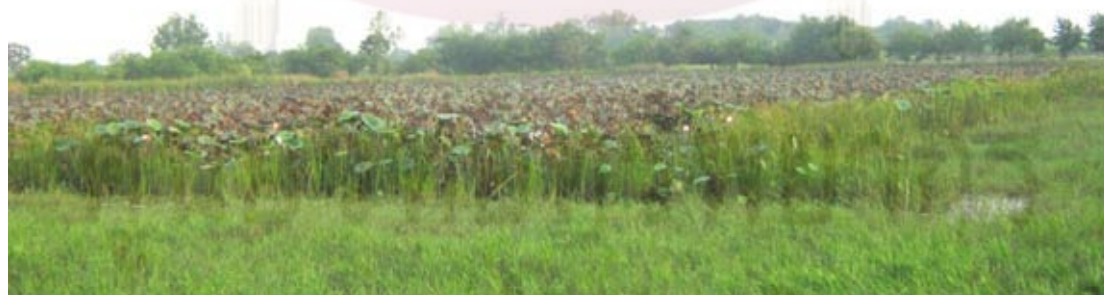
เจดีย์เก่าวัดปทุมวาราม

ซากเจดีย์โบราณเขาไผ่ล้อม

หนองบัวในปัจจุบัน ซึ่งเป็นร่องรอยของภูมิปัญญาในการจัดการน้ำของคนโบราณ
 รูปภาพที่ 6.23 แสดงองค์ประกอบภูมิทัศน์วัฒนธรรมที่สะท้อนถึงประวัติศาสตร์ของพื้นที่

เจดีย์เก่าแก่แห่งนี้ อยู่คู่มากับวัด ปทุมวนารามมายาวนาน ซึ่งตามตำนานท้องถิ่นเล่าว่าเจดีย์แห่งนี้มีความเกี่ยวข้องกับสมเด็จพระนเรศวรมหาราช ได้ทรงดำริให้สร้างเจดีย์ไว้องค์หนึ่ง เพื่อเป็นอนุสรณ์สถานในการตรวจเยี่ยม พื้นที่บริเวณรอบๆ โบราณสถานอู่ทอง หลังจากที่ได้ทรงสร้างเจดีย์นั้นไว้แล้ว ต่อๆ มาเจดีย์นั้นถูกทิ้งร้างให้อยู่ในกลางป่าระยะหนึ่งเพราะในสมัยนั้นรอบๆ บริเวณดังกล่าวเต็มไปด้วยป่าดงเป็นที่อยู่อาศัยของสัตว์ป่านานาชนิด ต่อมาในบริเวณนี้ได้ถูกสร้างเป็นวัดประจำหมู่บ้าน คือวัดปทุมวนาราม (ถวัช สิริภักดิ์ ฤๅษาศิลป์, ประวัติวัดปทุมวนาราม.)

ในสมัยของเมืองโบราณอู่ทอง บริเวณเขาไผ่ล้อมเคยเป็นที่ตั้งของพุทธสถาน ได้ค้นพบหลักฐานทางโบราณคดี บนยอดเขาไผ่ล้อม คือฐานซากเจดีย์เก่า ทำจากศิลาแลง ซึ่งปัจจุบันได้พังทลายลงมาแล้ว กรมทรัพยากรธรณีได้เคยมาพิสูจน์ความเก่าของซากโบราณคดีนี้พบว่ามีความเก่าแก่ไม่ต่ำกว่า 600-700 ปี ในยุคที่ชาวบ้านมานิยมมาขุดกรุเก่าตามโบราณสถานบนยอดเขา มีผู้เล่าว่าได้พบพระโพธิ์ชินเงินเป็นจำนวนมาก ซึ่งถือเป็นหนึ่งในตระกูลพระถ้าเสื่อที่มีชื่อเสียงของจังหวัดสุพรรณบุรี (เจ้าอาวาสวัดหนองบัว, สัมภาษณ์, 26 มกราคม 2551) ดังเช่นภูเขาลูกอื่น ในบริเวณเมืองโบราณอู่ทอง เช่น เขาระวางเปิด เขาถ้าเสื่อ (มนัส โอภากุล) แสดงให้เห็นว่าพื้นที่บริเวณนี้เคยมีผู้คนอาศัยมายาวนาน และภูเขาเป็นสัญลักษณ์ที่มีความหมายต่อความเชื่อของผู้คนมาตั้งแต่โบราณ

หนองบัวในอดีตเคยเป็นแหล่งน้ำสำคัญของชุมชนบ้านหนองบัว บ้านวังหลุมพอง และบ้านปทุมทอง และหนองบัวแห่งนี้ มีความสัมพันธ์เกี่ยวเนื่องกับชุมชนโบราณบริเวณเมืองคู่มือทอง นับเป็น เป็นภูมิทัศน์วัฒนธรรม ที่เป็นร่องรอยของวัฒนธรรมโบราณ ที่หยุดนิ่งไปแล้ว อันเกิดจาก แนวทำนบกั้นน้ำหรือถนนทำคู่มือทอง ที่จะชะลอน้ำที่อยู่ในที่ราบลุ่มสองฝั่งน้ำจะเซ้สามพันให้กักเก็บไว้ในหนองบัว อันเป็นหนองน้ำใหญ่ การชะลอน้ำไว้นี้ก็เพื่อประโยชน์ในการทำนาข้าวโดยตรง ซึ่งเป็นการชะลอน้ำไว้ตอนปลายฤดูฝนก่อนที่น้ำจะลดเพื่อให้มีน้ำขังเพียงพอแก่การทำนา (ศรีศักร วัลลิโภดม , 2549: 65-132)

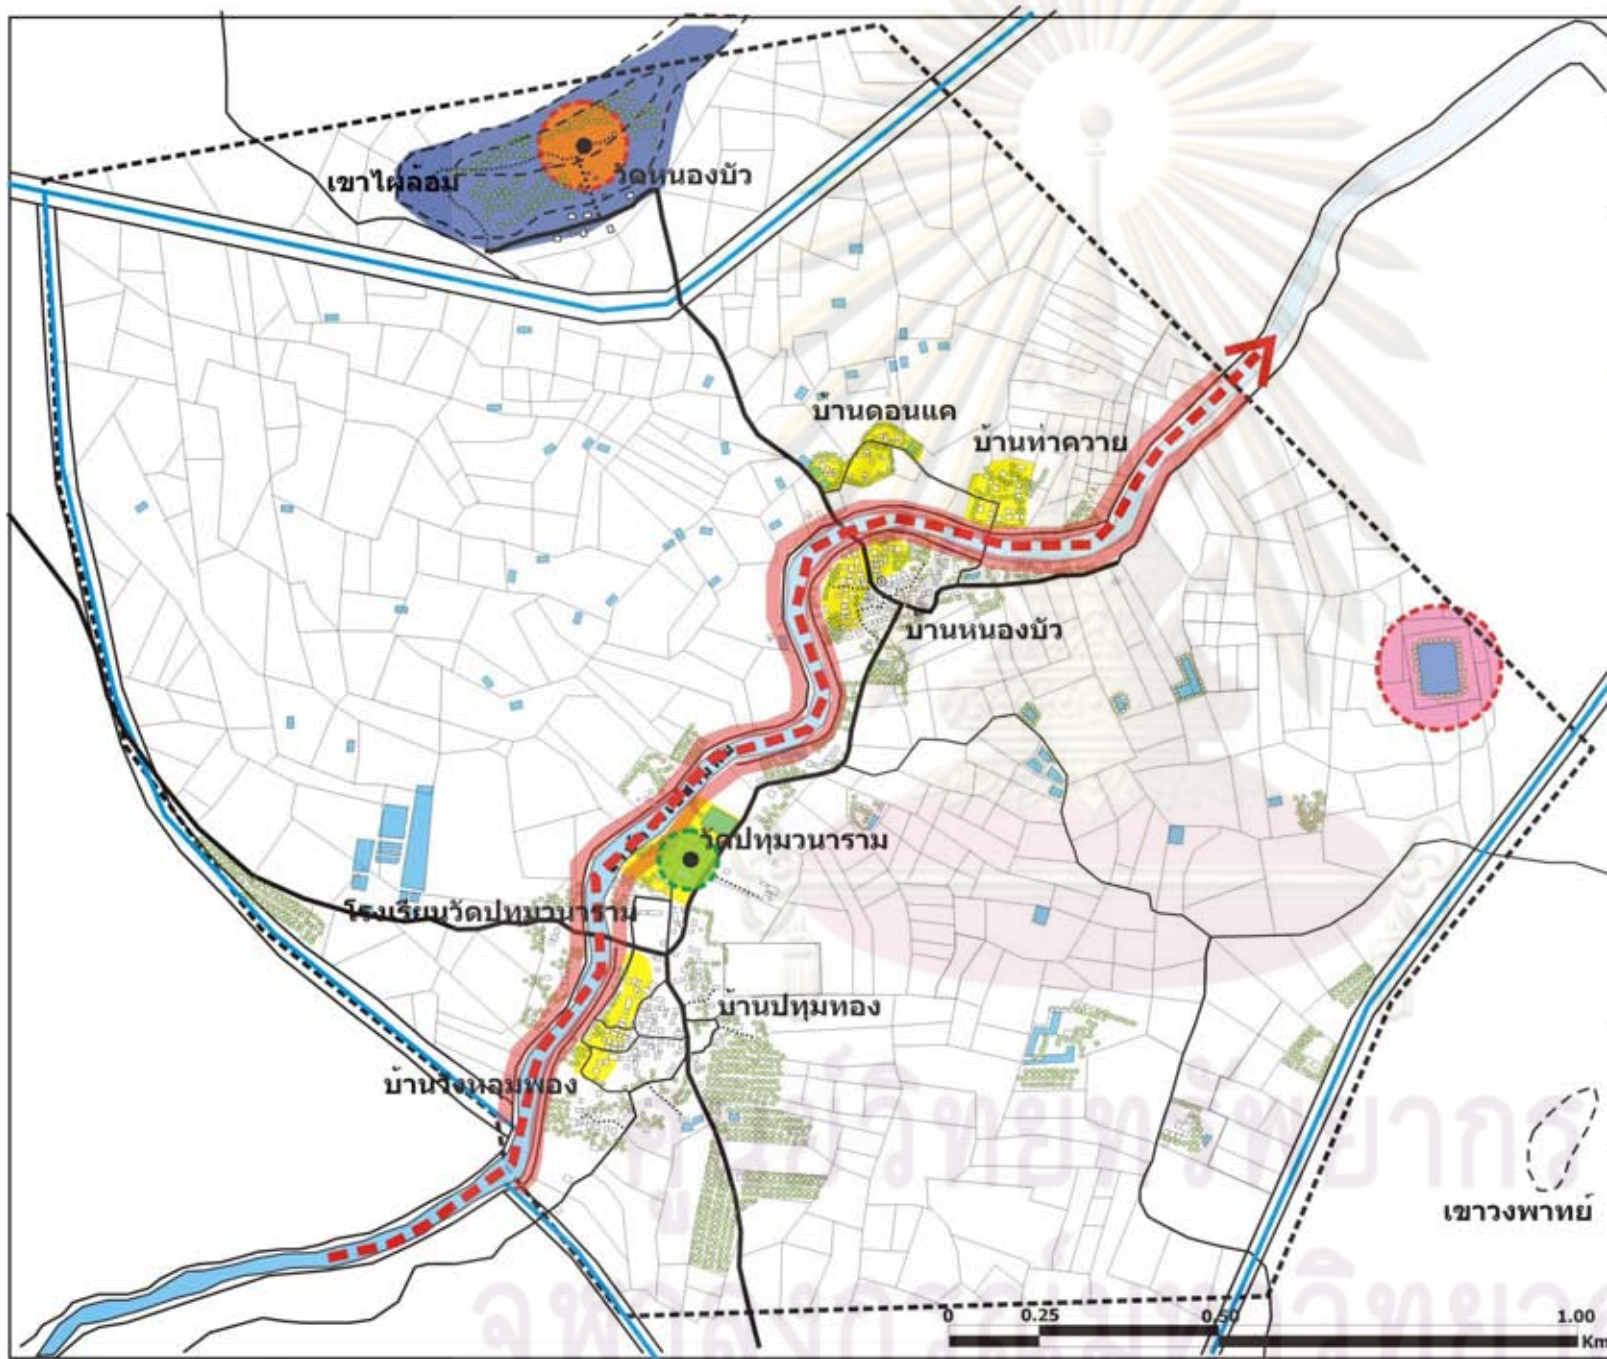
แผนที่ 6.11 แสดงภาพรวมองค์ประกอบ
ภูมิทัศน์วัฒนธรรมด้านประวัติศาสตร์

- ภูเขาที่มีหลักฐานทางประวัติศาสตร์สมัยอุทอง
- ⊙ ซากเจดีย์โบราณอายุ 600 ปี
- ▬ พื้นที่ริมลำน้ำจะเข้สามพัน สัมพันธ์กับการตั้งถิ่นฐานของชุมชน และเชื่อมโยงกับเส้นทางเดินทัพของสมเด็จพระนเรศวร
- - - ลำน้ำจะเข้สามพัน
- ⊙ เจดีย์เก่าวัดปทุมวาราม
- กลุ่มบ้านที่มีประวัติศาสตร์มรดกความเป็นมาของชุมชน
- ⊙ หนองบัว

จากแผนที่ 6.11 เมื่อนำองค์ประกอบภูมิทัศน์วัฒนธรรมด้านประวัติศาสตร์ ในแต่ละส่วนมา ระบุตำแหน่งลงในแผนที่แล้ว จะเห็นได้ว่าหลักฐานทางโบราณคดีที่มีความเชื่อมโยงกับประวัติศาสตร์ จะปรากฏอยู่บริเวณวัดทั้ง 2 วัด และท่ามกลางพื้นที่เกษตรกรรม นอกจากนี้พื้นที่ที่มีเรื่องราวทาง ประวัติศาสตร์บ่งบอกความเป็นของชุมชนจะอยู่บริเวณริมลำน้ำจะเข้สามพัน กลุ่มบ้านหนองบัว บ้านวังหลุมพอง บ้านดอนแค และบ้านท่าควาย ซึ่งจะนำผลที่ได้นี้ไปประเมินคุณค่าต่อไป

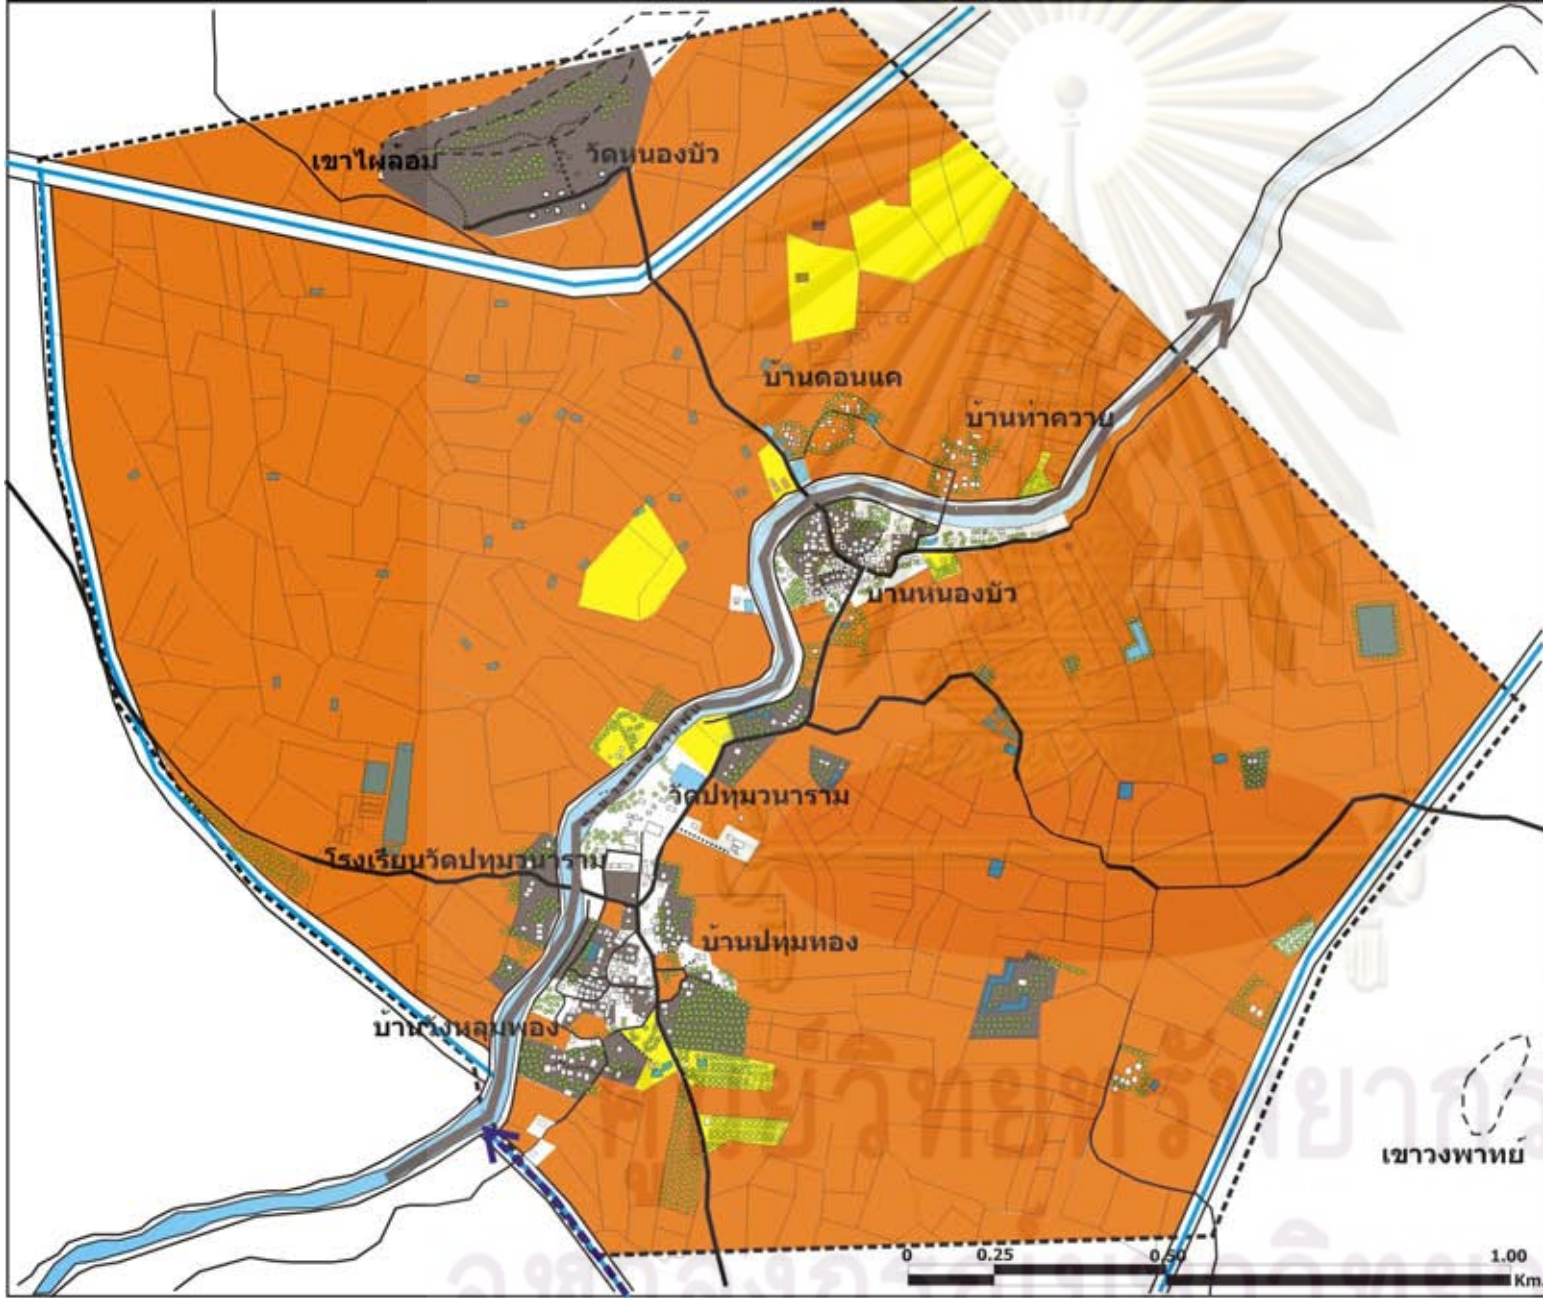
แผนที่ 6.12 พื้นที่ที่มีคุณค่าด้านกายภาพ

- พื้นที่ที่มีคุณค่าสูง
- พื้นที่ที่มีคุณค่าปานกลาง
- พื้นที่ที่มีคุณค่าต่ำ
- พื้นที่ที่ไม่มีคุณค่า

จากเกณฑ์การประเมินคุณค่าในภาคผนวก ก ปราบกฏพื้นที่มีคุณค่าความสำคัญ มากที่สุด ตามแผนที่ 6.12 คือ เขาไผ่ล้อม ลำน้ำจะเข้สามพัน กลุ่มบ้านบริเวณริมลำน้ำจะเข้สามพัน และกลุ่ม บ้านที่ตั้งถิ่นฐานบนพื้นที่เกษตรกรรม ที่ประกอบไปด้วยสถาปัตยกรรมเรือนไทยภาคกลางผสมผสาน เรือนพื้นบ้าน รองลงมาคือบริเวณ กลุ่มบ้านที่ตั้งถิ่นฐานบนพื้นที่เกษตรกรรม แต่มีลักษณะของ สถาปัตยกรรมประเภทเรือนพื้นบ้านและอาคารสมัยใหม่ที่สอดคล้องกับท้องถิ่น รวมไปถึงพื้นที่ เกษตร กรรมที่สมบูรณ์ ของชุมชน และ บริเวณ ที่มีคุณค่าต่ำที่สุดคือ กลุ่มบ้านที่ตั้งถิ่นฐานบนพื้นที่

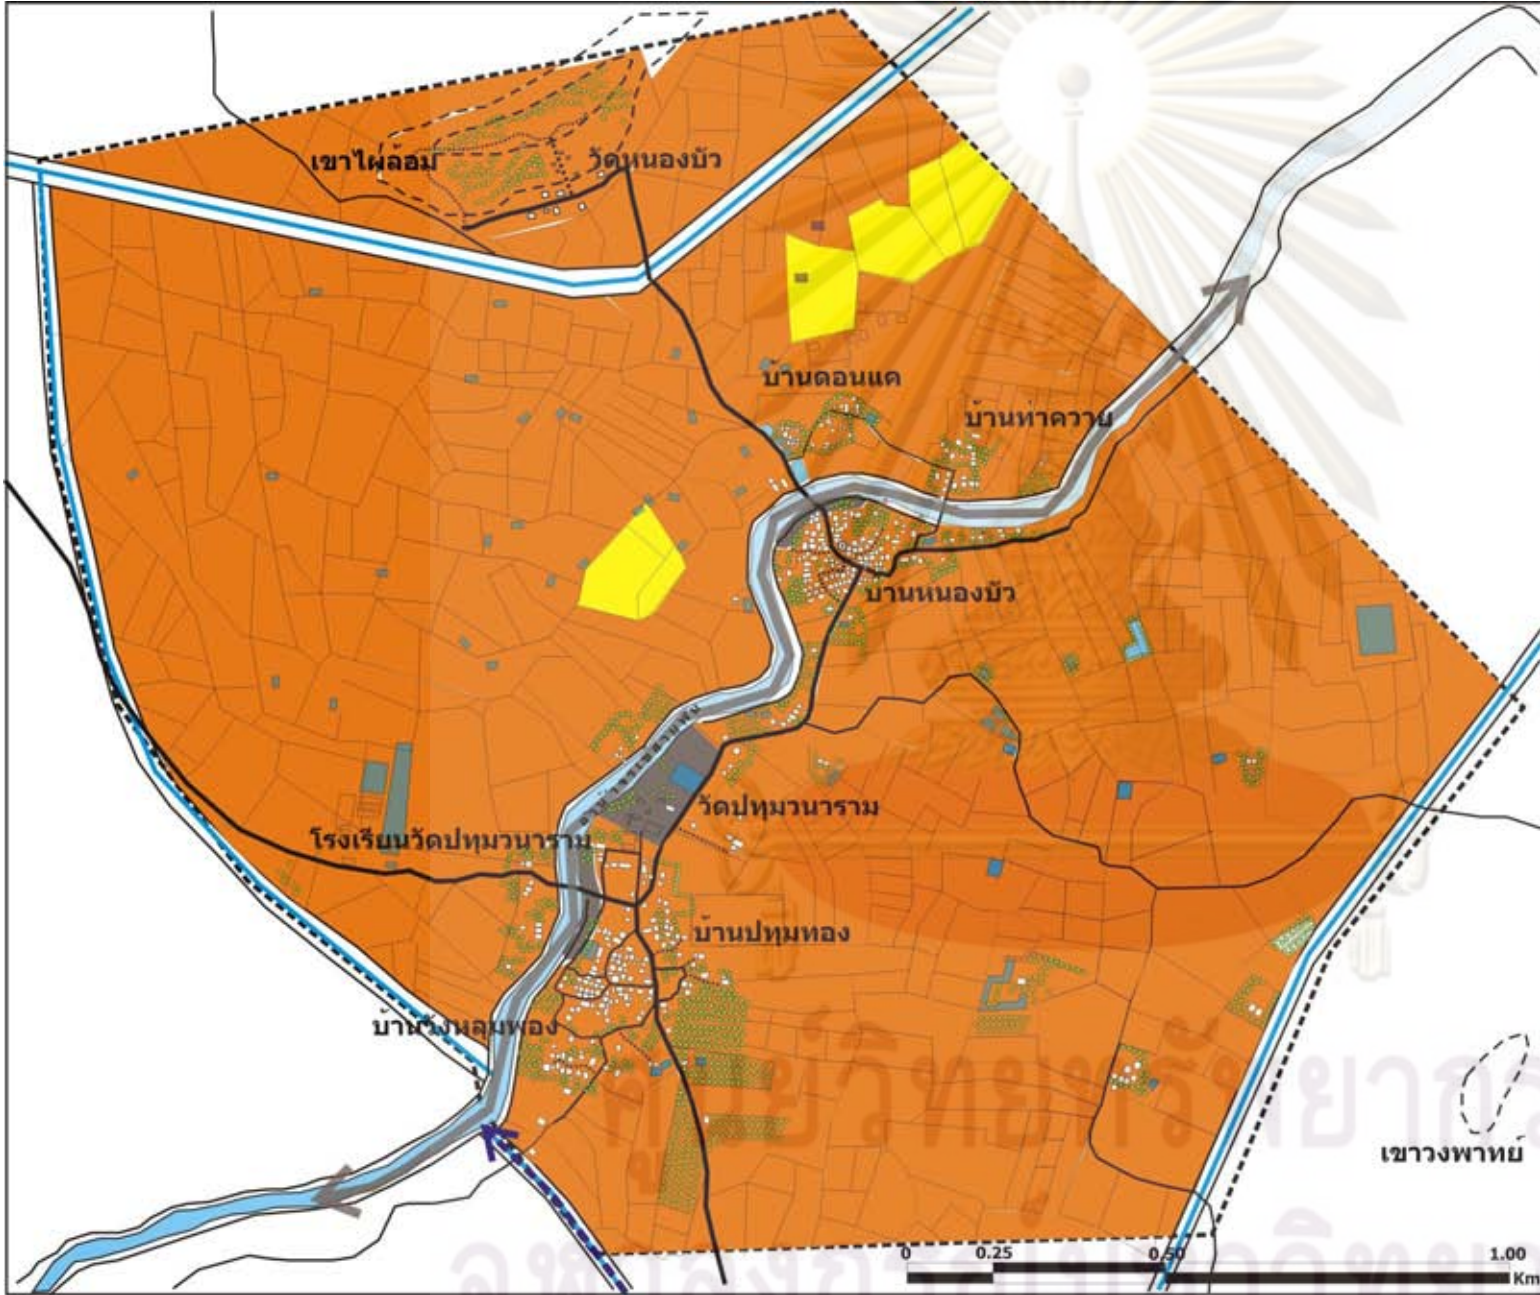
แผนที่ 6.13 พื้นที่ที่มีคุณค่าด้านสังคม
และเศรษฐกิจ

- พื้นที่ที่มีคุณค่าสูง
- พื้นที่ที่มีคุณค่าปานกลาง
- พื้นที่ที่มีคุณค่าต่ำ
- พื้นที่ที่ไม่มีคุณค่า

จากเกณฑ์ การประเมินคุณค่า ที่อ้างอิงไว้ในภาคผนวก ปรากฏพื้นที่ที่มีคุณค่าทาง วิถีชีวิตวัฒนธรรมสูงมากที่สุด ตามแผนที่ 6.13 คือ บริเวณวัดปทุมวนาราม เพราะเป็นศูนย์กลางกิจกรรมของชุมชน และพื้นที่กิจกรรมริมลำน้ำจะเข้สามพันเพราะเป็นพื้นที่กิจกรรมที่สัมพันธ์กับสภาพแวดล้อม รวมไปถึงตัวลำน้ำจะเข้สามพันเองที่ยังคงมีความสำคัญต่อกิจกรรมของคนทุกกลุ่มในชุมชน รองลงมาคือบริเวณกลุ่มบ้าน เพราะเป็นที่กิน อยู่ หลับ นอน และพื้นที่เกษตรกรรม ซึ่งเป็นพื้นที่ทำมาหากินหลักของคนในชุมชน รวมไปถึง วัดหนองบัวซึ่งเป็น สถานที่ประกอบกิจกรรมทางศาสนาแห่งใหม่ของชุมชน แต่ไม่ได้เป็นศูนย์กลางของกิจกรรมที่สืบเนื่องมาจากอดีตดังเช่นวัดปทุมวนาราม ส่วนบริเวณที่มีคุณค่าต่ำที่สุดคือ บริเวณพื้นที่เกษตรกรรมที่ขาดความอุดมสมบูรณ์ทำให้ไม่มีกิจกรรมที่สำคัญบนพื้นที่นั้น
