ภูมิทัศน์วัฒนธรรมของชุมชนริมน้ำบ้านหนองบัว บ้านวังหลุมพอง และบ้านปทุมทอง จังหวัดสุพรรณบุรี

วิทยานิพนธ์นี้เป็นส่วนหนึ่งของการศึกษาตามหลักสูตรปริญญาการวางแผนภาคและเมืองมหาบัณฑิต

CULTURAL LANDSCAPE OF BAN NONG BAU, BAN WANG LOOM PHONG AND
BAN PATHUMTONG COMMUNITIES, SUPANBURI PROVINCE

A Thesis Submitted in Partial Fulfillment of the Requirements
for the Degree of Master of Urban and Regional Planning Program in Community Planning
Department of Urban and Regional Planning

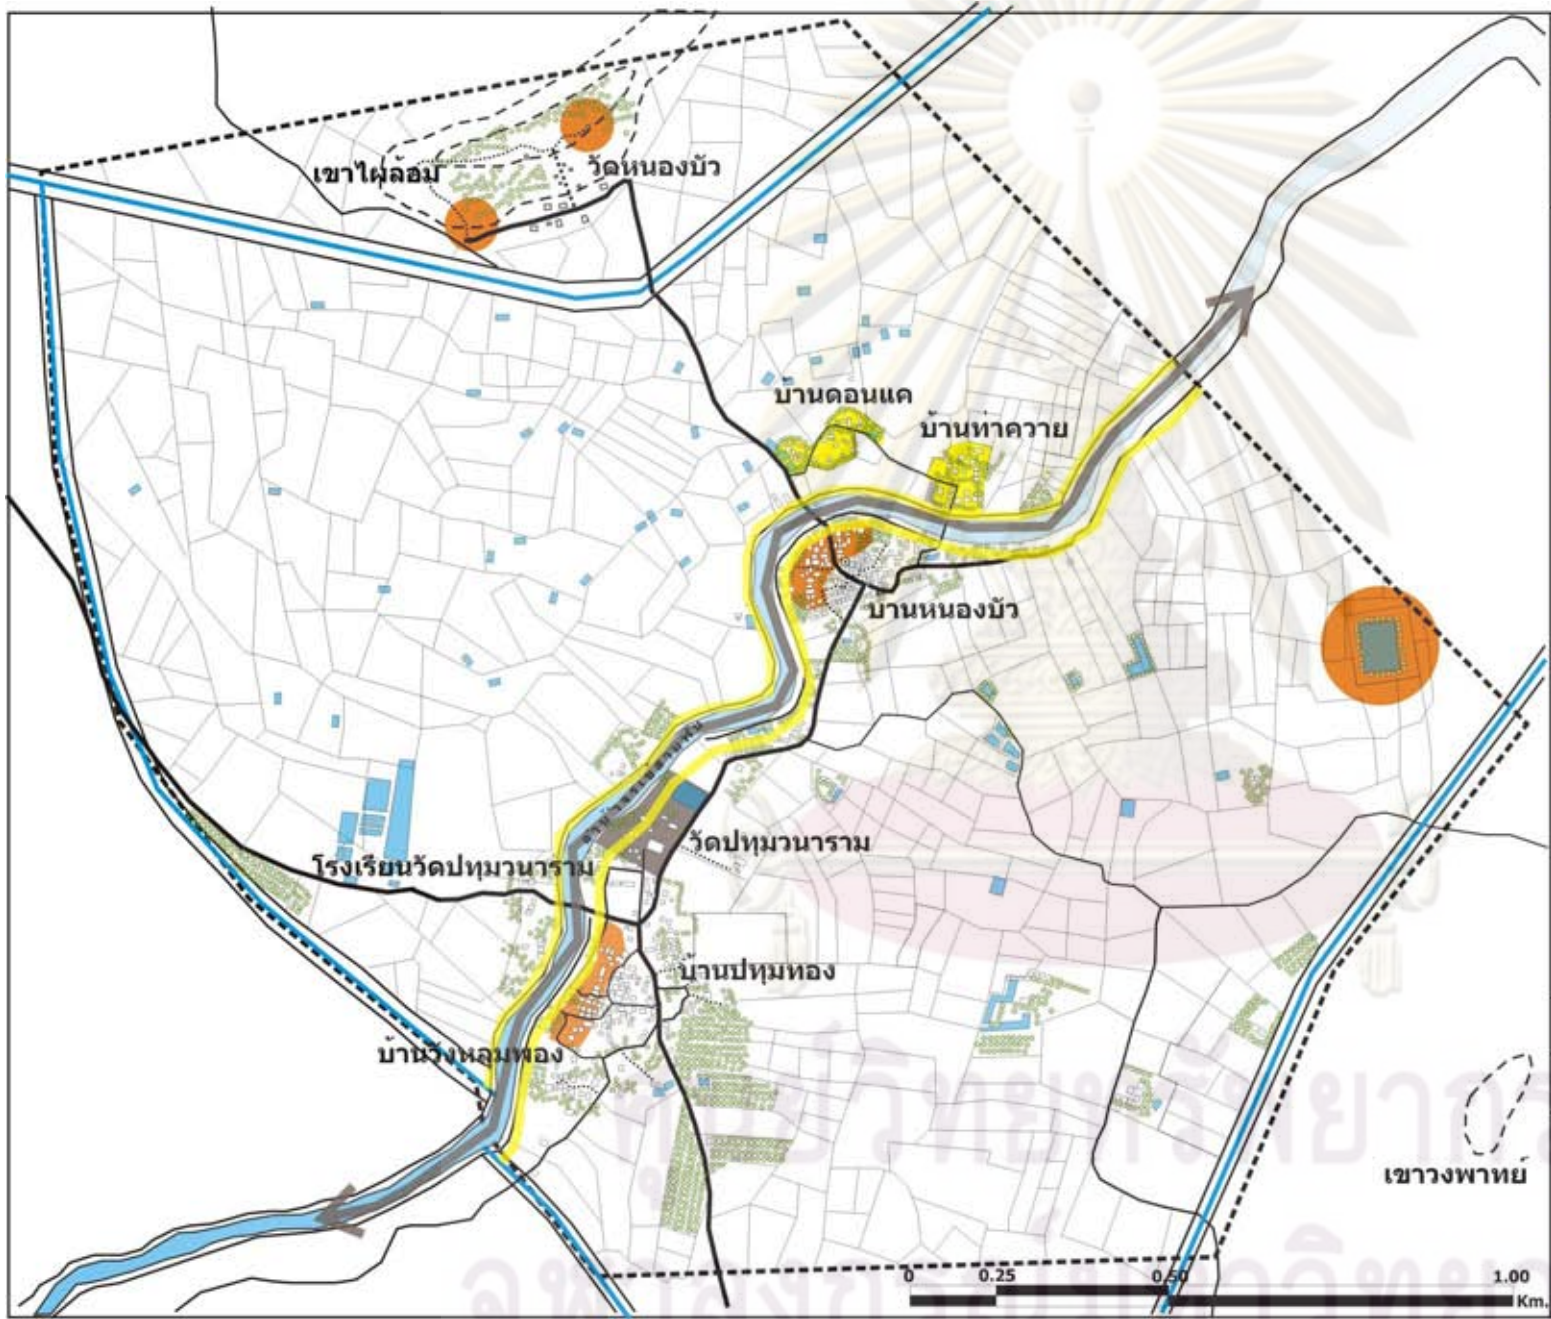
แผนที่ 6.14 พื้นที่ที่มีคุณค่าด้านประวัติศาสตร์

- สัญลักษณ์
- พื้นที่ที่มีคุณค่าสูง
 - พื้นที่ที่มีคุณค่าปานกลาง
 - พื้นที่ที่มีคุณค่าต่ำ
 - พื้นที่ที่ไม่มีคุณค่า

จากเกณฑ์ การประเมินคุณค่า ที่อ้างอิงไว้ ในภาคผนวก ปรากฏ พื้นที่ที่มีคุณค่า ด้านประวัติศาสตร์สูงมากที่สุดตามแผนที่ 6.14 คือ บริเวณวัดปทุมวนาราม และลำน้ำจระเข้สามพัน เพราะมีหลักฐานทางประวัติศาสตร์ที่เกี่ยวกับบุคคลสำคัญ มีสภาพค่อนข้างสมบูรณ์ปรากฏ อยู่ในพื้นที่วัด ส่วนลำน้ำจระเข้สามพันเองมีความสำคัญต่อประวัติศาสตร์ และพัฒนาการ ในการก่อตั้งชุมชนริมน้ำ และยังมีสภาพที่อุดมสมบูรณ์มาจนทุกวันนี้ รองลงมาคือพื้นที่กลุ่มบ้านเก่าแก่ ริมลำน้ำจระเข้สามพัน ได้แก่บริเวณบ้านหนองบัว และบ้านวังหลุมพอง ที่ยังคงหลงเหลือรูปแบบของการตั้งถิ่นฐานริมลำน้ำให้เห็นอยู่บ้าง แต่ไม่ค่อยสมบูรณ์นักเนื่องจากการขุดลอกลำน้ำจระเข้สามพัน ส่งผลให้พื้นที่ลาดจากริมน้ำถึงตัวชุมชนกลายเป็นถนนคันคลอง ส่วนบริเวณหนองบัว และเจดีย์โบราณ ที่เขาไผ่ล้อม ล้วนเป็นหลักฐานทางประวัติศาสตร์ที่สำคัญแต่อยู่ในสภาพที่ไม่สมบูรณ์นัก หลงเหลือแค่เพียงร่องรอยบางส่วนเท่านั้น และพื้นที่ที่มีคุณค่าต่ำที่สุดคือพื้นที่กลุ่มบ้าน ดอนแค และบ้านท่าควาย เป็นพื้นที่ที่บ่งบอกประวัติศาสตร์ความเป็นมาของชุมชน แต่ปัจจุบันไม่หลงเหลือหลักฐานที่แสดงออกถึงประวัติศาสตร์การตั้งถิ่นฐานที่ชัดเจน รวมไปถึงพื้นที่ริมลำน้ำจระเข้สามพันซึ่งเป็นเส้นทางเดินทัพของสมเด็จพระนเรศวร แต่ก็ไม่ปรากฏหลักฐานใดๆ ทั้งสิ้น นอกจากเรื่องราวทางประวัติศาสตร์

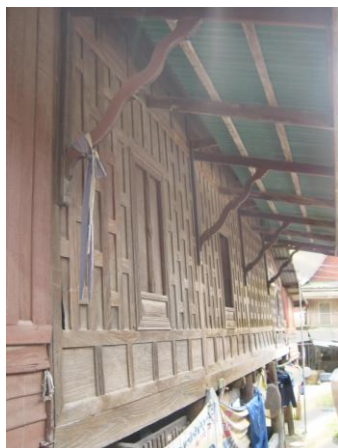
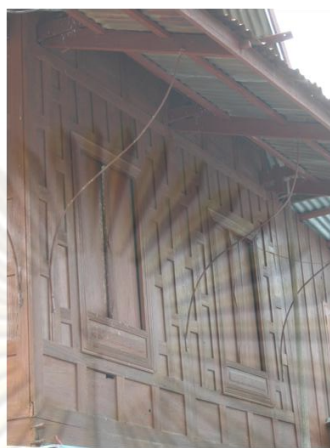
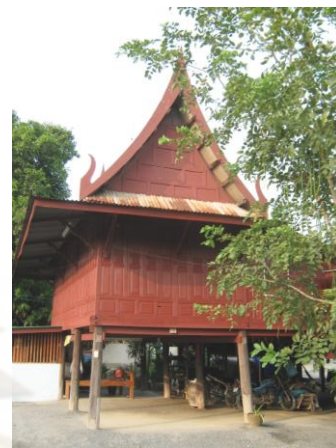
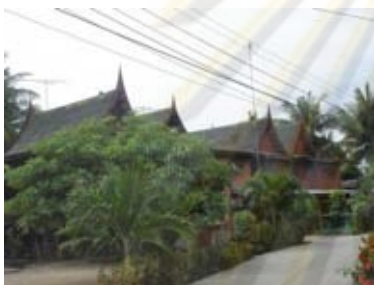
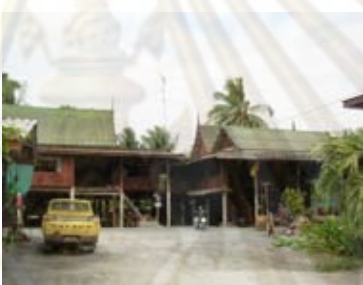
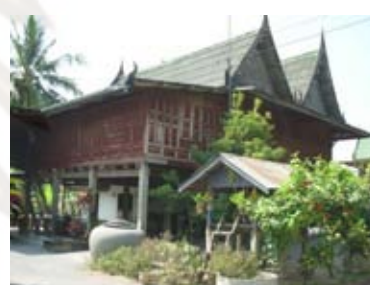
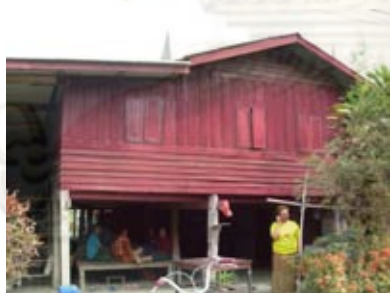
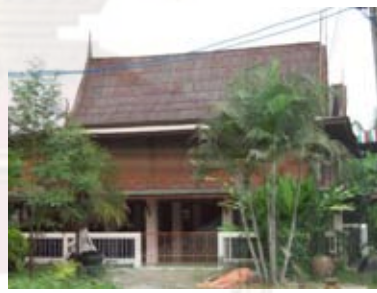
รูปภาพที่ 7.1 แสดงองค์ประกอบของอาคารที่เหมาะสมสำหรับเขตอนุรักษ์

ลักษณะฝาเรือนช่องเปิดหน้าต่างของเรือนไทย

หลังคาทรงไทย ยกใต้ถุนสูง

กลุ่มเรือนขยาย

หลังคาทรงไทยจั่วแฝด

เรือนพื้นบ้านทั่วไปที่ใช้สีโทนธรรมชาติ เรือนไทยภาคกลางต่อเติมด้านล่างเป็นเสาคอนกรีตสี่เหลี่ยม

1.1) กลุ่มที่มีลักษณะเป็นเรือนไทยภาคกลาง การควบคุมอาคาร และรูปแบบรายละเอียดทางด้านสถาปัตยกรรมของกลุ่มอาคารมีลักษณะ เป็นไทยภาคกลาง รูปแบบเรือนไทยควรเป็นแบบดั้งเดิมลักษณะเรือนไทยประเพณีภาคกลาง เป็นเรือนไทยชั้นเดียวยกพื้น ใต้ถุนสูงจากพื้นดิน โครงสร้างอาจประยุกต์จากวัสดุที่ทำด้วยไมมาเป็นเสา คสล. แทนได้ หลังคาควร เป็นแบบทรงจั่วสูง มุงด้วยกระเบื้องซีเมนต์รูปสี่เหลี่ยมขนมเปียกปูน (กระเบื้องว่าว) กระเบื้องดินเผา หรือกระเบื้องลอนคู่ สีของวัสดุหลังคาควรอยู่ในโทนสีธรรมชาติ องค์ประกอบอื่นๆ เช่น ประตู หน้าต่าง ช่องลม หรือช่องเปิดต่างๆ ของเรือนจะใช้วัสดุทำ จากไม้ วัสดุธรรมชาติ หรือวัสดุทดแทนที่มีลักษณะ ใกล้เคียงกับวัสดุหรือสีของไม้ธรรมชาติ หน้าจั่วเป็นลักษณะแฉงไมรูปสามเหลี่ยมมีหลายรูปแบบ ได้แก่ จั่วลูกฟัก จั่วรูปพระอาทิตย์ และจั่วใบปรี๊ด ตกแต่งหน้าจั่วด้วยปั้นลม และมีตัวหงาดิตชายปั้นลม สนวนฝาเรือนเป็นแบบเรือนฝาสำหรับวด ฝากระดาน ฝาปะกน ฝาสายบัว หรือมีลวดลายต่างๆ ประดับตกแต่งตามแบบลักษณะเรือนไทย

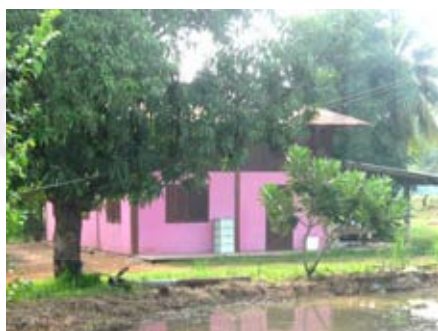
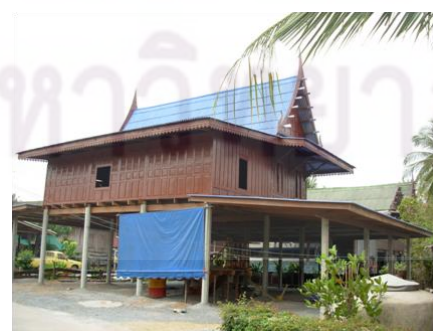
รูปภาพที่ 7.2 แสดงองค์ประกอบของอาคารที่ไม่เหมาะสมสำหรับเขตอนุรักษ์

เรือนพื้นบ้านทาสีส่วนที่ต่อเติมด้านล่างด้วยสีชมพู เรือนไทยภาคกลางที่สร้างใหม่ใช้วัสดุผนังหลังคาสีน้ำเงิน

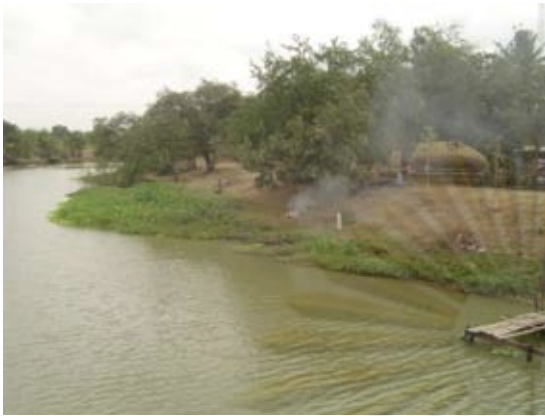
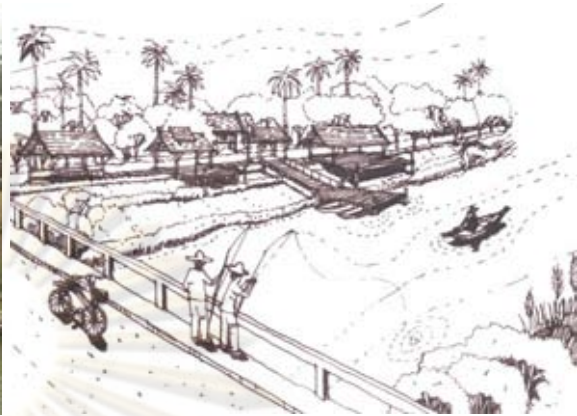
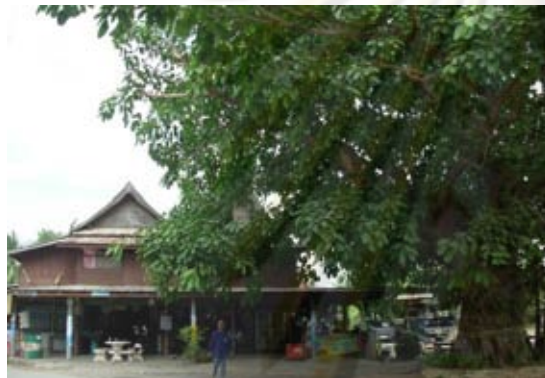
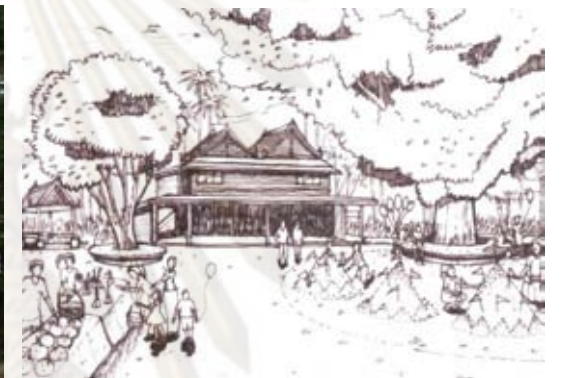
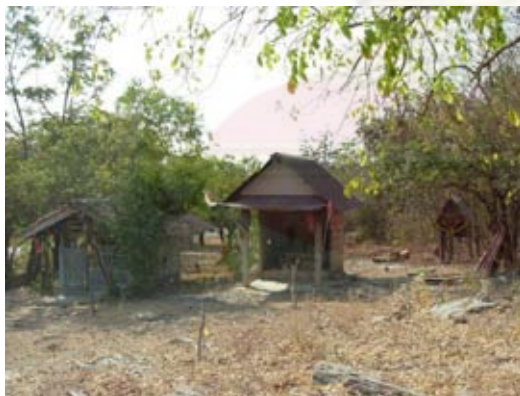
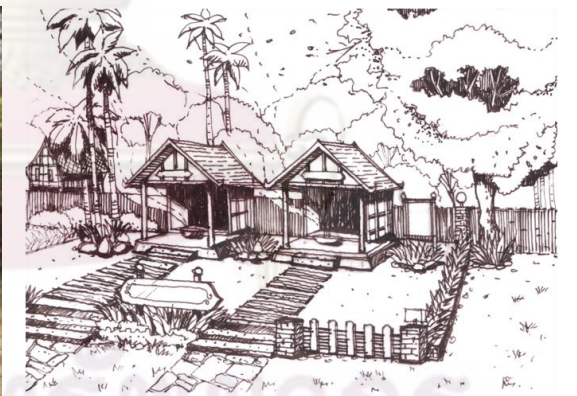
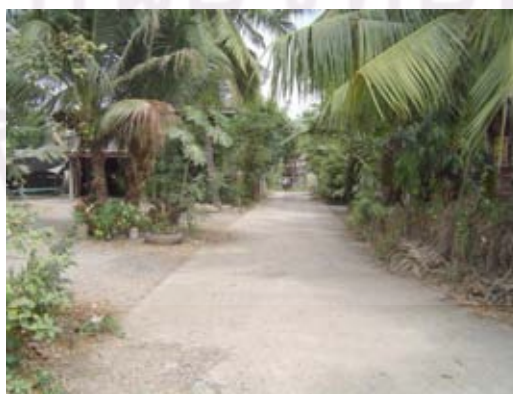
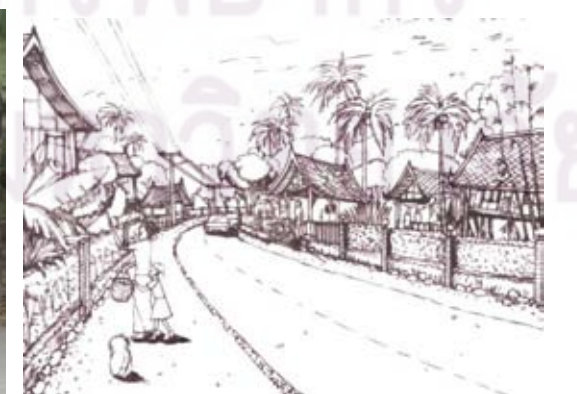
รูปภาพที่ 7.3 แสดงการปรับปรุงสภาพภูมิทัศน์วัฒนธรรมภายในชุมชน

การปรับปรุงภูมิทัศน์บริเวณริมลำน้ำจระเข้สามพัน

การปรับปรุงภูมิทัศน์โดยรอบลานต้นกำร่าง

การปรับปรุงภูมิทัศน์บริเวณศาลเจ้าแม่แดงอ่อน

การปรับปรุงภูมิทัศน์บริเวณทางสัญจรภายในชุมชน
