การเปลี่ยนแปลงรูปแบบการตั้งถิ่นฐานบนพื้นที่สวน  
บริเวณคลองบางกอกใหญ่-คลองชักพระ ฝั่งตะวันตก ระหว่าง พ.ศ.2453 ถึง พ.ศ.2553

Transformation of Settlement Features in The Orchard Area  
on The West of Klong Bangkok Yai – Klong Chak Phra  
from 1910 to 2010

A Thesis Submitted in Partial Fulfillment of the Requirements  
for the Degree of Master of Architecture Program in Architecture

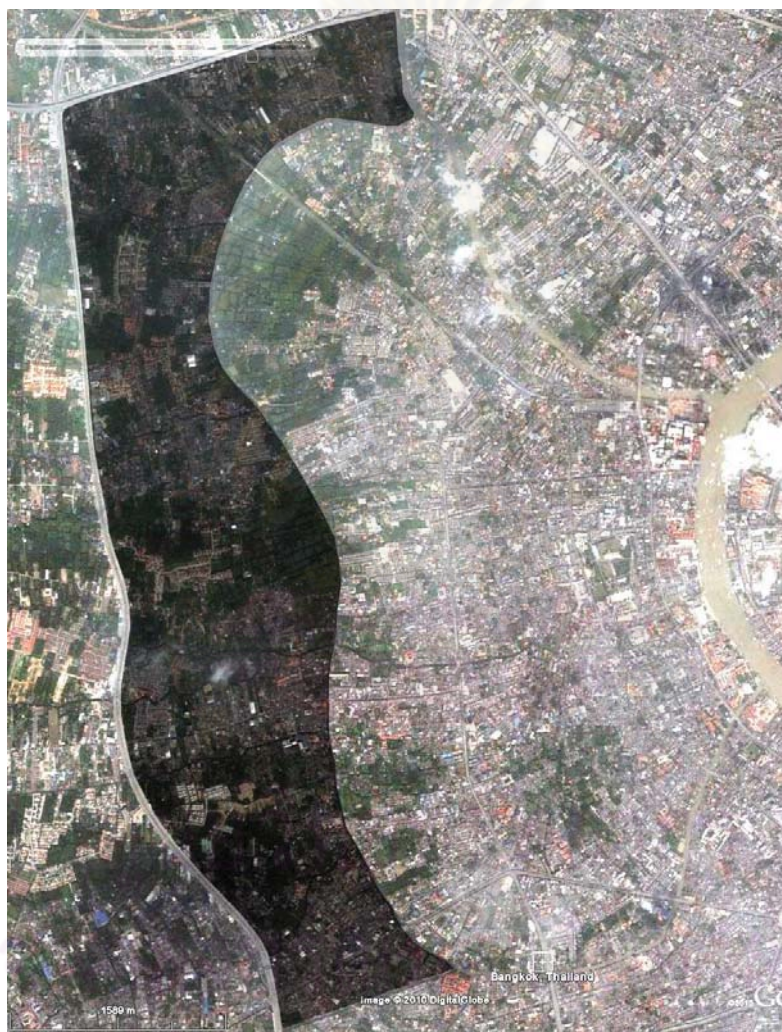
ภาพที่ 3-2 ภาพถ่ายดาวเทียม Google Earth ขอบเขตพื้นที่ศึกษาบริเวณ ริมคลองบางกอกใหญ่- คลองชักพระ ฝั่งตะวันตก

พื้นที่ที่กรณีศึกษาครอบคลุมบริเวณริมคลองบางกอกใหญ่ – คลองชักพระ ฝั่งตะวันตก ซึ่งอยู่ในเขตภาษีเจริญ และเขตตลิ่งชัน โดยกำหนดให้สิ้นสุดพื้นที่การศึกษาที่แนวถนนบรมราชชนนีทางทิศเหนือ ถนนราชพฤกษ์ทางทิศตะวันตก และคลองภาษีเจริญทางทิศใต้ เป็นพื้นที่ 10.0117 ตารางกิโลเมตร

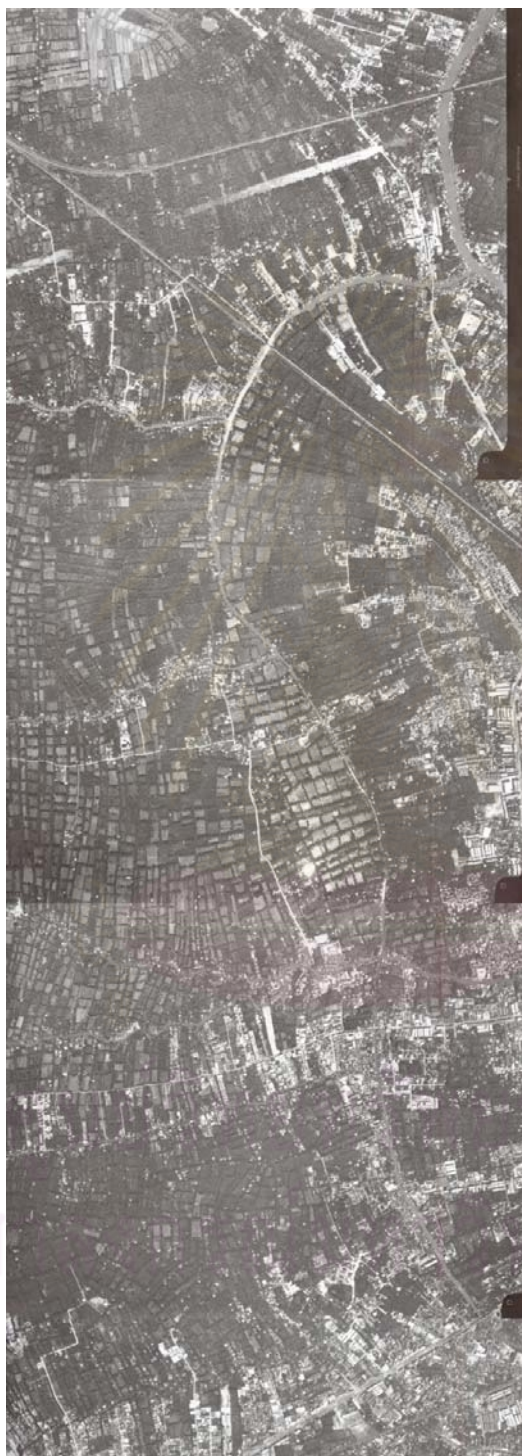
ภาพที่ 3-3 ภาพถ่ายทางอากาศ พ.ศ.2522 บริเวณพื้นที่ศึกษาบริเวณ ริมคลองบางกอกใหญ่-คลองชักพระ ฝั่งตะวันตก

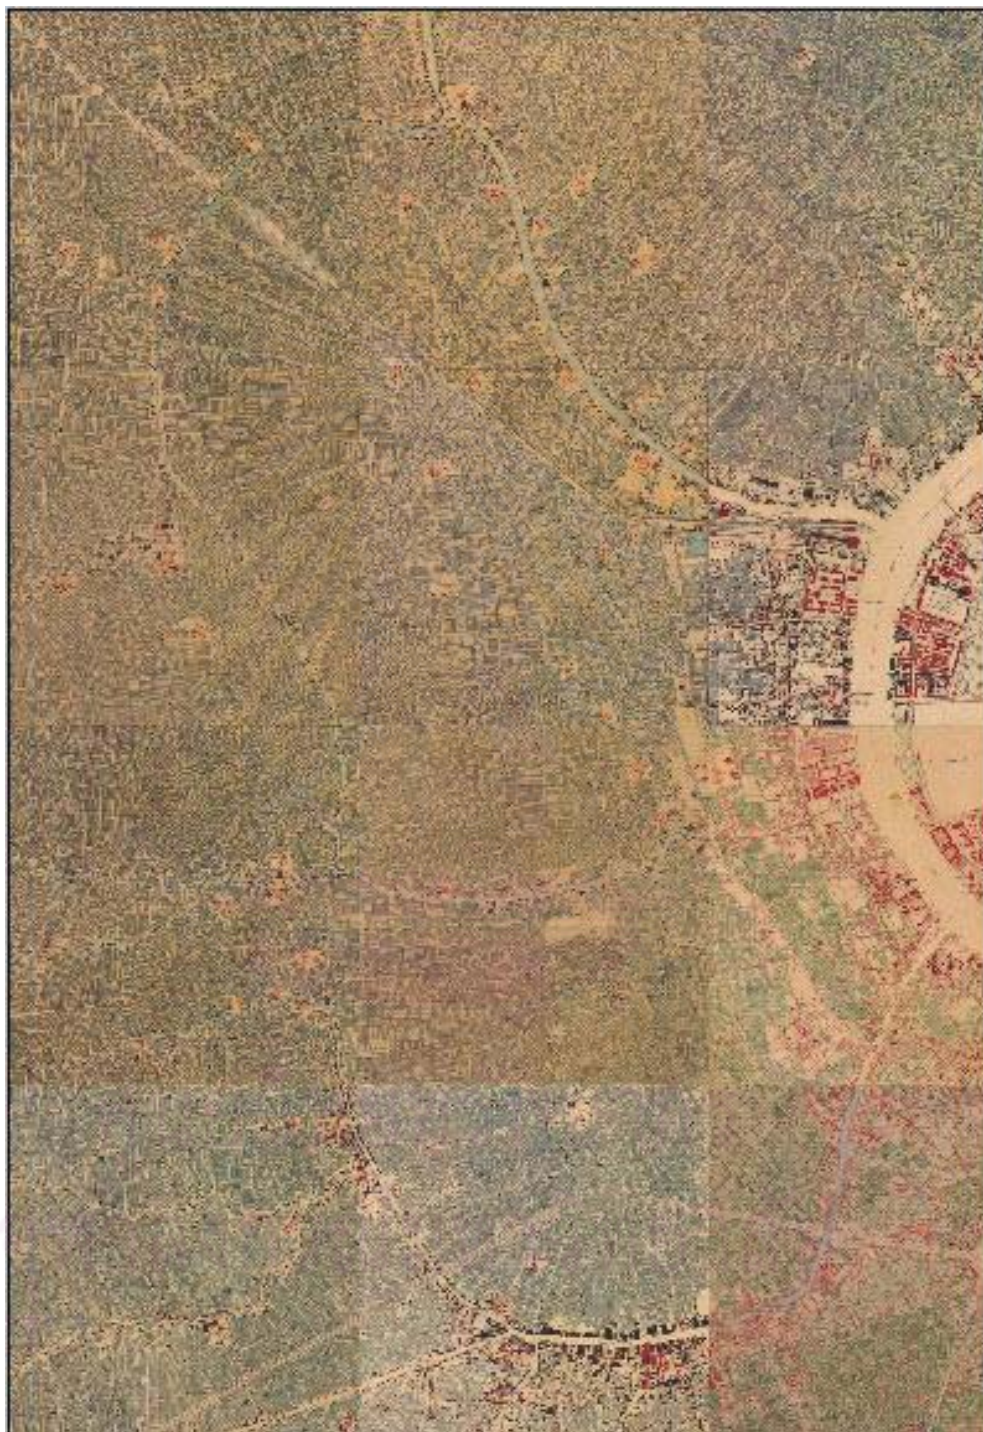
ภาพที่ 3-4 ภาพแผนที่สี กรุงเทพฯ และปริมณฑล พ.ศ. 2475(95) บริเวณพื้นที่ศึกษาบริเวณ ริมคลองบางกอกใหญ่-คลองชักพระ  
ฝั่งตะวันตก

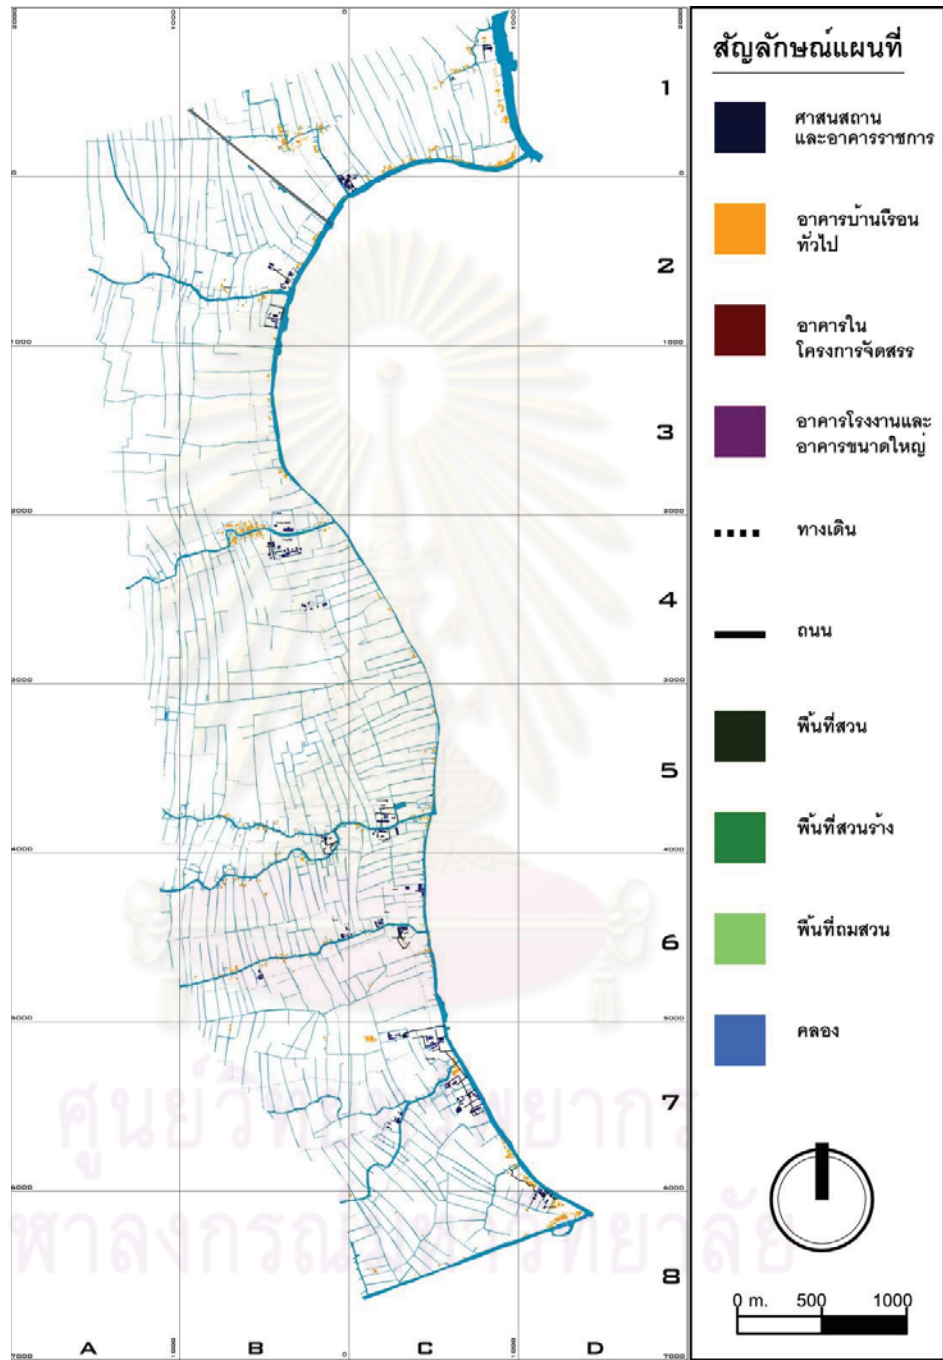
แผนที่ 5.5 ความสัมพันธ์ขององค์ประกอบทางกายภาพระหว่างอาคาร ทางสัญจรทางบก และทางสัญจรทางน้ำพ.ศ.2453

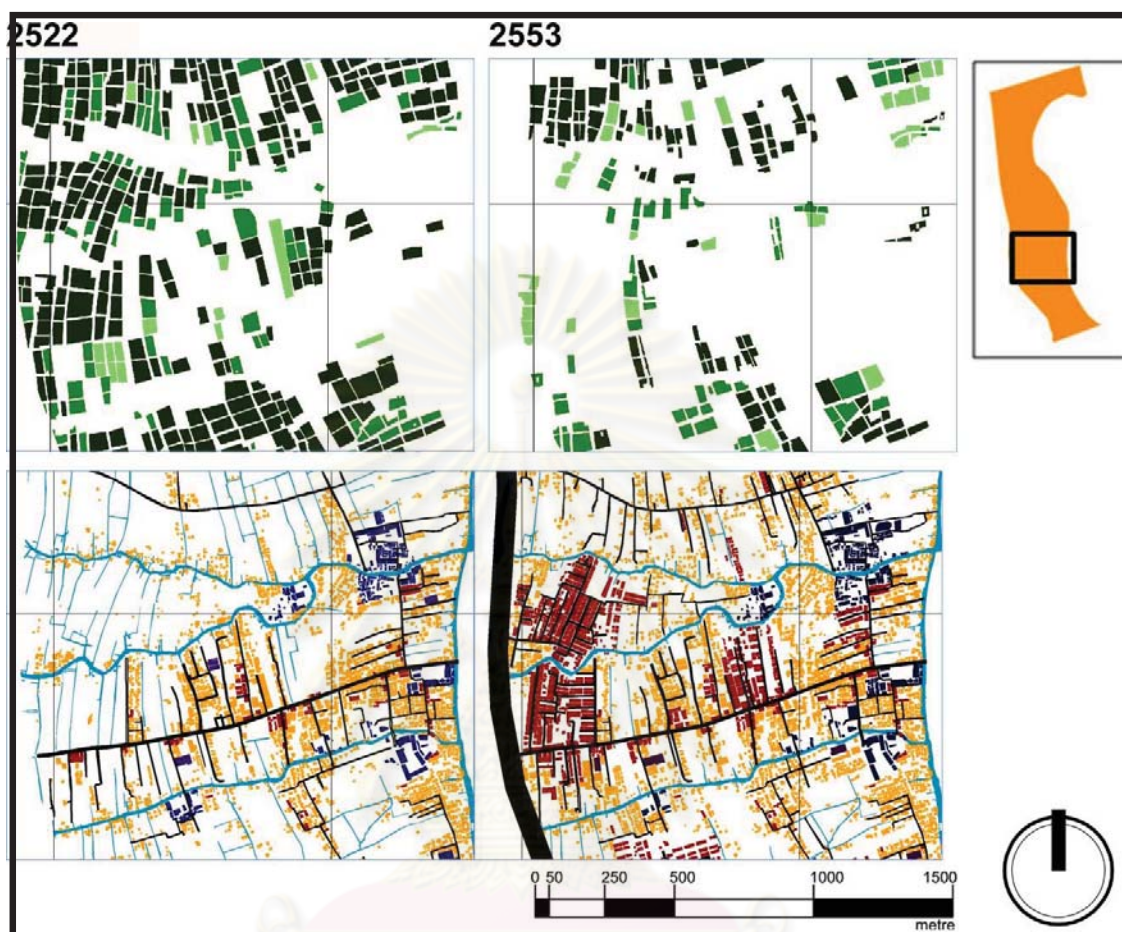
ภาพที่ 6-15 การเปรียบเทียบความสัมพันธ์ขององค์ประกอบทางกายภาพเฉพาะบริเวณ  
บริเวณที่ 4 ระหว่างปี พ.ศ.2522-2553

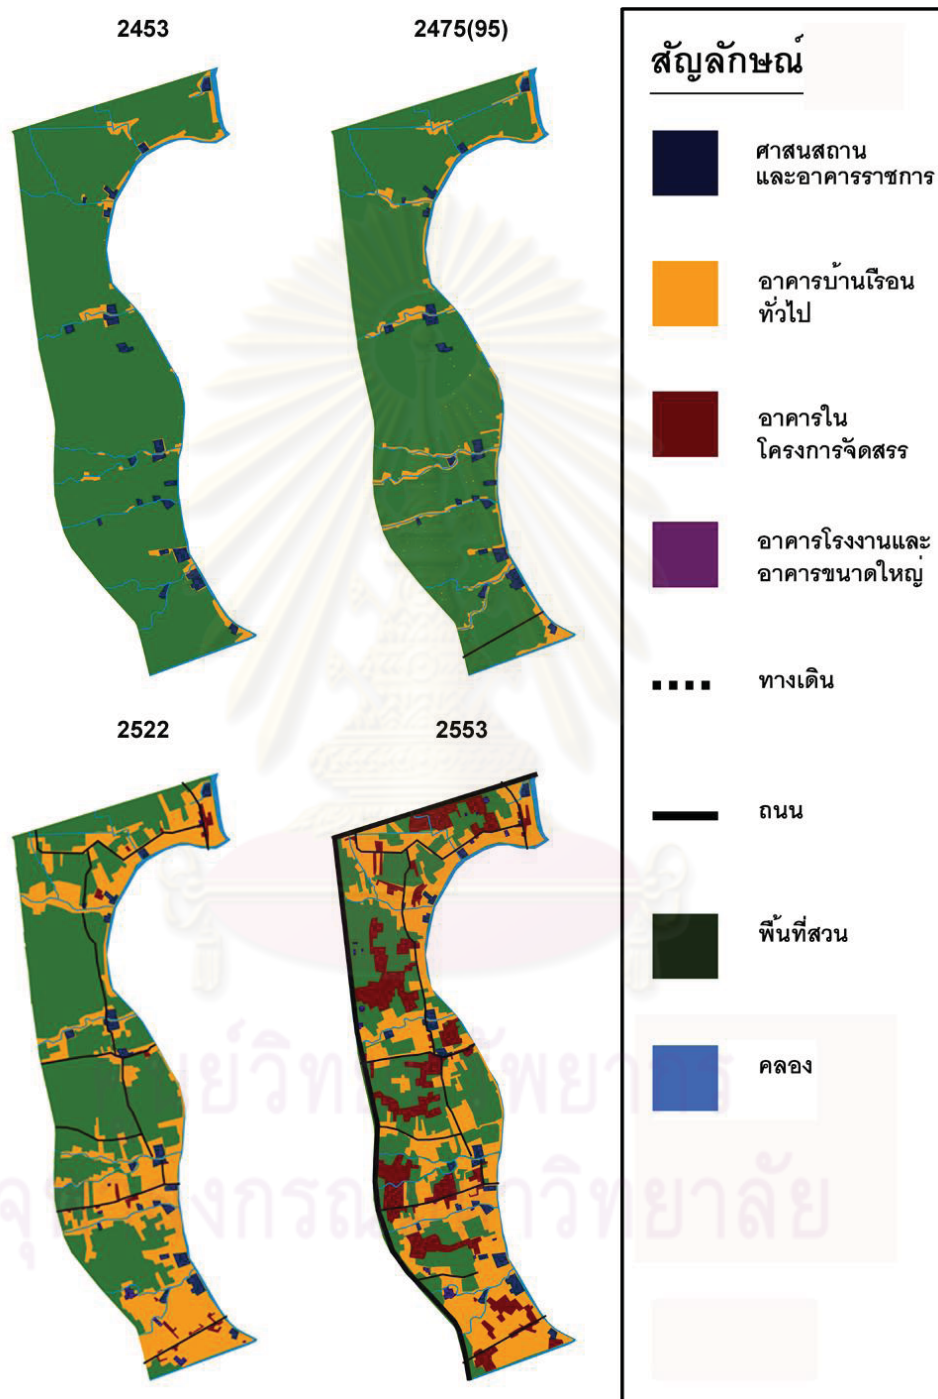
ภาพที่ 7-1 แผนภาพแสดงพัฒนาการของรูปแบบการตั้งถิ่นฐานบนพื้นที่สวน บริเวณคลองบางกอกใหญ่-คลองชักพระ ฝั่งตะวันตก ระหว่าง พ.ศ.2453-2553
