แนวทางการปรับปรุงคุณภาพเชิงทัศน์บริเวณมุมมองสำคัญของ
สถานที่ท่องเที่ยวทางประวัติศาสตร์ในเขตเมืองเชียงใหม่

วิทยานิพนธ์นี้เป็นส่วนหนึ่งของการศึกษาตามหลักสูตรปริญญาภูมิสถาปัตยกรรมศาสตรมหาบัณฑิต

VISUAL QUALITY IMPROVEMENT FOR KEY VIEW POINTS OF HISTORICAL
TOURIST'S ATTRACTIONS IN CHIANGMAI CITY

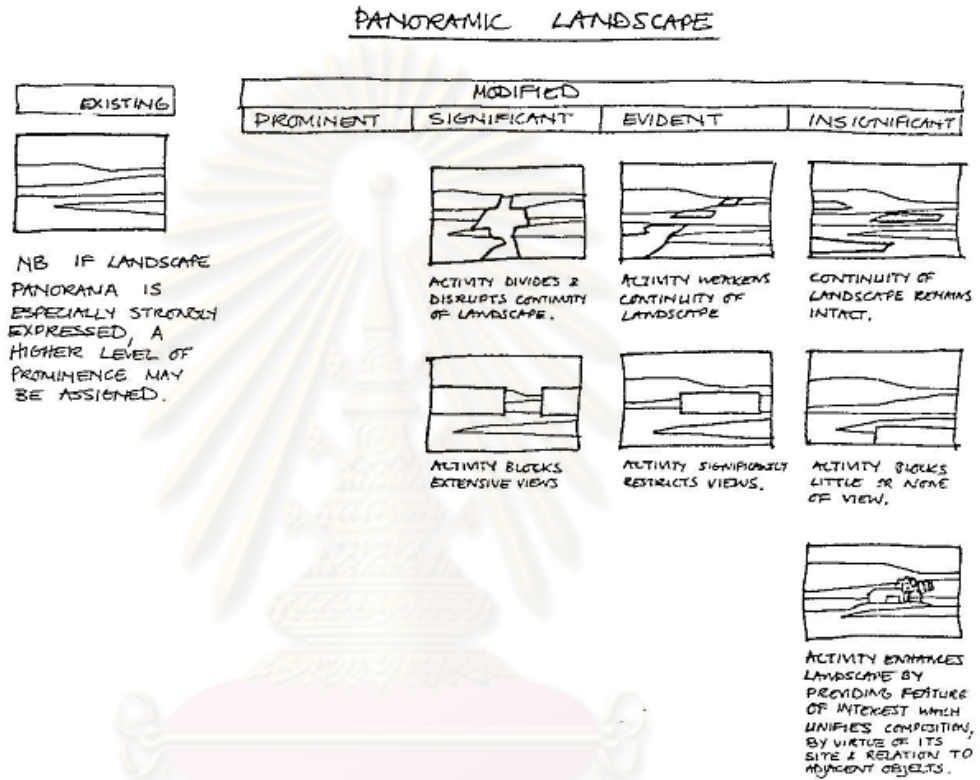
ภาพที่ 2.25 แสดงระดับความโดดเด่นและขัดแย้งของการเปลี่ยนแปลงในภูมิทัศน์แบบมุมกว้าง

2) ตำแหน่งเชิงพื้นที่ หมายถึง การเปลี่ยนแปลงภูมิทัศน์ในรูปแบบต่างๆที่สัมพันธ์กับลักษณะของภูมิทัศน์ในช่วงต้น อันมีผลต่อระดับความชัดเจนในการมองเห็นหรือระดับความขัดแย้งของการเปลี่ยนแปลงที่เกิดขึ้น โดยสามารถอธิบายลักษณะของการเปลี่ยนแปลงที่ส่งผลต่อระดับความโดดเด่นและขัดแย้งกับภูมิทัศน์เดิมแยกตามลักษณะของภูมิทัศน์ได้ดังภาพที่ 2.25-2.29

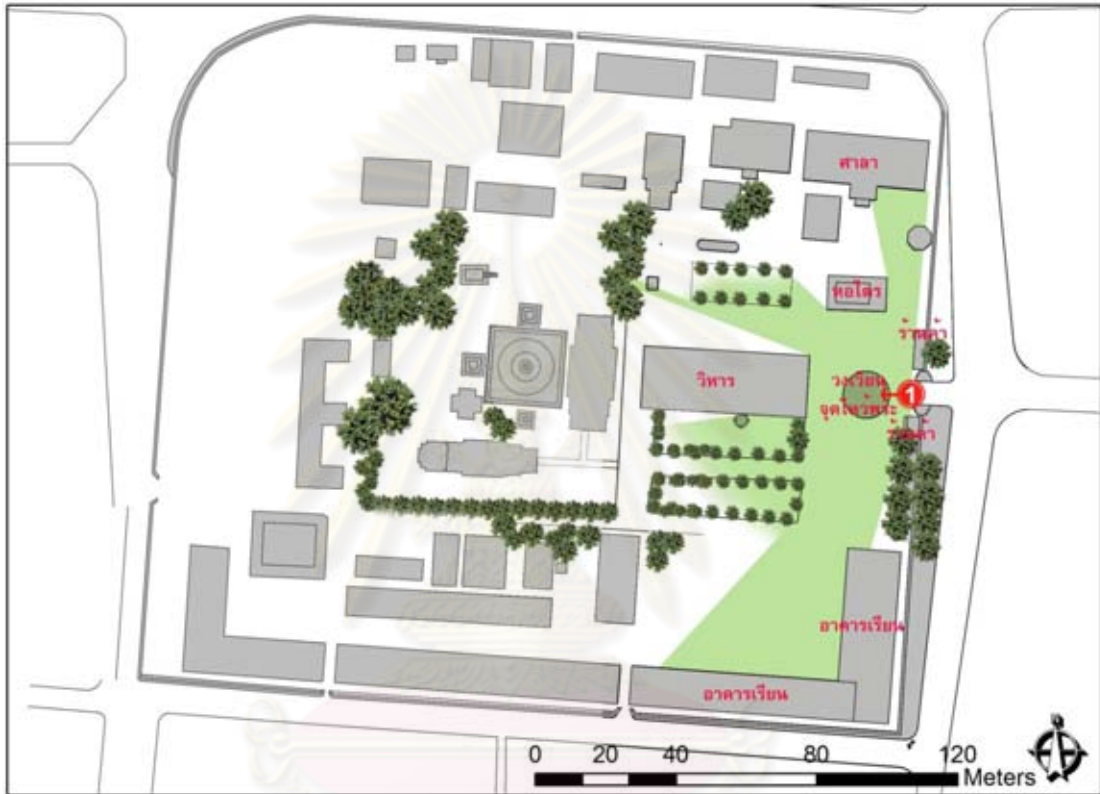
ภาพที่ 6.3 แสดงขอบเขตพื้นที่ที่สามารถมองเห็นจากมุมมองบริเวณด้านหน้าวิหารตรงประตูทางเข้า

จากการวิเคราะห์ความสามารถในการมองเห็น ได้แสดงขอบเขตพื้นที่ที่สามารถมองเห็นจากมุมมองนี้ ดังแสดงด้วยพื้นที่สีเขียวในภาพที่ 6.3 โดยมีองค์ประกอบที่ปรากฏในขอบเขตพื้นที่ดังกล่าวจากการสำรวจพื้นที่จริงในมุมกว้าง 180 องศา ได้แก่ วิหาร วงเวียน จุดไหว้พระ ร้านค้า ศาลา หอไตร อาคารเรียน รถยนต์ และต้นไม้ต่างๆ ซึ่งองค์ประกอบเหล่านี้ปรากฏอยู่ในภูมิทัศน์ปัจจุบันของมุมมองสำคัญ ดังภาพที่ 6.4

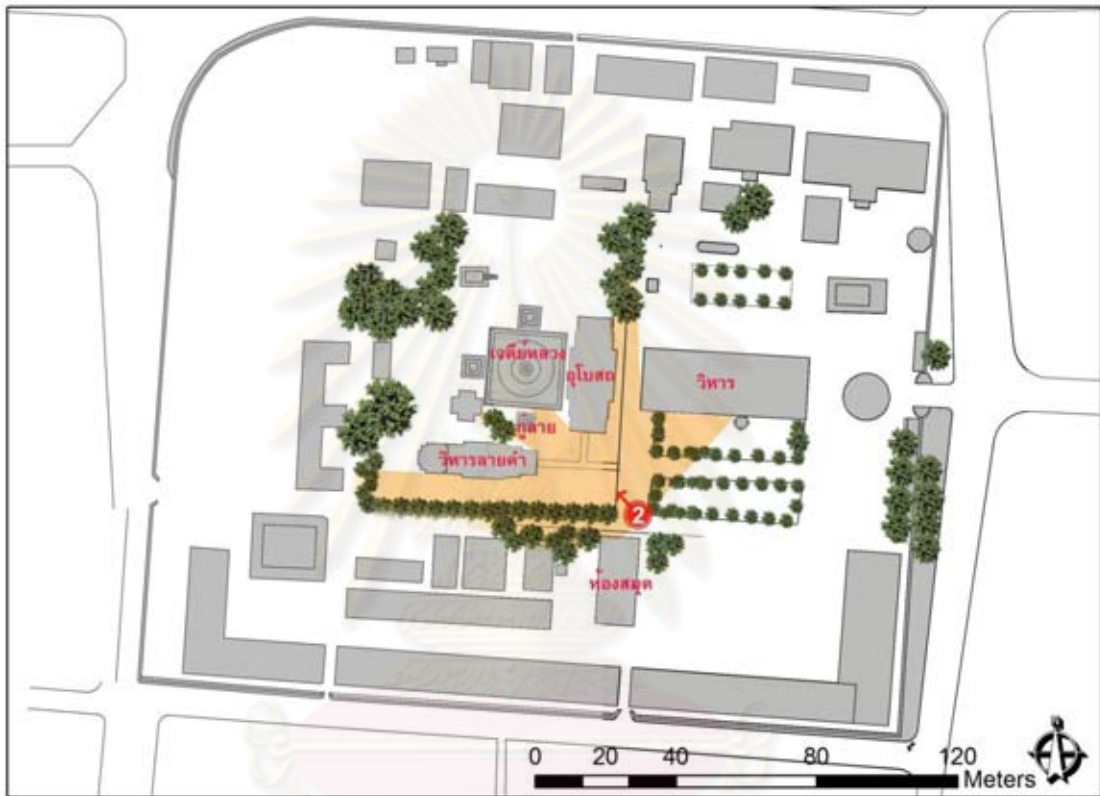
ภาพที่ 6.5 แสดงขอบเขตพื้นที่ที่สามารถมองเห็นจากมุมมองบริเวณด้านหน้าอุโบสถ

จากการวิเคราะห์ความสามารถในการมองเห็น ได้แสดงขอบเขตพื้นที่ที่สามารถมองเห็นจากมุมมองนี้ ดังแสดงด้วยพื้นที่สีส้มในภาพที่ 6.5 โดยมีองค์ประกอบที่ปรากฏในขอบเขตพื้นที่ดังกล่าวจากการสำรวจพื้นที่จริงในมุมมองกว้าง 180 องศา ได้แก่ วิหารหลวง อุโบสถ เจดีย์ กุฎาย วิหารลายคำ อาคารห้องสมุด และต้นไม้ต่างๆ ซึ่งองค์ประกอบเหล่านี้ปรากฏอยู่ในภูมิทัศน์ปัจจุบันของมุมมองสำคัญ ดังภาพที่ 6.6

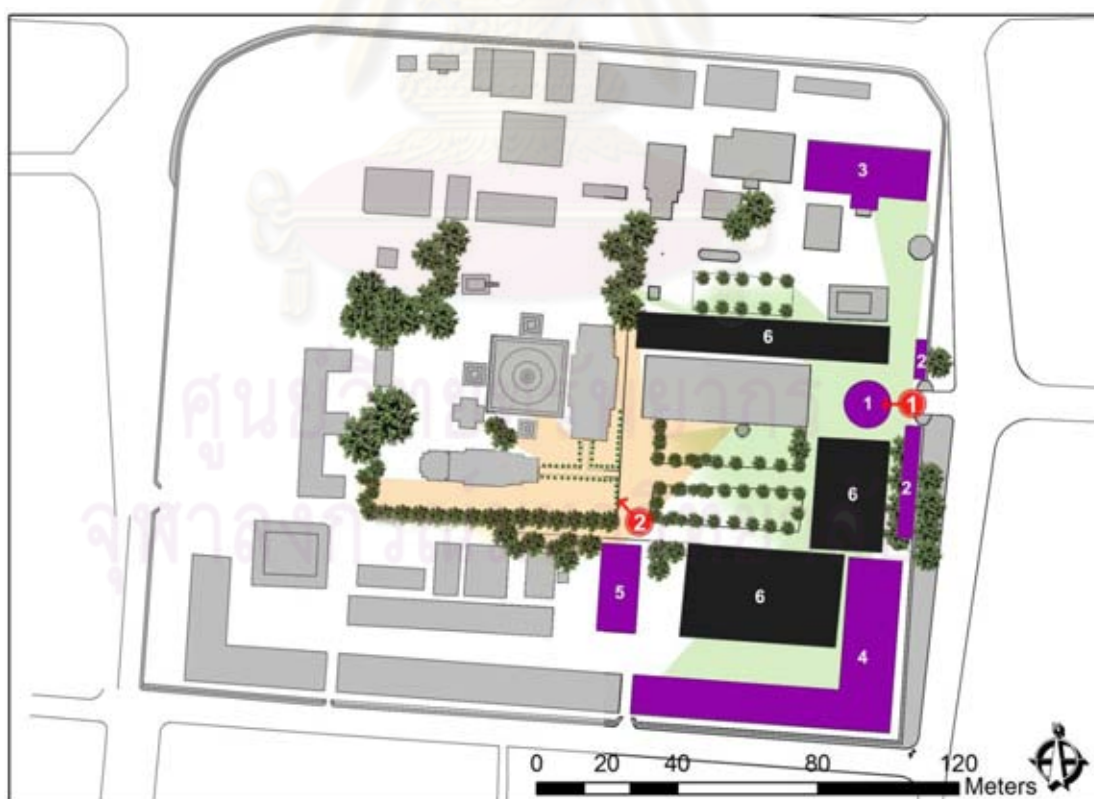
ภาพที่ 6.8 แผนผังแสดงตำแหน่งขององค์ประกอบที่สร้างผลกระทบภายในวัดพระสิงห์วรมหาวิหาร

องค์ประกอบที่สร้างผลกระทบนั้นปรากฏอยู่โดยรอบองค์ประกอบหลัก ดังแสดงตำแหน่งในแผนที่ภาพที่ 6.8 ซึ่งโดยส่วนใหญ่เป็นองค์ประกอบที่สร้างขึ้นมาในยุคสมัยนี้ ทั้งที่เป็นรูปแบบสถาปัตยกรรมทั่วไปและสถาปัตยกรรมแบบล้านนาประยุกต์ อีกทั้งยังปรากฏองค์ประกอบที่เป็นสิ่งอำนวยความสะดวกแก่นักท่องเที่ยวที่อยู่ในมุมมองสำคัญด้วย
