แนวทางการปรับปรุงสภาพแวดล้อมทางกายภาพที่อยู่อาศัยของ
ผู้สูงอายุในชนบท กรณีศึกษา ตำบลหนองกุงเงิน อำเภอภูเวียง จังหวัดขอนแก่น

วิทยานิพนธ์นี้เป็นส่วนหนึ่งของการศึกษาตามหลักสูตรปริญญาเคหศาสตรมหาบัณฑิต

THE IMPROVEMENT OF PHYSICAL HOUSING FOR THE ELDERLY IN RURAL AREAS :
A CASE STUDY OF TAMBON NONG KUNG SHEN, PHU WIANG DISTRICT,
KHON KAEN PROVINCE

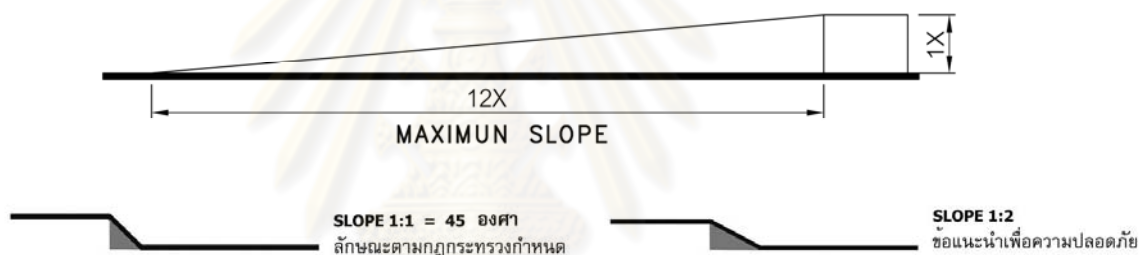
ภาพที่ 2-2 แสดงตัวอย่างขนาดทางลาด

- ทางลาดยาวน้อยกว่า 6.00 เมตร กว้างสุทธิไม่น้อยกว่า 0.90 เมตร
- ทางลาดยาวตั้งแต่ 2.50 เมตร ขึ้นไปต้องมีราวจับ 2 ข้าง
- ให้ยกขอบทางลาดสูง 15 เซนติเมตร ในด้านที่ไม่มีผนัง
- ระดับพื้นต่างกันไม่เกิน 20 มิลลิเมตร ความชันทางลาดไม่เกิน 1:2

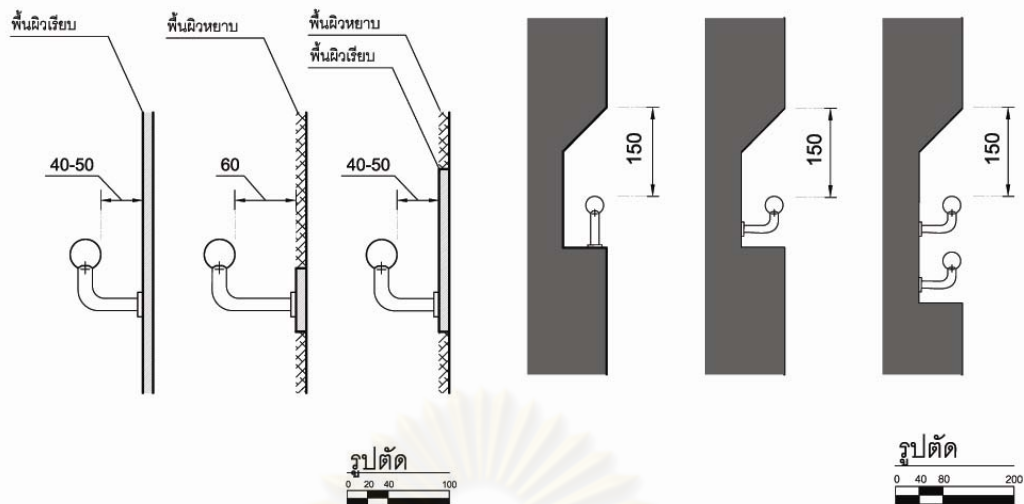
ภาพที่ 2-6 แสดงระยะห่างระหว่างกำแพงกับราวจับ

- ระยะห่างระหว่างกำแพงกับราวจับ สำหรับกำแพงที่มีลักษณะพื้นผิวเรียบควรมีระยะห่าง 4-5 เซนติเมตร สำหรับกำแพงที่มีลักษณะพื้นผิวหยาบเรียบควรมีระยะห่าง 6 เซนติเมตร
- ในกรณีที่ราวจับนั้นหลบซ่อนอยู่ในกำแพง ควรจะมีช่องว่างระหว่างด้านบนของราวจับกับขอบกำแพงเหนือราวจับอย่างน้อย 15 เซนติเมตร

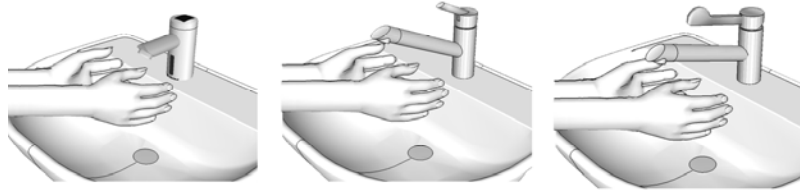
ภาพที่ 2-12 แสดงลักษณะมือจับก๊อกน้ำที่อ่างล้างมือ ที่เป็นก้านยื่น หรือแบบมีเซ็นเซอร์อัตโนมัติ

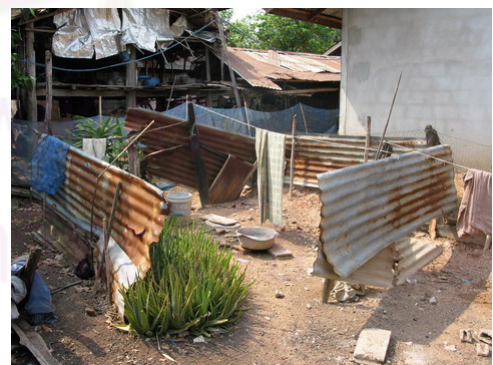
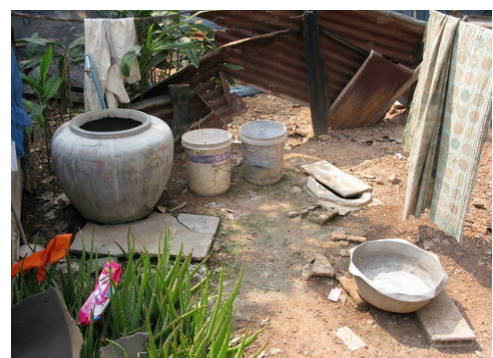
ภาพที่ 4-3 แสดงสภาพบ้าน

ภายนอกบ้าน ห้องน้ำไม่ถูกสุขลักษณะ ไม่มีราวจับเวลาเดินไปเข้าห้องน้ำ และแสงสว่างไม่เพียงพอ

แนวทางแก้ไขปัญหา สร้างห้องน้ำใหม่เพิ่มเติมในตำแหน่งที่เหมาะสมกับการใช้งาน

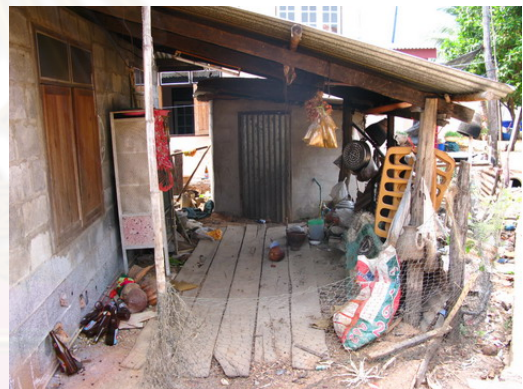
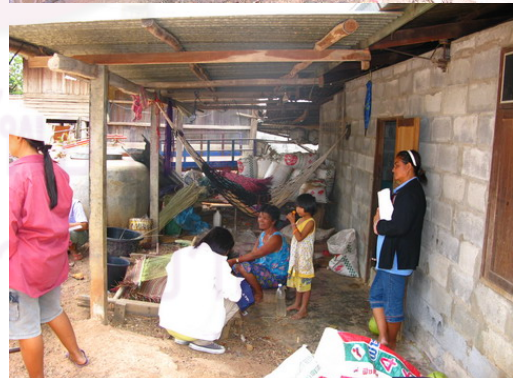
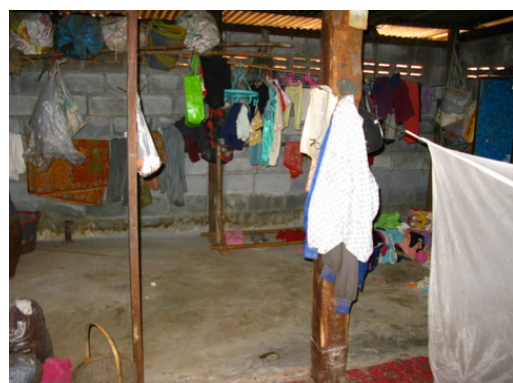
ภาพที่ 4-4 แสดงสภาพบ้าน

ภายนอกบ้าน พื้นทางเดินไปห้องน้ำขรุขระ
และแสงสว่างไม่เพียงพอ

แนวทางแก้ไขปัญหา ปรับปรุงพื้นบ้านใหม่
ให้สูงและเรียบขึ้น เพิ่มราวจับและไฟส่อง
สว่างตามทางเดินไปห้องน้ำ

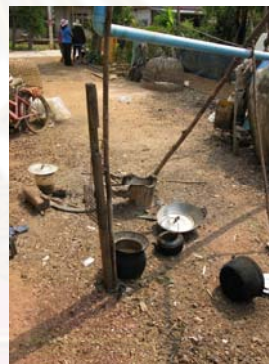
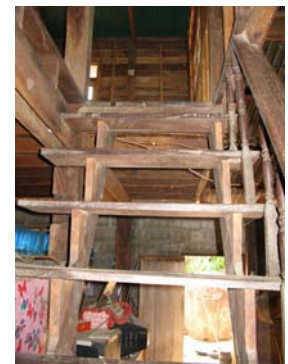
ภาพที่ 4-5 แสดงสภาพ
บ้านนายทองยศ กงเพชร

ภายในบ้าน พื้นบ้านระดับต่ำกว่าถนน ทำ
ให้มีน้ำท่วมขังเวลาฝนตก บันไดค่อนข้าง
ชันภายนอกบ้าน บริเวณโดยรอบบ้านเป็น
หลุมเป็นบ่อ สิ่งของวางเกะกะ อาจทำให้
เดินสะดุดและเกิดอันตรายได้

แนวทางแก้ไขปัญหา ปรับปรุงพื้นบ้านใหม่
ให้เรียบขึ้น จัดสรรพื้นที่สำหรับเก็บของให้
เป็นระเบียบ

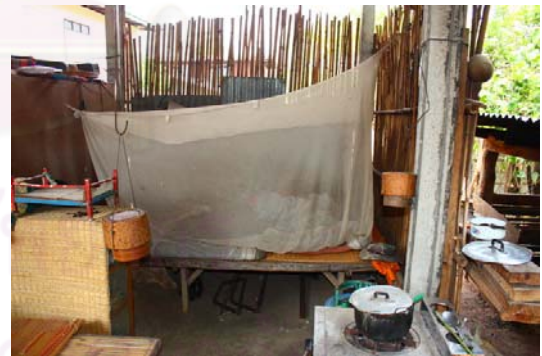
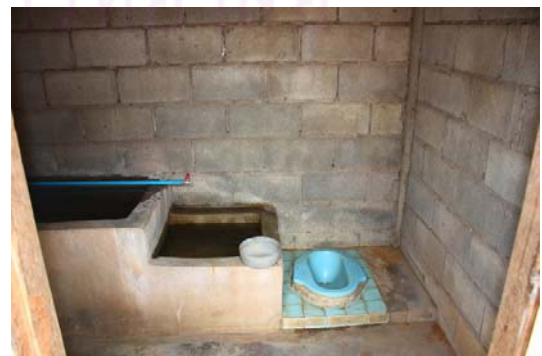
ภาพที่ 4-6 แสดงสภาพบ้านนางแพง กาศีชา

ภายในบ้าน ไม่มีผนังบ้านโดยรอบ

แดด ผนังโดยรอบตัวบ้าน เทพื้นครัว

ปรับปรุงห้องน้ำ

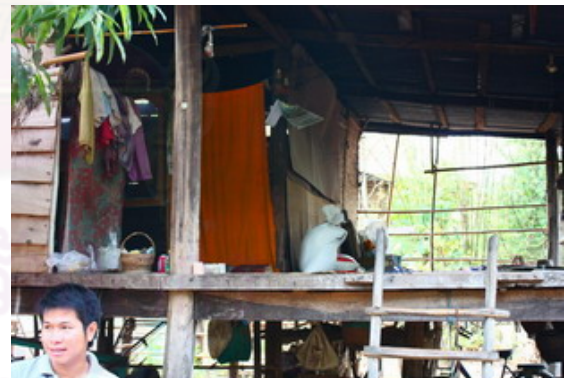
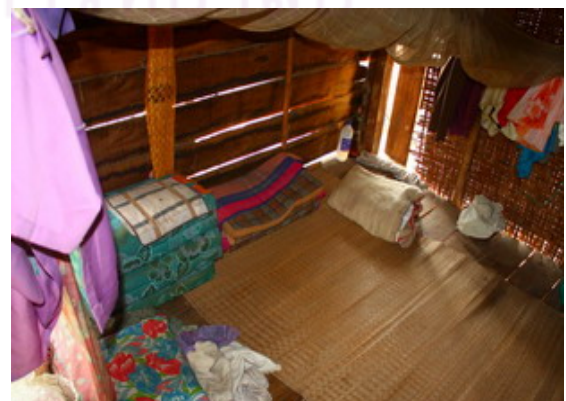
ภาพที่ 4-8 แสดงสภาพบ้าน

ภายในบ้าน ตัวบ้านมีสภาพทรุดโทรมมาก

ภายนอกบ้าน ห้องครัวเป็นพื้นดิน ห้องน้ำ

ผนังไม้ตี สถานที่ไม่อำนวย ทางเดินพื้นดิน

ไม่เท่ากัน

แนวทางแก้ไขปัญหา พื้นครัว ผนังห้องน้ำ

บันไดขึ้นลง

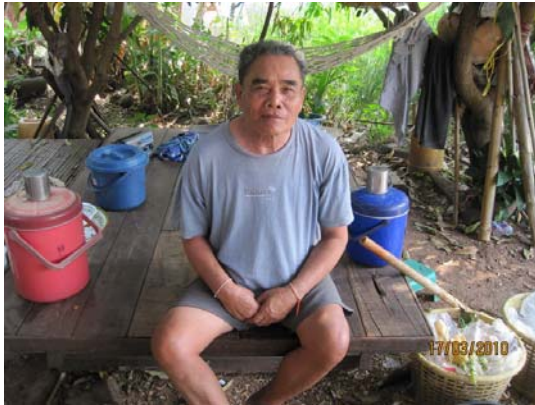
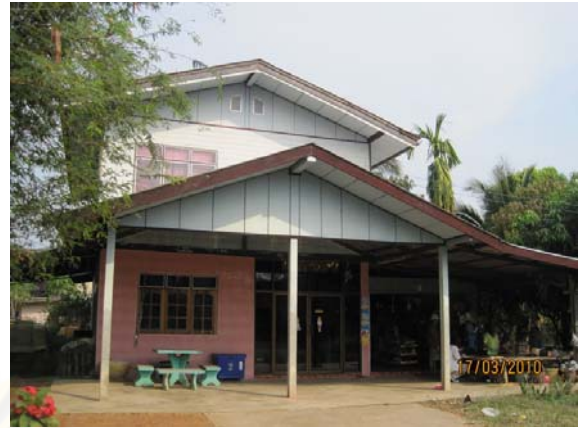
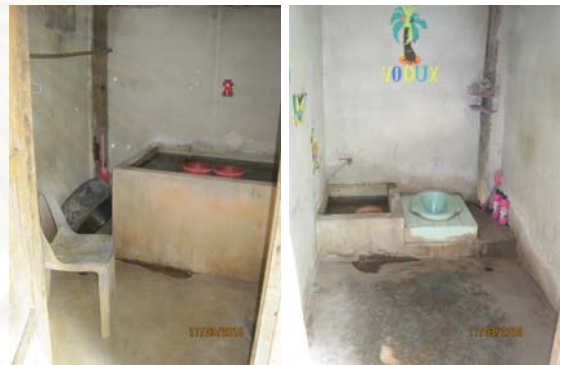
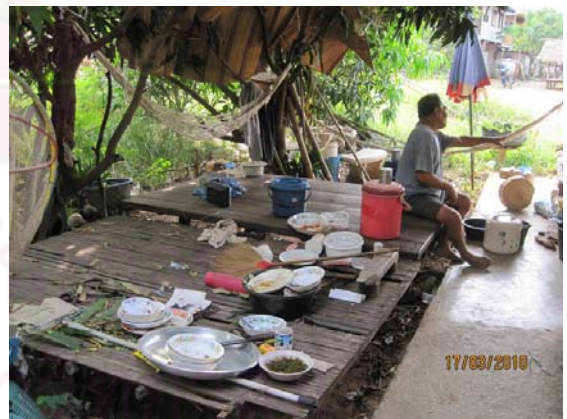
ภาพที่ 4-9 แสดงสภาพบ้าน

ภายในบ้าน ห้องน้ำไม่เอื้อต่อการใช้งาน

ของผู้พิการ

ภายนอกบ้าน ทางเดินไปห้องน้ำไม่มีราว

จับ

แนวทางแก้ไขปัญหา เพิ่มราวจับทั้งใน

และนอกห้องน้ำ และไฟส่องสว่างตาม

ทางเดินไปห้องน้ำ

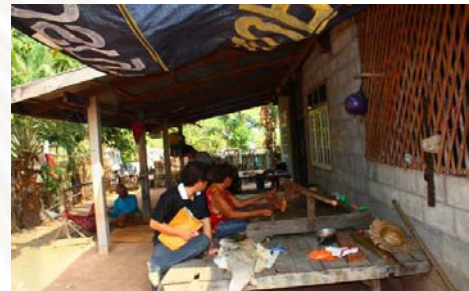
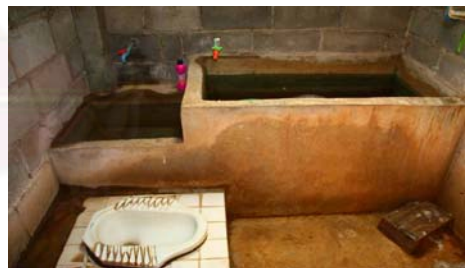
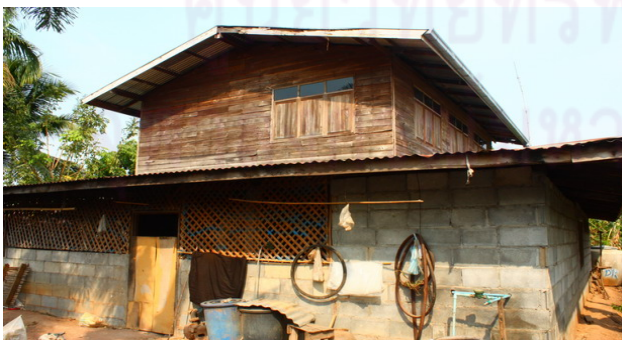
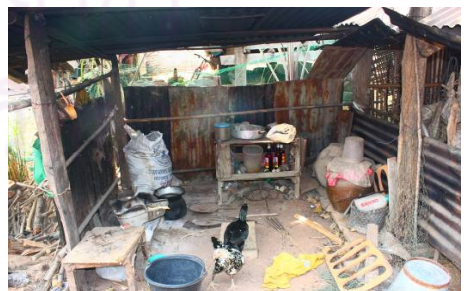
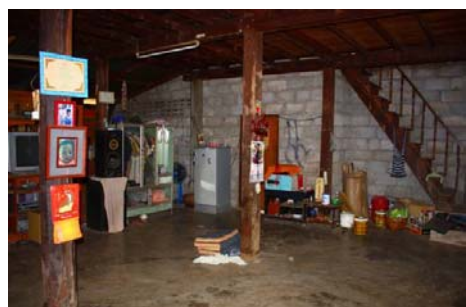
ภาพที่ 4-10 แสดงสภาพบ้าน

ภายในบ้าน ทำอาหารควนเข้าบ้าน

ภายนอกบ้าน พื้นดินไม่เท่ากันทำให้น้ำ

ท่วมบ้าน

แนวทางแก้ไขปัญหา แยกห้องครัวออกตัว

บ้าน

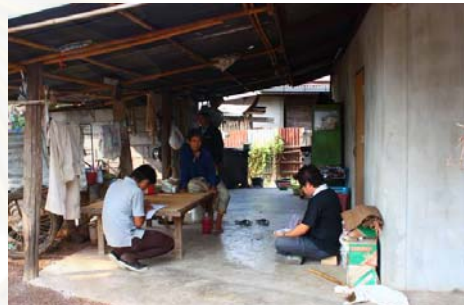
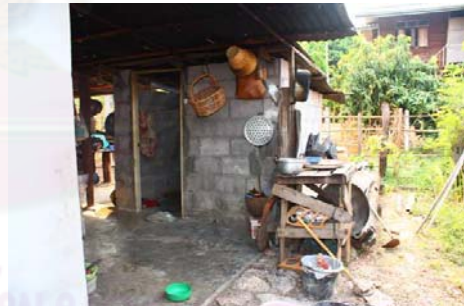
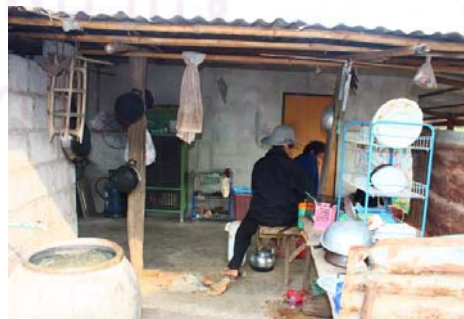
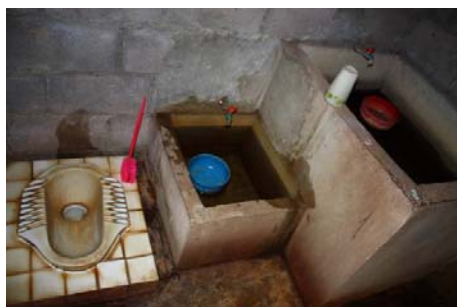
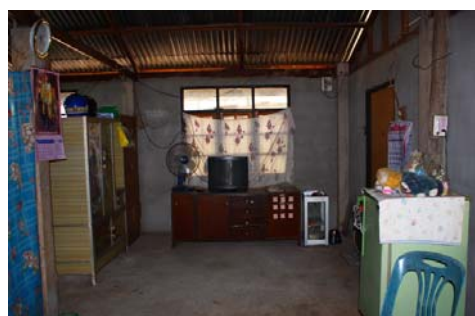
ภาพที่ 4-11 แสดงสภาพ

ภายนอกบ้าน พื้นปูนยังไม่เสร็จ

แนวทางแก้ไขปัญหา ห้องครัวที่ถูก

สุวลักษณะ แยกออกจากตัวบ้าน

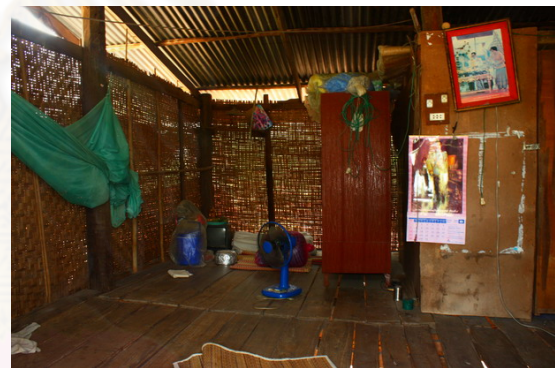
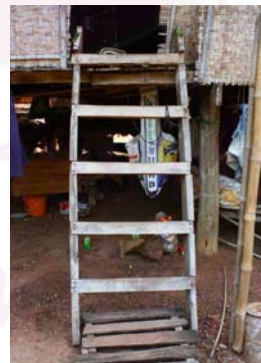
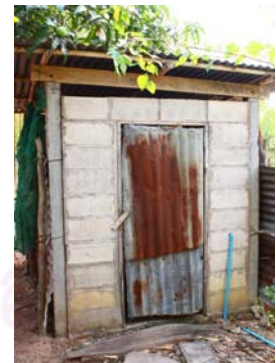
ภาพที่ 4-12 แสดงสภาพบ้าน

ภายในบ้าน บ้านค่อนข้างทรุดโทรม

ภายนอกบ้าน ครวยังเป็นพื้นดิน ห้องน้ำ

ขนาดเล็ก ฝาผนัง ประตูชำรุด

แนวทางแก้ไขปัญหา เพิ่มหลังคาคลุมกัน

แดด พื้นครัว และฝาผนัง ประตูห้องน้ำ

บันไดบ้าน

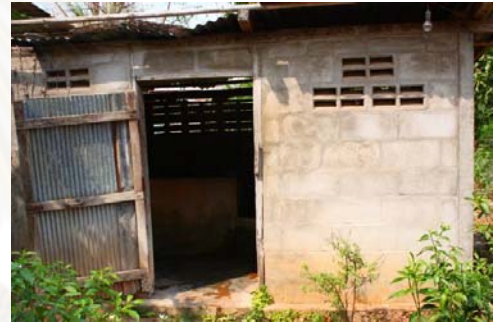
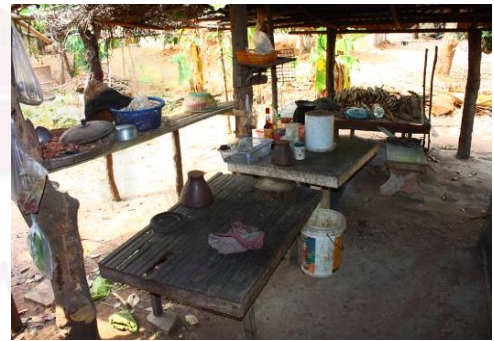
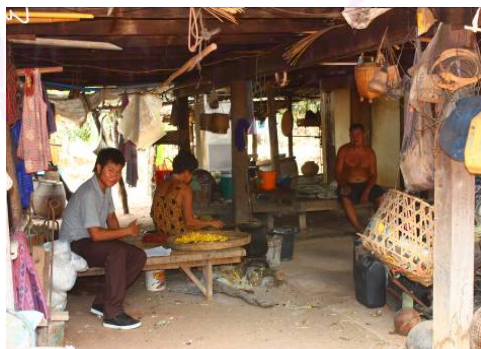
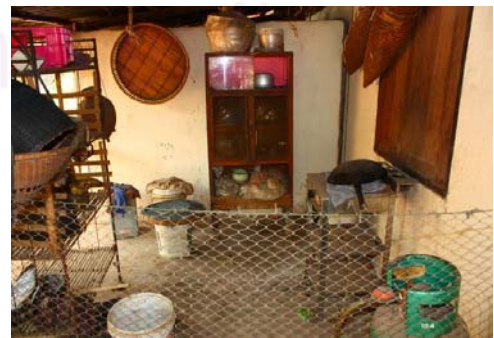
ภาพที่ 4-13 แสดงสภาพบ้าน

ภายในบ้าน พื้นนอนอยู่ใต้ถุนเป็นพื้นดิน

ภายนอกบ้าน ครัวเป็นพื้นดิน ไม่ถูกสุขลักษณะ

แนวทางแก้ไขปัญหา พื้นใต้ถุน พื้นครัว หลังคา

ห้องน้ำ ประตูห้องน้ำ

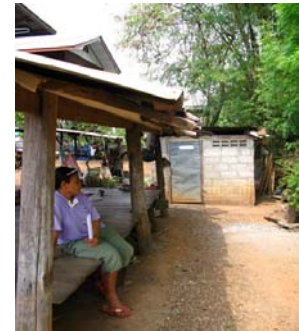
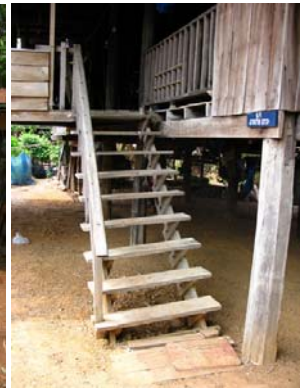
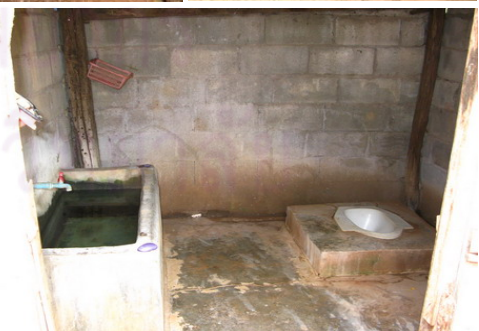
ภาพที่ 4-14 แสดงสภาพ

ภายในบ้าน บันไดบ้านและพื้นบ้านชั้น 2

เริ่มผุพัง เนื่องจากเป็นพื้นที่ทำจากไม้

ภายนอกบ้าน ไม่มีราวจับเวลาเดินไปเข้า

ห้องน้ำ และแสงสว่างไม่เพียงพอ

แนวทางแก้ไขปัญหา ปรับปรุงบันไดและ

พื้นบ้านให้มั่นคง เพิ่มราวจับและไฟส่อง

สว่างตามทางเดินไปห้องน้ำ

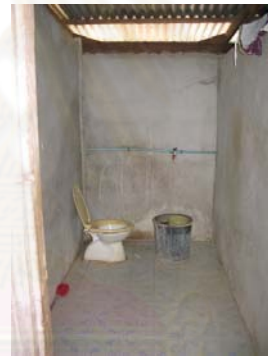
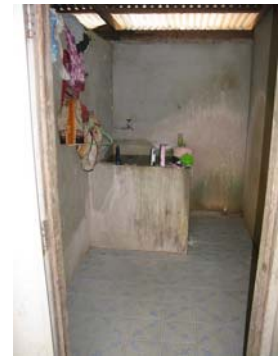
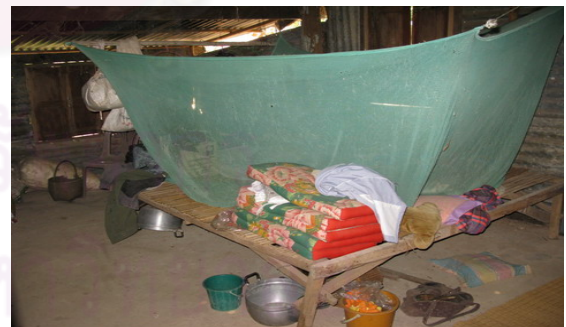
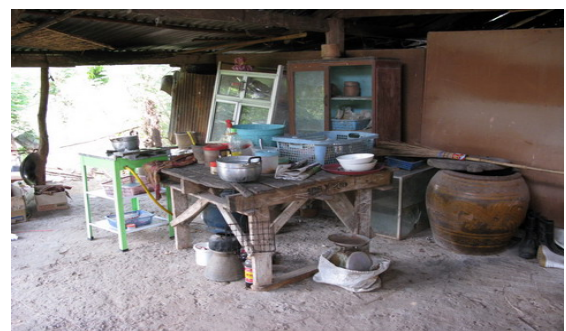
ภาพที่ 4-15 แสดงสภาพบ้าน
 นางใหม่ โพธิ์สาจันทร์

ภายในบ้าน พื้นบ้านเป็นดิน สภาพขรุขระ
 เดินลำบาก

ภายนอกบ้าน ไม่มีราวจับเวลาเดินไปเข้า
 ห้องน้ำ และแสงสว่างไม่เพียงพอ พื้นที่ใช้
 สอยไม่เป็นระเบียบ
 แนวทางแก้ไขปัญหา ปรับปรุงพื้นบ้านใหม่
 ให้เรียบขึ้น เพิ่มราวจับและไฟส่องสว่าง
 ตามทางเดินไปห้องน้ำ

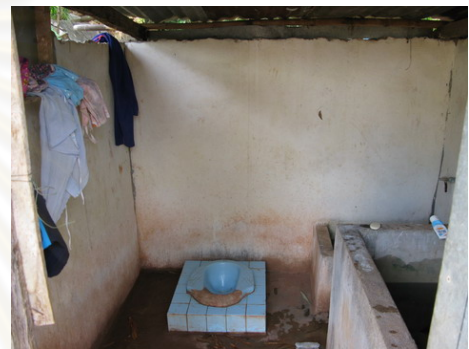
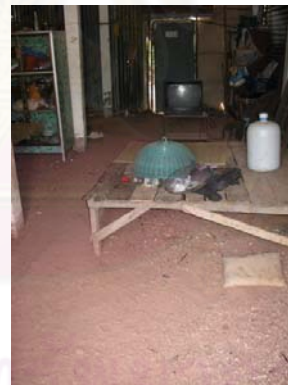
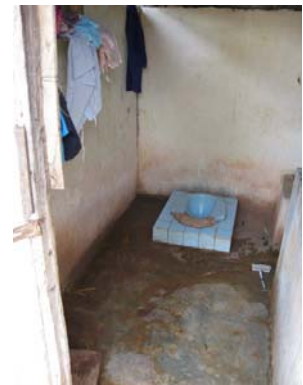
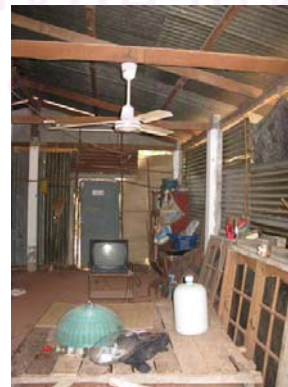
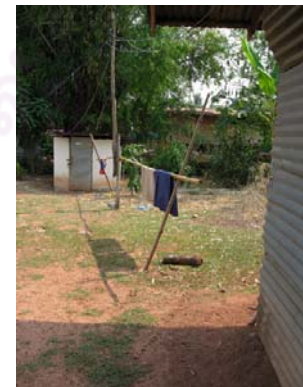
ภาพที่ 4- 16 แสดงสภาพบ้าน นางเต้า เหล็กมี

ภายในบ้าน พื้นบ้านเป็นดิน สภาพขรุขระ
เดินลำบาก

ภายนอกบ้าน ห้องน้ำอยู่ไกลจากตัวบ้าน
มีราวจับเวลาเดินไปเข้าห้องน้ำ แต่ไม่
คงทน และแสงสว่างไม่เพียงพอ

แนวทางแก้ไขปัญหา ปรับปรุงพื้นบ้านใหม่
ให้เรียบขึ้น เพิ่มราวจับและไฟส่องสว่าง
ตามทางเดินไปห้องน้ำ

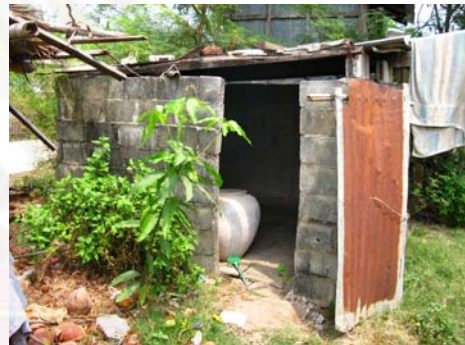
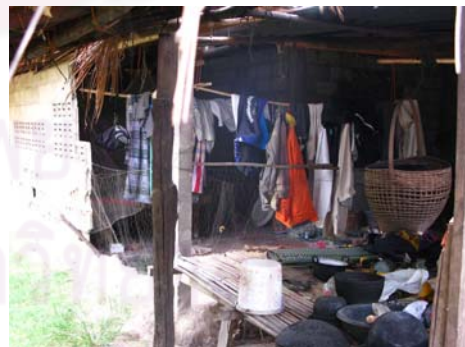
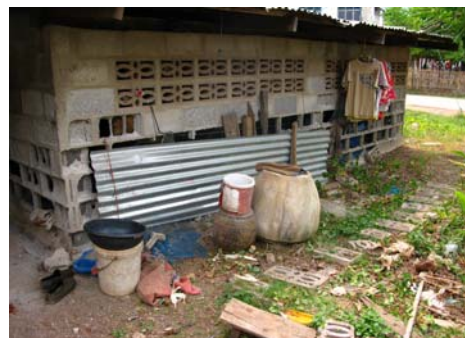
ภาพที่ 4-17 แสดงสภาพบ้าน

ภายในบ้าน ผนังบ้านผุพัง อาจได้รับ

อันตรายจากสัตว์มีพิษ สภาพบ้านทรุด

โทรมมาก

ภายนอกบ้าน มีไม้ยื่นออกมาเกะกะ

ทางเดิน ไม่มีราวจับเวลาเดินไปเข้าห้องน้ำ

และแสงสว่างไม่เพียงพอ

แนวทางแก้ไขปัญหา ปรับปรุงผนังบ้าน

ใหม่ให้มั่นคงขึ้น เพิ่มราวจับและไฟส่อง

สว่างตามทางเดินไปห้องน้ำ

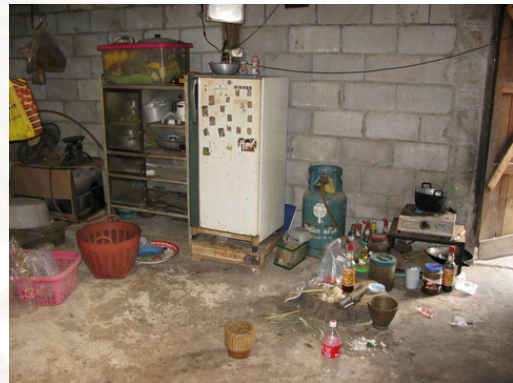
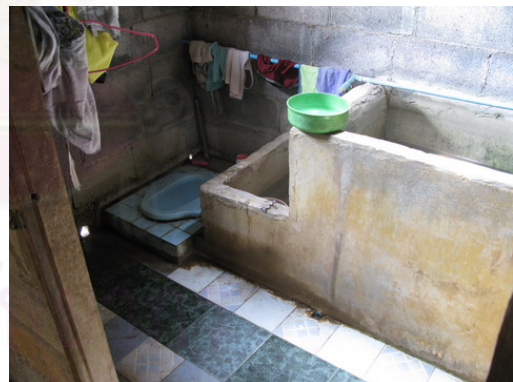
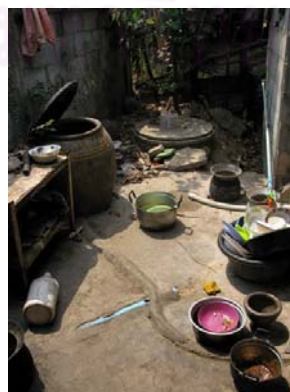
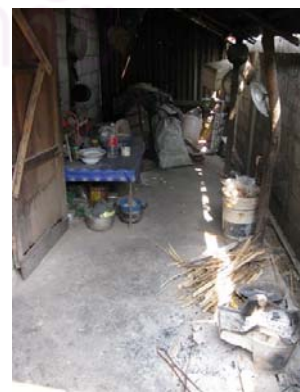
ภาพที่ 4-18 แสดงสภาพ
บ้าน นางอำ เดชแพง

ภายในบ้าน พื้นบ้านเป็นดิน สภาพขรุขระ
เดินลำบาก ห้องน้ำอยู่ไกลที่นอน ชาน
บ้านไม่มีที่คลุมฝนและแดด
ภายนอกบ้าน

แนวทางแก้ไขปัญหา ปรับปรุงพื้นบ้านใหม่
ให้เรียบขึ้น สร้างหลังคาคลุมชานบ้าน

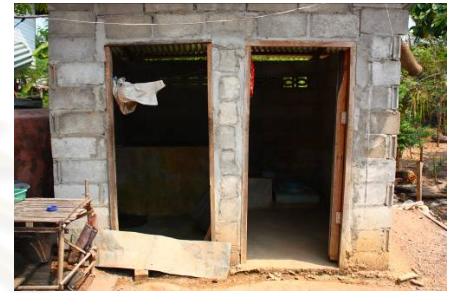
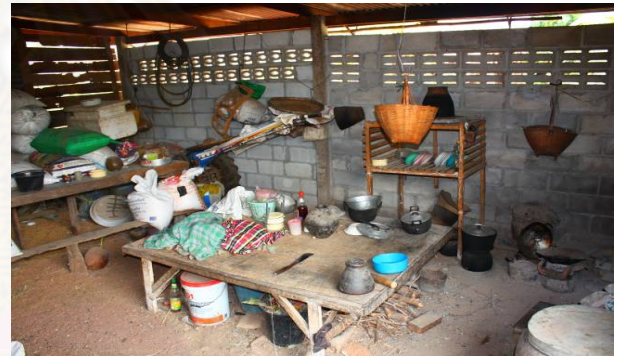
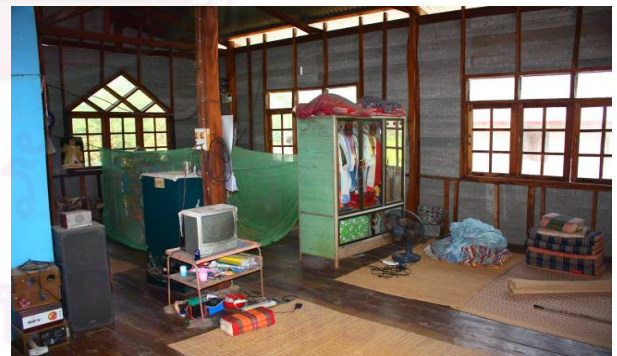
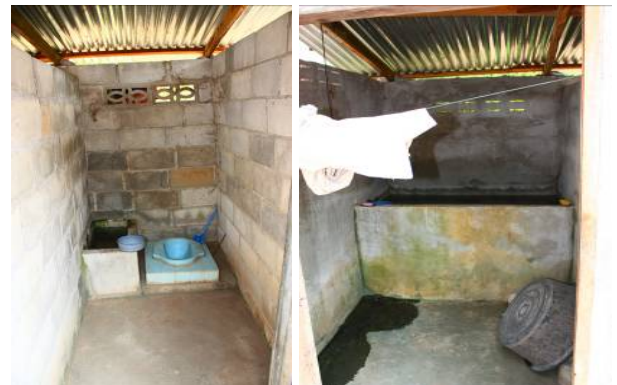
ภาพที่ 4-19 แสดงสภาพบ้าน
นางสาว สีสหามิ

ภายในบ้าน ห้องครัวไม่ถูกสุขลักษณะ

ภายนอกบ้าน พื้นบริเวณหน้าห้องน้ำ

แนวทางแก้ไขปัญหา พื้นใต้ถุน ห้องครัว

ประตูห้องน้ำ

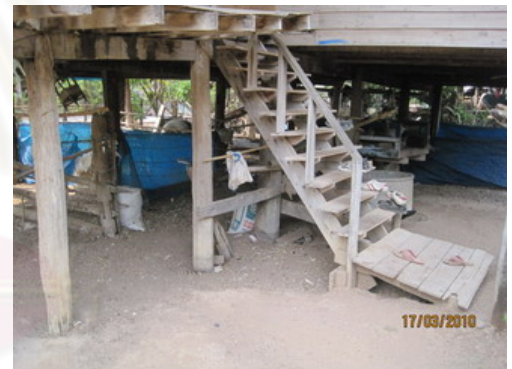
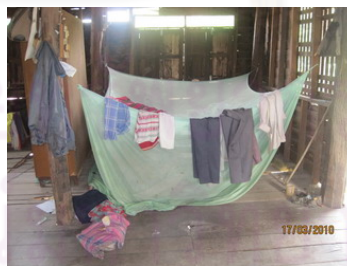
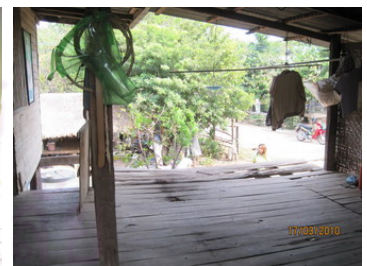
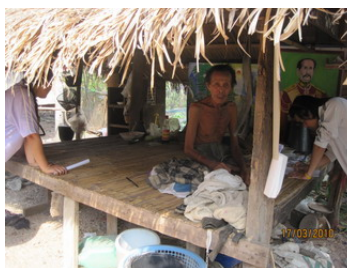
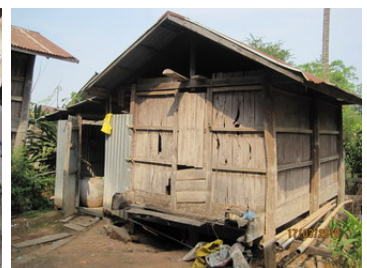
ภาพที่ 4-20 แสดงสภาพบ้าน นายเชียน บุคดา

ภายในบ้าน พื้นบ้านชั้น 2 กับบันได เริ่ม

เสื่อมสภาพ ฝุ่นผงและไม่เรียบ ทำให้อาจเกิดอันตรายกับผู้สูงอายุได้

ภายนอกบ้าน ทางเดินไปห้องน้ำไม่มีราว

จับ และแสงสว่างไม่เพียงพอ

แนวทางแก้ไขปัญหา ปรับปรุงพื้นบ้าน

ใหม่ให้มีสภาพที่ดีขึ้น เพิ่มราวจับและ

ไฟส่องสว่างตามทางเดินไปห้องน้ำ

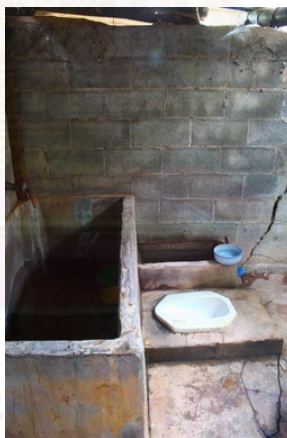
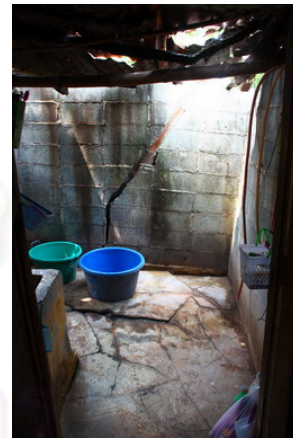
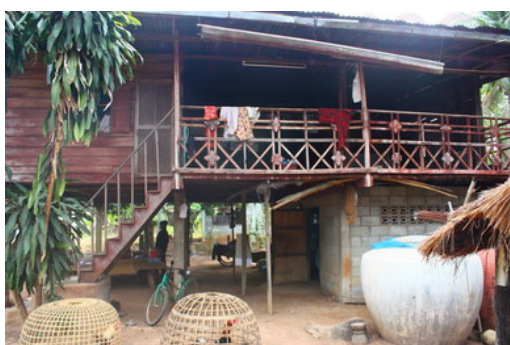
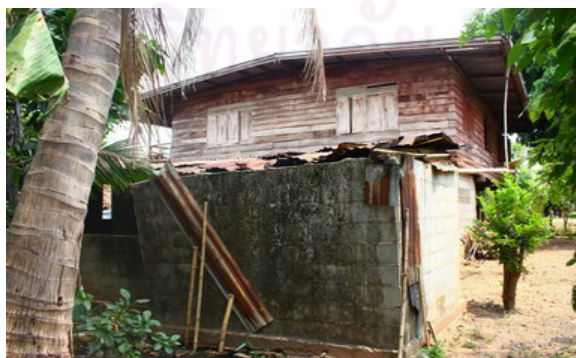
ภาพที่ 4-22 แสดงสภาพบ้านนางบัว จุลลาบุตดี

ภายในบ้าน ห้องน้ำทรดโทรมมาก หลังคารั่ว

ผนังทรด

แนวทางแก้ไขปัญหา หลังคาห้องน้ำ ผนัง

ห้องน้ำ บันไดขึ้นลง

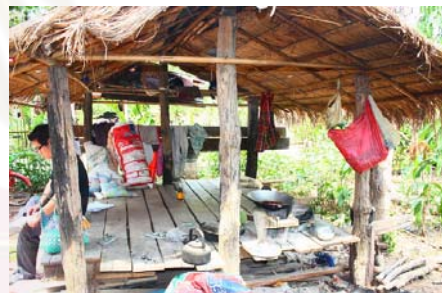
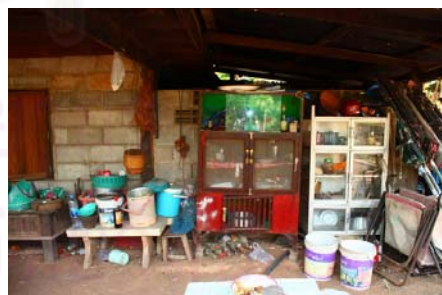
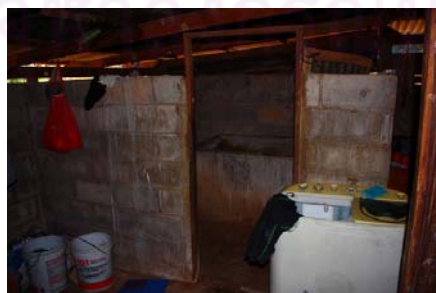
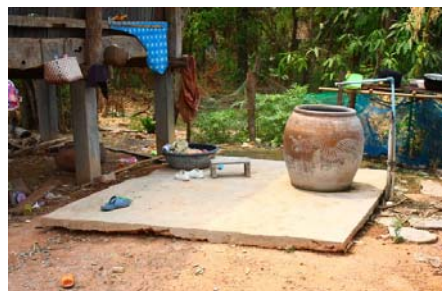
ภาพที่ 4-23 แสดงสภาพบ้าน

ภายในบ้าน แสงสว่างไม่เพียงพอ

ภายนอกบ้าน ทางเดินที่ของเกะกะ ไม่ได้

ระดับ

แนวทางแก้ไขปัญหา ปรับปรุงพื้นครัว ซ่อม

แสงสว่าง

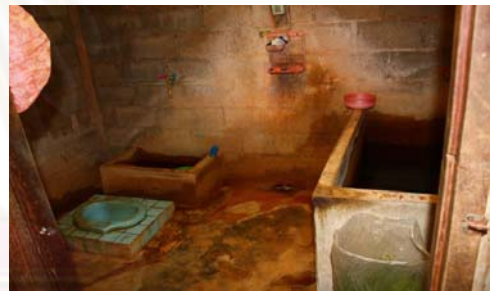
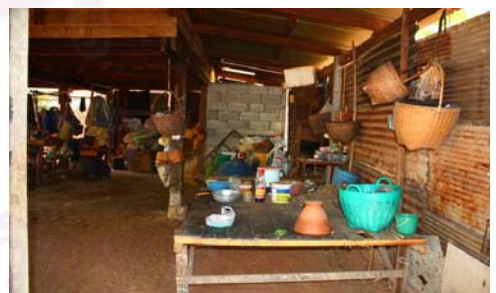
ภาพที่ 4-24 แสดงสภาพบ้านนายจ้อย นาคหนู

ภายนอกบ้าน น้ำท่วมขังบ้าน

แนวทางแก้ไขปัญหา สร้างห้องครัว ปรับปรุงห้องน้ำ

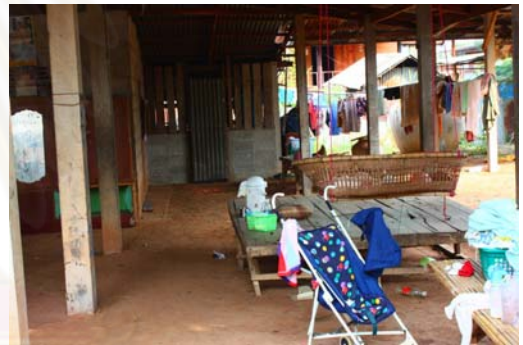
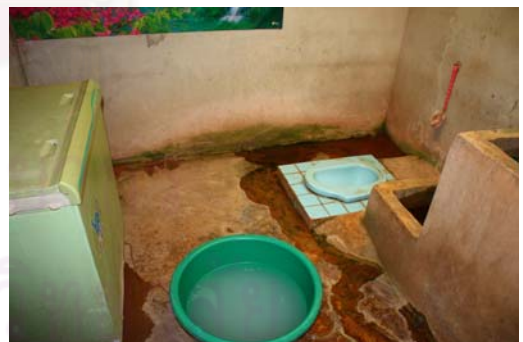
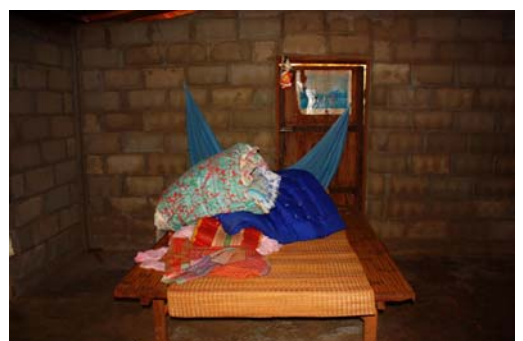
ภาพที่ 4-25 แสดงสภาพ

ภายในบ้าน มีดไม่มีช่องหน้าต่าง

ภายนอกบ้าน พื้นดินทางเดินไม่ได้ระดับ

แนวทางแก้ไขปัญหา ปรับปรุงพื้นบ้านใหม่

ให้เรียบขึ้น

ทำช่องแสง หน้าต่าง

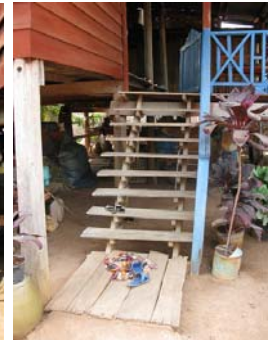
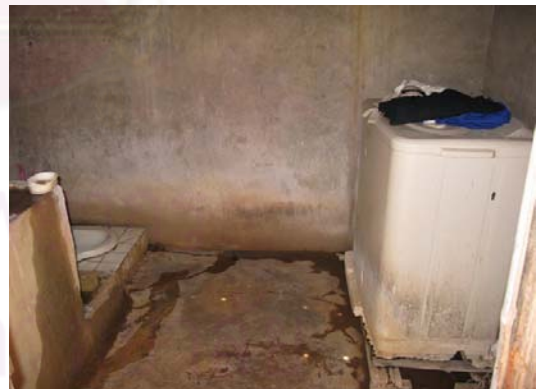
ภาพที่ 4-26 แสดงสภาพบ้าน
นางสอน มะโนสัย

ภายในบ้าน บันไดค่อนข้างชันมาก ทำให้
ขึ้น-ลงลำบาก

ภายนอกบ้าน ไม่มีราวจับเวลาเดินไปเข้า
ห้องน้ำ และแสงสว่างไม่เพียงพอ

แนวทางแก้ไขปัญหา ปรับให้ชันพักบันได
เพื่อต่อการใช้งานของผู้สูงอายุ เพิ่มราวจับ
และไฟส่องสว่างตามทางเดินไปห้องน้ำ

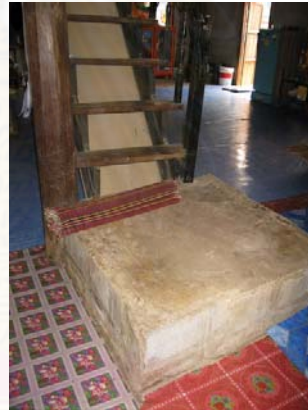
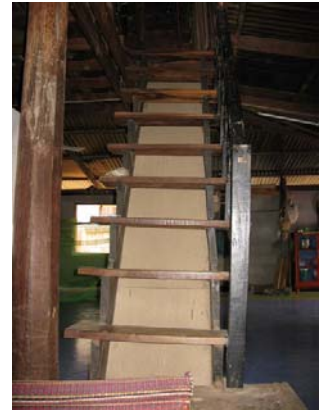
ภายในบ้าน ชานพักบันไดสูงเกินไป ทำให้
ขึ้น-ลงลำบาก

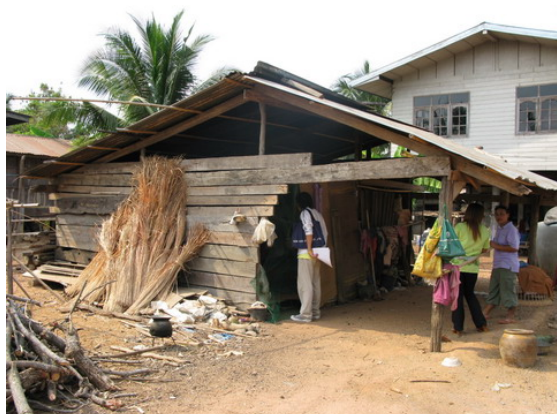
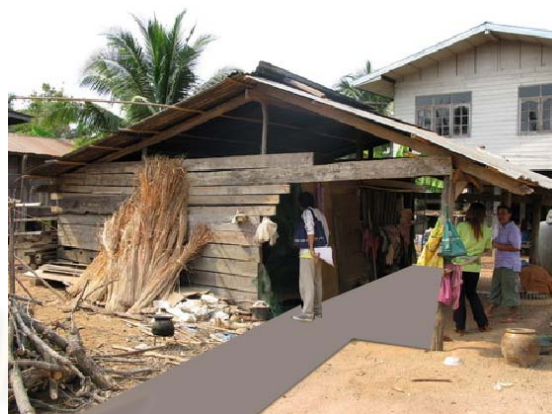
ภาพที่ 6-2 แสดงสภาพก่อนและหลังการปรับปรุง ที่อยู่อาศัยของ นางนาง นาคด้อย

- แสดงการปรับปรุง พื้นทางเดินที่เป็นดิน โดยการปรับระดับเทพื้นด้วยคอนกรีต ให้เรียบเสมอกัน ถึงการติดตั้ง ราวจับบริเวณที่เสี่ยงในการเกิดอุบัติเหตุ หกล้ม

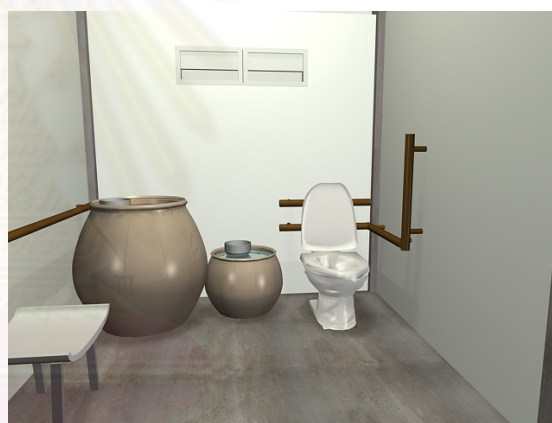
- แสดงการปรับปรุง บริเวณห้องน้ำ ห้องส้วม โดยมีการติดตั้งราวจับ ภายในห้องน้ำใน ระยะที่เหมาะสม ติดตั้งผนังหลังเพื่อป้องกันผู้สูงอายุหกล้ม เปลี่ยนสุขภัณฑ์ชนิดนั่งยอง เป็นแบบนั่งราบ รวมถึงเพิ่มที่นั่งสำหรับอาบน้ำสำหรับผู้สูงอายุ

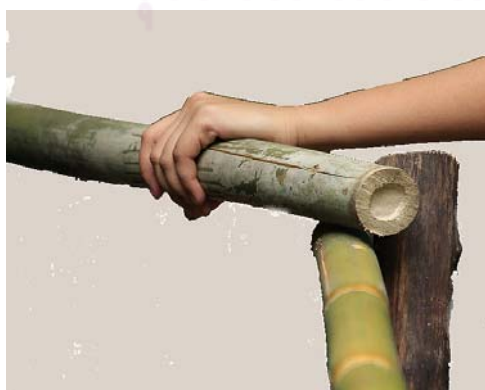
- ในการติดตั้งราวจับนั้นสามารถหาวัสดุในท้องถิ่นทดแทนได้ เช่นลำไม้ไผ่ เลือกลำใช้ขนาดเส้นผ่าศูนย์กลาง 3-4 ซม. ยึดติดกับผนังให้แข็งแรง

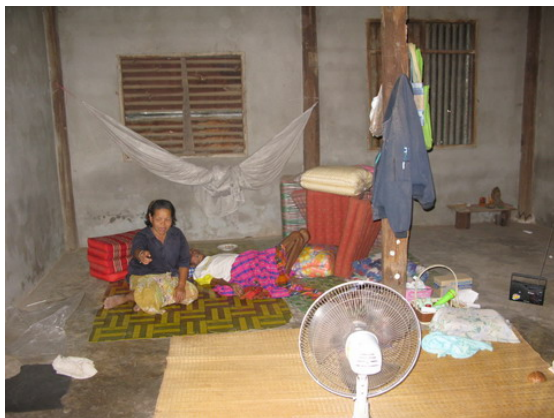
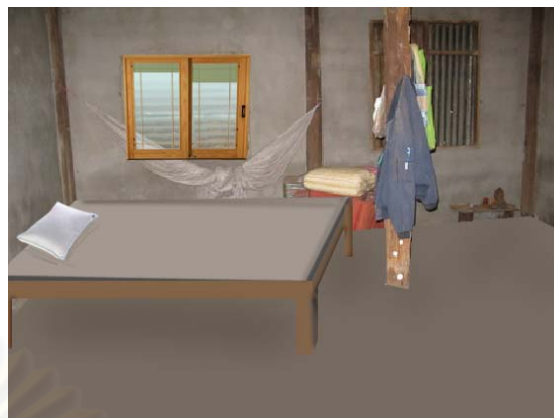
ภาพที่ 6-4 แสดงสภาพก่อนและหลังการปรับปรุง ที่อยู่อาศัยของนายแสง จินดา

- แสดงการปรับปรุง บริเวณห้องนอน โดยการติดตั้งหน้าต่างบานเลื่อน เพื่อช่วยเรื่องการถ่ายเทอากาศ และ แสงสว่าง ติดตั้งเตียง เพื่อช่วยให้สะดวกในการทำกายภาพ และ พลิกตัว

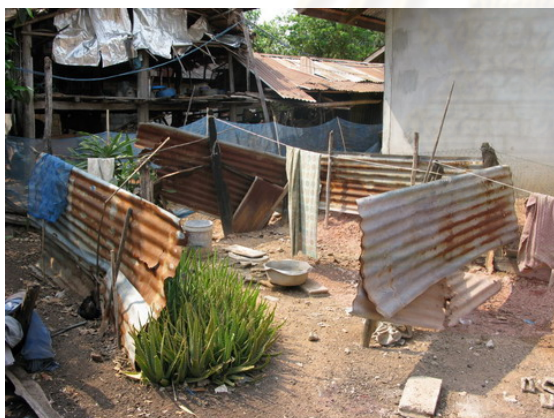
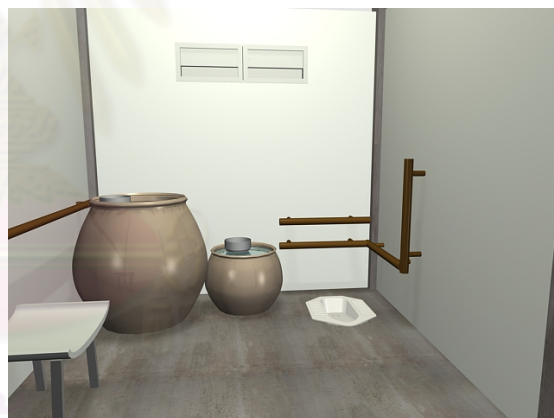
- แสดงการปรับปรุง บริเวณห้องน้ำ ห้องส้วมซึ่งของเดิมนั้น เป็นแบบเปิดโล่งและมีสภาพทรุดโทรมอย่างมาก โดยมีปรับปรุงห้องน้ำ ให้มีผนังมิดชิด ติดตั้งราวจับ ภายในห้องน้ำในระะยะที่เหมาะสม ติดตั้งผนังกั้นหลังเพื่อป้องกันผู้สูงอายุหกล้ม รวมถึงเพิ่มที่นั่งสำหรับอาบน้ำสำหรับผู้สูงอายุ

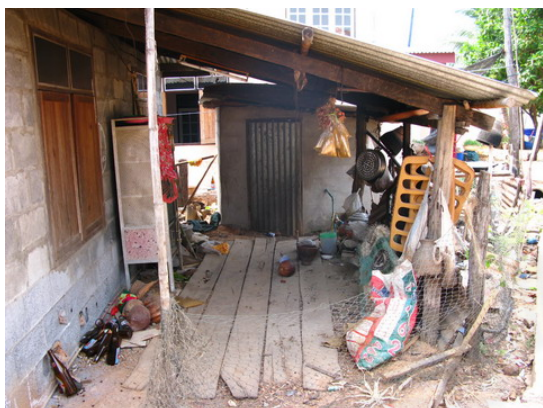
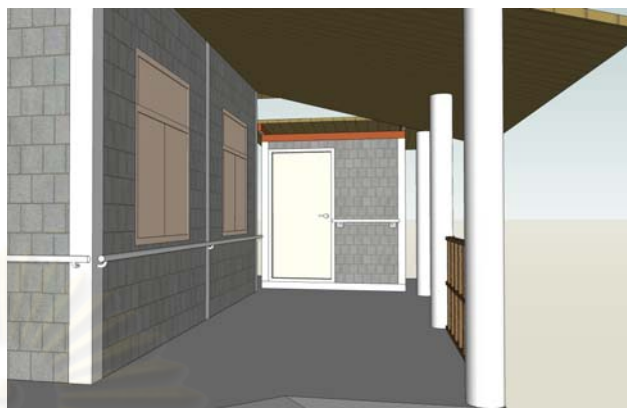
ภาพที่ 6-6 แสดงสภาพก่อนและหลังการปรับปรุง ที่อยู่อาศัยของนางเขียว ที่สร้างแป้น

- แสดงการปรับปรุง พื้นทางเดินที่เป็นดิน โดยการปรับระดับเทพื้นด้วยคอนกรีต ให้เรียบเสมอกัน รวมถึงการติดตั้ง ราวจับบริเวณที่เสี่ยงในการเกิดอุบัติเหตุ หกล้ม

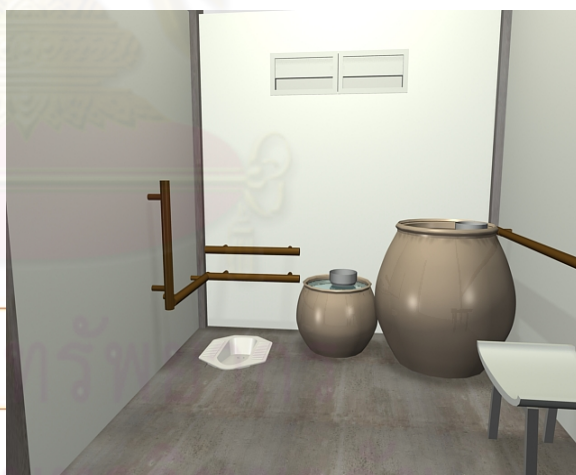
- แสดงการปรับปรุง บริเวณห้องน้ำ ห้องส้วม โดยมีการติดตั้งราวจับ ภายในห้องน้ำในระยาะที่เหมาะสม ติดตั้งผนังหลังเพื่อป้องกันผู้สูงอายุหกล้ม รวมถึงเพิ่มที่นั่งสำหรับอาบน้ำสำหรับผู้สูงอายุ

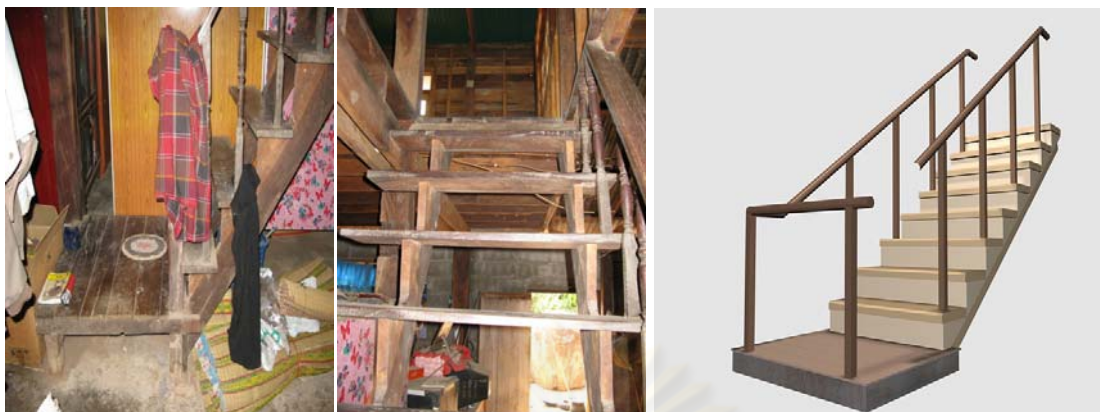
ภาพที่ 6-8 แสดงสภาพก่อนและหลังการปรับปรุง ที่อยู่อาศัยของนายทองยศ กงเพชร

- แสดงการปรับปรุง บันได สภาพเดิมบันไดชันมาก และมีราวจับเพียงด้านเดียว ปรับปรุงสภาพบันไดใหม่ โดยให้ลูกนอนบันไดมีความกว้างไม่น้อยกว่า 28 ซม. ลูกตั้งสูงไม่เกิน 15 ซม. และต้องปิดช่องว่างระหว่างลูกนอน เพื่อป้องกันเท้าลื่นไถลเกิดอุบัติเหตุได้ ราวจับต้องมีความมั่นคงแข็งแรง สูงประมาณ 80 ซม.

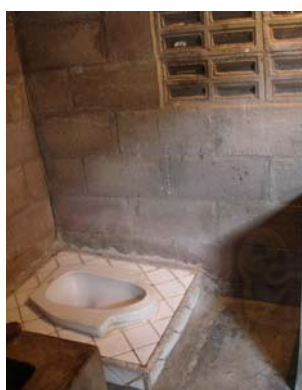
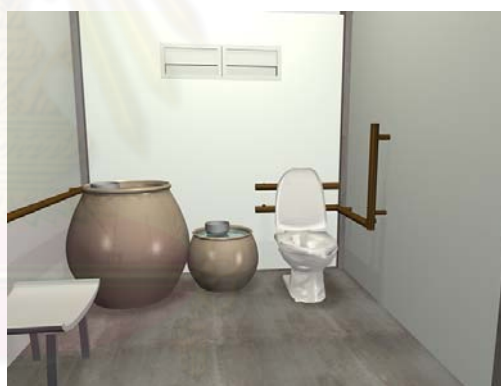
- แสดงการปรับปรุง บริเวณห้องน้ำ ห้องส้วม โดยมีการติดตั้งสุขภัณฑ์แบบนั่งราบและราวจับภายในห้องน้ำในระยะเวลาที่เหมาะสม ติดตั้งผนังหลังเพื่อป้องกันผู้สูงอายุหกล้ม รวมถึงเพิ่มที่นั่งสำหรับอาบน้ำสำหรับผู้สูงอายุ

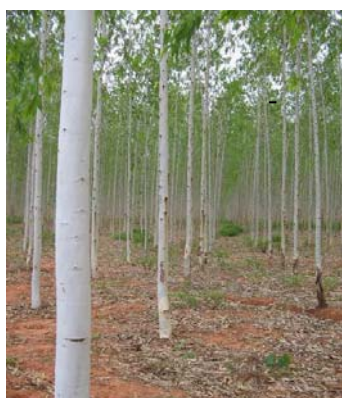
- สภาพพื้นที่ ต.หนองกงเขิน มีต้นยูคาลิปตัส อยู่เป็นจำนวนมากสามารถหาลำต้นที่ตรง และมีขนาดพอเหมาะมาประยุกต์เป็นราวจับได้

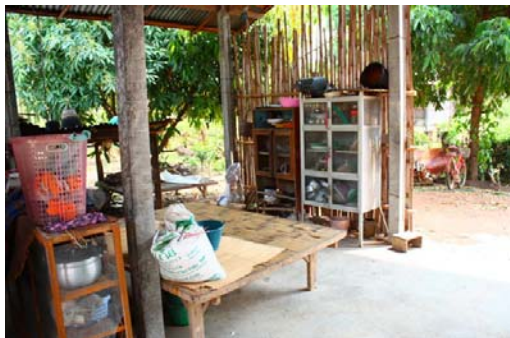
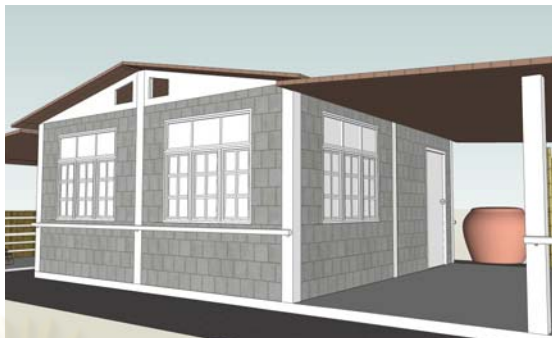
ภาพที่ 6-10 แสดงสภาพก่อนและหลังการปรับปรุง ที่อยู่อาศัยของนางแพง กาศีชา

- แสดงการปรับปรุง ที่พักอาศัยซึ่งสภาพเดิมไม่มีผนังบ้าน จึงทำการปรับปรุงก่อผนังบ้านให้มีความเป็นสัดส่วน ปลอดภัย รวมทั้งติดตั้งราวจับไว้บริเวณที่เสี่ยงในการเกิดอุบัติเหตุ

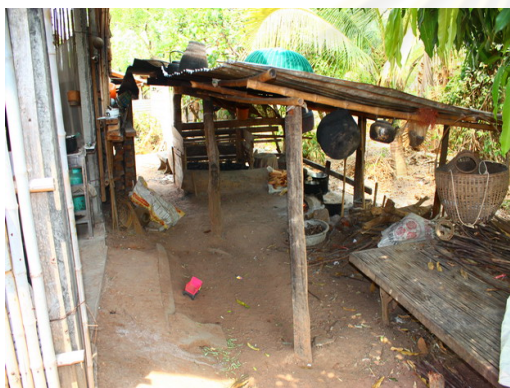
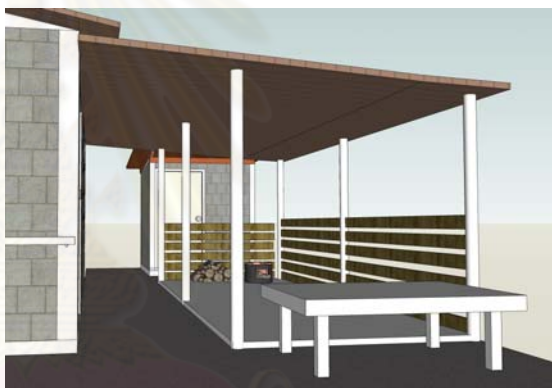
- แสดงการปรับปรุง ครุฑซึ่งสภาพเดิมนั้นหลังคาสังกะสีอยู่ต่ำมาก และพื้นก็ขรุขระเป็นอันตรายต่อผู้สูงอายุ จึงปรับพื้นให้เรียบโดยการเทคอนกรีต และ ยกหลังคาให้สูงเพื่อป้องกันอันตราย

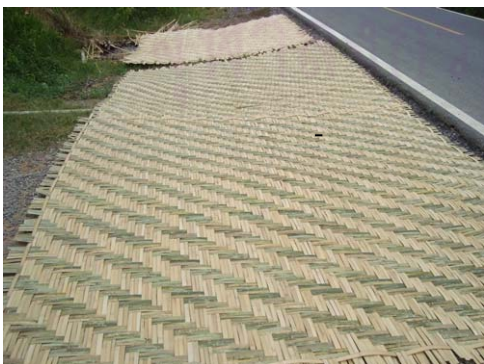
- ไม้ไผ่สานเป็นวัสดุที่หาได้ง่ายภายในท้องถิ่น ราคาถูก นำหนักเบา มีรูให้อากาศถ่ายเทสะดวก เหมาะสำหรับนำมาทำเป็นผนัง ทดแทนการก่ออิฐได้

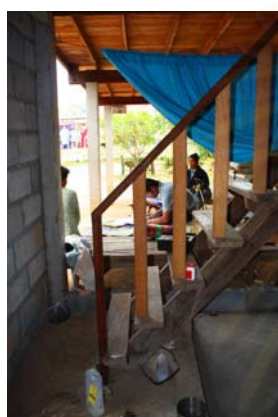
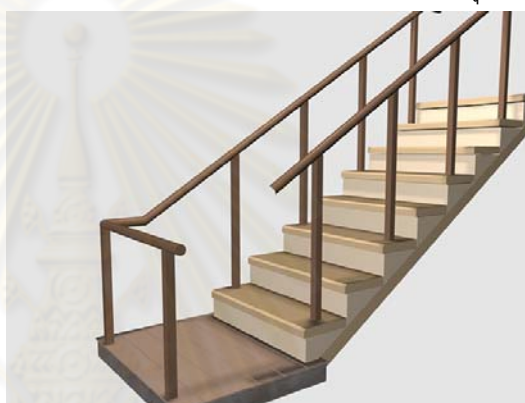
- แสดงการปรับปรุง บันได สภาพเดิมบันไดชันมาก และมีราวจับเพียงด้านเดียว ปรับปรุงสภาพบันไดใหม่ โดยให้ลูกนอนบันไดมีความกว้างไม่น้อยกว่า 25 ซม. ลูกตั้งสูงไม่เกิน 18 ซม. และต้องปิดช่องว่างระหว่างลูกนอน เพื่อป้องกันเท้าลื่นไถลเกิดอุบัติเหตุได้ ราวจับต้องมีความมั่นคงแข็งแรง สูงประมาณ 80 ซม.

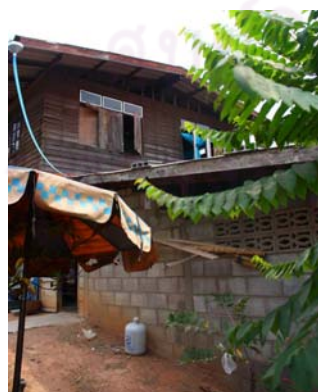
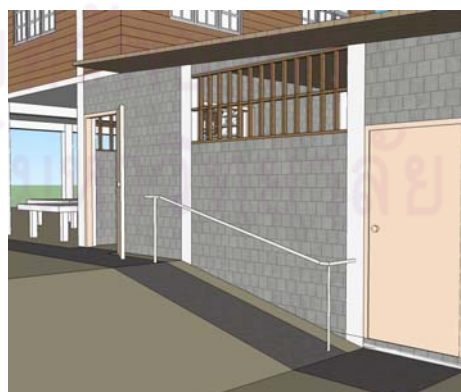
- แสดงสภาพทางเดินภายนอกบ้าน ซึ่งมีสภาพขรุขระ และเป็นทางชัน จึงปรับปรุงโดยการปรับทางเดินให้เรียบมี Slope ที่เหมาะสมและติดตั้งราวจับ

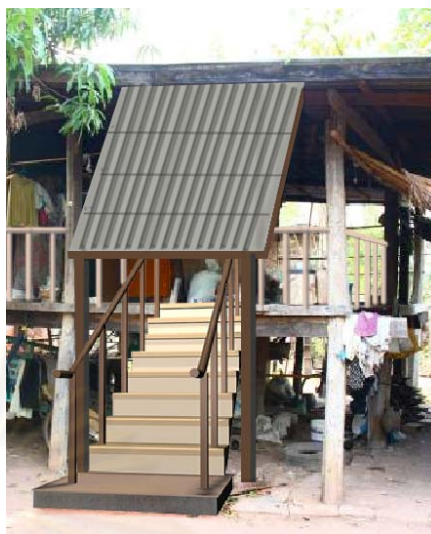
สภาพหลังการปรับปรุง

- แสดงการปรับปรุง บันได สภาพเดิมบันไดอันตรายมาก ปรับปรุงสภาพบันไดใหม่ โดยให้ลูกนอนบันไดมีความกว้างไม่น้อยกว่า 28 ซม. ลูกตั้งสูงไม่เกิน 15 ซม. และต้องปิดช่องว่างระหว่างลูกนอนเพื่อป้องกันเท้าลื่นไถลเกิดอุบัติเหตุได้ ราวจับต้องมีความมั่นคงแข็งแรง สูงประมาณ 80 ซม. และ ติดตั้งราวกันตกบริเวณชั้นบนของบ้านเพื่อป้องกันอุบัติเหตุด้วย

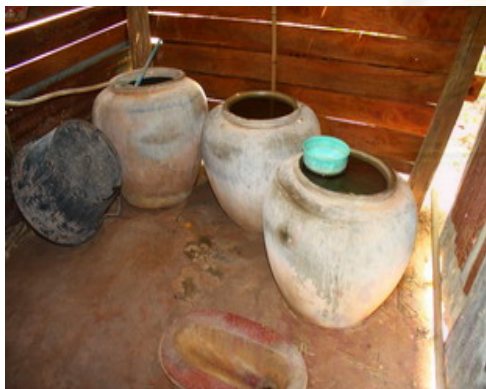
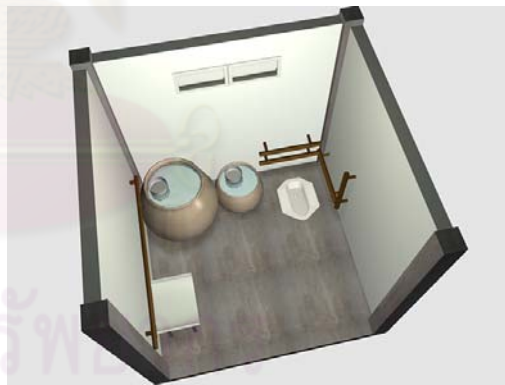
- แสดงการปรับปรุง บริเวณห้องน้ำ ห้องส้วม โดยมีการติดตั้งราวจับ ภายในห้องน้ำในระยะที่เหมาะสม ติดตั้งผนังกั้นหลังเพื่อป้องกันผู้สูงอายุภายหลัง รวมถึงเพิ่มที่นั่งสำหรับอาบน้ำสำหรับผู้สูงอายุ

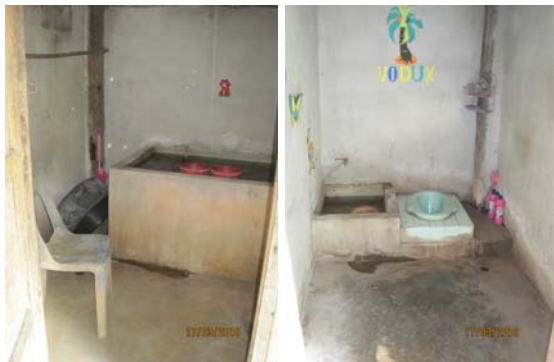
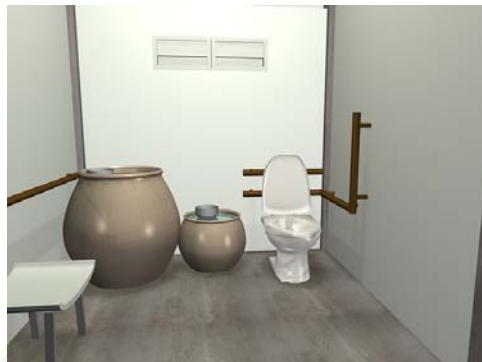
- แสดงการปรับปรุง บริเวณห้องน้ำ ห้องส้วม โดยมีการติดตั้งสุขภัณฑ์แบบนั่งราบและราวจับภายในห้องน้ำในระยะเวลาที่เหมาะสม ติดตั้งผนังหลังเพื่อป้องกันผู้สูงอายุหกล้ม รวมถึงเพิ่มที่นั่งสำหรับอาบน้ำสำหรับผู้สูงอายุและผู้พิการ

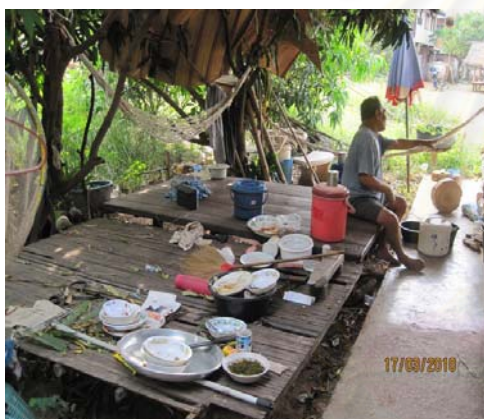
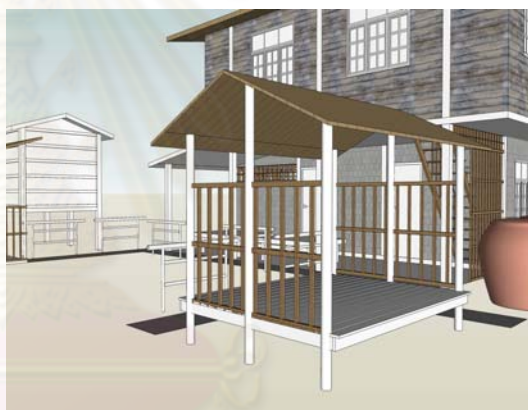
- แสดงการปรับปรุง บริเวณแคร่ไม้พักผ่อน ซึ่งทางคุณทองเสียน จะใช้เวลาเกือบทั้งวันบนนี้ ทั้งทานอาหาร นั่งเล่น รับแขก หลังพักผ่อน จึงปรับปรุงให้มีความแข็งแรง มีหลังคาคลุมกันแดด ฝน และราวจับเพื่อความสะดวกในการลุกเปลี่ยนอิริยาบถ

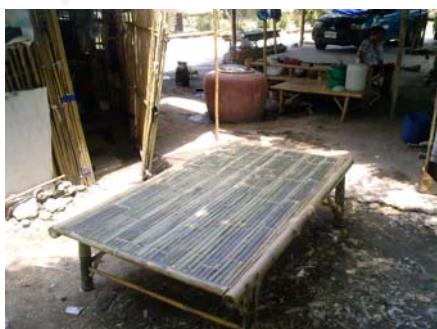
- วัสดุในการทำแคร่ สำหรับนั่งเล่น พักผ่อน สามารถใช้วัสดุท้องถิ่น เช่น ไม้ไผ่ ซึ่งมีราคาถูก แข็งแรงและช่างชาวบ้านสามารถสร้างได้

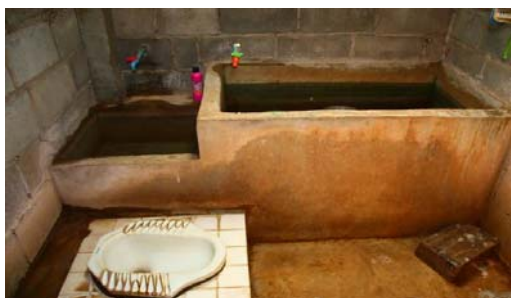
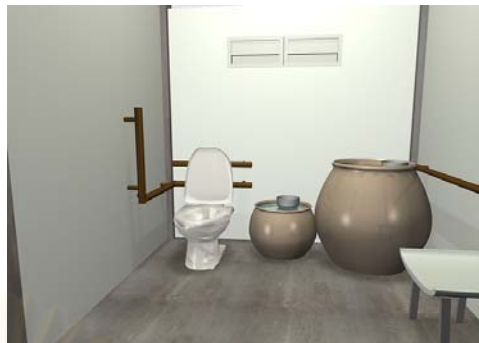
- แสดงการปรับปรุง บริเวณห้องน้ำ ห้องส้วม โดยมีการติดตั้งสุขภัณฑ์แบบนั่งราบและราวจับ ภายในห้องน้ำในระยะเวลาที่เหมาะสม ติดตั้งผนังกั้นหลังเพื่อป้องกันผู้สูงอายุหกล้ม รวมถึงเพิ่มที่นั่งสำหรับอาบน้ำสำหรับผู้สูงอายุ

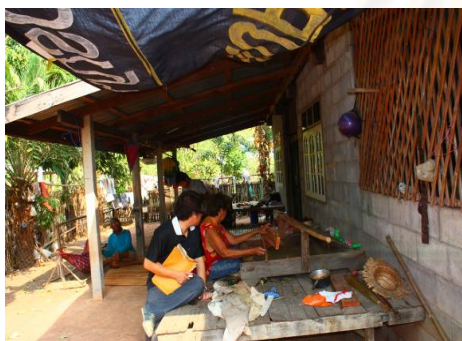
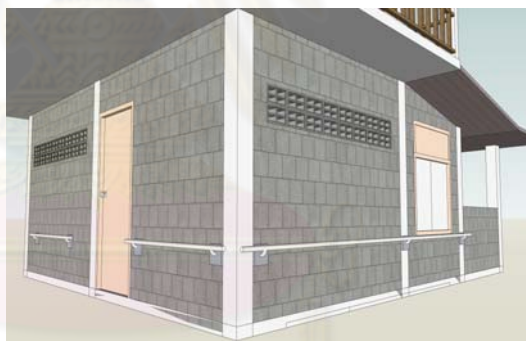
- แสดงการปรับปรุง บริเวณทางเดินรอบบ้านให้พื้นผิวเรียบ ไม้ลื่น และติดตั้งราวจับ บริเวณทางเดิน ขนาดเส้นผ่าศูนย์กลางกลาง 3-4 ซม.
