แนวทางการปรับปรุงสภาพแวดล้อมทางกายภาพที่อยู่อาศัยของ
ผู้สูงอายุในชนบท กรณีศึกษา ตำบลหนองกุงเงิน อำเภอภูเวียง จังหวัดขอนแก่น

วิทยานิพนธ์นี้เป็นส่วนหนึ่งของการศึกษาตามหลักสูตรปริญญาเคหศาสตรมหาบัณฑิต

THE IMPROVEMENT OF PHYSICAL HOUSING FOR THE ELDERLY IN RURAL AREAS :
A CASE STUDY OF TAMBON NONG KUNG SHEN, PHU WIANG DISTRICT,
KHON KAEN PROVINCE

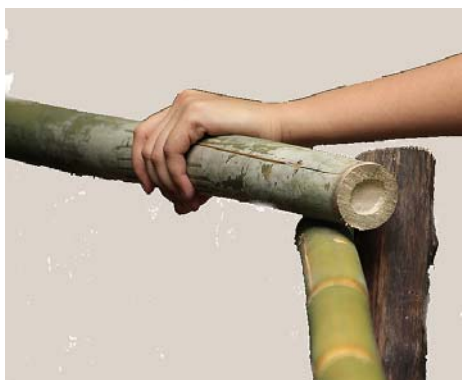
- ในการติดตั้งราวจับนั้นสามารถหาวัสดุในท้องถิ่นทดแทนได้ เช่นลำไม้ไผ่ เลือกใช้ขนาดเส้นผ่าศูนย์กลางกลาง 3-4 ซม. ยึดติดกับผนังให้แข็งแรง

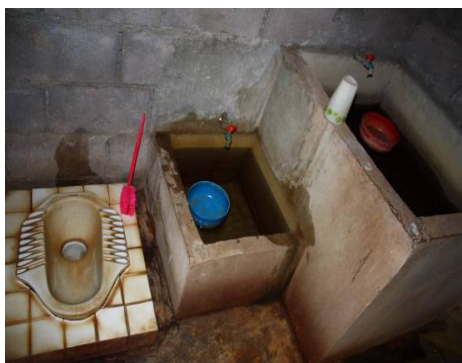
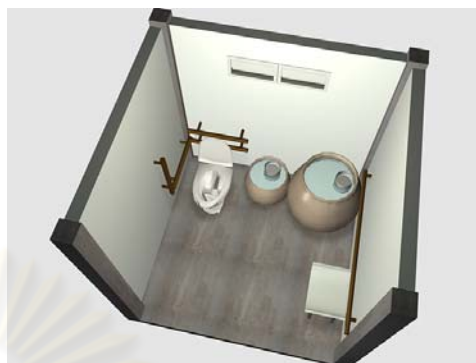
- แสดงการปรับปรุง บริเวณห้องน้ำ ห้องส้วม โดยมีการติดตั้งสุขภัณฑ์แบบนั่งราบและราวจับ ภายในห้องน้ำในระยะเวลาที่เหมาะสม ติดตั้งผนังกั้นหลังเพื่อป้องกันผู้สูงอายุหกล้ม รวมถึงเพิ่มที่นั่งสำหรับอาบน้ำสำหรับผู้สูงอายุ

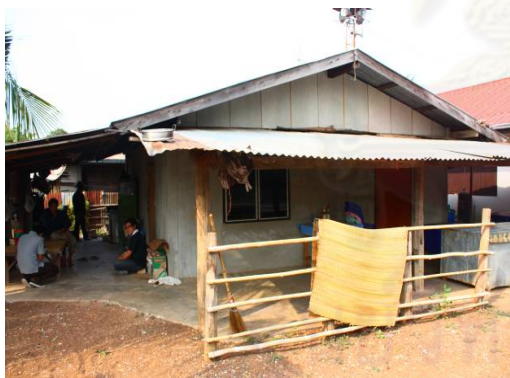
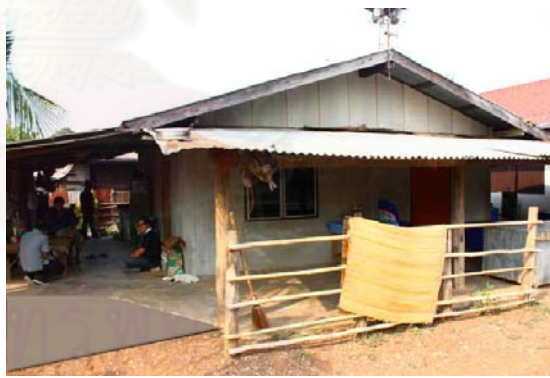
- แสดงการปรับปรุง บริเวณทางเดินรอบบ้านให้พื้นผิวเรียบ ไม่ลื่น และติดตั้งราวจับ บริเวณทางเดิน ขนาดเส้นผ่าศูนย์กลาง 3-4 ซม.

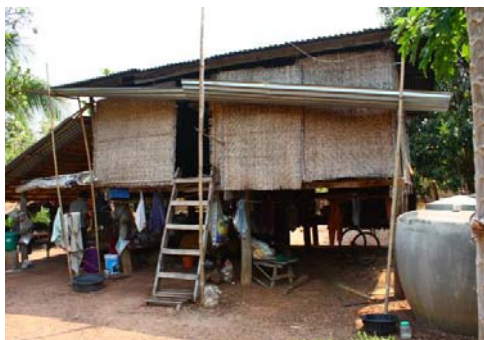
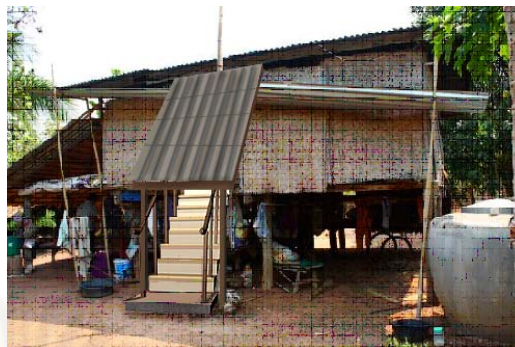
- แสดงการปรับปรุง บันได สภาพเดิมบันไดอันตรายมาก ปรับปรุงสภาพบันไดใหม่ โดยให้ลูกนอนบันไดมีความกว้างไม่น้อยกว่า 28 ซม. ลูกตั้งสูงไม่เกิน 15 ซม. และต้องปิดช่องว่างระหว่างลูกนอนเพื่อป้องกันเท้าลื่นไถลเกิดอุบัติเหตุได้ ราวจับต้องมีความมั่นคงแข็งแรง สูงประมาณ 80 ซม. และ ติดตั้งราวกันตกบริเวณชั้นบนของบ้านเพื่อป้องกันอุบัติเหตุด้วย

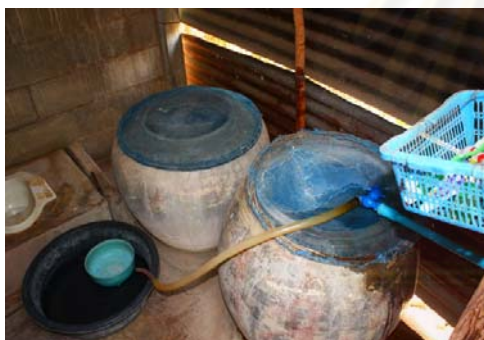
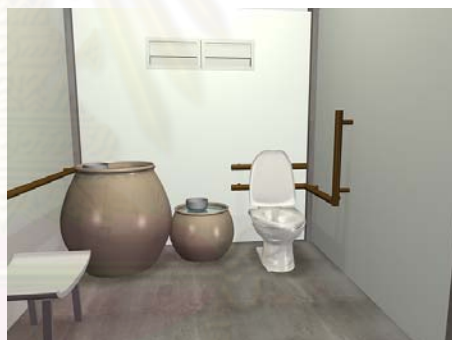
- แสดงการปรับปรุง บริเวณห้องน้ำ ห้องส้วมที่สภาพทรุดโทรม โดยมีการติดตั้งสุขภัณฑ์แบบนั่งราบเพื่อช่วยป้องกัน อากาศชื้น เชื้อราเชื้อม และราวจับ ภายในห้องน้ำในระยะเวลาที่เหมาะสม ติดตั้งผนังหลังเพื่อป้องกันผู้สูงอายุหกล้ม รวมถึงเพิ่มที่นั่งสำหรับอาบน้ำสำหรับผู้สูงอายุ ประตูห้องน้ำควรมีเป็นประตูแบบเปิดออก

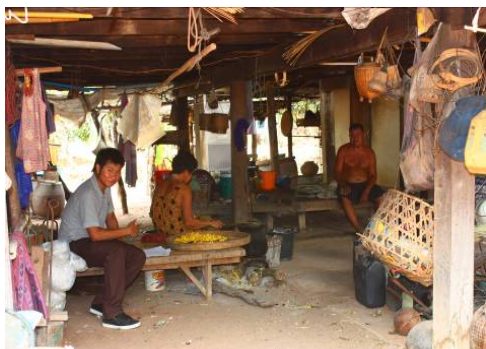
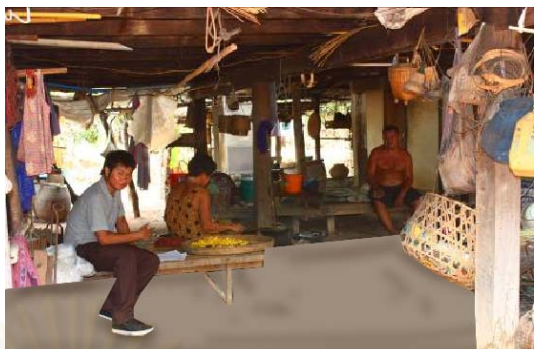
- แสดงการปรับปรุง พื้นชั้นล่างที่ใช้สำหรับพักอาศัย ซึ่งเป็นดินมีสภาพขรุขระ โดยการปรับระดับเทพื้นด้วยคอนกรีต ให้เรียบเสมอกัน รวมถึงการติดตั้ง ราวจับบริเวณที่จุดเสี่ยงในการเกิดอุบัติเหตุหกล้มได้

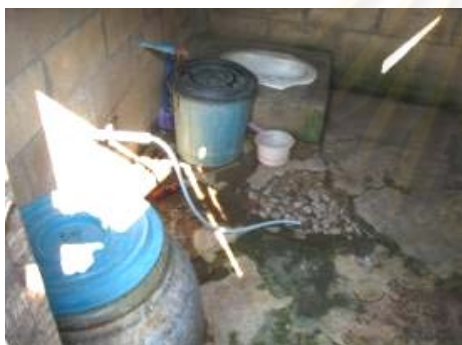
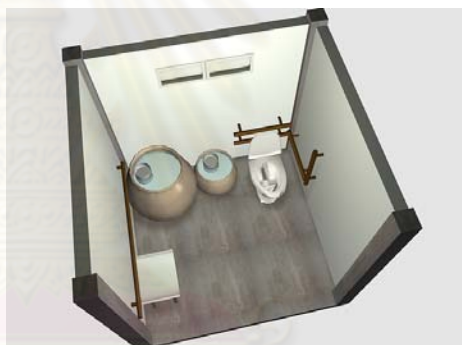
- แสดงการปรับปรุง บริเวณห้องน้ำ ห้องส้วมที่สภาพทรุดโทรม โดยมีการติดตั้งสุขภัณฑ์แบบนั่งราบเพื่อช่วยป้องกัน อาการข้อ เข่าเสื่อม และราวจับ ภายในห้องน้ำในระยะเวลาที่เหมาะสม ติดตั้งผนังหลังเพื่อป้องกันผู้สูงอายุหกล้ม รวมถึงเพิ่มที่นั่งสำหรับอาบน้ำสำหรับผู้สูงอายุ ประตูห้องน้ำควมเป็นประตูแบบเปิดออก

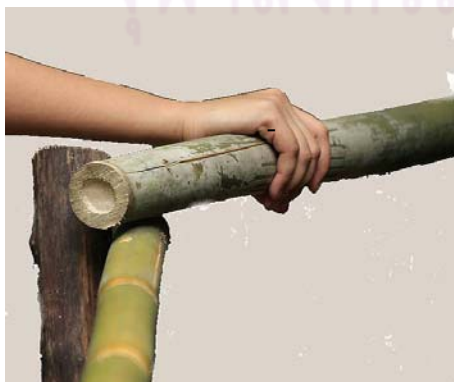
- ในการติดตั้งราวจับนั้นสามารถหาวัสดุในท้องถิ่นทดแทนได้ เช่นลำไม้ไผ่ ซึ่งพบได้มากมายในพื้นที่ เลือกใช้ ขนาดลำต้นตรง เส้นผ่าศูนย์กลางประมาณ 3-4 ซม. ยึดติดกับผนังให้แข็งแรง

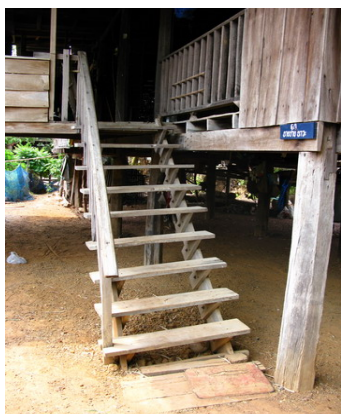
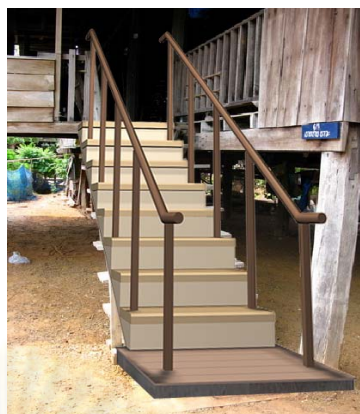
- แสดงการปรับปรุง บันได สภาพเดิมบันไดไม่แข็งแรง เียงทรุด ปรับปรุงสภาพบันไดใหม่ โดยให้ลูกนอนบันไดมีความกว้างไม่น้อยกว่า 28 ซม. ลูกตั้งสูงไม่เกิน 15 ซม. และต้องปิดช่องว่างระหว่างลูกนอน เพื่อป้องกันเท้าลื่นไถลเกิดอุบัติเหตุได้ ราวจับต้องมีความมั่นคงแข็งแรง สูงประมาณ 80 ซม.

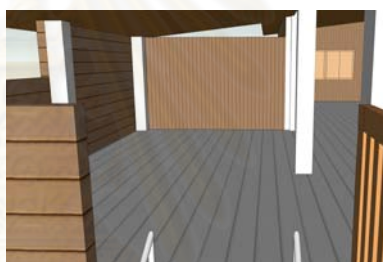
- แสดงการปรับปรุง พื้นชั้นบนซึ่งเป็นไม้ มีสภาพผุพัง บางแผ่นแตก และไม่เรียบผู้สูงอายุเดินอาจจะประสบอุบัติเหตุได้ง่าย

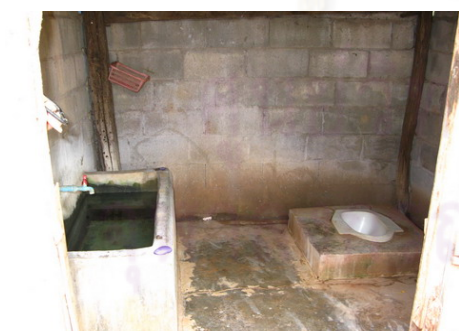
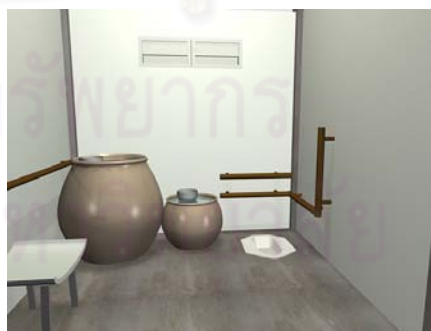
- แสดงการปรับปรุง บริเวณห้องน้ำ ห้องส้วม โดยมีการติดตั้งราวจับ ภายในห้องน้ำในระยะที่เหมาะสม ติดตั้งผนังกั้นหลังเพื่อป้องกันผู้สูงอายุหกล้ม รวมถึงเพิ่มที่นั่งสำหรับอาบน้ำสำหรับผู้สูงอายุ

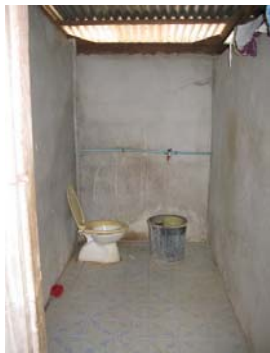
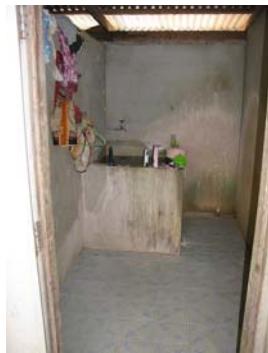
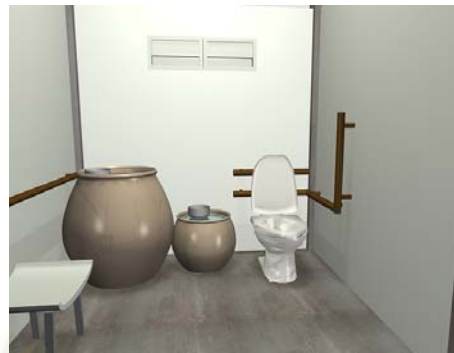
ภาพที่ 6-28 แสดงสภาพก่อนและหลังการปรับปรุง ที่อยู่อาศัยของนางใหม่ โพธิ์สาจันทร์

- แสดงการปรับปรุง บริเวณห้องน้ำ ห้องส้วมที่สภาพทรุดโทรม โดยมีการติดตั้งราวจับ ภายในห้องน้ำในระยະที่เหมะสม ติดตั้งผนังกั้นหลังเพื่อป้องกันผู้สูงอายุหกล้ม รวมถึงเพิ่มที่นั่งสำหรับอาบน้ำสำหรับผู้สูงอายุ ประตูห้องน้ำควนเป็นประตูแบบเปิดออก

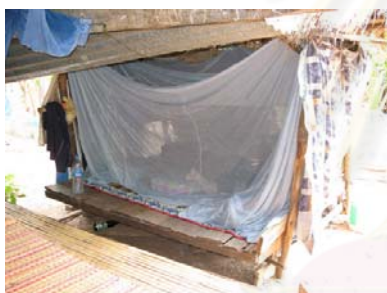
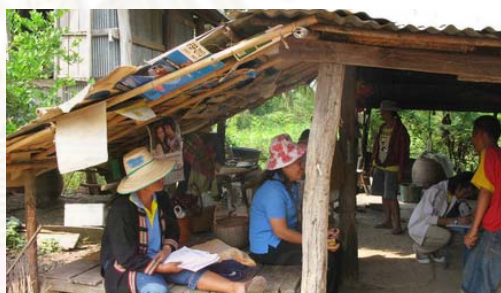
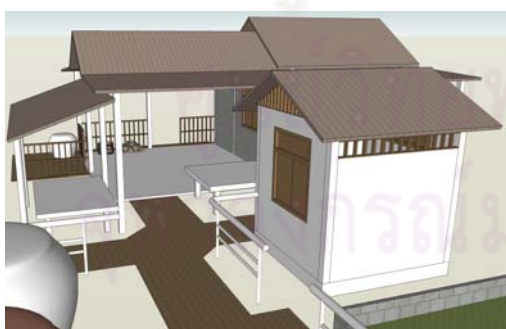
- แสดงการปรับปรุง บริเวณที่นอน ซึ่งสภาพเดิม มีความทรุดโทรมอย่างมาก ฝนตกไม่สามารถที่จะกันฝนได้ จึงปรับปรุงให้มีความแข็งแรง มีหลังคาที่สามารถกันฝนสาดได้ และติดตั้ง ราวจับ ในบริเวณที่เสี่ยงอุบัติเหตุ ลื่นหกล้ม

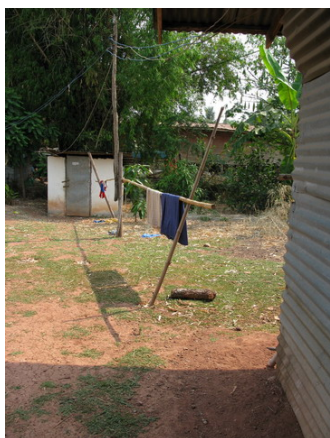
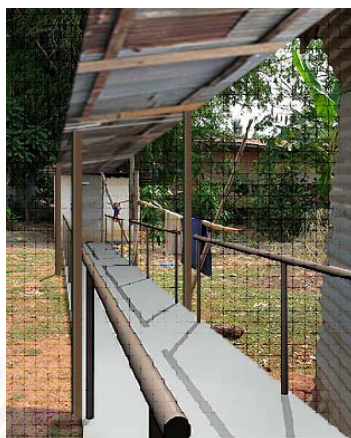
ภาพที่ 6-30 แสดงสภาพก่อนและหลังการปรับปรุง ที่อยู่อาศัยของนางเต้า เหล็กมี

- แสดงการปรับปรุง ทางเดินจากตัวบ้านไปห้องน้ำ ระยะทางค่อนข้างไกลและจะพบอุปสรรคเมื่อฝนตก ซึ่งปัจจุบัน คุณยายเต้าซึ่งตาบอด จะใช้วิธีคลำทางเดินไปกับ ราวตากผ้า การปรับปรุงเบื้องต้นจะติดตั้งราวจับให้มั่นคงแข็งแรงและพื้นทางเดินจะต้องเรียบ ส่วนในอนาคตแนะนำให้ย้ายห้องน้ำมาให้ใกล้กับตัวบ้านเพื่อความสะดวกในการใช้งาน

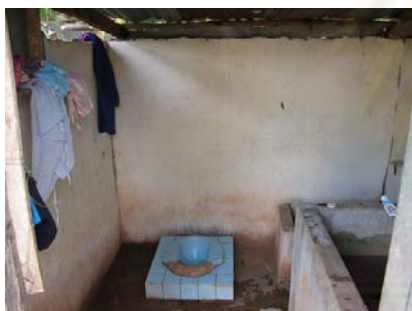
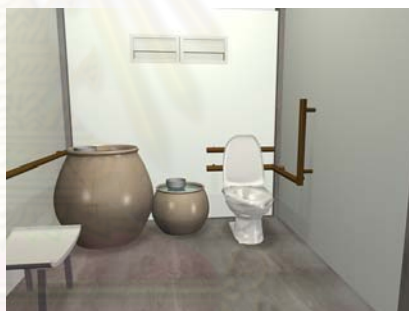
- แสดงการปรับปรุง บริเวณห้องน้ำ ห้องส้วมที่สภาพทรุดโทรม โดยมีการติดตั้งราวจับ ภายในห้องน้ำในระยะเวลาที่เหมาะสม ติดตั้งผนังกั้นหลังเพื่อป้องกันผู้สูงอายุหกล้ม รวมถึงเพิ่มที่นั่งสำหรับอาบน้ำสำหรับผู้สูงอายุ ประตูห้องน้ำควรเป็นประตูแบบเปิดออก

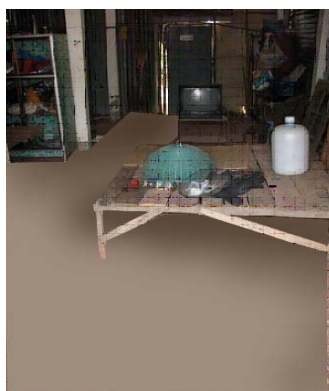
- แสดงการปรับปรุง พื้นภายในบ้านซึ่งปัจจุบันเป็นพื้นดิน มีสภาพขรุขระ โดยการปรับปรุงพื้นให้เรียบ และ ติดตั้งราวจับ เพื่อเป็นอุปกรณ์ในการพยุงตัว

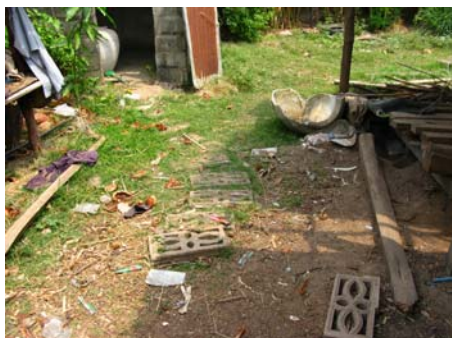
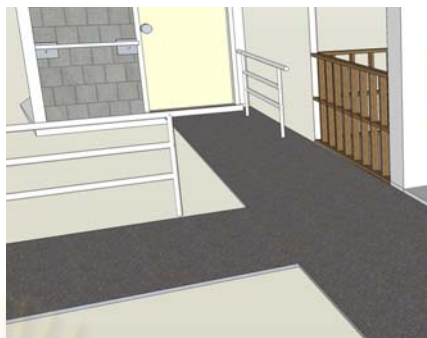
ภาพที่ 6-32 แสดงสภาพก่อนและหลังการปรับปรุง ที่อยู่อาศัยของนายผัด ภูธร

- แสดงการปรับปรุง ทางเดินจากตัวบ้านไปห้องน้ำ สภาพเดิมเป็นดิน และ มีการนำอิฐบล็อกมาวางเป็นทางเดิน ซึ่งอาจเกิดอันตรายจากการสะดุดหกล้มได้ การปรับปรุงเบื้องต้นจะติดตั้งราวจับให้มั่นคงแข็งแรงและปรับพื้นทางเดินให้เรียบ

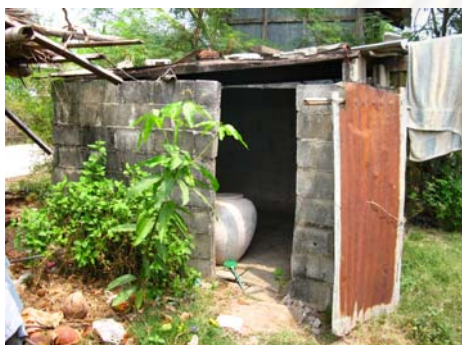
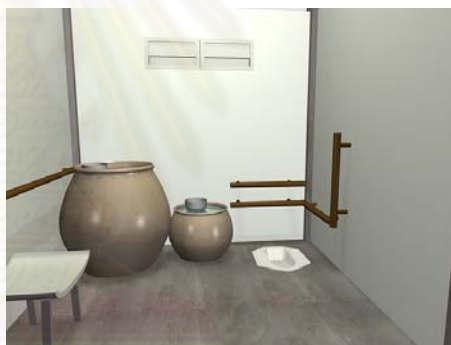
- แสดงการปรับปรุง บริเวณห้องน้ำ ห้องส้วมที่สภาพทรุดโทรม โดยมีการติดตั้งราวจับ ภายในห้องน้ำในระยะเวลาที่เหมาะสม ติดตั้งผนังหลังเพื่อป้องกันผู้สูงอายุหกล้ม รวมถึงเพิ่มที่นั่งสำหรับอาบน้ำสำหรับผู้สูงอายุ ประตูลานน้ำควนเป็นประตูแบบเปิดออก

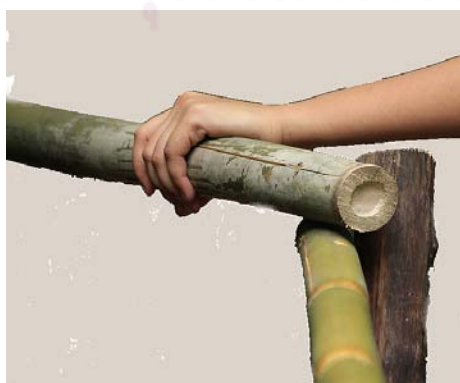
- ในการติดตั้งราวจับนั้นสามารถหาวัสดุในท้องถิ่นทดแทนได้ เช่นลำไม้ไผ่ เลือกใช้ขนาดเส้นผ่าศูนย์กลาง 3-4 ซม. ยึดติดกับผนังให้แข็งแรง

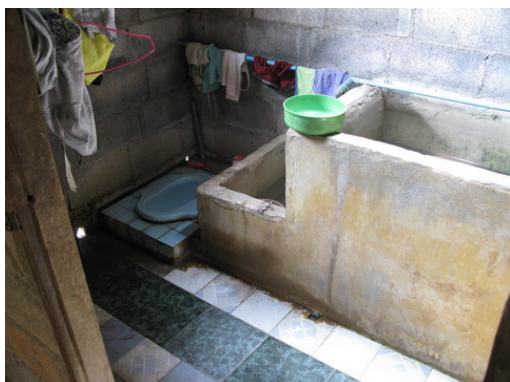
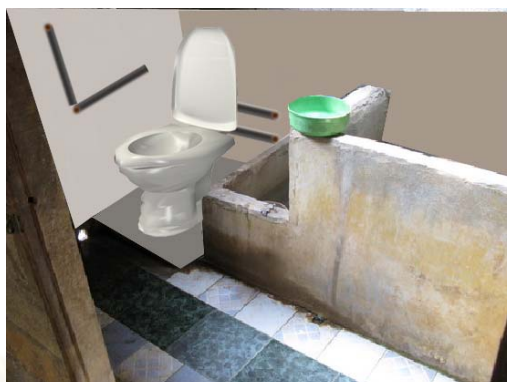
ภาพที่ 6-34 แสดงสภาพก่อนและหลังการปรับปรุง ที่อยู่อาศัยของนางอำ เดชแพง

- แสดงการปรับปรุง บริเวณห้องน้ำ ห้องส้วมที่สภาพทรุดโทรม โดยมีการติดตั้งสุขภัณฑ์แบบนั่งราบเพื่อช่วยป้องกัน อากาศชื้น เชื้อเชื้อรา และราวจับ ภายในห้องน้ำในระยะเวลาที่เหมาะสม ติดตั้งผนังหลังเพื่อป้องกันผู้สูงอายุภายหลัง รวมถึงเพิ่มที่นั่งสำหรับอาบน้ำสำหรับผู้สูงอายุ ประตูห้องน้ำควนเป็นประตูแบบเปิดออก

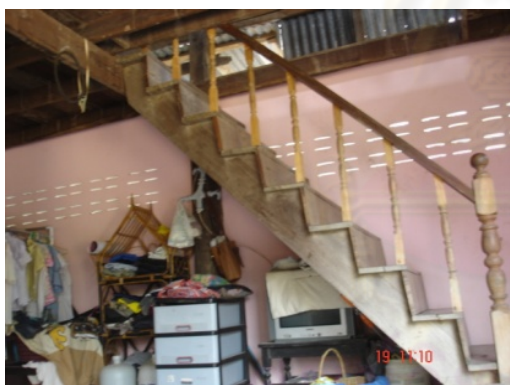
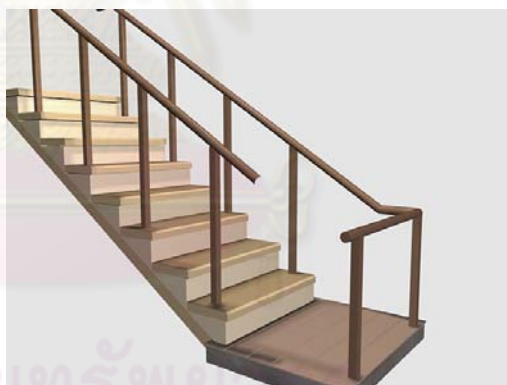
- แสดงการปรับปรุง บันได สภาพเดิมบันไดมีความชันมาก ลูกนอนแคบมากอาจทำให้เกิดอันตรายได้ จึงปรับปรุงสภาพบันไดใหม่ โดยให้ลูกนอนบันไดมีความกว้างไม่น้อยกว่า 28 ซม. ลูกตั้งสูงไม่เกิน 15 ซม. และต้องปิดช่องว่างระหว่างลูกนอน เพื่อป้องกันเท้าลื่นไถลเกิดอุบัติเหตุได้ ราวจับต้องมีความมั่นคงแข็งแรง สูงประมาณ 80 ซม. และ ติดตั้งราวกันตกบริเวณชั้นบนของบ้านเพื่อป้องกันอุบัติเหตุด้วย

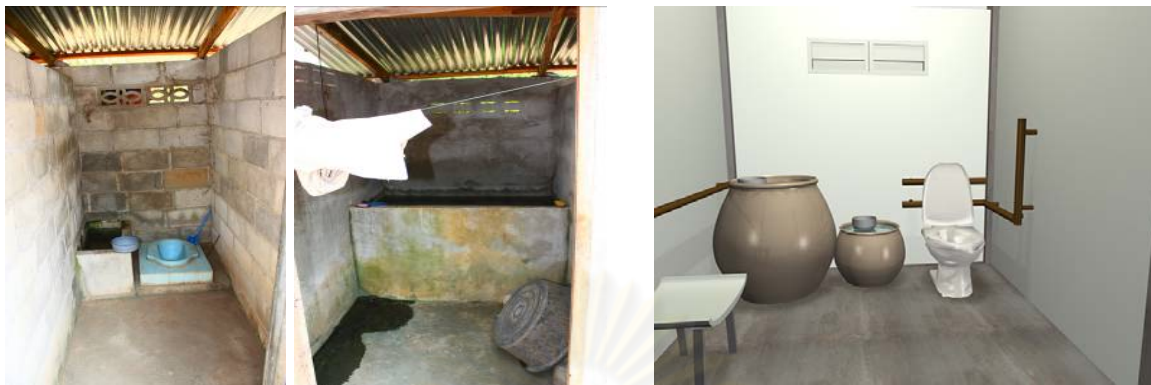
ภาพที่ 6-36 แสดงสภาพก่อนและหลังการปรับปรุง ที่อยู่อาศัยของนางสุด สีหามี่

- แสดงการปรับปรุง บริเวณห้องน้ำ ห้องส้วมที่ไม่มีราวจับ โดยมีการติดตั้งสุขภัณฑ์แบบนั่งราบ เพื่อช่วยป้องกัน อาการข้อ เข่าเสื่อม และราวจับ ภายในห้องน้ำในระยะเวลาที่เหมาะสม ติดตั้งผนังหลัง เพื่อป้องกันผู้สูงอายุหกล้ม รวมถึงเพิ่มที่นั่งสำหรับอาบน้ำสำหรับผู้สูงอายุ ประตูห้องน้ำควนเป็น ประตูแบบเปิดออก

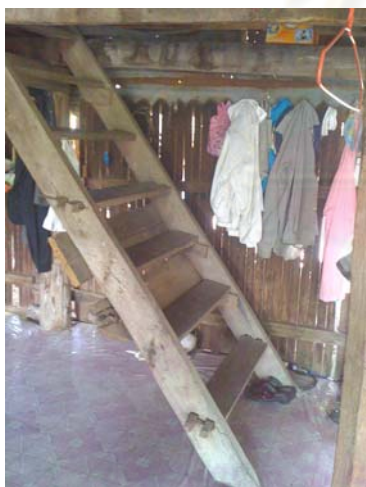
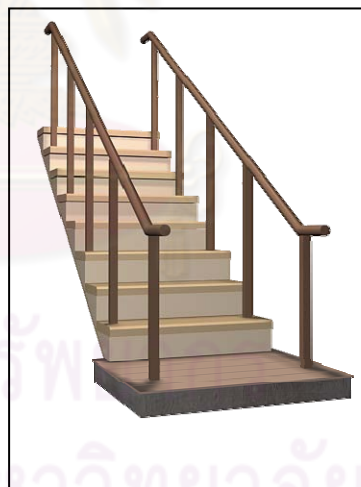
- แสดงการปรับปรุง บันได สภาพเดิมบันไดมีความชันมาก อันตรายอาจทำให้เกิดอันตรายได้ จึงปรับปรุงสภาพบันไดใหม่ โดยให้ลูกนอนบันไดมีความกว้างไม่น้อยกว่า 28 ซม. ลูกตั้งสูงไม่เกิน 15 ซม. และต้องปิดช่องว่างระหว่างลูกนอน เพื่อป้องกันทำลื่นไถลเกิดอุบัติเหตุได้ ราวจับต้องมีความมั่นคง แข็งแรง สูงประมาณ 80 ซม. และ ติดตั้งราวกันตกบริเวณชั้นบนของบ้านเพื่อป้องกันอุบัติเหตุด้วย

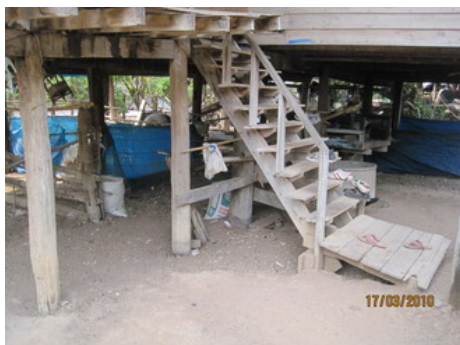
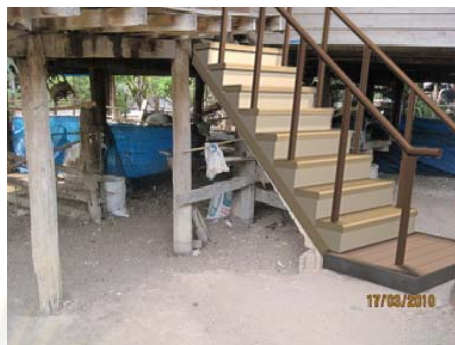
ภาพที่ 6-38 แสดงสภาพก่อนและหลังการปรับปรุง ที่อยู่อาศัยของนายเชียน บุคดา

- แสดงการปรับปรุง บันได สภาพเดิมบันไดไม่แข็งแรง เียงทรุด ปรับปรุงสภาพบันไดใหม่ โดยให้ลูกนอนบันไดมีความกว้างไม่น้อยกว่า 28 ซม. ลูกตั้งสูงไม่เกิน 15 ซม. และต้องปิดช่องว่างระหว่างลูกนอน เพื่อป้องกันเท้าลื่นไถลเกิดอุบัติเหตุได้ ราวจับต้องมีความมั่นคงแข็งแรง สูงประมาณ 80 ซม.

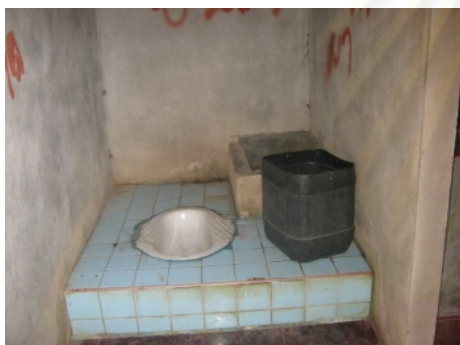
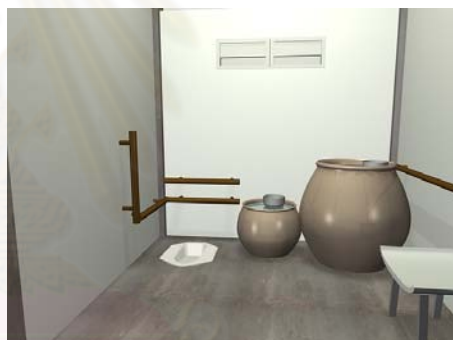
สภาพก่อนการปรับปรุง

- แสดงการปรับปรุง บริเวณห้องน้ำ ห้องส้วมที่ไม่มีราวจับ ปรับปรุงโดยการติดตั้งราวจับ ภายในห้องน้ำในระยะเวลาที่เหมาะสม ติดตั้งผนังพียงหลังเพื่อป้องกันผู้สูงอายุหกล้ม รวมถึงเพิ่มที่นั่งสำหรับอาบน้ำสำหรับผู้สูงอายุ ประตูห้องน้ำควรเป็นประตูแบบเปิดออก

- ในการติดตั้งราวจับนั้นสามารถหาวัสดุในท้องถิ่นทดแทนได้ เช่นลำไม้ไผ่ เลือกใช้ขนาดเส้นผ่าศูนย์กลาง 3-4 ซม. ยึดติดกับผนังให้แข็งแรง

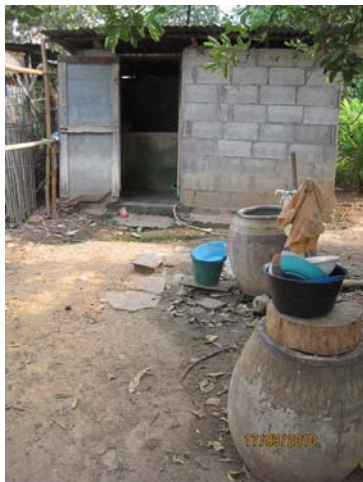
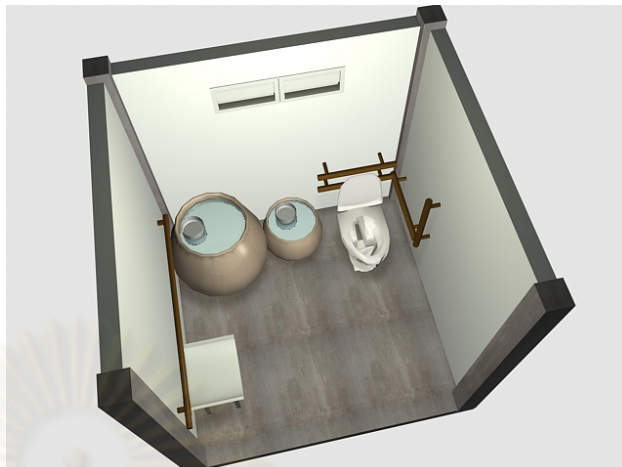
สภาพก่อนการปรับปรุง

- แสดงการปรับปรุง บริเวณห้องน้ำ ห้องส้วม โดยมีการติดตั้งราวจับ ภายในห้องน้ำในระยะเวลาที่เหมาะสม ติดตั้งผนังหลังเพื่อป้องกันผู้สูงอายุหกล้ม เปลี่ยนสุขภัณฑ์ชนิดนั่งยอง เป็นแบบนั่งราบ รวมถึงเพิ่มที่นั่งสำหรับอาบน้ำสำหรับผู้สูงอายุ

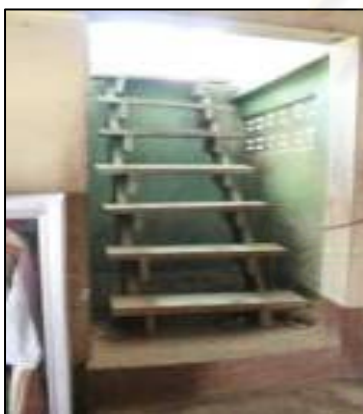
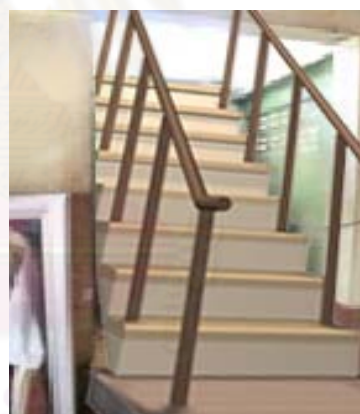
สภาพก่อนการปรับปรุง

- แสดงการปรับปรุง บันได สภาพเดิมบันไดไม่แข็งแรง ไม่มีราวจับ จึงปรับปรุงสภาพบันไดใหม่ โดยให้ลูกนอนบันไดมีความกว้างไม่น้อยกว่า 28 ซม. ลูกตั้งสูงไม่เกิน 15 ซม. และต้องปิดช่องว่างระหว่างลูกนอน เพื่อป้องกันเท้าลื่นไถลเกิดอุบัติเหตุได้ ราวจับต้องมีความมั่นคงแข็งแรง สูงประมาณ 80 ซม.

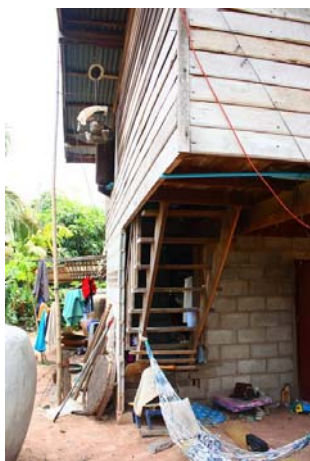
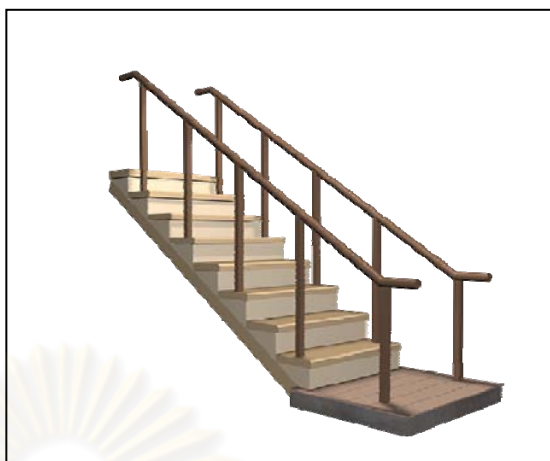
สภาพก่อนการปรับปรุง

- แสดงการปรับปรุง บันได สภาพเดิมบันไดไม่แข็งแรง ไม่มีราวจับ มีช่องว่างระหว่างลูกนอน และ ลูกนอนมีความกว้างที่แคบมาก ประมาณ 18-20 ซม. จึงปรับปรุงสภาพบันไดใหม่ โดยให้ลูกนอน บันไดมีความกว้างไม่น้อยกว่า 28 ซม. ลูกตั้งสูงไม่เกิน 15 ซม. และต้องปิดช่องว่างระหว่างลูกนอน เพื่อ ป้องกันเท้าลื่นไถลเกิดอุบัติเหตุได้ ราวจับต้องมีความมั่นคงแข็งแรง สูงประมาณ 80 ซม.

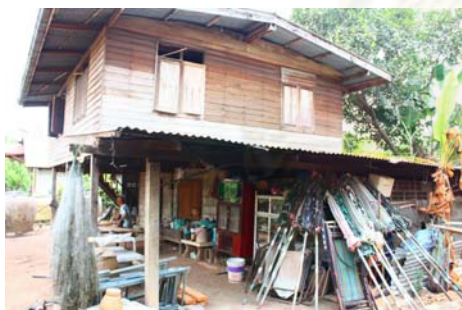
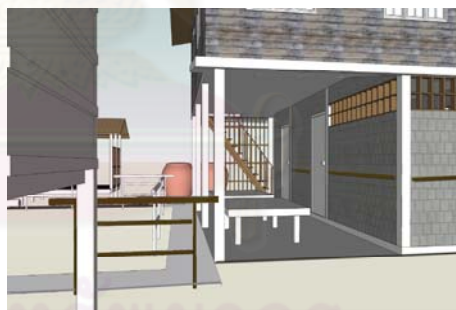
สภาพก่อนการปรับปรุง

- แสดงการปรับปรุง ทางเดินใต้ถุนบ้าน สภาพเดิมเป็นดิน มีผิวที่ขรุขระซึ่งกอาจเกิดอันตราย จากการสะดุดหกล้มได้ การปรับปรุงเบื้องต้นจะติดตั้งราวจับให้มั่นคงแข็งแรงและปรับพื้นทางเดินให้ เรียบ

- ในการติดตั้งราวจับนั้นสามารถหาวัสดุในท้องถิ่น ทดแทนได้ เช่นลำไม้ไผ่ เลือกลำไม้ไผ่ เส้นผ่าศูนย์กลาง เส้นผ่าศูนย์กลาง 3-4 ซม. ยึดติดกับผนังให้แข็งแรง

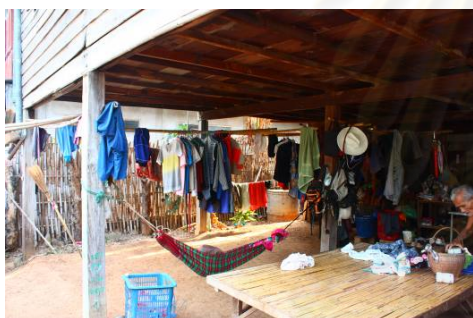
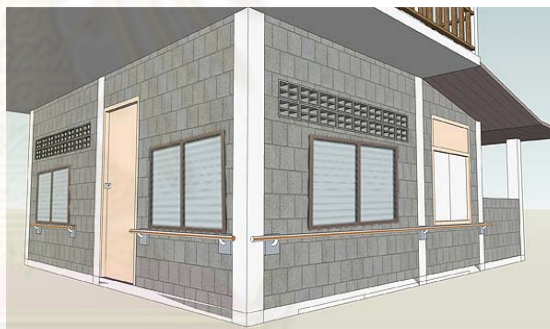
สภาพก่อนการปรับปรุง

- แสดงการปรับปรุง ห้องใต้ถุนบ้านปัจจุบันคุณจ่อย จะนอนบนบ้านชั้น 2 ในอนาคตควรที่จะย้ายห้องนอนมาไว้บริเวณด้านล่าง เพื่อเป็นการลดอุบัติเหตุ จากการขึ้น-ลงบันไดบ้าน

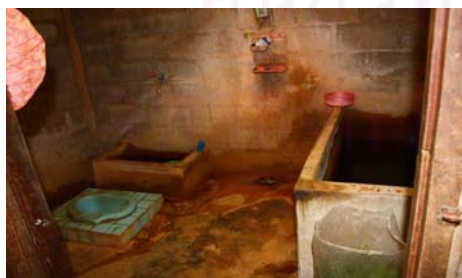
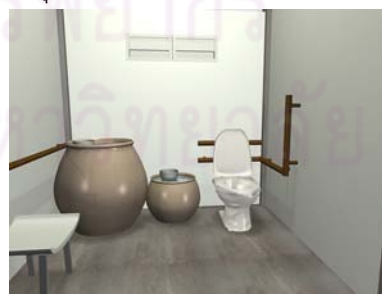
สภาพก่อนการปรับปรุง

- แสดงการปรับปรุง ห้องน้ำ ติดตั้งราวจับเพื่อการพยุงตัว เปลี่ยนชุดโถสุขภัณฑ์ชนิดนั่งยองเป็นแบบนั่งราบ

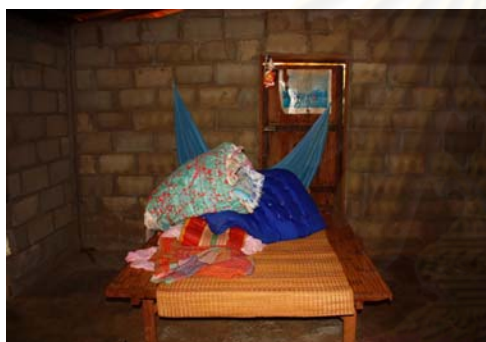
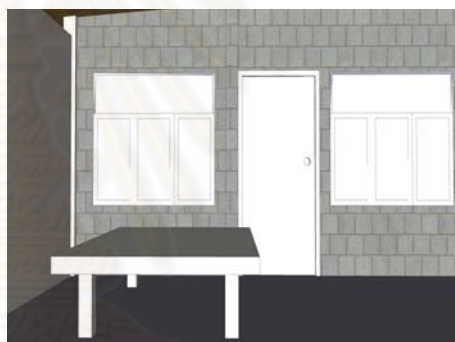
สภาพก่อนการปรับปรุง

- แสดงการปรับปรุง ห้องนอน สภาพเดิมห้องนอน อับ มืด ไม่มีช่องระบายอากาศ และ แสงสว่างไม่เพียงพอ จึงปรับปรุงโดยการเจาะช่องเปิด และติดตั้งหน้าต่างแบบบานเลื่อน เพื่อสะดวกในการใช้งานของผู้สูงอายุ

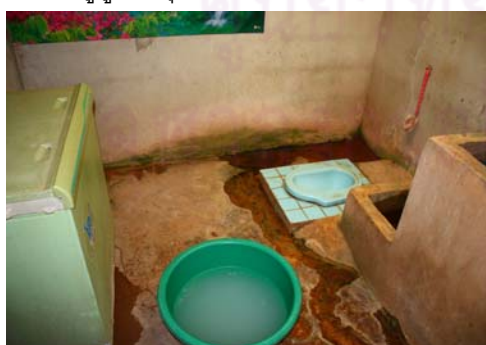
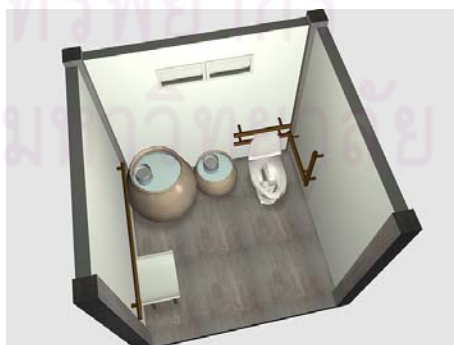
สภาพก่อนการปรับปรุง

- แสดงการปรับปรุง ห้องน้ำ ติดตั้งราวจับเพื่อช่วยพยุงตัว เปลี่ยนชุดโถสุขภัณฑ์ชนิดนั่งยองเป็นแบบนั่งราบ

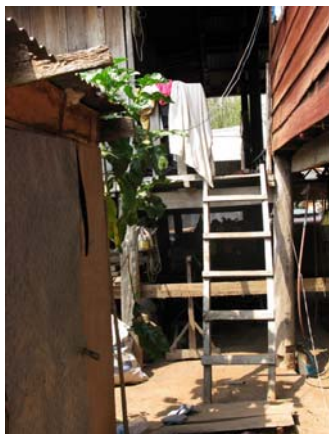
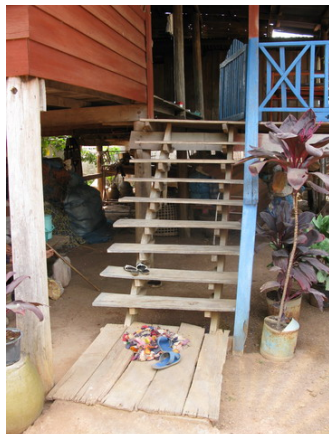
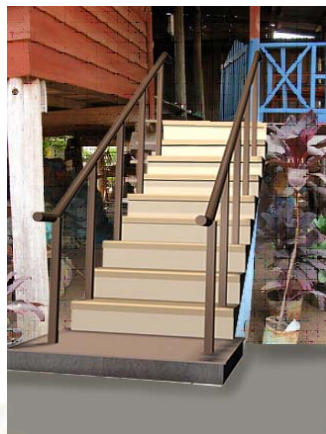
สภาพก่อนการปรับปรุง

- แสดงการปรับปรุง บันได สภาพเดิมบันไดไม่แข็งแรง มีราวจับเพียงด้านเดียว จึงปรับปรุงสภาพบันไดใหม่ โดยให้ลูกนอนบันไดมีความกว้างไม่น้อยกว่า 28 ซม. ลูกตั้งสูงไม่เกิน 15 ซม. และต้องเปิดช่องว่างระหว่างลูกนอน เพื่อป้องกันเท้าลื่นไถลเกิดอุบัติเหตุได้ ราวจับต้องมีความมั่นคงแข็งแรง สูงประมาณ 80 ซม.

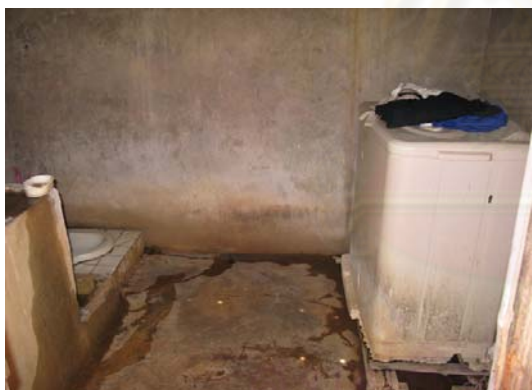
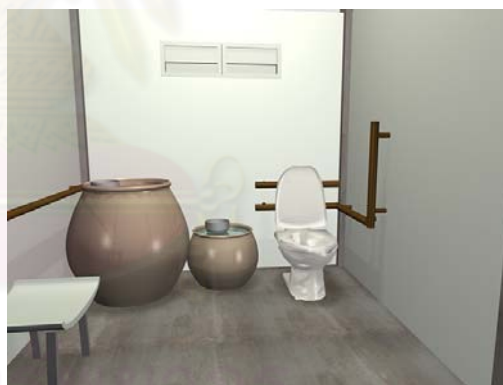
สภาพก่อนการปรับปรุง

- แสดงการปรับปรุง บริเวณห้องน้ำ โดยสภาพเดิมห้องน้ำ ไม่มีราวจับ และพื้นมีสภาพขรุขระห้องส้วม สุขภัณฑ์เป็นแบบนั่งยอง ปรับปรุงโดยมีการติดตั้งราวจับ ภายในห้องน้ำในระยาะที่เหมาะสม ติดตั้งผนังกั้นหลังเพื่อป้องกันผู้สูงอายุภายหลัง เปลี่ยนสุขภัณฑ์ชนิดนั่งยอง เป็นแบบนั่งราบ รวมถึงเพิ่มที่นั่งสำหรับอาบน้ำสำหรับผู้สูงอายุ

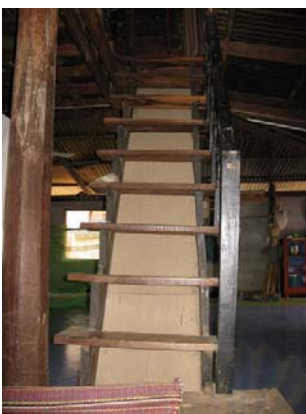
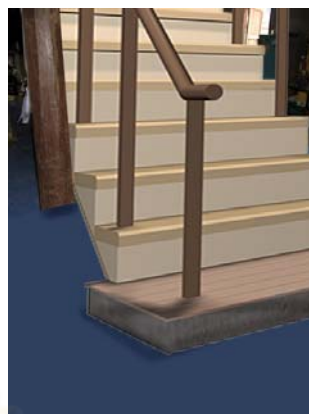
- แสดงการปรับปรุง บันได สภาพเดิมบันไดไม่แข็งแรง มีราวจับเพียงด้านเดียว จึงปรับปรุงสภาพบันไดใหม่ โดยให้ลูกนอนบันไดมีความกว้างไม่น้อยกว่า 28 ซม. ลูกตั้งสูงไม่เกิน 15 ซม. และต้องเปิดช่องว่างระหว่างลูกนอน เพื่อป้องกันเท้าลื่นไถลเกิดอุบัติเหตุได้ ราวจับต้องมีความมั่นคงแข็งแรง สูงประมาณ 80 ซม.

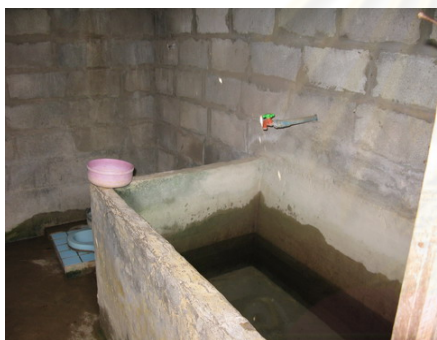
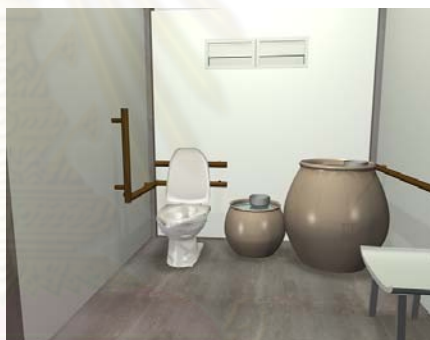
- แสดงการปรับปรุง บริเวณห้องน้ำ โดยสภาพเดิมห้องน้ำ ไม่มีราวจับ และพื้นมีสภาพลื่น ปรับปรุงโดยมีการติดตั้งราวจับ ภายในห้องน้ำในระยะเวลาที่เหมาะสม ติดตั้งผนังหลังเพื่อป้องกันผู้สูงอายุหกล้ม เปลี่ยนสุขภัณฑ์ชนิดนั่งยอง เป็นแบบนั่งราบ

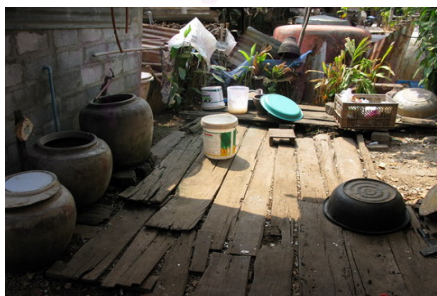
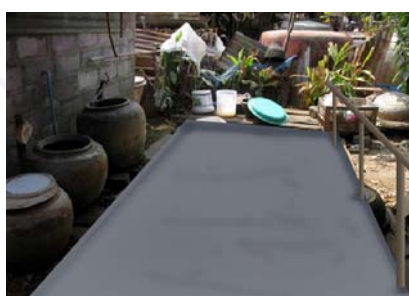
- แสดงการปรับปรุง พื้นทางเดิน สภาพเดิมเป็นแผ่นไม้วาง ระเกะระกะ อาจเกิดอุบัติเหตุแก่ผู้สูงอายุได้ ปรับปรุงโดยการปรับปรุงพื้นให้เรียบ และ ติดตั้งราวจับสำหรับผู้สูงอายุ

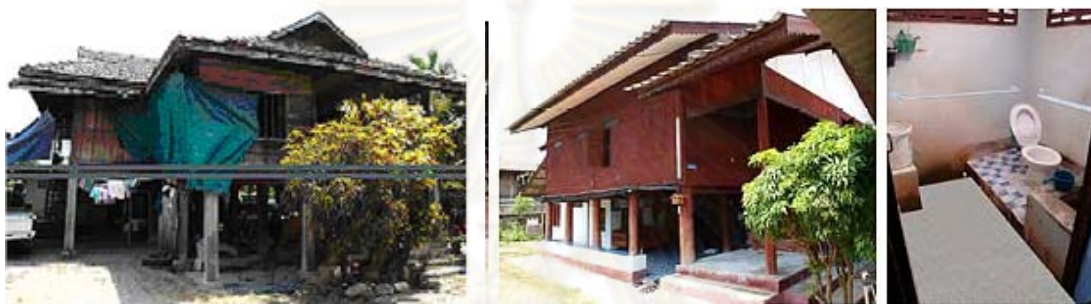
ภาพที่ 7-1 แสดงสภาพที่อยู่อาศัย ต.หนองตองพัฒนา อ.หางดง จ.เชียงใหม่ ทางด้านกายภาพที่อยู่อาศัย สภาพที่อยู่อาศัยของผู้สูงอายุ ต.หนองตอง มีความแข็งแรงมั่นคง กว่าพื้นที่ ต.หนองกุงเงิน อันเนื่องจาก สภาพเศรษฐกิจ ของท้องถิ่น ผลการศึกษาของงานวิจัยนี้ ไม่ได้ระบุถึงวัสดุของท้องถิ่นที่สามารถมาประยุกต์ใช้ในการปรับปรุงที่อยู่อาศัยสำหรับผู้สูงอายุ ใน ต.หนองตอง ซึ่งจะเป็นการลดค่าใช้จ่ายของวัสดุลง

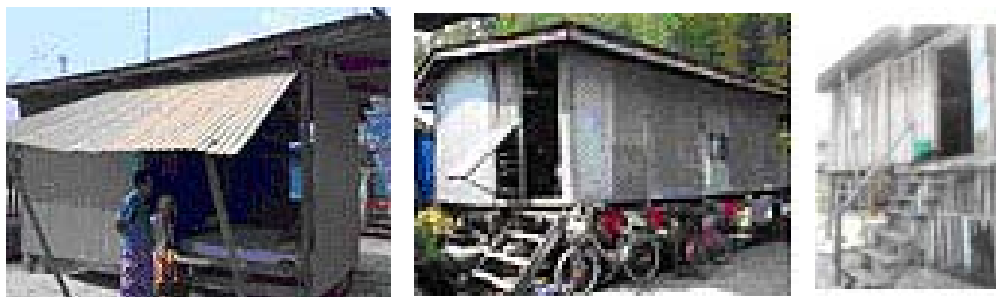
ภาพที่ 7-2 แสดงสภาพที่อยู่อาศัย ต.บางตะบูน อ.บ้านแหลม จ.เพชรบุรี

ทางด้านกายภาพที่อยู่อาศัย ของ ผู้สูงอายุ ต.บางตะบูน เป็นลักษณะยกใต้ถุนพื้นเตี้ยๆ และมีสภาพทรุดโทรมกว่า กว่าพื้นที่ ต.หนองกงเขิน อันเนื่องจาก สภาพเศรษฐกิจ ของท้องถิ่น ผลการศึกษาของงานวิจัยนี้ ไม่ได้ระบุถึงแนวทางการออกแบบที่ปลอดภัยสำหรับผู้สูงอายุ เช่น ห้องน้ำ และ บันได ที่กล่าวถึงในแนวทางการออกแบบปรับปรุง รวมถึงวัสดุท้องถิ่นที่ใช้ในปรับปรุง เลย

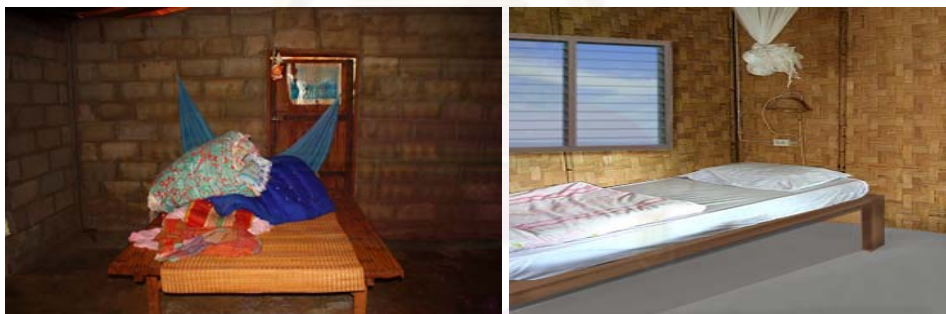
ภาพที่ 7-3 แสดงสภาพห้องนอนก่อนและหลังการปรับปรุง

1. ห้องนอน ผู้สูงอายุใช้พื้นที่ภายในห้องนอนมากกว่าหนึ่งในสามของเวลาในแต่ละวัน ลักษณะที่อยู่อาศัยและการอยู่อาศัยผู้สูงอายุบางท่านจะลงมาอนชั้นล่างของบ้านเนื่องจากการเจ็บป่วยและข้อจำกัดทางการเคลื่อนไหว กิจกรรมที่ทำภายในบ้านมักจะอยู่ใกล้ห้องนอน หรือ บางครั้งใช้ทำกิจกรรมทุกอย่าง เช่น กิน นอนและขับถ่าย ดังนั้นจึงต้องคำนึงถึง ปัญหาที่เกิดขึ้นในพื้นที่ใช้สอย ลักษณะภายในบ้านตามสภาพปัจจุบัน โดยทำการปรับปรุงอาคารด้านต่างๆ เช่น ขนาดความกว้างเหมาะสม ติดตั้งราวจับ มือจับ เพิ่มทางลาด ลดการเปลี่ยนระดับ เพิ่มแสงสว่าง ป้องกันความชื้น ทำความสะอาดง่าย ให้มีระบายอากาศ โปร่งโล่ง ไม่อับชื้น ติดตั้งอุปกรณ์อำนวยความสะดวก ปลอดภัย สุขภัณฑ์ที่เหมาะสม

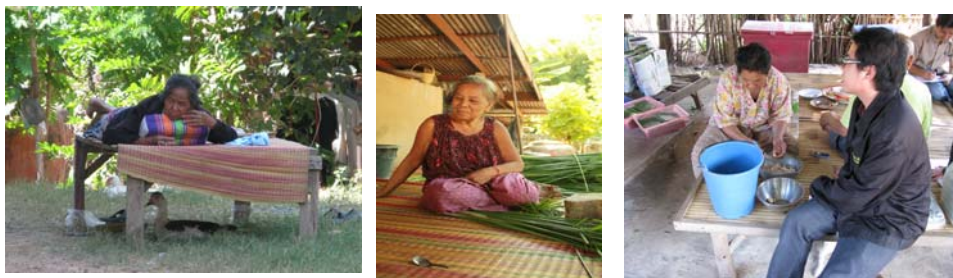
ภาพที่ 7-4 แสดงสภาพบริเวณพักผ่อนของผู้สูงอายุ

2. บริเวณพักผ่อน ผู้สูงอายุใช้พื้นที่ บนแคร่ สำหรับการพักผ่อน มากที่สุดในแต่ละวัน เช่น การฟังวิทยุพักผ่อนและพูดคุย การปรับปรุงภูมิทัศน์การดำเนินการ เช่น ขนาดความกว้างที่เหมาะสม มีสภาพแข็งแรง ป้องกันความชื้น ทำความสะอาดง่าย ให้มีระบายอากาศ โปร่งโล่ง อากาศถ่ายเทได้สะดวก ติดตั้งอุปกรณ์อำนวยความสะดวก ปลอดภัย และเหมาะสม เพื่อให้เป็นพื้นที่ในการพบปะ พูดคุยและมีปฏิสัมพันธ์กับผู้อื่น

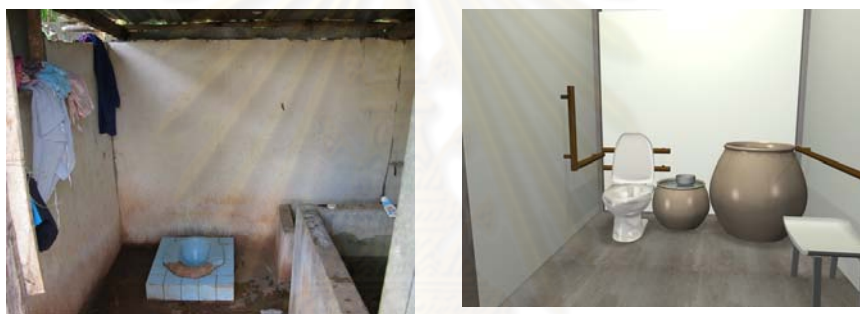
ภาพที่ 7-5 แสดงสภาพห้องน้ำ ก่อนและหลังการปรับปรุง

3. ห้องน้ำ ส้วม แม้ว่าความถี่และกิจกรรมจะใช้เวลาน้อย แต่ห้องน้ำ ส้วม อาบน้ำ มักจะความปลอดภัยน้อยที่สุด ควรมีการติดตั้งราวจับอุปกรณ์พยุงตัวที่แข็งแรงในพื้นที่ที่ต้องการอย่างทั่วถึง แก้อัสน้ำอาบน้ำ ถังน้ำและขันตักน้ำ กระดาษชำระที่หีบจับได้โดยไม่ต้องก้ม /วัสดุปูพื้นและปรับระดับพื้น ให้เรียบและไม่ลื่น ไม่ขรุขระเป็นหลุมหรือแตกร้าว ไม่เปลี่ยนระดับ ไม่ควรใช้กระเบื้องเคลือบผิวมันแผ่นใหญ่ /การปรับย้ายตำแหน่งที่ตั้งห้องน้ำ ที่ห่างไกลนอกอาคารมาอยู่ในอาคารใกล้ห้องนอนและที่พักผ่อน คำนึงถึงความสะอาด ปลอดภัยแม้ในยามค่ำคืน /การปรับเปลี่ยนสุขภัณฑ์และอุปกรณ์ ที่ถูกสุขอนามัย เปลี่ยนโถส้วมแบบนั่งยองเป็นนั่งราบและใช้น้ำตักราด ในบางกรณีที่ผู้สูงอายุที่นิยมใช้โถส้วมแบบนั่งยองเพราะคุ้นเคยและสะดวกกว่า อาจใช้วิธีการเพิ่มอุปกรณ์พยุงตัว เพื่อเป็นทางเลือกของผู้ใช้ ซึ่งอาจไม่ตรงกับแนวความคิดของคู่มือปฏิบัติวิชาชีพสถาปัตยกรรม การออกแบบสภาพแวดล้อมและสิ่งอำนวยความสะดวกสำหรับทุกคน (Universal Design Code of Practice) ฉบับ พ.ศ.2552 ที่กำหนดให้ใช้โถส้วมแบบนั่งราบเท่านั้น / การปรับแสงสว่างและการระบายอากาศ ระบบสุขาภิบาลและการระบายน้ำที่ดี ขจัดกลิ่น ความอับชื้น ความมืด น้ำขัง ฟิช ตะไคร่ สัตว์และแมลง

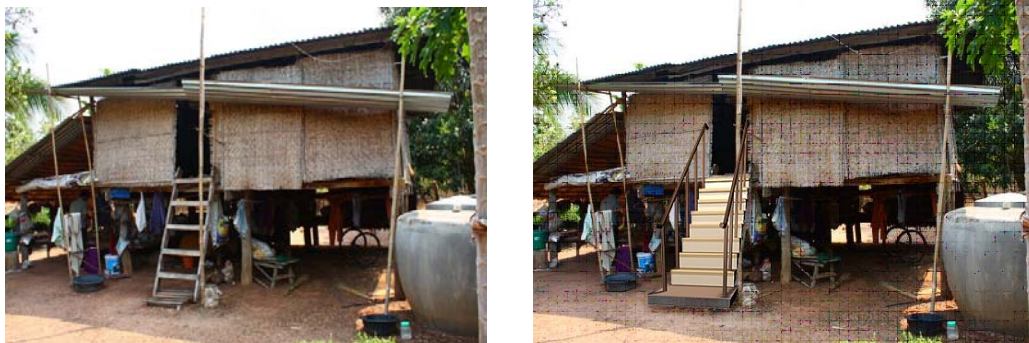
ภาพที่ 7-6 แสดงสภาพบ้านไต่ก่อนและหลังการปรับปรุง

4. บ้านไต่ เป็นจุดที่ควรดูแลเป็นพิเศษอันดับสองรองจากห้องน้ำ ควรติดตั้งราวจับอุปกรณ์พยุงตัวที่แข็งแรงในที่ที่ต้องการ ราวกันตก จมูกกันลื่น /ปรับขยายชั้นลูนอนและปรับลดระยะชั้นลูกตั้ง ไม่ให้บันไดชันและแคบจนเกินไป /ปรับลูกตั้งไม่ให้เปิดโล่ง /ปรับเพิ่มชานพัก ปรับเปลี่ยนการอยู่อาศัยให้มาใช้ชั้นล่างของบ้าน
