แนวทางการป้องกันอุทกภัยสำหรับโครงการอสังหาริมทรัพย์ในแนวราบ
กรณีศึกษา : โครงการพฤษ์ลดา วงแหวน-รัตนานิเบศร์ และ โครงการพฤษ์ลดา 2 บางใหญ่

วิทยานิพนธ์นี้เป็นส่วนหนึ่งของการศึกษาตามหลักสูตรปริญญาเคหะพัฒนาศาสตรมหาบัณฑิต
สาขาวิชาการพัฒนาอสังหาริมทรัพย์ ภาควิชาเคหะการ
คณะสถาปัตยกรรมศาสตร์ จุฬาลงกรณ์มหาวิทยาลัย
ปีการศึกษา 2554

FLOOD PROTECTION METHODS FOR LOW RISE REAL ESTATE
: A CASE STUDY OF THE PRUKLADA WONGWAEN – RATTANATHIBET PROJECT
AND PRUKLADA 2 BANG YAI PROJECT

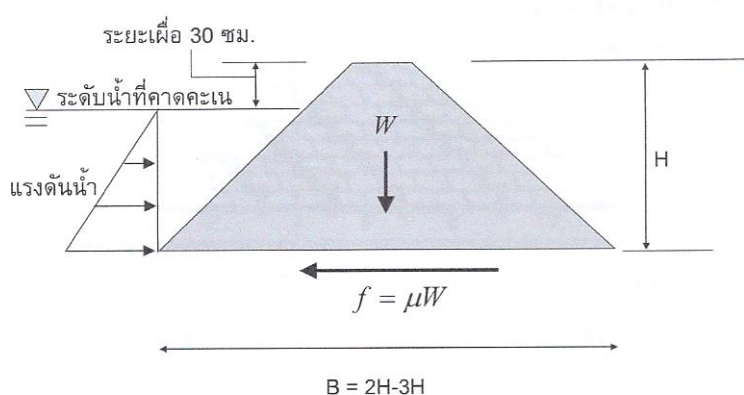
ภาพที่ 2-1 การใช้ถุงทรายป้องกันน้ำท่วม

แรงเสียดทานต่ำ ส่วนความสูงของกำแพงถูกทรายก็ควรจะสูงกว่าระดับน้ำที่คาดคะเนไว้สัก 1 ฟุต หรือ 30 ซม. เพื่อกันการระลอกของน้ำ ในบางพื้นที่อาจจะพอคะเนระดับน้ำได้เนื่องจากเคยประสบน้ำท่วมมาก่อน แต่บางพื้นที่อาจจะไม่ทราบเลย และไม่แน่ใจว่าหน่วยงานต่างๆ ได้มีข้อมูลตรงนี้หรือไม่ แต่ในต่างประเทศจะมีแผนที่เสี่ยงภัยน้ำท่วม (Flood hazard map) ซึ่งจะให้ทราบค่าคะเนความสูงน้ำท่วมในแต่ละพื้นที่ได้ ตรงนี้หน่วยงานที่เกี่ยวข้องหากมีข้อมูลดังกล่าว ควรจะนำมาเผยแพร่ แต่หากยังไม่มีก็อาจจะต้องรวบรวมข้อมูลการเกิดน้ำท่วมตลอดจนจัดทำแผนที่เสี่ยงภัยขึ้นมาใช้ในอนาคตต่อไป

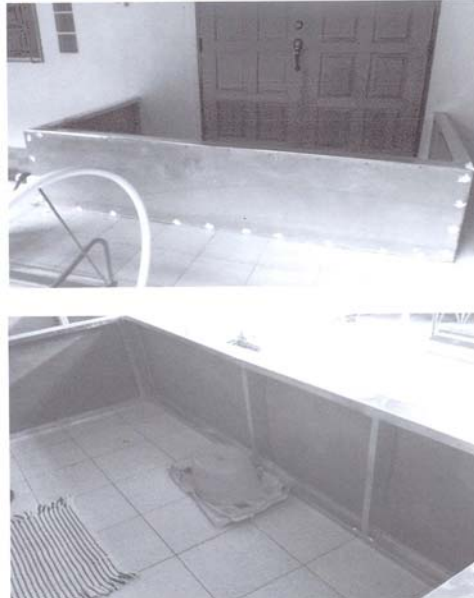
ภาพที่ 2-13 แสดงการผนังสำเร็จรูปกันน้ำเข้าบ้าน

ระบบนี้จะมีรอยต่อเกิดขึ้นตามแนวต่างๆ ซึ่งจะต้องอุดด้วยวัสดุยาแนว เช่น การซีลโคน รวมทั้งควร จะพิจารณาใช้ร่วมกับผ้าใบหรือผ้าพลาสติกเพื่อการกันซึม

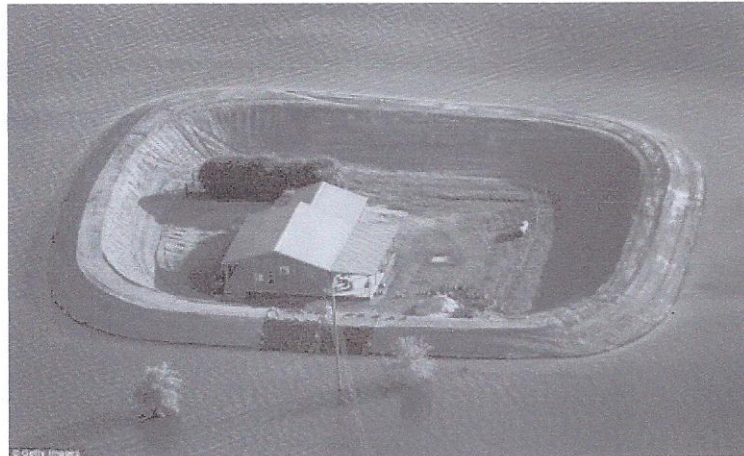
ภาพที่ 2-22 วิธีการป้องกันน้ำท่วมบริเวณโครงการ

การสูบน้ำ หมายถึงการทำผนังเพื่อกันน้ำเข้ามาบริเวณโครงการ โดยผนังที่นิยมใช้มี 3 รูปแบบคือ 1. ผนังทำจากถุงทราย 2. ผนังคันดิน 3. ผนังคอนกรีตเสริมเหล็ก การก่อสร้างผนังกันน้ำจะต้องปฏิบัติตามมาตรฐานทางวิศวกรรมที่ถูกต้องจึงจะมีความแข็งแรงต้านทานแรงดันน้ำได้ หากใช้คันดินจะต้องก่อสร้างให้ได้มาตรฐาน มีการบดอัดดินที่แน่นและมีฐานกว้างคล้ายรูปปริมิต ผนังกันน้ำที่ถาวรคือผนังคอนกรีตเสริมเหล็กซึ่งมีความแข็งแรงและทนทานกว่าคันดิน และ คันธงทรายมาก แต่จะมีราคาแพงกว่าด้วย หลักสำคัญอีกประการของการสูบน้ำคือจะต้องเตรียมเครื่องสูบน้ำอย่างพอเพียงเพื่อในกรณีที่มีการรั่วซึมของน้ำเข้ามาในบริเวณพื้นที่
