บทที่ 4

รูปแบบสถาปัตยกรรมพระอุโบสถและพระวิหารในสมัยสมเด็จพระนารายณ์

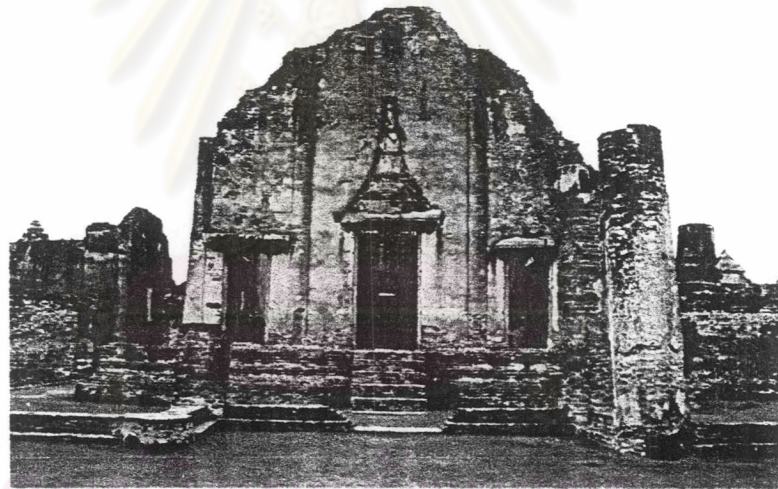
ภาพที่ 4.3 ลักษณะส่วนเรือนของพระวิหาร 9 ห้อง วัดมหาธาตุ จังหวัดลพบุรี

- ส่วนเรือน ตัวเรือนจะประดับด้วยเสาอิงหรือเสาย่อเก็จทุกช่วงเสา ชุ้มประตูทางเข้าตรงกลางยังปรากฏร่องรอยของชุ้มทรงเครื่องยอดจอมแห ส่วนประตูทางออกสู่ระเบียงคดทั้งสี่จะเป็นประตูแบบชุ้มโค้งทรงพนม และชุ้มหน้าต่างซึ่งมีการเจาะเพียง 5 ช่องเป็นชุ้มโค้งทรงพนมเช่นเดียวกัน

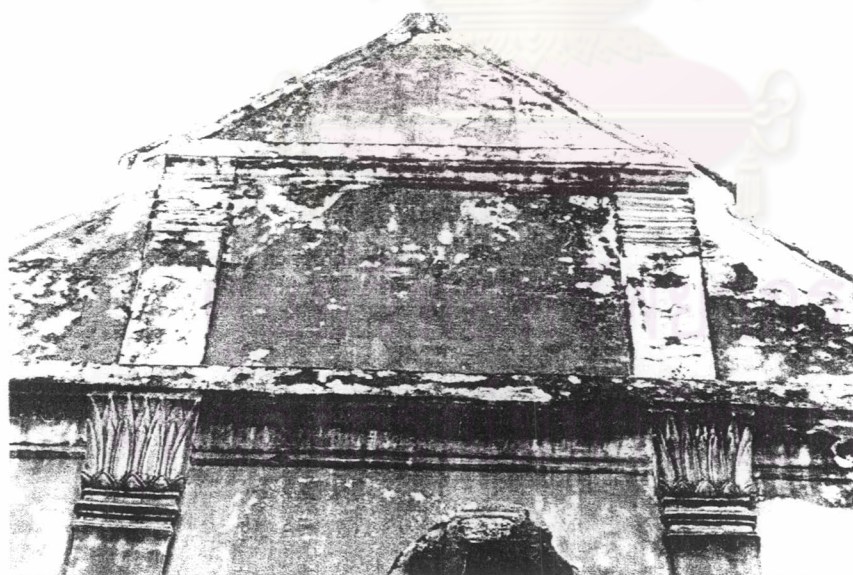
ภาพลายเส้นที่ 4.6
แบบผังวัดขยายบัว
ปลายเสาพระวิหาร

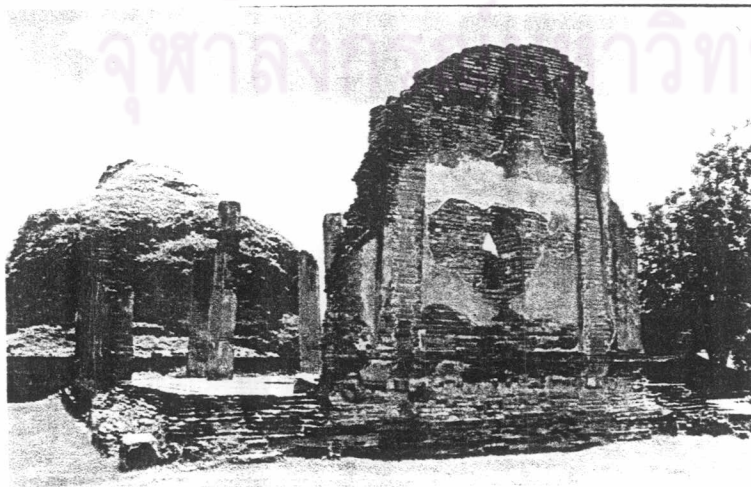
ภาพที่ 4.10 ด้านหน้าพระวิหารที่ตั้งอยู่ด้านทิศตะวันตกของฐานพระเจดีย์ สังเกตเห็นซุ้มโค้งทรงพนมทางด้านตะวันตก

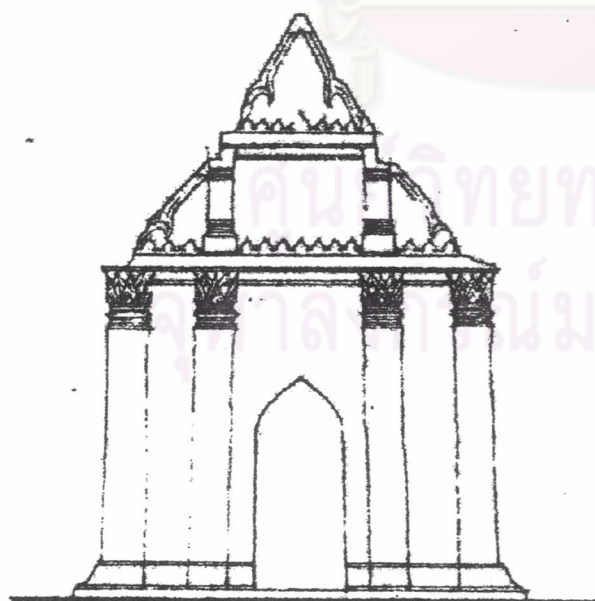
ภาพลายเส้นที่ 4.14 ภาพรังวัดโบราณสถานพระวิหาร
 ปรางค์แขกในปัจจุบัน

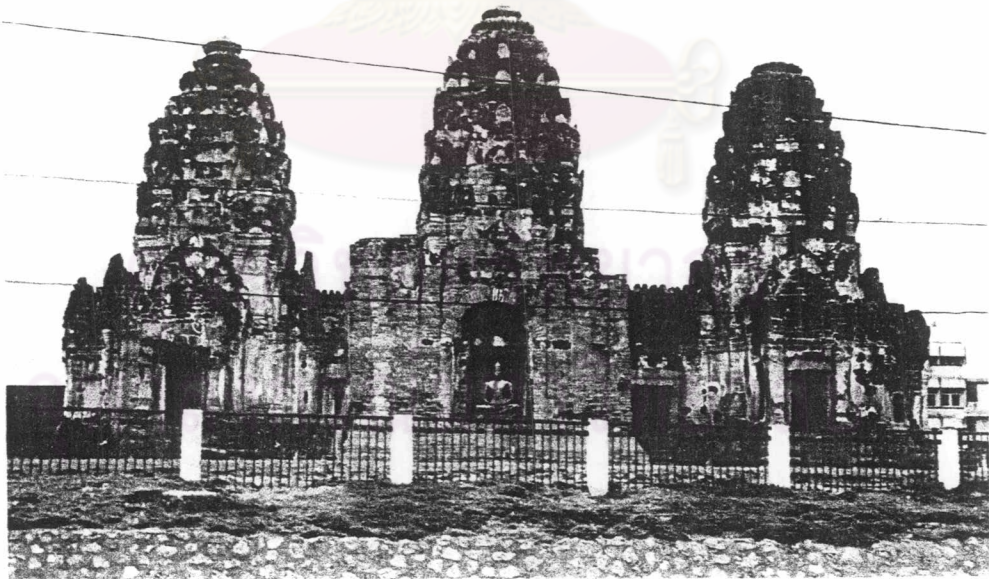
ภาพที่ 4.16 ชุ่มประตูทางเข้าเป็นชุ่มโค้งแบบต่างประเทศ ด้านในประดิษฐานพระพุทธรูปปางมารวิชัยสมัยอยุธยาตอนต้น

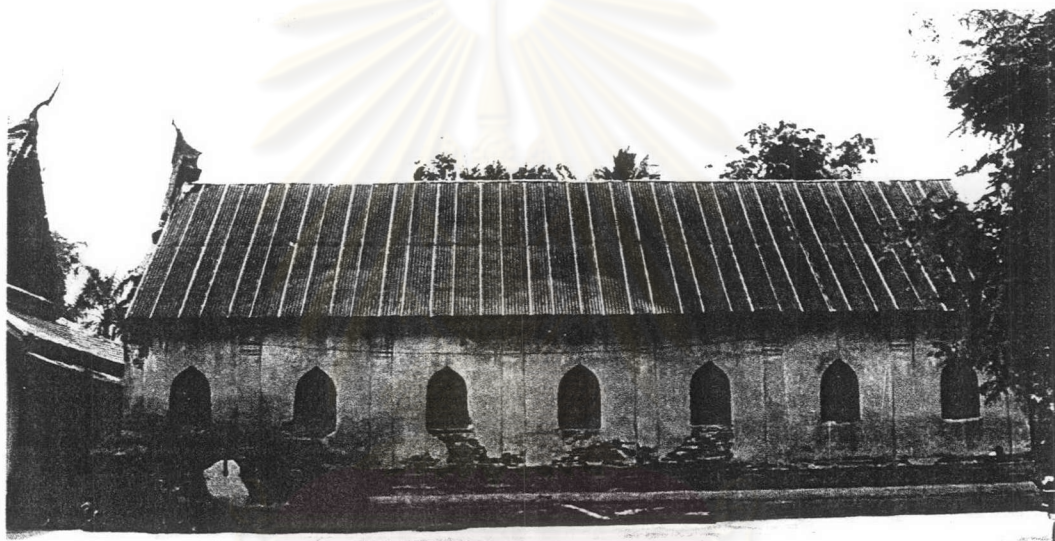
ภาพที่ 4.21 ด้านข้างพระวิหารหมายเลข 2 จะเห็นว่ามีการใช้ช่องหน้าต่างทรงพนมทุกช่วงเสา

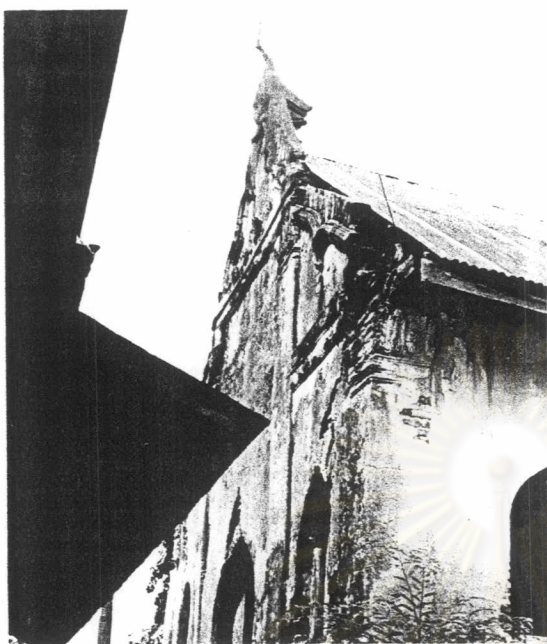
ภาพที่ 4.24 ผนังด้านสกัดทิศตะวันตกสามารถนำมาช่วยในการสันนิษฐานรูปแบบพระวิหารในอดีต

- ส่วนยอด ผนังด้านสกัดยังปรากฏหลักฐานการก่ออิฐขึ้นไปรับอกไก่ ผนังด้านสกัดทิศตะวันตก ปรากฏร่องรอยการประดับตกแต่งคูหาหน้าบันซึ่งเป็นแบบหน้าอุดไม่มีไชราหน้าจั่ว ซ่อฟ้า, รวยระกา, ไบระกา, และหางหงส์เป็นการปั้นปูนติดกับผนังด้านสกัด แต่ไม่มีหลักฐานการตกแต่งลวดลายประดับหน้าบัน บัวยลายเสาคจะขึ้นไปรับชั้นบัวหางและหน้ากระดานฐานพระประดับด้วยกระจังปรากฏหลักฐานในอาคารหลายหลังที่สร้างขึ้นในสมัยสมเด็จพระนารายณ์

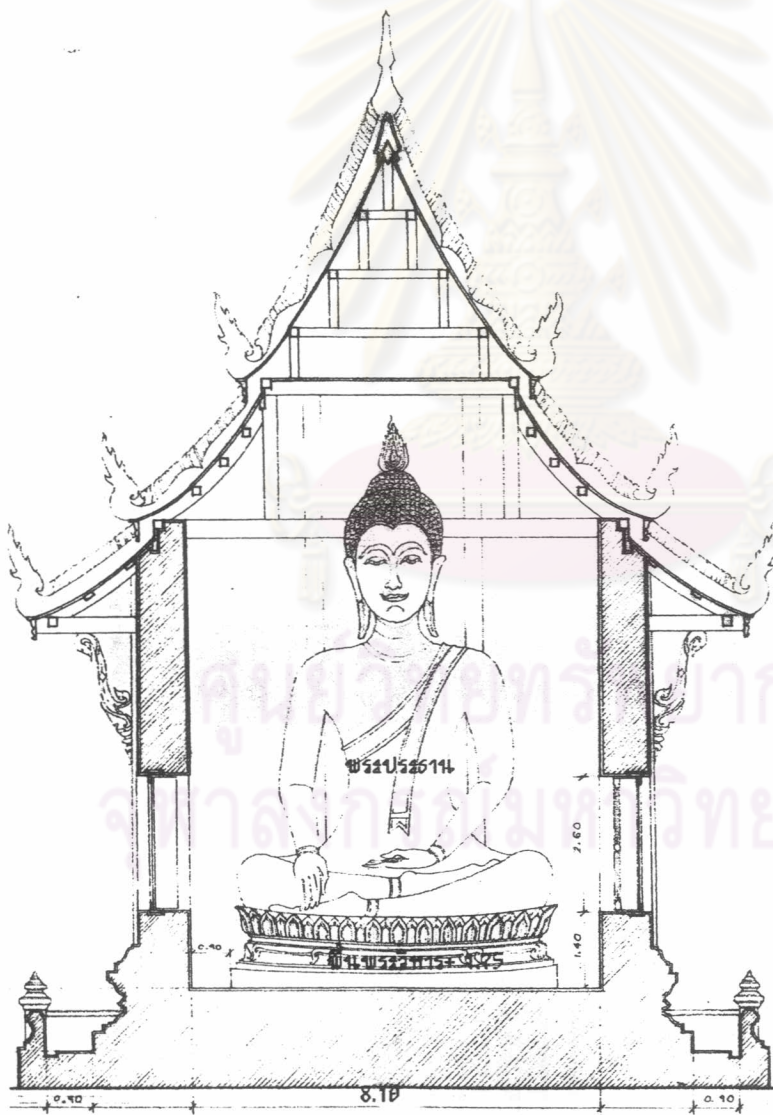
ภาพลายเส้นที่ 4.44 แบบรังวัดรูปตัดแสดงโครงสร้างภายในพระวิหาร

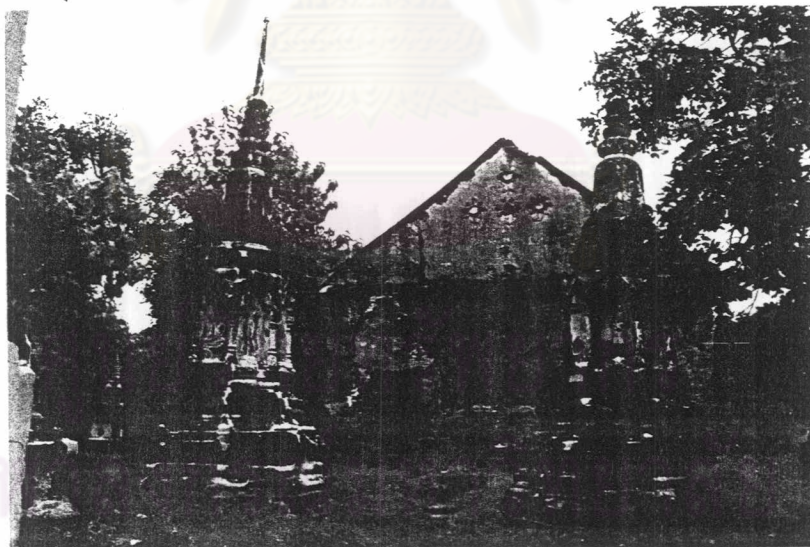
ภาพที่ 4.40 ด้านหน้าพระอุโบสถเป็นพระเจดีย์แปดเหลี่ยม ด้านบนมีพระพุทธรูปประดิษฐานในซุ้มจระนำทั้ง 8 ทิศ 2 องค์ เป็นลักษณะเจดีย์ที่แพร่หลายมาจากศิลปะทวารวดี ซึ่งรูปแบบนี้มีให้พบอีกที่วัดหน้าพระธาตุ จังหวัดชัยนาท

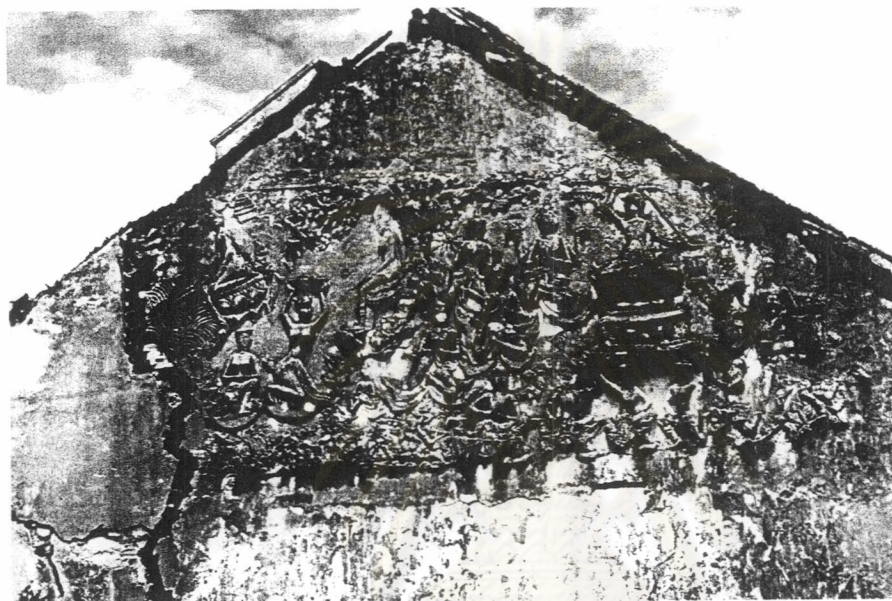
ภาพที่ 4.41
ลวดลายปูนปั้น
ประดับหน้าบัน
ของพระอุโบสถ
วัดพรหมมาศทาง
ด้านทิศตะวันตก
