สภาพปัจจุบันของอาคาร และ
การประเมินสภาพกายภาพอาคารกับ เกณฑ์กำหนดมาตรฐาน

การศึกษาสภาพแวดล้อมกายภาพ

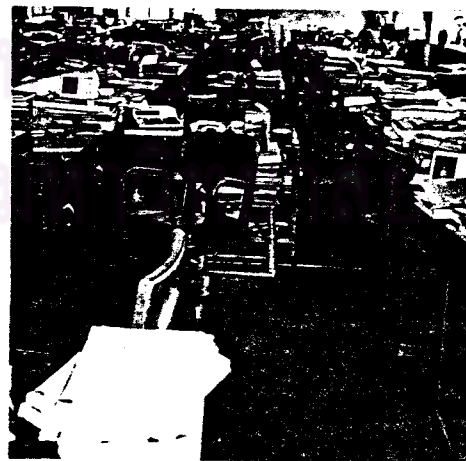
ภาพที่ 15

ทางเดินกลางพื้นที่ทำงาน

ทางเดินภายในพื้นที่ทำงาน

5. รูปแบบของทางสัญจรภายในเขตพื้นที่ทำงาน โดยปกติจะมีอยู่ 2 แบบ คือ อยู่ริมคานโถกานหนึ่งของพื้นที่ทำงาน หรืออยู่กลางพื้นที่ทำงาน รูปแบบของทางสัญจรภายในเขตพื้นที่ทำงานอาคารนี้ เป็นแบบอยู่กลางพื้นที่ทำงาน แบ่งพื้นที่ทำงานเป็น 2 ส่วน มีความกว้างน้อยกว่า 1.00 เมตร ตามมาตรฐานกำหนดไว้ประมาณ 1.50 เมตร เพื่อความสะดวกในการสัญจร

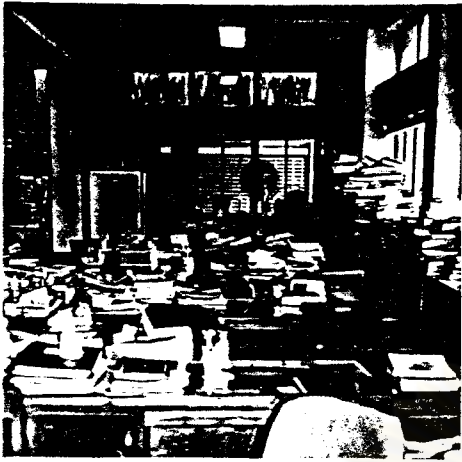
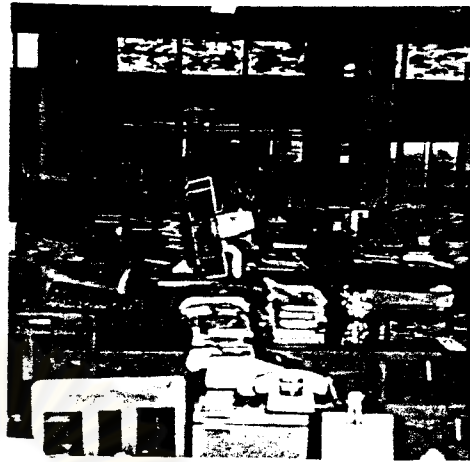
การป้องกันแสง รบกวนบริเวณช่องแสงและหน้าต่าง

ส่วนการรับแสงธรรมชาตินั้น กำหนดให้ระยะห่างระหว่างช่องแสงที่ผนัง และโต๊ะทำงาน ไม่ควรเกิน 1.5 เท่า ของความสูงของห้อง อาคารนี้มีขนาดความกว้างของพื้นที่ทำงานประมาณ 14.40 เมตร ดังนั้นแม้จะมีช่องแสงทั้ง 2 ด้านของอาคาร แต่เนื่องจากความสูงของช่องแสง ประมาณ 3.00 เมตร เท่านั้น บริเวณตรงกลางห้องจึงไม่ได้รับแสงสว่างธรรมชาติเท่าที่ควร ต้องใช้แสงไฟฟ้าตลอดเวลา อีกทั้งกันที่ชั้นช่องเปิดของอาคารนั้น ทัศนคติตะวันออก-ตก ทำให้มีแสงรบกวนทั้งในเวลาเช้าและเย็น ต้องมีการใช้มู่ลี่บังแสง ซึ่งมีผลให้การระบายอากาศไม่เน้นไปในลักษณะ cross ventilation

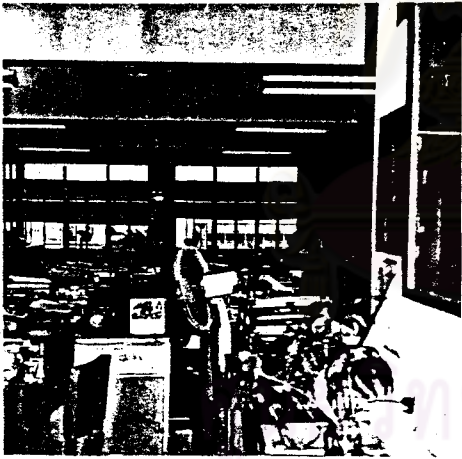
ภาพที่ 17 การจกดวงโคมไฟฟ้าในพื้นที่ทำงาน

ตามข้อกำหนดมาตรฐานแสงจากดวงโคมไฟฟ้า ควรมีความแรงประมาณ 100 แรงเทียน และมีระยะห่างระหว่างดวงโคมประมาณ 3.00 เมตร ส่วนในอาคารที่ศึกษามีแสงสว่างจากดวงโคมไฟฟ้าประมาณ 80 แรงเทียน และมีระยะห่างระหว่างดวงโคมประมาณ 3.50 เมตร

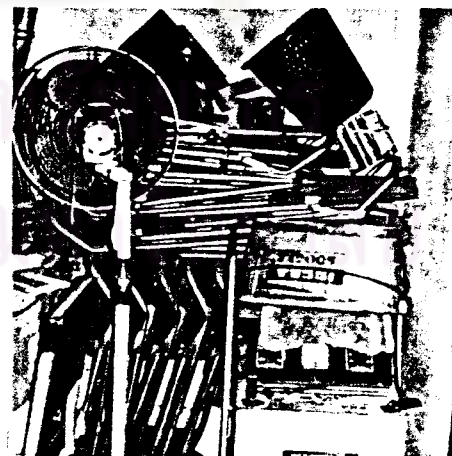
ภาพที่ 19

การใช้พื้นที่บริเวณโถงของอาคาร

1/10 ของพื้นที่อาคารทั้งหมด ในขณะที่ทำการสำรวจ พบว่ามีการใช้พื้นที่ผิดปกติ และหนาแน่นมาก คือ ใช้เป็นบริเวณจัดวางตู้เก็บเอกสารและหีบลูกตุ้ม ฯลฯ ทั้งนี้เนื่องมาจากมีความหนาแน่นในการใช้พื้นที่ทำงานสูง จึงจำต้องระบายตู้เก็บเอกสารออกมาไว้ ณ บริเวณโถง ซากหินที่จัดเก็บครุภัณฑ์ในการทำความสะอาดและเครื่องใช้สำนักงาน บริเวณโถงจึงถูกใช้ประโยชน์ในการนี้ด้วย ส่วนการใช้พื้นที่ในลักษณะอื่น ๆ ก็มี เช่น เป็นที่วางชุดรับแขก ตู้น้ำเย็น และตู้เย็น สำหรับใช้เป็นที่ตั้งตู้หยอดและรับแขกส่วนตัวของเจ้าหน้าที่ ในพื้นที่ทำงานของระดับชั้นนั้น ๆ (ภาพที่ 19 หน้า 55)

ซึ่งเป็นสาเหตุหนึ่งที่ทำให้ บริเวณคานข้างคับแคบ นอกจากนั้นยังถูกใช้

เป็นพื้นที่วางตู้เก็บเอกสาร ซึ่งระบายออกมาจากพื้นที่ทำงานที่มีความหนาแน่น
สูงมาก

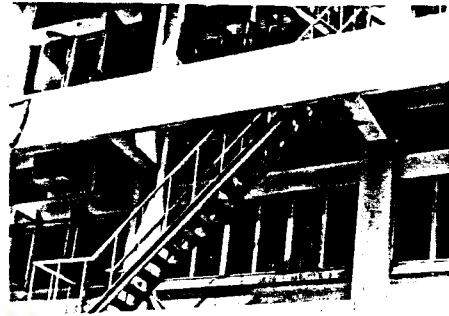
1. ลิฟท์และบันได อาคารที่ศึกษานี้ มีลักษณะเป็นรูปสี่เหลี่ยมผืนผ้า มีแกนสัญจรและบริการทางตั้งเพียงแกนเดียวในตัวอาคาร (single-core interval) อยู่บริเวณริมคานทิศใต้ของอาคาร ติดกับทางเข้า-ออกภายในของตัวอาคาร ลิฟท์มีความจุประมาณ 6 คน อายุการใช้งานเท่ากับอายุอาคาร คือ อายุกว่า 10 ปีแล้ว ส่วนบันไดมีลักษณะเป็นบันไดวนรอบลิฟท์ เปิดช่องแสงด้านเดียว คือ ด้านทิศตะวันออก ซึ่งเป็นคานหน้าของตัวอาคาร ส่วนบันไดหนีไฟได้ทำขึ้นภายหลัง ๗. บริเวณกันสาดคานหน้าของตัวอาคาร โดยกำหนดให้ใช้หน้าคางเป็นทางขึ้น-ลง (ภาพที่ 20 หน้า 58)

การไร้พื้นที่บริเวณกันสาดของตัวอาคาร

อาคารที่ศึกษานี้ มีขนาดค่อนข้างแคบ คือ มีความกว้างเพียง 1.00 เมตร วนรอบลิฟท์และมีชานพักทุกช่วง มีช่องแสงกระจกใสคั่นอยู่บริเวณชานพักทุกระดับชั้น แต่จากการที่อาคารนี้มีแกนสัจจะและบริการทางตั้งเพียงแกนเดียว ทำให้มีบันไดใช้ได้เพียงจุดเดียว อาจไม่ปลอดภัยในกรณีเกิดไฟไหม้ จึงได้มีการทำบันไดหนีไฟขึ้นมา ณ บริเวณกันสาค้านหน้าตัวอาคาร โดยใช้การขึ้น-ลงทางหน้าต่าง ซึ่งไม่เหมาะสมในกรณีฉุกเฉิน

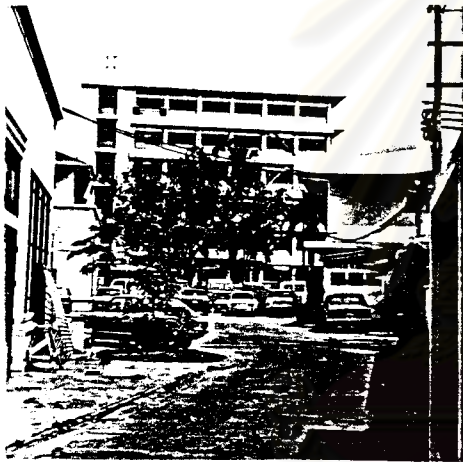
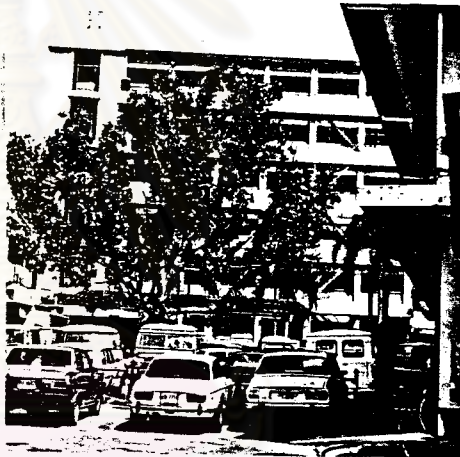
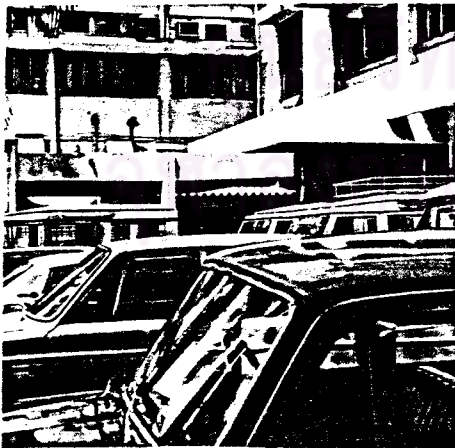
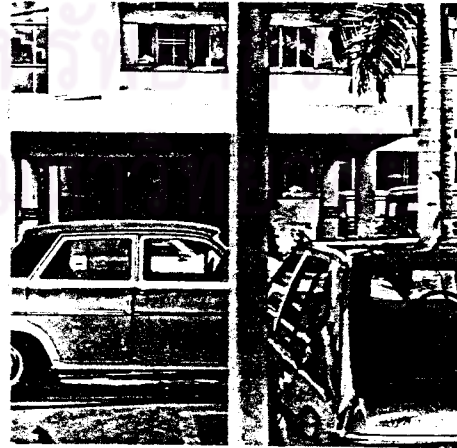
ภาพที่ 21 การจอดรถบริเวณถนนภายในลานหน้าตัวอาคาร

เทศบัญญัติกรุงเทพมหานคร กำหนดไว้ว่า พื้นที่อาคารสำนักงาน 60.00 ตารางเมตร จะต้องมีพื้นที่จอดรถ 1 คัน จากการศึกษาอาคารนี้ พบว่าอาคารมีพื้นที่ประมาณ 2,272.320 ตารางเมตร จะมีความต้องการที่จอดรถตามเทศบัญญัติประมาณ 38 คัน แต่จากการจอดรถในปัจจุบัน ซึ่งเป็นการจอดรถริมถนนภายในบริเวณคานหน้าตัวอาคาร สามารถจอดรถได้ประมาณ 8 - 10 คันเท่านั้น

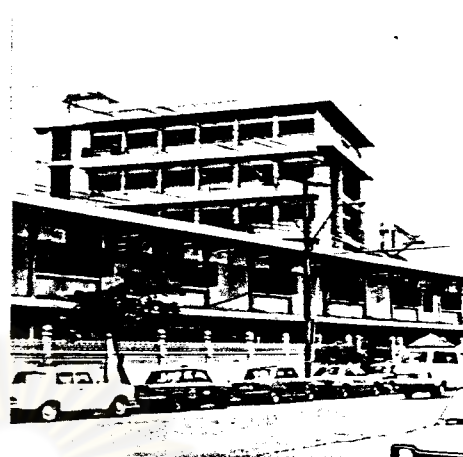
พื้นที่จอร์จ ฌาย ได้มีการจัดพื้นที่จอร์จ ฌายเฉพาะรดของทางราชการและรดประจำตำแหน่งของผู้บริหารระดับสูง คือ ผู้อำนวยการสำนักงานงบประมาณ รองผู้อำนวยการฯ และผู้เชี่ยวชาญชาวต่างประเทศเท่านั้น ในบริเวณใกล้เคียงทางเข้า - ออกใหญ่หน้าตัวอาคาร ส่วนรดของเจ้าหน้าที่ปฏิบัติงานในอาคาร และผู้มาติดต่อราชการ มิได้มีการจัดเตรียมไว้ เป็นการจอร์จ ฌายมรดนภายในบริเวณใกล้เคียง ๆ ตัวอาคารบาง อาศัยจอร์จ ฌายบริเวณอื่น ๆ ภายในทำเนียบรัฐบาลบ้าง หรือเป็นการจอร์จ ฌายมรดนใหญ่ภายนอกบริเวณบ้าง ตามแต่ผู้รับผิดชอบจะหาหนทางแก้ไขปัญหาได้ด้วยตนเอง มิได้มีการจัดไว้ให้เป็นการเฉพาะเลย

ภาพที่ 22 การจอดรถบริเวณริมถนนใหญ่ภายนอก
