การพัฒนาภูมิทัศน์พระธาตุศรีสองรัก อำเภอด่านซ้าย จังหวัดเลย

LANDSCAPE DEVELOPMENT FOR PHRATHAT SRI SONG RAK, AMPHOE DANSAI,  
LOEI PROVINCE

A Thesis Submitted in Partial Fulfillment of the Requirements  
for the Degree of Master of Landscape Architecture Program in Landscape Architecture

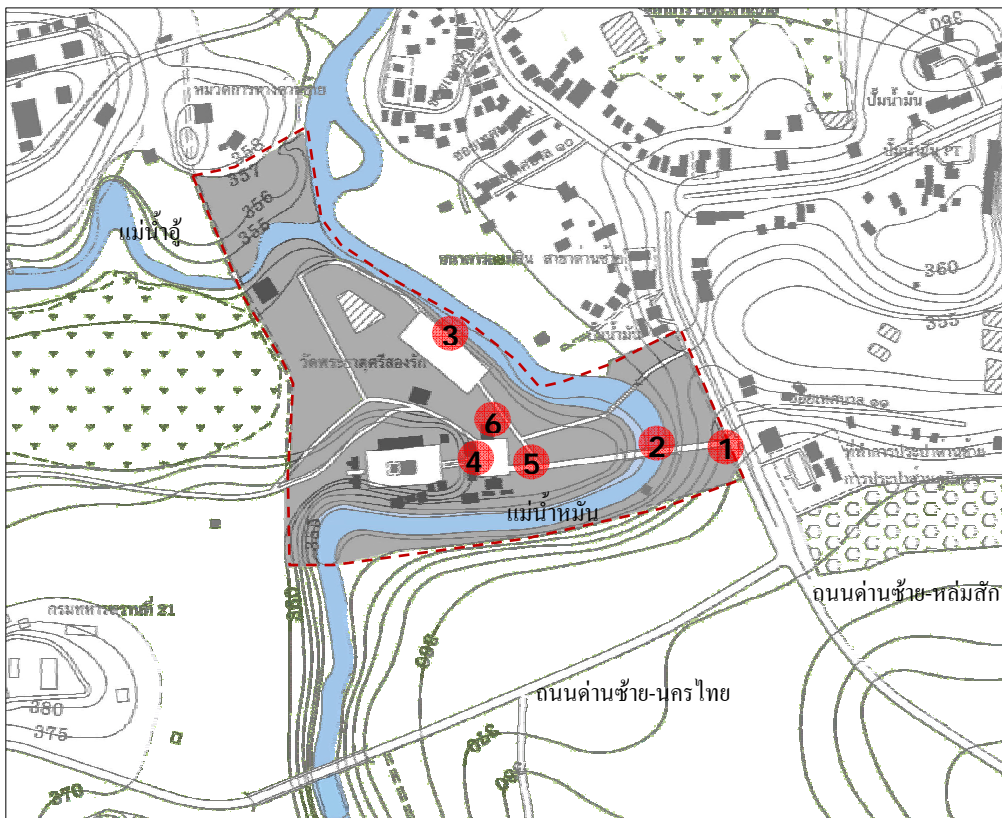
ภาพที่ 1.4-2 แสดงขอบเขตที่ตั้งทางกายภาพของพื้นที่ศึกษาบริเวณพระธาตุศรีสองรัก

ขอบเขตพื้นที่ศึกษาพระธาตุศรีสองรัก ตั้งอยู่ริมฝั่งแม่น้ำหมัน ในเขตบ้านห้วยนาญ หมู่ที่ 14 ตำบลด่านซ้าย อำเภอด่านซ้าย จังหวัดเลย มีเนื้อที่ประมาณ 108 ไร่ 3 งาน 11 ตารางวา อาณาเขตทิศเหนือประมาณ 400 เมตร จรดแม่น้ำกู่ ทิศใต้ประมาณ 400 เมตร จรดถนนหลวงสายด่านซ้าย-นครไทย ทิศตะวันออกประมาณ 500 เมตร จรดถนนสายด่านซ้าย-หล่มสัก ทิศตะวันตกประมาณ 500 เมตร จรดทางสาธารณประโยชน์

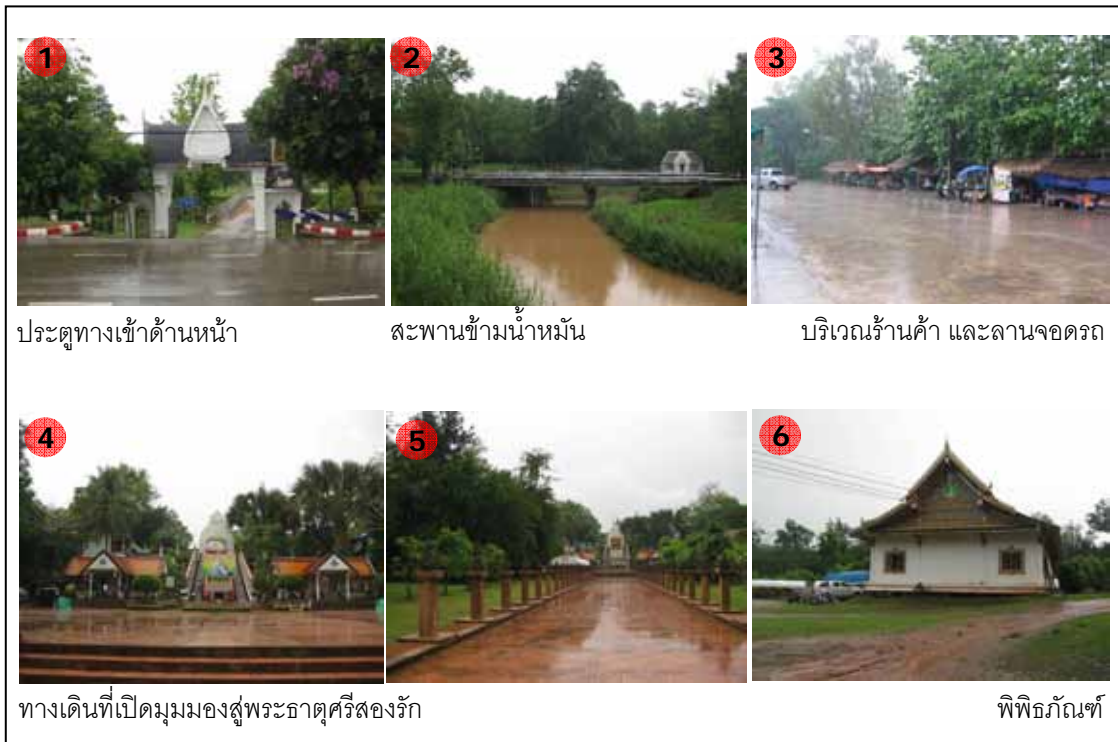
ภาพที่ 1.4-3 แสดงสภาพปัจจุบันของพื้นที่ศึกษาบริเวณพระธาตุศรีสองรัก  
ที่มา: รูปภาพจากการสำรวจ วันที่ 14 พฤษภาคม 2554

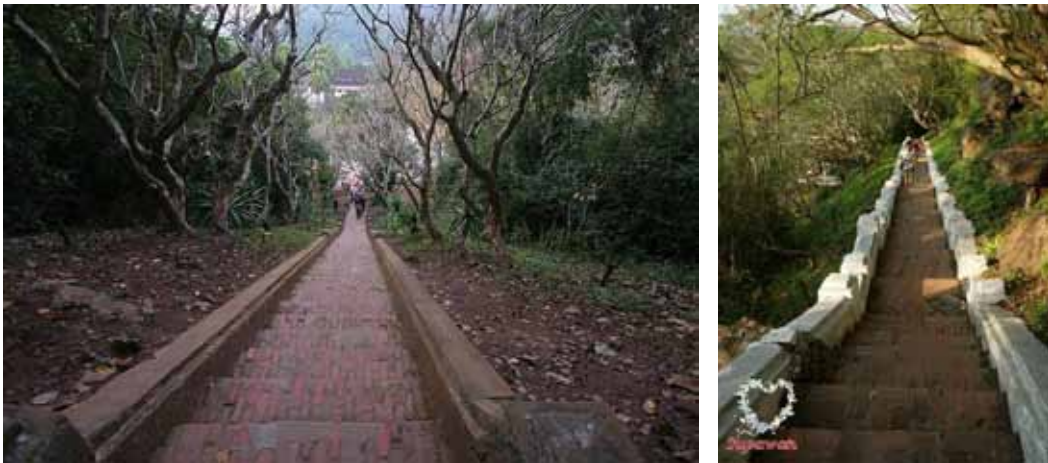
ภาพที่ 2.6.2-2 แสดงลักษณะและสภาพบันไดทางขึ้นด้านทิศเหนือ ตรงข้ามกับพิพิธภัณฑสถานหลวงพระบาง (ที่มา: <http://www.oknation.net/blog/supawan/2009/06/30/entry-1>)

1) บันไดทางขึ้น เป็นส่วนสำคัญที่นำไปสู่ที่ตั้งพระธาตุพูนีสถิต โดยการขึ้นหรือลงจากพระธาตุพูนีสถิต สามารถทำได้ 2 ทาง คือ ทางขึ้นด้านทิศเหนือ ที่ขึ้นจากเชิงเขาด้านตรงข้ามกับพระราชวังหลวง หรือปัจจุบันคือพิพิธภัณฑสถานแห่งชาติหลวงพระบาง ผ่านบันไดจำนวน 328 ขั้นสู่ที่ตั้งพระธาตุพูนีสถิต โดยทางขึ้นด้านนี้มีความสวยงาม และร่มรื่นด้วยต้นจำปาขาวหรือจำปาลาว ซึ่งเป็นดอกไม้ประจำชาติลาว และทางขึ้นจากเชิงเขาด้านทิศใต้ ซึ่งอยู่ใกล้กับแม่น้ำคาน บริเวณเชิงบันไดทางขึ้นมีพระธาตุ 3 องค์ ตั้งเรียงราย ซึ่งเชื่อกันว่าพระธาตุองค์ที่หุ้มด้วยแผ่นทองแดงและประดับด้วยเศวตฉัตร 7 ชั้น ภายในบรรจุอัฐิของพระเจ้าจันทรราช ทางขึ้นด้านนี้จะผ่านวัดศรีพุทธบาท และวัดถ้ำพูนีสถิตอยู่เชิงเขา ผ่านบันไดจำนวน 410 ขั้น ที่ขนาบข้างด้วยปูนปั้นเป็นรูปพญานาคสูยอดเขาที่เป็นที่ตั้งของพระธาตุพูนีสถิต โดยบริเวณบันไดทางขึ้นทั้งสองด้านนั้นมีปัญหาของผิวนูนฉาบปูนปั้นพญานาคชำรุด สีที่ทาไว้นานเกิดการเสื่อมสภาพ มีพืชขนาดเล็ก เช่น มอส และราดำเกาะอยู่จำนวนมาก และพื้นผิวทางเดินมีการแตกชำรุดของอิฐที่ปูทางเดิน

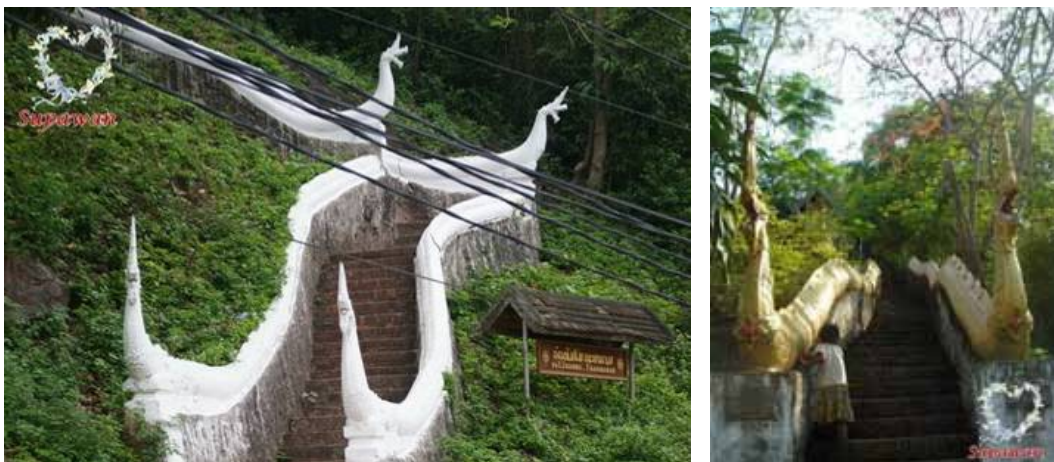
ภาพที่ 2.6.2-3 แสดงลักษณะและสภาพบันไดทางขึ้นด้านทิศใต้ ซึ่งอยู่ใกล้กับแม่น้ำคาน (ที่มา: <http://www.oknation.net/blog/supawan/2009/06/30/entry-1>)

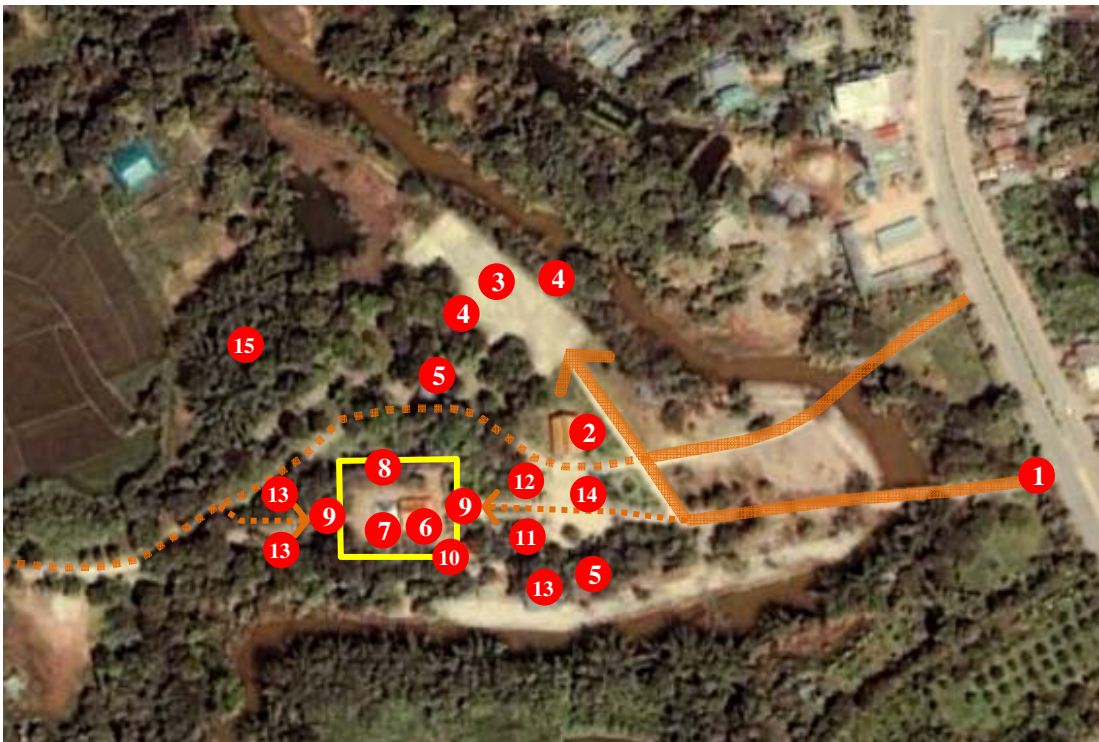
ภาพที่ 3.2.3-4 แสดงองค์ประกอบทางด้านกายภาพของพื้นที่บริเวณพระธาตุศรีสองรัก (ที่มา: จากการสำรวจ)

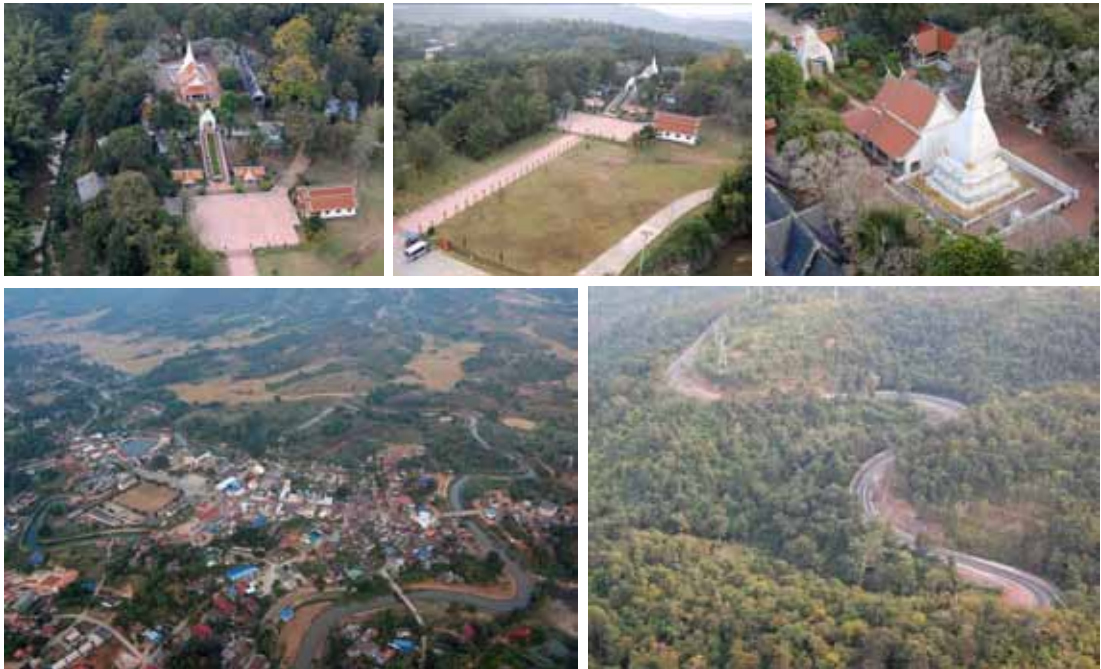
ภาพที่ 4.1-1 แสดงศักยภาพด้านภูมิประเทศพื้นที่บริเวณพระธาตุศรีสองรัก

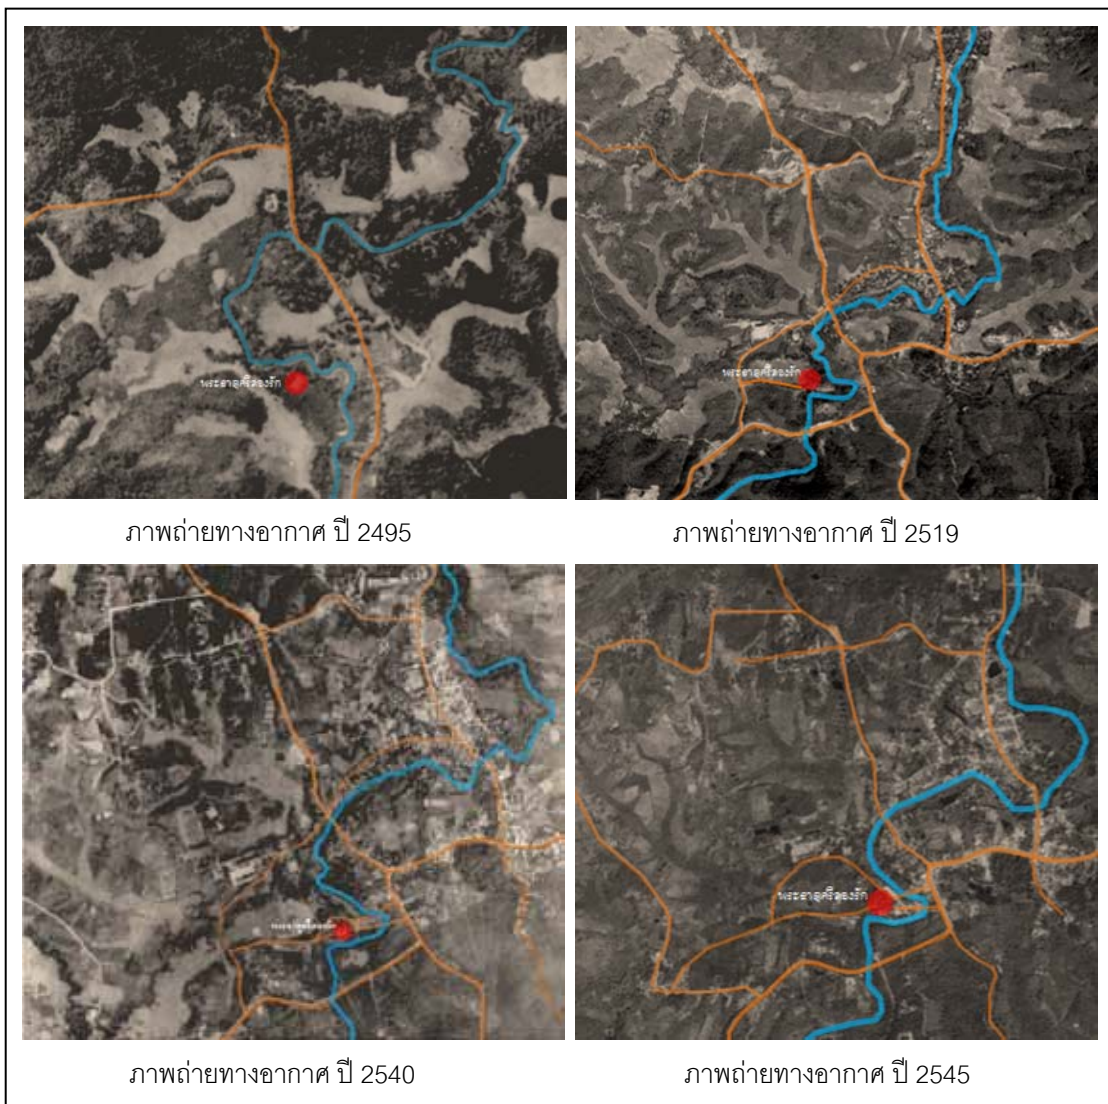
ภาพที่ 4.2.1-3 ภาพถ่ายทางอากาศแสดงการเปลี่ยนแปลงการใช้ประโยชน์ที่ดินบริเวณพื้นที่โดยรอบพระธาตุศรีสองรัก (ที่มา : กรมแผนที่ทหาร)

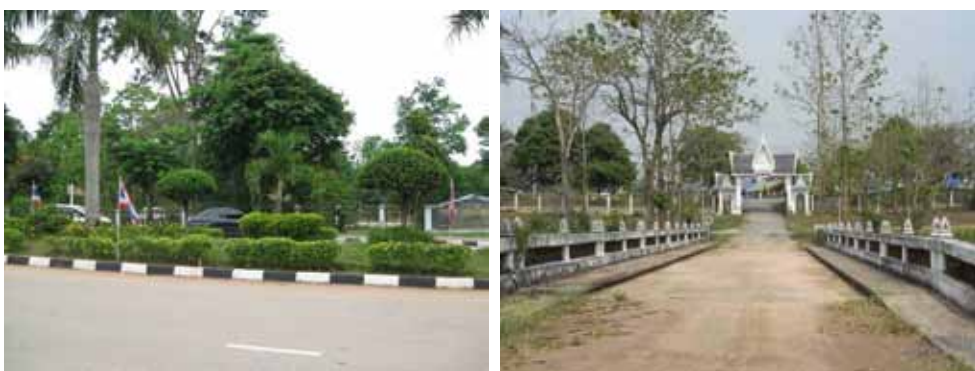
ภาพที่ 4.2.1-7 แสดงปัญหาทางเข้าด้านหน้า

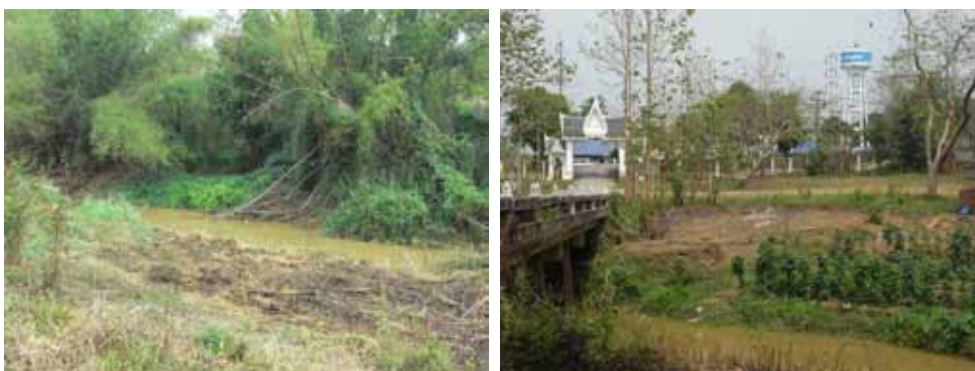
ภาพที่ 4.2.1-8 แสดงปัญหาพื้นที่ริมน้ำที่ยังไม่ได้พัฒนา

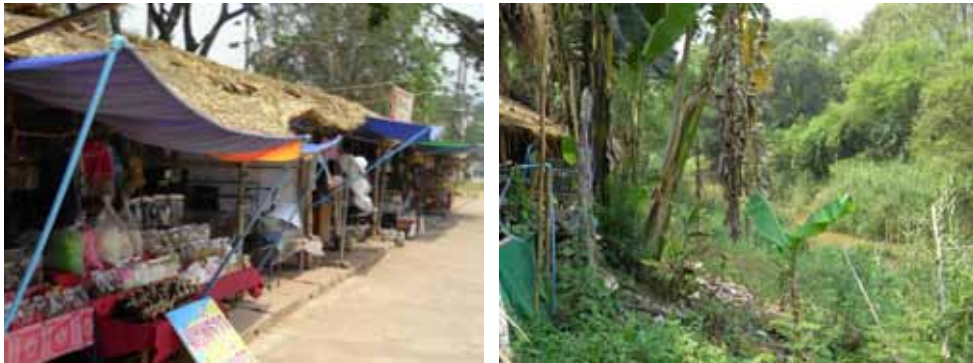
ภาพที่ 4.2.1-9 แสดงปัญหาพื้นที่เปิดโล่งที่ร้านค้าไม่มีระยะถอยร่นจากริมน้ำหมัน

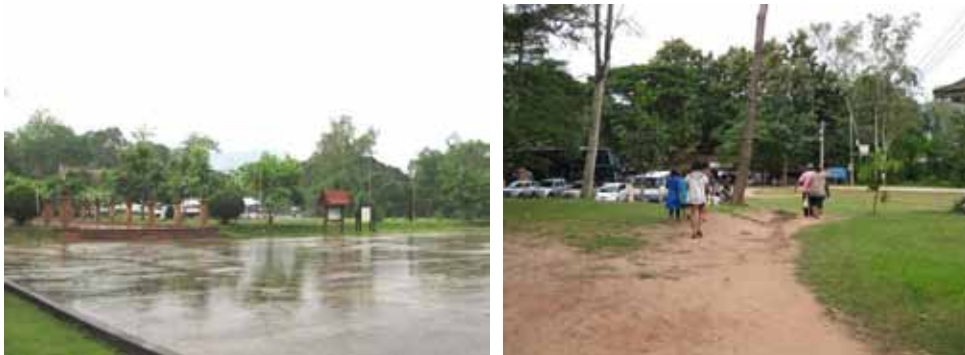
ภาพที่ 4.2.1-10 แสดงปัญหาขาดการปรับปรุงลานกิจกรรม

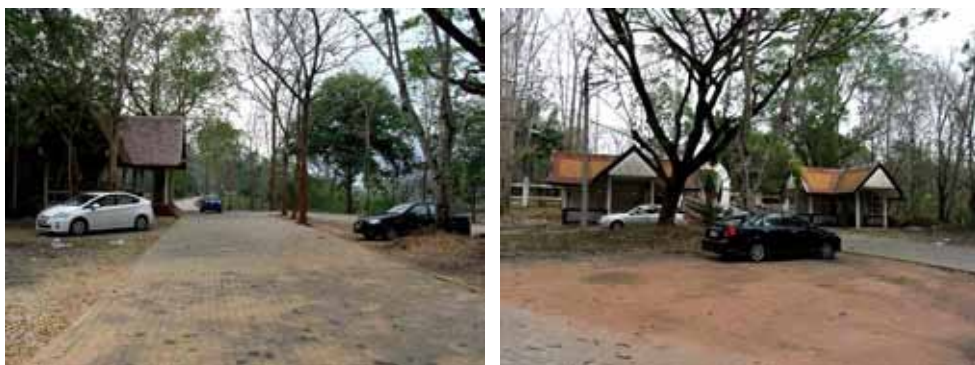
ภาพที่ 4.2.1-11 แสดงปัญหาทางเข้าด้านหลัง

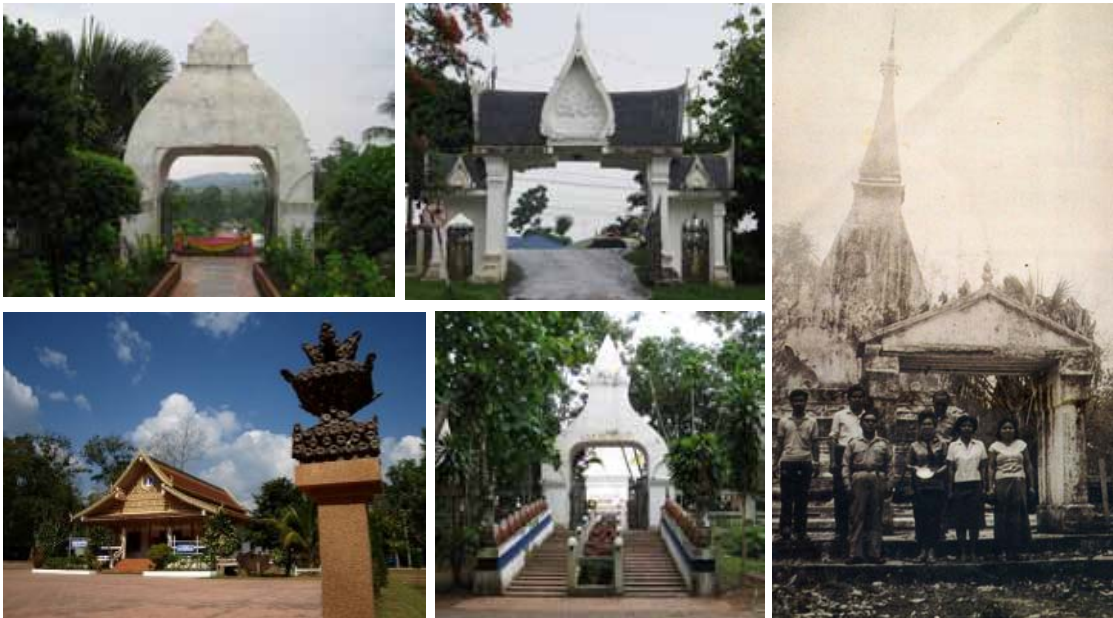
ภาพที่ 4.2.1-12 แสดงรูปแบบสถาปัตยกรรมที่แตกต่างกันในพื้นที่พระธาตุศรีสองรัก

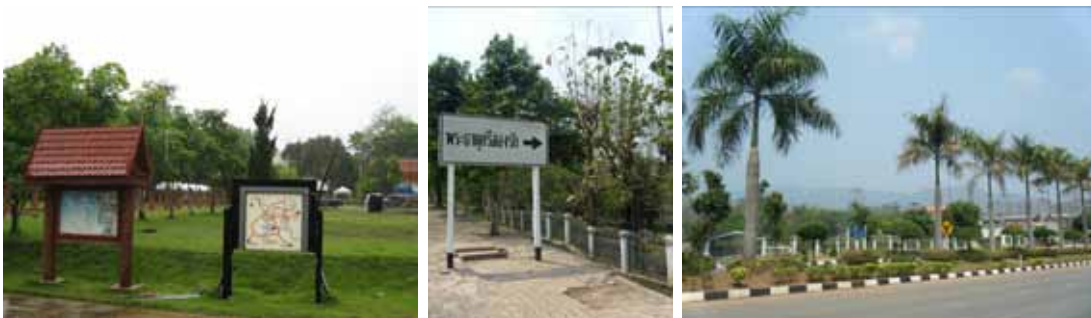
ภาพที่ 4.2.1-14 แสดงปัญหาด้านขาดการสื่อความหมายป้ายสัญลักษณ์ที่ชัดเจน

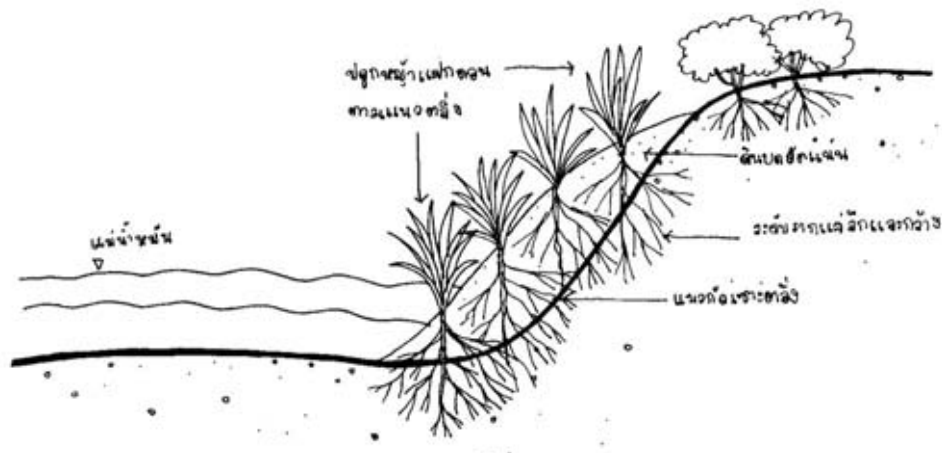
ภาพที่ 5.2.1-1 แสดงการป้องกันการกัดเซาะพังทลายของตลิ่ง โดยวิธี BRANCH PACKING

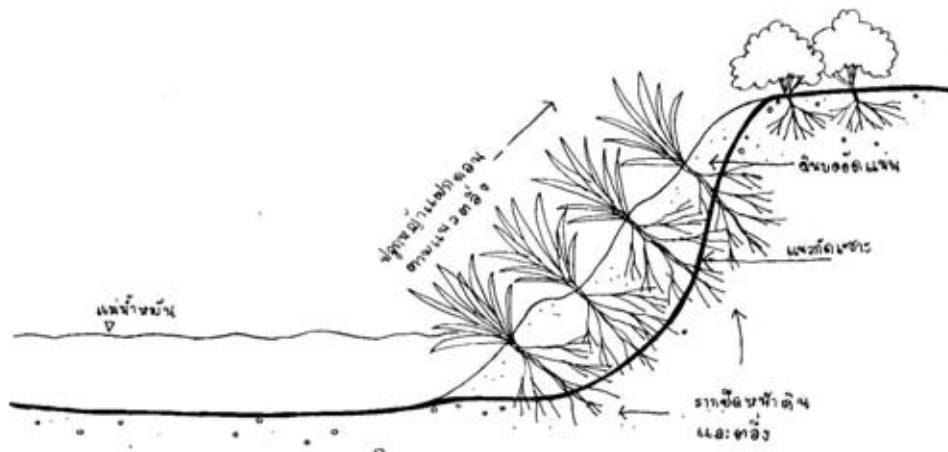
ภาพที่ 5.2.1-2 แสดงการป้องกันการกัดเซาะพังทลายของตลิ่ง โดยวิธี BRUSH LAYERING:

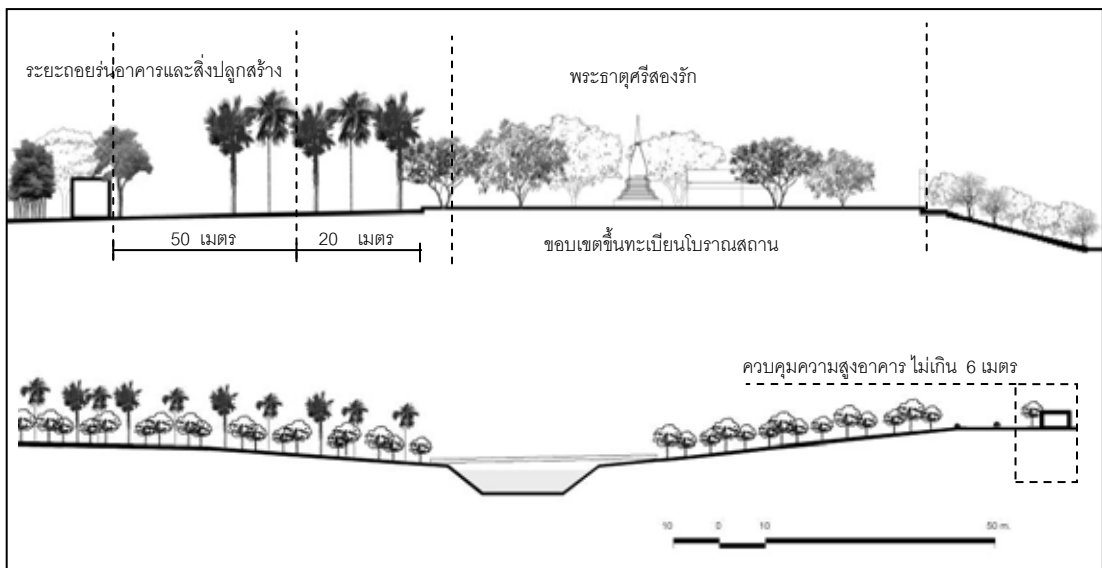
ภาพที่ 5.4-1 แสดงรูปด้านระยะการถอยร่นของสิ่งปลูกสร้างบริเวณพระธาตุศรีสองรัก

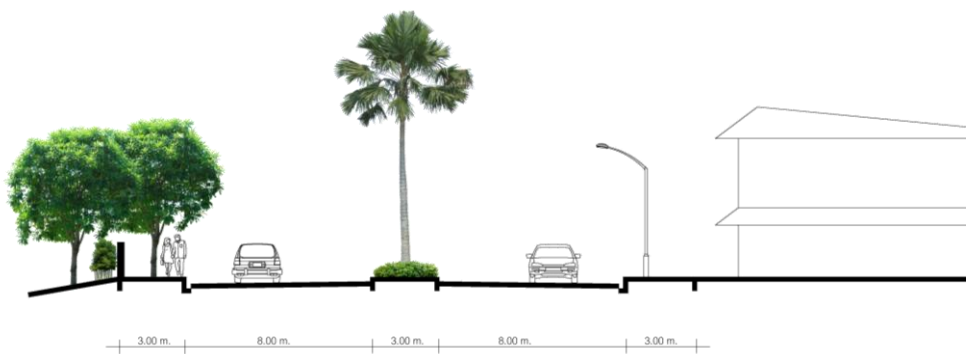
รูปตัดถนนก่อนการปรับปรุง: มีแนวต้นไม้บังมุมมองเข้าสู่พระธาตุศรีสองรัก

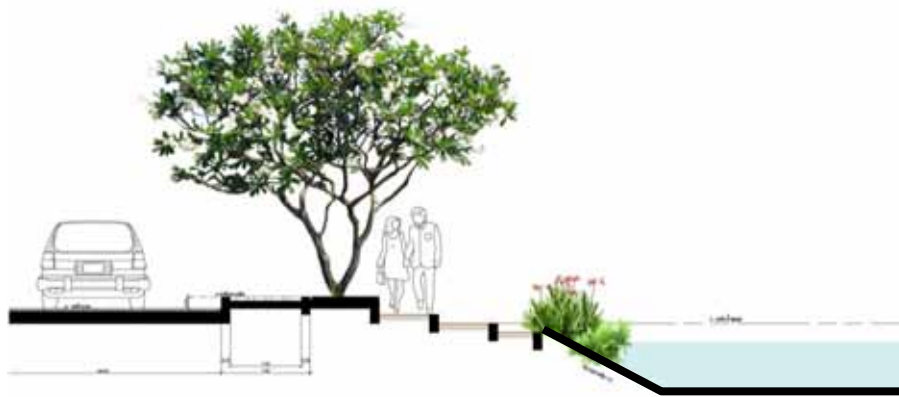
แบบที่ 2 โครงแบบธรรมชาติในจุดที่ไม่ต้องการเน้นกิจกรรม

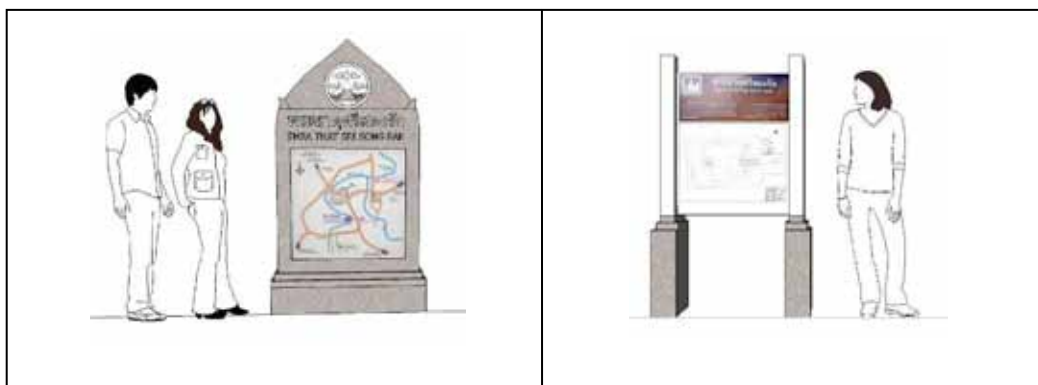
ภาพที่ 5.6.2-1 แสดงตัวอย่างป้ายสื่อความหมายที่เสนอแนะ

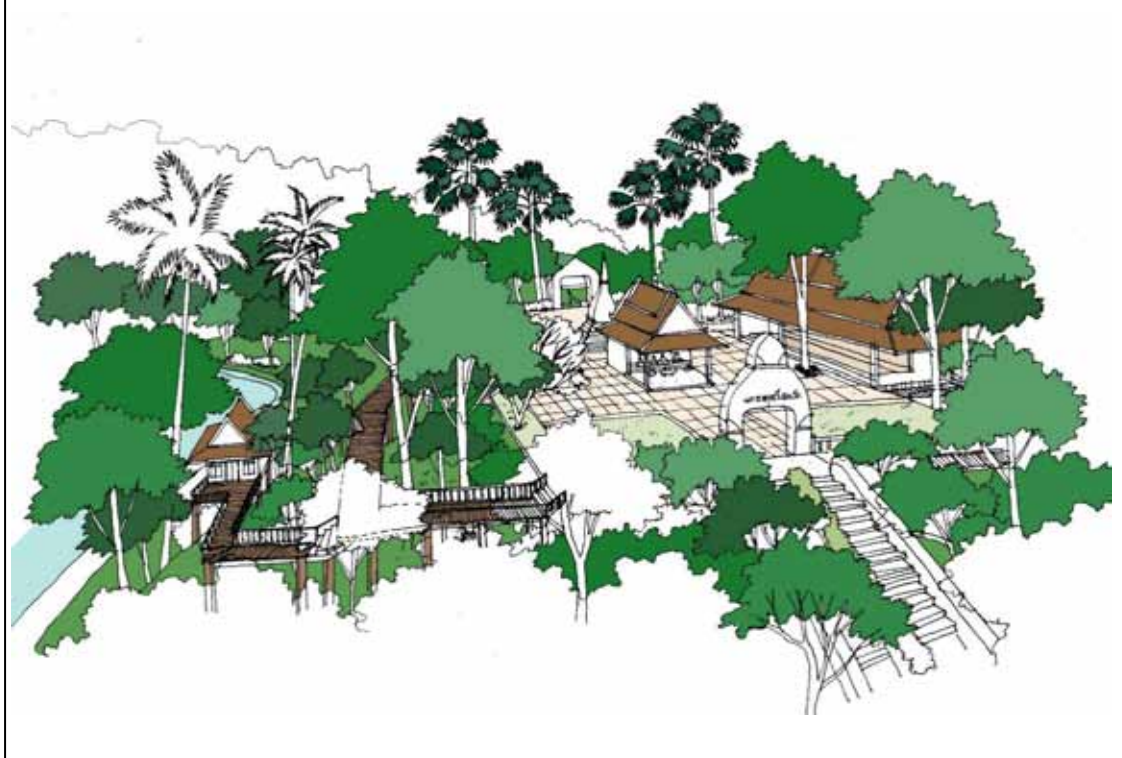
<p>การพัฒนาภูมิทัศน์พระธาตุศรีสองรัก อำเภอด่านซ้าย จังหวัดเลย</p>	
<p>ภาพที่ 5.7-5 แสดงการปรับปรุงด้านบนพระธาตุศรีสองรัก</p>

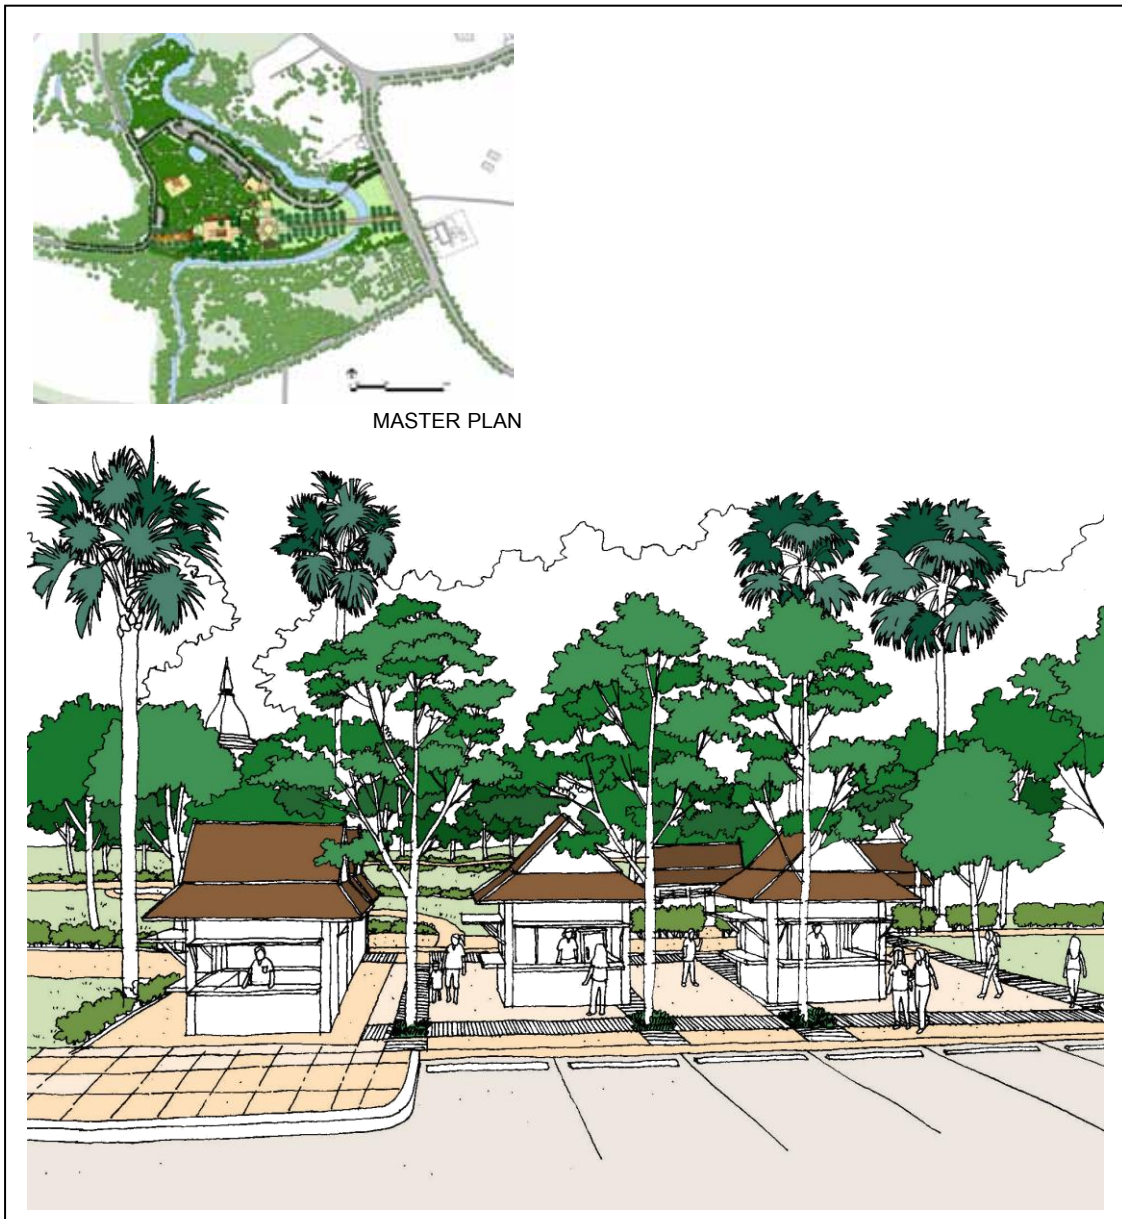
<p>การพัฒนาภูมิทัศน์พระธาตุศรีสองรัก อำเภอด่านซ้าย จังหวัดเลย</p>	
<p>ภาพที่ 5.7-6 แสดงการปรับปรุงบริเวณร้านค้าและที่จอดรถ</p>
