บทที่ 4

การวิเคราะห์สภาพทั่วไปของพื้นที่ศึกษา

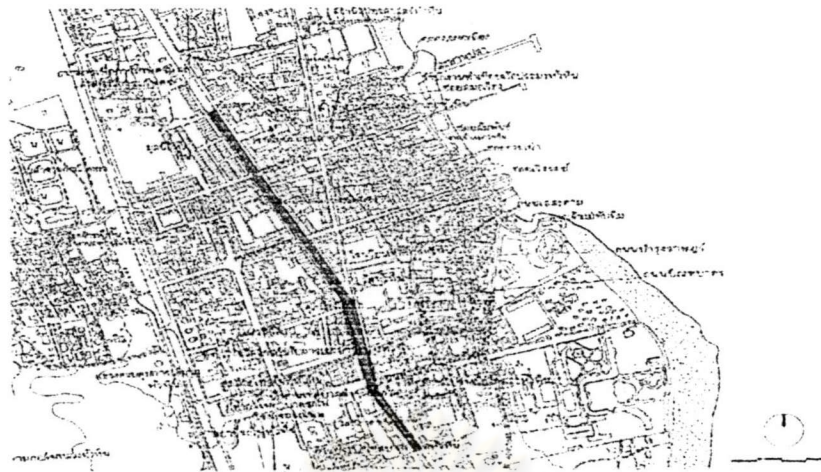
แผนที่ 4.2 ถนนสายประธานและสายหลัก

1.1) ทางหลวงแผ่นดินหมายเลข 4 หรือถนนเพชรเกษมสายเก่า เป็นถนนสายประธาน เป็นถนนสายที่สำคัญที่สุดในปัจจุบัน ที่เชื่อมต่อกับระหว่างเมือง ใช้เป็นเส้นทางเดินทางผ่านเมือง เป็นถนนที่มีความเร็วสูง โดยทางด้านเหนือเชื่อมต่อกับอำเภอชะอำ จังหวัดเพชรบุรี และทางด้านใต้เชื่อมต่อกับอำเภอบางพลี จังหวัดประจวบคีรีขันธ์ โดยถนนพาดผ่านศูนย์กลางชุมชนเมืองหัวหินที่เป็นที่ตั้งย่านสำคัญต่างๆ ถนนสายนี้คนในชุมชนหัวหินใช้เป็นเส้นทางสัญจรหลักเชื่อมต่อกับชุมชนอื่นๆที่มีอาณาเขตติดต่อกันและที่อยู่ห่างไปกันออกไป และขณะเดียวกันชุมชนที่อยู่ภายนอกใช้เป็นเส้นทางสัญจรหลักเข้าสู่ศูนย์กลางชุมชนเมืองหัวหิน

2.1) ทางหลวงแผ่นดินหมายเลข 4 หรือถนนเพชรเกษมสายเก่า เป็นถนนสายหลักที่สำคัญ ที่เชื่อมโยงพื้นที่ชุมชนที่อยู่ด้านเหนือบริเวณบ่อฝ้ายกับชุมชนทางด้านใต้บริเวณเขาเต่าโดยมีระหว่างเส้นทางที่ถนนเพชรเกษมพาดผ่านในพื้นที่เขตเทศบาลตำบลหัวหิน มีถนนต่างๆเชื่อมต่อตลอด โดยพาดผ่านพื้นที่ศึกษาบริเวณศูนย์กลางชุมชนหัวหินที่ประกอบด้วยย่านสำคัญต่างๆอยู่รวมกันหนาแน่น ทำให้มีผู้คนและรถใช้ผ่านไปมาเป็นจำนวนมาก ถนนสายนี้คนในชุมชนใช้เป็นเส้นทางสัญจรหลักเชื่อมต่อระหว่างชุมชนที่อยู่ทางด้านเหนือ ชุมชนที่อยู่ด้านใต้ในเขตเทศบาลกับชุมชนที่อยู่บริเวณศูนย์กลางเมืองหัวหิน (ดูแผนที่ 4.2)

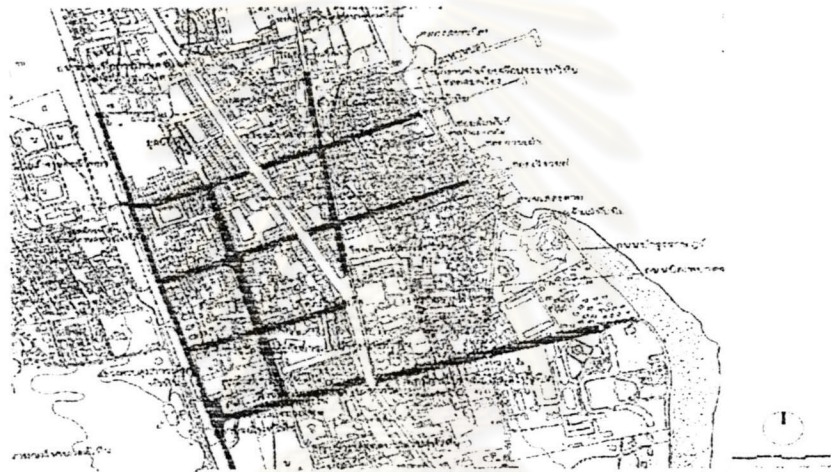
แผนที่ 4.3 ถนนสายรอง

ถนนดำเนินเกษม เป็นถนนสายรอง ที่ในอดีตสร้างขึ้นเพื่อเป็นเส้นทางพระราชดำเนินไปตำหนักของเจ้านายในยุคแรกของหัวหินและเพื่ออำนวยความสะดวกแก่ผู้ที่มาพักตากอากาศทั่วไปด้วย และเป็นถนนที่นำไปสู่ชายหาดที่ดีและสะดวกเป็นที่นิยมของชุมชนในท้องถิ่นและนักท่องเที่ยว ถนนสายนี้เชื่อมโยงบริเวณสถานีรถไฟผ่านศูนย์ราชการที่ตั้งอยู่บนถนนสายนี้กับบริเวณทางลงชายหาดหัวหินซึ่งประกอบด้วยโรงแรม ร้านค้า ร้านอาหาร และธุรกิจที่เกี่ยวข้องกับการท่องเที่ยว สภาพการจราจรโดยทั่วไปไม่มีความความคล่องตัวพอสมควร ยกเว้นวันหยุดและเทศกาลที่มียานพาหนะมาก ประกอบกับเป็นถนนปลายตันรวมถึงมีการรुक้าผิวการจราจรจากร้านค้าที่ขายของต่างๆ ทำให้บริเวณนี้มีปัญหาการจราจรมาก (ดูแผนที่ 4.3)

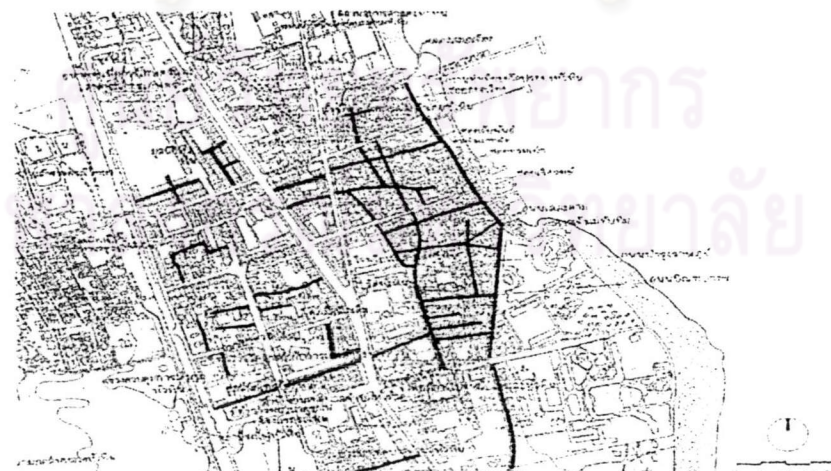
แผนที่ 4.4 ถนนสายย่อยหรือถนนซอย

ถนนขอยนอกเหนือจากที่ได้กล่าวมาแล้วซึ่งบริเวณพื้นที่ศึกษา เป็นถนนขอยที่มีขนาดเล็กแคบที่ไม่ได้มาตรฐาน ไม่สามารถช่วยกระจายการจราจรของถนนสายรองได้ ถนนขอยเหล่านี้ส่วนใหญ่อยู่บริเวณย่านที่พักอาศัยของชุมชนเดิมทางด้านตะวันออกของพื้นที่ศึกษา เป็นเส้นทางการสัญจรเก่าเพื่อใช้เชื่อมโยงการสัญจรระหว่างกันในชุมชน (ดูแผนที่ 4.4)

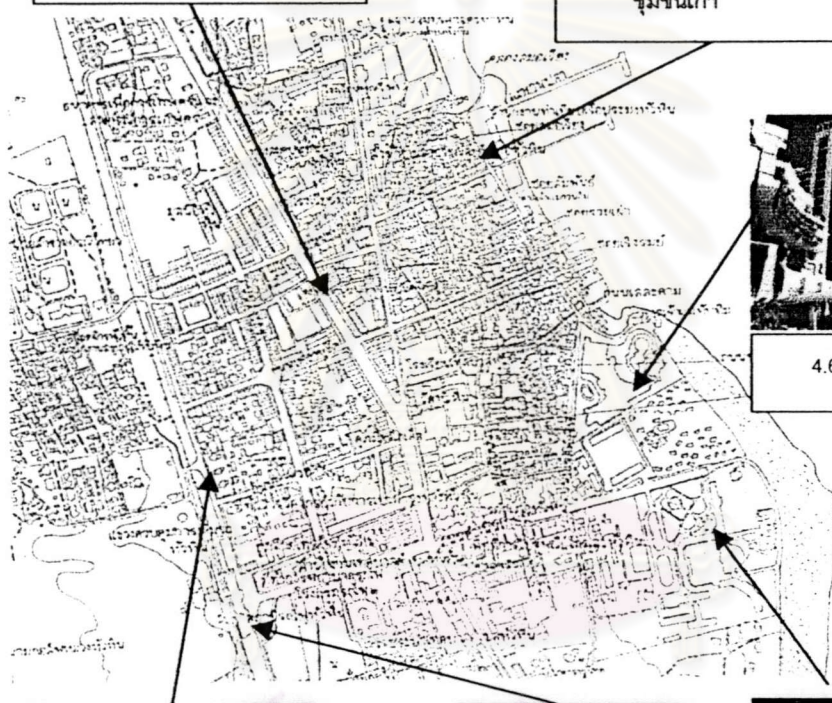
ภาพที่ 4.4 สภาพทั่วไปของอาคาร

4.6.1 กลุ่มอาคารพาณิชย์ ส่วนใหญ่อยู่บริเวณโดยรอบตลาดนัดรถไฟและตลาดชมสินธุ์ และริมถนนสายสำคัญต่างๆ เช่น ถนนเพชรเกษม ถนนชมสินธุ์ ใช้ประโยชน์เพื่อการพาณิชย์และ อยู่อาศัย มีความสูง 2-4 ชั้น โครงสร้างคอนกรีตเสริมเหล็ก รูปแบบอาคารส่วนใหญ่คล้ายๆกันที่ ลักษณะเหมือนอาคารพาณิชย์ที่พบเห็นได้โดยทั่วไป เป็นสถาปัตยกรรมสมัยใหม่ สภาพส่วนใหญ่ค่อนข้างดี

4.6.2 กลุ่มบ้านพักอาศัยการรถไฟฯ ตั้งอยู่บริเวณถนนพหลโยธินหรือถนนเลียบริมทางรถไฟ ใช้ ประโยชน์เป็นที่พักอาศัยของเจ้าหน้าที่การรถไฟฯ เป็นบ้านเดี่ยวยกใต้ถุนสูง โครงสร้างไม้ รูปแบบ สถาปัตยกรรมร่วมสมัย บางหลังมีสภาพทรุดโทรมเนื่องจากขาดการดูแลรักษา

อาศัยส่วนใหญ่ และมีการค้าขายบริการคนในชุมชนรวมอยู่ด้วยบางส่วน มีความสูง 1-2 ชั้น โครงสร้างไม้ มีอาคารที่มีรูปแบบบ้านเรือนของชุมชนเก่ายังเหลือพอให้เห็นอยู่บ้าง อาคารส่วนใหญ่อยู่ในสภาพดีปานกลาง

4.6.4 โรงแรมฮิลตัน ตั้งอยู่บนถนนเรศดำริห์ สูง 18 ชั้น เป็นอาคารคอนกรีตเสริมเหล็กขนาดใหญ่ รูปแบบสถาปัตยกรรมสมัยใหม่ สภาพดี ลักษณะเด่น คือ ความสูงของอาคารที่มองเห็นได้ในระยะไกล แต่ขนาดและความสูงของอาคารไม่กลมกลืนกับสภาพแวดล้อมโดยรวม ซึ่งส่วนใหญ่เป็นอาคารสูง 2-4 ชั้น โดยเมื่อเปรียบเทียบกับอาคารประเภทเดียวกันในพื้นที่คือ โรงแรมโซฟีเทล เซ็นทรัลหรือโรงแรมรถไฟหัวหิน ซึ่งมีความกลมกลืนกับสภาพแวดล้อมมากกว่า

4.6.5 โรงแรมโซฟีเทลเซ็นทรัลหรือโรงแรมรถไฟ ตั้งอยู่บนถนนดำเนินเกษมบริเวณทางลงชายหาด เป็นกลุ่มอาคาร มีความสูง 2-3 ชั้น มีสภาพดีเพราะได้รับการปรับปรุงใหม่ เป็นอาคารที่มีคุณค่าทางประวัติศาสตร์และมีรูปแบบสถาปัตยกรรมที่สวยงาม ได้รับรางวัลอาคารอนุรักษ์ฯ จากสมาคมสถาปนิกสยามฯ เป็นสัญลักษณ์อย่างหนึ่งของหัวหิน (สรศิลป์ แผงสภา, 2539)

4.6.6 สถานีรถไฟหัวหิน ตั้งอยู่บนถนนดำเนินเกษม เป็นอาคารไม้ชั้นเดียว และมีหลังคาที่ประดับตั้งอยู่ที่คานของสถานี มีรูปแบบสถาปัตยกรรมที่สวยงามและมีคุณค่าทางประวัติศาสตร์ ได้รับรางวัลอาคารอนุรักษ์ฯ จากสมาคมสถาปนิกสยามฯ ปัจจุบันกรมศิลปากรดำเนินการขึ้นทะเบียนเพื่ออนุรักษ์อาคาร ตัวอาคารมีสภาพดี แต่บริเวณโดยรอบสถานีรถไฟไม่มีการปรับปรุงหรือพัฒนาเพื่อรองรับนักท่องเที่ยว (ดูภาพที่ 4.4)

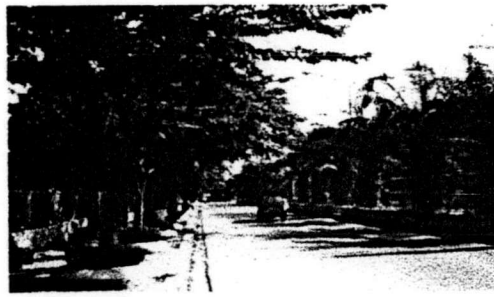
บริเวณถนนดำเนินเกษมที่เป็นเส้นทางหลักลงชาย
ทะเลมีการใช้พืชพันธุ์ที่หลากหลายมากเกินไปและ
ขาดการดูแลรักษาให้สวยงาม

ทางเท่านั้น ได้แก่ ถนนดำเนินเกษม ซึ่งมีการปรับปรุงโดยการปลูกต้นไม้เพื่อพยายามสร้างบรรยากาศร่มรื่นให้กับถนนและทางเท้าแต่ผลที่ได้ไม่ดีเท่าที่ควร เนื่องจากมีความหลากหลายของชนิดพืชพันธุ์ และขาดการตกแต่งบำรุงรักษาไม่ส่งเสริมบรรยากาศเมืองชายทะเล ตำแหน่งที่ปลูกต้นไม้ยังเกะกะกีดขวางการสัญจรบนทางเท้า และยังคงบังมุมมองสู่ชายทะเล ส่วนริมถนนสายอื่นๆยังขาดต้นไม้พืชพันธุ์ที่ให้ร่มเงาและความสวยงามอยู่อีกมาก (ดูภาพที่ 4.7)

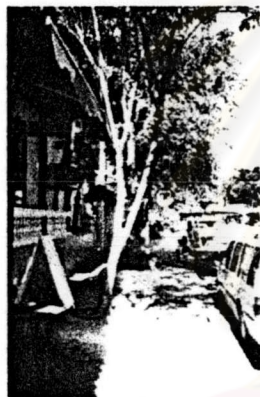
พืชพันธุ์อีกชนิดหนึ่งริมถนนดำเนินเกษม
ไม่ส่งเสริมบรรยากาศเมืองชายทะเล

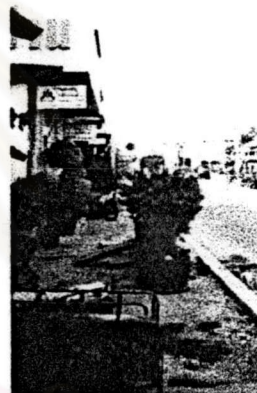
บริเวณถนนขมสันธุ์ ขาดการ
บำรุงดูแลต้นไม้ให้สวยงามร่ม
รื่นและเป็นระเบียบ

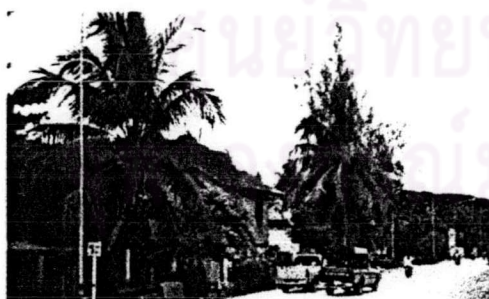
มีพืชพันธุ์หลากหลายชนิดและขาดการตกแต่งดูแล
ริมถนนเลียบริมทางรถไฟเช่น ต้นมะพร้าว ต้นสน
และอื่นๆ

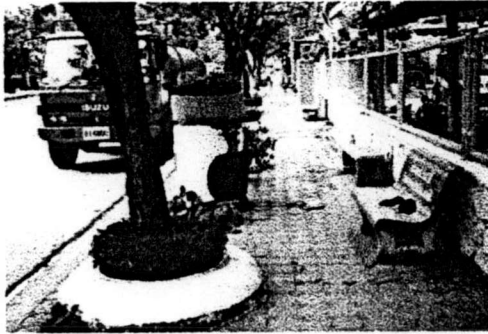
อุปกรณ์ประกอบถนนที่มีรูปแบบหลากหลายไม่สวยงามและชำรุดไม่น่าใช้

จากการสำรวจอุปกรณ์ประกอบถนนตามสายต่างๆ ในพื้นที่ศึกษา พบว่า ส่วนใหญ่ขาดแคลนอุปกรณ์ประกอบถนน ส่วนที่มีอยู่ไม่ได้รับการให้ความเอาใจใส่ในการปรับปรุงดูแลให้มีสภาพใช้งานได้และมีความสวยงามส่งเสริมภูมิทัศน์ถนนและขาดความเป็นสัญลักษณ์ของเมืองท่องเที่ยวชายทะเล รูปแบบมีความหลากหลายขาดความกลมกลืนเป็นอันหนึ่งอันเดียวกัน อุปกรณ์เหล่านี้ ได้แก่ ม้านั่ง ไฟแสงสว่าง ถังขยะ กระถางต้นไม้ ป้ายบอกสถานที่ เป็นต้น โดยเฉพาะถนนสายหลักที่สำคัญ เช่น ทางหลวงแผ่นดินหมายเลข 4 (ถ.เพชรเกษม) ที่เป็นเส้นทางสัญจรในการเข้าสู่เมืองหัวหินเป็นถนนที่มีผู้คนและรถต่างๆผ่านไปมาตลอดเป็นจำนวนมาก มีการใช้รั้วเหล็กและแท่นคอนกรีตวางกั้นกลางถนนเป็นแนวยาวตลอดเป็นสภาพที่ไม่สวยงาม และถนนดำเนินเกษมที่เป็นเส้นทางสัญจรหลักลงสู่ชายทะเล ขาดแคลนอุปกรณ์ถนน ที่มีก็อยู่ในสภาพที่ชำรุดไม่สามารถรองรับการใช้งานทั้งนักท่องเที่ยวและชุมชนที่สัญจรบนถนนสายนี้ และรูปแบบหลากหลายไม่มีความสวยงาม (ดูภาพที่ 4.8)

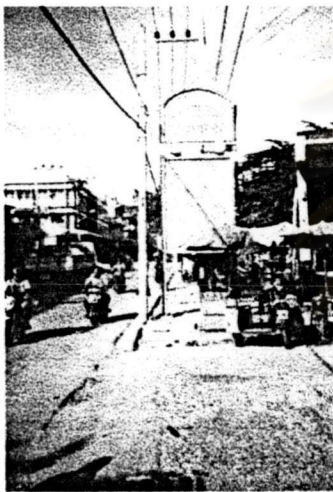
ป้ายบอกสถานที่ท่องเที่ยวทรุดโทรมไม่สวยงามและกีดขวางทางเดินเท้า

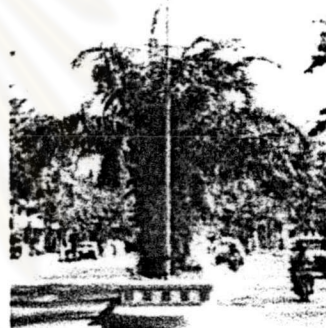
เสาไฟแสงสว่างมีรูปแบบทั่วไป

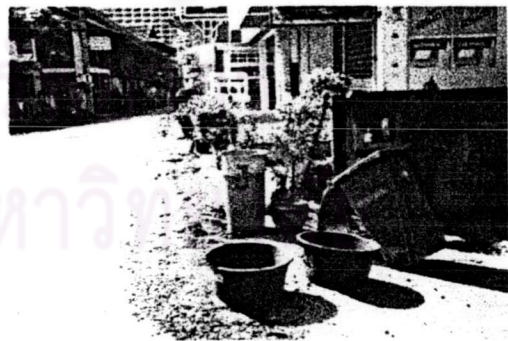
ถังขยะที่ไม่เป็นระเบียบเรียบร้อยพบเห็นได้ทั่วไป
