บทที่ 5

วัดหงส์รัตนาราม

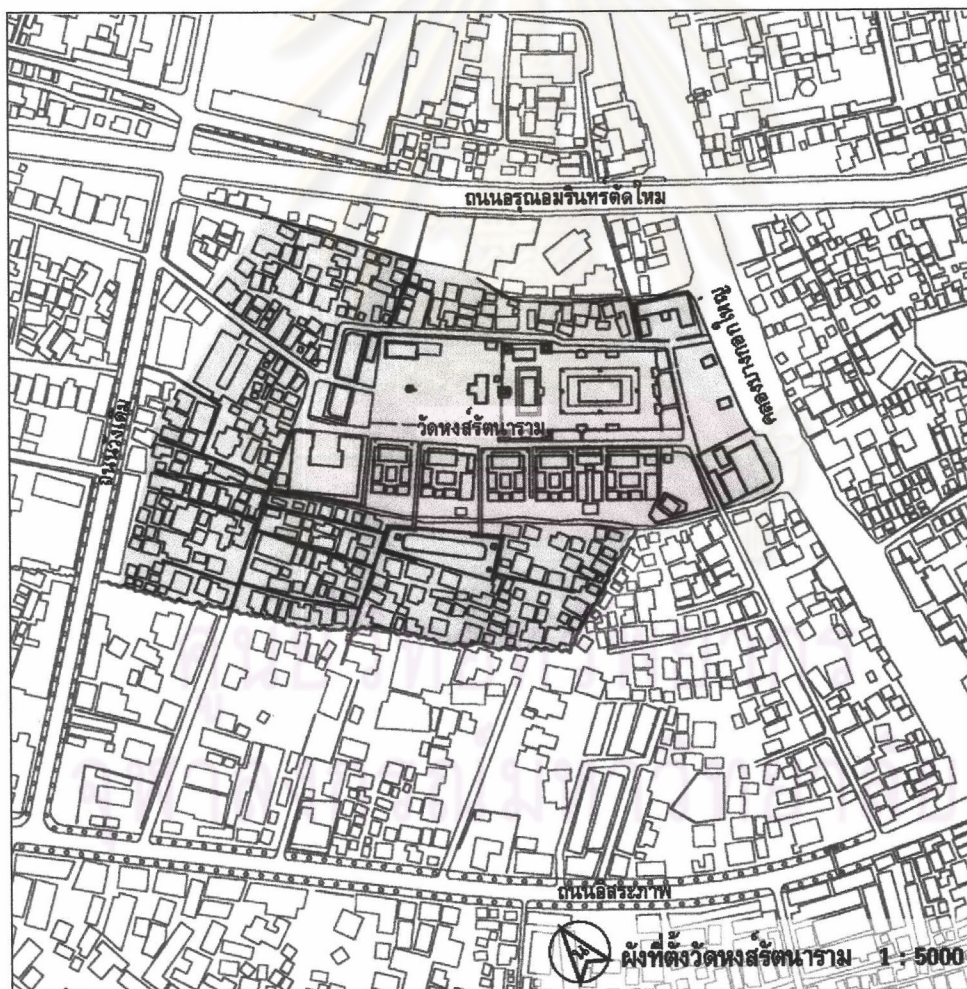
แผนผังที่ 5-1 แผนผังแสดงที่ตั้ง และอาณาเขตวัดหงส์รัตนาราม

อาณาเขตติดต่อ	ทิศเหนือ	ติดสถานีตำรวจบางกอกใหญ่
	ทิศใต้	ติดคลองบางหลวงหรือคลองบางกอกใหญ่
	ทิศตะวันออก	ติดคลองหลังที่ว่าการเขตบางกอกใหญ่ หรือคลองอำเภอบางกอกใหญ่
	ทิศตะวันตก	ติดคลองเล็กตามแนววัด หรือคลองวัดหงส์

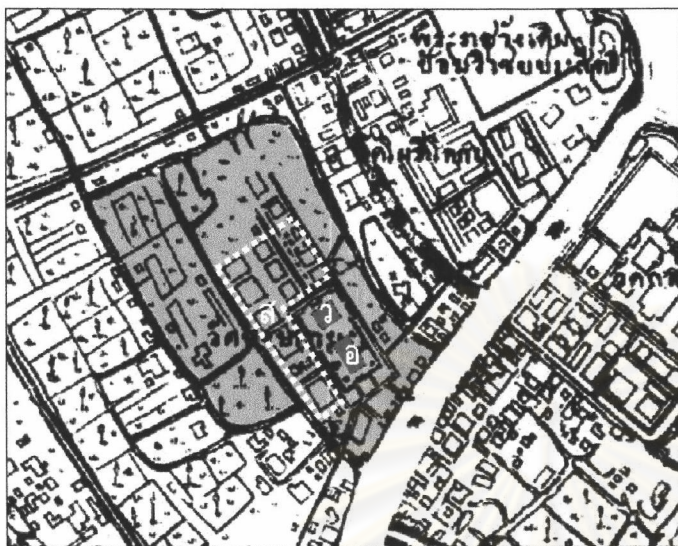
แผนผังที่ 5-2 แผนที่บริเวณวัดหงส์รัตนารามในสมัยรัชกาลที่ 5⁹ แสดงให้เห็น พระอุโบสถหันหน้าไปทางทิศใต้ พระวิหารตั้งอยู่ด้านหลังพระอุโบสถ และส่วนสังฆาวาสตั้งอยู่ทางทิศตะวันตกและทางทิศเหนือของเขตพุทธาวาส

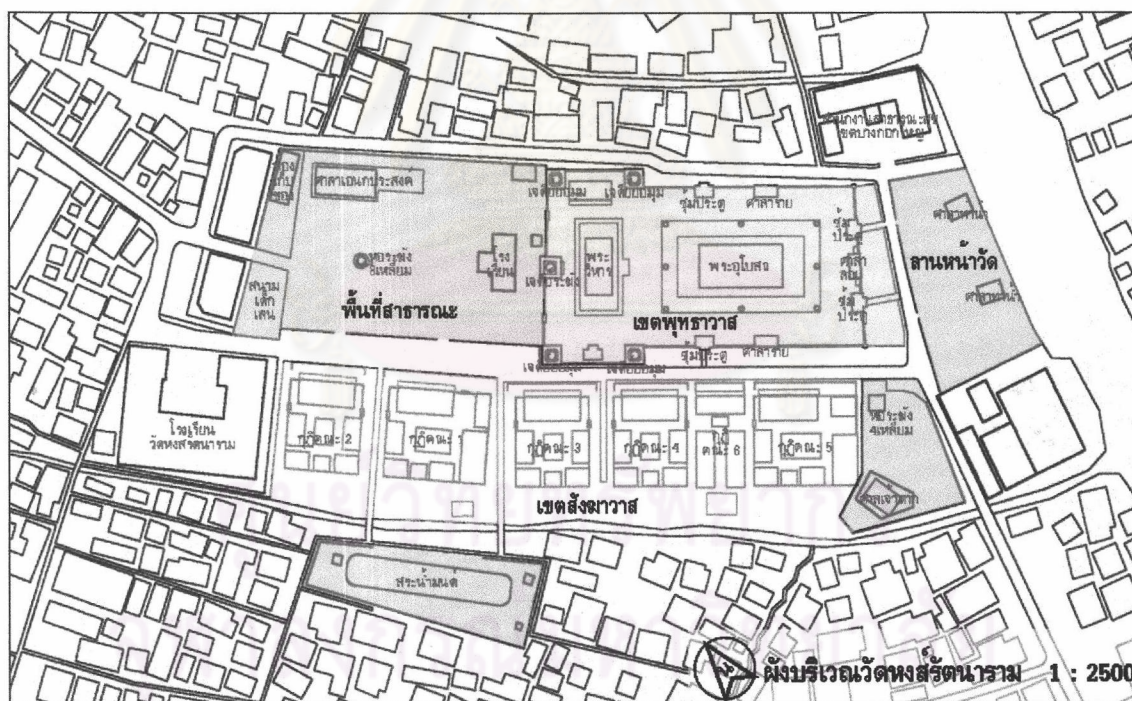
แผนผังที่ 5-3 ผังบริเวณวัดหงส์รัตนาราม แสดงการวางผังวัดในปัจจุบันประกอบด้วย เขตพุทธาวาส สังฆาวาส และพื้นที่สาธารณะ

ผังบริเวณวัดหงส์รัตนารามแบ่งออกเป็น 3 ส่วนได้แก่ เขตพุทธาวาส เขตสังฆาวาส และพื้นที่สาธารณะ ไม่มีส่วนฌาปนสถาน ทางเข้าหลักมาจากถนนวังเดิมทางทิศเหนือ มายังพื้นที่สาธารณะ ซึ่งเป็นลานจอดรถ และใช้เป็นลานเอนกประสงค์เพื่อประกอบกิจกรรมต่างๆ วัดถูกแบ่งเป็น 2 ส่วนด้วยถนนสายหลักผ่านกลางวัด ตามแนวเหนือ-ใต้ ส่วนที่วางโดยรอบวัดถูกจัดให้เป็นพื้นที่สาธารณะ เป็นที่พักผ่อนหย่อนใจของชุมชนในบริเวณนี้

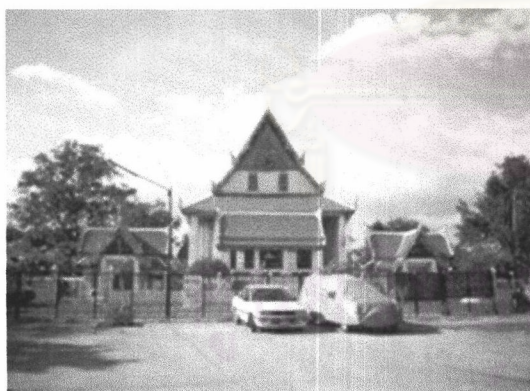
ภาพที่ 5-1 แสดงมุมมองด้านหน้าพระอุโบสถ จากลานหน้าวัด การวางตำแหน่งของศาลาลอย และซุ้มประตู ในผัง ก่อให้เกิดความงามโดยรวม ของเขตพุทธาวาส

นอกจากนี้ ที่บริเวณกำแพงแก้วด้านหน้ายังมีศาลาลอยตั้งอยู่ตรงกลางกำแพงแก้ว ทั้งสองข้างของศาลาลอยเป็นซุ้มประตูทรงคดโค้งแบบตรีมุข ที่กำแพงแก้วด้านข้างของพระอุโบสถทั้งสองข้าง มีซุ้มประตูรูปแบบเดียวกันอีกข้างละซุ้ม และมีศาลารายที่มีผนังด้านหนึ่งเป็นส่วนหนึ่งของกำแพงแก้ว อีกด้านละหลังเช่นกัน ด้านหลังของพระวิหารมีการทำซุ้มประตูเพิ่มเติมขึ้นใหม่ 2 ซุ้ม รูปแบบไม่สวยงาม

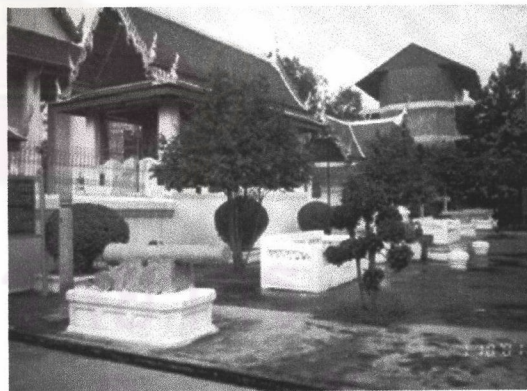
ภาพที่ 5-2 แสดงการตกแต่งบริเวณลานด้านหน้าเขตพุทธาวาส ด้วยหินใหญ่ ที่ทำด้วยหินแกรนิตแกะสลัก แท่นบูชาที่มีลักษณะคล้ายม้านั่ง และต้นไม้ตัด

ที่ด้านนอกกำแพงแก้ว ส่วนที่ติดกับลานหน้าวัด มีการจัดตกแต่งบริเวณด้วยแท่นบูชา 1 แท่น และเป็นใหญ่จำลองแกะสลักด้วยหินตั้งอยู่หน้าซุ้มประตู ซุ้มละ 2 กระบอ

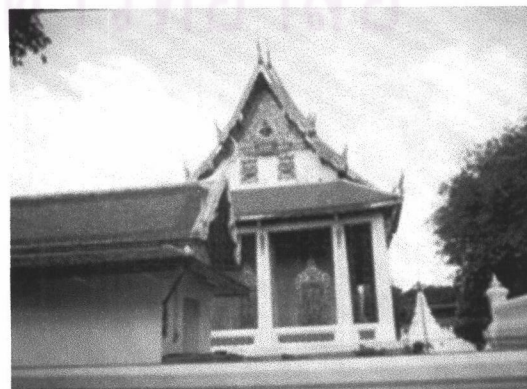
ภาพที่ 5-3 แสดงพระวิหาร ด้านสกัดของพระวิหาร เมื่อมองจากเขตสังฆาวาส โดยมีเจดีย์ย่อมุมไม้สิบสอง เป็นส่วนประกอบรอง

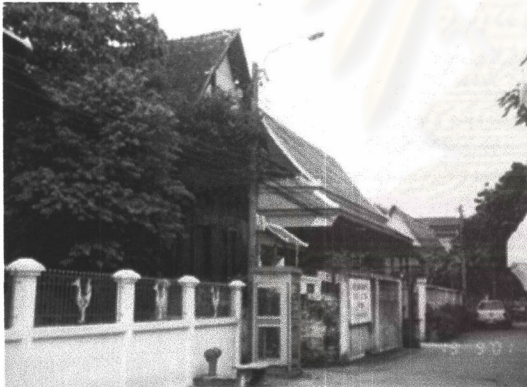
ภาพที่ 5-4 แสดงกุฏิหมู่ในเขตสังฆาวาส ที่วางเรียงกันเป็นแถว อาคารไม้สองชั้นที่อยู่หมู่กุฏิหมู่ เคยเป็นโรงเรียนพระปริยัติธรรมแต่เดิม ปัจจุบันเลิกใช้แล้วเนื่องจากมีสภาพทรุดโทรม

นอกจากนี้ยังมีโรงเรียนสอนพระปริยัติธรรมอีก 2 หลัง หลังหนึ่งสร้างด้วยไม้ 2 ชั้น เป็นส่วนหนึ่งในคณะ 1 ปัจจุบันเลิกใช้แล้ว เป็นอาคารร้าง อีกหลังหนึ่งสร้างด้วยคอนกรีตเสริมเหล็กสูง 2 ชั้น ตั้งอยู่ด้านหลังพระวิหาร โดยหันหน้าไปทางหอระฆัง ในบริเวณที่จอดรถด้านหลังวัด

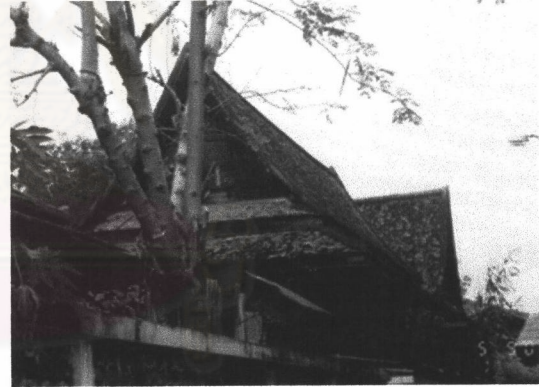
ภาพที่ 5-5 แสดงเรือนต่างๆในหมู่กุฏิ การวางผังภายในหมู่กุฏิ ทำให้การซ่อมแซมของหลังคาเป็นไปอย่างสวยงาม

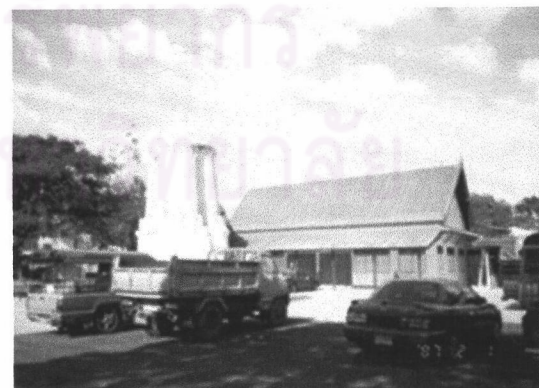
ภาพที่ 5-6 แสดงหอระฆังแปดเหลี่ยม ในบริเวณลานจอดรถด้านหลังวัด แต่เป็นทางเข้าหลักของวัดในปัจจุบัน

หอพระไตรปิฎกตั้งอยู่เป็นเรือนหลังหนึ่งของกุฏิหมู่คณะ 5 หอระฆังภายในวัดมี 2 หอ หอระฆังผังรูปสี่เหลี่ยมตั้งอยู่ภายในบริเวณพื้นที่ของศาลเจ้าตาก แนวเดียวกันกับหอพระไตรปิฎก หอระฆังอีกหอหนึ่งผังเป็นรูปแปดเหลี่ยม ตั้งอยู่กลางที่จอดรถด้านหลังวัด ปัจจุบันเลิกใช้แล้ว

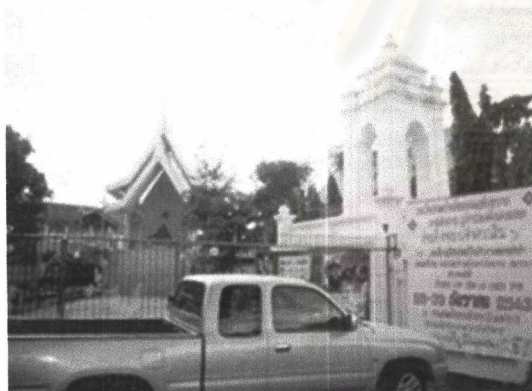
ภาพที่ 5-7 แสดงสวนพักผ่อนหย่อนใจในบริเวณศาลเจ้าตาก จะเห็นหอระฆังซึ่งอยู่ในแนวแกนเดียวกับหอพระไตรปิฎก

บริเวณศาลเจ้าตาก ปัจจุบันได้รับการปรับปรุงโดยสร้างศาลเจ้าตากใหม่ และจัดบริเวณให้เป็นสวนพักผ่อนหย่อนใจสำหรับคนในชุมชน มีการปลูกต้นไม้เพิ่มเติม และมีที่นั่งพักผ่อน

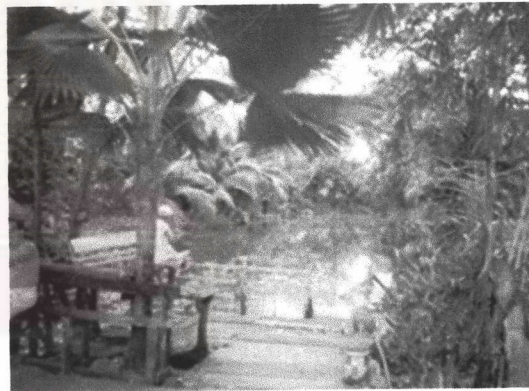
ภาพที่ 5-8 แสดงบรรยากาศและสภาพแวดล้อมของสระน้ำมนต์ในปัจจุบัน มีทำน้ำเดิม และมีน้ำที่ชาวบ้านมาล้างพักผ่อนอยู่เป็นประจำ

บริเวณสระน้ำมนต์ แต่เดิมบริเวณนี้เคยเป็นศูนย์กลางชุมชนแห่งหนึ่ง เป็นสถานที่กักเก็บน้ำสำหรับอุปโภคบริโภค แต่ปัจจุบันมีสภาพทรุดโทรมอันเนื่องมาจากน้ำเน่าเสีย จึงไม่มีคนดูแลและให้ความสำคัญ

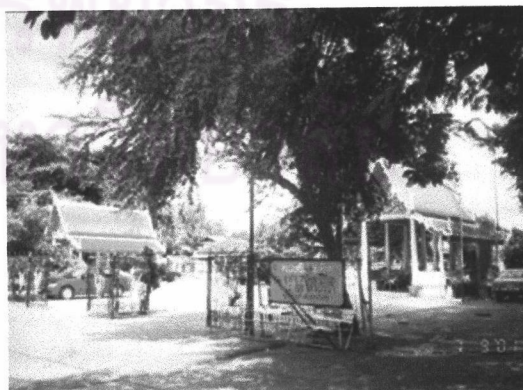
ภาพที่ 5-9 แสดงศาลาทำน้ำและลานหน้าวัด ปัจจุบันใช้เป็นลานจอดรถ ควรได้รับการปรับปรุงให้มีความสวยงาม เนื่องจากเป็นหน้าวัด และมีคลองบางกอกใหญ่ซึ่งเป็นส่วนช่วยส่งเสริมอยู่แล้ว

บริเวณพื้นที่หน้าวัดริมคลองบางกอกใหญ่ เป็นพื้นที่โล่ง มีไม้ยืนต้นโดยรอบ ปัจจุบันเป็นลานคอนกรีตใช้เป็นที่จอดรถ อาคารสำคัญในบริเวณนี้ได้แก่ ศาลาทำน้ำ 2 หลัง ด้านที่ติดกับคลองวัดหงส์ เป็นโรงเลี้ยงซึ่งเช่าที่ดินของวัด

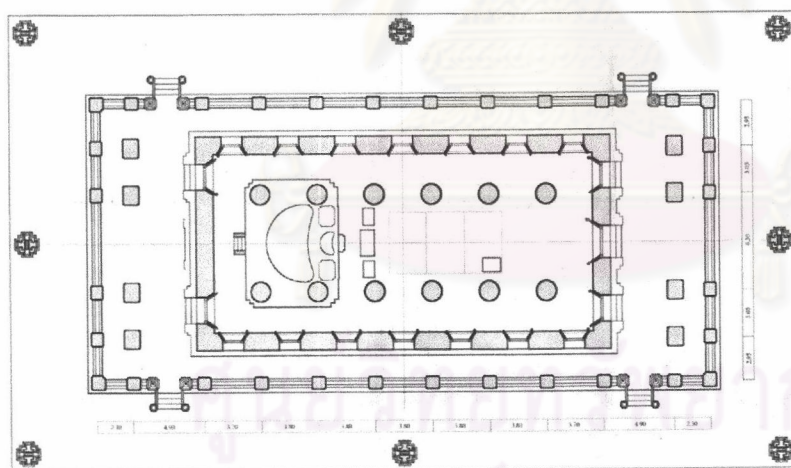
ภาพที่ 5-10 ผังพื้นพระอุโบสถ มาตราส่วน 1:500 ภาพที่ 5-11 รูปแบบสถาปัตยกรรมของพระอุโบสถ

ผังพื้นเป็นรูปสี่เหลี่ยมผืนผ้า ขนาดกว้างประมาณ 19.50 เมตร ยาว 42 เมตร เป็นโถงพระอุโบสถ 7 ห้อง เป็นระเบียบและมุขหน้าหลัง ด้านละ 2 ห้อง รวม 11 ห้อง ยกพื้นสูง มีระเบียงรอบพระอุโบสถ มีมุขด้านหน้าและด้านหลัง มีบันไดทางขึ้นชั้นระเบียงนี้ทางด้านทิศตะวันออกและทิศตะวันตก ด้านละ 2 ทาง ตัวพระอุโบสถมีบันไดทางขึ้นสู่ประตูทางเข้า 5 ทาง ด้านหน้า 3 ทาง ด้านหลัง 2 ทาง ด้านหน้ามีประตูทางเข้ากลางเป็นช่องใหญ่ ประตูด้านข้างทั้ง 2 ขนาดย่อมลงมา ด้านหลังเป็นประตูทางเข้าขนาดย่อมทั้ง 2 ทาง ภายในห้องพระอุโบสถมีเสาร่วมในแถวละ 6 ต้น ช่วงเสาร่วมในมีขนาดไม่กว้างมากเมื่อเทียบกับช่วงเสาร่วมนอก เสาร่วมใน 2 แถวสุดท้ายตั้งอยู่บนฐานชุกชีขนาดใหญ่ สำหรับประดิษฐานพระพุทธรูป มีโต๊ะหมู่บูชาตั้งอยู่ด้านหน้าฐานชุกชีอีกที่หนึ่ง ภายในไม่มีอาสน์สงฆ์แบบถาวร แต่ทำเป็นไม้ยกพื้นประมาณ 25 ซม. ขนาดกว้าง 2 เมตร ยาว 2.50 เมตร สามารถเคลื่อนย้ายและจัดวางได้ตามการใช้สอย

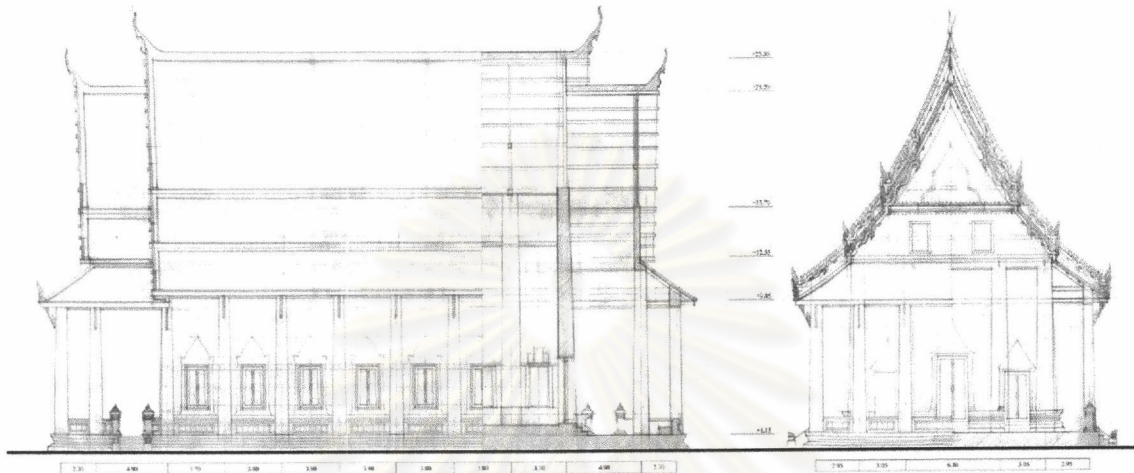
ภาพที่ 5-12 รูปด้านยาวและรูปด้านสกัดของพระอุโบสถ มาตรฐาน 1:500

ฐานชั้นระเบียง ตั้งอยู่บนลานประทักษิณ เป็นฐานปัทม์ก่ออิฐฉาบปูนสูงประมาณ 1 เมตร ฐานโค้งแฉ่นเป็นรูปห้องสามเหลี่ยมแบบอยุธยา ที่ระหว่างหน้ากระดานล่างและบัวคว่ำมีเส้นลวดเพิ่มอีกเส้นหนึ่งเป็น 2 เส้น ปัจจุบันทางวัดได้ทำพื้นลานประทักษิณโดยรอบพระอุโบสถให้สูงขึ้น ทำให้หน้ากระดานล่างได้หายไปจนเกือบหมดแล้ว

ฐานห้องโถงพระอุโบสถ ตั้งอยู่บนพื้นระเบียง เป็นฐานสิงห์แบบมีบัวลูกแก้ว ออกเอนที่ท้องไม้สูงประมาณ 1.35 เมตร ฐานโค้งแฉกเป็นรูปห้องสามเหลี่ยมเช่นเดียวกับฐานระเบียง มีแท่งสิงห์อยู่ที่มุมทั้ง 4 ของพระอุโบสถ และมีนมทุก ๆ ช่วงเสา ระหว่างหน้ากระดานล่างและแท่งสิงห์มีเส้นลวด 2 เส้น ส่วนของฐานบริเวณช่องประตูถูกตัดเป็นบันไดทางเข้าไปในพระอุโบสถ

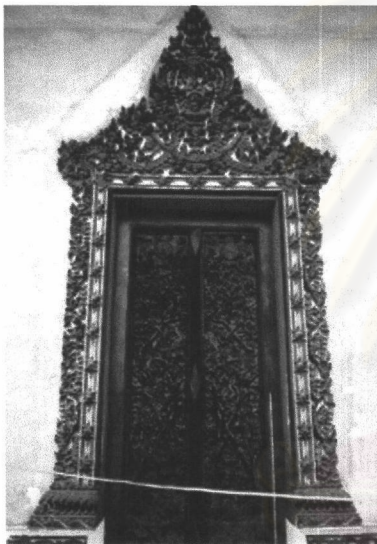
ภาพที่ 5-13 รูปแบบซุ้มประตู และ บานประตูของพระอุโบสถ

ซุ้มประตู มีลวดลายปูนปั้นประดับเป็นลายพรรณพฤกษาอย่างเทศ ส่วนบนของซุ้มประตูมีดอกพุดตาลและใบเทศ ภายในกรอบรูปวงรีเป็นส่วนประธาน ด้านล่างของส่วนประธานเป็นเฟืองลายดอกพุดตาลและใบเทศ ที่ปลายทั้งสองข้างของเฟืองเป็นรูปประฆังห้อยลงมา เฉพาะที่ซุ้มประตูบานใหญ่ รูปประฆังนี้จะเปลี่ยนเป็น พู่ผ้าห้อยลงมาแทน ส่วนประกอบของลายเป็นเส้นโค้งบิดไปมาและใบไม้อย่างฝรั่ง ผูกอยู่กับดอกพุดตาลและใบเทศได้อย่างงดงามลงตัว ด้านข้างของซุ้มประตู เป็นลายดอกพุดตาลและใบเทศผูกกับเถาวัลย์จากฐานขึ้นไปจนถึงส่วนบน ฐานของซุ้มประตูปั้นปูนเป็นใบเทศแทนบัวคว่ำ มีกระจังเจิมและลายดอกพุดตาลและใบเทศเป็นส่วนหน้ากระดานล่าง ส่วนฐานนี้ตั้งอยู่บนฐานสิงห์รอบพระอุโบสถซึ่งยกเก็จออกมารับ มีการปั้นปูนประดับฐานสิงห์ในส่วนนี้ด้วย ปัจจุบันลายปูนปั้นของซุ้มประตูเพียงแต่ล่งรักไว้ ยังไม่ได้เปิดทอง ประดับกระຈก กรอบประตูอยู่ภายในซุ้มประตู ปั้นปูนเป็นแถบหนูนูนขึ้นมา ประดับดอกพุดตาลและใบเทศเป็นระยะเท่า ๆ กัน

บานประตู เป็นไม้แกะสลัก ด้านล่างของบานเป็นรูปภูเขาหิน ส่วนกลางของบานเป็นรูปต้นไม้ มีกิ่งก้านสลักซับซ้อน กับดอกพุดตาลและใบเทศ มีเหล่าหงส์เกาะอยู่ตามกิ่งไม้ ทำท่าทายน พร้อมที่จะบินทุกตัว ส่วนบนของ

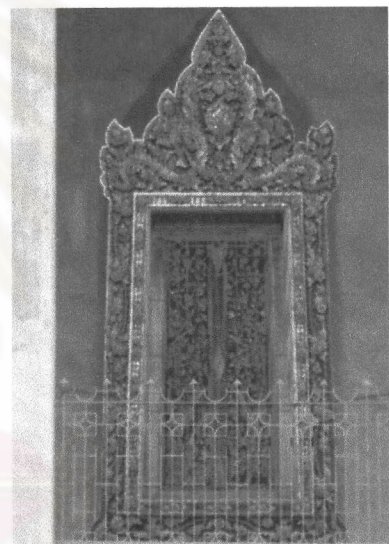
ภาพที่ 5-14 รูปแบบซุ้มหน้าต่าง และ บานหน้าต่างของพระอุโบสถ

ซุ้มหน้าต่าง ลวดลายปูนปั้นประดับเป็นแบบจีนปนฝรั่งเช่นเดียวกับประตู ผิดกันแต่ซุ้มหน้าต่างมีขนาดเล็กกว่า จึงมีปริมาณลายน้อยกว่า ที่ปลายของเพ็ชรด้านล่างของส่วนประธานไม่มีระฆังหรือผ้าห้อย แต่เป็นดอกพุดตาลและใบเทศ และเกว๋วลี้นางของซุ้มหน้าต่างเป็นดอกหงายลักษณะเลื้อยขึ้น แต่ที่ซุ้มประตูเป็นดอกคว่ำลักษณะเลื้อยลง

บานหน้าต่าง เป็นไม้แกะสลักปิดทองบนพื้นสีชาด ส่วนล่างของบานเป็นรูปหงส์ตัวใหญ่ 1 ตัว หรือบางครั้งมีตัวเล็กด้วยอีกตัวหนึ่ง เกาะอยู่บนโซดหิน ส่วนกลางของบานเป็นต้นไม้ กิ่งก้านโปร่งไม่ซับซ้อนเหมือนบานประตู ส่วนบนของบานเป็นรูปนกบินอยู่ 3 ตัว ดอกพุดตาลและใบเทศ มีลักษณะที่แตกต่างจากบานประตูคือ ดอกมีขนาดใหญ่กว่าใบมาก บานหน้าต่างแต่ละบานมีลวดลายแตกต่างกันเล็กน้อย ไม่ซ้ำกันเลย

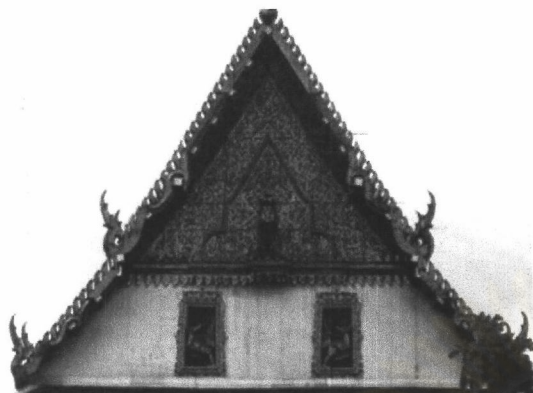
ภาพที่ 5-15 หลังคาและหน้าบ้านของพระอุโบสถ

ลักษณะหลังคา เป็นแบบ 2 ชั้น 3 ตับ ซ้อนบนคลุมอาคารส่วนที่เป็นโถงพระอุโบสถทั้งหมด ซ้อนล่างคลุมส่วนมุขหน้าและมุขหลัง ส่วนดัดที่ 3 ของทั้งซ้อนบนและซ้อนล่างคลุมส่วนระเบียงรอบพระอุโบสถ ยื่นชายคาค่อนข้างสั้น รับชายคาด้วยคันทวย เครื่องปิดเครื่องมุง เป็นเครื่องล่ายองมีข้อฟ้าใบระกาและหางหงส์ ทำด้วยไม้แกะสลักปิดกระจากสีทองและสีน้ำเงิน โครงสร้างหลังคา เป็นเครื่องประดับผสมจันทัน หลังคามุงด้วยกระเบื้องดินเผาทางมนสีน้ำตาลแดงเคลือบ

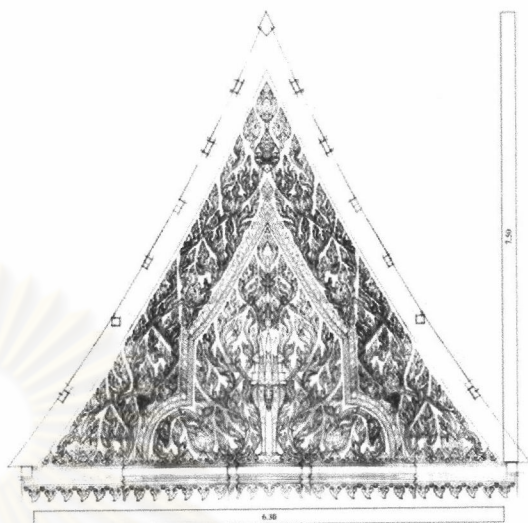
ภาพที่ 5-16 รายละเอียดหน้าบ้านของพระอุโบสถ

หน้าบัน ส่วนบนทำด้วยไม้แกะสลักประดับกระจากสี ลายหน้าบันแบ่งเป็น 2 ส่วนด้วยเส้นแบ่งเป็นซุ้มตรงกลาง ด้านนอกเส้นแบ่งเป็นกระหนกเปลวลายเถา ภายในเส้นแบ่งก็มีกระหนกเปลวลายเถาเป็นพื้น และมีส่วนประธานเป็นพระพรหมทรงหงส์ 3 เศียร ลอยตัวออกมาจากหน้าบัน ด้านล่างเป็นหน้ากระดานฐานพระ ตรงกลางยกเก็จขึ้นมารับหงส์ที่ลอยตัวออกมานี้ หน้ากระดานฐานพระนี้มีลักษณะพิเศษคือ ตัวกระจังมีขนาดใหญ่และมีบัวลูกแก้วออกไถ่คั่นอยู่ระหว่างหน้ากระดานและกระจังรวนด้านล่าง หน้าบันส่วนล่าง เป็นผนังก่ออิฐฉาบปูนเรียบ มีช่องคล้ายหน้าต่าง 2 ช่อง ภายในช่องมีรูปหงส์หันหน้าเข้าหากัน แต่หันตัวไปในทิศทางตรงกันข้าม ลักษณะหน้าต่างคู่นี้เป็น

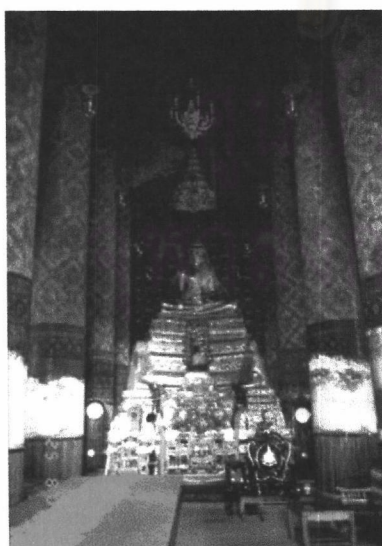
ภาพที่ 5-17 การตกแต่งภายในพระอุโบสถ และพระพุทธรูป

พระพุทธรูป พระประธานเป็นปูนปั้นปางมารวิชัยสมัยอุททอง หน้าตัดกว้างประมาณ 3 คอก สูง 3 คอก เศษ ตั้งอยู่บนรัตนบัลลังก์สูง ตัวฐานบัวมีอ่อนตามพระเพลา เหนือพระประธานเป็นฉัตรตาด 7 ชั้น ห้อยลงมาจกเพดาน มีพระสาวก 2 องค์อยู่ด้านหน้า นั่งพนมมือเข้าหากัน นอกจากนี้มีพระพุทธรูปอีกองค์หนึ่งประดิษฐานอยู่หน้าพระประธาน ชื่อ หลวงพ่อแสน เป็นพระพุทธรูปปางมารวิชัย หน้าตักประมาณ 2 คอก เป็นโลหะเนื้อสัมฤทธิ์หิวโลหะ เติญมาจากเมืองเชียงแตงเมื่อ พ.ศ. 2401 โดยพระบาทสมเด็จพระปิ่นเกล้าเจ้าอยู่หัว

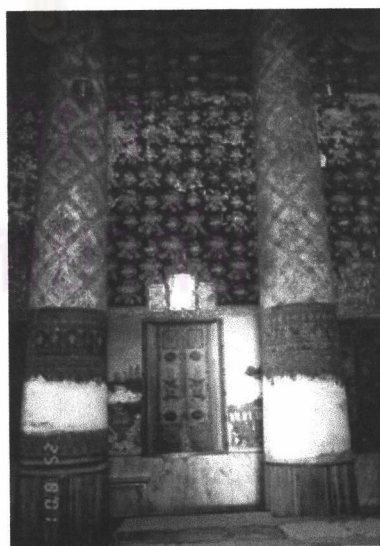
ภาพที่ 5-18 รายละเอียด ภาพแขวน เหนือหน้าต่าง บานหน้าต่าง และเสาภายในพระอุโบสถ

เสาภายใน เป็นเสาหน้าตัดรูปวงกลม เส้นผ่านศูนย์กลางประมาณ 1.35 เมตร ปลายเสาเป็นบัววงกลมแบบอยุธยาตอนปลาย เสาเขียนสีทั้งต้น ส่วนล่างเป็นลายหน้ากระดานสลับกับลายกรวยเชิง ใช้สีตัดกันอย่างสวยงาม ส่วนบนของเสาเป็นลายราชวัตรดอกกลอย

ภาพแขวน เหนือช่องประตูและหน้าต่างทั้งหมดรวม 19 ช่อง มีภาพเขียนอยู่ในกรอบไม้แกะสลักอย่างงดงาม ลวดลายคล้ายซุ้มประตู-หน้าต่าง หนึ่งช่องประตูหรือหน้าต่างประกอบด้วย 3 ภาพ ภาพใหญ่ 1 ภาพ และภาพเล็กด้านข้าง 2 ภาพ ทั้งหมดเป็นภาพฝีมืองดงามมากเรื่องราวตำนานพระแก้วมรกต หรือรัตนพิมพวงศ์¹⁰

บานประตูและหน้าต่าง เขียนรูปเครื่องบูชาและเครื่องมงคลแบบจีน บานประตูและหน้าต่างเขียนรูปเหมือนกันทั้งหมด เพียงแต่ย่อและขยายภาพให้ลงพอดีกับตัวบาน

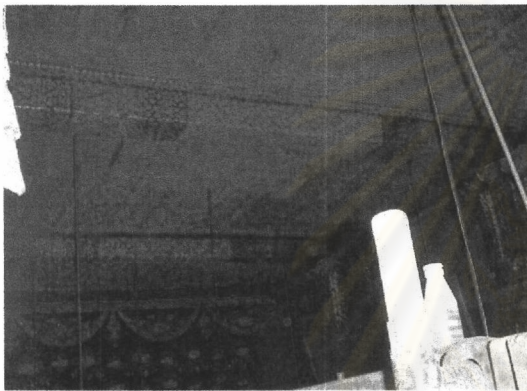
ภาพที่ 5-19 ผ้าเพดานภายในพระอุโบสถ

ผ้าเพดาน ทั้งภายนอกและภายในทำลายฉลุปิดทองบนพื้นสีชาด เป็นลายกุดั่นดอกกลอย ชื่อและบัวผ้าเพดานทำลายฉลุปิดทองบนพื้นสีเขียวและสีชาดเป็นลายประจำยาม

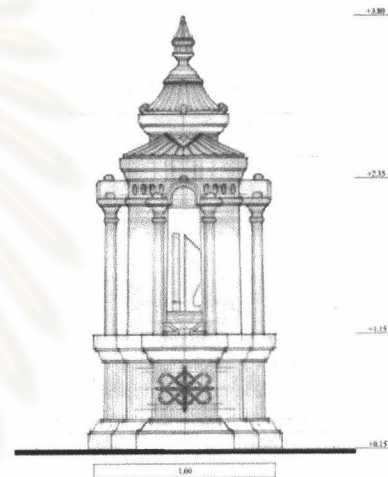
ภาพที่ 5-20 ชุ่มเสมาริเวณพระอุโบสถ มาตรฐาน 1:75

ชุ่มเสมามีทั้งหมด 8 ชุ่ม เป็นก่ออิฐฉาบปูน ประดับตกแต่งด้วยปูนปั้น มีลักษณะเป็นแก่งแบบจีนปนฝรั่ง ส่วนล่าง เป็นฐานบัว มีช่วงท้องไม้กว้าง ประดับลายปูนปั้นแบบฝรั่ง ส่วนกลาง เป็นห้องรูปสี่เหลี่ยมจัตุรัส ภายในมีใบเสมาคู่ มีช่องประตู 4 ช่อง มีชุ่มประตู มีเสารับชุ่ม ชุ่มละ 2 ต้น ส่วนหลังคา มีลักษณะคล้ายแก่งจีน 2 ชั้น ทำมุม 45 องศา ซึ่งกันและกัน ที่ยอดทำลักษณะคล้ายโดม

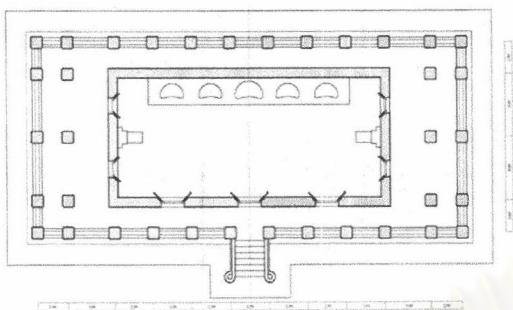
ภาพที่ 5-21 ผนังพระวิหาร มาตรฐาน 1:500

พระวิหารเป็นอาคารโครงสร้างคอนกรีตเสริมเหล็ก รูปแบบสถาปัตยกรรมไทยประเพณี ขนาดกว้างประมาณ 13.20 เมตร ยาว 29.30 เมตร พระวิหารยาว 7 ห้อง เป็นมุขข้างและระเบียงด้านละ 2 ห้อง รวมยาว 11 ห้อง มีบันไดทางขึ้นชั้นระเบียงทางเดียว ด้านที่ติดกับพระอุโบสถเป็นด้านหน้า ผนังพระวิหารด้านหน้านี้มีประตูทางเข้า 3 ทาง ขนาดเท่ากันหมด ด้านข้างซึ่งเป็นด้านสกัด มีหน้าต่างด้านละ 2 บาน ด้านหลังเป็นผนังทึบไม่มีช่องเปิด ภายใน

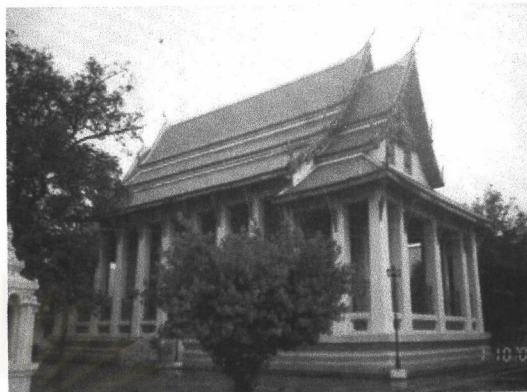
ภาพที่ 5-22 รูปแบบสถาปัตยกรรมของพระวิหาร

เป็นฐานสิงห์สูงประมาณ 1.50 เมตร เค้าสิงห์และท้องสิงห์เรียบเป็นระนาบเดียวกัน ไม่มีนมสิงห์ ฐานมีลักษณะแอ่นโค้งแบบท้องสำเภา ทำผิวด้วยกรวดล้างสีขาว บันไดทางขึ้น 7 ขั้น ทำด้วยหินขัด ราวบันไดเป็นบัวโค้งทำผิวกรวดล้าง

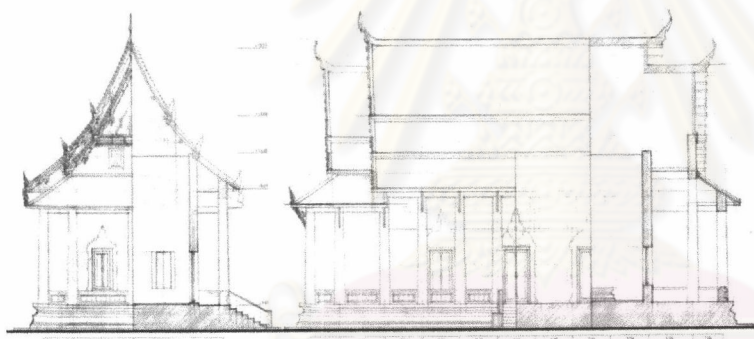
ภาพที่ 5-23 รูปด้านสกัด และรูปด้านยาวของพระวิหาร มาตรฐาน 1:500

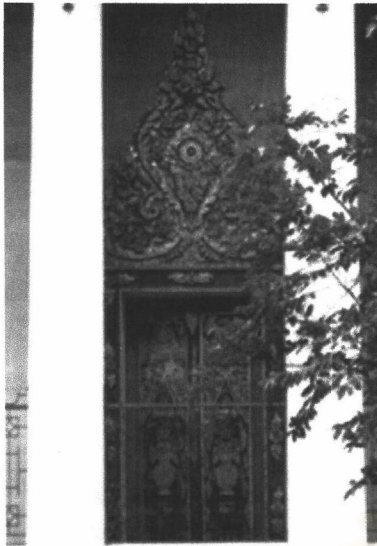
ภาพที่ 5-24 รูปแบบซุ้มประตู และบานประตูของพระวิหาร

ซุ้มประตู ลักษณะเป็นลายปูนปั้นแบบจีนปนฝรั่งคล้ายที่พระอุโบสถ แต่ส่วนประธานที่ซุ้มประตูพระวิหารเป็นรูปงจักร ทรวดทรงของซุ้มแหลมกว่า ลักษณะของลายหลวมกว่า และงดงามน้อยกว่าที่พระอุโบสถ

บานประตู ลงรักปิดทอง มีลายดอกไม้ประกอบ มีโคมเป็นพู่ห้อยเป็นประธานอยู่ตรงกลาง

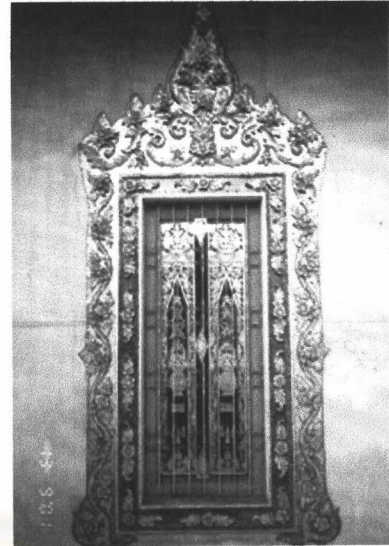
ภาพที่ 5-25 รูปแบบซุ้มหน้าต่าง และบานหน้าต่างของพระวิหาร

ซุ้มหน้าต่าง ลวดลายปูนปั้นประดับเป็นแบบจีนปนฝรั่งเช่นเดียวกับประตู ผิดกันแต่ซุ้มหน้าต่างมีขนาดเล็กกว่า จึงมีปริมาณลายน้อยกว่า

บานหน้าต่าง เหมือนบานประตูทุกอย่าง แต่ย่อขนาดลายให้มีขนาดพอดีกับบาน

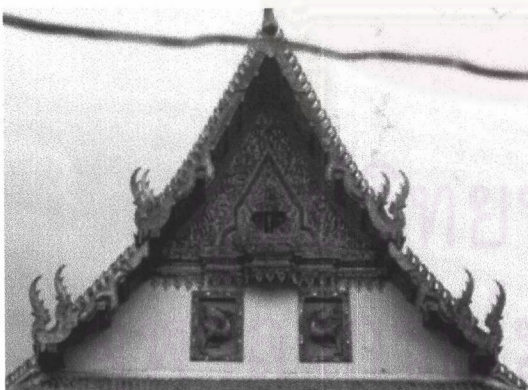
ภาพที่ 3-26 รายละเอียดหลังคาและหน้าบันของพระวิหาร

ลักษณะของหลังคา เป็นแบบ 2 ชั้น 3 ตับ ซ้อนบนคลุมท้องโถงพระวิหาร ซ้อนล่างคลุมส่วนมุขทั้ง 2 ด้าน หลังคาตบที่ 3 ของทั้ง 2 ชั้นคลุมระเบียงโดยรอบ ปิดเครื่องปิดเครื่องมุงด้วยเครื่องล่ายอง มีข้อฟ้าใบระกาทางหงส์ปิดทองประดับกระจก ลักษณะโดยทั่วไปคล้ายพระอุโบสถ ต่างกันที่พระวิหารมีหลังคาสูงชันกว่า แต่มีขนาดเล็กกว่า โครงสร้างหลังคาเป็นคอนกรีตเสริมเหล็กทั้งหมด วัสดุมุงหลังคา เป็นกระเบื้องดินเผาลอนกากบถ้วย หรือกระเบื้องกาบ

หน้าบัน เอาแบบอย่างมาจากพระอุโบสถทั้งหมด แต่จัดลายให้ลงในหน้าจั่วที่มีขนาดเล็กและแหลมกว่า และวัสดุทั้งหมดเป็นคอนกรีต ตกแต่งด้วย บันนูน ปิดกระจกสี หน้าบันส่วนล่างมีรูปหงส์ภายในช่องสี่เหลี่ยมคล้ายหน้าต่าง หันหน้าไปคนละทางกัน แต่หันตัวเข้าหากัน ตรงกันข้ามกับที่พระอุโบสถ

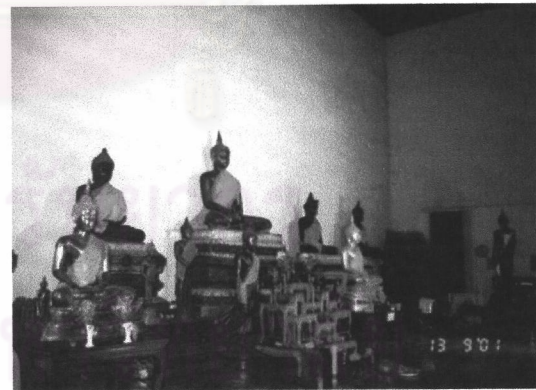
ภาพที่ 3-27 การตกแต่งภายในพระวิหาร

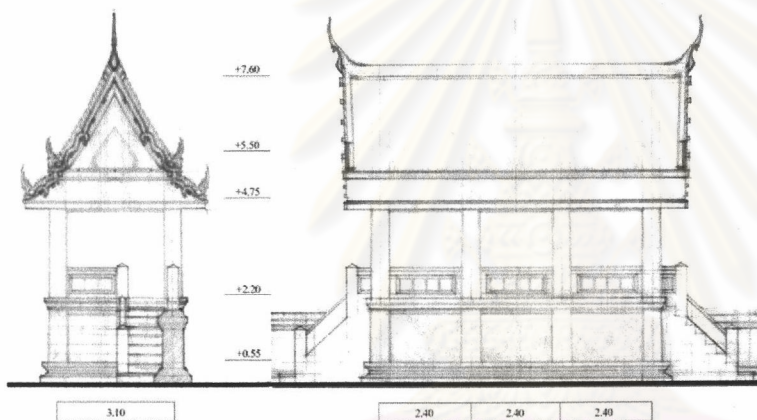
ภาพที่ 5-28 รูปแบบสถาปัตยกรรมของศาลาลอย ด้านหน้าพระอุโบสถ

ตั้งอยู่เป็นส่วนหนึ่งของกำแพงแก้วด้านหน้าพระอุโบสถ เป็นศาลา 2 ชั้น ขนาดกว้าง 4.80 เมตร ยาว 8 เมตร พื้นชั้นบนยกสูงระดับเดียวกับกำแพงแก้ว ชั้นล่างเป็นใต้ถุน มีฐานบัวรองรับ ชั้นบนเป็นศาลาโล่ง มีเสา 8 ต้น หน้าตัดรูปสี่เหลี่ยมแตงมูม มีบันไดขึ้นที่ด้านสกัดทั้ง 2 ด้าน โดยรอบมีพนักกระเบื้อง บันปูนด้านนอกประดับกระเบื้องปูลีเซียว ด้านในฉาบปูนเรียบ หลังคาเป็นแบบ 1 ชั้น 2 ตับ ด้านสกัดต่ำลงเป็นชายคาปีกนก ตับบนยื่นไชราเสมอแนวชายคา ปิดเครื่องมุงด้วยเครื่องลายอง โครงหลังคาเป็นไม้แบบใช้จันทน์รับแป มีแปลนข้างละ 4 ตัว หน้าบันเป็นไม้แกะสลักประดับกระจกสีเป็นลายกระหนกใบเทศ ตรงกลางมีเส้นแบ่งลายรูปกลีบบัว

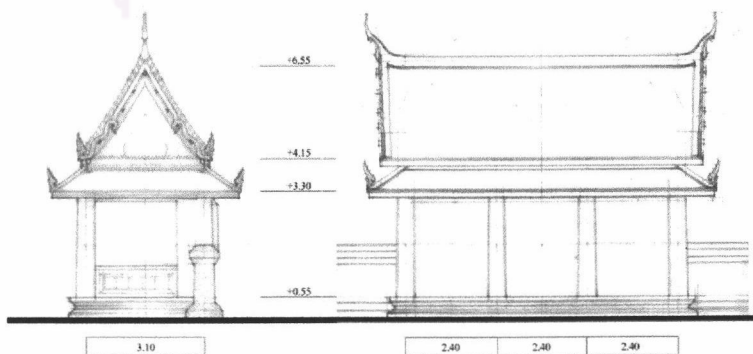
ภาพที่ 5-29 รูปแบบสถาปัตยกรรมของศาลาราย ด้านข้างพระอุโบสถ

ตั้งอยู่ด้านข้างของพระอุโบสถทั้ง 2 ข้าง เป็นศาลาชั้นเดียว ขนาดกว้าง 4.80 เมตร ยาว 8 เมตร ศาลาตั้งอยู่บนฐานบัว ด้านหลังของศาลาเป็นกำแพงแก้ว เป็นส่วนหนึ่งของศาลา ด้านหน้าของศาลาเป็นเสา 4 ต้น หน้าตัดรูปสี่เหลี่ยมแตงมูม มีพนักกระเบื้องที่ด้านสกัดทั้ง 2 ด้าน ด้านนอกประดับกระเบื้องปูลีเซียว ด้านในฉาบปูนเรียบ หลังคาแบบ 1 ชั้น 2 ตับ ตับบนเป็นหลังคาจั่วยาวตลอด ตับล่างเป็นชายคาปีกนกรอบศาลา หน้าบันเป็นไม้แกะสลักประดับกระจกสีเป็นลายกระหนกใบเทศ ตรงกลางมีเส้นแบ่งลายรูปกลีบบัว เหมือนกับศาลาลอย

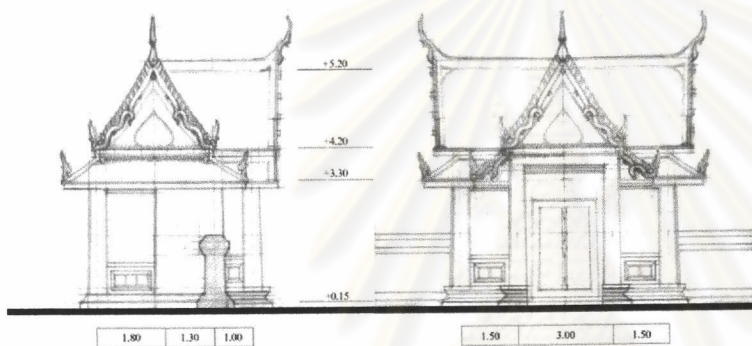
ภาพที่ 5-29 รูปแบบสถาปัตยกรรมของซุ้มประตูทรงคฤห์แบบตรีมุข ด้านหน้าและด้านข้างพระอุโบสถ

เป็นศาลาประตูทางเข้า เป็นส่วนหนึ่งของกำแพงแก้ว ตั้งอยู่ด้านหน้าของพระอุโบสถ 2 หลัง ด้านข้าง ด้านละหลัง ศาลาขนาดกว้าง 4 เมตร ยาว 6.50 เมตร ด้านนอกกำแพงแก้วเป็นมุขทางเข้า มีที่นั่งพักคอย ฐานของส่วนนี้เป็นฐานบัว ผนังกระหนาบด้านในกับด้านนอกถูกดันให้เข้ามาอยู่ภายในกำแพงแก้ว ทำให้เกิดพื้นที่นั่งพักคอย ด้านภายในกำแพงแก้วเป็นศาลาล่อง ฐานเป็นฐานบัวคว่ำต่อเนื่องกับฐานกำแพงแก้ว มีเสาเป็นรูปสี่เหลี่ยมแต่งมุม 4 ต้น ด้านสกัดมีพนักกระเบื้อง ภายนอกประดับกระเบื้องปราง ด้านในฉาบปูนเรียบ ที่เสาคู่กลางตั้งตุ๊กตาหินจีนประดับอยู่

หลังคาแบบตรีมุข ด้านหน้าหันออกนอกกำแพงแก้ว ตับบนเป็นหน้าจั่วทั้ง 3 ด้าน ตับล่างเป็นแบบชายคาปีกนก ที่ด้านสกัดทั้ง 2 ด้าน ด้านมุขทางเข้าเป็นแบบจั่วเปิด ขนาดของหน้าจั่วขนาด 3 แปลาน เล็กกว่าศาลารายและศาลายก หน้าบันเป็นไม้แกะสลักประดับกระจกสีเป็นลายกระหนาบใบเทศ ตรงกลางมีเส้นแบ่งลายรูปกลีบบัว เหมือนกับศาลาลอยแต่มีขนาดเล็กกว่า

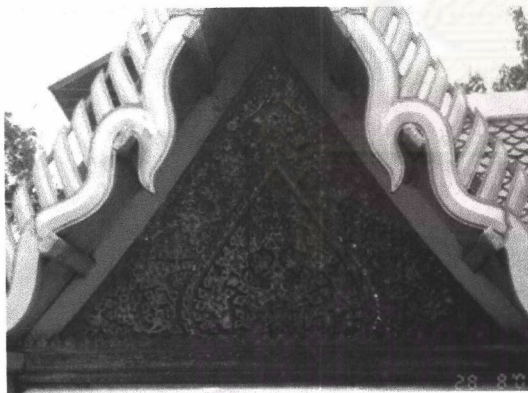
ภาพที่ 5-30 รายละเอียดหน้าบันของซุ้มประตูทรงคฤห์แบบตรีมุข

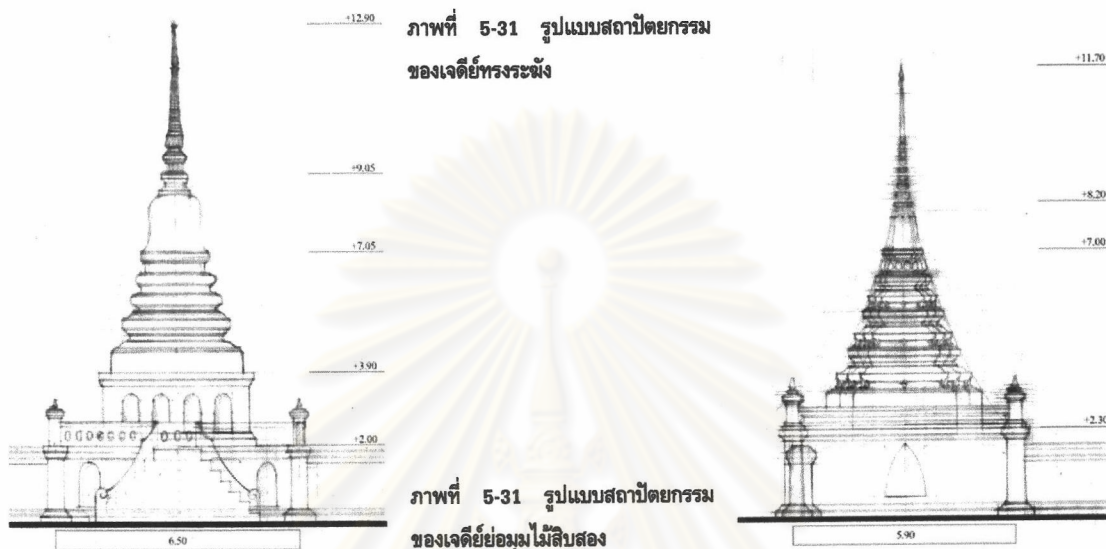
ภาพที่ 5-31 รูปแบบสถาปัตยกรรมของเจดีย์ทรงระฆัง

ภาพที่ 5-31 รูปแบบสถาปัตยกรรมของเจดีย์ย่อมุมไม้สิบสอง

ตั้งอยู่ด้านหลังตรงแนวกึ่งกลางของพระวิหาร ชั้นล่างเป็นฐานไพทีวางอยู่ในแนวกำแพงแก้ว มีบันไดทางขึ้นที่ด้านนี้ใกล้กับพระวิหาร บนฐานไพทีมีฐานบัวแบบยัดท้องไม้อีกชั้นหนึ่งก่อนที่จะเป็นองค์เจดีย์ ชั้นฐานขององค์เจดีย์ประกอบด้วยฐานบัวที่หน้ากระดานล่างสูงเป็นฐานชั้นล่าง แล้วเป็นบัวผละมีก่อนที่จะเป็นบัวลูกแก้ว 2 ชั้น มีเชิงบาตรก่อนที่จะเป็นองค์ระฆังกลมแบบแฉกคอด เหนือองค์ระฆังเป็นบัลลังค์รูปสี่เหลี่ยม เหนือบัลลังค์เป็นส่วนยอดประกอบด้วยก้านฉัตรมีเสาศาร 8 ต้น ถัดขึ้นไปเป็นบัวผละมี ถัดขึ้นไปเป็นบัวกลุ่ม 1 ชั้น แล้วเป็นปล้องไฉนหรือมัลลยา แล้วเป็นลูกแก้วก่อนที่จะเป็นปลีและเม็ดน้ำค้างตามลำดับ ลักษณะองค์ประกอบของเจดีย์โดยเฉพาะส่วนยอดไม่ได้มีความงดงามกลมกลืนกัน

ตั้งที่มุ่มกำแพงแก้วทั้ง 4 รอบพระวิหาร องค์เจดีย์ตั้งอยู่บนฐานสี่เหลี่ยมสูง ที่มุ่มมีเสาหัวเม็ด มีบันกัระเบียงกันตรอบ องค์เจดีย์ประกอบด้วยฐานชั้นล่างเป็นฐานเขียงสูง ถัดขึ้นไปเป็นฐานสิงห์ซ้อนขึ้นไป 3 ชั้น ถัดขึ้นไปอีกเป็นบัวปากฐาน ฐานเชิงบาตรและองค์ระฆัง องค์ระฆังมีลักษณะพอมและสูง มีบัวคอเล็กก่อนที่จะเป็นบัลลังค์ย่อมุมไม้ 12 ส่วนยอดเป็นบัวกลุ่ม 7 ชั้น ถัดขึ้นไปเป็นปลี และปลายสุดเป็นเม็ดน้ำค้าง

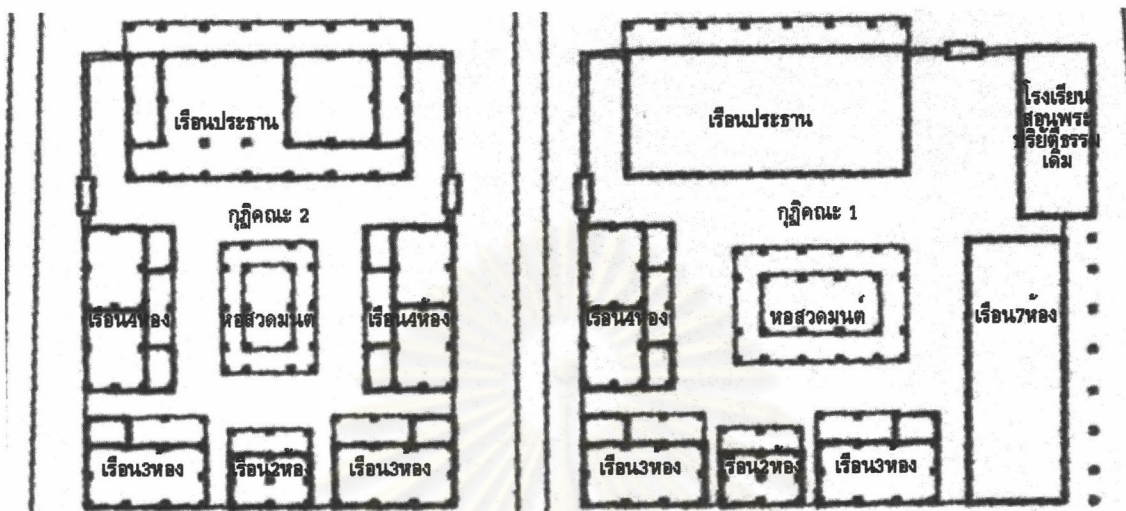
ภาพที่ 5-32 มังพื้นหมู่กุฏิ คณะ 2 แสดงการวางผังแบบที่ 1 และคณะ 1 แสดงการวางผังแบบที่ 2

การวางผังแบบที่ 1 ได้แก่กุฏิหมู่คณะ 2, 3 และ 4 มีเรือน 7 หลัง มีเรือนประธานอยู่ด้านหน้า ด้านทิศตะวันออกติดกับถนน วางอาคารตามแนวทิศเหนือใต้ ที่มุ่มด้านหน้าของทั้ง 2 ข้างของเรือนประธาน เป็นกำแพงก่ออิฐฉาบปูนปั้นบัว ด้านบนของผนังเจาะเป็นช่อง เป็นส่วนหนึ่งของนอกชานของกุฏิหมู่ มีทอสวดมนต์อยู่ตรงกลาง วางหลังคาตามแนวตะวันออกตะวันตก ด้านข้างของทอสวดมนต์เป็นเรือนขนาด 4 ห้อง วางตามยาวแนวเดียวกัน ด้านหลัง ด้านทิศตะวันตกเป็นเรือนขนาด 2 ห้อง ตรงแนวกึ่งกลางทอสวดมนต์ ทั้งสองข้างของทอสวดมนต์ เป็นเรือนขนาดยาว 3 ห้อง วางหลังคาแนวเดียวกัน แนวเหนือใต้ การวางผังกุฏิแบบเดิมนั้นมีทางขึ้นลง 3 ทาง ด้านทิศเหนือและใต้ระหว่างเรือนประธาน และเรือนขนาด 4 ห้อง 2 ทาง อีกทางหนึ่งอยู่ด้านหลังระหว่างเรือนขนาด 2 ห้อง และเรือนขนาด 3 ห้อง เพื่อเป็นทางลงไปยังคลองวัดด้านหลัง

การวางผังแบบที่ 2 ได้แก่คณะ 1 และ 5 มีลักษณะคล้ายกับแบบที่ 1 แต่มีขนาดใหญ่กว่า มีเรือนประธานตั้งอยู่ด้านทิศตะวันออกเหมือนแบบที่ 1 ทอสวดมนต์ตรงกลางมีขนาด 3 ห้อง ตั้งตามแนวเหนือใต้ ตรงแนวแกนกลางของเรือน 4 ห้อง ด้านทิศเหนือด้านตะวันตกมีเรือน 2 ห้อง และ 3 ห้อง ตามแบบที่ 1 แต่วางเรือนชิดกันมากกว่า ด้านทิศใต้เป็นเรือนยาว 7 ห้อง ที่มุ่มด้านตะวันออกเฉียงใต้ ที่คณะ 1 เดิมเป็นเรือน 2 ห้อง ปัจจุบันเป็น

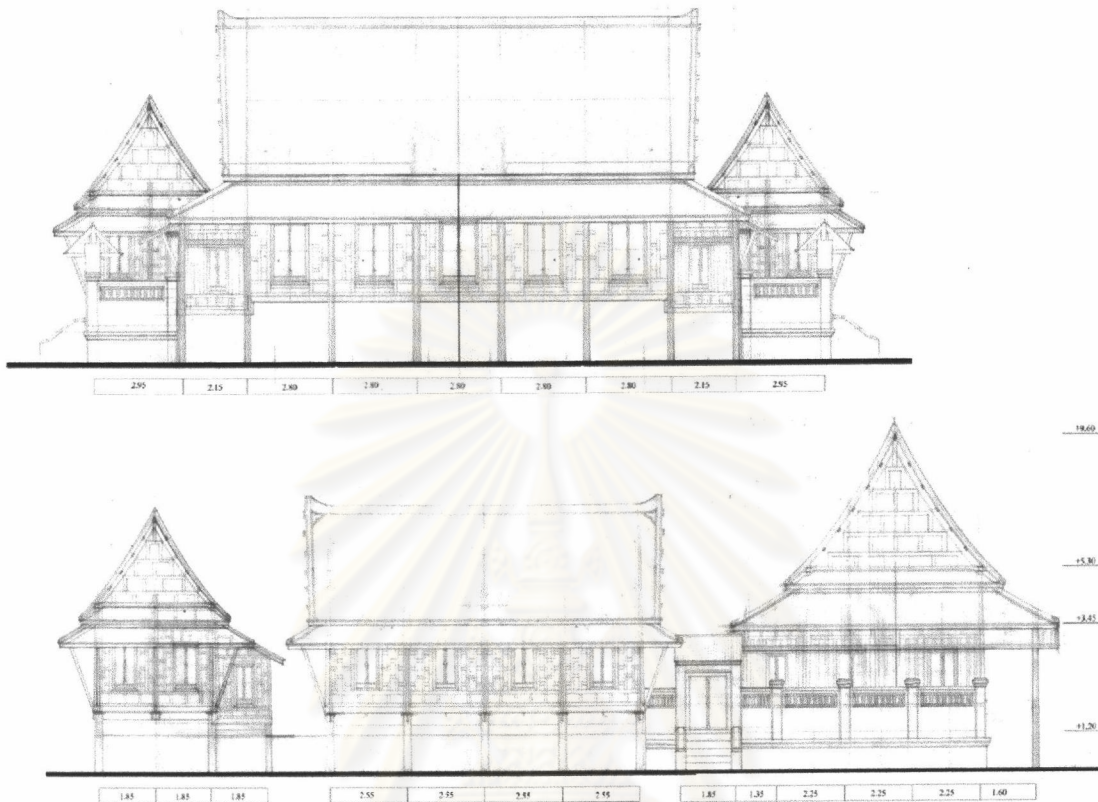
ภาพที่ 5-33 รูปด้านหน้าหมู่กุฏิคณะ 2

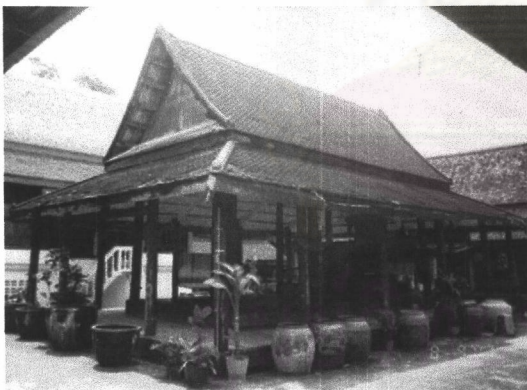
ภาพที่ 5-35 หอสวดมนต์ในหมู่กุฏิคณะ 1

หอสวดมนต์ เป็นศาลาโล่ง มีระเบียบรอบยกพื้นตรงกลาง มีทั้งแบบ 2 ท้อง วางตามแนวตะวันออก ตะวันตก และ 3 ท้องวางตามแนวเหนือใต้ ขึ้นอยู่กับขนาดของหมู่กุฏิ หลังคาทรงจั่ว ขนาด 3 แปลาน มีหลังคาปีกนก โดยรอบ

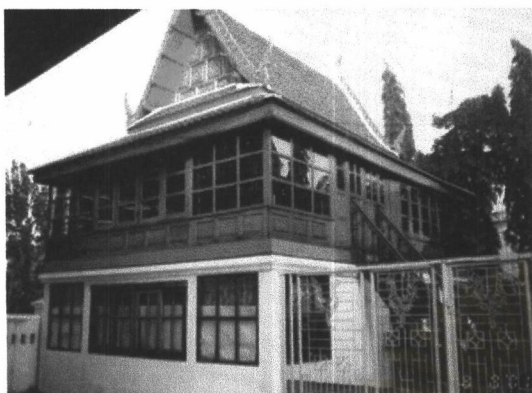
ภาพที่ 5-36 รูปแบบสถาปัตยกรรมหอพระไตรปิฎก

เป็นเรือนยกใต้ถุนสูง ยาว 4 ท้อง กว้าง 3 ท้อง พื้นชั้นบนมีระเบียบรอบ มีเสาระเบียงขึ้นไปรับหลังคา ตัวหอพระไตรปิฎกยกพื้นสูงจากระเบียง ผนังเป็นฝาปะกนทำลายรดน้ำ ลายพุ่มข้าวบิณฑ์ก้านแย่ง หน้าต่าง กรอบเซ็ดหน้าเป็นลายเถาวัลย์และลายกลีบบัวไม้แกะสลักปิดทองประดับกระจกสี ด้านล่างของกรอบหน้าต่างเป็นหย่องไม้แกะสลัก ลูกกรงทำด้วยช่างกลึงสวยงามมาก บานหน้าต่างเป็นลายรดน้ำ ลายพุ่มข้าวบิณฑ์ก้านแย่งเช่นเดียวกัน ออกเลาที่ทำเป็นดอกประจํายาม ที่อกเลาเป็นลายกาบไผ่ซ้อนขึ้นและลง ประตูลูกกรอบเซ็ดหน้าและอกเลาเหมือนหน้าต่าง

บานประตูเป็นไม้แกะสลักลายเถาวัลย์ กระหนกไม้เทศ ปลายลายเป็นรูปหัวสัตว์หิมพานต์ แกะสลักงดงาม ฝีมือช่างสมัยรัตนโกสินทร์ตอนต้น

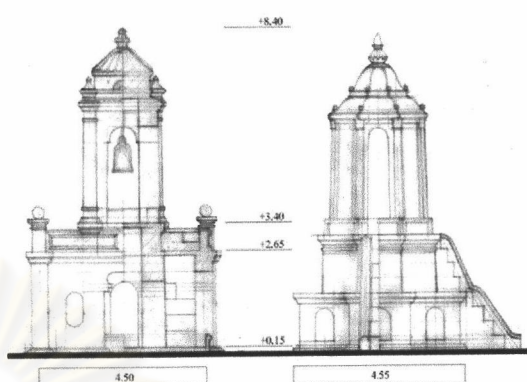
ภาพที่ 5-37 รูปแบบสถาปัตยกรรมหอระฆังสี่เหลี่ยม และหอรฆังแปดเหลี่ยม
