พัฒนาการ ของชุมชนริมน้ำบ้านบางแม่หม้าย

5.1 พัฒนาการของชุมชน

พัฒนาการ และรูปแบบการตั้งถิ่นฐาน
ของชุมชนริมน้ำ บางแม่หม้าย
จังหวัดสุพรรณบุรี

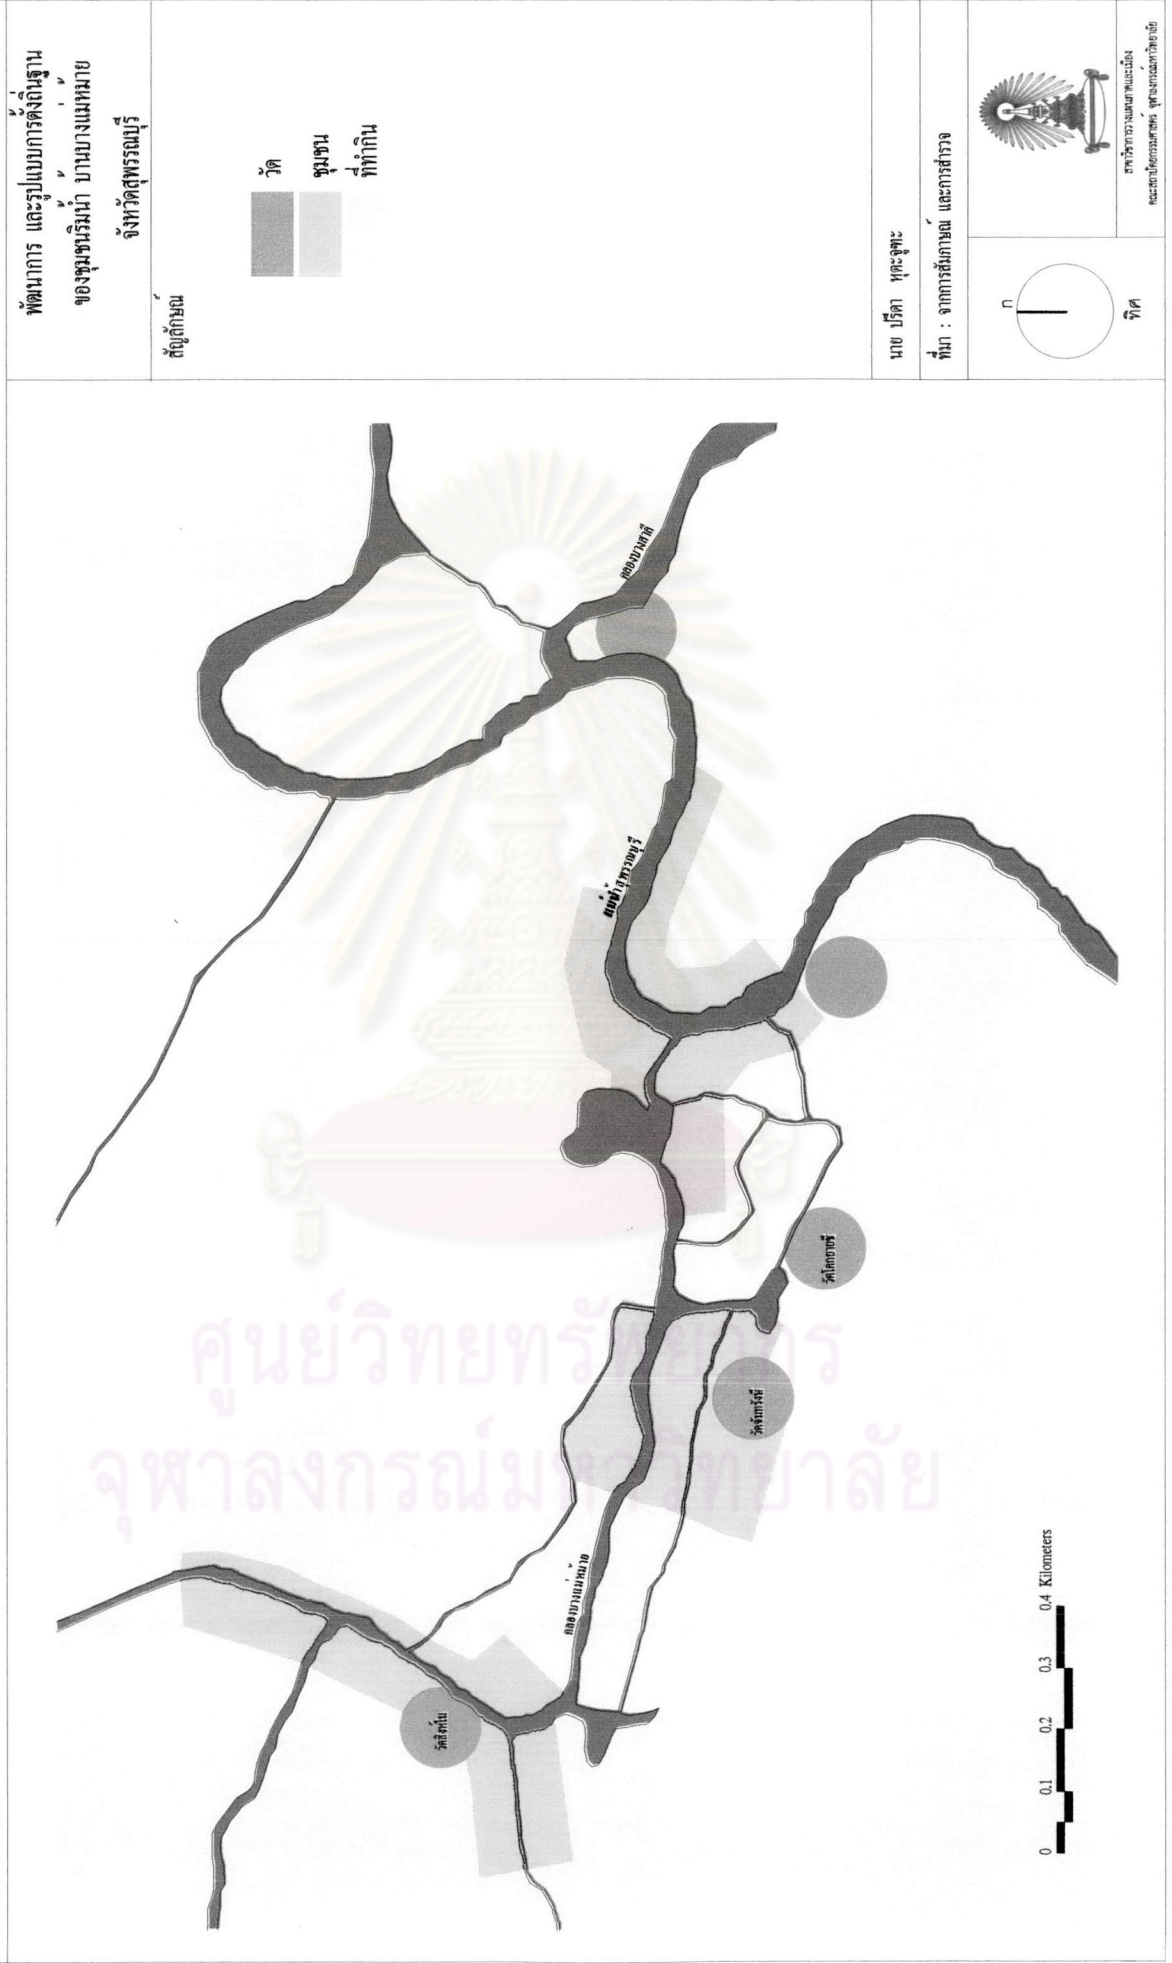
แผนที่ 5.1 แสดงโครงสร้างชุมชนใน 'ช่วงที่ 1' ขุมขุดการเกษตรเพื่อยังชีพ

4) **โครงสร้างของชุมชน** ในระยะเวลาของพัฒนาการในช่วงนี้ โครงสร้างของชุมชนยังมีความหลากหลายมากนัก เนื่องจากชุมชนยังมีรูปแบบการดำเนินชีวิตที่เรียบง่าย มีการยังชีพโดยการทำการเกษตร โครงสร้างของชุมชนจึงประกอบด้วย เส้นทางน้ำ คือ แม่น้ำสุพรรณบุรี คลองบางแม่หม้าย และลำรางต่างๆ ที่มีอยู่ในพื้นที่เป็นจำนวนมาก เส้นทางน้ำนี้เป็นปัจจัยหลักในการตั้งถิ่นฐาน และเป็นตัวแปรหลักของรูปแบบการตั้งถิ่นฐานของชุมชนมีน้ำบ้านบางแม่หม้ายมาจนถึงปัจจุบัน นอกจากนี้ โครงสร้างของชุมชนยังประกอบด้วย วัด ซึ่งเป็นศูนย์รวมของชุมชน คือ วัดอาน , วัดโคกยายชี , วัดสิงห์โน และ วัดสิงห์นอก โดยตำแหน่งที่ตั้งของวัดต่างๆ จะอยู่บริเวณลึกเข้าไปในคลองบางแม่หม้ายเป็นส่วนใหญ่ และจะอยู่ติดบริเวณริมคลอง หรือลำรางเป็นหลัก และบริเวณใกล้เคียงกับวัดต่างๆ จะมีชุมชนล้อมรอบอยู่ แต่ชุมชนก็ยังยึดติดอยู่กับพื้นที่ที่น้ำเป็นหลัก โดยพื้นที่ที่รอบชุมชนจะเป็นพื้นที่ทำกิน หรือที่นา ที่มีขนาดกว้างใหญ่อยู่ลึกเข้าไปในแผ่นดิน และมีเส้นทางน้ำย่อยๆ ฝืนน้ำจากแม่น้ำลำคลองเข้าสู่แปลงนาอย่างทั่วถึง

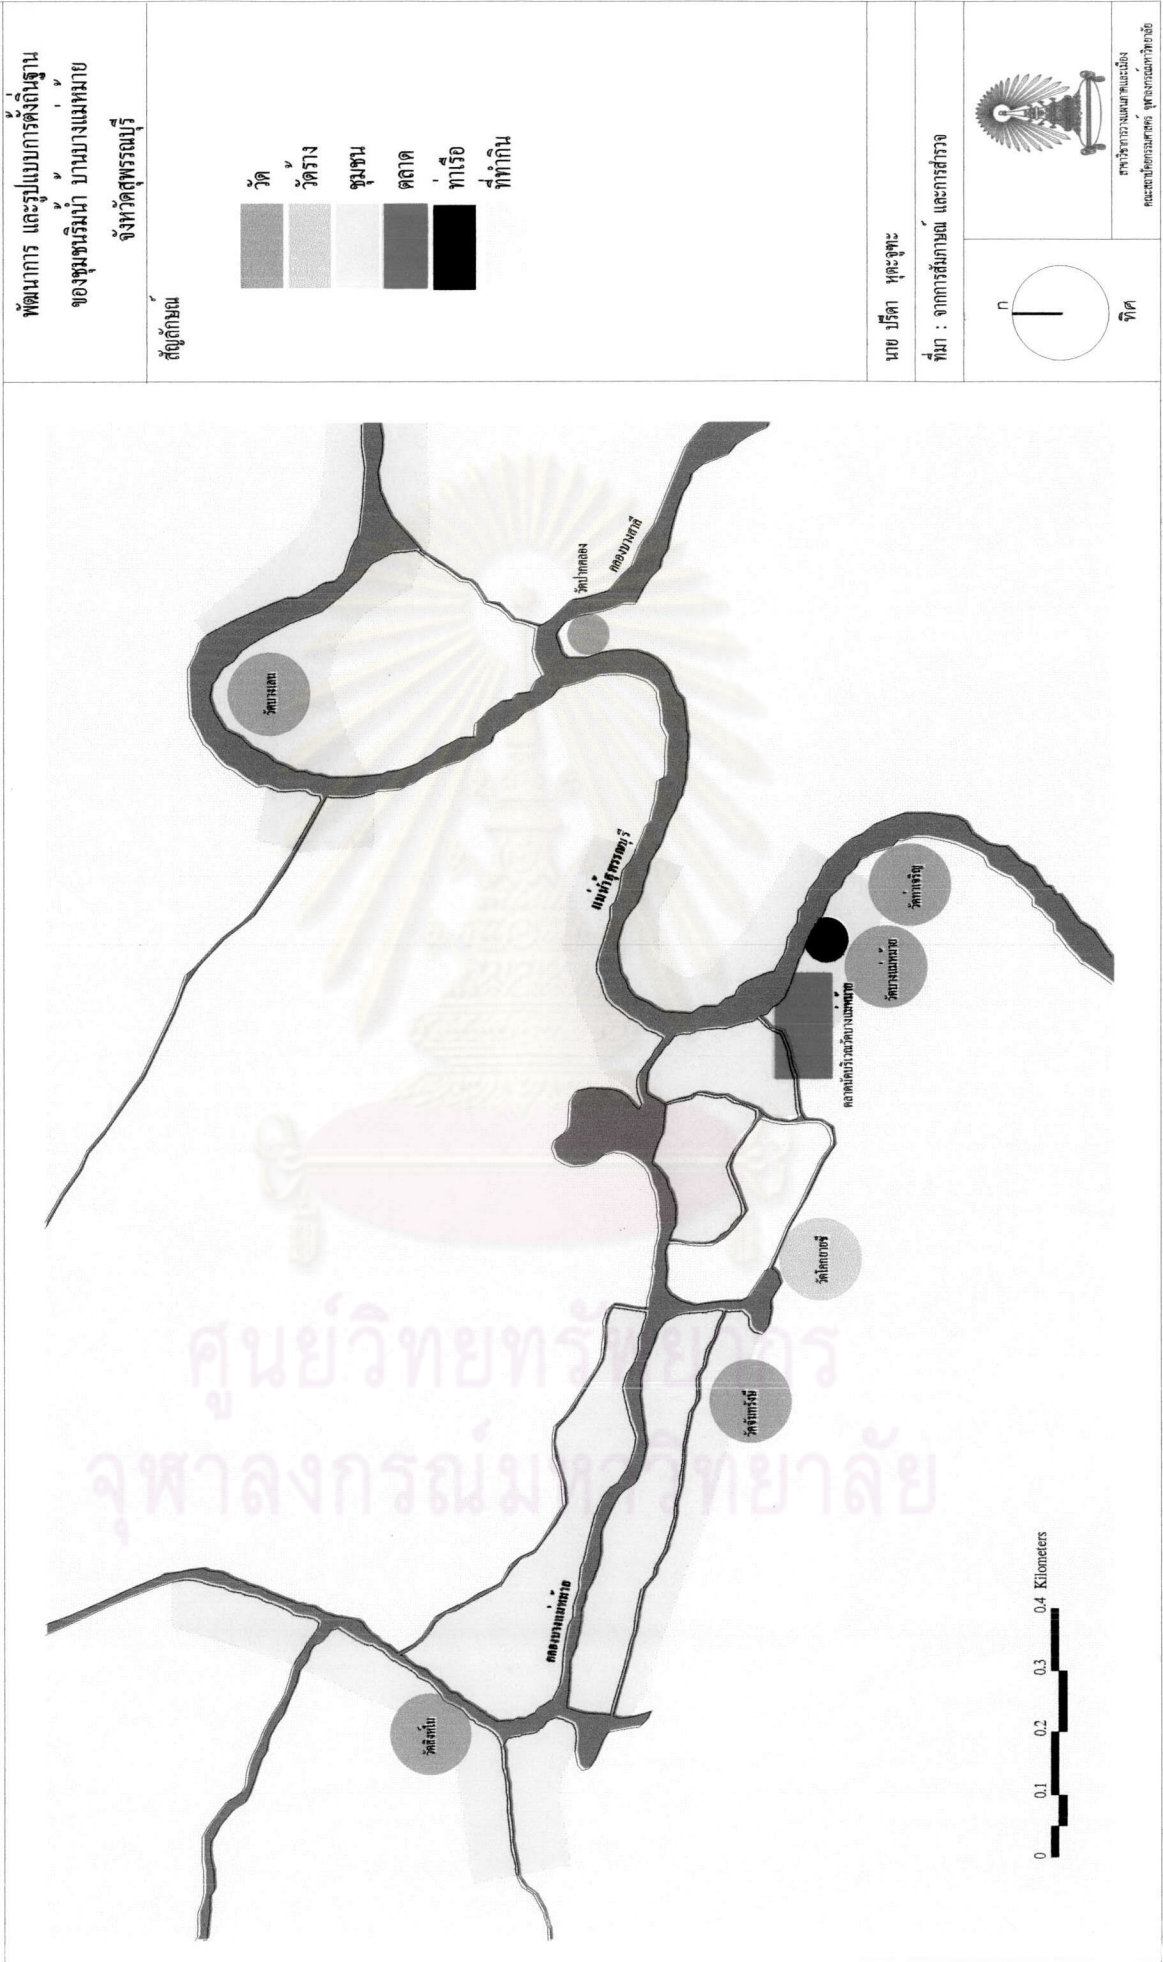
แผนที่ 5.3 แสดงโครงสร้างชุมชนใน ช่วงที่ 2 ชุมชนการเกษตร และชุมชนตลาดทหาน้ำยุคเริ่มต้น

4) โครงสร้างของชุมชน พื้นที่ชุมชนในช่วงเวลานี้ยังคงมีโครงสร้างการตั้งถิ่นฐานหลักๆ เหมือนกับในช่วงแรกของการพัฒนาชุมชน คือ เส้นทางน้ำ เช่นแม่น้ำสุพรรณบุรี คลองบางแม่หม้าย และลำรางต่างๆ วัดต่างๆ ชุมชน และที่ทำกิน แต่สิ่งที่เปลี่ยนแปลงไปคือ ขนาด และจำนวนของโครงสร้าง ที่เพิ่มขึ้นและลดลง

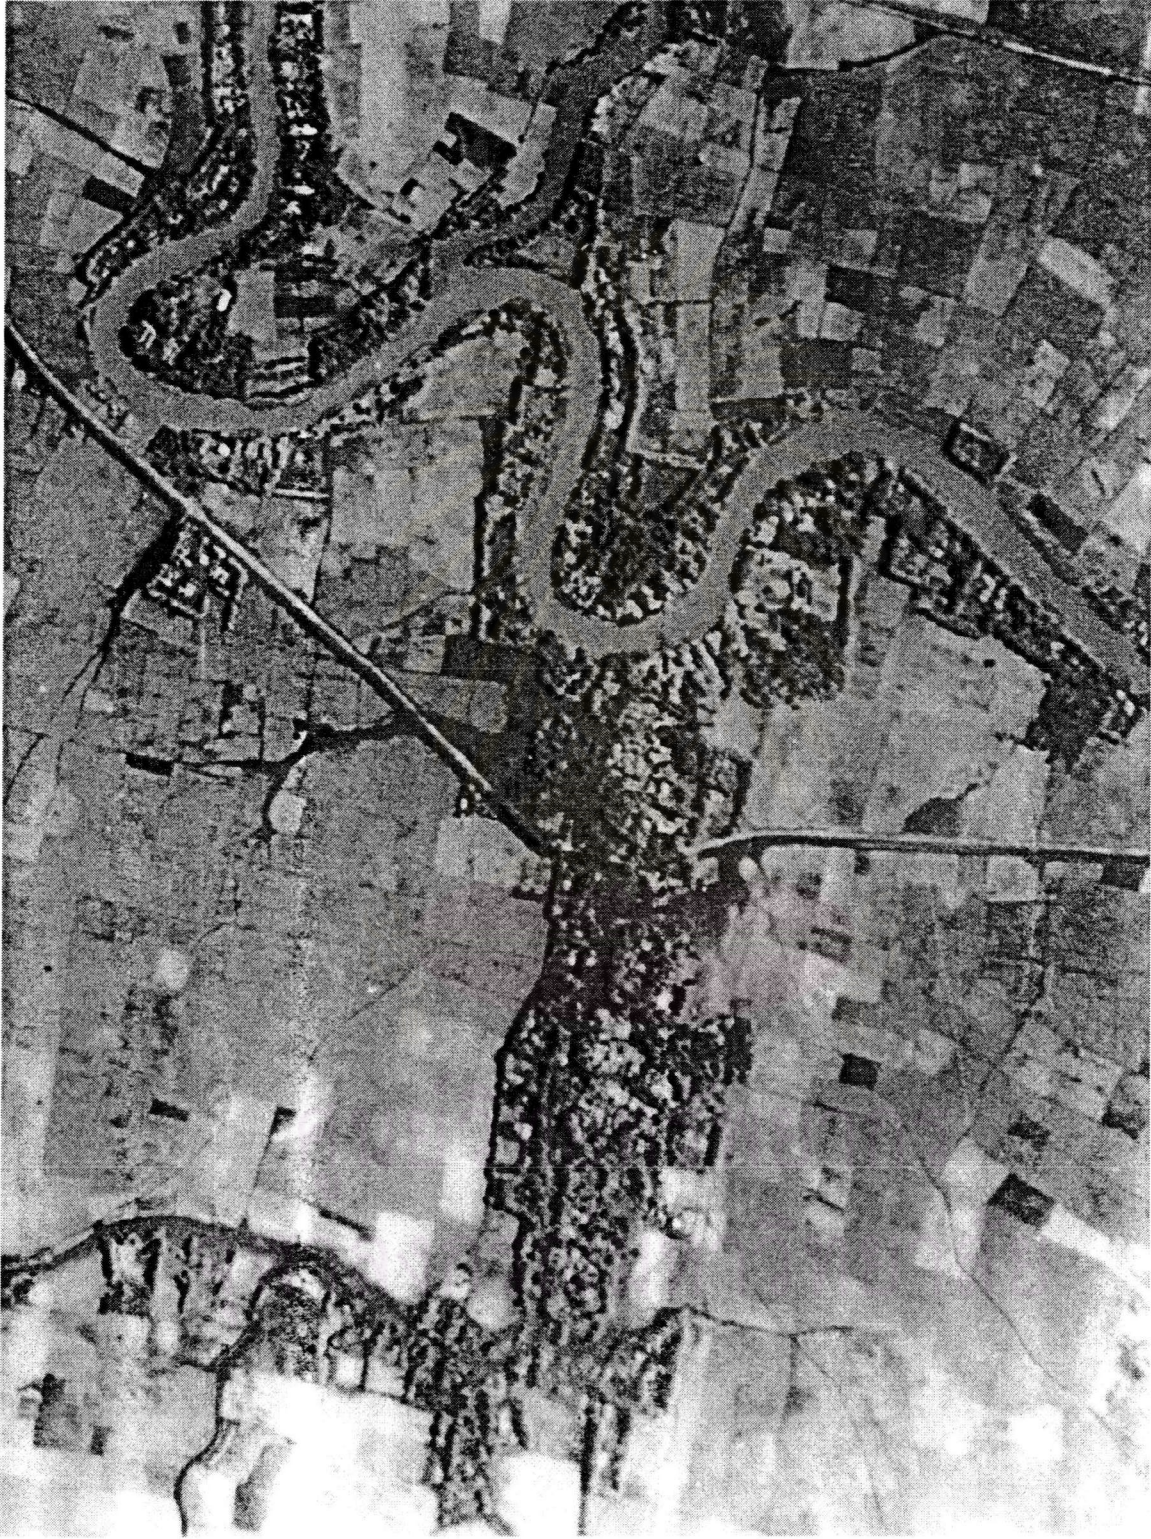
ภาพที่ 5.5 ภาพถ่ายทางอากาศบริเวณพื้นที่ชุมชน ปี พ.ศ.2500 ที่มา : กรมแผนที่ทหาร

3) การขยายตัวของชุมชน จากภาพถ่ายทางอากาศ ปี พ.ศ.2500 (ภาพที่ 5.5) จะเห็นว่าบ้านเรือนตั้งรวมกลุ่มยาวไปตามริมน้ำ ทั้งบริเวณริมแม่น้ำสุพรรณบุรี และบริเวณริมคลองบางแม่หม้าย โดยจะมีกลุ่มอาคารที่เกาะตัวกันค่อนข้างหนาแน่นบริเวณปากคลองบางแม่หม้ายที่บรรจบกับแม่น้ำสุพรรณบุรี ซึ่งบริเวณดังกล่าวเป็นที่ตั้งของวัดบางแม่หม้าย และวัดท่าเจริญ รวมถึงเป็นที่ตั้งของตลาดบางแม่หม้ายเป็นบริเวณที่มีชาวไทยเชื้อสายจีนอาศัยอยู่จำนวนมากซึ่งมีค่านิยมที่ชอบอาศัยอยู่ในเรือนแถวเพื่อใช้สำหรับพักอาศัย และค้าขายได้นี้จึงมีกลุ่มอาคารที่ใช้เป็นร้านค้าและที่พักอาศัยอยู่อย่างหนาแน่น และอีกบริเวณหนึ่งที่มีกลุ่มอาคารบ้านเรือนเกาะตัวกันเป็นกลุ่มก้อนคือบริเวณริมคลองบางแม่หม้ายใกล้กับวัดอานซึ่งจะเป็นกลุ่มของบ้านพักอาศัยในลักษณะเรือนไทยเดิมเกือบทั้งหมด นอกจากนั้นบ้านเรือนก็จะกระจายตัวกันออกไปและมีลักษณะกลุ่มอาคารใหญ่บ้างเล็กบ้างขึ้นอยู่กับขนาดของครอบครัวแต่ยังคงเกาะอยู่กับบริเวณริมน้ำอย่างเหนียวแน่น ทางด้านเส้นทางคมนาคมจะสังเกตเห็นแนวถนนเลียบบคลองชลประทาน (ทางหลวงแผ่นดินหมายเลข 3351 ในปัจจุบัน) เพียงเส้นเดียวส่วนเส้นทางสัญจรภายในหมู่บ้านยังคงเป็นทางดินสำหรับการสัญจรทางเท้าและวัวควาย

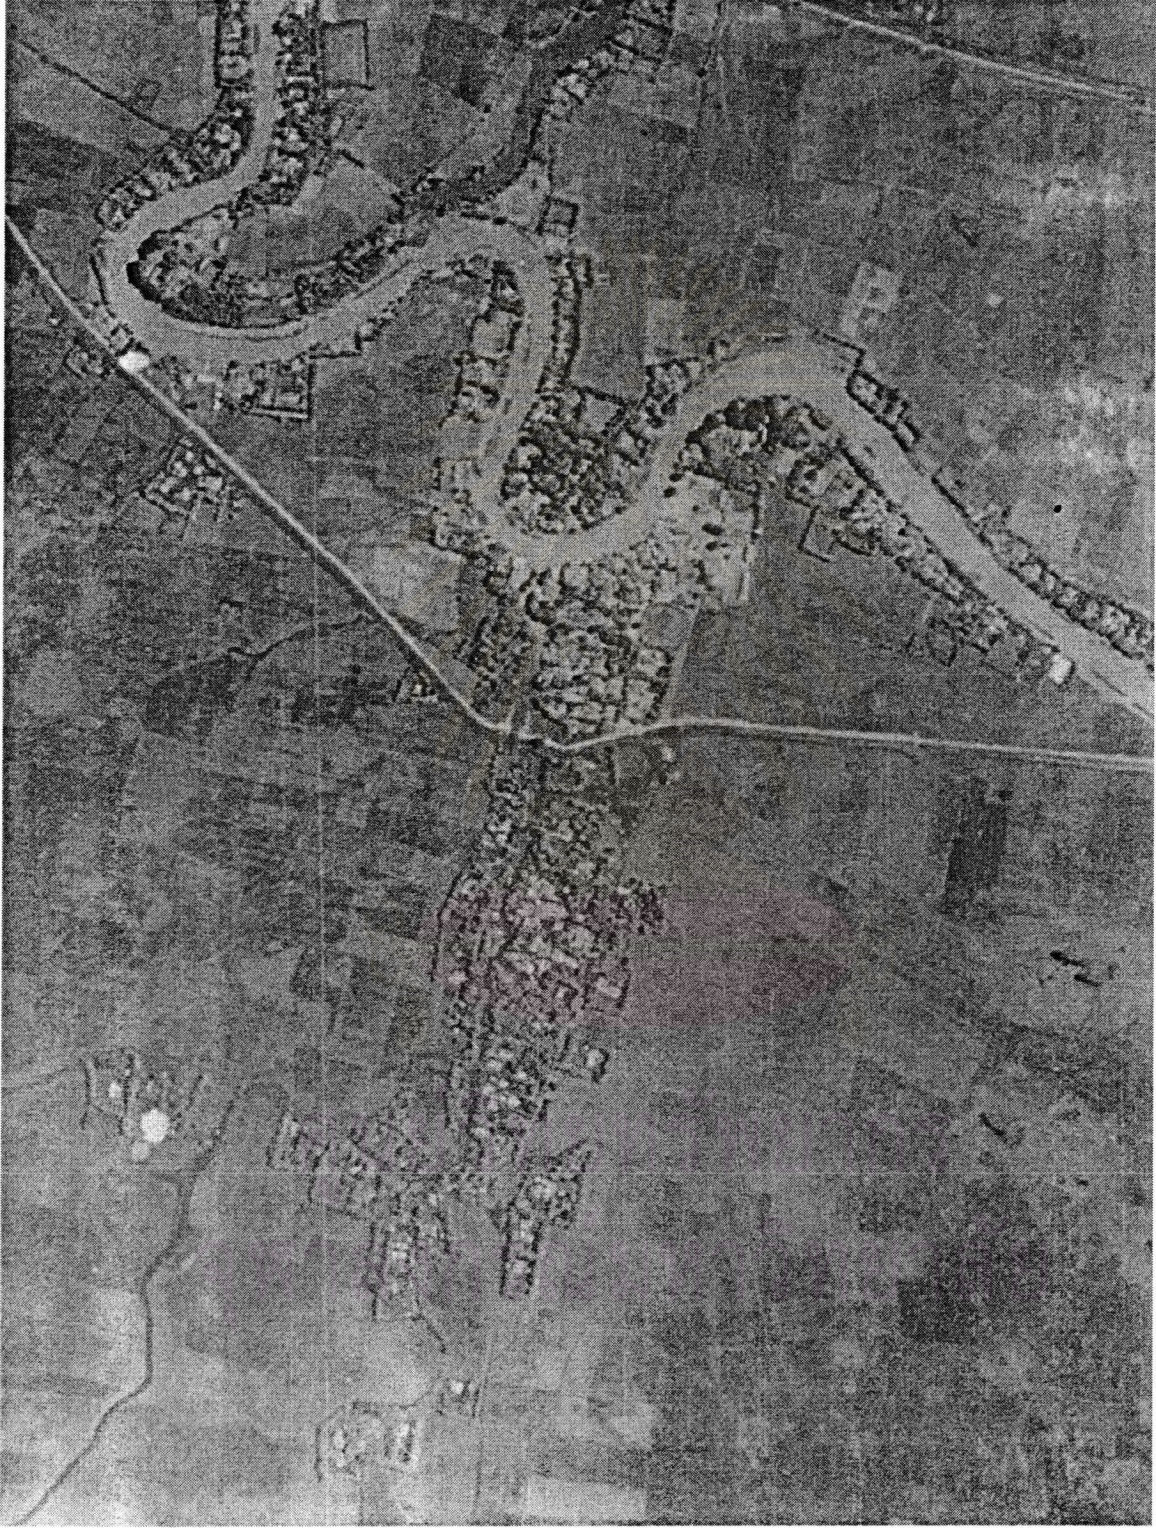
ภาพที่ 5.6 ภาพถ่ายทางอากาศบริเวณพื้นที่ชุมชนปี พ.ศ.2510 ที่มา : กรมแผนที่ทหาร

จากภาพถ่ายทางอากาศ ปี พ.ศ.2510 (ภาพที่ 5.6) ความเปลี่ยนแปลงที่เกิดขึ้น 10 ปีต่อมา พบว่ามีการเปลี่ยนแปลงภายในชุมชนไม่มากนัก โดยกลุ่มอาคารบริเวณตลาดบางแม่หม้ายเริ่มมีการขยายตัวออกมาทางด้านทิศตะวันตกแต่ยังคงเกาะอยู่บริเวณริมคลองบางแม่หม้ายอยู่ ในส่วนของบ้านเรือนที่กระจายตัวอยู่ตามริมคลองบางแม่หม้ายแทบจะไม่มีเปลี่ยนแปลง จะมีเพียงการปลูกบ้านเพิ่มขึ้นจากเดิมไม่กี่หลัง แต่ในส่วนของพื้นที่รอบนอกชุมชนโดยเฉพาะบริเวณริมแม่น้ำสุพรรณบุรีมีการปลูกสร้างบ้านเรือนเพิ่มขึ้นเป็นจำนวนมาก และเส้นทางคมนาคมยังคงไม่มีความเปลี่ยนแปลงแต่อย่างใด

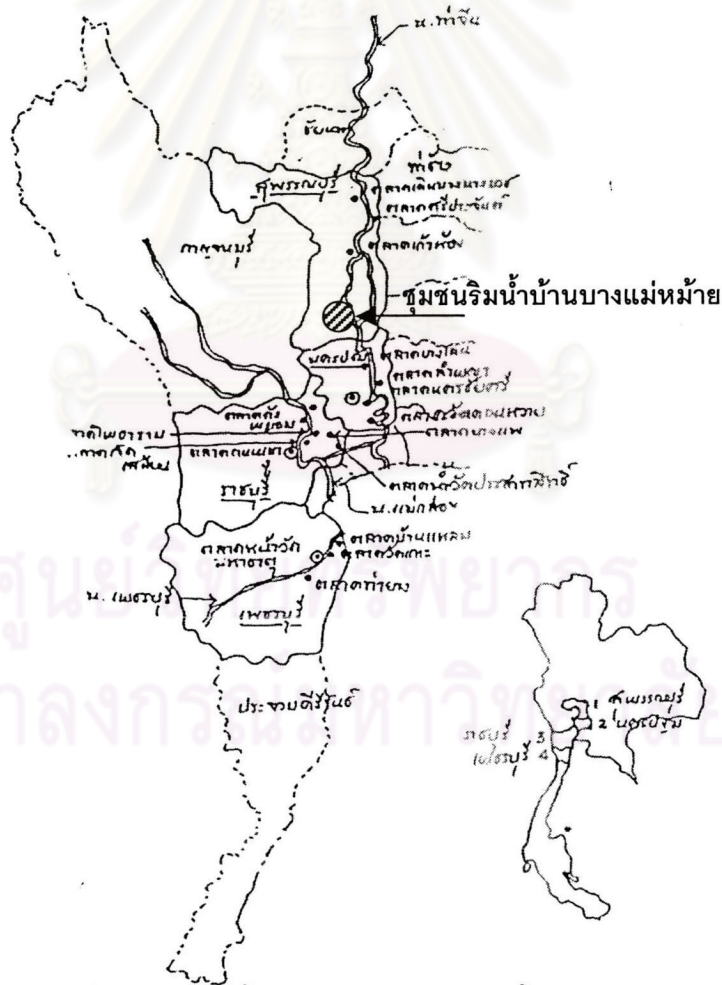
แผนที่ 5.4 แสดงที่ตั้งตลาดในบริเวณลุ่มแม่น้ำท่าจีน
ที่มา : จากหนังสือ เรือนค้าขายพื้นถิ่นในชุมชนเมือง หน้า 10

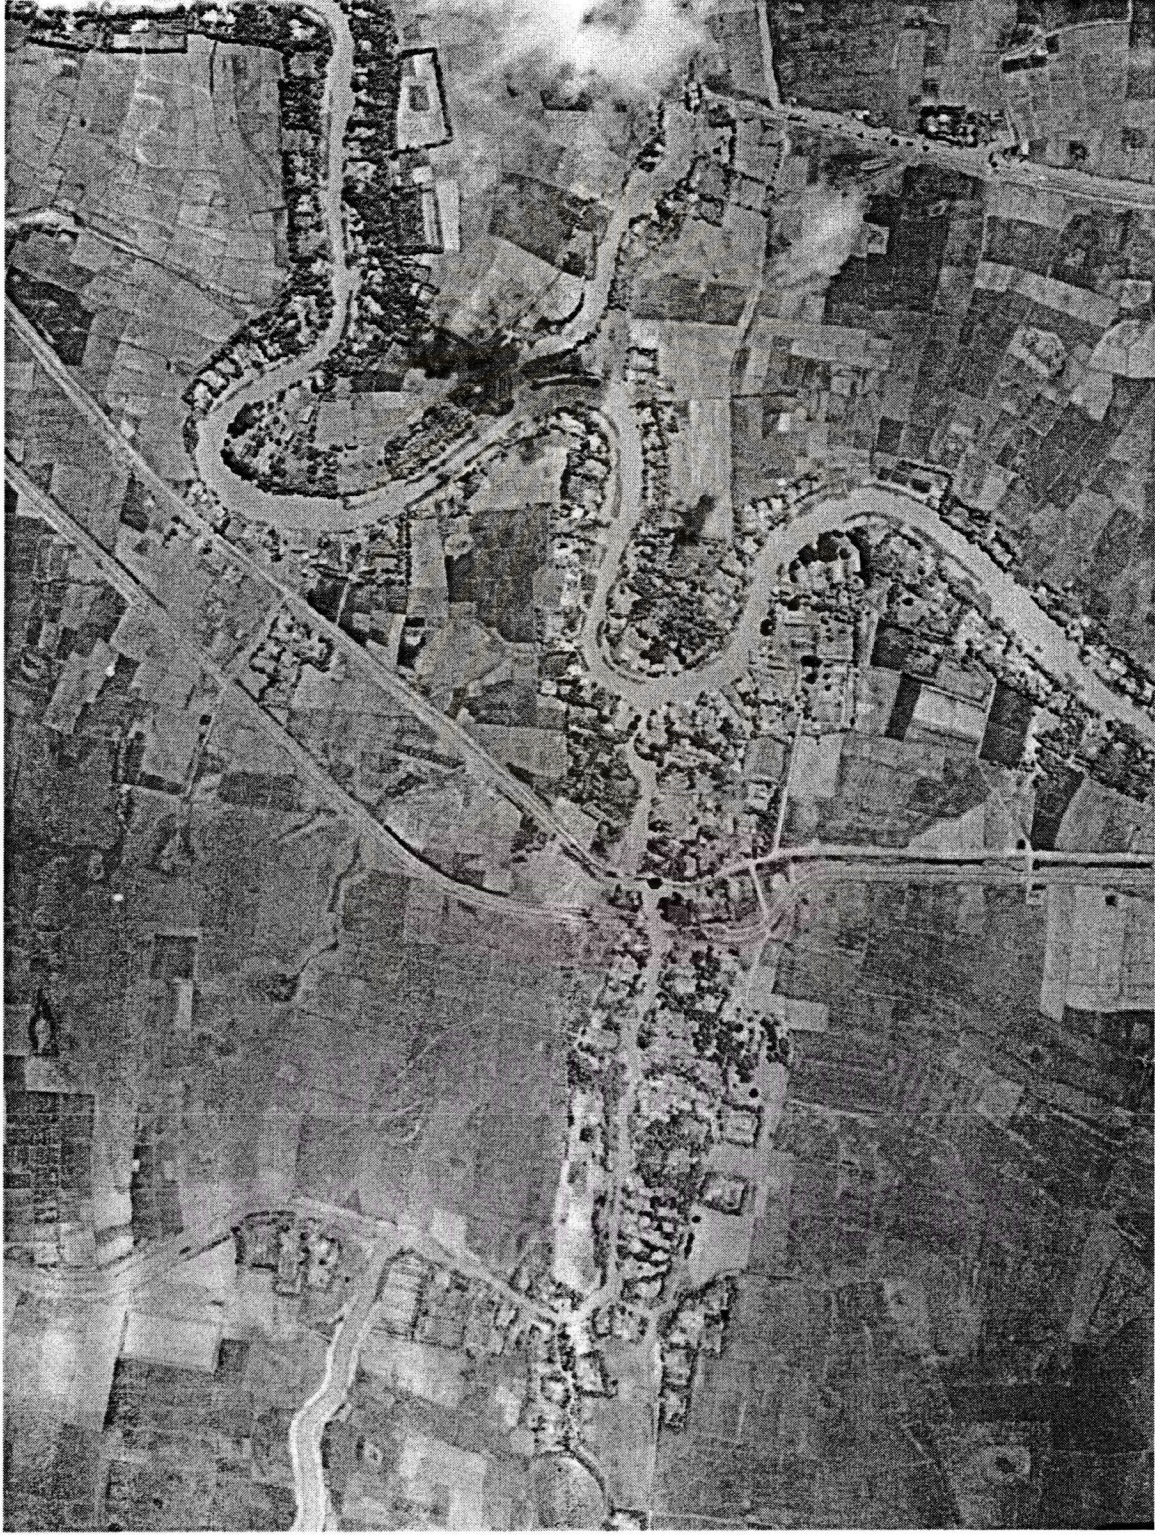
ภาพที่ 5.7 ภาพถ่ายทางอากาศบริเวณพื้นที่ชุมชน ปี พ.ศ.2518 ที่มา : กรมแผนที่ทหาร

3) การขยายตัวของชุมชน : จากภาพถ่ายทางอากาศ ปี พ.ศ.2518 (ภาพที่ 5.7) ความเปลี่ยนแปลงที่เกิดขึ้น 8 ปีต่อมา พบว่ากลุ่มอาคารบริเวณตลาดบางแม่หม้ายไม่มีความเปลี่ยนแปลงมากนักจะมีเพียงการสร้างอาคารเรียนของโรงเรียนบ้านบางแม่หม้ายและสร้างเส้นทางสัญจรเพิ่มขึ้นเป็นสายสั้นๆ ในส่วนของบ้านเรือนที่กระจายตัวอยู่ตามริมคลองบางแม่หม้ายได้มีอาคารบ้านเรือนเพิ่มขึ้น และหนาแน่นขึ้นโดยจะขยายตัวต่อเนื่องจากกลุ่มอาคารที่มีอยู่เดิมและกระจายตัวตามริมคลองบางแม่หม้ายทำให้เป็นกลุ่มอาคารที่ใหญ่ขึ้น ซึ่งบางกลุ่มที่เคยมีกลุ่มอาคารที่อยู่ไม่ติดกันจากการขยายตัวทำให้มีกลุ่มอาคารรวมเป็นผืนเดียวกัน และทางฝั่งทิศเหนือของคลองบางแม่หม้ายที่เคยมีบ้านเรือนอยู่อย่างเบาบางกลับมีบ้านเรือนเพิ่มขึ้นและเริ่มมีลักษณะเป็นกลุ่มก้อนมากขึ้น และจากภาพถ่ายทางอากาศในปีดังกล่าว จะเห็นได้ว่าได้มีการสร้างคลองชลประทานเพิ่มขึ้นอีกหนึ่งสาย โดยอยู่ทางด้านทิศตะวันตกของถนนเลียบคลองชลประทานสายเดิม ซึ่งคลองชลประทานสายใหม่จะผันน้ำจากคลองบางแม่หม้ายเพื่อประโยชน์ทางการเกษตรกรรมในพื้นที่รอบนอกซึ่งมีผืนนาข้าวเป็นจำนวนมาก

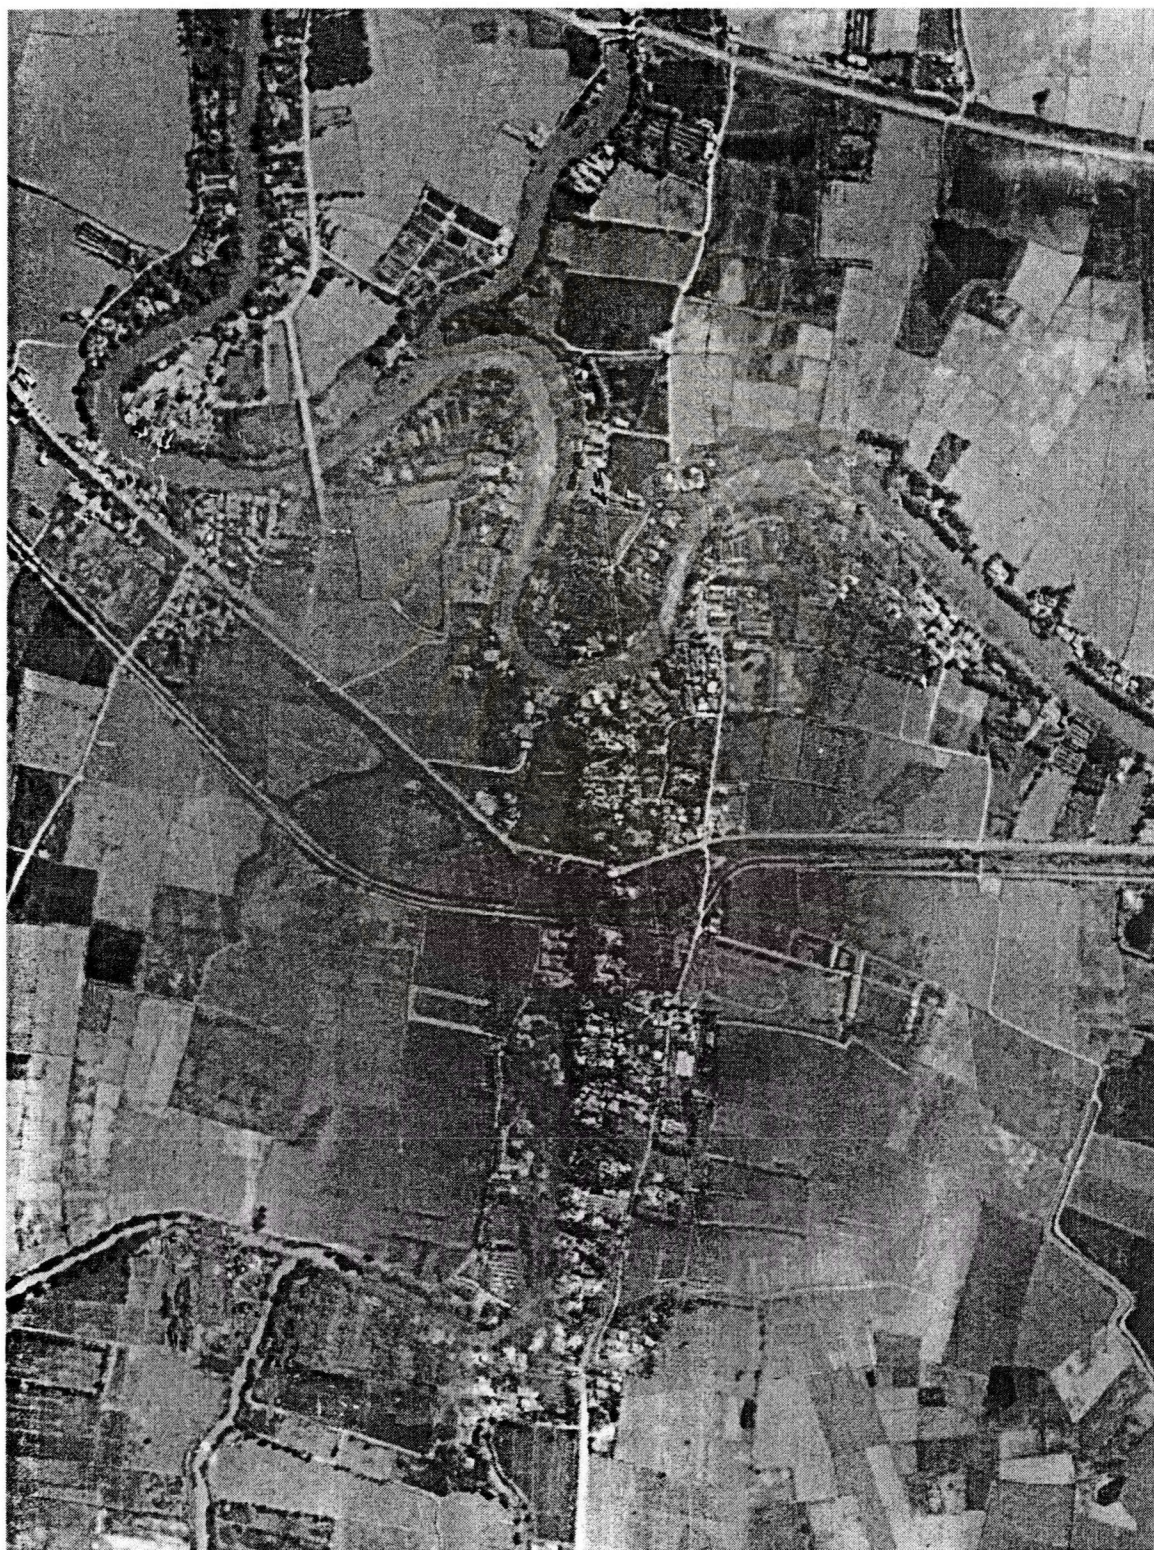
ภาพที่ 5.8 ภาพถ่ายทางอากาศบริเวณพื้นที่ชุมชน ปี พ.ศ.2536 ที่มา : กรมแผนที่ทหาร

จากภาพถ่ายทางอากาศ ปี พ.ศ.2536 (ภาพที่ 5.8) ความเปลี่ยนแปลงที่เกิดขึ้น 18 ปีต่อมา พบว่าพื้นที่ชุมชนบริเวณฝั่งทิศตะวันออกของถนนเลียบคลองชลประทาน (ทางหลวงแผ่นดินหมายเลข 3351) มีการเปลี่ยนแปลงและขยายตัวเพิ่มขึ้นเริ่มมีการปลูกสร้างอาคารเกาะบริเวณถนนมากขึ้นโดยเฉพาะบริเวณปากซอยทางเข้าวัดบางแม่หม้าย และมีถนนซอยเพิ่มขึ้นเพื่อที่จะสัญจรเข้าพื้นที่ได้สะดวกขึ้นเนื่องจากช่วงระยะเวลาดังกล่าวการสัญจรทางน้ำลดบทบาทลงมาก และการสัญจรทางรถยนต์เข้ามามีบทบาทแทน และในส่วนของชุมชนบริเวณฝั่งทิศตะวันตกของถนนเลียบคลองชลประทานได้มีการเปลี่ยนแปลงเช่นกันโดยเริ่มมีการพัฒนาเส้นทางเดินเท้าให้เป็นถนนที่รถยนต์สามารถวิ่งได้ คือ ถนนสายบางแม่หม้าย - คูบัว กลุ่มอาคารในชุมชนได้มีการเชื่อมต่อเส้นทางเข้าออกกับถนนสายดังกล่าวแทบทุกครัวเรือน เริ่มมีการพัฒนาพื้นที่รกร้างเพื่อนำมาใช้ประโยชน์มากขึ้นรวมถึงการมีโรงเรียนบางแม่หม้ายรัฐราษฎร์รังสฤษดิ์ซึ่งก่อตั้งขึ้นบริเวณด้านข้างของวัดอานและอยู่ติดกับถนนสายบางแม่หม้าย - คูบัว ในส่วนของพื้นที่รอบนอกชุมชนมีการปลูกสร้างบ้านเรือนเพิ่มขึ้นโดยเฉพาะบริเวณถนนเลียบคลองชลประทาน (ทางหลวงแผ่นดินหมายเลข

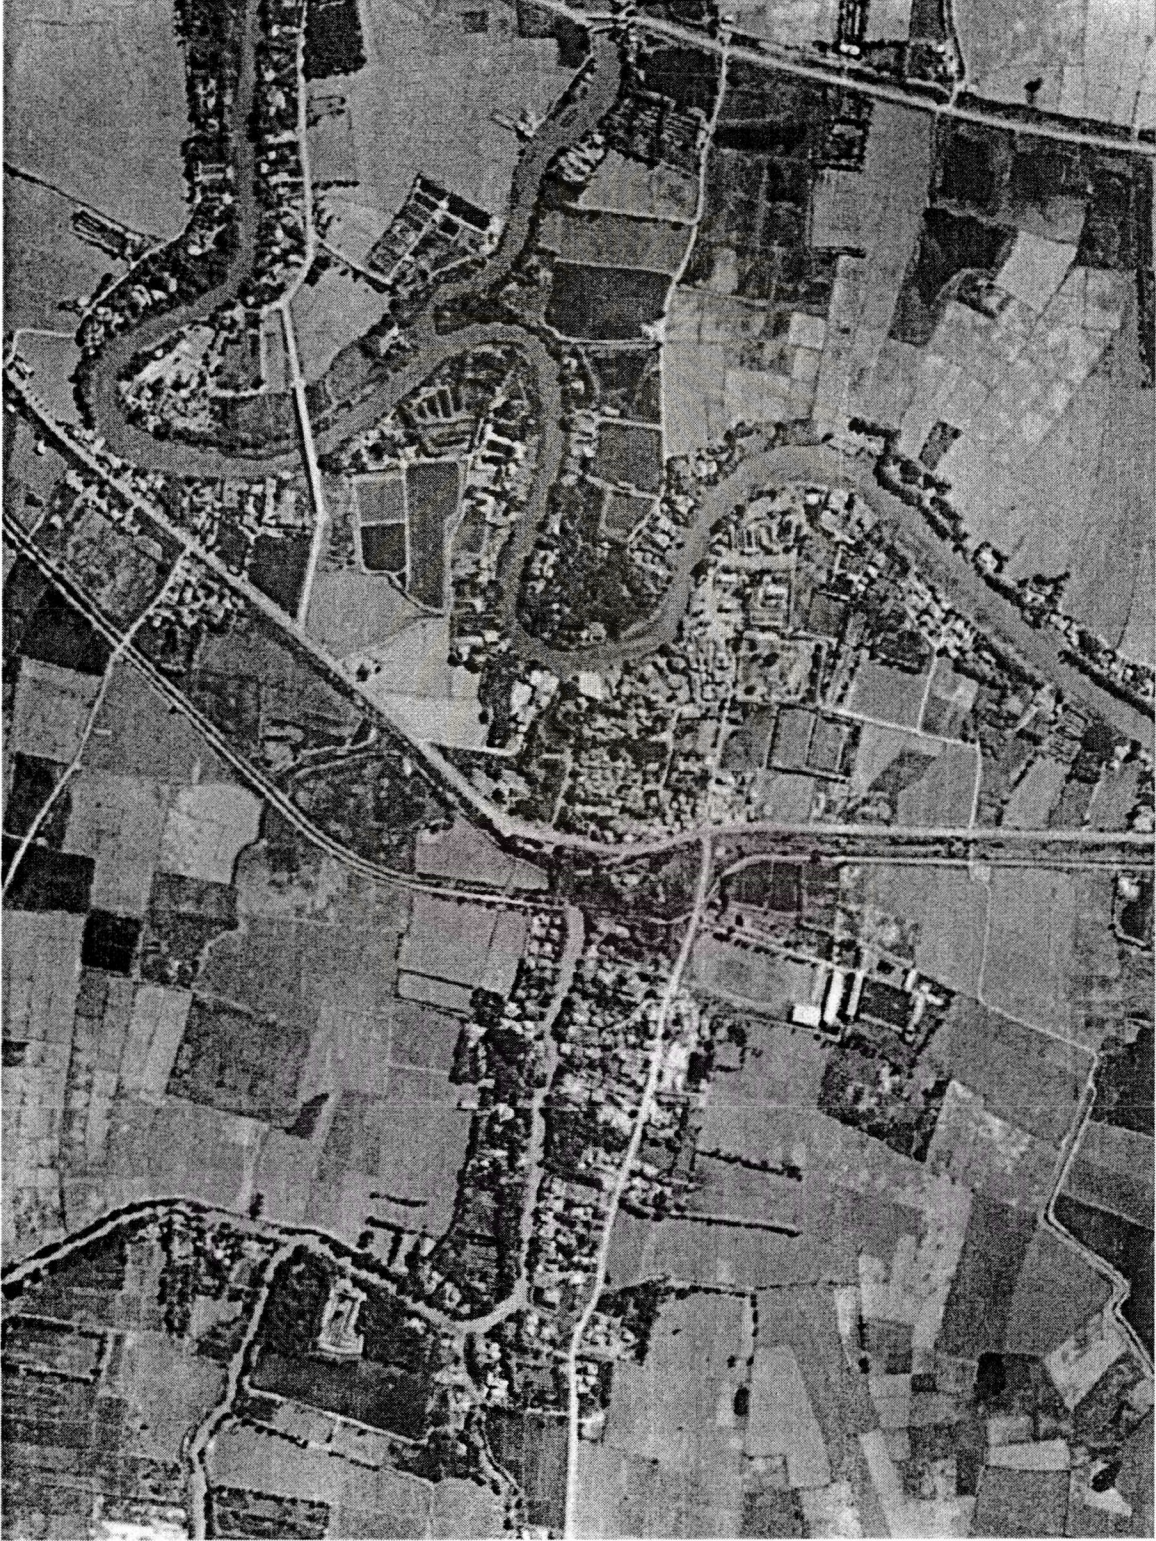
ภาพที่ 5.9 ภาพถ่ายทางอากาศบริเวณพื้นที่ชุมชน ปี พ.ศ.2541
ที่มา : กรมแผนที่ทหาร

จากภาพถ่ายทางอากาศ ปี พ.ศ.2541 (ภาพที่ 5.9) ความเปลี่ยนแปลงที่เกิดขึ้น 5 ปีต่อมา พบว่าเป็นช่วงเวลาที่ได้มีการขยายถนนและปรับปรุงผิวถนนเป็นถนนลาดยางของถนนทั้งสองเส้นที่ตัดผ่านชุมชนคือ ทางหลวงแผ่นดินหมายเลข 3351 สายสุพรรณบุรี – บางสาม และถนนสายบางแม่หม้าย – คูบัว ยิ่งทำให้บทบาทของถนนมีเพิ่มมากขึ้น การขยายตัวของชุมชนอาคารบ้านเรือนที่เกิดขึ้นเกือบทั้งหมดจะปลูกสร้างริมถนนเสียเป็นส่วนใหญ่ โดยชุมชนบริเวณฝั่งทิศตะวันออกของทางหลวงแผ่นดินหมายเลข 3351 มีอาคารที่เกิดขึ้นริมถนนฝั่งนี้จำนวนมากเนื่องจากขยายตัวต่อเนื่องมาจากกลุ่มอาคารบริเวณตลาดบางแม่หม้าย และในส่วนของบริเวณริมถนนสายบางแม่หม้าย – คูบัว มีการปลูกสร้างอาคารบริเวณชิดติตริมถนนไม่มากนัก ในส่วนของพื้นที่รอบนอกชุมชนจากการที่ได้มีการพัฒนาเส้นทางถนนได้มีการสร้างสะพานข้ามแม่น้ำสุพรรณบุรีเชื่อมต่อระหว่างทางหลวงแผ่นดินหมายเลข 3351 เพื่อที่จะเชื่อมต่อระหว่างตำบลบางใหญ่กับตำบลกฤษณา และมีการปลูกสร้างบ้านเรือนบริเวณริมถนนเพิ่มขึ้นตามลำดับ

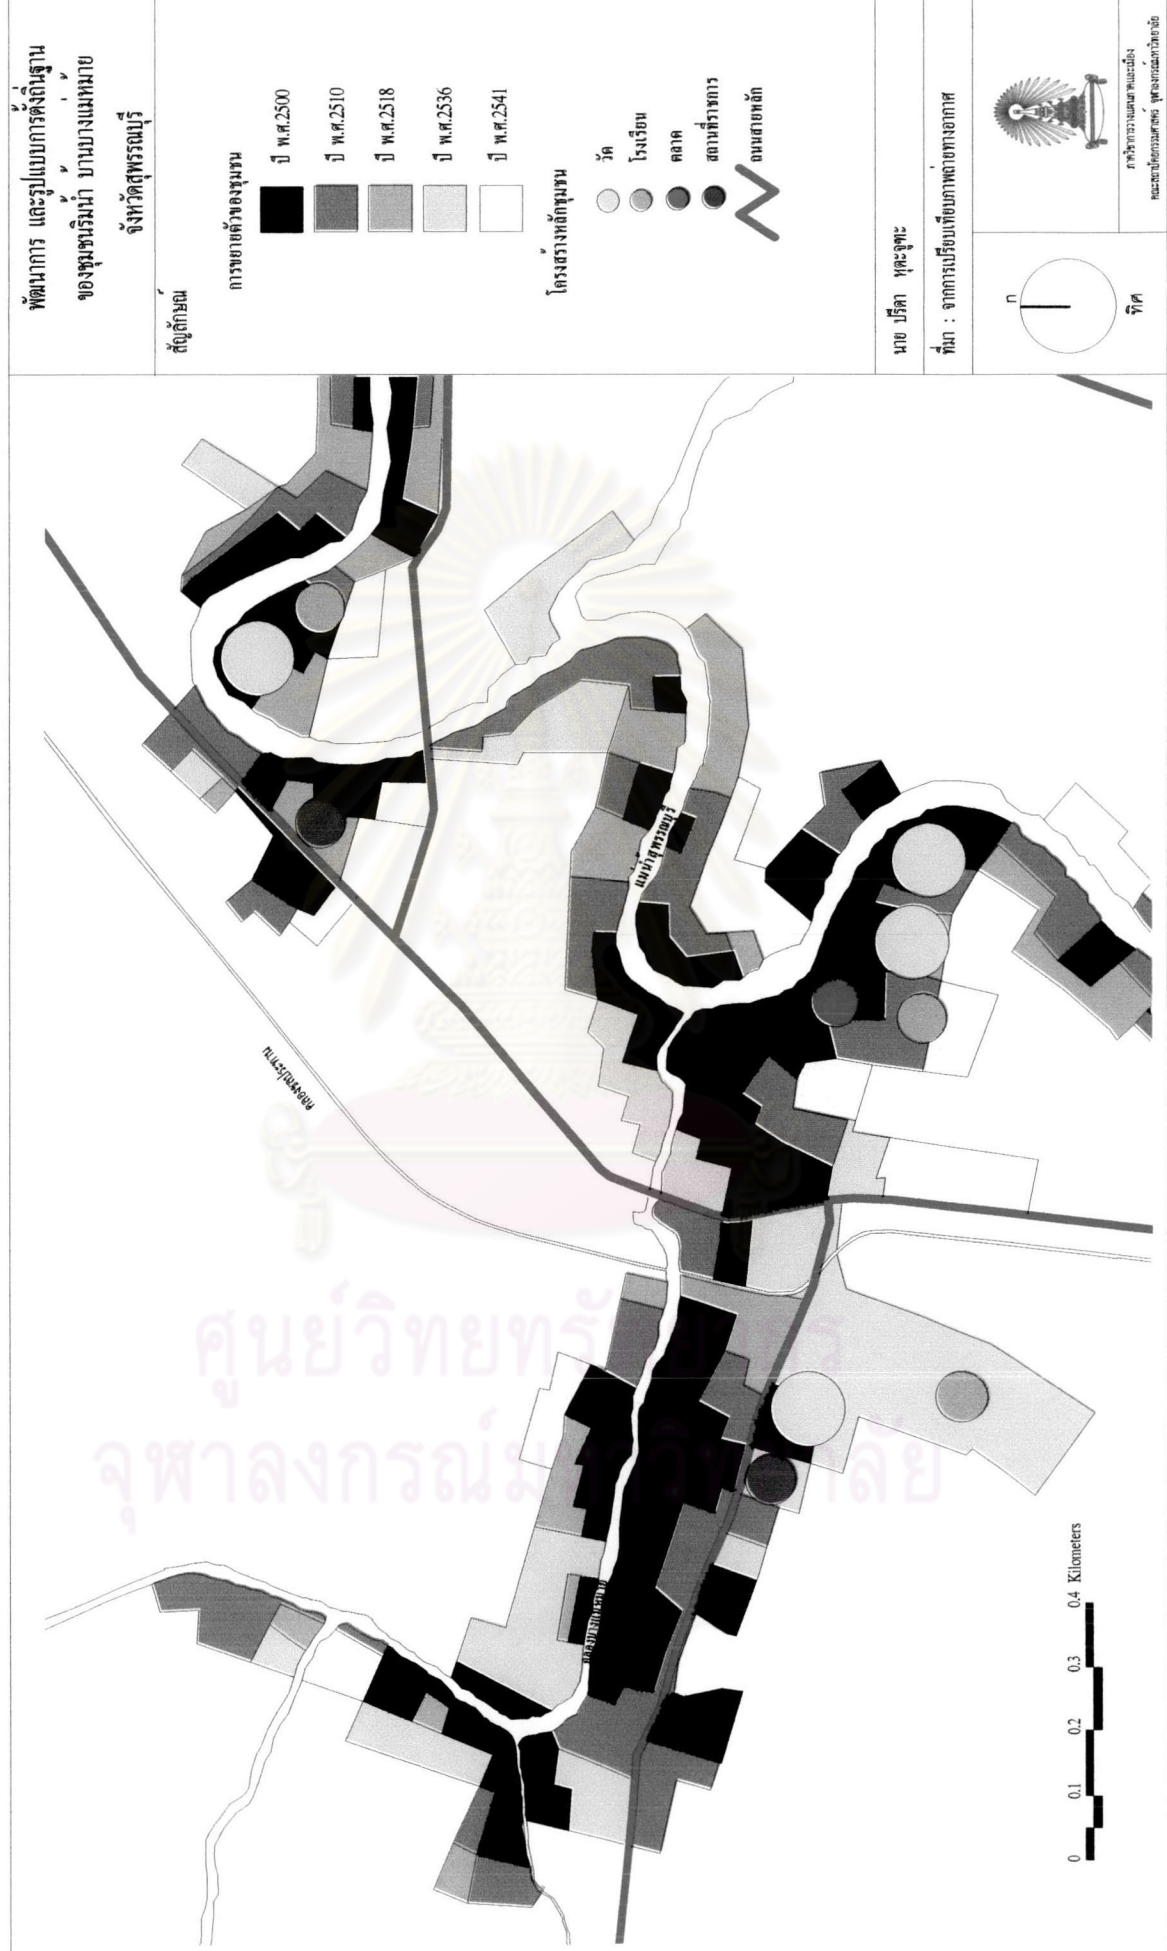
แผนที่ 5.7 แสดงการเปรียบเทียบการขยายตัวของพื้นที่ชุมชน ระหว่างปี พ.ศ.2500 - 2541

จากการเปรียบเทียบ แผนที่ และภาพถ่ายทางอากาศในแต่ละช่วงปีของพัฒนาการชุมชน ทำให้ทราบถึงความเปลี่ยนแปลงที่เกิดขึ้นกับชุมชนโดยมีปัจจัยทางด้านเวลา และการเปลี่ยนแปลงโครงสร้างของชุมชน จะเห็นได้ว่าพัฒนาการ และการขยายตัวของชุมชนก่อนที่จะมีการพัฒนาเส้นทางคมนาคมทางบก หรือถนนบริเวณชุมชน จะเป็นไปอย่างช้าๆ เมื่อมีการพัฒนาเส้นทางถนนเกิดขึ้น การขยายตัวจึงมีการเพิ่มขึ้นอย่างเห็นได้ชัดเจน แต่โดยภาพรวมแล้ว พื้นที่ส่วนใหญ่ยังคงลักษณะแบบดั้งเดิม ดังนั้นการขยายตัวของชุมชนที่เกิดขึ้นจึงถือได้ว่าเป็นเพียงส่วนน้อยเมื่อมองถึงภาพรวมของทั้งชุมชน

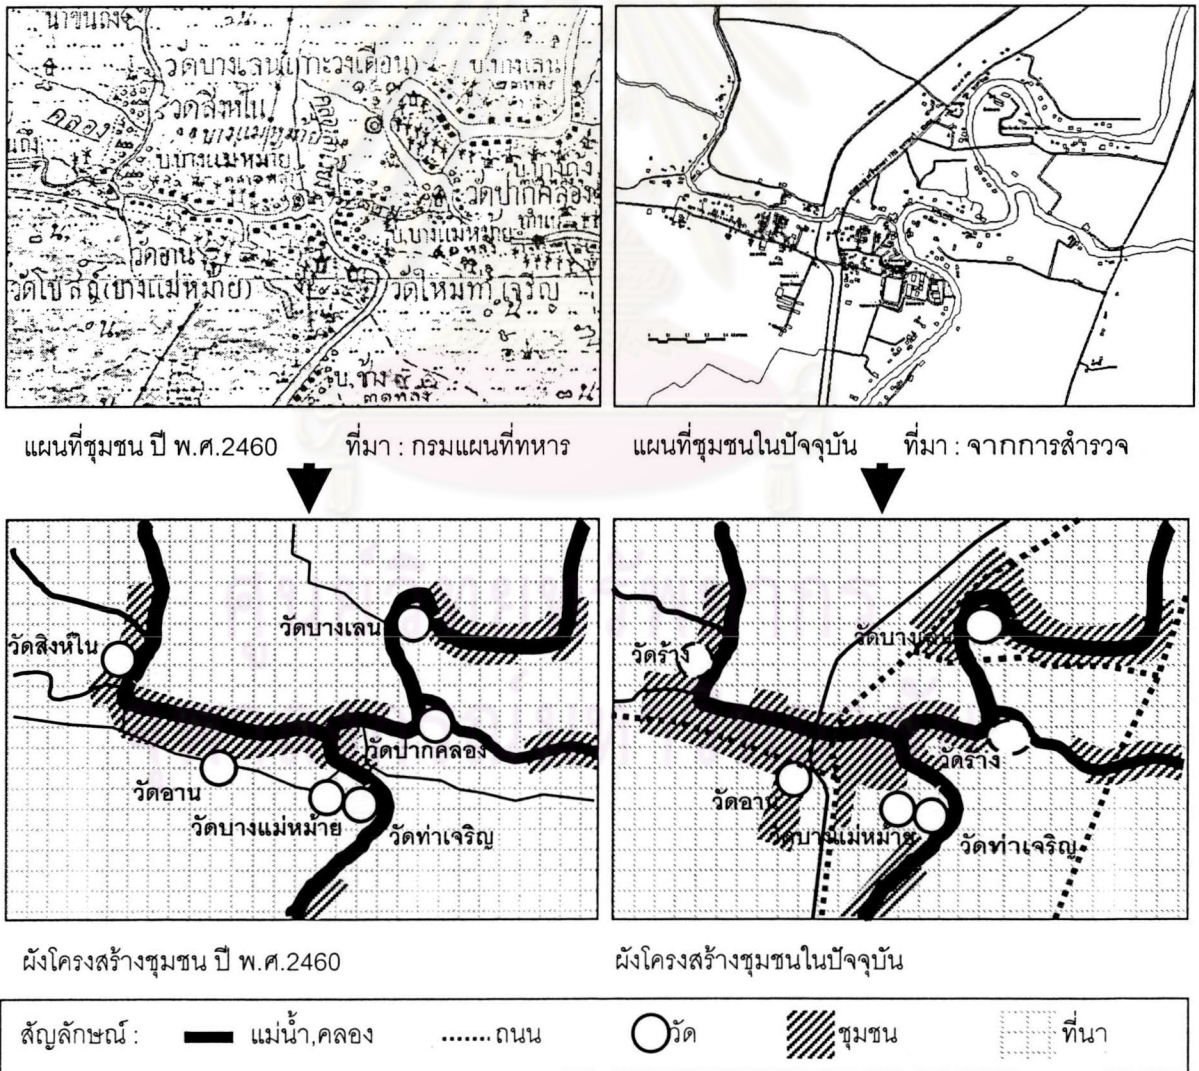
แผนที่ 5.8 แสดงการเปรียบเทียบแผนที่ชุมชน ปี พ.ศ.2460 กับแผนที่ชุมชนในปัจจุบัน

จากการเปรียบเทียบแผนที่จะเห็นได้ว่า ระยะเวลา กว่า 86 ปี การขยายตัวของชุมชนกลับไม่มากนัก ยังคงเกาะกลุ่มอยู่กับบริเวณเดิมของชุมชน สิ่งที่เปลี่ยนแปลงอย่างเห็นได้ชัดคือ การเปลี่ยนแปลงทางด้านโครงสร้างของชุมชน เช่น จำนวนวัดต่างๆ ที่เคยมีอยู่ในชุมชน และบริเวณใกล้เคียงกับชุมชนที่ลดลง และสิ่งที่เพิ่มขึ้นมาคือ เส้นทางคมนาคมทางบก หรือถนนที่เข้ามามีบทบาทต่อการขยายตัวของชุมชนในปัจจุบัน และในอนาคต
