บทที่ ๔

รูปแบบสถาปัตยกรรมอเมริกันในเมืองเชียงใหม่

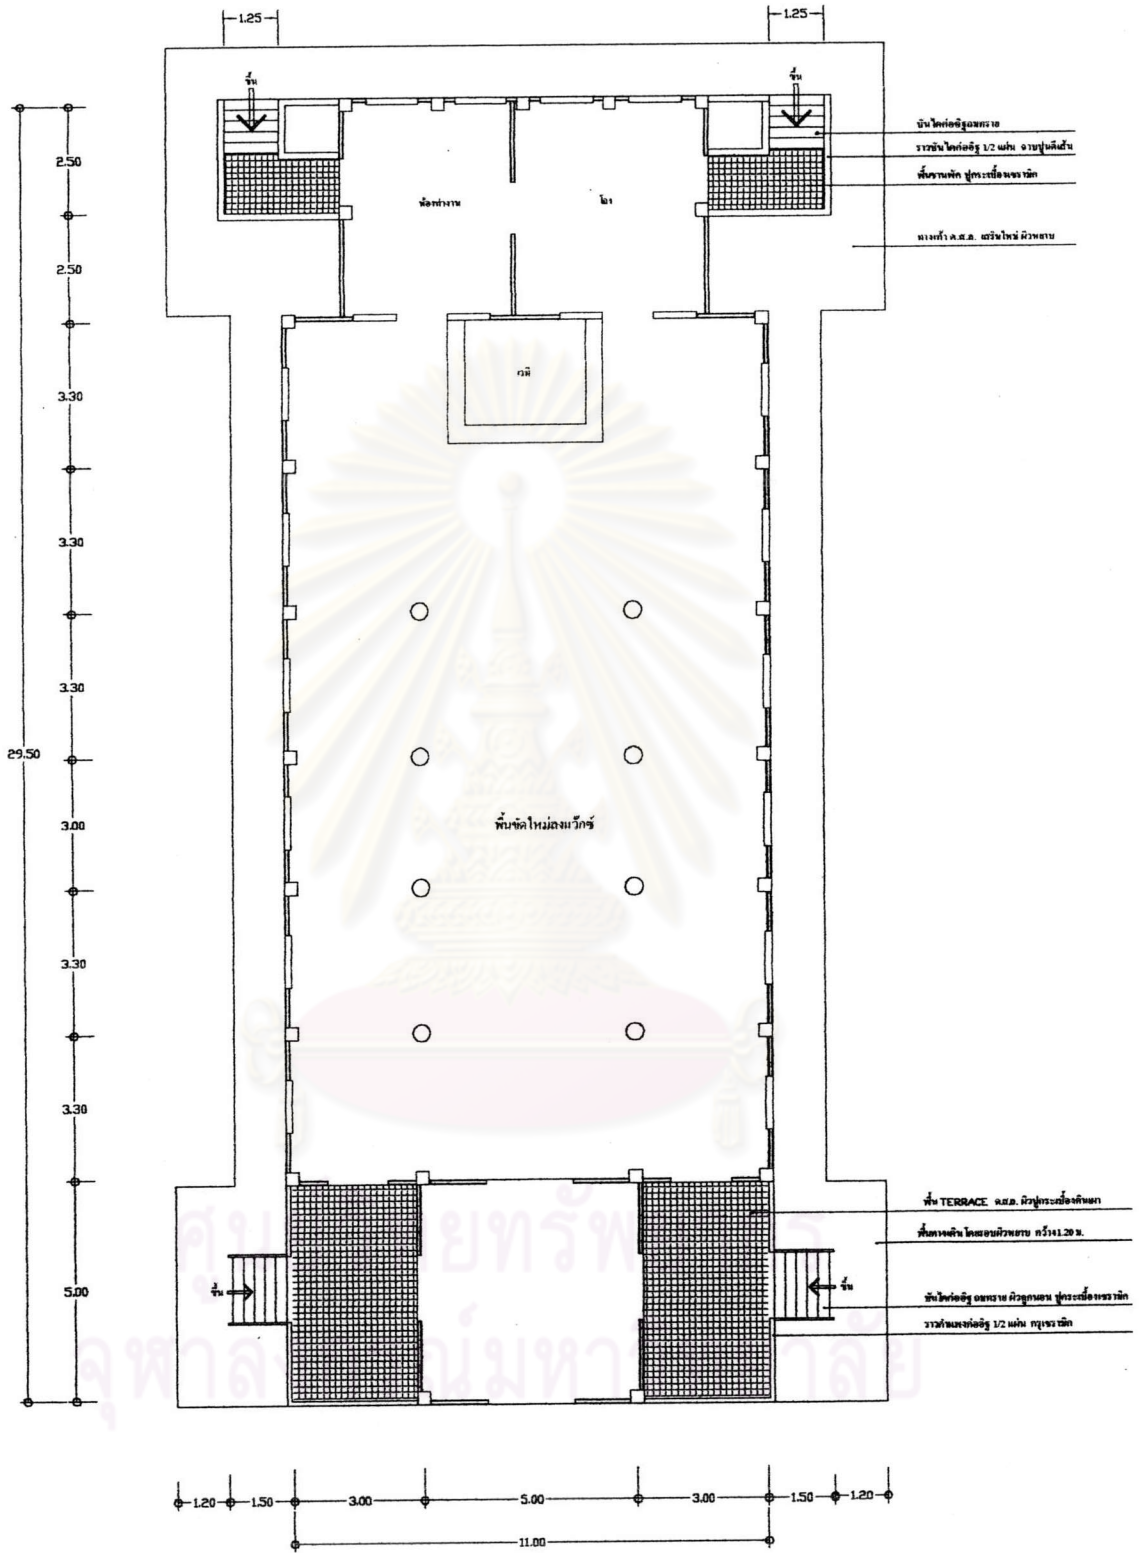
ผังพื้นที่โบสถ์คริสต์จักรที่ ๑

ผังอาคาร : ผังอาคารมีลักษณะเป็นรูปทรงสี่เหลี่ยมผืนผ้า หันทางเข้าและด้านหน้าของอาคารมาทางด้านแม่น้ำปิงหรือทางทิศตะวันตก พื้นที่ใช้สอยภายในอาคารเป็นโถงขนาดใหญ่เพื่อใช้สำหรับประกอบพิธีทางศาสนา ซึ่งในปัจจุบันยังคงใช้ประกอบพิธีทางศาสนาอยู่ ด้านหน้าของอาคารพบหอรบะซังมีบันไดทางขึ้นแต่ปัจจุบันทางโรงเรียนได้ทำการรื้อถอนบันไดออกไปแล้วเพื่อความปลอดภัยของนักเรียนเนื่องจากยังคงเป็นโครงสร้างเดิมเกรงอาจเกิดอันตรายได้ ทางด้านหลังของโบสถ์ปัจจุบันเป็นห้องทำงานของอาจารย์ผู้ดูแลโบสถ์ ทางเข้าด้านหน้าอาคารถูกปิดไปแล้ว
