## บทที่ 5 การออกแบบปรับปรุงพื้นที่

ในการดำเนินการออกแบบ เมื่อได้กำหนดแนวความคิดหลักในการปรับปรุงพื้นที่และกำหนดโปรแกรมการออกแบบไว้ในบทที่ 4 แล้วนั้น ในบทนี้จึงเป็นการหาแนวคิดและข้อมูลต่างๆใช้ในการออกแบบ และเนื่องจากการออกแบบพื้นที่วัดพระมหาธาตุและพื้นที่โดยรอบนั้นมีพื้นที่ที่เชื่อมต่อและองค์ประกอบที่เกี่ยวข้องหลายส่วน ซึ่งในแต่ละส่วนมีแนวคิดและวัตถุประสงค์ในโปรแกรมการออกแบบที่แตกต่างกัน และเพื่อความละเอียดในการนำเสนองานออกแบบจึงขอแบ่งออกเป็นหัวข้อต่างๆได้ดังนี้ (แผนที่ 5.1)

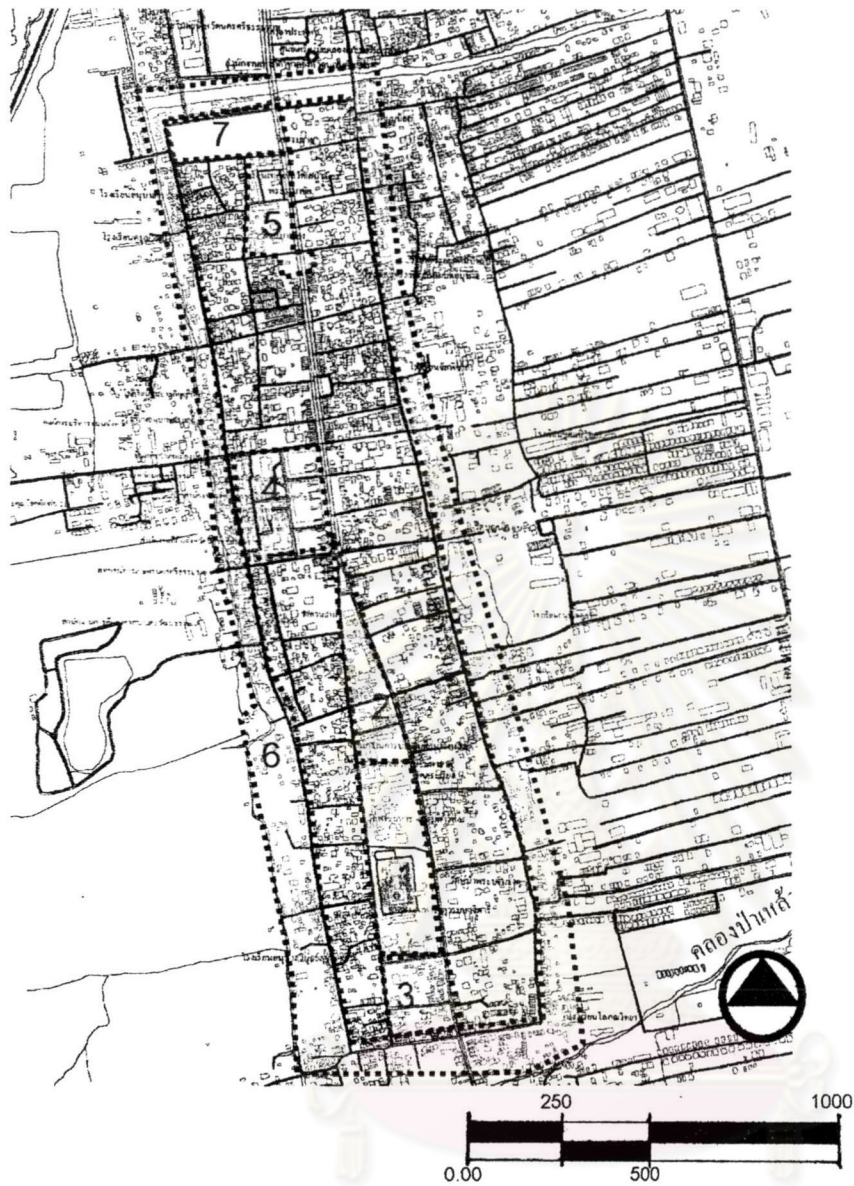
แผนที่ 5.1 แสดงการแบ่งพื้นที่ในการปรับปรุง

| 1. บริเวณวัดพระมหาธาตุวรมหาวิหาร | 5. บริเวณกลุ่มศาสนาทางด้านทิศเหนือ |
| 2. บริเวณทางตอนเหนือวัดพระมหาธาตุวรมหาวิหารถึงหอนาฬิกา | 6. บริเวณแนวกำแพงเมืองและคูเมือง |
| 3. บริเวณทางตอนใต้วัดพระมหาธาตุวรมหาวิหารถึงแนวกำแพงเมือง | 7. บริเวณลานวัฒนธรรม |
| 4. บริเวณศาลากลางจังหวัด | |

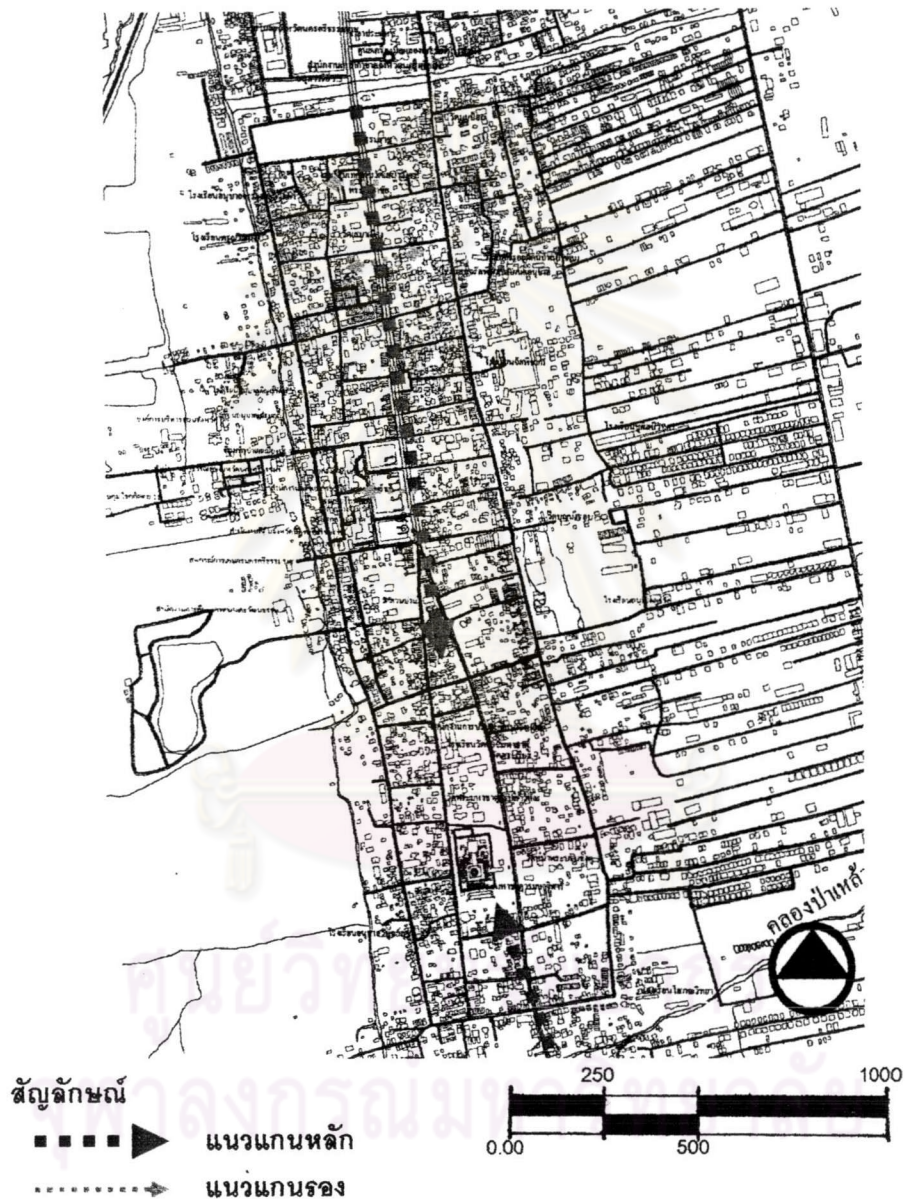
แผนที่ 5.2 แสดงการสร้างแกนของผังเพื่อเชื่อมต่อมุมมองและการเข้าถึง  
ที่มา: ผู้วิจัย

ในการเชื่อมต่อองค์ประกอบต่างๆในผังแม่บท สามารถเชื่อมต่อกันได้ทางสายตาและการเข้าถึง โดยการสร้างแกนซึ่งจะมีแกนหลักจากถนนราชดำเนินสู่พระบรมธาตุเจดีย์ตามคติความเชื่อ และนอกจากนี้ยังมีแกนรองที่แยกจากแนวแกนหลักเพื่อเข้าสู่พื้นที่ต่างๆที่เป็นองค์ประกอบรองภายในบริเวณพื้นที่ศึกษา เช่น หอพระพุทธสิหิงค์ หอพระอิศวร หอพระนารายณ์ วิหารพระเสมาชัย เป็นต้น

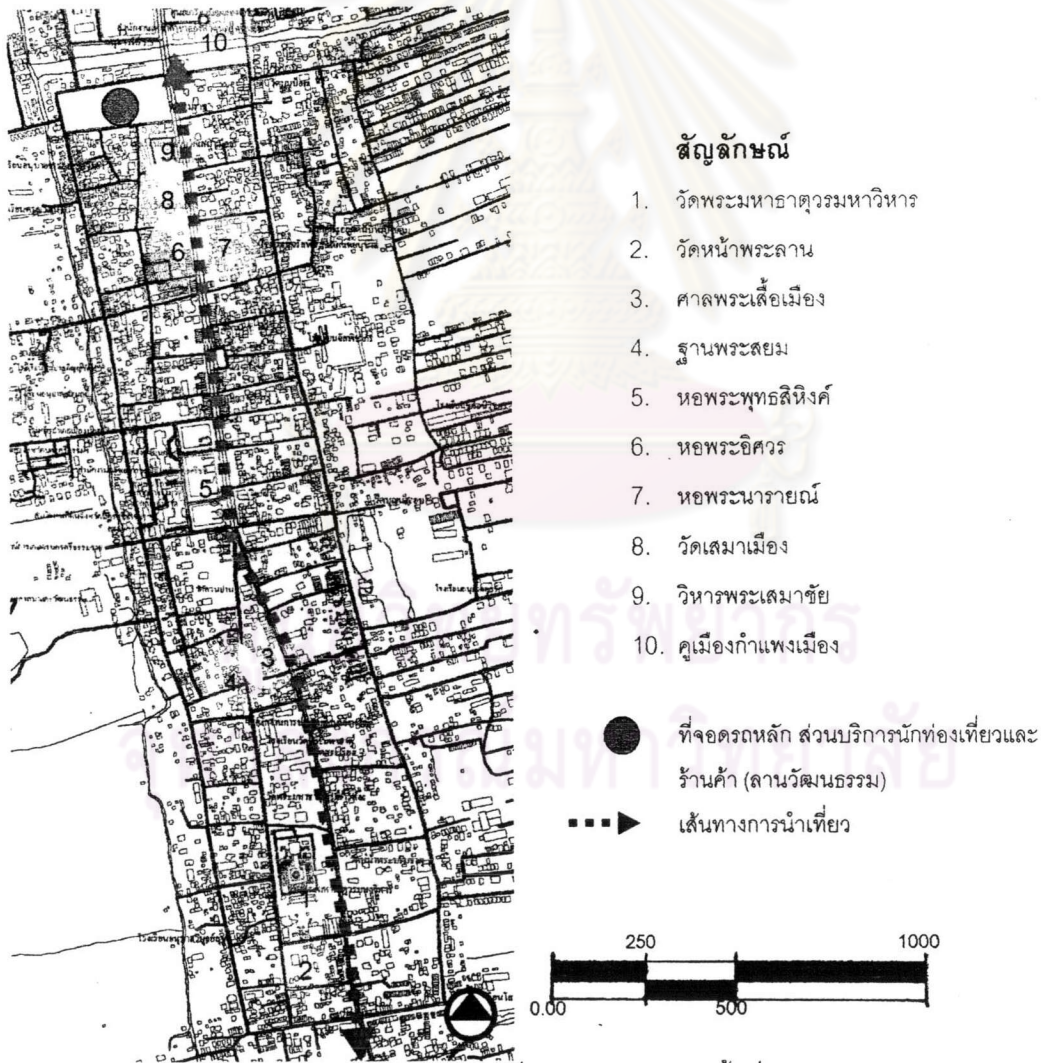
แผนที่ 5.3 แสดงการจัดรูปแบบการท่องเที่ยวเชิงวัฒนธรรมในพื้นที่

เนื่องจากพื้นที่ศึกษาเป็นพื้นที่ที่มีบทบาทเป็นแหล่งท่องเที่ยวและมีความสำคัญทางประวัติศาสตร์และโบราณคดี จึงต้องมีการระมัดระวังในการจัดการถนนและทางสัญจร ซึ่งจากการศึกษาแนวคิดในการพัฒนาการท่องเที่ยวเชิงอนุรักษ์ (ดูรายละเอียดหัวข้อ 2.1.7) โดยการเชื่อมต่อและส่งเสริมระบบทางเดินเท้าและออกมาตรการควบคุมห้ามรถนำเที่ยวขนาดใหญ่เข้าในบริเวณพื้นที่ โดยให้รถขนาดใหญ่ให้หันไปใช้ถนนพัฒนาการที่ขนานกับถนนราชดำเนินทางทิศตะวันออกของถนนราชดำเนิน เพื่อสามารถลดความหนาแน่นและปัญหาการจราจรของถนนราชดำเนินลงได้โดยไม่กระทบการจราจรในภาพรวม และลดการสิ้นเปลืองภายในบริเวณพื้นที่ รวมทั้งมีพื้นที่สำหรับจอดรถนำเที่ยวขนาดใหญ่ซึ่งอยู่ห่างจากบริเวณโบราณสถาน และเพิ่มประสิทธิภาพระบบขนส่งมวลชนในการเข้าสู่พื้นที่

ซึ่งพื้นที่ที่มีศักยภาพและมีความเหมาะสม คือ พื้นที่บริเวณลานวัฒนธรรม(เรือนจำประจำจังหวัดเดิม) เพราะอยู่ใกล้สนามหน้าเมือง ซึ่งเป็นพื้นที่เปิดโล่งหลักสำหรับกิจกรรมนันทนาการหลักของเมือง และในปัจจุบันเทศบาลจังหวัดได้มีการปรับปรุงเป็นสวนสาธารณะและเป็นศูนย์แสดงสินค้าประจำจังหวัดของเมืองด้วย

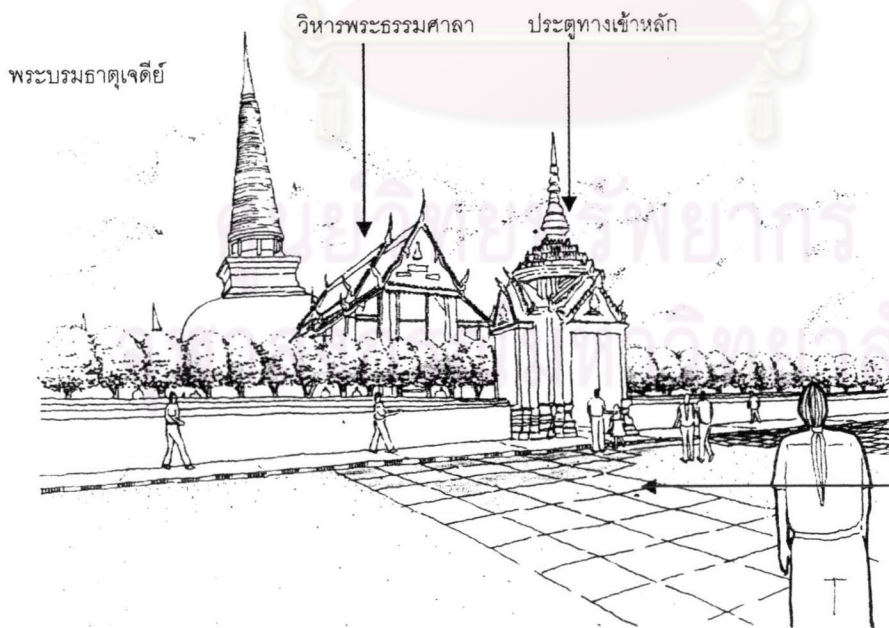
มีแนวคิดพิเศษเพื่อชะลอความเร็วของรถและสร้างแนวแกนในการรับรู้และการเข้าถึง

สภาพของถนนราชดำเนินปูพื้นผิวชนิดพิเศษเพื่อชะลอความเร็วของรถและสร้างแนวแกนในการรับรู้และการเข้าถึงบริเวณประตูทางเข้าวัดทั้ง 3 ประตู

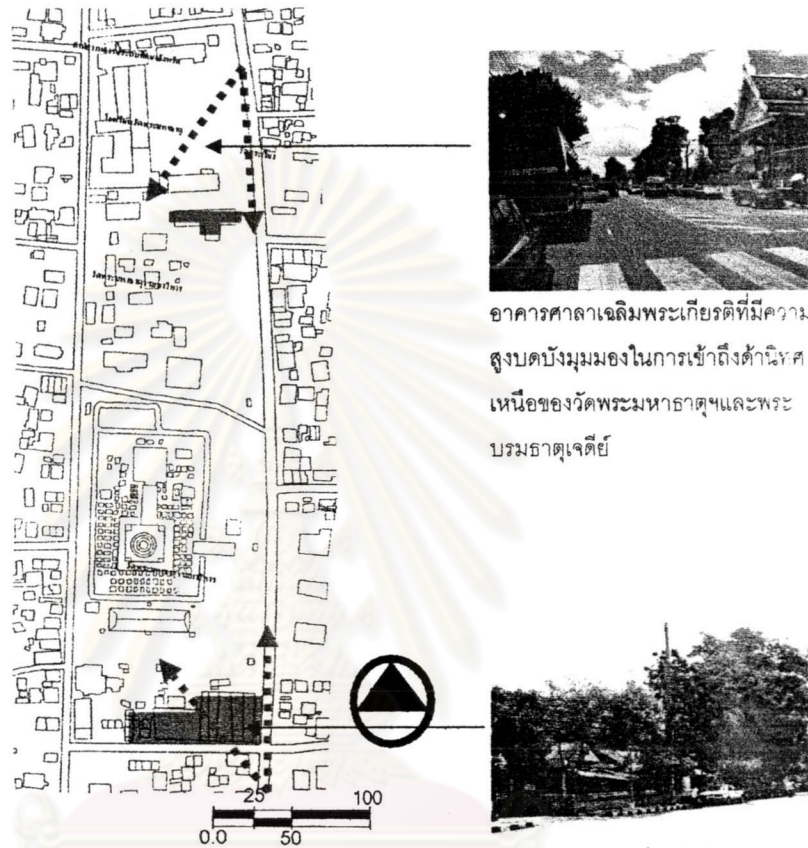
แผนที่ 5.8 แสดงตำแหน่งของอาคารที่มีความสูงบดบังมุมมองในการรับรู้และการเข้าถึงวัดพระมหาธาตุวรมหาวิหาร  
ที่มา: ผู้วิจัย

อาคารศาลาเฉลิมพระเกียรติที่มีความสูงบดบังมุมมองในการเข้าถึงด้านทิศเหนือของวัดพระมหาธาตุและพระบรมธาตุเจดีย์

อาคารขายสินค้าที่ระลึกลับมีความสูงบดบังมุมมองในการเข้าถึงด้านทิศใต้ของวัดพระมหาธาตุและพระบรมธาตุเจดีย์

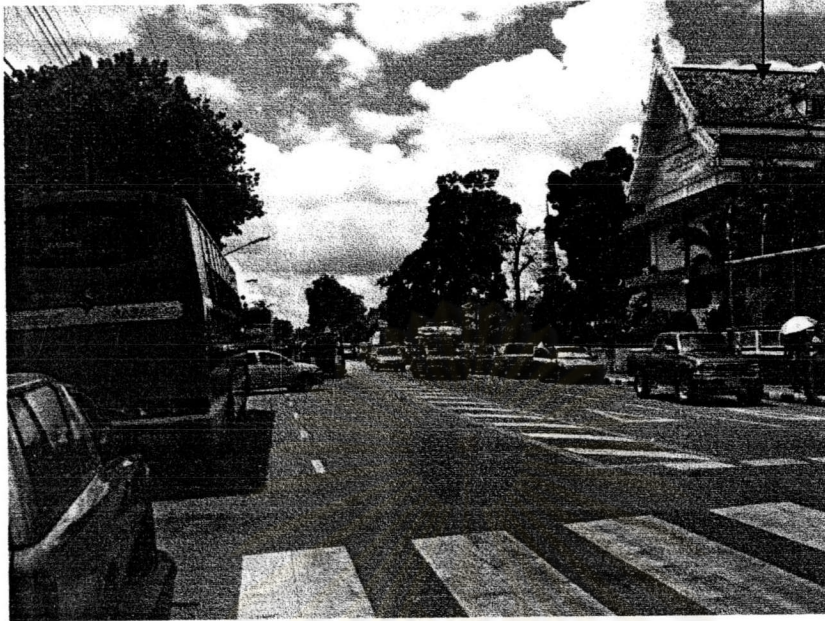
อาคารศาลาเฉลิมพระเกียรติ

มุมมองในการเข้าถึงวัดพระมหาธาตุทางด้านทิศเหนือ จะมีอาคารศาลาเฉลิมพระเกียรติที่มีความสูง และมีต้นไม้บังทัศนียภาพในการรับรู้และการเข้าถึงวัดพระมหาธาตุและพระบรมธาตุเจดีย์

4. รื้อย้ายอาคารศาลาเฉลิมพระเกียรติทางด้านทิศเหนือของวัดเพื่อเปิดมุมมองในการรับรู้และการเข้าถึงวัดพระมหาธาตุฯและพระบรมธาตุเจดีย์
5. ย้ายตำแหน่งที่จอดรถให้มาอยู่ใกล้กับบริเวณร้านค้าของที่ระลึกภายในบริเวณวัดเพื่อเป็นกลุ่มกิจกรรมที่สอดคล้องกัน

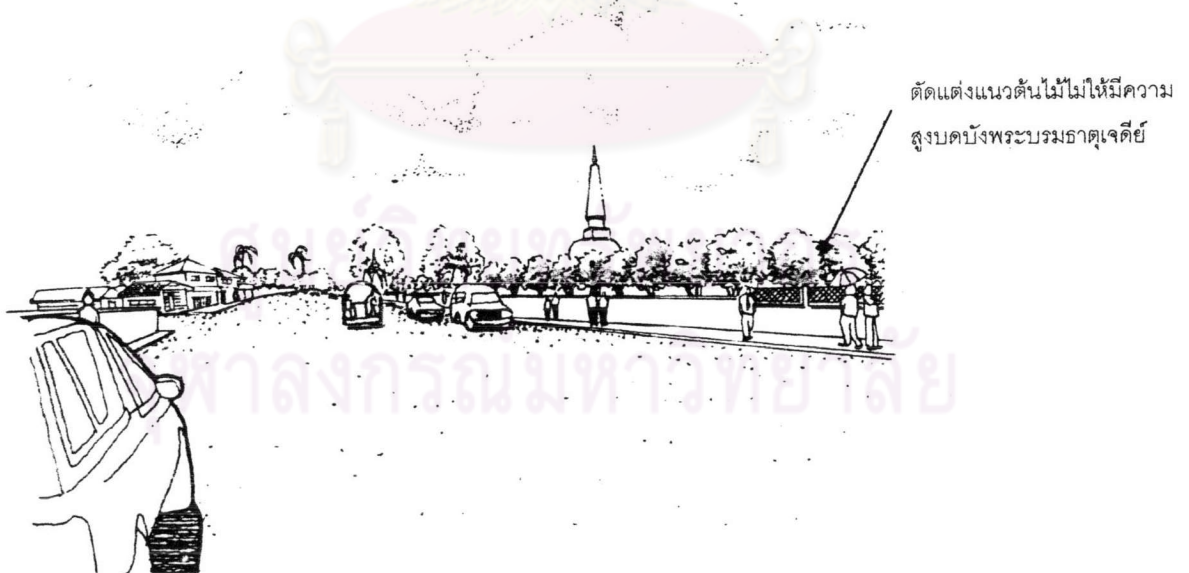
ตัดแต่งแนวต้นไม้ไม่ให้มีความสูงบดบังพระบรมธาตุเจดีย์

มุมมองในการเข้าถึงวัดพระมหาธาตุทางด้านทิศเหนือ หลังจากย้ายอาคารศาลาเฉลิมพระเกียรติ และตัดแต่งแนวต้นไม้โดยไม่ให้ความสูงทัศนียภาพในการรับรู้และการเข้าถึงวัดพระมหาธาตุและพระบรมธาตุเจดีย์

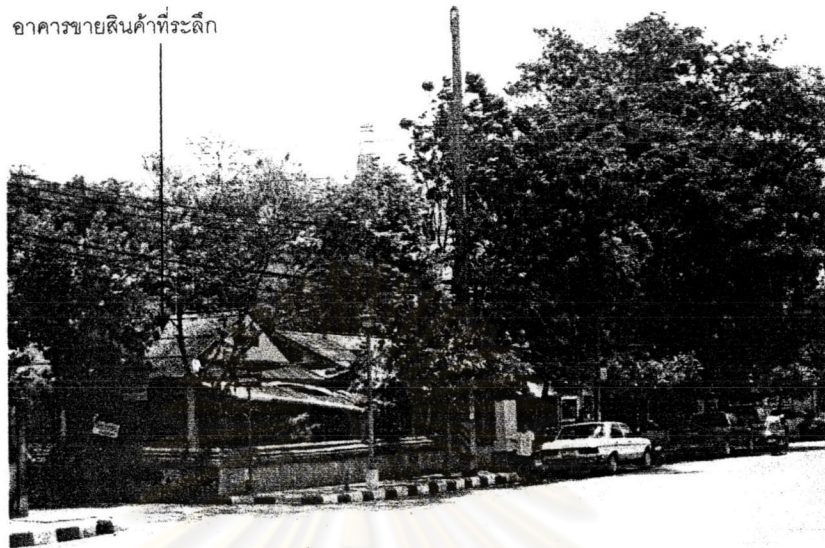
มุมมองในการเข้าถึงวัดพระมหาธาตุทางด้านทิศใต้ จะมีอาคารขายสินค้าที่ระลึกที่มีความสูงและมีต้นไม้บังทัศนียภาพในการรับรู้และการเข้าถึงวัดพระมหาธาตุและพระบรมธาตุเจดีย์

3. ย้ายตำแหน่งพื้นที่สำหรับกิจกรรมการค้าไปที่บริเวณเขตสังฆาวาสทางด้านทิศใต้เดิมโดยไม่บดบังมุมมองในการเข้าถึงวัดพระมหาธาตุฯและพระบรมธาตุเจดีย์ โดยให้มีศูนย์บริการการท่องเที่ยวและกิจกรรมร้านค้าขายของที่ระลึก โดยออกแบบให้เป็นกลุ่มอาคารล้อมรอบเขามอเพื่อสร้างบรรยากาศในพื้นที่

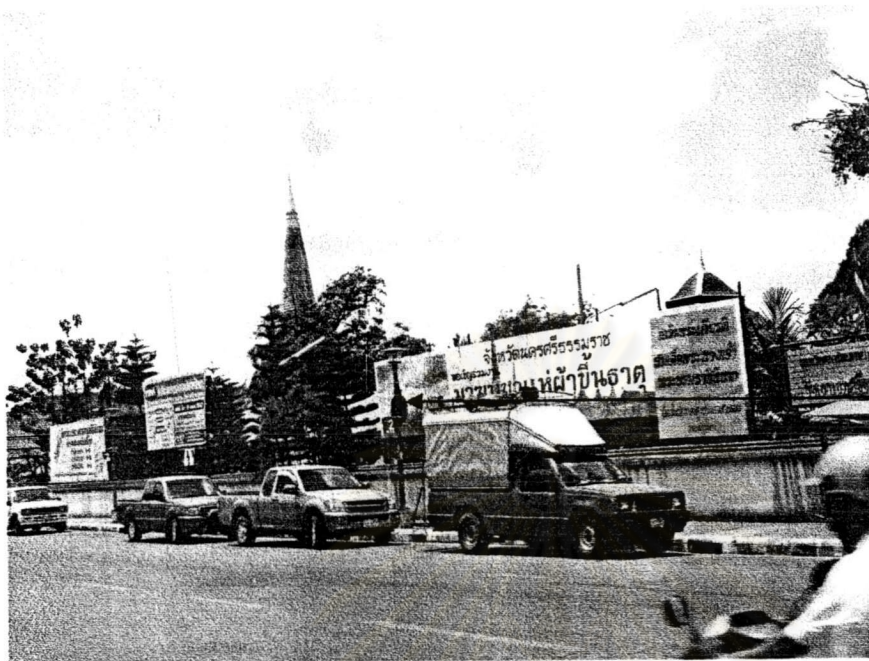
เสาไฟให้แสงสว่างมีรูปแบบไม่เหมาะสม

ภาพบริเวณด้านหน้าวัดพระมหาธาตุฯมีการอนุญาตให้สามารถจอดรถริมถนนโฆษณา และมี street furniture ที่ไม่เหมาะสมคือ เสาไฟให้แสงสว่างริมถนนมีความสูงข่มพระบรมธาตุเจดีย์ในระดับสายตาที่มองจากถนนราชดำเนิน มีการติดตั้งป้าย

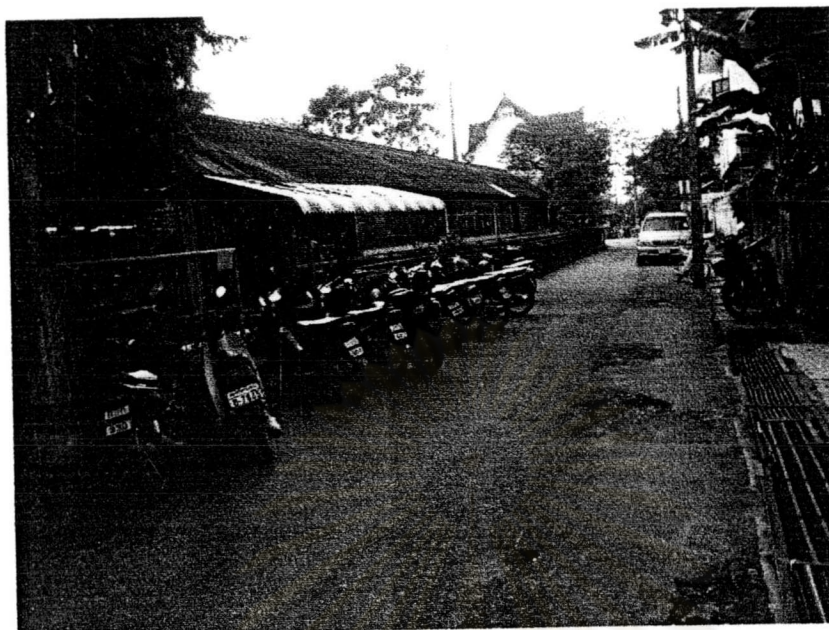
ภาพถนนหน้าพระลานด้านทิศใต้ของวัดพระมหาธาตุฯ ซึ่งมีขนาดถนนค่อนข้างแคบ และมีอาคารขายสินค้าที่ระลึกลักษณะภายในบริเวณวัดที่มีความสูงและยังมีรั้วของที่พักอาศัยของชุมชนที่มีความสูงและทึบ และมีรถจักรยานของผู้ขายสินค้าที่ระลึกลักษณะถนนและไม่มีทางเท้าเชื่อมต่อสำหรับนักท่องเที่ยวและชุมชนโดยรอบ ซึ่งทำให้เกิดสภาพแวดล้อมที่ไม่ดี

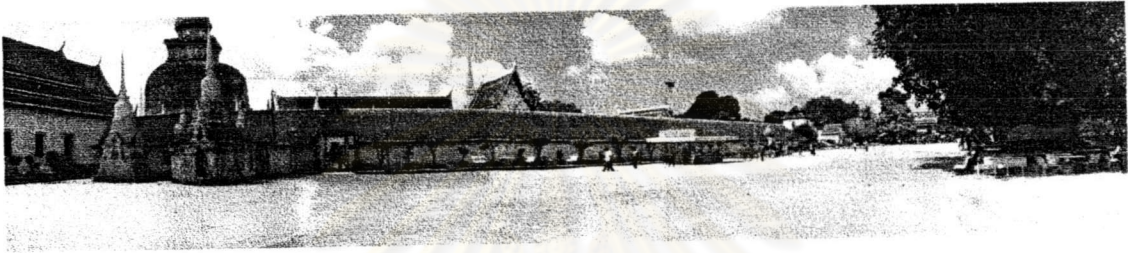
ภาพลานโล่งหน้าวัดบริเวณทางเข้าหลักซึ่งมีลวดลายทางเดินที่เป็นเส้นโค้งและเป็นลานคอนกรีตขนาดใหญ่ ซึ่งทำให้เกิดการสะท้อนความร้อน และไม่ได้แสดงถึงเอกลักษณ์และความสำคัญของพื้นที่

- 1) ปรับปรุงพื้นที่บริเวณลานหน้าวัดให้เป็นพื้นที่สำหรับรองรับกิจกรรมต่างๆของเมือง คือ งานเทศกาลที่เกี่ยวข้องกับพุทธศาสนา เช่น การเวียนเทียนรอบวิหารคดตามวันสำคัญทางศาสนา ประเพณีแห่ผ้าขึ้นธาตุ และกิจกรรมทางนันทนาการและการท่องเที่ยว โดยในแต่ละวันจะมีนักท่องเที่ยวและชาวชุมชนโดยรอบมาใช้พื้นที่
- 2) ปรับปรุงพื้นที่บริเวณลานหน้าวัดให้มีเอกลักษณ์โดยแสดงถึงความศักดิ์สิทธิ์และลำดับความสำคัญของสถานที่

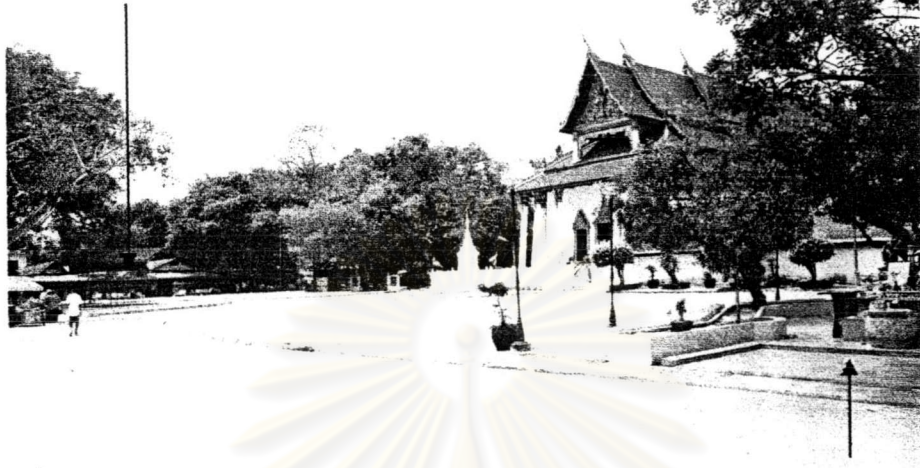
อาคารร้านขายสินค้าที่ระลึก

ลานด้านหน้าอนุสาวรีย์พระเจ้าตากสิน

ภาพลานโล่งบริเวณหน้าพระวิหารหลวงและหน้าอนุสาวรีย์พระเจ้าตากสิน ซึ่งไม่ได้แสดงความสำคัญ และความศักดิ์สิทธิ์ของพื้นที่ และยังเห็นอาคารร้านขายสินค้าที่ระลึกอยู่ด้านหลัง ซึ่งทำให้เกิดทัศนียภาพที่ไม่ดี

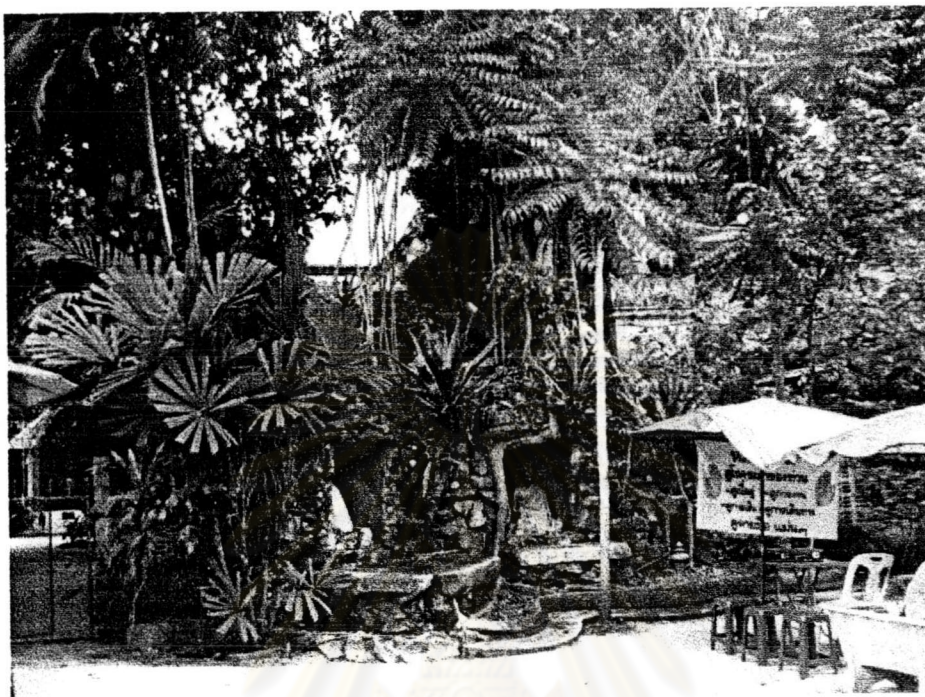
ภาพเขามอเขามอซึ่งเป็นประติมากรรมของเดิมและมีต้นไม้ใหญ่ช่วยสร้างร่มเงาและบรรยากาศในพื้นที่

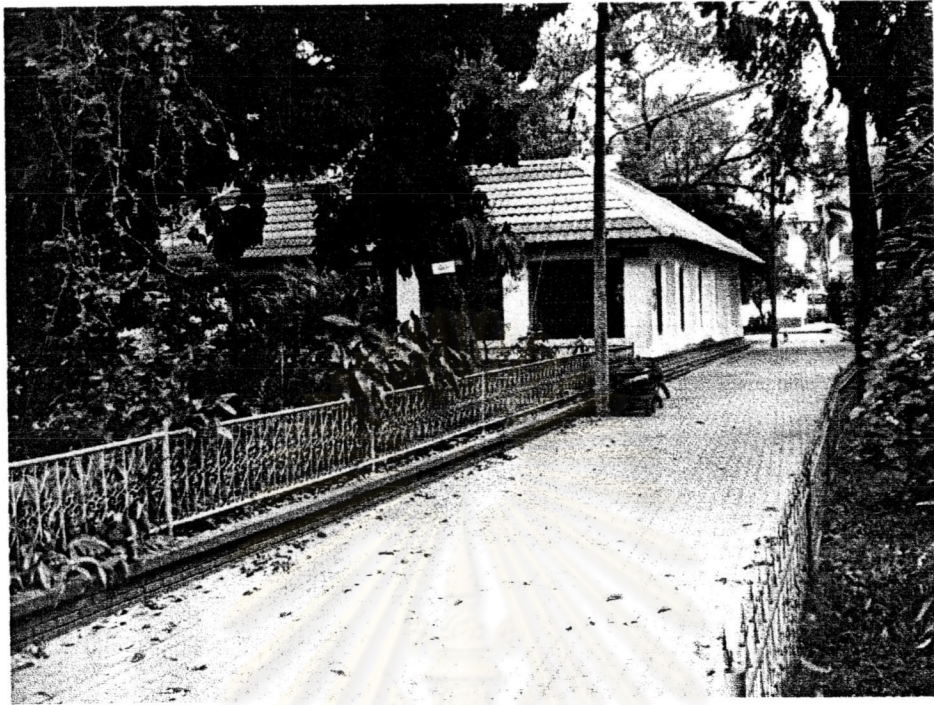
ภาพวิหารโพธิ์พระเดิมซึ่งเป็นโบราณสถานที่สำคัญภายในวัด ปัจจุบันใช้เป็นที่เก็บของและตั้งอยู่ในเขต  
ตั้งฆาवासและถูกบดบังโดยต้นไม้

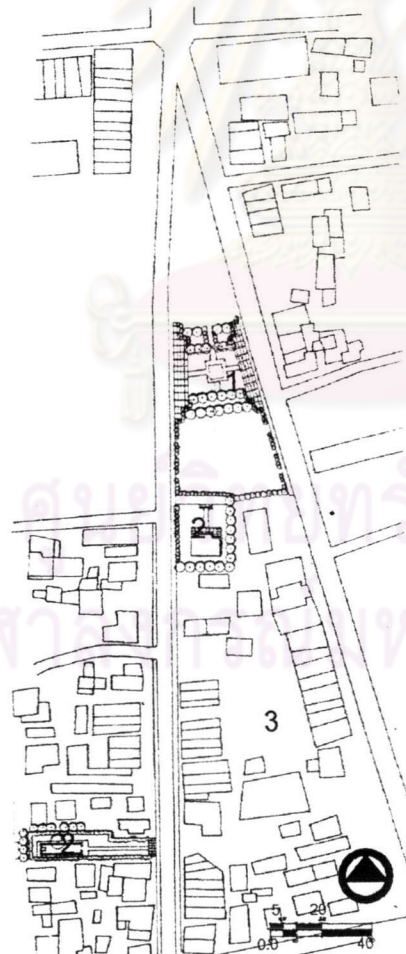
แผนที่ 5.13 แสดงตำแหน่งรายละเอียดการออกแบบ

1. รื้อย้ายหอนาฬิกาและอาคารของศูนย์บริการสาธารณะเทศบาลแล้วปรับปรุงเป็นพื้นที่เปิดโล่ง
2. ปรับปรุงรูปแบบสถาปัตยกรรมและพื้นที่ว่างของโบราณสถานที่สำคัญคือ ศาลพระเสื้อเมือง และฐานพระสยามให้มีสภาพที่มั่นคงและมีรูปแบบที่เหมาะสม และเชื่อมต่อระบบทางเท้าในบริเวณพื้นที่
3. ควบคุมความสูงอาคารบริเวณริม 2 ฟากถนนราชดำเนิน และถนนหลังพระบรมธาตุให้มีความสูงไม่เกิน 10 เมตรที่ผนังขอบฟ้าและไม่เกิน 12 เมตรที่สันหลังคา และให้มีความกลมกลืนของอาคารทั้งขนาด รูปร่าง หน้าตา ลักษณะ วัสดุ และสีอาคาร

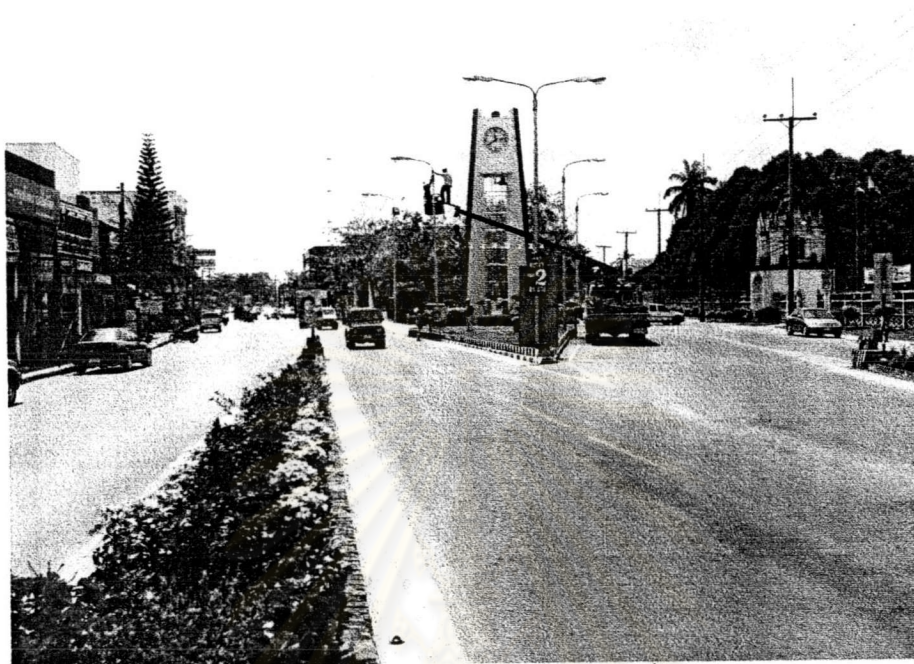
หอนาฬิกามีความสูงบดบังพระบรมธาตุเจดีย์ซึ่งเป็นจุดหมายที่สำคัญของเมือง ในมุมมองจากถนนราชดำเนินซึ่งเป็นแกนหลักของเมือง

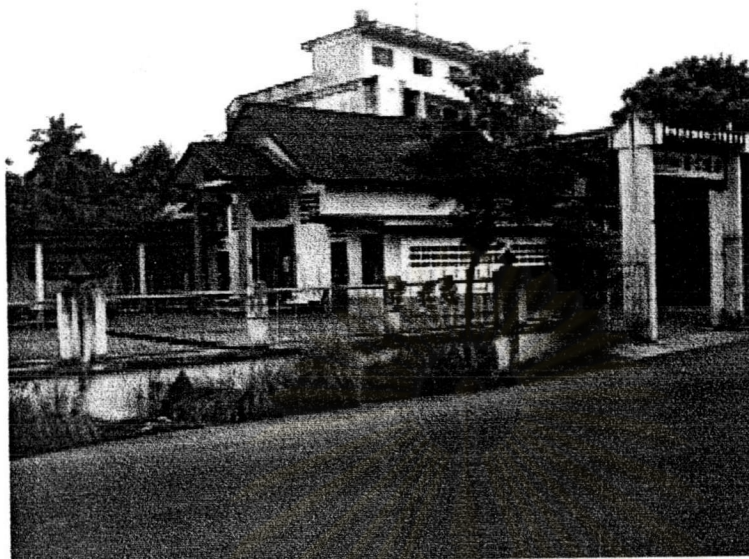
สภาพศาลพระเสื้อเมืองซึ่งเป็นองค์ประกอบของเมืองเก่าที่สำคัญ มีรูปแบบของสถาปัตยกรรมเป็นแบบจีนซึ่งไม่ถูกต้องตามเอกลักษณ์ของศาสนสถานของพราหมณ์ เนื่องจากตั้งอยู่ในบริเวณพื้นที่ของชุมชนชาวจีน ชาวชุมชนจึงได้รับการบูรณะให้มีรูปแบบสถาปัตยกรรมเป็นแบบจีน และพื้นที่โล่งโดยรอบ ยังไม่ได้แสดงถึงความสำคัญของพื้นที่

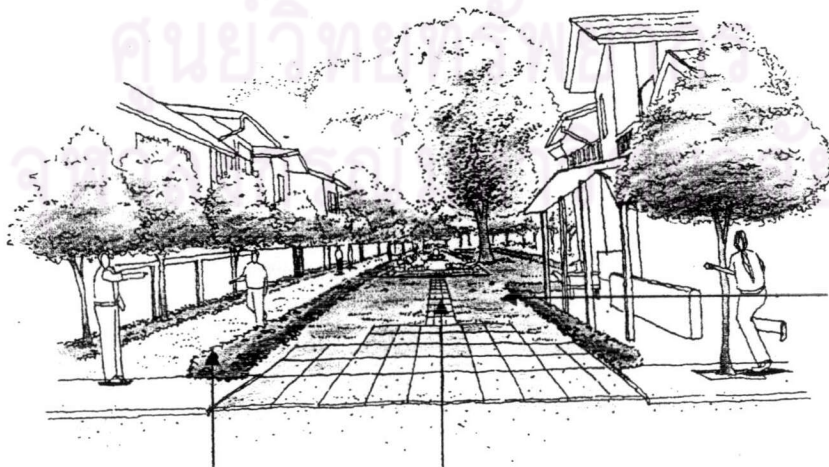
ปลูกไม้พุ่มเตี้ยเพื่อแสดง  
ขอบเขต

สร้างทางเดินเป็นแกนนำสายตาสู่  
ฐานพระสยาม

ปลูกหญ้าเพื่อเป็น  
ระยระยับในการเปิด

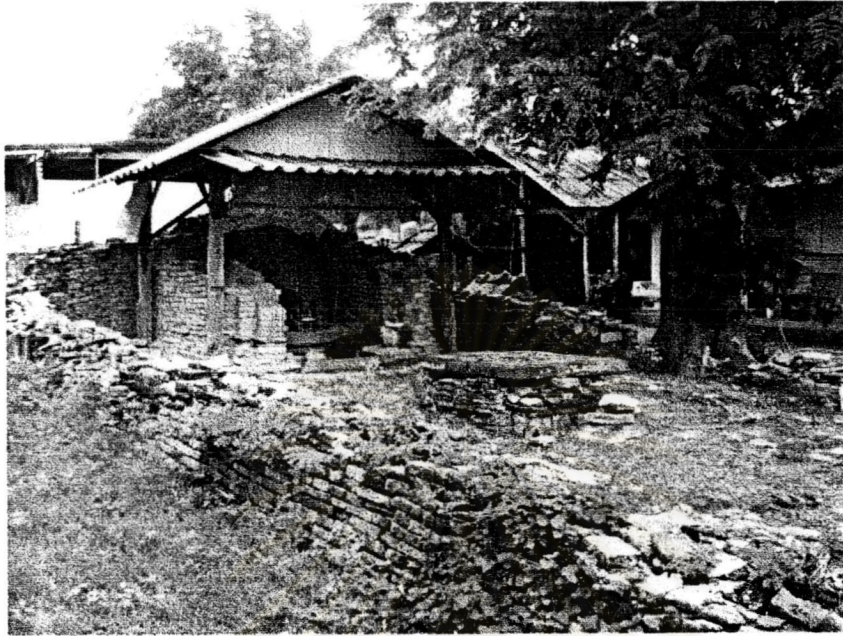
สภาพของฐานพระสยามที่มีสภาพทรุดโทรมและขาดการดูแล และขาดการปรับปรุงสภาพแวดล้อมโดยรอบ ทำให้ลดความสำคัญและความคึกคักของพื้นที่

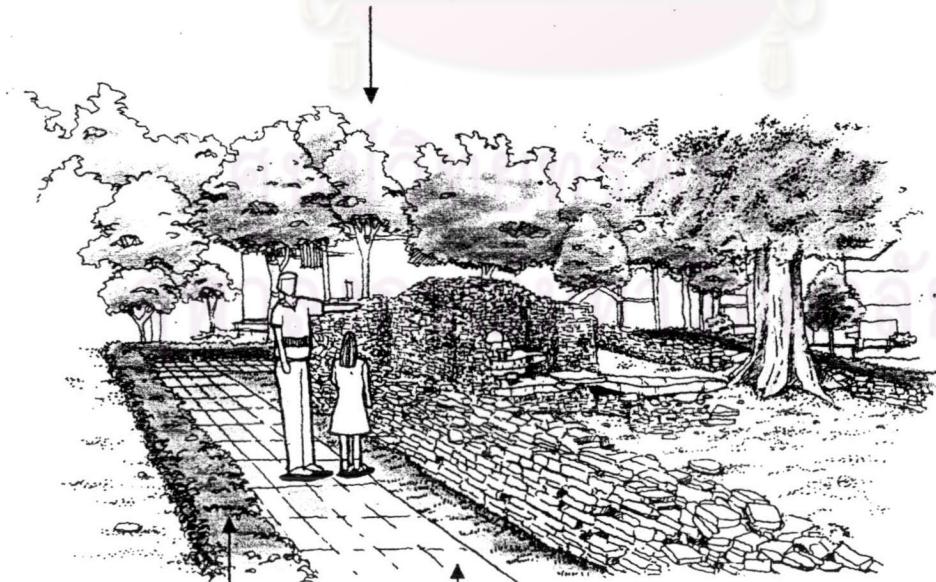
ปลูกต้นไม้ใหญ่เพื่อบังอาคารด้านหลัง  
เพื่อสร้าง ความสำคัญให้กับพื้นที่

ปลูกไม้พุ่มเตี้ยเพื่อแสดง  
ขอบเขตของพื้นที่

ทำทางเดินโดยรอบ  
เพื่อให้สามารถเข้าถึงได้

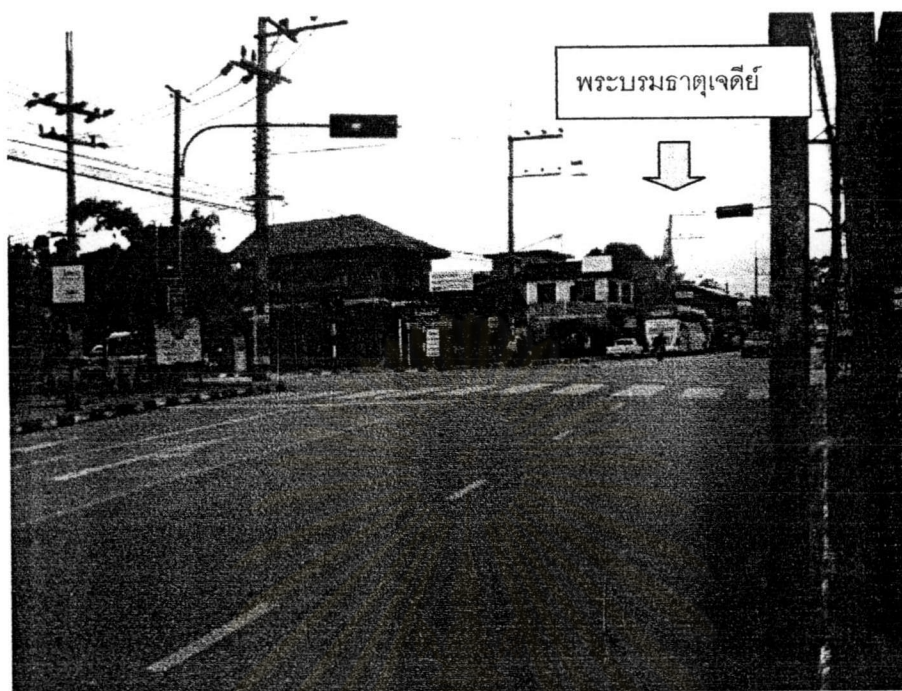
สภาพบริเวณสี่แยกประตูชัยมีรูปแบบของ Street Furniture เช่น เสาไฟฟ้า สัญญาณไฟแดง มีความสูงบดบังทัศนียภาพของพระบรมธาตุเจดีย์ที่มองจากถนนราชดำเนิน

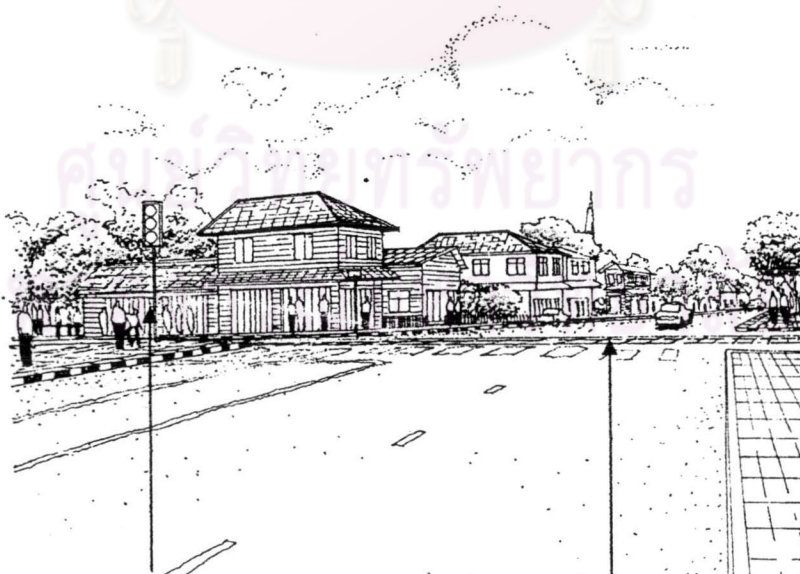
ปรับเปลี่ยนรูปแบบสัญญาณไฟแดง  
ที่มีความสูงไม่มาก

ปูพื้นด้วยกระเบื้องตรงกลางถนนลาดฟ้าเพื่อ  
แสดงการรับรู้ในการเข้าเขตพื้นที่เมืองเก่า

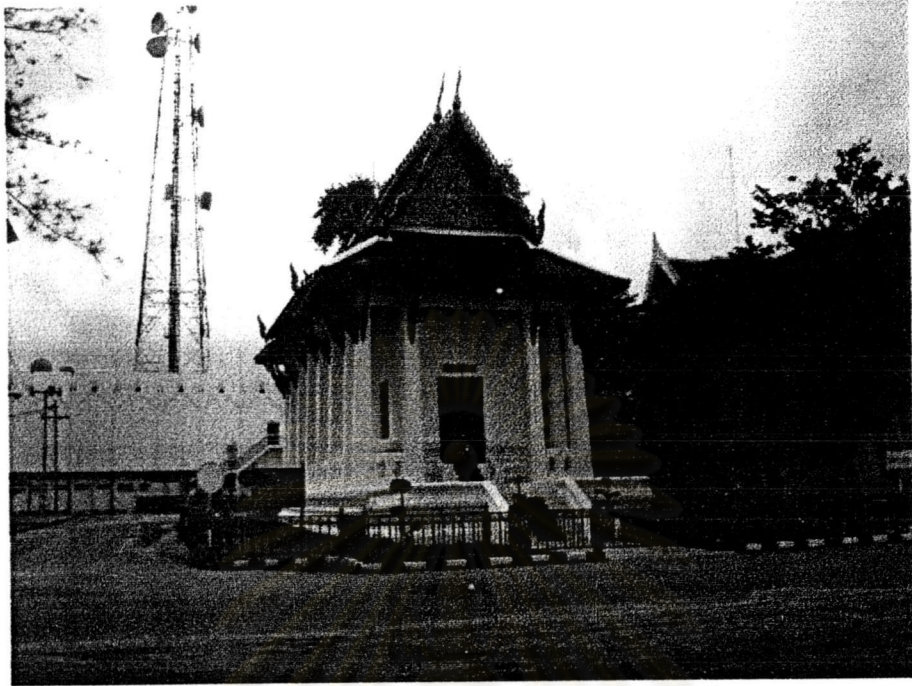
ภาพหอพระพุทธสิหิงค์ ซึ่งสภาพแวดล้อมโดยรอบมีเสาอากาศขององค์การโทรศัพท์ และอาคารของกรมโยธาที่มีความสูงทำให้เกิดมุมมองที่ไม่ดี

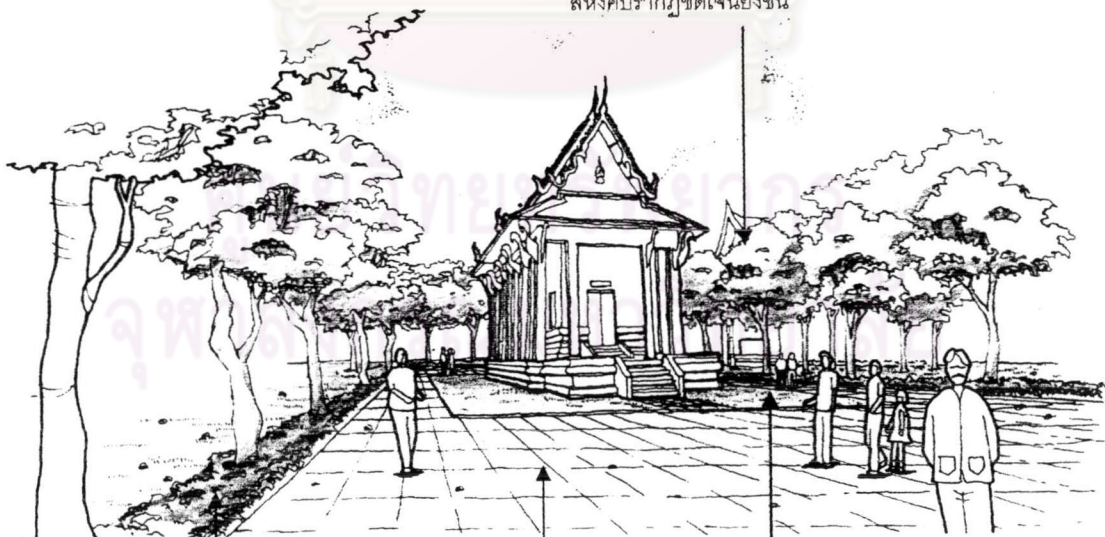
ปลูกต้นไม้ยืนต้นโดยรอบเพื่อสร้าง  
Enclose Space และเน้นให้หอพระพุทธ  
สิหิงค์ปรากฏชัดเด่นยิ่งขึ้น

ปลูกไม้พุ่มเตี้ย  
เพื่อแสดงขอบเขต

ยกเลิกถนนรอบหอพระพุทธสิหิงค์  
และเปลี่ยนการใช้งานมาเป็นทาง  
เท้าเพื่อใช้เป็นลานสำหรับกิจกรรม  
ประเพณีของเมือง

ปลูกหญ้าเพื่อเป็นระยะร่น  
เพื่อเปิดมุมมอง

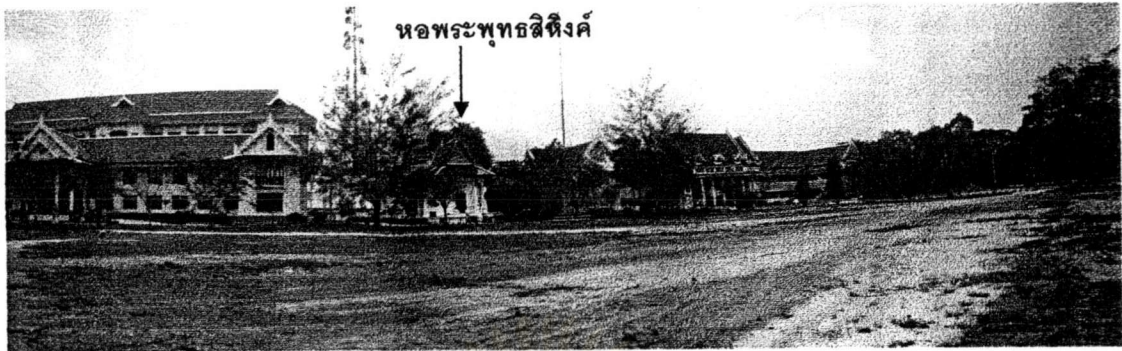
ภาพบริเวณพื้นที่ศาลากลางในปัจจุบันการใช้ประโยชน์ที่ดินโดยรอบเป็นสถาบันราชการ และไม่มีการกำหนดขอบเขตของกิจกรรมที่ชัดเจนหอพระพุทธสิหิงค์จึงไม่ปรากฏเด่นชัด และไม่เน้นความสำคัญของพื้นที่

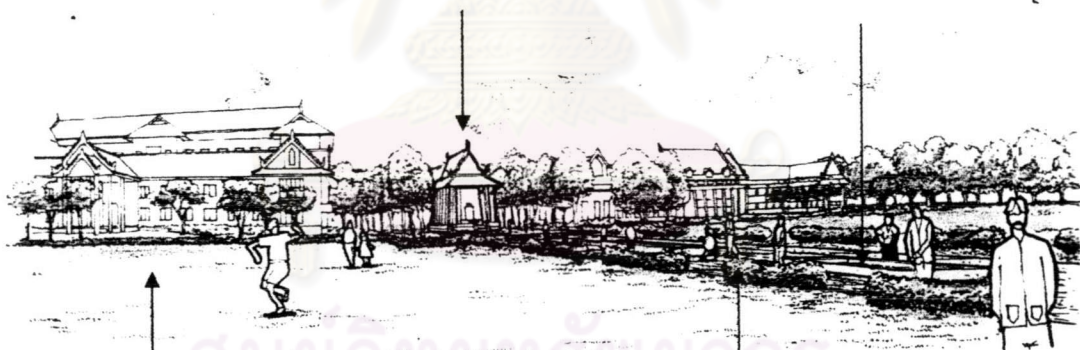
หอพระพุทธสิหิงค์เป็นอาคารที่สำคัญในพื้นที่

บ่อน้ำปลุกบัว เป็นเส้นนำสายตาและสร้างบรรยากาศให้กับทางเดิน

ปลุกหญ้าเพื่อเป็นระยะรั้วเพื่อเปิดมุมมอง

ทางเดินหลักที่มีขนาดใหญ่เป็นแกนเข้าสู่หอพระพุทธสิหิงค์จากถนนราชดำเนินเพื่อเน้นความสำคัญของหอพระพุทธสิหิงค์

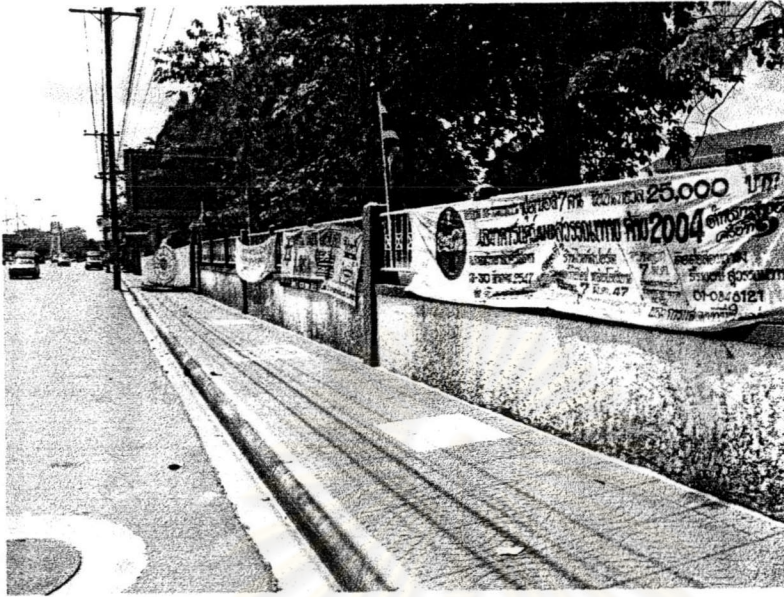
สภาพทางเท้าบริเวณหน้าศาลากลางริมถนนราชดำเนินที่มีขนาดที่แคบและมีรูปแบบของรั้วและต้นไม้ใหญ่ที่บดบังมุมมองของหอพระพุทธสิหิงค์ และอาคารภายในบริเวณศาลากลางจังหวัดซึ่งเป็นสถานประกอบการครองและตุลาการของจังหวัด

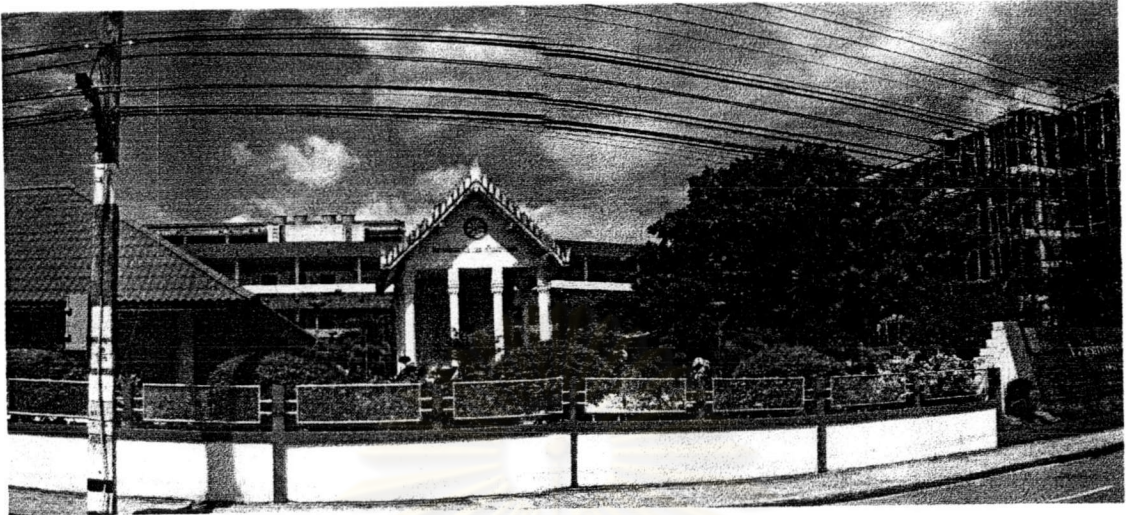
ภาพวิหารพระเสมาชัย ซึ่งตั้งอยู่ในโรงเรียนเทศบาลวัดเสมาเมือง ซึ่งเป็นสาเหตุให้เกิดสภาพแวดล้อมที่ไม่ดีทำให้เกิดปัญหาหมอกควันบดบังวิหารพระเสมาชัย และสามารถเข้าถึงได้ยาก

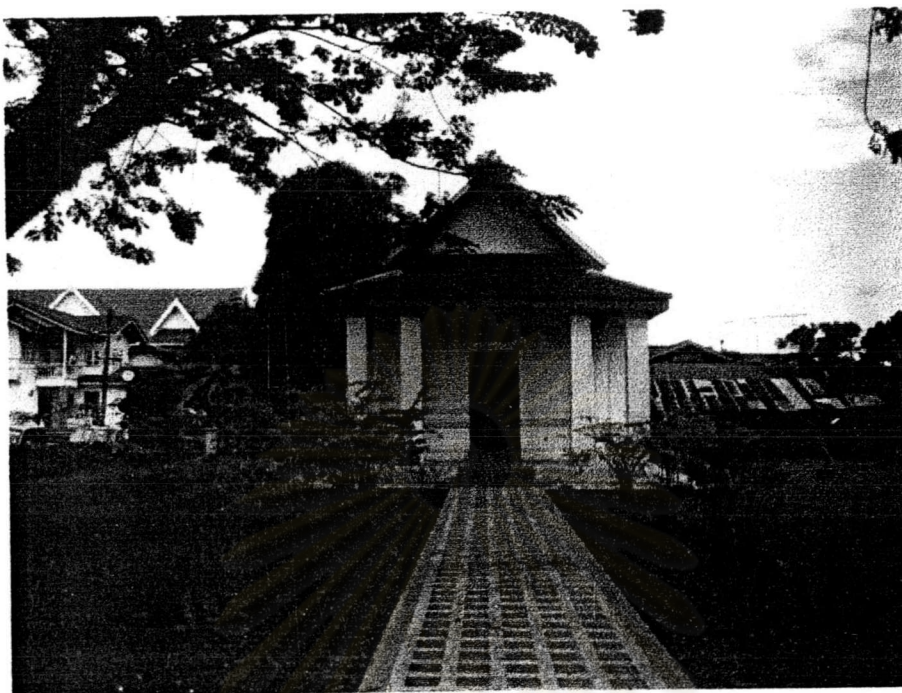
ภาพหอพระนารายณ์ ซึ่งมีสภาพแวดล้อมโดยรอบมีต้นไม้พุ่มที่ไม่เป็นระเบียบและมีอาคารพักอาศัยที่มีความสูง ทำให้เกิดทัศนียภาพที่ไม่ดีและไม่เน้นความสำคัญของหอพระนารายณ์

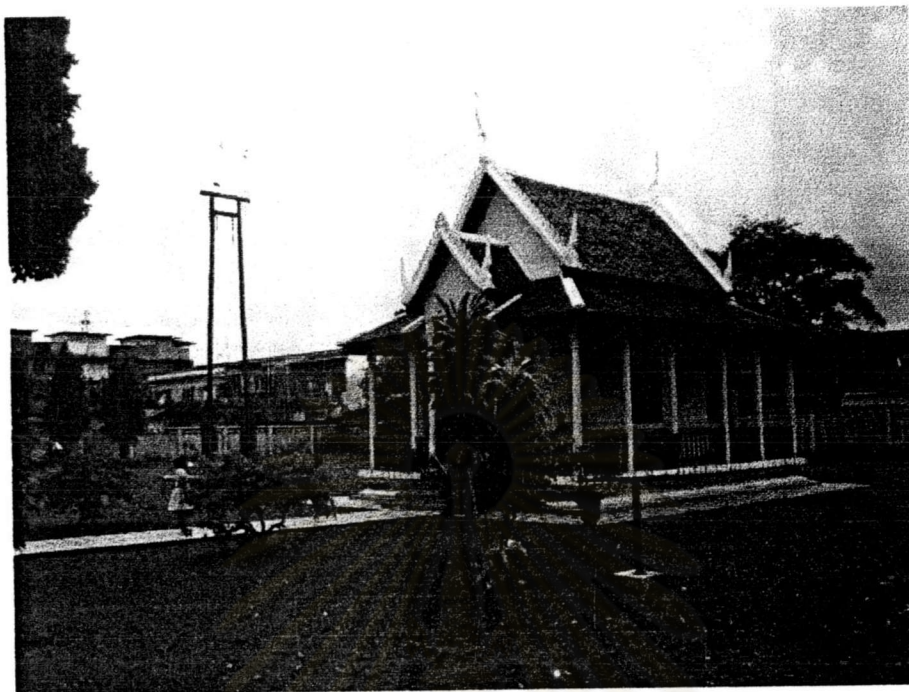
ภาพหอพระอิศวรซึ่งมีสภาพแวดล้อมโดยรอบมีต้นไม้พุ่มที่ไม่เป็นระเบียบและมีอาคารพักอาศัยที่มีความสูง ทำให้เกิดทัศนียภาพที่ไม่ดีและไม่เน้นความสำคัญของหอพระนารายณ์

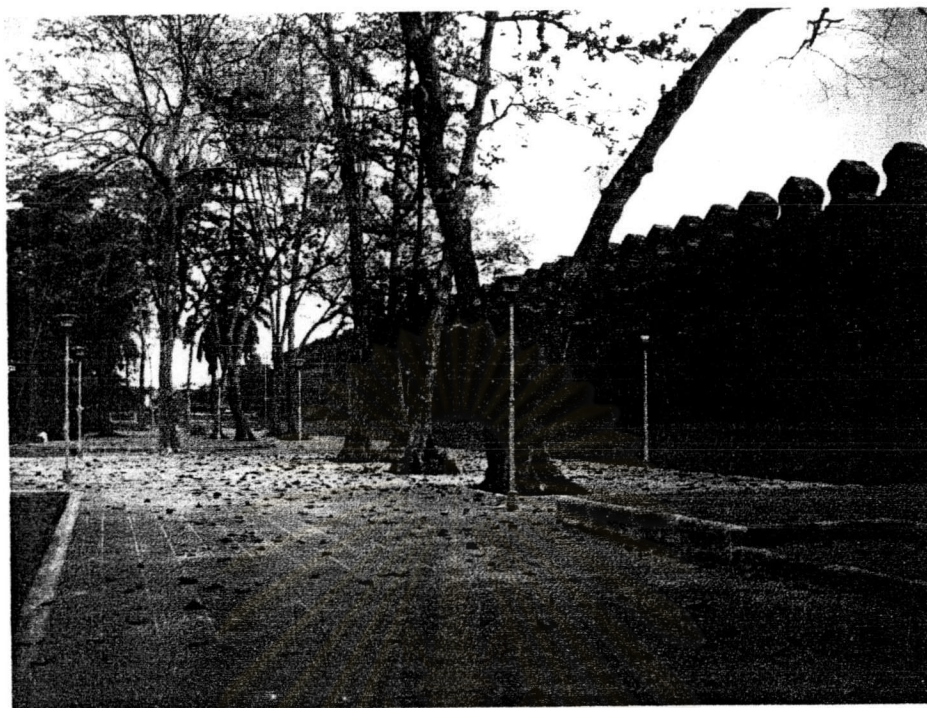
สภาพแนวกำแพงเมืองทางด้านทิศเหนือที่เหลืออยู่ ซึ่งมีสภาพค่อนข้างดี แต่พื้นที่บริเวณชานกำแพงเมืองทางเทศบาลนครศรีธรรมราชได้มีการปรับปรุงเป็นลานอเนกประสงค์ ซึ่งทำให้พื้นที่เปิดโล่งบริเวณชานกำแพงเมืองสูญเสียความเป็นเอกลักษณ์ของพื้นที่

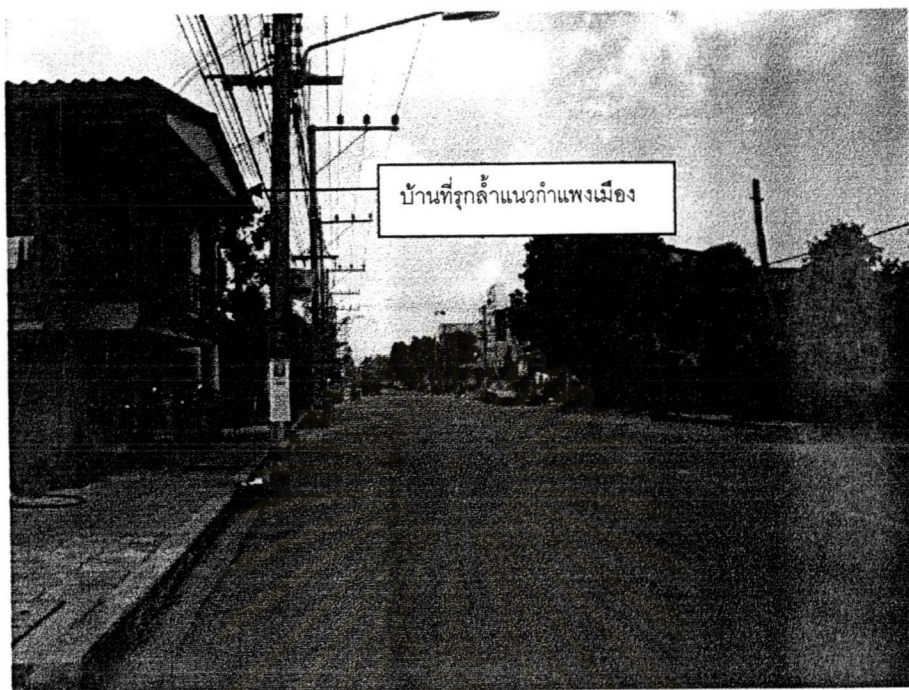
สภาพแนวกำแพงเมืองด้านทิศตะวันตกที่บุกรุก และสร้างเป็นที่พักอาศัย

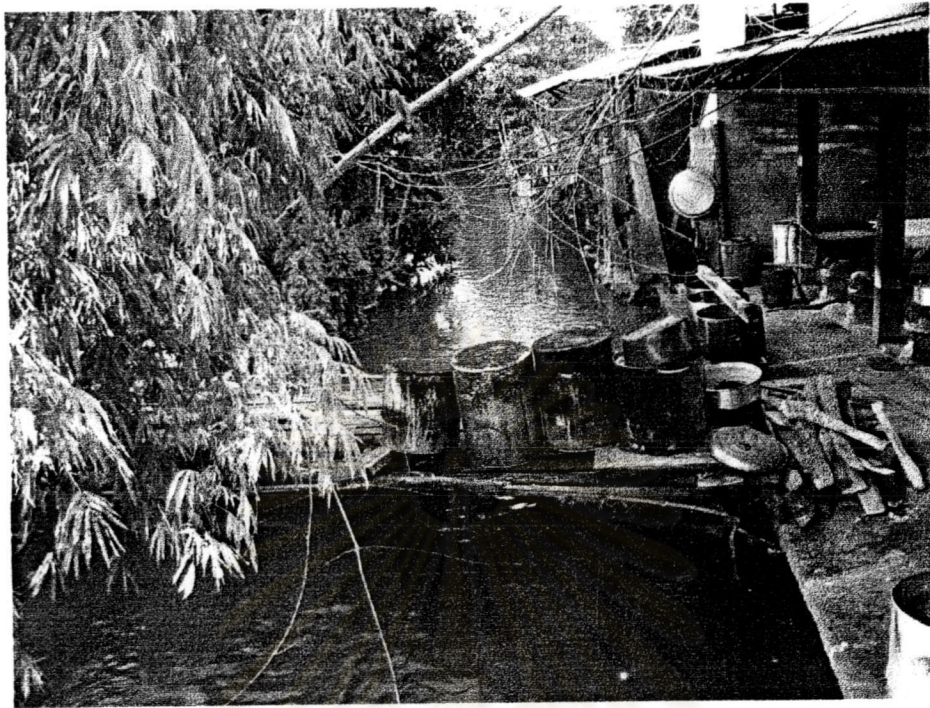
สภาพคูเมืองด้านทิศตะวันตกที่ถูกบุกรุกและมีขนาดที่ค่อนข้างแคบ

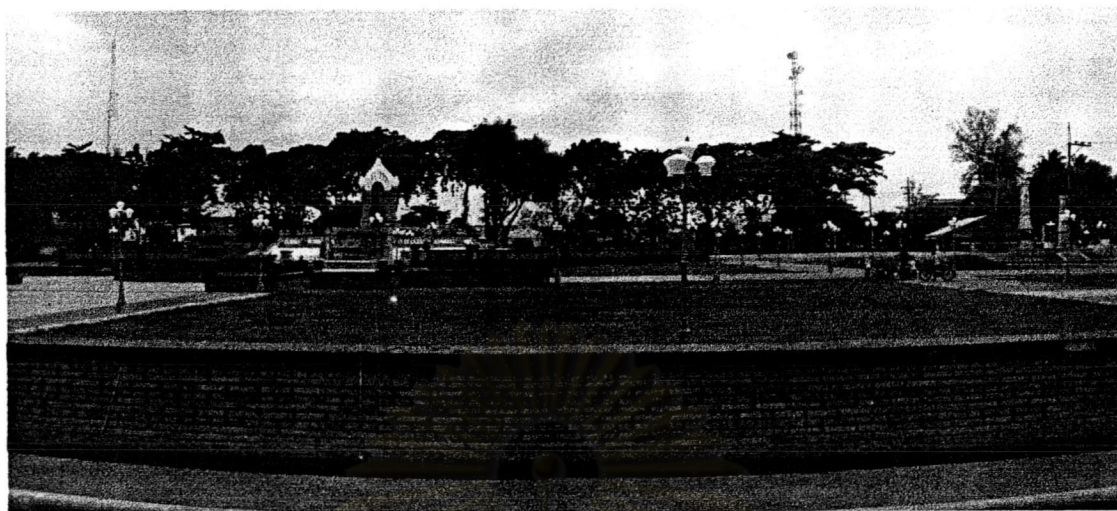
ภาพพื้นที่เปิดโล่งบริเวณด้านหน้าอนุสาวรีย์พระเจ้าศรีธรรมโศกราชที่เทศบาลปรับปรุงให้เป็นพื้นที่เปิดโล่ง ซึ่งไม่สามารถรองรับกิจกรรมในเทศกาลประเพณีและการออกร้านหรือการแสดงต่างๆได้
