## บทที่ 5 การออกแบบปรับปรุงพื้นที่

ในการดำเนินการออกแบบ เมื่อได้กำหนดแนวความคิดหลักในการปรับปรุงพื้นที่และกำหนดโปรแกรมการออกแบบไว้ในบทที่ 4 แล้วนั้น ในบทนี้จึงเป็นการหาแนวคิดและข้อมูลต่างๆใช้ในการออกแบบ และเนื่องจากการออกแบบพื้นที่วัดพระมหาธาตุและพื้นที่โดยรอบนั้นมีพื้นที่ที่เชื่อมต่อและองค์ประกอบที่เกี่ยวข้องหลายส่วน ซึ่งในแต่ละส่วนมีแนวคิดและวัตถุประสงค์ในโปรแกรมการออกแบบที่แตกต่างกัน และเพื่อความละเอียดในการนำเสนองานออกแบบจึงขอแบ่งออกเป็นหัวข้อต่างๆได้ดังนี้ (แผนที่ 5.1)

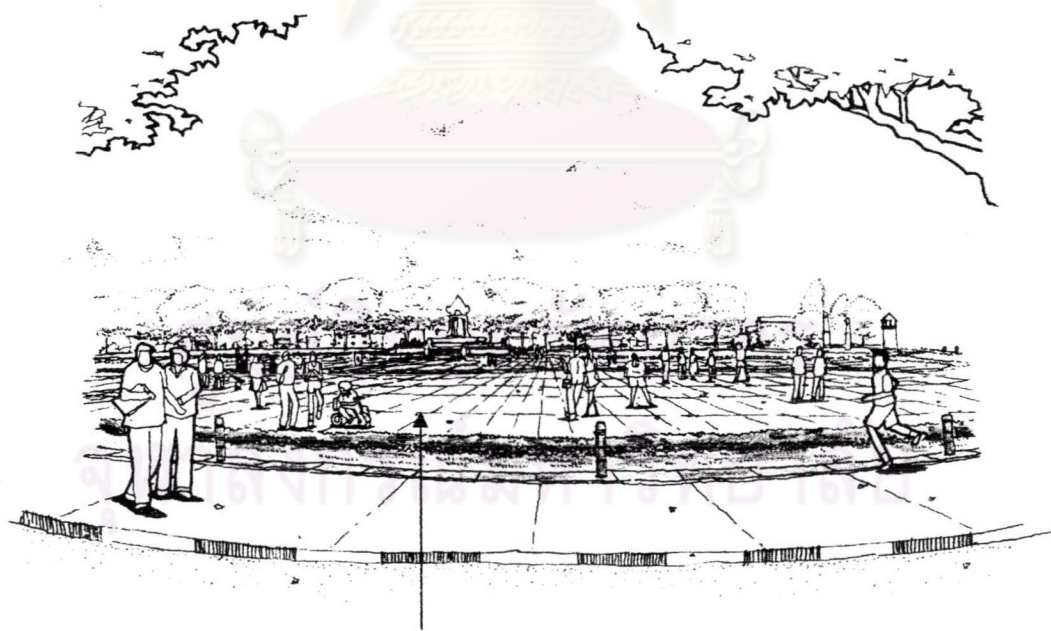
ลานอเนกประสงค์

1. ปรับปรุงบริเวณลานด้านหน้าเป็นลานอเนกประสงค์ เพื่อรองรับกิจกรรมต่างๆของเมือง
2. ที่จอร์นนำเที่ยวขนาดใหญ่จะอยู่ทางทิศตะวันตกหรือบริเวณด้านหลังของพื้นที่ เพื่อป้องกันมลพิษที่มองจากถนนราชดำเนิน
3. ที่จอร์นยนต์ส่วนบุคคลสำหรับประชาชนและนักท่องเที่ยวจะอยู่ทางทิศใต้ของบริเวณพื้นที่
4. ปรับปรุงพื้นที่ระหว่างเรือนักโทษเป็นลานเชื่อมต่อระหว่างสองอาคารและปลูกต้นไม้ให้ร่มรื่นพักผ่อนและพักผ่อน
5. ปรับปรุงบริเวณพื้นที่ระหว่างลานอเนกประสงค์และเรือนักโทษเป็นที่สำหรับพักผ่อนโดยมีศาลาพักผ่อนและปลูกต้นไม้ให้ร่มรื่น
6. พื้นผิวถนนบริเวณทางเข้าหลักจัดทำเป็นลวดลายพิเศษเพื่อเป็นจุดข้ามถนนและต่อเนื่องจากประตูทางเข้าหลัก

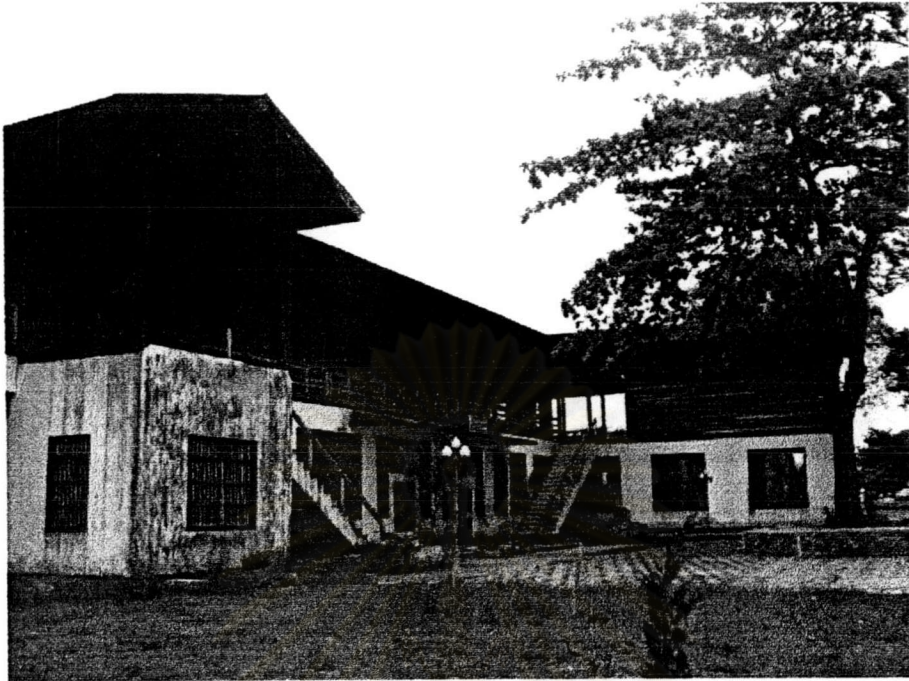
สภาพเรือนักโทษ ซึ่งเป็นอาคารเดิมและมีความสำคัญในด้านประวัติศาสตร์ในพื้นที่ ควรได้รับการปรับปรุงอาคารเป็นส่วนบริการข้อมูล ร้านค้า และพิพิธภัณฑ์

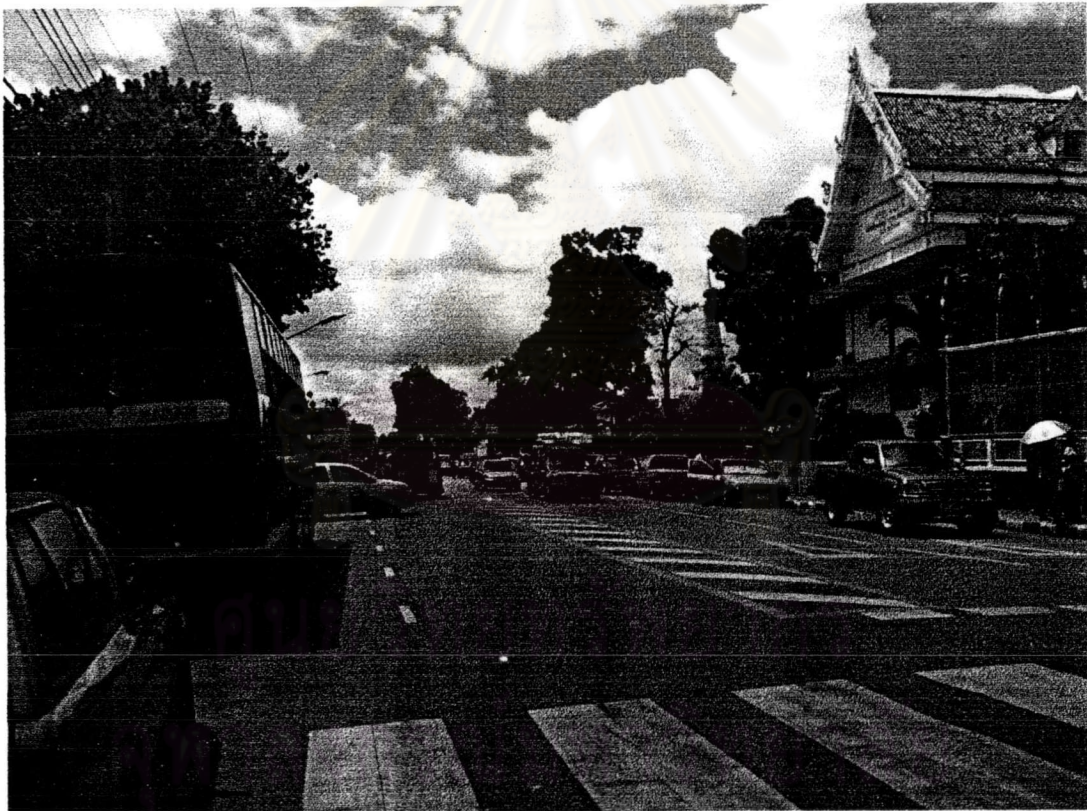
ภาพที่ 5.4 สภาพถนนราชดำเนินบริเวณหน้าวัดพระมหาธาตุฯ ซึ่งมีรถนำเที่ยวขนาดใหญ่สามารถเข้ามาในบริเวณพื้นที่ได้ ซึ่งจะส่งผลให้เกิดปัญหาการจราจรและทำให้โบราณสถานที่สำคัญในพื้นที่เกิดการสั่นสะเทือนและเกิดการชำรุดเสียหายได้

- มีการอนุญาตให้รถนำเที่ยวขนาดใหญ่สามารถเข้ามาในบริเวณพื้นที่ได้ ซึ่งจะส่งผลให้เกิดปัญหาการจราจรและทำให้โบราณสถานที่สำคัญในพื้นที่เกิดการชำรุดเสียหายได้
- การท่องเที่ยวเชิงวัฒนธรรมในปัจจุบันจะเน้นไปที่บริเวณวัดพระมหาธาตุเพียงอย่างเดียว โดยไม่ให้ความสำคัญกับองค์ประกอบอื่นๆโดยรอบที่มีความสำคัญทางประวัติศาสตร์เช่นกัน
- ชุมชนโดยรอบไม่ได้รับผลประโยชน์จากการท่องเที่ยวเท่าที่ควร
