บทที่ 3 การวิเคราะห์สภาพพื้นที่ศึกษา

3.4 สภาพทั่วไปของพื้นที่ศึกษา

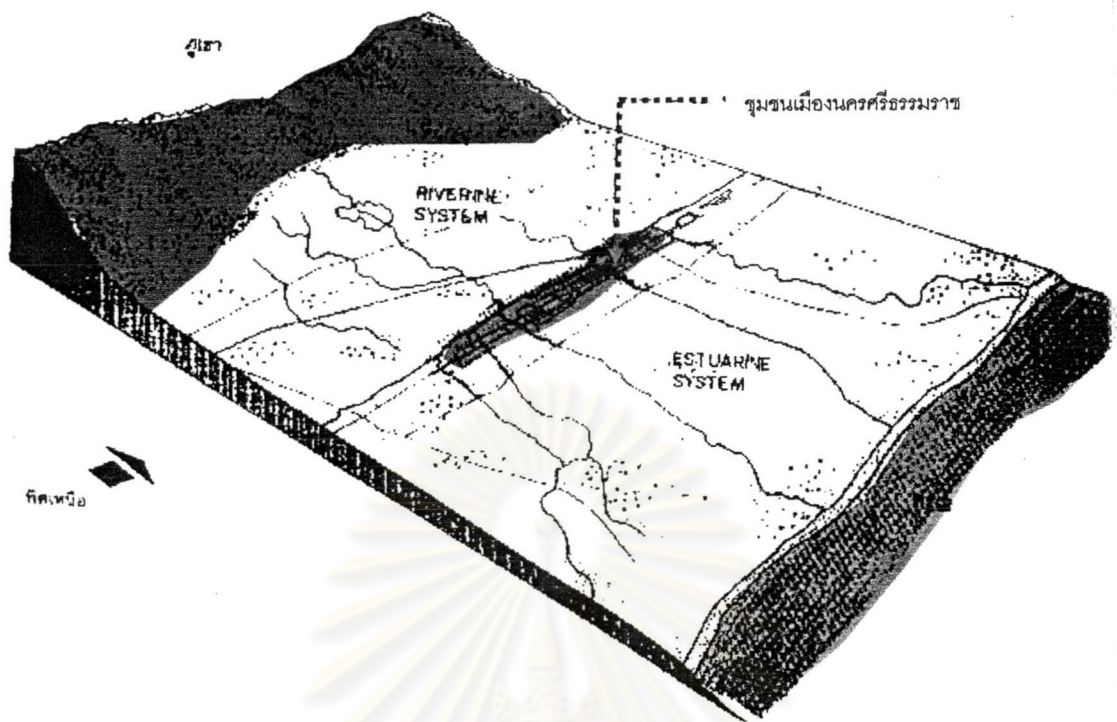
ภาพที่ 3.1 สภาพภูมิศาสตร์ชุมชนเมืองนครศรีธรรมราช
ที่มา : โครงการจัดทำแผนการอนุรักษ์และปรับปรุงสภาพแวดล้อมเมืองเก่านครศรีธรรมราช

เมืองนครศรีธรรมราชเป็นเมืองหนึ่งซึ่งมีที่ตั้งเริ่มแรกอยู่ริมทะเลชายฝั่งตะวันออกของแหลมมาลายู มีลักษณะทางภูมิศาสตร์ที่ตั้งอยู่บนแนวสันทรายที่เกิดจากการทับถมของตะกอนทรายและการกระทำของน้ำทะเลเป็นระยะเวลายาวนาน แนวสันทรายที่ทอดตัวเป็นแนวยาวจากเหนือถึงใต้มีความยาวประมาณ 10 กิโลเมตร มีความกว้างจากแนวตะวันออกถึงแนวตะวันตกประมาณ 1 - 1.5 กิโลเมตร เป็นที่ดอนน้ำไม่ท่วม พื้นที่รอบนอกตัวเมืองด้านตะวันออกและด้านตะวันตกมีสภาพเป็นที่ลุ่ม มีน้ำท่วมถึง ลักษณะของพื้นที่มีการลาดเอียงลงสู่ทะเลด้านตะวันออก และมีลำน้ำต่างๆที่ไหลผ่านตัวเมืองจากด้านตะวันตกไปยังด้านตะวันออก ได้แก่คลองท่าวัง คลองนครน้อย (คลองหน้าเมือง) คลองป่าเหล่า คลองคูพาย¹ (ภาพที่ 3.1)

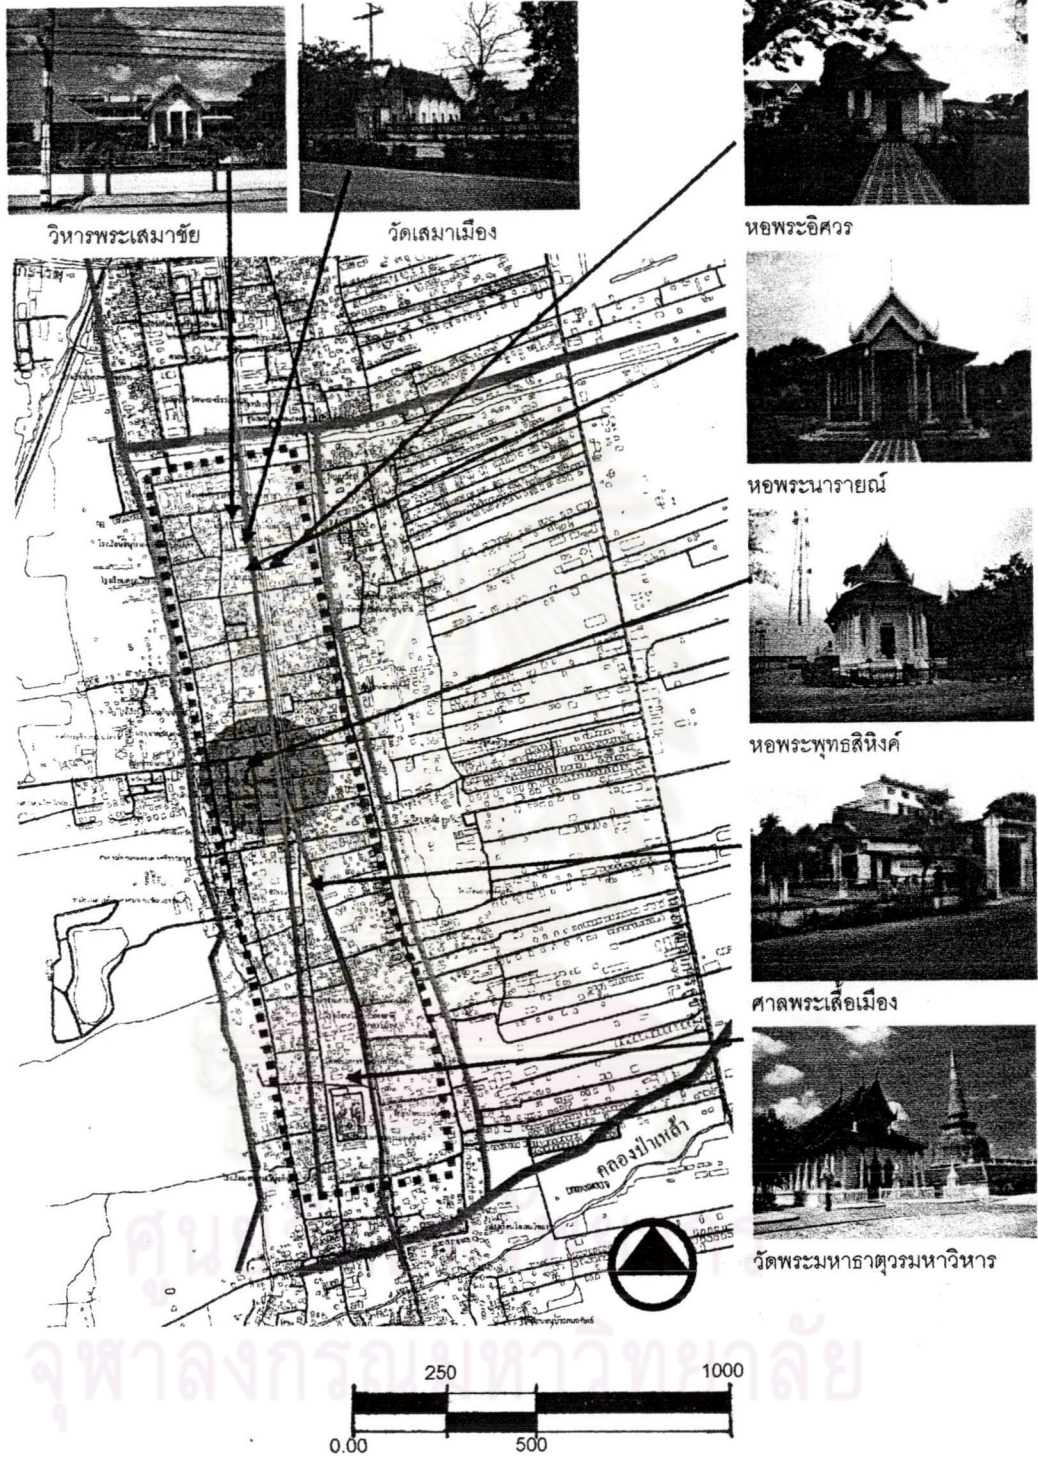
แผนที่ 3.1 แสดงองค์ประกอบทางผังเมืองในอดีต

ส่วนกลางเมืองซึ่งเป็นที่ตั้งของหอพระสิงห์ และเป็นที่ตั้งของจวนเจ้าเมืองเก่ามาก่อนนั้น แม้ตำแหน่งจะอยู่ในสถานที่สำคัญ แต่องค์ประกอบอื่นๆของเมืองก็ได้ส่งเสริมให้เป็นองค์ประกอบประธานแต่อย่างใด² แผนที่ 3.1)

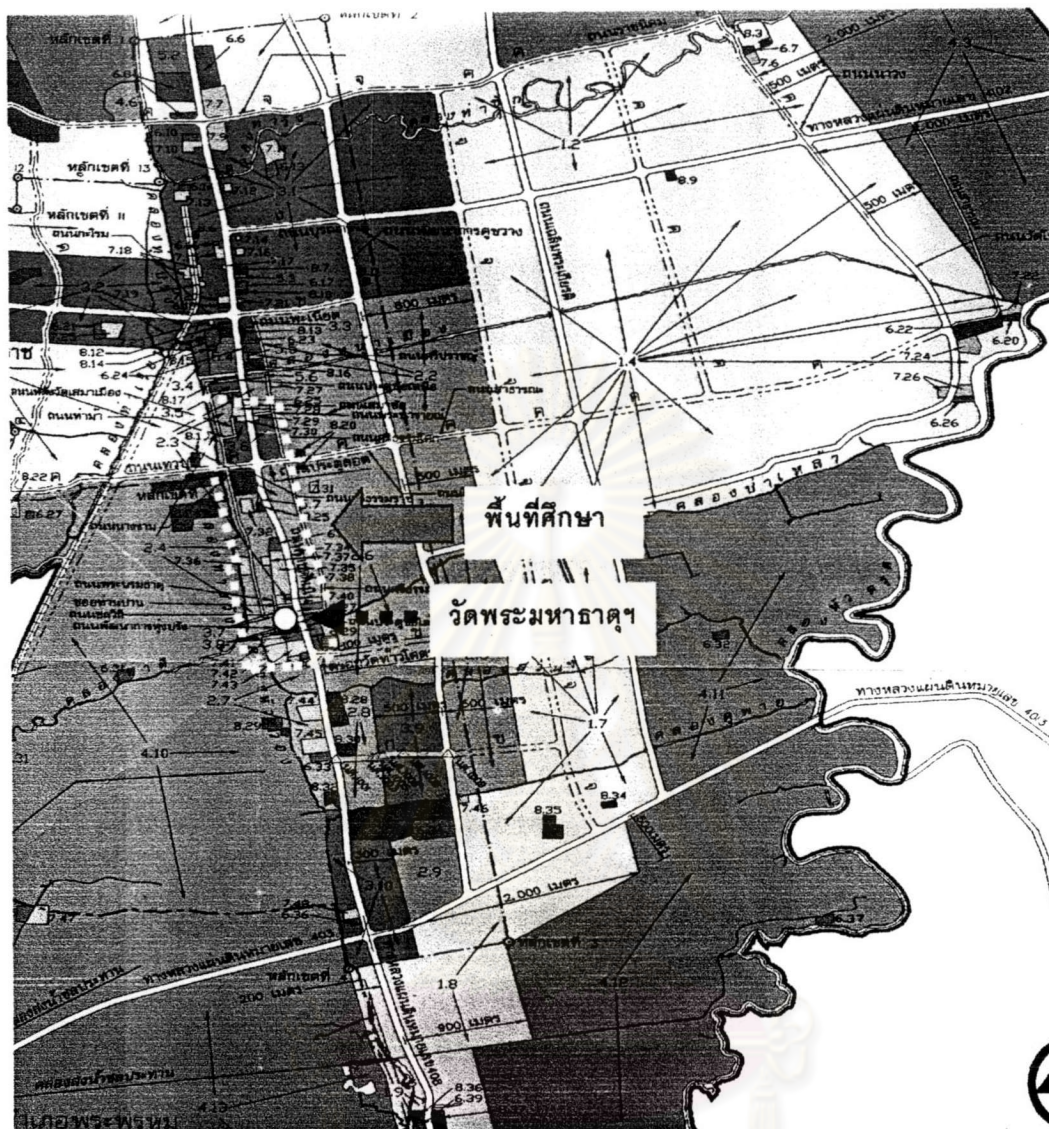
แผนที่ 3.3 แสดงผังเมืองรวม

ความสำคัญทางด้านประวัติศาสตร์และโบราณคดีของพื้นที่ตั้งเมืองเก่านครศรีธรรมราช มีความสำคัญต่อการอนุรักษ์มาก ถึงแม้จะมีการใช้ประโยชน์ที่ดินหลายประเภทปะปนกันแต่ก็ไม่หนาแน่น และมีลักษณะผสมผสานกันเป็นชุมชน(Community) ที่สมบูรณ์ มีที่อยู่อาศัย ตลาดและวัดอยู่ร่วมกับสถานที่ราชการที่มีฐานะเป็นแหล่งงานของของประชาชนที่อยู่ภายในพื้นที่ (แผนที่ 3.3) (แผนที่ 3.4)

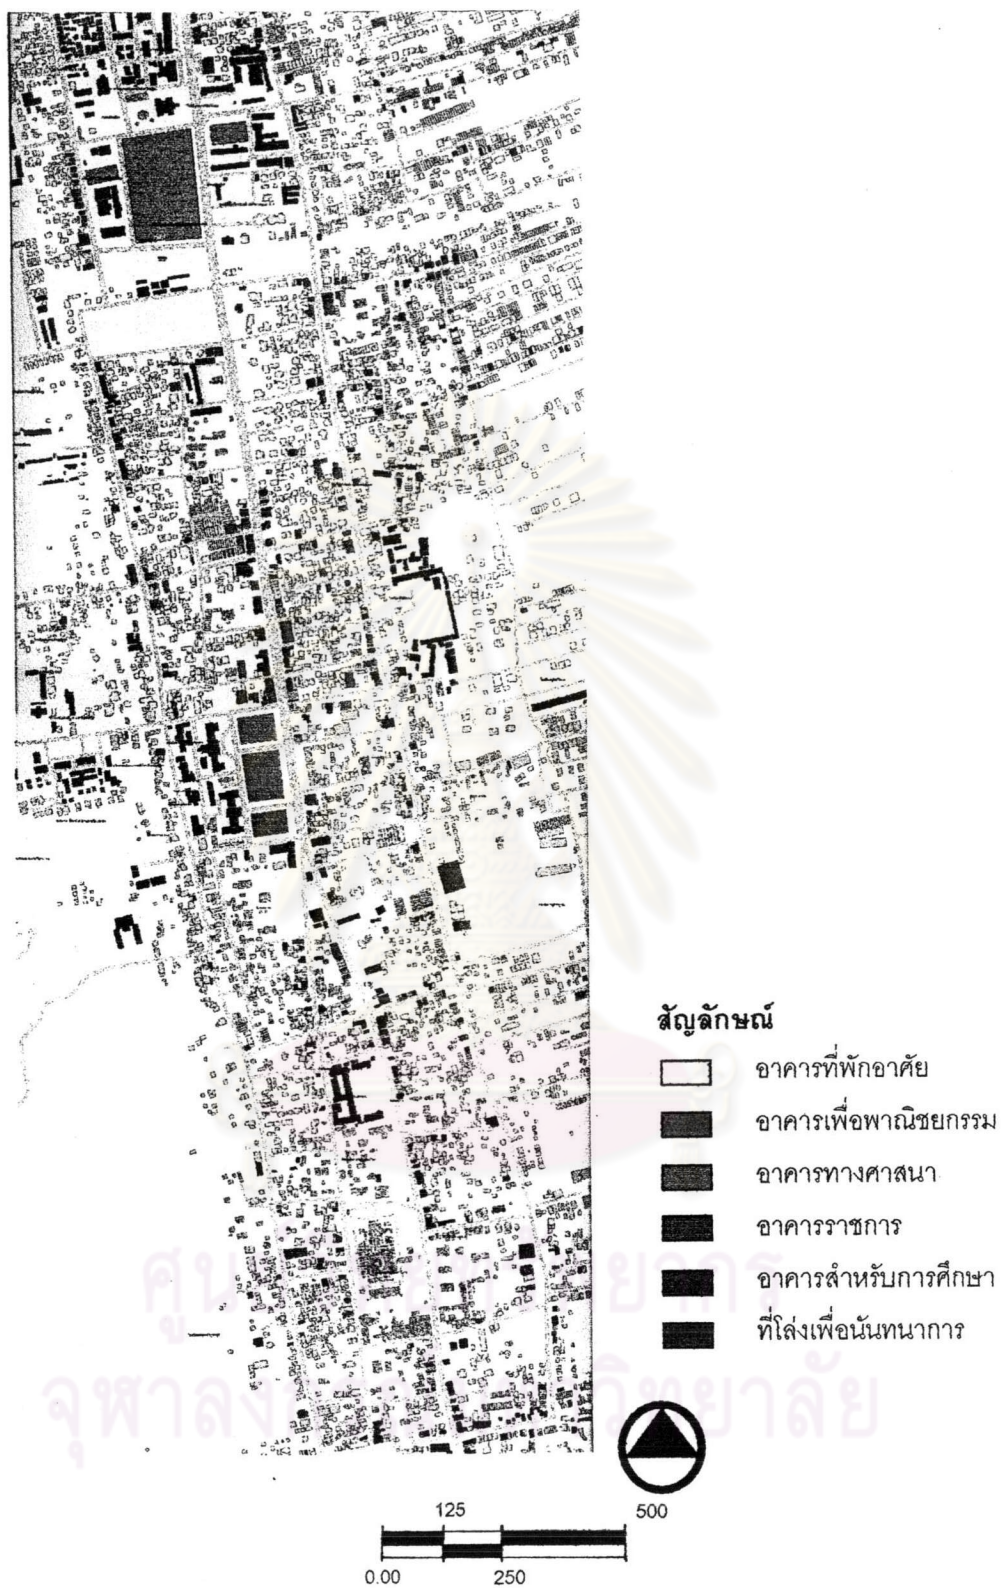
แผนที่ 3.4 แสดงการใช้อาคาร

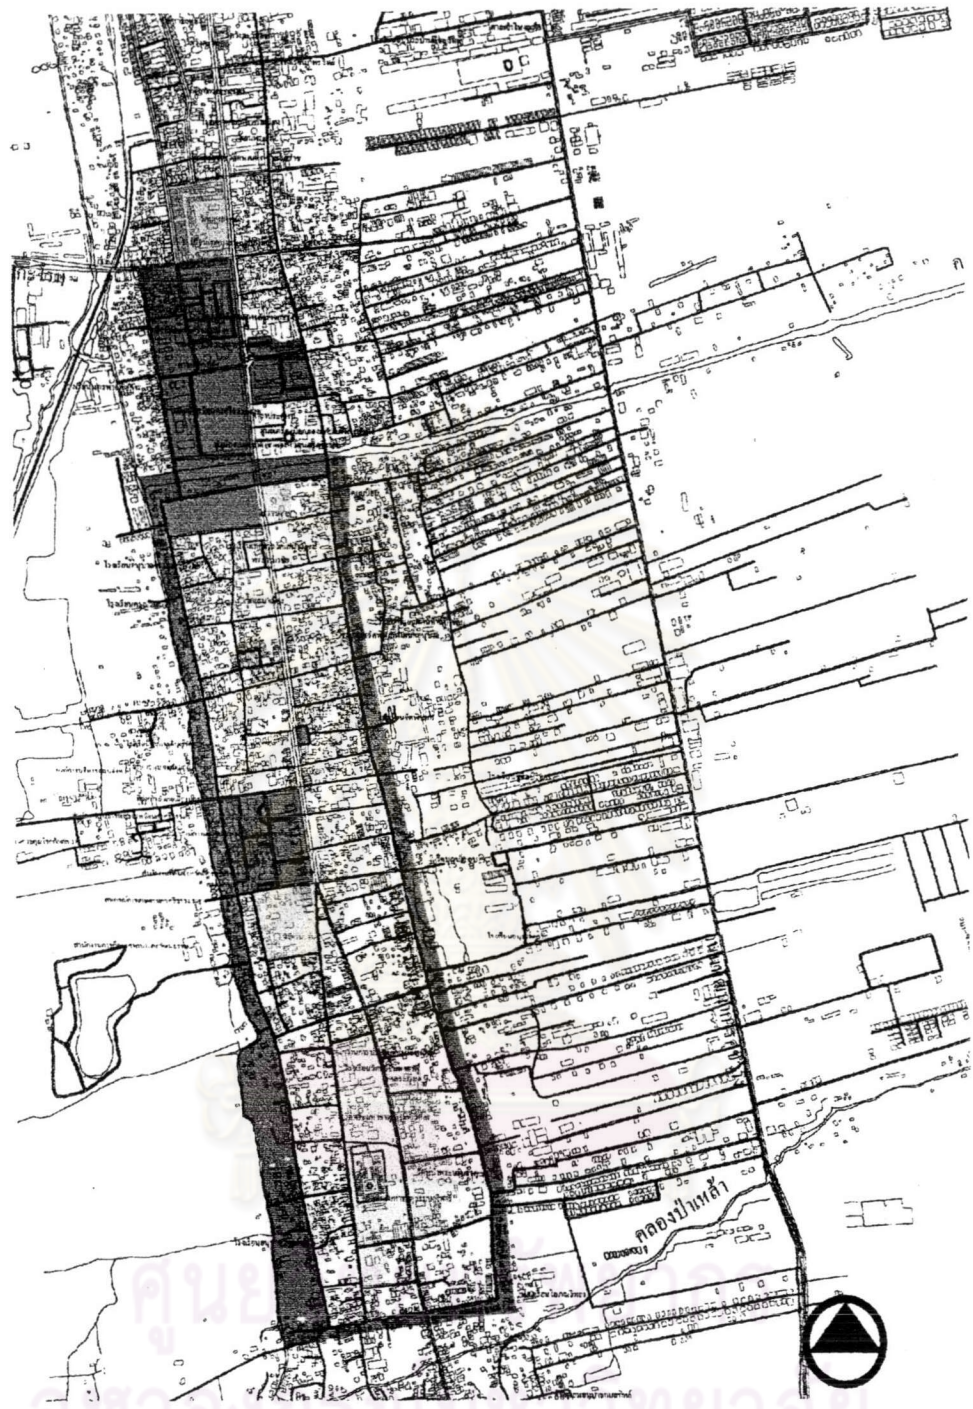
แผนที่ 3.5 แสดงการกรรมสิทธิ์ที่ดิน
ที่มา: ผู้วิจัย

ในบริเวณพื้นที่ศึกษาที่ดินส่วนใหญ่เป็นที่ดินเอกชน รองลงมาเป็นที่ดินศาสนสถาน และที่ราชพัสดุตามลำดับ ทั้งนี้ไม่ว่าที่สาธารณะประโยชน์ ส่วนการใช้ประโยชน์ที่ดินบริเวณแนวกำแพงเมืองถูกใช้ประโยชน์เป็นถนนรอบเมือง และบางส่วนถูกออกเอกสารสิทธิ์ให้เอกชนครอบครอง ส่วนคูเมืองและขานกำแพงเมืองซึ่งเป็นที่ดินระหว่างกำแพงเมืองถูกออกเอกสารสิทธิ์ให้เอกชนครอบครองเช่นกัน (แผนที่ 3.5)

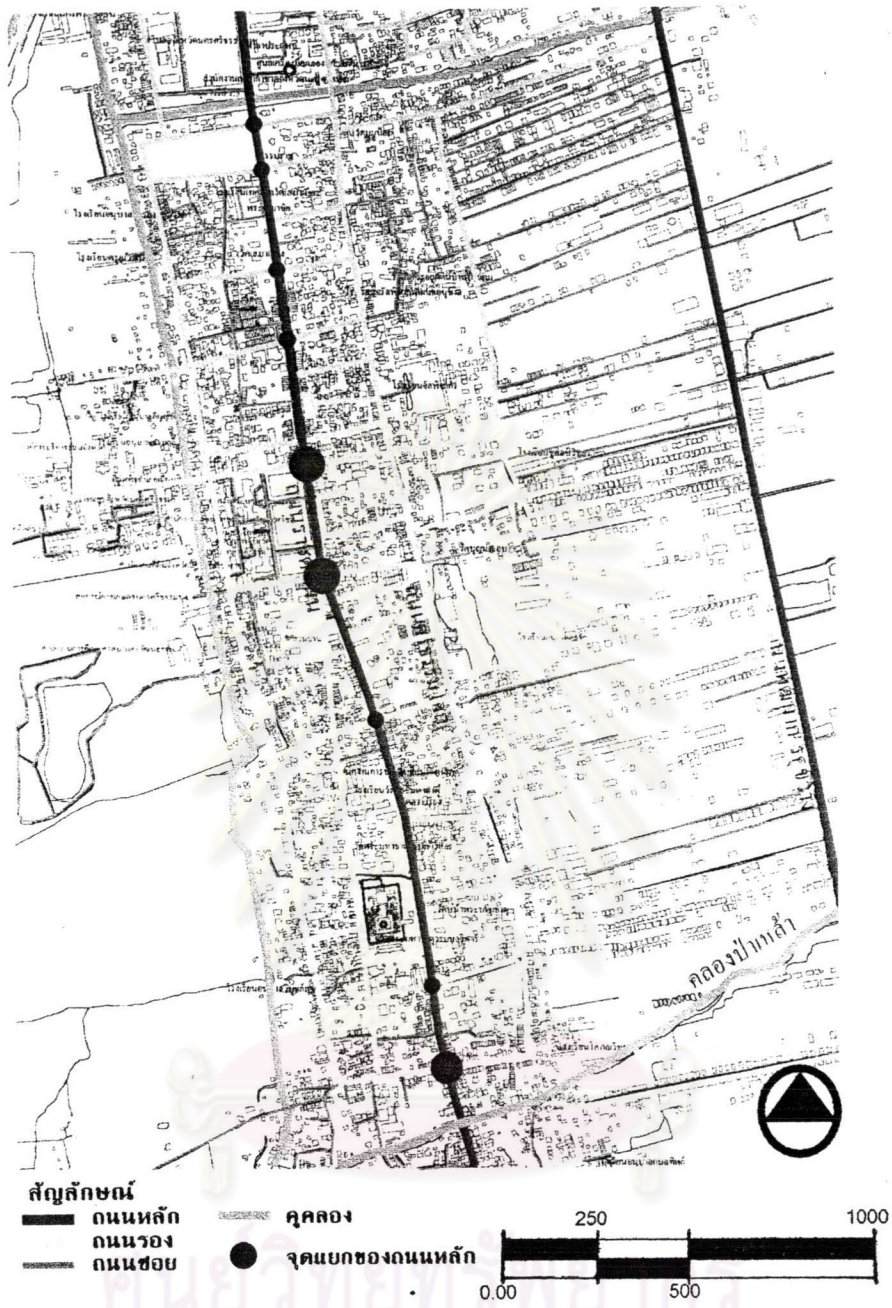
แผนที่ 3.6 แสดงขนาดถนน
ที่มา: ผู้วิจัย

โดยระบบถนนภายในบริเวณพื้นที่ศึกษาจะเป็นแบบตารางสี่เหลี่ยมรับกับสัญญาณของเมืองที่เป็นรูปสี่เหลี่ยมผืนผ้า แต่จะมีลักษณะแปลกตาตรงบริเวณสี่เหลี่ยมตรงที่ถนนราชดำเนินซึ่งเป็นถนนในแนวแกนเหนือใต้บิดไปทางตะวันออก โดยยังมีถนนพระบรมธาตุที่ยังมีแนวตรงอยู่กลายเป็นทางแยกสามแพร่ง ถนนราชดำเนินจะเป็นถนนสายหลักของบริเวณพื้นที่ศึกษา โดยมีถนนศรีธรรมโศกขนานทางทิศตะวันออก และถนนศรีธรรมราชขนานทางทิศตะวันตก สำหรับถนนในแนวแกนทิศตะวันออก-ตะวันตกเป็นถนนที่มีขนาดเล็กกว่ามาก และเชื่อมบรรจบกับถนนหลายเส้นในแนวเหนือ-ใต้ที่กล่าวมาข้างต้น อย่างไรก็ตามถึงแม้ถนนในเขตพื้นที่ศึกษาจะประกอบด้วยทางสัญจรขนาดเล็ก แต่มีโครงข่ายที่เชื่อมต่อกัน ช่วยให้การสัญจรติดโดยเฉพาะทางเท้า และการใช้ยานพาหนะขนาดเล็กยังสามารถติดต่อกันได้โดยสะดวก(แผนที่ 3.6)

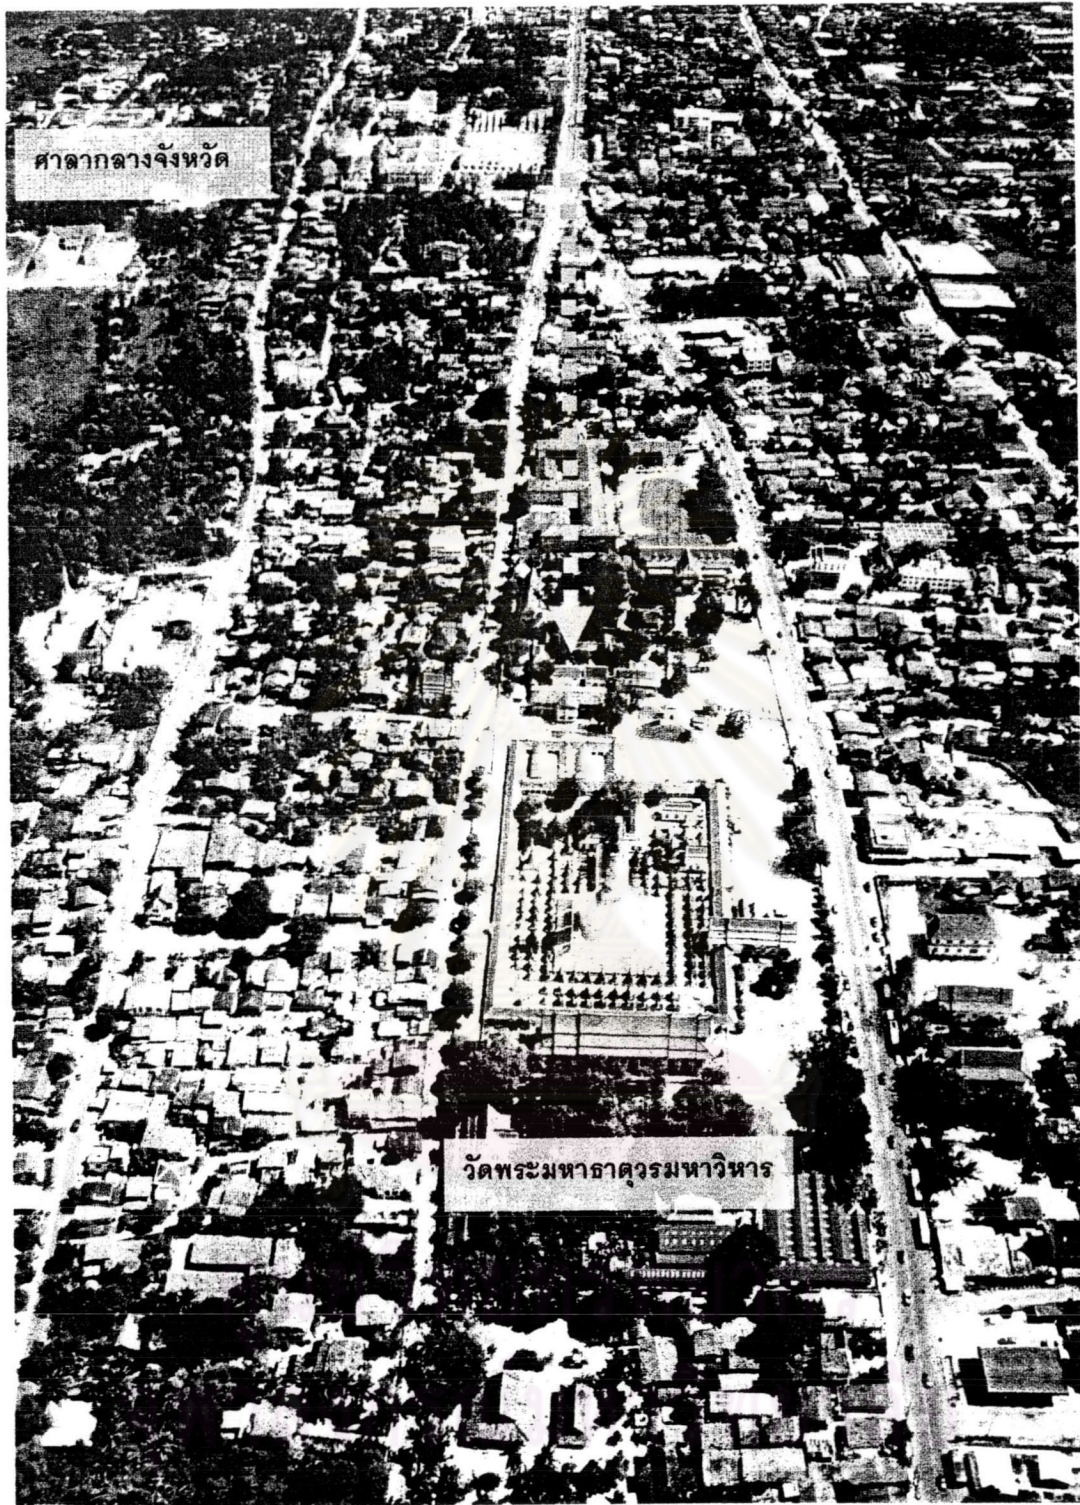
ภาพที่ 3.2 ถนนราชดำเนินเป็นแกนกลางของเมืองจะพุ่งจากทิศเหนือเข้าโอบล้อมวัดพระมหาธาตุวรมหาวิหารซึ่งตั้งอยู่ด้านใต้ของเมือง

1. ถนนราชดำเนินเป็นแกนกลางของเมืองและเชื่อมส่วนต่างๆของเมืองนั้น จะเน้นความสำคัญไปที่พระบรมธาตุเจดีย์ ซึ่งจะเห็นได้ว่าถนนราชดำเนินเป็นแกนกลางของเมืองจะพุ่งจากทิศเหนือเข้าโอบล้อมวัดพระมหาธาตุวรมหาวิหารซึ่งตั้งอยู่ด้านใต้ของเมือง(ภาพที่ 3.2)

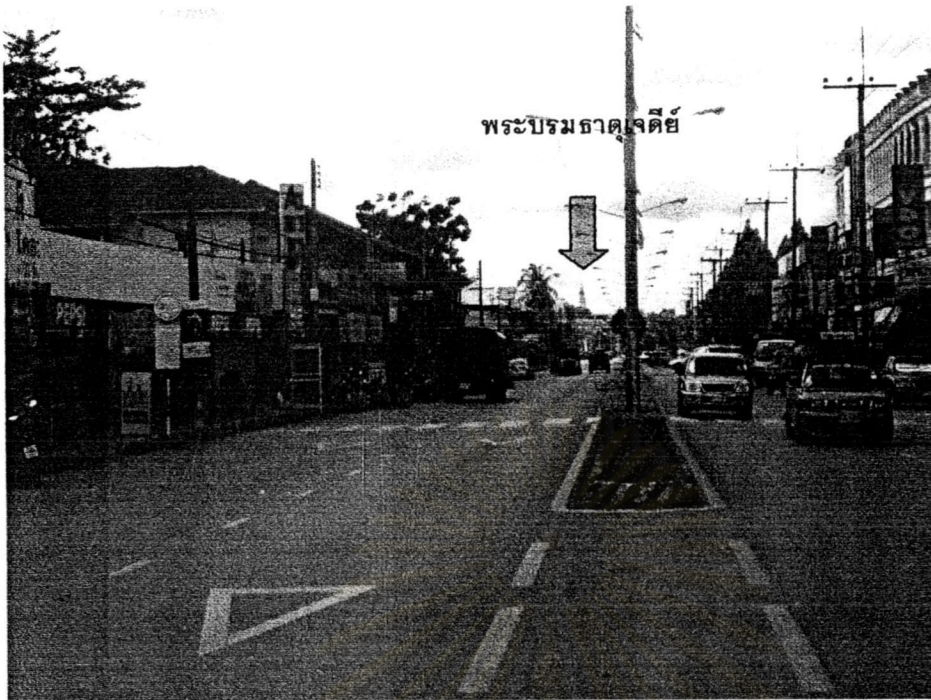
ภาพที่ 3.3 ถนนราชดำเนิน ซึ่งเป็นถนนสายหลักของเมืองและเป็นแกนมุ่งเข้าสู่พระบรมธาตุเจดีย์

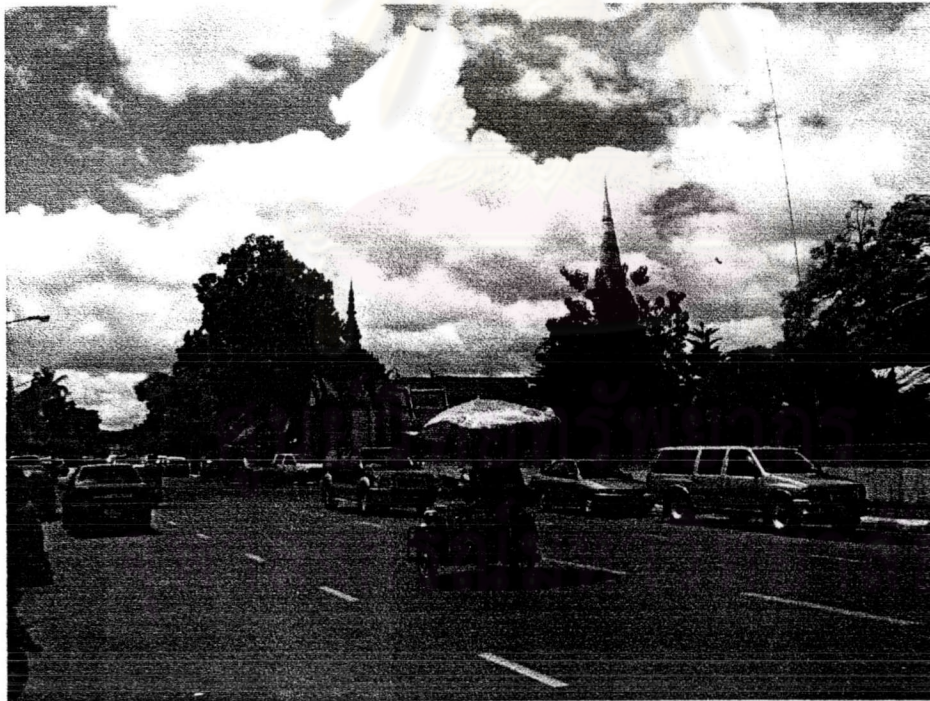
ภาพที่ 3.4 ถนนราชดำเนินบริเวณหน้าวัดพระมหาธาตุวรมหาวิหาร ซึ่งมีการจอดรถริมถนนทั้ง 2 ฝากของถนน ทำให้กีดขวางการจราจรและยังทำให้บดบังทัศนียภาพบริเวณหน้าวัด

5. มีการอนุญาตให้สามารถจอดรถริมถนนราชดำเนินบริเวณหน้าวัดพระมหาธาตุ ทำให้กีดขวางการจราจร และยังทำให้บดบังทัศนียภาพบริเวณหน้าวัดพระมหาธาตุวรมหาวิหาร

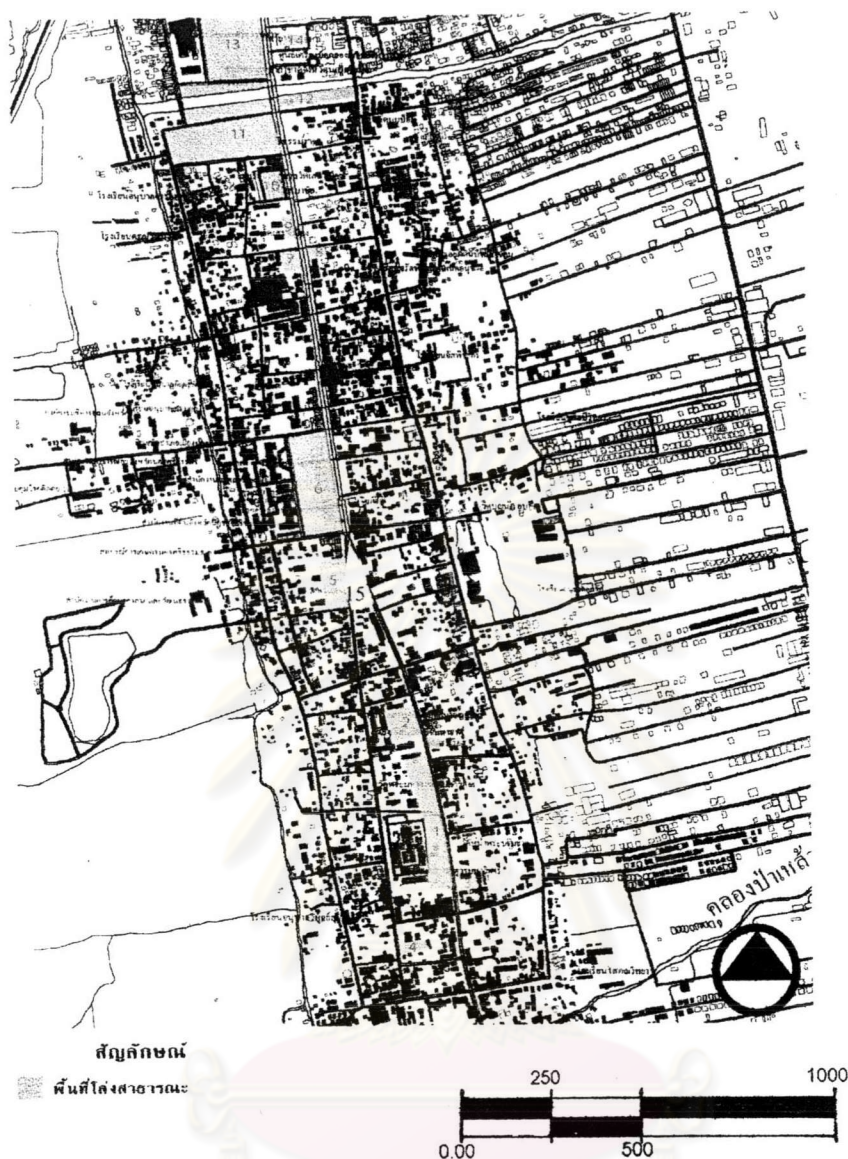
แผนที่ 3.7 แสดงพื้นที่โล่งสาธารณะ

บริเวณพื้นที่ศึกษามีที่โล่งซึ่งเป็นที่สาธารณะและเป็นที่โล่งเพื่อนันทนาการที่มีความสำคัญทางด้านประวัติศาสตร์ประกอบกันเป็นโครงสร้างได้แก่ แนวคูเมืองที่ล้อมรอบเขตพื้นที่เมืองเก่า แนวกำแพงเมืองทางด้านทิศเหนือ บริเวณหอพระอิศวร บริเวณหอพระนารายณ์ และบริเวณศาลพระเสื้อเมือง เป็นต้น และนอกจากนี้ภายในบริเวณพื้นที่ศึกษายังมีที่โล่งและพื้นที่ที่ใช้ประโยชน์ ซึ่งอยู่ในความดูแลของหน่วยงานราชการและวัดที่มีศักยภาพในการพัฒนาให้เป็นที่โล่งต่อเนื่องกับระบบที่โล่งของเมืองเพื่อการส่งเสริมทัศนียภาพที่ดีในการมอง เช่น บริเวณวัดพระมหาธาตุวรมหาวิหาร บริเวณสนามหน้าศาลากลางจังหวัด บริเวณหอนาฬิกา บริเวณวัดหน้าพระลาน และพื้นที่บริเวณเรือนจำจังหวัดเดิม ซึ่งปัจจุบันได้มีการรื้อย้ายออกไปแล้วโดยกำลังปรับปรุงให้เป็นลานวัฒนธรรมของเมืองนครศรีธรรมราชและเชื่อมต่อกับสนามหน้าเมืองซึ่งเป็นที่โล่งสาธารณะหลักของเมือง (แผนที่ 3.7)

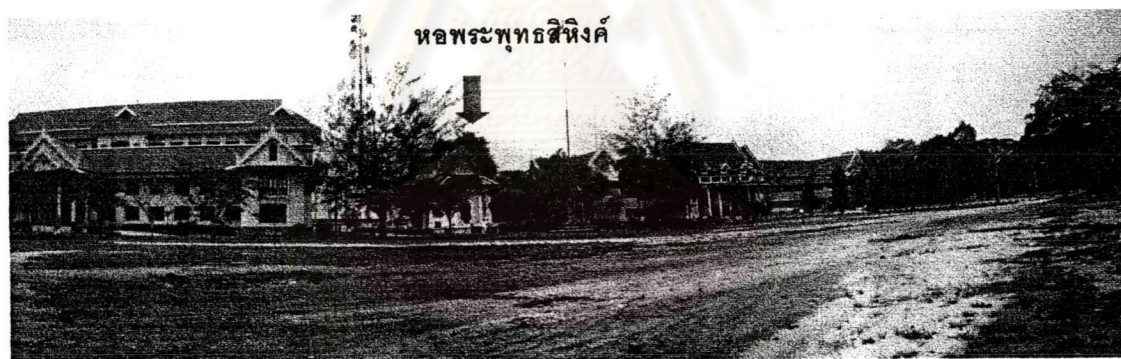
ภาพที่ 3.8 สนามหน้าศาลากลางจังหวัด เป็นที่โล่งแฉกประสงค์ ที่ในตอนกลางวันใช้เป็นที่พักผ่อน ตอนเย็นเป็นสนามเล่นฟุตบอล และใช้เป็นที่ออกร้านในงานเทศกาลแต่กลับไม่ให้ความสำคัญของการเปิดมุมมองของหอพระพุทธสิหิงค์ซึ่งเป็นองค์ประกอบหลักที่มีความสำคัญทางด้านประวัติศาสตร์ในบริเวณพื้นที่

2. ลักษณะรูปแบบของพื้นที่โล่งเพื่อนันทนาการและมีความสำคัญทางด้านประวัติศาสตร์ ไม่สอดคล้องกับโบราณสถานและองค์ประกอบหลักในพื้นที่ เช่น บริเวณลานหน้าวัดพระมหาธาตุวรมหาวิหารเป็นที่สำหรับงานกิจกรรมประเพณีทางศาสนา แต่มีรูปแบบทางภูมิสถาปัตยกรรมที่ไม่สอดคล้องกับปรัชญา คติ ความเชื่อ ในการสร้างพระบรมธาตุเจดีย์ บริเวณศาลากลางจังหวัดซึ่งอดีตเคยเป็นจวนของเจ้าเมืองและมีหอพระพุทธสิหิงค์แต่เดิมนั้นเป็นหอประจำวังของกษัตริย์เมืองนคร ซึ่งบริเวณสนามสนามหน้าศาลากลาง ใช้เป็นที่โล่งอเนกประสงค์ ที่ในตอนกลางวันใช้เป็นที่จอดรถ ตอนเย็นเป็นสนามเล่นฟุตบอล และใช้เป็นที่ออกร้านในงานเทศกาล แต่กลับไม่ให้ความสำคัญของการเปิดมุมมองของหอพระพุทธสิหิงค์ซึ่งเป็นองค์ประกอบหลักที่มีความสำคัญทางด้านประวัติศาสตร์ในบริเวณพื้นที่ เป็นต้น

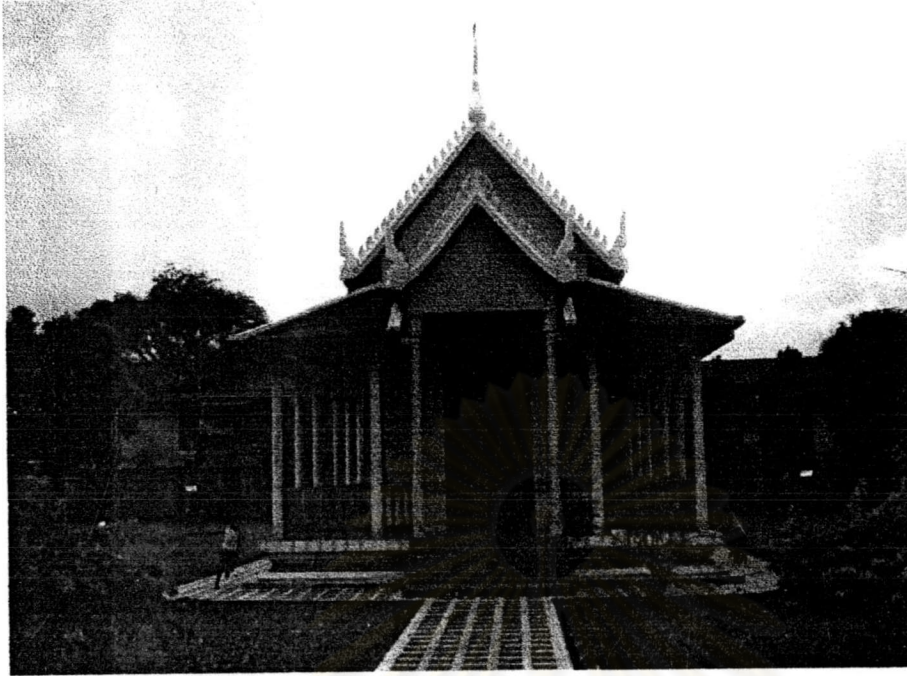
ภาพที่ 3.9 ที่โล่งบริเวณหอพระอิศวร ซึ่งไม่ได้เน้นและให้ความสำคัญกับศาสนสถานในพื้นที่

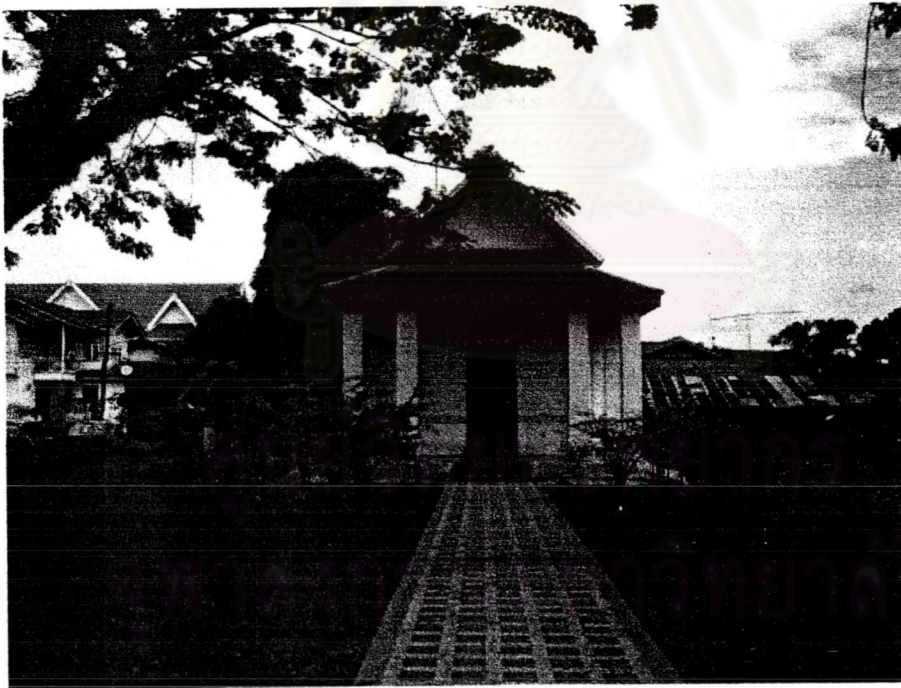
ภาพที่ 3.10 ที่โล่งบริเวณหอพระนารายณ์ ซึ่งไม่ได้เน้นและให้ความสำคัญกับศาสนสถานในพื้นที่

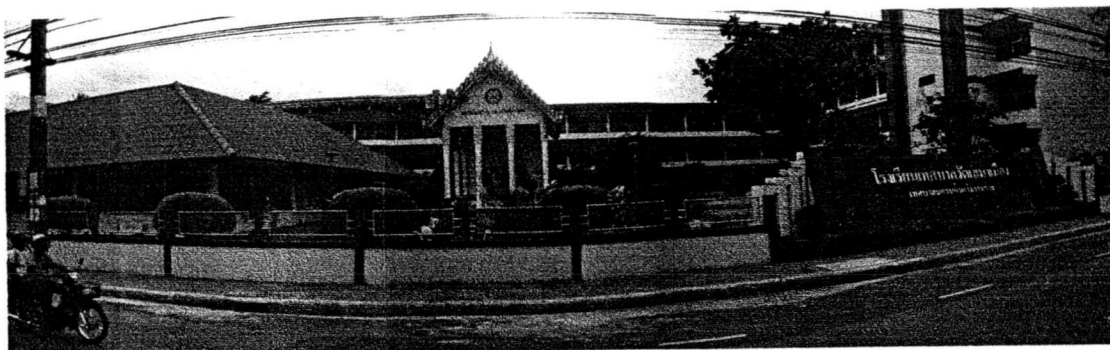
ภาพที่ 3.11 แสดงสนามกีฬาโรงเรียนวัดเสมาเมือง ภายในบริเวณรั้วโรงเรียนมีวิหารพระเสมาชัยซึ่งเป็นโบราณสถานและบริเวณด้านข้างมีสำนักงานของโรงเรียนวัดเสมาเมือง ซึ่งบุคคลทั่วไปไม่สามารถเข้าไปสักการะบูชาพระเสมาชัยได้

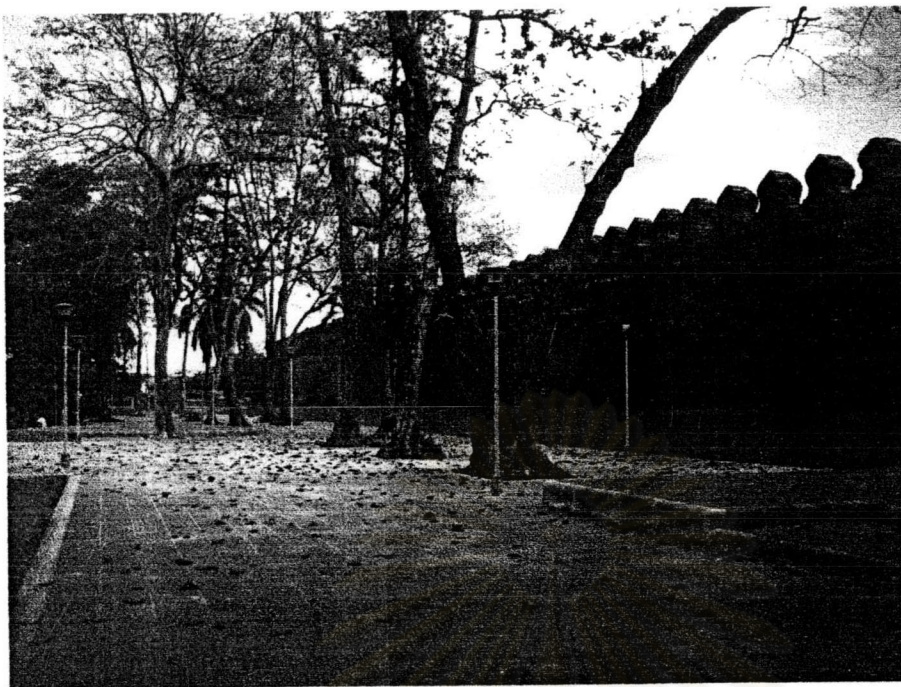
ภาพที่ 3.13 ที่โล่งบริเวณชานกำแพงเมือง เป็นที่โล่งสาธารณะสำหรับพักผ่อนของคนในชุมชนแต่มีรูปแบบที่ไม่สอดคล้องตามเอกลักษณ์ของพื้นที่

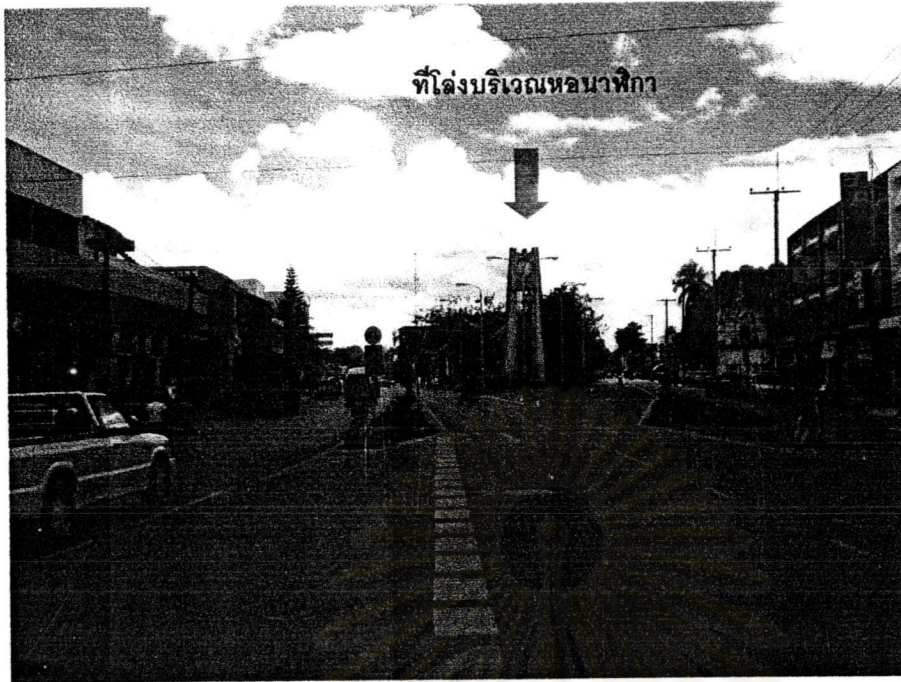
ภาพที่ 3.15 ที่โล่งบริเวณหอนาฬิกา ซึ่งเป็นที่โล่งระหว่างทางแยกของถนนราชดำเนินและถนนหลังพระบรมธาตุ และเป็นที่ตั้งของหอนาฬิกาซึ่งมีความสูงข่มและบดบังพระบรมธาตุเจดีย์ซึ่งเป็นที่ยูนิคที่ล้ำค้ำของเมือง

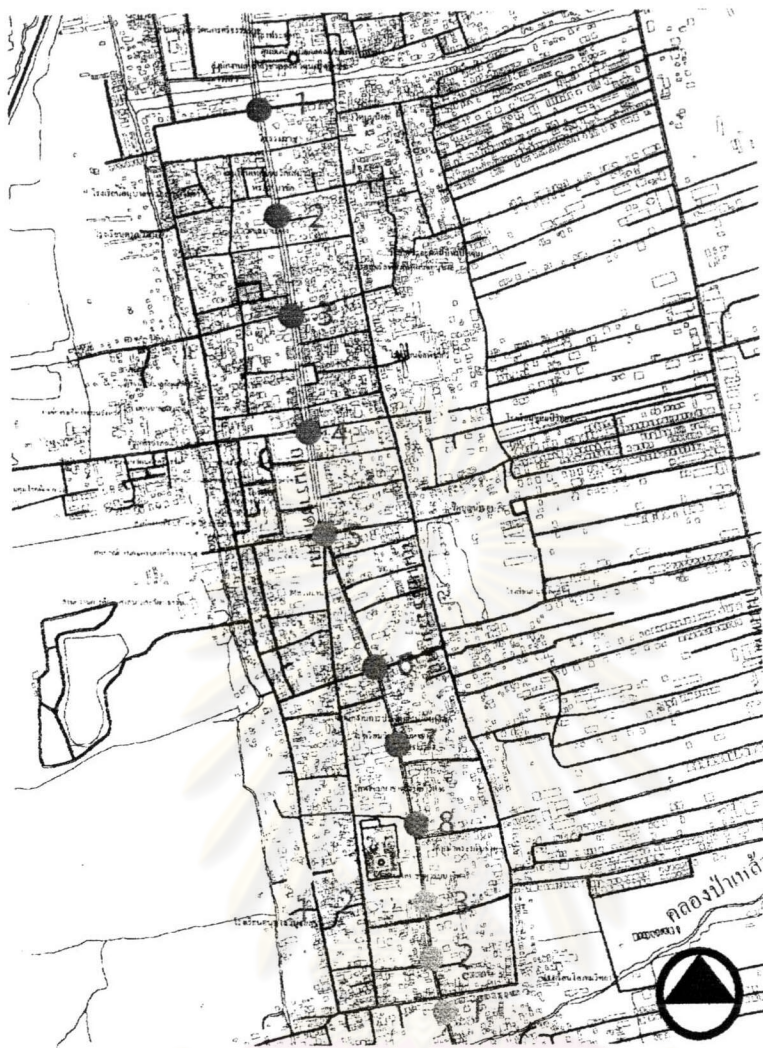
แผนที่ 3.9 แสดงจุดถ่ายภาพ

บริเวณพื้นที่ศึกษาสถานที่สำคัญอยู่เป็นจำนวนมาก สำหรับสถานที่ที่มีความสำคัญในระดับเมืองได้แก่ วัดพระมหาธาตุวรมหาวิหาร คูเมืองกำแพงเมือง ฐานพระสยาม หอพระอิศวร หอพระนารายณ์ หอพระพุทธสิหิงค์ ศาลากลางจังหวัด วัดหน้าพระลาน วัดเสมาเมือง ศาลพระเสื้อเมืองและถนนราชดำเนิน ซึ่งสถานที่สำคัญเหล่านี้สามารถมองเห็นได้โดยต่อเนื่อง เนื่องจากตั้งกระจายตามแนวถนนราชดำเนินซึ่งเป็นทางสัญจรหลักของเมือง โดยมีพระบรมธาตุเจดีย์วัดพระมหาธาตุวรมหาวิหารเป็นที่หมายตาของเมือง (Landmark) ซึ่งจะต้องรักษาความเป็นที่หมายตาของเมืองไว้ ซึ่งในการวิเคราะห์สภาพแวดล้อมของเมืองที่มีผลต่อการรับรู้ (Imagination) และการเข้าถึงโดยกำหนดเส้นทางหลักการเข้าถึงพระบรมธาตุเจดีย์อยู่ 3 เส้นทาง (แผนที่ 3.8) และการกำหนดจุดมองเพื่อแสดงความชัดเจนในการมองเห็นที่สำคัญกับระยะทางที่มองเพื่อหาแนวทางในการปรับปรุง (แผนที่ 3.9) โดยการศึกษาจะใช้วิเคราะห์มุมมองจากจุดต่างๆ (Visual Sequence) ซึ่งได้จากการเก็บข้อมูลโดยการถ่ายภาพ (ภาพที่ 3.16-ภาพที่ 3.28)

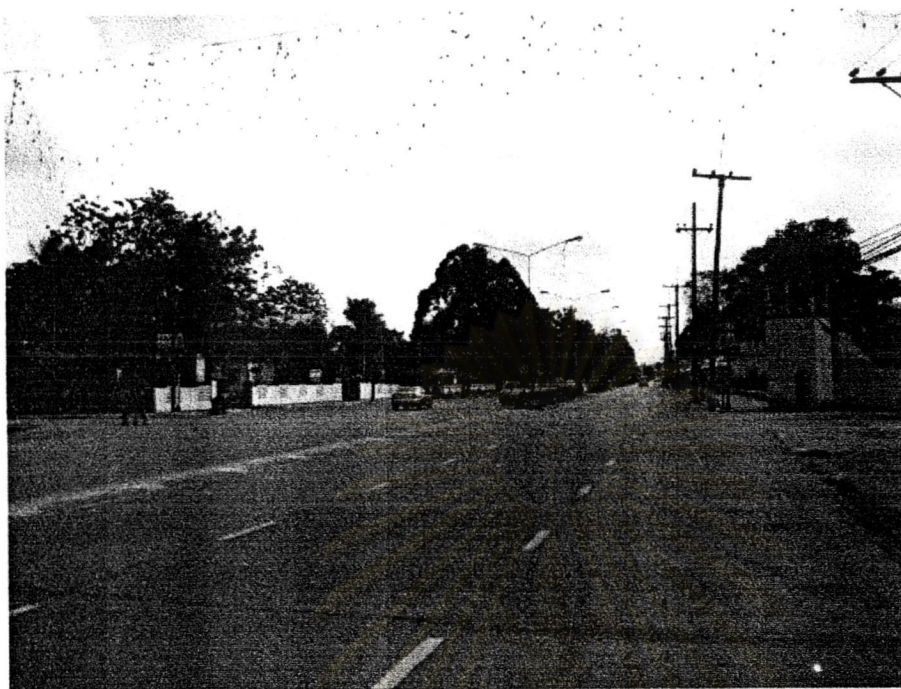
ภาพที่ 3.16 ภาพถ่ายจุดที่ 1 เป็นการเข้าสู่พื้นที่เขตเมืองเก่า ยังไม่สามารถเห็นยอดพระบรมธาตุเจดีย์

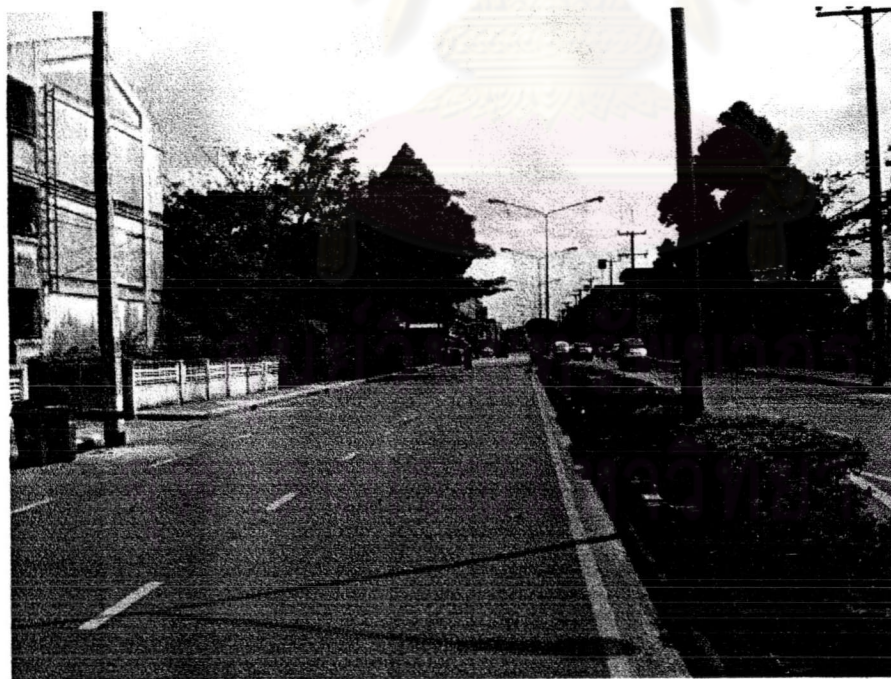
ภาพที่ 3.17 ภาพถ่ายจุดที่ 2 สามารถเห็นยอดพระบรมธาตุเจดีย์ แต่มีขนาดเล็กมาก

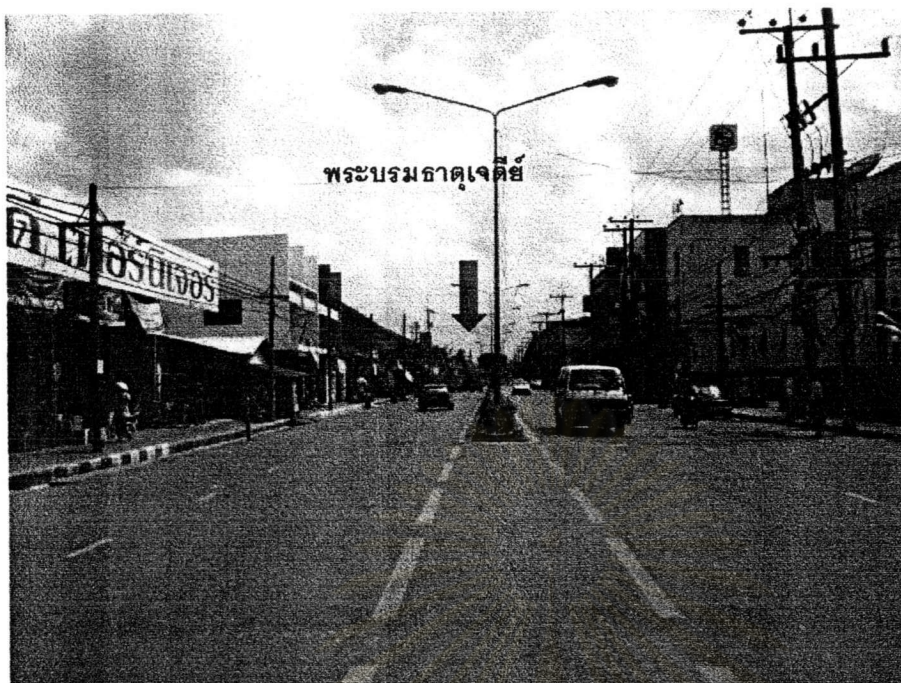
ภาพที่ 3.18 ภาพถ่ายจุดที่ 3 เริ่มเห็นยอดของพระบรมธาตุเจดีย์ชัดขึ้น

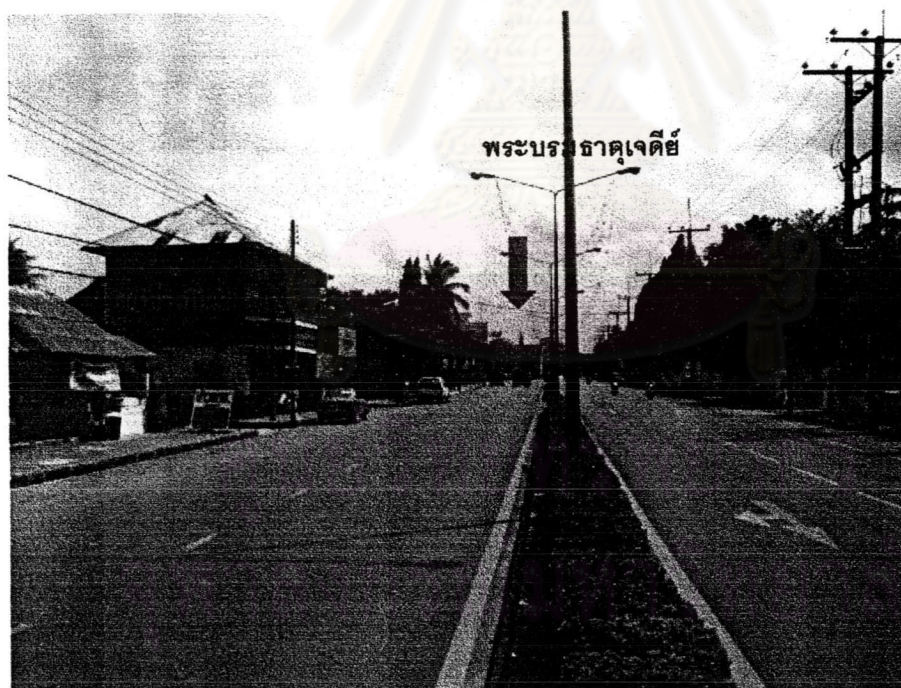
ภาพที่ 3.19 ภาพถ่ายจุดที่ 4 สามารถเห็นยอดพระบรมธาตุเจดีย์ชัดขึ้น แต่มีความสูงของหอนาฬิกามาข่มซึ่งทำให้ลดความสำคัญของพระบรมธาตุเจดีย์ลง

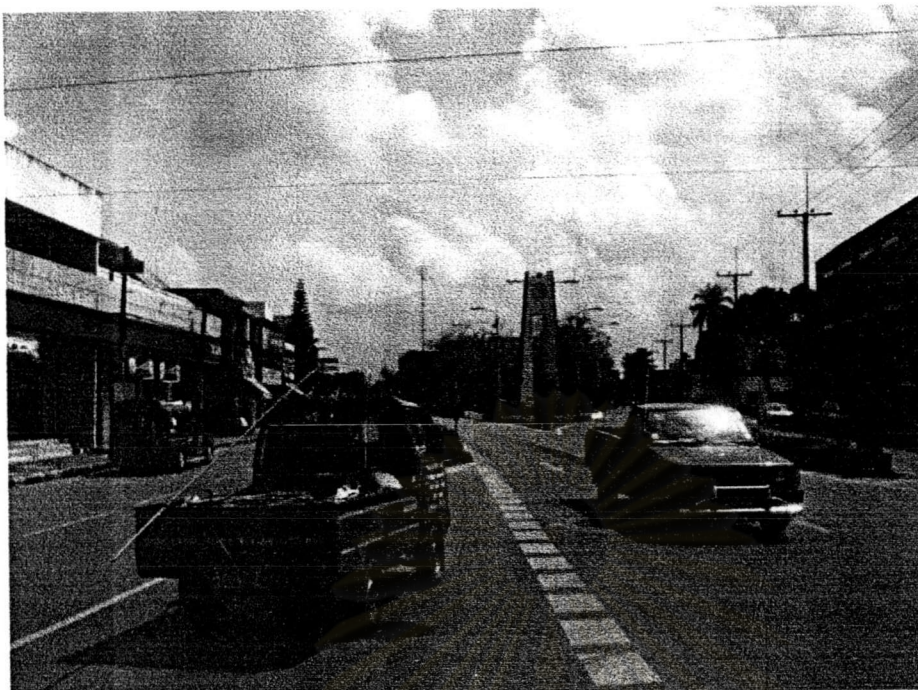
ภาพที่ 3.20 แสดงภาพถ่ายจุดที่ 5 ไม่เห็นพระบรมธาตุเจดีย์ และมีความสูงของหอนาฬิกาบดบังซึ่งทำให้ลดความสำคัญของพระบรมธาตุเจดีย์ลง

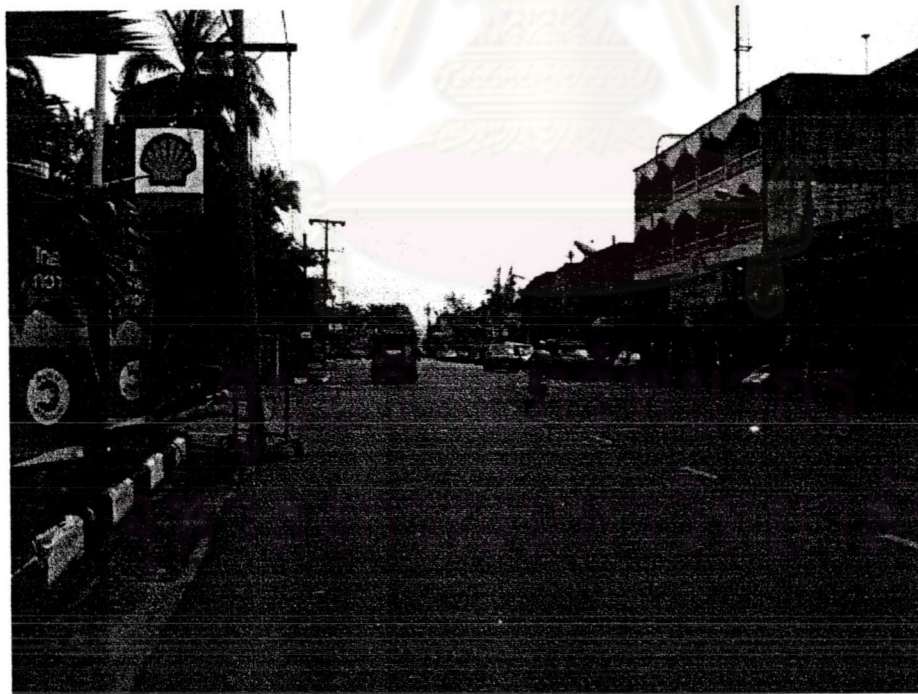
ภาพที่ 3.21 แสดงภาพถ่ายจุดที่ 6 ไม่เห็นพระบรมธาตุเจดีย์ เนื่องจากริมถนนราชดำเนินมีอาคารพาณิชย์ที่มีความสูง

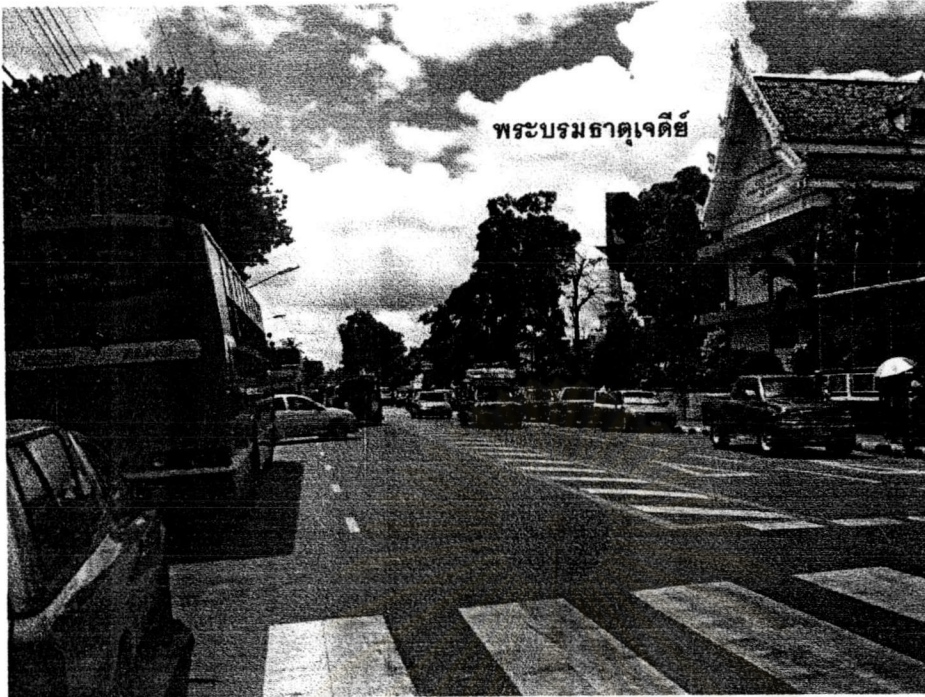
ภาพที่ 3.22 แสดงภาพถ่ายจุดที่ 7 เริ่มเห็นพระบรมธาตุเจดีย์ที่ชัดขึ้น แต่มีต้นไม้และอาคารศาลาเฉลิมพระเกียรติภายในบริเวณวัดพระมหาธาตุฯ มาข่มลบบังพระบรมธาตุเจดีย์

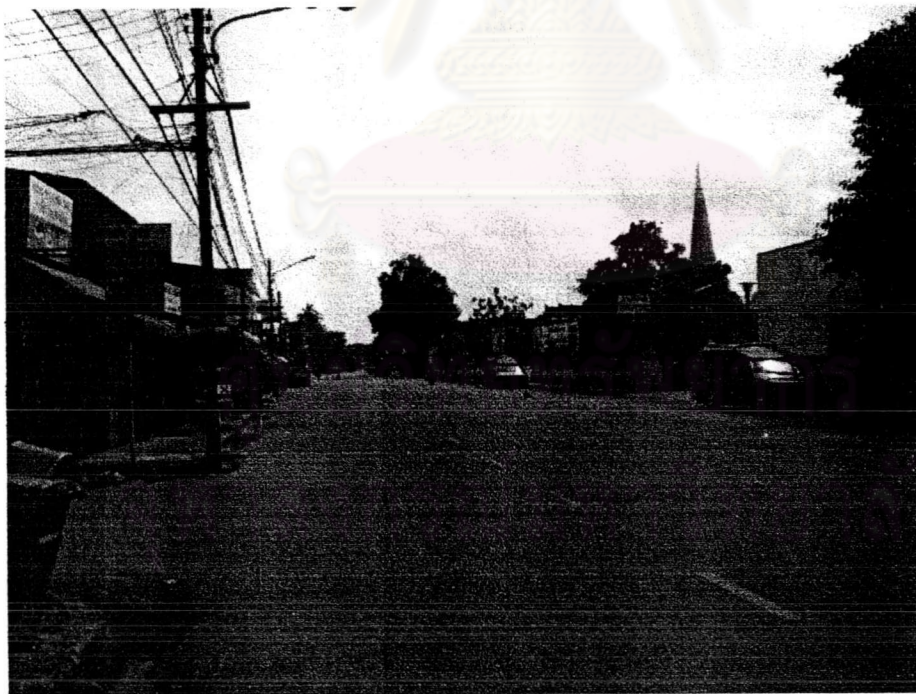
ภาพที่ 3.23 แสดงภาพถ่ายจุดที่ 8 บริเวณริมรั้วด้านหน้าวัดพระมหาธาตุฯ มีป้ายโฆษณา ซึ่งทำให้สภาพแวดล้อมบริเวณหน้าวัดไม่ดีและทำให้พระบรมธาตุเจดีย์ลดความสำคัญลง
