บทที่ 3 การวิเคราะห์สภาพพื้นที่ศึกษา

3.4 สภาพทั่วไปของพื้นที่ศึกษา

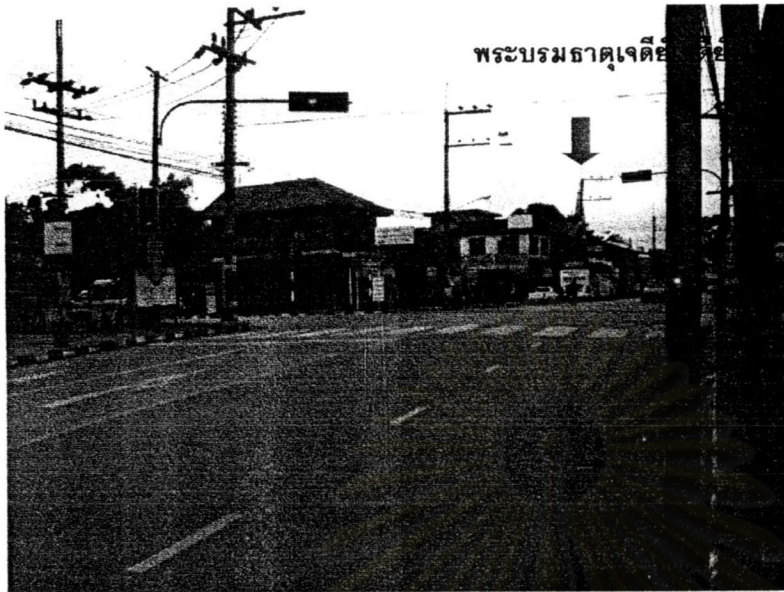
ภาพที่ 3.24 แสดงภาพถ่ายจุดที่ 1 เห็นยอดพระบรมธาตุเจดีย์ได้ชัดเจน แต่มีความสูงของ Street Furniture มาข่ม และลดความสำคัญของพระบรมธาตุเจดีย์ลง

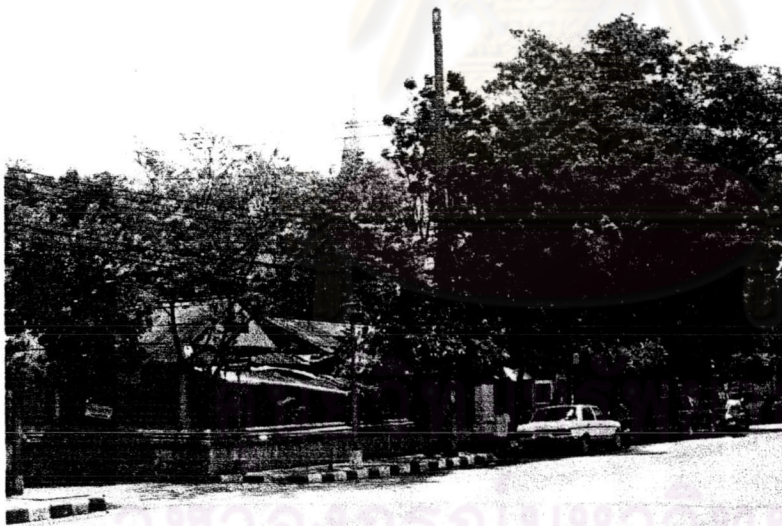
ภาพที่ 3.25 แสดงภาพถ่ายจุดที่ 2 แสดงภาพถ่ายจุดที่ 2 เห็นยอดพระบรมธาตุเจดีย์ได้ชัดเจน แต่มีความสูงของ อาคารร้านขายสินค้าที่ระลึก แนวต้นไม้และ Street Furniture มาข่มและลดความสำคัญของพระบรมธาตุเจดีย์ลง

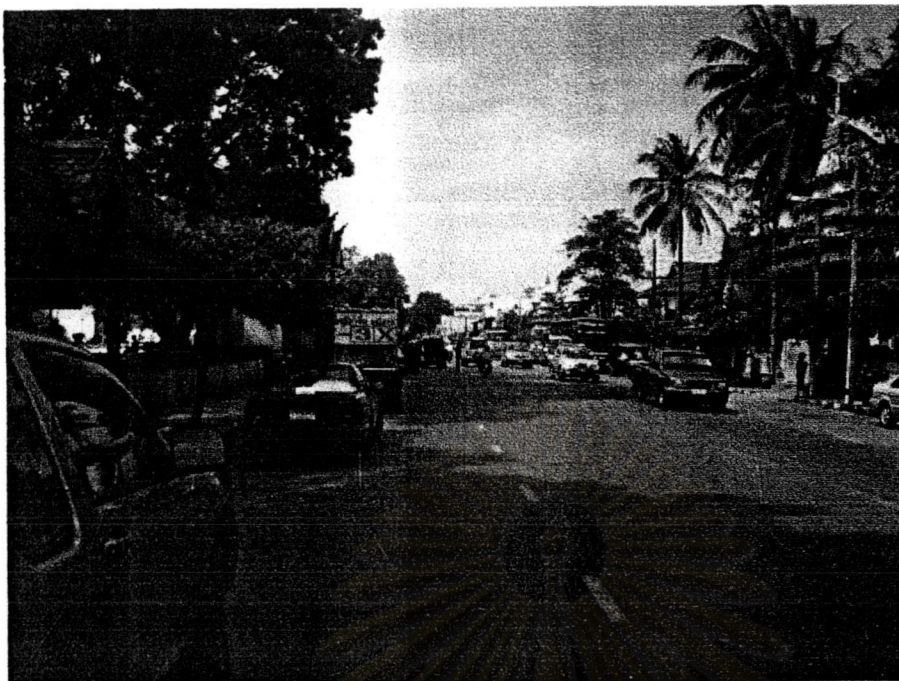
ภาพที่ 3.26 แสดงภาพถ่ายจุดที่ 3 ไม่เห็นพระบรมธาตุเจดีย์เนื่องจากมีแนวต้นไม้ใหญ่ภายในบริเวณวัดพระมหาธาตุและรถยนต์ที่จอดริมถนนมาบดบังพระบรมธาตุเจดีย์

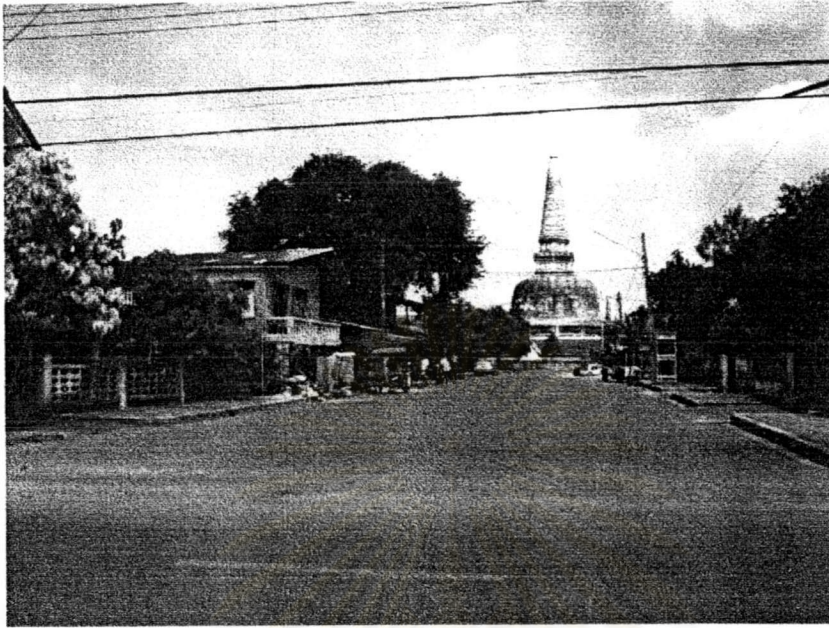
ภาพที่ 3.27 แสดงภาพถ่ายจุดที่ 1 เห็นพระบรมธาตุเจดีย์ได้ชัดเจน แต่มีความสูงของ Street Furniture มาข่มและลดความสำคัญของพระบรมธาตุเจดีย์ลง

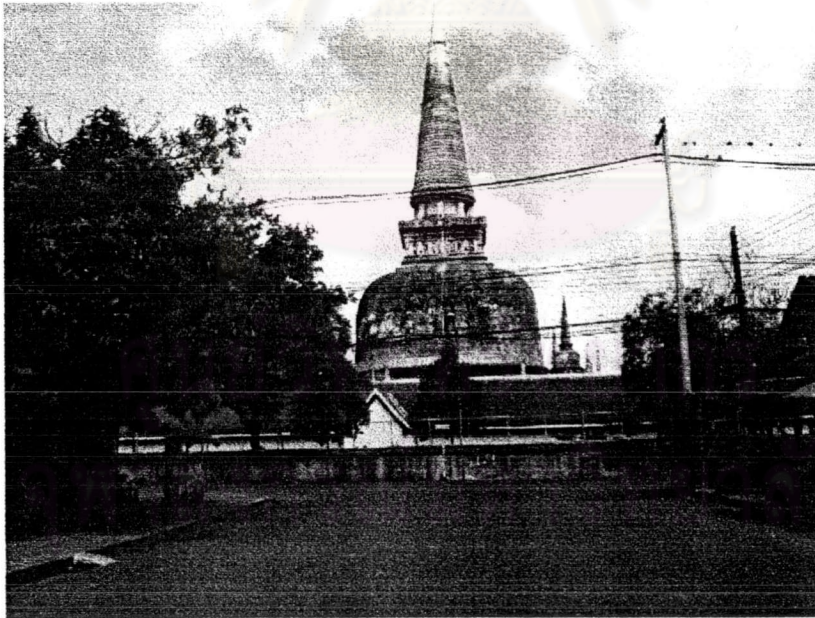
ภาพที่ 3.28 แสดงภาพถ่ายจุดที่ 2 เห็นพระบรมธาตุเจดีย์ได้ชัดเจน แต่มีความสูงของ Street Furniture มาข่มและลดความสำคัญของพระบรมธาตุเจดีย์ลง

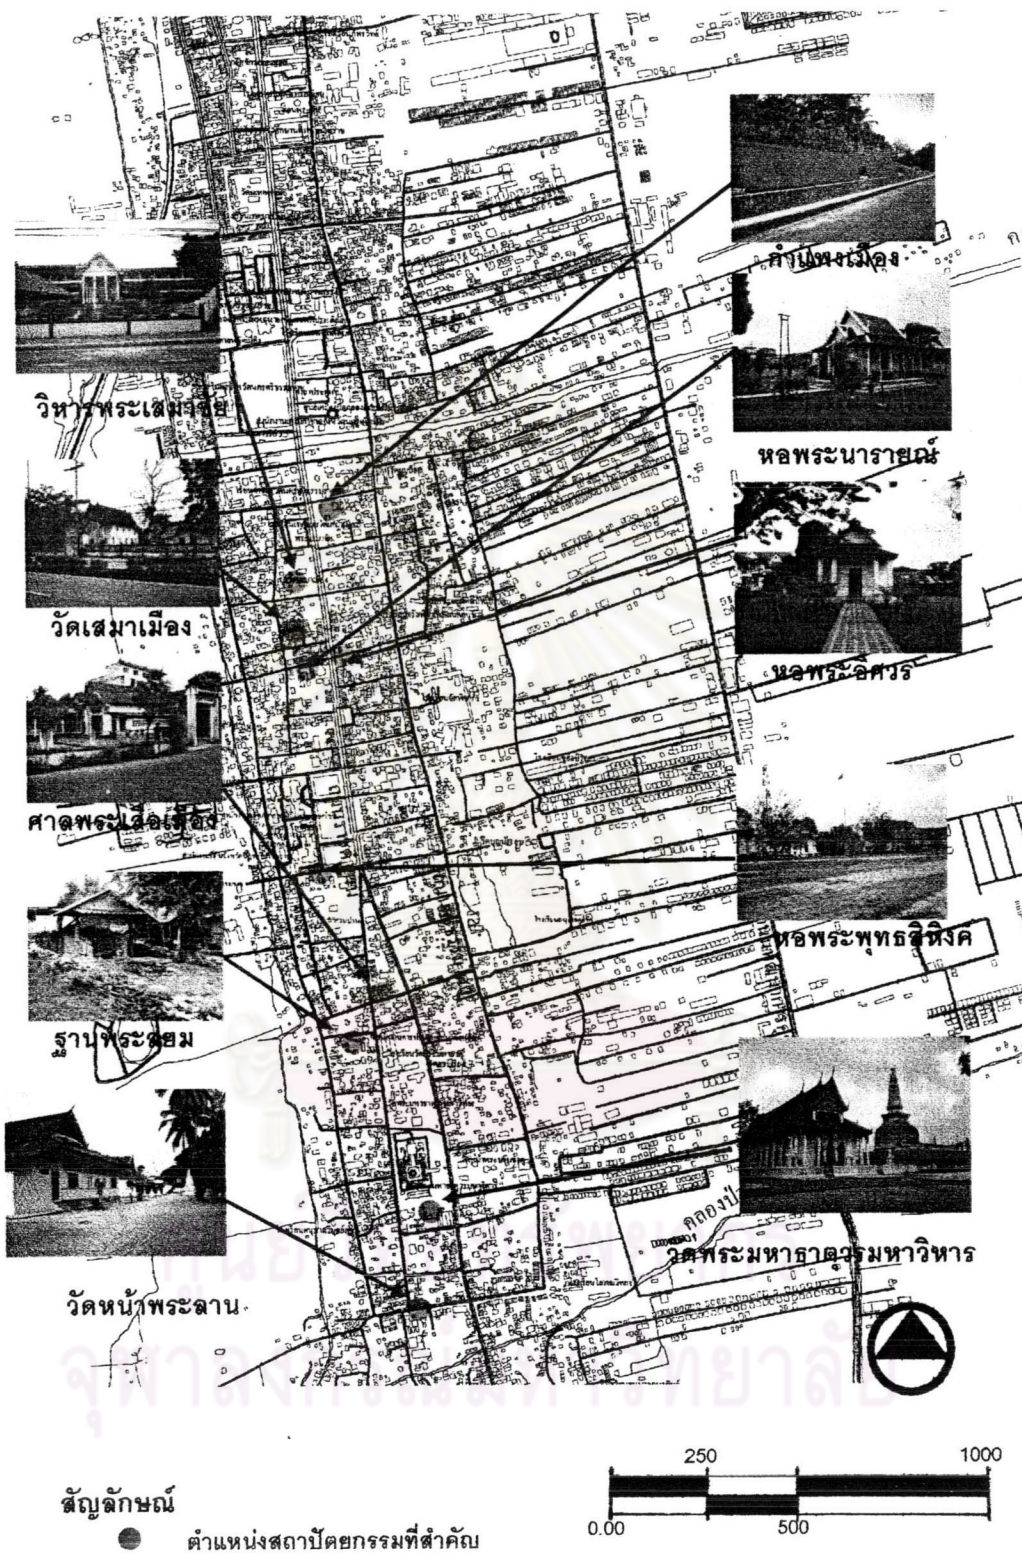
แผนที่ 3.10 แสดงตำแหน่งสถาปัตยกรรมที่สำคัญ
ที่มา: ผู้วิจัย

พื้นที่ศึกษาเป็นบริเวณเขตเมืองเก่านครศรีธรรมราช ที่เคยล้อมรอบด้วยคูเมืองและกำแพงเมือง พื้นที่ภายในสมัยโบราณคงมีวังเจ้าเมืองและวัดสำคัญตั้งอยู่แต่ปัจจุบันองค์ประกอบสำคัญเหล่านี้ ยังคงเหลือรูปแบบเดิมอยู่น้อยมาก โดยเฉพาะกำแพงเมือง คูเมือง และประตูเมืองซึ่งเป็นสิ่งสำคัญในการสร้างจินตภาพของเมืองโบราณ ซึ่งถูกรื้อถอนออกไปหมด ที่เหลืออยู่เป็นเพียงแนวกำแพงเมืองทางด้านทิศเหนือ ซึ่งมีความยาวประมาณ 100 เมตรเท่านั้น ส่วนคูเมืองก็ขาดความชัดเจนทั้ง 4 ด้าน อย่างไรก็ตามองค์ประกอบอื่นๆของเมือง เช่น วัดที่สำคัญและวังเจ้าเมืองก็ยังมีอยู่ แต่มีความทรุดโทรมและเปลี่ยนแปลงไปบ้าง เช่น วังของเจ้าเมืองปัจจุบันเป็นที่ตั้งของศาลากลางจังหวัดและศาลจังหวัด แต่สิ่งสำคัญที่เป็นสัญลักษณ์ของเมืองนครศรีธรรมราชแต่โบราณ ก็คือพระบรมธาตุเจดีย์และวัดพระมหาธาตุวรมหาวิหารยังคงอยู่ในสภาพสมบูรณ์ (แผนที่ 3.11)
