การอนุรักษ์และพัฒนาภูมิทัศน์โบราณสถานเวียงลอ จังหวัดพะเยา

LANDSCAPE CONSERVATION AND DEVELOPMENT GUIDELINES FOR WIANG LOR,
PAYAO PROVINCE

A Thesis Submitted in Partial Fulfillment of the Requirements
for the Degree of Master of Landscape Architecture Program in Landscape Architecture

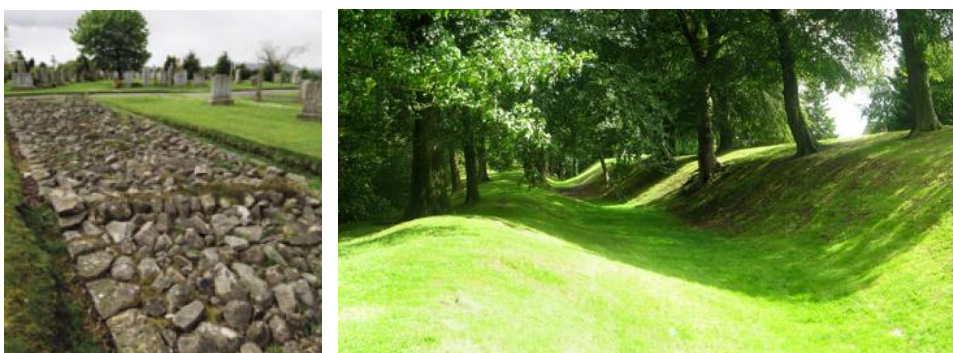
กำแพงแอนโทไนน์สร้างในสมัยกษัตริย์ Antoninus Pius แห่งโรมัน (138-161 AD) ตั้งอยู่ทางตอนกลางของประเทศสกอตแลนด์ มีความยาว 60 กิโลเมตร มีลักษณะเป็นเนินดินปกคลุมด้วยหญ้าและคูน้ำที่มีความสูง/ลึก ประมาณ 3-4 เมตร โบราณสถานแห่งนี้ประกอบด้วย แนวกำแพง, คูน้ำคันดิน, ป้อมปราการ, หอคอย และค่ายพักคนงาน

ภาพที่ 2-3 (ขวา) ฐานของกำแพง และ (ซ้าย) คูน้ำคันดิน
ที่มา: The Antonine Wall Management Plan 2007-2012

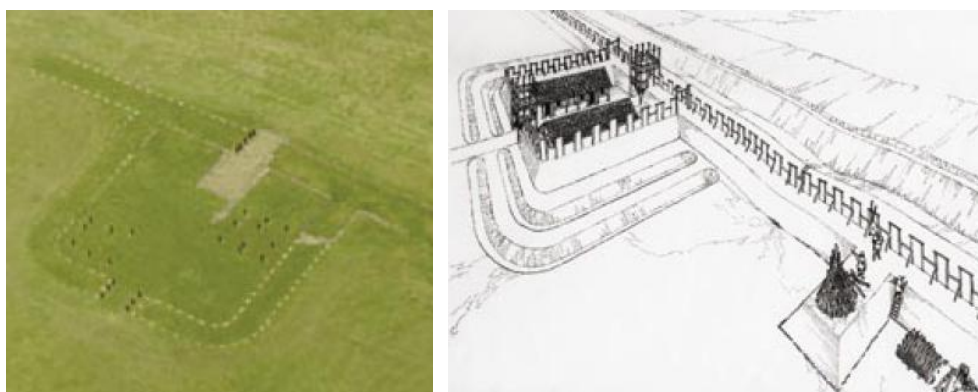
ภาพที่ 2-4 ป้อมปราการในปัจจุบัน และภาพวาดสันนิษฐานแสดงลักษณะของป้อมปราการ
ที่มา: The Antonine Wall Management Plan 2007-2012

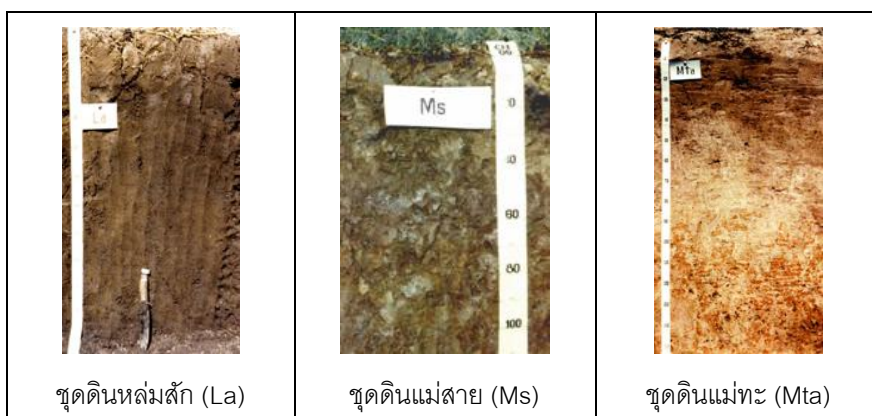
ชุดหินบริเวณที่ตั้งโบราณสถานเวียงลอจัดอยู่ในกลุ่มหินตะกอนและหินแปร ประเภทตะกอนตะพักลำน้ำ กรวด ทราย ทรายแป้ง ดินเหนียว และศิลาแลง¹ ส่วนดินในพื้นที่นี้ กรมส่งเสริมการเกษตรตำบล อําเภोजุน จังหวัดพะเยา ได้จัดให้อยู่ในกลุ่มชุดดินที่ 15 ได้แก่ ชุดดินหล่มสัก (La) ชุดดินแม่สาย (Ms) และชุดดินแม่ทะ (Mta) เป็นดินทรายแป้งที่มีความลึกมาก กลุ่มชุดดินนี้เกิดจากวัสดุต้นกำเนิดดินพวกตะกอนลำน้ำ พบบริเวณพื้นที่ราบความลาดชัน 0-2% หน้าดินแน่นทึบ การระบายน้ำค่อนข้างเร็ว การไหลบ่าของน้ำผิวดินและการซึมผ่านของน้ำช้า มีความเหมาะสมในการทำนา ในฤดูแล้งอาจใช้ปลูกพืชไร่ เช่น ข้าวโพด ถั่ว หรือพืชผัก ดินเป็นกลาง หรือเป็นด่าง ความอุดมสมบูรณ์ตามธรรมชาติต่ำถึงปานกลาง บางพื้นที่ขาดแคลนน้ำ และมีน้ำท่วมขังในฤดูฝน² ซึ่งปัญหาเรื่องการระบายน้ำและน้ำท่วมขังเกิดขึ้นในพื้นที่โบราณสถานเวียงลอเป็นประจำทุกปี

ภาพที่ 4-1 ชุดดินในพื้นที่โบราณสถานเวียงลอ (กลุ่มชุดดินที่ 15)

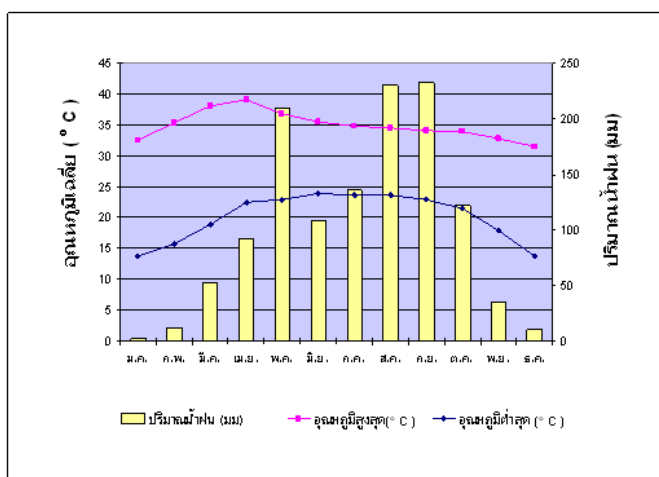
ปริมาณน้ำฝนรวมตั้งแต่ปีพ.ศ.2541-2550 เฉลี่ยประมาณ 1,262.40 มิลลิเมตร โดยมีฝนตกมากที่สุดในเดือนกันยายนประมาณ 232.50 มิลลิเมตร และฝนตกน้อยที่สุดในเดือนมกราคมประมาณ 2.50 มิลลิเมตร ซึ่งจัดว่ามีปริมาณอยู่ในเกณฑ์ฝนหนักมาก คือ มีปริมาณน้ำฝนตั้งแต่ 90.1 มิลลิเมตรขึ้นไป ในช่วงฤดูฝน จึงทำให้เกิดสภาวะน้ำท่วม โดยมีสาเหตุสำคัญมาจากปริมาณน้ำฝนและลักษณะของชุดดินที่ระบายน้ำได้ช้า ฝนที่ตกลงมามีมากกว่าที่พื้นดินและต้นไม้จะดูดซับไว้ได้ ผนวกกับสภาพภูมิประเทศที่เป็นภูเขาล้อมรอบแอ่งที่ราบ มีการบุกรุกทำลายพื้นที่ป่าไม้ ทำให้เกิดการชะล้างพังทลายของดินลงสู่ลำน้ำมากขึ้น ทำให้ลำน้ำตื้นเขิน³ ไม่เพียงพอที่จะรองรับปริมาณน้ำที่เกิดขึ้นได้

ภาพที่ 4-4 ปริมาณน้ำฝน อุณหภูมิเฉลี่ยสูงสุด - ต่ำสุดจังหวัดพะเยา
ที่มา: สถานีอุตุนิยมวิทยาจังหวัดพะเยา

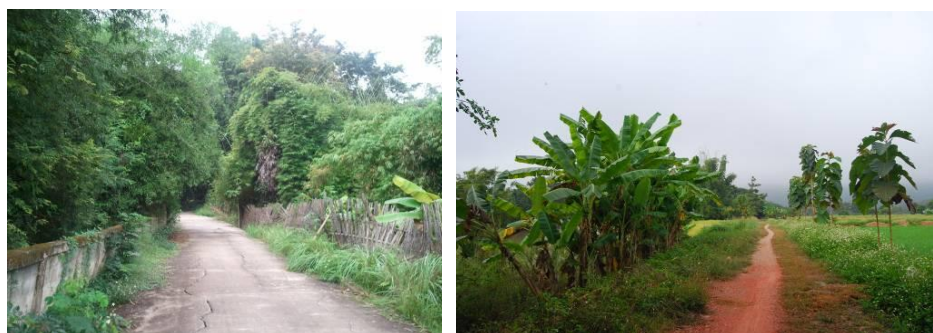
- เส้นทางสัญจรในพื้นที่ฝั่งทิศใต้ของแม่น้ำอิง หรือพื้นที่ในเขตตำบลล่อ จังหวัดพะเยา เป็นถนนคอนกรีตกว้าง 3-4 เมตร ไม่มีไหล่ทางและทางเท้า
- เส้นทางสัญจรในพื้นที่ฝั่งทิศเหนือของแม่น้ำอิง หรือพื้นที่ในเขตตำบลหงส์หิน จังหวัดพะเยา เป็นถนนดินกว้างตั้งแต่ 1.5-3 เมตร ใช้ในการสัญจรของรถไถ, รถจักรยายนต์ เข้าไปทำนา

ภาพที่ 4-8 เส้นทางสัญจรในโบราณสถานเวียงล่อ (ซ้าย) ฝั่งทิศใต้ของแม่น้ำอิง และ(ขวา) ฝั่งทิศเหนือของแม่น้ำอิง

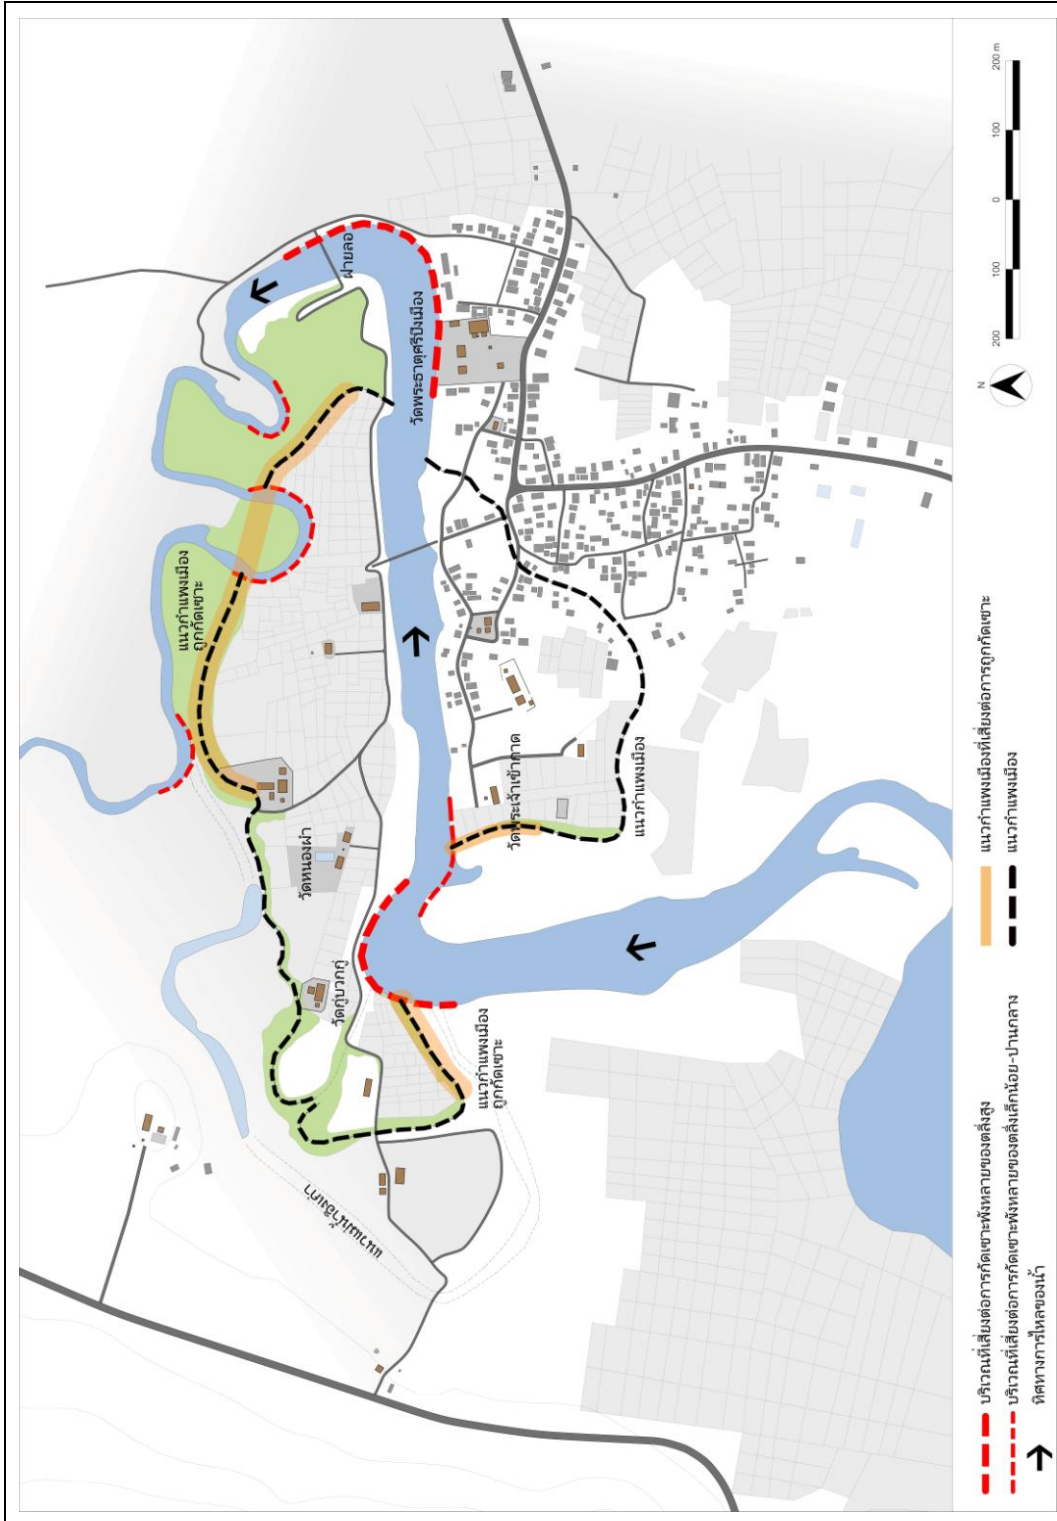
แผนผัง 4-3 แสดงพื้นที่เสี่ยงต่อการกัดเซาะพังทลายของตลิ่ง

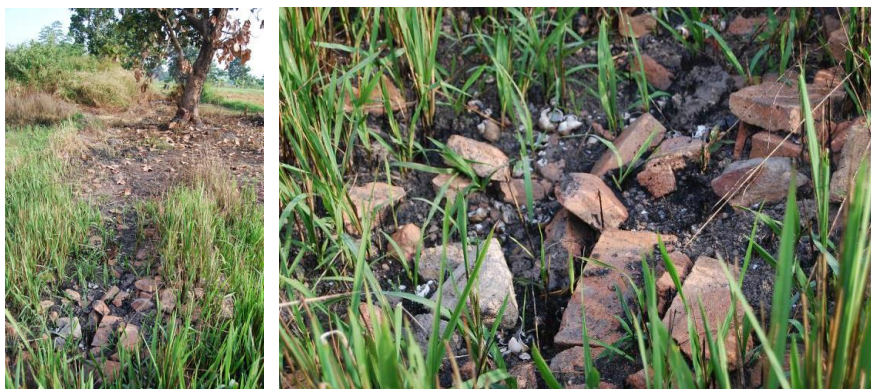
ภาพที่ 4-17 การรูกกล้าของพื้นที่นาข้าวและการเผาถางโบราณสถานวัดกุบวัก

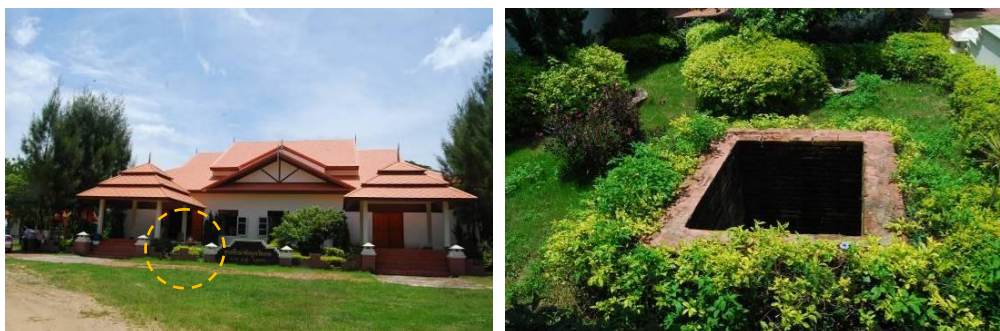
- 1) แนวคูน้ำ – คันดิน (กำแพงเมือง) มีส่วนช่วยในการระบายน้ำของพื้นที่ และป้องกันปัญหาน้ำท่วมจากน้ำล้นตลิ่งมาตั้งแต่อดีต แต่ปัจจุบันแนวกำแพงส่วนใหญ่ถูกทำลายจากการสร้างที่อยู่อาศัยและเกษตรกรรม คูน้ำมีสภาพตื้นเขินจากการทับถมของตะกอน ทำให้สูญเสียระบบระบายน้ำเดิม และมีความเสี่ยงต่อการถูกน้ำท่วมมากขึ้น
- 2) การใช้พืชพรรณในงานภูมิทัศน์ ปัจจุบันมีการใช้พันธุ์ไม้ต่างถิ่น และไม่ตัดแต่งมาใช้ตกแต่งภูมิทัศน์บริเวณโบราณสถานสำคัญๆที่ยังมีการใช้งาน เช่น วัดพระธาตุศรีปิงเมือง อนุสาวรีย์พญาลอ และศาลหลักเมือง อาจทำให้โบราณสถานเสียคุณค่า หรือบิดเบือนไปจากประวัติศาสตร์ได้ เช่น การใช้ต้นสนสามใบ สนฉัตร, การใช้ไม้พุ่มตัดแต่งล้อมรอบบ่อน้ำกอธิฐโบราณที่ตั้งอยู่หน้าศูนย์ศึกษาข้อมูลเวียงลอ ภายในวัดพระธาตุศรีปิงเมือง

ภาพที่ 4-18 ตัวอย่างการใช้พืชพรรณในงานภูมิทัศน์ที่บดบังคุณค่าของบ่อน้ำโบราณ บริเวณศูนย์ข้อมูลเวียงลอ วัดพระธาตุศรีปิงเมือง

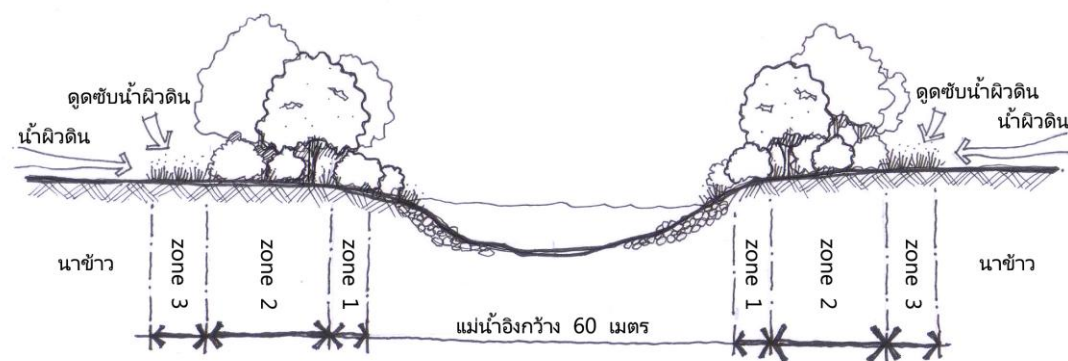
ภาพที่ 5-2 รูปตัดขวางลำน้ำอิงและแนวคิดของพื้นที่ชนวนริมฝั่งน้ำ (Riparian Buffers)

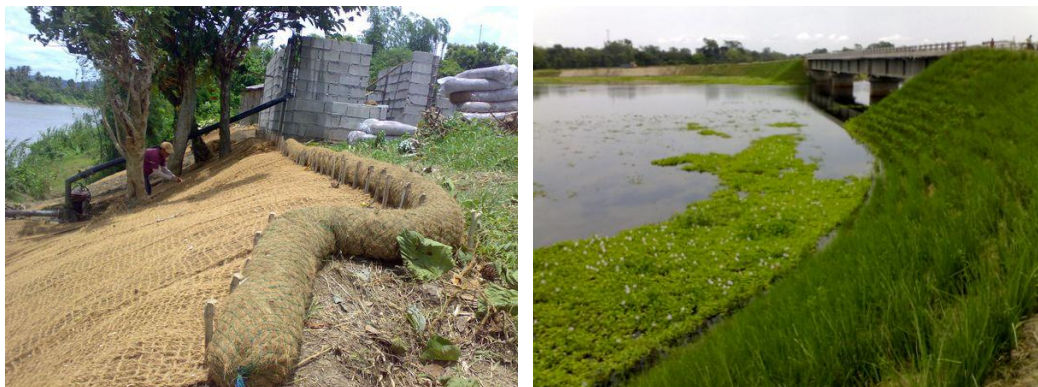
ภาพที่ 5-3 การใช้แผ่นใยสังเคราะห์ (Geotextile) ร่วมกับการปลูกหญ้าแฝก
ที่มา: The Vetiver Network International (<http://www.vetiver.org>)

5.3.1	การใช้แผ่นใยสังเคราะห์ (Geotextile) ร่วมกับการปลูกหญ้าแฝก.....	86
5.3.2	การใช้หินทิ้งร่วมกับการปลูกพืชพรรณ (Joint planting).....	87
5.3.3	การใช้แผงกิ่งไม้ป้องกันลาดตลิ่ง (Brush Mattress).....	88

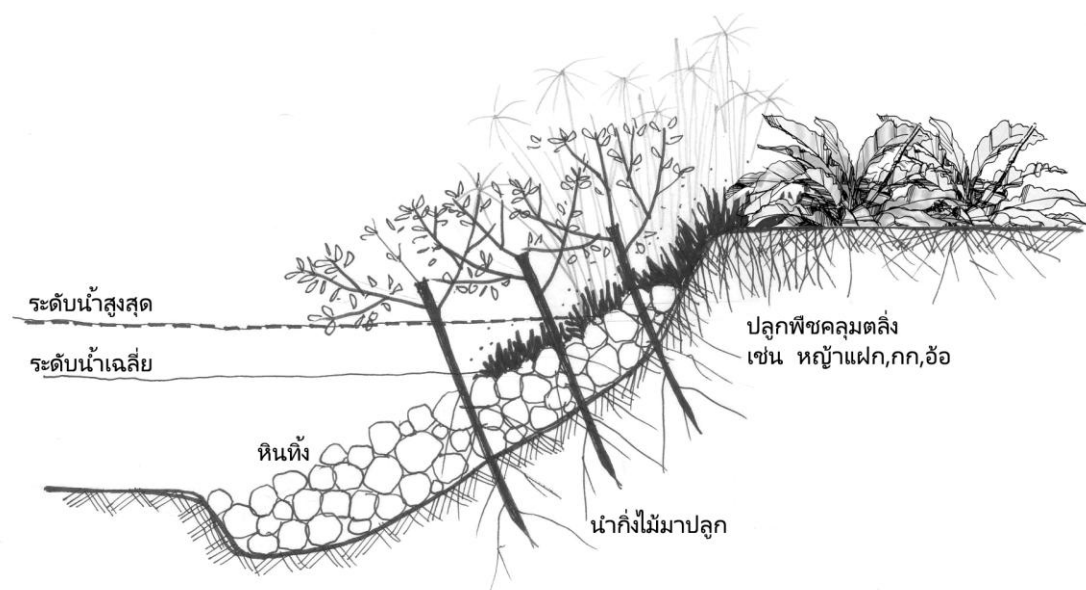
ภาพที่ 5-4 การใช้หินทิ้งร่วมกับการปลูกพืชพรรณ (Joint planting)

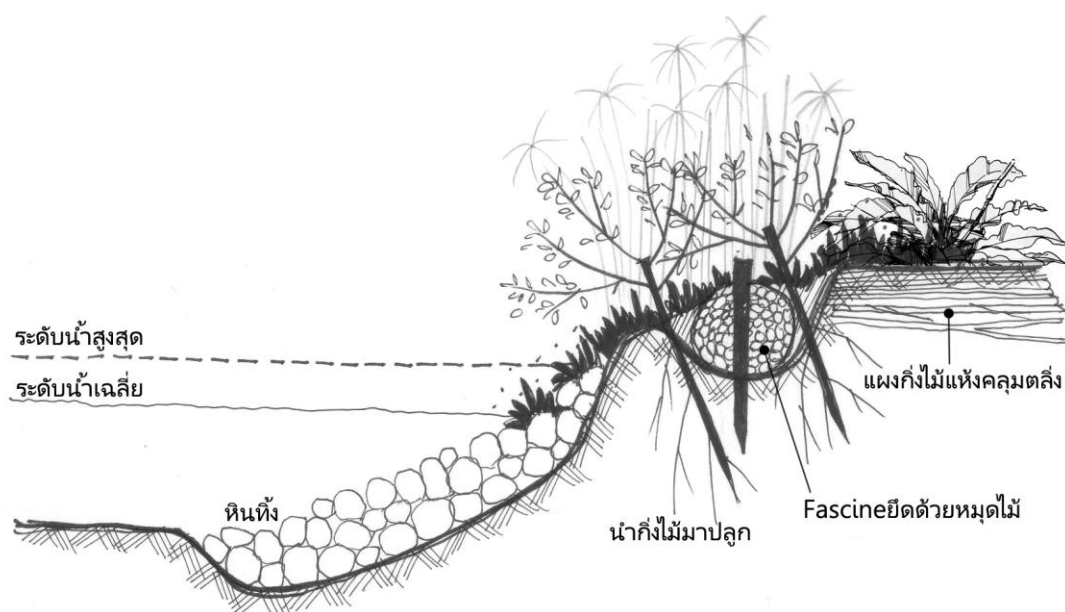
ภาพที่ 5-5 การใช้แผงกิ่งไม้ป้องกันลาดตลิ่ง (Brush Mattress)

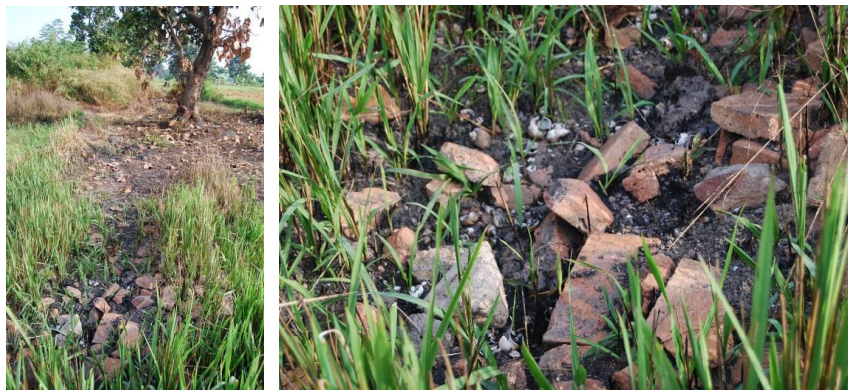
การรุกล้ำของพื้นที่นาข้าวและการเผาด่างโบราณสถานวัดกุ่มบววกุ่ม
