การปรับปรุงตกแต่งภายในอาคารสำนักงานธนาคาร ในระหว่างมีการเปิดใช้งาน :

กรณีศึกษา อาคารสำนักงาน ธนาคารไทยพาณิชย์ จำกัด (มหาชน)

THE RENOVATION BUILDING DURING A BANK BETWEEN ACTIVATION : A CASE  
STUDY OF SIAM COMMERCIAL BANK PUBLIC COMPANY LIMITED

A Thesis Submitted in Partial Fulfillment of the Requirements  
for the Degree of Master of Architecture Program in Architecture

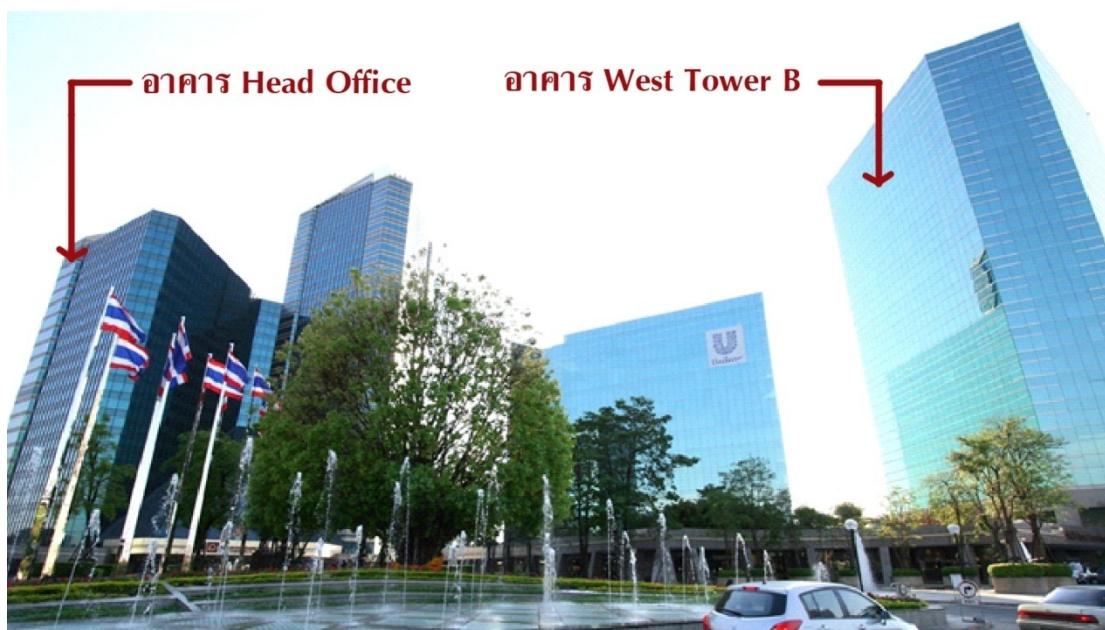
ภาพที่ 3.2 ทัดเนียบภาพอาคาร Head Office และอาคาร West Tower B

อาคาร West Tower B เป็นอาคารสูง 22 ชั้น มีขนาดพื้นที่อาคาร 1,063 ตารางเมตร/ชั้น มีลิฟต์ทั้งหมด 6 ตัว โดยแบ่งออกเป็น ลิฟต์โดยสารจำนวน 5 ตัว และลิฟต์ขนส่งจำนวน 1 ตัว มีระบบปรับอากาศเป็นแบบ Tember Return อยู่บริเวณทางเดินตรงกลาง เดิมอาคาร West Tower B เป็นอาคารสำนักงานที่ทางธนาคารไทยพาณิชย์ จำกัด (มหาชน) ปล่อยให้เช่าพื้นที่สำนักงาน เมื่อมีทางธนาคารไทยพาณิชย์ จำกัด (มหาชน) มีนโยบายในการปรับปรุงอาคารสำนักงาน ก็ได้มีการขอเรียกพื้นที่เช่าดังกล่าวคืน เพื่อนำพื้นที่ดังกล่าวมาทำการปรับปรุงและใช้ประโยชน์ในกิจการของทางธนาคารและบริษัทในเครือธนาคารไทยพาณิชย์ จำกัด (มหาชน)\*

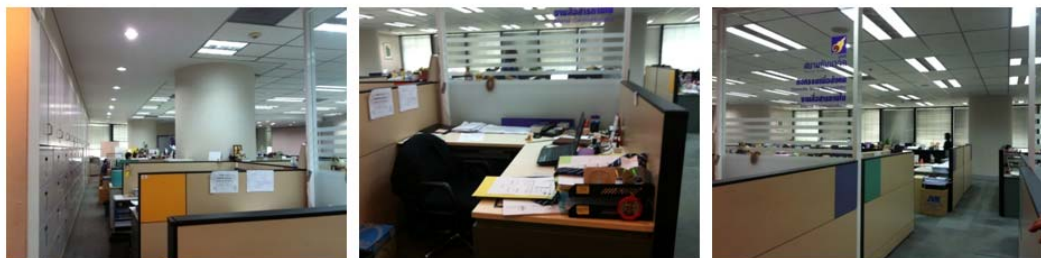
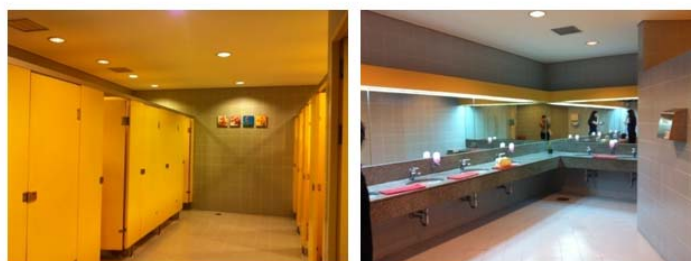
**ภาพที่ 3.4** ลักษณะทางกายภาพภายในอาคาร Head Office ก่อนมีการปรับปรุง

การตกแต่งภายในอาคาร Head Office ก่อนการปรับปรุง จะเป็นแบบเรียบง่าย เน้นเรื่อง Function การใช้งานเป็นหลัก

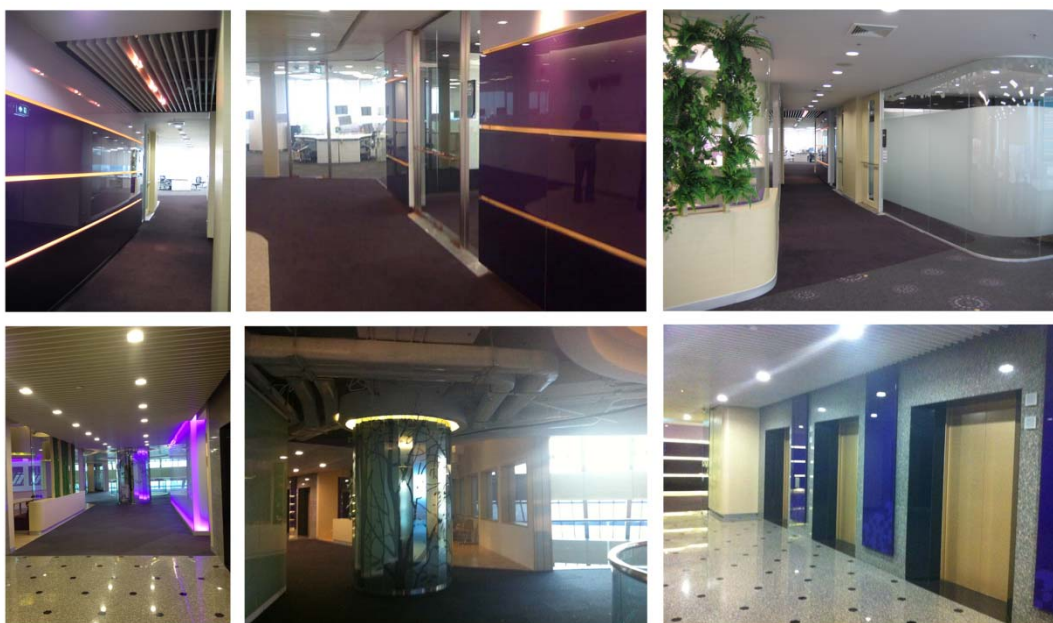
ภาพที่ 3.8 บริเวณโถงทางเดินและโถงลิฟต์ หลังการปรับปรุงอาคารสำนักงานแล้วเสร็จ

1. **บริเวณโถงทางเดินและโถงลิฟต์** ตกแต่งใหม่ทั้งหมดแบบ Modern Style ผสมผสานกับ Graphic และการตกแต่งแบบนำธรรมชาติเข้ามาสอกแทรก ตามที่ผู้ออกแบบได้ออกแบบไว้ เพิ่มบรรยากาศให้ดูสดชื่น สบายตา

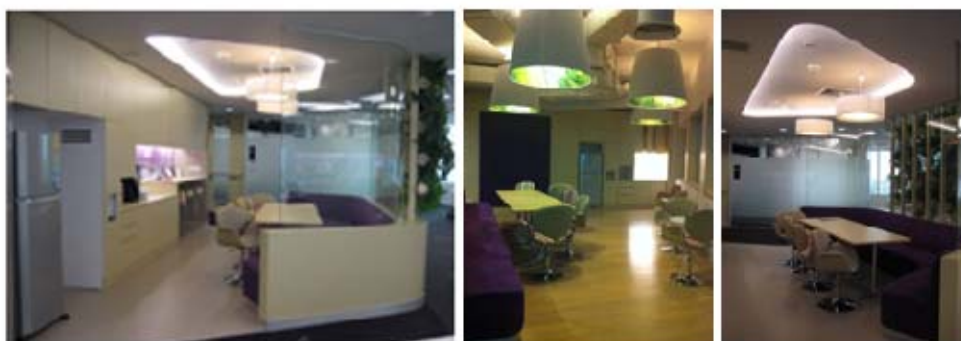
ภาพที่ 3.9 บริเวณส่วนเตรียมอาหาร (Pantry) หลังการปรับปรุงอาคารสำนักงานแล้วเสร็จ

2. **ส่วนเตรียมอาหาร (Pantry)** ตกแต่งใหม่ทั้งหมดแบบ Modern Style ผสมผสานกับ Graphic และการตกแต่งแบบนำธรรมชาติเข้ามาสอดแทรก ตามที่ผู้ออกแบบได้ออกแบบไว้ เพิ่มบรรยากาศให้ดูสดชื่น สบายตา

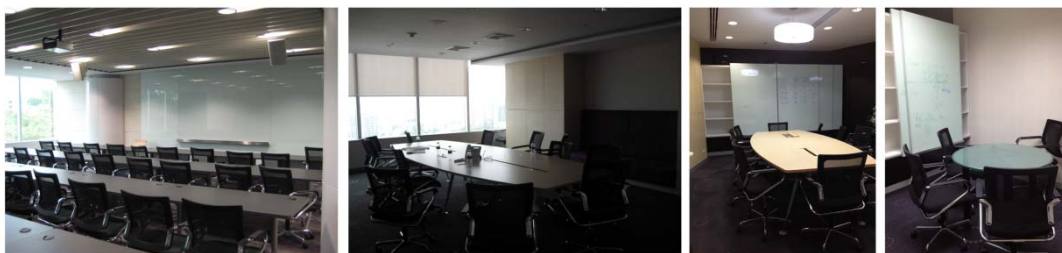
ภาพที่ 3.10 ภายในห้องประชุม หลังการปรับปรุงอาคารสำนักงานแล้วเสร็จ

3. ห้องประชุม ตกแต่งใหม่ทั้งหมดแบบ Modern Style ตามที่ผู้ออกแบบได้ออกแบบไว้ ขนาดของห้องประชุมจะแตกต่างกันไป ขึ้นอยู่กับความต้องการใช้งานของแต่ละแผนก

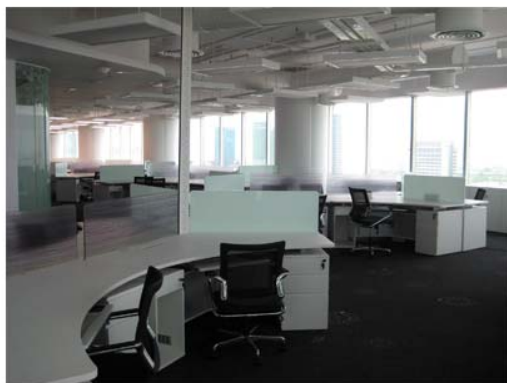
ภาพที่ 3.12 เปรียบเทียบความแตกต่างของฝ้าเพดานในช่วงการดำเนินโครงการที่ 1,2 และ 3

1. ฝ้าเพดานบริเวณพื้นที่สำนักงาน ช่วงการดำเนินโครงการที่ 1 และ 2 เป็นฝ้าเพดานแบบเปิดโล่ง ใช้งานระบบประกอบอาคาร ส่วนช่วงการดำเนินโครงการที่ 3 เป็นฝ้าเพดานแบบ T-Bar (โดยการใช้ฝ้าเพดานของเดิม ปรับปรุง/ซ่อมแซมเฉพาะบางส่วน)

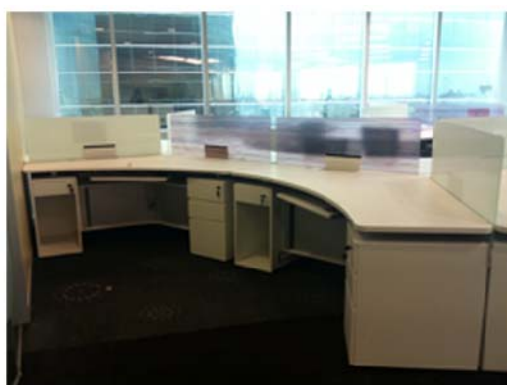
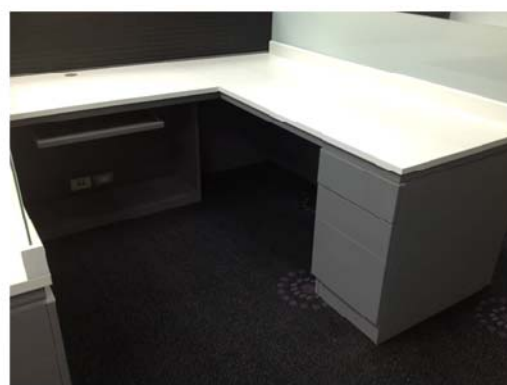
ภาพที่ 3.13 เปรียบเทียบความแตกต่างของเฟอร์นิเจอร์ชุดทำงาน  
ในช่วงการดำเนินโครงการที่ 1,2 และ 3

2. เฟอร์นิเจอร์ชุดทำงาน ช่วงการดำเนินโครงการที่ 1 และ 2 เป็นเฟอร์นิเจอร์ชุดทำงานแบบใหม่ตามที่ผู้ออกแบบได้ออกแบบไว้ (มีลักษณะโค้ง) ส่วนช่วงการดำเนินโครงการที่ 3 เป็นการนำเฟอร์นิเจอร์ชุดทำงานของเดิม (มีลักษณะเป็น L Shape) นำมาปรับปรุงใหม่ให้มีสภาพพร้อมใช้งาน

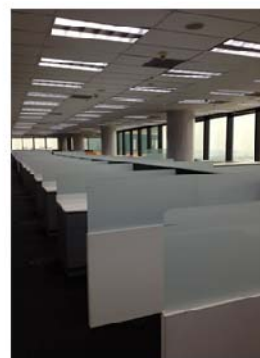
**ภาพที่ 3.14** เปรียบเทียบความแตกต่างของระบบไฟฟ้า-คอมพิวเตอร์  
ในช่วงการดำเนินโครงการที่ 1,2 และ 3

3. ระบบไฟฟ้า-คอมพิวเตอร์ ช่วงการดำเนินโครงการที่ 1 และ 2 เป็นคอมพิวเตอร์แบบห้อยกับโครงสร้างพื้นชั้นบน ติดตั้งเป็น Grid Line ตามแนวที่ขนานกับท่อส่งลมของระบบปรับอากาศ ตามแบบใหม่ที่อยู่แบบได้ออกแบบไว้ ส่วนช่วงการดำเนินโครงการที่ 3 เป็นคอมพิวเตอร์แบบฝังฝ้าเพดานของเดิม ทำการปรับปรุงใหม่บางส่วนที่เสียหายและย้ายตำแหน่งให้เหมาะสมกับการจัดผังที่นั่งใหม่

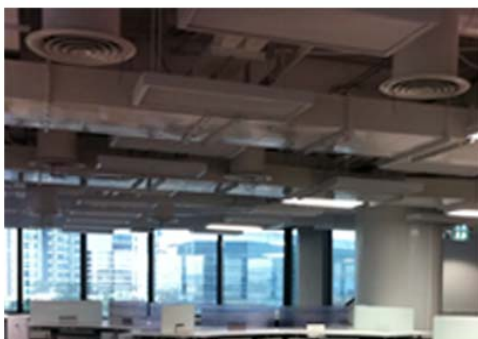
**ภาพที่ 3.15** เปรียบเทียบความแตกต่างของระบบปรับอากาศ-หัวจ่ายลม  
ในช่วงการดำเนินโครงการที่ 1,2 และ 3

4. ระบบปรับอากาศ-หัวจ่ายลม ช่วงการดำเนินโครงการที่ 1 และ 2 เป็นหัวจ่ายลมแบบกลม ตามแบบใหม่ที่อยู่แบบได้ออกแบบไว้ ลักษณะการติดตั้งจะวางสลับกับแนวของคอมพิวเตอร์ ส่วนช่วงการดำเนินโครงการที่ 3 เป็นหัวจ่ายลมแบบสี่เหลี่ยมของเดิม ซ่อมแซมส่วนที่เสียหายและย้ายตำแหน่งให้เหมาะสมกับการจัดผังที่นั่งใหม่
