การนำเสนอข้อมูล

4.2 รายละเอียดระบบประปา

ข้อมูลเบื้องต้นเกี่ยวกับการประปาแบบถังทรายกรองน้ำในพื้นที่ซึ่งทำการศึกษาวิจัยทั้งหมด 24 แห่ง แสดงไว้ในตารางที่ 4.2

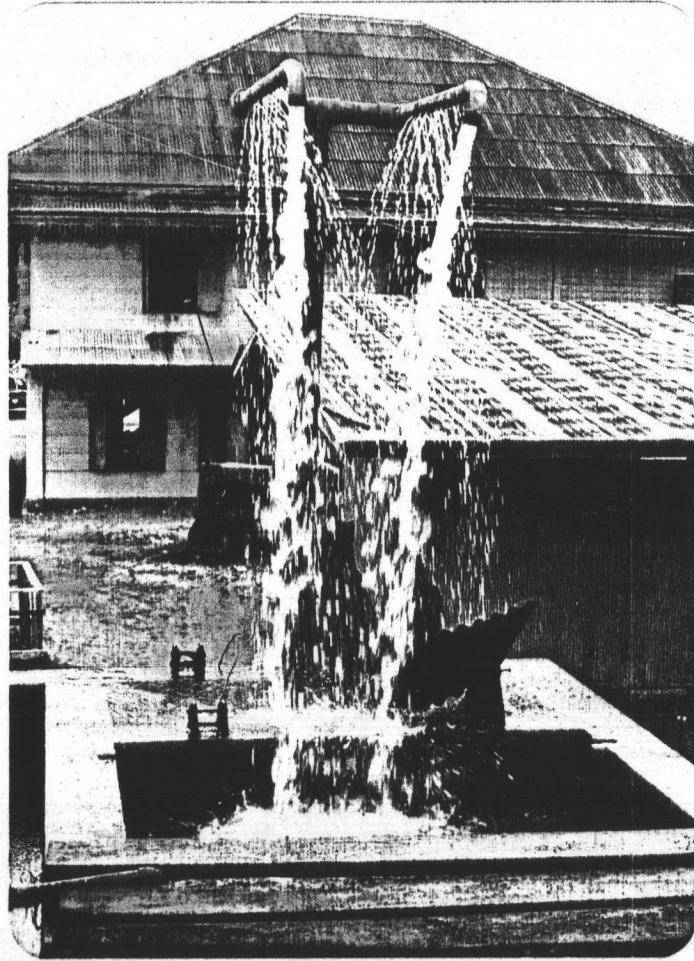
ภาพที่ 4.17 แสดงท่อน้ำเข้ามายังถังกรองของการประปาสุขาภิบาลยะรัง

ระบบประปาจึงเป็นการสูบน้ำดิบเข้ามายังถังกรองโดยตรง ดังภาพที่ 4.16 ถังกรองจะประกอบด้วยถังพักน้ำดิบ ซึ่งทำหน้าที่คล้ายถังตกตะกอน ทางด้านท่อน้ำเข้า ดังภาพที่ 4.17 จากนั้นน้ำจะไหลลงเข้ามายังถังกรองพื้นที่ผิวการกรอง 36 ตร.ม. กำลังผลิตที่ออกแบบไว้ 10 ลบ.ม./ชม. ทางด้านท้ายถังกรองมีส่วนควบคุมระดับน้ำในถังกรองไม่ให้ล้นต่ำกว่าชั้นทราย แต่การก่อสร้างผิดไปจากแบบและไม่สามารถใช้งานได้ตามความต้องการ อัตราการกรองน้ำที่ได้ทำการทดสอบขณะทำการสำรวจมีค่าประมาณ 18.2 ลบ.ม./ชม.

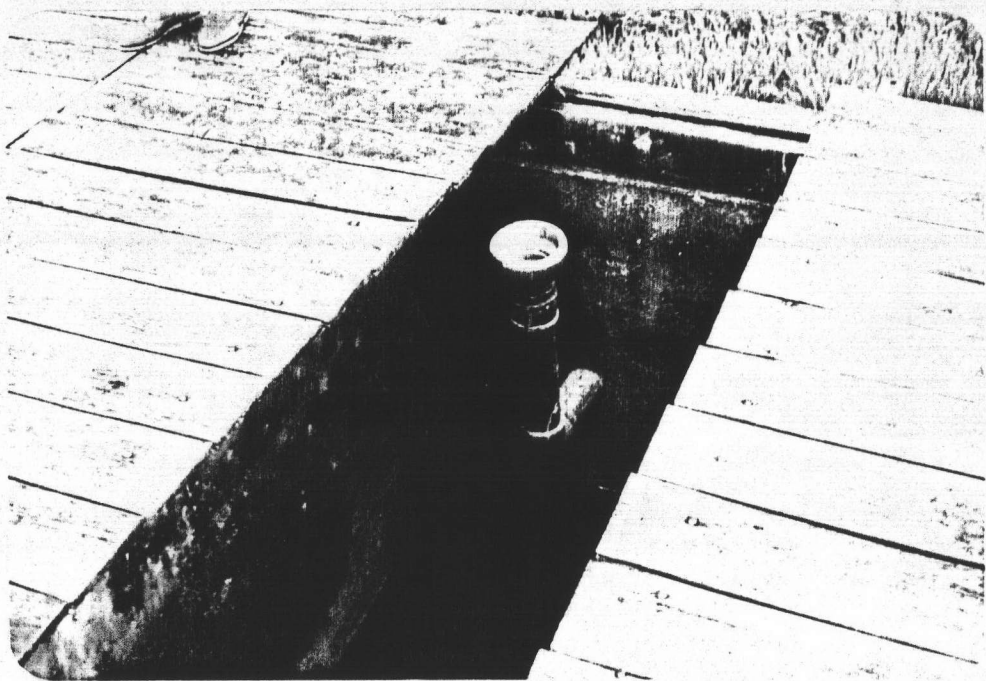
ภาพที่ 4.66 สภาพของดังกรองของการประปาบ้านปวนทุ ซึ่งมีฝาปิดบนรางเลื่อนและที่เห็น เป็นท่อน้ำล้น

คุณสมบัติมากไม่มีปัญหาเรื่องสาหร่าย ทั้งนี้เพราะถังกรองมีฝาปิด ลักษณะเป็น กระจกสร้างง่าย บนรางเลื่อนสามารถบดกันแสงแดดผ่านลงไปได้ดังภาพที่ 4.66 น้ำที่ผ่านการกรองจะไหลลงไปยังถังน้ำใสทางด้านล่าง ซึ่งถังน้ำใสนี้จะ ทำหน้าที่เป็นท่อดึงสูงในการส่งจ่ายน้ำไปบริการ กระจกอาศัยแรงโน้มถ่วงของโลก

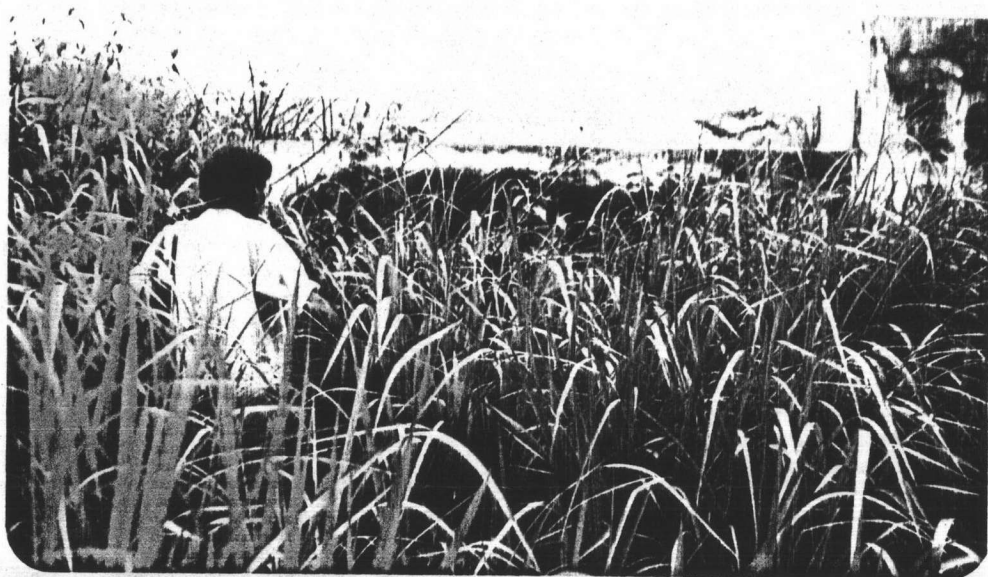
ภาพที่ 4.71 แสดงที่ตั้งของถังกรองและถังน้ำใสของการประปาบ้านหนองบัว ซึ่งเลิกใช้งานมาหลายปี

ระบบระบายน้ำค้ออกแบบไว้ให้ถังกรองตั้งอยู่บนถังน้ำใส มีพื้นที่การกรองประมาณ 5.40 ตร.ม. กำลังผลิตที่ออกแบบไว้ 10 ลบ.ม./ชม. และมีระบบฆ่าเชื้อโรคโดยเติมน้ำยาคลอรีนจ่ายตรงลงไปในถังน้ำใส แต่ทั้งหมดนี้เลิกใช้งานไปแล้วเช่นกัน สาเหตุใหญ่ที่ทำให้เลิกการกรองน้ำเป็นเพราะการระบายประสพการขาดทุนมาโดยตลอด และไม่มีเงินสำรองสำหรับการจัดซื้อทรายและการบำรุงรักษา ระบบระบายในขณะนี้ การเก็บค่าน้ำที่ทำอยู่ขณะนี้เป็นในลักษณะเหมาจ่ายรายเดือน การบริหารงานไม่ค่อยให้ได้ความพอใจสักมากนัก
