การเสื่อมสภาพของตัวเร่งปฏิกิริยาอะลูมินาในกระบวนการคลอสและการฟื้นฟูตัวเร่งปฏิกิริยา

DEACTIVATION OF Al_2O_3 CATALYST IN CLAUS PROCESS AND CATALYST
REGENERATION

A Thesis Submitted in Partial Fulfillment of the Requirements
for the Degree of Master of Engineering Program in Chemical Engineering

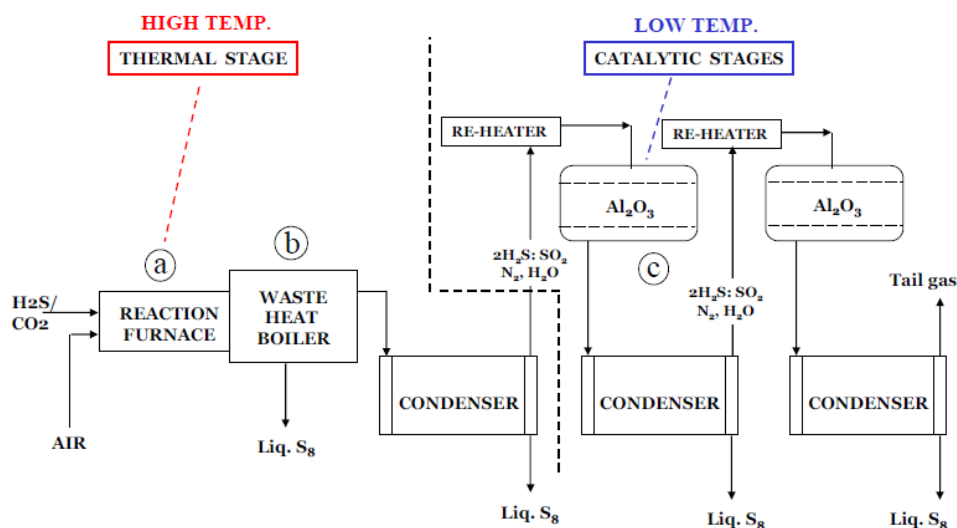
รูปที่ 2.1 การแสดงระบบบำบัดก๊าซไข่เน่า (Claus Process) [3]

ดำเนินต่อไป ก๊าซกำมะถันจะเพิ่มมากขึ้นเรื่อยๆจนกระทั่งระบบจะปรับเข้าสู่สภาวะสมดุล การนำ ก๊าซกำมะถันออกจากระบบในส่วนนี้สามารถทำได้โดยการลดอุณหภูมิต่ำลงจากตัวควบแน่น (Condenser) จนกำมะถันควบแน่นเป็นของเหลวและถ่ายออกจากระบบ

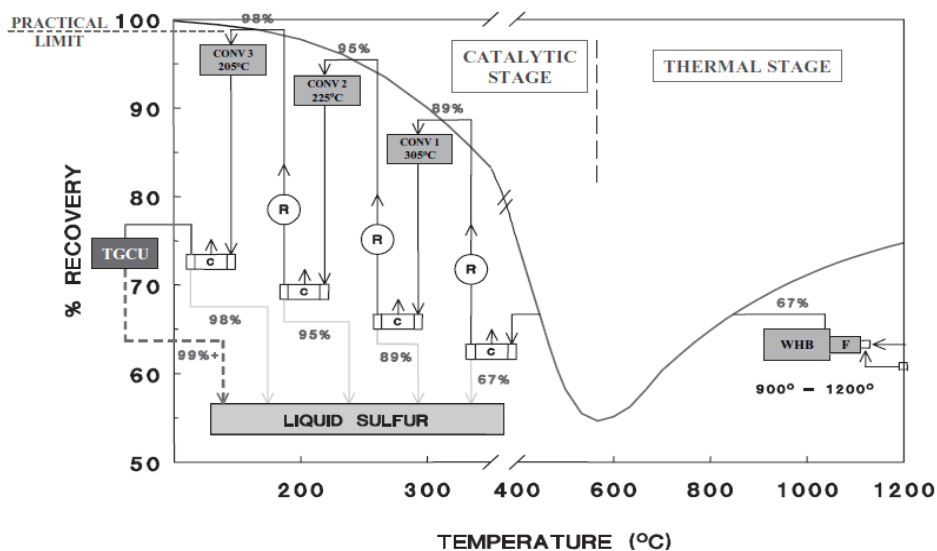
รูปที่ 2.4 ความสัมพันธ์เปอร์เซ็นต์การคืนรูปกำมะถันในกระบวนการคลอสโดยแบ่งเป็นส่วนของเตาเผาและส่วนของตัวเร่งปฏิกิริยากับอุณหภูมิ [3]

ในส่วนของเตาเผาในระบบ Claus process นี้จะสามารถบำบัดก๊าซไฮโดรเจนซัลไฟด์เป็นกำมะถันได้ประมาณ 65 – 75 % [3,4,5,7] ดังรูปที่ 2.4

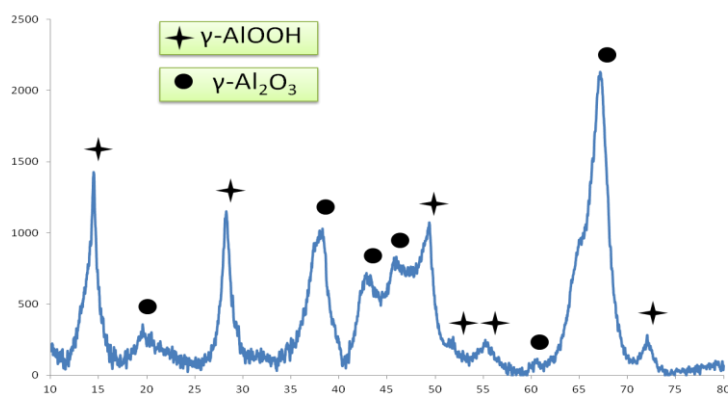
รูปที่ 4.5 แสดงโครงสร้างของผลึกตัวเร่งปฏิกิริยาอะลูมินาที่ยังไม่ผ่านการใช้งาน (fresh)

จากรูปที่ 4.5 ซึ่งเป็นการวิเคราะห์ผลึกเราพบว่า ตัวเร่งปฏิกิริยาอะลูมินาที่ยังไม่ผ่านการใช้งานจะมีผลึก แกมมาอะลูมินา (gamma-alumina) [18] มีสูตรโครงสร้างคือ Al_2O_3 และ โบรฮีไมต์ (Boehmite) [19] มีสูตรโครงสร้างคือ $\text{AlO}(\text{OH})$ การเกิดผลึกของ โบรฮีไมต์ น่าจะปนอยู่ในตัวเร่งปฏิกิริยาอะลูมินานี้อยู่แล้ว โดยผลึกของโบรฮีไมต์ ไม่สามารถเปลี่ยนเป็นรูป แกมมาได้โดยการอบที่แอดอุณหภูมิ 110 – 120 องศาเซลเซียสเป็นเวลา 12 ชั่วโมง

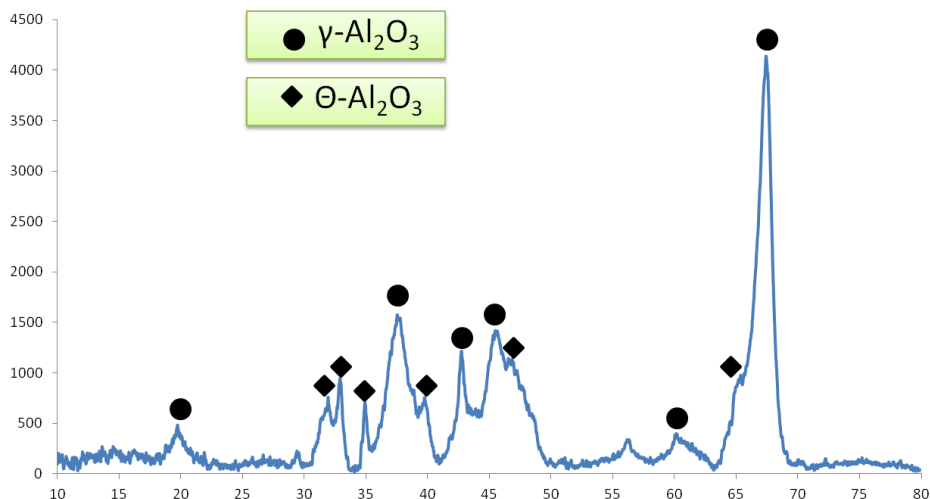
รูปที่ 4.8 แสดงโครงสร้างผลึกของตัวเร่งปฏิกิริยาอะลูมินาแบบที่ 3 (R-III)

จากรูปที่ 4.8 แสดงผลการวิเคราะห์โครงสร้างผลึกของตัวเร่งปฏิกิริยาอะลูมินาผ่านการใช้งานและการฟื้นฟูแบบที่ 3 นี้พบโครงสร้างผลึกที่เกิดขึ้นอยู่ 2 ผลึกคือ แกมมาอะลูมินา (gamma-alumina) มีสูตรทางโครงสร้างคือ $\gamma\text{-Al}_2\text{O}_3$ และที่ต้าอะลูมินา (theta-alumina) มีสูตรโครงสร้างทางผลึกคือ $\theta\text{-Al}_2\text{O}_3$ การเกิดขึ้นของที่ต้าอะลูมินา สามารถเกิดขึ้นได้จากตัวเร่งปฏิกิริยาอะลูมินาที่ผ่านความร้อนสูงเกิน 500 องศาเซลเซียส มีผลทำให้ตัวเร่งปฏิกิริยาอะลูมินานี้เกิดการเปลี่ยนแปลงจาก แกมมา เป็น เต้า [21] ซึ่งสอดคล้องกับช่วงการฟื้นฟูตัวเร่งปฏิกิริยาอะลูมินาแบบที่ 3 นั้นในขั้นตอนของ “Start feed air” ในขั้นตอนนี้พบว่าอุณหภูมิจะสูงมากกว่า 567 องศาเซลเซียสโดยใช้เวลาถึง 26 นาที ผลลัพธ์จึงทำให้ตัวเร่งปฏิกิริยาอะลูมินาเกิดการเสื่อมสภาพแบบเปลี่ยนแปลง (Phase Transformation) ที่ซึ่งถึงแม้ว่าการฟื้นฟูแบบที่ 3 นี้จากผลวิเคราะห์ด้วยเครื่อง XRF จะสามารถกำจัดกำมะถันและองค์ประกอบของกำมะถันได้ก็มากกว่าตัวเร่งปฏิกิริยาแบบอื่นก็ตาม

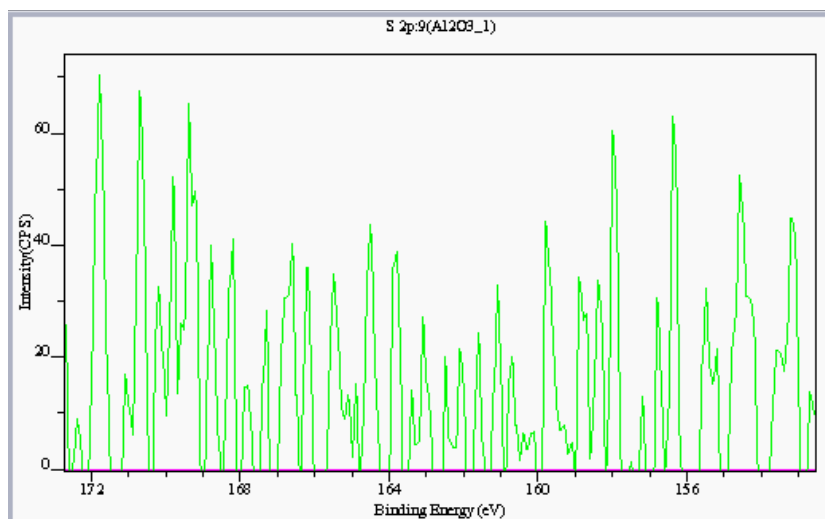
จากผลการวิเคราะห์จะเห็นว่า ตัวเร่งปฏิกิริยาอะลูมินาที่ยังไม่ได้ใช้งานและตัวเร่งปฏิกิริยาที่ถูกใช้งานแบบที่ 3 ไม่ได้เกิดพีคที่แตกต่างกันชัดเจน ส่วนตัวเร่งปฏิกิริยาอะลูมินาแบบที่ 1 นั้นได้เกิดที่เกิดขึ้นคือช่วงประมาณ 172 อิเล็กตรอนโวลต์ พีคที่เกิดขึ้นนั้นได้ใกล้เคียงกับพีค 171.8 และ 171.2 อิเล็กตรอนโวลต์ที่เกี่ยวข้องกับ S 2p_{1/2} และ S 2p_{3/2} ที่เกิดขึ้น ซึ่งการเกิดพีคนี้คือการพบองค์ประกอบของสารเจือปนในหมู่ของ -SO₄ [22] ที่เกิดขึ้น ซึ่งผลที่ได้นี้สอดคล้องกับผลของ XRD ที่มีโครงสร้างผลึกของ Romerite/szomolnokite (Fe²⁺SO₄ * 4H₂O / Fe²⁺SO₄ * 1H₂O) ซึ่งเป็นหมู่-SO₄ เช่นเดียวกัน

รูปที่ 4.16 แสดงผลวิเคราะห์ XPS ของตัวเร่งปฏิกิริยาอะลูมินาที่ยังไม่ได้ถูกใช้งานสำหรับการหาองค์ประกอบของธาตุกำมะถัน

รูปที่ 4.17 แสดงผลวิเคราะห์ XPS ของตัวเร่งปฏิกิริยาอะลูมินาที่ถูกใช้งานแบบที่ 1 (R-I) สำหรับการหาองค์ประกอบของธาตุกำมะถัน

รูปที่ 4.18 แสดงผลวิเคราะห์ XPS ของตัวเร่งปฏิกิริยาอะลูมินาที่ถูกใช้งานแบบที่ 2 (R-II) สำหรับการหาคู่ประกอบของธาตุกำมะถัน

รูปที่ 4.19 แสดงผลวิเคราะห์ XPS ของตัวเร่งปฏิกิริยาอะลูมินาที่ถูกใช้งานแบบที่ 3 (R-III) สำหรับการหาคู่ประกอบของธาตุกำมะถัน

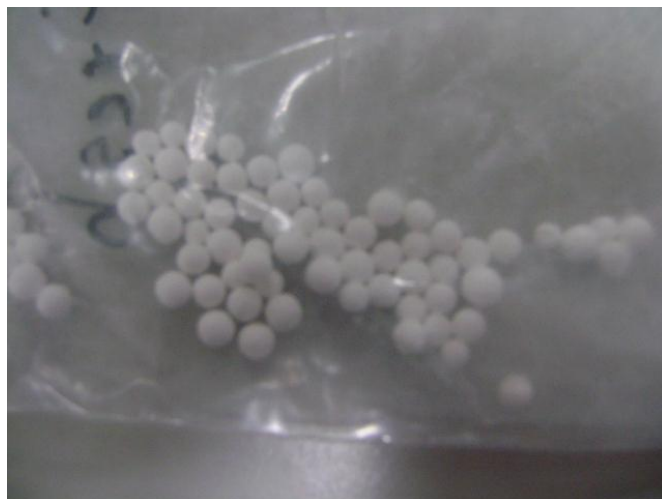
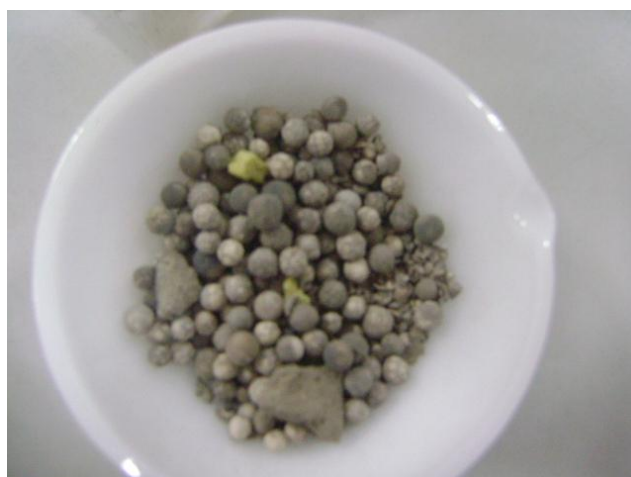
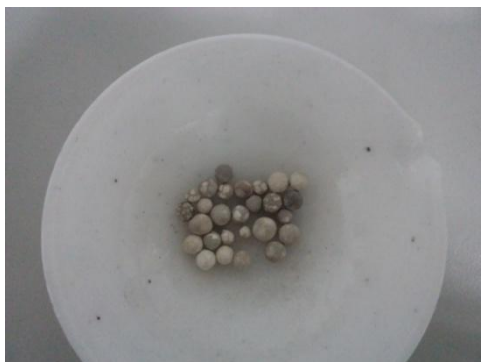
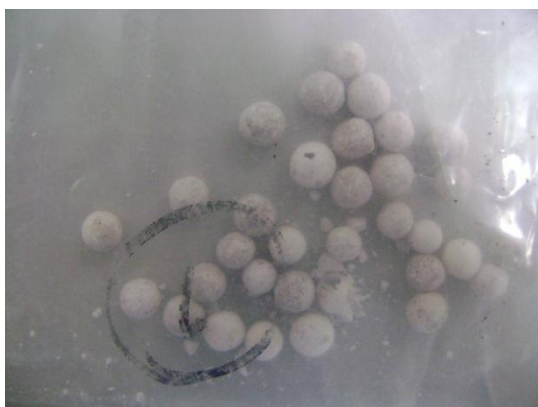
รูปที่ ข.1 รูปถ่ายของตัวเร่งปฏิกิริยาอะลูมินาที่ยังไม่ได้ผ่านการใช้งาน

รูปที่ ข.2 รูปถ่ายของตัวเร่งปฏิกิริยาอะลูมินาที่ผ่านใช้งานแล้วแบบที่ 1

รูปที่ ข.3 รูปถ่ายของตัวเร่งปฏิกิริยาอะลูมินาที่ผ่านใช้งานแล้วแบบที่ 2

รูปที่ ข.4 รูปถ่ายของตัวเร่งปฏิกิริยาอะลูมินาที่ผ่านใช้งานแล้วแบบที่ 3

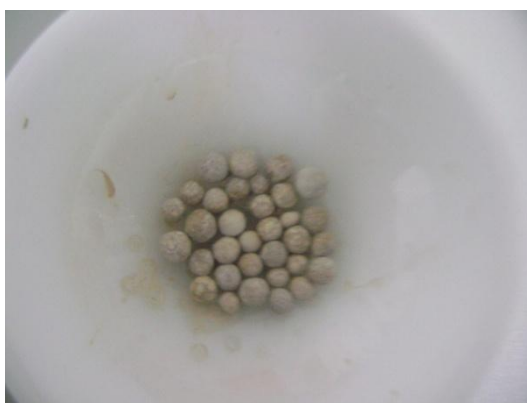
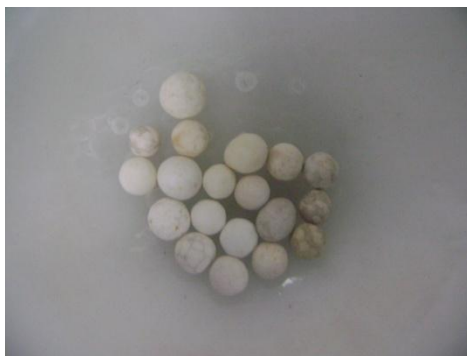
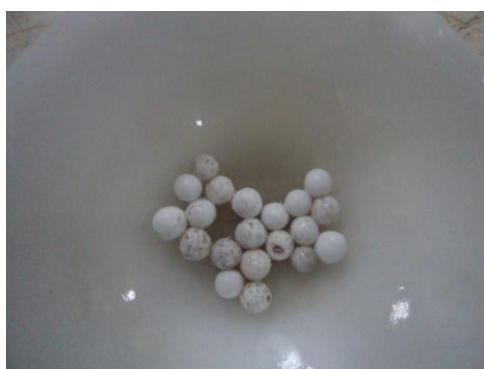
รูปที่ ข.5 รูปถ่ายของตัวเร่งปฏิกิริยาอะลูมินาแบบที่ 1 ที่ผ่านการชะล้างด้วยสารละลายแล้ว

รูปที่ ข.6 รูปถ่ายของตัวเร่งปฏิกิริยาอะลูมินาแบบที่ 2 ที่ผ่านการชะล้างด้วยสารละลายแล้ว

รูปที่ ข.7 รูปถ่ายของตัวเร่งปฏิกิริยาอะลูมินาแบบที่ 3 ที่ผ่านการชะล้างสารละลายแล้ว

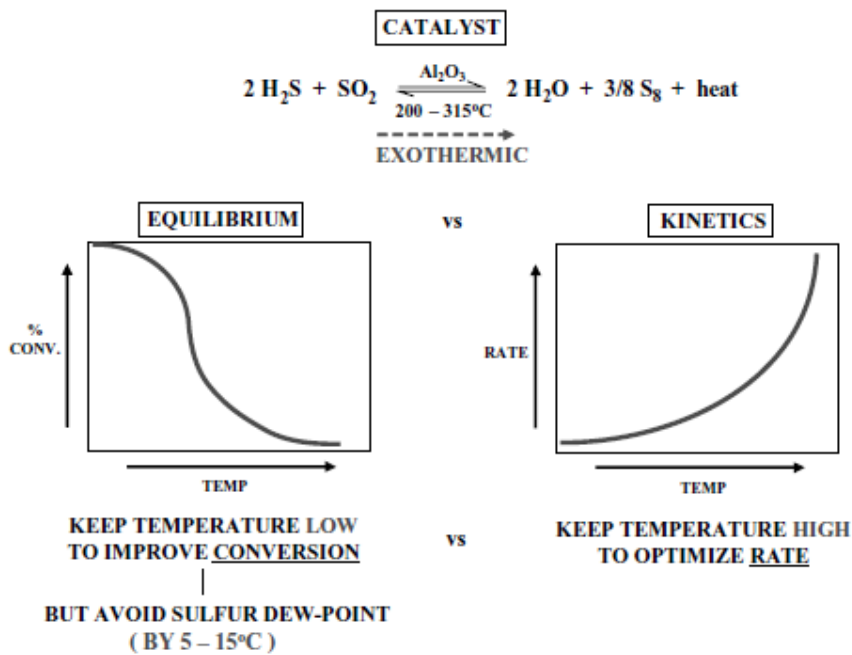
รูปที่ ค.3 แสดงถึงความสัมพันธ์ระหว่างค่า conversion ของกระบวนการคลอสและอัตราการเกิดปฏิกิริยาต่ออุณหภูมิ โดยปฏิกิริยาคลอสในตัวเร่งปฏิกิริยาเป็นปฏิกิริยาคายความร้อน
