บทอภิปรายและสรุป

ผลการวิจัย

รายละเอียดเมื่อทำการรakit โกรกราฟีด้วยรังสีเอกซ์

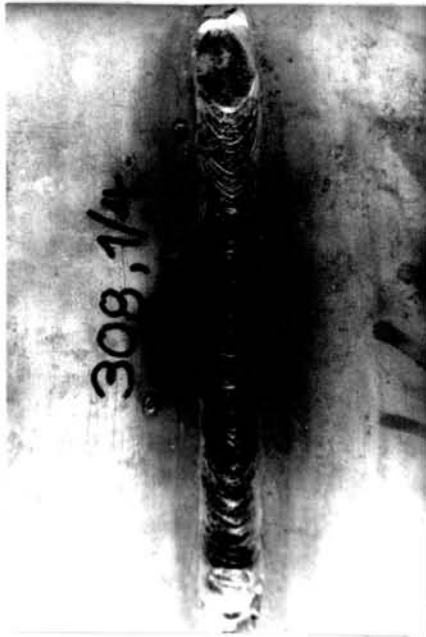
อันคัมของ ชิงงาน
 exposure time ที่ใช้ในการทำ
 ระยะทางจากชิ่งงานไปยังฟิล์ม
 พื้นที่รวมที่เคอร์ที่ใช้
 ความหนาของชิ่งงานและรอยเชื่อม
 ชนิดของลวดเชื่อมที่ใช้
 กระแสไฟที่ใช้ในการเชื่อม
 การตรวจผลรากโองกราฟ

I A
 140 KVP, 2 x 2.5 MA-min
 1/4 นิ้ว
 DIN 62 FE 10-16
 1/4 นิ้ว และ 1/4 นิ้ว
 เหล็กกล้าไร้สนิม เบอร์ 308 R
 140 แอมแปร์, กลั้วเชื่อม (REVERSE POLARITY)

แนวเชื่อมที่เกิดขึ้นจะปรากฏรูพรุน (porosity) มากมาย รวมทั้งแนวเชื่อมที่ไม่สมบูรณ์
 (incomplete penetration) และสแลกซึ่งเกิดมาจากการไม่หลอมตัว (slag inclusions)
 เมื่อเปรียบเทียบกับแนวเชื่อมที่ดูสวยตาเปล่าแล้ว แนวเชื่อมที่มองเห็นจะไม่ปรากฏสิ่งบกพร่องอะไร
 ให้เห็น แต่สีของรอยเชื่อมจะแตกต่างกับสีของชิ่งงานมาก ภาพของรากโองกราฟที่เกิดขึ้นจะคมชัดจน
 สามารถสังเกตเห็นสิ่งบกพร่องต่าง ๆ ได้

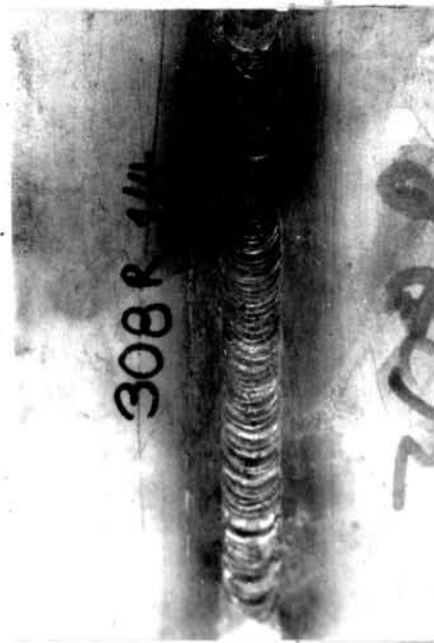
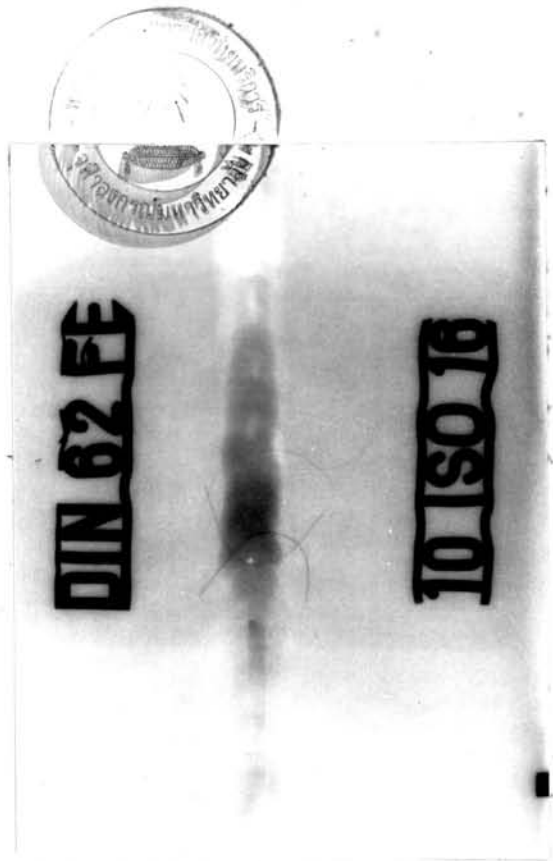
อันคัมของชิ้นงาน
 exposure time ที่ใช้ในการทำ
 ระยะทางจากชิ้นงานไปยังฟิล์ม
 ฟอสฟอรัมเตอร์ที่ใช้
 ความหนาของชิ้นงานและรอยเชื่อม
 ชนิดของลวดเชื่อมที่ใช้
 กระแสไฟที่ใช้ในการเชื่อม
 การตรวจจลลภาพรังสี

I B
 140 KVP, 2 x 2.5 MA-min
 1/4 นิ้ว
 DIN 62 FE 10-16
 1/4 นิ้ว, และ 1/4 นิ้ว
 เหล็กกล้าไร้สนิม เบอร์ 308 R
 100 แอมแปร์, กัดขั้วเชื่อม

แนวเชื่อมที่ดูคล้ายตาปลาจะไม่ปรากฏสิ่งบกพร่อง, แนวเชื่อมที่ได้จากการทำรังสีเอกภาพ
 จะไม่ปรากฏรูพรุนให้เห็น แต่จะปรากฏแนวเชื่อมที่ไม่สมบูรณ์ และสแลกที่เกิดจากการไม่หลอมตัวอยู่
 บ้างเล็กน้อย อีกอย่างที่ปรากฏอยู่คือ ภาพของฟอสฟอรัมเตอร์ซึ่งเป็นการตรวจสอบความไวในการทำ
 รังสีเอกภาพของชิ้นงานขนาด 1/4 นิ้วทั้งหมดจะเป็นลวดถึง เบอร์ 16 ทำให้ทราบว่าความไวใน
 การทำรังสีเอกภาพที่ดี เนื่องจากในการทำรังสีเอกภาพของชิ้นงานขนาด 1/4 นิ้ว จะต้องการเห็น
 ลวดเบอร์ 14 หรือเล็กกว่า

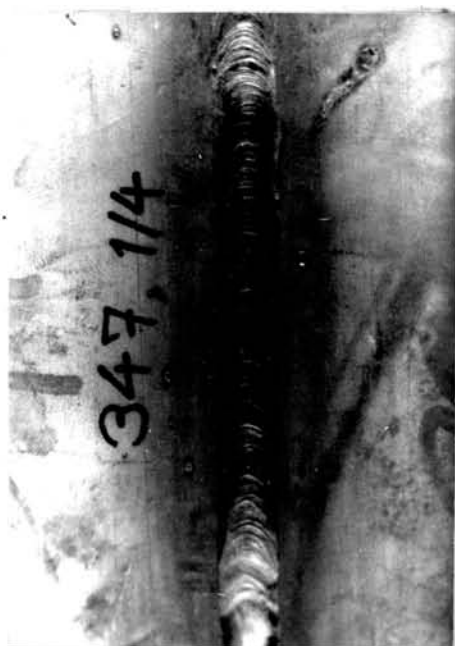
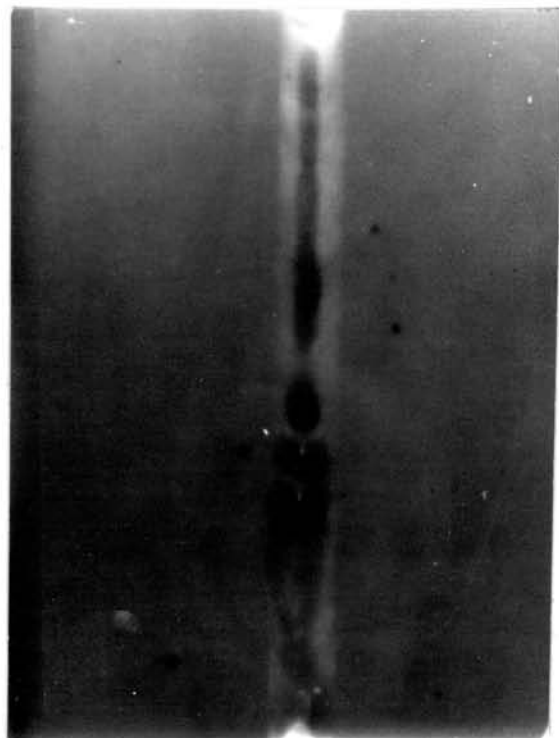
อันกัมของชิ้นงาน
 exposure time ที่ใช้ในการทำ
 ระยะทางจากชิ้นงานไปยังฟิล์ม
 พื้นที่รวมที่เคลือบที่ใช้
 ความหนาของชิ้นงานและรอยเชื่อม
 ชนิดของลวดเชื่อมที่ใช้
 กระแสไฟฟ้าที่ใช้ในการเชื่อม
 การตรวจแรดิโอกราฟี

I C
 140 KVP, 2 x 2.5 MA-min
 1/4 นิ้ว
 DIN 62 FE 10-16
 1/4 นิ้ว และ 1/4 นิ้ว
 เหล็กกล้าไร้สนิม เบอร์ 347
 80 แอมแปร์, กัดมีตัวเชื่อม

แนวเชื่อมที่ถูกยกตาเปล่าจะไม่ปรากฏสิ่งบกพร่อง, แนวเชื่อมที่ได้จากการทำแรดิโอกราฟี
 จะไม่ปรากฏรูพรุนให้เห็น มีแนวเชื่อมที่ไม่สมบูรณ์อยู่เล็กน้อย เมื่อเทียบกับลวดเชื่อมเบอร์ 308 R
 จะใกล้เคียงกัน แนวเชื่อมที่ถ่ายออกมาจะมีแนวสวยกว่าเชื่อมควดลวดเบอร์ 308 R

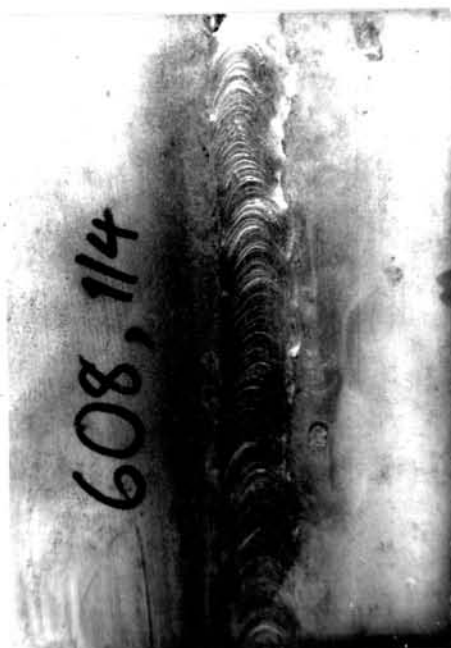
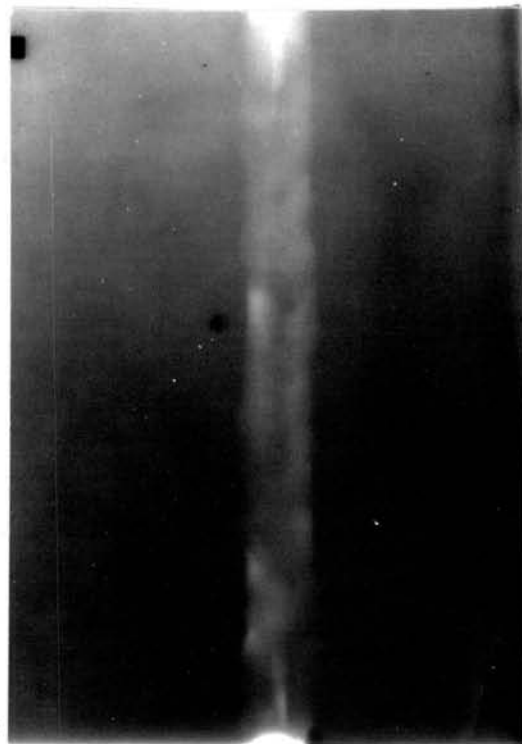
I D

140 KVP, 2 x 2.5 MA-min

เหล็กกล้าไร้สนิม เบอร์ 608

80 แอมแปร์, กลั้วขั้วเชื่อม

แนวเชื่อมที่ถูกฉายตาเปล่าจะไม่ปรากฏสิ่งบกพร่อง แนวเชื่อมที่ได้จากการทำร่าคิโกราฟี
จะไม่ปรากฏรูพรุนให้เห็น มีแนวเชื่อมที่ไม่สมบูรณ์อยู่เล็กน้อยก่อนเริ่มขั้นตอนของการเชื่อม แนวเชื่อมที่ถูก
ฉายตาเปล่าและจากการทำร่าคิโกราฟีจะสวยที่สุดและสิ่งบกพร่องที่เกิดขึ้นแทบจะไม่มีเลย

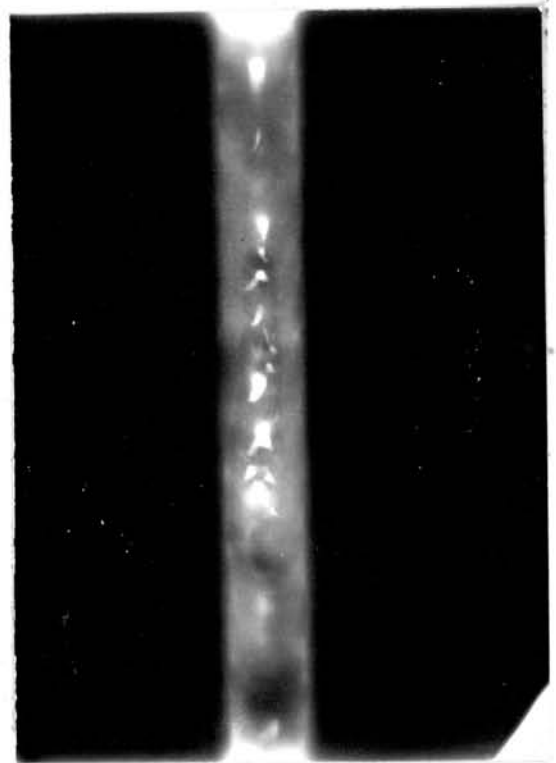
II A

140 KVP, 2x 2.5 MA-min.

เหล็กกล้าไร้สนิม เบอร์ 308

100 แอมแปร์, กลัษขั้วเชื่อม

แนวเชื่อมที่ดูควยตาเปล่าจะมีรูพรุนเกิดขึ้นหลายจุด, แนวเชื่อมที่ไต่จากการทำรัศอิกรรภาพ
 จะปรากฏรูพรุนรวมทั้งแสดก ที่เกิดมาจากการไม่หลอมตัวมากมายและมีแนวของการเชื่อมที่ไม่สมบูรณ์
 อยู่บ้างเล็กน้อย เมื่อเปรียบเทียบขนาดของสิ่งบกพร่องที่เกิดขึ้นกับชิ้นงานขนาด 1/4 นิ้ว
 ลวดเบอร์ 308 ควบกันแล้ว ขนาดของสิ่งบกพร่องของชิ้นงาน 1/4 นิ้ว จะมีมากกว่า แต่ขนาด
 กลัษเล็กกว่า ภาพที่ไต่จะคมชัดค้

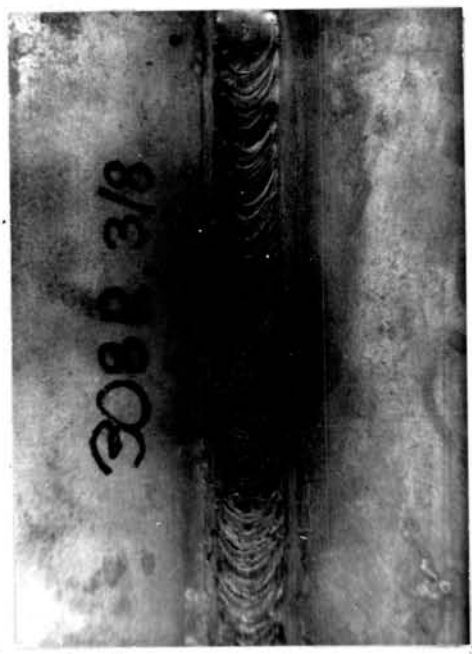
II B
 140 KVP, 2 x 2.5 MA-min.
 3/8 นิ้ว
 DIN 62 FE 10-16
 3/8 นิ้ว และ 1/4 นิ้ว
 เหล็กกล้าไร้สนิม เบอร์ 308 R
 80 แอมแปร์, กล้ามขั้วเชื่อม

แนวเชื่อมที่ดูคล้ายตาปลาจะไม่ปรากฏสิ่งบ่งพร่อง, แนวเชื่อมที่ได้จากการทำราทึโอกราฟี
 จะไม่มีรูพรุน รวมทั้งสะเก็ดที่เกิดมาจากการไม่หลอมตัวก็แทบจะไม่มีเลย แต่จะมีแนวเชื่อมที่ไม่สมบูรณ์
 อยู่บ้าง อีกอย่างที่ปรากฏอยู่คือ ภาพของฟันทรายซึ่งเป็นการตรวจสอบความไวในการทำราทึโอกราฟี
 ของชิ้นงานขนาด 3/8 นิ้วทั้งหมด จะเห็นลวดถึงเบอร์ 16 ทำให้ทราบว่า ความไวในการทำ
 ราทึโอกราฟีดี เนื่องจากในการทำราทึโอกราฟีของชิ้นงานขนาด 3/8 นิ้ว จะต้องการเห็นลวด
 เบอร์ 14 หรือต่ำกว่า

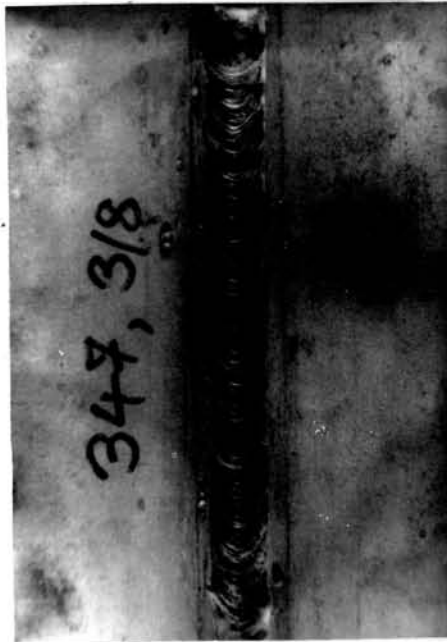
II C
 140 KVP, 2 x 2.5 MA-min.
 3/8 นิ้ว
 DIN 62 FE 10-16
 3/8 นิ้ว และ 1/4 นิ้ว
 เหล็กกล้าไร้สนิม เบอร์ 347
 100 แอมแปร์, กลึงหัวเชื่อม

แนวเชื่อมที่ดูขวยทาบแปลว่าจะไม่ปรากฏสิ่งบกพร่อง, แนวเชื่อมที่ได้จากการทำจีโอกราฟิ
 จะไม่มีรูพรุน และสแตกที่เกิดมาจากการไม่หลอมตัว แต่มแนวเชื่อมที่ไม่สมบูรณ์เกิดขึ้นเป็นแนวยาว

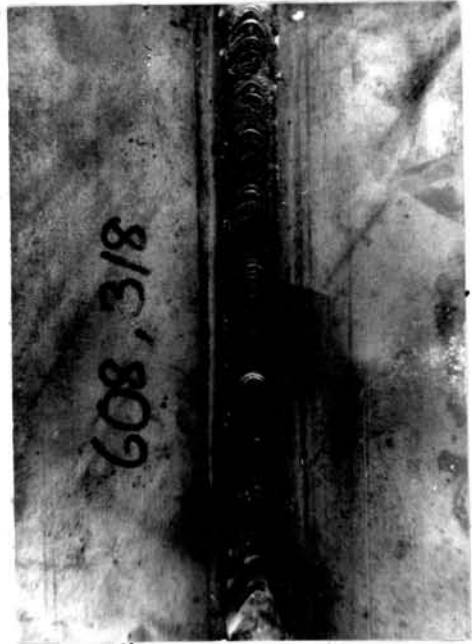
II D
 140 KVP, 2 x 2.5 MA-min.
 3/8 นิ้ว
 DIN 62 FE 10-16
 3/8 นิ้ว และ 1/4 นิ้ว
 เหล็กกล้าโรสเทม เบอร์ 608
 95 แอมแปร์, กลั้มหัวเชื่อม

แนวเชื่อมที่ดูคล้ายตาปลาจะไม่ปรากฏสิ่งบ่งชี้หรือแนวเชื่อมที่ใดจากการทำรั่วโอกรافی
 จะไม่มีรูพรุนและแฉก ที่เกิดมาจากการไม่หลอมตัว แต่มีแนวเชื่อมที่ไม่สมบูรณ์เกิดขึ้นเป็นแนวยาวและ
 ลึก เมื่อเปรียบเทียบกับชิ้นงานขนาด 3/8 นิ้ว เชื่อมด้วยลวดเบอร์ 347

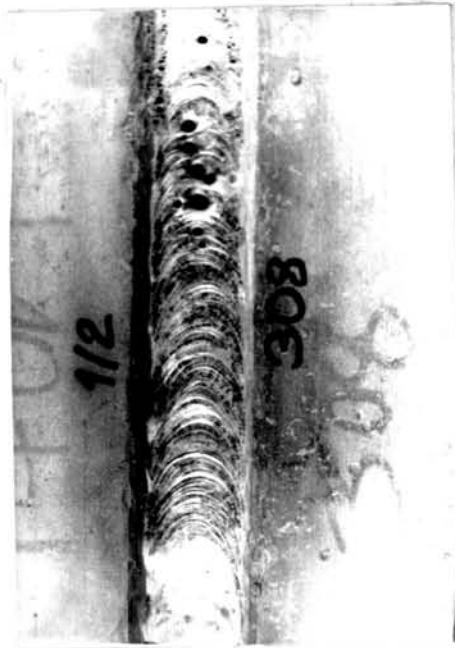
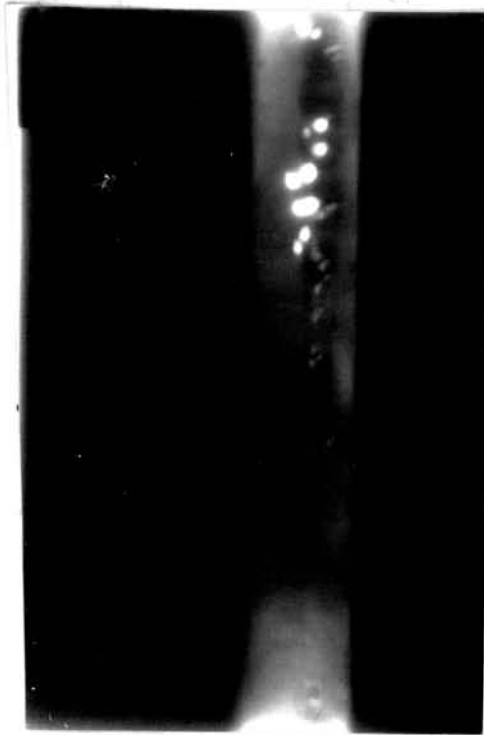
III A
 140 KVP, 2 x 6 MA-min.
 1/2 นิ้ว
 DIN 62 FE 6-12
 1/2 นิ้ว และ 3/8 นิ้ว
 เหล็กกล้าไร้สนิม เบอร์ 308
 140 แอมแปร์, กลมหัวเชื่อม

แนวเชื่อมที่ถูกฉายตาเปล่าจะมีรูพรุนขนาดใหญ่หลายจุด, แนวเชื่อมที่โตจากการทำ
 รากิโอรากิจะปรากฏรูพรุนขนาดใหญ่ และสแลกที่เกิดมาจากการไม่หลอมตัวมากมาย เมื่อเปรียบเทียบกับ
 ชิ้นงานขนาดอื่น ๆ ซึ่งเชื่อมด้วยลวดเบอร์เดียวกัน สิ่งบกพร่องที่เกิดขึ้นในชิ้นงานขนาด 1/2 นิ้ว
 จะใหญ่กว่า แนวเชื่อมที่ไม่สมบูรณ์จะไม่ปรากฏให้เห็น

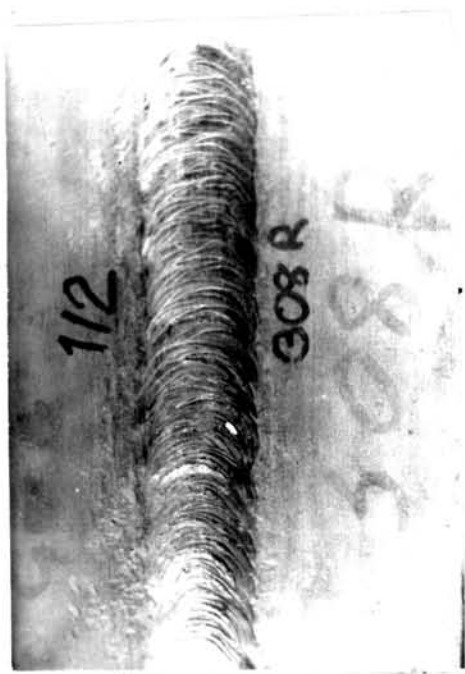
III B
 180 KVP, 2 x 4 MA-min.
 1/2 นิ้ว
 DIN 62 FE 6-12
 1/2 นิ้ว และ 5/8 นิ้ว
 เหล็กกล้าไร้สนิม เบอร์ 308 R
 98 แอมแปร์, กลีบขี้เหล็ก

แนวเชื่อมที่ดูคล้ายปลาจะไม่ปรากฏสิ่งบ่งชี้ร่อง, แนวเชื่อมที่ได้จากการทำร่าคิโกราฟี
 จะปราศจากสิ่งบ่งชี้ร่องใด ๆ ฟังก์ชันมิเตอร์ที่ปรากฏเป็นการตรวจสอบความไวในการทำร่าคิโกราฟี
 ของชิ้นงานที่เชื่อมด้วยลวดเบอร์ 308 R เอง ซึ่งสามารถเห็นลวดเบอร์เล็กที่สุดคือเบอร์ 12
 ความไวในการทำร่าคิโกราฟีดี เนื่องจากในการทำร่าคิโกราฟีจะต้องการเห็นลวดเบอร์ 11 หรือ
 เล็กกว่า

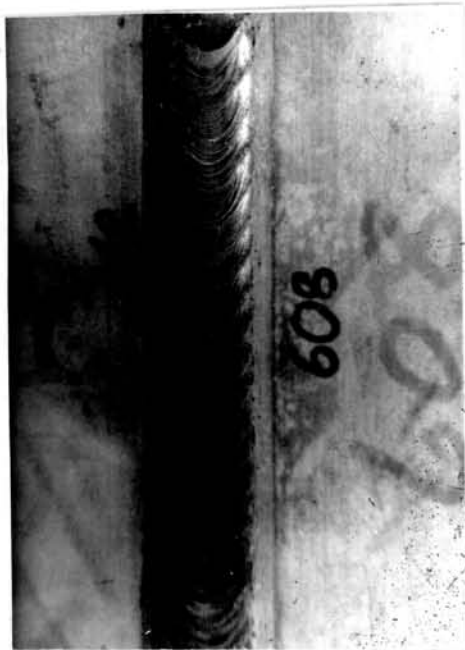
III D
 140 KVP, 2 x 6 MA-min.
 1/2 นิ้ว
 DIN 62 FE 6-12
 1/2 นิ้ว และ 3/8 นิ้ว
 เหล็กกล้าไร้สนิม เบอร์ 608
 98 แอมแปร์, กลัษตัวเชื่อม

แนวเชื่อมที่ดูคล้ายตาปลาจะไม่มีสิ่งบ่งพร่อง, แนวเชื่อมที่ไล่จากการทำลวดวิทยุภาพ
 จะไม่มีรูพรุนและสแตก ที่เกิดมาจากการไม่หลอมตัวแปรปรกฏแนวของการเชื่อมที่ไม่สมบูรณ์อยู่
 พอสมควร แต่มีความยาวน้อยกว่าเมื่อเทียบกับชิ้นงานขนาด 1/2 นิ้ว เชื่อมลวดเบอร์ 347

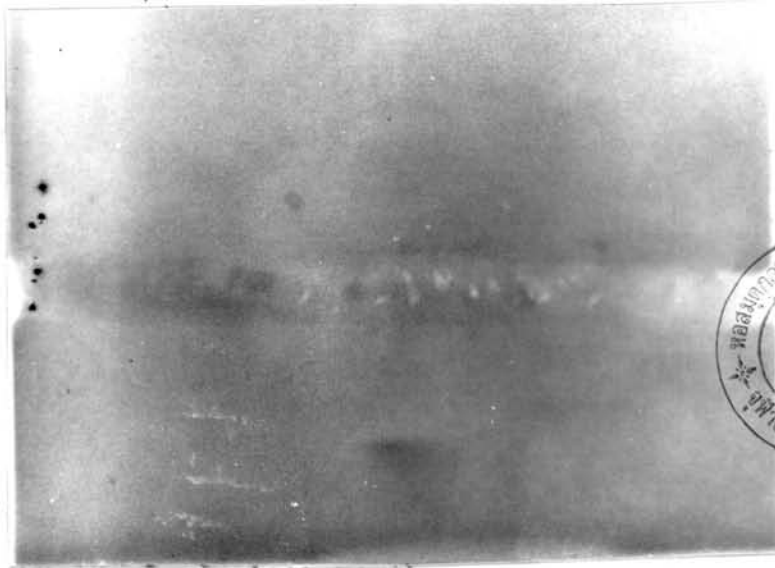
อันกัมของชิ้นงาน	I A
exposure time ที่ใช้ในการทำ	1.5 Ci, 32 minutes
ระยะทางจากชิ้นงานไปยังฟิล์ม	1/4 นิ้ว
ฟิล์มที่นำมาใช้	DIN 62 FE 6-12
ความหนาของชิ้นงานและรอยเชื่อม	1/4 นิ้ว และ 1/4 นิ้ว
ชนิดของลวดเชื่อมที่ใช้	เหล็กกล้าไร้สนิม เบอร์ 308
กระแสไฟฟ้าที่ใช้ในการเชื่อม	140 แอมแปร์, กลับขั้วเชื่อม
การตรวจผลรังสีไอออกราฟี

แนวเชื่อมที่ดูคล้ายตาปลาจะไม่ปรากฏสิ่งบกพร่อง, แนวเชื่อมที่ได้จากการทำรังสีไอออกราฟี จะปรากฏรูพรุนให้เห็นอยู่บ้าง, สแลกซึ่งมาจากการไม่หลอมตัวจะมีให้เห็นอยู่พอสมควร แต่สิ่งบกพร่อง จะมีความไม่ชัดเจนเท่าชิ้นงานที่ทำด้วยรังสีเอกซ์

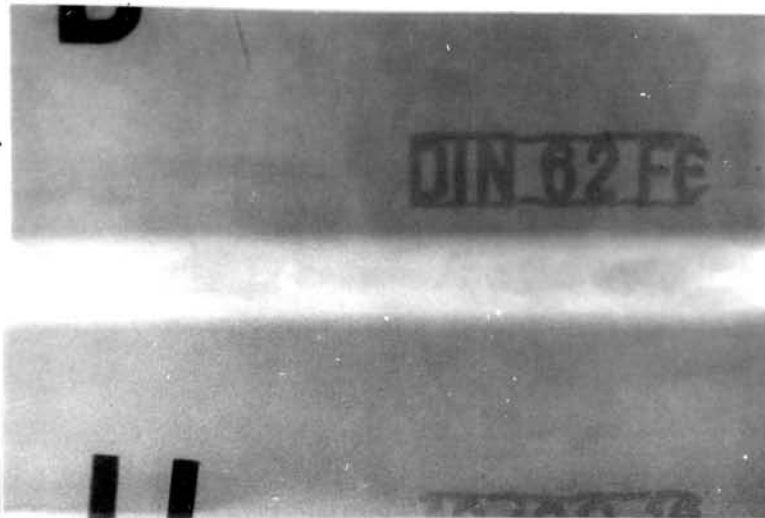
อินทียของชิ้นงาน	II B
exposure time ที่ใช้ในการทำ	2.2 Ci, 21.4 min.
ระยะทางจากชิ้นงานไปยังฟิล์ม	3/8 นิ้ว
ฟิล์มความไวเทอรที่ใช้	DIN 62 FE 10-16
ความหนาของชิ้นงานและรอยเชื่อม	3/8 นิ้ว และ 1/4 นิ้ว
ชนิดของลวดเชื่อมที่ใช้	เหล็กกล้าโรสเนม เบอร์ 308 R
กระแสไฟฟ้าใช้ในการเชื่อม	80 แอมแปร์, กลั้มขั้วเชื่อม
การตรวจพบร้าวใ้โอกรافی

แนวเชื่อมที่ดูคล้ายตาปลาจะไม่ปรากฏสิ่งบ่งพร่อง, แนวเชื่อมที่โตจากการทำร้าวใ้โอกรافی จะไม่ปรากฏสิ่งบ่งพร่องให้เห็น แต่เมื่อกำกัวยรังสีเอกซ์จะเห็นแนวเชื่อมที่ไม่สมบูรณ์อยู่เล็กน้อย

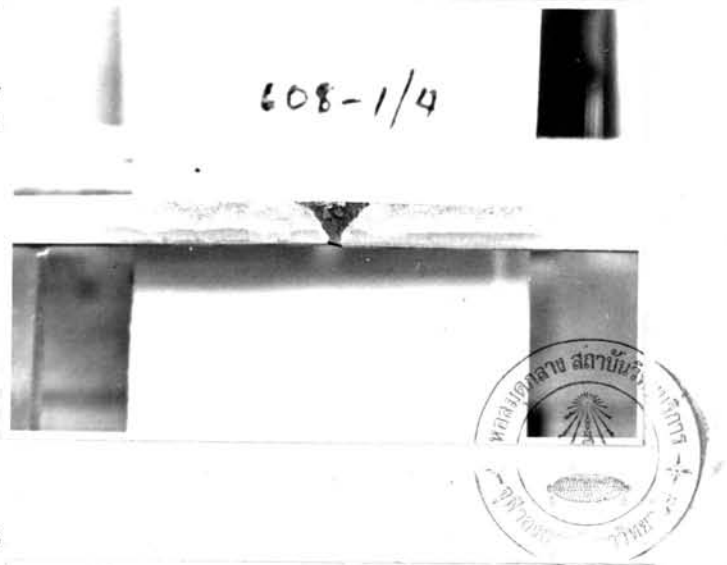
1. ชิ้นงานหนา $\frac{1}{4}$ นิ้ว ลวดเชื่อม 608
เนื้อของโลหะบริเวณรอยเชื่อมผสม
เป็นเนื้อเดียวกัน ยกเว้นบริเวณใกล้
ผิวบนรอยเชื่อมเล็กน้อย

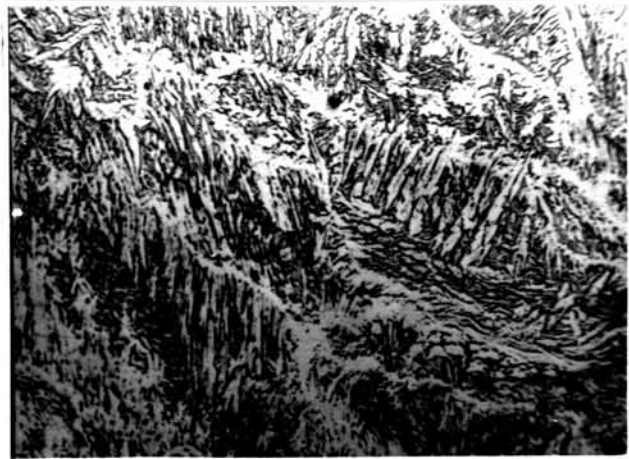
รอยเชื่อม

โครงสร้าง martensite

etchant ferric chloride

Fe Cl_3 5 g.

HCl (conc) 50 cc.

H_2O 100 cc.

กำลังขยาย 160 เท่า
