## บทที่ 4 ผลการวิเคราะห์ข้อมูล

## 4.2 ขั้นตอนการวิเคราะห์ผังวัดพระศรีรัตนมหาธาตุวรมหาวิหารเดิม

#### 4.3 ขั้นตอนการปรับปรุงผังวัดพระศรีรัตนมหาธาตุวรมหาวิหารใหม่

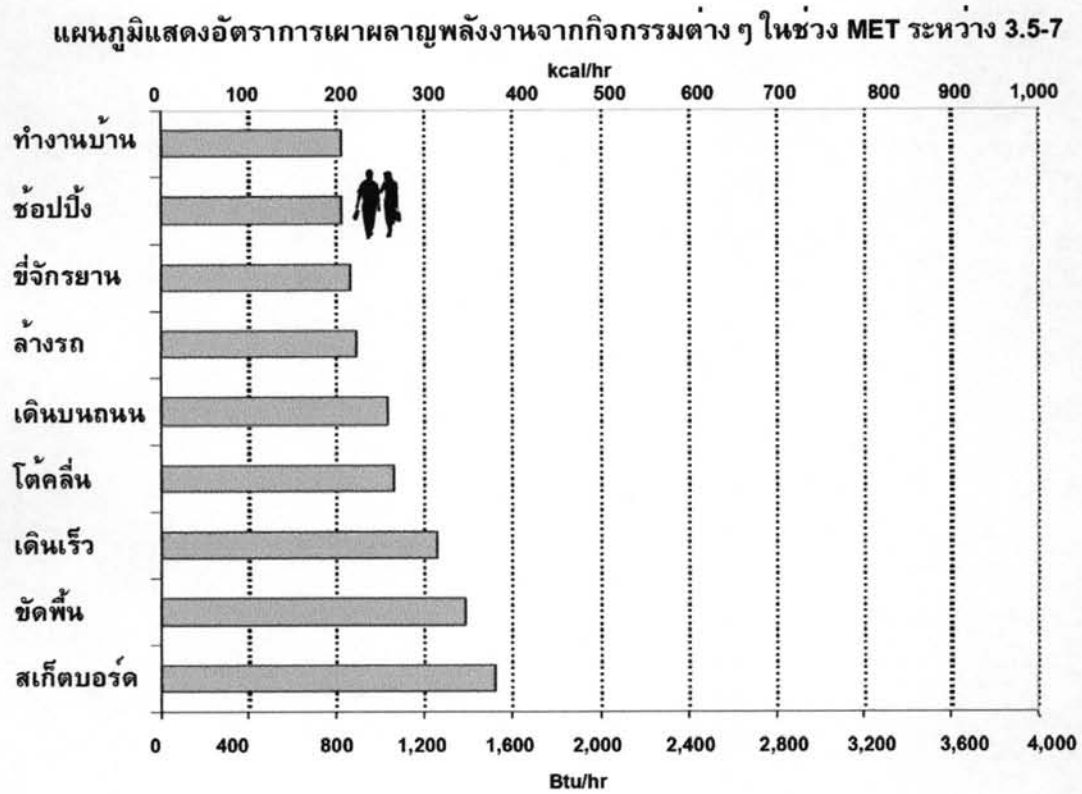
แผนภูมิที่ 4.2 แสดงอัตราการเผาผลาญพลังงานของร่างกายจำแนกตามประเภทกิจกรรมต่างๆ ซึ่งเป็นกิจกรรมระดับปานกลาง (MET ระหว่าง 3.5-7)

จากแผนภูมิที่ 4.2 เป็นแผนภูมิแท่งแสดงอัตราการเผาผลาญของกิจกรรมที่มีระดับปานกลาง (MET ระหว่าง 3.5-7) หรือ ประมาณ 800-1,600 บีที่อยู่ที่ต่อชั่วโมง เราจะพบว่า การเดินด้วยความเร็วที่ต่างกัน และบนพื้นผิวที่ต่างกันนั้น อัตราการเผาผลาญจะเปลี่ยนแปลงตามด้วย ขึ้นอยู่กับระดับของMET สังเกตได้จากการเดินบนถนน จะมีค่าMETคือ 4.8 หรือ คิดเป็นพลังงานเท่ากับ 1,036 บีที่อยู่ที่ต่อชั่วโมง ในขณะที่การเดินเร็ว (ความเร็วประมาณ 5.5 กิโลเมตรต่อชั่วโมง) นั้นจะมีค่าMET คือ 5.8 หรือ คิดเป็นพลังงานเท่ากับ 1,232 บีที่อยู่ที่ต่อชั่วโมง

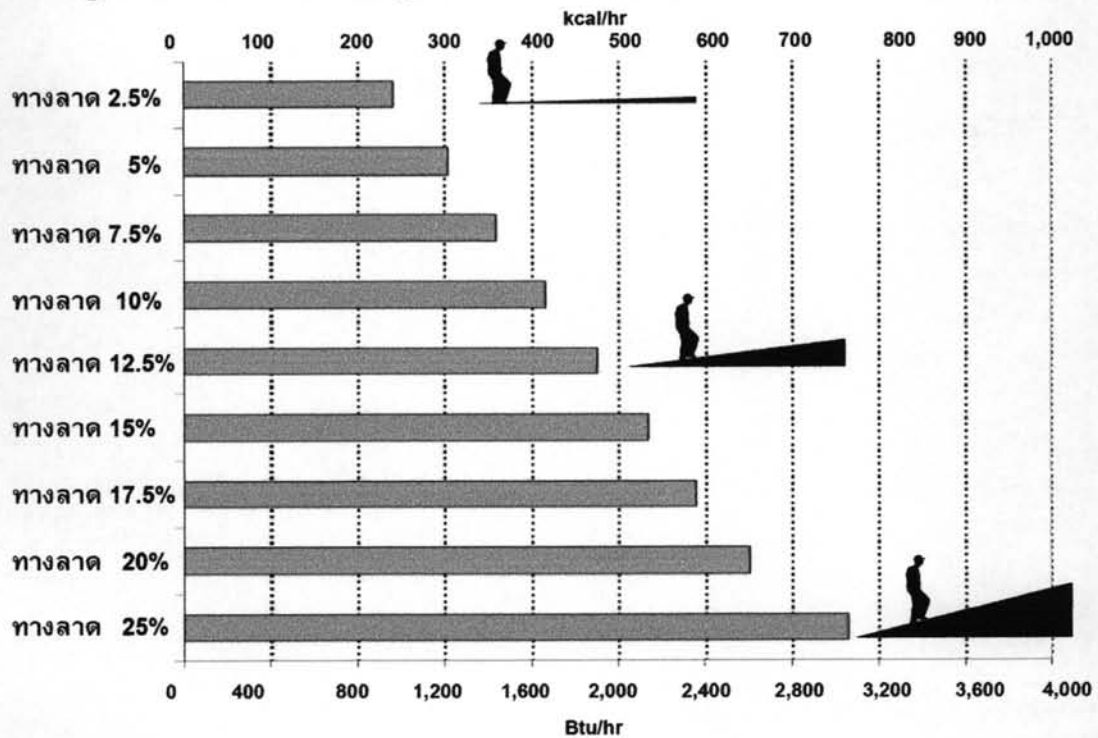
แผนภูมิที่ 4.4 แสดงอัตราการเผาผลาญพลังงานของร่างกายจากการเดินบนทางลาดเอียงที่ระดับความชันต่างๆ ด้วยความเร็วปานกลาง (ประมาณ 4.8 กิโลเมตรต่อชั่วโมง)

จากแผนภูมิรูปที่ 4.4 แสดงอัตราการเผาผลาญพลังงานจากการเดินบนทางลาดที่ระดับความชันต่างๆ โดยเราจะพบว่า การเดินบนทางลาดเอียงที่มีความชันมากขึ้น อัตราการเผาผลาญจะเพิ่มขึ้นตามความลาดเอียงที่ชันขึ้น โดยการเดินบนพื้นที่ที่มีความลาดเอียงตั้งแต่ 2.5%-25% จะมีอัตราการเผาผลาญพลังงานตั้งแต่ 962-3,044 บีทียูต่อชั่วโมง จากแผนภูมิทั้ง 4 เราสามารถนำมาใช้เป็นเกณฑ์เบื้องต้นในการออกแบบ วางผัง โชนนั่งของกิจกรรมหนัก-เบาที่แตกต่างกันได้

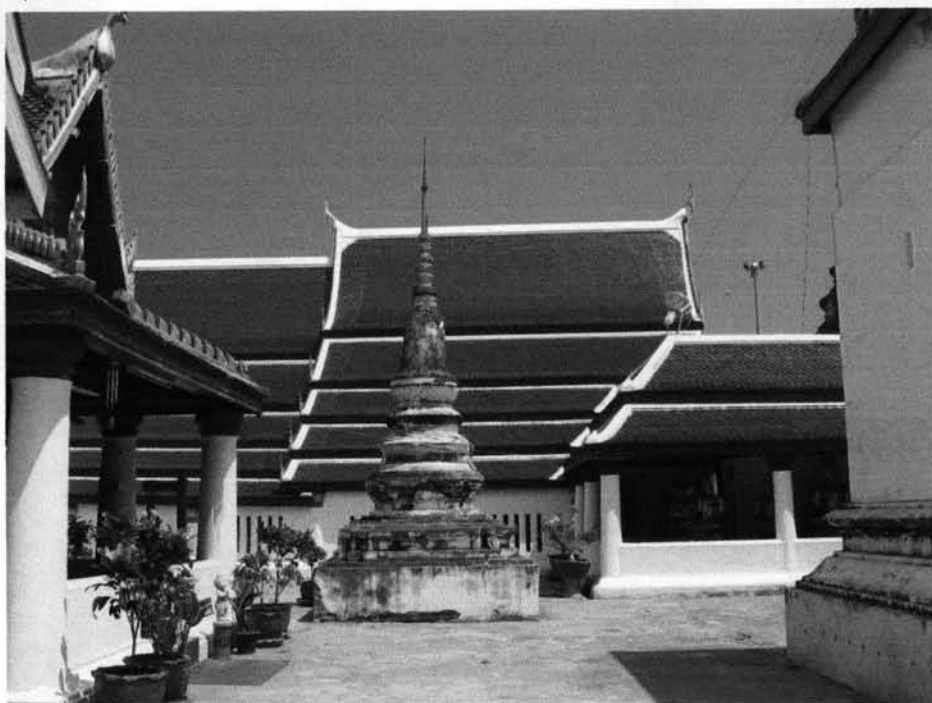
รูปที่ 4.3 ภายในคอร์ทพระวิหารพระพุทธชินราช

รูปภายในคอร์ทจะพบว่าเป็นลานคอนกรีตที่มีการสะสมความร้อนสูงตลอดทั้งวัน จากการสำรวจพบว่ามียกท่องเที่ยวจำนวนน้อยมากที่ใช้พื้นที่บริเวณนี้ เนื่องจากอิทธิพลของความร้อน

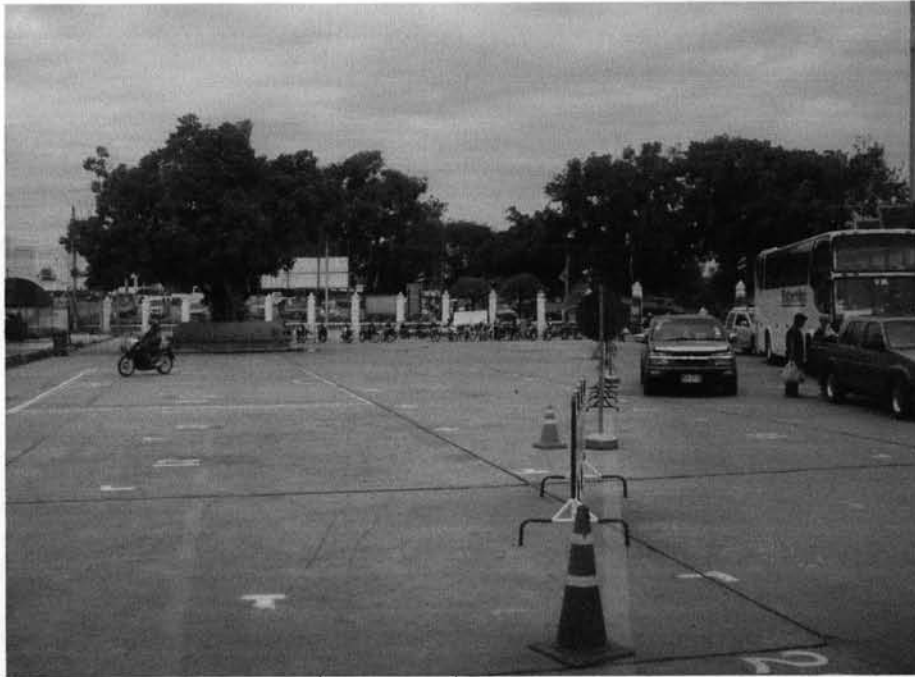
รูปที่ 4.4 บริเวณที่จอดรถมอเตอร์ไซด์

รูปแสดงบริเวณที่จอดรถมอเตอร์ไซด์ (20) ภายในที่เป็นลานคอนกรีตขนาดใหญ่ ขาดร่มเงาของต้นไม้ โดยสามารถจอดรถมอเตอร์ไซด์ได้ประมาณ 40 คัน

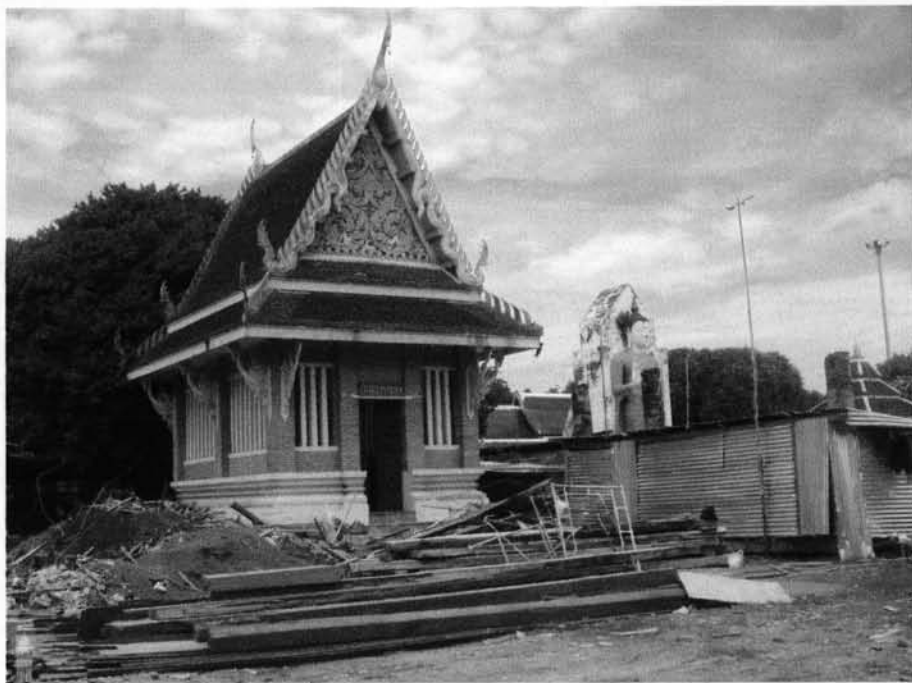
รูปที่ 4.5 หลวงพ่อคง และพระอัฐฐารส

รูปแสดงหลวงพ่อคง (9) และพระอัฐฐารส (7) ในปัจจุบันที่เป็นพื้นที่วางวัสดุก่อสร้าง ซึ่งบริเวณนี้เป็นพื้นที่โบราณสถาน แต่กลับไม่ได้รับการดูแล อีกทั้งเป็นจุดที่นักท่องเที่ยวไม่ได้มาใช้ เนื่องจากความร้อนรวมถึงการเข้าถึงที่ลำบากจากวัสดุก่อสร้างที่ขวางทาง

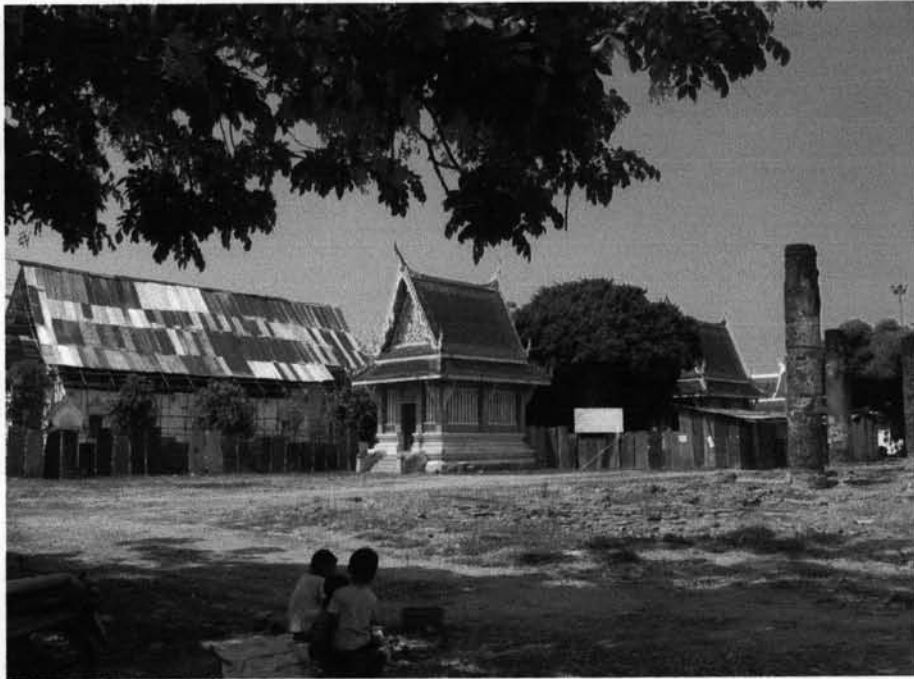
รูปที่ 4.6 หลวงพ่อคง และพระอัฐฐารส มองจากอีกมุมมอง

รูปแสดงหลวงพ่อคง (9) และหลวงพ่อขาว (8) จากอีกมุมมองซึ่งด้านข้างเป็นพระอุโบสถ (13) ที่กำลังบูรณะ จากสภาพที่เห็นเป็นพื้นหญ้า และทรายแห้ง ไม่มีร่มเงาไม้ และได้รับความร้อนสูงจากแสงแดดโดยตรง จึงไม่มีผู้เข้าไปกราบไหว้

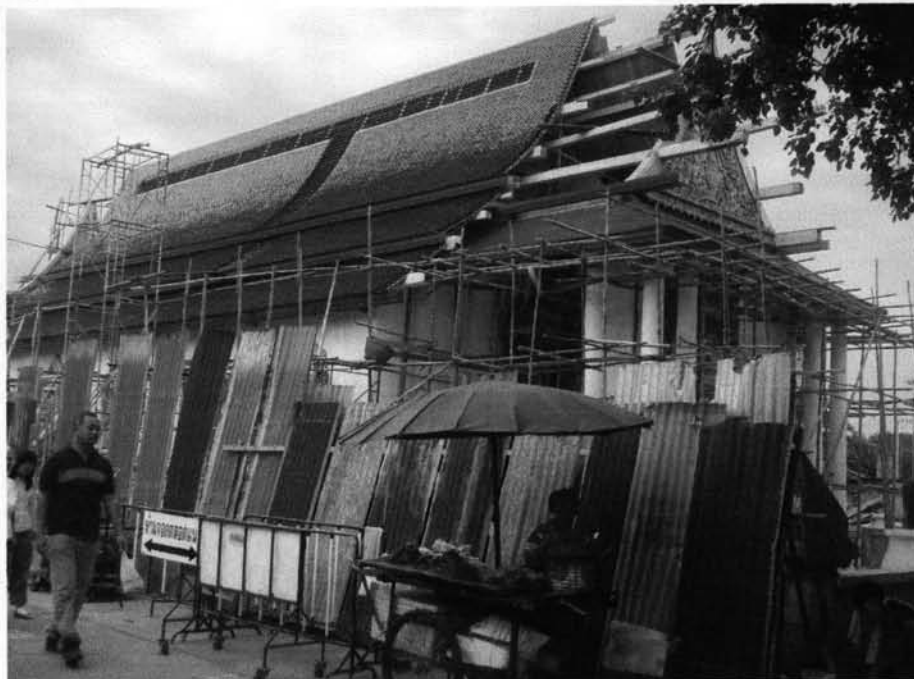
รูปที่ 4.7 พระอุโบสถที่ปัจจุบันกำลังบูรณะโดยกรมศิลปฯ

รูปแสดงพระอุโบสถ (13) ในปัจจุบันที่อยู่ในช่วงการบูรณะ โดยวัสดุก่อสร้างต่างๆ วางระเกะระกะ

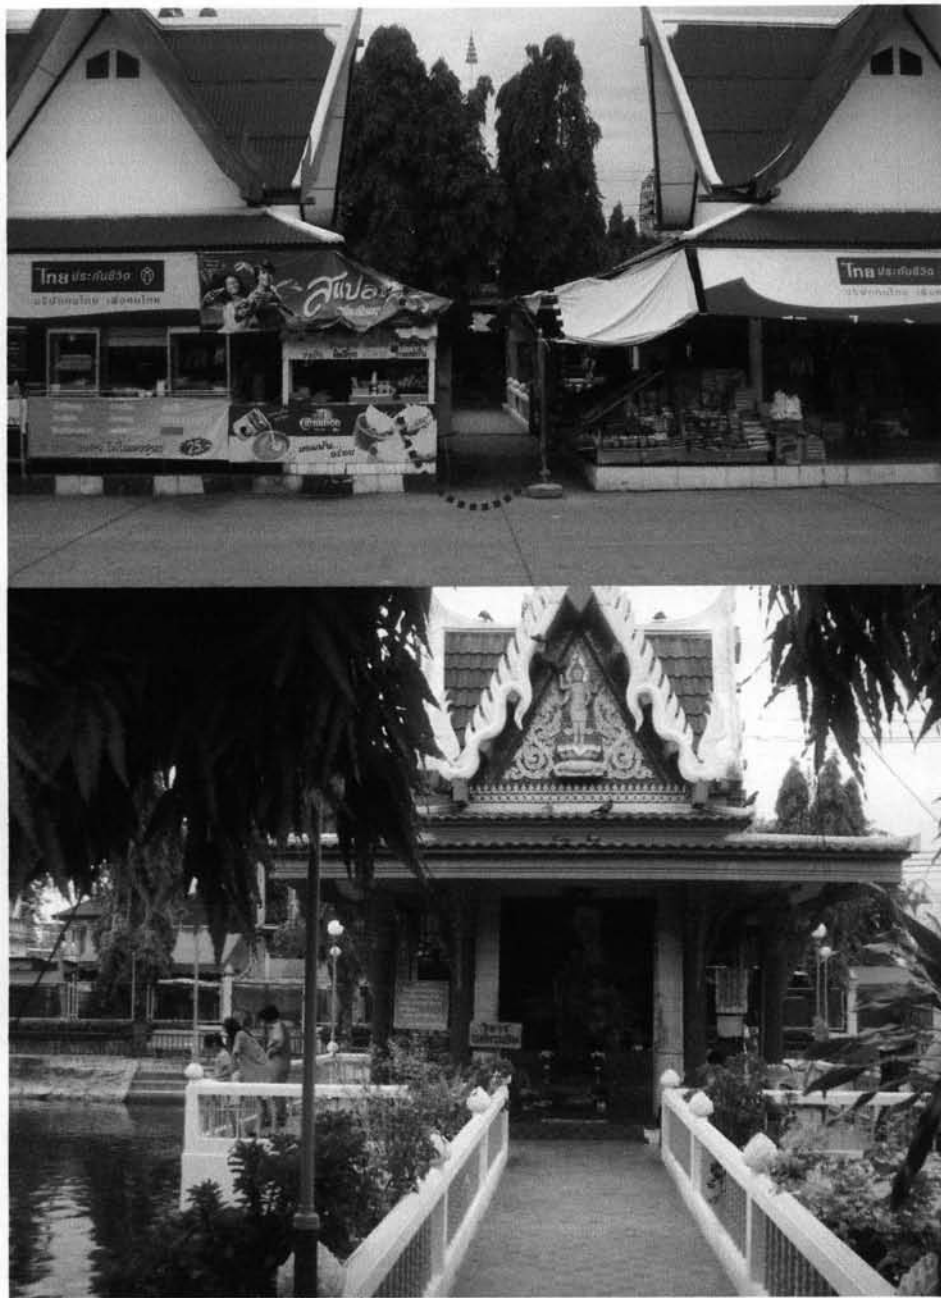
รูปที่ 4.8 วิหารแม่กวณฉิม

วิหารแม่กวณฉิม (12) ที่ล้อมรอบด้วยร้านค้าทำให้ยากต่อการเข้าถึง และถูกบดบัง

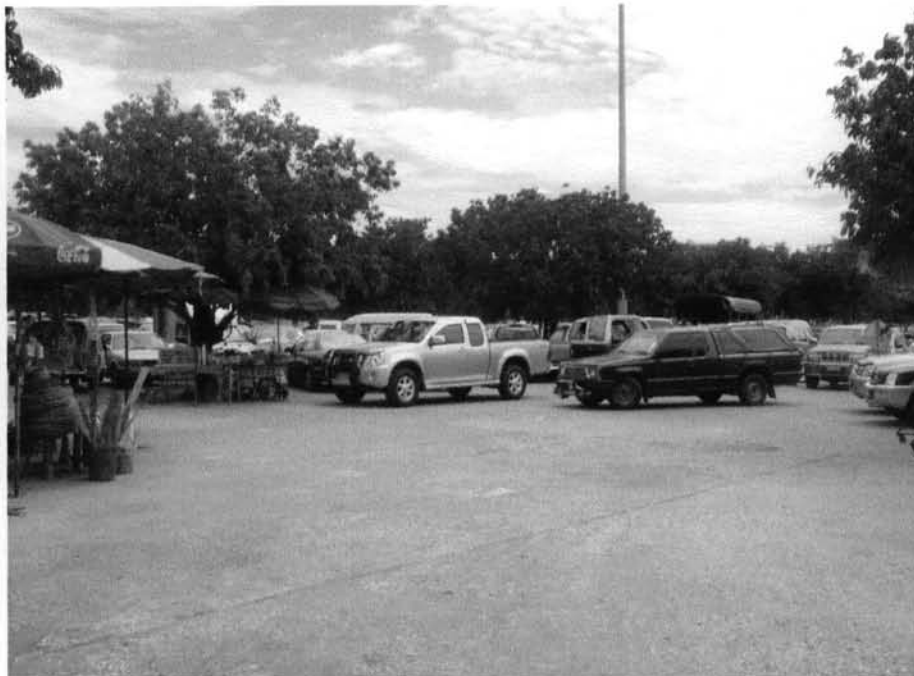
รูปที่ 4.9 บริเวณลานจอดรถ

ลานจอดรถ (16) กลางแจ้งขนาดใหญ่ตั้งอยู่ด้านหน้าร.ร.สาธิตวิทยาลัยสงฆ์ (17) ซึ่งเป็นจุดจอดรถหลักของโครงการ จากการสำรวจพบว่าจำนวนที่จอดรถไม่เพียงพอ เนื่องจากมีร้านค้ามาใช้พื้นที่จอดรถเป็นจำนวนมาก อีกทั้งยังเป็นพื้นที่สะสมความร้อนขนาดใหญ่ ทำให้อาคารเรียนของร.ร.สาธิตวิทยาลัยสงฆ์ที่โดยรอบ มีความจำเป็นต้องติดตั้งเครื่องปรับอากาศ

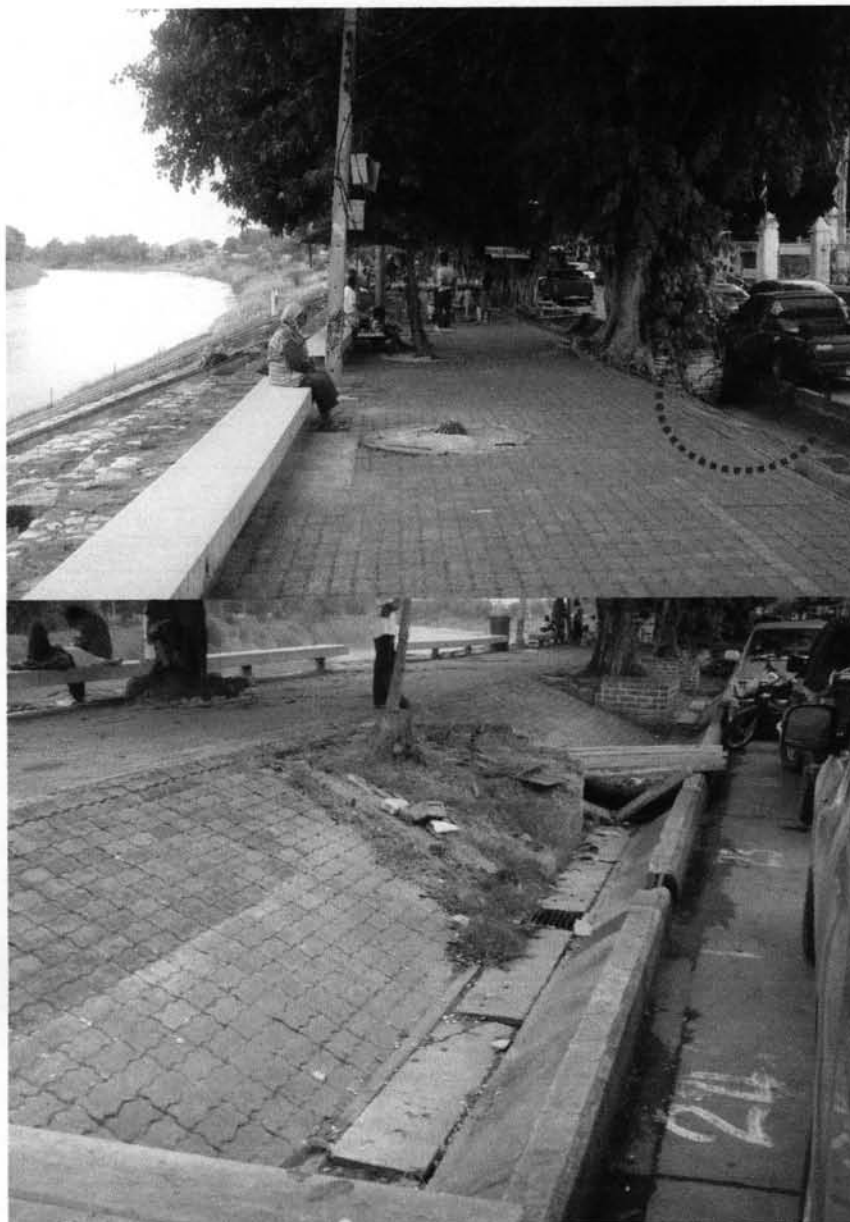
รูปที่ 4.11 บริเวณริมฝั่งแม่น้ำด้านหน้าวัด

บริเวณริมฝั่งแม่น้ำด้านหน้าวัดเป็นพื้นที่ไม่ได้รับการดูแลทำให้เกิดคนจรจัด และแม่ค้าหาบเร่แผงลอยมาใช้เป็นจำนวนมาก รูปแสดงบริเวณรางน้ำด้านข้างถนนที่เชื่อมต่อกับทางเดินริมแม่น้ำน่าน ที่เป็นร่องตื้นๆ โดยปัจจุบันทางวัดได้แก้ปัญหาโดยการนำพื้นสำเร็จรูปแบบท้องเรียบ (Plank) มาใช้เชื่อมต่อ ซึ่งเป็นปัญหาทำให้เกิดอุบัติเหตุได้ง่าย

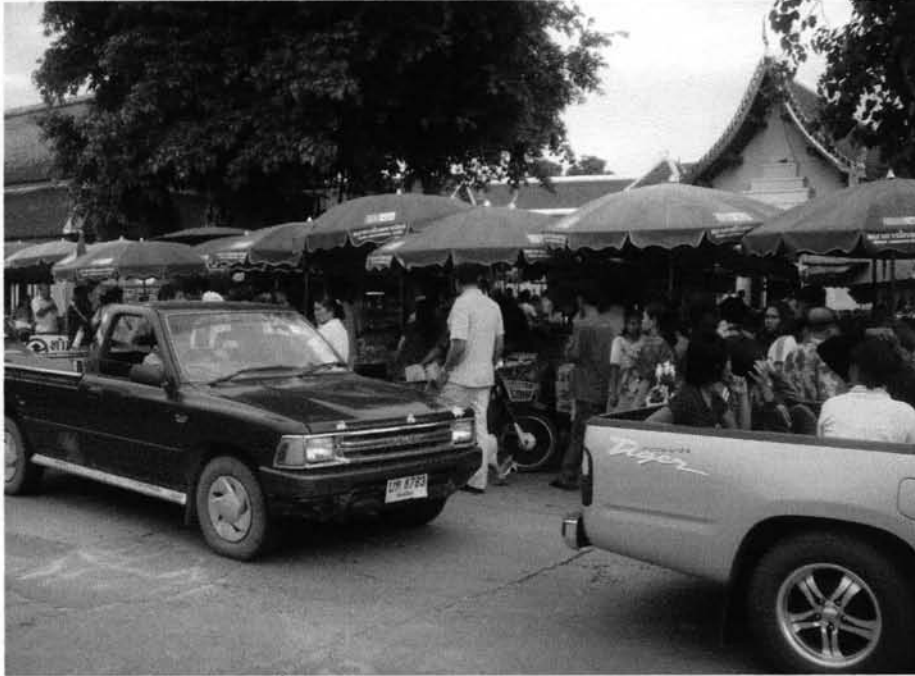
รูปที่ 4.12 บริเวณร้านค้าด้านข้างพระอุโบสถ

บริเวณร้านค้าด้านข้าง พระอุโบสถ (13) จะพบว่ามีปัญหาทางด้านการปะปนกันของ  
 โชนิงการใช้สอยของคน และรถยนต์ เนื่องจากไม่มีการแยกทางเดินคน รถยนต์ ร้านค้า ทำให้เกิด  
 การติดขัด ไม่คล่องตัว อีกทั้งยังเป็นสาเหตุให้เกิดอุบัติเหตุได้ง่าย และยังส่งผลให้ภาพลักษณ์ของ  
 วัดดูไม่สวยงาม

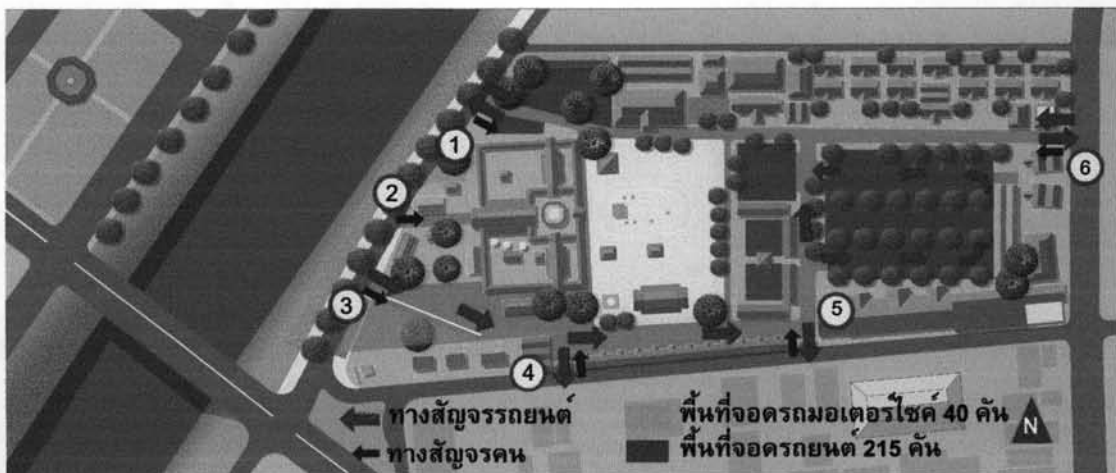
รูปที่ 4.13 ผังแสดงการสัญจรของผังบริเวณเดิม

จากรูปแสดงเส้นทางสัญจรเดิม โดยจะพบว่า มีประตูทางเข้า-ออกของรถยนต์ถึง 5 เส้นทาง และทางเข้าของคนจากทางด้านหน้าของพระวิหารพระพุทธชินราช รวมเป็นทางเข้า-ออก ถึง 6 ทาง โดยคนสามารถเดินเข้าออกได้ทุกทาง และรถยนต์จะเข้าบริเวณประตูที่ 1, 3, 6 โดยประตูที่ 4 และ 5 จะใช้เป็นทางระบายรถยนต์ออก โดยทั่วไปแล้วนักท่องเที่ยวที่ขับรถยนต์มาเอง จะเข้าทางประตูที่ 3 เป็นหลัก และมาจอดรถบริเวณลานจอดรถด้านหลัง แล้วจึงเดินย้อนกลับมาโดยผ่านร้านค้ามายังบริเวณหน้าพระวิหารพระพุทธชินราชเพื่อกราบไหว้ หลังจากนั้นจึงเดินกลับเส้นทางเดิม โดยพื้นที่จอดรถรวมจะสามารถจอดรถได้ประมาณ 215 คัน นอกนั้นจะเป็นการจอดรถถนนตลอดเส้น และมีจุดจอดมอเตอร์ไซค์ด้านหน้าประมาณ 40 คัน

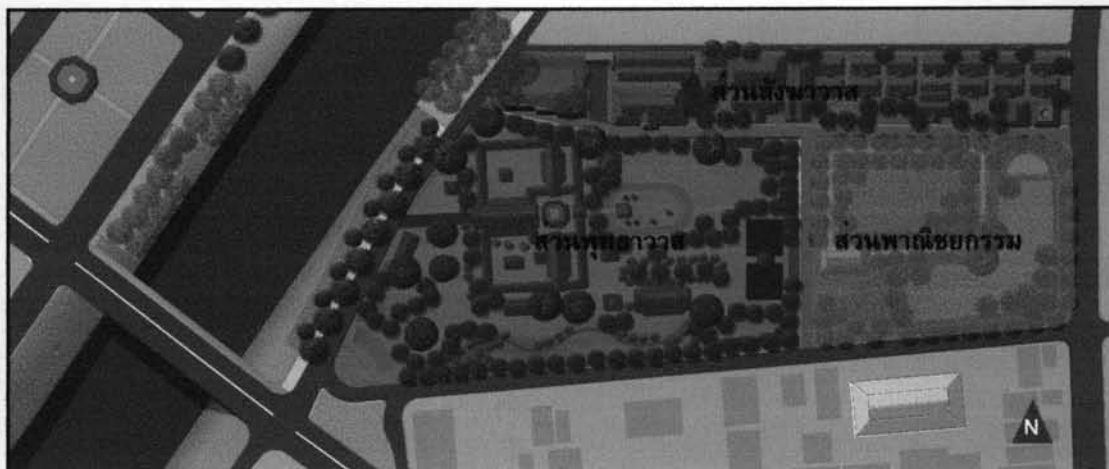
รูปที่ 4.38 แสดงการแบ่งโซนนิ่งของผังใหม่ภายหลังการปรับปรุง

การแบ่งโซนนิ่งของผังบริเวณใหม่แบ่งเป็น 3 ส่วนคือ ส่วนพุทธาวาส สังฆาวาส และ ส่วนพาศิขกรรม โดยมีแนวคิดให้ส่วนสังฆาวาสเป็นส่วนที่พระสงฆ์ใช้ในการอยู่อาศัย และประกอบกิจกรรม ส่วนพุทธาวาสที่เป็นส่วนสำคัญของวัดที่ประกอบด้วยพระวิหารและโบราณสถานที่สำคัญของวัด จึงจัดให้เป็นพื้นที่ที่ใช้การเดินเป็นการสัญจรในบริเวณนี้เท่านั้นเพื่อความสวยงาม และภาพลักษณ์ของวัดที่ดีขึ้น ส่วนสุดท้าย คือ ส่วนพาศิขกรรมจัดให้เป็นพื้นที่สำหรับจอดรถ และซื้อของ โดยบริเวณนี้จะจัดให้ใช้ระบบคมนาคมขนส่งส่วนบุคคล เนื่องจากใช้พลังงานต่ำ และมีขนาดเล็ก

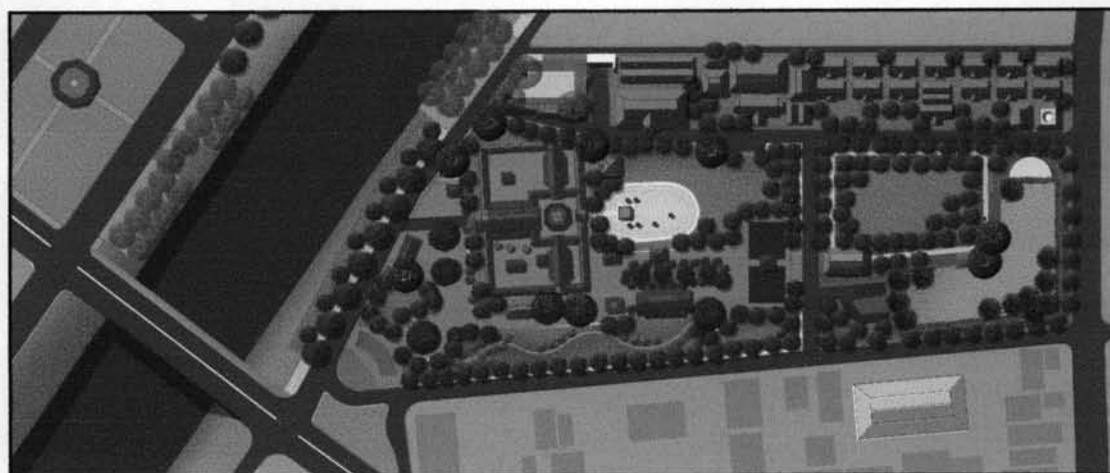
รูปที่ 4.41 แสดงพื้นที่ลานคอนกรีตของผังบริเวณใหม่

ในขณะที่ผังบริเวณที่ปรับปรุงใหม่จะมีพื้นที่ลานคอนกรีตเพียงแค่ 9,326 ตารางเมตร หรือคิดเป็นลดลงร้อยละ 67

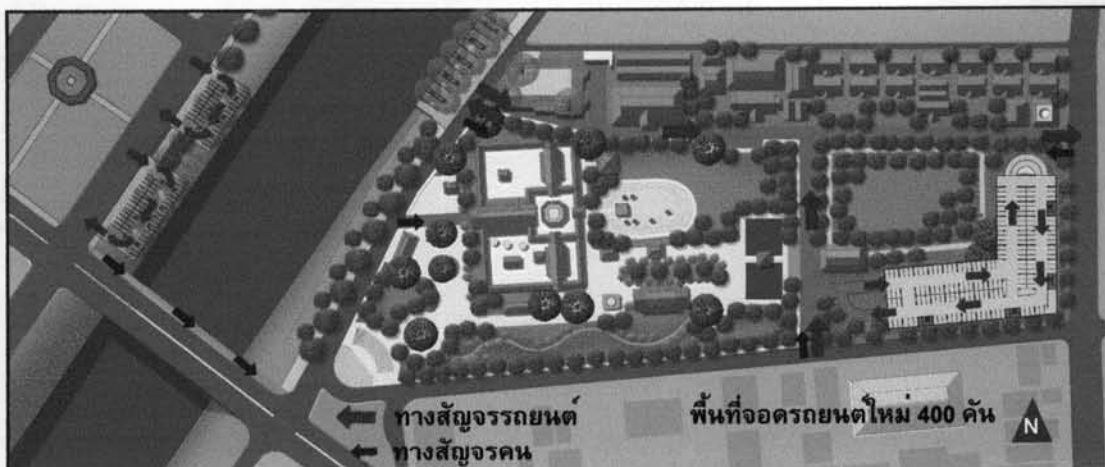
รูปที่ 4.42 แสดงการสัญจรของผังบริเวณใหม่หลังการปรับปรุง

การสัญจรภายในผังบริเวณใหม่หลังการปรับปรุง จะลดทางเข้า-ออกหลังของรถยนต์ให้เหลือเพียง 3 ทาง และบริเวณด้านหน้าพระวิหารพระพุทธชินราชยังคงไว้เป็นทางเข้าของคน จึงเหลือทางเข้า-ออกเพียง 4 ทางเท่านั้นจากเดิม 6 ทาง การรวมพื้นที่จอดรถภายในเป็นอาคารจอดรถจุดเดียว มีข้อดี คือ ทำให้มีรถยนต์วิ่งภายในโครงการน้อย สามารถช่วยลดปัญหาทางด้านความร้อนที่แผ่รังสีออกมาจากตัวรถได้ และยังได้สามารถจอดรถได้จำนวนมากขึ้น เนื่องจากการขยายพื้นที่จอดรถไปในแนวดิ่ง (จอดรถ 2 ชั้น)

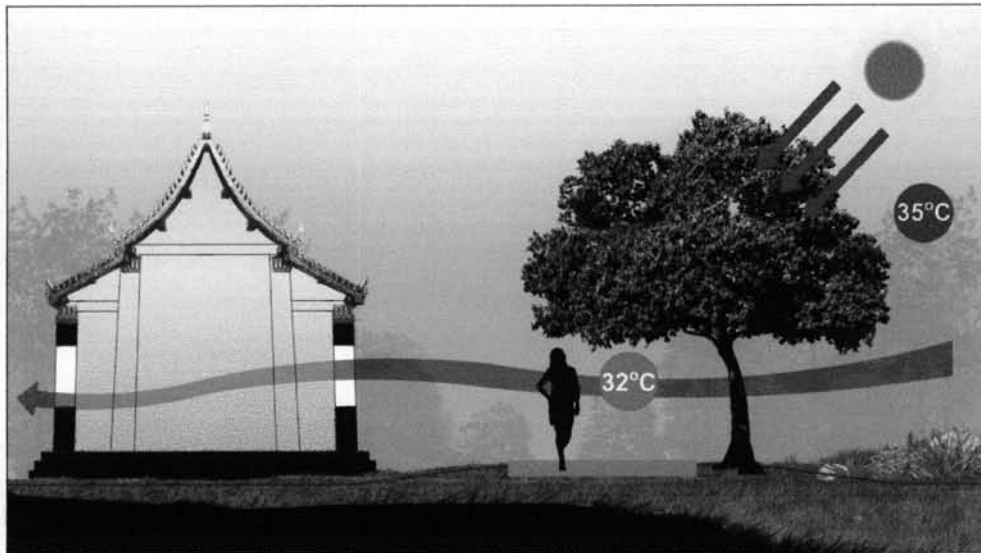
รูปที่ 4.59 รูปตัดแสดงการเปรียบเทียบอุณหภูมิอากาศบริเวณทางเดินของผังใหม่หลังการปรับปรุง

จากรูปแสดงการเปรียบเทียบอุณหภูมิอากาศของทางเดินหลังการปรับปรุง กับบริเวณทางเดินก่อนการปรับปรุง และบริเวณทางเดินก่อนการปรับปรุงเมื่อมีอิทธิพลของรถยนต์เข้ามาเกี่ยวข้อง จะพบว่าอุณหภูมิอากาศ 35 องศาเซลเซียส เมื่อทางเดินหลังการปรับปรุง(รูปที่ 4.59) ได้รับการออกแบบโดยการใช้นำไม้ใหญ่ ลดพื้นที่คอนกรีต และปลูกหญ้าด้านข้าง อุณหภูมิผิวหญ้าเปียกในร่มไม้ที่มีลมพัดผ่านสะดวกสามารถลดอุณหภูมิอากาศในบริเวณนั้นลงเหลือ 32 องศาเซลเซียส

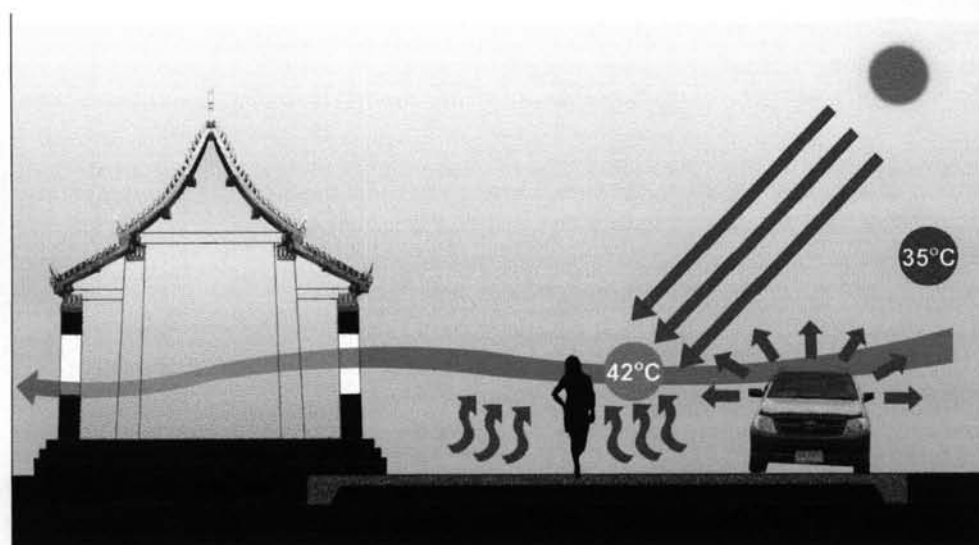
รูปที่ 4.61 รูปตัดแสดงการเปรียบเทียบอุณหภูมิอากาศบริเวณทางเดินของผังเดิมก่อนการปรับปรุงเมื่อมีอิทธิพลของรถยนต์เข้ามาเกี่ยวข้อง

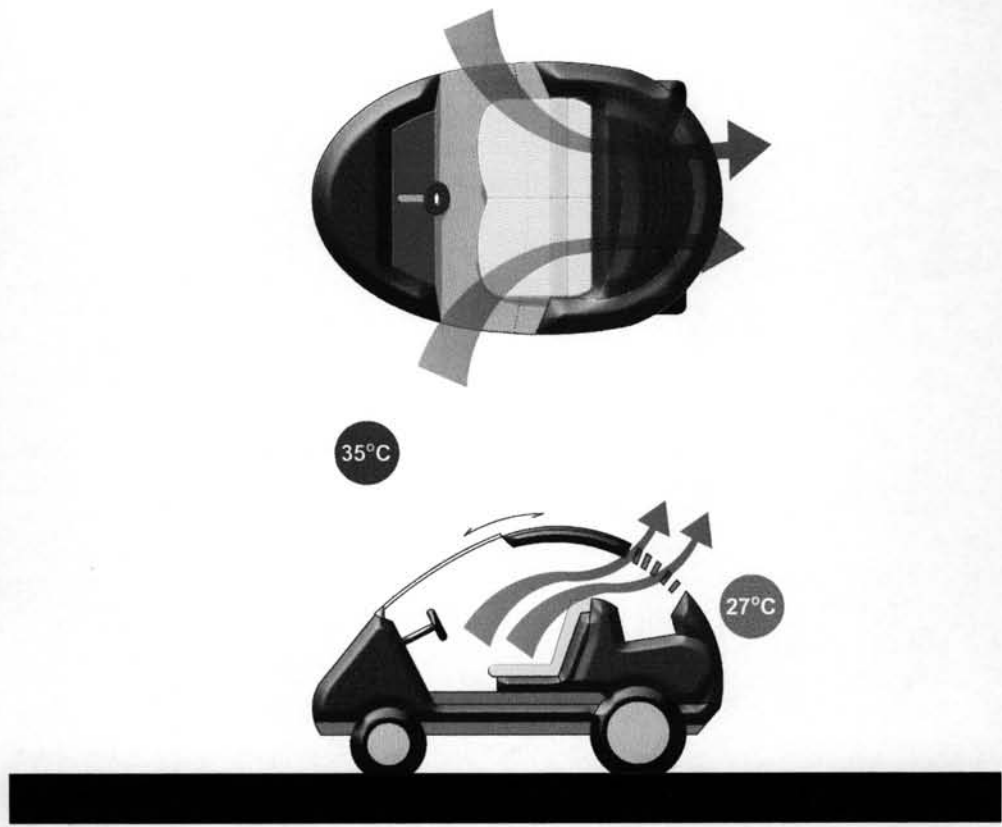
รูปที่ 4.64 แสดงการคำนวณความรู้สึกเย็นลงขณะนั่งรถ

กำหนดความเร็วรถที่ 20 กิโลเมตรต่อชั่วโมง ลมที่วิ่งมาปะทะตัวรถในขณะที่วิ่งจะมีความเร็วเท่ากับความเร็วรถ จึงสามารถคิดเป็นความเร็วลมที่ 20 กิโลเมตรต่อชั่วโมง เมื่อคำนวณโดยใช้สมการความรู้สึกเย็นลง (ความเร็วลมเพิ่มขึ้น 1 กิโลเมตรต่อชั่วโมงทำให้คนรู้สึกเย็นลง 0.4 องศาเซลเซียส) จะคิดเป็นความรู้สึกเย็นลง 8 องศาเซลเซียส

ดังนั้นที่อุณหภูมิอากาศ 35 องศาเซลเซียส คนที่นั่งในรถจะรู้สึกเสมือน 27 องศาเซลเซียส ซึ่งอยู่ในช่วง 22-27 องศาเซลเซียส หรือ สภาวะน่าสบายของ Olgyay ระบบคมนาคมขนส่งส่วนบุคคลของโครงการนี้จึงเป็นการประยุกต์ใช้ระบบธรรมชาติผสมผสานกับเทคโนโลยีเพื่อสร้างสภาวะน่าสบายให้เกิดขึ้น ประหยัดพลังงาน และสามารถทำได้จริง โดยต้องมีการศึกษากันต่อไป
