## บทที่ 5

### กรณีศึกษาและการวิเคราะห์

#### 5.1 วิเคราะห์การวางผังบริเวณ TRISARA RESORT & SPA, จังหวัดภูเก็ต

## 5.2 วิเคราะห์การวางผังบริเวณ สวนป่าเขากระยาง, จังหวัดพิษณุโลก

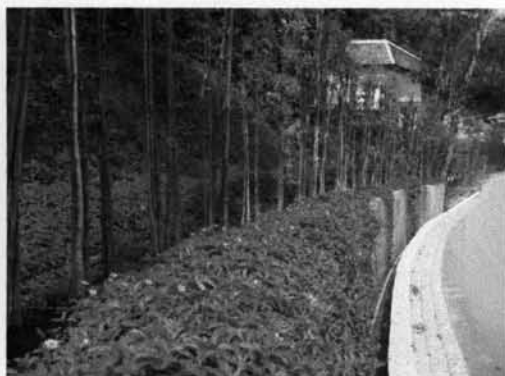
- รูปที่ 5.6 การใช้พืชพันธุ์ปลูกคลุมแนวกำแพงกันดินทำให้อุณหภูมิกับธรรมชาติ
- รูปที่ 5.7 แนวกำแพงกันดินถูกนำมาใช้ในบริเวณที่มีการตัดพื้นที่เพื่อป้องกันดิน

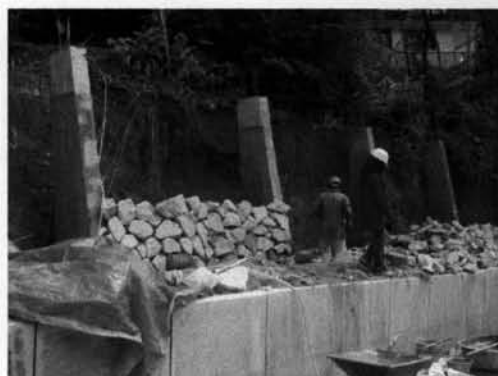
รูปที่ 5.7

ส่วนหน้าพังทลาย

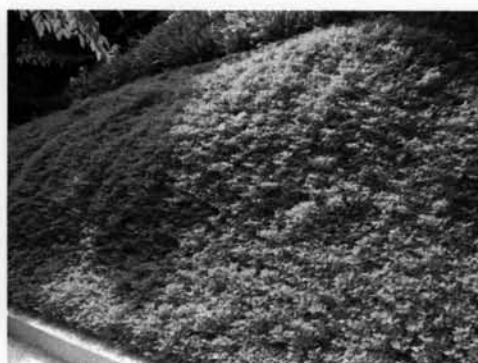
- รูปที่ 5.8 แสดงพืชที่คลุมดินในสวนที่มีความลาดชันมากช่วยป้องกันการกัดกร่อนพังทลายของพื้นที่ได้และยังสวยงามเป็นธรรมชาติด้วย

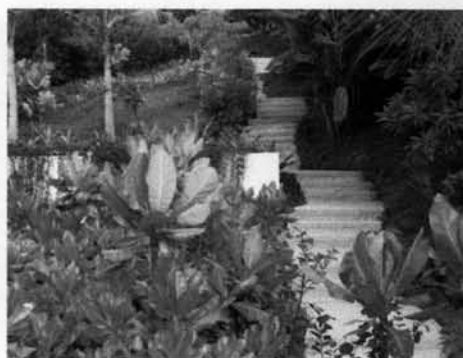
- รูปที่ 5.9 แสดงทางเดินที่มีการไต่ระดับคดเคี้ยวบนความลาดชัน และเน้นใช้พืชคลุมดินมากกว่าการใช้โครงสร้างในการป้องกันความลาดชันของพื้นที่ เพื่อรักษาสภาพเดิมของภูมิประเทศให้ดูเป็นธรรมชาติมากที่สุด เน้นใช้พืชพื้นถิ่น

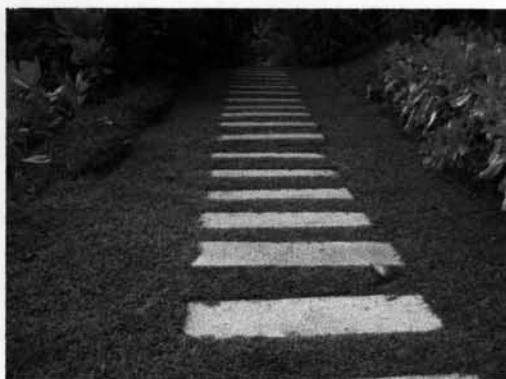
- รูปที่ 5.10 แสดงทางเดินที่เปิดให้มีพื้นที่เปิดโล่งให้น้ำซึมผ่านลงดินได้มากเพื่อลดปริมาณน้ำผิวดินนอกจากนี้ พืชคลุมดินจะช่วยลดอัตราการไหลของน้ำ

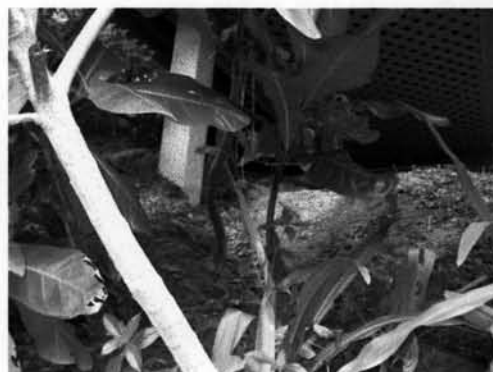
- รูปที่ 5.11 แสดงรอยร่องน้ำที่อยู่ใต้อาคาร ซึ่งไม่ได้มีการป้องกันใต้อาคารอาจทำให้เกิดการกัดกร่อนมากขึ้นได้ ซึ่งการป้องกันด้วยพืชอาจไม่ได้ผลเพราะ พืชเจริญเติบโตไม่ได้ เพราะไม่ได้รับแสง

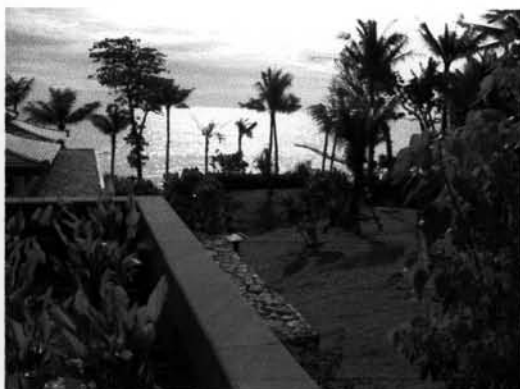
- รูปที่ 5.12 แสดงมุมมองจากอาคารด้านบนของสวนที่มีความลาดชันมากเพราะพื้นที่ด้านล่างมีความหนาแน่นของต้นไม้ไม่เพียงพอ

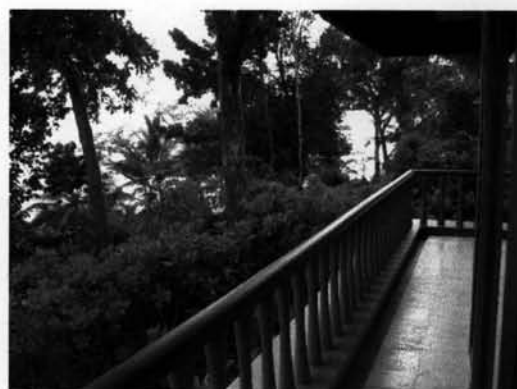
- รูปที่ 5.13 แสดงมุมมองของส่วนบ้านพักเป็นมุมมองแบบกรองผ่านแนวต้นไม้ แสดงความเป็นส่วนตัวได้มากกว่าส่วนโรงแรม นอกจากนี้ต้นไม้ขนาดใหญ่จำนวนมากแสดงให้เห็นการเก็บรักษาต้นไม้เดิมไว้มาก

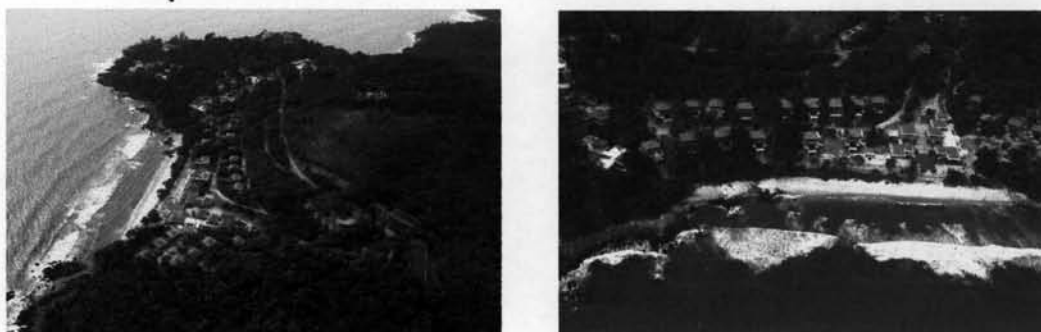
รูปที่ 5.14 แสดงรูปทางอากาศของโครงการ

- เน้นการวางกิจกรรมและองค์ประกอบต่างๆ ไปตามสภาพพื้นที่โดยมีการปรับระดับพื้นดินน้อยเน้นการปรับที่ตำแหน่งกิจกรรมและสิ่งก่อสร้าง
- เน้นรักษาความเป็นธรรมชาติและสภาพของพื้นที่เดิม เก็บต้นไม้เดิมให้มากที่สุด
- นำทรัพยากรที่มีอยู่เดิม ส่งเสริมให้เกิดความสวยงาม เช่น ทางน้ำธรรมชาติที่ตกแต่งเป็นน้ำตก ใช้ความเป็นภูเขาและเขาสร้างเสริมเอกลักษณ์ของโครงการ
- ใช้สภาพภูมิประเทศสร้างความเป็นสัดส่วนความเป็นส่วนตัวโดยใช้ทั้งระดับความสูงที่ต่างกันและแนวสันเขาเป็นตัวแบ่งในการปิดบังกัน
- ให้ความสำคัญกับสภาพแวดล้อม เช่น การใช้พืชพื้นถิ่น เป็นต้น

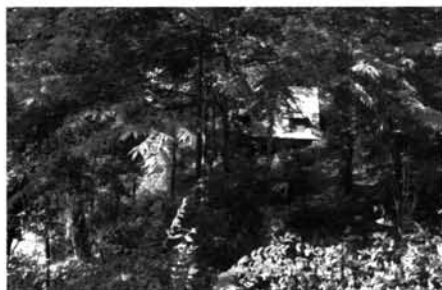
- รูปที่ 5.18 แสดงมุมมองจากที่ต่ำสู่อาคารในพื้นที่ ซึ่งตำแหน่งอาคารวางอยู่หลังแนวต้นไม้ทำให้สิ่งก่อสร้างกลมกลืนกับธรรมชาติ มีความเป็นส่วนตัว สร้างความร่มรื่นให้อาคาร

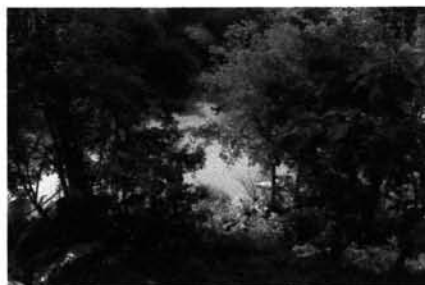
- รูปที่ 5.19 แสดงการวางสิ่งก่อสร้างอยู่หลังแนวต้นไม้เดิมในพื้นที่ทำให้ได้มุมมองที่ลอดผ่านไปตามช่องของต้นไม้ และลักษณะต้นไม้หรือพืชคลุมดินยังช่วยรักษาความสวยงามให้กับตลิ่งให้เกิดความเป็นสวยงามเป็นธรรมชาติด้วย

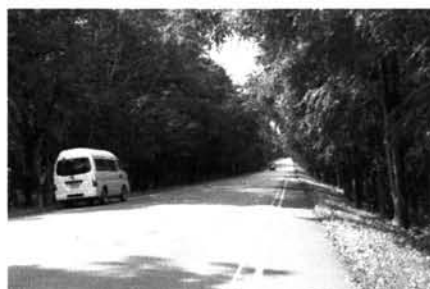
- รูปที่ 5.21 ถนนที่มีแนวต้นไม้ปกคลุมช่วยให้เกิดเส้นทางสายตาไปยังที่หมาย และยังสร้างความร่มรื่นน่าสนใจให้กับโครงการ
