แนวทางการบริหารโครงการปรับปรุงอาคารอนุรักษ์ของสำนักงานทรัพย์สิน
ส่วนพระมหากษัตริย์: กรณีศึกษา 5 โครงการ ในช่วงปี พ.ศ. 2548 - พ.ศ.2556

PROJECT MANAGEMENT GUIDELINES FOR CROWN PROPERTY BUREAU
RENOVATED CONSERVATION BUILDING: 5 CASE STUDIES DURING 2005 – 2013

A Thesis Submitted in Partial Fulfillment of the Requirements
for the Degree of Master of Architecture Program in Architecture

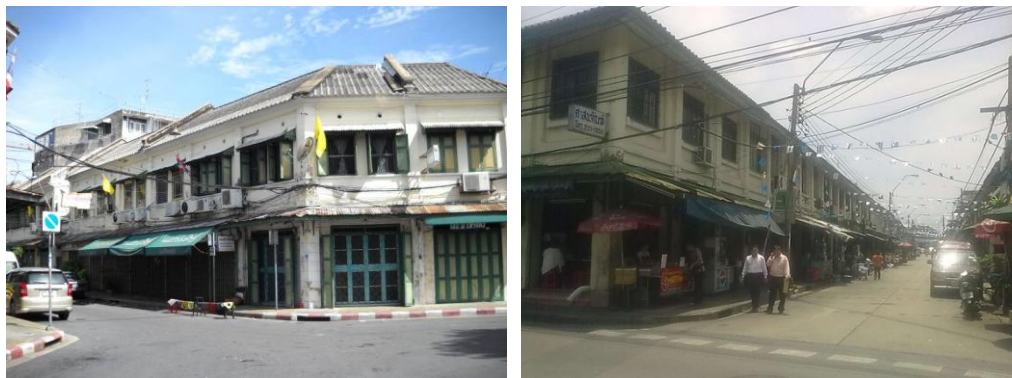
อาคารส่วนโบราณสถาน ระบบกำแพงรับน้ำหนักก่ออิฐถือปูนเป็นกำแพงกันไฟกันเป็นช่วงระหว่างห้องแถว ความสูงถึงยอดหลังคา ความยาวช่วงละ 2-3 ห้อง ฐานรากได้กำแพงรับน้ำหนักสันนิษฐานว่าเป็นระบบก่ออิฐแบบชั้นบันได (คลองราก)วางบนฐานปูนหรือแผ่นไม้ปัก บนเสาเข็มไม้สั้น อาคารส่วนต่อเติมเป็นระบบเสา คาน

ภาพที่ 4.1 แสดงลักษณะทางสถาปัตยกรรมอาคารแพรงกูธรและแพรงนรา

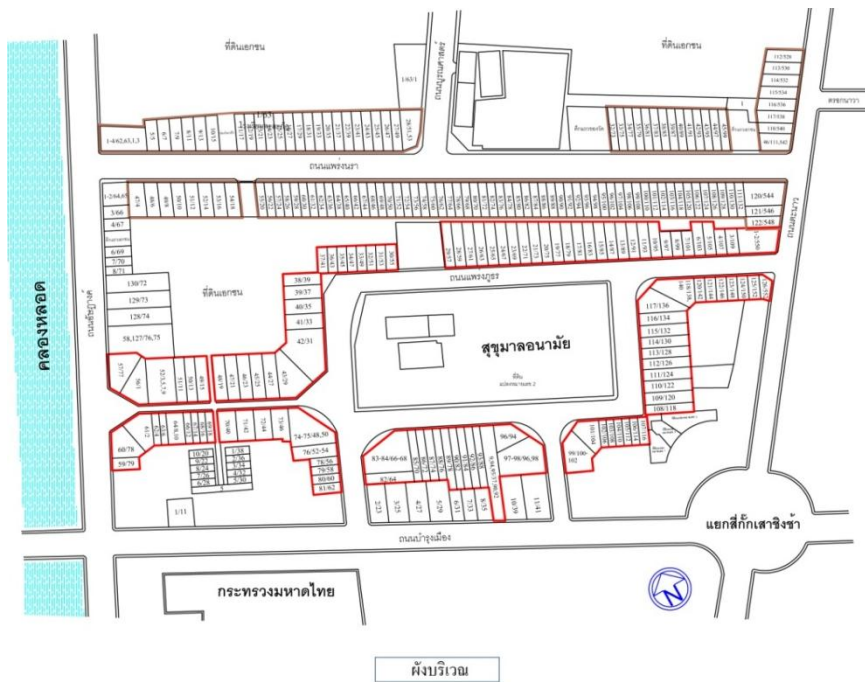
แพรงกูธร มีลักษณะเป็นตึกแถวแบบชิโนโปรตุเกสเรียงเป็นแนวยาว โอบล้อมลานโล่ง มีขอบเขตพื้นที่ชัดเจน และมีการเชื่อมต่อกับเส้นทางโดยรอบ(ถนนตะนาวและถนนอัษฎางค์)

ภาพที่ 4.2 แสดงผังอาคารแพ่งพุทธและแพ่งนรา

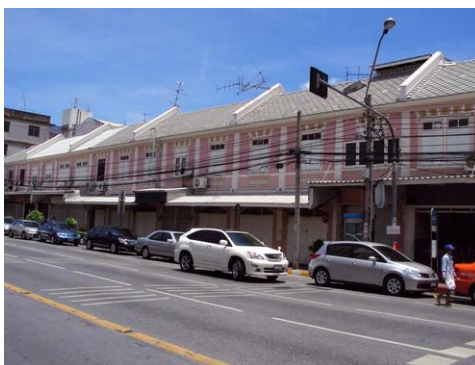
ระบบโครงสร้าง ระบบกำแพงรับน้ำหนักก่ออิฐถือปูนเป็นกำแพงกันไฟกันเป็นช่วงระหว่างห้องแถว ความสูงถึงยอดหลังคา ความยาวช่วงละ 3 ห้อง อาคารส่วนต่อเติมระบบเสาคาน

ภาพที่ 4.3 แสดงลักษณะทางสถาปัตยกรรมอาคารตลาดนางเลิ้ง

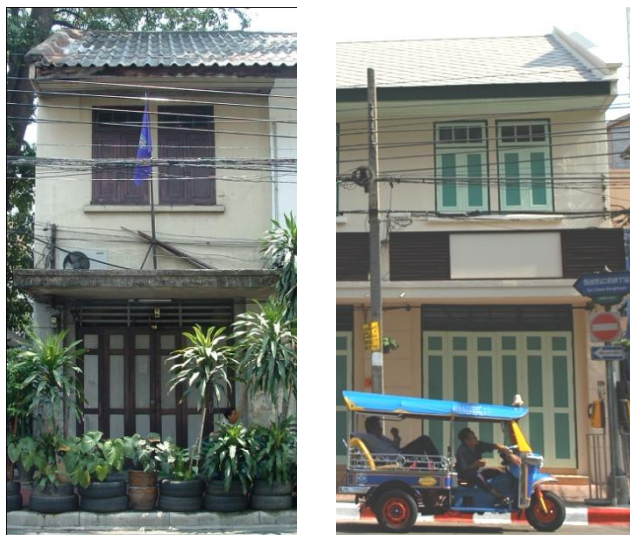
ภาพที่ 4.5 แสดงลักษณะทางสถาปัตยกรรมอาคาร 9 ห้อง ถนนพระอาทิตย์

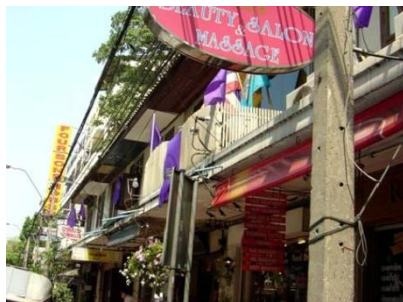
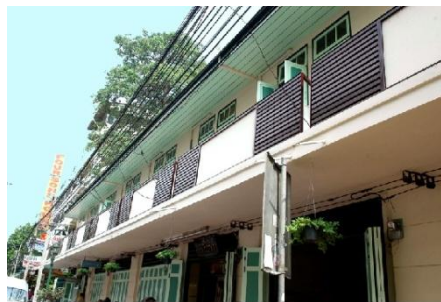
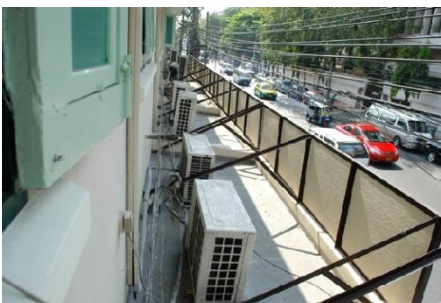
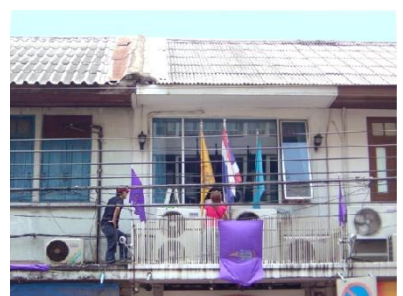
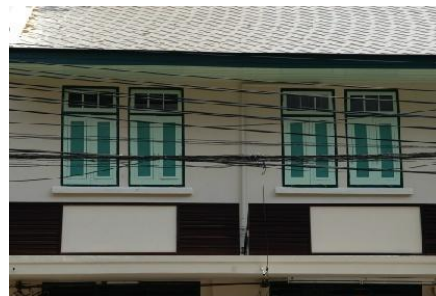
ภาพที่ 4.11 แสดงลักษณะอาคารก่อนและหลังปรับปรุง อาคาร 9 ห้อง ถนนพระอาทิตย์
 ที่มา : สำนักงานทรัพย์สินส่วนพระมหากษัตริย์

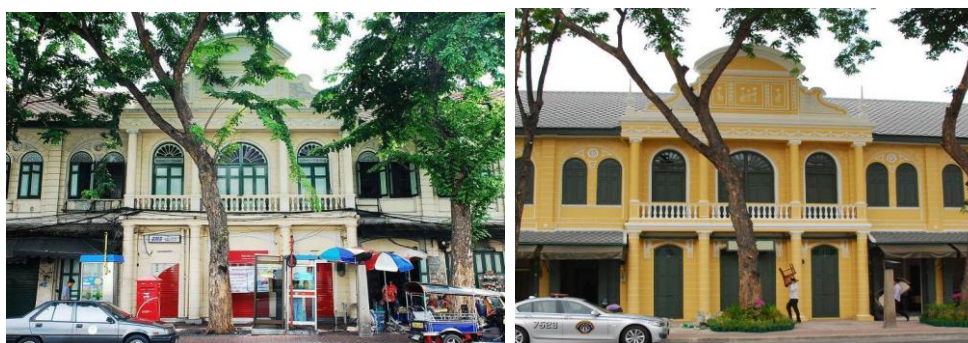
ภาพที่ 4.12 แสดงลักษณะทางสถาปัตยกรรมอาคาร 29 ห้อง ถนนหน้าพระลาน

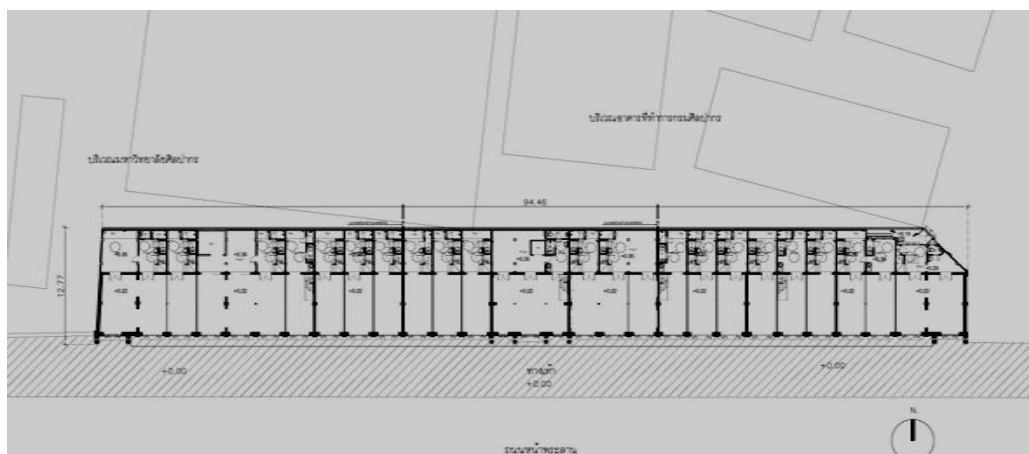
ลักษณะการวางผังอาคาร อาคารตติริมถนนสำคัญทางประวัติศาสตร์ ไกล้วัด สถานศึกษาและแม่น้ำ
 ทิศเหนือ กรมศิลปากร
 ทิศใต้ ติดถนนหน้าพระลาน
 ทิศตะวันออก ติดถนนหน้าพระธาตุ
 ทิศตะวันตก ถนนมหาราช

ภาพที่ 4.13 แสดงผังอาคาร 29 ห้อง ถนนหน้าพระลาน

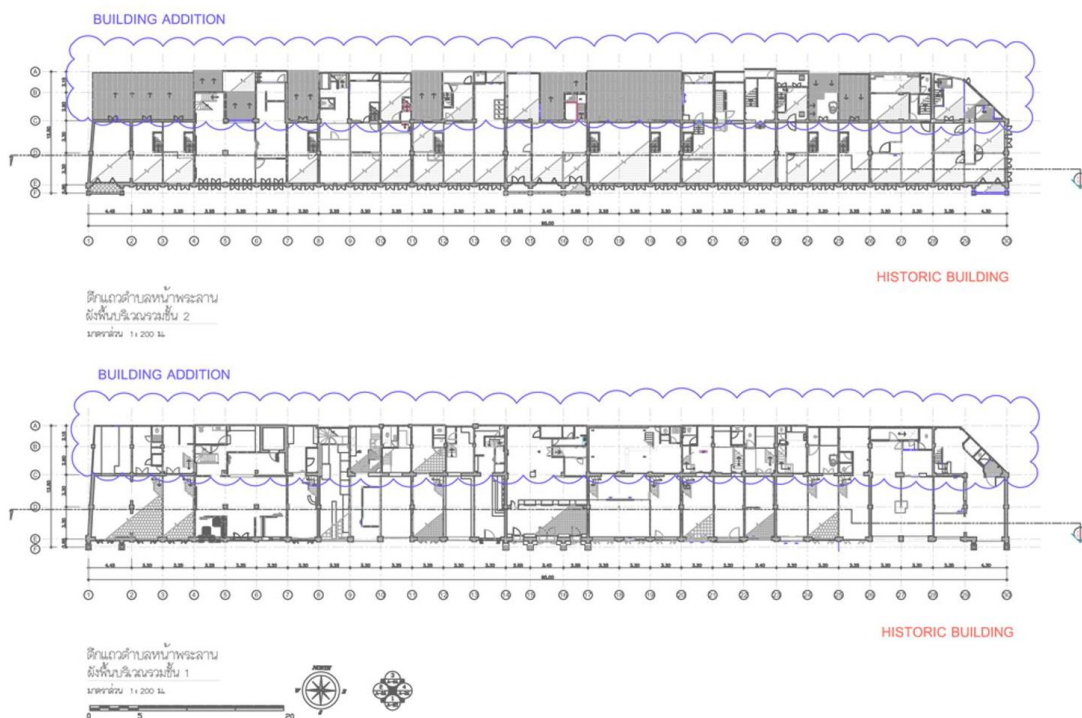
ภาพที่ 4.14 แสดงแปลนชั้นล่างและชั้นบนก่อนปรับปรุง อาคารหน้าพระลาน
 ที่มา : สำนักงานทรัพย์สินส่วนพระมหากษัตริย์

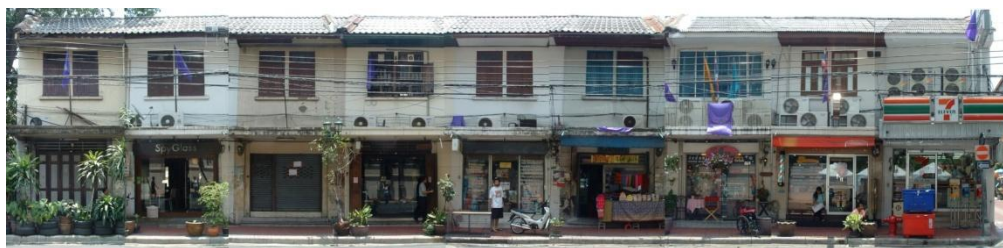
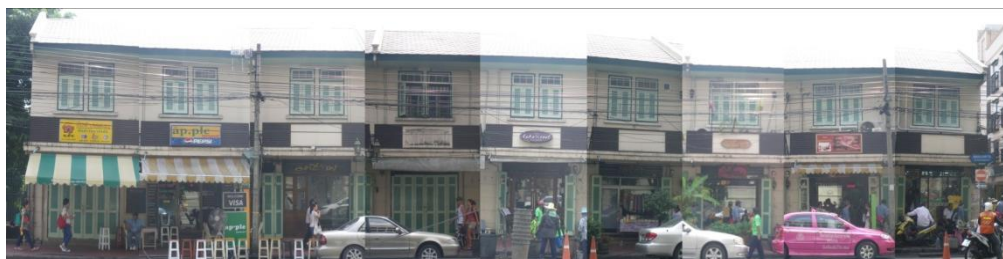
ภาพที่ 5.2 แสดงด้านหน้าอาคารก่อนและหลังปรับปรุงอาคาร 9 ห้อง ถนนพระอาทิตย์
ที่มา : สำนักงานทรัพย์สินส่วนพระมหากษัตริย์

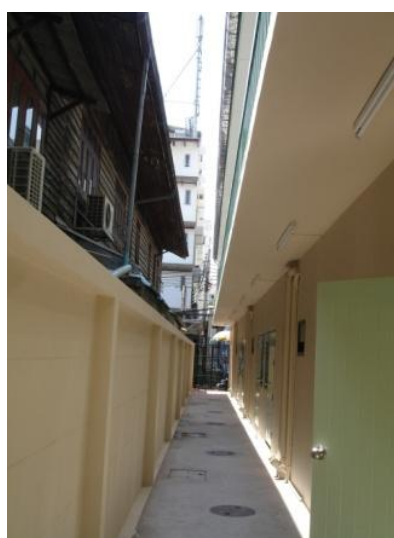
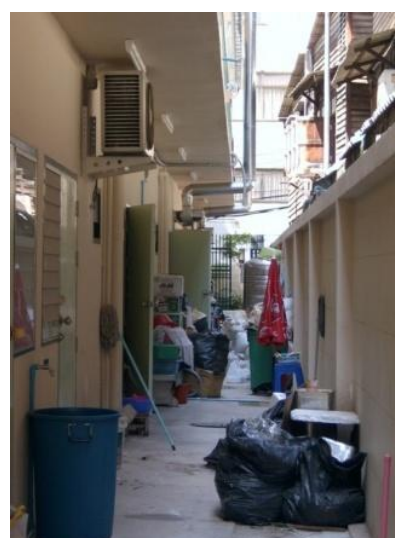
1. การจัดทำแบบแปลนตามมาตรฐานเดียวกันหมดทุกห้อง ไม่สอดคล้องต่อการใช้งานอาคารจริง ทำให้ต้องมีการปรับปรุงอาคารในภายหลัง⁶
2. เดิมพื้นที่ด้านหลังอาคารมีการเว้นไว้เพื่อใช้หนีไฟ แต่มีการต่อเติมพื้นที่ด้านหลังเพื่อทำเป็นครัวและห้องน้ำ ซึ่งอาจ เกิดอันตรายหากเกิดเหตุเพลิงไหม้ จึงปรับปรุงอาคารโดยการเว้นพื้นที่ทางเดินด้านหลังไว้ 2 เมตร เพื่อใช้หนีไฟ และขอความร่วมมือในการใช้อาคารไม่ให้วางสิ่งของขวางทางหนีไฟ แต่หลังจากการเข้าใช้อาคารยังมีการวางของบริเวณพื้นที่ที่ใช้เป็นทางเดินหนีไฟ

ภาพที่ 5.3 แสดงก่อนและหลังเข้าใช้ อาคาร 9 ห้อง ถนนพระอาทิตย์
ที่มา : สำนักงานทรัพย์สินส่วนพระมหากษัตริย์
