การปรับตัวด้านที่อยู่อาศัยในชุมชนพื้นถิ่นที่มีน้ำท่วมซ้ำซาก : กรณีศึกษาบ้านนนทรี ตำบลพุดเตา  
อำเภอบางปะหัน จังหวัดพระนครศรีอยุธยา

HOUSING ADAPTATION IN AN INDIGENOUS COMMUNITY IN THE REPEATED FLOODING  
AREA : A CASE STUDY OF BAAN NONTREE. PUTLUO SUB-DISTRICT. BANGPHAHAN  
DISTRICT. PRANAKORNSRIAYUTTHAYA PROVINCE

A Thesis Submitted in Partial Fulfillment of the Requirements  
for the Degree of Master of Housing Development Program in Housing

Faculty of Architecture

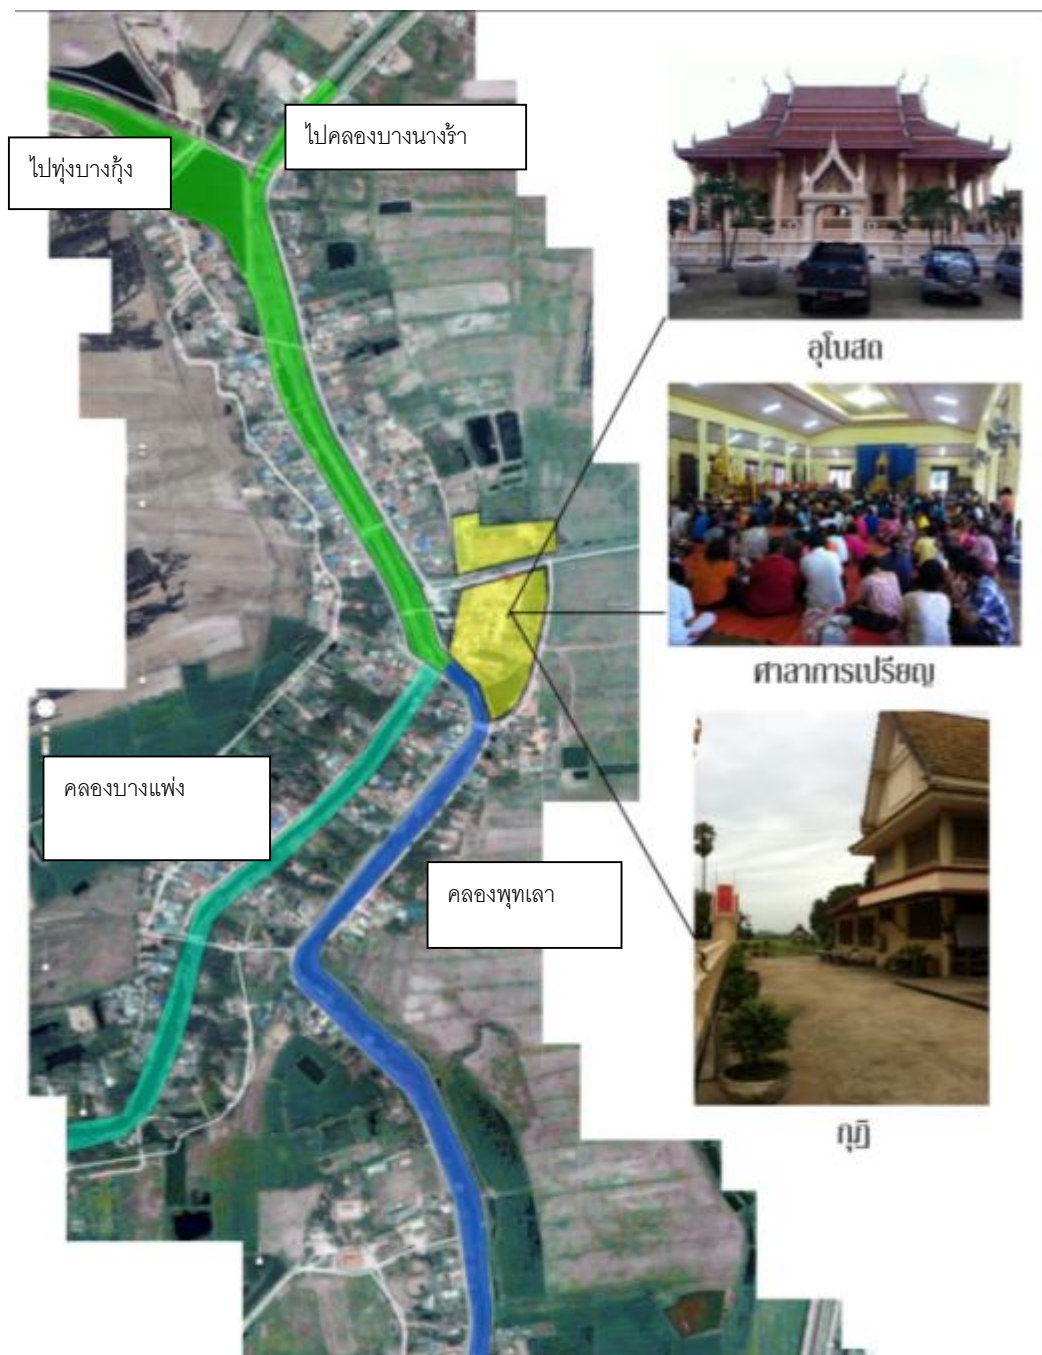
ภาพที่ 1.4 แสดงบริเวณที่คลอง 3 คลองมาบรรจบกัน ที่บริเวณวัดนันทรีย์  
ที่มา ผู้วิจัย

วัดนนทรีย์ ตั้งอยู่ที่ตำบลพุทเลา อำเภอบางปะหัน จังหวัดพระนครศรีอยุธยา มีการกำหนดขอบเขตของวัดเพื่อใช้บอกเขตในการเข้าพรรษา โดยทิศตะวันออกมีต้นสะตอ และคันทนาของชาวบ้านเป็นเขต ทิศตะวันตกมีลำคลอง (เป็นลำน้ำเจ้าพระยาเดิม) เป็นเขต ทิศใต้มีลำคลองพุทเลาเป็นเขต ทิศเหนือมีเสาหิน และโรงเรียนประชาบาลเป็นเขต มีเนื้อที่รอบบริเวณวัด 20 ไร่ 2 งาน 15 วา โดยวัดนนทรีย์ ตั้งอยู่บนฝั่งตะวันออกของบริเวณที่ลำคลอง 3 สายมาบรรจบกันคือ

1. คลองหน้าวัดทางทิศเหนือ แยกเป็น 2 สาย คือไปทุ่งบางกุ่ม บางละมุด กับสายที่ไปบรรจบกัน คลองบ้านลี ผ่านวัดประมุง และไปรวมกับคลองบางนางร้า

(คลองแถบเส้นสีเขียว ภาพที่ 1.5) ผ่านวัดอินทโยธาไปออกแม่น้ำลพบุรีที่บริเวณหลังตลาดบางปะหัน

2. คลองใต้วัดอยู่ทางทิศใต้ เรียกคลองพุทเลา แยกเป็น 2 สาย คือสายที่ ผ่านวัดโคก บริเวณท้ายวัดโคก วัดกุฎีฉาย วัดจันทร์ประเทศ วัดบำรุงธรรม ออกแม่น้ำเจ้าพระยา อีกสายหนึ่งแยกจากสายเดิมที่บริเวณท้ายวัดโคก ผ่านวัดช้างใหญ่ ไปบรรจบกับคลองโพธิ์ สามต้นที่บริเวณท้ายวัดดาวคะนอง ผ่านวัดกลางรามัญ วัดป้อมรามัญ และ

ไปรวมกับคลองบางขวด ผ่านวัดเจติยัฒง วัดสามวิหาร ไปบรรจบกับคลองเมือง ออก  
แม่น้ำป่าสักที่หน้าวัดมณฑป อ.พระนครศรีอยุธยา (คลองน้ำเงิน)

- คลองหน้าวัดไปทางทิศตะวันตก ผ่านบ้านบางแพ่ง เรียกว่า คลองบางแพ่ง ผ่านบ้าน  
หางกระเบน เรียกว่าคลองหางกระเบน ไปออกแม่น้ำเจ้าพระยา

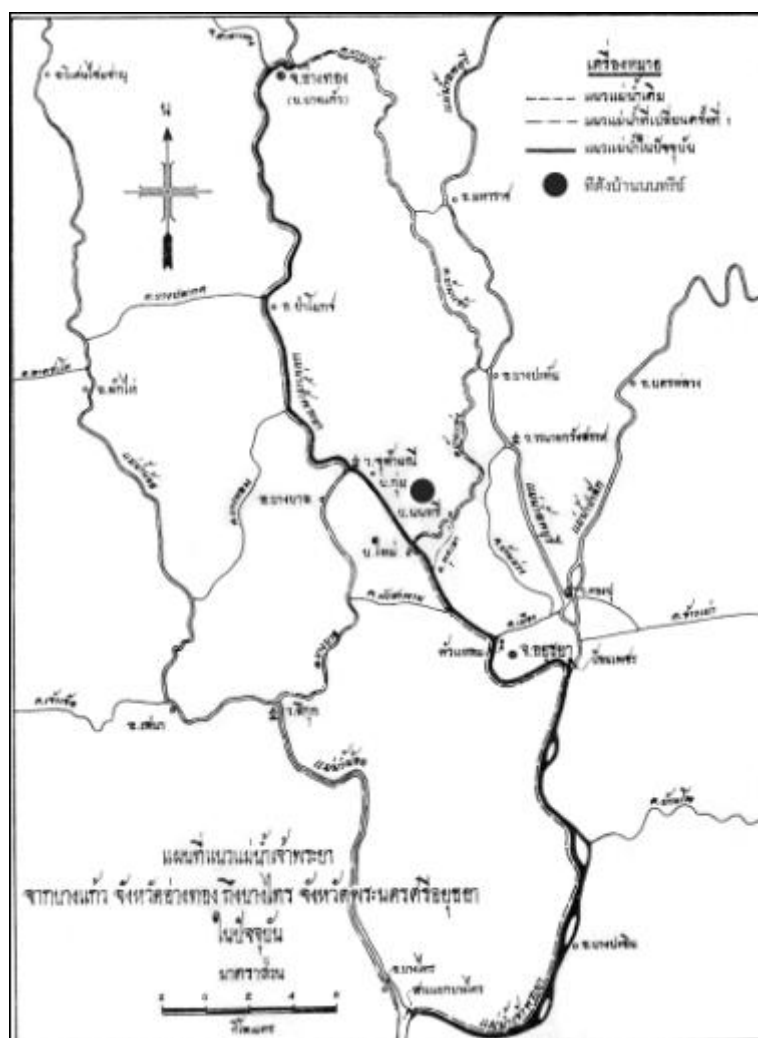
ภาพที่ 1.6 แผนที่แสดงแนวแม่น้ำเจ้าพระยาเดิมและแนวแม่น้ำปัจจุบัน

เดิมแม่น้ำเจ้าพระยาไหลลงทางคลองบางแก้ว คลองบ้านแจ้ง คลองบางแพ่ง มาออกบ้านใหม่ ผ่านพระนครศรีอยุธยา บางปะอิน มาบางไทร

ครั้นในสมัยอยุธยา ได้ขุดคลองลัดจากบางแก้วลงมาบรรจบแม่น้ำน้อยที่อ่างทองซึ่งอยู่ได้ลงไปเล็กน้อย คลองลัดในแผนที่แสดงไว้ชัดเจนว่าขุดออกจากท้องคู้ง น้ำจึงไหลลงทางคลองลัดแรงทำให้แม่น้ำทางบางแก้วลงไปตื้นเขินโดยลำดับ มาจนปลายสมัยอยุธยา หรือต้นสมัยรัตนโกสินทร์ แม่น้ำเจ้าพระยาจึงเปลี่ยนแนวมาทางแม่น้ำน้อยสายเดิม คือจากบางแก้วมาป่าโมก วัดจุฬามณี บางบาล สীগูก มาบรรจบกับแม่น้ำตามแนวเดิมที่บางไทร นับเป็นการเปลี่ยนครั้งที่ 1

ต่อมาประมาณ พ.ศ.2400 ได้ขุดคลองบ้านกุ่มจากวัดจุฬามณี เป็นคลองลัดมาลงแม่น้ำที่บ้านใหม่ และก็ขุดออกจากท้องคู้งเช่นเดียวกัน น้ำไหลลงทางคลองนี้แรงและเชี่ยวจัด ทำให้แม่น้ำทางอำเภอบางบาลตื้นและแคบเข้า ในเวลาไม่ถึงร้อยปี แม่น้ำเจ้าพระยาจากวัดจุฬามณี ก็เปลี่ยนแนวกลับมาจากบ้านใหม่ เกาะเมืองอยุธยา บางปะอิน บางไทร ซึ่งเป็นแม่น้ำเดิม นับเป็นการเปลี่ยนเป็นครั้งที่ 2 และยังคงเป็นอยู่มาจนทุกวันนี้

การเปลี่ยนแนวของแม่น้ำเจ้าพระยาจากบางแก้วถึงบางไทร เปลี่ยนโดยการขุดคลองลัด จากแม่น้ำเจ้าพระยาไปต่อกับแม่น้ำสายอื่นทั้ง 2 คราว และมีข้อยุ่งยากในการเรียกชื่อทั้งแนวเดิม และแนวใหม่ เป็นข้อแตกต่างไปจากการเปลี่ยนแนวของแม่น้ำเจ้าพระยาในตอนอื่น

จากการสอบบุคคลในพื้นที่ศึกษาได้แก่เจ้าอาวาสวัดนนทรี และ ผู้สูงอายุในชุมชนบ้านนนทรี ได้กล่าวถึงการกำเนิดชุมชนในอดีตที่มีมายาวนานตั้งแต่สมัยพระนครศรีอยุธยา และได้กล่าวถึงบริเวณลำคลองที่ไหลผ่านชุมชนวัดนนทรีว่าในอดีตนั้นลำคลองเหล่านี้คือแนวของแม่น้ำเจ้าพระยาเดิมในสมัยพระนครศรีอยุธยา ซึ่งมีความสอดคล้องกับการศึกษาของกรมชลประทาน ผู้วิจัยจึงสรุปการตั้งถิ่นฐานของชุมชนบ้านนนทรีดังนี้

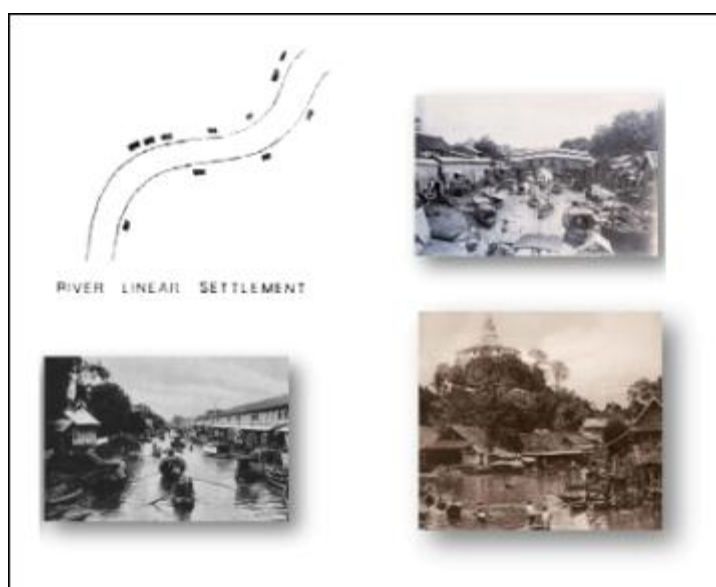
ภาพที่ 2.2 แสดงการตั้งถิ่นฐานแนวยาวแบบ River Linear Settlement

เป็นเส้นทางคมนาคมทางน้ำอีกประเภทหนึ่งมีทั้งที่เกิดเองตามธรรมชาติ และเกิดขึ้นจากการกระทำของมนุษย์ เพื่อเชื่อมระหว่างแม่น้ำกับแม่น้ำ เพื่อให้เป็นแหล่งน้ำจืด การคมนาคมขนส่ง การเกษตร การอุปโภคและบริโภค ดังนั้นบริเวณที่มีการตั้งถิ่นฐานของบ้านเรือนหรือเป็นที่ตั้งของเมืองต่างๆ จึงจำเป็นต้องมีการขุดคลอง เพื่อให้ดินแดนเหล่านี้เป็นบริเวณที่ใช้ประโยชน์ในด้านประกอบกิจกรรมทางเศรษฐกิจที่สำคัญของประเทศโดยเฉพาะการปลูก และใช้เป็นเส้นทางคมนาคมที่สำคัญ โดยถือเป็นแหล่งตั้งถิ่นฐานที่สำคัญอีกประการหนึ่ง ซึ่งเกาะตัวเป็นแนวยามติดต่อกันทั้งสองฝั่งคลอง

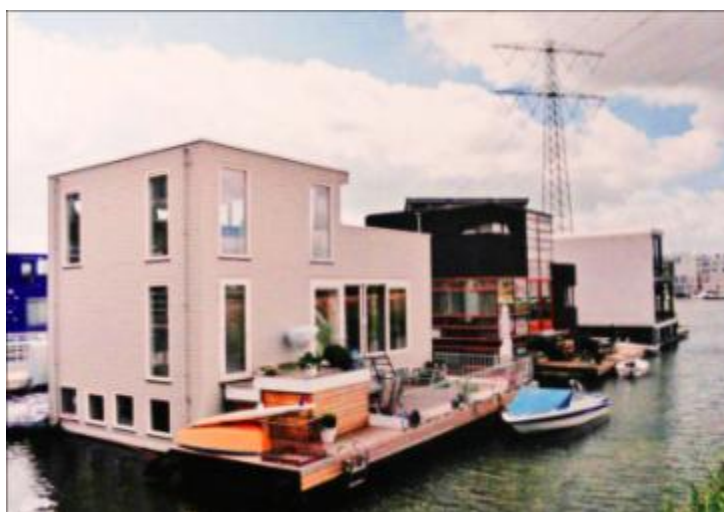
ภาพที่ 2.5 บ้านลอยน้ำโครงการวาเตอร์เบิร์ต เนเธอร์แลนด์  
 ที่มานิทรรศการ ท่วม อยู่ ได้ , ศูนย์ส่งเสริมการออกแบบ , 2555.

บ้านหลังใหญ่นี้สามารถลอยได้ด้วยการสร้างฐานที่เป็นโพรงคอนกรีตที่จมอยู่ใต้น้ำ น้ำจึงดัน  
 ตัวบ้านให้ลอยอยู่ได้เนื่องจากบ้านมีความหนาแน่นน้อยกว่าน้ำ ทำให้ลอยได้เหมือนเรือ บ้านจะผูก  
 ไว้กับเสาให้ลอยขึ้นลงตามระดับน้ำ โดยระบบไฟฟ้า ประปา ระบายน้ำเสีย และเคเบิลทีวี เดินสาย  
 ผ่านท่อที่ยึดหดได้ตามระดับน้ำ ซึ่งเจ้าของบ้านนี้อาศัยอยู่ในโครงการวาเตอร์เบิร์ต ออกแบบ  
 รูปลักษณะของบ้านได้ตามใจชอบ

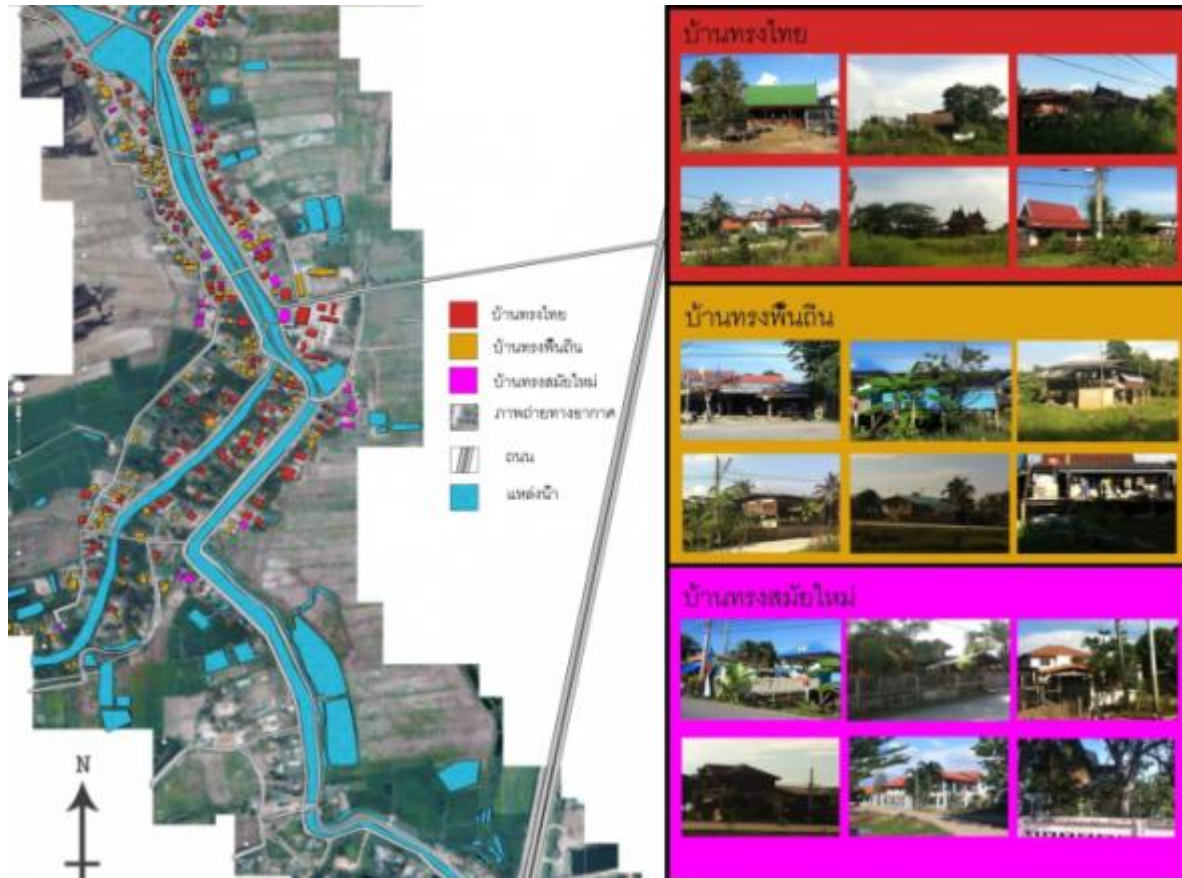
บ้านทรงไทย และ บ้านพื้นถิ่น จากภาพที่ 4.8 พบว่า เรือนพื้นถิ่นมักจะตั้งอยู่รายรอบอาคารบ้านทรงไทย การสำรวจเชิงประจักษ์และสัมภาษณ์พบว่า เรือนพื้นถิ่นที่สร้างอยู่รายรอบเรือนไทย เรือนพื้นถิ่นจะมีความสัมพันธ์เชิงเครือญาติกัน โดยเรือนไทยส่วนใหญ่จะมีอายุมากกว่า 100 ปี เรือนพื้นถิ่นมีอายุประมาณ 25-40 ปี เรือนสมัยใหม่มีอายุประมาณ 5-15 ปี

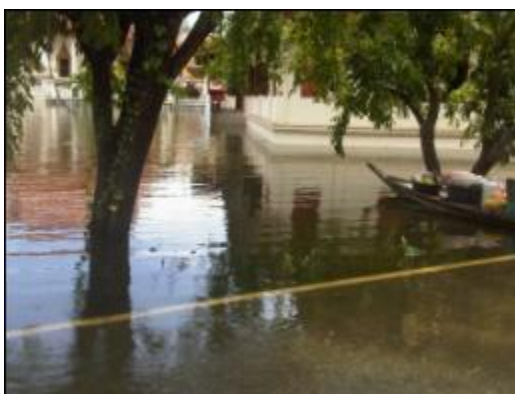
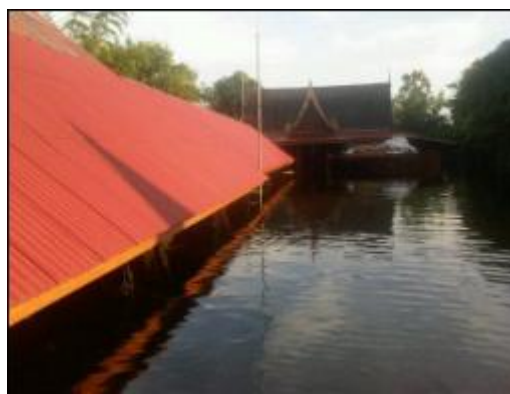
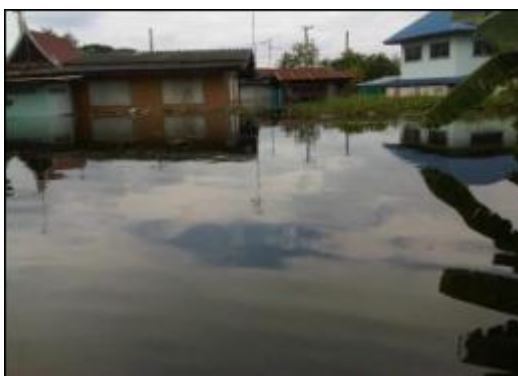
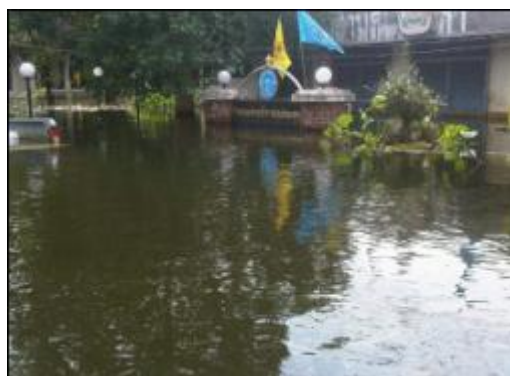
ภาพที่ 4.11สภาพน้ำท่วมในชุมชนบ้านนนทรีย์ พ.ศ. 2554

ในเหตุการณ์น้ำท่วมปี 2554 พื้นที่ในชุมชนบ้านนนทรีย์ ตำบลพุทไธลา อำเภอบางปะหัน จังหวัดพระนครศรีอยุธยา พื้นที่ทั้งหมดถูกน้ำท่วม จากการสัมภาษณ์ ผู้อยู่อาศัยให้ความเห็นว่า เหตุการณ์น้ำท่วมครั้งนี้ เป็นครั้งที่รุนแรงที่สุดนับจากปี 2485 แต่ไม่มีผู้เสียชีวิตจากเหตุการณ์น้ำท่วมครั้งนี้ จากการสัมภาษณ์ผู้อยู่อาศัยและการพบวาระดับน้ำท่วมวัดจากโคนเสาบ้าน เฉลี่ยสูงมากกว่า 2-7 เมตร และสร้างความเสียหายทั้งผู้อยู่อาศัยและหน่วยงานภาครัฐ ส่งผลให้ องค์การบริหารส่วนตำบลพุทไธลา จึงย้ายมาทำการบริเวณโรงเรียนวัดนนทรีย์

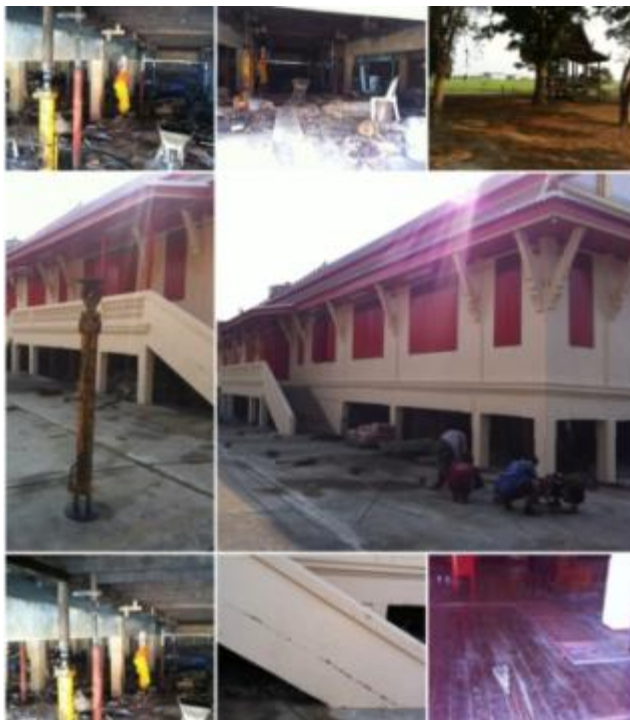
ภาพที่ 4.13 การฟื้นศาลาการเปรียญวัดนนทรี ต.บพพลู อ.บางปะหัน จ.พระนครศรีอยุธยา ที่มา ผู้วิจัย

จากสังเกตเชิงประจักษ์และสัมภาษณ์ในชุมชน พบว่าวัดนนทรีนั้นเป็นศูนย์รวมจิตใจและและสถานที่พักพิงชั่วคราวยามเกิดภัยพิบัติขนาดใหญ่ ลักษณะสิ่งปลูกสร้างภายในวัด นนทรีจะมีฐานที่สูงกว่าพื้นอย่างน้อย 1 เมตร โดยเฉพาะศาลาการเปรียญของของวัดนนทรีเป็นอาคารยก พื้นสูงขนาดใหญ่ และมักจะปลอดภัยจากน้ำท่วม อย่างไรก็ตามปี 2554 ระดับน้ำท่วมสูงเกินกว่าระดับของศาลาการเปรียญ จากเหตุการณ์ครั้งนี้ผู้วิจัยพบว่า ปัจจุบันมีการปรับปรุงอาคารโดยการยกพื้นอาคารให้สูงขึ้น โดยใช้เงินจากการทอดกฐินและเงินช่วยเหลือภาครัฐทำให้สามารถฟื้นฟูซ่อมแซมได้อย่างรวดเร็ว และสามารถใช้งานได้ไม่ขาดตกบกพร่องจากแต่เดิม สิ่งเหล่านี้เป็นการสะท้อนให้เห็นถึงการมีส่วนร่วมของชุมชนทำให้วัดสามารถมีเงินเพียงพอที่จะฟื้นฟูจากความเสียหายของมหาอุทกภัยปี 2554

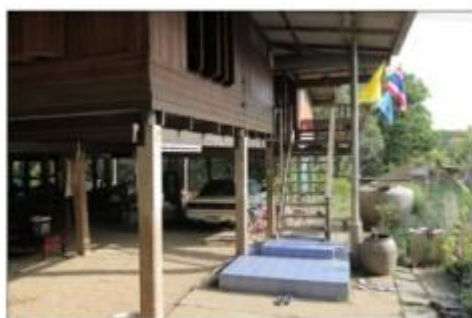
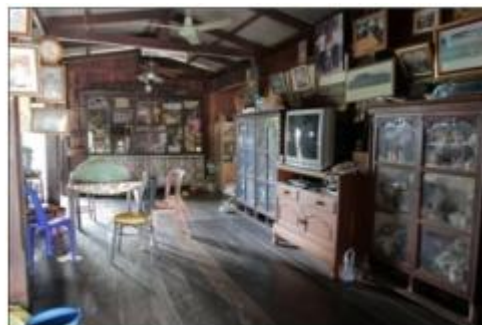
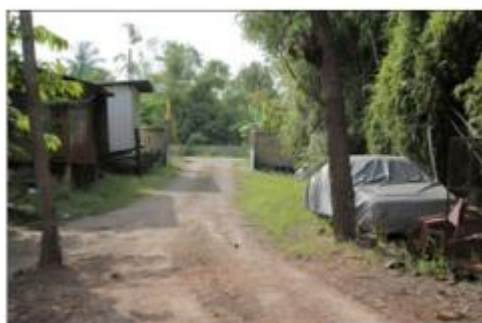
ภาพที่ 4.14 ลักษณะทางกายภาพของที่อยู่อาศัยในเขตพื้นที่วิจัย  
ที่มา ผู้วิจัย

**พื้นที่ใช้สอยภายในที่พักอาศัย :** เฟอร์นิเจอร์เน้นเป็นไม้เนื้อแข็ง ซึ่งมีคุณสมบัติทนน้ำ และ ทำความสะอาดง่าย โดยมากจะเป็นเฟอร์นิเจอร์ เก้าอี้ใหม่ ราคาเฟอร์นิเจอร์ไม้เนื้อแข็ง ปัจจุบัน มีราคาสูงมาก

**ระบบสาธารณูปโภค :** ระบบไฟขึ้นบนกับชั้นล่างแยกออกจากกันได้ ห้องน้ำมีการเจาะรู ในระดับสูงเพื่อระบายอากาศและสามารถใช้งานได้ในสภาวะน้ำท่วม โดยห้องน้ำมักจัดเป็นเรือน แยกออกจากเรือนไม้

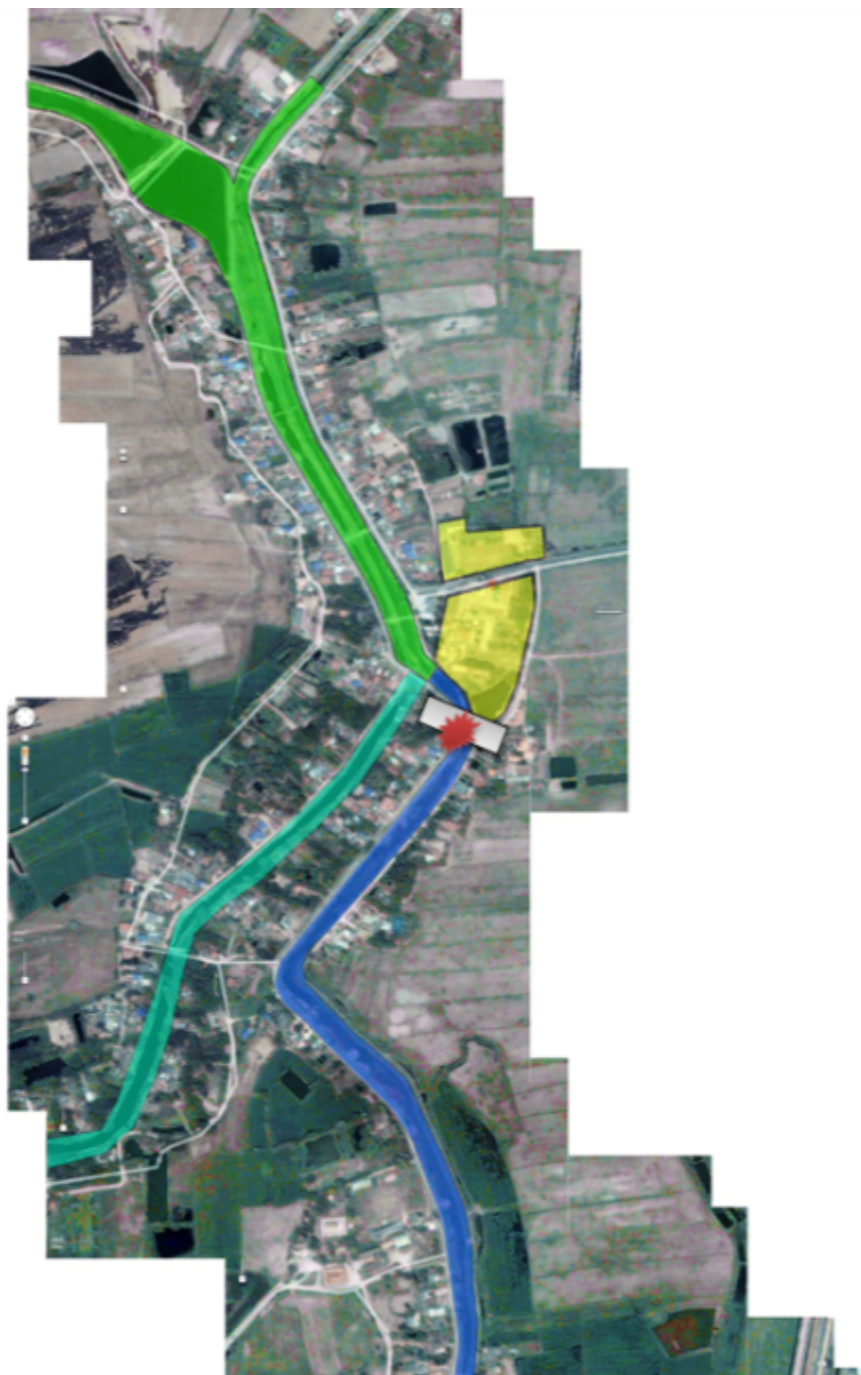
ภาพที่ 4.16 บริเวณที่เกิดเหตุการณ์คอสะพานชำรุด บริเวณสะพานข้ามคลองพุทเลา พ.ศ. 2538  
ที่มา ผู้วิจัย

การซ่อมแซมดูแลรักษาทรัพย์สินของชุมชน ในขอบเขตงานวิจัยนี้ได้แก่ ถนน สะพานไม้ในชุมชน วัด และ โรงเรียนในอดีตถึงปี 2538 สิ่งปลูกสร้างของชุมชนที่เกิดจากน้ำพัดน้ำแรงของผู้อยู่อาศัยในชุมชนผู้อยู่อาศัยจะช่วยกันซ่อมแซม สิ่งเหล่านี้สะท้อนให้เห็นถึงการรับผิดชอบภายในชุมชนการมีส่วนร่วมของผู้อยู่อาศัยในชุมชน ในปัจจุบันทรัพย์สินต่างๆของชุมชนถูกมองว่ารัฐต้องเป็นผู้รับผิดชอบในการซ่อมบำรุง เนื่องจากปัจจุบันมีองค์การบริหารส่วนตำบล บทบาทของคุณในชุมชนจึงเปลี่ยนรูปแบบจากการใช้ความมีส่วนร่วมของผู้อาศัย เปลี่ยนเป็นการจัดจ้างแทน

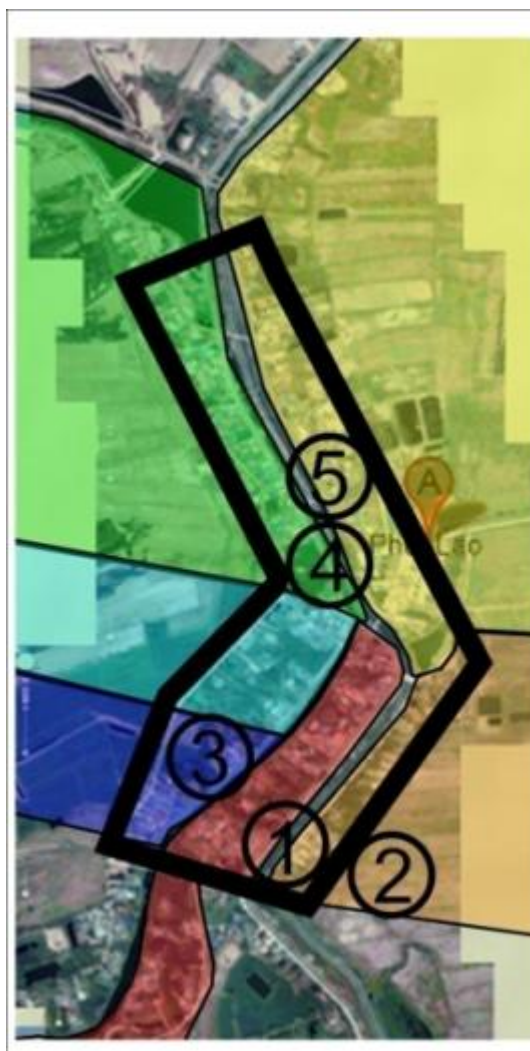
ภาพที่ 4.17 ที่ตั้งของกรณีตัวอย่างบ้าน 5 หลัง

ในหัวข้อที่ 4.9 ผู้วิจัยจะนำเสนอการศึกษา การปรับตัวด้านที่อยู่อาศัย ที่มีความเชื่อมโยงระหว่างด้านกายภาพ สังคม และเศรษฐกิจ ในระดับหน่วยครัวเรือนตั้งแต่อดีตถึงปัจจุบันโดยผู้วิจัยได้เลือก ที่อยู่อาศัยที่เป็นเรือนพื้นถิ่นจำนวน 5 หลัง ในเขตพื้นที่วิจัย ซึ่งล้วนเป็นเรือนเก่าแก่อายุมากกว่า 100 ปีขึ้นไป จำนวน 4 เรือน และ อีก 1 เรือนเป็นเรือนที่มีอายุ ประมาณ 80 ปี เนื่องจากเรือนนี้เคยถูกไฟไหม้มาก่อน แต่มีรูปแบบการปรับตัวที่น่าสนใจ โดยมีลักษณะดังนี้

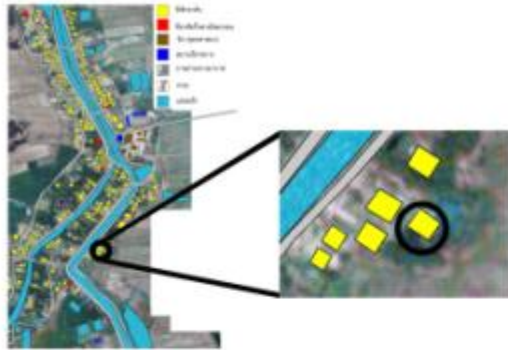
ถนนคอนกรีตเสริมเหล็กกว้าง 8 เมตร  
วัดจากเขตทาง

คลองพุทธเตา

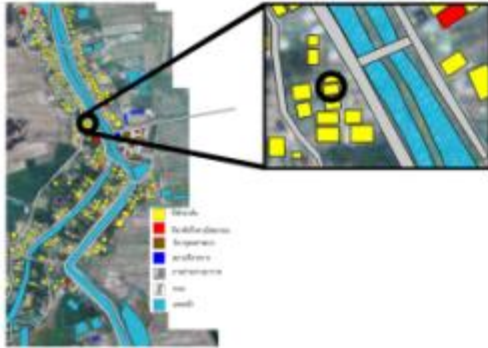
ถนนคอนกรีตเสริมเหล็กกว้าง 8 เมตร  
วัดจากเขตทาง

คลองพุดเตา

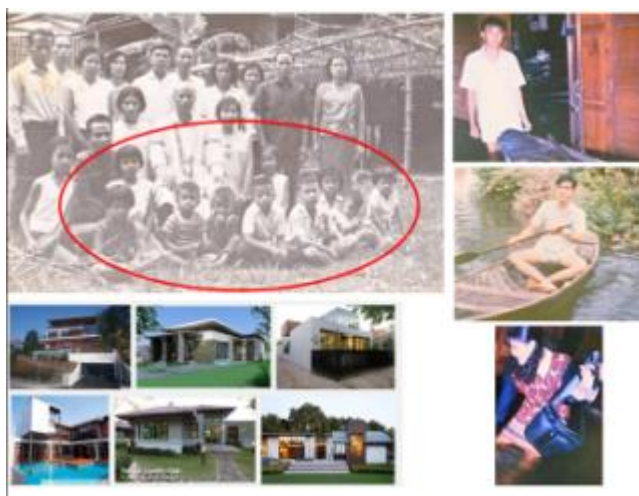
ภาพที่ 5.1 กลุ่มคนรุ่นใหม่ที่น่าความคิดแบบตะวันตกมาสร้างที่อยู่อาศัยในพื้นที่  
ที่มา ผู้วิจัย

1. อุปสรรคในการปรับตัวจะเกิดจากผู้อยู่อาศัยในชุมชน ที่เป็นคนรุ่นใหม่ซึ่งไม่ตระหนักถึงความสำคัญขององค์ความรู้ที่อยู่ในชุมชนของตน นำมาสู่รูปแบบที่อยู่อาศัยที่ไม่เหมาะสมกับสภาพพื้นที่ซึ่งมีน้ำท่วมซ้ำซาก โดยมีความคิดที่จะรอคอยความช่วยเหลือจากภาครัฐในการแก้ปัญหาความเป็นอยู่ มากกว่าที่จะปรับตัวเข้ากับสภาพพื้นที่

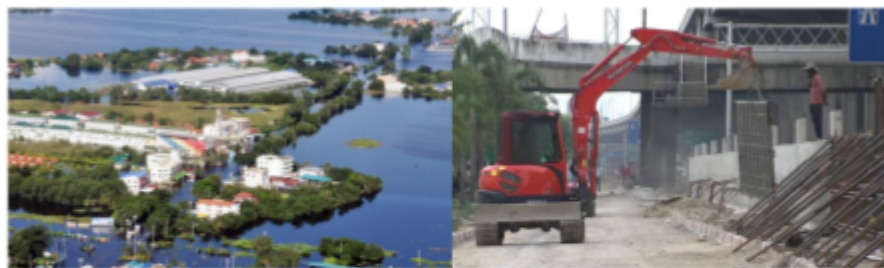
ภาพน้ำท่วมบริเวณพื้นที่ อ.บางปะหัน จ.พระนครศรีอยุธยา

2. การพัฒนา ทางด้านโครงสร้างพื้นฐาน ทั้งในระดับชุมชน ระดับภาค และ ประเทศ เช่นการสร้างนิคมอุตสาหกรรมในพื้นที่แอ่งกระทะ การถนนที่สูงกว่าระดับผิวดินเดิมมาก ส่งผลให้เมื่อเกิดน้ำทุกปริมาณน้ำจะกระจุกมากเฉพาะพื้นที่ทำให้พื้นที่บริเวณนั้นมีระดับน้ำท่วมที่สูงกว่าปกติมากจนส่งผลให้พื้นที่เหล่านั้นกลายเป็นพื้นที่อพยพ และ การสร้างกำแพงกั้นน้ำในทั้งในบริเวณริมแม่น้ำลำคลอง และตามพื้นที่ต่างๆอย่างไม่มีการควบคุมเมื่อน้ำไม่สามารถแผ่พื้นที่ได้อย่างอิสระก็จะส่งผลให้มวลน้ำในบริเวณที่น้ำเข้าท่วมจะมีปริมาณที่สูงมาก สิ่งเหล่านี้ส่งผลให้ระดับความรุนแรงของอุทกภัยสูงขึ้น

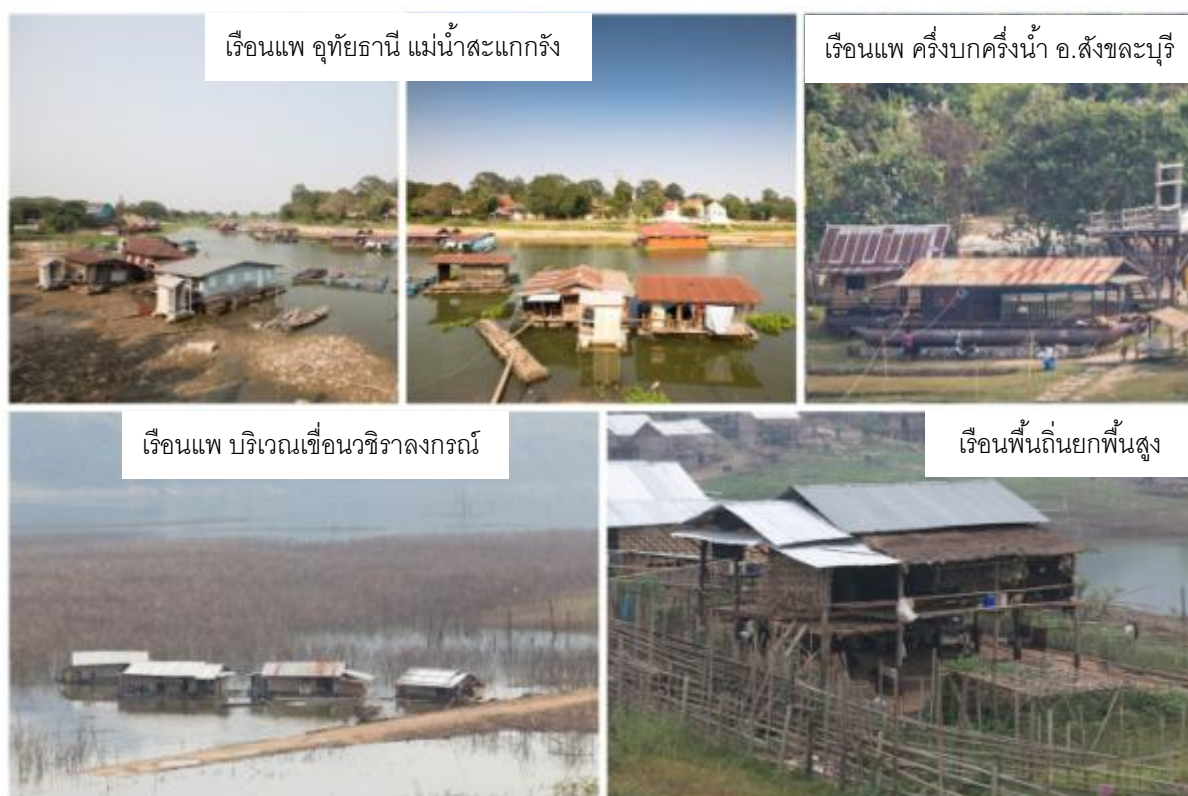
ภาพที่ 5.6 เรือนพื้นถิ่นแบบต่างๆ ที่ปรับตัวอยู่ร่วมกับน้ำ

4. ควรนำความรู้ด้านการปรับตัวด้านที่อยู่อาศัยของชุมชนพื้นถิ่น ที่สามารถพบเห็นได้ทั่วไปในพื้นที่ชนบทเช่น เรือนยกพื้นสูงที่มีความโปร่งสบายและตัวเรือนตั้งอยู่บนเสา เรือนแพ ที่สามารถพบได้เรือนแพที่ตั้งอยู่บนผิวน้ำถาวร (เรือนแพอุทัยธานี แม่น้ำสะแกกรัง) และเรือนแพที่สามารถปรับตัวอยู่ได้แบบครึ่งบกครึ่งน้ำกล่าวคือเรือนแพแบบนี้สามารถตั้งอยู่บนบกได้ พบได้บริเวณ (ชุมชนชาวมอญ อำเภอสังขละบุรี) ซึ่งรูปแบบเรือนพื้นถิ่นแบบต่างๆที่พบในประเทศไทย มีรูปแบบการตั้งเรือนแบบปรับตัวกับสภาพแวดล้อมของที่อยู่อาศัยทั้งสิ้น ผู้วิจัยเสนอแนะว่าควรจะนำองค์ความรู้เหล่านี้ไปประยุกต์การออกแบบที่อยู่อาศัย ทั้งในเรื่องของ รูปแบบ วัสดุ และราคา ที่สามารถนำไปใช้กับตลาดที่อยู่อาศัยตั้งแต่ระดับผู้มีรายได้น้อยได้
