องค์ประกอบของภูมิทัศน์ทางด้านกายภาพกับการเกิดอาชญากรรมในพื้นที่สาธารณะ :
กรุงเทพมหานคร

PHYSICAL LANDSCAPE ELEMENTS RELATED TO CRIMINAL INCIDENT
IN PUBLIC OPEN SPACE: BANGKOK METROPOLITAN

A Thesis Submitted in Partial Fulfillment of the Requirements
for the Degree of Master of Landscape Architecture Program in Landscape Architecture
Department of Landscape Architecture
Faculty of Architecture
Chulalongkorn University
Academic Year 2012
Copyright of Chulalongkorn University

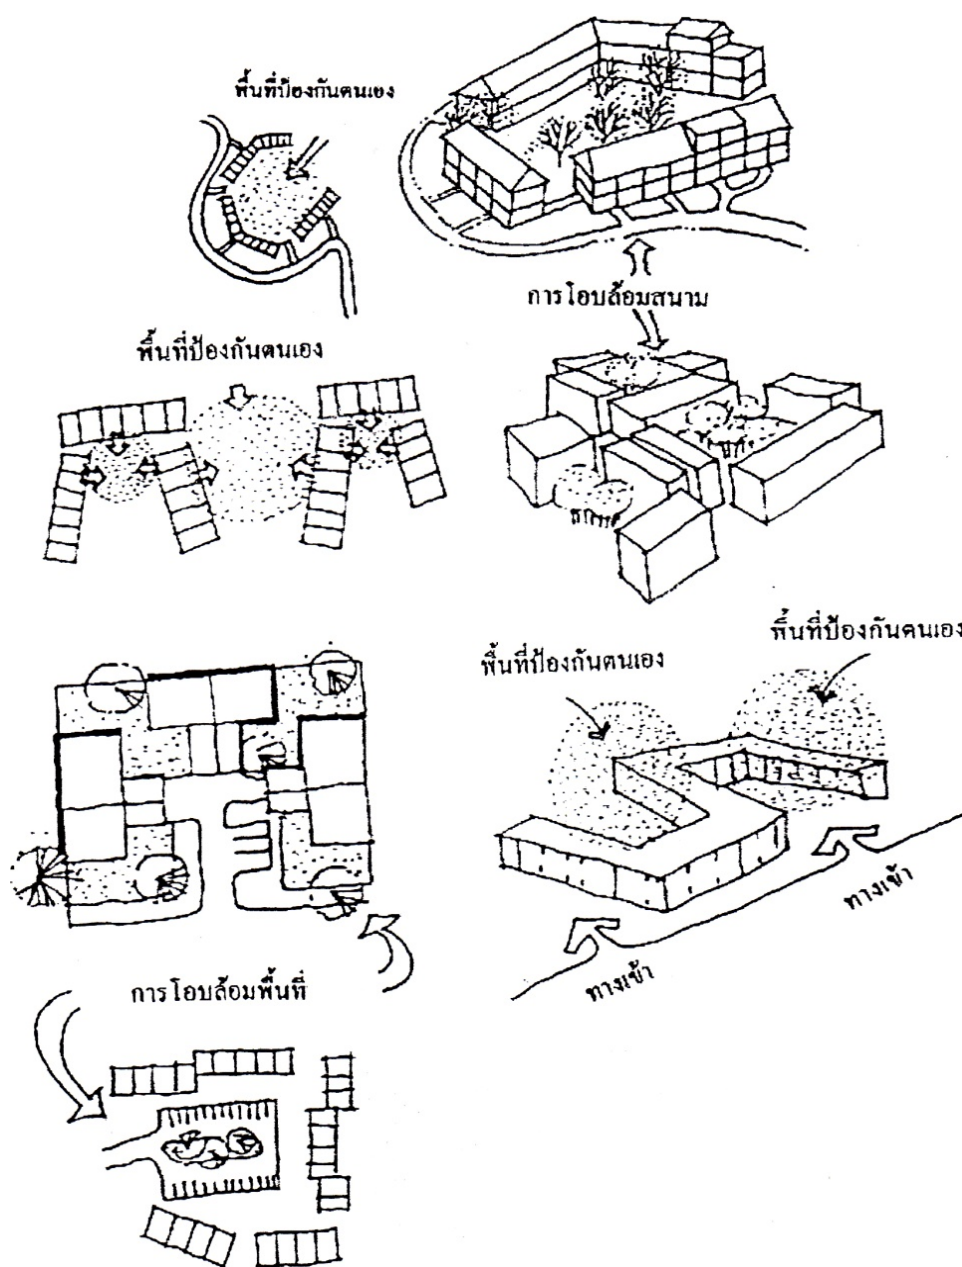
ภาพ 2.2 การออกแบบวางผังโอบล้อมพื้นที่ว่างในแบบต่างๆ เพื่อสร้างพื้นที่ป้องกันตนเอง

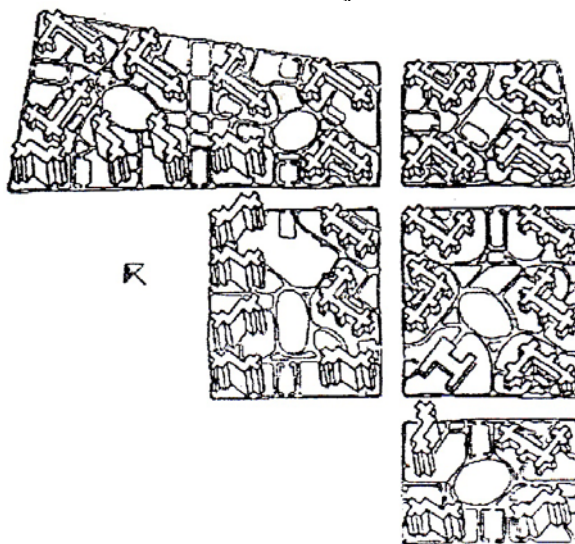
ภาพ 2.6 การจัดผังกลุ่มอาคารรูปตัว L ของ Breuklen House, New York
ที่มา : Oscar Newman, 1973: 54

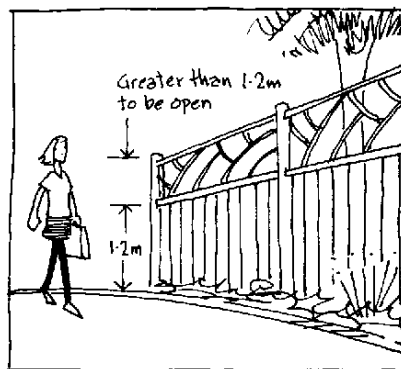
ภาพ 12 ระดับความสูงที่ 1.20 ม.ของรั้ว ควร มีช่องเปิด เพื่อช่วยในการมองเห็น (ที่มา Penrith city council.2012:10)

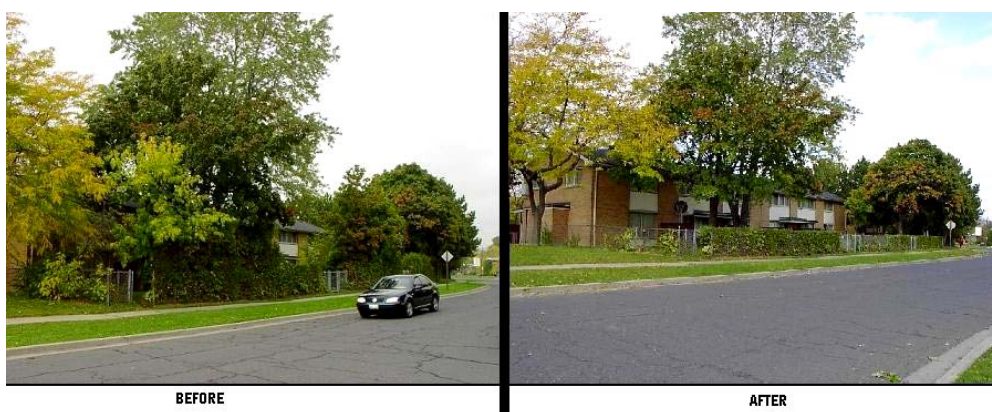
ภาพ 2.22 วัสดุพืชพรรณที่อยู่ใกล้ภูมิทัศน์ถนน ที่มีลักษณะส่งเสริมให้เกิดการมองเห็นพื้นที่ทางเท้า
ที่มา : Peel Regional Police Canada, 2012

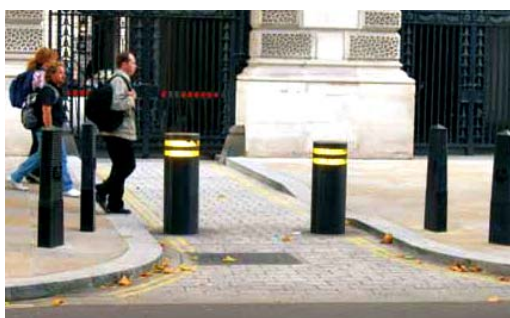
ภาพ 23 เสาเตี้ย กั้นทางเข้า-ออก เพื่อกั้นรถที่ไม่ได้รับเชิญเข้าสู่อาคาร

เฟอร์นิเจอร์ถนนบางประเภท มีคุณสมบัติในการช่วยป้องกันภัยจากอาชญากรรมได้ เช่น ชุมประตู (Gate) รั้วกั้น เสาเตี้ย (Bollard) ฯลฯ จะช่วยเพิ่มความสามารถในการป้องกัน, ติดตามคนร้ายและเฝ้าระวังภัยจากอาชญากรรมได้ ซึ่งสิ่งเหล่านี้จะต้องมีรูปลักษณะที่ไม่กีดขวางการมองและไม่อยู่ในตำแหน่งที่บดบังการมองเห็น (Safer Places, 2004)

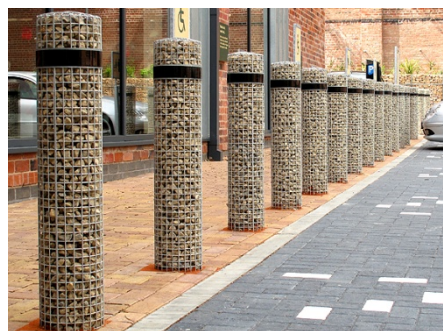
ภาพ 24 เสาเตี้ย กั้นการปะทะจากรถยนต์และรถจักรยานยนต์บนทางเท้า

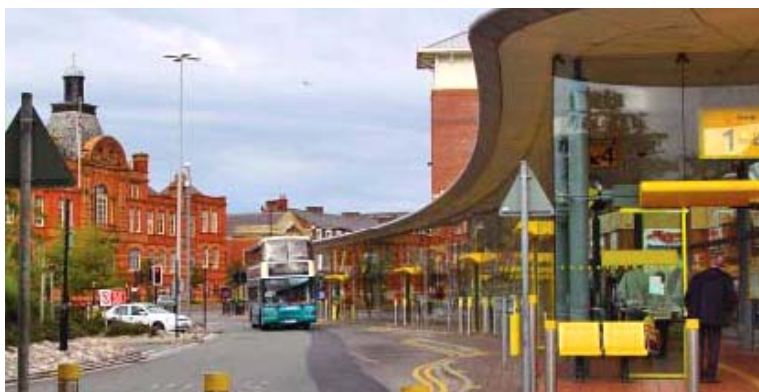
ภาพ 28 บรรยากาศด้านนอกสถานีรอรถประจำทาง Birkenhead
ที่มา : Safer place, 2004: 85

สถานีแห่งนี้สร้างเสร็จในปี ค.ศ. 1969 โดยมีวัตถุประสงค์หลักเพื่อป้องกันการเกิดอาชญากรรม และประสบความสำเร็จเป็นอย่างดีด้านการลดการเกิดอาชญากรรม อีกทั้งยังส่งผลให้พื้นที่โดยรอบใกล้เคียงได้รับความปลอดภัยไปด้วย นอกจากนี้เรื่องของลักษณะการออกแบบดังกล่าวแล้ว ภายในพื้นที่ยังมีการใช้ระบบและมาตรการต่างๆ เพื่อป้องกันภัยอาชญากรรมอีกด้วย มีดังนี้

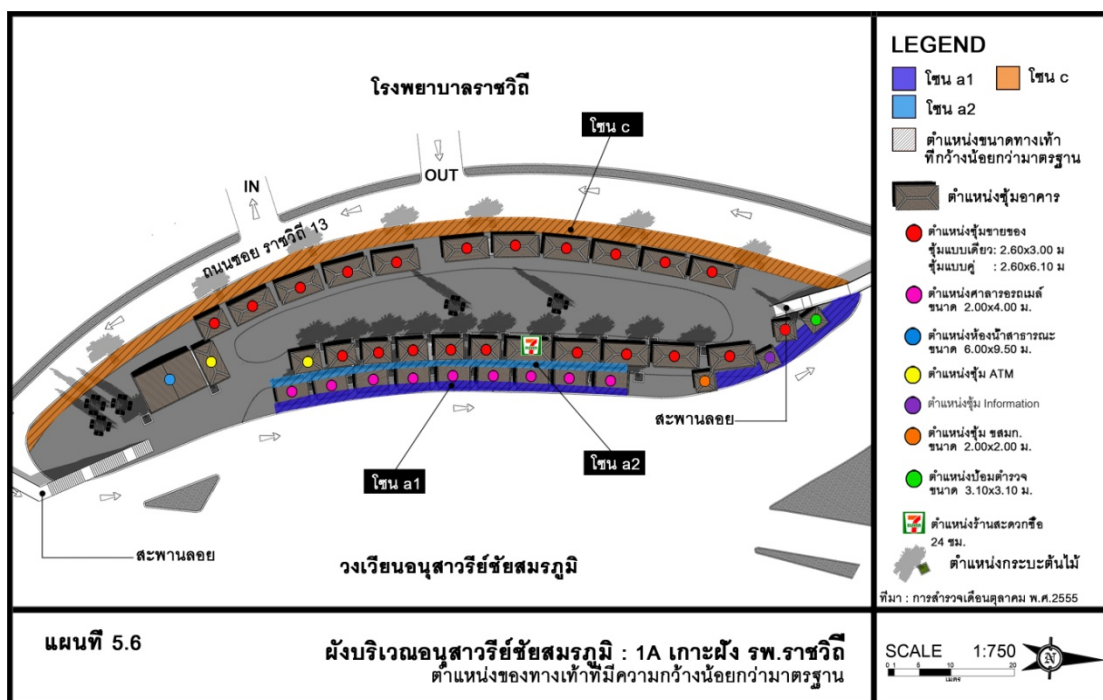
จากการวัดขนาดมาตรฐานความกว้างของทางเท้า ทำให้พื้นที่ โซน a1, a2 และ โซน c (แผนที่ 5.6) กลายเป็นพื้นที่ “ช่องโอกาส” ของพื้นที่ 1A: เกาะฝั่ง โรงพยาบาลราชวิถี เนื่องจากเป็นบริเวณพื้นที่ที่มีขนาดทางเท้าต่ำกว่าเกณฑ์ มาตรฐานของทางเท้าเมือง และเป็นพื้นที่หลักสำหรับรอรถประจำทาง ประกอบ กับมีกิจกรรมแบบหาบเร่แผงลอยเข้ามาแย่งเนื้อที่ที่มีขนาดน้อยกว่ามาตรฐานอยู่ แล้ว ทำให้ปริมาณคนที่เข้ามาใช้งานกับพื้นที่ไม่สัมพันธ์กัน นำมาซึ่งความ หนาแน่น

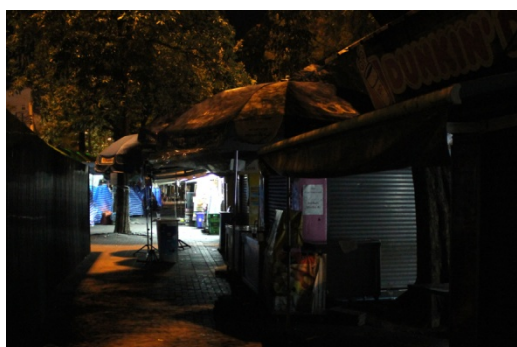
ภาพ 5.4 บรรยากาศที่ไม่มีไฟของโซน b

แหล่งกำเนิดแสงในเวลากลางคืนเพื่อการส่องสว่างของเกาะนี้ มาจาก 4 แหล่งด้วยกัน คือ ไฟส่องสว่างจากไฟเสาสูงของรัฐ ไฟส่องสว่างจากหลอดไฟของซุ้มศาลารอรถประจำทาง ไฟส่องสว่างจากซุ้มร้านค้า 24 ชม. และไฟส่องสว่างจากซุ้มตู้ ATM (ดูแผน 5.7) ซึ่งบริเวณที่สำรวจแล้วพบว่าไม่มีไฟส่องสว่างพื้นที่สำหรับเวลากลางคืน คือ บริเวณโซน b และ โซน c ทำให้เกิดพื้นที่มืด เป็นอุปสรรคต่อการมองเห็น และสามารถเป็นที่ซ่อนตัวของคนร้ายได้

ถึงแม้ว่าบริเวณกลางโซน b จะมีตำแหน่งของร้านค้า 24 ชม. อยู่ก็ตาม แต่เส้นทางที่จะนำมาสู่ร้านไม่มีไฟ ก็สามารถนำมาซึ่งภัยอาชญากรรมได้เช่นกัน ส่วนโซน c นอกจากจะไม่มีไฟส่องสว่างแล้ว ยังมีแนวจอรถตู้บดบังไฟจากแหล่งกำเนิดอื่นด้วย เป็นการเพิ่มจุดอับสายตาให้แก่พื้นที่นอกจากรื่องไฟสว่าง

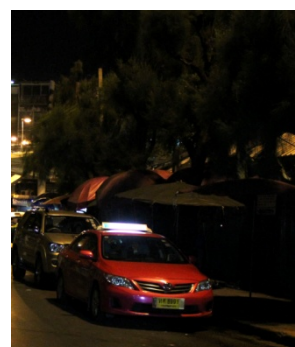
ภาพ 5.5 บริเวณที่ไม่มีไฟของโซน c

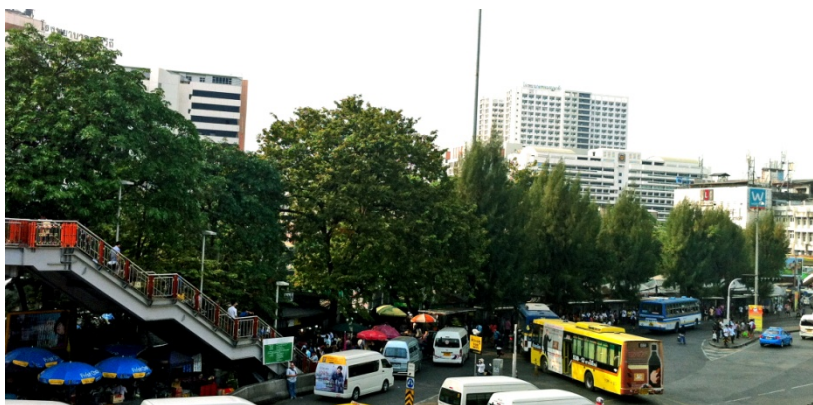
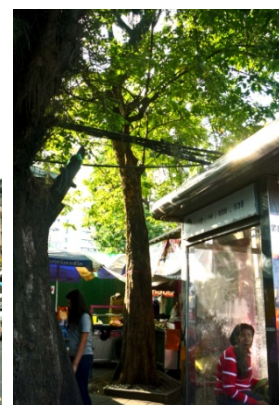
ภาพ 5.6 วิศดพิชพรรณบริเวณด้านหน้าของเกาะฝั่ง รพ.ราชวิถี

3) วิศดพิชพรรณ ที่พบเป็นไม้ยืนต้น ส่วนใหญ่อยู่บริเวณโซน a ของเกาะ โดยอยู่ในตำแหน่งระหว่างซุ้มอาคารขายของและซุ้มรอรถประจำทาง (ดูแผนที่ 5.7) ทำให้พื้นที่เกิดลักษณะแบบชอกมูม กีดขวางการมองเห็นและทางสัญจร

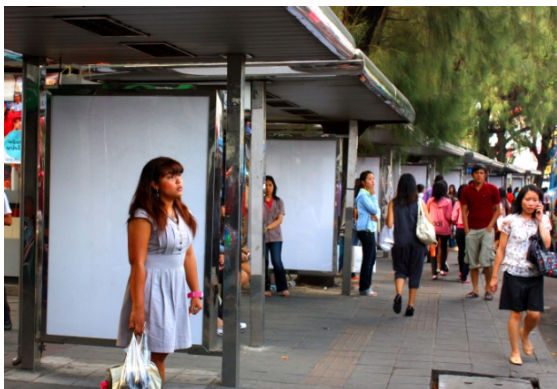
ภาพ 5.7 แผ่นป้ายโฆษณาที่บสามารถทำให้เกิดช่องโอกาสในการเกิดอาชญากรรมได้

- บริเวณโซน a จากการจัดวางซุ้มศาลารอดประจำทางเป็นแนวยาวต่อเนื่องกัน และมีองค์ประกอบเป็นแผ่นป้ายโฆษณาที่บดบังพื้นที่เกิดชอกมูมระหว่างอาคารกีดขวางการมองเห็น นำมาซึ่งช่องโอกาสจากจุดอับทางสายตา และตำแหน่งของไฟเสา ที่ตั้งกีดขวางพื้นที่ทางเท้าในบริเวณ a2 ผนวกกับแนวซุ้มศาลารอดประจำทาง ทำให้กีดขวางการมองเห็น นำมาซึ่งจุดอับทางสายตา

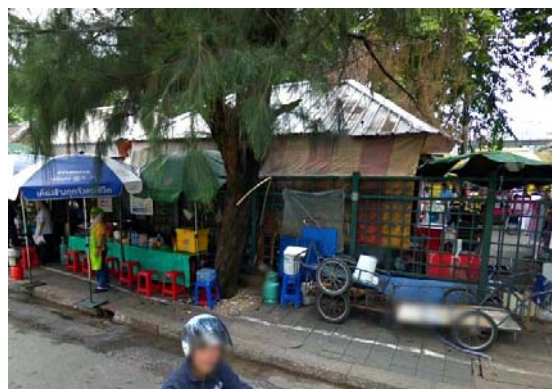
ภาพ 5.8 แนวรั้วโปร่งที่กั้นระหว่างซุ้มขายของกับพื้นที่ทางเท้าโซน c

- บริเวณโซน b จากลักษณะของการจัดวางตำแหน่งซุ้มอาคารที่วางหันหลังให้กับพื้นที่ทางเท้า ระยะห่างระหว่างซุ้มอาคาร ผนวกกับแนวของรั้วกั้นที่ถึงแม้ว่าเป็นรั้วโปร่ง แต่ก็ทำให้เกิดพื้นที่ที่มีลักษณะเป็นชอกมูม และเป็นจุดอับทางสายตา โดยเฉพาะอย่างยิ่งในเวลากลางคืนที่กิจการร้านค้าได้ปิดตัวลงและมีคนใช้พื้นที่น้อย พื้นที่จะสามารถใช้เป็นที่ซ่อนตัวของคนร้ายได้

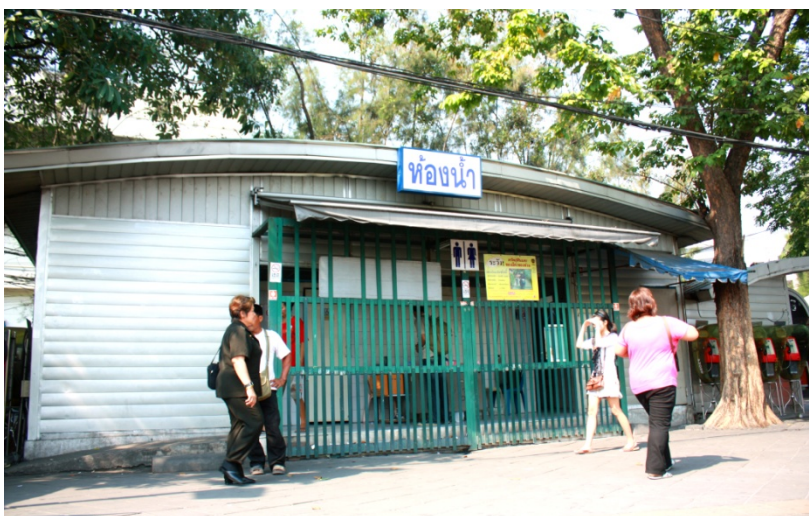
ภาพ 5.9 การจัดการด้านความปลอดภัยจากอาชญากรรม โดยใช้รั้วกั้นในพื้นที่สาธารณะที่ต่อแหลม เช่น ซุ้มอาคารห้องน้ำสาธารณะ เป็นต้น

- 1) การใช้กล้องวงจรปิด ในบริเวณพื้นที่โซน a
- 2) การจ้างเวรยามเฝ้าพื้นที่ในบริเวณพื้นที่โซน b
- 3) การใช้ประตูและรั้วกั้นทางเข้า-ออกในพื้นที่ปิดการใช้งาน
ได้แก่ บริเวณซุ้มอาคารห้องน้ำสาธารณะ เป็นต้น
- 4) จุดตรวจของตำรวจ (ป้อมตำรวจ)

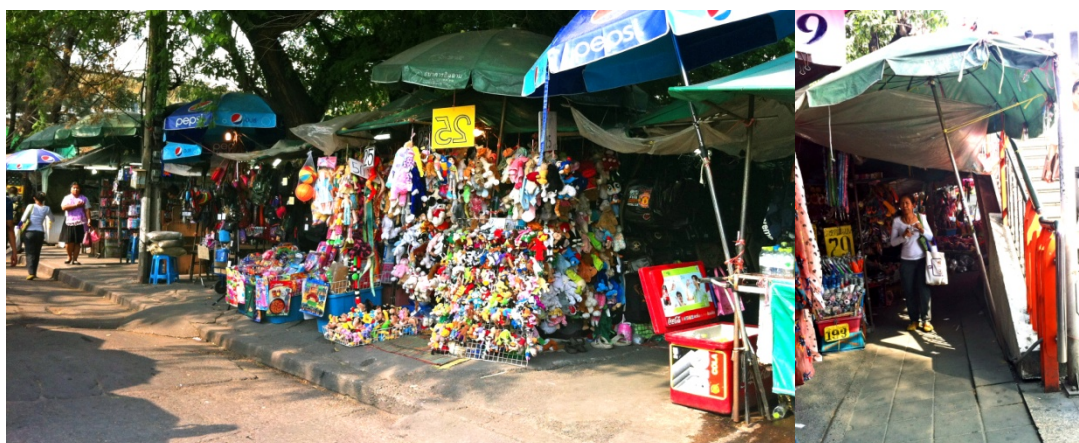
ภาพ 5.11 ลักษณะพื้นที่ทางเท้าของโซน d

- โซน c ได้แก่ พื้นที่ทางเท้าบริเวณด้านหลังและด้านข้างเกาะ อยู่ติดกับซอยราชวิถี 12 ซึ่งเป็นทางที่สามารถเชื่อม เข้า-ออก กับโบสถ์เซเวียร์และทะลุไปถนนพหลโยธินได้ มีขนาดกว้าง 1.50 ม. ซึ่งน้อยกว่ามาตรฐานของทางเท้าเมือง
- โซน d ได้แก่ เป็นพื้นที่ทางเท้าบริเวณเกาะที่อยู่ถัดไปทางถนนพหลโยธิน ใช้เป็นทางผ่านสัญจรไปยังเกาะอื่น มีขนาดความกว้าง 1.00 เมตร ซึ่งถือว่ามีความกว้างน้อยกว่าขนาดมาตรฐานสำหรับทางเท้าในย่านใจกลางเมือง อีกทั้งยังถูกรุกล้ำพื้นที่จากกิจกรรมประกอบทางเท้าประเภทหาบเร่แผงลอยอีกด้วย ทำให้ขนาดพื้นที่ที่แคบอยู่แล้วยิ่งแคบลงไปอีก ส่งผลให้คนเดินเท้าใช้พื้นที่ถนนเป็นทางเดินแทนพุ่มบาท ซึ่งอาจได้รับอันตรายจากการปะทะของรถยนต์หรือรถจักรยานยนต์ได้ โดยในด้านอาชญากรรมคดีประเภทวิ่งราวทรัพย์ที่พบโดยส่วนมากมักประกอบคดีโดยใช้ยานพาหนะ

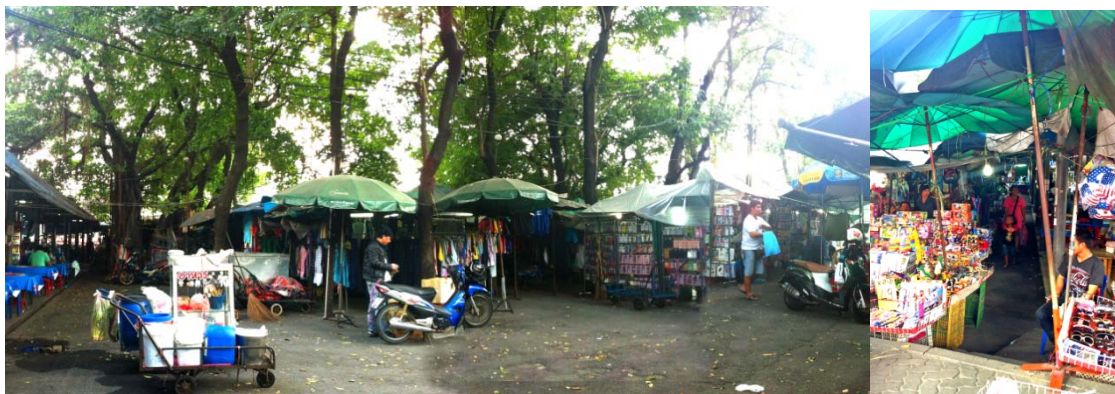
ภาพ 5.12 ลักษณะพื้นที่โซน e

- โซน e ได้แก่ พื้นที่ภายในบริเวณเกาะที่อยู่ถัดไปทางถนนพหลโยธิน มีขนาดความกว้าง 15.00 เมตร ใช้เป็นที่ตั้งของซุ้มสำหรับขายของ ซึ่งมีลักษณะเป็นแผงแบบจัดตั้งถาวร หลังคาทำด้วยผ้าใบ สูงจากพื้นประมาณ 2.20 ม. การตั้งแผงจัดเต็มพื้นที่ โดยช่องทางเดินสำหรับเดินซื้อของภายใน ขนาดกว้าง 1.00 ม. ซึ่งถือว่ามีความกว้างน้อยกว่าขนาดมาตรฐานสำหรับทางเท้าในเมือง ช่วงเวลาที่พบเปิดขายทุกวันตั้งแต่เวลา 09.00-21.30 น.

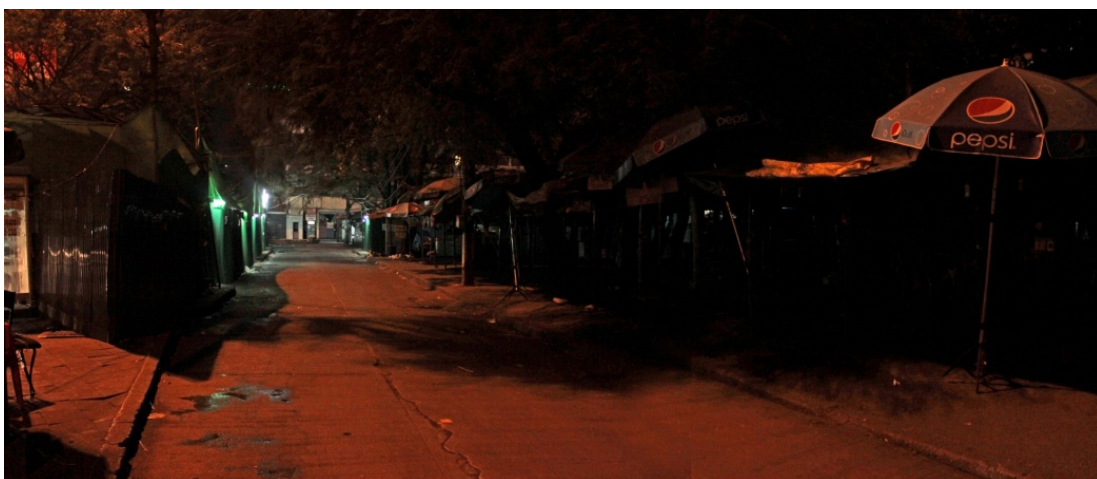
ภาพ 5.13 บรรยากาศพื้นที่โซน e ช่วงกลางคืน

ซุ้มตู้ ATM (ดูแผนที่ 5.14) ซึ่งบริเวณที่สำรวจแล้วพบว่าไม่มีไฟส่องสว่างพื้นที่สำหรับเวลากลางคืนเลย คือ บริเวณ โซน e ทำให้เกิดพื้นที่มืด เป็นอุปสรรคต่อการมองเห็น ทำให้เกิดช่องโอกาสการเกิดอาชญากรรมได้ และเนื่องจากมีซุ้มขายของแบบจัดตั้งถาวรอยู่ในพื้นที่ ทำให้เพิ่มความสามารถเป็นที่ซ่อนตัวของคนร้ายได้

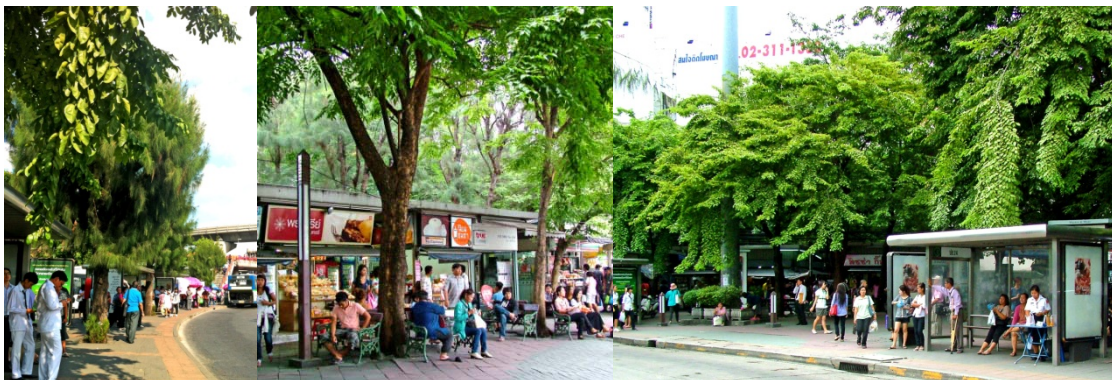
ภาพ 5.14 ลักษณะของไม้ยืนต้นที่พบในพื้นที่

3) วัสดุพืชพรรณ (ดูแผนที่ 5.13) ที่พบเป็นไม้ยืนต้นกระจายทั่วไปของพื้นที่เกาะ อยู่ในบริเวณระหว่างซุ้มศาลารอรถประจำทางของโซน a บริเวณส่วนกลางของโซน b หน้าซุ้มอาคารขายของ และกระจายแทรกตัวไปกับซุ้มแผงขายของบริเวณกลางพื้นที่ของโซน e โดยลักษณะของลำต้นตั้งตรง แดกกิ่งก้านและทรงพุ่มเหนือระดับสายตา จึงทำให้ไม่เกิดลักษณะที่เป็นอุปสรรคต่อการมองเห็น แต่จากลักษณะของทรงพุ่มที่มีใบและกิ่งห้อยเลื้อยลง ควรมีการดูแลรักษาตัดแต่งกิ่งให้ดูดีอยู่เสมอ

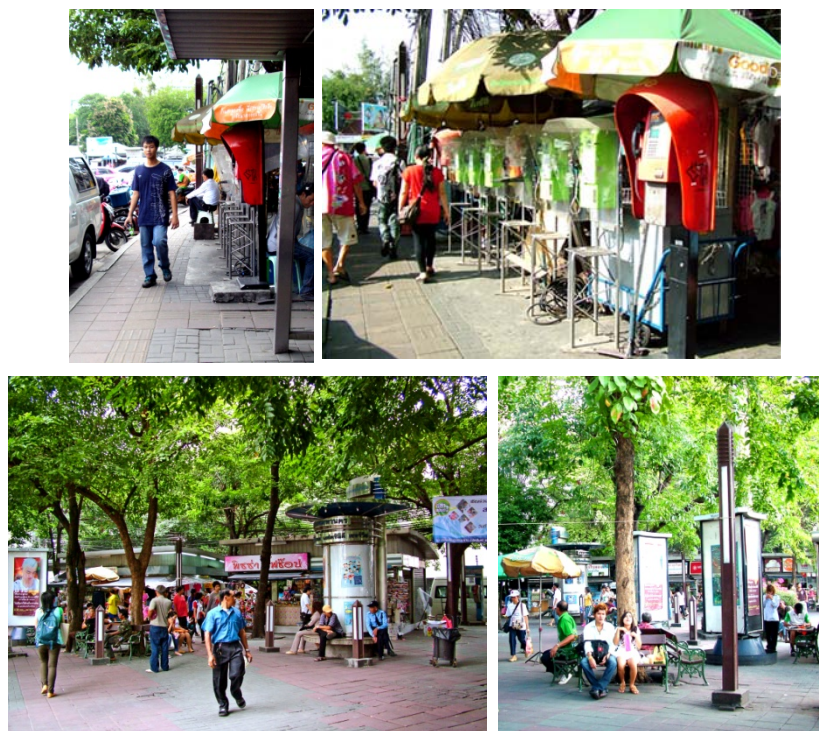
ภาพ 5.15 ลักษณะเฟอร์นิเจอร์ถนนที่พบในพื้นที่เกาะ 2A: เกาะฝั่งถนนพหลโยธิน

4) เฟอร์นิเจอร์ถนน ที่พบในบริเวณเกาะฝั่งนี้ ได้แก่ ม้านั่งลอยตัว เสาไฟเตี้ย ตู้โทรศัพท์สาธารณะ ป้ายสัญลักษณ์บอกทาง ป้ายโฆษณา และแผงขายของในบริเวณพื้นที่โซน e

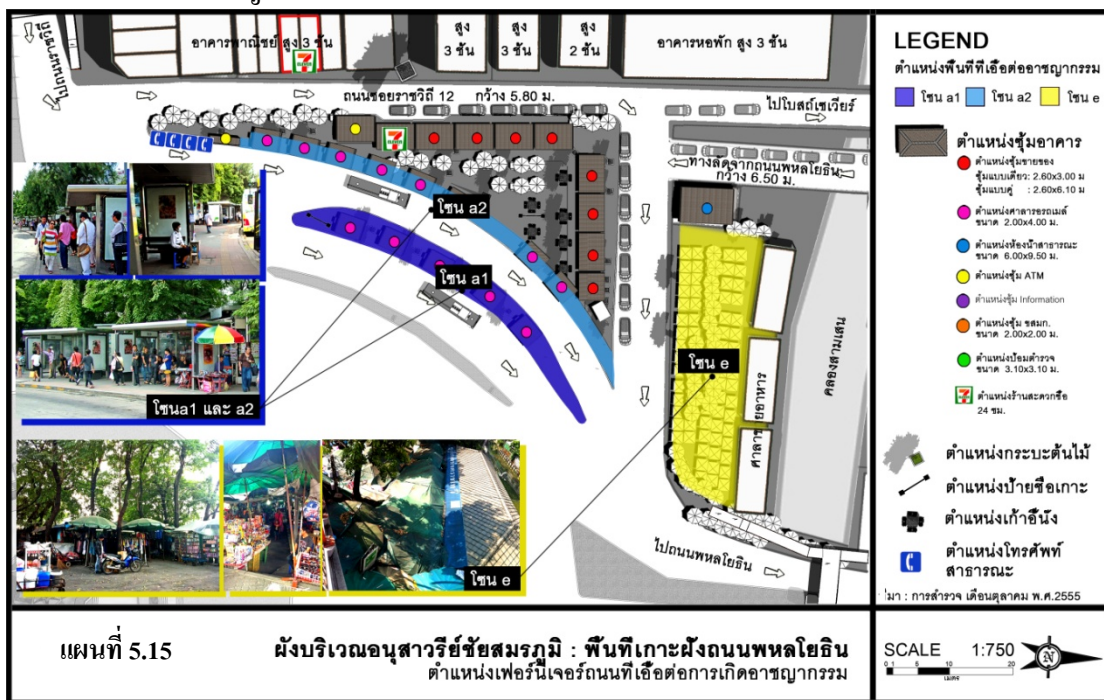
- บริเวณโซน e พื้นที่ประกอบด้วยแผงโครงเหล็กสำหรับตั้งขายของ ซึ่งมีรูปแบบที่หลากหลายแตกต่างกันไปตามแต่เจ้าของร้าน ทุกซุ้มมีหลังคาคลุมกันแดดและฝนทำด้วยร่มและผ้าใบทึบ แบ่งเรียงเป็นล๊อคเพื่อขายของเต็มพื้นที่ด้วยรูปแบบดังกล่าวทำให้บังคบังทัศนวิสัย และนำมาซึ่งช่องโอกาสในเกิดอาชญากรรมได้

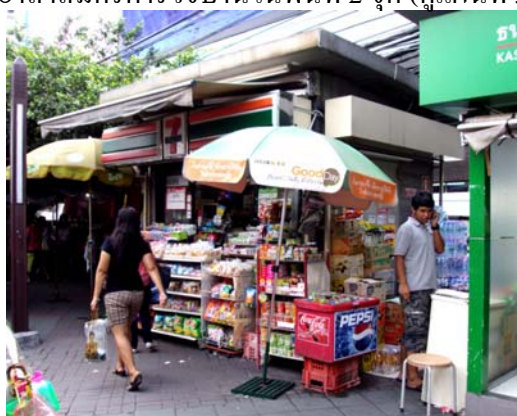
ภาพ 5.16 ซุ้มร้านค้า 24 ชม. ภายในเกาะ

ในส่วนของการสอดส่องและตรวจตราโดยธรรมชาติในพื้นที่ โดยกิจกรรมประกอบทางเท้า พบว่ามีซุ้มร้านค้าเปิดตลอด 24 ชม. 2 อาคารภายในเกาะ ซึ่งจัดวางตำแหน่งไว้ใกล้กับซุ้มตู้ ATM นอกจากนี้จะช่วยให้พื้นที่มีประโยชน์ใช้สอย แล้วยังเป็นเสมือนไฟส่องสว่างในเวลากลางคืนและช่วยให้เกิดความรู้สึกปลอดภัยแก่พื้นที่ที่ใช้งานข้างเคียงด้วย นอกจากนี้ยังพบจุดจักรยานยนต์รับจ้างที่เป็นอาสาสมัครตำรวจบ้านในพื้นที่ 2 จุด (ดูแผนที่ 5.16)

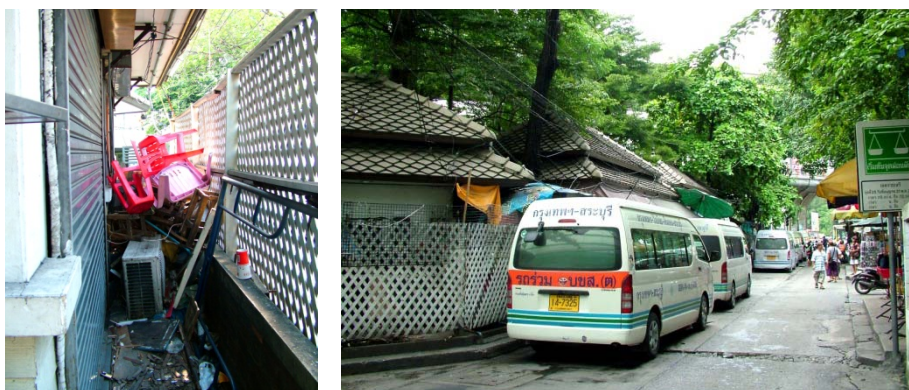
- โซน c ได้แก่ พื้นที่สาธารณะที่อยู่ระหว่างส่วนด้านหลังของซุ้มอาคารขายของกับรั้วกันของเกาะ จนกลายเป็นเสมือนพื้นที่ที่ใช้เก็บของของซุ้มอาคารนั้นๆ อยู่ติดกับถนนซอยราชวิถี 10 ซึ่งเป็นทางอ้อมด้านหลังเกาะ และมีรถตู้จอดตลอดซอยทุกวัน มีขนาดความกว้าง 0.60 เมตร

ภาพ 5.18 ลักษณะพื้นที่ที่อยู่ระหว่างด้านหลังซุ้มขายของกับรั้วเกาะ และบรรยากาศถนนซอยราชวิถี 10

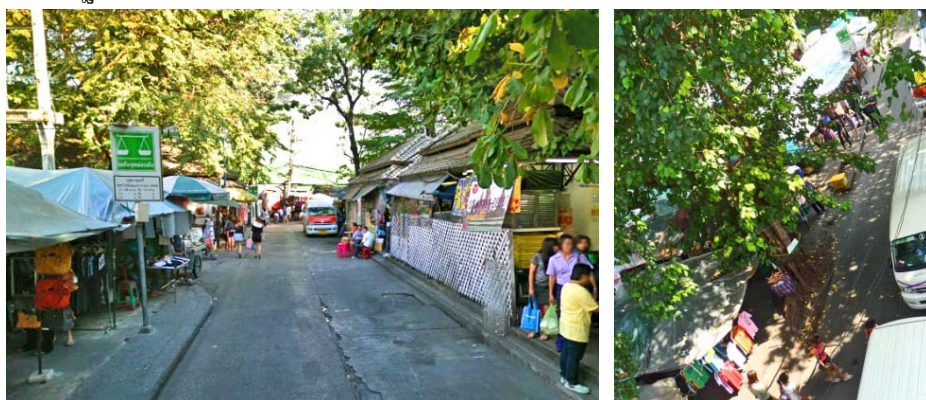
- โซน d ได้แก่ พื้นที่ฟุตบอล ที่อยู่ฝั่งตรงข้ามของเกาะด้านหลัง อยู่ติดกับถนนซอยราชวิถี 10 มีขนาดกว้าง 1.00-2.30 ม. ซึ่งถือว่ามีความกว้างที่น้อยกว่ามาตรฐานสำหรับทางเท้าในย่านใจกลางเมือง

ภาพ 5.19 ลักษณะพื้นที่ทางเท้าบริเวณโซน d ที่ติดกับโซน e

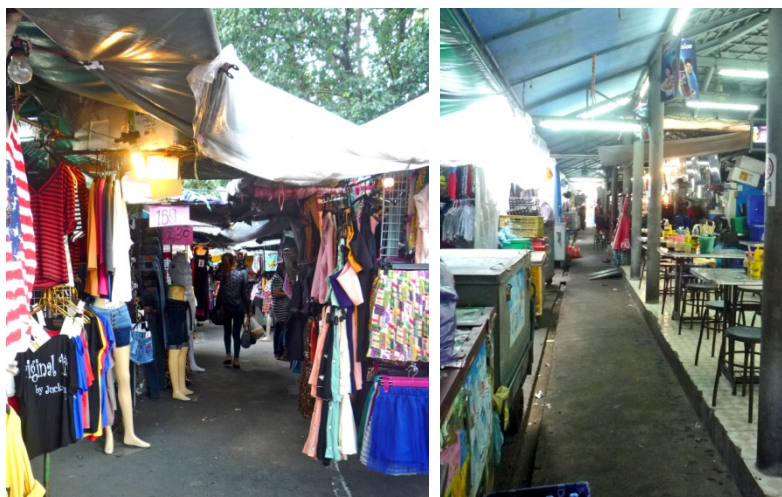
- โซน e ได้แก่ พื้นที่ภายในบริเวณเกาะที่อยู่ถัดไปทางถนนพหลโยธิน ติดกับคลองสามเสน มีขนาดพื้นที่กว้าง 7.50 เมตร ใช้เป็นที่ตั้งของซุ้มสำหรับขายของแบบเดียวกับของพื้นที่เกาะ 2A: เกาะฝั่งถนนพหลโยธิน ซึ่งมีลักษณะเป็นแผงแบบจัดตั้งถาวร หลังคาทำด้วยผ้าใบ สูงจากพื้นประมาณ 2.20 ม. การตั้งแผง

จัดเต็มพื้นที่ โดยช่องทางเดินสำหรับเดินซื้อของภายใน ขนาดกว้าง 1.00 ม. ซึ่งถือว่ามีความกว้างน้อยกว่าขนาดมาตรฐานสำหรับทางเท้าในเมือง ช่วงเวลาที่พบเปิดขายทุกวันตั้งแต่เวลา 09.00-21.30 น.

ภาพ 5.20 ลักษณะพื้นที่ทางเท้าบริเวณโซน e

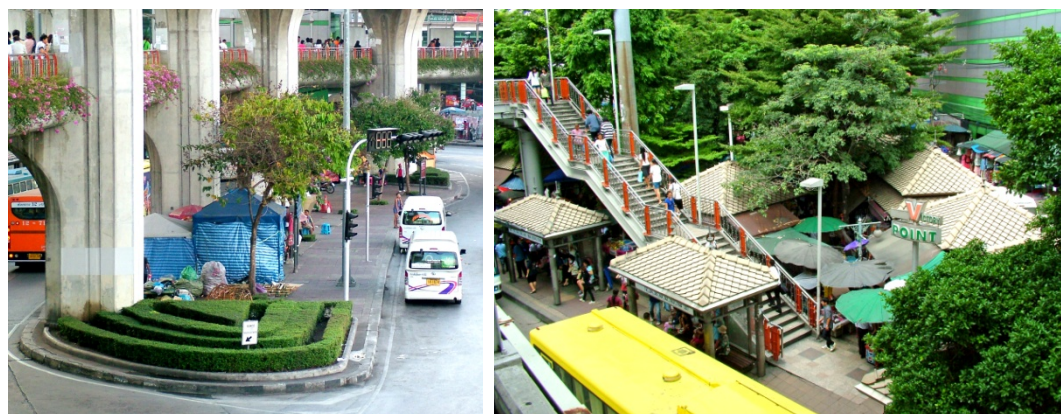
3) วัสดุพืชพรรณ (ดูแผนที่ 5.21) พบบริเวณ 3 โซน ได้แก่ โซน a1 เป็นไม้ยืนต้นปลูกเป็นแนวเรียงตามแนวยาวของพื้นที่และเป็นไม้พุ่มตัดแต่งอยู่บริเวณส่วนหัวกับท้ายของพื้นที่ ถัดมาเป็นโซน b พบเป็นไม้ยืนต้นอยู่เป็นกลุ่มในบริเวณกลางของพื้นที่ และโซน d พบไม้ยืนต้น 1 จุดกีดขวางทางเท้าและมีขนาดลำต้นใหญ่ ซึ่งลักษณะไม้ยืนต้นที่พบทั้งหมดมีลำต้นตั้งตรง แดกกิ่งก้านและทรงพุ่มเหนือระดับสายตา จึงทำให้ไม่เกิดลักษณะที่เป็นอุปสรรคต่อการมองเห็น ยกเว้นตรงโซน d

ภาพ 5.22 ไม้ยืนต้นและไม้พุ่มของบริเวณ โซน a1 และ โซน b

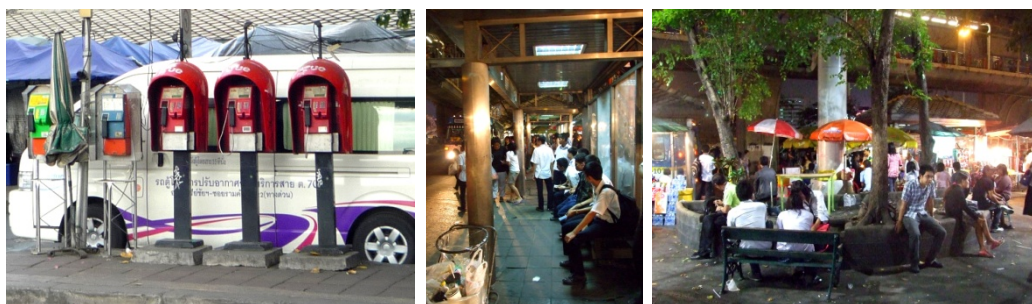
4) เฟอร์นิเจอร์ถนน ที่พบในบริเวณเกาะฝั่งนี้ ได้แก่ ม้านั่งลอยตัว ตู้โทรศัพท์สาธารณะ ป้ายโฆษณา และแผงขายของในบริเวณพื้นที่โซน e ซึ่งมีรูปแบบที่คล้ายคลึงกันกับของพื้นที่ 2A

ภาพ 5.23 ลักษณะเฟอร์นิเจอร์ถนนที่พบในพื้นที่เกาะ 3A: เกาะฝั่งแฟชั่นมอลล์

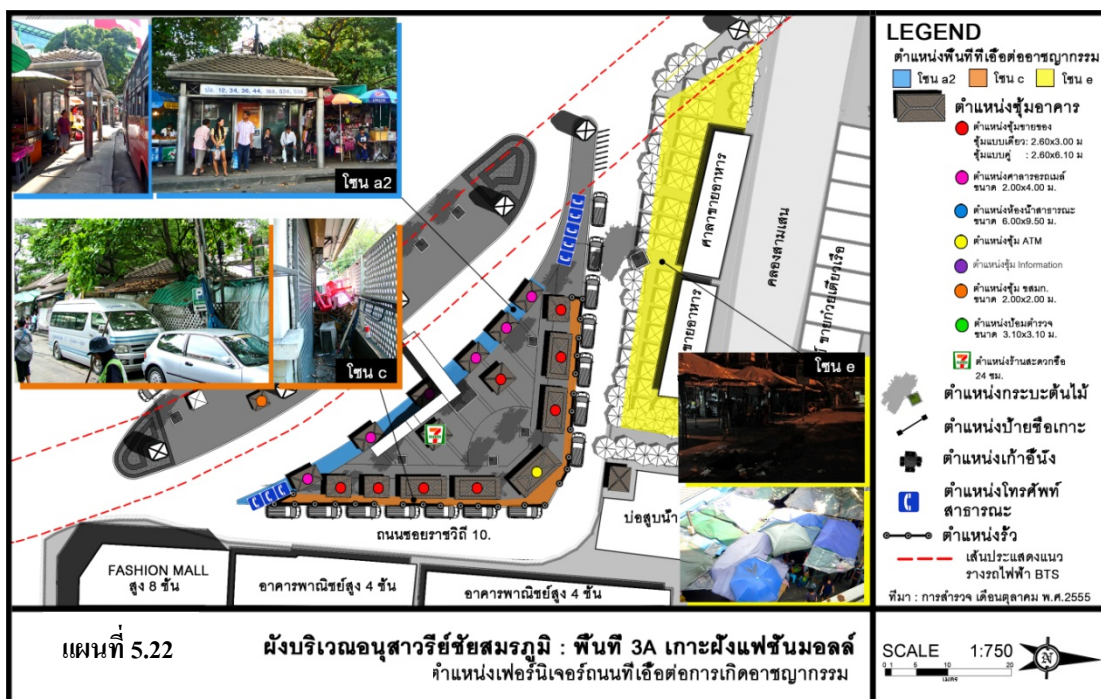
- บริเวณโซน e พื้นที่ ซึ่งลักษณะเฟอร์นิเจอร์ถนนที่พบจะคล้ายกับพื้นที่ 2A: เกาะฝั่งถนนพลโยธิน คือ เป็นซุ้มแผงโครงเหล็กสำหรับตั้งขายของที่มีรูปแบบหลากหลายและมีขนาดร้านแตกต่างกันไป ทุกซุ้มมีหลังคาคลุมกันแดดและฝนทำด้วยร่มและผ้าใบทึบ แบ่งเรียงเป็นล็อกเพื่อขายของเต็มพื้นที่ ด้วยรูปแบบดังกล่าวทำให้บังทัศนวิสัย และนำมาซึ่งช่องโอกาสในเกิดอาชญากรรม

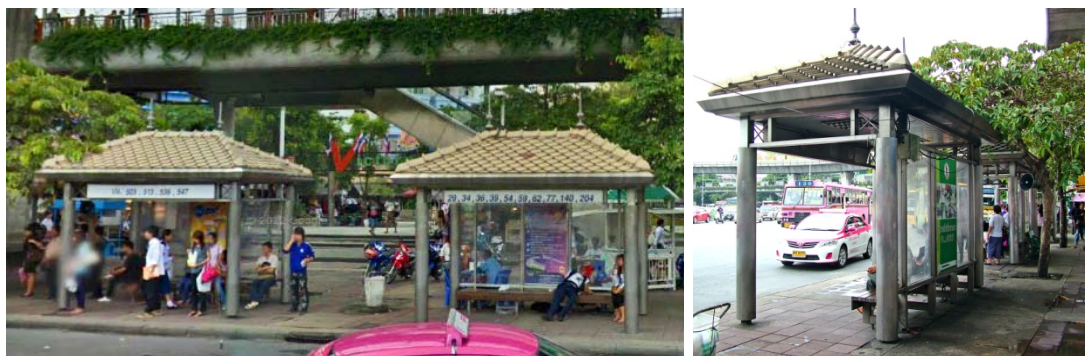
- โชน a1 ได้แก่ พื้นที่ทางเท้าด้านหน้าเกาะ เป็นที่ตั้งของซุ้มศาลารอรถประจำทาง ใช้สำหรับยื่นรอรถประจำทาง มีขนาดกว้าง 3.00 เมตร (รวมซุ้มศาลารอรถประจำทาง) ซึ่งถือว่ามีความกว้างได้มาตรฐานสำหรับทางเท้าในย่านใจกลางเมือง

ภาพ 5.25 ลักษณะพื้นที่โชน a1: พื้นที่รอรถประจำทาง ในเกาะฝั่งเซ็นเตอร์วัน

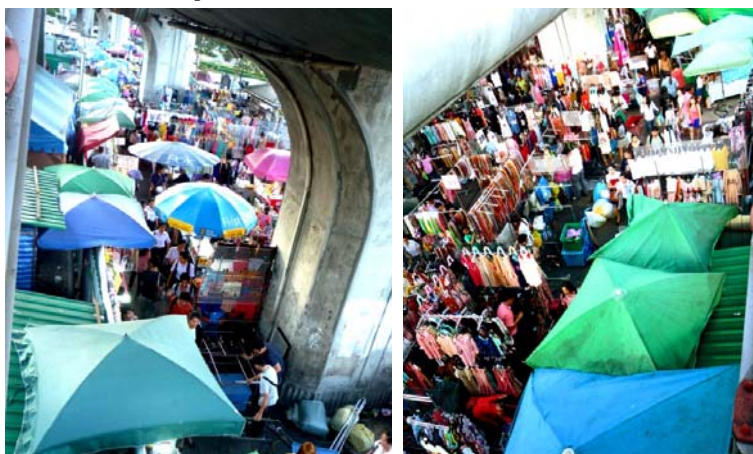
- โชน a2 ได้แก่ พื้นที่ทางเท้าด้านหน้าเกาะ ใช้สำหรับเป็นทางเดินสัญจรผ่านไปยังเกาะอื่น มีขนาดกว้าง 8.80 เมตร ซึ่งถือว่ามีความกว้างที่ได้มาตรฐานสำหรับทางเท้าในย่านใจกลางเมือง โดยในพื้นที่ตั้งแต่ช่วงเวลา 16.00-21.00 น. จะพบกิจกรรมประกอบทางเท้าประเภทหาบแร่แฝงลอย และซุ้มเต็นท์ขายของตั้งเต็มพื้นที่ ทำให้น้ำความกว้างของพื้นที่สำหรับคนเดินเท้าแคบลงจนไม่ถึงเกณฑ์ขนาดมาตรฐานทางเท้าในเมือง

ภาพ 5.26 ลักษณะพื้นที่โชน a2 ในเกาะ 4A: เกาะฝั่งเซ็นเตอร์วัน

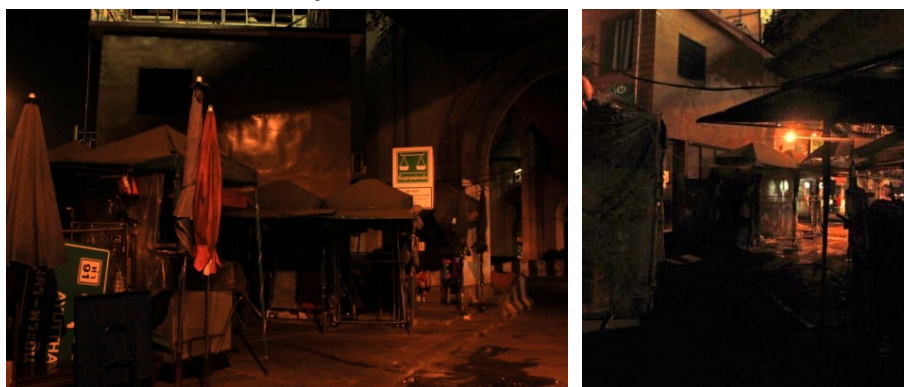
2) ไฟส่องสว่าง แหล่งกำเนิดแสงในเวลากลางคืนเพื่อการส่องสว่างของเกาะนี้ มาจาก 4 แหล่งด้วยกัน คือ ไฟส่องสว่างจากไฟเสาสูงของรัฐ ไฟส่องสว่างจากหลอดไฟของซุ้มอาคารออร์แกนัล ไฟส่องสว่างจากซุ้มร้านค้า 24 ชม. และไฟส่องสว่างจากซุ้มตู้ ATM ซึ่งบริเวณที่สำรวจแล้วพบว่าไม่มีไฟส่องสว่างพื้นที่สำหรับเวลากลางคืนเลย คือ บริเวณโซน a2 (ดูแผนที่ 5.28) ทำให้เกิดพื้นที่มืด เป็นอุปสรรคต่อการมองเห็น นำมาซึ่งช่องโอกาสสำหรับอาชญากรรมได้ อีกทั้งในพื้นที่ยังพบซุ้มแผงขายของที่ไม่ได้รื้อเก็บ วางตั้งอยู่เป็นกลุ่ม ทำให้เกิดชอกมูมและเป็นจุดอับทางสายตาด้วย (ดูภาพ 5.28)

ภาพ 5.28 พื้นที่ขาดไฟส่องสว่างของโซน a2

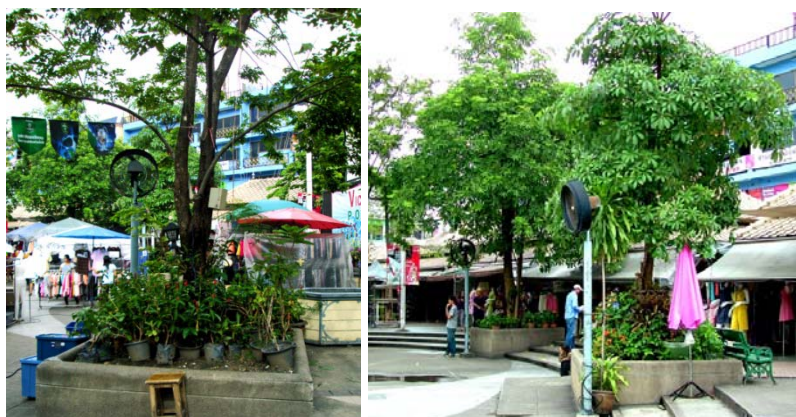
3) วัสดุพืชพรรณ (ดูแผนที่ 5.28) พบบริเวณ 2 โซน ได้แก่ โซน a1 เป็นไม้ยืนต้นในปลูกเป็นแนวเรียงตามแนวยาวของพื้นที่ ด้านหลังซุ้มศาลารอรถประจำทาง และใน โซน b พบเป็นไม้ยืนต้นบริเวณหน้าซุ้มอาคารร้านขายของในพื้นที่ ปลูกอยู่ในกระบะยกขอบ ขนาด 2x2 เมตร ส่วนโคนต้นปลูกไม้พุ่มตัดแต่ง สูงประมาณ 0.30 ม. ซึ่งลักษณะไม้ยืนต้นที่พบทั้งหมดมีลำต้นตั้งตรง แดกกิ่งก้านและทรงพุ่มเหนือระดับสายตา จึงทำให้ไม่เกิดลักษณะที่เป็นอุปสรรคต่อการมองเห็น

ภาพ 5.29 ลักษณะไม้ยืนต้นและไม้พุ่มของบริเวณโซน b

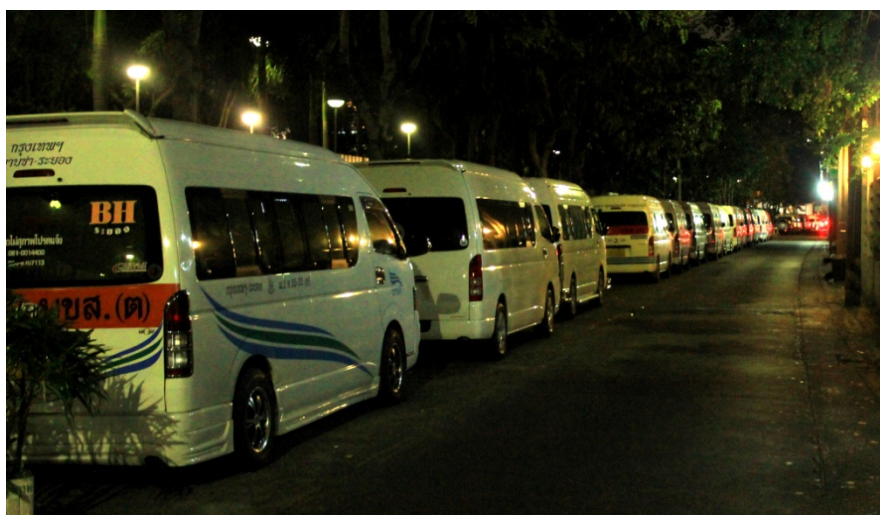
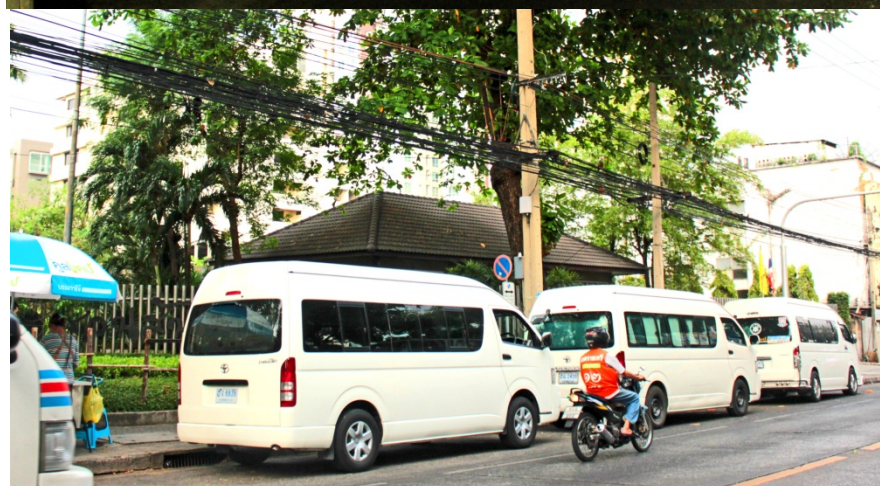
การใช้พื้นที่ถนน เป็นเส้นทางหลักสำหรับเชื่อมผ่านไปถนนพญาไทกับถนนราชปรารภ โดยขบวนพาหนะในพื้นที่มีตั้งแต่รถยนต์ขนาดเล็ก ไปจนถึงรถบัส นอกจากจะใช้ถนนเป็นทางผ่านของการสัญจรแล้ว ยังพบว่ามีการใช้พื้นที่ถนนเพื่อเป็นที่จอดรถด้วย โดยเฉพาะบริเวณถนนหน้าฟุตบอลช่วงกลางซอยหน้าสวนสันติภาพ พื้นที่ถนนถูกใช้เป็นที่จอดรถผู้ตลอดแนว

ภาพ 5.36 ลักษณะการใช้พื้นที่ถนนเพื่อเป็นที่จอดรถผู้

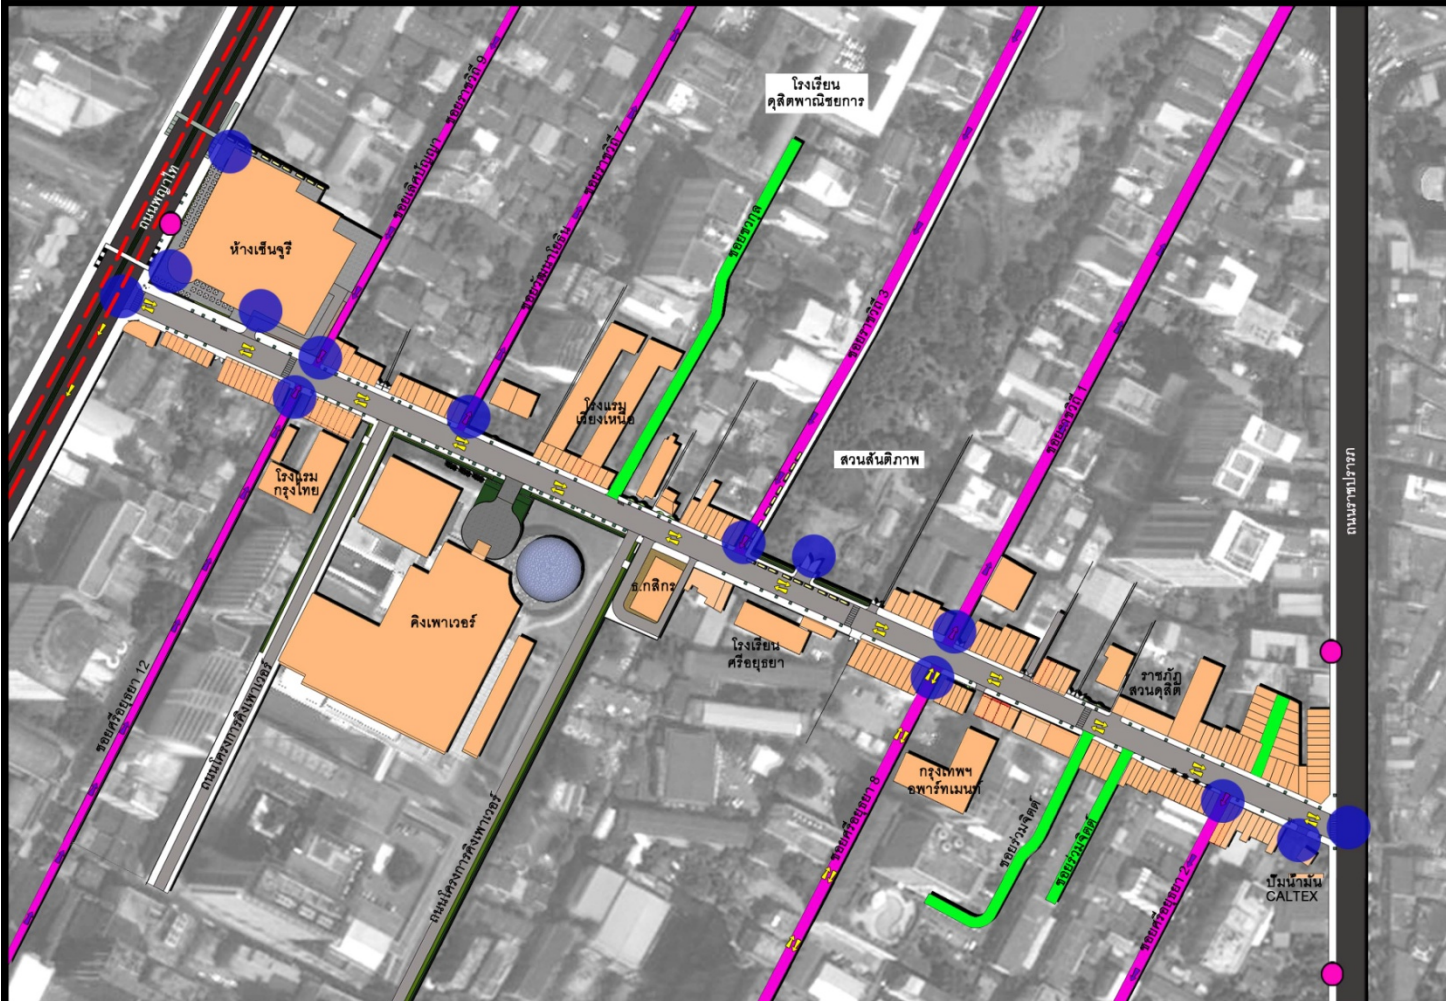
แผนที่ 5.33

ผังบริเวณพื้นที่ 1B : ซอยรางน้ำ
ทิศทางการเดินรถ และจุดเข้า-ออก สาธารณะ

ซอยรางน้ำเป็นถนนระดับสายรองของเมือง โดยติดต่อกับถนนสายหลัก โดยตรง 2 สาย คือ ถนนพญาไท และถนนราชปรารภ และมีถนนซอยแบบทะลุได้ เชื่อมต่อเป็นทางลัดไปถนนสายหลัก คือ ถนนราชวิถี และถนนศรีอยุธยาได้อีก 8 ซอย (ดูแผนที่ 5.32 และ 5.33)

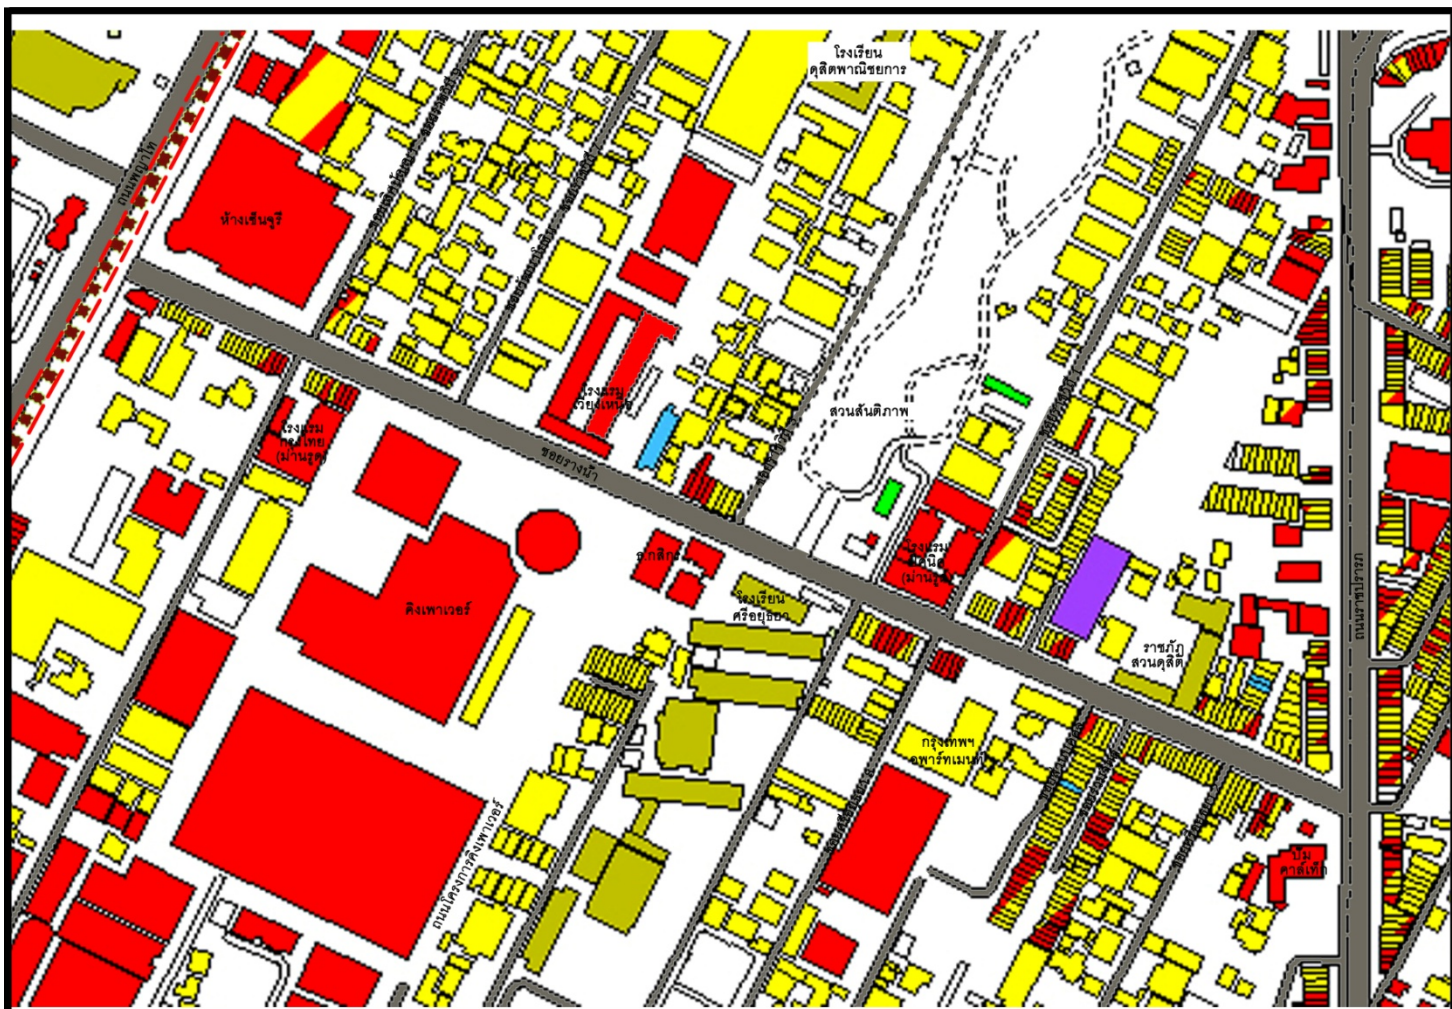
แผนที่ 5.34

ผังบริเวณซอยรางน้ำ
การใช้ประโยชน์อาคาร

การจัดเขตพื้นที่ (Territoriality) (ดูแผนที่ 5.34)

ในการใช้ที่ดินและอาคารของพื้นที่ซอยรางน้ำ มีการใช้ประโยชน์อาคารที่หลากหลาย ไม่เป็นสัดส่วนและปะปนกัน ทั้งอาคารร้านค้าพาณิชยกรรม ศูนย์การค้า (คิงเพาเวอร์และห้างเซ็นจูรี) อาคารที่อยู่อาศัย (บ้าน อพาร์ทเมนต์ คอนโดมิเนียม) อาคารสำนักงาน อาคารสถานศึกษา (โรงเรียนศรีอยุธยา และ ราชภัฏสวนดุสิต) ผับ บาร์ โรงแรมมานูรูต ฯลฯ จากลักษณะของการใช้ที่ดินและอาคารดังกล่าว ทำให้ผู้ที่เข้ามาใช้งานในพื้นที่มีหลากหลาย และมีกิจกรรมประกอบพื้นที่แทบจะตลอดแทบจะทั้งวันและทั้งคืน ในแง่ของอาชญากรรมพื้นที่นี้จึงถือว่ามียุทธศาสตร์เป้าหมายของอาชญากร หรือ “เหยื่อ” แทบจะตลอดช่วงเวลา

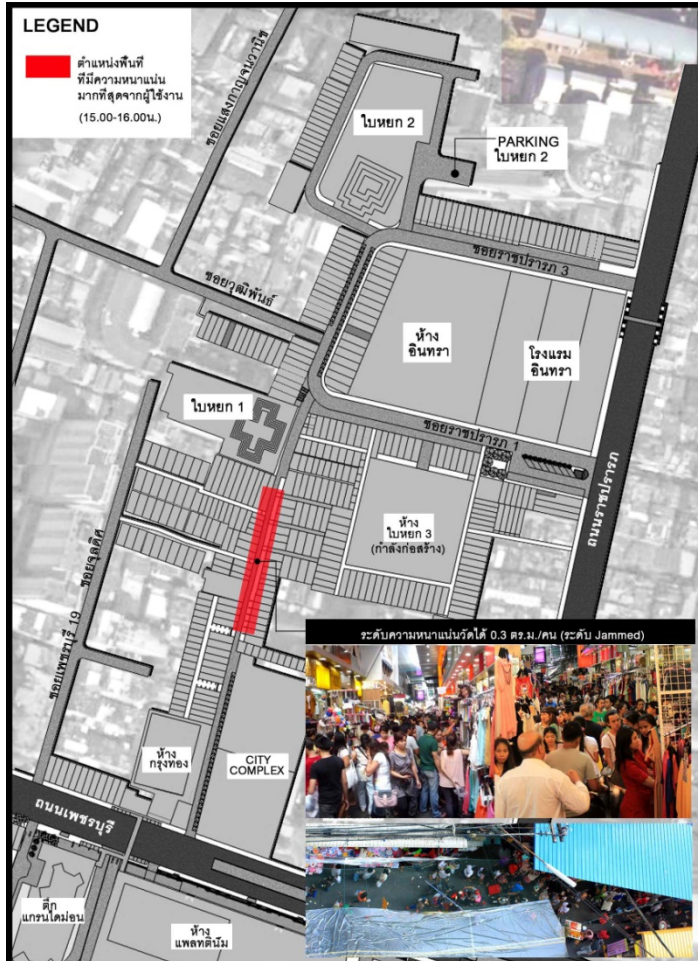
แผนที่ 5.49
ผังบริเวณพื้นที่ 2B:ซอยเพชรบุรี 21 (ซอยกาญจนา)
 ตำแหน่งพื้นที่ที่พบว่ามี ความหนาแน่น จากผู้ใช้งานในพื้นที่มากที่สุด
 SCALE 1:3000

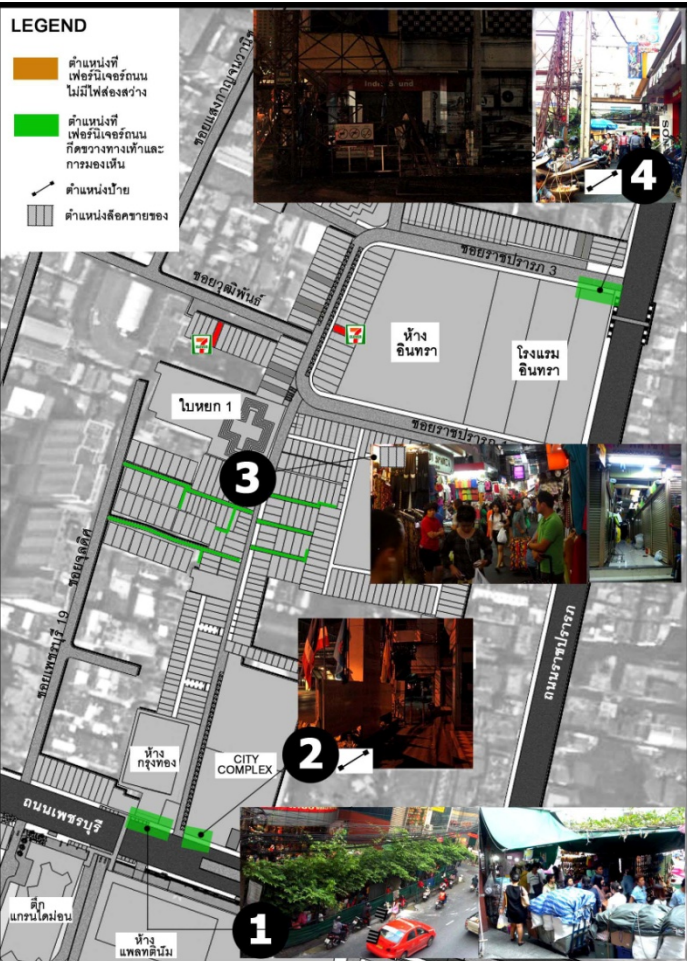
แผนที่ 5.52
ฝั่งบริเวณพื้นที่ 2B:ซอยเพชรบุรี 21 (ซอยกาญจนา)
 ตำแหน่งเฟอร์นิเจอร์ถนน
 ที่นำมาซึ่งช่องโอกาสในการเกิดอาชญากรรม SCALE 1:3000

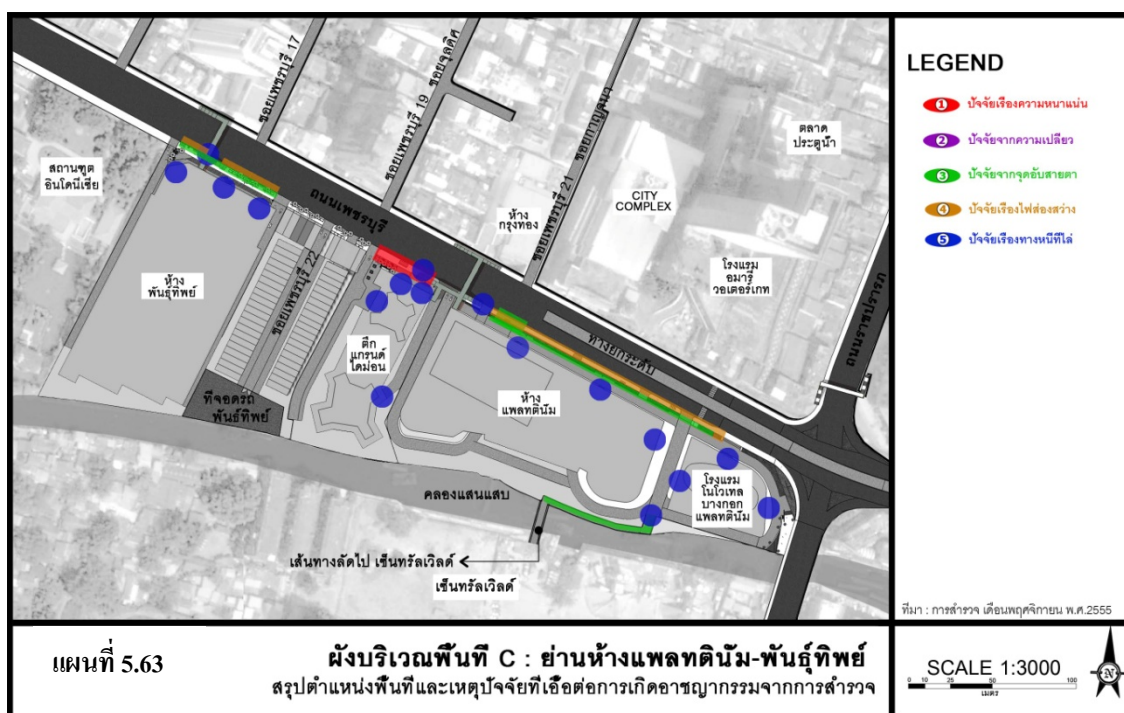
แผนที่ 5.63

ผังบริเวณพื้นที่ C : ย่านห้างแพลตตินั่ม-พันธุ์ทิพย์
สรุปตำแหน่งพื้นที่และเหตุปัจจัยที่เอื้อต่อการเกิดอาชญากรรมจากการสำรวจ

จากการสำรวจองค์ประกอบภูมิทัศน์ทางด้านกายภาพในพื้นที่พบว่ามีลักษณะที่เอื้อต่อการเกิดอาชญากรรม ได้แก่ เรื่องความหนาแน่น จุดอับสายตา การขาดไฟส่องสว่าง และการมีช่องทางหนีที่ดีสำหรับคนร้ายในพื้นที่ โดยลักษณะดังกล่าวเมื่ออยู่ในตำแหน่งที่มีเรื่องของมาตรการตรวจตราสอดส่องเข้ามาช่วยดูแลทำให้พื้นที่ที่มีความปลอดภัยมากยิ่งขึ้นสรุปได้ดังแผนที่ 5.63

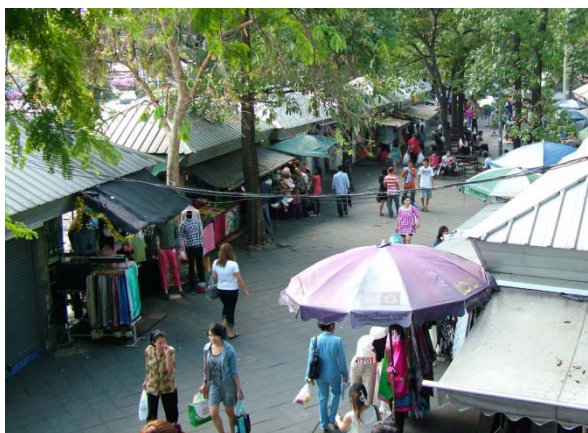
ภาพ 6.4 ตำแหน่งที่ 1 ทางเท้าบริเวณโซนกลางเกาะ ก่อนมีหาบเร่แผงลอย

- **ลักษณะที่ 2:** พื้นที่ทางเท้ามีขนาดแคบกว่ามาตรฐานทางเท้าในเขตเมืองด้วยกิจกรรมประกอบพื้นที่ เช่น หาบเร่แผงลอย การตั้งโต๊ะขายของหน้าอาคารยึดครองพื้นที่ทางเท้าสาธารณะ การตั้งโต๊ะเป็นท่ารถตู้ เป็นต้น โดยกิจกรรมเหล่านี้เข้ามาแทนที่ฟังก์ชันการใช้งานหลักของทางเท้าที่ใช้สัญจรสำหรับคนเดินเท้า หรือพื้นที่ที่มีไว้สำหรับจอดรถประจำทางกลับกลายเป็นพื้นที่ที่ทำหน้าที่เพื่อการจับจ่ายซื้อของแทนฟังก์ชันเดิม ทำให้ขนาดทางเท้าแคบลงจนไม่สัมพันธ์กับปริมาณผู้ใช้พื้นที่ทางเท้า นั้นนำมาซึ่งความหนาแน่นที่เอื้อต่อการเกิดคดีอาชญากรรม ซึ่งจากข้อมูลสถิติคดีและจากข้อมูลที่ได้จากการสัมภาษณ์ในทุกๆทางเท้าที่เข้าข่ายลักษณะที่ 2 จากพื้นที่ตัวแทนศึกษา ล้วนเคยมีคดีเกิดขึ้นในพื้นที่ทั้งสิ้น
