องค์ประกอบของภูมิทัศน์ทางด้านกายภาพกับการเกิดอาชญากรรมในพื้นที่สาธารณะ :
กรุงเทพมหานคร

PHYSICAL LANDSCAPE ELEMENTS RELATED TO CRIMINAL INCIDENT
IN PUBLIC OPEN SPACE: BANGKOK METROPOLITAN

A Thesis Submitted in Partial Fulfillment of the Requirements
for the Degree of Master of Landscape Architecture Program in Landscape Architecture
Department of Landscape Architecture
Faculty of Architecture
Chulalongkorn University
Academic Year 2012
Copyright of Chulalongkorn University

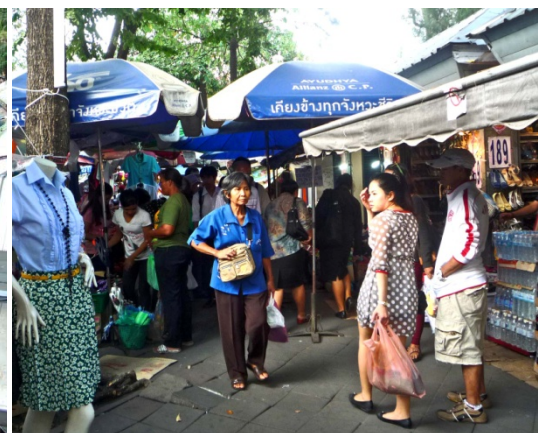
ภาพ 6.5 ตำแหน่งที่ 1 ทางเท้าบริเวณโซนกลางเกาะ หลังมีหาบเร่แผงลอย

- **ลักษณะที่ 2:** พื้นที่ทางเท้ามีขนาดแคบกว่ามาตรฐานทางเท้าในเขตเมืองด้วยกิจกรรมประกอบพื้นที่ เช่น หาบเร่แผงลอย การตั้งโต๊ะขายของหน้าอาคารยึดครองพื้นที่ทางเท้าสาธารณะ การตั้งโต๊ะเป็นท่ารถตู้ เป็นต้น โดยกิจกรรมเหล่านี้เข้ามาแทนที่ฟังก์ชันการใช้งานหลักของทางเท้าที่ใช้สัญจรสำหรับคนเดินเท้า หรือพื้นที่ที่มีไว้สำหรับจอดรถประจำทางกลับกลายเป็นพื้นที่ที่ทำหน้าที่เพื่อการจับจ่ายซื้อของแทนฟังก์ชันเดิม ทำให้ขนาดทางเท้าแคบลงจนไม่สัมพันธ์กับปริมาณผู้ใช้พื้นที่ทางเท้า นั้นนำมาซึ่งความหนาแน่นที่เอื้อต่อการเกิดคดีอาชญากรรม ซึ่งจากข้อมูลสถิติคดีและจากข้อมูลที่ได้จากการสัมภาษณ์ในทุกๆทางเท้าที่เข้าข่ายลักษณะที่ 2 จากพื้นที่ตัวแทนศึกษา ล้วนเคยมีคดีเกิดขึ้นในพื้นที่ทั้งสิ้น

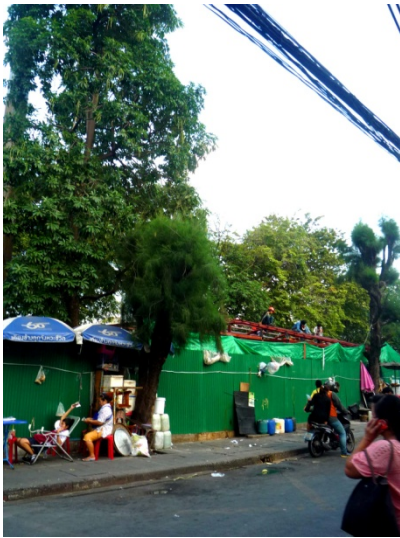
ภาพ 6.6 ตำแหน่งที่ 2 ทางเท้าบริเวณ
ด้านหลังเกาะ ก่อนมีหาบเร่แผงลอย

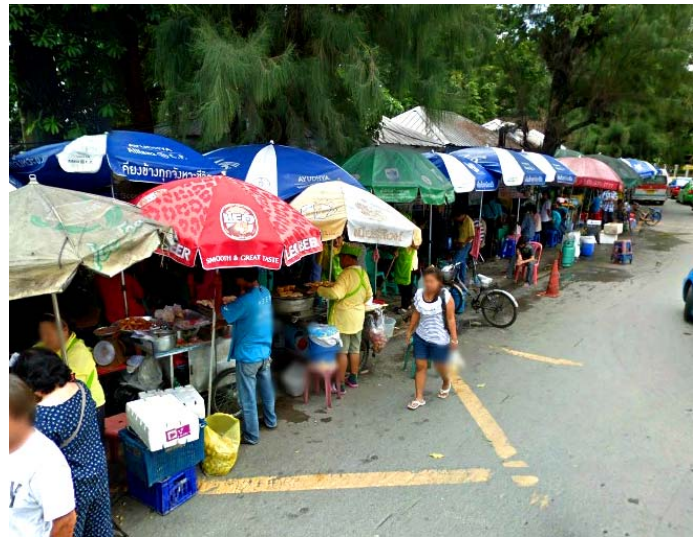
ภาพ 6.7 ตำแหน่งที่ 2 ทางเท้าบริเวณด้านหลังเกาะ
หลังมีหาบเร่แผงลอย

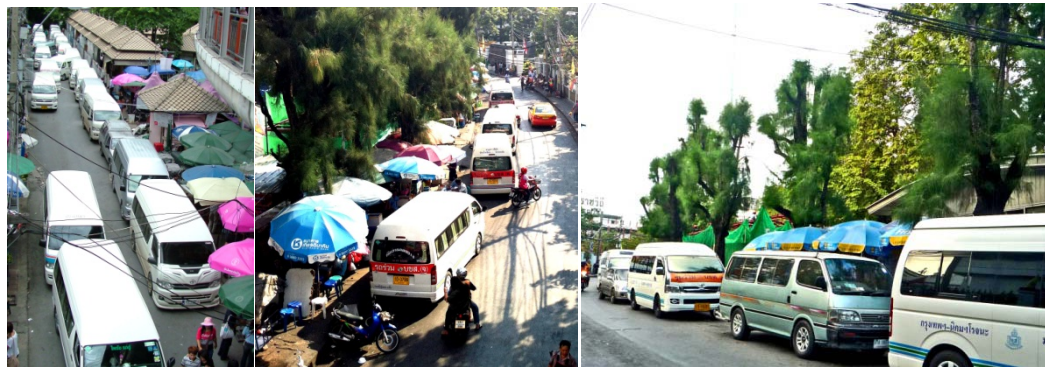
ภาพ 6.8 พื้นที่ทางเท้าที่ถูกแทนที่การใช้งานหลักด้วยการยึดพื้นที่ตั้งโต๊ะเป็นท่ารถตู้
บริเวณพื้นที่อนุสาวรีย์ชัยสมรภูมิ

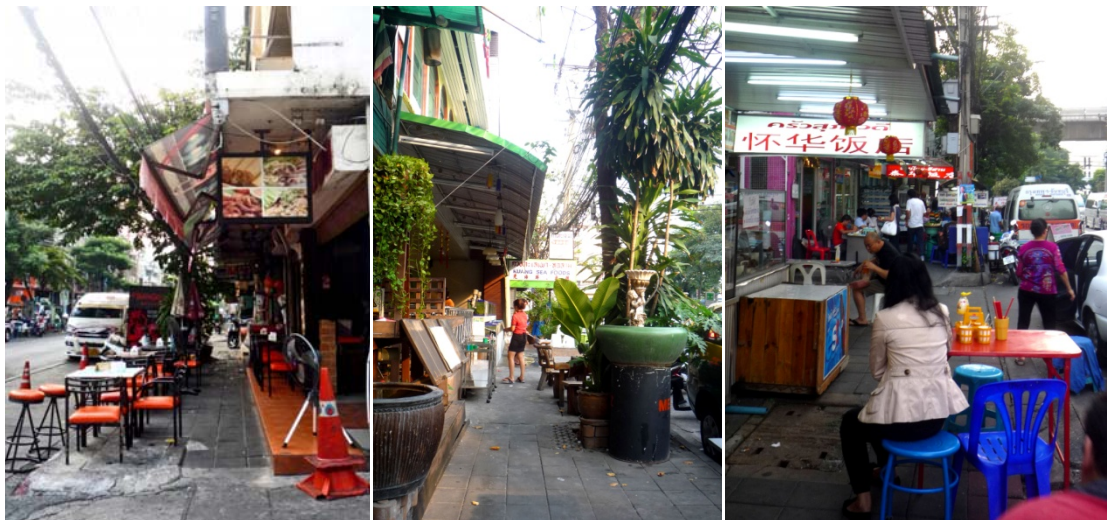
ภาพ 6.9 พื้นที่ทางเท้าที่ถูกแทนที่การใช้งานหลักด้วยการยึดพื้นที่ตั้งโต๊ะขายของหน้าอาคาร
บริเวณพื้นที่ซอยรางน้ำ

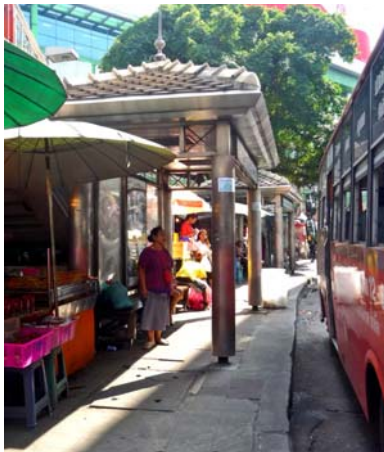
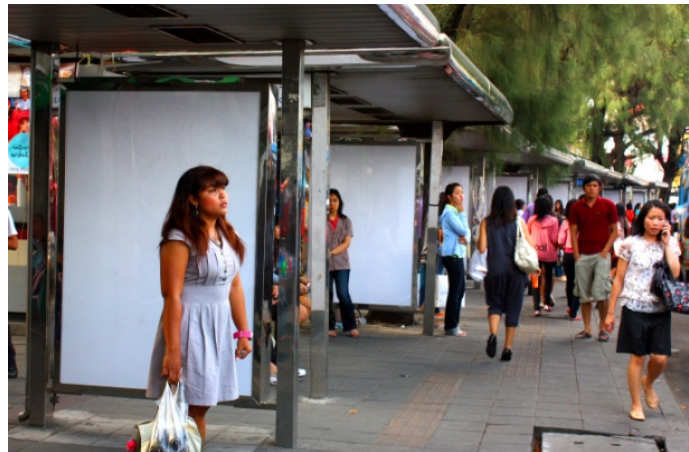
ภาพ 6.10 บรรยากาศพื้นที่ที่เกิดเป็นจุดอับสายตาในมุมมองที่ 1 บริเวณป้ายรถเมล์ จากระยะการจัดวางซุ้มศาลารอรถประจำทาง ผนวกกับแนวการจัดวางเรียงต่อกันตามแนวเส้นรอบรูปของตัวเกาะที่โค้งทำให้ซ้อนเหลื่อมกัน

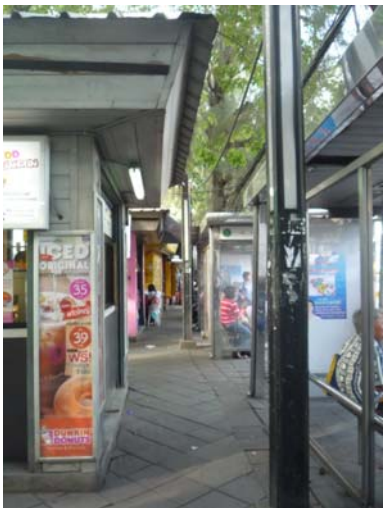
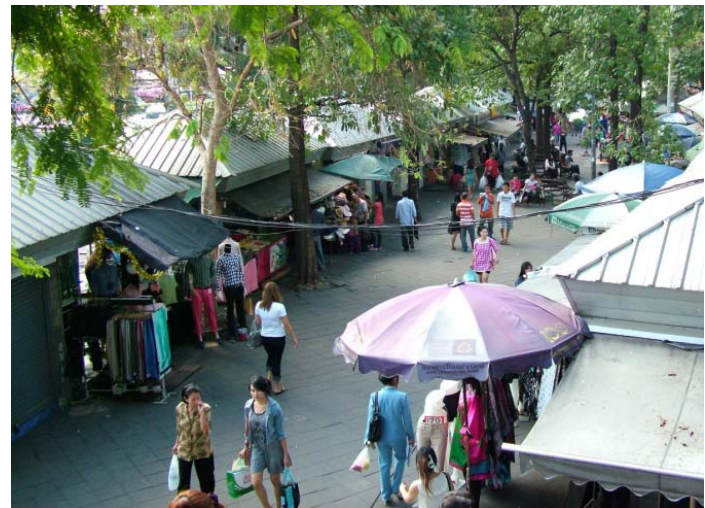
ภาพ 6.11 บรรยากาศพื้นที่ที่เกิดเป็นจุดอับสายตา ในมุมมองที่ 2 บริเวณป้ายรถประจำทาง จากระยะการจัดวางซุ้มศาลารอรถ กับซุ้มอาคารขายของที่เว้นความห่างน้อยจนเกิดเป็นพื้นที่ชอกมูม

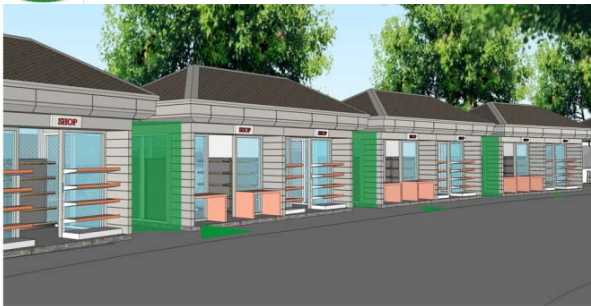
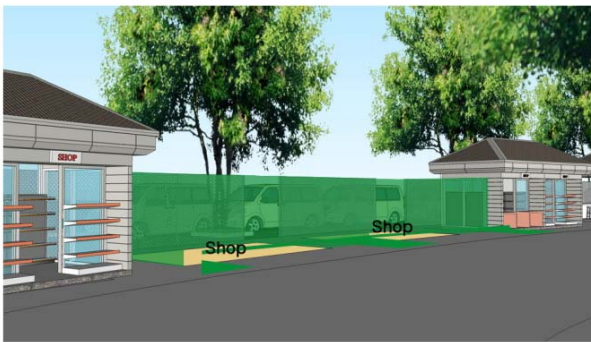
ภาพระยะห่างระหว่างตู้อาคารขายของที่มีความกว้างเท่ากับ 1.20 ม.

ภาพตำแหน่งพื้นที่ที่เป็นจุดอันตรายในมุมมอง 1 จากบริเวณโซนกลางเกาะ

ภาพ 6.13 ระยะการวางตู้อาคารขายของที่เกี่ยวข้องกับลักษณะที่เป็นจุดอันตรายเมื่อต่อการเกิดอาชญากรรม ในมุมมองที่ 1

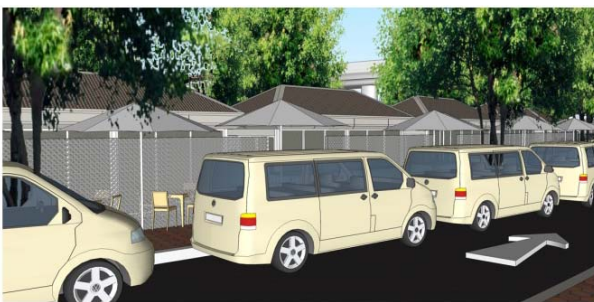
ภาพจุดจอดรถตู้และทางเท้าเมื่อมีกิจกรรมประกอบพื้นที่ ในมุมมอง 2

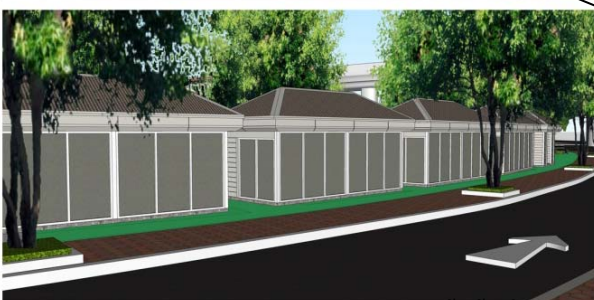
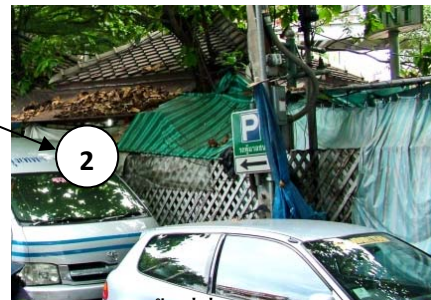
ภาพตำแหน่งพื้นที่ที่เป็นจุดอันตรายในมุมมอง 2

ภาพ 6.14 ระยะการวางตู้อาคารขายของกับรั้วกันที่เกิดลักษณะพื้นที่ที่เป็นจุดอันตรายเมื่อต่อการเกิดอาชญากรรมในมุมมองที่ 2 จากบริเวณถนนซอยด้านหลังเกาะ

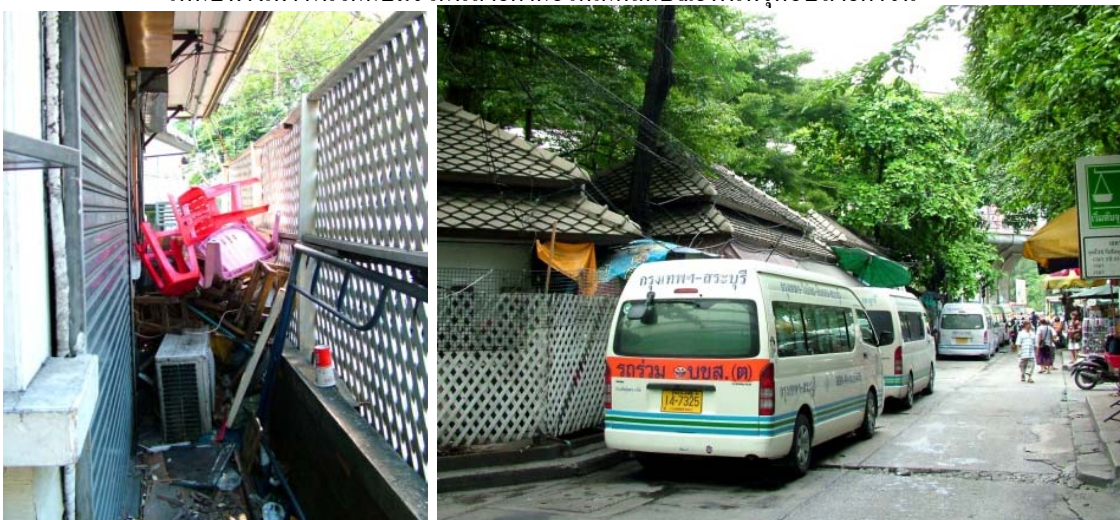
ภาพ 6.15 ลักษณะพื้นที่ด้านหลังที่เป็นจุดอับสายตาผนวกกับมีแนวการจอดของรถตู้บับังสายตาจากผู้สัญจรทางเท้าด้านหลัง

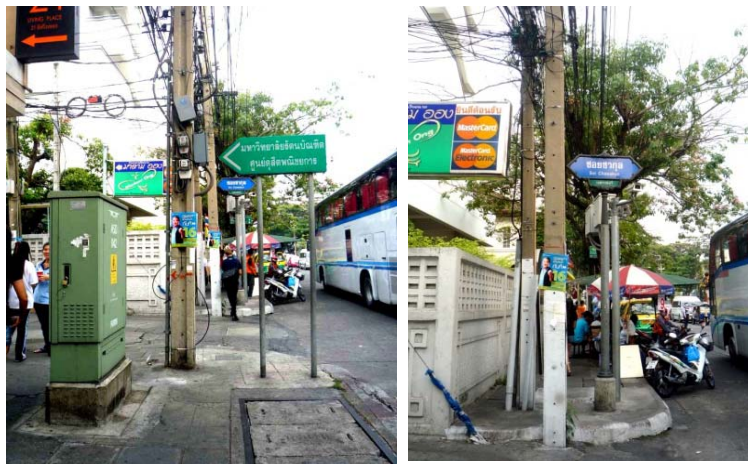
ภาพ 6.16 จุดอับสายตาจากเฟอร์นิเจอร์ถนนคือ ป้ายสัญลักษณ์บอกทางและเสาไฟฟ้า

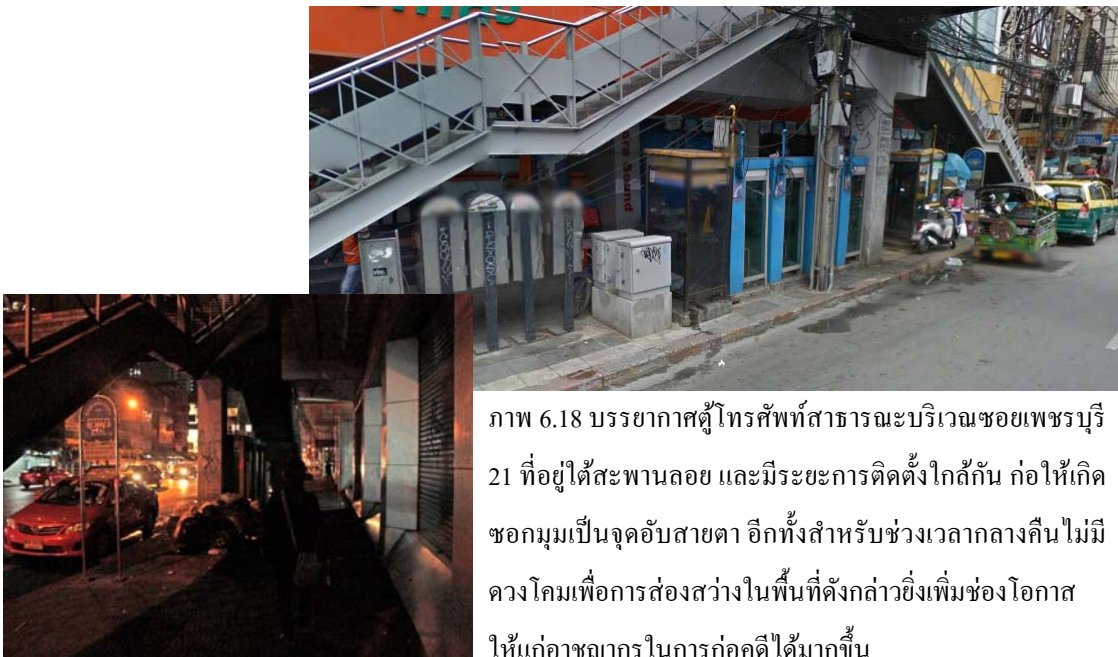
ภาพ 6.18 บรรยากาศตู้โทรศัพท์สาธารณะบริเวณซอยเพชรบุรี 21 ที่อยู่ได้สะพานลอย และมีระยะการติดตั้งใกล้กัน ก่อให้เกิดซอกมุมเป็นจุดอับสายตา อีกทั้งสำหรับช่วงเวลากลางคืนไม่มีดวงโคมเพื่อการส่องสว่างในพื้นที่ดังกล่าวยิ่งเพิ่มช่องโอกาสให้แก่อาชญากรในการก่อคดีได้มากขึ้น

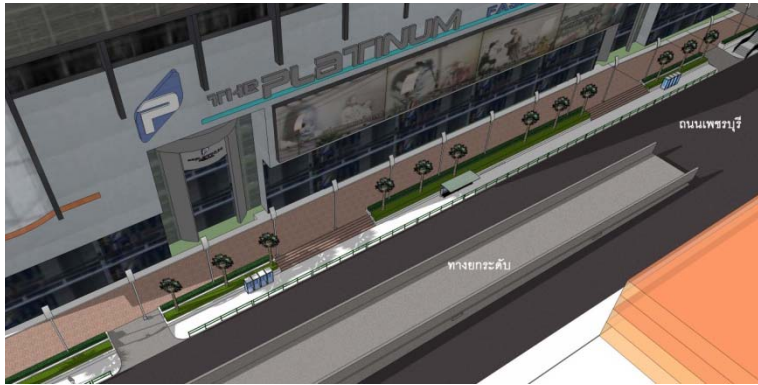
ภาพ 6.19 ลักษณะองค์ประกอบภูมิทัศน์ในพื้นที่ลานหน้าศูนย์การค้าแพลตตินั่ม

ลักษณะของลานยกระดับที่ใช้การแบ่งเขตด้วยกระบะต้นไม้กั้นเขต ส่งผลต่อมุมมองของผู้ที่ใช้ทางสัญจรในพื้นที่ทางเท้าที่อยู่ติดกัน

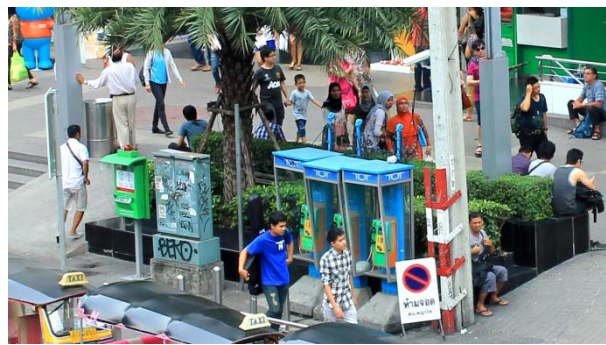
ภาพ 6.21 การเกิดชอกมูมในพื้นที่จากตำแหน่งการจัดวางเฟอร์นิเจอร์ถนนบริเวณทางเท้าหน้าแพลตฟอร์ม ในมุมมองที่ 1

จากเฟอร์นิเจอร์ถนน เกิดจากการวางตำแหน่งของเฟอร์นิเจอร์ถนนแต่ละตัวไว้ในที่เดียวกัน โดยมีระยะห่างระหว่างกันน้อย ทำให้เกิดเป็นชอกมูม อีกทั้งยังมีฟังก์ชันที่คนเข้าไปใช้งานได้ด้วย (ดูภาพ 6.21)

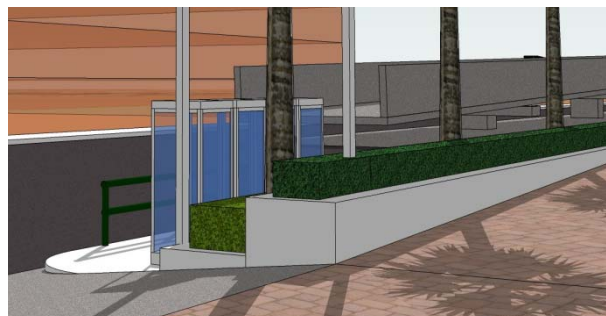
ภาพ 6.22 จุดอับสายตาจากตำแหน่งการจัดวางเฟอร์นิเจอร์ถนนทางเท้าหน้าแพลตฟอร์ม ในมุมมองที่ 2

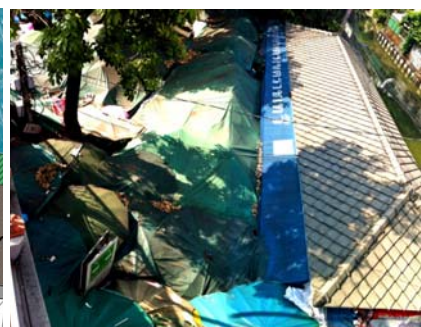
ภาพ 6.24 รูปแบบของซุ้มเช่าขายของ ที่มีกันสาดปิดทึบคลุมพื้นที่ทางเท้า จากมุมมองที่ 1

- การใช้วัสดุทึบทำกันสาดของซุ้มขายของ ซึ่งมีใช้แค่เพียงเพื่อกันแดดกันฝน ให้กับตัวซุ้มแต่ยังครอบคลุมทั่วทั้งบริเวณรวมทั้งทางเดินเท้าสาธารณะด้วย ทำให้พื้นที่ ทางเท้ามีลักษณะที่ปิดทึบ ไม่สามารถมองเห็นได้โดยสะดวกทั้งจากผู้ใช้งานในพื้นที่และผู้ ที่เฝ้ามองจากพื้นที่อาคารโดยรอบ (ภาพ 6.24)

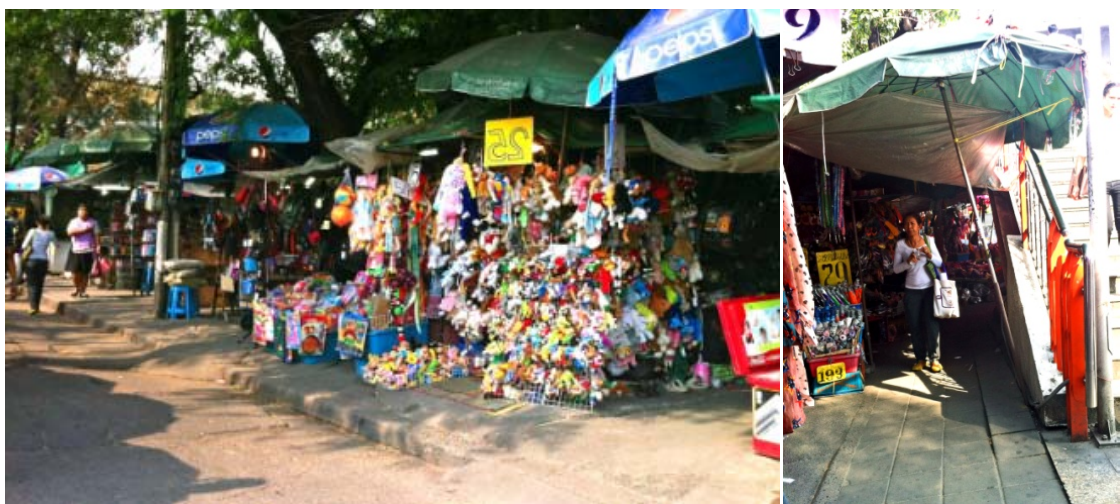
ภาพ 6.25 รูปแบบของซุ้มเช่าขายของที่มีกันสาดและทำผนังปิดทึบ จากมุมมอง 2 ในแผนที่ 6.16

- การจัดสร้างซุ้มบริการ โดยเฉพาะซุ้มขายของประเภทจัดตั้งกันเองในพื้นที่ให้เช่า ขาย (พบบริเวณอนุสาวรีย์ชัยสมรภูมิ) วัสดุที่เป็นองค์ประกอบของผนังทำด้วยวัสดุทึบ และมีรูปแบบของซุ้มที่ไม่แน่นอนอย่างไม่เป็นระเบียบ มีการลুক้ำในพื้นที่ทางเท้า ทำให้ กีดขวางทางเดินเท้าและกีดขวางสายตาในการมองเห็น (ภาพ 6.25)

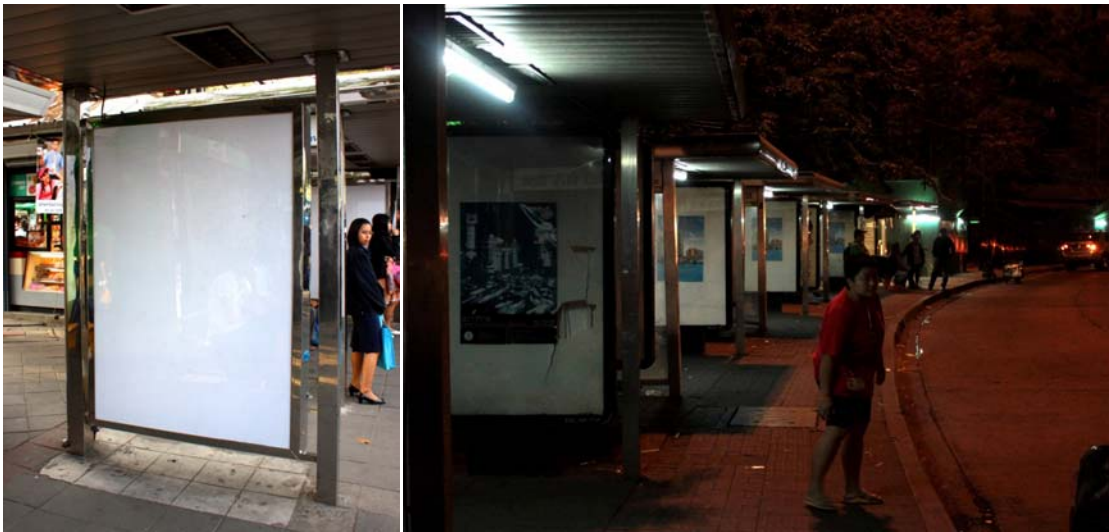
ภาพ 6.26 บรรยากาศพื้นที่ที่เป็นจุดอับสายตาจากการติดตั้งป้ายโฆษณาบริเวณพื้นที่รอรถประจำทาง

- การติดตั้งป้ายโฆษณาบริเวณที่รอรถประจำทาง ด้วยการจัดทำป้ายที่มีขนาดใหญ่และใช้วัสดุทึบ จนกีดขวางการมองเห็นและสามารถบดบังตัวคนได้มิดชิดซึ่งอาจกลายเป็นช่องโอกาสสำหรับคนร้ายใช้เป็นที่พักซ่อนตัวและเป็นพื้นที่ลงมือในการก่อคดีอาชญากรรมได้ โดยพื้นที่ที่ตัวแทนศึกษาที่พบลักษณะดังเช่นนี้ คือ พื้นที่รอรถประจำทางบริเวณเกาะฝั่งโรงพยาบาลราชวิถี เกาะฝั่งถนนพหลโยธิน และเกาะฝั่งแฟชั่นมอลล์ ของพื้นที่อนุสาวรีย์ชัยสมรภูมิ ซึ่งนอกจากจะมีลักษณะการติดตั้งป้ายโฆษณาตามลักษณะดังกล่าวแล้ว การจัดวางตำแหน่งของตัวป้ายประกอบไปกับตัวซุ้มศาลารอรถประจำทางที่วางเรียงตัวเป็นแนวโค้งตามเส้นรอบรูปของเกาะที่เป็นวงเวียน ทำให้เกิดการซ้อนเหลื่อมกัน เกิดเป็นพื้นที่ที่มีลักษณะเป็นจุดอับสายตาขึ้น (ภาพ 6.26)

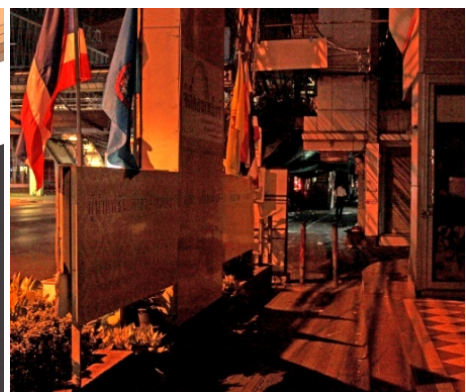
ภาพ 6.27 บรรยากาศพื้นที่ที่เป็นจุดอับสายตาในช่วงเวลากลางคืน

- การติดตั้งป้ายโฆษณา หรือป้ายประชาสัมพันธ์ต่างๆ ที่มีขนาดความสูงมากกว่าขนาดความกว้างของช่องทางเดินเท้า ทำด้วยวัสดุทึบ และมีความยาวจนสามารถบดบังผู้สัญจรทางเท้าด้านหลัง และบดบังมุมมองของผู้เฝ้ามองในพื้นที่จนกลายเป็นพื้นที่ที่มีลักษณะอับสายตา (ภาพ 6.27 และภาพ 6.28)

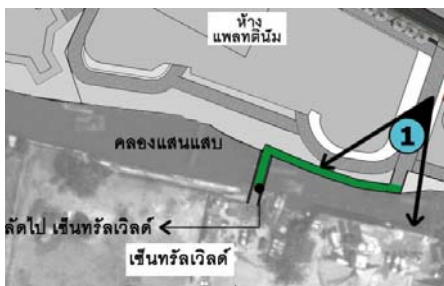
แผนที่ 6.15 ตำแหน่งพื้นที่ที่เป็นจุดอับสายตาจากระดับความสูงและความที่บของรั้วบริเวณลานและตรอกถัดด้านหลังแพลทตินั่ม

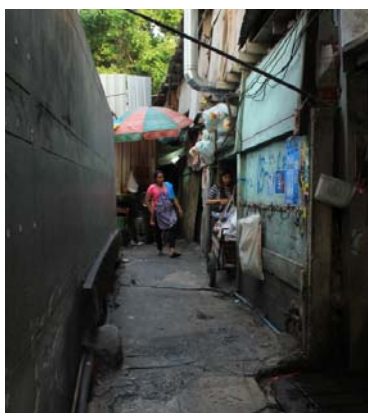
ภาพ 6.30 บรรยากาศพื้นที่ตรอกหลังรั้วที่บสูง 3 เมตร

กรณีตัวอย่าง การใช้รั้วกั้นอาณาเขตของศูนย์การค้าแพลทตินั่ม ระหว่างลานสาธารณะด้านหลังกับตรอกทางเดินลัดไปยังฝั่งศูนย์การค้าเซ็นทรัลเวิลด์ (ภาพ 6.29 - 6.31)

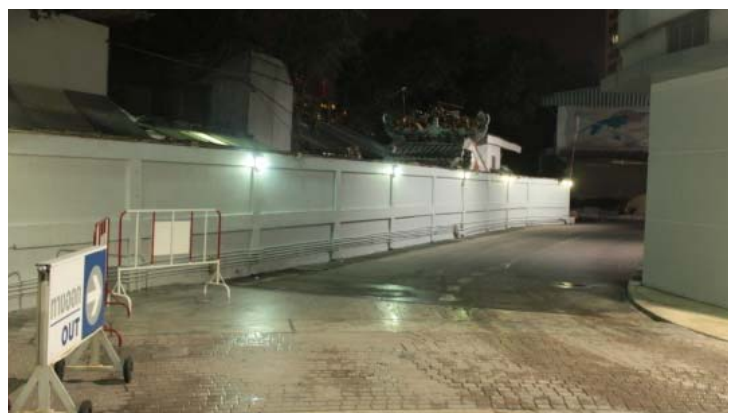
ภาพ 6.31 บรรยากาศพื้นที่ลานด้านหลังแพลทตินั่มที่มีรั้วกันที่บสูง 3 เมตร

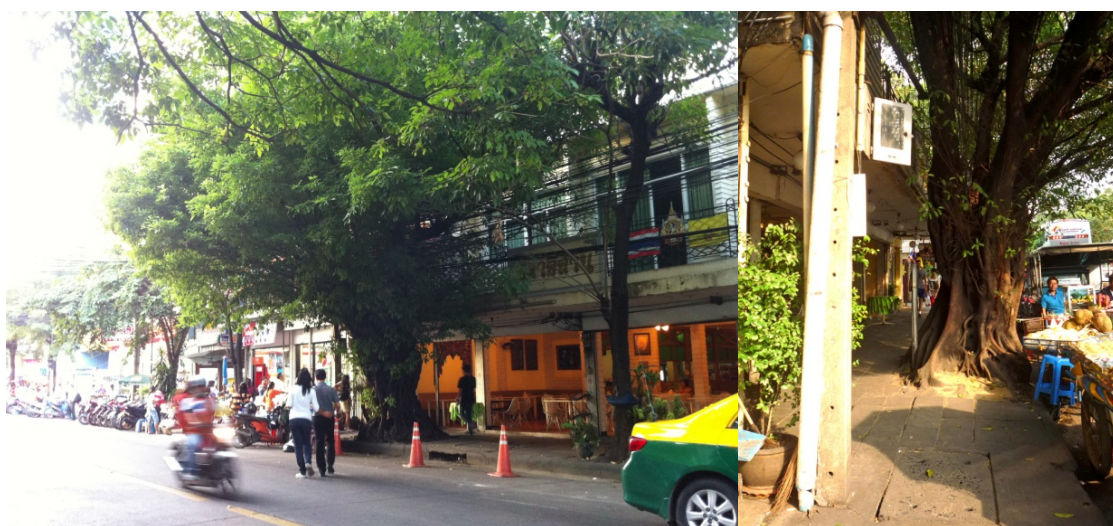
ภาพ 6.32 ไม้ยืนต้นบริเวณซอยรางน้ำที่มีขนาดลำต้นใหญ่ และทรงพุ่มหนาทึบบดบังการมองเห็นและกีดขวางทางเท้า

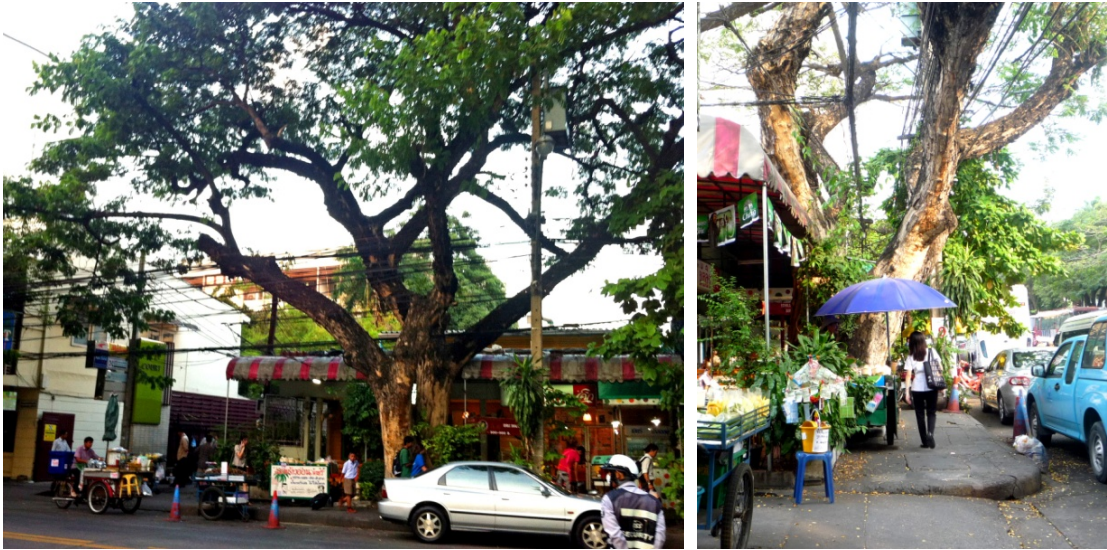
ภาพ 6.33 ไม้อื่นต้นบริเวณชอชมอเตอร์ที่มีขนาดลำต้นใหญ่ บดบังการมองเห็นและกีดขวางทางเท้า

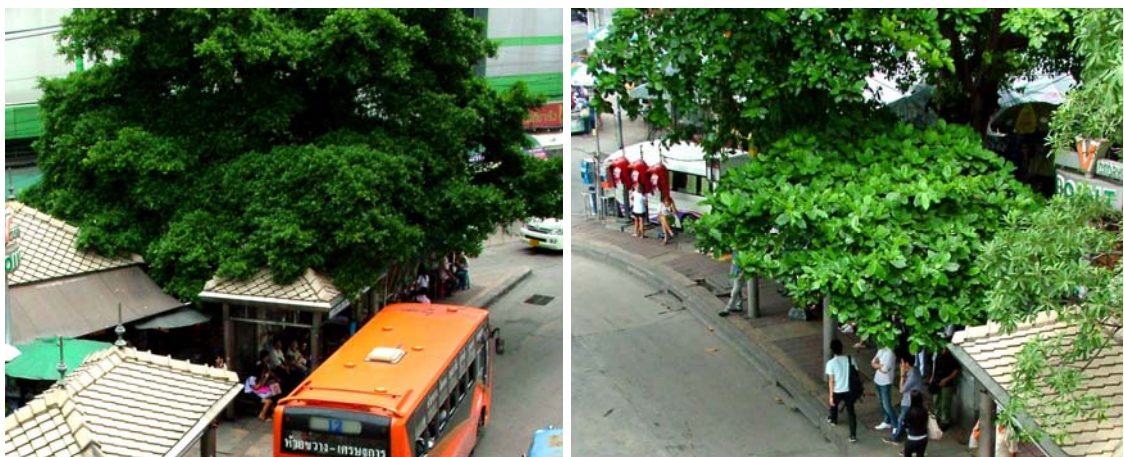
ภาพ 6.34 บริเวณพื้นที่เกาะอนุสาวรีย์ชัยสมรภูมิ ลักษณะของทรงพุ่มแน่นทึบ ส่งผลต่อพื้นที่ทางเท้าด้านล่าง กลายเป็นจุดอับสายตาจากมุมมองบนทางเชื่อม BTS

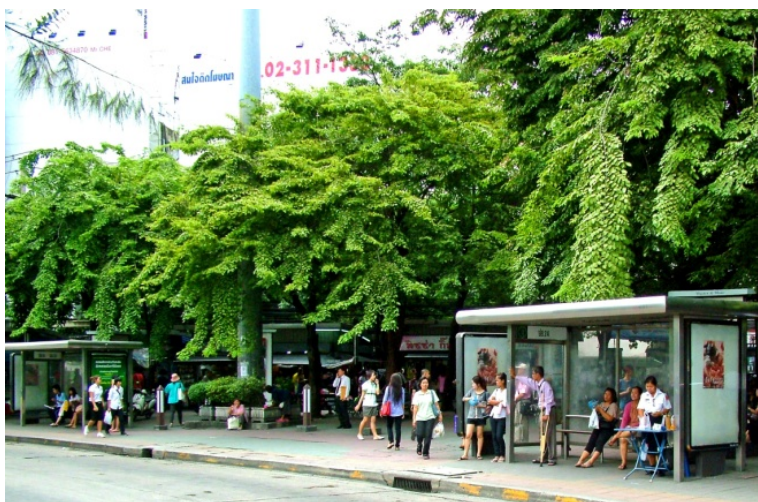
ภาพ 6.35 บริเวณพื้นที่เกาะอนุสาวรีย์ชัยสมรภูมิ ที่ไม้อื่นต้นมีลักษณะของพุ่มใบและกิ่งห้อยลง ซึ่งถ้าไม่มีการดูแลรักษาที่ดี จะก่อให้เกิดการบดบังสายตาผู้ใช้งานในพื้นที่ อันเป็นช่องโอกาสในการก่อคดีได้

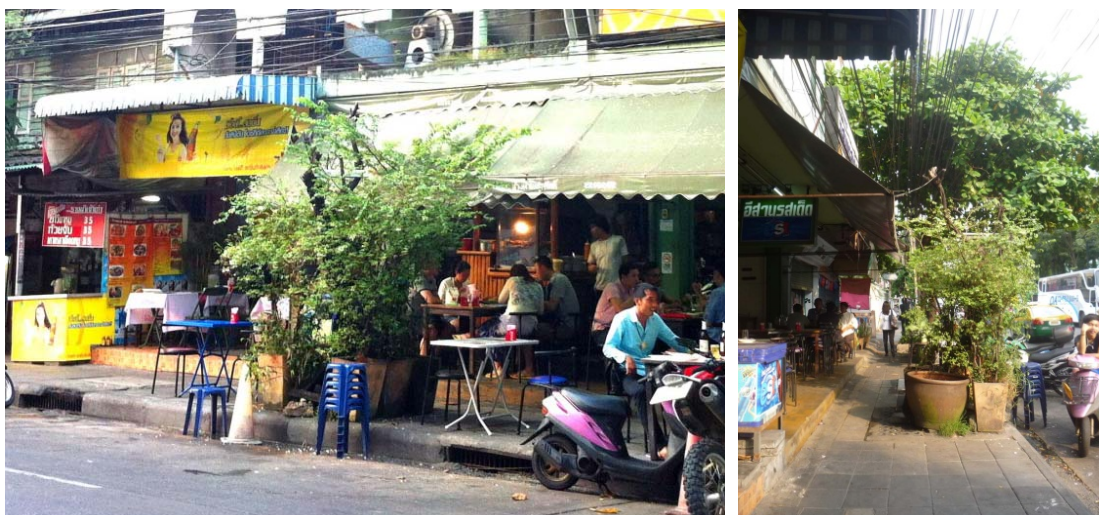
ภาพ 6.36 ไม้พุ่มกระถางบริเวณชอชรางน้ำที่มีขนาดทรงพุ่มสูงทึบ บดบังการมองเห็นและกีดขวางทางเท้า

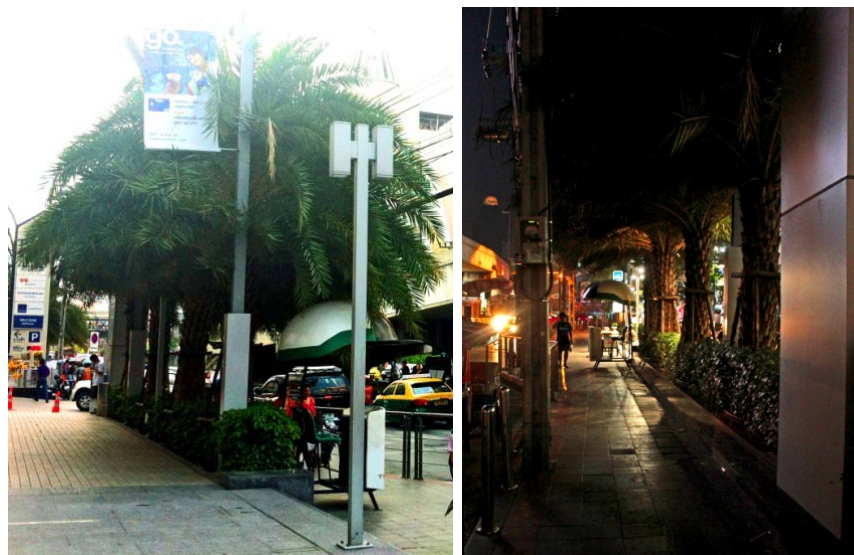
ภาพ 6.37 บรรยากาศทรงพุ่มของไม้ยืนต้นบริเวณหน้าศูนย์การค้าแพลตตินั่ม

- ตำแหน่งทรงพุ่มของวัสดุพืชพรรณอยู่ใต้ตำแหน่งของจุดให้กำเนิดแสง โดยรัศมีของทรงพุ่มมีขนาดใหญ่ และทึบ บดบังแสงไฟ ก่อให้เกิดพื้นที่ที่มีมืดด้านล่าง (ดูภาพ 6.37)
- ตำแหน่งทรงพุ่มของวัสดุพืชพรรณอยู่ในระดับเดียวกับตำแหน่งของจุดให้กำเนิดแสง และรัศมีของทรงพุ่มบดบังแสงไฟ ก่อให้เกิดพื้นที่ที่มีมืดด้านล่าง (ดูภาพ 6.38-6.39)

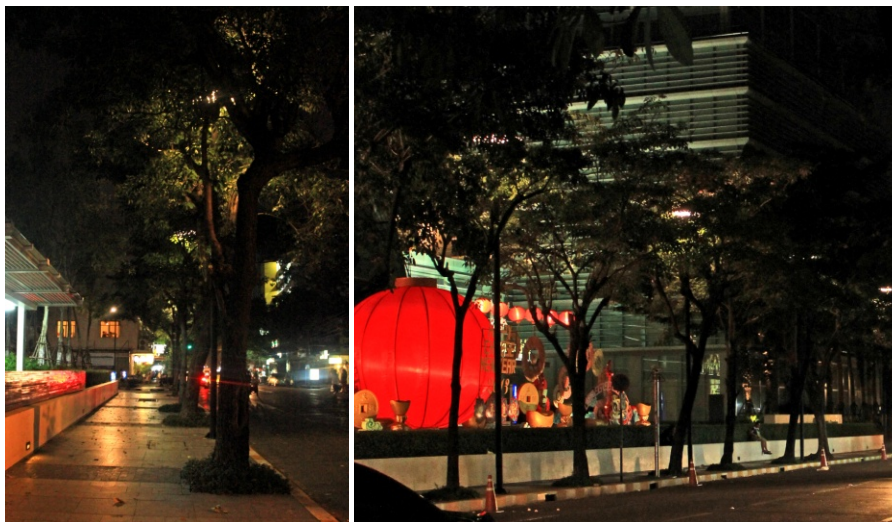
ภาพ 6.39 บรรยากาศทรงพุ่มของไม้ยืนต้นบริเวณหน้าคิงเพาเวอร์ในซอยรางน้ำ ที่มีลักษณะแบบภาพ 6.38

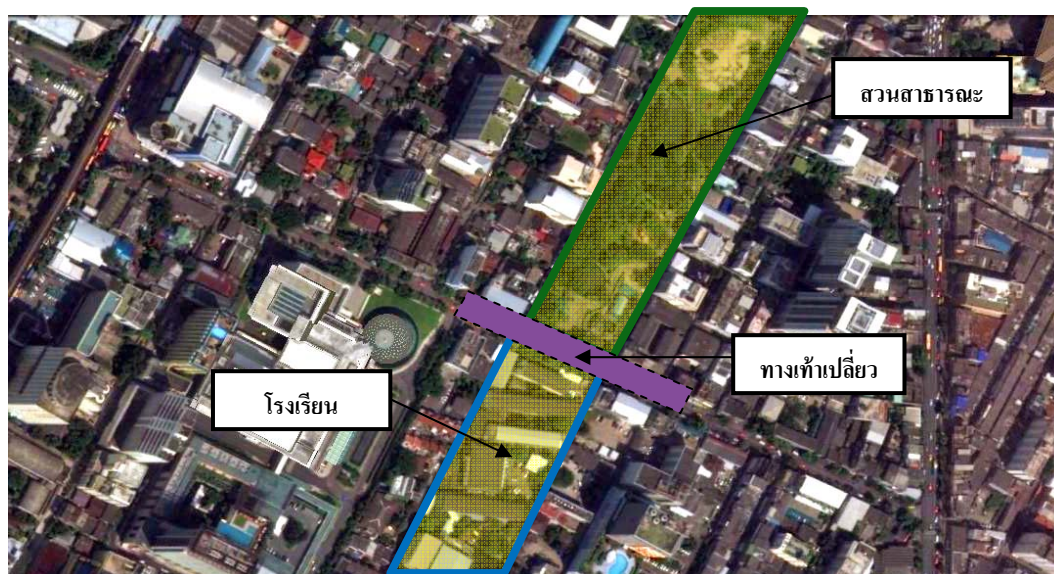
แผนที่ 6.17 ตำแหน่งพื้นที่ทางเท้าที่เกิดลักษณะพื้นที่เปลี่ยนจากการจัดเขตพื้นที่ ในชอขอรางน้ำ

โดยกรณีตัวอย่าง ได้แก่ พื้นที่บริเวณกลางซอยรางน้ำ ซึ่งเป็นตำแหน่งพื้นที่ทางเท้าที่เคยเกิดคดีประเภทวิ่งราวทรัพย์ขึ้นเป็นประจำ โดยบริเวณนี้มีการจัดเขตที่ดินให้เป็นโซนที่ตั้งของสวนสาธารณะ(สวนสันติภาพ) และสถานศึกษา (โรงเรียนศรีอยุธยา) อันมีช่วงเวลาเปิด-ปิด ในช่วงเวลาเดียวกัน เมื่ออยู่ในช่วงเวลาที่ไม่มีการใช้งานของพื้นที่ ทำให้พื้นที่ทางเท้าสาธารณะภายนอกมีลักษณะพื้นที่เปลี่ยน และเอื้อต่อการเกิดอาชญากรรมได้

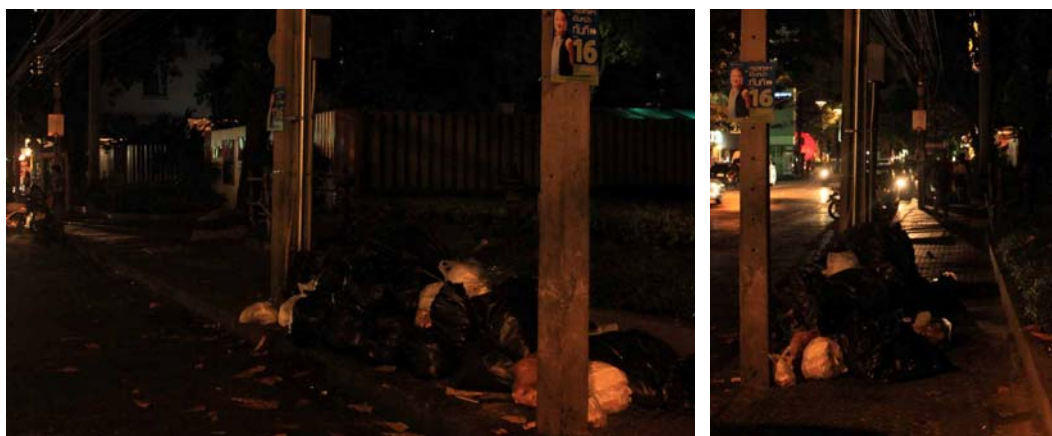
ภาพ 6.42 บรรยากาศพื้นที่ทางเท้าที่เกิดลักษณะพื้นที่เปลี่ยน คนในพื้นที่หลีกเลี่ยงการใช้เส้นทางจากการขาดการดูแลรักษาสภาพพื้นที่ให้สะอาดคูติในชอขอรางน้ำ

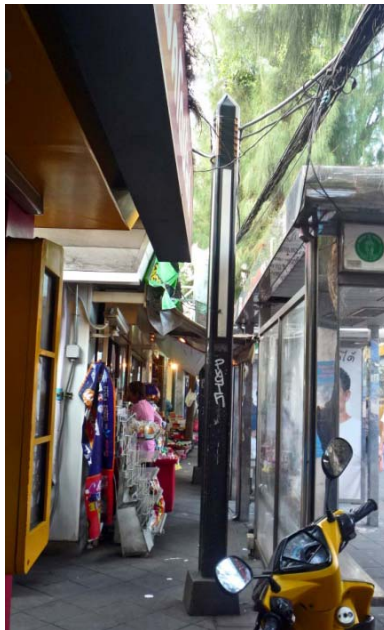
ภาพ 7.2 บรรยากาศพื้นที่ทางเท้าที่ไม่ถึงเกณฑ์ และมีเสาไฟประดับ กีดขวางในพื้นที่ (จากการสำรวจ พบว่าไม่สามารถใช้งานได้)

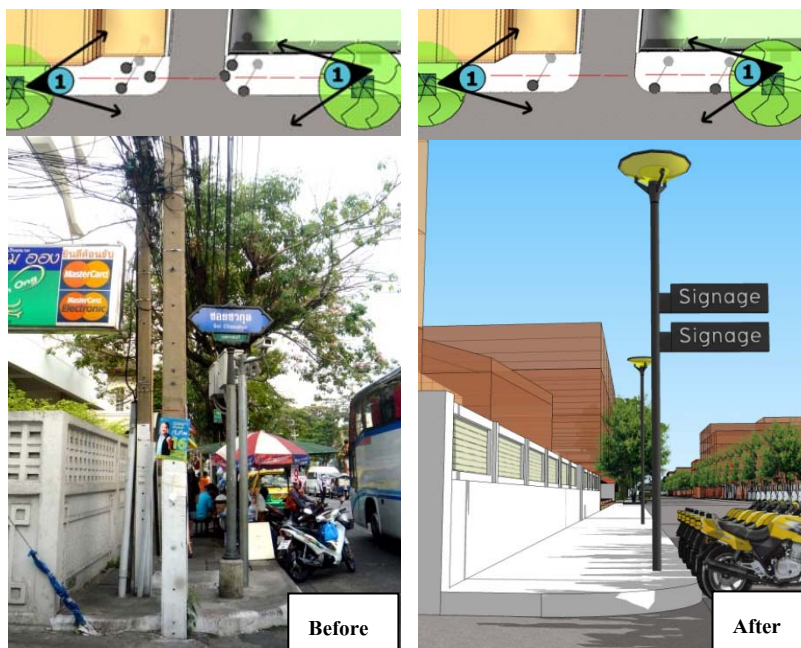
ภาพ 7.5 ตัวอย่างการจัดวางองค์ประกอบภูมิทัศน์ในพื้นที่ให้มีลักษณะที่ไม่ก่อให้เกิดพื้นที่ที่เป็นจุดอับสายตาจากการจัดวางองค์ประกอบภูมิทัศน์

- การจัดวางตำแหน่งควรเป็นระเบียบและไม่กีดขวางทางเท้า โดยเฉพาะในพื้นที่สาธารณะที่มีลักษณะเป็นแนวยาว และควรคำนึงถึงตำแหน่งที่สัมพันธ์กับองค์ประกอบภูมิทัศน์อื่นที่มีร่วมอยู่ในพื้นที่ที่ไม่เกิดการซ้อนเหลื่อมหรือเป็นชอกมุมด้วย
- ควรคำนึงถึงการให้ระยะในการจัดวางเฟอร์นิเจอร์ถนน ให้มีความห่างที่พอดี ไม่ให้เกิดพื้นที่ที่มีลักษณะเป็นชอกมุม บดบังการมองเห็นกันของคนใช้งานในพื้นที่ จนกลายเป็นพื้นที่ที่เป็นจุดอับทางสายตา
- ตำแหน่งที่ตั้งของเฟอร์นิเจอร์ถนนต้องไม่หันหลังให้กับพื้นที่ทางเท้าหลัก และต้องไม่อยู่ในจุดที่ล่อแหลมและอับสายตา โดยเฉพาะเฟอร์นิเจอร์ถนนที่มีฟังก์ชันให้คนเข้าไปใช้งานได้ เช่น ตู้โทรศัพท์สาธารณะ ชุ้ม ATM เป็นต้น
- ควรคำนึงถึงการให้ขนาดของเฟอร์นิเจอร์ถนนบางประเภท เช่น เสาชุ้มศาลา ป้ายโฆษณา ฯลฯ ต้องไม่ใหญ่จนกีดขวางการมองเห็น
- ควรคำนึงถึงการเลือกใช้วัสดุในเฟอร์นิเจอร์ถนนบางประเภท เช่น รั้วกัน ป้ายประชาสัมพันธ์ ฯลฯ ต้องไม่ทึบจนบดบังการมองของผู้ที่ใช้งานในพื้นที่

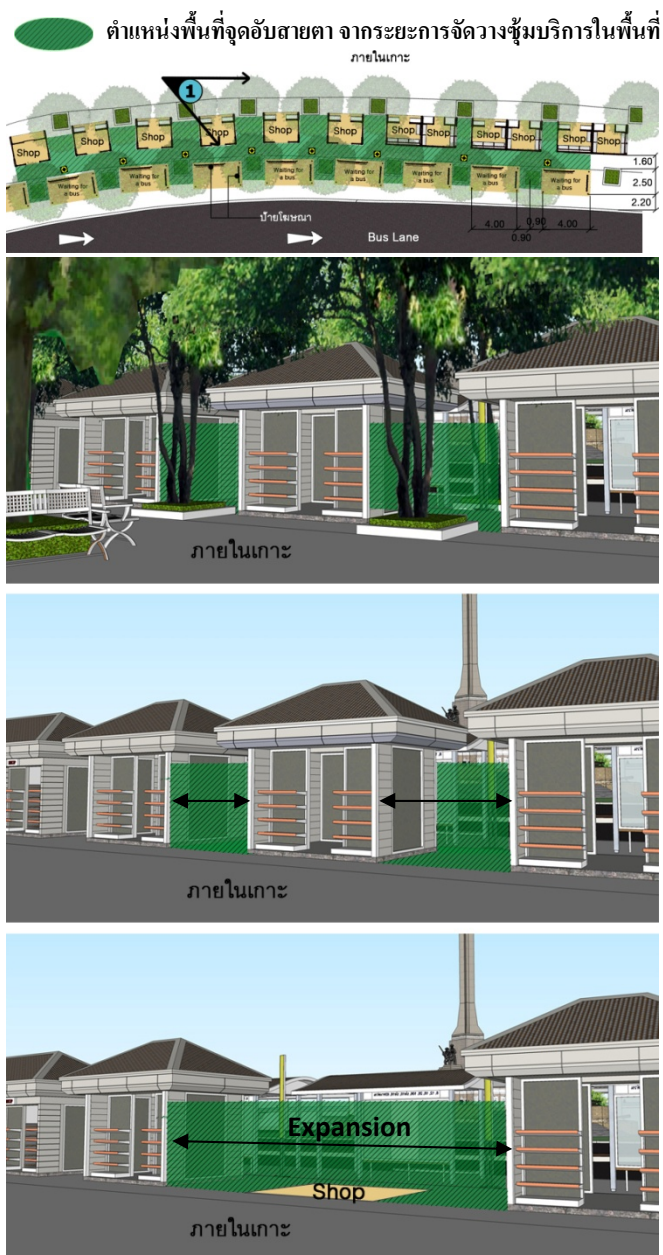
แผนที่ 7.1 ตำแหน่งพื้นที่ที่เป็นจุดอับทางสายตาจากระยะการจัดวางชุ้มอาคารที่ใกล้กันเกินไป และทิศทางของมุมมองจากพื้นที่ภายในเกาะของอนุสาวรีย์ชัยสมรภูมิ

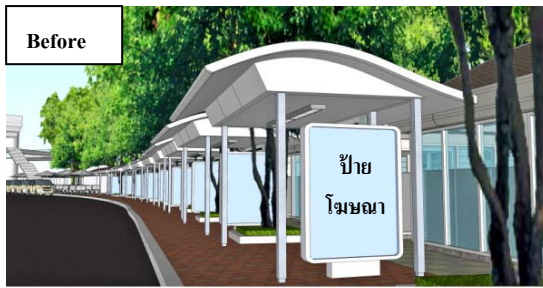
ภาพ 7.8 ป้ายโฆษณาที่มีขนาดใหญ่ที่บริเวณพื้นที่รอรถประจำทาง ก่อให้เกิดพื้นที่ที่มีลักษณะเป็นจุดอับสายตา

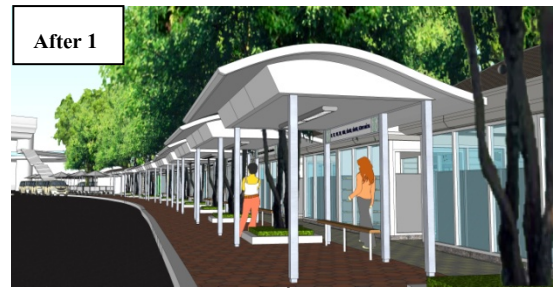
ภาพ 7.9 การเอาป้ายออกเพื่อเพิ่มการมองเห็นกันในพื้นที่

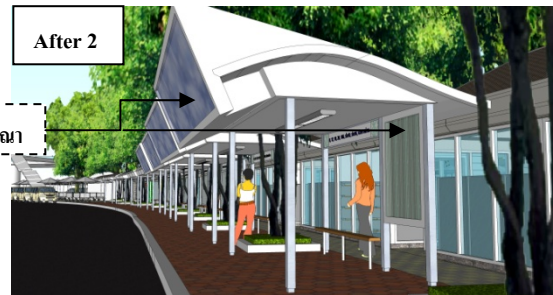
ภาพ 7.10 การย้ายตำแหน่งป้าย เพื่อให้พื้นที่ทางเท้าเปิดโล่ง และยังคงไว้ซึ่งประโยชน์การใช้งานด้านการโฆษณาทั้งสำหรับคนที่สัญจรทางรถและคนเดินเท้า

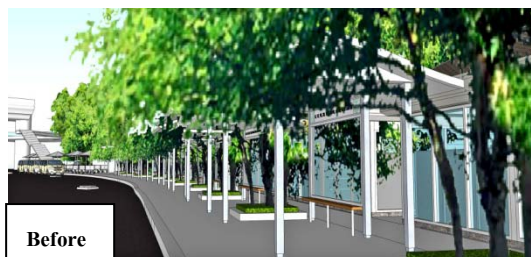
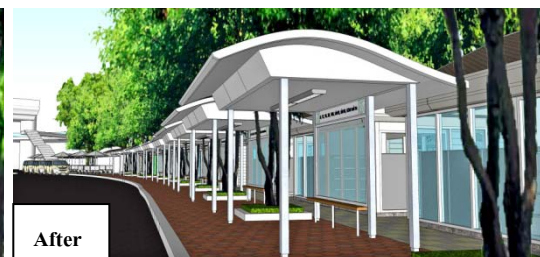
ภาพ 7.11 การใช้พรรณไม้ที่มีทรงกิ่งใบที่ไม่ห้อยย้อย และมีการดูแลตัดแต่งพุ่มใบให้ไม่เป็นจุดอับสายตา

- การเลือกใช้ประดับในพื้นที่สาธารณะภายนอกอาคารควรคำนึงถึงคุณสมบัติของวัสดุพืชพรรณที่เมื่อโตเต็มที่แล้ว ต้องมีขนาดลำต้นที่ไม่ใหญ่ จนเป็นที่ซ่อนตัวของคนร้ายได้และมีทรงพุ่มในลักษณะตั้ง ไม่ห้อยย้อย จนเป็นอุปสรรคต่อการสัญจรในพื้นที่ และเป็นอุปสรรคต่อการมองเห็นกันในพื้นที่
- เมื่อมีการปลูกพืชพรรณในพื้นที่สาธารณะควรมีการจัดการดูแลรักษา ตัดแต่งกิ่งและทรงพุ่มให้อยู่ในสภาพที่ดูดีอยู่เสมอ

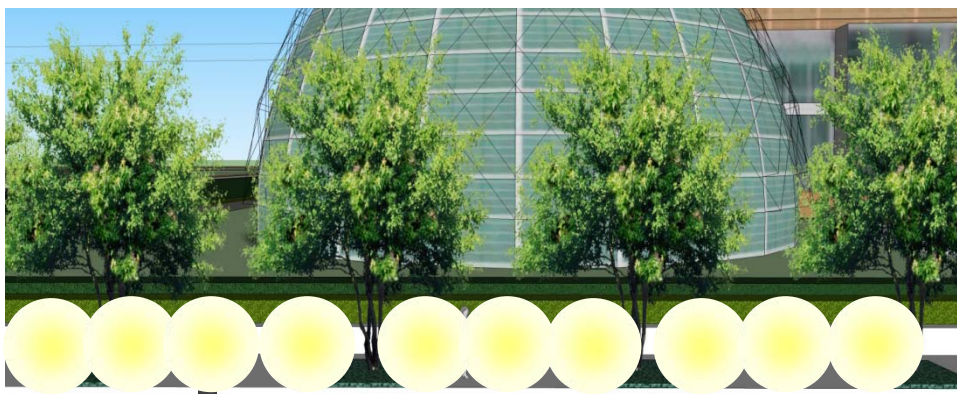
ภาพ 7.13 การเลือกใช้ดวงโคมประเภทไฟเสาเดี่ยวติดตั้งในพื้นที่ เพื่อให้ความสว่างในระดับล่าง สำหรับส่องทางเพื่อคนสัญจรในพื้นที่ทางเท้าสาธารณะช่วงเวลากลางคืน

- การติดตั้งดวงโคมควรคำนึงถึงระยะความห่างของรัศมีของการส่องสว่าง เพื่อให้พื้นที่ได้รับแสงสว่างต่อเนื่องกันตลอดในพื้นที่
- เมื่อติดตั้งดวงโคมควรคำนึงถึงตำแหน่งของดวงโคมกับความเกี่ยวข้องกับ องค์ประกอบภูมิทัศน์อื่นที่อยู่โดยรอบ เพื่อระแวดระวังมีส่วนบดบังแสงสว่าง จากดวงโคมที่จะติดตั้งนั้นๆ
- รูปแบบของดวงโคมที่ใช้สำหรับให้ความส่องสว่างสำหรับคนเดินเท้าในพื้นที่สาธารณะภายนอกอาคาร ควรมีระดับที่ไม่สูงเกินไป (จากการสำรวจพื้นที่ตัวแทนศึกษารูปแบบดวงโคมที่พบเป็นไฟเสาสูง โดยดวงโคมอยู่ที่ระดับสูง 6 เมตร และส่องเฉพาะพื้นที่ถนนเพื่อรถยนต์) จนทำให้พื้นที่ทางเท้า มีความสว่างไม่เพียงพอ
