## บทที่ 3

## ลักษณะทั่วไปของโครงการที่นำมาศึกษา

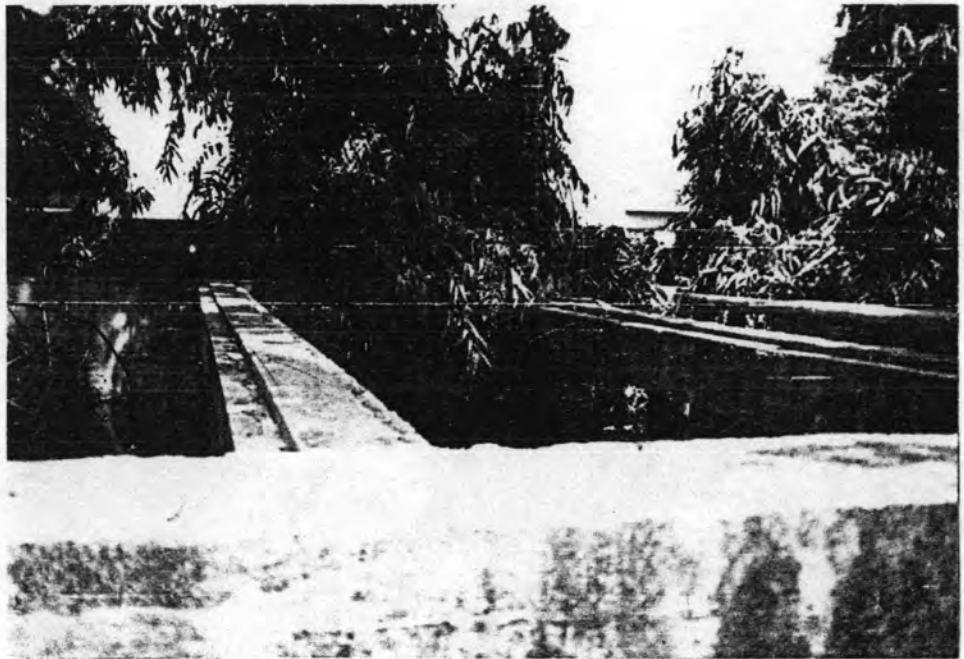
ภาพที่ 35 ภาพบ่อขังน้ำเสีย โครงการสยามคอนกรีตมิเนียม

8.5 ระบบบำบัดน้ำเสีย มีบ่อบำบัดน้ำเสีย 2 บ่อ สภาพปัจจุบันจากการสำรวจ มอเตอร์เสียยังไม่มีการซ่อมบำรุง
