บทที่ 4

ห้องน้ำภายในอาคารผู้โดยสาร

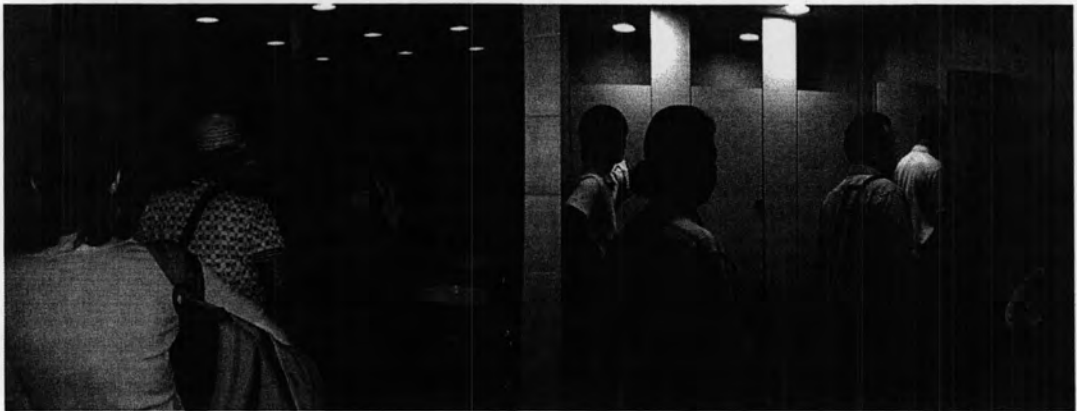
1. จำนวนห้องน้ำและจำนวนสุขภัณฑ์ไม่เพียงพอต่อผู้ใช้งาน จากการสังเกตพบในห้องน้ำบริเวณตำแหน่งอาคารผู้โดยสารหลักบริเวณชั้นที่ 2 ชั้นที่ 3 และชั้นที่ 4

รูปภาพที่ 4-15 แสดงการใช้งานห้องน้ำ

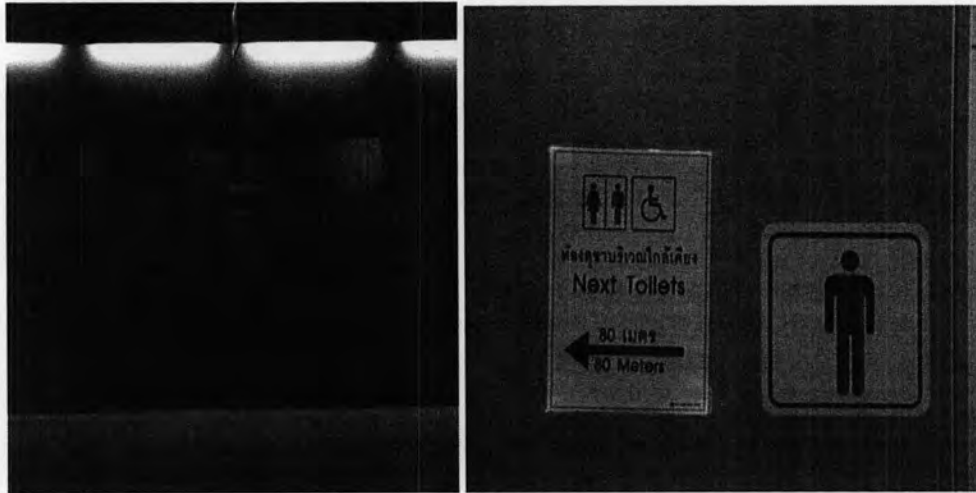
5. ป้ายห้องน้ำมีขนาดเล็กและไม่ชัดเจน

รูปภาพที่ 4-19 แสดงปัญหาห้องน้ำปิดให้บริการ เนื่องจากท่อน้ำรั่วและอุดตัน

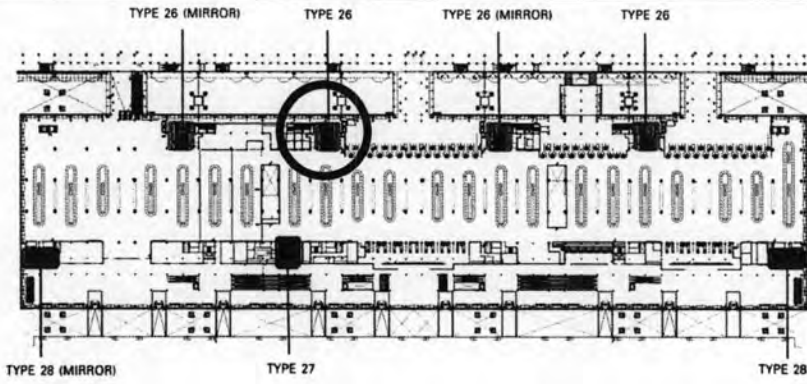
รูปภาพที่ 4-21 แสดงตำแหน่งที่มีผู้ใช้ห้องน้ำมากที่สุดในช่วงเวลาชั่วโมงคั้งอันดับ 1

<p>แปลนพื้นที่ 2 อาคารผู้โดยสารหลัก</p>	132	151
		283	
		ช่วงเวลา 22.00-23.00 น.

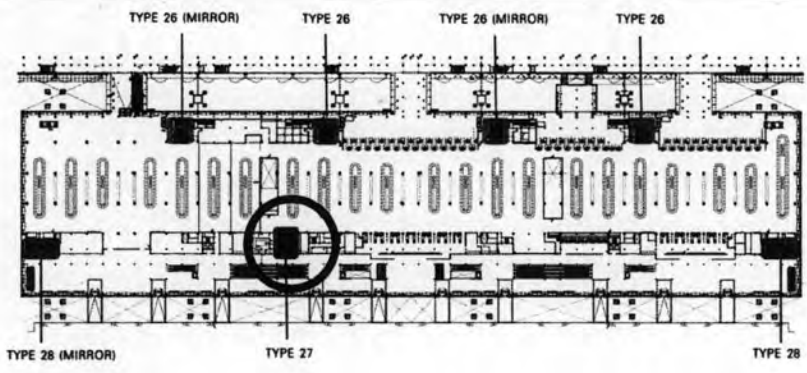
รูปภาพที่ 4-22 แสดงตำแหน่งที่มีผู้ใช้ห้องน้ำมากที่สุดในช่วงเวลาชั่วโมงคั้งอันดับ 2

<p>แปลนพื้นที่ 2 อาคารผู้โดยสารหลัก</p>	115	140
		255	
		ช่วงเวลา 22.00-23.00 น.

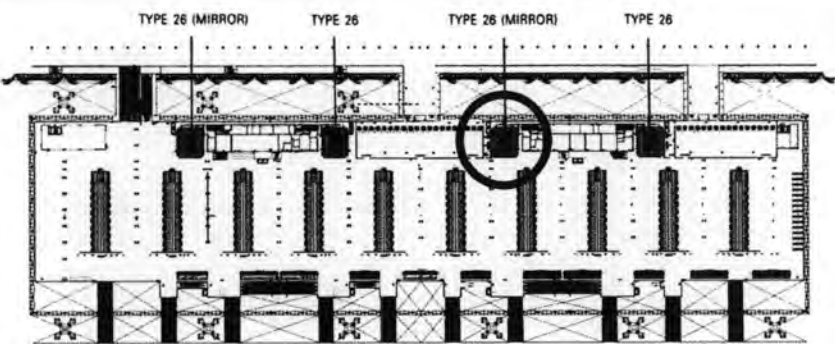
รูปภาพที่ 4-23 แสดงตำแหน่งที่มีผู้ใช้ห้องน้ำมากที่สุดในช่วงเวลาชั่วโมงคั้งอันดับ 3

<p>แปลนพื้นที่ชั้น 4 อาคารผู้โดยสารหลัก</p>	129	117
		246	
		ช่วงเวลา 22.00-23.00 น.

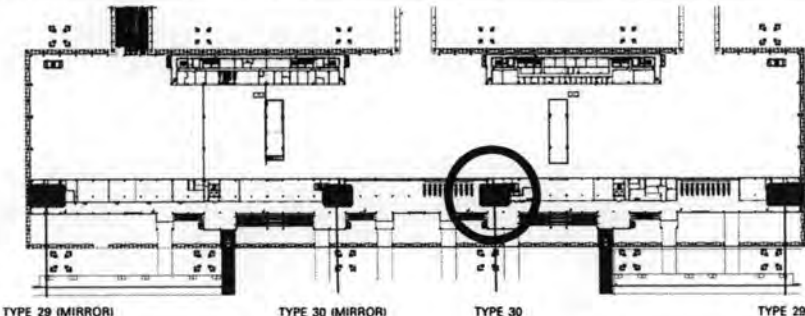
รูปภาพที่ 4-24 แสดงตำแหน่งที่มีผู้ใช้ห้องน้ำมากที่สุดในช่วงเวลาชั่วโมงคั้งอันดับ 4

<p>แปลนพื้นที่ชั้น 3 อาคารผู้โดยสารหลัก</p>	121	88
		209	
		ช่วงเวลา 22.00-23.00 น.

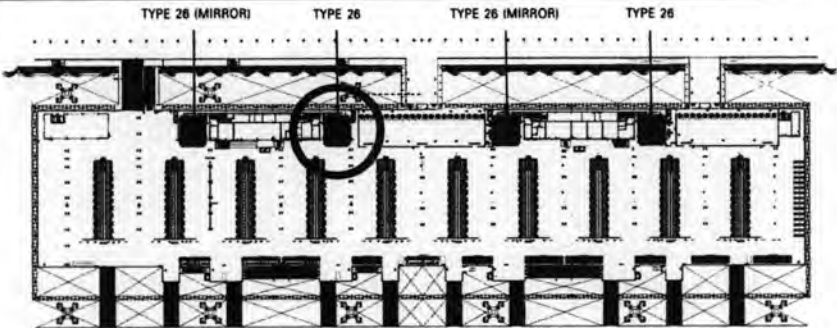
รูปภาพที่ 4-25 แสดงตำแหน่งที่มีผู้ใช้ห้องน้ำมากที่สุดในช่วงเวลาชั่วโมงคั้งอันดับ 5

<p>แปลนพื้นที่ชั้น 4 อาคารผู้โดยสารหลัก</p>	95	83
		178	
		ช่วงเวลา 22.00-23.00 น.
