ปัญหาและผลกระทบจากการใช้งานระบบประกอบอาคาร

: กรณีศึกษาอาคารส่วนสนับสนุนการบริการ โรงพยาบาลจุฬาลงกรณ์

PROBLEM AND IMPACT FROM USING BUILDING SYSTEM, CASE STUDY
: SUPPORT SERVICE BUILDING OF KING CHULALONGKORN MEMORIAL HOSPITAL

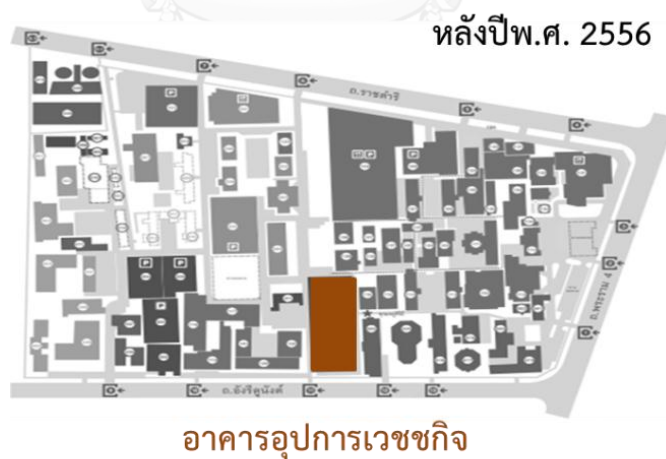
รูปที่ 2 แสดงแผนผังการใช้พื้นที่ของหน่วยงานสนับสนุนการบริการ ตั้งแต่ปีพ.ศ. 2556 – ปัจจุบัน (ปีพ.ศ. 2558)

การเปลี่ยนรูปแบบการใช้ทรัพยากรที่ดินจากการขยายตัวทางแนวราบมาเป็นแนวตั้ง และการรวมกลุ่มหน่วยงานสนับสนุนการบริการ 4 หน่วยงาน คือ หน่วยจ่ายกลาง หน่วยคลังเวชภัณฑ์ ฝ่ายโภชนาวิทยาและโภชนบำบัด หน่วยแม่บ้าน-ซักรีด มาอยู่ร่วมกันในอาคารอุปการเวชชกิจนี้ ดังรูปที่ 2 ทำให้การบริหารจัดการระบบประกอบอาคารมีความซับซ้อนต่างจากการบริหารระบบประกอบอาคารเดิม ที่มีการใช้งานแยกตามประเภทหน่วยงาน การบริหารจัดการระบบประกอบอาคารของอาคารอุปการเวชชกิจจึงเป็นประสบการณ์ใหม่ของการบริหารจัดการระบบประกอบอาคารที่มีลักษณะแตกต่างไปจากที่เคยเป็นมาในอดีต

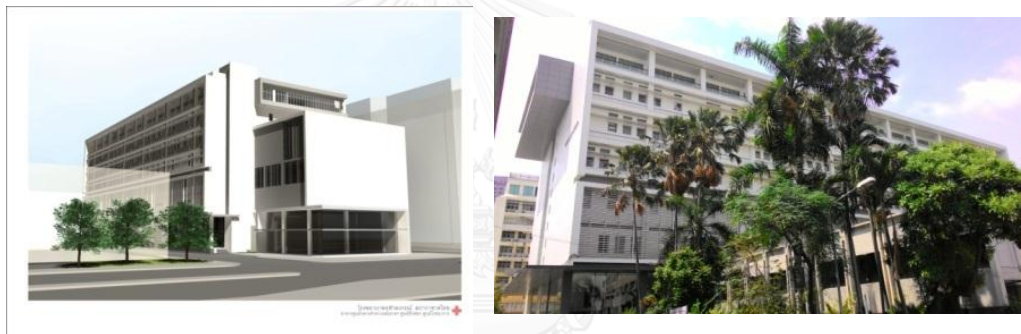
รูปที่ 4 แสดงลักษณะอาคารอุปการเวชชกิจ

อาคารอุปการเวชชกิจ เริ่มก่อสร้างเมื่อวันที่ 15 มิถุนายน 2553 และก่อสร้างเสร็จเมื่อวันที่ 12 มิถุนายน 2556 เป็นอาคารสูง 9 ชั้น รวมชั้นใต้ดิน ขนาดพื้นที่ใช้สอย 41,500 ตารางเมตร

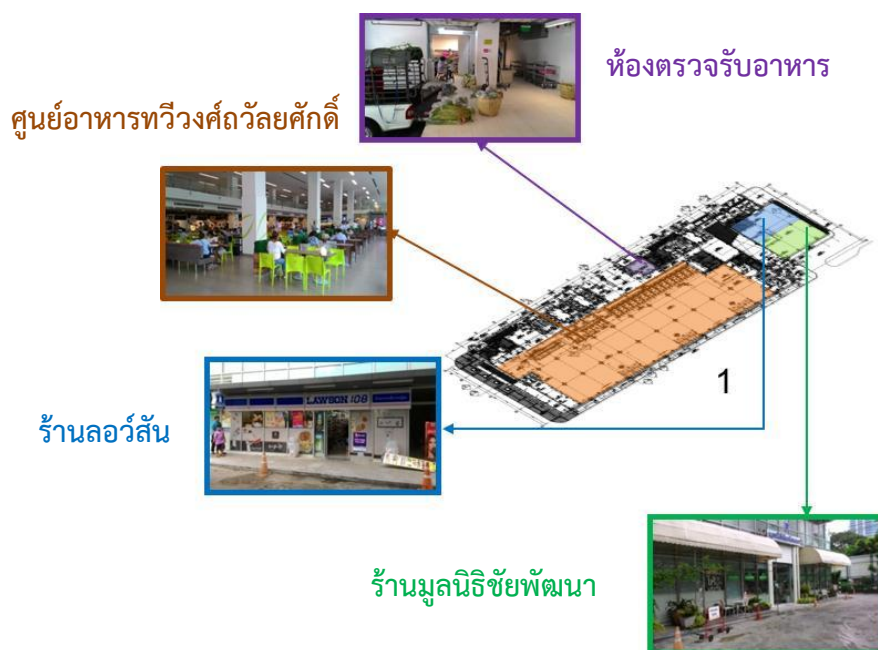
รูปที่ 7 แสดงแปลนและสภาพพื้นที่ชั้น 1

จากรูปที่ 7 จะเห็นได้ว่าพื้นที่ส่วนใหญ่เป็นพื้นที่เช่า ประกอบด้วย ศูนย์อาหารทิววงศ์วิทยาลัยศักดิ์ ร้านมูลนิธิชัยพัฒนา ร้าน Lawson และห้องตรวจรับอาหารของฝ่ายโภชนวิทยาและโภชนบำบัด ทั้งนี้

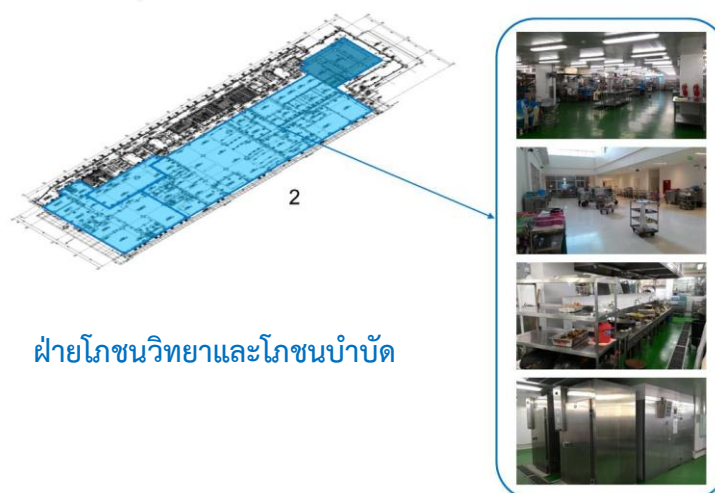
รูปที่ 9 แสดงแปลนและสภาพพื้นที่ชั้น 2

จากรูปที่ 9 จะเห็นได้ว่าเป็นพื้นที่ของฝ่ายโภชนาวิทยาและโภชนบำบัด ประกอบด้วย โรงครัว สำนักงาน ห้องประชุม และลานจัดอาหาร เปิดใช้งานทุกวัน ตั้งแต่ 6.00 – 24.00 แบ่งการเข้าทำงาน เป็น 4 กะเวลา คือ 6.00 – 14.00, 8.00 – 16.00, 9.00 – 17.00, 16.00 – 24.00

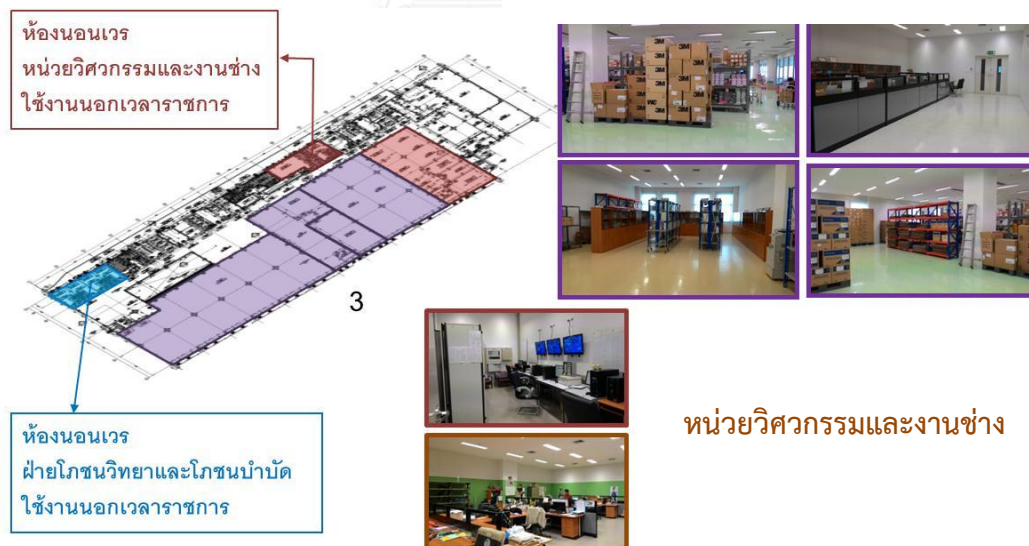
รูปที่ 11 แสดงแปลนและสภาพพื้นที่ชั้น 3

จากรูปที่ 11 จะเห็นได้ว่าชั้น 3 มีการใช้ประโยชน์พื้นที่ 2 ส่วนหลักๆ คือ หน่วยงาน วิศวกรรมและงานช่าง และหน่วยคลังเวชภัณฑ์ การใช้พื้นที่ของหน่วยวิศวกรรมและงานช่าง ประกอบด้วย สำนักงาน ห้องประชุม และห้องนอนเวร มีช่วงเวลาการใช้งานทุกวันตลอด 24 ชั่วโมง ส่วน หน่วยคลังเวชภัณฑ์ ประกอบด้วย สำนักงาน คลังเวชภัณฑ์ทั่วไป และคลังเวชภัณฑ์สะอาด มี

ช่วงเวลาการใช้งานวันจันทร์ ถึง วันศุกร์ ตั้งแต่ 8.30 – 16.30 จะเห็นว่าพื้นที่ชั้น 3 มีการใช้ประโยชน์เป็นสำนักงานเป็นหลัก

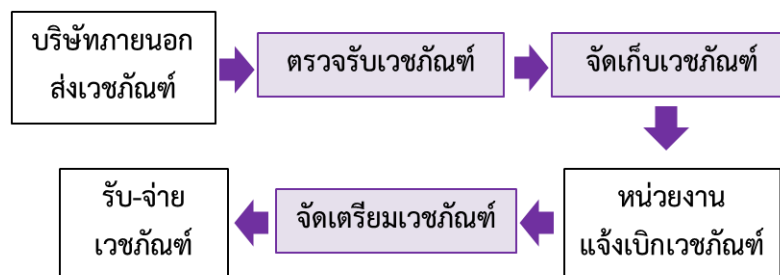
รูปที่ 12 แสดงกระบวนการทำงานของหน่วยคลังเวชภัณฑ์

จากรูปที่ 12 จะเห็นได้ว่าหน่วยคลังเวชภัณฑ์มีหน้าที่ตรวจรับ จัดเก็บ และจัดเตรียมเวชภัณฑ์ ให้กับหน่วยงานรักษาพยาบาลของโรงพยาบาล

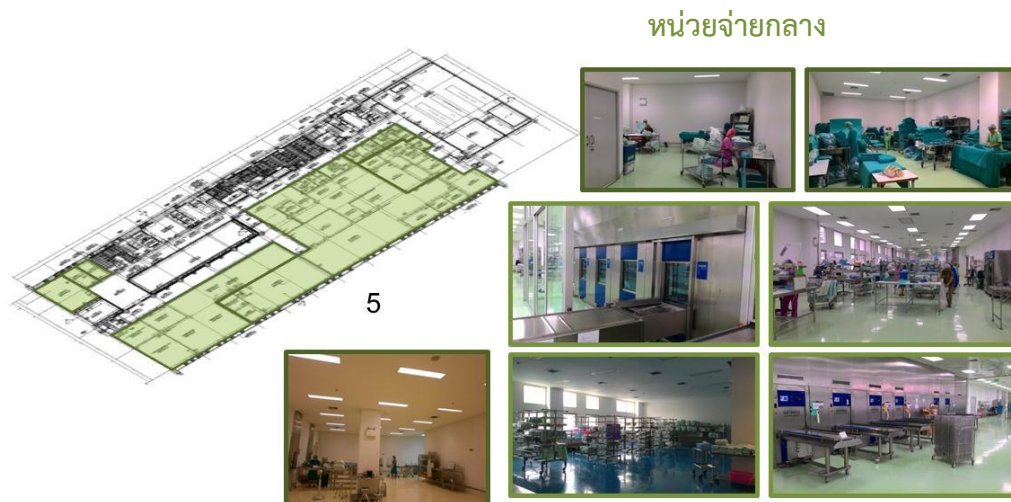
รูปที่ 15 แสดงแปลนและสภาพพื้นที่ชั้น 5

จากรูปที่ 15 จะเห็นได้ว่าชั้น 5 เป็นพื้นที่ของหน่วยจ่ายกลาง ประกอบด้วย สำนักงาน โรงงานทำความสะอาดเครื่องมือแพทย์ ห้องเก็บเครื่องมือแพทย์ ห้องเก็บผ้า มีการใช้งานวันจันทร์ ถึง วันศุกร์ ตั้งแต่ 6.30 – 19.30 แบ่งการทำงานเป็น 3 กะเวลา คือ 6.30 – 14.30, 7.30 - 15.30, 15.30 – 19.30 ส่วนวันเสาร์ วันอาทิตย์ และวันหยุดนักขัตฤกษ์ ใช้งานตั้งแต่ 6.30 – 15.30 แบ่งการทำงานเป็น 2 กะเวลา คือ 6.30 – 14.30, 7.30 – 15.30

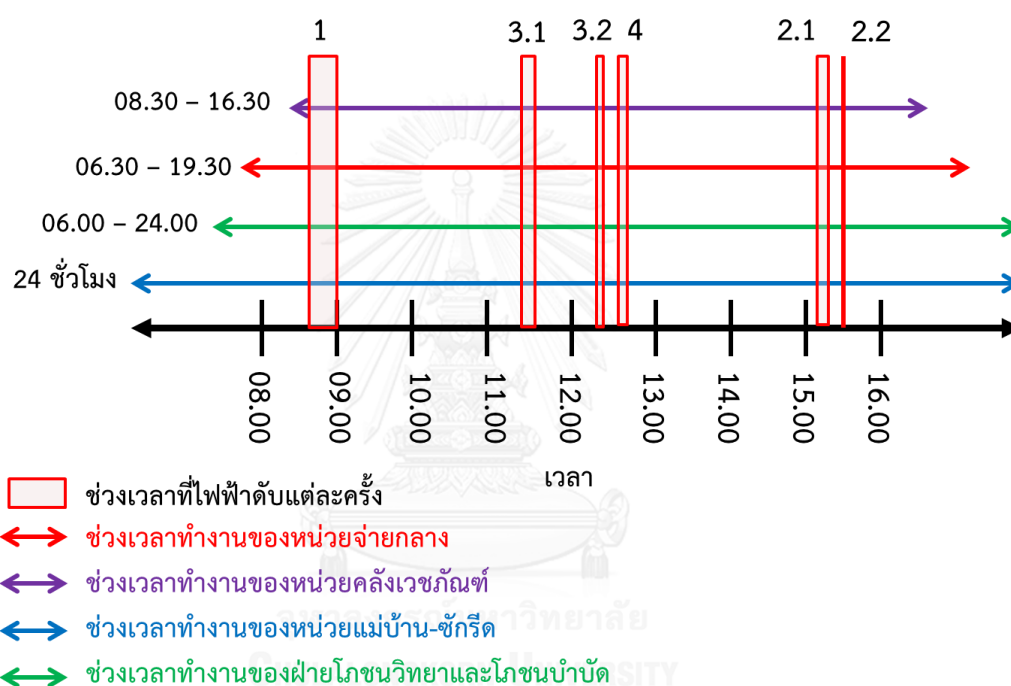
รูปที่ 20 แสดงช่วงเวลาจากระบบไฟฟ้าหลักดับเทียบกับช่วงเวลาการทำงานของหน่วยงานส่วนสนับสนุนการบริการ

จากรูปที่ 20 จะเห็นได้ว่าช่วงเวลาจากระบบไฟฟ้าหลักดับเป็นช่วงเวลาการทำงานของหน่วยงานส่วนสนับสนุนการบริการ ทำให้ระบบไฟฟ้าหลักดับส่งผลกระทบต่อการทำงานของหน่วยงานส่วนสนับสนุนการบริการดังนี้

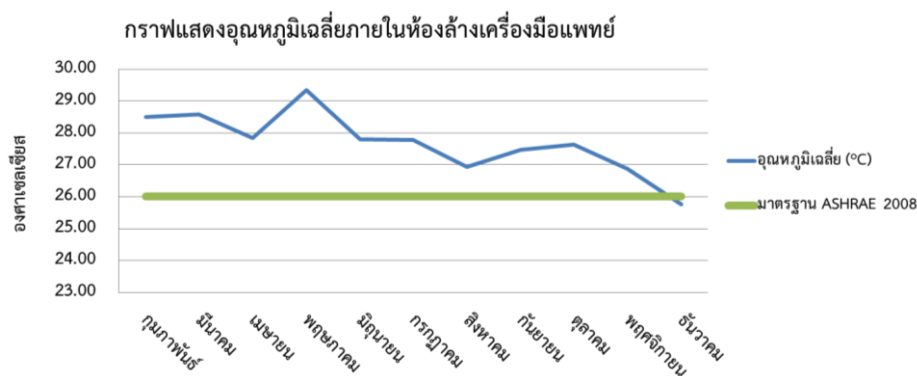
รูปที่ 23 กราฟแสดงอุณหภูมิเฉลี่ยภายในห้องล้างเครื่องมือแพทย์

จากรูปที่ 23 จะเห็นได้ว่าอุณหภูมิเฉลี่ยเดือนกุมภาพันธ์ ถึง เดือน พฤศจิกายน 2558 มีค่าสูงกว่าอุณหภูมิที่มาตรฐาน ASHARE ปี 2008 กำหนด (26 องศาเซลเซียส) ส่วนเดือนธันวาคม มีค่าอุณหภูมิเฉลี่ยอยู่ในเกณฑ์ที่มาตรฐานกำหนด (ไม่มีบันทึกอุณหภูมิและความชื้นสัมพัทธ์ในช่วงเดือนมกราคม 2558)

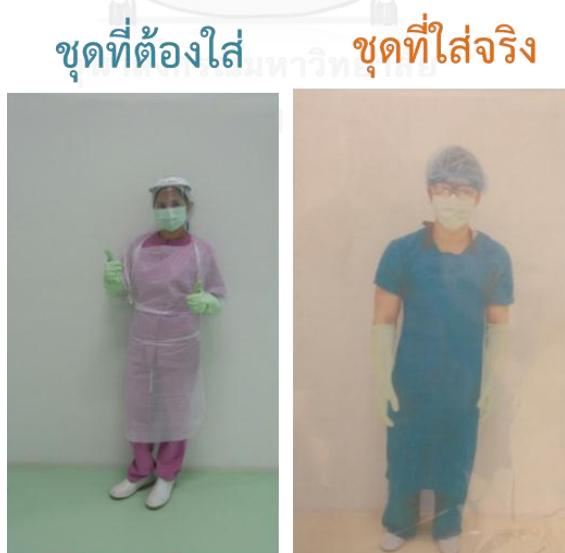
รูปที่ 24 แสดงการลักษณะการสวมชุดป้องกันเชื้อโรคของเจ้าหน้าที่ภายในห้องล้างเครื่องมือแพทย์

จากการสัมภาษณ์หัวหน้าหน่วยจ่ายกลางพบว่า ปัญหาจากอุณหภูมิภายในห้องล้างเครื่องมือแพทย์สูงกว่าอุณหภูมิที่มาตรฐานกำหนดนั้น ส่งผลให้เจ้าหน้าที่ที่ปฏิบัติงานภายในห้องไม่สามารถสวมชุดป้องกันเชื้อโรคได้ครบถ้วน ทำให้เจ้าหน้าที่ที่มีความเสี่ยงต่อการติดเชื้อโรคจากการปฏิบัติงานเพิ่มขึ้น ดังรูปที่ 24

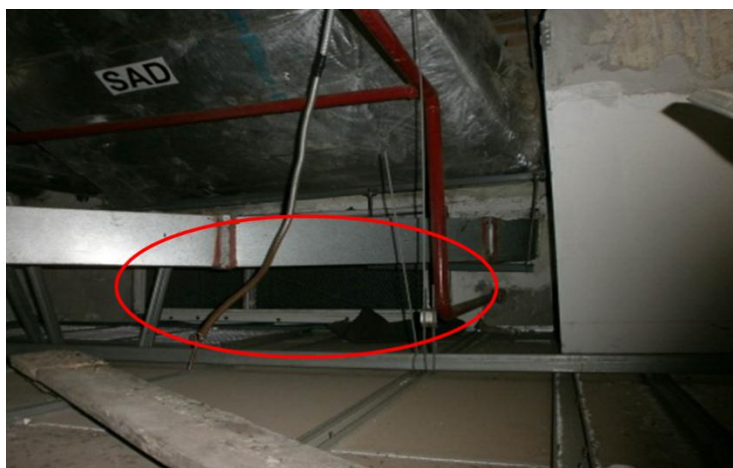
รูปที่ 31 แสดงท่อลมกลับของห้องล้างเครื่องมือแพทย์ไม่ได้ต่อเข้าเครื่องส่งลมเย็น

จากการสำรวจระบบปรับอากาศและระบายอากาศ พบว่า ท่อลมกลับของเครื่องส่งลมเย็นที่จ่ายลมเย็นภายในห้องล้างเครื่องมือแพทย์ ไม่ได้ต่อกลับเข้าไปที่เครื่องส่งลมเย็น แต่ถูกปล่อยทิ้งไว้เหนือฝ้าเพดาน ดังรูปที่ 31
